Rasprava o strukturi i funkcijama dvorske kapele Sv. Trojstva u Brinju

Drago Miletic

Izvorni znanstveni rad
Predan 16. 9. 2013.
UDK 726.52.033.5(497.5 Brinje)

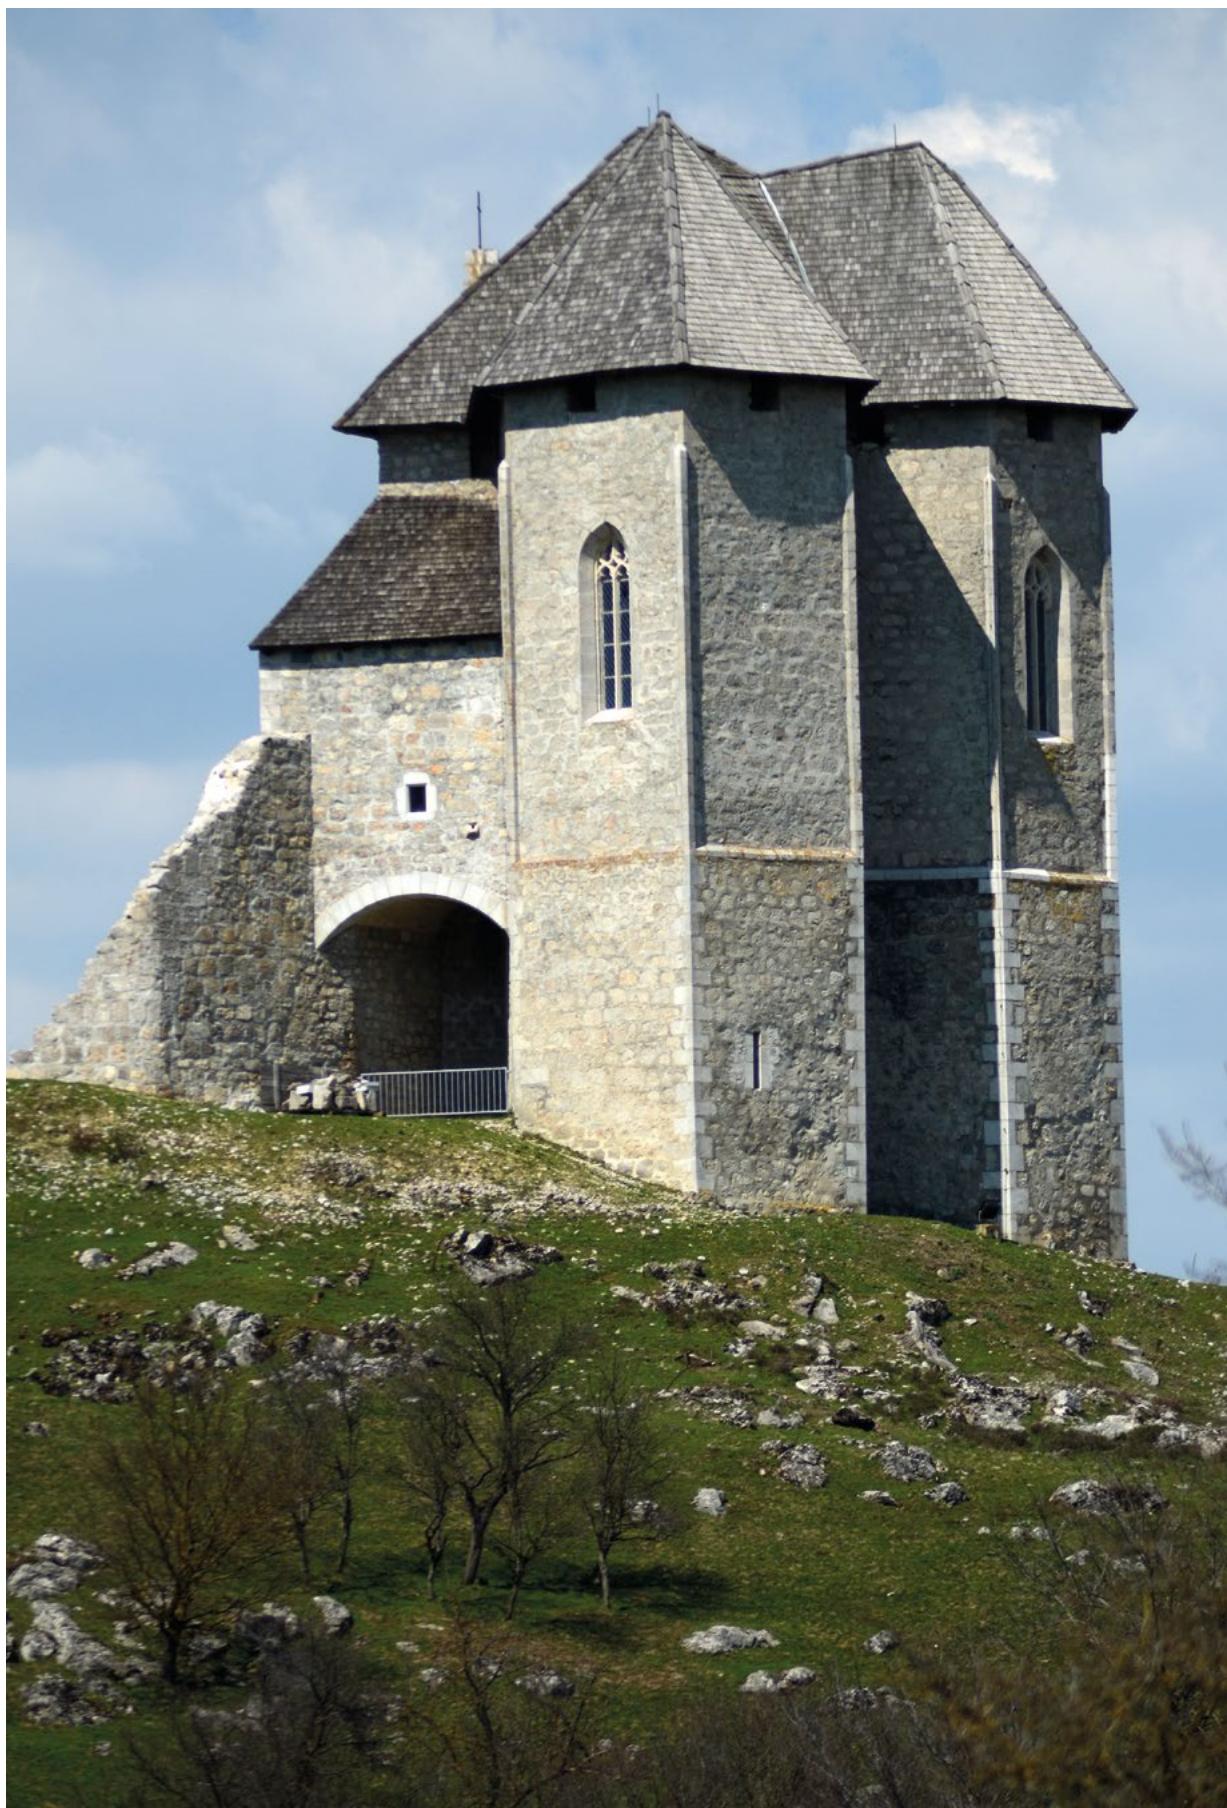
4. Kapela Sv. Trojstva u pogledu s juga nakon obnove (fototeka HRZ-a, snimio D. Miletić)

Ono oko čega nema spekuliranja jest da je kapela prigrđena s istočne, vrlo strme vanjske strane znatno starijem i visokom obrambenom zidu ([sl. 2, 4](#)). Na to ukazuje ne samo vrlo jasna razlika u strukturi lica zida između zapadnog i svih ostalih pročelja kapele nego i tijekom obnove u visini emporu kapele otkriveni tragovi kruništa starijeg obrambenog zida.⁴¹

U pogledu izvana, volumen kapele djeluje čvrsto i zatvoreno, što je i razumljivo jer su njezina pročelja istovremeno i vanjska pročelja gradske jezgre (sl. 3, 4). Izvorno je kapela izvana bila ožbukana i u nekoj mjeri oslikana, za što nemamo materijalnih dokaza, ali se logično zaključuje: ako su pročelja ulazne kule bila ožbukana i oslikana, što je utvrđeno istraživanjima, usprkos tome što je u gornjem dijelu kula zidana pravilno piljenim kvadririma sedre, bez imalo dvojbe su i pročelja kapele, zidana priklesanim

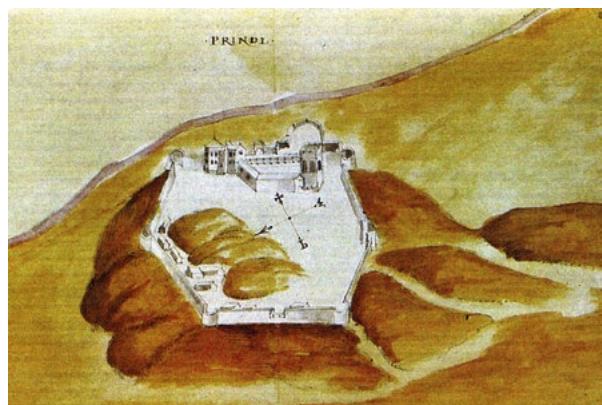
8. Nicolo Angelini, crtež Sokolca, 1569. (fototeka Uprave za zaštitu kulturne baštine Ministarstva kulture)

Prvi poznati crtež Sokolca izradio je Nicolo Angelini 1569. godine, nekoliko desetljeća nakon što je krajška vojska preuzeila Sokolac i pretvorila ga u vojnu utvrdu ([sl. 8](#)). Na njegovoj aksonometriji vidi se znatna promjena u odnosu na prethodno razdoblje: po sredini dvorišta

između ulazne kule i kapele podignut je novi visoki zid s pri vrhu natkritom drvenom galerijom. S vanjske strane nekadašnjeg sada sniženog obrambenog zida sagrađena je polukružna niska baterijska kula, okrenuta najblažoj južnoj padini brijege.

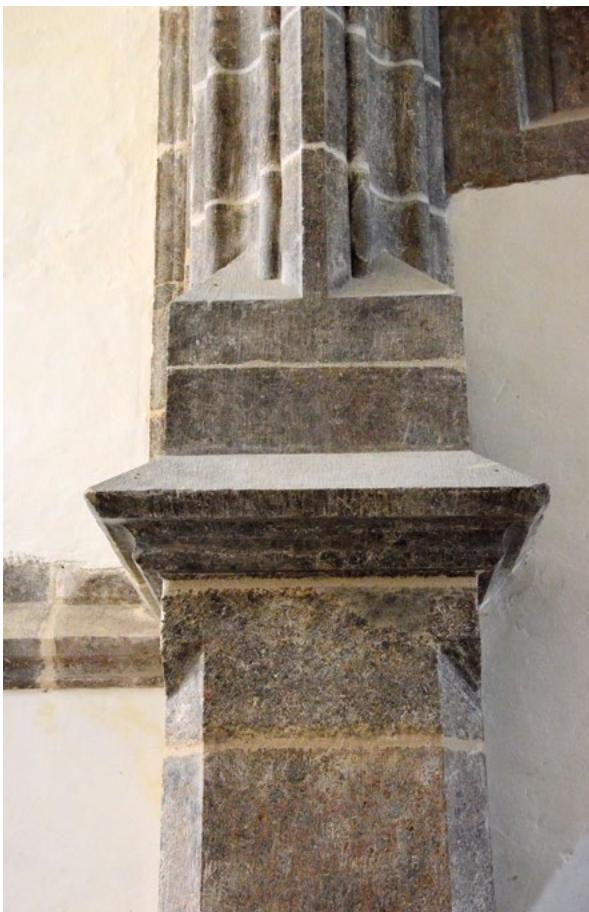
11. Kapela Sv. Trojstva, trijumfalni luk, detalj (fototeka HRZ-a, snimio D. Miletić)
The Holy Trinity Chapel, triumphal arch, detail (Croatian Conservation Institute Photo Archive, photo by D. Miletić)

noj Hrvatskoj malogdje nalazimo tako bogato profilirane trijumfalne lukove (sl. 11) i prozorske okvire (sl. 12). Nigdje, nego samo u kapeli Sv. Trojstva, nemamo sačuvanu masivnu kamenu ogradiu gotičke empore, s prednje strane razvedenu sa sedam duboko upuštenih pravokutnih polja obrubljenih bogatom profilacijom (sl. 10); malogdje u svi-tištima naših crkava i kapela imamo tako dobro očuvanu bogato profiliranu kamenu gotičku sediliju, nigdje nego samo u brinjskoj dvorskoj kapeli nećemo naići na dvije kasnogotičke skulpture, jednu izdubljenu u kruškinom drvetu, drugu isklesanu u pješčenjaku. Nigdje, nego samo u Brinju, nećemo naići na takav osebujan oblik i smještaj gotičke križno-rebrastim svodom presvođene sakristije, utisnute u nepravilan prostor visoko iznad tla, između kapele i obrambenog zida (sl. 4).

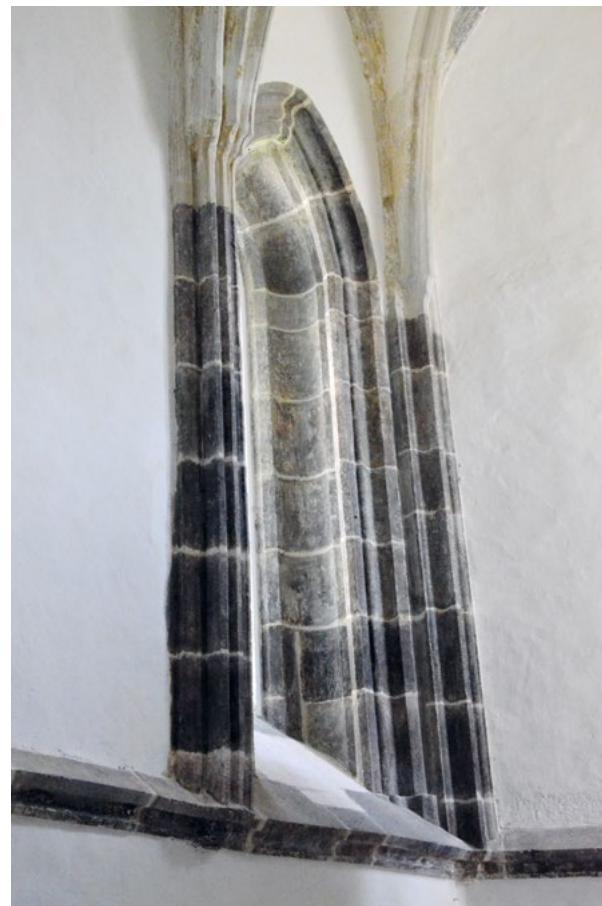
12. Kapela Sv. Trojstva, monofora u južnoj kapeli nakon obnove (fototeka HRZ-a, snimio D. Miletić)
The Holy Trinity Chapel, a single-arch window in the southern chapel, after renovation (Croatian Conservation Institute Photo Archive, photo by D. Miletić)

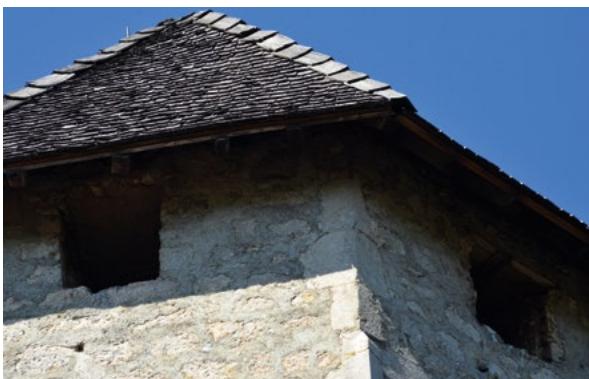
13. Kapela Sv. Trojstva, pogled s juga na otvore potkrovija (fototeka HRZ-a, snimio D. Miletić)
The Holy Trinity Chapel, view from the south of the attic openings (Croatian Conservation Institute Photo Archive, photo by D. Miletić)

Sve što je izvedeno i postoji u visini substrukcije i kata kapele, u snažnoj je suprotnosti s osam pravokutnih otvora potkrovila. Ti su otvori okomito usjećeni u debele zidove, dakle, nemaju očekivano klinastu nišu, za obranu imaju neprimjereno velika pravokutna okna, njihovi su unutar-nji i vanjski uglovi zidani grubo priklesanim kamenom, nemaju zidane nadvoje, nego nadvoje "sklepane" kalanim gredicama. O njihovoj krajnjem reduciranoj mogućnosti obrambenog djelovanja, uz velika okna, najviše govore njihovi puni parapeti, koji, blago rečeno, silno otežavaju pristup mjestu s kojeg bi se moglo kako-tako obrambeno djelovati. Da su građeni u doba knezova krčkih početkom 15. st., to što se nalaze daleko od oka promatrača, visoko ispod strehe, ne bi moglo opravdati njihov tako grubi izgled (sl. 13). U to je doba ipak vrijedilo nepisano pravilo da sve ono što se na crkvenoj građevini nalazi na većoj visini, budući da je bliže Bogu, zahtijeva makar jednako dobru, ako ne i bolju obradu od onoga što je svakodnevno izloženo blizu oku smrtnika. Nema nikakva opravdanja

pretpostaviti da su takvi otvori mogli nastati istodobno sa svime što se nalazi ispod njih, koje kralji vrhunsku zamisao, razumijevanje funkcije svakog dijela građevine, što je rezultiralo vrhunskom izvedbom prostora sa svim njegovim pojedinostima, pa se mora zaključiti da su to dva

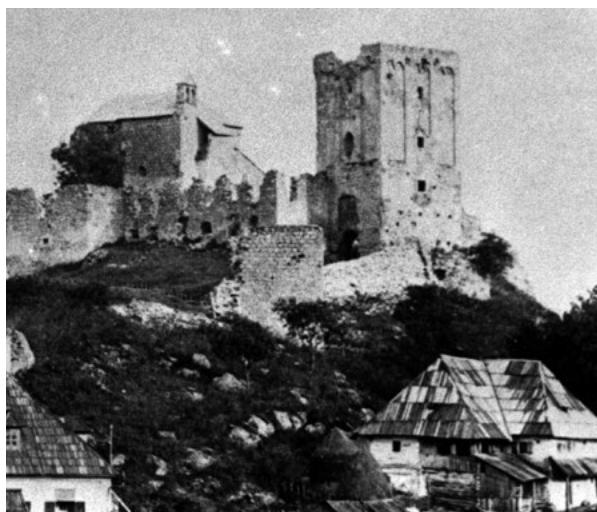
14. Sokolac, pogled sa sjevera, 1869. (fototeka Uprave za zaštitu kulturne baštine Ministarstva kulture, detalj fotografije Ivana Standla)

Bila je to nekvalitetna, tipično vojnička improvizacija koju prvi put uočavamo na Standlovoj fotografiji snimljenoj 1869. (sl. 14), zatim na Pilarovu crtežu pogleda na kapelu sa sjeverozapada (sl. 15) i presjeku kapele iz 1886. godine (sl. 16),⁵⁷ crtežu Bele Csikosa Sessije iz 1895. godine (sl. 21) te na nekoliko fotografija snimljenim prije sanacije kapele nakon potresa 1916. godine (sl. 18 - 20). Zanatski nekvalitetna preinaka dijela zapadnog pročelja i rješenje s postavljanjem razmjerno široke preslice na rub krovišta, zatim izvedba krovišta s vrlo blagim nagibom, što je bilo povoljno s vojničkog gledišta, ali posebno loše s obzirom na karakteristike i zahtjeve pokrova od šindre,⁵⁸ uzrokovat će stalno prodiranje oborinske vode u zid zapadnog pročelja i svod pjevališta,⁵⁹ koja je zamrzavanjem postupno rastakala zid, pa je potres 1916. godine samo dovršio ono što su davno prije počeli voda i led.

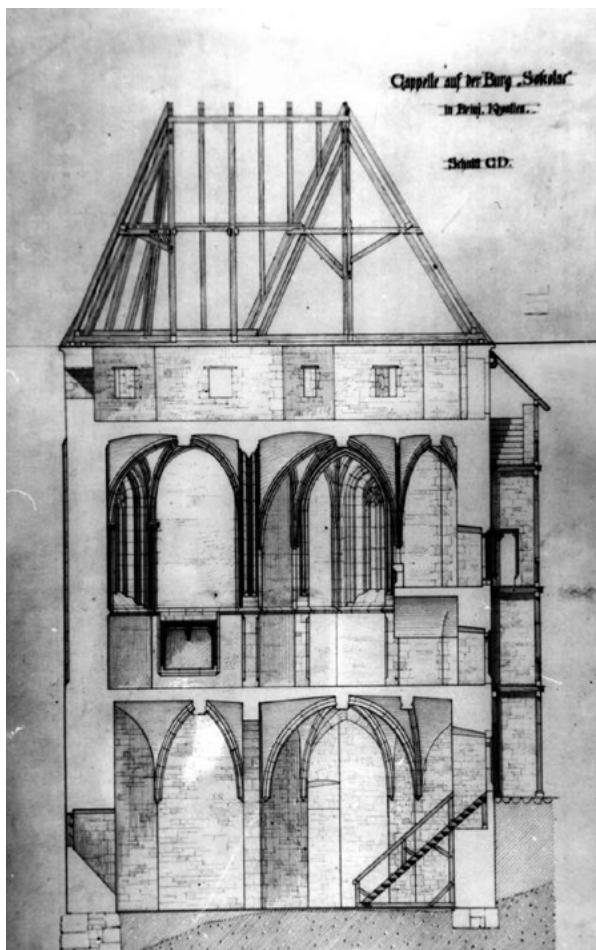
16. Kapela Sv. Trojstva, presjek, projekt obnove kapele Martina Pilara, 1886.
The Holy Trinity Chapel, cross-section, Martin Pilar's project for the chapel renovation, 1886

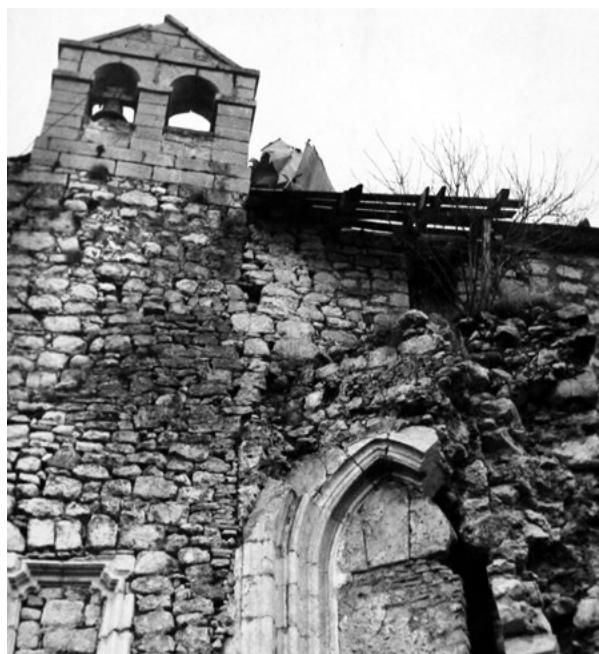
22. Kapela Sv. Trojstva, pogled na preslicu i desno ulaz u potkrovље s nekadašnjeg stubišta, 1963. (fototeka Uprave za zaštitu kulturne baštine Ministarstva kulture)
The Holy Trinity Chapel, view from the former staircase of the bell cote and the entrance to the attic on the right, 1963 (Photo Archive of the Directorate for the Protection of Cultural Heritage of the Ministry of Culture)

bilo ni bitno, budući da tada više nije bilo ni potrebe za postojanjem promatračnice krajške vojne posade na Sokolcu. Razvedeni tlocrt kapele i ovisno o tome složeni oblik krovišta s uvalama koje su tada bile posebno slaba mjesta u odvodnji oborinskih voda, vjerojatno je od početka stvarao velike probleme koji su se povećali postavljanjem preslice na vanjski rub pročelja i zapadne krovne plohe, pa su spomenute preinake bez sumnje jedan od dvaju glavnih uzroka propadanja zidova kapele i urušavanja dijela zapadnog pročelja u potresu 1916., kao i urušavanja istog pročelja 1963. godine. Sanacija kapele nakon potresa izvedena je vrlo nekvalitetno, što se najbolje uočava na Henebergovoj fotografiji snimljenoj poslije samo desetak godina i napose na vrlo kvalitetnoj fotografiji snimljenoj trideset godina nakon obnove (sl. 21). Posljednji put dokumentiran je ostatak tog stubišta, ulaz sa stubišta u potkovlje, fotografijom snimljenom nakon urušavanja zapadnog pročelja 1963. godine (sl. 22).
