5/2014 Godišnjak Hrvatskog restauratorskog zavoda

Radovi u 2013. godini

Cjelokupan pregled radova Hrvatskog restauratorskog zavoda u 2013. godini sadrži 188 kataloških jedinica koje su poredane prema abecednom redu lokaliteta. U zaglavlju svake kataloške jedinice navedeni su osnovni podaci o objektu, predmetu ili arheološkom nalazištu, o voditeljima i suradnicima na programu te evidencijski broj dosjea pod kojim se dokumentacija o radovima vodi i lokacija na kojoj je pohranjena.

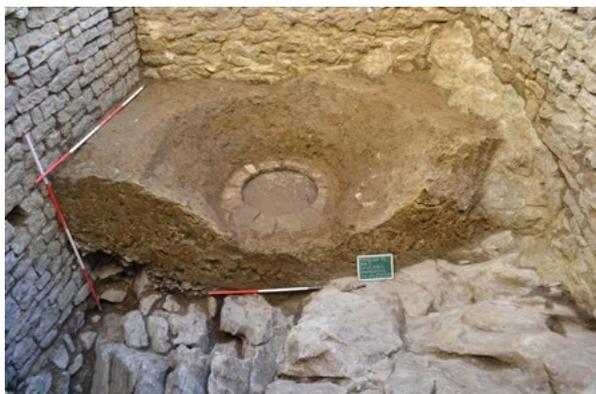
Stratigrafija nalazišta u prostoriji D pokazuje dosta sličnosti s dosadašnjim rezultatima istraživanja, ali i određene specifičnosti nastale kao posljedica građevinskih aktivnosti na toj mikrolokaciji. Površinski stratigrafski slojevi bili su bogati pokretnim arheološkim nalazima koji se mogu datirati u razdoblje od 16. do početka 17. st., a slojevi ispod njih, nalazima koji se mogu datirati u 15. i 16. stoljeće. Ispod spomenutih slojeva naišlo se na debelu naslagu ilovače, unutar koje se nalazila jama kružnog oblika ispunjena pjeskovitom zemljom. Na samom dnu jame pronađena je kamena kružna ploča s udubljenjem u sredini, oko koje je uredno poslagan jedan red kamena. Prema opisanim nalazima, vjerojatno se radilo o svojevrsnoj cisterni s ta-

Slika 1. Ostaci spremišta za vodu u prostoriji D.

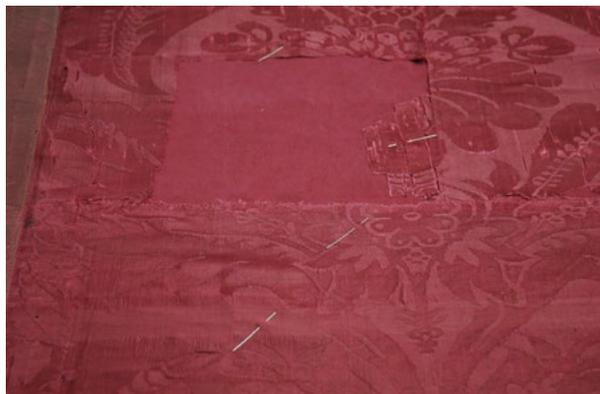
Tekstilni dijelovi baldahina zatečeni su u različitim stanjima očuvanosti, ovisno o starosti tkanina od kojih su izrađeni. Tako je najlošije bilo stanje glavne bordo tkanine (bočni dekori i gornji dekor), zatim tkane trake s pozlaćenim metalnim nitima te nebojene lanene čipke, pa tamnocrvene pamučne tkanine, tamnocrvene viskozne tkanine i zlatno-žute viskozne tkanine.

Slika 1. Zatvaranje oštećenja na desnoj bočnoj zavjesi.

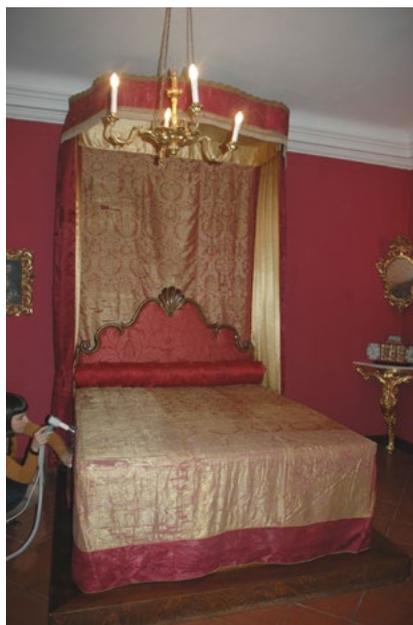
Slika 2. Krevet s baldahinom nakon montaže.

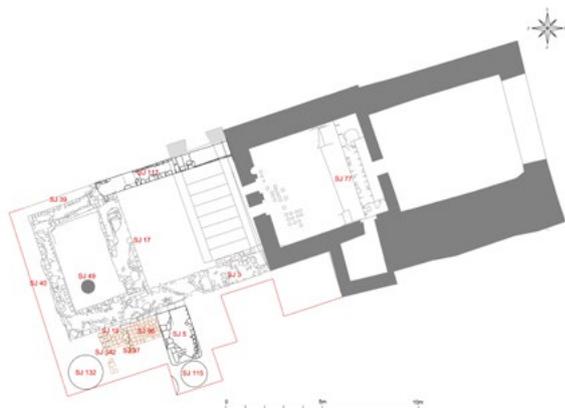
Slika 1. Istraženi prostor hamama.

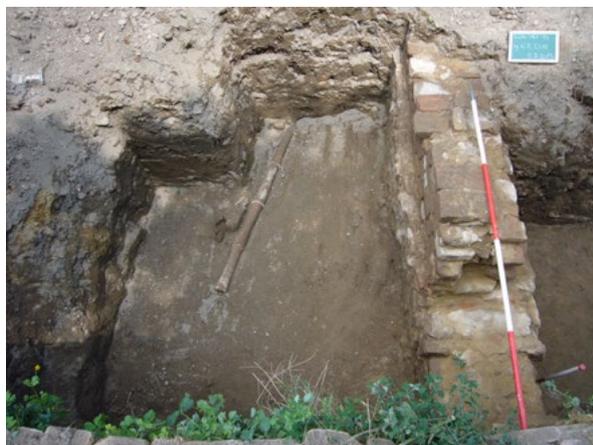
Slika 2. Otkriveni segment vodovoda.

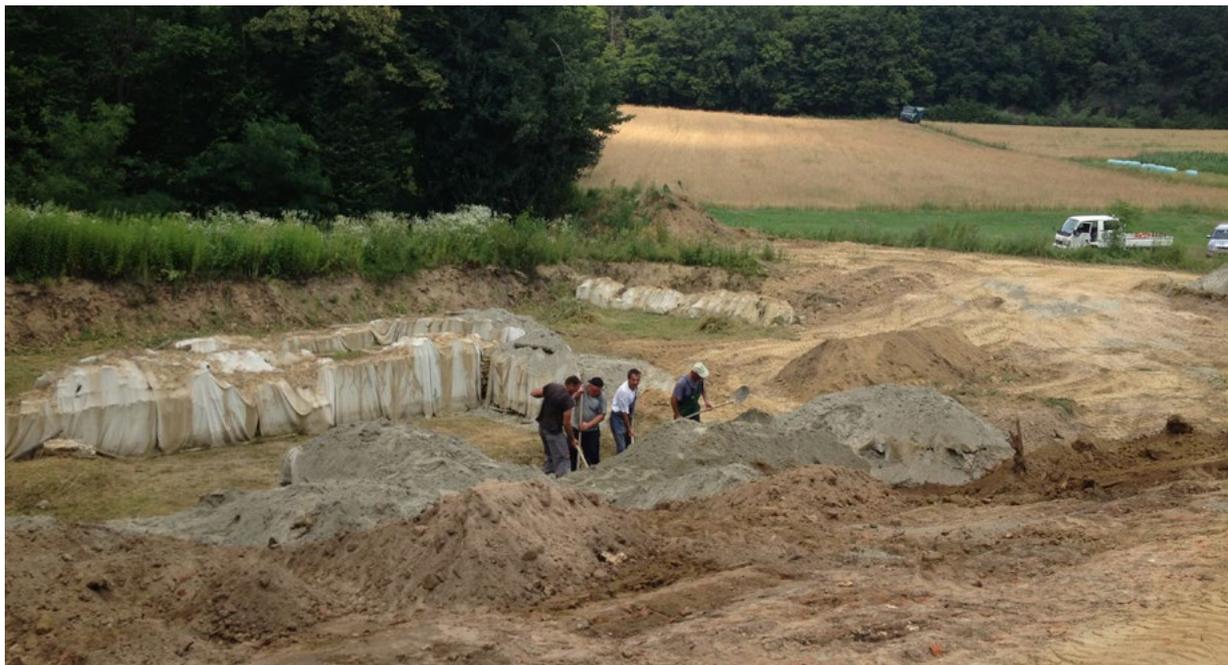
Slika 1. Pogled s jugozapada na samostansku crkvu tijekom tamponskog zatrpavanja.

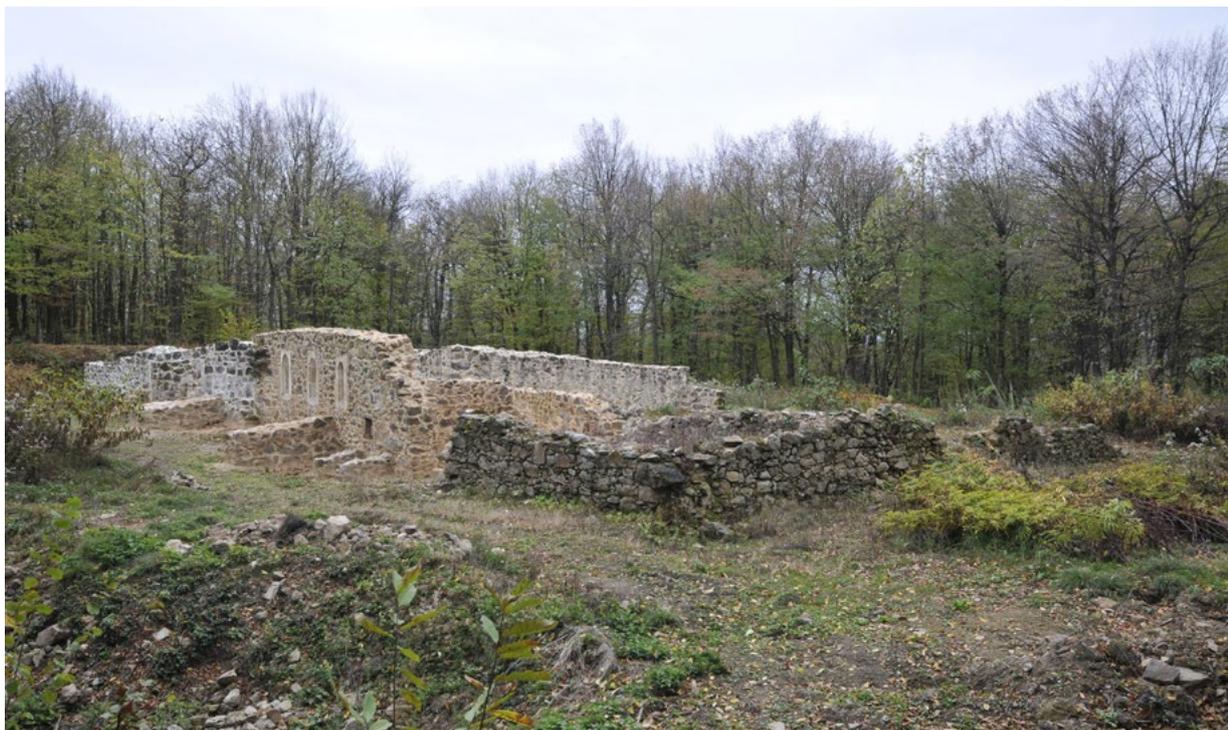
Slika 1. Pogled sa sjeveroistoka na samostanski sklop nakon konzervatorsko-restauratorskih građevinskih radova izvedenih 2013. godine.

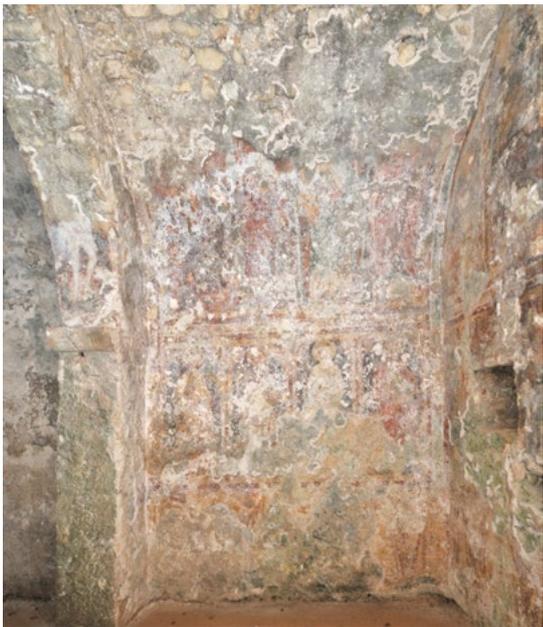
Slika 1. Pogled na sjeverni zid prije radova.

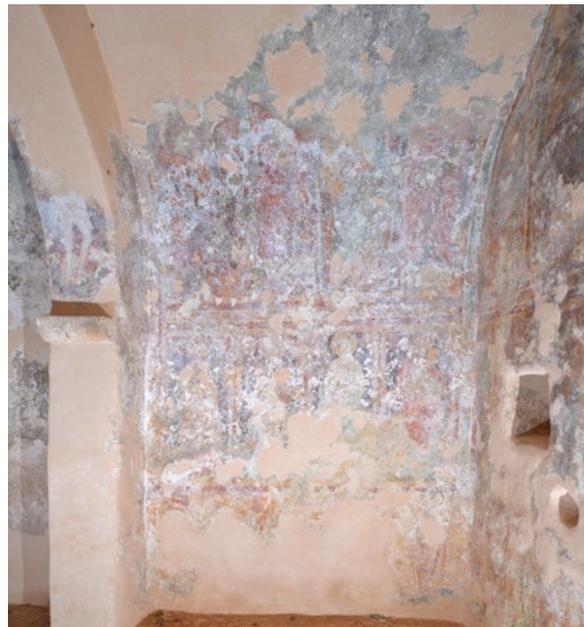
Slika 2. Pogled na unutrašnjost nakon radova.

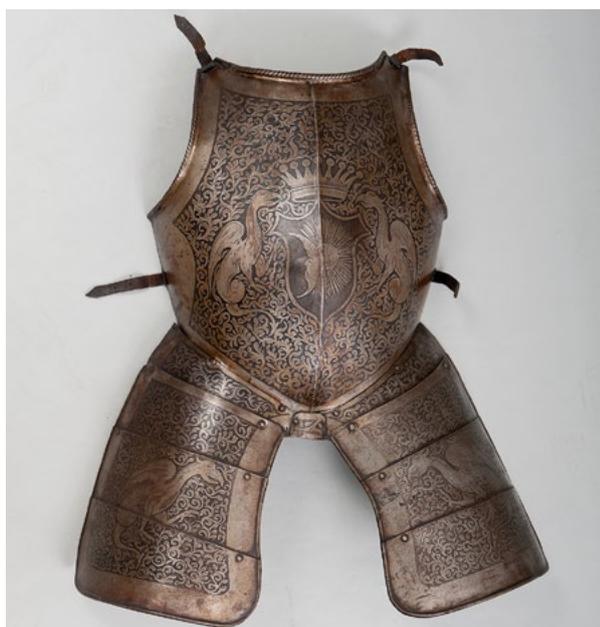
Slika 1. Dio viteškog oklopa, stanje prije radova.

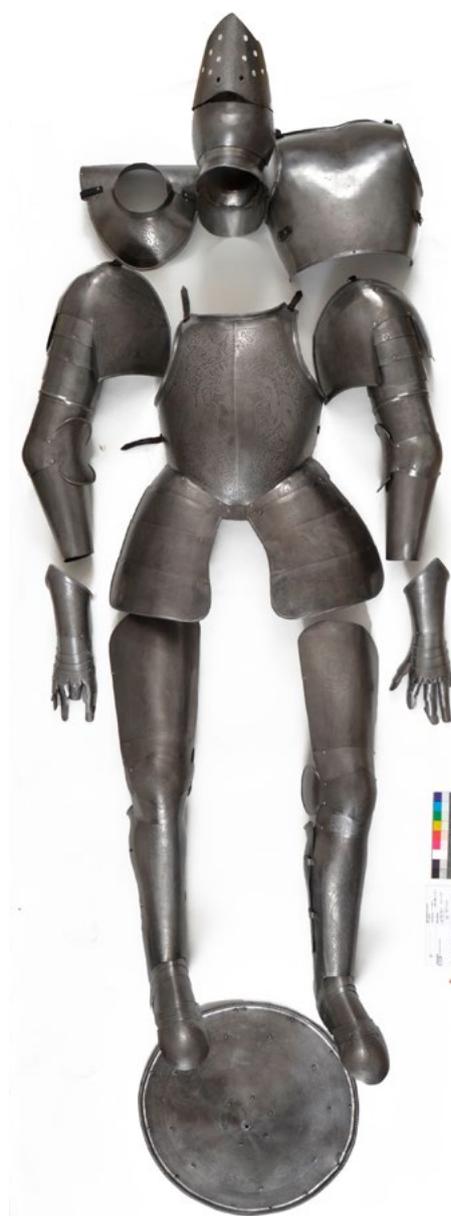
Slika 2. Viteški oklop, stanje nakon radova.

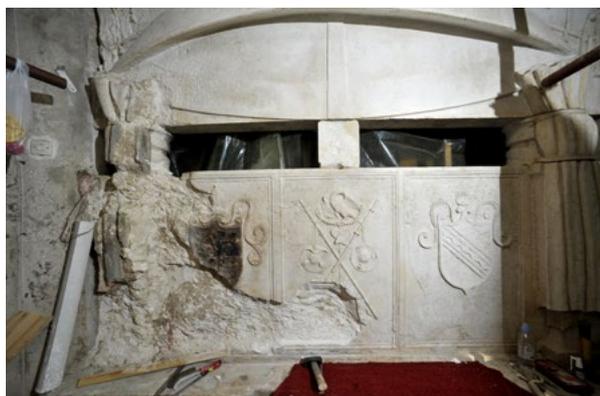
Slika 1. Oštećenje na sjevernom zidu nakon uklanjanja cementa i čišćenja kamene plastike.

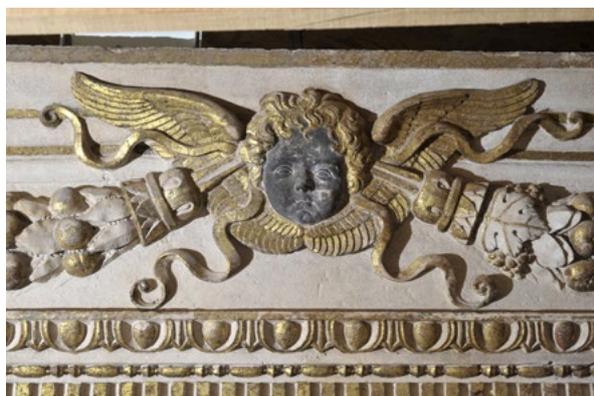
Slika 2. Reljef Nikole Firentinca nakon čišćenja.
