# Fragment zidne slike s prikazom sveca u trijumfalnoj kočiji iz bivšeg pavlinskog samostana u Lepoglavi

**SAŽETAK:** Fragment barokne zidne slike u prostoriji prvog kata bivšeg pavlinskog samostana u Lepoglavi pronađen je tijekom građevinskih radova 2006. godine. Nakon preliminarnе konzervatorsko-restauratorske zaštite i procjene stanja žbukanih slojeva, odlučeno je da se fragment ukloni sa svoda metodom *stacco*, obradi u radionici Odjela za zidno slikarstvo i mozaik Hrvatskog restauratorskog zavoda te nakon završetka građevinskih radova vrati na izvornu poziciju. Razlog za taj invazivni restauratorski postupak bila je izrazito slaba povezanost prihvatnog sloja žbuke i izvorne opečne građe svoda, ali i građevinski radovi koji su uključivali rušenje naknadno dozidanog stropa i rekonstrukciju izvornog svoda opekom. Uklonjeni su svi naknadni slojevi naliča zatečeni na slikanom sloju, a slikani sloj na lakunama reintegriran je pigmentima vezanim 2%-nom otopinom gumiarabike u vodi. Nakon dovršetka građevinskih radova 2009., fragment je vraćen na izvornu poziciju lijepljenjem vapneno-kazeinskog žbukom. Pronađeni fragment je dio svodnog oslikanog medaljona i prikazuje sveca u kočiji ko

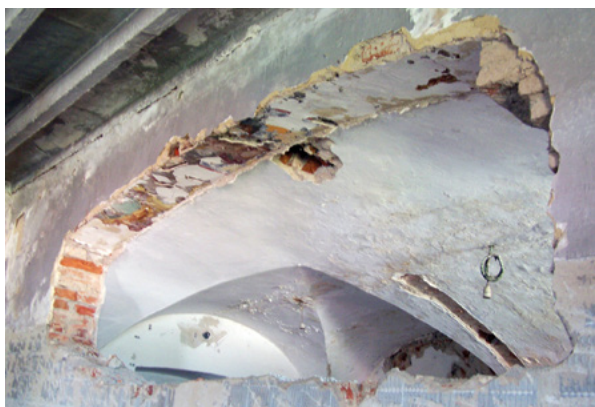
uklanjanja jednog od pregradnih zidova zatvorskih ćelija, na svodu je otkriven fragment zidne slike veličine oko 380 cm x 35 cm (**sl. 1**).<sup>4</sup> Pregradni zid ispod kojega se nalazio fragment dijelio je prostoriju na zapadnu i istočnu polovicu. U zapadnoj polovici prostorije sačuvan je izvorni opečni svod, dok je na istočnoj bio zamijenjen betonskim stropom. Tako je fragment ostao očuvan samo u širini i dužini pregradnog zida.<sup>5</sup>

**1.** Fragment svodne zidne slike prilikom otkrivanja. S lijeve strane fragmenta vidljiv je naknadno sagrađen betonski strop, a s desne strane izvorni svod (snimila V. Šulić, 2007.)

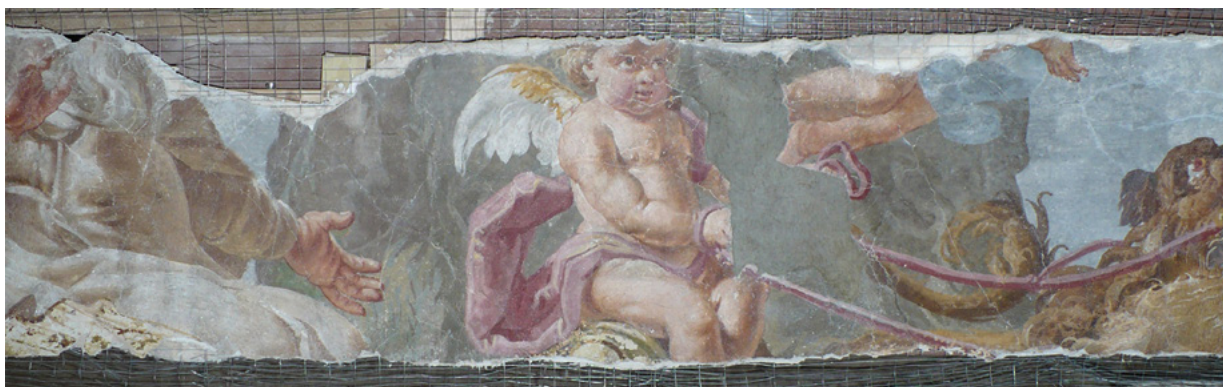
Središnji prizor (sl. 2) na fragmentu prikazuje nepoznatog sveca sjede brade u trijumfalnoj kočiji u koju su upregnuta dva lava (sl. 3), a uzdama upravlja anđeo (sl. 4). Iako se lavovi ikonografski vezuju uz sv. Jeronima,<sup>7</sup> kao i uz pavlinski red na čijem se grbu nalaze, prikazani svetac nije u odjeći primjerenoj crkvenom ocu kao što je sv. Jeronim, nego je u sivkasto-bijelom habitu. Izvjesnije je stoga da je riječ o sv. Antunu opatu, kojemu su također

2. Središnji prizor s prikazom sv. Jeronima i dva upregnuta lava (snimila I. Drmić, 2008.)  
Central scene depicting St. Jerome in a chariot pulled by two lions (photo by I. Drmić, 2008)

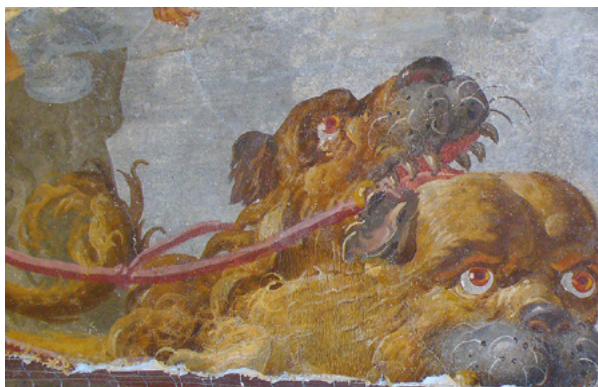
3. Detalj s prikazom lavova (snimila I. Drmić, 2008.)  
Detail depicting the lions (photo by I. Drmić, 2008)

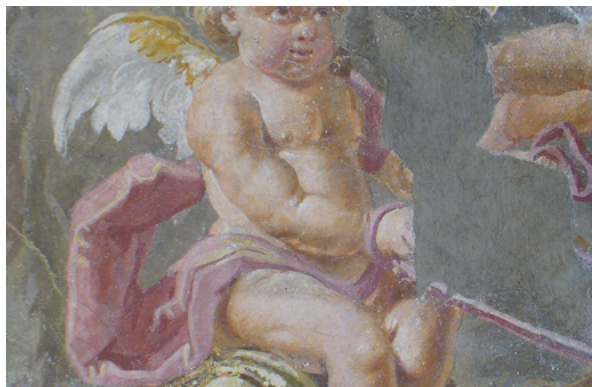
4. Detalj anđela koji upravlja uzdama (snimila I. Drmić, 2008.)  
Detail of an angel handling the reins (photo by I. Drmić, 2008)

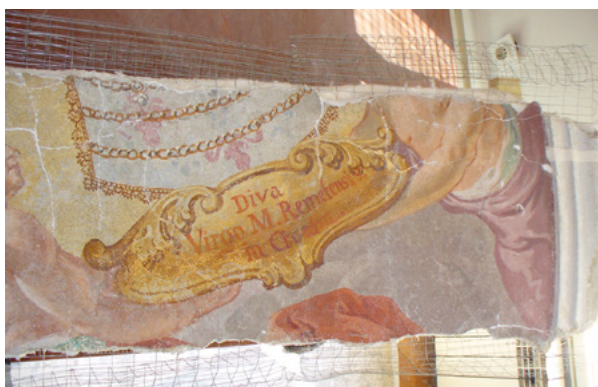
Uz desni sjeverni rub fragmenta vidljiv je medaljon s natpisom DIVA / VIRGO REMETENSIS / IN CROATIA (sl. 5), koji pridržavaju dva anđela. S lijeve (južne) strane naslikan je medaljon s natpisom DIVA VIRGO M. TALLENSIS / IN HUNGARIA. (sl. 6) koji, dakle, spominje Blaženu Djevicu Mariju od Thalla. Medaljoni su posvećeni dvama važnim pavlinskim samostanima vezanim uz pobožnost Blaženoj Djevici Mariji: Remete u Zagrebu i Thall, odnosno Marianka u današnjoj Slovačkoj.<sup>9</sup> Može se pretpostaviti da je fragment bio dio većeg prizora sa središnjom scenom sveca u kočiji oko kojega su se nalazili medaljoni s nazivima ostalih važnih pavlinskih samostana.

5. Detalj s prikazom medaljona (snimila I. Drmić, 2008.)  
Detail depicting a medallion (photo by I. Drmić, 2008)

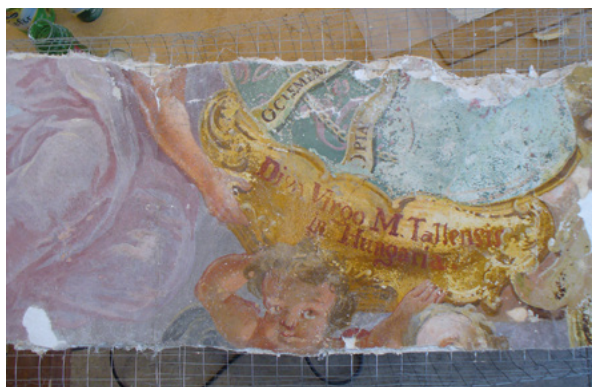
6. Detalj s prikazom medaljona (snimila I. Drmić, 2008.)  
Detail depicting the medallion (photo by I. Drmić, 2008)

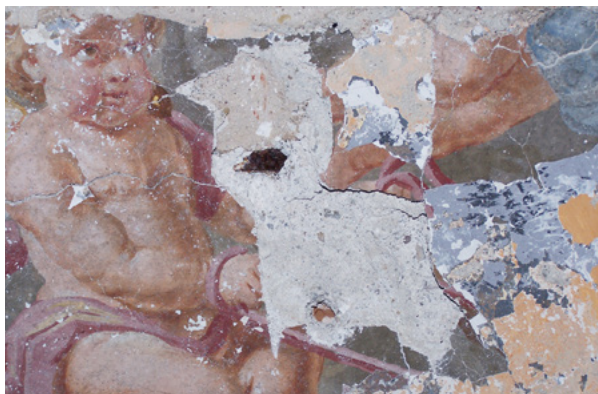
Očevitom sačuvanog fragmenta zidne slike ustanovljeno je vrlo loše stanje žbukanih slojeva. Prianjanje između prihvatne<sup>23</sup> i završne žbuke<sup>24</sup> je bilo vrlo slabo, a odvojenost prihvatne žbuke od opeke mjestimično je bila i do 2 cm (sl. 8). Slikani sloj sa slojem završne žbuke bio je u relativno dobrom stanju, većim dijelom prekriven slojevima naliča.

8. Detalj fragmenta s oštećenjima žbukanih slojeva. Slojevi su mjestimično odvojeni od opečnog nosioca (snimila V. Šulić, 2007.)  
*Detail of the fragment with visible injuries to the plaster layers and its detachment from the brickwork (photo by V. Šulić, 2007)*

Dobro stanje slikanog sloja i završne žbuke išlo je u prilog daljnjim konzervatorsko-restauratorskim zahvatima. Nasuprot tome, loše stanje prihvatnog sloja žbuke uvjetovalo je daljnji tijek radova. Zbog prevelike odvojenosti prihvatne žbuke od opeke nije se mogla injektirati smjesa kojom bi se slojevi ponovno povezali. Također, fragment je bio na samom tjemenu svoda i u velikoj opasnosti da padne prilikom budućih građevinskih radova.<sup>25</sup> Iz tog je razloga odlučeno da se fragment ukloni sa zida metodom *stacco*, zajedno sa žbukanim slojevima,<sup>26</sup> da se obradi u

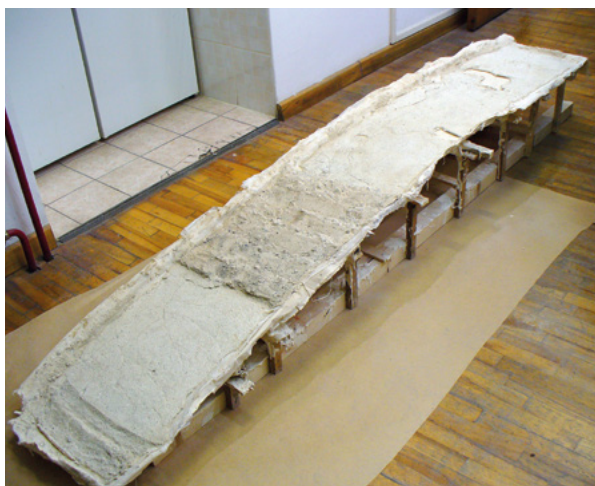
**9.** Uklanjanje prihvatne žbuke s poledine fragmenta (snimila I. Drmić, 2008.)

U radionici se počelo s obradom poledine odvojenog fragmenta. Pri odvajanju je zaostala velika količina prihvatne žbuke zajedno sa slojem završne žbuke, koja se trebala ukloniti zato da se poledina stanji do razine završne žbuke (sl. 9). Izvorni opečni luk svoda bio je zidan vrlo nepravilno pa se zbog toga koristila velika količina prihvatne

žbuke s malo vapnenog veziva u sloju debljine do 10 cm. Prihvatna žbuka uklanjala se vrlo lako tvrdim skalpelima.

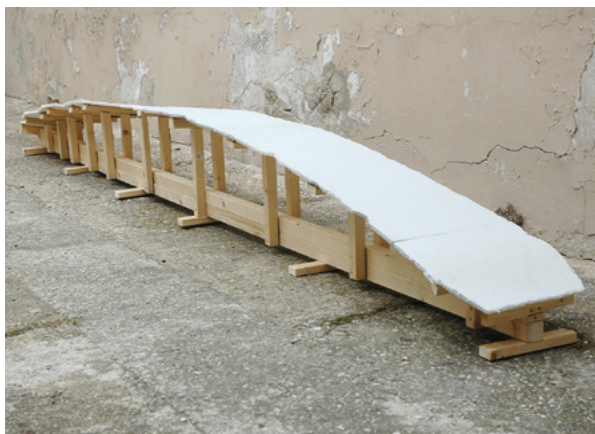
**10.** Izrađeni konveksni nosač za fragment (snimila I. Drmić, 2008.)

Kako bi se tijekom restauratorskih radova slika mogla okretati na poledinu, trebalo je izraditi novi konveksni nosač prema formi poledine fragmenta. Slika se okretala tek kad je bila učvršćena između obaju nosača koji bi se povezali širokom ljepljivom trakom. Taj nosač se također koristio u vraćanju *in situ* (sl. 10). Budući da slikani sloj leži izravno na tom nosaču, na njega je nanesen tanki sloj silikona koji potpuno prati teksturu površine slikanog sloja. Svrha silikonske kape bila je premošćivanje svih neravnina slikanoga sloja i neutraliziranje moguće štetne sile prilikom okretanja fragmenta. Nakon zaštite slikanoga sloja japanskim papirom vezanim 5%-tnom otopinom karboksimetilceluloze u vodi, na taj je sloj nanescena gaza vezana razrijeđenim PVAC ljepilom. Gaza je dodatno učvrstila sloj završne žbuke, a sloj PVAC ljepila je nakon sušenja služio kao izolator u izradi sloja silikona. Na taj način su i učvršćeni svi komadi slike koji su spojeni u cjelinu. Manji komadi spajani su prije toga na

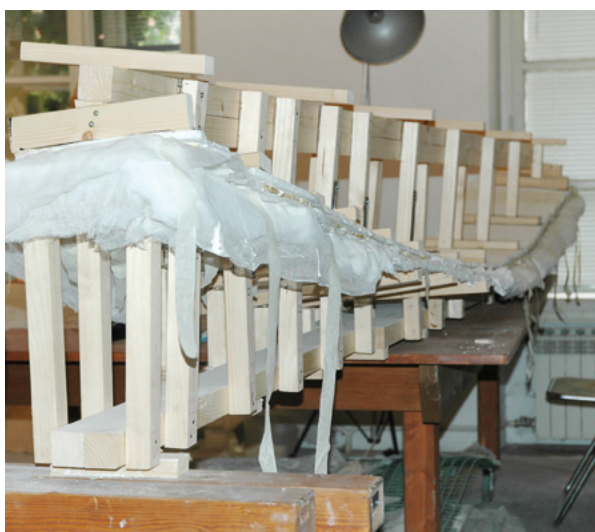
**11.** Fragment položen između oba nosača (snimio M. Jelenčić, 2010.)

sloju pijeska da bi se mogli točno centrirati. Nakon sušenja silikona, na njega je nanesen sloj gipsa debljine 1 cm, ojačan kudjeljom. Sloj gipsa nanesen je tako da ne prelazi izvorne rubove same slike. Drveni je nosač bio sastavljen od glavne nosive drvene grede, na kojoj su raspoređeni manji nosači, čija je visina prilagođena zaobljenosti fragmenta. Pozicije tih nosača uvjetovane su položajima na konkavnom nosaču, tako da se sile pritiska neutraliziraju. Zatim je na nosač postavljen sloj stiropora, koji je dodatno učvršćen gazom i PVAC ljepilom, razrijeđenim u vodi. Taj je nosač, zajedno sa stiroporom zalijepljen PVAC ljepilom na sloj gipsa. Pri okretanju fragmenta, nosači bi se međusobno povezali širokom armiranom samoljepivom trakom, na svakih pola metra dužine fragmenta. Tako učvršćena konstrukcija omogućavala je okretanje, kako bi se moglo pristupiti poledini fragmenta ili površini slikanog sloja, ovisno o potrebi (**sl. 11**).

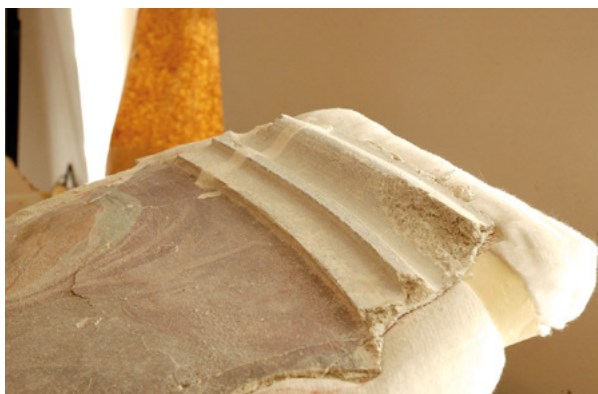
**12.** Detalj fragmenta nakon uklanjanja naknadnih slojeva naliča (snimio M. Jelenčić, 2010.)  
*Detail of the fragment after the removal of subsequent paint layers (photo by M. Jelenčić, 2010)*

Na površini slikanog sloja nalazilo se oko šest slojeva bijelih naliča. Ukupna debljina svih slojeva naliča bila je oko 3 mm. Na drugom najmlađem sloju naliča vrlo je jednostavno plavom i crvenom bojom naslikan pojednostavljeni kružni oblik medaljona, ali je bilo premalo ostataka da bi se točno utvrdio oblik i veličina. Slojevi naliča čvršći su i bolje vezani što su bliže slikanom sloju. Slojevi naliča uklonjeni su mehanički skalpelom (**sl. 12**). Na mjestima na kojima je moglo doći do oštećenja slikanoga sloja, nalič nije uklonjen.

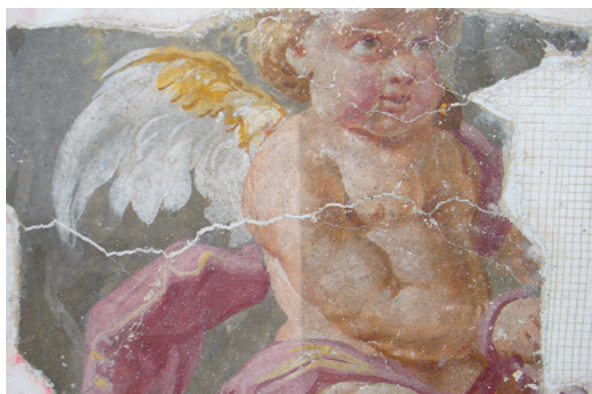
**13.** Fragment tijekom čišćenja slikanog sloja (snimio M. Jelenčić, 2010.)  
*Fragment in the course of cleaning the painted layer (photo by M. Jelenčić, 2010)*

Slikani je sloj očišćen od prljavštine acetonom i brisanjem gumicama. Prljavština je kratkotrajno omekšana otapalom, a slijedilo je brisanje gumicom. Tako su se uspješno očistila sva udubljenja i neravnine slikanog sloja, budući da je gumica dovoljno mekana pa i pri jačem pritisku ne izaziva oštećenja slikanog sloja (**sl. 13**). Zatečene lakune su se najprije ispunile prihvatnom vapnenom žbukom oko 2 mm ispod razine slikanog sloja. Potom je na taj sloj nanescena završna žbuka koja se sastojala od mramornog brašna vezanog vapnom.

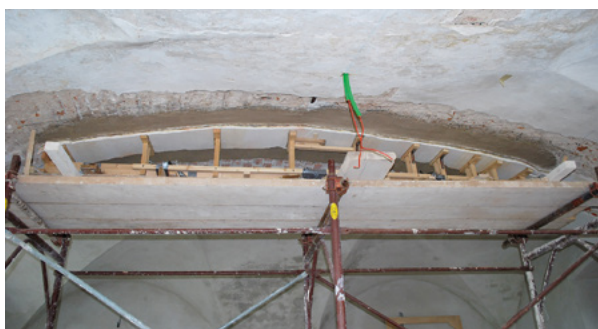
**14.** Fragment prilikom vraćanja (snimio M. Jelenčić, 2010.)  
*Fragment being returned (photo by M. Jelenčić, 2010)*

Pripreme za lijepljenje fragmenta sastojale su se od močenja svoda destiliranom vodom i nanošenja tankog sloja žbuke na poledinu fragmenta i sam svod. Kako bi fragment bolje prijanjao uz svod, nosač je podložen drvenim letvicama raznih dimenzija postavljenih između nosača i platforme skele (sl. 14). Podlaganje je završeno kad se nanosena žbuka počela cijediti uz rubove fragmenta, što je bio znak da fragment prijanja uz sam svod. Armaturna mreža je potom dodatno učvršćena na svod metalnim pločicama od nehrđajućeg čelika koje su preko mrežice vijcima učvršćene za svod. Potom je mreža prežbukana istom vapneno-kazeinskom žbukom koja se koristila u lijepljenju fragmenta (sl. 15). Fragment na drvenom no-

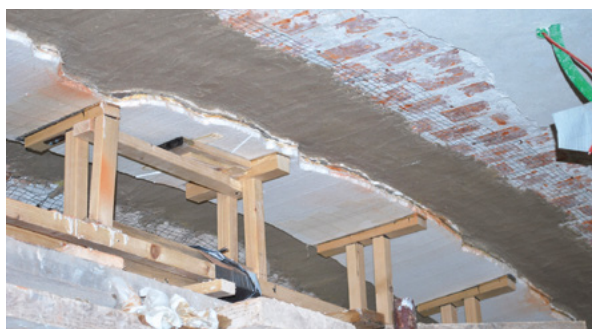
**15.** Detalj fragmenta nakon žbukanja armature mrežice (snimio M. Jelenčić, 2010.)  
*Detail of the fragment after plastering the armature grid (photo by M. Jelenčić, 2010)*

Nakon izvedenih proba učvršćivanja poledine fragmenta, najboljom se pokazala žbuka vezana vapnenim kazeinatom. Na poledinu fragmenta položena je pocinčana armaturna mreža. Radi njezina lakšeg apliciranja, položena je u trakama širine oko 50 cm. Trake su položene tako da se preklapaju jedna preko druge oko 5 cm, kako na tim mjestima ne bi došlo do pucanja i odvajanja mreže. Mreža je sa svake strane rubova fragmenta prelazila oko 40 cm. Pripremljena žbuka je slikarskim špahtlama nanescena na poledinu fragmenta preko mreže u sloju debljine 2 – 3 mm.
