PORTAL

6/2015

Godišnjak Hrvatskog restauratorskog zavoda

Radovi u 2014. godini

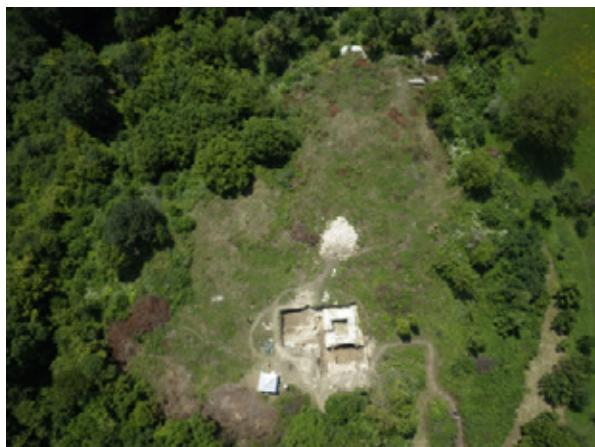
Slika 2. Tlocrt istraženih struktura

Sjeverno od južnog zvonika istražena je sonda 4, kojom je obuhvaćena površina od 47 m^2 . Unutar sonde istražen je ulazni prostor u samostansku crkvu, smješten između južnog i (pretpostavljenog) sjevernog zvonika. Ulaz se sastojao od dvojih vrata, jednih na zapadnom pročelju, od kojih je sačuvan samo južni masivni dovratnik, i unutar njih, od kojih su pronađeni ostaci baza portala i stubišta kojim se pristupalo lađi crkve.

U istraživanju je prikupljeno 145 kamenih arhitektonskih elemenata s profilacijama karakterističnim za prijelaz 14. u 15. stoljeće. Radiokarbonskom analizom uzorka ugljena iz podlage poda unutar južnog zvonika potvrđena je gradnja crkve u početak 15. stoljeća.

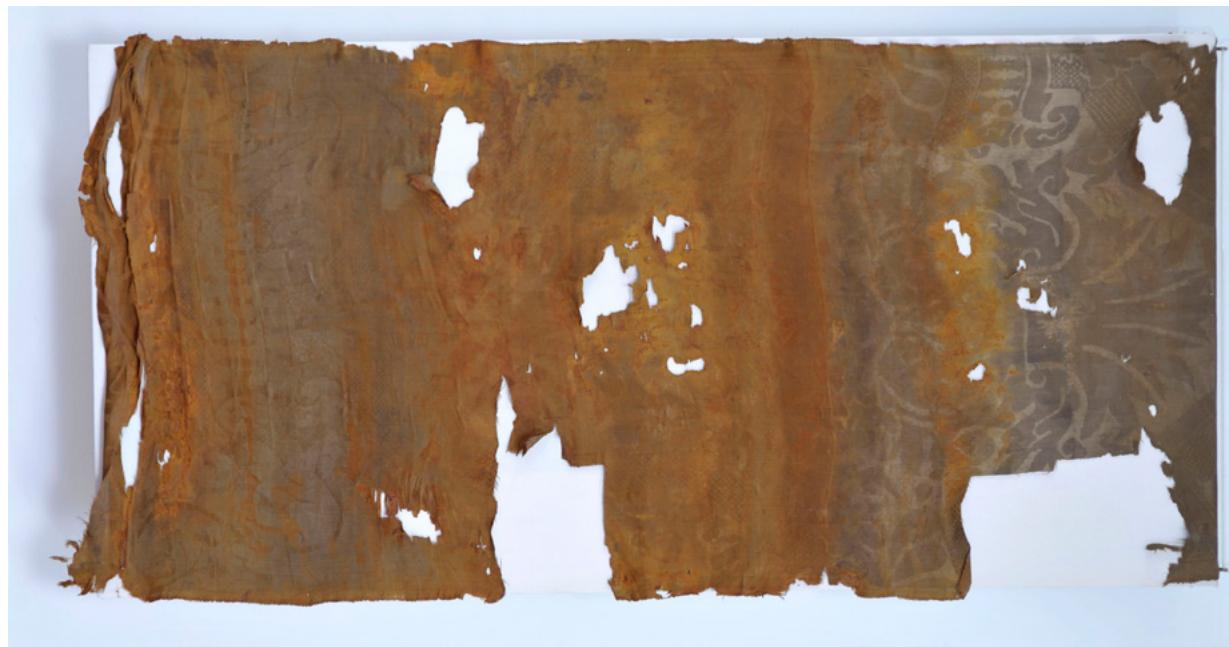
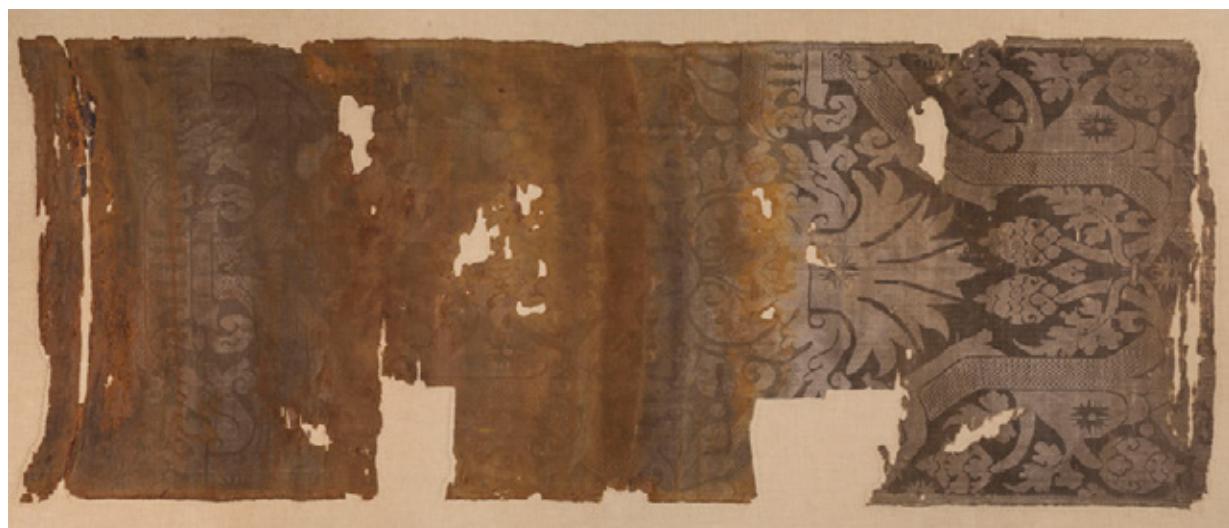
Stanje predmeta uzrokovano je višestoljetnim ležanjem u okovanoj škrinji na dnu mora i četrdesetogodišnjim izlaganjem u istom položaju na različitim nosačima. Fragment svilenog damasta bio je postavljen okomito, prebačen užim dijelom preko ploče od nepoznatog materijala za koju je bio fiksiran finim pribadačama. Zbog takvog načina izlaganja nastala su različita onečišćenja i oštećenja. Fragment je zatečen izrazito krt, narančasto-smeđe do tamnosmeđe boje, s naslagama hrđe i nepoznatih tvari koje su mjestimično prodrle u strukturu tkanine. Na vodoravnom bridu ploče zatečena je nataložena fina sivo-smeđa prašina, a tkanina je u cijelosti deformirana (istegnuća u različitim smjerovima, nabori, odvojeni dijelovi koji su se samo jednom stranom držali ostatka tkanine i visjeli prema dolje). Naročito su bili vidljivi otvori različitih oblika i pukotine. Iz fragmenta su ispadala vlakanca, niti, manji komadi tkanine i sitne nečistoće. Na nekoliko mjesta pronađeni su pričvršćeni manji komadi iste tkanine koji ne pripadaju fragmentu. Tijekom 2014. godine na fragmentu svilenog damasta izveden je cjelovit konzervatorsko-restauratorski zahvat. Dokumentirano je stanje fragmenta tijekom svih faza radova. Grafički su dokumentirana oštećenja i onečišćenja fragmenta te njegov nepotpuni raport. Svim nitima potke i osnove identificirana su sastavna vlakna: sve niti iz glavnog dijela tkanine i živog ruba izrađene su od svilenjog vlakna. Analize pigmenata nisu dale zadovoljavajuće rezultate, osim što je dokazano da su niti osnove i potke bojene istim bojilom. Mikrobiološke analize pokazale su da na fragmentu nema patogenih mikroorganizama. Tkanina je tehnički analizirana te je ustanovljeno da se radi o klasičnom svilenjem damastu. Nečistoće su uklanjane usisavanjem medicinskim usisavačem preko zaštitne mrežice. Postupak vlaženja i ravnjanja primijenjen je da bi se izravnali nabori fragmenta, dijelovi tkanine na rubovima i otvorima te ispravio sustav niti osnove i potke na očuvanim dijelovima tkanine. Fragment je vlažen u zatvorenom sistemu korištenjem destilirane vode, bugačice, membrane

Slika 1. Stanje prije radova

Slika 2. Stanje nakon radova, prije smještanja u zatvoreni sistem

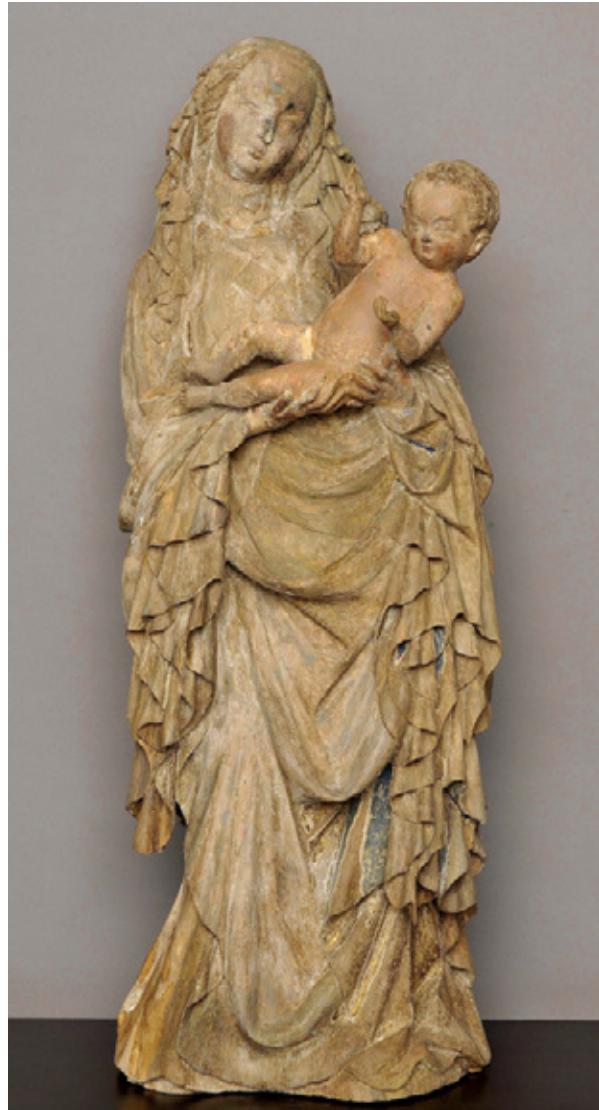
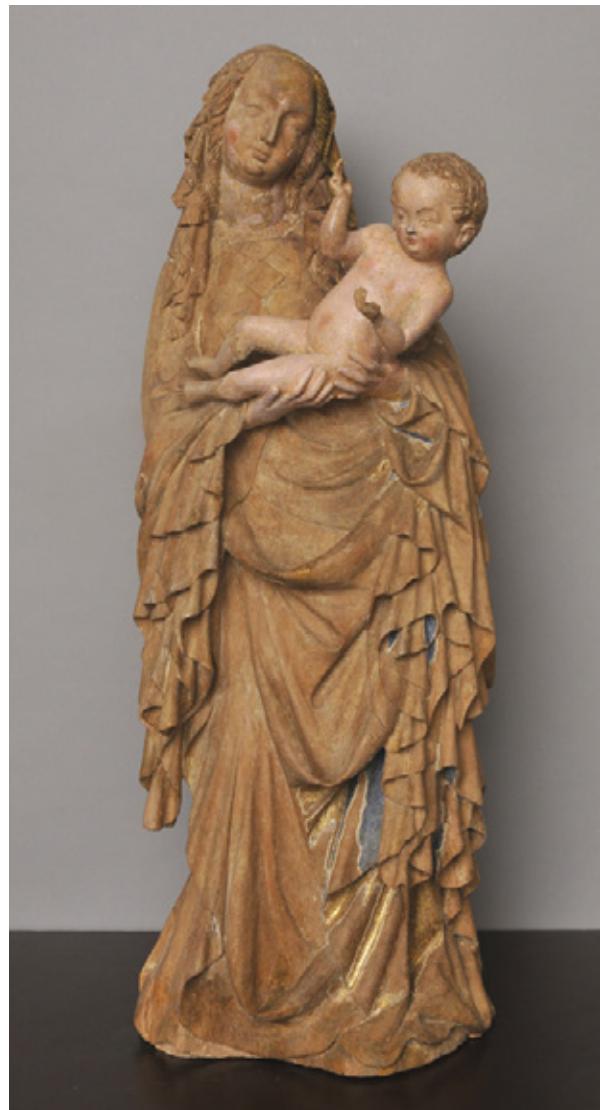
Tijekom 2014. godine završen je konzervatorsko-restauratorski zahvat na kipu (konzerviranje postojećeg stanja i priprema za muzejsku prezentaciju). Konzervirani su sačuvani fragmenti izvornog oslika i pozlate, zatvorene rupice od crvotočine i pukotine, integrirani nedostajući rubni dijelovi skulpture – rezbarenje dijela glave i rupca Bogorodice, tonirani novorezbareni dijelovi i usklađeni s izvornikom, obavljeno je zaštitno lakiranje, dokumentiranje te priprema dokumentacije za informativni pano o tijeku provedenih radova.

Slika 1. Stanje prije radova, nakon čišćenja i djelomičnog konzerviranja 2010. godine

Slika 2. Stanje nakon radova

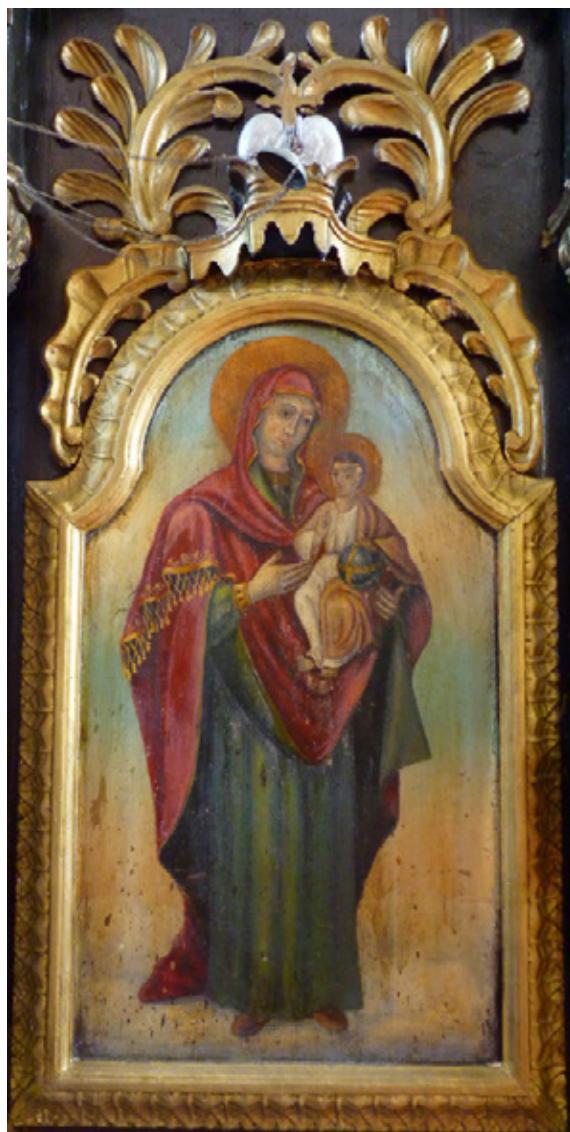
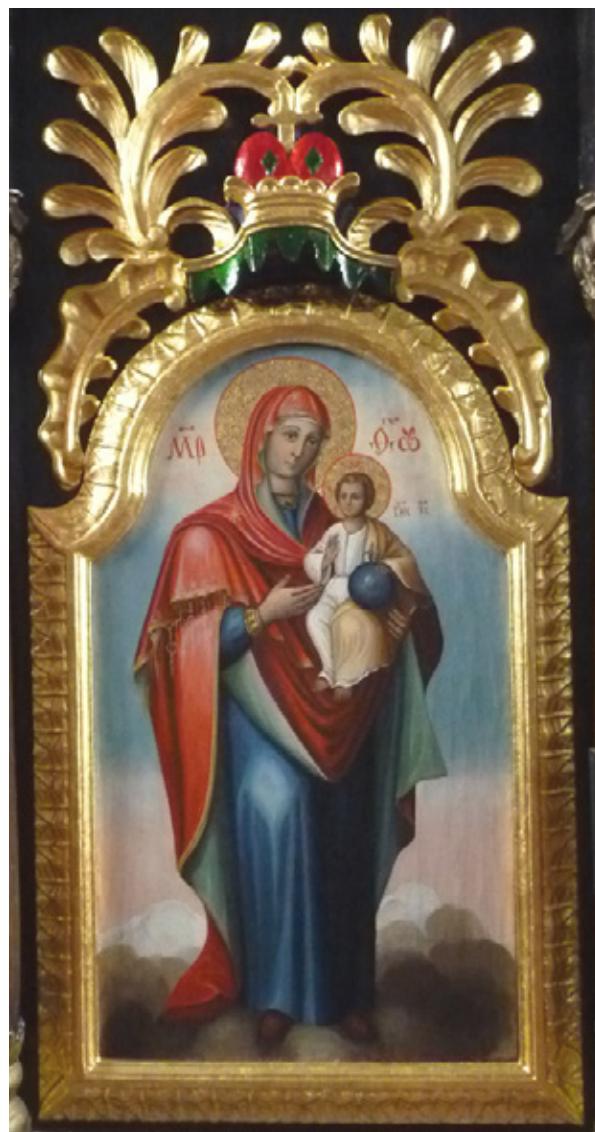
su da se vidljivo debeo preslik najbolje uklanja skalpelom pod mikroskopom. Ostaci izvornog laka i masnoće od svjeća uklonjeni su acetonom. Iz rupica su uklonjena sasušena tijela insekata. Temeljem morfoloških osobina ustanovljeno je da insekti pripadaju porodici Anobidae. U svaku izlaznu rupu injektiran je *Drvocid*, a nakon sušenja 20%-tina otopina *Paraloida B72* u *Toluenu*, pa tutkalo. Sva veća oštećenja zapunjena su *Aralditom*. Na drvo bez preparacije naneseno je tutkalo, a zatim su ta mjesta zapunjena kredom i podložena akvarelnim bojama. Ikona je izolirana matiranim lakom. Oštećenja na pozlaćenoj aureoli su kreditirana, a na njih je nanesen bolus. Pozlata je izvedena zlatnim listićima. Retuširana je bojama *Maimeri restauro*, pa lakirana. Na nju je montiran restauriran ukrasni okvir, a iznad nje polukružna rezbarija. Ikona je montirana na ikonostas. S ukrasnog okvira i polukružnih elemenata uklonjen je preslik. Rekonstruirani su nedostajući drveni dijelovi rezbarije i zalijepljeni pa kreditirani. Sanirana su oštećenja u sloju drva. Mesta na kojima je nedostajala osnova su kreditirana. Izvedena je pozlata. Na posrebrenim dijelovima krune retuširana je oštećena lazura.

Slika 1. Stanje prije radova

Slika 2. Stanje nakon radova

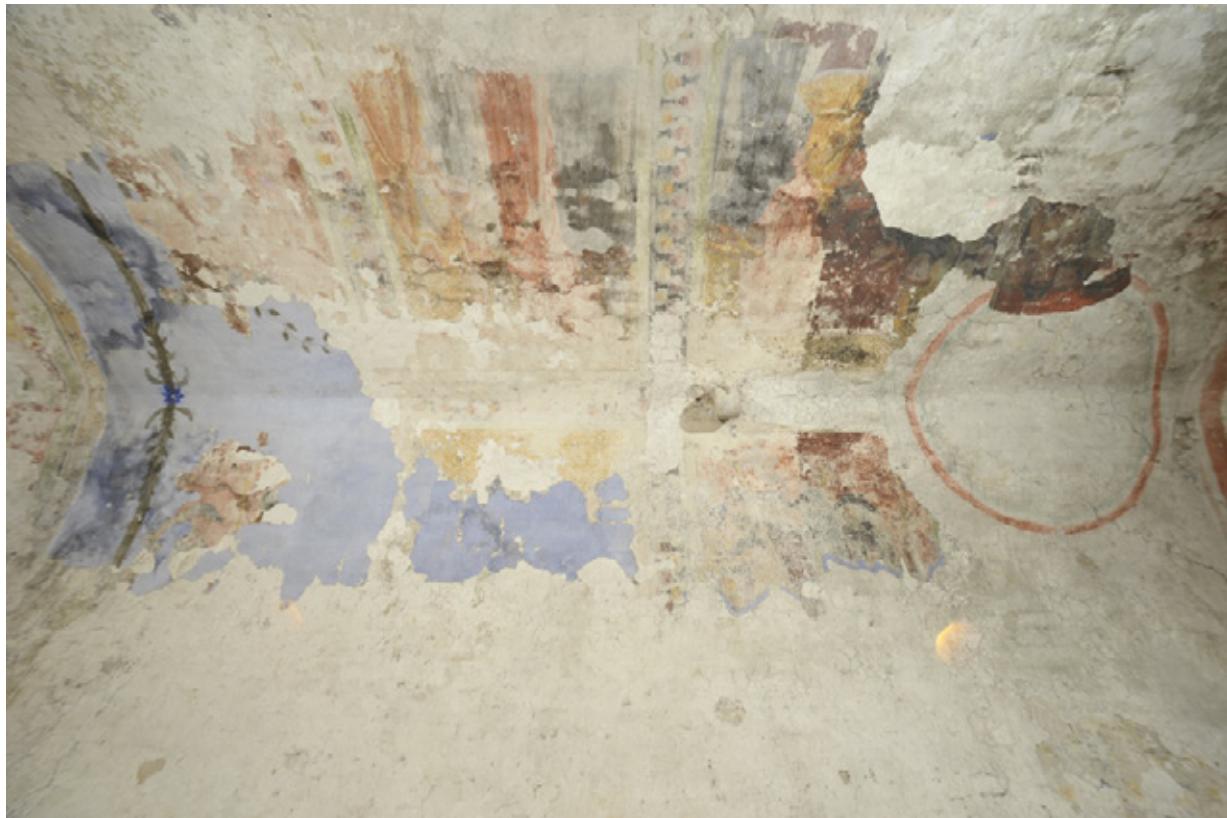
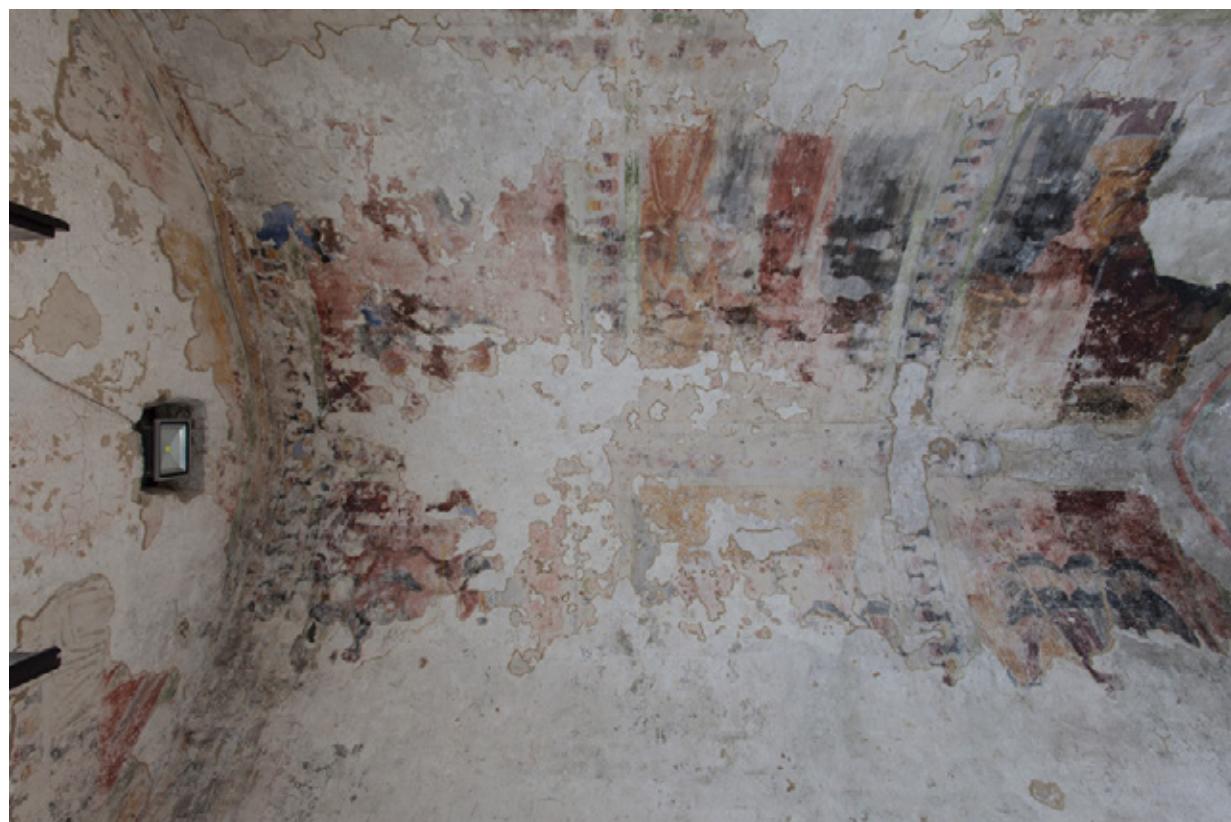
Slika 1. Svod crkve, stanje prije radova

Slika 2. Svod crkve, stanje nakon radova

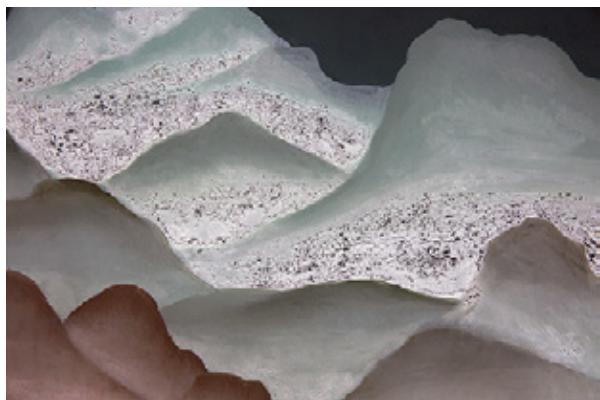
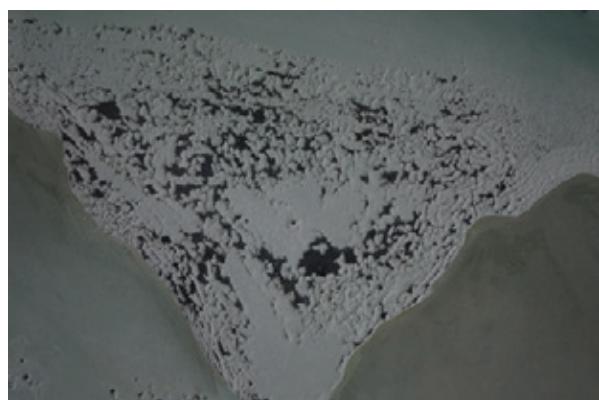
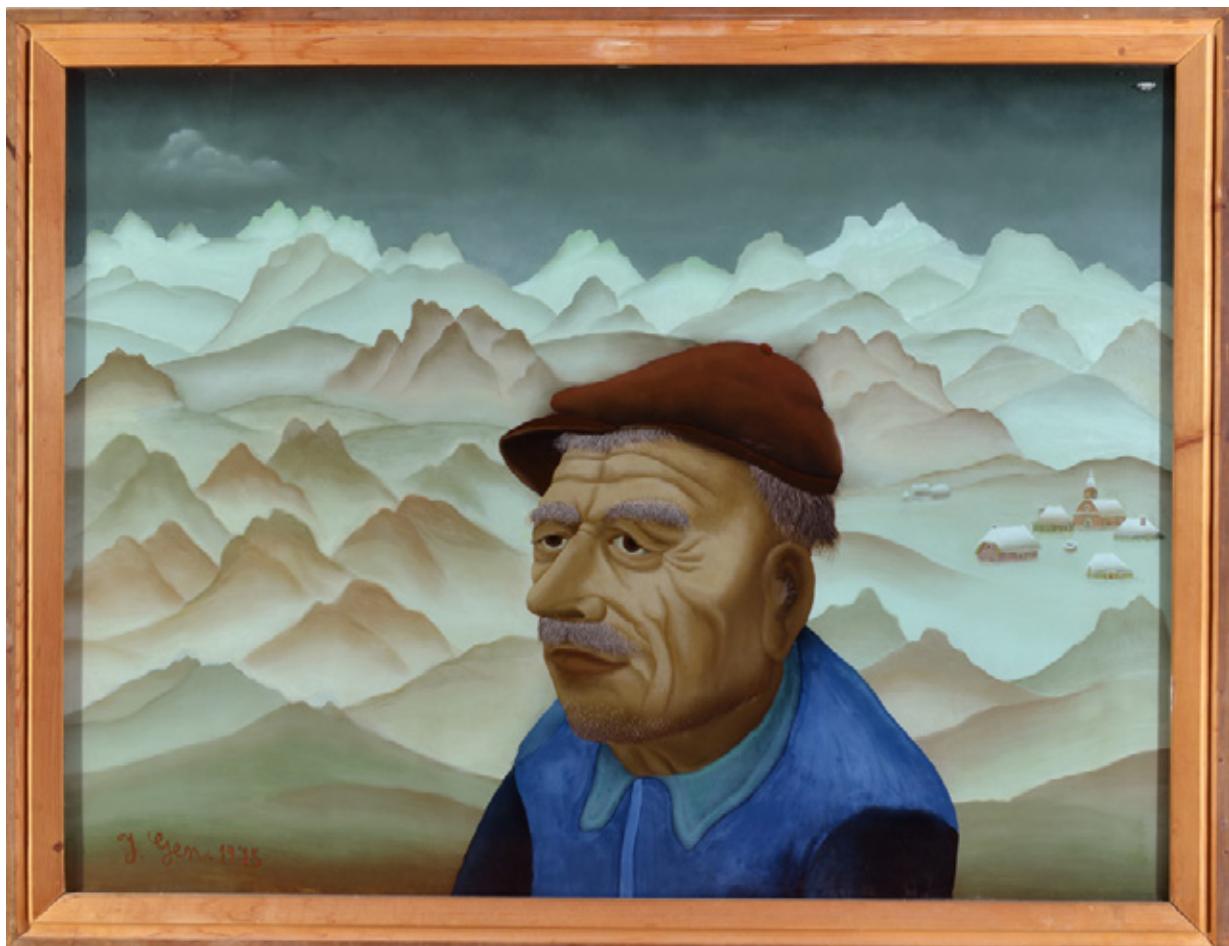
Slika 2. *Smolek*, detalj oštećenja

Slika 3. *Smolek*, stanje nakon radova

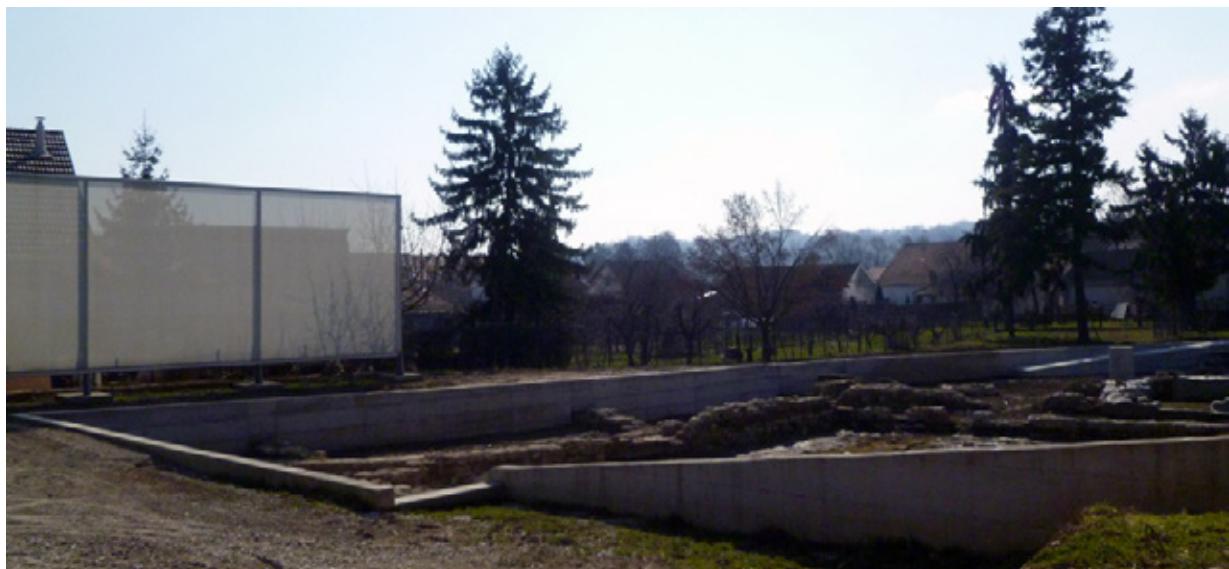
Slika 1. Pogled sa sjeverozapada na istočni betonski potporni zid

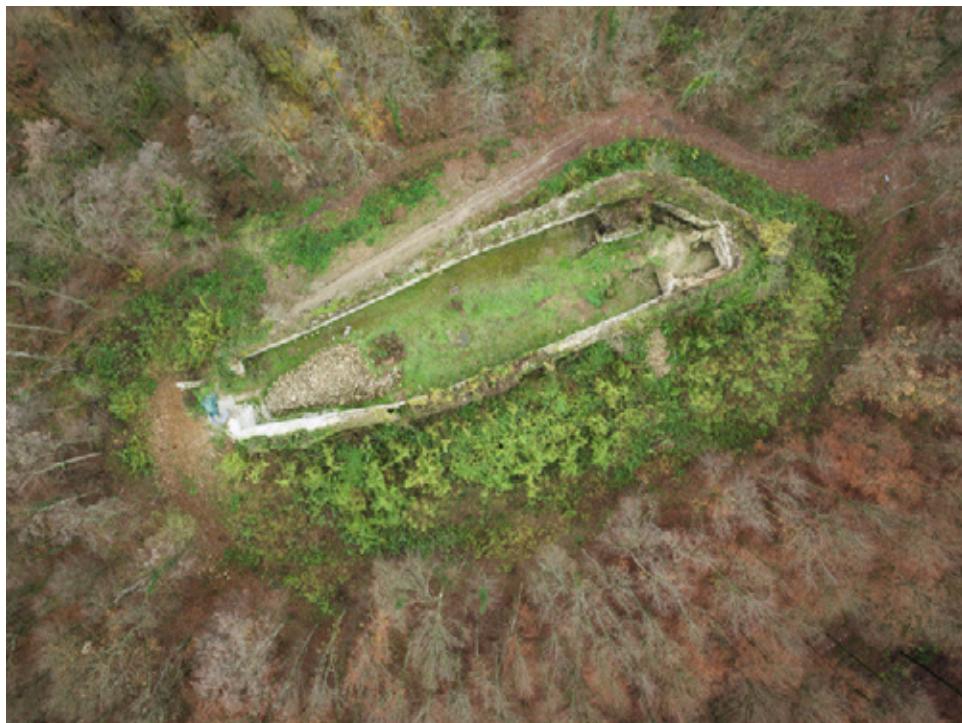
Slika 1. Pogled iz zraka nakon dovršetka arheoloških istraživanja i građevinskih radova na konzerviranju i rekonstrukciji zidne mase 2014. godine

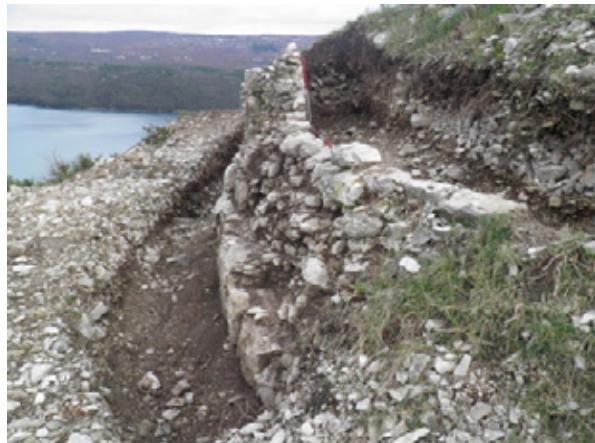
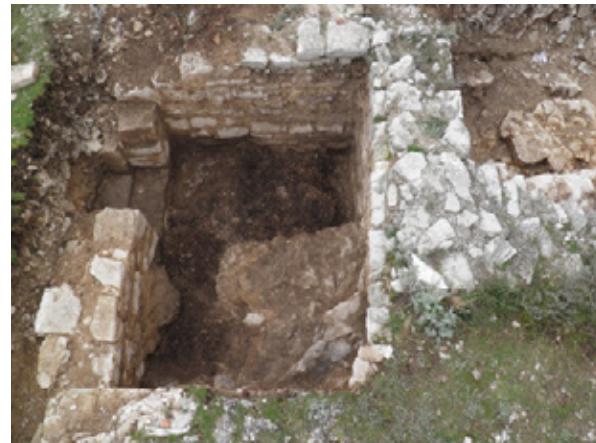
Slika 1. Dio sačuvanog vanjskog bedema kaštela

Slika 2. Pogled na istraženu prostoriju s brončanodobnim slojem

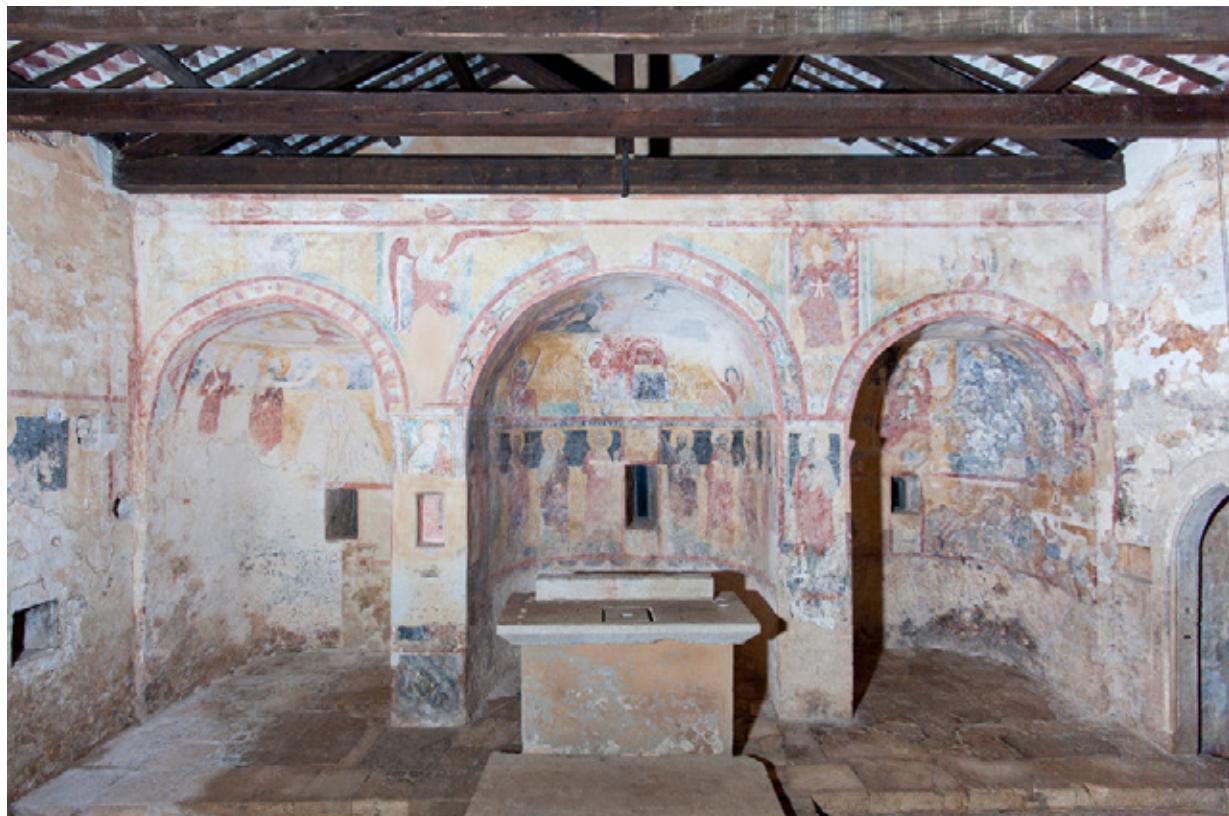
Slika 2. Proba konsolidacije zidnog oslika

Slika 3. Mjerenja učinka konsolidacije zidnog oslika primjenom mikrodestruktivne DRMS metode
