# PORTAL

**6/2015**

Godišnjak Hrvatskog restauratorskog zavoda

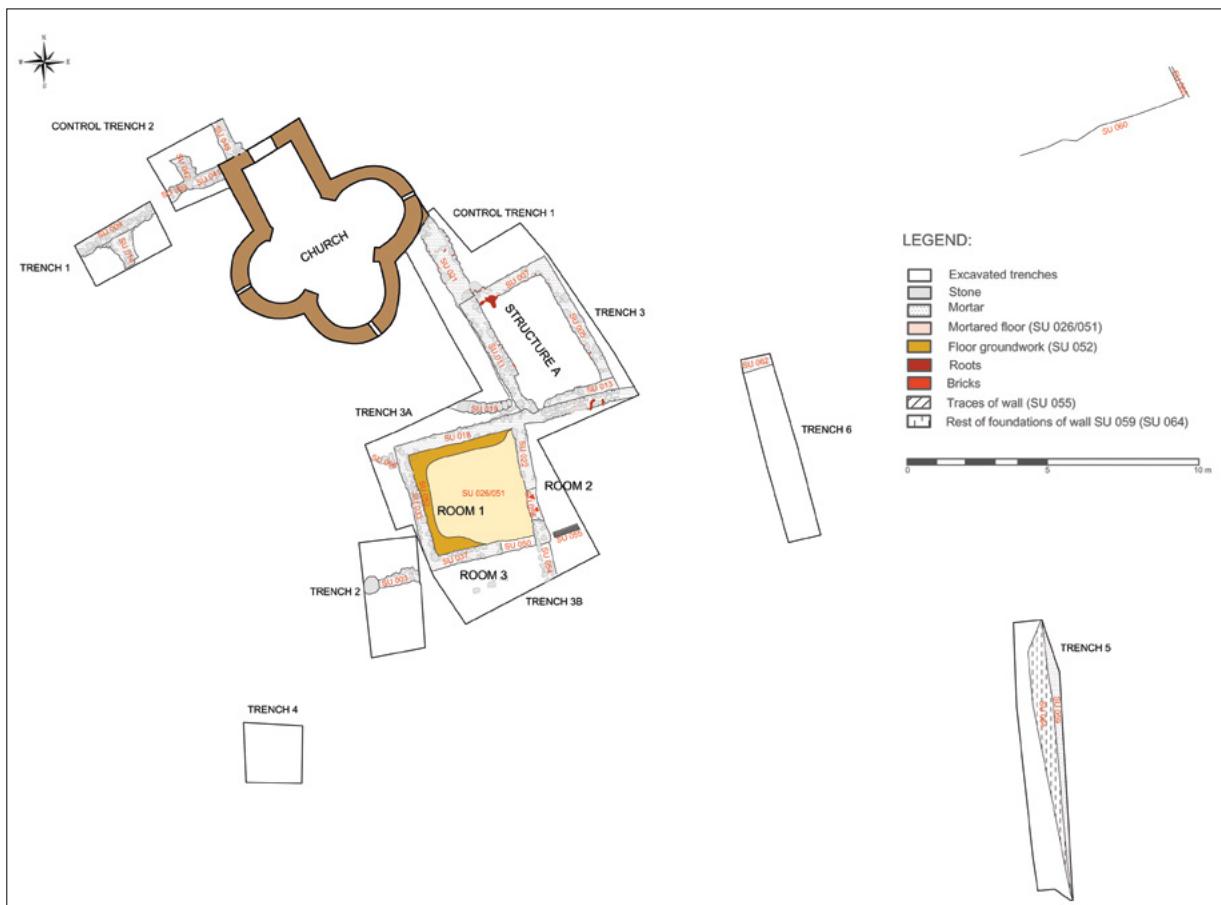
**2.** Church of St. Chrysogonus site: researched area (Croatian Conservation Institute documentation, drawing by L. Čataj)  
Nalazište crkve sv. Krševana: istraženo područje (dokumentacija HRZ-a, plan izradila L. Čataj)

Trial archaeological excavations<sup>11</sup> encompassed the areas south, southeast and west of the church of St. Chrysogonus (fig. 2, 4). West of the church, two trenches have been excavated, measuring 10.5 m<sup>2</sup> in total. Parts of the architecture were found, a wall that is perpendicular to the entrance part of the church (SU 041), in SW–NE direction, built of irregularly shaped stone with lime mortar binding. In the western part of the wall, mortar is mostly missing, and it gives an impression of a dry stone wall construction (SU 009) (fig. 3). The explored length of the wall is 4.55 m. Remains of a wall that is perpendicular to the before mentioned wall have been also found (SU 042). Next to the entrance to the church, a wall (SU 049) was partially explored, constructed in the same technique, preserved in height of 1–2 rows of stone, in NW–SE direction, mostly destroyed when the church was built.

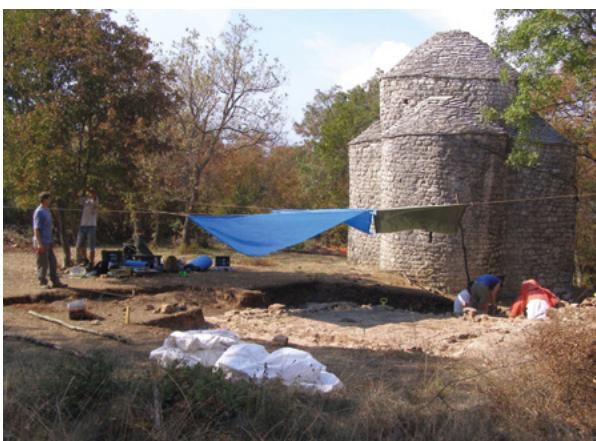
**4.** View on the remains of the wall SU 009 in trench 1 (Croatian Conservation Institute Photo Archive, photo by S. Boschert, 2012)  
Pogled na ostatke zida SJ 009 u sondi 1 (fototeka HRZ-a, snimila S. Boschert, 2012.)

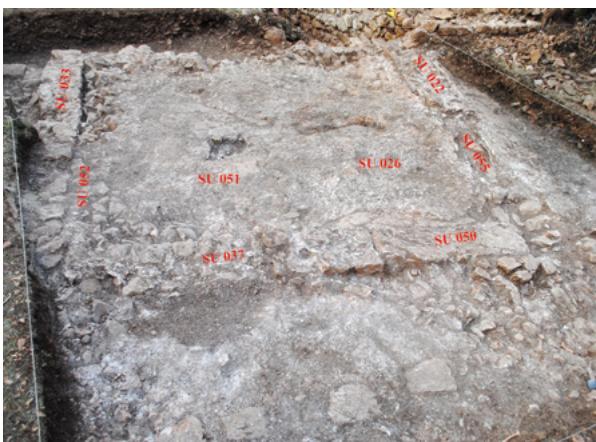
**5.** Room 1 of the Late Antique complex (Croatian Conservation Institute Photo Archive, photo by D. Kirschenheuter, 2012, edited by A. Janeš)  
Prostorija 1 kasnoantičkog kompleksa (fototeka HRZ-a, snimio D. Kirschenheuter, 2012., uređio A. Janeš)

x 3.6 m (room 1), oriented NW–SE. Its walls are preserved in height of one row of stones, built using *opus incertum* technique that can be noticed only in the east part of the north wall (SU 018). Width of the walls varies between 0.39 and 0.48 cm. There were two openings in the southern and eastern part that enabled communication with adjacent rooms. Both openings are eccentric, positioned closer to the southeast corner of room 1. Due to such communication, the southeast corner of the room had to be executed as a column or a semi column. The room had a plastered floor. A layer of plaster (SU 051) is on top of a foundation made of medium-sized rocks (SU 052). We also noticed the repairs on the floor presented as plaster mixed with smaller pebbles (SU 026) (fig. 5). To the east and the south of room 1 traces of plastered floors belonging to rooms 2 and 3 (east – room 2; south – room 3) have been discovered. A layer of grey soil was excavated on the western edge of room 2 that contained a large quantity of *tegulae* and iron nails that indicate a collapsed roof construction.

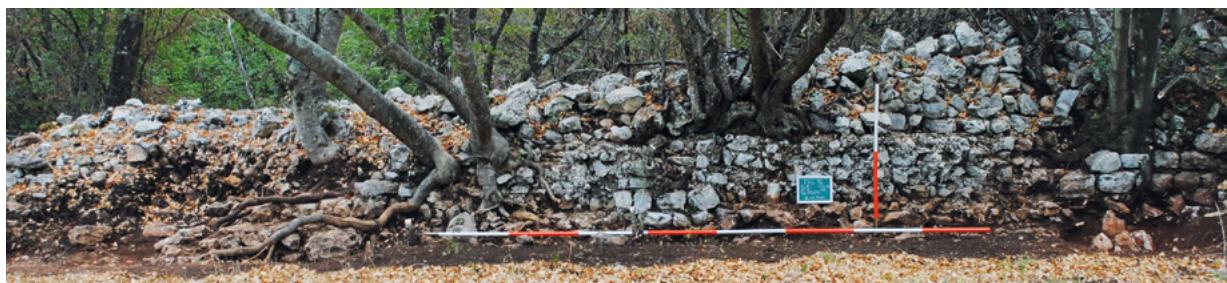
6. Remains of the eastern wall of the Late Antique complex (SU 059) (Croatian Conservation Institute Photo Archive, photo by A. Janeš, 2012)  
*Ostaci istočnog zida kasnoantičkog kompleksa (SJ 059) (fototeka HRZ-a, snimio A. Janeš, 2012.)*

East of trench 3, remains of similar layers were identified, as well as the continuation of the north wall of room 1 (SU 018). On the eastern edge of the parcel, inside of the dry stone wall, after removing the stones, a wall has been discovered, i.e. partial remains of western face of the wall, of NW–SE direction (SU 059) (fig. 6). In the north part of the trench only mortar has been found, all that has remained of the foundation. Western face of the wall was found in the southern part of the trench, it was composed of quarry stones arranged in rows.

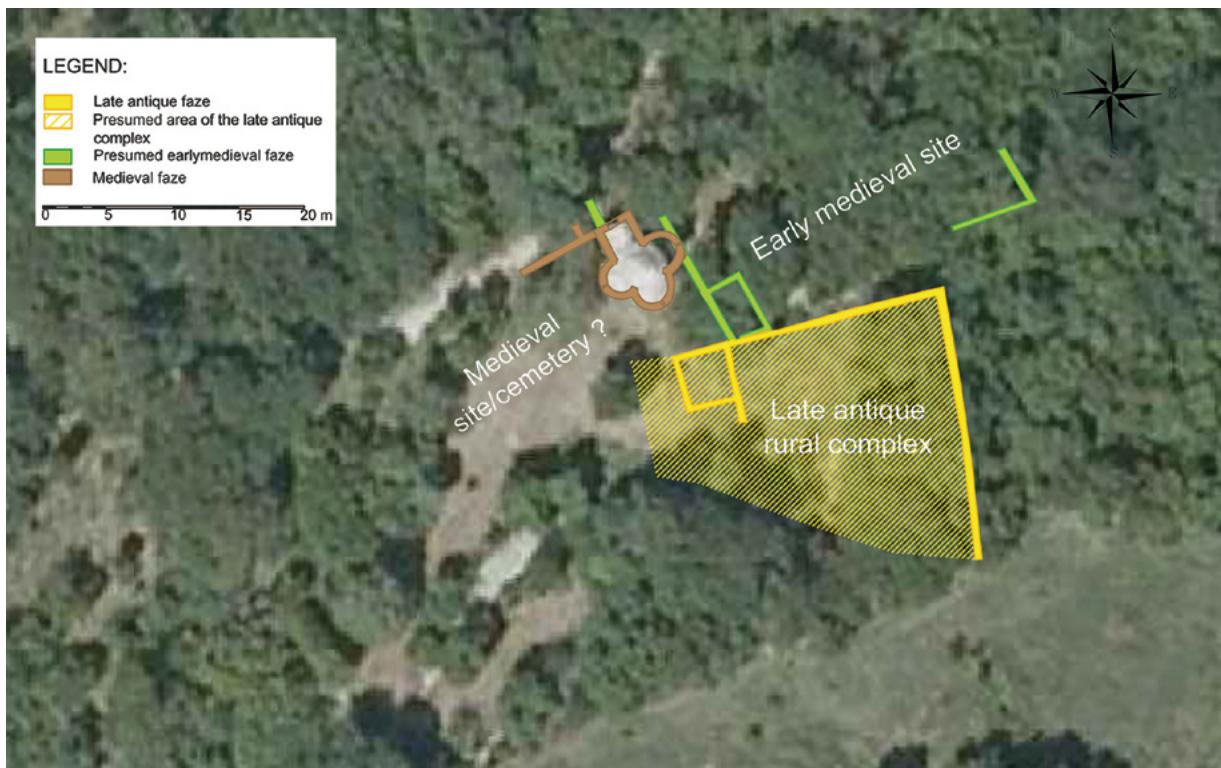
7. Presumed development phases of the site (made by A. Janeš)  
*Prepostavljene razvojne faze nalazišta (izradio A. Janeš)*

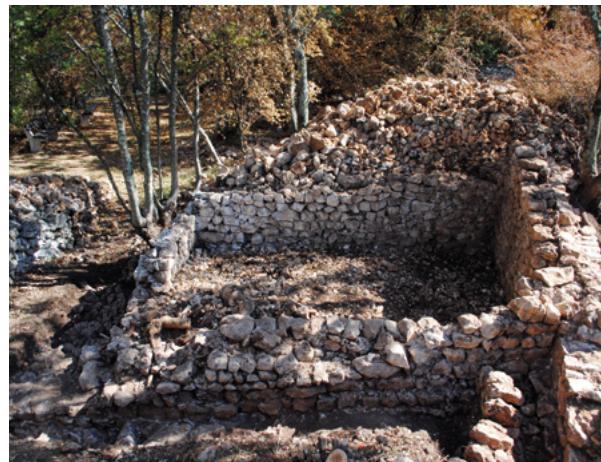
**9.** Building A seen from west (Croatian Conservation Institute Photo Archive, photo by A. Janeš, 2012)  
*Object A sa zapada (fototeka HRZ-a, snimio A. Janeš, 2012.)*

Building A (fig. 9) is constructed on the north side of the Late Antique complex. Its south wall leans on the north wall of the complex in misalignment, which can be seen in its width that gets smaller from east to west. It was built outside of the axis of the Late Antique complex. Stratigraphy of that wall indicates that building A was constructed in a period when the north wall of the complex was still visible. If not in full height, it was high enough to lean the south wall of building A on it. Building A was a part of a larger complex, indicated by the remains of the foundation in the north extension of the trench that were destroyed while constructing the east conch of the church. For that reason, we can date the construction of building A to a period between the abandonment (or partial abandonment) of the Late Antique complex, and before the building of the church in the middle of the 12<sup>th</sup> century. The wall (SU 049) found north of the church, just west from the entrance, can be attributed to this complex, as well as documented remains of walls in the north-eastern corner of the parcel (SU 060 and SU 065). Current hypothesis is that the settlement expanded or was relocated to a plateau east of the church, i.e. north of the Late Antique complex.

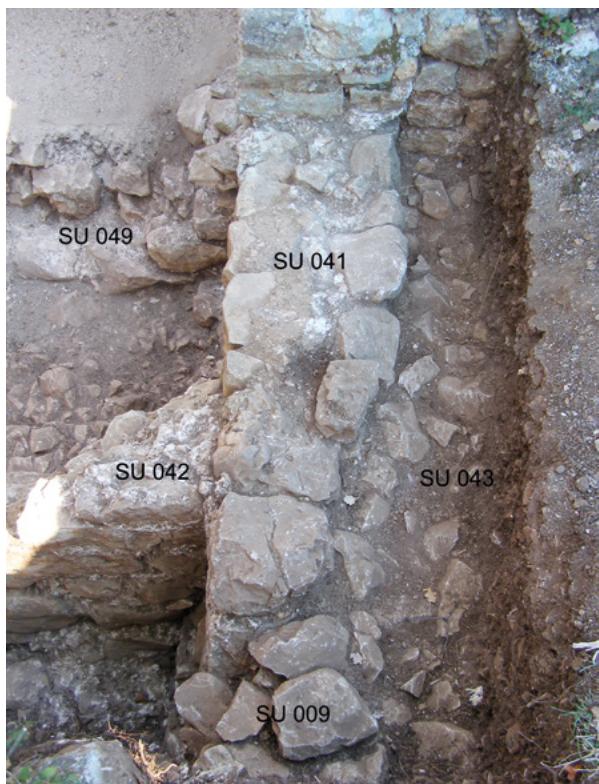
**11.** Walls unearthed in control trench 2 (photo by D. Kirschenheuter, edited by A. Janeš)  
*Zidovi otkriveni u kontrolnoj sondi 2 (snimio D. Kirschenheuter, uredio A. Janeš)*

Third, medieval phase of the site consists of the church of St. Chrysogonus (fig. 10) and architectural remains found in trench 1 and control trench 2. Exact function of the wall SU 041, which is organically connected to the church building, remains unknown. On the western edge of control trench 2 we have noticed a different building method, weak binding, that matches the wall SU 009 in trench 1. Remains of wall SU 042, that continued further to the north, perpendicular to the wall SU 041, indicate an object whose shape and function can't be determined due to current state of research (fig. 11). As far as it can

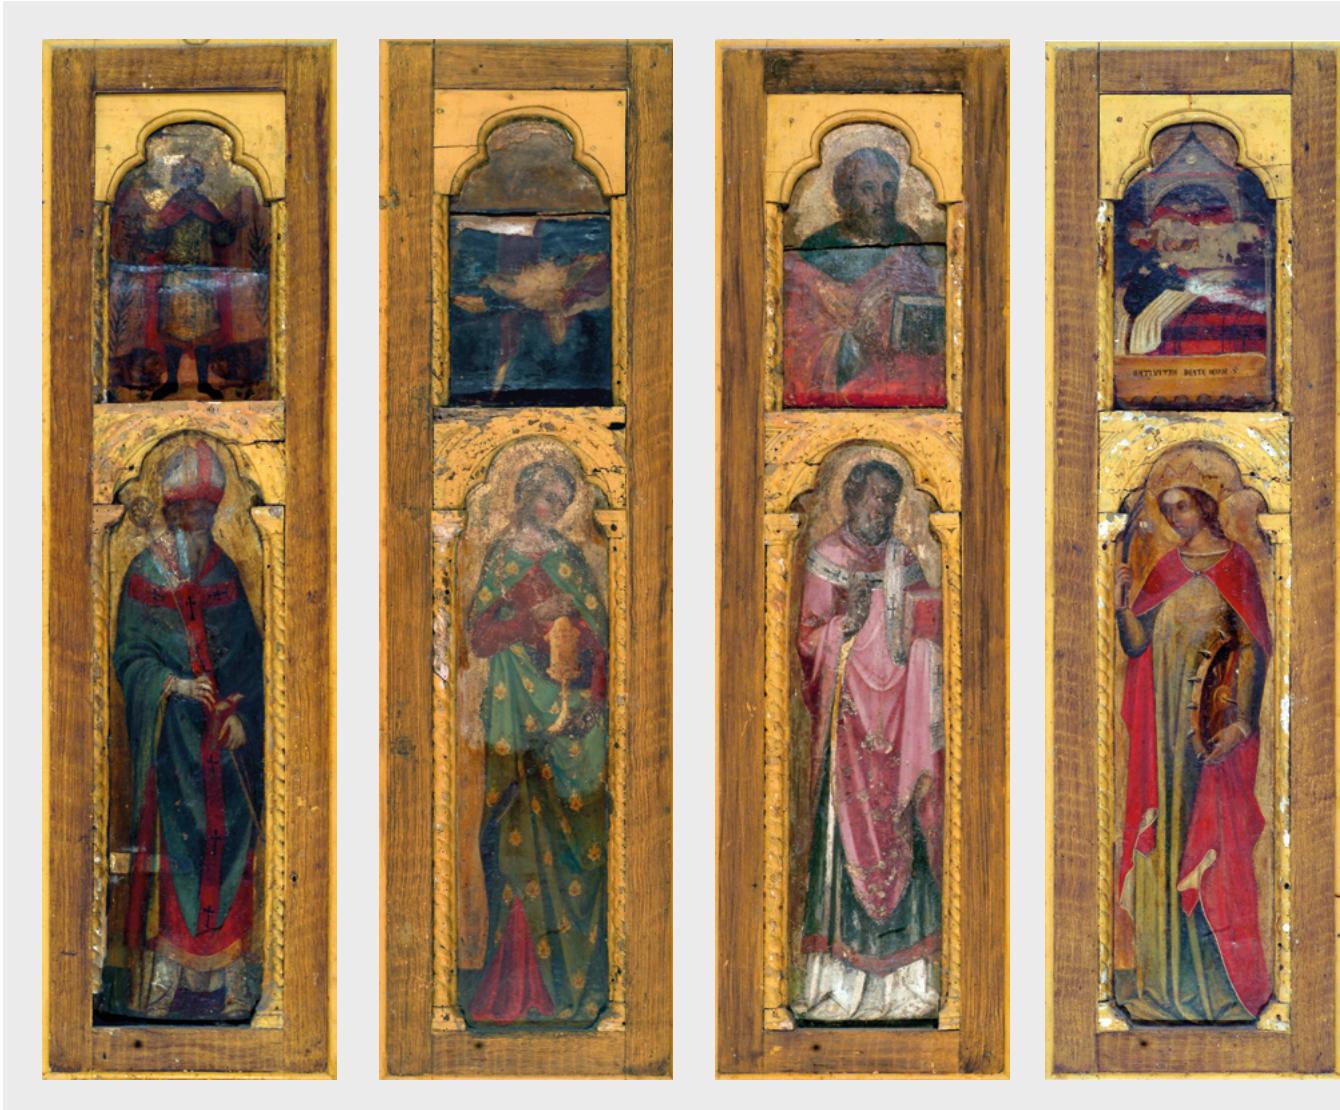
**1.** Stanje lopudskog poliptika (pripisanog Matku Junčiću) prije restauracije (nakon što je raspiljen 1890. godine). Na lijevoj strani su dijelovi poliptika prije preuzimanja na restauraciju 2005. godine, a na desnoj strani je „mali poliptih“ koji se i danas nalazi u crkvi Gospe od Šunja (fototeka HRZ-a)

panelima, pohranjenima u Župnom muzeju, sveci okretnuti desno.<sup>2</sup> Na četiri izdvojena panela iz Župnog muzeja nalaze se također slike svetaca. Dvodijelni niz čine likovi sv. Nikole, Magdalene, Jeronima i Katarine, s poprsjima evanđelista i dva slikovita prizora nejasnog sadržaja iznad njih. Prvi, vrlo oštećen prizor protumačen je potpisom: NATIVITAS BEATE MARIAE i prikazuje osobu polupolegnutu u krevetu smještenom pod ciborijem. Na drugoj slici je mali lik mučenika Danijela između dva lava (**sl. 1**).

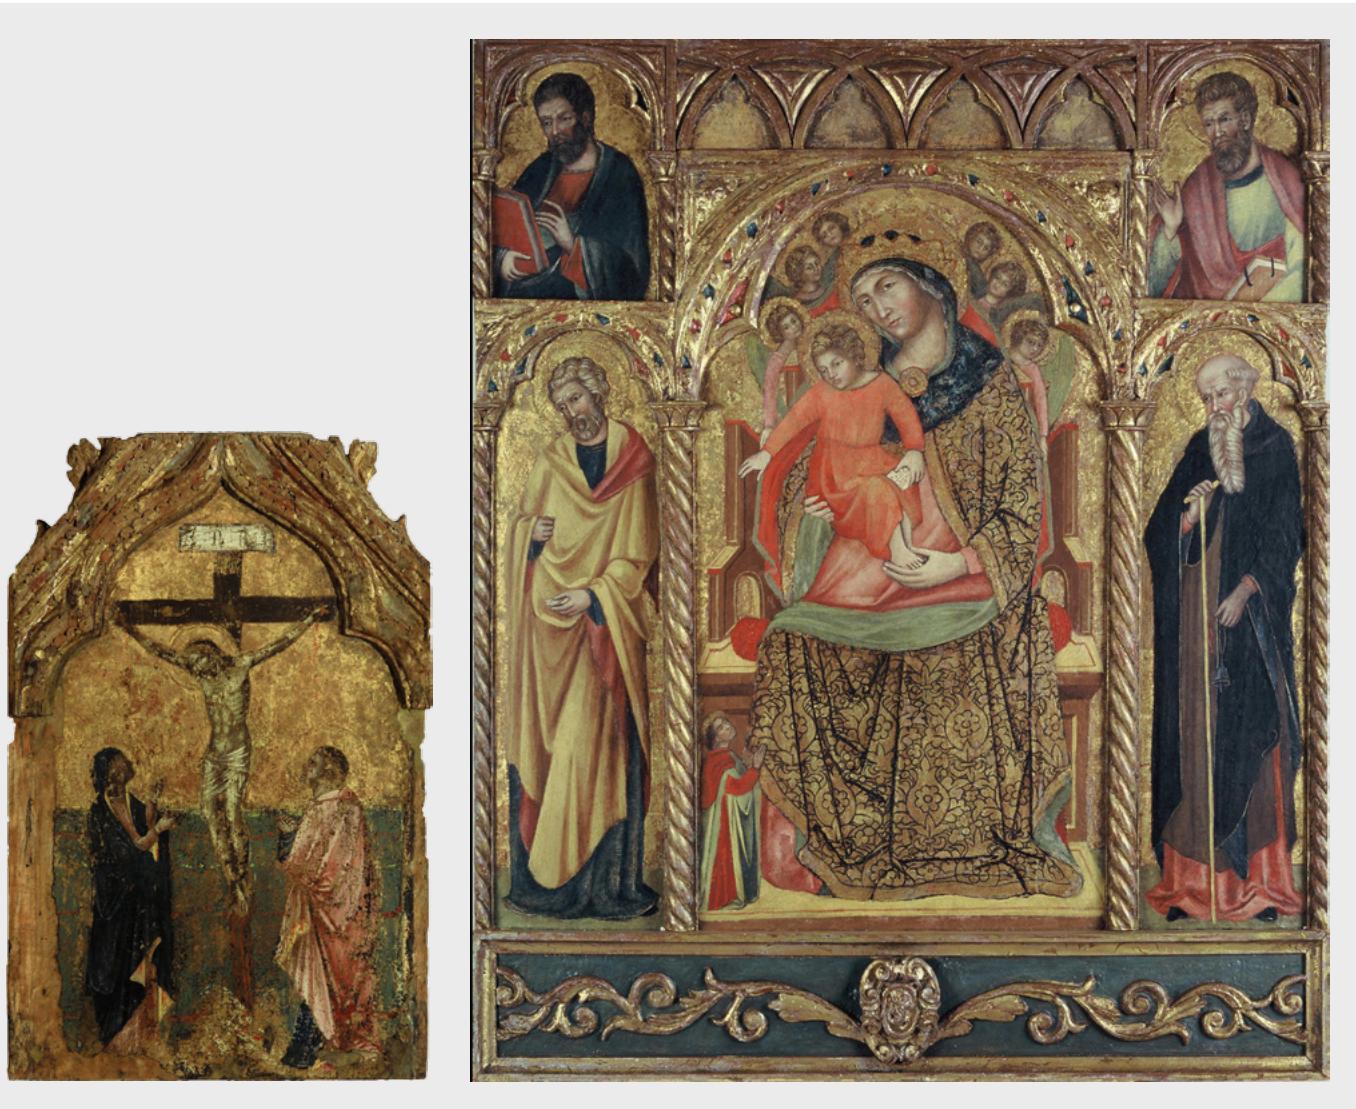
*Condition of the Lopud polyptych (attributed to Matko Junčić) before conservation (after it was sawn into pieces in 1890). On the left are portions of the polyptych before the 2005 conservation; on the right is the “small polyptych”, still located in the church of Our Lady of Šunj (Photo Archive of the Croatian Conservation Institute)*

restauratorskog zavoda. Paneli su u radionicu stigli u lošem stanju, s izraženim osipanjem slikanog sloja i mjestimičnim odignućima boje i podloge i do 2 mm. Sve slike su bile vidljivo preslikane, i to uglavnom u dva do tri sloja boje. Prvi (S. Ferrijev, 1574.) i drugi (E. Gerischev, 1896.) sloj su se na mjestima jasno vizualno razdvajali. Nakon Ferrijevih doslika i Gerischevljevih intervencija dijelovi poliptika pretrpjeli su još jedno veće i kvalitetom loše preslikavanje, kao i oštećenja slikane površine (na površinama nekih draperija uklonjena je preparacija do samoga drva pa je novi preslik na samoj drvenoj površini). Pri tom zahvatu slike su dobile i već spomenute rudimentarne okvire.

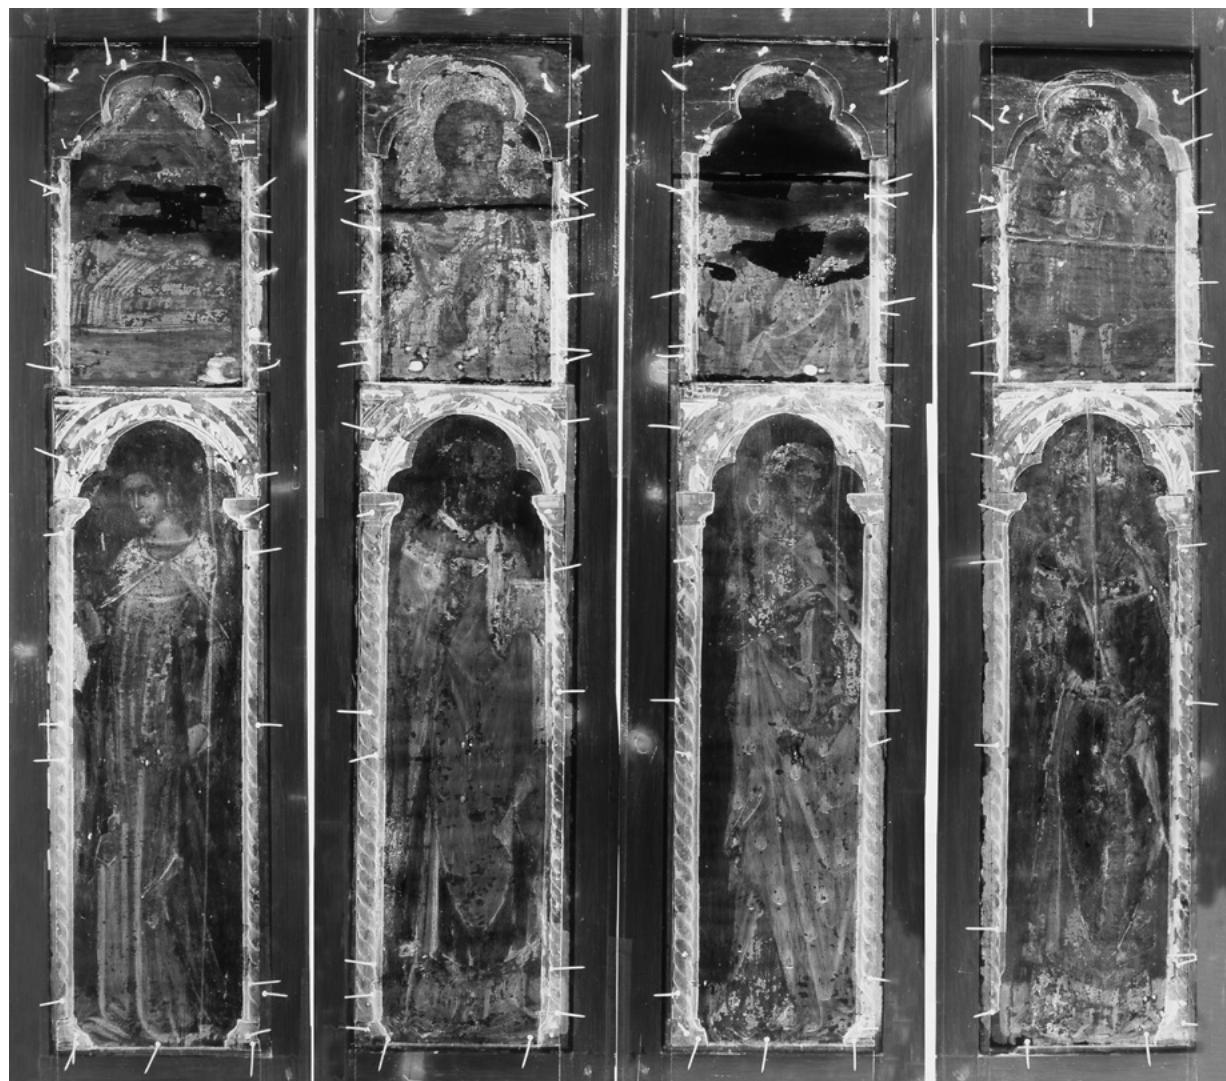
**3.** Rendgenska snimka osam tabli lopudskog poliptika na početku restauratorskog zahvata (fototeka HRZ-a)  
*X-ray image of eight panels of the Lopud polyptych at the beginning of the conservation (Photo Archive of the Croatian Conservation Institute)*

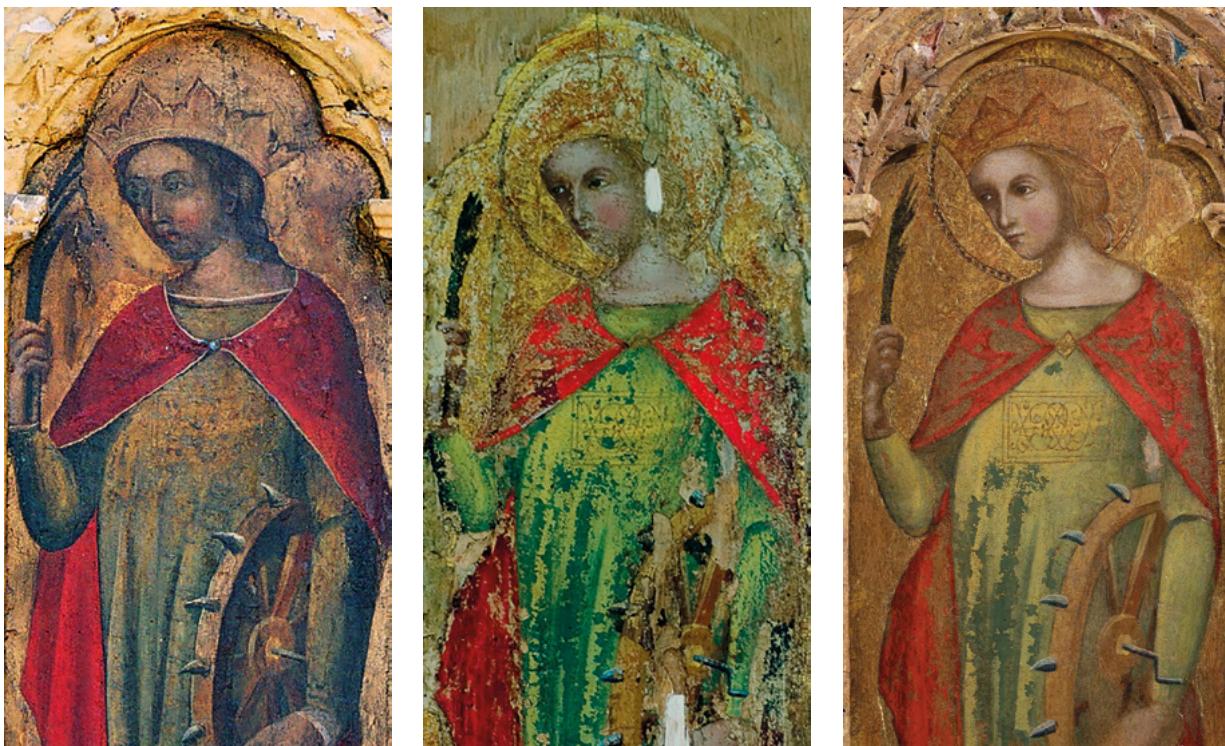
**5.** Tijek restauratorskog postupka na liku sv. Katarine, stanje prije restauracije, stanje nakon čišćenja i završni retuš (neutralnim tonom povezani su ostaci originalnog slikanog sloja) (fototeka HRZ-a)

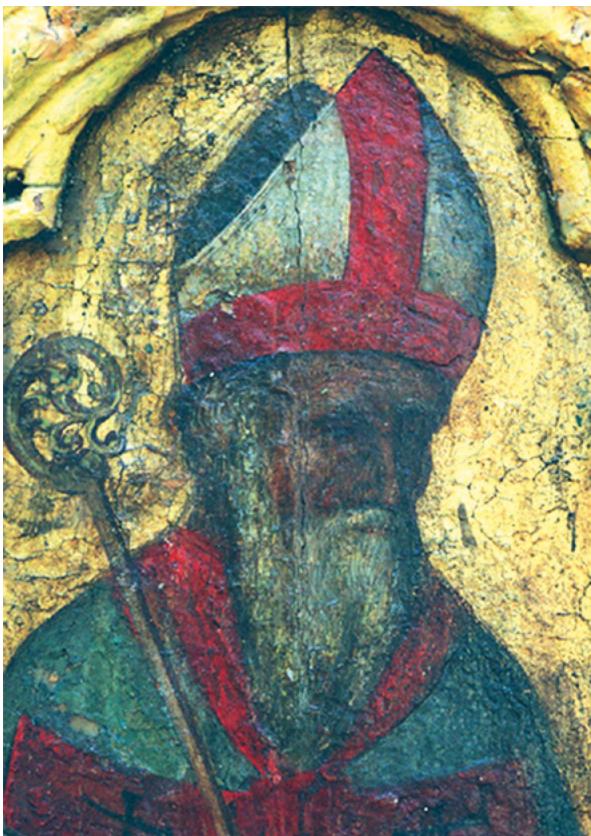
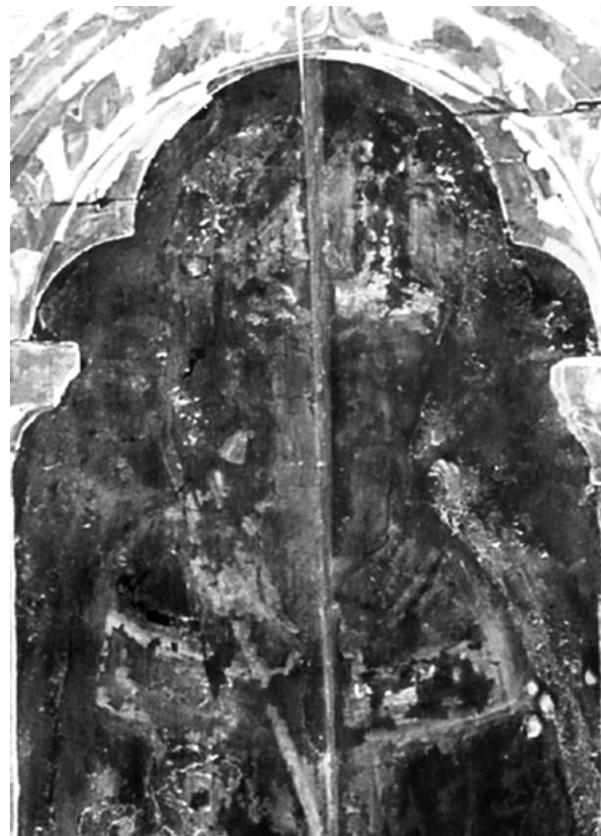
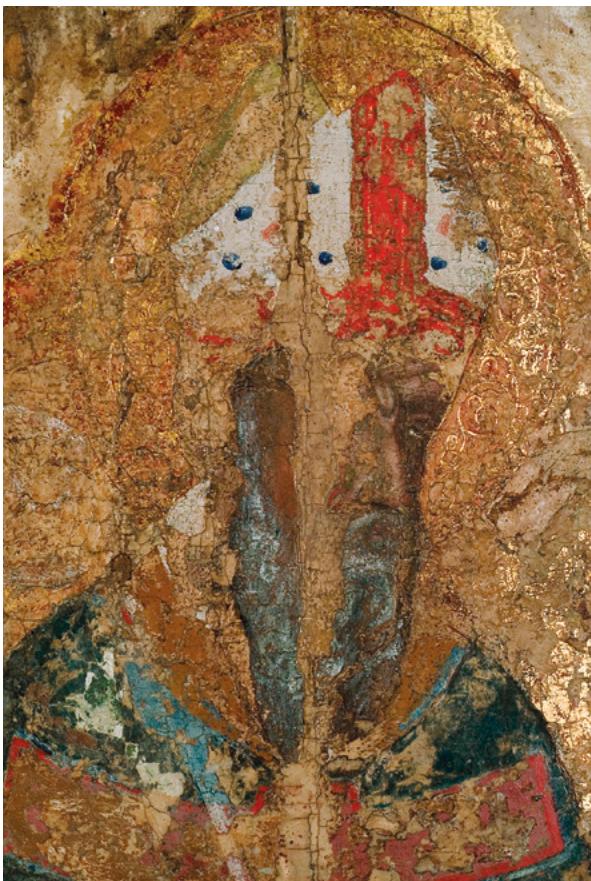
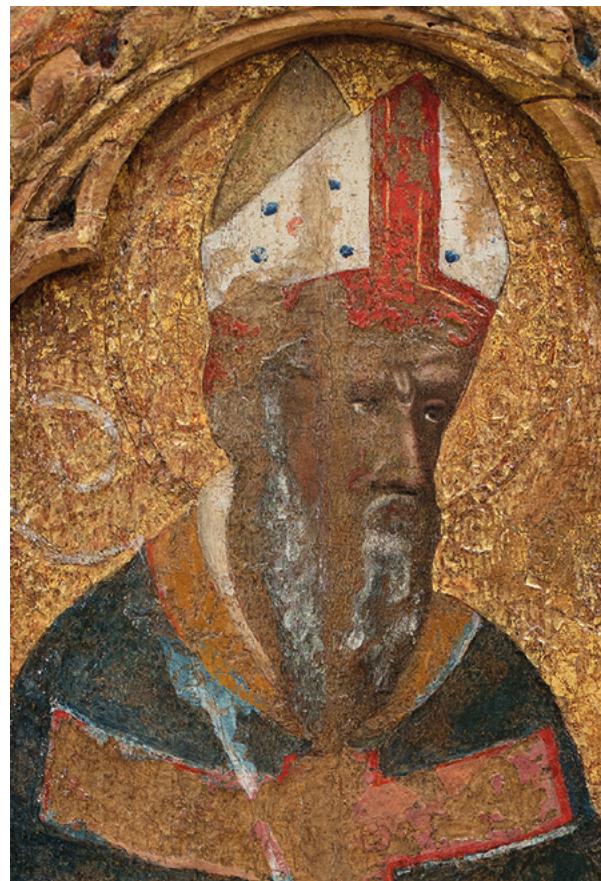
6. Tijek restauratorskog postupka na liku sv. Nikole, stanje prije restauracije, rendgenska snimka i završni retuš (neutralnim tonom povezani su ostaci originalnog slikanog sloja) (fototeka HRZ-a)

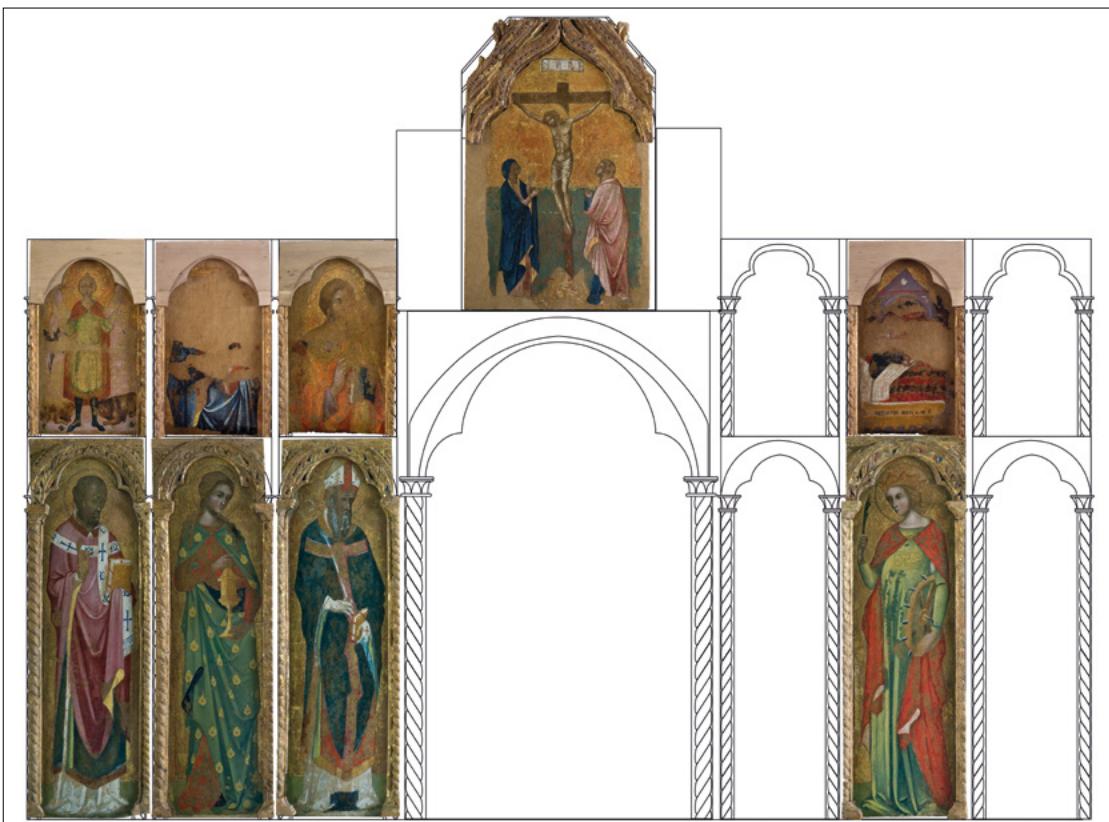
**8.** Prezentacija dijelova poliptika postavljenih na neutralnu podlogu s crtežom arhitekture (fototeka HRZ-a)  
*Presentation of portions of the polyptych set against a neutral background with architecture drawn (Photo Archive of the Croatian Conservation Institute)*

tiha iznova su postali fragmentima bez cjeline koja ih objedinjuje. Već tijekom restauracije ukazao se problem završne prezentacije polipticha, tj. povezivanja i prezentacije djela na način donekle uskladen s izvornom kompozicijom ([sl. 8](#)).

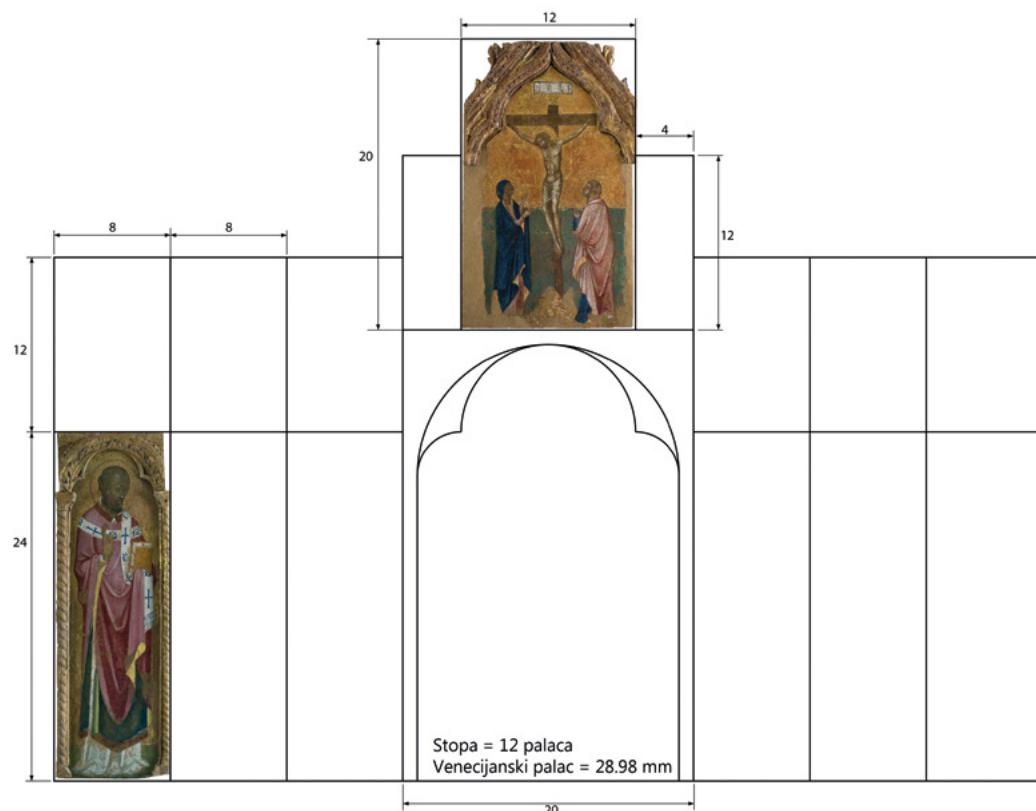
**9b.** Prikaz podjele lopudskog poliptika u venecijanskim palcima (fototeka HRZ-a)  
Depiction of the division of the Lopud polyptych in Venetian inches (Photo Archive of the Croatian Conservation Institute)

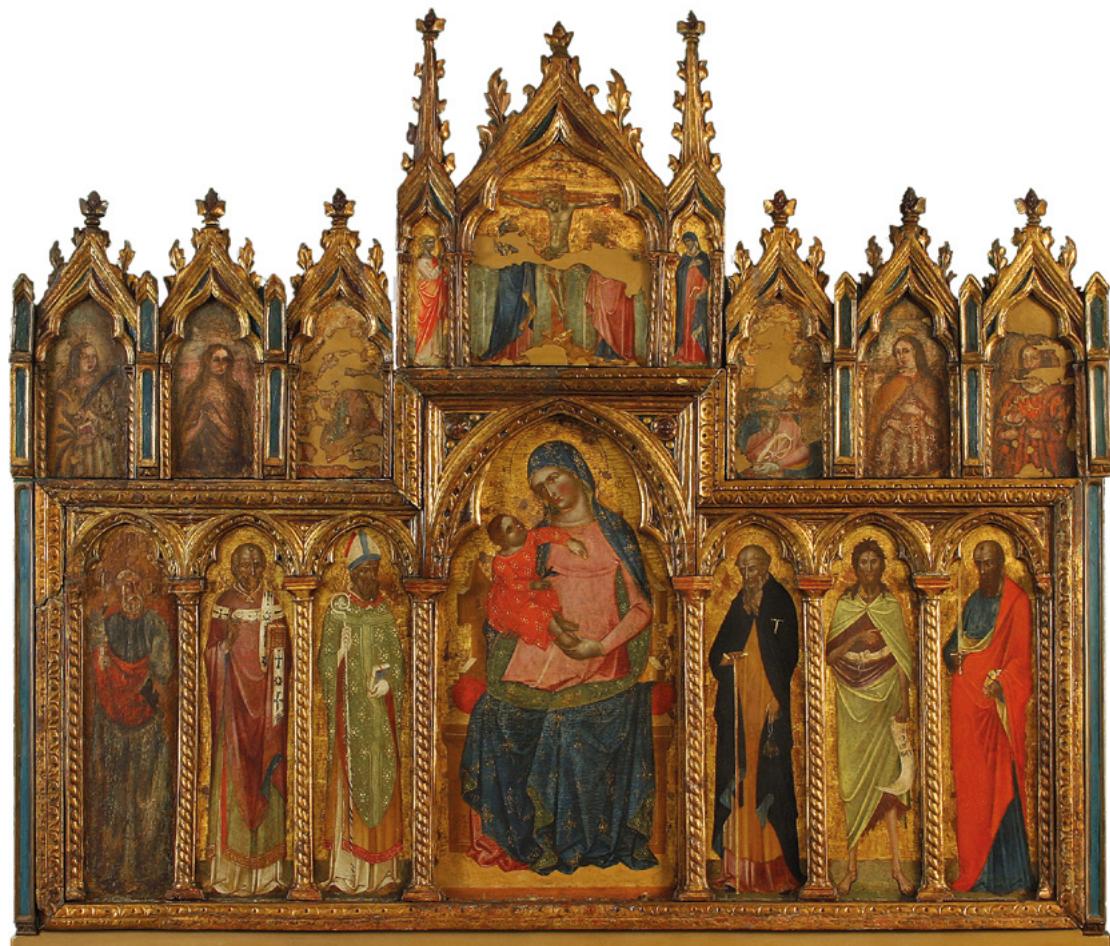
**11.** Poliptih s Koločepa, postojeće stanje (fototeka HRZ-a)  
*Polyptych from Koločep, existing condition (Photo Archive of the Croatian Conservation Institute)*

Jasno je da navedenim zapravo postavljamo i nova pita-nja, o stvarnom autoru ili autorima dvaju oltara, o sudbini dvaju poliptika o kojima je zapravo riječ u narudžbama iz 15. stoljeća itd. (sl. 11). No dok je doista nemoguće reći hoće li i kad ta pitanja dobiti odgovore, čine se barem jednako važnim i neka druga pitanja: Jesmo li nepravedno skinuli ime Matka Junčića s poliptika u dominikanskom samostanu? Jesmo li dvojici majstora 15. st. neopravdano pripisali umjetničku retardaciju posve u neskladu s ugledom koji su uživali među suvremenicima, samo zato što nemamo drugih njihovih sačuvanih djela?

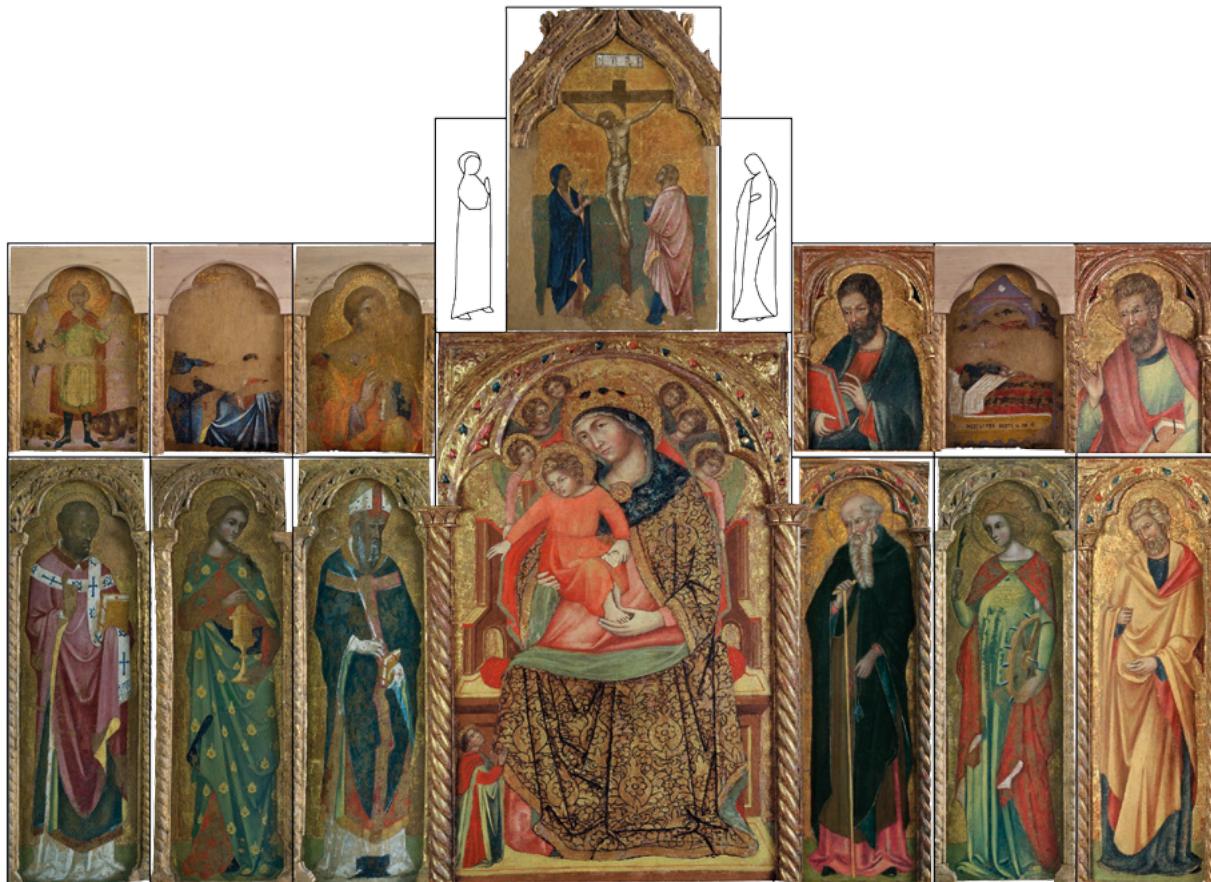
**12.** Poliptih s Lopuda, vizualizacija polipticha (fototeka HRZ-a)  
*Polyptych from Lopud, visualization (Photo Archive of the Croatian Conservation Institute)*

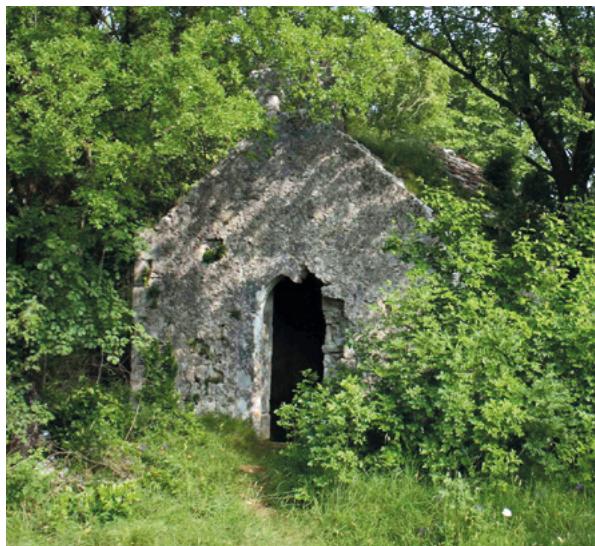
**2.** Prodol, Crkva sv. Mateja obrasla vegetacijom, stanje 2005.  
(fototeka HRZ-a, snimio T. Šaina)

*Prodol, church of St. Matthew overgrown in vegetation, situation in 2005 (Croatian Conservation Institute Photo Archive, photo by T. Šaina)*

Derutno stanje crkve koje zatječe Branko Fučić posljedica je otežanih uvjeta pristupa crkvi i nenaseljenosti okolnog prostora, što je rezultiralo propadanjem građevine zbog djelovanja vlage, atmosferilija i vegetacije. Lokalna je zajednica bila svjesna nužnosti obnove crkve sv. Mateja te je nakon nekoliko neuspjelih pokušaja pribavljanja novčanih sredstava, uz potporu Ministarstva kulture Republike Hrvatske 2009. počela obnova. U sljedećih pet godina Hrvatski restauratorski zavod izveo je niz konzervatorsko-restauratorskih radova koji su uključivali uređivanje okoliša crkve, građevinsku sanaciju objekta, preventivnu zaštitu oslika, laboratorijske analize slikanih slojeva i žbuke, konsolidaciju sačuvanog oslika, njegovo djelomično čišćenje te završno žbukanje lakuna.

Početni zahvati na građevini ponajprije su bili usmjereni na čišćenje okoliša, jer je sve bilo obrasio u gusto raslinje, te sanaciju krovišta. Zbog ukorijenjene vegetacije oštećeno je krovište pa je vлага prodrala u unutrašnjost crkve. Nakon uklanjanja biljaka i temeljitog čišćenja, svod je pregledan zbog mogućih konstruktivnih oštećenja i potom pokriven vapnenicom kapom zbog hidroizolacije, a krovni vijenac od kamenih ploča je prezidan. Nedostatak novčanih sredstava uvjetovao je pokrivanje građevine privremenim krovištem, što je omogućilo pravilno suše-

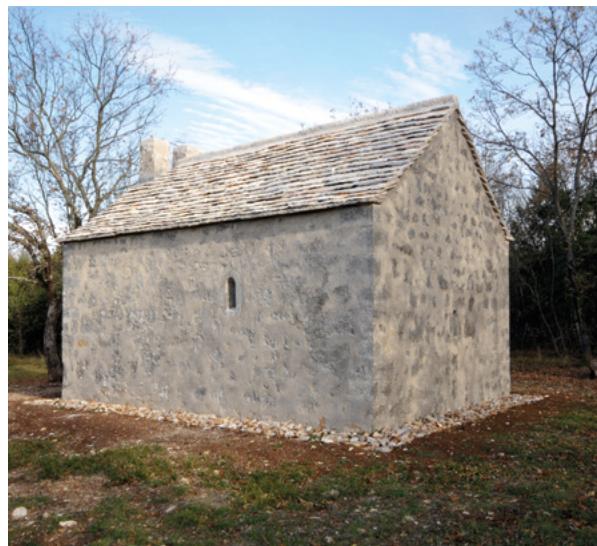
**3.** Prodol, pogled na crkvu sv. Mateja s jugozapada, stanje 2012.  
(fototeka HRZ-a, snimili J. Kliska i N. Vasić)

*Prodol, view of St. Matthew's church from the southwest, situation in 2012 (Croatian Conservation Institute Photo Archive, photo by J. Kliska and N. Vasić)*

jednostavno (**sl. 3**). Vanjština kubusa crkve istaknuta je tek šiljasto zaključenim portalom bez profilacije, iznad kojeg se u osi nalazio zvonik na preslicu od kojega su sačuvani samo kameni blokovi stranica. Ziđe je građeno od pravilno uslojenih klesanaca vezanih vapnenom žbukom, pokriveno krovom od škrila. Zidni je plašt rastvoren samo dvama malim prozorima, jednim na zapadnom, a drugim na začelnom zidu. Jednostavna vanjština korespondira sa skromnom unutarnjom artikulacijom prostora podijeljenog na dva traveja koje odvajaju pilastri. Potonji su smješteni po sredini bočnih zidova, a zaključuju ih frontalno istaknuti imposti čiji je profil oblika četrtvine kruga. Nad njima se nastavlja pojasnica koja prati liniju bačvasto-šiljatog svoda.<sup>12</sup>

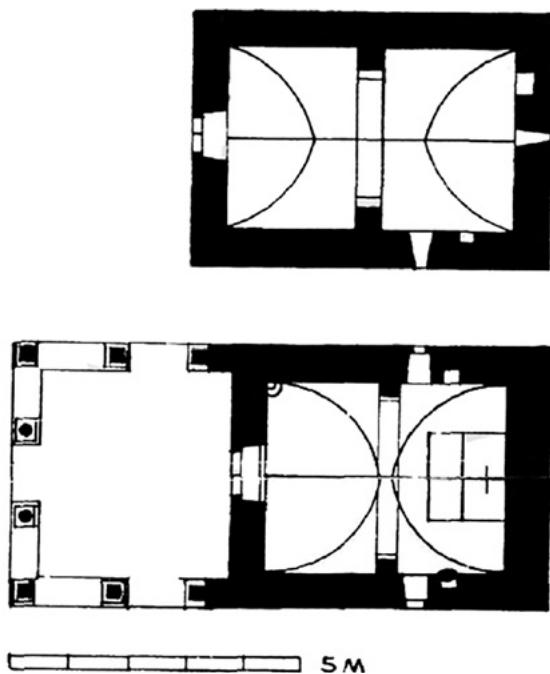
**4.** Tlocrte crkve sv. Mateja u Prodolu (gore) i sv. Marije Magdalene u Labinu (dolje)  
*Ground plans of churches of St. Matthew in Prodol (top) and St. Mary Magdalene in Labin (bottom)*

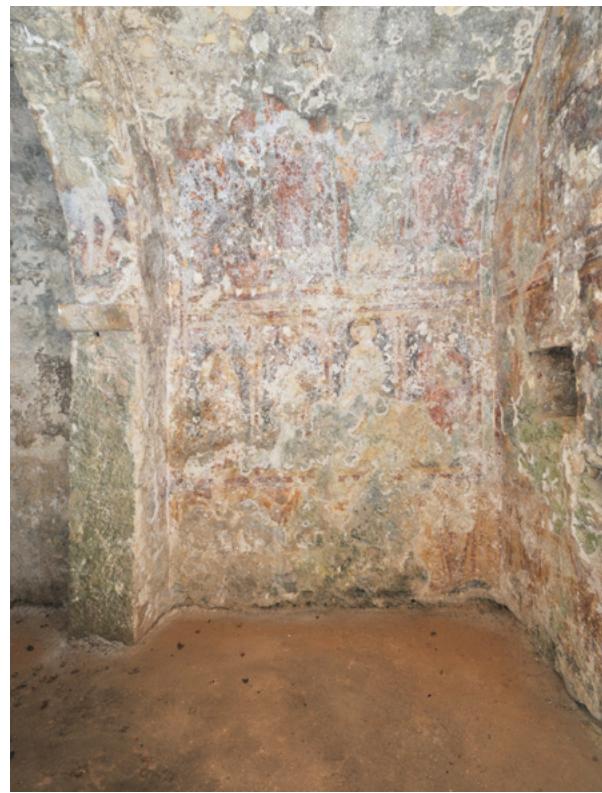
**8.** Oslik istočnog zida svetišnog traveja nakon čišćenja (fototeka HRZ-a, snimili J. Kliska i N. Vasić, 2012.)  
*Wall painting on the east wall of the sanctuary bay, after cleaning the wall painting (Croatian Conservation Institute Photo Archive, photo by J. Kliska and N. Vasić, 2012)*

Na istočnom zidu svetišnog traveja nalaze se po četiri sveca u svakom registru (sl. 8). U donjem, u zasebnim nišama arkature nalaze se sv. Doroteja, sv. Katarina i sv.

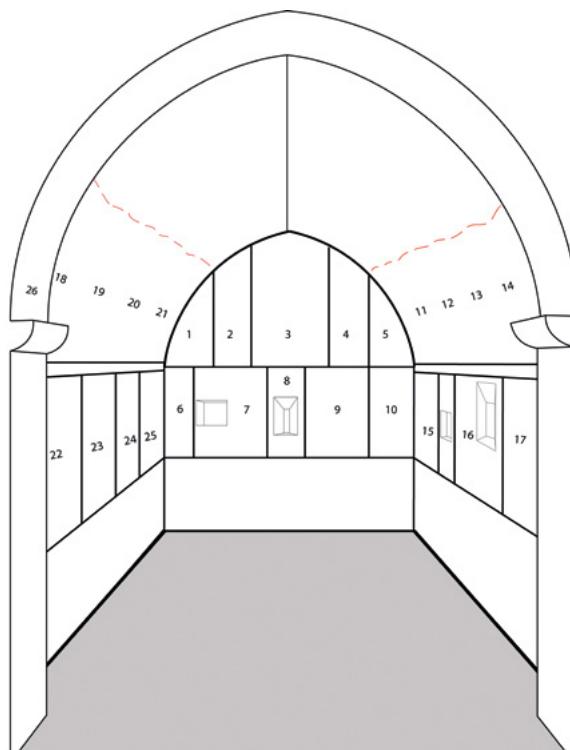
**11.** Grafički prikaz svetišnog traveja crkve sv. Mateja u Prodolu.  
Legenda: – – – linija oštećenja oslika na svodu, 1 – nepoznata svetica s modelom crkve; 2 – nepoznati svetac; 3 – raspeće s Marijom, sv. Ivanom i donatorima; 4 – Ivan Krstitelj; 5 – sv. Apolonija; 6 – sv. Pavao; 7 – sv. Mihovil; 8 – posvetni natpis; 9 – Bogorodica s malim Isusom; 10 – sv. Magdalena; 11 i 12 – nepoznati sveci ratnici; 13 – nepoznati svetac sa svitkom; 14 – sv. Antun Pustinjak; 15 – oživjeli Lazar; 16 i 17 – dva mladolika svecu; 18, 19 i 21 – sveci s knjigama; 20 – sv. Petar; 22 – sv. Doroteja; 23 – sv. Katarina; 24 – sv. Jelena; 25 – sv. Andrija; 26 – sv. Juraj (dokumentacija HRZ-a, izradio I. Braut, 2015.)

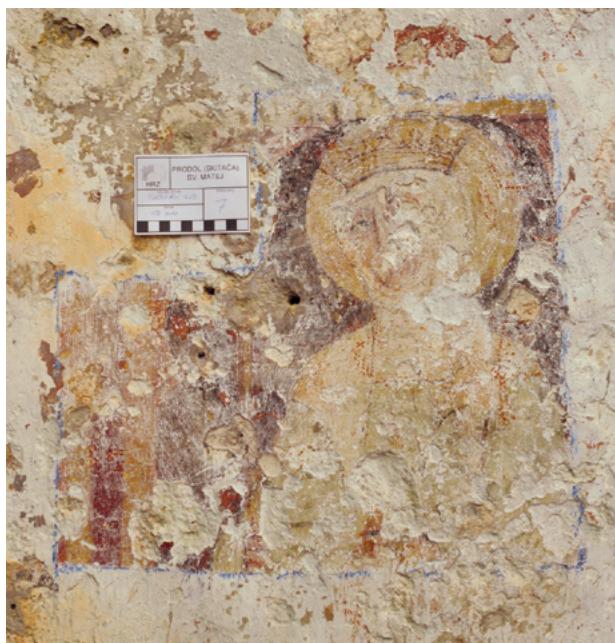
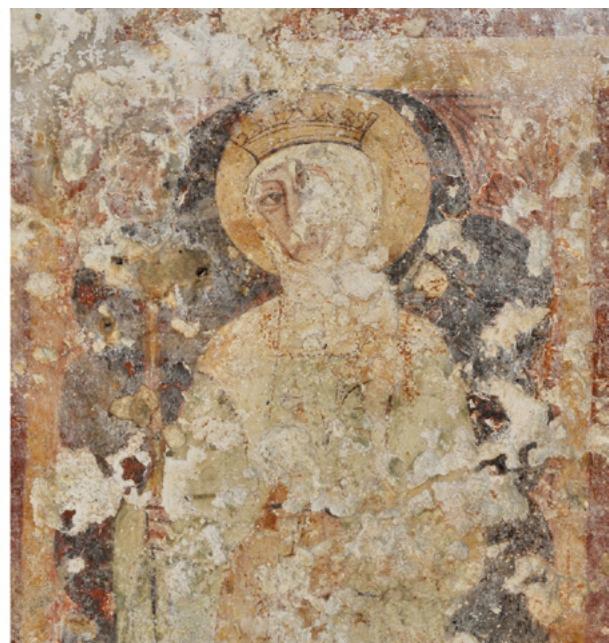
**12.** Detalj zidnog oslika s prikazom sv. Jelene, prije i tijekom čišćenja (fototeka HRZ-a, snimili T. Šaina, J. Kliska i N. Vasić, 2012.)  
*Detail with the depiction of St. Helen, before and during the cleaning (Croatian Conservation Institute Photo Archive, photo by T. Šaina, J. Kliska and N. Vasić, 2012)*

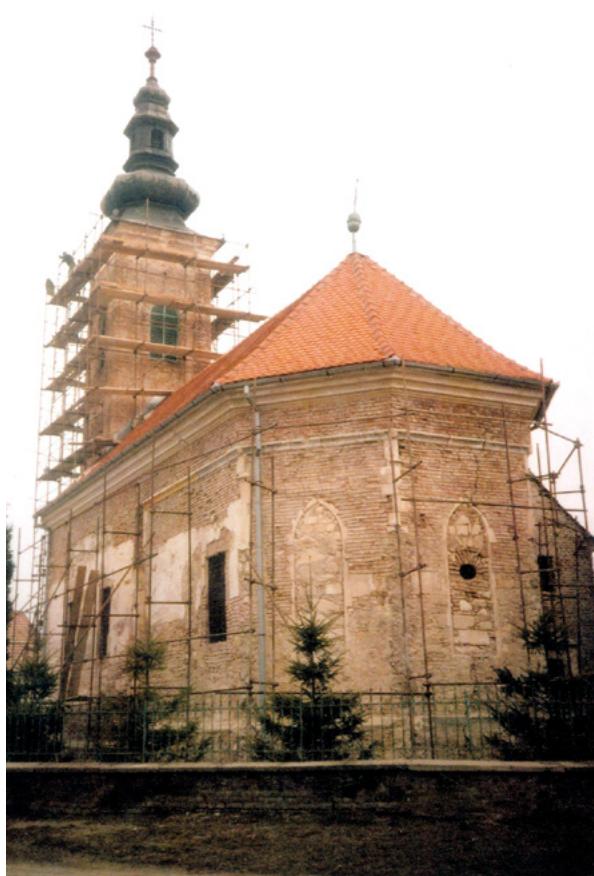
6. Pogled na svetište i južni zid lađe, stanje nakon uklanjanja žbuke s vanjskih pročelja 1980-ih godina (dokumentacija RKT župe sv. Jakoba u Prelugu)

*View of the sanctuary and south wall of the nave, after removing the plaster from the exterior in the 1980s (documentation of the RC parish of St. Jacob in Prelog)*

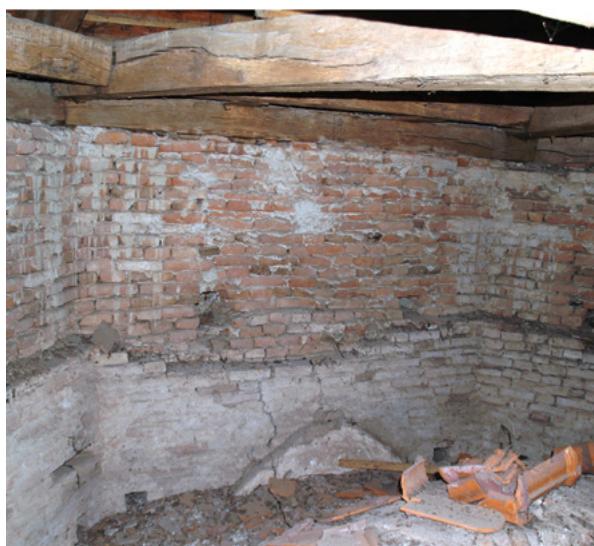
7. Tavan, povišenje zidova svetišta i ostaci gotičkog svoda (fototeka KO u Varaždinu, snimila M. Korunek, 2010.)

*Attic, raised sanctuary walls and remains of a Gothic vault (Photo Archive of the Conservation Department in Varaždin, photo by M. Korunek, 2010)*
