# PORTAL

**6/2015**

Godišnjak Hrvatskog restauratorskog zavoda

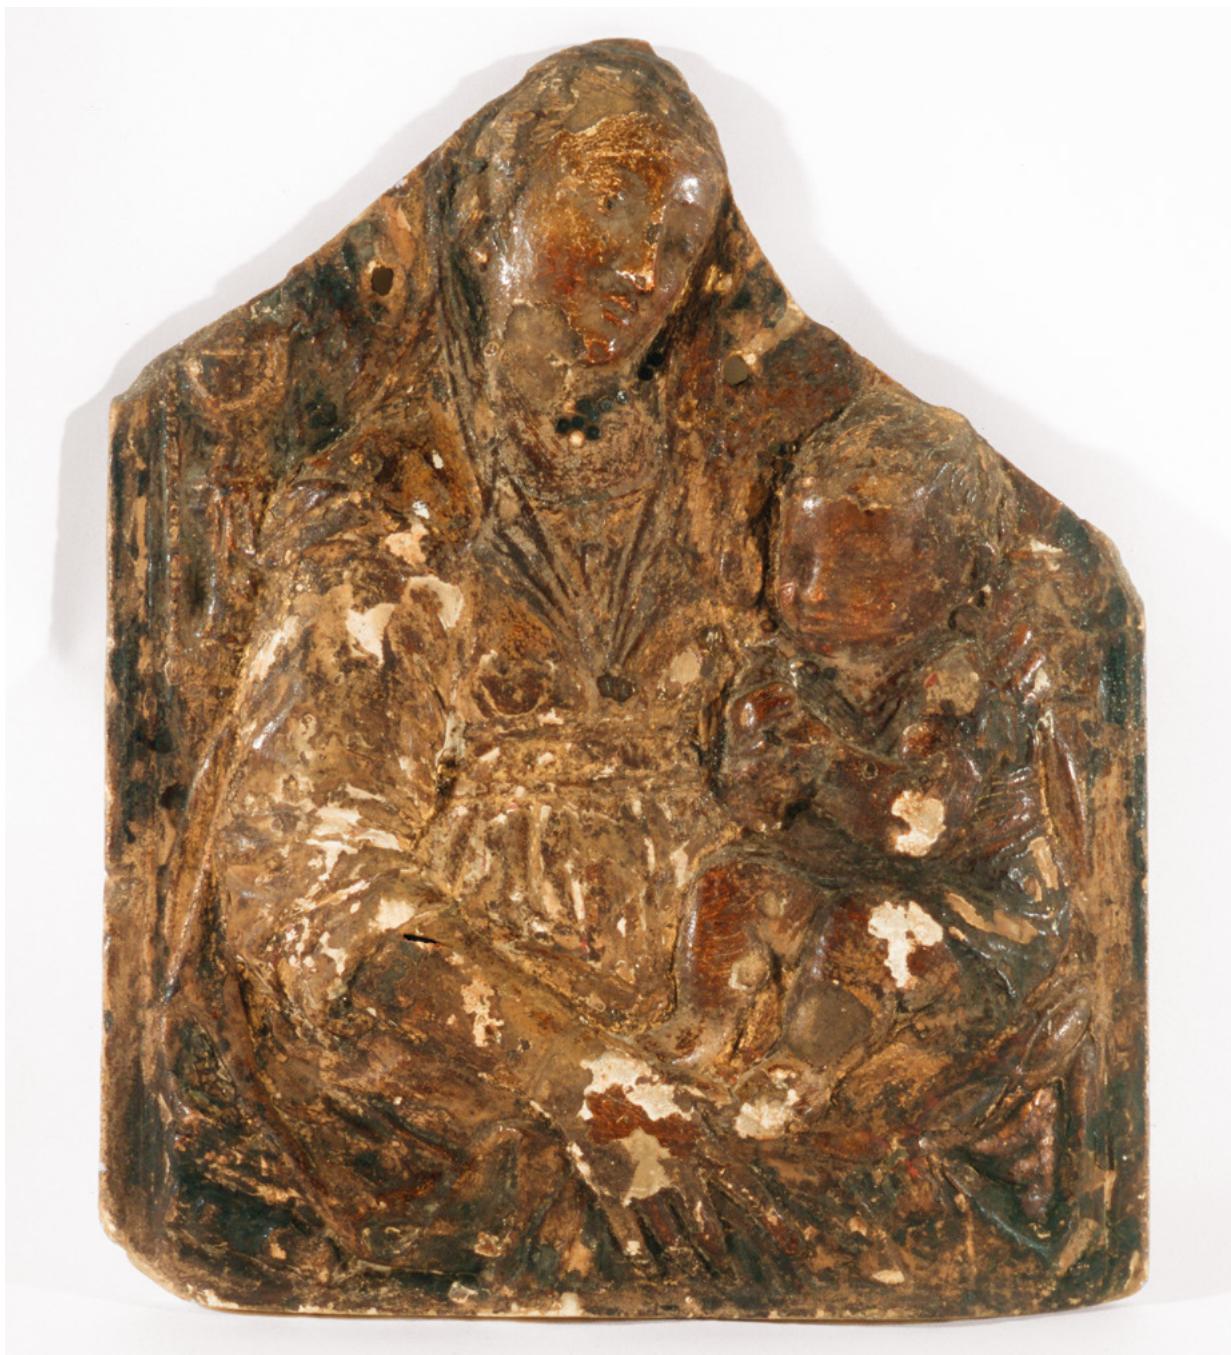
**3.** Bogorodica s kandelabrima, PPMHP, Rijeka, polikromirani i pozlaćeni štuko, reljef prije radova (fototeka HRZ-a)  
*Madonna of the Candelabra, Maritime and History Museum of the Croatian Litteral, Rijeka, polychromed and gilded stucco, before conservation (Croatian Conservation Institute Photo Archive)*

Na reljefu je 2003. i 2004. izведен konzervatorsko-restauratorski zahvat. Umjetnina je zaprimljena u lošem stanju očuvanosti; u gornjem dijelu reljefa, posebno s lijeve strane i u donjem desnom kutu veći dio gipsanog nosioca nedostaje. S lijeve i desne strane Bogorodičine glave zatećene su rupe u gipsanom nosiocu koje su služile za vješanje reljefa (čime su oštećeni svi slojevi podloge, boje i pozlate). Na prvotni sloj originalne podloge, boje i pozlate koji se s vremenom stanjio i oštetio, nanesen je u vrijeme baroka deblji sloj krede, boje, pozlate i voska, a lakovi su na reljef polagani više puta. Taj naknadni deblji sloj krede znatno je smanjio dubinu reljefa i gradacije površina, a potamnjeli slojevi lakova ugasili su kolorit. Svi slojevi podloge, boje i pozlate bili su oštećeni i mjesti-

mično su nedostajali. Oštećenja na reljefu bila su starijeg i novijeg datuma, što je bilo vidljivo po tonu nosioca u oštećenjima, a uz to je utvrđena i oslabljenost veziva u originalnoj podlozi, naročito oko oštećenja, gdje slojevi lakova nisu zaštitili reljef od vlage koja je vezivo povukla u nosilac. Zbog oslabljenog veziva, slojevi podloge, boje i pozlate postali su sipki, mjestimično su otpadali i zato je bio nužan konzervatorsko-restauratorski zahvat. Izvedeni zahvat obuhvatilo je dezinfekciju u Institutu „Ruđer Bošković“, istraživačke radove koji su obuhvatili uzimanje uzorka za izradu mikropresjeka i mikrokemijske analize slikanih slojeva, osnovno čišćenje površinskih naslaga nečistoća te podljepljivanje slojeva podloge, boje i pozlate na nosilac.

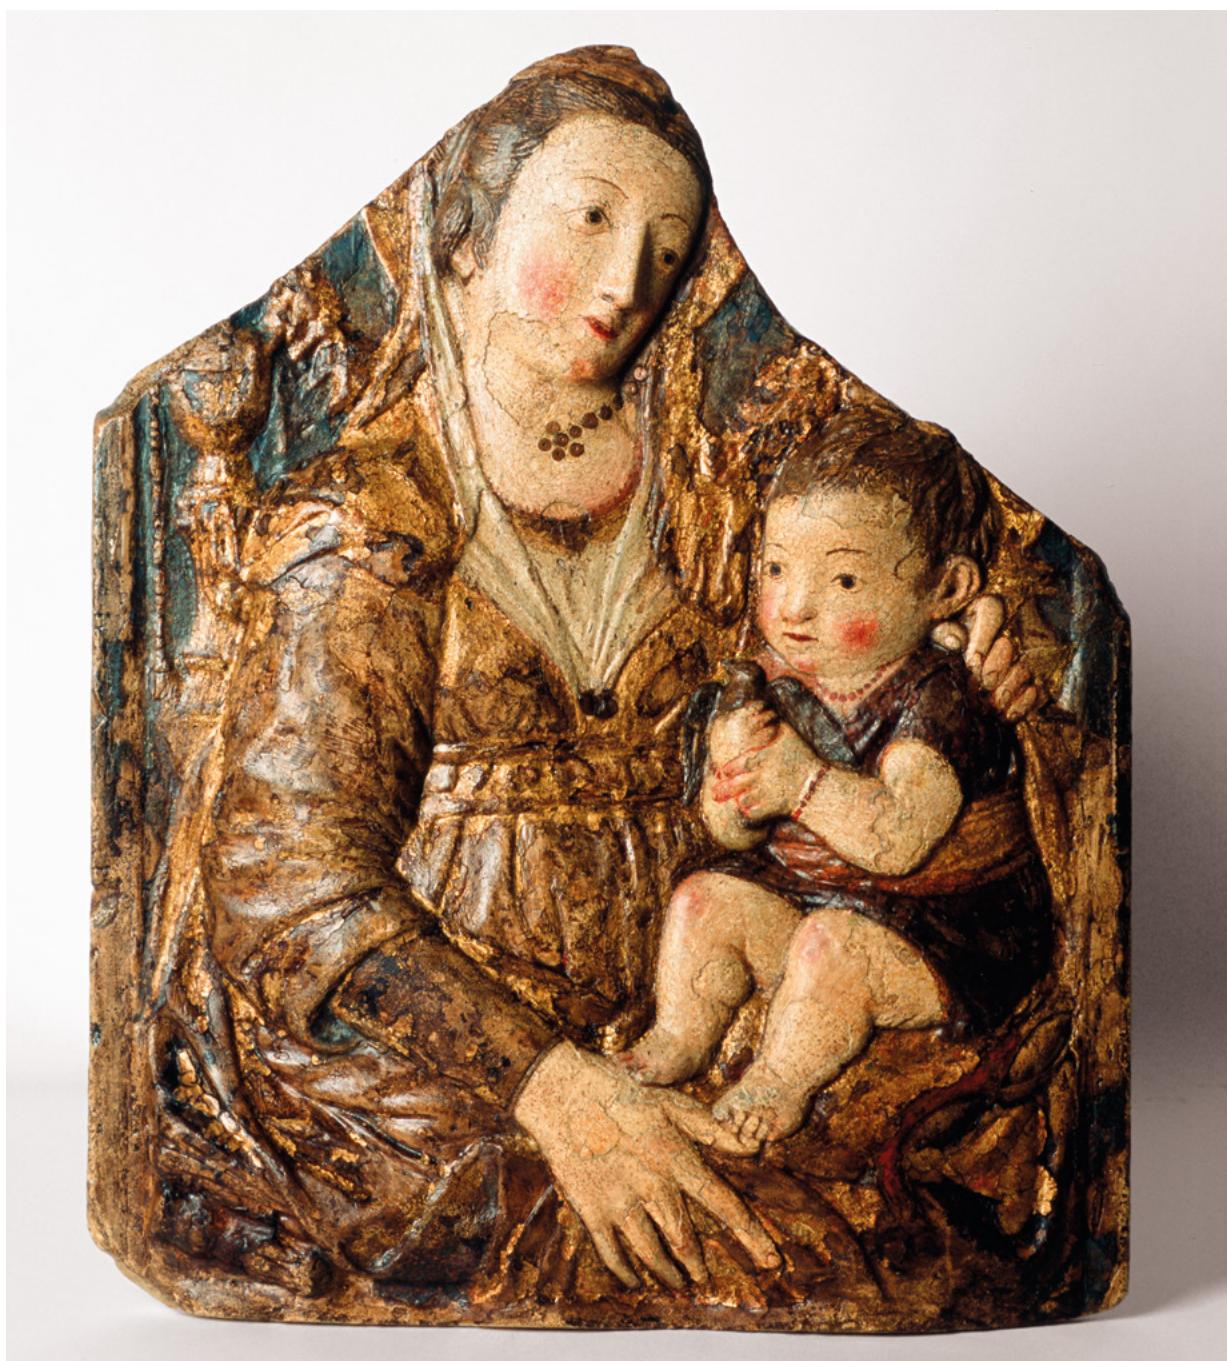
**4.** Bogorodica s kandelabrima, PPMHP, Rijeka, polikromirani i pozlaćeni štuko, reljef nakon radova (fototeka HRZ-a)  
*Madonna of the Candelabra, Maritime and History Museum of the Croatian Littoral, Rijeka, polychromed and gilded stucco, after conservation*  
*(Croatian Conservation Institute Photo Archive)*

Uslijedila je konsolidacija gipsanog nosioca te uklanjanje naknadno nanesenih slojeva laka. Sve oslikane i druge obrađene površine detaljno su očišćene te je konsolidirana originalna podloga, boja i pozlata, kao i zatećeni barokni preslik. Na probušenim mjestima, s obje strane Bogorodičine glave rekonstruiran je gipsani nosilac. Potom su rekonstruirana oštećenja tonirana u svrhu ujednačavanja s cjelinom i lakšeg čitanja forme. Zbog velike vrijednosti djela, a istovremeno i velike oštećenosti originalnog slikanog sloja, komisjski je odlučeno da se barokni preslik ne uklanja i da se umjetnina na taj način dalje prezentira.<sup>6</sup>

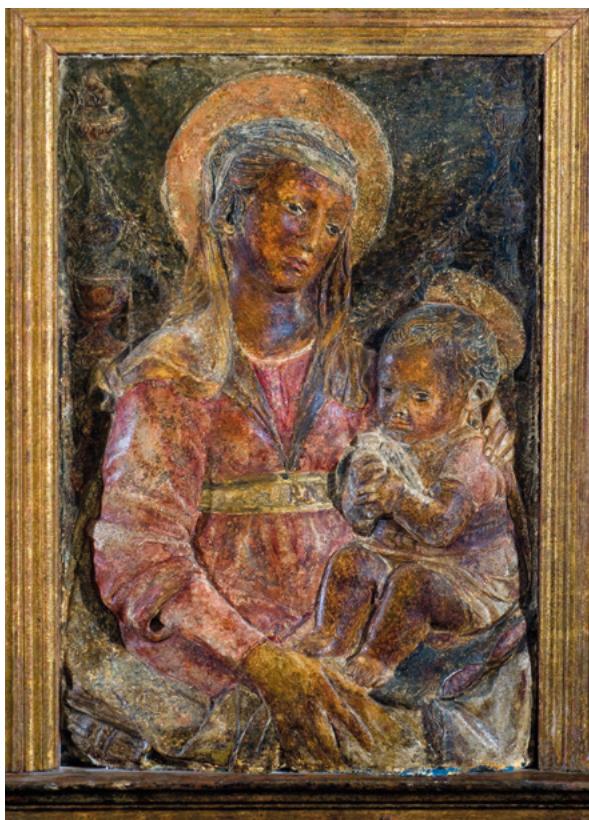
**6.** Bogorodica s kandelabrima, franjevački samostan sv. Frane, Šibenik, polikromirani i pozlaćeni štuko, stanje prije i nakon radova, 2013. (fototeka HRZ-a)

*Madonna of the Candelabra, Franciscan Monastery of St. Francis, Šibenik, polychromed and gilded stucco, before and after conservation in 2013 (Croatian Conservation Institute Photo Archive)*

Na tom je reljefu u dva navrata izведен konzervatorsko-restauratorski zahvat; 1967.<sup>42</sup> te 2013.<sup>43</sup> godine. Najnovijim metodama istraživanja tijekom posljednjeg konzervatorsko-restauratorskog zahvata utvrđena je prisutnost drvene laminirane poleđine reljefa novije datacije s jasno vidljivim laminatima, a utvrđena su i pravilna, urezana oštećenja na nosiocu, vjerojatno nastala upotrebom nekog uređaja za rezanje ili brusilice.

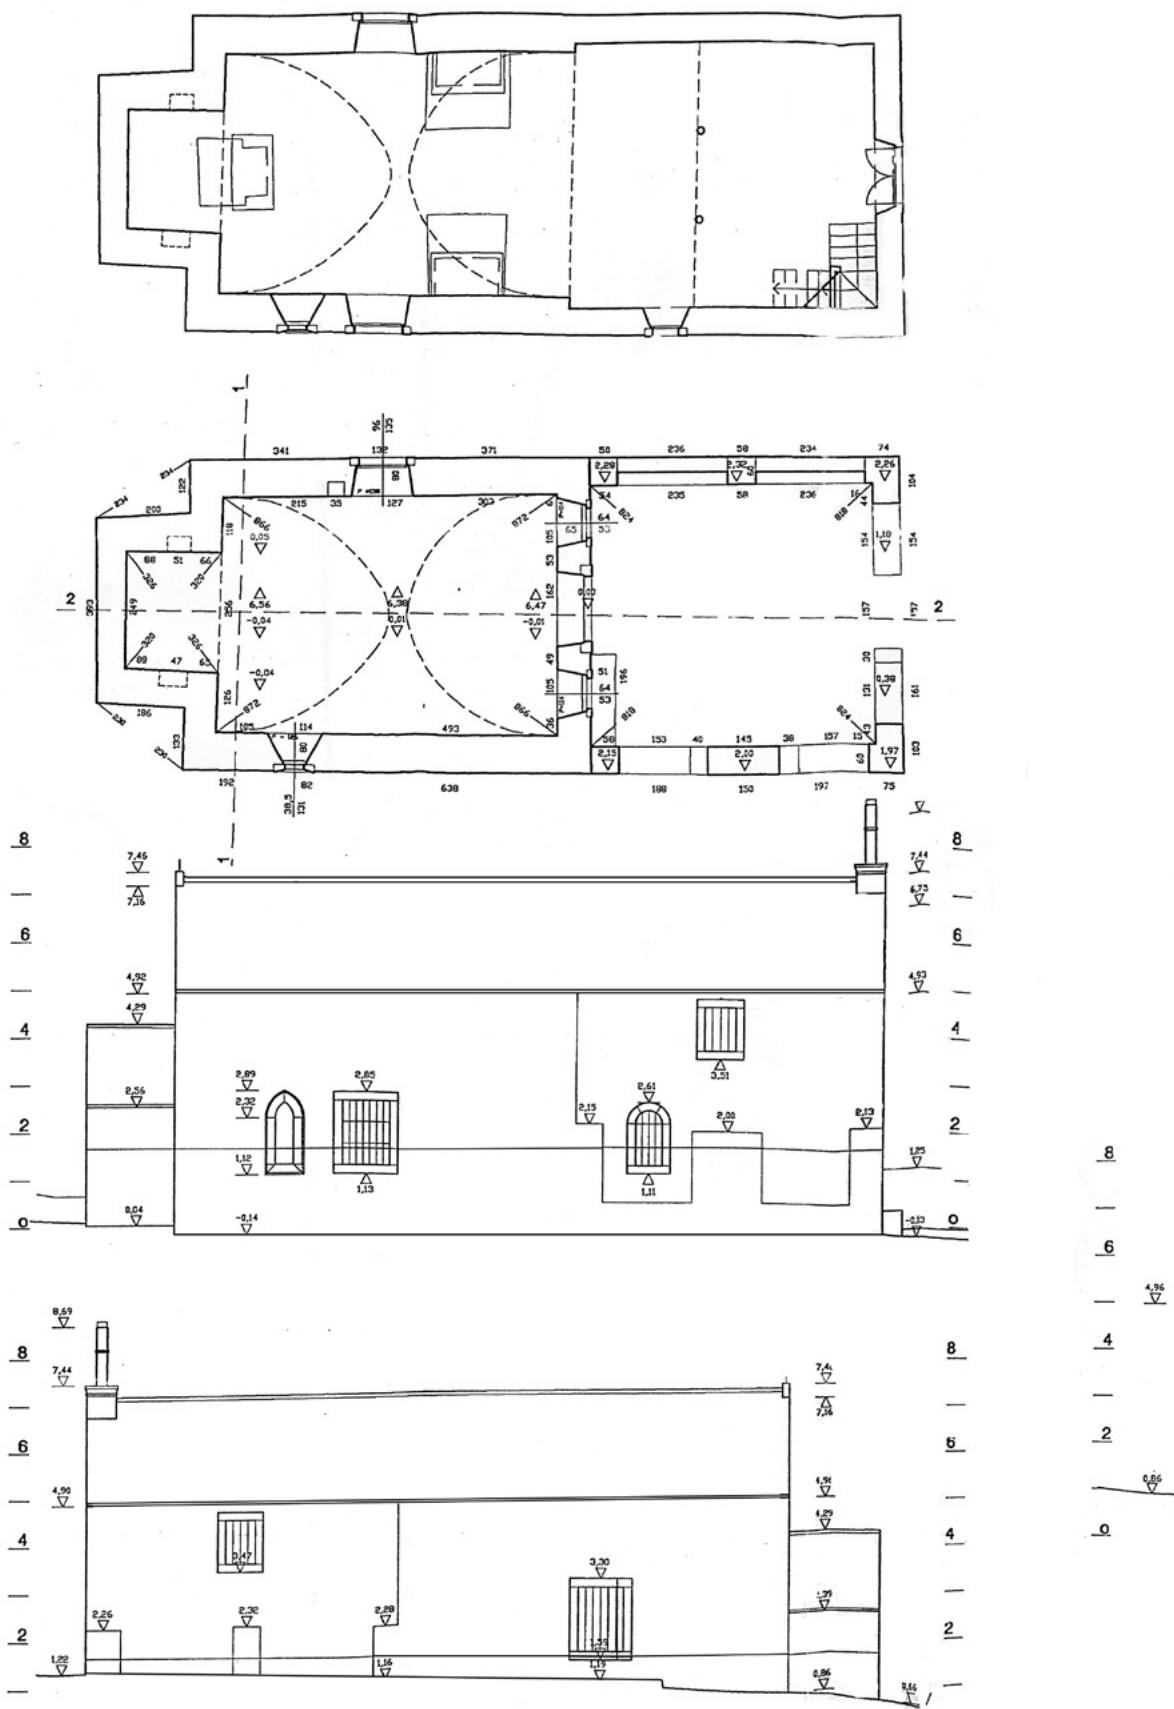
**2.** Tlocrt, sjeverno i južno pročelje crkve Pohođenja Blažene Djevice Marije u Popovićima, stanje prije rekonstrukcije i nakon istraživanja 1997./1998. godine (Ministarstvo kulture RH, KO Dubrovnik, izradila: Z. Lazníbat)

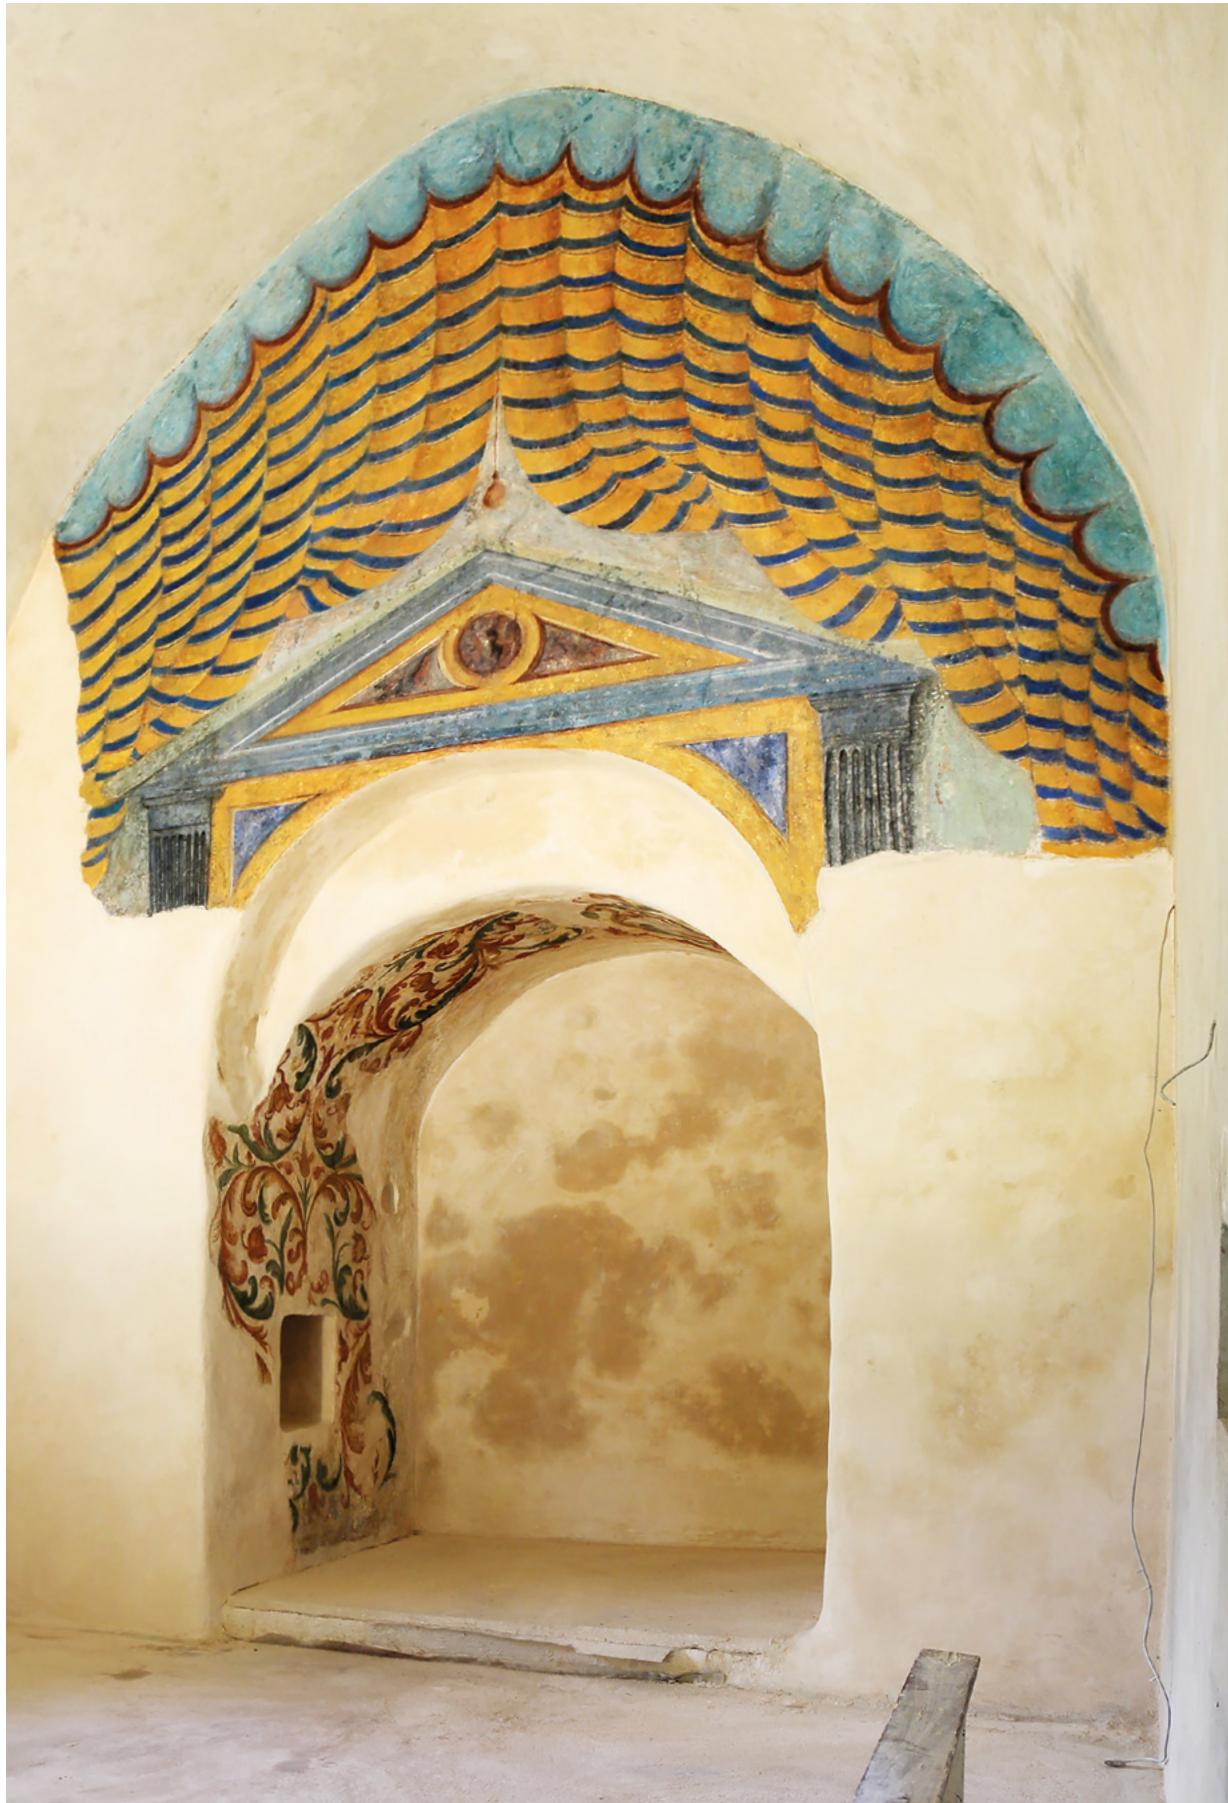
12. Pogled na svetište nakon radova (snimio L. Piplica, 2014.)  
*View of the sanctuary after conservation (photo by L. Piplica, 2014)*

Oslik na trijumfalnom luku predstavlja simboličan prikaz trijema kao mjesta prizora Pohođenja. Prepoznajemo elemente atike i bogate zastore koji je natkriljuju. Taj zidni oslik izrađen je tehnikom *a secco* i pripada vjerojatno 19. stoljeću. Na to upućuje sastav žbuke. Dvoslojna je, ujednačene granulacije, sastavljena u najvećoj mjeri od riječnoga pijeska i vapna, a zid je ožbukan u ravnu plohu bez prisutnosti dnevnice.<sup>23</sup> Takav način žbukanja karakterističan je za zahvate izvođene tijekom 19. stoljeća. Pi-

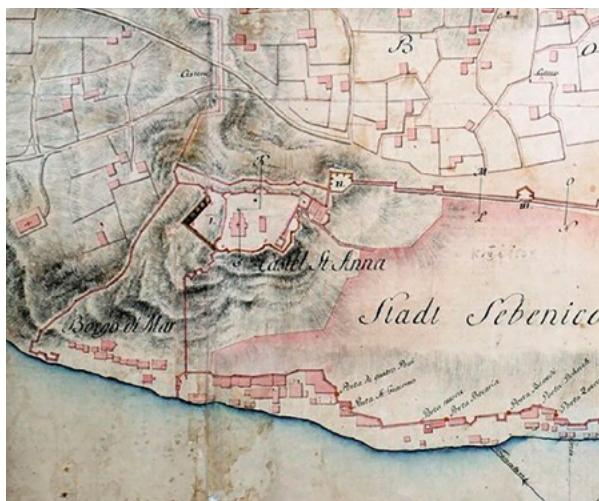
4. Plan tvrđave sv. Mihovila na karti grada i šibenskih utvrda Franje Zavorea iz 1798.

*Plan of St. Michael's Fortress on a town map, including the fortresses by Franjo Zavoreo from 1798*

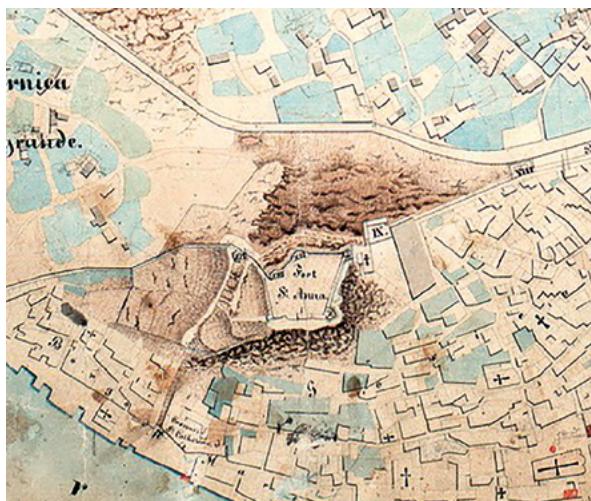
5. Prikaz tvrđave sv. Mihovila na austrijskoj vojno-topografskoj karti iz 1854.

*Depiction of St. Michael's Fortress on an Austrian military-topographic map from 1854*

gradova mletačke Dalmacije. Vojne operacije vodile su se na širokom prostoru i uz upotrebu znatnih snaga s obje strane.<sup>10</sup> To je vrijeme kad Venecija, uz snažnu inicijativu lokalnog stanovništva koje je izravno ugroženo osmanlijskim napadima, pristupa grozničavom ojačavanju postojećih utvrda i gradskih bedema u Dalmaciji, koje ubrzano prilagođava novom načinu ratovanja.<sup>11</sup> Već na Coronellijevu grafiku iz izolarija Mari, Golfi, Isole, Spiagge, Porti, Citta, Fortezze, della Dalmazia... vidljivi su neki nazivi za fortifikacijske elemente na tvrđavi sv. Mihovila koji jasno upućuju na poznate povijesne osobe u mletačkoj službi u doba Kandijskog rata: baruna Christopha Martina von Degenfelda i Camilla Gonzagu.<sup>12</sup> Na zapadnoj strani tvrđave sv. Mihovila na karti iz izolarija Mari, Golfi, Isole, Spiagge, Porti, Citta, Fortezze, della Dalmazia... u podzidu tvrđave nalaze se pozicije dviju topovskih bitnica pod nazivom *batteria Barone* i *batteria Span*. Na karti iz biblioteke Marciana, gledajući od zapada prema istoku, na toj se poziciji redom nalaze slova M, V, N i H. U legendi čitamo da je pod slovom M parapet koji još treba sagraditi (*parapetto che si deve fare*), pod slovom V je *batteria Barone*, pod slovom N je zid i parapet koji treba izgraditi (*mura e parapetto che si deve fare*) i pod slovom H *batteria Span* koju treba izgraditi (*batteria Span si deve fare*). Dakle, u doba kad karte nastaju, topovska bitnica Barone, očito nazvana po barunu Degenfeldu, kao i utvrda iznad Šibenika, već je izgrađena. Njezina se pozicija vrlo dobro vidi i na kasnijim kartografskim prikazima, posebice na prikazu Franje Zavoreo iz 1798. godine i na austrijskoj vojno-topografskoj karti Šibenika iz 1854. godine (sl. 4 i 5). Ostaje pitanje je li topovska bitnica Span na višoj obrambenoj točki bila ikada sagrađena? Prema arhivskim fotografijama i prikazu konfiguracije terena na tom dijelu tvrđave, na karti iz 1854. godine, čini se da su

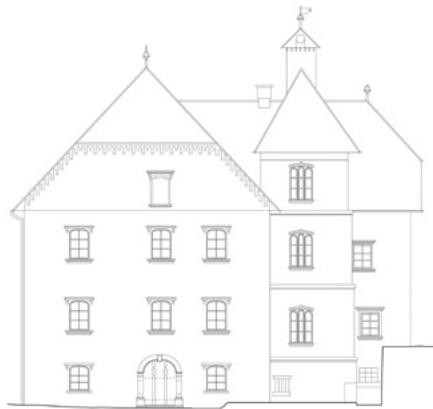
**4.** Glavno južno pročelje (arhitektonска snimka Z. Horvat, 1988., dorada i digitalizacija, R. Cottiero, 2014.)

*Main south front (architectural drawing by Z. Horvat, 1988, digitalization R. Cottiero, 2014)*

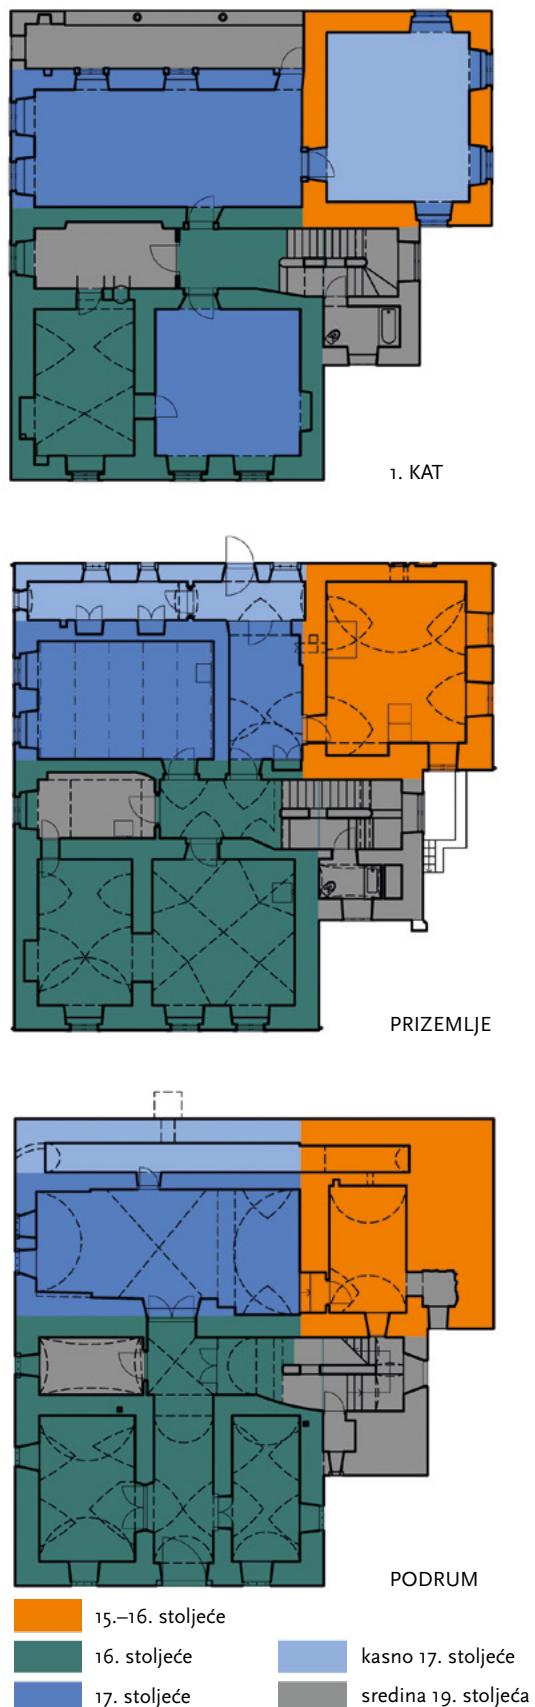
**10.** Grafički prikaz građevnog razvoja dvorca (arhitektonска snimka, Z. Horvat, 1988., dorada i digitalizacija, R. Cottiero, 2014.)  
*Graphic depiction of the construction progress of the mansion across three storeys (architectural drawing by Z. Horvat, 1988, digitalization R. Cottiero, 2014)*

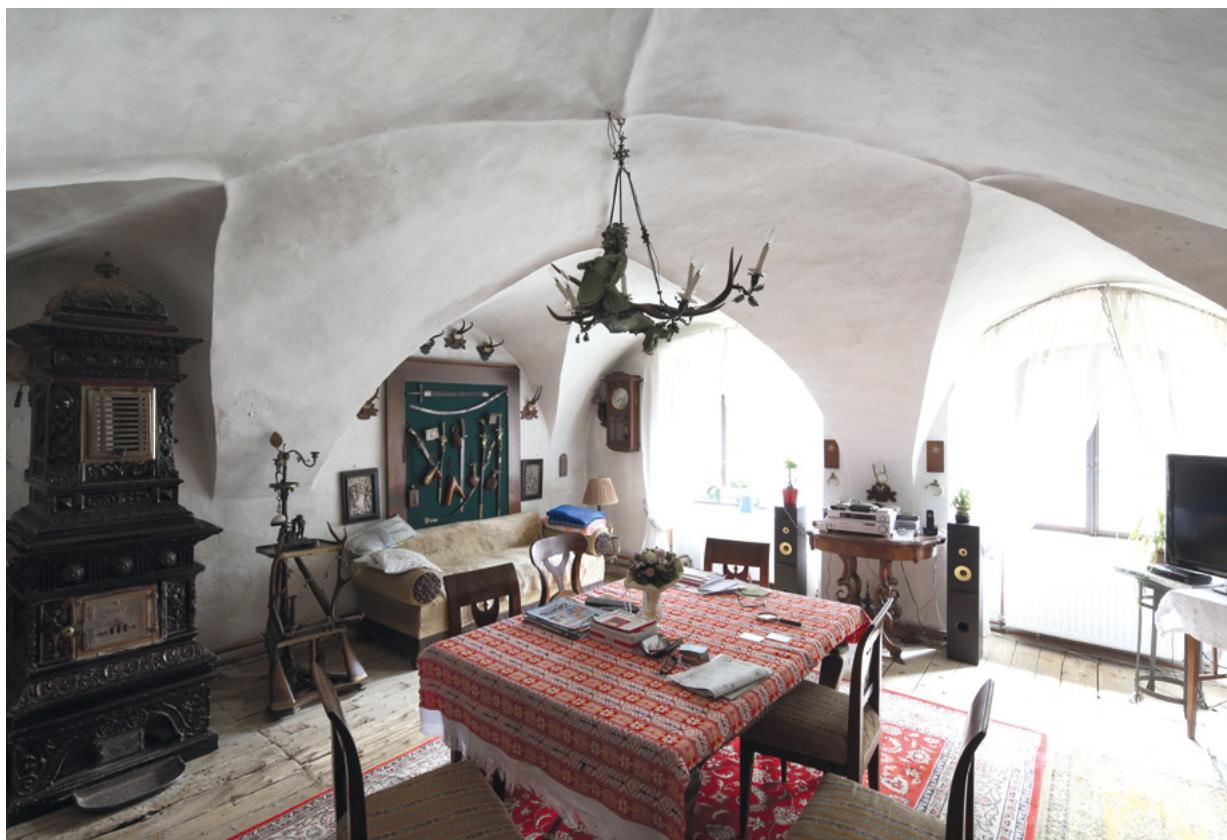
11. Prostorija prvoga kata s rijetkim tipom grebenastog svoda iz 16. stoljeća (snimio Z. Bogdanović, 2014.)  
First-floor room with a rare type of vault from the 16th century (photo by Z. Bogdanović, 2014)

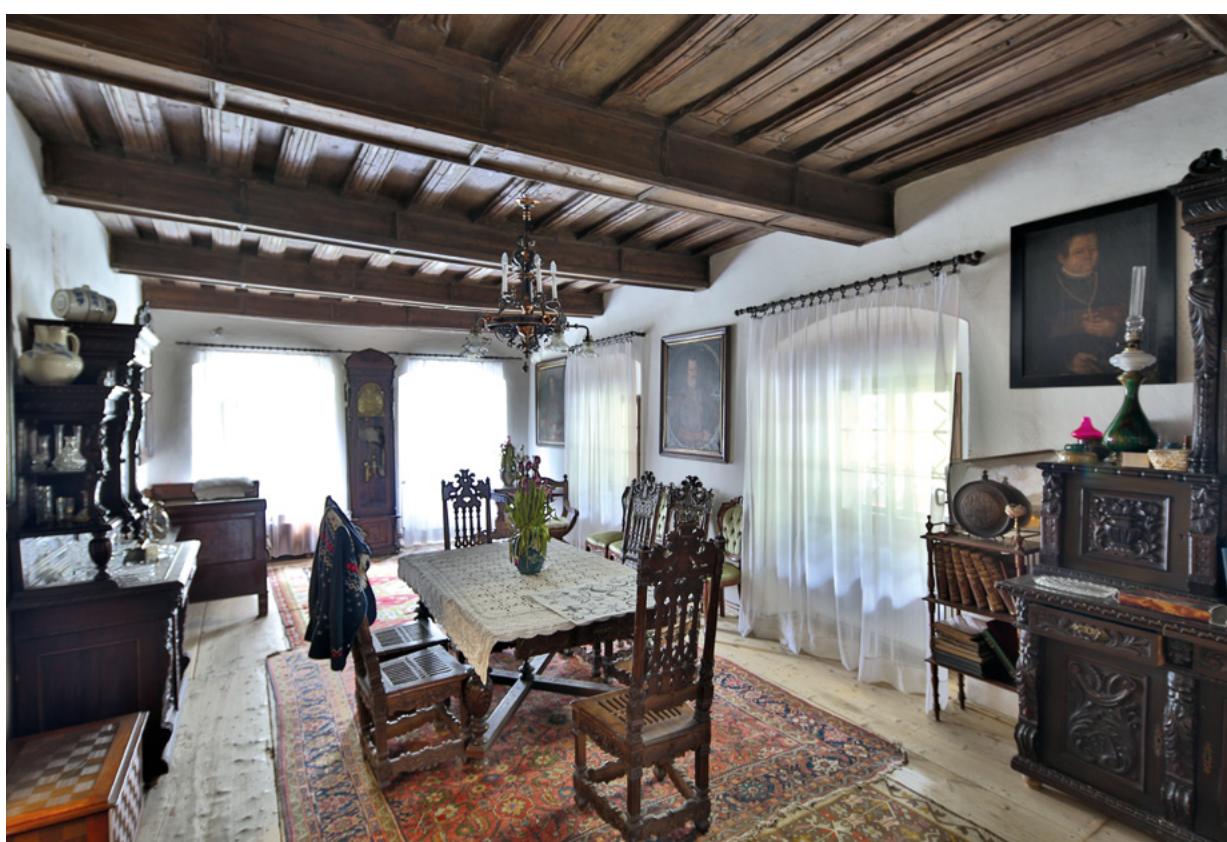
12. Katna prostorija „palača“, druga polovica 17. stoljeća (snimio Z. Bogdanović, 2014.)  
The first-floor “main-room”, second half of the 17th century (photo by Z. Bogdanović, 2014)

Vjerojatno posljednja intervencija Franje Szaicha bila je dogradnja krajnjeg sjeverozapadnog vjerojatno prizemnog volumena, za koji je adaptacijom u 19. stoljeću vezana balkonska lođa (sl. 10). Može se pretpostaviti da se tom dogradnjom željelo zaštititi sjeverno pročelje dvorca od kiše i vode, koja se slijevala s padine brda u čijem se podnožju dvorac nalazio, kao i formiranje predulaza u dvorac sa sjeverne strane. Teško je potvrditi je li i u 17. stoljeću na katu postojala lođa, naročito zato što je tada jasno definirano sjeverno pročelje s kasnoresansnim prozorskim okvirima koji postoje i danas (sl. 12), dok vratni otvor koji bi vodio na balkonsku lođu iz tog vremena nije pronađen.<sup>37</sup>

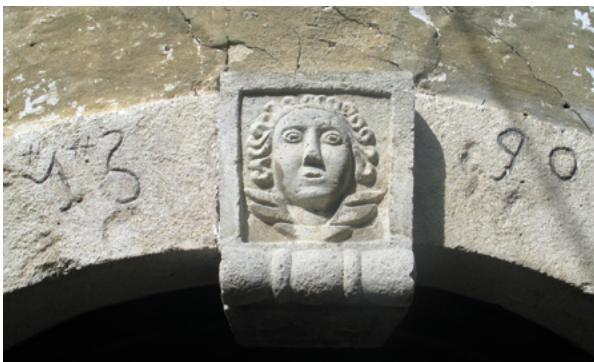
**13.** Zaglavni kamen glavnog portala s godinom 1590. (snimila V. Jakaša Borić, 2014.)

*Keystone from the main portal with the year 1590 (photo by V. Jakaša Borić, 2014)*

Godina 1590., urezana na zaglavnom kamenu glavnog ulaznog portala u dvorac Podolje, važan je pokazatelj u pokušaju rekonstrukcije građevnog rasta dvorca (sl. 10.). Naime, riječ je o godini vjerojatno veće pregradnje kojom kula postaje dijelom cjeline nove namjene. U kontekstu povijesnih okolnosti koje određuje povlačenje Turaka s tih prostora, a time i prestanak opasnosti od njihovih napada, kula gubi obrambenu funkciju i postaje dijelom građevine u kojoj će se moguće ubirati tridesetnica.<sup>27</sup> Obitelj Szaich i Podolje vezuju se za funkcioniranje ureda tridesetnice kojeg je Samobor tijekom 16. i 17. stoljeća, poput brojnih trgovišta, neupitno imao.<sup>28</sup>

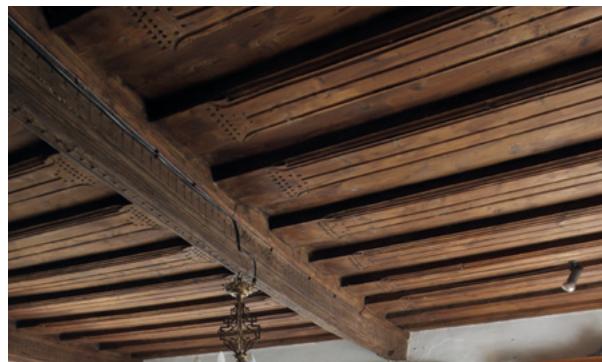
**14.** Grednik s urezanim 1696. godinom u katnoj prostoriji nekadašnje kule (snimila V. Jakaša Borić, 2014.)

*Beam with the year 1696 carved, in the first-floor room of the former tower (photo by V. Jakaša Borić, 2014)*

ostalim prostorima u kompaktnu cjelinu logične horizontalne komunikacije. To bi značilo da je u stražnjem dijelu prvotne stambene građevine dozidan volumen s po jednom većom prostorijom u sve tri etaže,<sup>34</sup> što se povezuje s godinama urezanimi nad ulazom u „lovačku sobu“ u prizemlju – 1662. – i nad ulazom u „palaču“ na katu – 1666. Do danas očuvani elementi oblikovanja interijera iz dogradnje u 17. stoljeću su kameni vratni kamenoresansni okviri glatkih dovratnika i nadvratnika te profiliranih nadstrešnica. Nove su prostorije zaključene drvenim grednicima sazdanima od greda zasjećenih bridova, što je karakteristično oblikovanje 17. stoljeća na ovim prostorima (sl. 12).<sup>35</sup> Isti tip grednika ugrađen je u katnoj prostoriji kule tridesetak godina poslije, o čemu svjedoči na središnjoj gredi urezana godina 1696. (sl. 14). Katna prostorija starijeg dijela zapadnog krila, prema zabilješkama Milana Praunspergera, također je dobila takav grednik.<sup>36</sup>

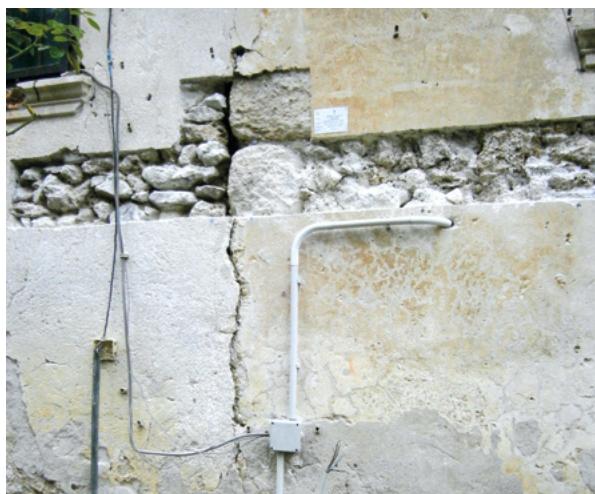
**15.** Sonda br. 7 na zapadnom pročelju (snimio V. Varšić, 2014.)  
Probe no. 7 on the west façade (photo by V. Varšić, 2014)

Restauratorske sonde dale su važne rezultate za pozicioniranje starijih dijelova objekta unutar današnje cjeline, odnosno identificiranje starijeg volumena u sklopu zapadnog krila dvorca, vjerojatno dograđenog ili samo pregrađenog 1590. godine (sl. 13).<sup>29</sup> Riječ je o troetažnom volumenu koji i danas zauzima veći dio zapadnog glavnog krila dvorca, s tim da njegova zaključna forma, kao i kod kule, ostaje nepoznata (sl. 8, 10.). Prizemlje je određeno središnjim hodnikom – komunikacijskom jezgrom, odakle se pristupa dvjema bočnim prostorijama u prednjem i dvjema manjima u stražnjem dijelu građevine. Prostorni koncept dviju katnih etaža sasvim je jednak, a čine ga dvije prednje prostorije nejednakih dimenzija, dok je komunikacijska jezgra u formi malenog hodnika uz koji je prije bilo i stubište (čiji oblik danas ne poznamo) u stražnjem dijelu građevine. Svodna konstrukcija glavne prostorije prvoga kata više je nego zanimljiva, s obzirom na činjenicu da je riječ o oblicima karakterističnim za 16. stoljeće, a sačuvanih srodnih primjera na području kontinentalne Hrvatske gotovo i nema (sl. 11.). Riječ je, naime, o samostanskom tipu svoda čiji su uglovi raščlanjeni širokim dvostrukim susvodnicama. Može se definirati i kao varijanta grebenastog svoda.<sup>30</sup> Ostale prostorije svodene su uobičajenim bačvastim svodovima sa susvodnicama. Bačvastim ili nekim drugim tipom svoda moguće je bila svodena i veća prostorija drugoga kata koja će prema Praunpergerovim zapisima, tijekom 17. stoljeća, dobiti drveni tabulat umjesto svoda, dok će zapadna prostorija ostati svodena bačvastim svodom do danas.<sup>31</sup>

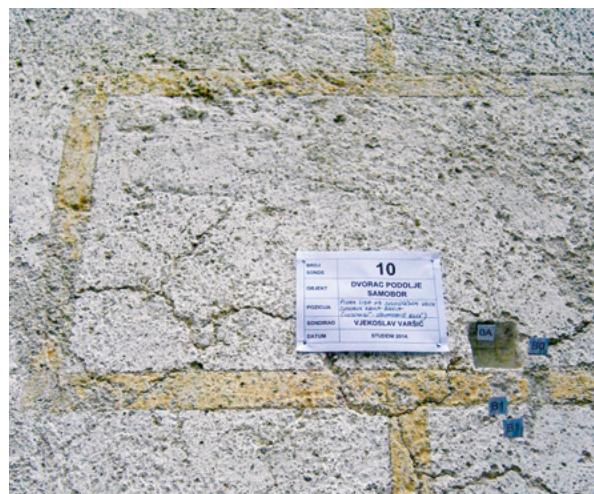
**16.** Sonda s oslikom s kraja 17. stoljeća (snimio V. Varšić, 2014.)  
Probe with a late-17th-century mural (photo by V. Varšić, 2014)

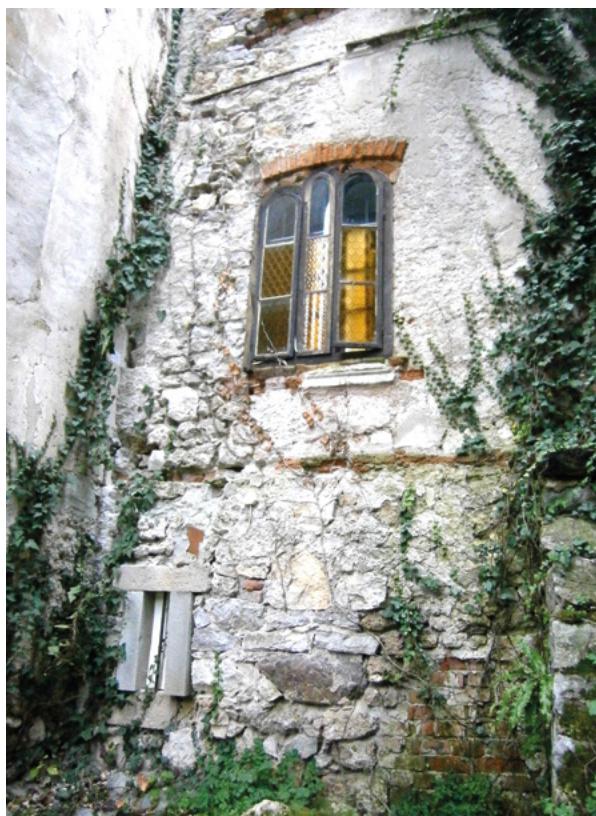
**19.** Pročelje stubišnog volumena dograđenog sredinom 19. stoljeća, današnje stanje (snimila V. Jakaša Borić, 2014.)  
*Front of the staircase block built in the mid-19th century, present condition (photo by V. Jakaša Borić, 2014)*

Restauratorskim istraživačkim radovima potvrđena je dogradnja stubišnog volumena dvoru tlocrtni L forme te je utvrđena kvaliteta njegova žbukanog sloja i prvočinog monokromnog naličja (sl. 10).<sup>44</sup> Dvokrako kameno stubište, smješteno unutar volumena pravokutne tlocrtnne forme koji zaključuje četverostrešno krovište, povezano je sve etaže dvorca od podruma do potkrovija. Njegovom vanjštinom dominira horizontalna podjela razdjeljnim ja-stučastim vijencima, ali i artikulacija ploha trodijelnim prozorima (triforoma) polukružnog zaključka, odnosno prozorima segmentnog zaključka, što je u duhu tada aktualnog *Rundbogenstila*. Karakteristični su dekorativni rasteretni lukovi prozora obaju pročelja izvedeni u vidljivoj opuci, što je još jedna važna osobina spomenutog *Rundbogenstila* (sl. 19).<sup>45</sup> Asocijacija njegova volumena na kulu tipična je romantičarska tendencija toga vremena koju karakterizira sklonost slikovitosti i simbolici. Iste tendencije potvrđuje niz primjera onodobne ladanjske

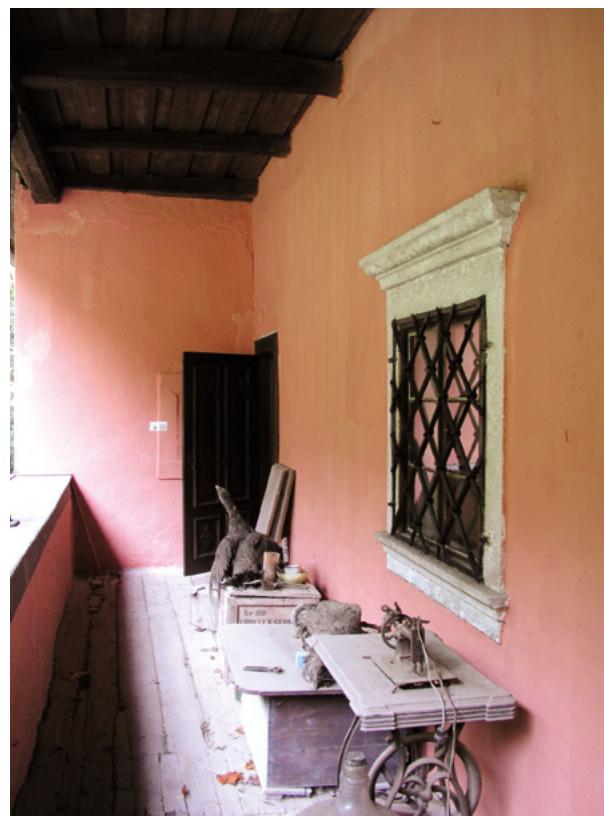
**20.** Kasnorenesansni prozor sjevernog pročelja (snimila V. Jakaša Borić, 2014.)  
*Late Renaissance window in the north façade (photo by V. Jakaša Borić, 2014)*

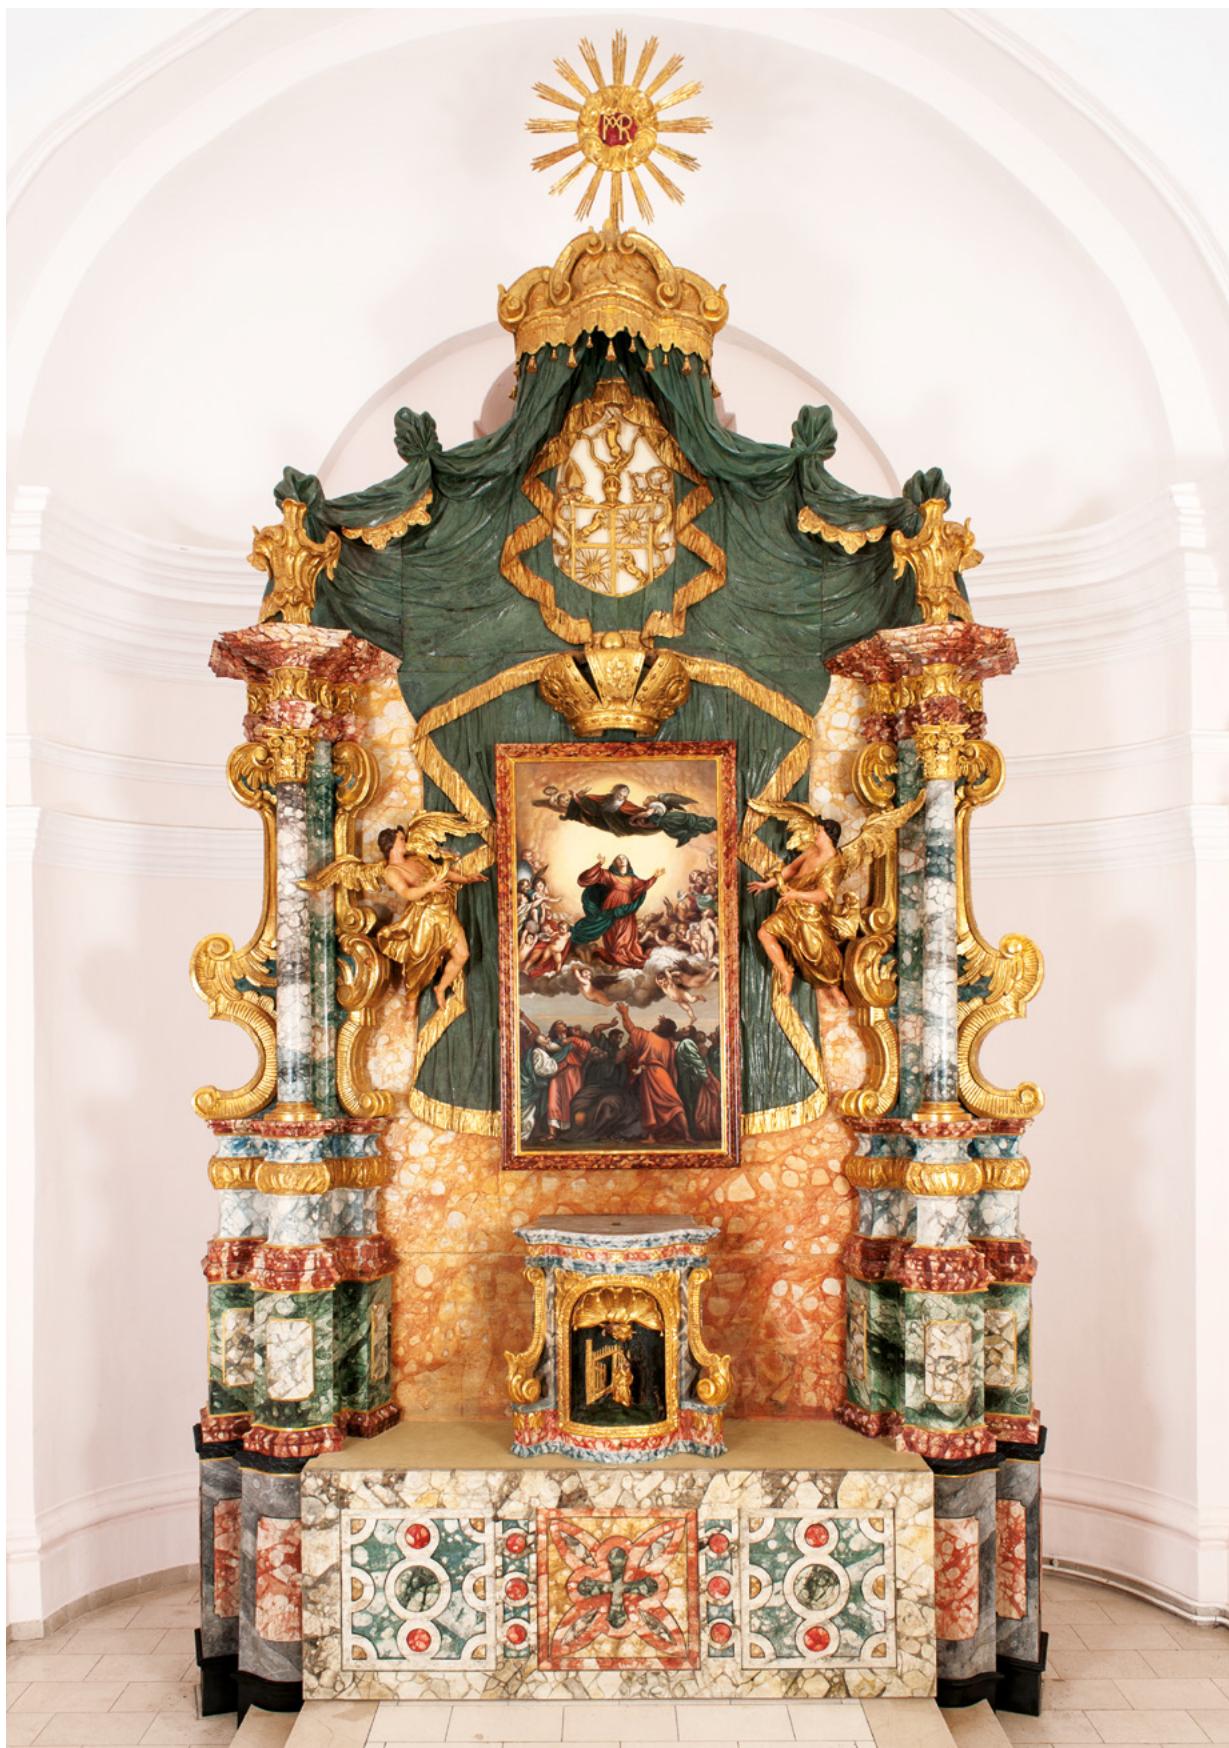
1. Glavni oltar župne crkve Uznesenja Blažene Djevice Marije u Pakracu, pripisano F. A. Straubu. Stanje nakon konzervatorsko-restauratorskih radova (snimio Lj. Gamulin, fototeka HRZ-a)

*High altar of the parish church of the Assumption of the Blessed Virgin Mary in Pakrac, attributed to F. A. Straub. Condition after conservation (photo by Lj. Gamulin, Croatian Conservation Institute Photo Archive)*

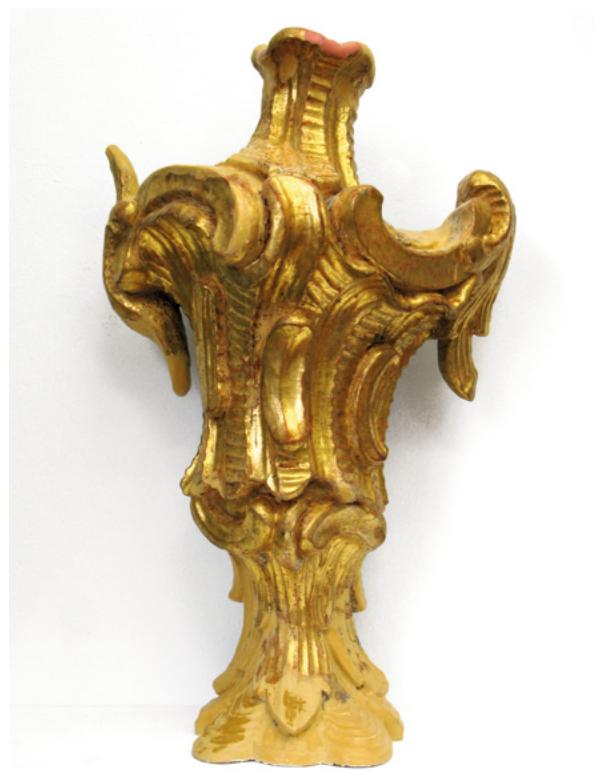
4. Rokoko vaza, dekorativni element glavnog oltara (fototeka HRZ-a)

*Rococo vase, decorative element of the high altar (Croatian Conservation Institute Photo Archive)*

Nad fragmentima vjenaca uzdiže se po jedna tipična rokoko vaza, zaključujući vertikale arhitektonskih dijelova oltara (sl. 4). Takve su se „pomodne“ vase prema suvremenim predlošcima, primjerice onima ornamentalista Franza Xavera Habermannia (1721. – 1796.), izrađivale u raznim medijima (sl. 5). Čini se da su rokoko vase bile i omiljeni motiv Franje Antuna Strauba, budući da ih osim na pakračkom oltaru nalazimo i u Velikoj Ludini i Brezovici te na glavnom i bočnim oltarima u Kloštar Ivaniću.

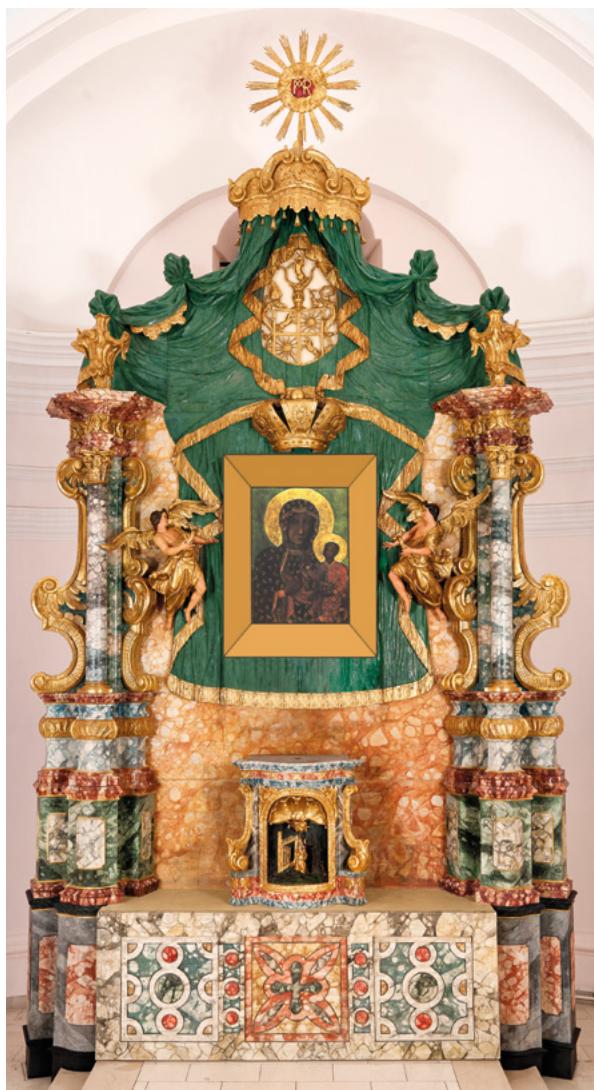
11. Rekonstrukcija izvornih dimenzija oltarne pale i zelene nijanske ukrasnog zastora (izradio M. Pavličić)

*Reconstruction of the altarpiece's original dimensions and the green hue of the decorative curtain (made by M. Pavličić)*

Częstochowskie koja je bila manjih dimenzija, trodijelna carska kruna, smještena neposredno iznad slike, pomaknula prema gore, čime je djelomično zaklonila okulus, kao i prozračno izrezbaren biskupov grb,<sup>27</sup> postavljen u središte okruglog otvora. Promjena do koje je došlo u konцепciji oltara najjasnije se vidi usporedbom rekonstrukcije izvornog stanja (**sl. 11**) s fotografijom oltara snimljenog prije Domovinskog rata (**sl. 13**).

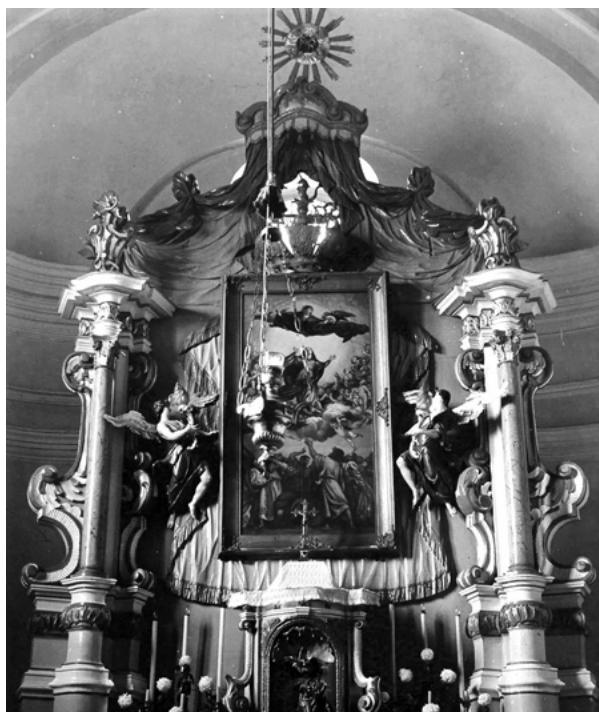
**13.** Glavni oltar župne crkve Uznesenja Blažene Djevice Marije u Pakracu (fototeka D. Baričević)  
*High altar of the parish church of the Assumption of the Blessed Virgin Mary in Pakrac (Photo Archive of D. Baričević)*

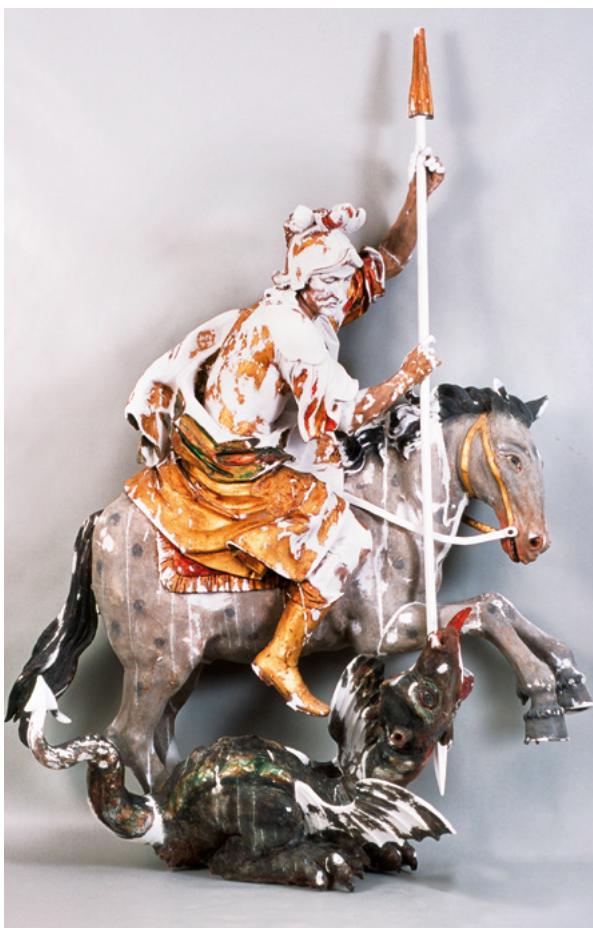
**10.** Kip sv. Jurja s atike oltara sv. Marije Loretske snimljen nakon krediranja oštećenja (snimila N. Oštarijaš 2011., fototeka HRZ-a)  
*Statue of St. George from the attic of the altar of St. Mary of Loreto, photographed after chalking the injuries (photo by N. Oštarijaš, 2011, Croatian Conservation Institute Photo Archive)*

Konsolidacija drvenog nosioca obavljena je natapanjem 10%-tom otopinom smole kopolimera metil-akrilata i etilmetakrilata *Paraloid B-72* u etilnom alkoholu. Odignuti slojevi površinskog obojenja podlijepljeni su zajedno s krednom osnovom 12%-tom otopinom zecjeg tutkala koja je injektirana u pukotine, a jače deformirani dijelovi, koji ni nakon višekratnog lijepljenja nisu dobro prijnjali uz nosilac, dodatno su učvršćeni akrilnom disperzijom *Plestol D 498* pomiješanom s destiliranim vodom u omjeru 1:2. Za razbijanje površinske napetosti i omešavanje krede korištena je mješavina destilirane vode i etilnog alkohola u omjeru 1:1, a slojevi površinskog obojenja i kredne osnove vraćani su na nosilac toplinskom peglicom. Nakon podlijepljivanja ukonjene su naslage površinske prljavštine uporabom 5%-tne vodene otopine *RAV 14<sup>70</sup>* koja je zbog svoje alkalnosti naknadno neutralizirana razrijedenom oksalnom kiselinom. Ostaci nečistoće dočišćeni su 4%-tom vodenom otopinom *triamonijcitratu* u klucel-gelu. Veća oštećenja drvenog nosioca pokitana su piljevinskim kitom pomiješanim s polivinilacetatnim lijepilom. Rekonstrukcije i ogoljeni dijelovi drvenog nosioca tutkaljeni su 12%-tom otopinom zecjeg tutkala, a zatim kreditirani (sl. 10-12). Kreditirane površine su prije izrade
