# PORTAL

**6/2015**

Godišnjak Hrvatskog restauratorskog zavoda

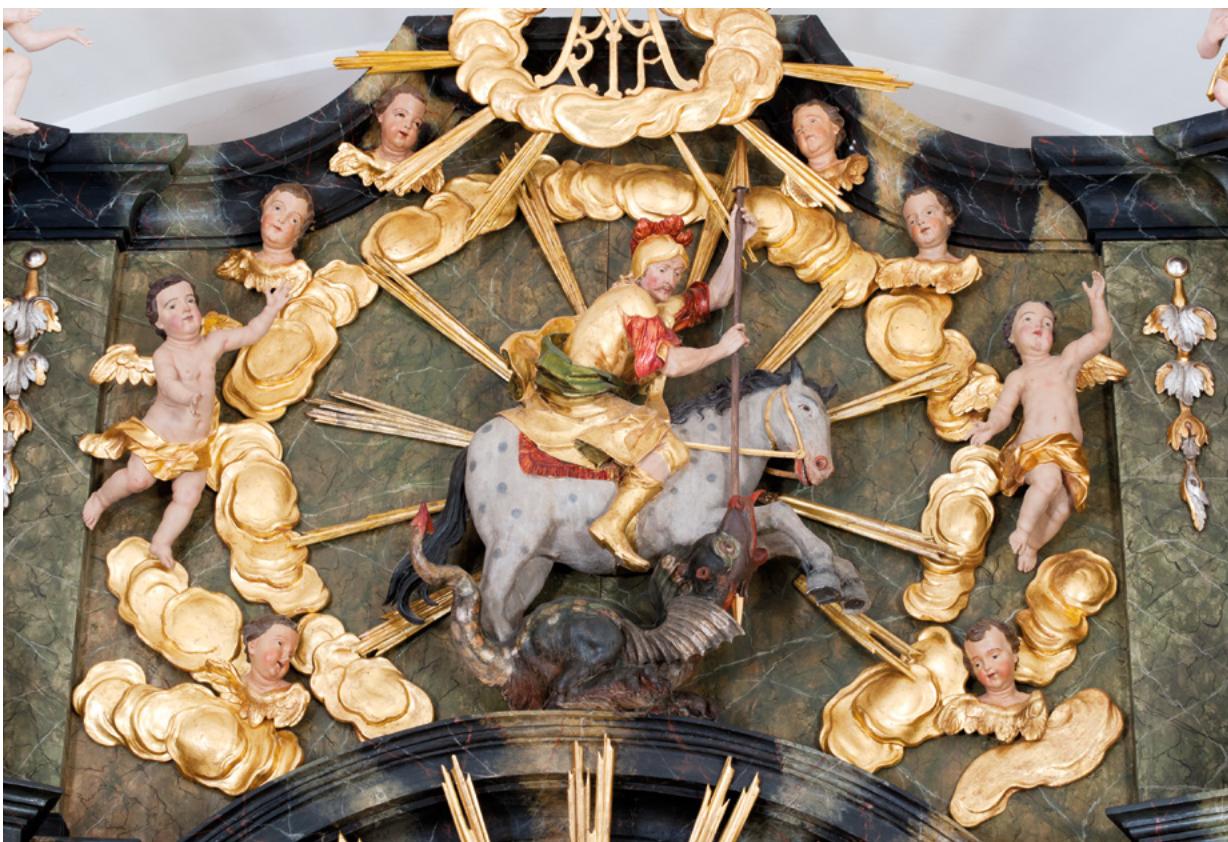
**13.** Detalj atike oltara sv. Marije Loretske snimljen nakon završne montaže na izvornu poziciju (snimio J. Kliska 2012., fototeka HRZ-a)  
*Detail of the attic of the altar of St. Mary of Loreto, photographed after it was mounted to its original position (photo by J. Kliska, 2012, Croatian Conservation Institute Photo Archive)*

zamijenjene novima. Na temelju arhivskih fotografija i izvornih elemenata očuvanih na umjetnini, izrezbarene su nove rekonstrukcije nedostajućih dijelova andeoskih krila i cvjetnih elemenata visećih girlandi na oltarnim krilima, te prstiju na šakama i stopalima kipova. Izrezbarene su i nove rese lambrekena na baldahinu, kojima su zamijenjene njihove prijašnje rekonstrukcije, odlivenе u poliesterskoj smoli prilikom prethodnog restauriranja. Na površinama koje su bile nestručno pozlaćene bojom na bazi bronce, najprije je uklonjena boja, a onda izvedena nova polimentna pozlata. Tijekom završne montaže oltara 2012. godine ispravljene su pogrešne interpretacije vezane uz smještaj pojedinih kipova na oltaru, pri čemu su korigirani nagibi lebdećih anđela uz središnju nišu, a klečeći anđeli na atici vraćeni na izvorna mjesta. Na dijelovima oltara na kojima nije bilo moguće pouzdano utvrditi izvorni razmještaj elemenata, zadržana je interpretacija iz 1997. godine (sl. 2, 3, 13, 16, 17).

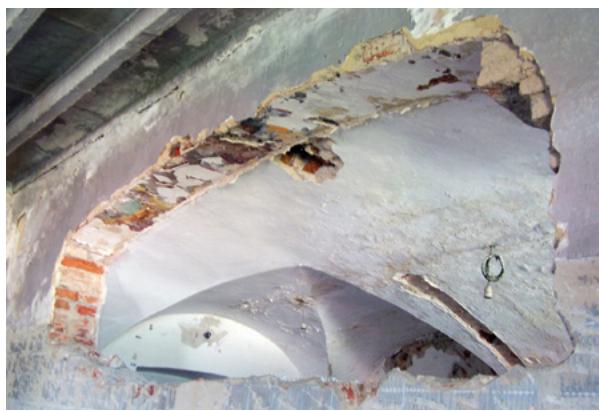
uklanjanja jednog od pregradnih zidova zatvorskih ćelija, na svodu je otkriven fragment zidne slike veličine oko 380 cm x 35 cm (sl. 1).<sup>4</sup> Pregradni zid ispod kojega se nalazio fragment dijelio je prostoriju na zapadnu i istočnu polovicu. U zapadnoj polovici prostorije sačuvan je izvorni opečni svod, dok je na istočnoj bio zamijenjen betonskim stropom. Tako je fragment ostao očuvan samo u širini i dužini pregradnog zida.<sup>5</sup>

**1.** Fragment svodne zidne slike prilikom otkrivanja. S lijeve strane fragmenta vidljiv je naknadno sagrađen betonski strop, a s desne strane izvorni svod (snimila V. Šulić, 2007.)

*Fragment of a vault mural as it was discovered. On the left, visible is the subsequently constructed concrete ceiling; on the right, the original vault (photo by V. Šulić, 2007)*

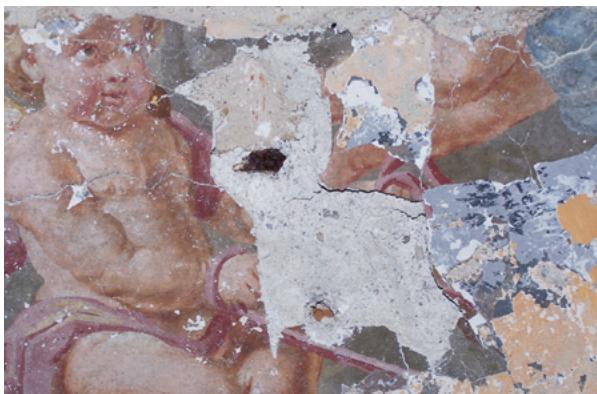
Očevodom sačuvanog fragmenta zidne slike ustanovljeno je vrlo loše stanje žbukanih slojeva. Prianjanje između prihvratne<sup>23</sup> i završne žbuke<sup>24</sup> je bilo vrlo slabo, a odvojenost prihvratne žbuke od opeke mjestimično je bila i do 2 cm (*sl. 8*). Slikani sloj sa slojem završne žbuke bio je u relativno dobrom stanju, većim dijelom prekriven slojevima naliča.

**8.** Detalj fragmenta s oštećenjima žbukanih slojeva. Slojevi su mjestimično odvojeni od opečnog nosioca (snimila V. Šulić, 2007.)  
*Detail of the fragment with visible injuries to the plaster layers and its detachment from the brickwork (photo by V. Šulić, 2007)*

Dobro stanje slikanog sloja i završne žbuke išlo je u prilog dalnjim konzervatorsko-restauratorskim zahvatima. Nasuprot tome, loše stanje prihvratnog sloja žbuke uvjetovalo je daljnji tijek radova. Zbog prevelike odvojenosti prihvratne žbuke od opeke nije se mogla injektirati smjesa kojom bi se slojevi ponovno povezali. Također, fragment je bio na samom tjemenu svoda i u velikoj opasnosti da padne prilikom budućih građevinskih radova.<sup>25</sup> Iz tog je razloga odlučeno da se fragment ukloni sa zida metodom *stacco*, zajedno sa žbukanim slojevima,<sup>26</sup> da se obradi u

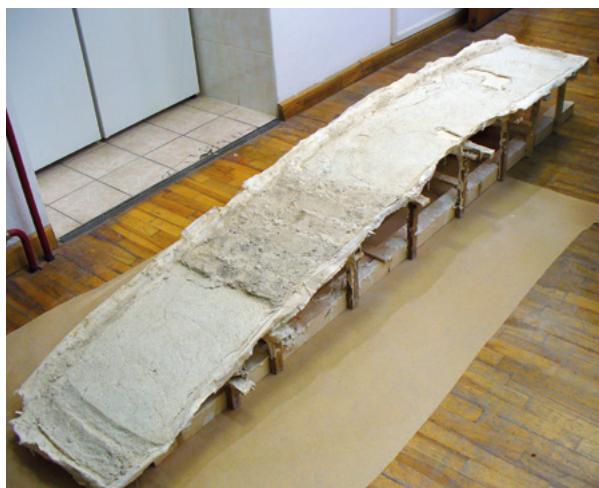
**9.** Uklanjanje prihvativne žbuke s poledjine fragmenta (snimila I. Drmić, 2008.)

*Removing the receiving plaster from the back side of the fragment (photo by I. Drmić, 2008)*

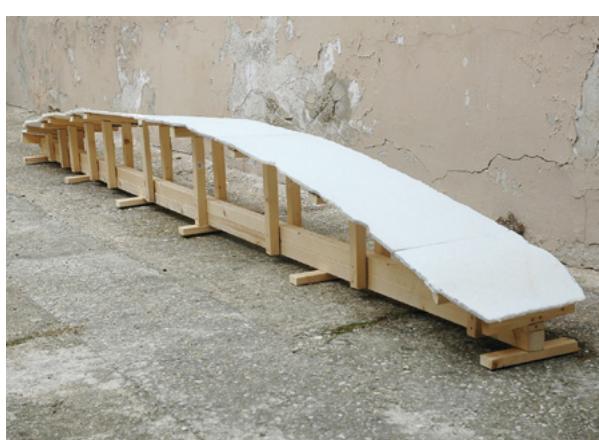
**10.** Izrađeni konveksni nosač za fragment (snimila I. Drmić, 2008.)

*Convex support made for the fragment (photo by I. Drmić, 2008)*

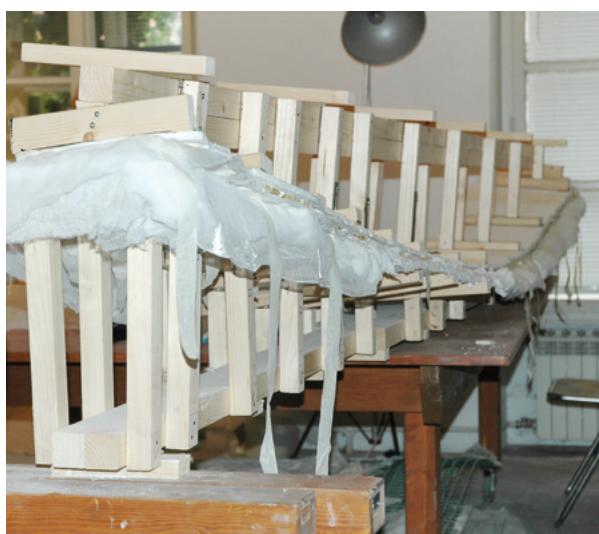
**11.** Fragment položen između oba nosača (snimio M. Jelenčić, 2010.)

*Fragment laid between both supports (photo by M. Jelenčić, 2010)*

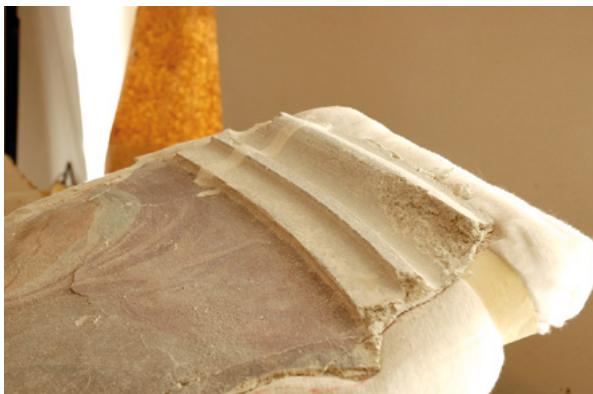
**12.** Detalj fragmenta nakon uklanjanja naknadnih slojeva naličja (snimio M. Jelenčić, 2010.)

*Detail of the fragment after the removal of subsequent paint layers (photo by M. Jelenčić, 2010)*

Na površini slikanog sloja nalazilo se oko šest slojeva bijelih naliča. Ukupna debljina svih slojeva naliča bila je oko 3 mm. Na drugom najmlađem sloju naliča vrlo je jednostavno plavom i crvenom bojom naslikan pojednostavljeni kružni oblik medaljona, ali je bilo premalo ostataka da bi se točno utvrdio oblik i veličina. Slojevi naliča čvršći su i bolje vezani što su bliže slikanom sloju. Slojevi naliča uklonjeni su mehanički skalpelom (**sl. 12**). Na mjestima na kojima je moglo doći do oštećenja slikanoga sloja, nalič nije uklonjen.

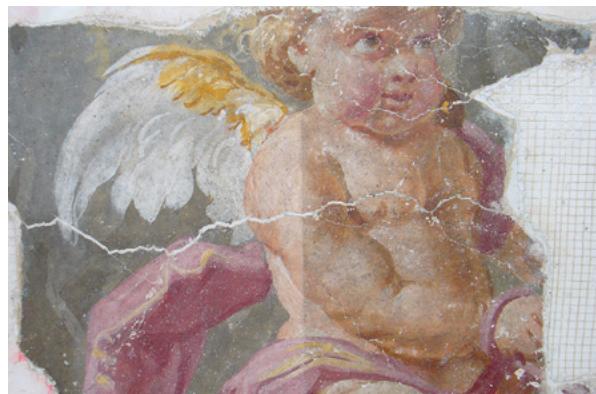
**13.** Fragment tijekom čišćenja slikanog sloja (snimio M. Jelenčić, 2010.)

*Fragment in the course of cleaning the painted layer (photo by M. Jelenčić, 2010)*

Slikani je sloj očišćen od prljavštine acetonom i brisanjem guminicama. Prljavština je kratkotrajno omekšana otapalom, a slijedilo je brisanje guminicom. Tako su se uspješno očistila sva udubljenja i neravnine slikanog sloja, budući da je guma dovoljno mekana pa i pri jačem pritisku ne izaziva oštećenja slikanog sloja (**sl. 13**). Zatečene lakune su se najprije ispunile prihvativnom vapnenom žbukom oko 2 mm ispod razine slikanog sloja. Potom je na taj sloj nanesena završna žbuka koja se sastojala od mramornog brašna vezanog vapnom.

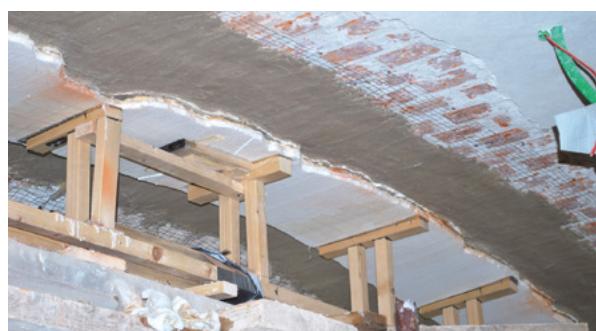
**15.** Detalj fragmenta nakon žbukanja armaturne mrežice (snimio M. Jelenčić, 2010.)

*Detail of the fragment after plastering the armature grid (photo by M. Jelenčić, 2010)*

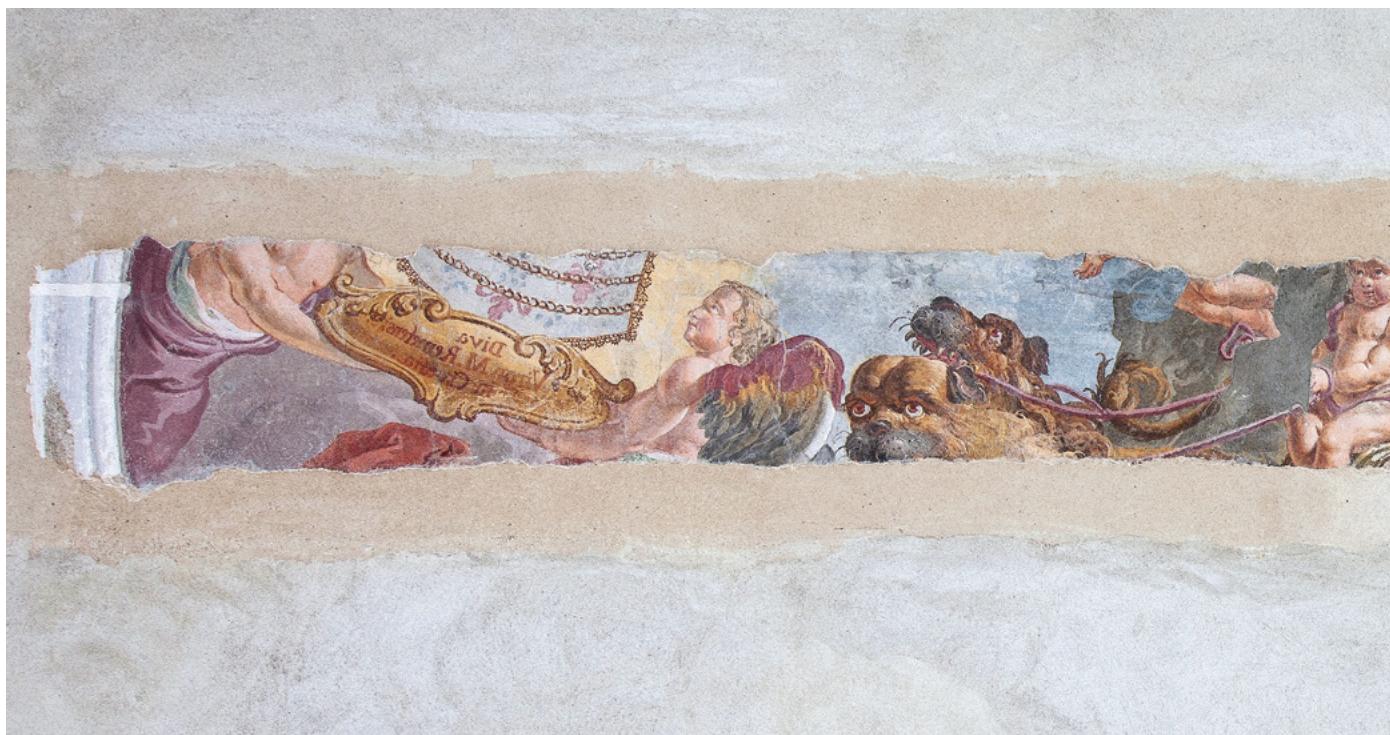
**16.** Fragment nakon vraćanja (snimio G. Tomljenović, 2015.)  
*Fragment after it was returned (photo by G. Tomljenović, 2015)*

vidu štafelajne slike, pri čemu gube svoju primarnu svrhu.<sup>29</sup> U ovom slučaju, fragment je nakon radova vraćen na izvornu poziciju svoda bez obzira na stanje očuvanosti i veličinu (sl. 16). Budući radovi u prostoriji pridonijet će boljoj prezentaciji, uz mogućnost definiranja gabarita cjelovitog medaljona, barem na razini pozicije i izvorne veličine. No bez obzira na buduće intervencije i uporabu prostora, i iako je tek maleni dio velike pavljinske slikarske baštine, fragment je vraćen u svoj povijesni i prostорni kontekst. Atribucija koja ukazuje na slikarstvo Ivana Rangeria iz 1729. dodatno potvrđuje iznimnu važnost fragmenta kao jednoga od najranijih primjera Rangerova slikarstva u Lepoglavi i Hrvatskoj. ■

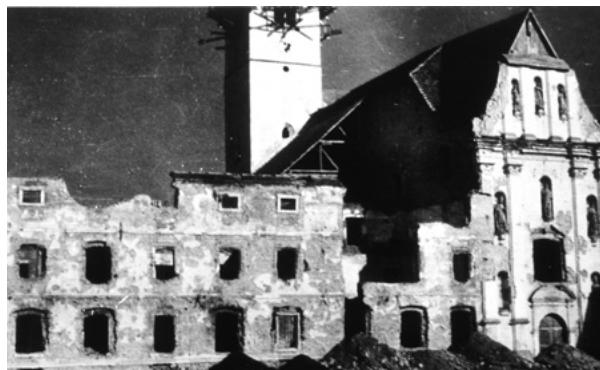
**14.** Pogled na zapadno krilo samostana i pročelje crkve nakon eksplozije i početak razgradnje gornjih etaža (fototeka Uprave za zaštitu kulturne baštine, snimio T. Stahuljak, 1946.)

*Monastery's west wing damaged by the explosion and the beginning of the demolition of the upper floors (Ministry of Culture, Directorate for the Protection of Cultural Heritage, photo by T. Stahuljak, 1946)*

mostana prije i tijekom razgradnje pa je moguće utvrditi razmjere oštećenja. Zbog jačine eksplozije, na pročelju su u zoni prizemlja ispali kameni prozorski okviri, dok je u unutrašnjosti refektorija srušen poprečni zid ispred pozornice i dijelovi stropa (sl. 9). Sa zidova refektorija mjestimice je otpao žbukani sloj, no većina fresaka je još bila čitava. Veća oštećenja žbukanog i slikanog sloja vidljiva su na zapadnim krajevima sjevernog i južnog zida prostorije.

tako da su zidovi s oslicima ostali pod otvorenim nebom, potpuno izloženi vremenskim uvjetima (sl. 12, 13, 14).<sup>50</sup> Konzervatorski zavod u Zagrebu, koji je istovremeno radio na statičkoj sanaciji crkve,<sup>51</sup> inzistirao je na sudjelovanju u obnovi samostana, ali je suradnja s upravom kaznionice bila znatno otežana. Zavod je Ministarstvu unutarnjih poslova, koje je upravljalo kaznionicom, poslao dopis u kojemu je iznio dva prijedloga rekonstrukcije zapadnog krila. Prvi je podrazumijevao rekonstrukciju starog pročelja, prema poznatim nacrtima, ali sa suvremenom projektiranjem unutrašnjošću, prilagođenom potrebama kaznionice, dok je drugi pristup dopuštao gradnju posve suvreme-

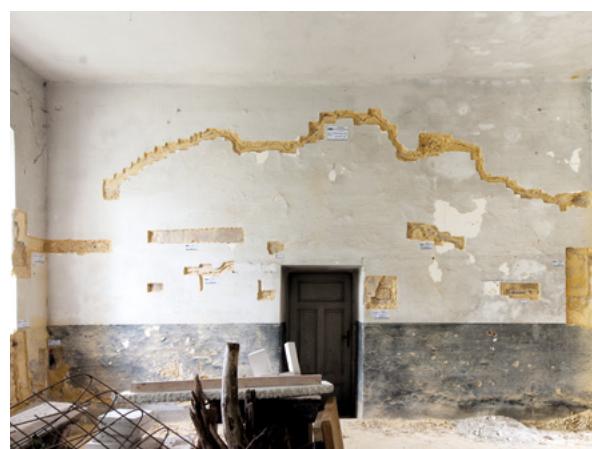
**17.** Sondiranje ostataka zidnog oslika na sjevernom zidu ljetnog refektorija, kojim je ustanovljen gornji rub oslikane površine (HRZ, snimio J. Škudar, 2014.)

*Probing of the remains of the wall painting on the refectory's north wall, the discovered edge of the preserved painted surface (Croatian Conservation Institute Photo Archive, photo by J. Škudar, 2014)*

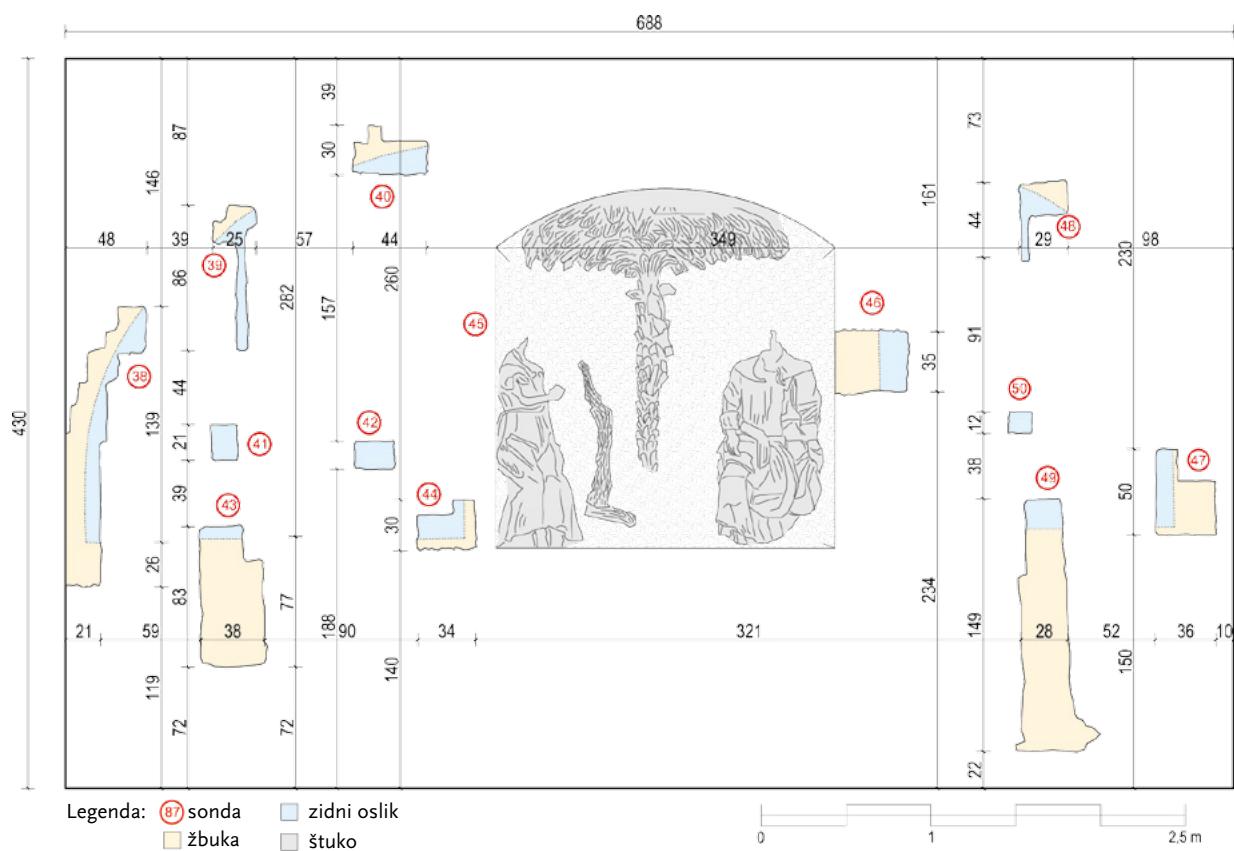
**22.** Grafički prikaz istražnih sondi otvorenih na južnom zidu refektorija (HRZ, izradili P. Puhmajer, B. Ratančić, M. Čalušić 2014.)  
Probes on the south wall (Croatian Conservation Institute, drawing by P. Puhmajer, B. Ratančić, M. Čalušić, 2014)

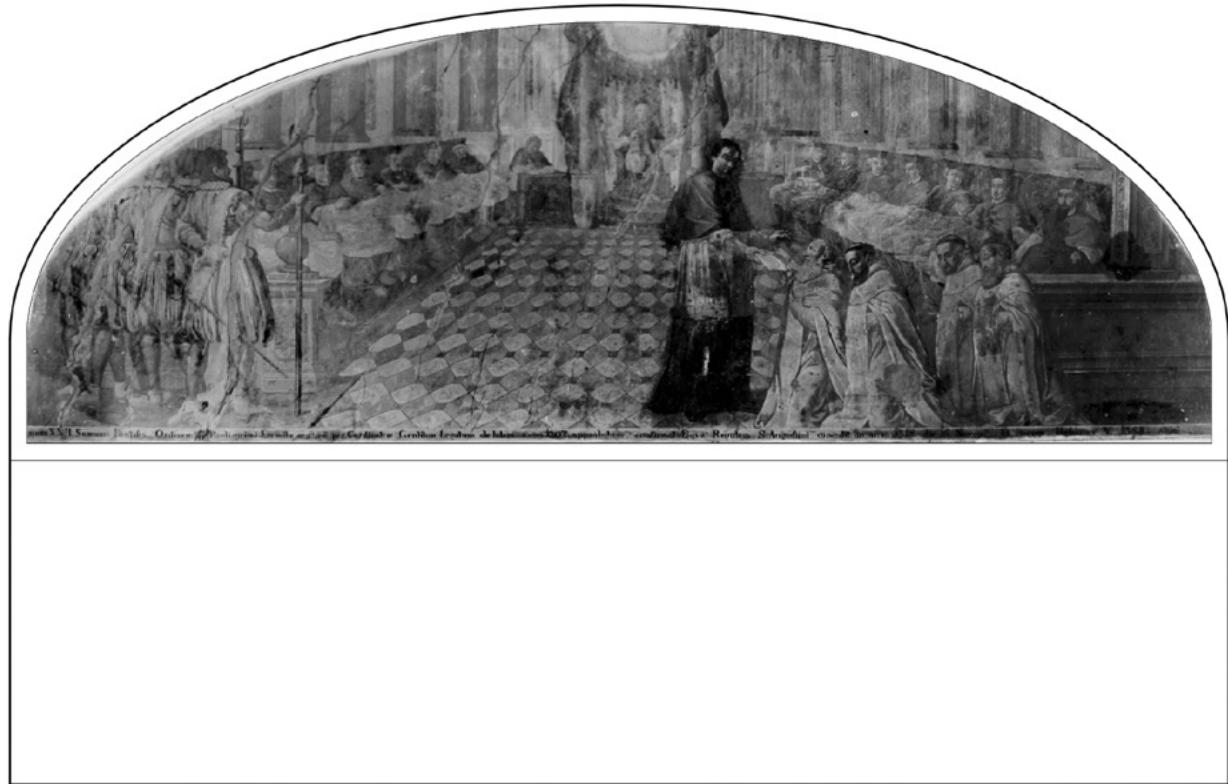
**28.** Grafički prikaz prijedloga prezentacije sjevernog zida ljetnog refektorija  
(HRZ, izradili P. Puhmajer, B. Ratančić, M. Čalušić, 2014.)

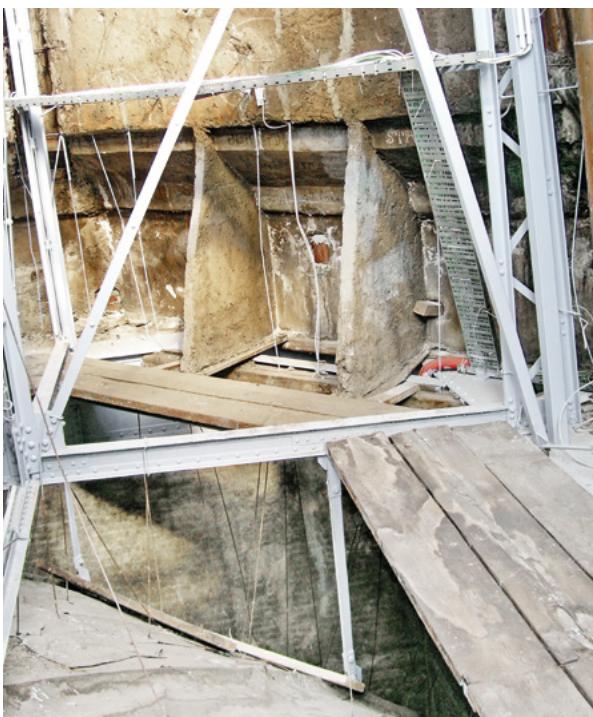
**15.** Tambur kupole iznutra, stanje 2006. (fototeka GZZSKIP-a, snimio M. Perušić)  
*Drum of the dome from the interior, situation in 2006 (Photo Archive of the City Institute for the Protection of Monuments of Culture and Nature, photo by M. Perušić)*

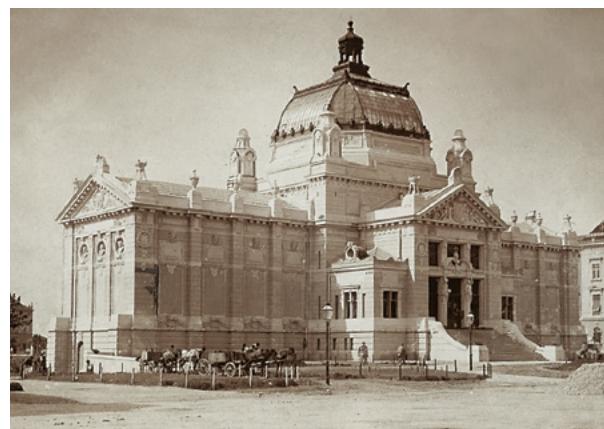
**16.** Umjetnički paviljon 1898., fotografija Juliusa Hühna (fototeka MGZ-a)  
*Art Pavilion in 1898, photograph by Julius Hühn (Photo Archive of the Zagreb City Museum)*

viljon je otvoren 15. prosinca 1898. izložbom Hrvatskog salona Društva umjetnosti. Iste godine fotografirao ga je Julius Hühn (**sl. 16**). Trošak gradnje prema Spomenici gradonačelnika Adolfa Mošinskog iznosio je 260.875 kruna i 12 filira.<sup>23</sup> Suvremeni tisak na dan otvorenja izložbe opisao je interijer i ocijenio zgradu.<sup>24</sup> Detaljan prikaz Umjetničkog paviljona i sudionika gradnje donio je 1900. Josip Chvala i naveo namjenu srednje dvorane o kojoj je poslije bilo prijepora: „Ovaj je prostor, budući da ima služiti za representancu i koncerte, najbogatije urešen.“<sup>25</sup> Skulpture alegorija umjetnosti koje su projektirane i izvedene na pilonima u Budimpešti, a prikazane i u projektu Fellnera i Helmera, trebali su u Zagrebu raditi hrvatski kipari. Međutim samo su na vrhu ogradnoga zida prilaznog stubišta 1901. postavljene skulpture alegorije kiparstva i slikarstva Rudolfa Valdeca, koji je radio skice i za reljefe u timpanima. Stubište su osvjetljavala dva trostruka kandelabra iz radionice Božidara Devidéa s okruglim stakлом, koji su sačuvani do danas.

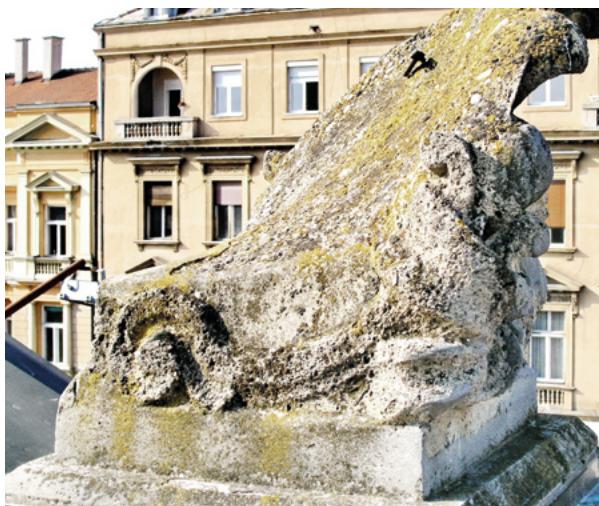
**18.** Akroterij na krovu zapadne dvorane, stanje 2007. (snimio M. Perušić)

*Acroterion on the roof over the west hall, situation in 2007 (photo by M. Perušić)*

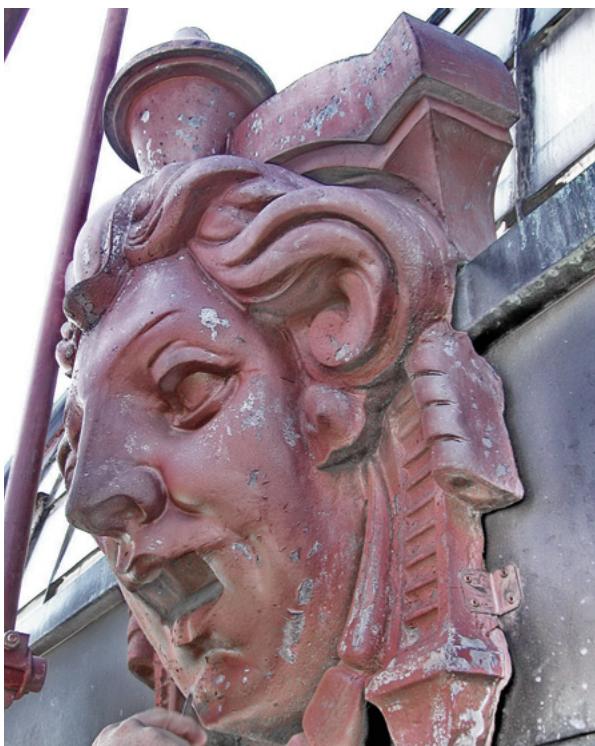
**19.** Maskeron na vijencu kupole, 2007. (fototeka GZZSKIP-a, snimila M. Gorianc Čumbrek)

*Masqueron on the dome cornice, 2007 (Photo Archive of the City Institute for the Protection of Monuments of Culture and Nature, photo by M. Gorianc Čumbrek)*

na, kupola s donjim vijencima iznad tambura), aplicirani su preostali izvorni cinčani ukrasi, maskeroni, girlande i sl. koji su zbog usklađivanja s bakrom prebojeni u crveno (sl. 19, 23a). Popravljana je izvorna stolarija u gornjoj etaži, a zamijenjeni su samo neki uski prozori i stijene s ulaznim vratima. Dovratnici s kutijama roloa u maloj dvorani su demontirani. U donjoj etaži, otvor pročelja s polukružnim nadsvjetlima, ispred stolarije vrata i stijena u razini terena, imali su izvorne metalne roloe-eslingere za zaštitu, koji su demontirani. Oko polovice stavaka je popravljano, a polovica s vratima je zamijenjena. Desetak otvora zatvoreno je oblogama. Kamenarski radovi obuhvatili su čišćenje vijenaca, prelaganje i obradu vanjskog stubišta i bočnih ograda, a staklarski zamjenu stakala kupole s pjeskarenim žičanim stakлом.

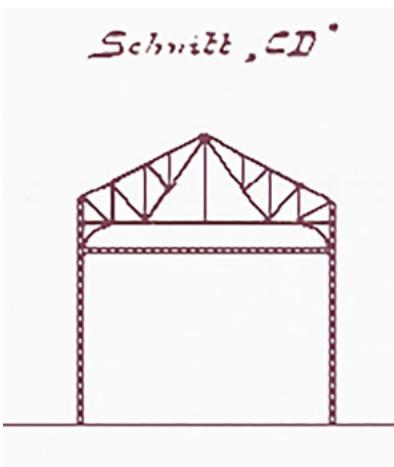
**22a.** Danubius, projekt konstrukcije, krovni vez dvorana, 15.6.1895. (HDA)  
*Danubius, project of the construction of the roof truss in the halls, June 15th, 1895 (Croatian State Archive)*

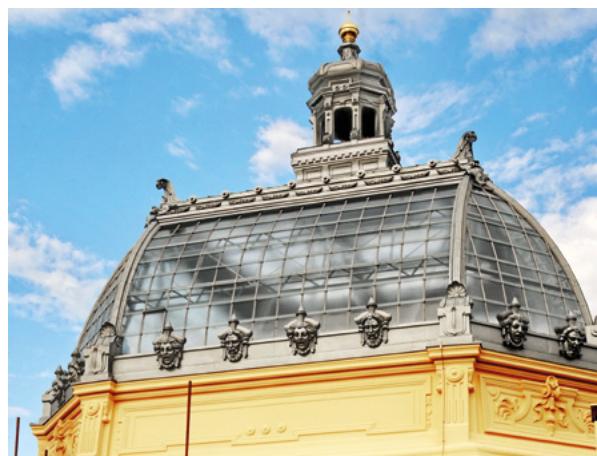
**23.a, b** Kupola paviljona prije radova, 2007. (snimila M. Gorianc Čumbrek) i nakon radova, 2010. (snimio M. Perušić)  
Pavilion dome before conservation, 2007 (photo by M. Gorianc Čumbrek) and after conservation, 2010 (photo by M. Perušić)

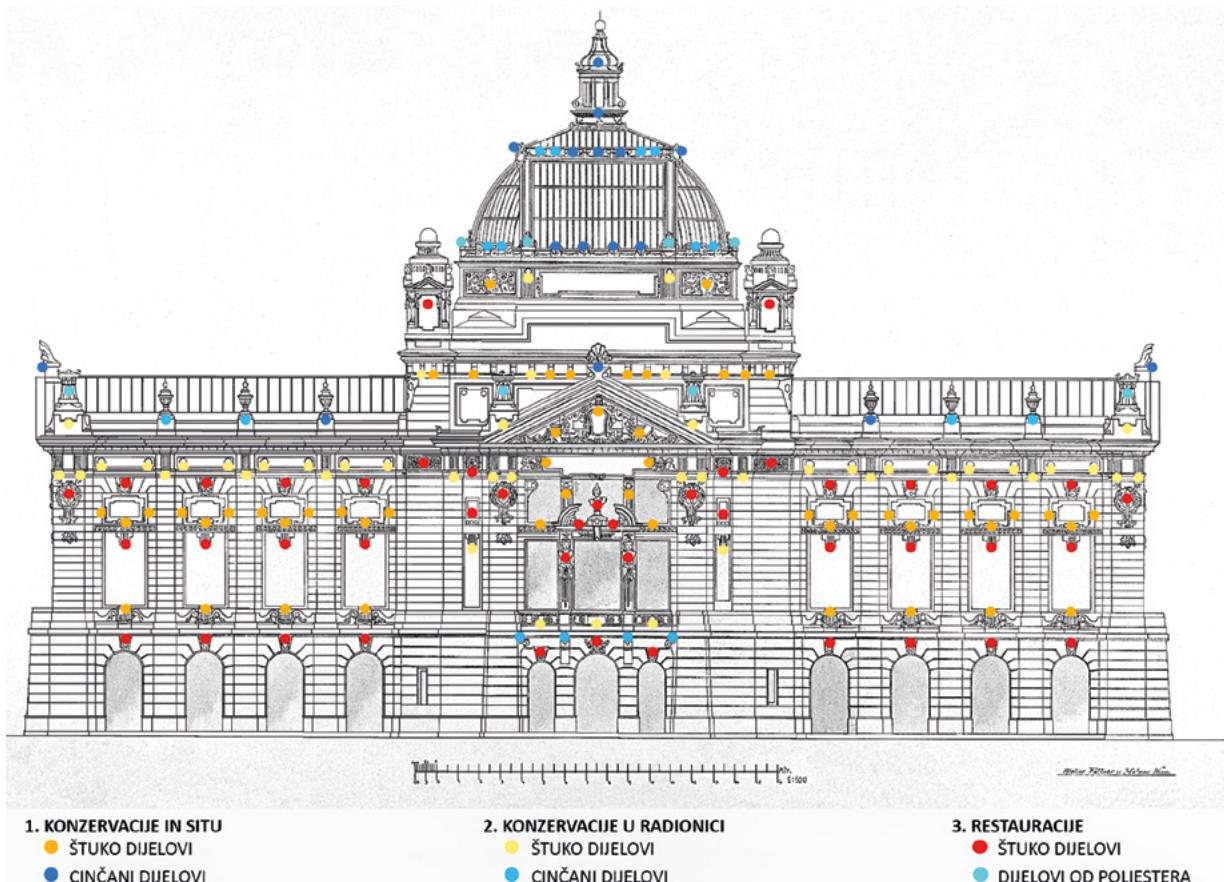
**24.** Nacrt južnog pročelja s označenim zahvatima (dokumentacija M. Perušić)  
*South façade – details of intervention (made by M. Perušić)*

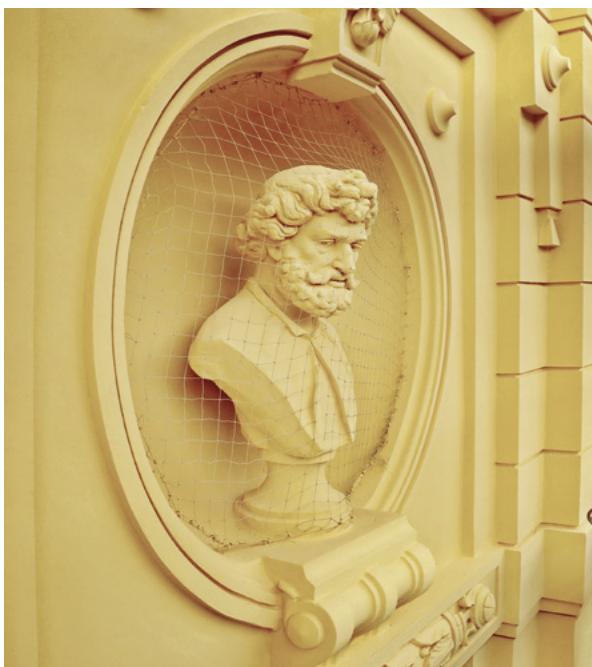
25. Niša s poprsjem Andrije Medulića, 2010. (snimio M. Perušić)  
Niche with the bust of Andrija Medulić, 2010 (photo by M. Perušić)

lučne i kružne profilacije u žbuci, niše, konzole krovnih vijenaca, modiljoni, razne volute i drugo, kao i skulptoralna, ornamentika s floralnim motivima i figuralna, reljefi u timpanima i nišama, biste Medulića (sl. 25), Klovića i Carpaccia, na istočnom pročelju i Michelangela, Rafaela i Tiziana na zapadnom. Ovisno o dubini oštećenja, lijevana plastika sanirana je specijalnim mineralnim žbukama za renoviranje i saniranje.<sup>62</sup> Radovi konzervacije na skeli zbog opsega i vremenskih uvjeta bili su najzahtjevniji dio posla. Radila je cijela ekipa restauratora, predvođena voditeljima. Na kupoli su veći izvorni elementi od cinčanog lima, kao lanterna, akroteriji, girlande na vijencu, lukarne, također konzervirani *in situ*, a obradivao ih je Branko Briski. Dijelovi ukrasne limarije bili su oštećeni i zbog toga jer su od tankog lima; posebno vase nad krovnim vijencem bočnih dvorana. Maskerone, girlande, stošće, vijence s grbovima i volute, koji su zbog obrade ležišta skinuti, trebalo je nakon čišćenja, mjestimične popune rupa i pripreme za ličenje ponovno pričvrstiti u obrađena ležišta. Nedostajući dijelovi su, nakon izrade kalupa prema tim elementima, lijevani u poliesteru i obrađeni epoksidnim prajmerom za ličenje. Kiparski elementi, koji su s pročelja skinuti 1939., restaurirani su prema uvećanim detaljnim nacrтima i fotografijama izvornog stanja. Restauratori su radili timski i preklapali se u kreaciji zahtjevnijih elemenata; suradivali su u dogоворима s konzervatorskim nadzorom. U atelijerima voditelja izravdani su uzorci u glini, kalupi i odljevci od smjese sitnog kame-

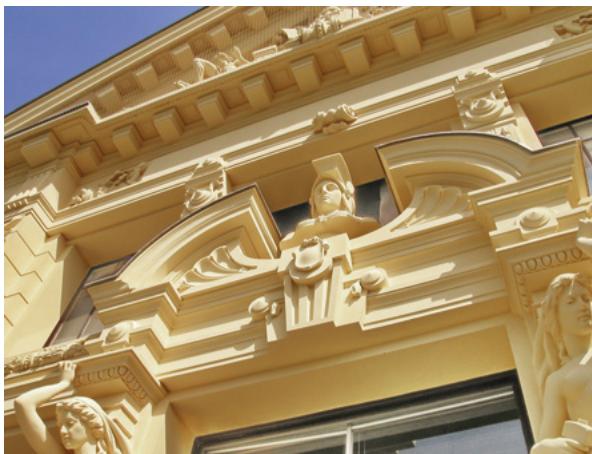
26. Detalj portala ulaza, 2013. (snimila M. Gorianc Čumbrek)  
Detail of the entrance portal, 2013 (photo by M. Gorianc Čumbrek)

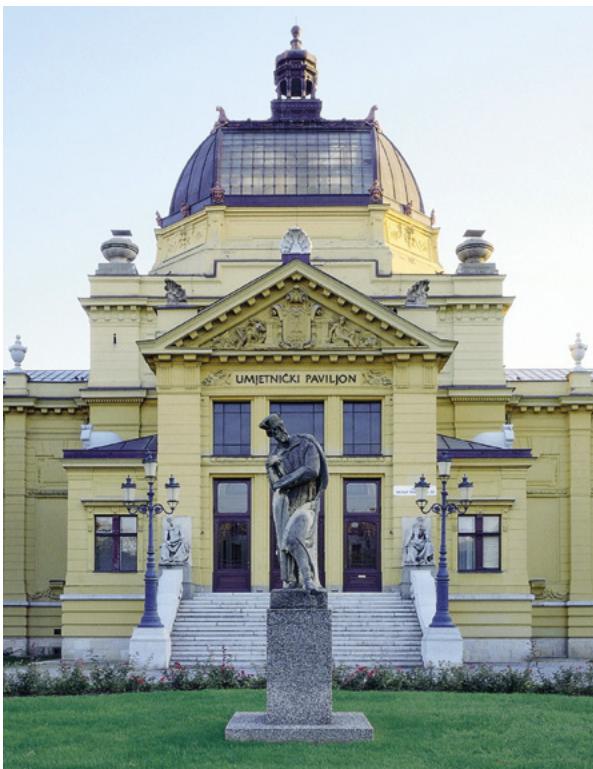
**27.** Srednji dio sjevernog pročelja, 1998. (snimio D. Fabijanić)  
*Central portion of the north front, 1998 (photo by D. Fabijanić)*

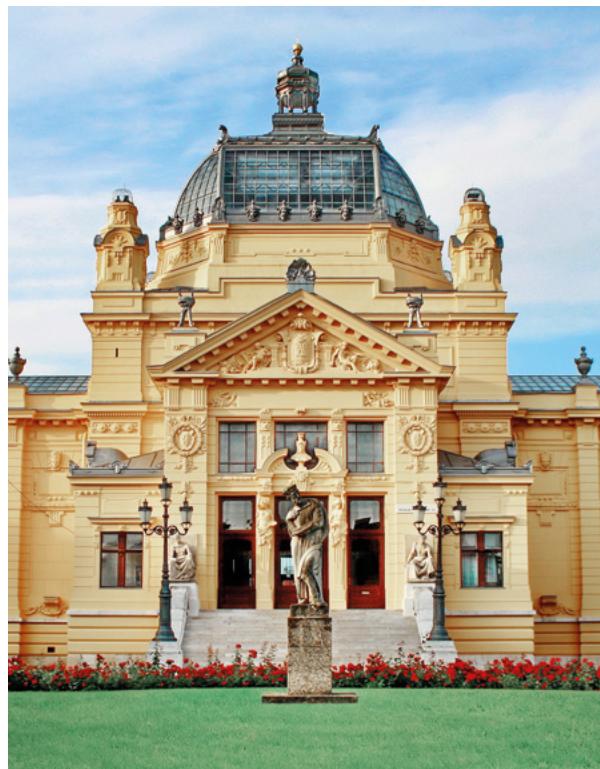
**28.** Srednji dio sjevernog pročelja, 2013. (snimio D. Fabijanić)  
*Central portion of the north front, 2013 (photo by D. Fabijanić)*

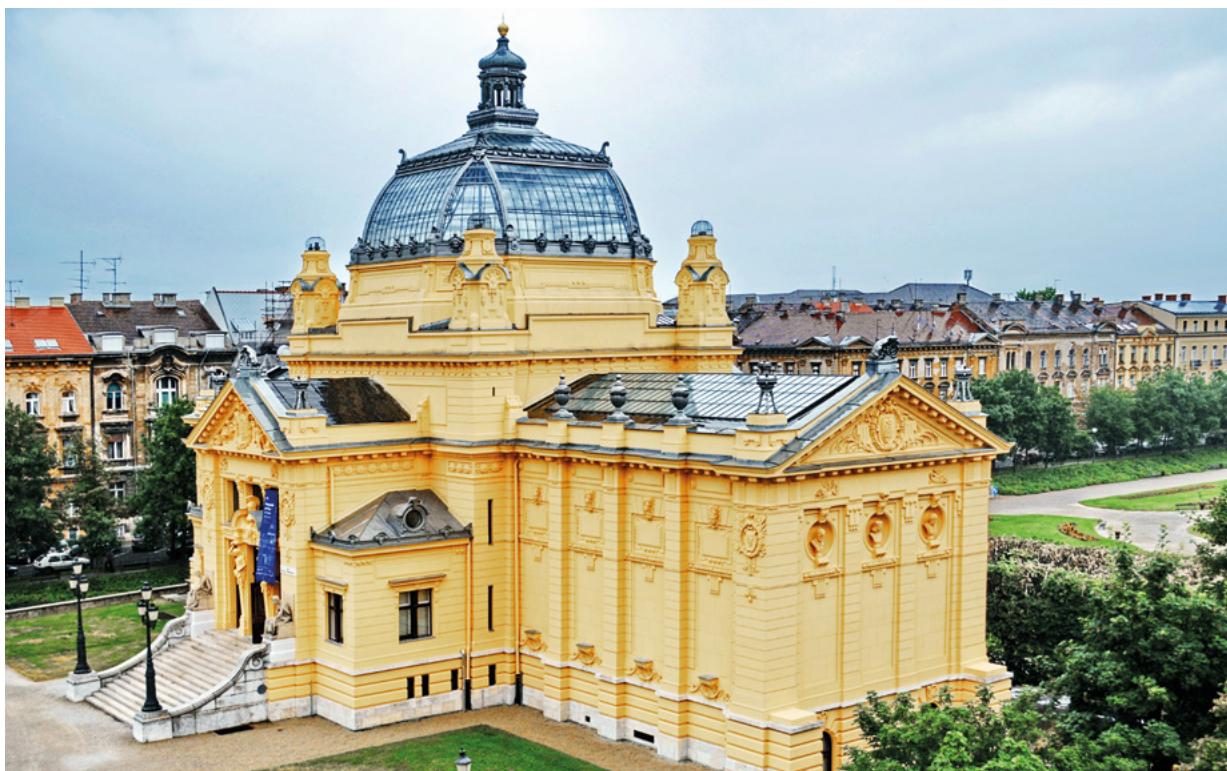
**29.** Umjetnički paviljon nakon obnove, 2013. (snimio M. Perušić)  
Art Pavilion after renovation, 2013 (photo by M. Perušić)

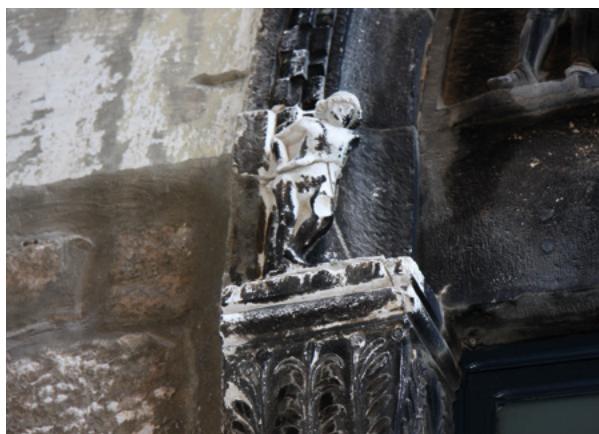
**1.** Crna kora, ili crna skrama? Portal palače u Ulici Jurja Barakovića u Šibeniku, detalj (snimila K. Hraste, 2014.)

*Black crust, or black encrustation? Portal of the palace at Juraj Baraković St. in Šibenik, detail (photo by K. Hraste, 2014)*

Prema ICOMOS-ISCS-ovu pojmovnom rječniku (engl.) *crust*, (franc.) *croûte* i (njem.) *Kruste* nazivi su za koherentne nakupine materijala na površini kamena vidljive debljine koje, kad su nejednolike, otežavaju čitljivost površinskog reljefa; često su tamne boje, iako mogu biti i

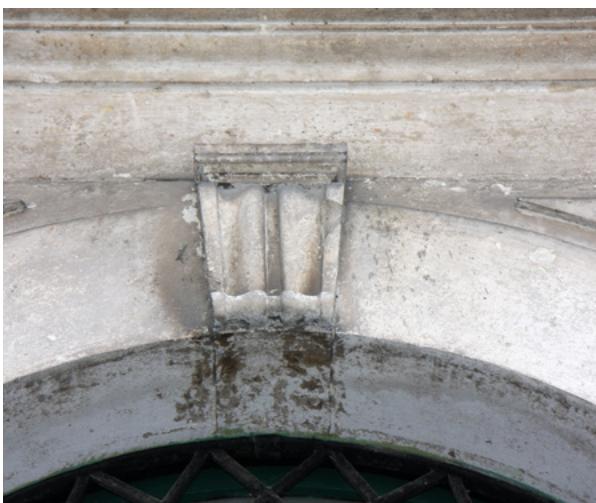
**2.** Tamna presvlaka ili siva patina? Nadvratnik ulaza u kuću Male lode u Šibeniku (snimila K. Hraste, 2014.)

*Soiling or grey patina? Door lintel of the entrance to the Small Loggia in Šibenik (photo by K. Hraste, 2014)*

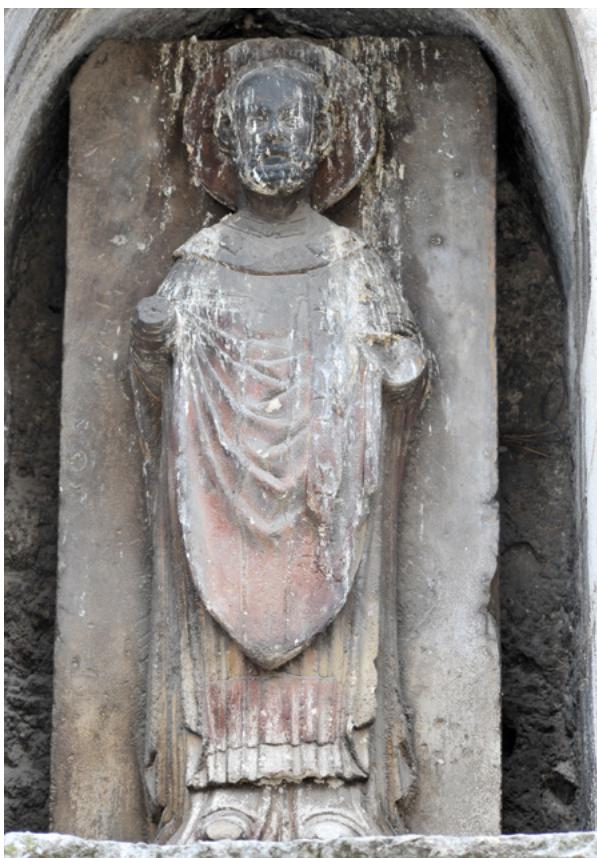
**3.** Nečistoća, prljavština, ili naslaga? Sv. Nikola na pročelju crkve sv. Barbare u Šibeniku (fototeka HRZ-a, snimila V. Marinković, 2012.)

*Impurity, dirt, or deposit? Relief depicting St. Nicholas on the front of St. Barbara's church in Šibenik (Croatian Conservation Institute Photo Archive, photo by V. Marinković, 2012)*

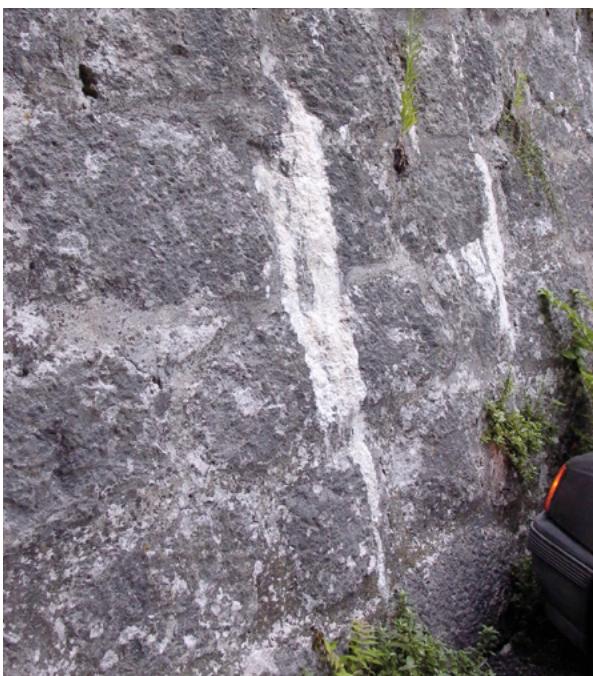
**4.** Kora, ili inkrustacija? Obrambene zidine tvrđave Gripe u Splitu (snimila K. Hraste, 2014.)  
*Crust, or incrustation? Defensive walls of the Gripe Fortress in Split (photo by K. Hraste, 2014)*

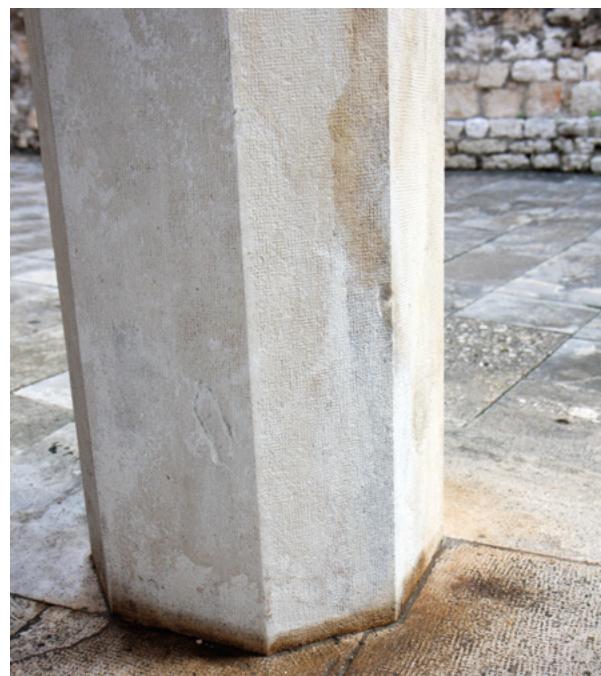
**5.** Cvjetanje, iscvjetavanje, ili eflorescencija? Ulaz u kuću Male lode u Šibeniku (snimila K. Hraste, 2014.)  
*Blooming, flowering, or efflorescence? Entrance to the house of the Small Loggia in Šibenik (photo by K. Hraste, 2014)*

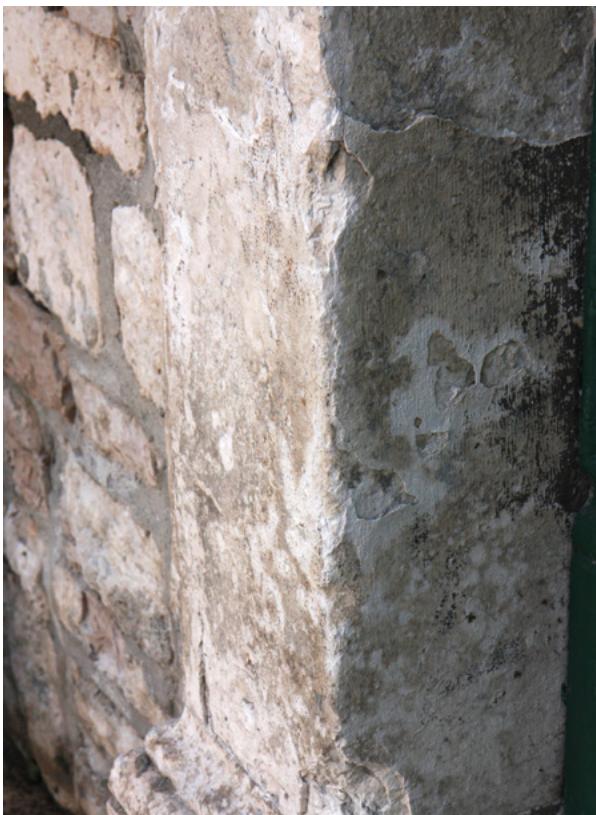
**6. Subflorescencija, ili kristalično osipanje? Stub katedrale sv. Jakova u Šibeniku (snimila K. Hraste, 2014.)**  
*Subflorescence, or cryptoflorescence? Pillar in the Cathedral of St. James in Šibenik (photo by K. Hraste, 2014)*

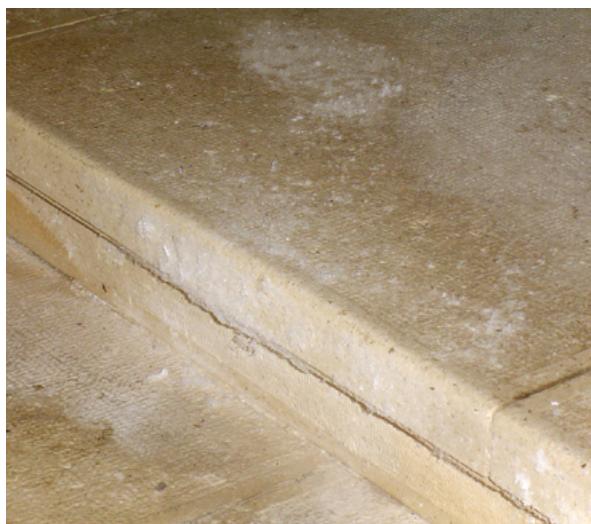
7. Eflorescencija ili inkrustacija? (snimio H. Malinar)  
Efflorescence or incrustation? (photo by H. Malinar)

žbuke, opeke ili kamena“, gdje se „uglavnom lako topive soli koje se nalaze u materijalu tope u dodiru s vodom i u otopini kreću prema površini bilo difuzijom bilo kapilarnim silama. Kada voda ispari na površini materijala, ostaje solni talog.“<sup>94</sup>

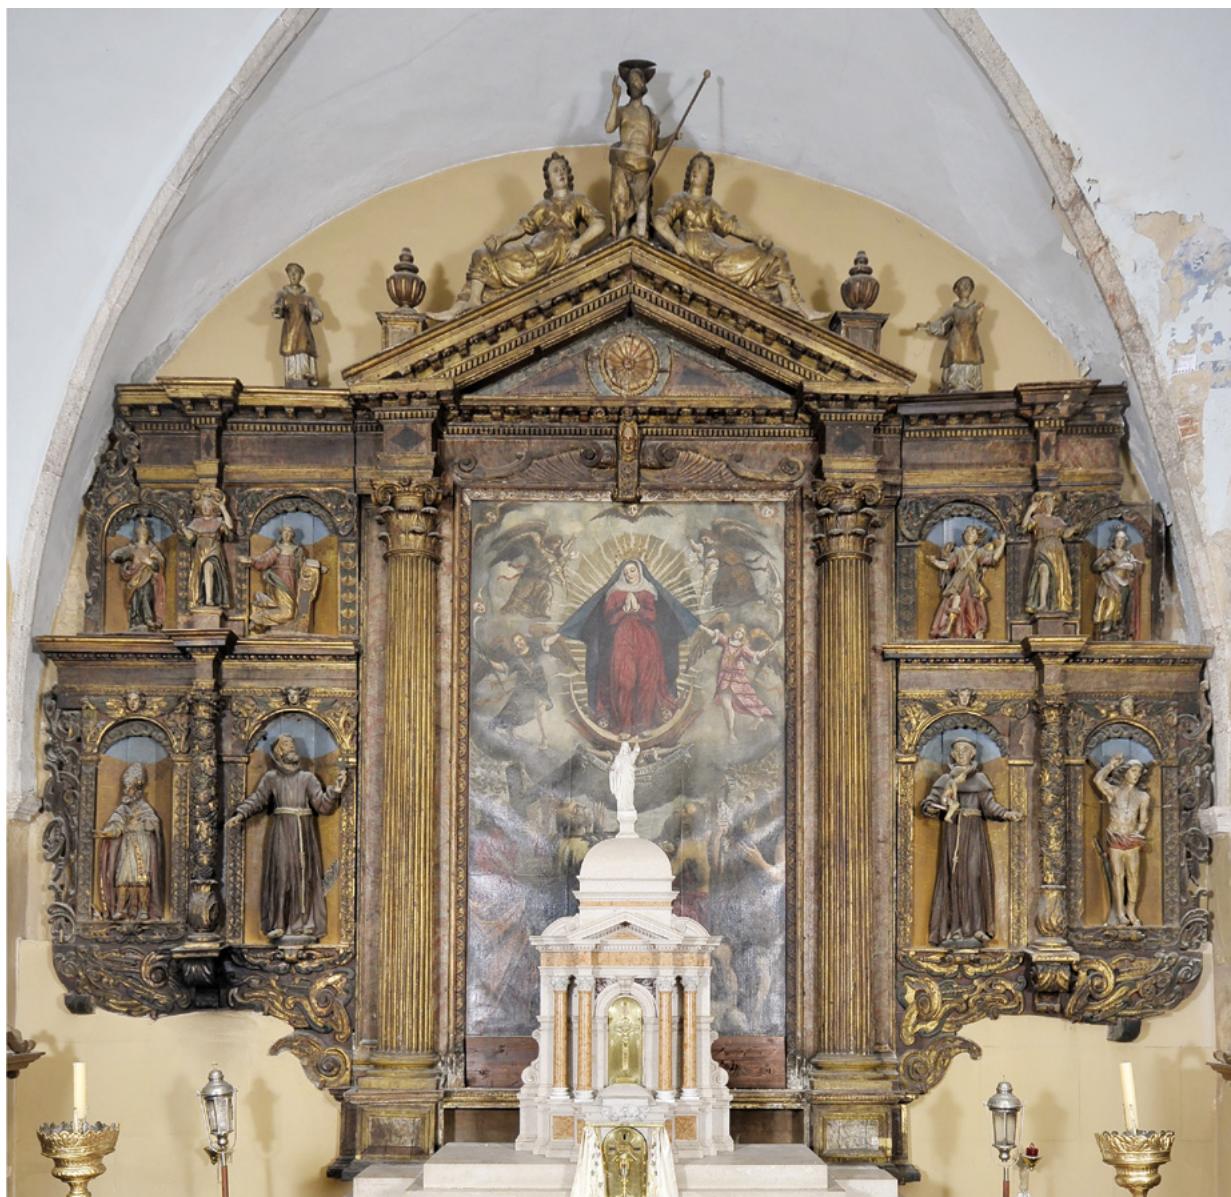
**1.** Glavni oltar Uznesenja Marijina, crkva Uznesenja Blažene Djevice Marije u Vrbniku, zatečeno stanje (fototeka HRZ-a, snimili J. Kliska i N. Vasić, 2011.)

*High altar of the Assumption of Mary, church of the Assumption of the Blessed Virgin Mary in Vrbnik, pre-existing condition (Croatian Conservation Institute Photo Archive, photo by J. Kliska, N. Vasić, 2011)*

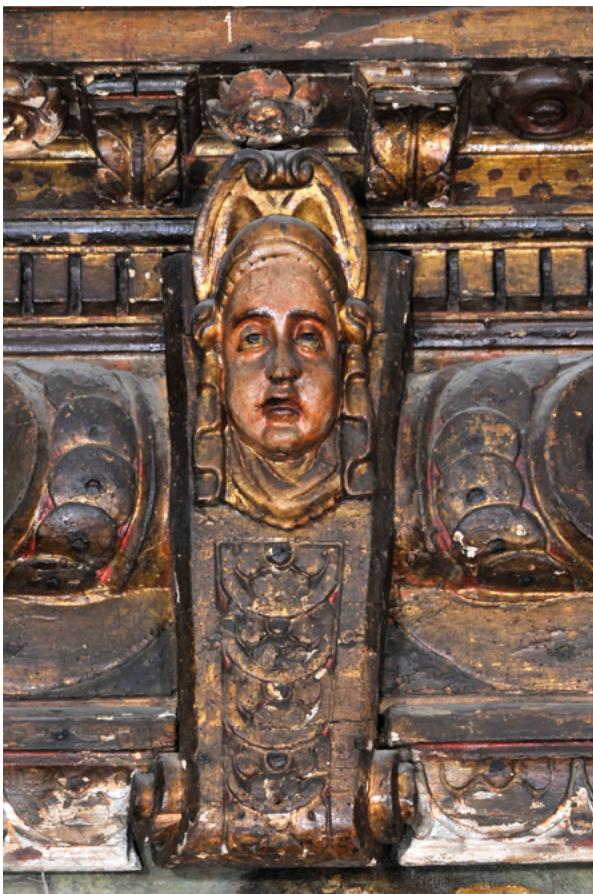
**4.** Detalj glavice putta na vijencu glavnog oltara Uznesenja Marijina, zatečeno stanje (fototeka HRZ-a, snimili J. Kliska i N. Vasić, 2011.)  
*Detail of a putto's head from the cornice, pre-existing condition (Croatian Conservation Institute Photo Archive, photo by G. Tomljenović, 2014)*

Konzervatorsko-restauratorski radovi na glavnom oltaru započeti su u siječnju 2012. godine kad je izvedena demontaža<sup>7</sup> i transport umjetnine u Rijeku (sl. 4, 5, 6, 7). Prije

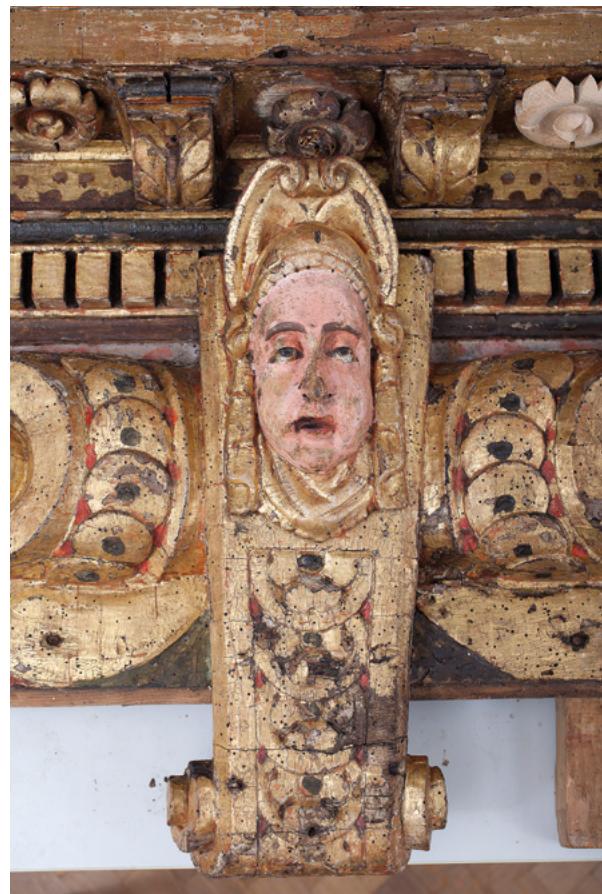
**5.** Detalj glavice putta na vijencu glavnog oltara Uznesenja Marijina, tijekom uklanjanja alteriranog laka (fototeka HRZ-a, snimio G. Tomljenović, 2014.)  
*Detail of the putto's head from the cornice in the course of removing the altered varnish (Croatian Conservation Institute Photo Archive, photo by G. Tomljenović, 2014)*

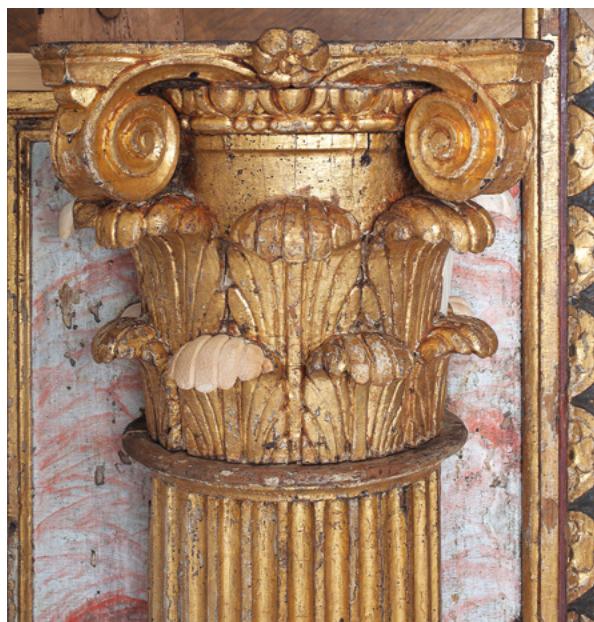
**7.** Detalj lijevog kompozitnog kapitela glavnog oltara Uznesenja Marijina, nakon uklonjenog alteriranog laka i rekonstrukcije oštećenja drvenog nosioca (fototeka HRZ-a, snimio G. Tomljenović, 2014.)
