# PORTAL

**6/2015**

Godišnjak Hrvatskog restauratorskog zavoda

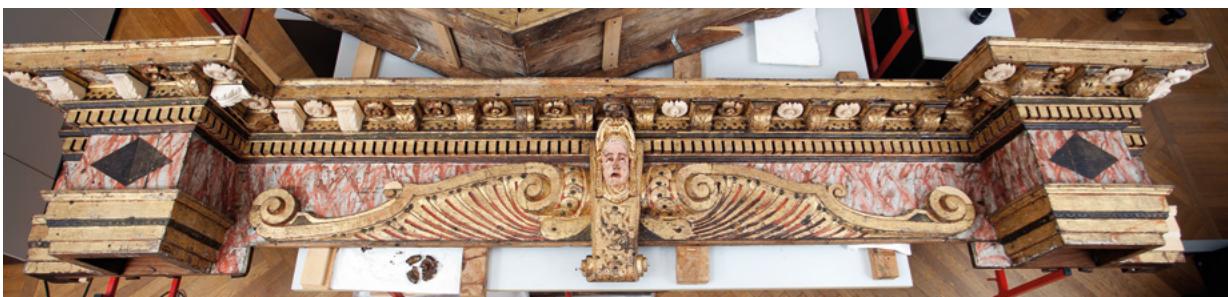
**8.** Total vijenca glavnog oltara Uznesenja Marijina, tijekom uklanjanja alteriranog laka i rekonstrukcije oštećenja drvenog nosioca (fototeka HRZ-a, snimio G. Tomljenović, 2014.)

*Full view of the cornice of the high altar of the Assumption of Mary in the course of removing the altered varnish and reconstructing the injuries to the wooden support (Croatian Conservation Institute Photo Archive, photo by G. Tomljenović, 2014)*

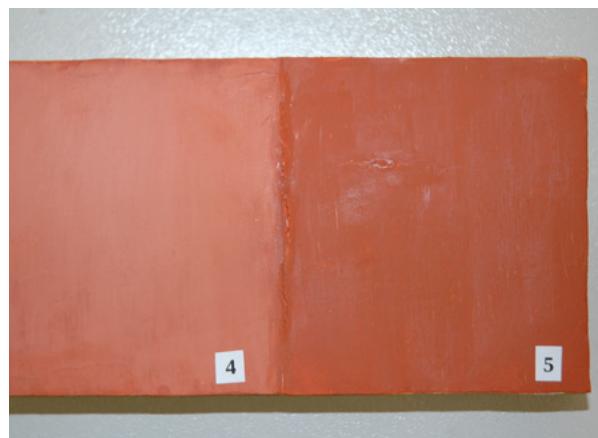
**10.** Detalj proba 4 i 5 (slijeva nadesno) nakon sušenja i prije poliranja bolusa (fototeka HRZ-a, snimila N. Krstulović, 2015.)  
*Detail of trials 4 and 5 (from left to right) after drying and before polishing the bole (Croatian Conservation Institute Photo Archive, photo by N. Krstulović, 2015)*

empirijsko testiranje smole *Aquazola* kao zamjene za tutkalo. Stoga su u tu svrhu napravljene probe izrade kita za rekonstruiranje oštećenja drvenog nosioca i probe izrade polimentne pozlate i retuša sa zlatom u prahu (sl. 9, 10, 11). U testiranju je korišten samo *Aquazol 200*, no bilo bi dobro testirati i one drugih molekularnih težina (50, 500). Prve probe izvedene su 2014. godine kad su napravljeni kitovi za rekonstrukciju oštećenja drvenog nosioca i prve probe izrade polimentne pozlate.<sup>32</sup> Prije početka izrade probi pripremljene su otopine: 10%-tnog *Aquazola* u etilnom alkoholu, 10%-tnog *Aquazola* u destiliranoj vodi i 15%-tnog *Aquazola* u destiliranoj vodi. Napravljene su tri probe kita:<sup>33</sup> u prvoj je kao vezivo korištena 10%-tna otopina *Aquazola* u etilnom alkoholu<sup>34</sup> pomiješana s

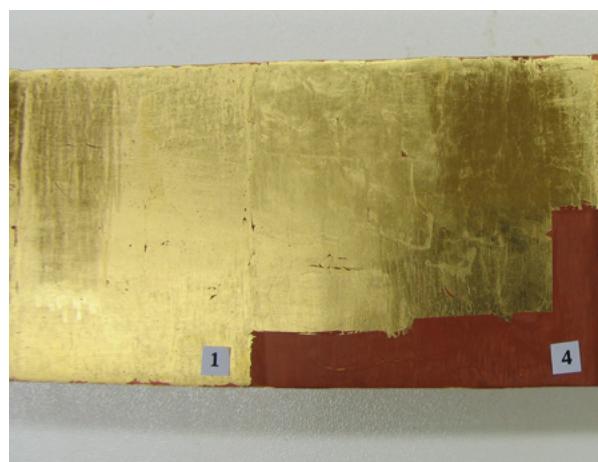
**11.** Detalj proba 1 i 4 (slijeva nadesno) nakon nanesenih zlatnih listića na bolus, vidljivo je mjestimično poliranje zlatnih listića (fototeka HRZ-a, snimila N. Krstulović, 2015.)  
*Detail of trials 1 and 4 (from left to right) after applying gold leafs over the bole; visible in places is the polishing of gold leafs (Croatian Conservation Institute Photo Archive, photo by N. Krstulović, 2015)*

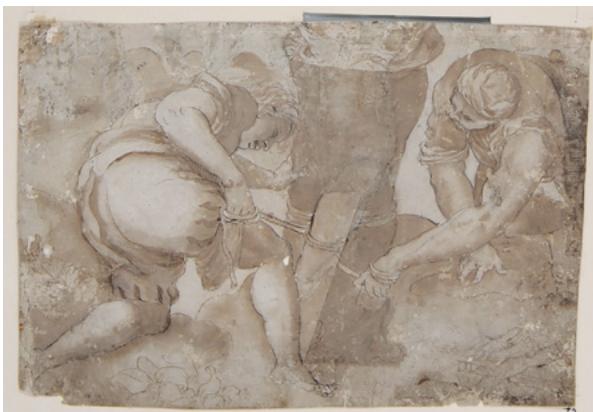
**1.** Učvršćivanje palisade, Simone Contarini il Pesarese, zateženo stanje – lice (fototeka HRZ-a, snimio J. Kliska, 2013.)  
*Reinforcing the Palisade, Simone Contarini il Pesarese, pre-existing condition – face (Croatian Conservation Institute Photo Archive, photo by J. Kliska, 2013)*

Umjetnina je zatećena u lošem stanju; lice i poledina bili su prekriveni tankim slojem prašine. Na licu su uočena oštećenja u obliku rupica koje su nastale djelovanjem insekta „srebrna ribica“ (sl. 1). Na rubnim dijelovima papira bila su mehanička oštećenja u obliku manjih poderotina. Po svim rubnim zonama, kao i u gornjem središnjem dijelu crteža, zatećena su manja oštećenja bojenog sloja u obliku mrlja razlivene boje nastalih zbog prevelikog djelovanja vlage. Čitljivost originalnog papirnatog nosioca otežana je zbog crteža izvedenog s prednje strane i papira koji je naknadno nalijepljen na poledini. Novonaliđeni papir je bio vrlo žut, prašan i također s mjestimičnim rupicama nastalim djelovanjem insekata. Na tom poledinskom papiru, koji u gornjem dijelu ima signaturu grafitnom olovkom „Simone Cantarini il Pesarese“ (sl. 2), zadržan je trag otiska mreže od sita koje se koristi u izradi papira te se naziru linije vodenog znaka (što upućuje na zaključak da je rađen ručno).

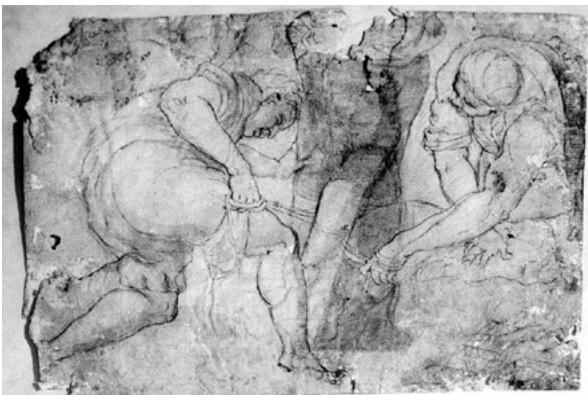
**3.** Infracrvena snimka lica papira prije radova (fototeka HRZ-a, snimio Lj. Gamulin, 2013.)  
*IR image of the paper face before conservation (Croatian Conservation Institute Photo Archive, photo by Lj. Gamulin, 2013)*

Prije radova pripremljena je detaljna pisana i fotografksa dokumentacija zatećenog stanja i prijedlog potrebnih zahvata. Prilikom pregleda umjetnine na rasvjetnom stolu, uočen je nejasan vodeni znak u sredini nalijepljenog poledinskog papira. Infracrvena snimka lica umjetnine nije zabilježila nove podatke (sl. 3). Na ultraljubičastoj snimci vidljiva je žuta fluorescencija u središnjem gornjem dijelu crteža (sl. 4). Za daljnja istraživanja umjetnine uzeti su uzorci za laboratorijske analize.<sup>6</sup> Tankoslojna kromatografija uzetog uzorka ljepila s poledine mjesta UV fluorescencije pokazala je da se radi o ljepilu na bazi proteina. Mikroskopske analize uzorka vlakana papira na kojem je crtež utvrđile su prisutnost lana, dok je u uzorku s papirnatog nosioca apliciranog na poledini utvrđena prisutnost lana i pamuka u manjoj količini, što je potvrdilo da je naknadno apliciran, odnosno da je mlađi od papira na kojem je izведен crtež. Na oba papirnata nosioca nije utvrđena prisutnosti lignina.<sup>7</sup> Izmjerena pH-vrijednost oba papira pokazala je kiselost (5,2),<sup>8</sup> koja je posljedica djelovanja vanjskih uvjeta (vlaga, svjetlo, temperatura) na nečistoću unutar papira, ali i na korišteno proteinsko ljepilo koje je u ovom slučaju aplicirano između dva papirnata nosioca. Test topivosti bojenog sloja čistom destiliranim vodom i otopinom destilirane vode i alkohola (omjera 1:1) pokazao je veliku nepostojanost laviranih i linearnih dijelova crteža izvedenih sepijom. Analize pigmenta (sl. 5) XRF-om utvrđile su prisutnost željeznog oksida, osjetljiji

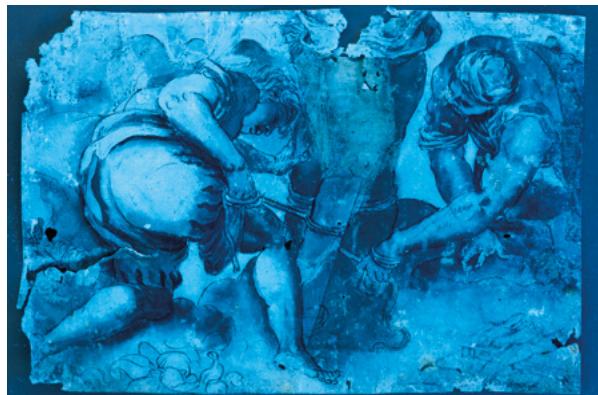
**4.** Ultraljubičasta snimka lica papira prije radova (fototeka HRZ-a, snimio Lj. Gamulin, 2013.)  
*UV image of the paper face before conservation (Croatian Conservation Institute Photo Archive, photo by Lj. Gamulin, 2013)*

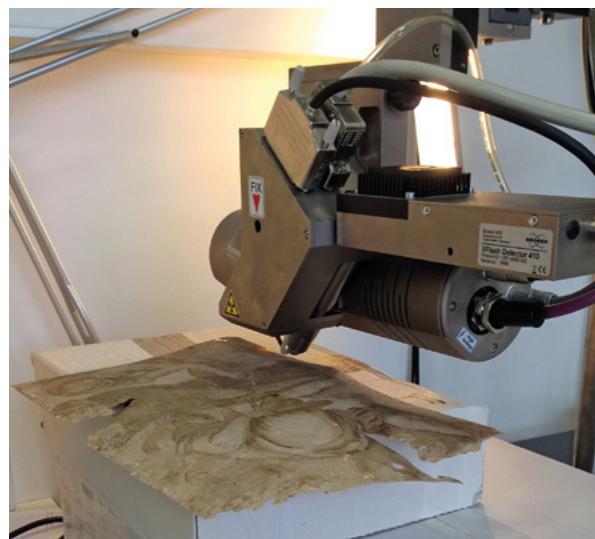
5. XRF analiza pigmenata (fototeka HRZ-a, snimila M. Begić Jarić, 2013.).

*XRF analysis of the pigments (Croatian Conservation Institute Photo Archive, photo by M. Begić Jarić, 2013)*

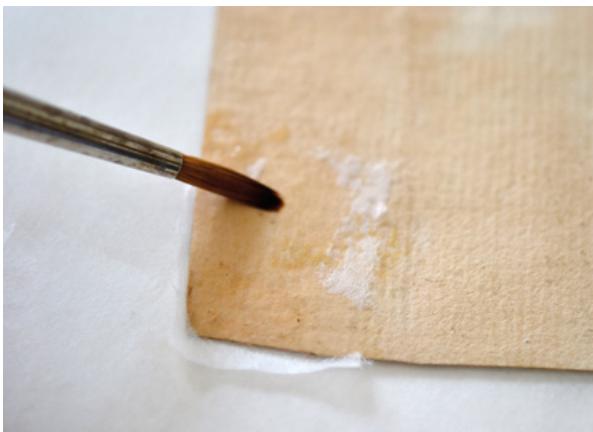
**6.** Proba uklanjanja poledinskog papira metil-celulozom (fototeka HRZ-a, snimila M. Begić Jarić, 2013.)

*Trial of removing the back paper with methyl cellulose (Croatian Conservation Institute Photo Archive, photo by M. Begić Jarić, 2013)*

Najprije je izведен postupak suhog čišćenja poledine brisaćom gumicom *Foamereser* koja je izrazito mekana i dobro prijana u postupku suhog čišćenja; time uspješno uklanja površinsku nečistoću. Nakon toga provedena je proba uklanjanja poledinskog papira kojem je izmjeđena kisela pH-vrijednost. Na zonu od 3 x 3 cm preko japanskog papira aplicirana je 10%-tina *Tylosa MH-300* (celulozno ljepilo), ostavljeno da djeluje deset minuta (sl. 6). Celulozno je ljepilo bilo prekriveno tankom folijom radi usporavanja isparavanja prisutne vlage koja je potrebna za aktivaciju ljepila nanesenog između originalnog i naknadno nalijepljenog poledinskog papira. Taj je poledinski papir bio vrlo porozan i suh, stoga aplikacija celuloznog ljepila nije davala zadovoljavajuće rezultate. Celulozno se ljepilo vrlo brzo sušilo i upijalo pa nije uspjelo omekšati poledinski papir ni aktivirati staro ljepilo. Dodatni je izazov bilo uklanjanje poledinskog papira a da se ne ošteti

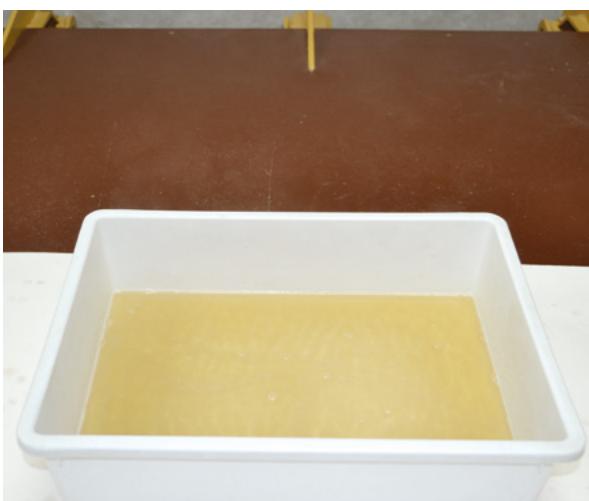
**8.** Agar-gel (fototeka HRZ-a, snimila M. Begić Jarić, 2013.)

*Agar gel (Croatian Conservation Institute Photo Archive, photo by M. Begić Jarić, 2013)*

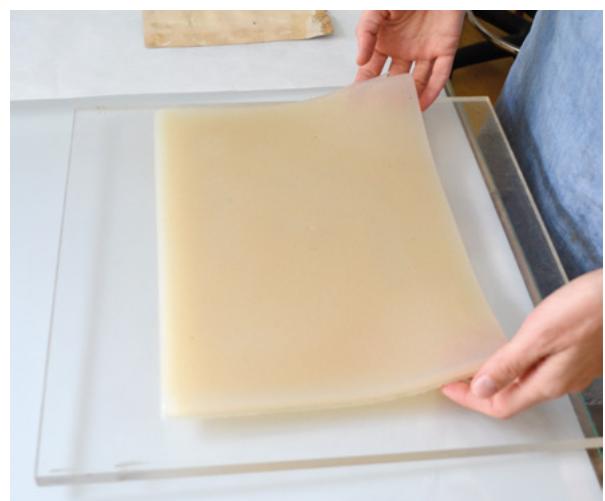
**9.** Ohlađeni Agar-gel u obliku ploče (fototeka HRZ-a, snimila M. Begić Jarić, 2013.)

*Cooled agar gel in the form of a bar (Croatian Conservation Institute Photo Archive, photo by M. Begić Jarić, 2013)*

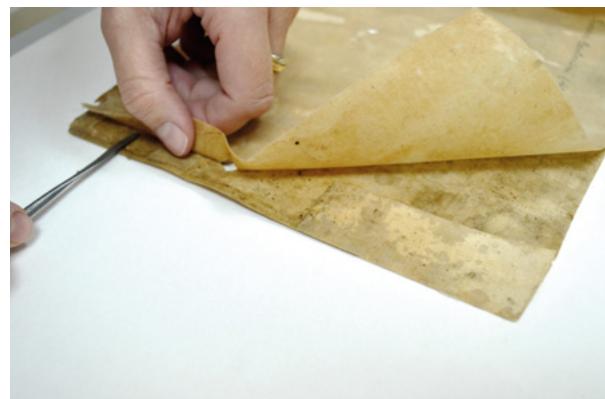
**11.** Uklanjanje poledinskog papira nakon trideset minuta vlaženja Agar-gelom (fototeka HRZ-a, snimila M. Begić Jarić, 2013.)

*Removing the back paper after 30 minutes of moistening with agar gel (Croatian Conservation Institute Photo Archive, photo by M. Begić Jarić, 2013)*

mark that was on it. Given that the drawing is not proof against larger amounts of moisture, removing the back paper presented an additional challenge in the conservation. Choosing the agar gel facilitated a controlled, localized, even, and long-term moisturizing of larger zones on the rear side, without unwanted moisture penetrating to the characteristic portions of the drawing.

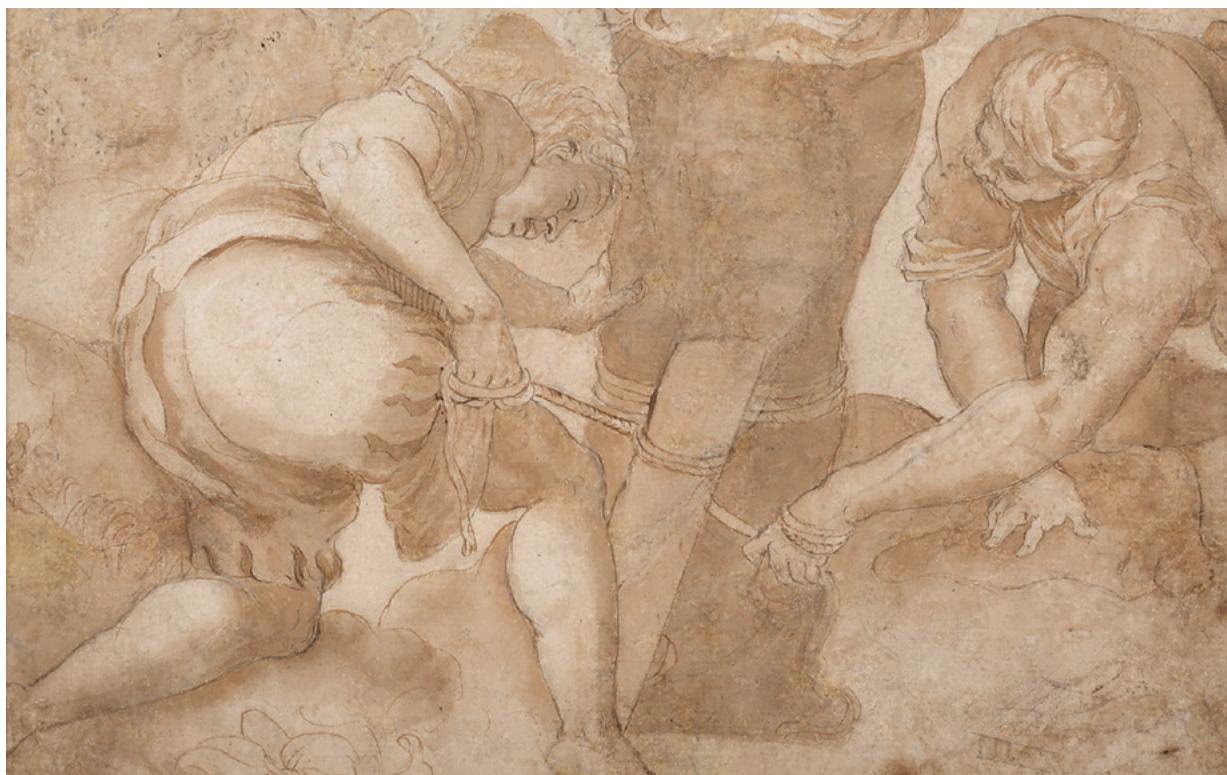
**12.** Učvršćivanje palisade, Simone Contarini il Pesarese, lice umjetnine nakon radova (fototeka HRZ-a, snimio J. Kliska, 2013.)  
*Reinforcing the Palisade, Simone Contarini il Pesarese, face of the artwork after conservation, (Croatian Conservation Institute Photo Archive, photo by J. Kliska, 2013)*

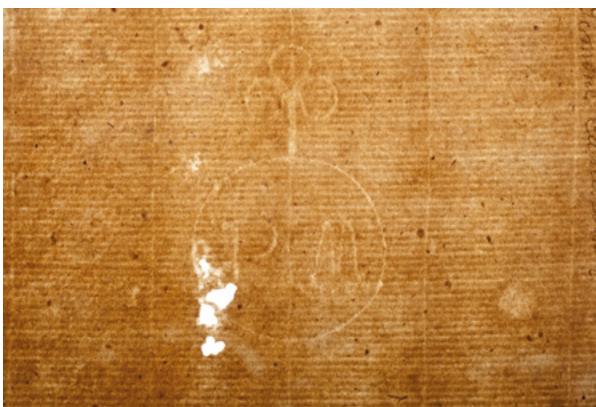
**13.** Uklonjeni poledinski papir – vidljiv voden znak s monogramom „PM“ unutar kruga s djetelinom (fototeka HRZ-a, snimila M. Begić Jarić, 2013.)

*Removed back paper – watermark with monogram “PM” visible inside the circle with clover (Croatian Conservation Institute Photo Archive, photo by M. Begić Jarić, 2013)*

Uklonjeni poledinski papir najprije je u svrhu neutralizacije tretiran postupkom potpunog uranjanja u otopinu
