# Primjena silikatnih boja u obnovi povijesnih građevina: kapela sv. Antuna Padovanskog na Hršak Bregu

Lana Križaj

Prethodno priopćenje/  
Preliminary communication  
Primljen/Received: 3. 6. 2016.

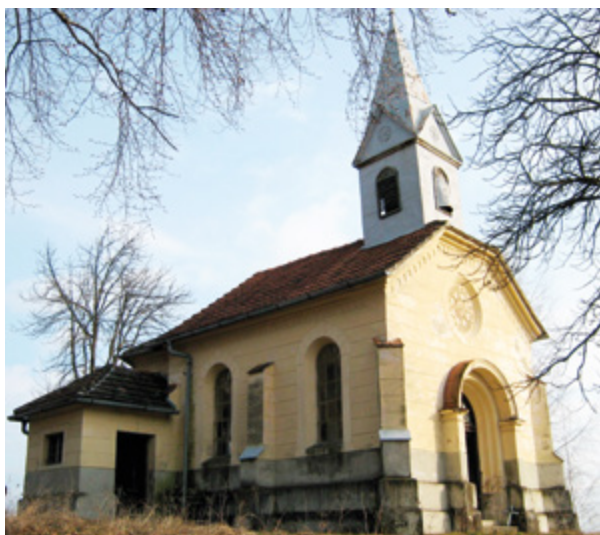
4. Hršak Breg, kapela sv. Antuna Padovanskog, stanje prije radova (fototeka Konzervatorskog odjela u Krapini, 2011.)  
*Hršak Breg, chapel of St. Anthony of Padua, before restoration (Photo Archive of the Conservation Department in Krapina, 2011)*

Višekratnim terenskim obilascima i pregledom kapele od 2010. do početka radova 2014., utvrđeno je da je kapela izvan funkcije te da je u zapuštenom i neodržavanom stanju, prepuštena propadanju. Na eksterijeru, oštećenja su bila najuočljivija na pročeljima, s kojih se ljuškala i otpadala boja, a na naročito izloženom zapadnom i južnom pročelju bila je isprana sve do žbuke, koja je i sama mjestimice otpala (sl. 4). Na mjestima oštećenja uočeno je da je kapela bila recentno (vjerojatno u drugoj polovici 20. st.) preličena akrilnom bojom u tonu svijetlog okera, dok se ispod njega nazirao izvorni svijetli prljavoružičasti nalič (sl. 11, 12). Zona sokla, ožbukana jakom produžnom žbukom (također vjerojatno u intervenciji iz druge polovice 20. st.), bila je nagrizena visokom prisutnošću kapilarne vlage i topljivih soli koje su se ispoljavale na površinu, a razorno djelovanje vlage na južnom i zapadnom pročelju uočeno je i u višim zonama, iznad lučnih nadvoja prozora, odnosno u zabatnoj zoni iznad portala na glavnom pročelju. U interijeru, zbog prokišnjavanja krova, drvena stropna

konstrukcija na pojedinim je mjestima potpuno istrunula, a najveće je oštećenje bilo vidljivo u desnom kutu lađe, ispred svetišta. Stakla na prozorima bila su razbijena pa su oborine izravno prodirale u kapelu, što nije priječilo ni unos smeća i lišća ni ulazak sitnijim životinjama. Crijep je bio u lošem stanju, a vanjskim pregledom moglo se utvrditi da je krovna konstrukcija mjestimice ulegla. Limena oplata zvonika bila je propala i nagrizena korozijom pa ju je trebalo mijenjati. Krovna limarija je bila oštećena, vertikale su bile istrgnute iz ležišta i odvojene od oluka te se oborinska voda nekontrolirano slijevala uz pročelja i ispirala tlo, što je mogao biti uzrok popuštanju i uočenoj pukotini u nadvoju sakristijskih vrata. Naposljetku, ustanovljeno je da je opće građevinsko stanje kapele solidno, ali je narušeno utjecajem vlage i oborinske vode te s njima povezanim procesima.

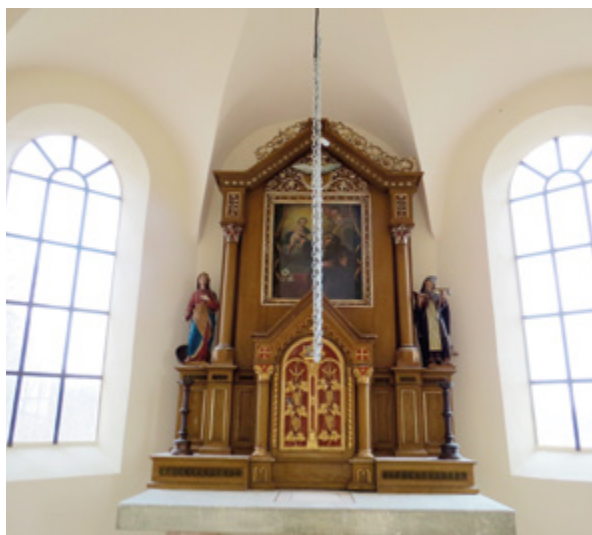
5. Hršak Breg, kapela sv. Antuna Padovanskog, glavni oltar (fototeka Konzervatorskog odjela u Krapini, 2011.)  
*Hršak Breg, chapel of St. Anthony of Padua, the main altar (Photo Archive of the Conservation Department in Krapina, 2011)*

**K**apela sv. Antuna Padovanskog skladna je sakralna građevina skromnijih dimenzija, sagrađena 1899. godine<sup>1</sup> u historicističkom stilu s obilježjima neogotike i neoromanike (sl. 3, 4). Radi se o jednobrodnoj kapeli pravilne orijentacije,<sup>2</sup> smještenoj na brijegu u selu Hršak Breg, približno dva kilometra sjeveroistočno od Krapinskih Toplica (sl. 1, 2). Iste godine kad je sagrađena, kapela je opremljena skromnim neostilskim inventarom s kojim čini skladnu cjelinu (sl. 5).<sup>3</sup>

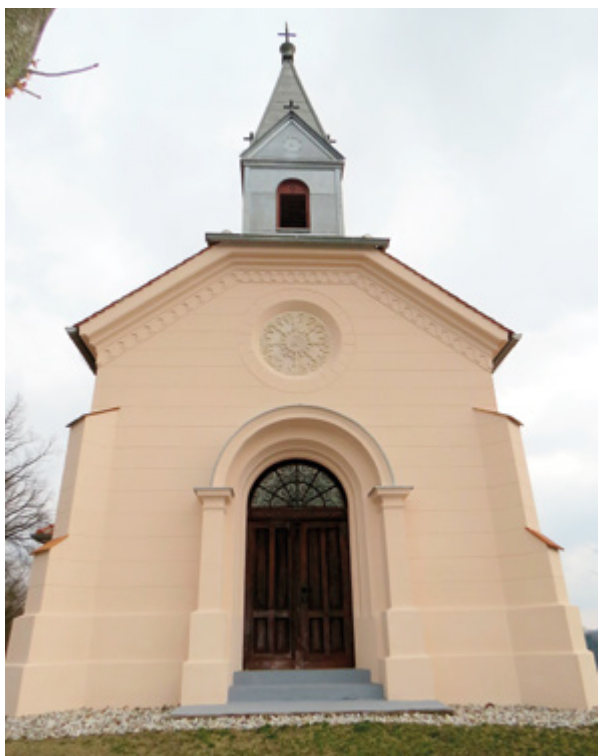
8. Hršak Breg, kapela sv. Antuna Padovanskog, pogled na glavno pročelje, nakon radova obnove (fototeka Konzervatorskog odjela u Krapini, 2016.)

Budući da je za žbukanje kapele bila upotrijebljena nova, industrijski proizvedena žbuka koja odgovara tehnološkim zahtjevima sanacije vlažnih zidova u povijesnim objektima, nije bilo ni dvojbe o izboru vrste boje. Jedine dvije vrste koje su u ovom slučaju dolazile u obzir bile su vapnena i silikatna (mineralna) boja, no uzevši u obzir sve komparativne prednosti silikatne boje u smislu njezine trajnosti, otpornosti, a time i ekonomičnosti, nije imalo smisla inzistirati na vapnenoj boji kao autentičnoj, kad ni njezin nositelj (žbuka) više nije bio autentičan, a učinak koji se postiže silikatnom bojom više je nego zadovoljavajući.

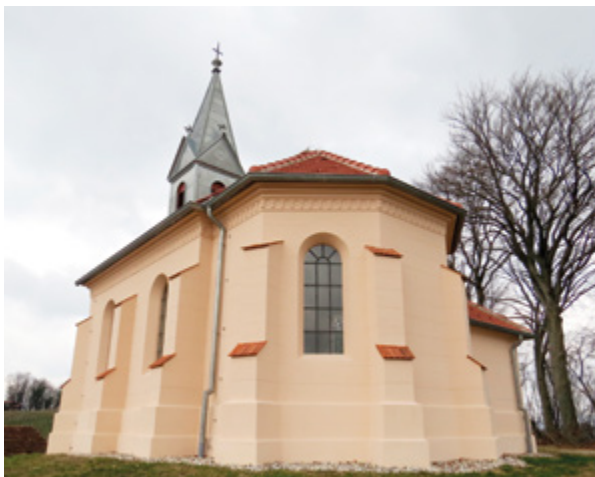
10. Hršak Breg, kapela sv. Antuna Padovanskog, pogled na začelje kapele, stanje nakon radova (fototeka Konzervatorskog odjela u Krapini, 2016.)  
Hršak Breg, chapel of St. Anthony of Padua, view of the rear of the chapel, after restoration (Photo Archive of the Conservation Department in Krapina, 2016)

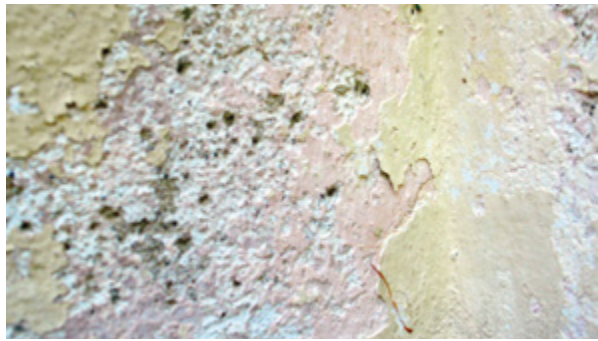
11. Detalj zida - ispod recentnog sintetskog oker naliča nazire se svijetlopljavo ružičasti prvotni nalič nanesen na izvornu žbuku, *in situ* (fototeka Konzervatorskog odjela u Krapini, 2015.)  
*Detail of the wall – beneath a recent synthetic ochre paint, a light dirty pink original paint is observed, applied over the original plaster, in situ* (Photo Archive of the Conservation Department in Krapina, 2015)

Zatečeno stanje zidova s kojih se luskala boja i djelomično trusila žbuka, dalo je dovoljno podataka o izvornoj boji kapele, nanesej izravno na izvornu vapnenu žbuku. Prema uzetim uzorcima žbuke sa sačuvanim izvornim naličjem, odabran je prema KEIM-ovoj ton-karti ton naj-

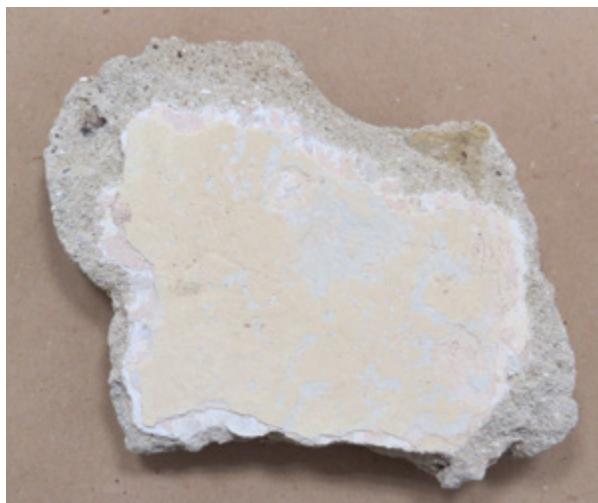
12. Uzorak žbuke na kojem se ispod recentnog sintetskog oker naliča nazire svijetlopljavo ružičasti izvorni nalič (fototeka Konzervatorskog odjela u Krapini, 2016.)  
*Sample of plaster on which, beneath the original synthetic ochre paint, a light dirty pink original paint is observed* (Photo Archive of the Conservation Department in Krapina, 2016)

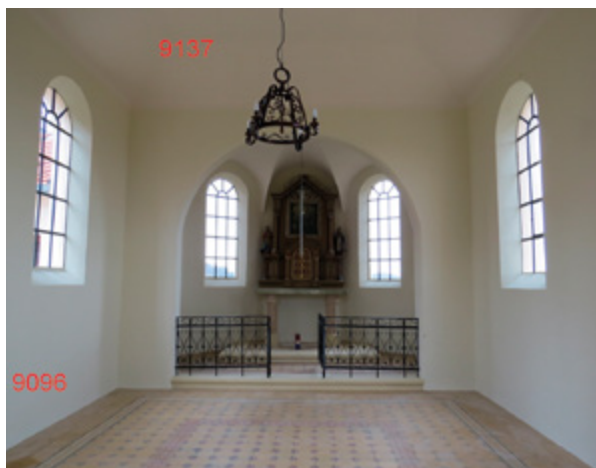
14. Hršak Breg, kapela sv. Antuna Padovanskog, unutrašnjost nakon radova (fototeka Konzervatorskog odjela u Krapini, 2016.)  
Hršak Breg, chapel of St. Anthony of Padua, interior after restoration (Photo Archive of the Conservation Department in Krapina, 2016)

bliži autentičnom - 9132 (sl. 13). Za bojenje unutrašnjosti upotrijebljena je sol-silikatna boja. Izvorno je unutrašnjost kapele bila bojena u dva vrlo svijetla, jedva zamjetno različita, oker tona, pa su na isti način odabrani novi - 9137 za strop u lađi, svod iznad svetišta i cijelu sakristiju te 9096 za zidove lađe i svetišta (sl. 14).
