Velika i mala *Hornwerk* vojarna u Osijeku – kronologija građevinskog razvoja

Izvorni znanstveni rad/
Original scientific paper
Primljen/Received: 29. 5. 2017.

SAŽETAK: U radu je obrađena kronologija izgradnje velike i male *Hornwerk* vojarnе na prostoru nekadašnjeg istočnog utvrđenja osječke Tvrđe – *Hornwerka*, odnosno „roga” po kojem su i dobile ime. Kako vojarnе s tog povijesnog prostora do sada nisu bile predmet istraživanja, ovaj rad nudi cjelovit prikaz njihova nastanka sve do današnjih dana. Temeljem povijesno-arhivskih i konzervatorsko-restauratorskih istraživanja utvrđeno je da su vojarnе izgrađene istovremeno u prvoj polovini 18. stoljeća te da se njihov građevinski razvoj može pratiti proučavanjem povijesnih planova i nacрта iz 1810., 1880. i 1904. godine uz usporednu potvrdu materijalnih nalaza na terenu.

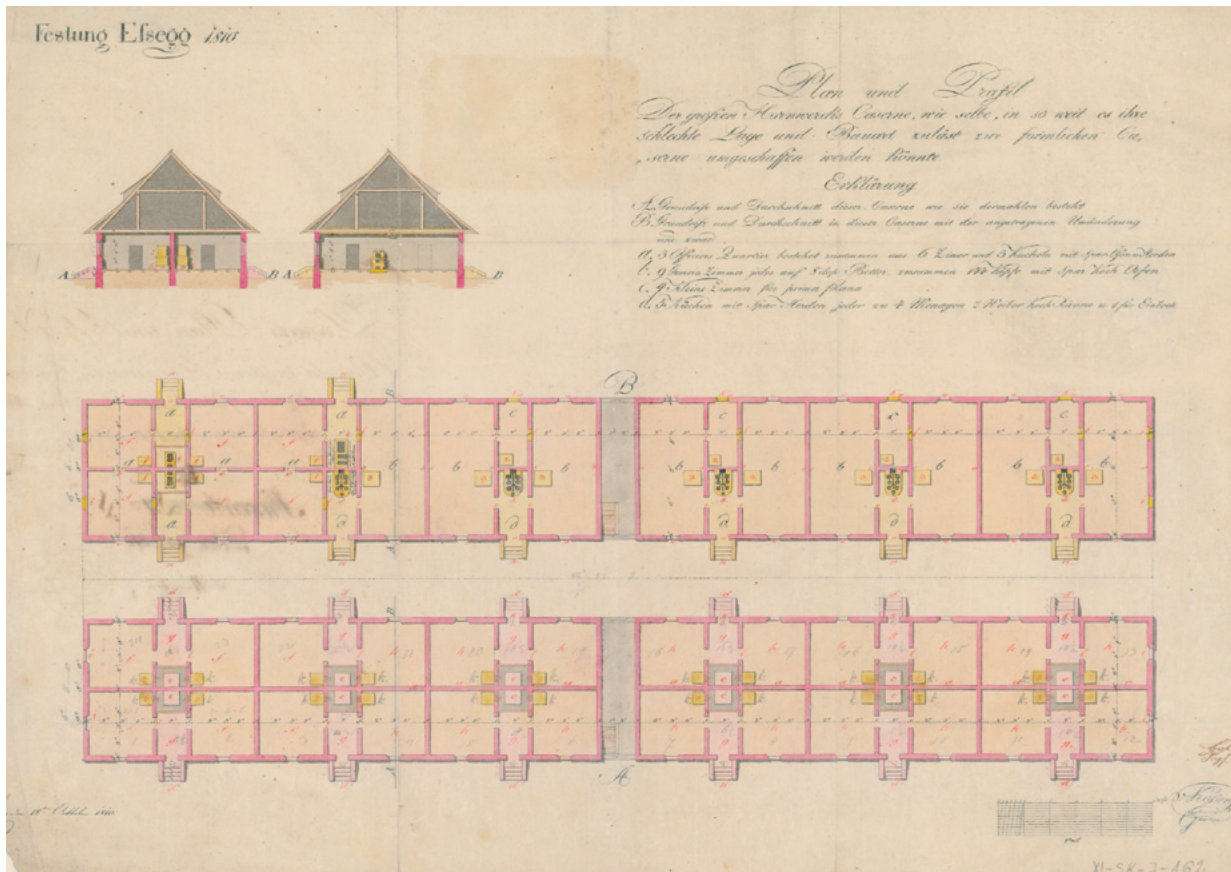
6. Tlocrt i presjek velike Hornwerk vojarne Utrvda Osijek, 1810. (Nacionalna i sveučilišna knjižnica u Zagrebu)
 Ground plan and cross section of the Large Hornwerk Barrack, Fort Osijek, 1810 (National and University Library, Zagreb)

jektini plan s ucrtanim objektima u *Hornwerku* datira iz 1715. godine, stoga se pretpostavlja da su vojarnje kompletno izgrađene u prvim desetljećima 18. stoljeća. Poznato je da su se do 60-tih godina 18. stoljeća na tom prostoru nalazile tri vojarnje: *Fortifikations Kaserne*, *Grosse Hornwerk Kaserne* i *Neue Hornwerk Kaserne* (sl. 5).¹³ Pronalazak vrlo značajnog arhivskog nacrtu *Festung Esseg 1810., Plan und Profil* (sl. 6)¹⁴ omogućuje rekonstrukciju prostornih i oblikovnih obilježja velike vojarnje. Iako je nacrt rađen u svrhu obnove, to je relevantan dokument za rekonstrukciju izvornih prostornih struktura, dok je sondiranjem na terenu potvrđeno da je vojarna sačuvana uglavnom u izvornim gabaritima. Nacrt pruža uvid u tlocrt zatečenog stanja¹⁵ i presjek (označeno u tlocrtu pod A) s prijedlogom adaptacije velike vojarnje. Vidi se da je objekt izgrađen u obliku izduženog pravokutnika sa središnjim poprečnim hodnikom, simetričnom podjelom unutrašnjih prostornih jedinica i pojedinačnih pristupnih stuba sa zapadne i istočne strane. Svaka prostorna jedinica sastoji se od četiri prostorije istih dimenzija koje su sa zapadne i istočne strane povezane manjim ulaznim hodnicima.

U tlocrtu velike vojarne,²⁰ pod oznakom B, prikazane su predložene promjene. Prema rukopisnim podacima s nacrt²¹ može se zaključiti da je objekt u tom razdoblju bio u lošem stanju te da prostor na kojem se nalazio nije bio održavan. Promjene se većim dijelom odnose na preinake unutarnjih zidova i komunikacijskih otvora te na ukidanje većeg dijela pristupnih stuba sa zapadne strane. Prostori za smještaj časnika sastoje se od šest soba s direktnim ulazom sa zapadnog i istočnog pročelja. Ostale prostorije namijenjene su smještaju vojnika. Devet velikih zajedničkih soba (b) od kojih svaka ima osam kreveta na kat što je dostatno za smještaj 144 vojnika i četiri male sobe, grupirane su oko pet kuhinja s pećima. Unutrašnjost je podijeljena na prostor za smještaj časnika koji se sastoji od šest soba (a) i tri kuhinje s pećima. Sondiranjem na terenu potvrđeno je da su te adaptacije doista izvedene na zgradi.

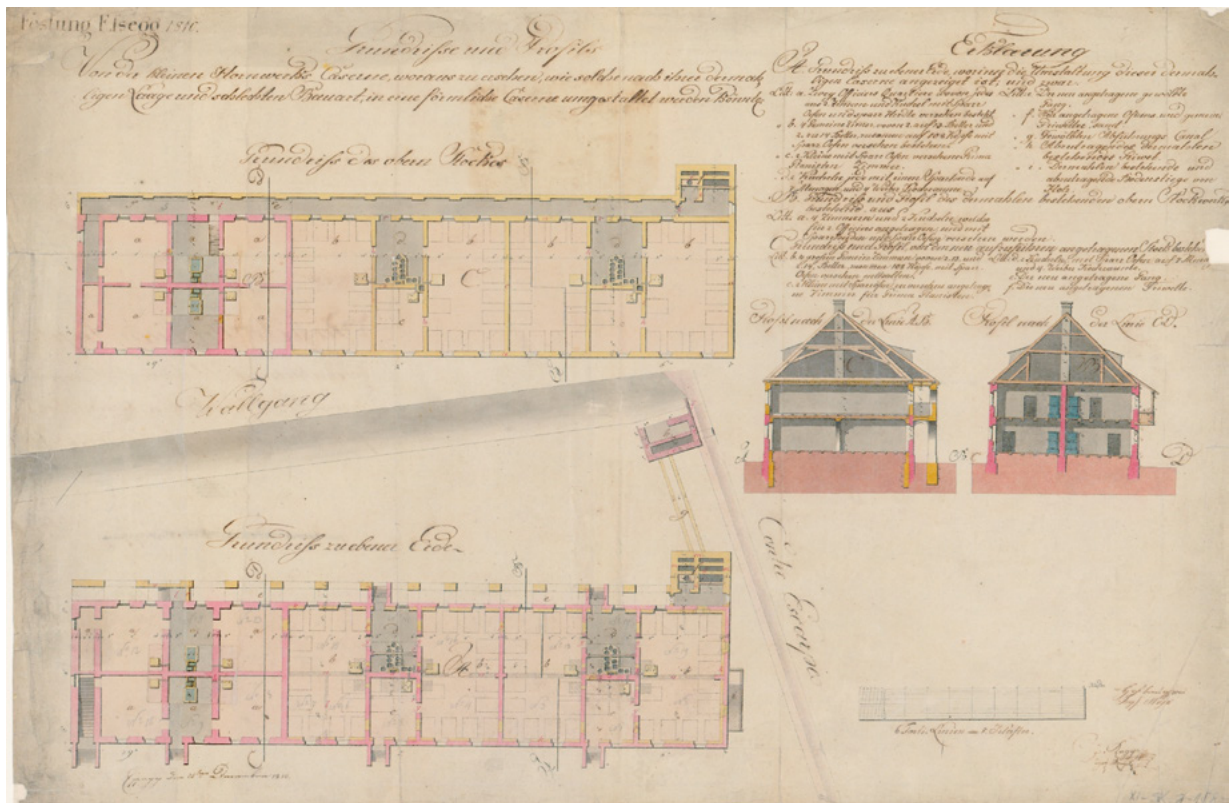
7. Tlocrt i presjek male Hornwerk vojarne Utrvda Osijek, 1810. (Nacionalna i sveučilišna knjižnica u Zagrebu)
 Ground plan and cross section of the Small Hornwerk Barrack, Fort Osijek, 1810 (National and University Library, Zagreb)

Istovremeno je izrađen i plan male vojarnje prema arhivskom nacrtu *Festung Esseg 1810., Grundrisse und Profile* (sl. 7).¹⁶ Uz objekt¹⁷ je s južne strane ucrtan bedemski rov. Prema tlocrtima se može pretpostaviti da je objekt prvotno bio izgrađen kao katnica s istočne, a većim dijelom

kao prizemnica sa zapadne strane. U prizemlju i na katu istočnog dijela građevine nalazio se prostor za smještaj časnika, a u ostatku prizemlja prostor za vojnike. U nacrtu su detaljno navedene funkcije pojedinih prostorija. U prizemlju (A) se s istočne strane nalazio časnički stan (a) – „dvije časničke odaje, svaka sa dvije sobe, kuhinjom sa štednjakom i kaminom“. Zapadni dio prizemlja (b) bio je podijeljen na zajedničke sobe, od kojih dvije imaju po 13 kreveta,¹⁸ a druge dvije 14 kreveta, zajedno „108 glava s kaminom“. U središnjem i zapadnom dijelu objekta nalazile su se sobe (c) s kaminom za smještaj časnika s činom *prima planisten*. Njihove su sobe imale kamin i zaseban ulaz, a otvorima su bile povezane sa zajedničkim spavaonicama. Dvije su kuhinje (d) orijentirane na južnu stranu. Imale su zasebne ulaze i otvore prema spavaonicama. Zasebno zidano unutrašnje stubište s istočne strane vodilo je na kat u časnički stan. Na postojećem katu (B) nalazile su se četiri sobe i dvije kuhinje za dva časnika „sa štednjakom i kaminom“. Sobe s južne strane imale su pristup otvorenom drvenom trijemu.

Uvidom u arhivski nacrt, može se zaključiti da današnji ostaci gabarita male vojarnje predstavljaju samo jednu trećinu očuvanog, izvorno mnogo dužeg objekta koji se protezao prema istoku i zapadu. Naime, otvaranjem zemljane sonde s istočne strane građevine (sl. 8), pronađen je temelj sjeveroistočnog ugla nekadašnjeg perimetralnog

Kod male vojarne važno je istaknuti da predložene promjene 1810. godine (sl. 7) nisu izvedene, što će pokazati nacrti iz 1880. godine o kojima će biti riječi dalje u tekstu. Prijedlozi su uključivali dodavanje još jednog zidnog plašta s unutarnje strane spavaonica na sjevernom, zapadnom i južnom zidu, vjerojatno radi bolje izolacije, te zatvaranje otvora različitih dimenzija na unutarnjim pregradnim zidovima i nosivom zapadnom zidu. S južne strane pročelja planirana je izgradnja svodenog trijema (e), a uz jugozapadni ugao aneks (f) s novim svodenim odvodnim kanalom (g). Pretpostavlja se da se radi o sa-

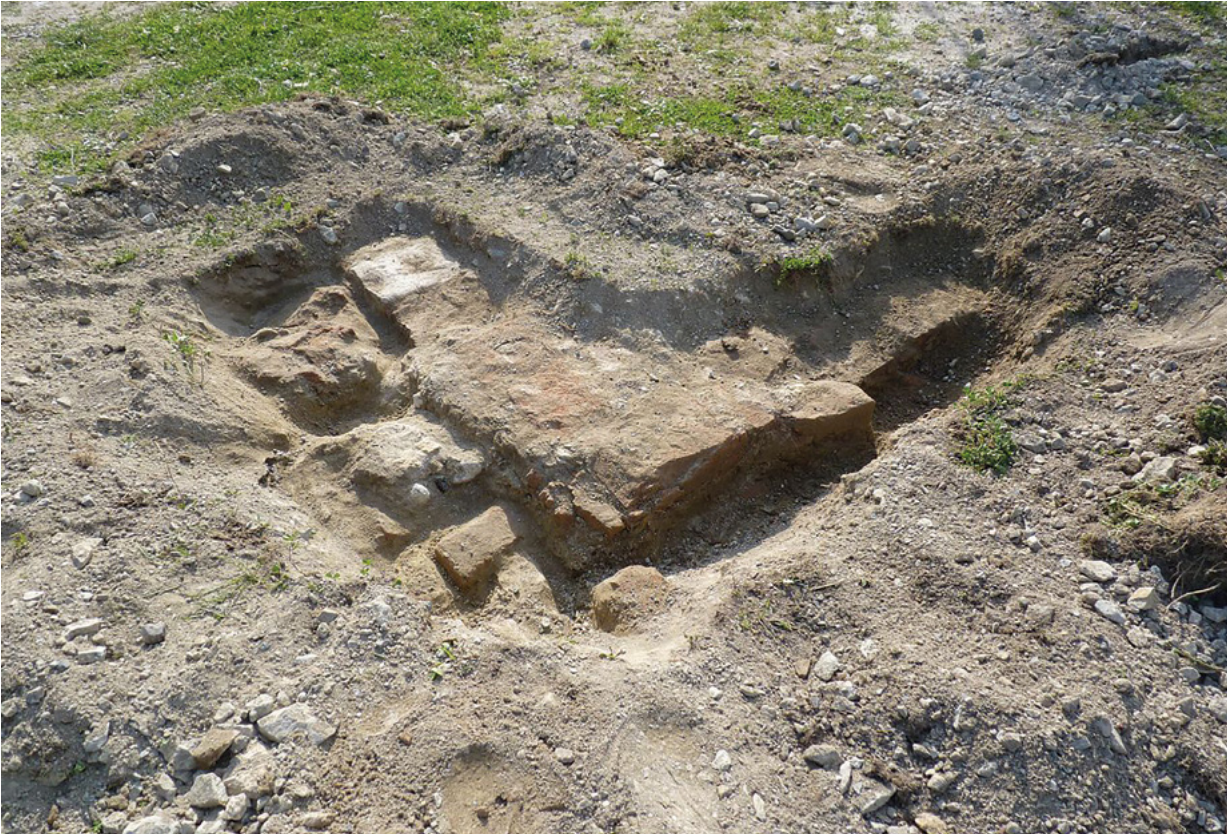
8. Pronađeni temelji sjeveroistočnog ugla male Hornwerk vojarnje (fototeka HRZ-a, snimila I. Pauk Sili)
Discovered foundations of the northeast corner of the Small Hornwerk Barrack (Croatian Conservation Institute Photo Archive, photo by I. Pauk Sili)

zida, koji pokazuje točne dimenzije izvornog gabarita u odnosu na današnje stanje. Na uglovima postojeće zgrade vidljivi su ostaci vezane opeke i urušenog dijela zida koje se nastavljalo prema istoku. S druge pak strane, zapadno pročelje danas ne ostavlja dojam objekta koji se nastavljao gotovo do pristupne ceste.

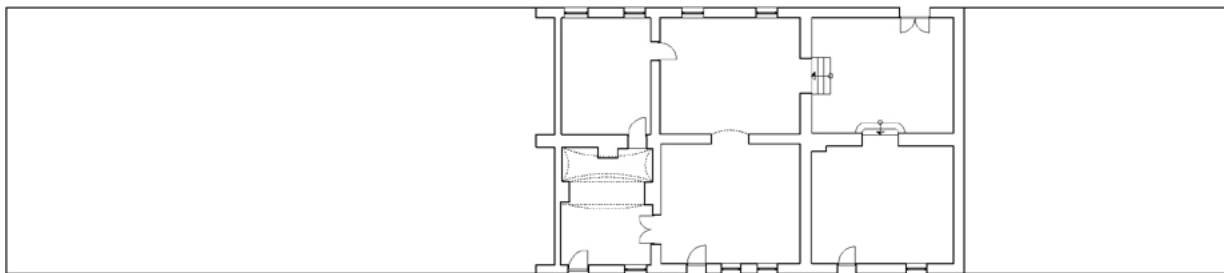
9. Mala Hornwerk vojarna, tlocrt prizemlja, idealna rekonstrukcija nedostajućih dijelova zgrade (dokumentacija HRZ-a, tlocrtnu podlogu izradio S. Lovrinčević, obradile I. Pauk Sili, V. Giener)

Small Hornwerk Barrack, ground-floor plan, ideal reconstruction of the missing portions of the building (Croatian Conservation Institute documentation, ground plan by S. Lovrinčević, edited by I. Pauk Sili, V. Giener)

Nije posve sigurno kako su izgledala izvorna pročelja. Danas su ona jednostavnog oblikovanja. Glatke zidne plohe s istaknutim podnožjem koje se prekida na pozicijama otvora vrata. U odnosu na razinu terena, ulazni otvori postavljeni su dosta visoko. Do njih se nekada pristupalo stubama od opeke koje danas nisu očuvane, dok je ispred objekta, uz sjeverno i južno pročelje pronađeno vanjsko popločenje od opeke u dužini zatečenih gabarita. Glavno, sjeverno pročelje raščlanjeno je trima ulaznim¹⁹ i četirima prozorskim otvorima. Na južnom pročelju nalaze se dva široka recentna otvora i četiri prozora sa sačuvanom stolarijom. Sa pročelja je tijekom vremena otpala gotovo sva žbuka pa je vidljiva građa zida zajedno sa reškama zazidanih otvora. Izradom idealne rekonstrukcije (sl. 9) utvrđeno je da je objekt u odnosu na zatečene ostatke kontinuirao prema zapadu oko 12,80 m, a prema istoku oko 26,40 m.

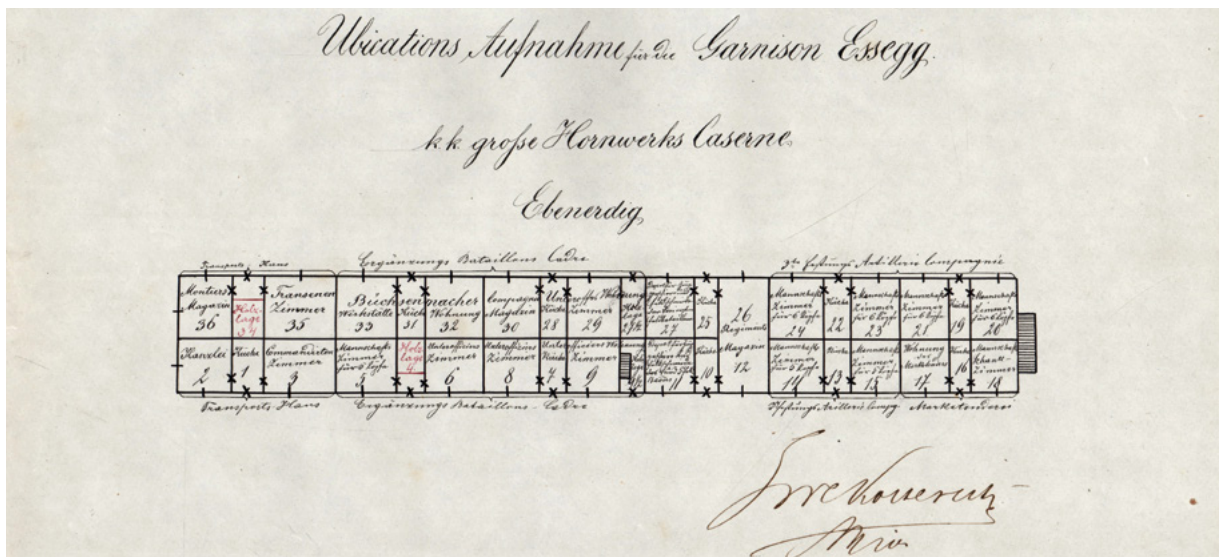
10. Snimka smještaja za garnizon Osijek, carsko kraljevska velika Hornwerk vojarna (Državni arhiv u Osijeku)
Location for the Osijek Garrison, Imperial and Royal Large Hornwerk Barrack (State Archive in Osijek)

U drugoj polovici 19. stoljeća, točnije 1880. godine izrađene su skice velike i male vojarnje, odnosno *Snimke smještaja za Garnizon Osijek* (sl. 10)²² koje za rekonstrukciju građevinskog razvoja imaju veliku važnost jer su u njima zabilježeni podatci o manjim izvedenim te planiranim, ali neizvedenim zahvatima. Što se tiče velike vojarnje, ona je zadržala oblik izduženog pravokutnika, dok unutarnji

raspored uz manje preinake ostaje gotovo nepromijenjen u odnosu na plan iz 1810. godine. Rušenjem pregradnog zida između 12. i 26.²³ prostorije dobiven je jedinstven prostor većih dimenzija. Istovremeno je nekadašnji hodnik za smještaj tavanških stuba pregrađen na dvije izdužene jedinice te su uz sjeverno pročelje dodane vanjske tavanške stube. Međutim, mnogo je važnija skica male vojarnje (sl. 11) koja potvrđuje da planirana dogradnja trijema uz južno pročelje i kata nad cijelim objektom nikad nije izvedena prema predloženom planu iz 1810. godine. Jedine zabilježene izmjene su novi pristup tavanu iz kuhinje časnikačkog stana na katu, nova pozicija tavanških stuba uz jugozapadni ugao te vanjski sanitarni čvorovi.

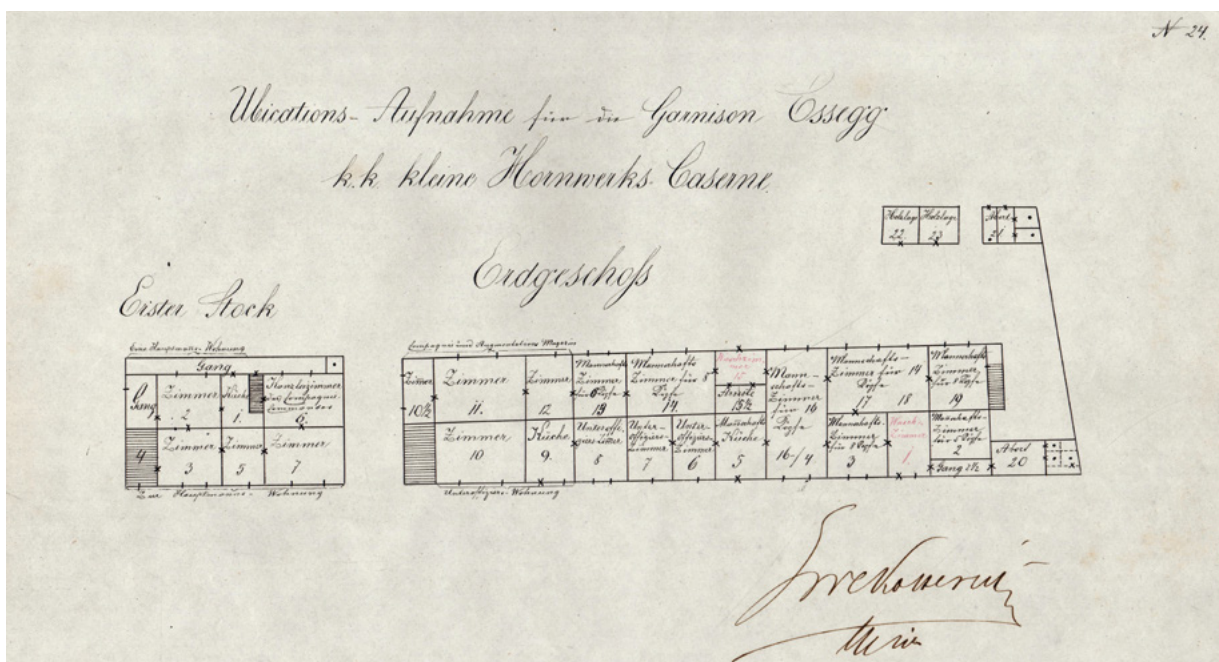
11. Snimka smještaja za garnizon Osijek, carsko kraljevska mala Hornwerk vojarna (Državni arhiv u Osijeku)
Location for the Osijek Garrison, Imperial and Royal Small Hornwerk Barrack (State Archive in Osijek)

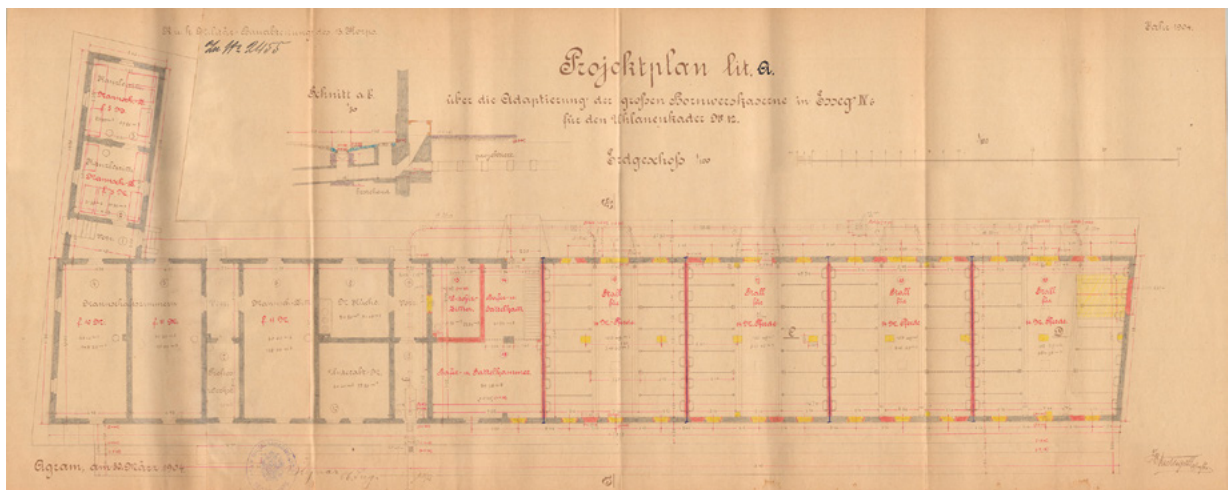
12. Projektni plan adaptacije (list A) velike Hornwerk vojarnje za konjaničku postrojbu, 1904. (Državni arhiv u Osijeku)
Project plan for adaptation (sheet A) of the Large Hornwerk Barrack for a cavalry unit, 1904 (State Archive in Osijek)

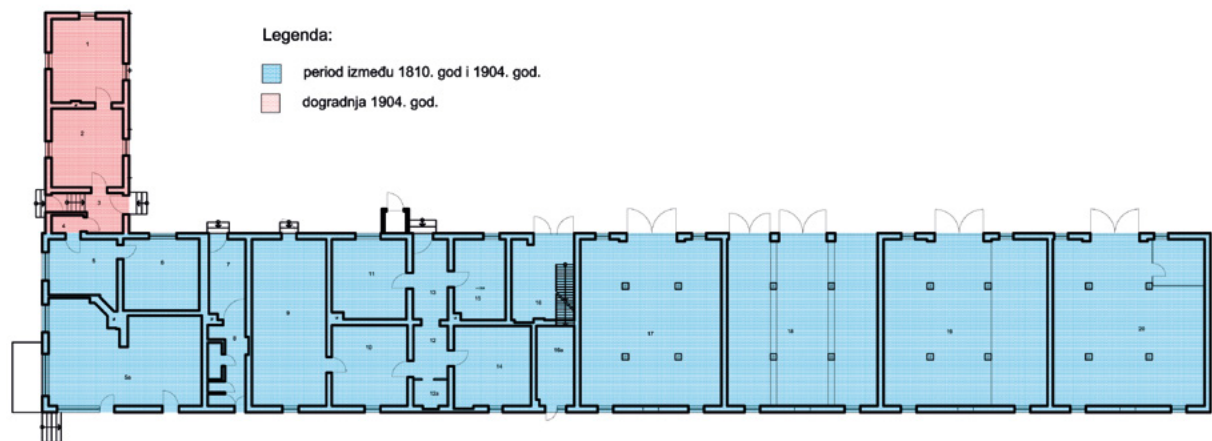
13. Velika Hornwerk vojarna, tlocrt prizemlja, faze izgradnje (dokumentacija HRZ-a, podloge izradio S. Lovrinčević, obradile I. Pauk Sili, V. Giener)
Large Hornwerk Barrack, ground-floor plan, construction phases (Croatian Conservation Institute documentation, drawings by S. Lovrinčević, edited by I. Pauk Sili, V. Giener)

- 41** Navedene prostorije 14 i 15 nekoliko su puta mijenjale namjenu. Izvorno se na njihovu mjestu protezao poprečni hodnik s tavanskim stubama koji je oko 1880. pregrađen na dvije prostorne jedinice manjeg formata. Prilikom konzervatorsko-restauratorskih istraživanja sondirana je svaka prostorija velike vojarnje te je svakoj dodijeljen broj radi lakšeg bilježenja osnovnih karakteristika. Vidi prilog Faze izgradnje (sl. 13.).

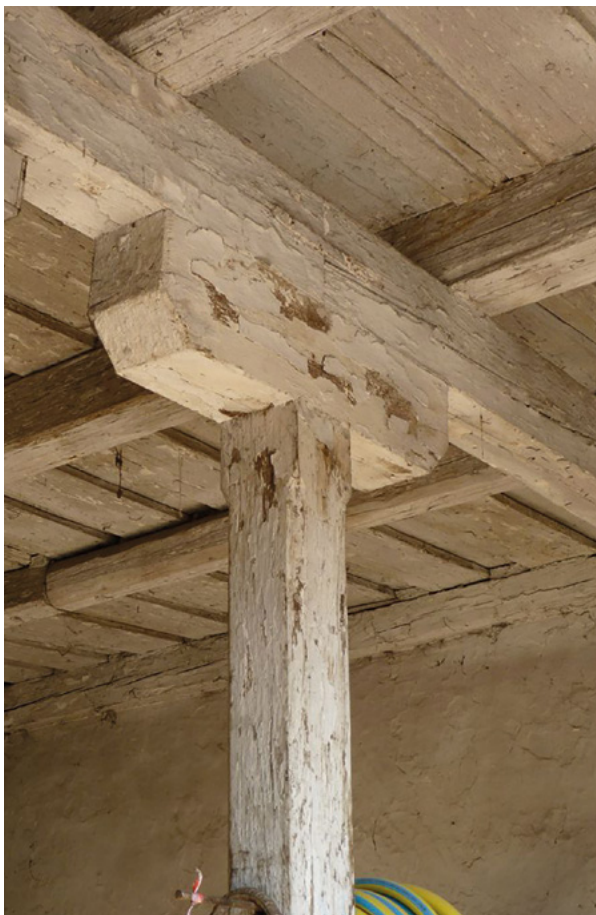
14. Drvena konstrukcija – nosiva greda, vuta i stup (fototeka HRZ-a, snimila I. Pauk Sili)
Wooden construction: support beam, haunch and column (Croatian Conservation Institute Photo Archive, photo by I. Pauk Sili)

konjušnica prema sačuvanim elementima, kao i zadržavanje drvene stropne konstrukcije s jednostrukom oplatom na preklop, horizontalnim gredama, vutama, drvenim stupovima i kvadratnim bazama. Mjestimično sačuvane, metalne elemente na drvenim stupovima i zidovima koji su nekad bili u funkciji konjušnica potrebno je očistiti, konzervirati i prezentirati. Istovremeno s rekonstrukcijom krovništva treba ukloniti recentne krovne prozore sa zapadne i istočne strane krova iznad konjušnica i umjesto njih rekonstruirati dimenzijama i oblikom parove vertikalnih ventilacijskih kanala i pripadajuće stropne otvore za konjušnice prema presjeku nacrtu iz 1904. godine.

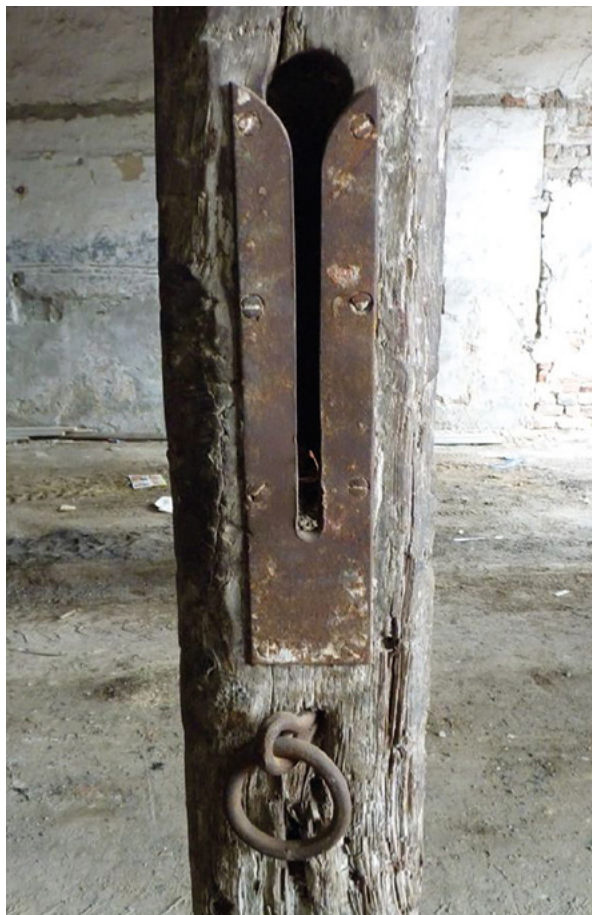
15. Metalni utori na drvenim stupovima konjušnice za ugradnju pregrada (fototeka HRZ-a, snimila I. Pauk Sili)
Metal slots for installing partitions on wooden columns in the stables (Croatian Conservation Institute Photo Archive, photo by I. Pauk Sili)

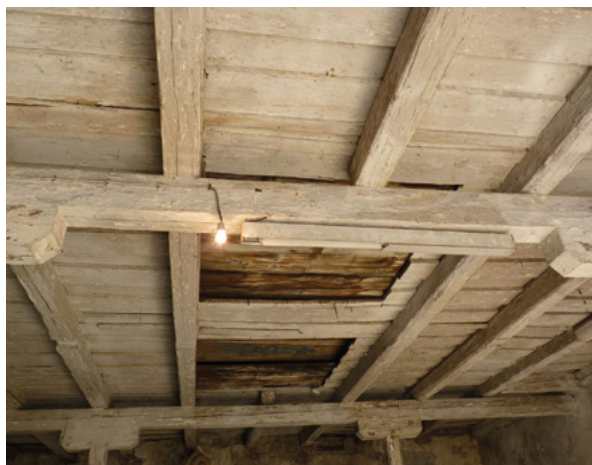
16. Drveni strop konjušnice s nekadašnjim otvorima za odražavanje (fototeka HRZ-a, snimila I. Pauk Sili)
Wooden ceiling of the stables with former ventilation openings (Croatian Conservation Institute Photo Archive, photo by I. Pauk Sili)

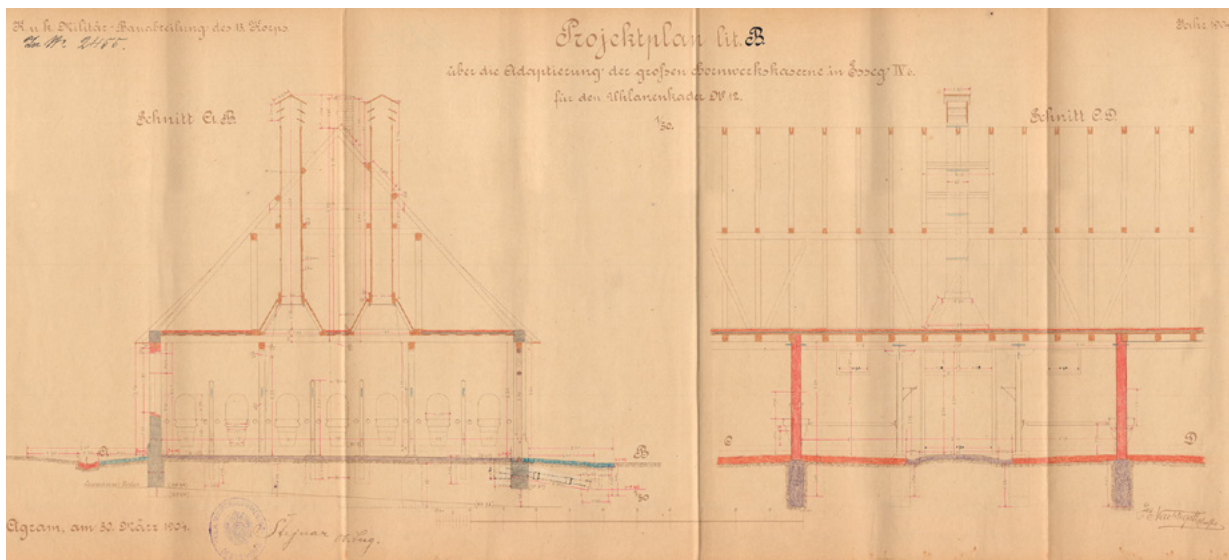
17. Projektni plan adaptacije (list B) velike Hornwerk vojarnje za konjaničku postrojbu, 1904. (Državni arhiv u Osijeku)
 Project plan for adaptation (sheet B) of the Small Hornwerk Barrack for a cavalry unit, 1904 (State Archive in Osijek)

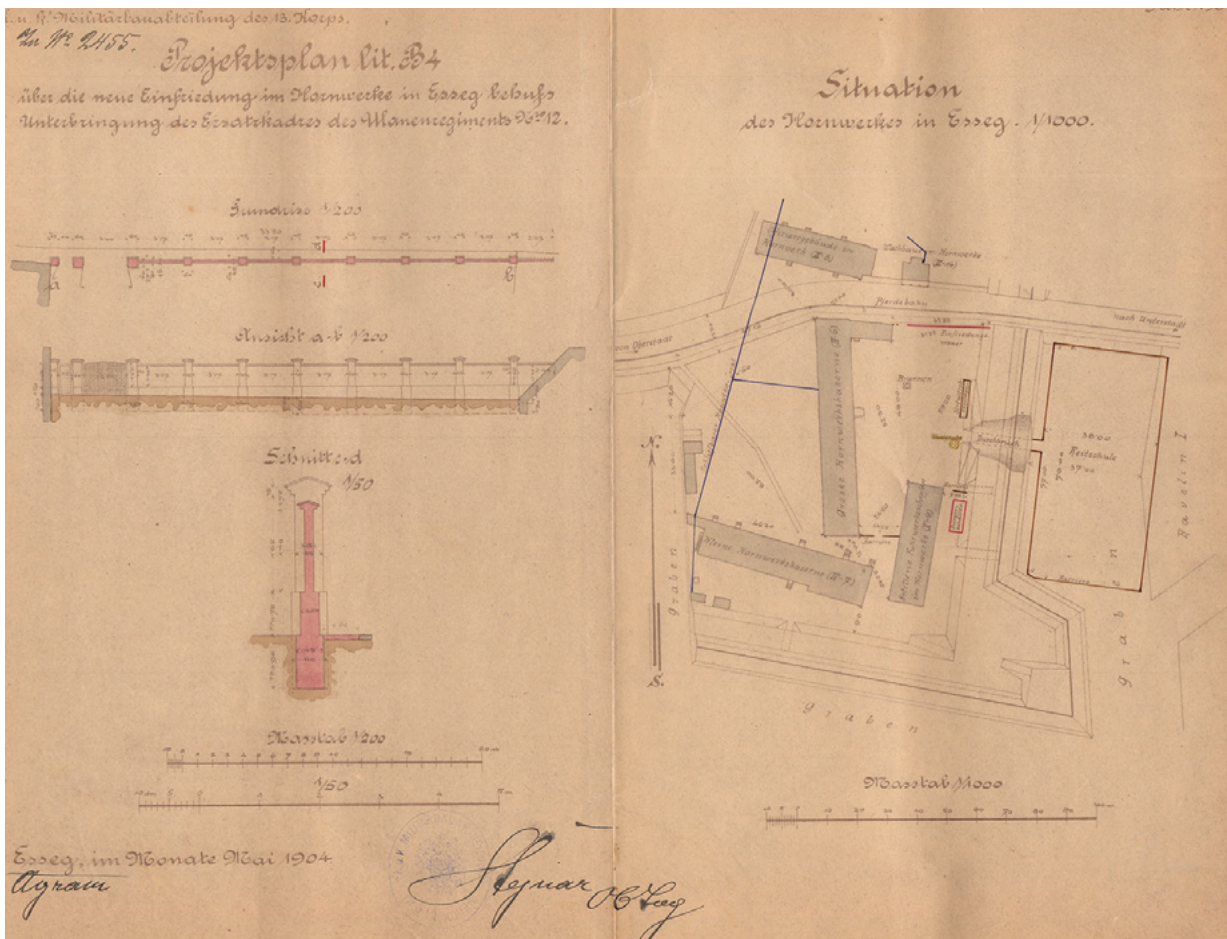
18. Projektni plan o novom ograđivanju u Hornwerku, 1904. (Državni arhiv u Osijeku)
Project plan for new fencing in the Hornwerk, 1904 (State Archive in Osijek)

- 45** DAO, zbirka planova i nacrti, Projektni plan o novom ograđivanju u *Hornwerku* i Situacija *Hornwerka* u Osijeku, autor Štejnjar, svibanj 1904. godine. Na nacrtu je tlocrtno prikazan položaj velike i male vojarnje unutar fortifikacijskog sklopa *Hornwerka*. Osim vojarni, ucrtani su i drugi objekti namijenjeni vojsci. U legendi se navode ondašnji nazivi objekata te njihova prenamjena. Velika vojarna prenamijenjena je u zajednički boravišni prostor – vojarnu za 12. ulansku (konjaničku) pukovnicu.

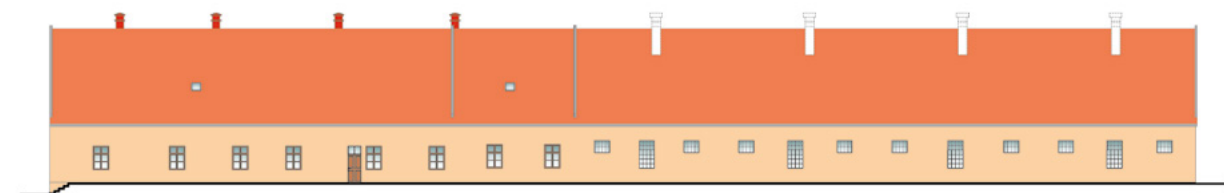
19. Velika *Hornwerk* vojarna, arhitektonska snimka zapadnog pročelja, prijedlog prezentacije (dokumentacija HRZ-a, podloge izradio S. Lovrinčević, obradile I. Pauk Sili, V. Giener)

Large Hornwerk Barrack, architectural drawing of the west front, presentation proposal (Croatian Conservation Institute documentation, drawing by S. Lovrinčević, edited by I. Pauk Sili, V. Giener)

Izvorni izgled velike vojarnje nije sačuvan, a posljednja obnova s početka 20. stoljeća u velikoj je mjeri definirala izgled građevine i okolnog prostora. Stoga se za obnovu velike *Hornwerk* vojarnje predlaže rekonstrukcija posljednjeg cjelovitog izgleda pročelja iz 1904. godine (sl. 19, 20 i 21). U većoj je mjeri sačuvan i izgled unutarnjeg prostora uz minimalne pregradnje; stoga se, zbog povijesne i ambijentalne vrijednosti, predlaže zadržavanje i prezentacija zatečenih drvenih stropnih konstrukcija i štukatura, izvornih podova od opeke te rekonstrukcija izvorne stolarije i montaža na izvorne pozicije. Predlaže se zatim obnova svih četiriju

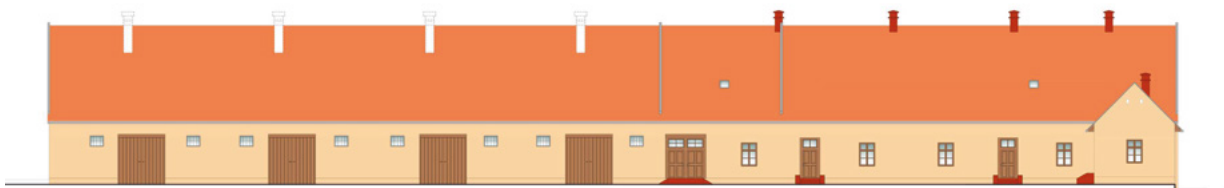
20. Velika *Hornwerk* vojarna, arhitektonska snimka istočnog pročelja, prijedlog prezentacije (dokumentacija HRZ-a, podloge izradio S. Lovrinčević, obradile I. Pauk Sili, V. Giener)

Large Hornwerk Barrack, architectural drawing of the east front, presentation proposal (Croatian Conservation Institute documentation, drawing by S. Lovrinčević, edited by I. Pauk Sili, V. Giener)

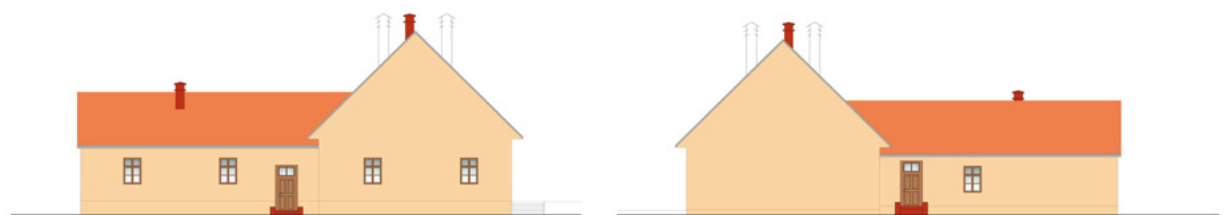
21. Velika *Hornwerk* vojarna, arhitektonska snimka sjevernog i južnog pročelja, prijedlog prezentacije (dokumentacija HRZ-a, podloge izradio S. Lovrinčević, obradile I. Pauk Sili, V. Giener)

Large Hornwerk Barrack, architectural drawing of the north and south fronts, presentation proposal (Croatian Conservation Institute documentation, drawings by S. Lovrinčević, edited by I. Pauk Sili, V. Giener)

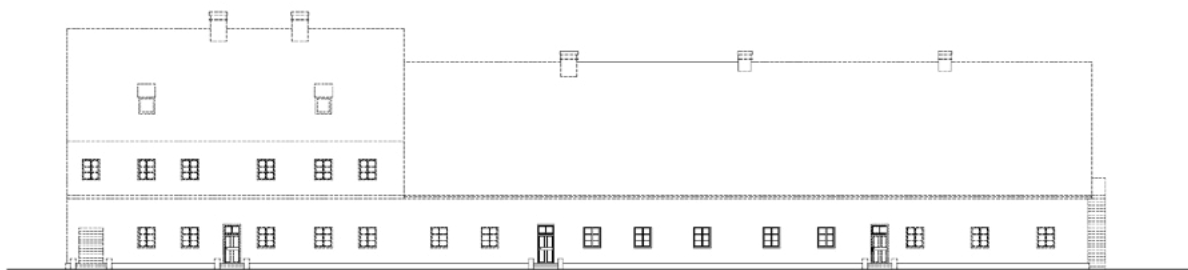
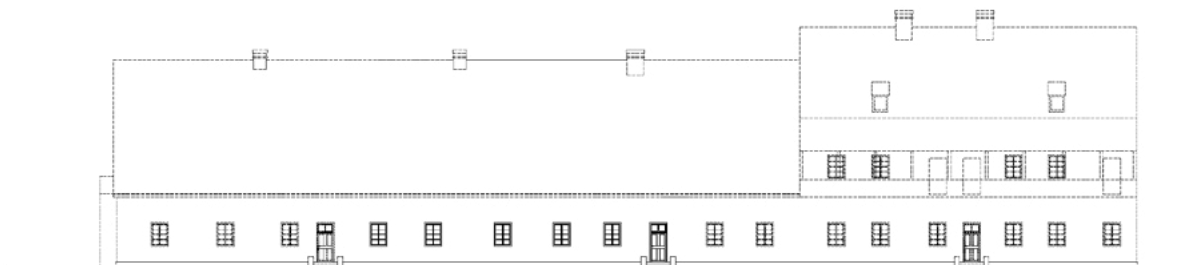
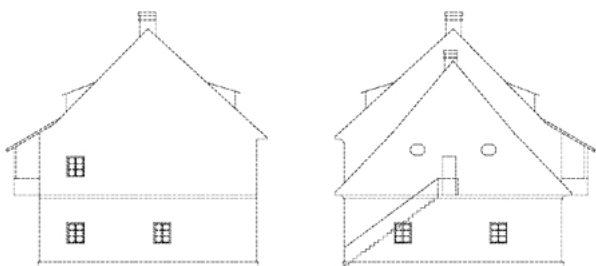
22. Mala Hornwerk vojarna, sjeverno pročelje, idealna rekonstrukcija (dokumentacija HRZ-a, izradile I. Pauk Sili, V. Giener)
Small Hornwerk Barrack, north front, ideal reconstruction (Croatian Conservation Institute documentation, drawing by I. Pauk Sili, V. Giener)

23. Mala Hornwerk vojarna, južno pročelje, idealna rekonstrukcija (dokumentacija HRZ-a, izradile I. Pauk Sili, V. Giener)
Small Hornwerk Barrack, south front, ideal reconstruction (Croatian Conservation Institute documentation, drawing by I. Pauk Sili, V. Giener)

24. Mala Hornwerk vojarna, istočno i zapadno pročelje, idealna rekonstrukcija (dokumentacija HRZ-a, izradile I. Pauk Sili, V. Giener)
Small Hornwerk Barrack, east and west fronts, ideal reconstruction (Croatian Conservation Institute documentation, drawing by I. Pauk Sili, V. Giener)

Prijedlog prezentacije i obnove male *Hornwerk* vojarne zasniva se na idealnoj rekonstrukciji objekta u izvornim

gabaritima (sl. 22, 23 i 24). U zatečenom dijelu građevine predlaže se zadržavanje izvorne organizacije unutarnjeg prostora, a u rekonstruiranom dijelu slobodni tretman ovisno o budućoj namjeni i potrebama korisnika. Predlaže se pronalazak svih temelja, cjelovita rekonstrukcija perimetralnih zidova, prozorskih i ulaznih otvora, konsolidacija zatečenih zidova te natkrivanje prostora stropovima, katom i krovom prema tlocrtu iz 1810. godine, zajedno s rekonstrukcijom drvenog trijema s južne strane.
