9/2018 Godišnjak Hrvatskog restauratorskog zavoda

Katalog radova iz 2017. godine

Cjelokupan pregled radova Hrvatskog restauratorskog zavoda u 2016. godini sadrži 252 kataloških jedinica koje su poredane prema abecednom redu lokaliteta. U zaglavlju svake kataloške jedinice navedeni su osnovni podaci o objektu, predmetu ili arheološkom nalazištu, o voditeljima i suradnicima na programu te evidencijski broj dosjea pod kojim se dokumentacija o radovima vodi i lokacija na kojoj je pohranjena.

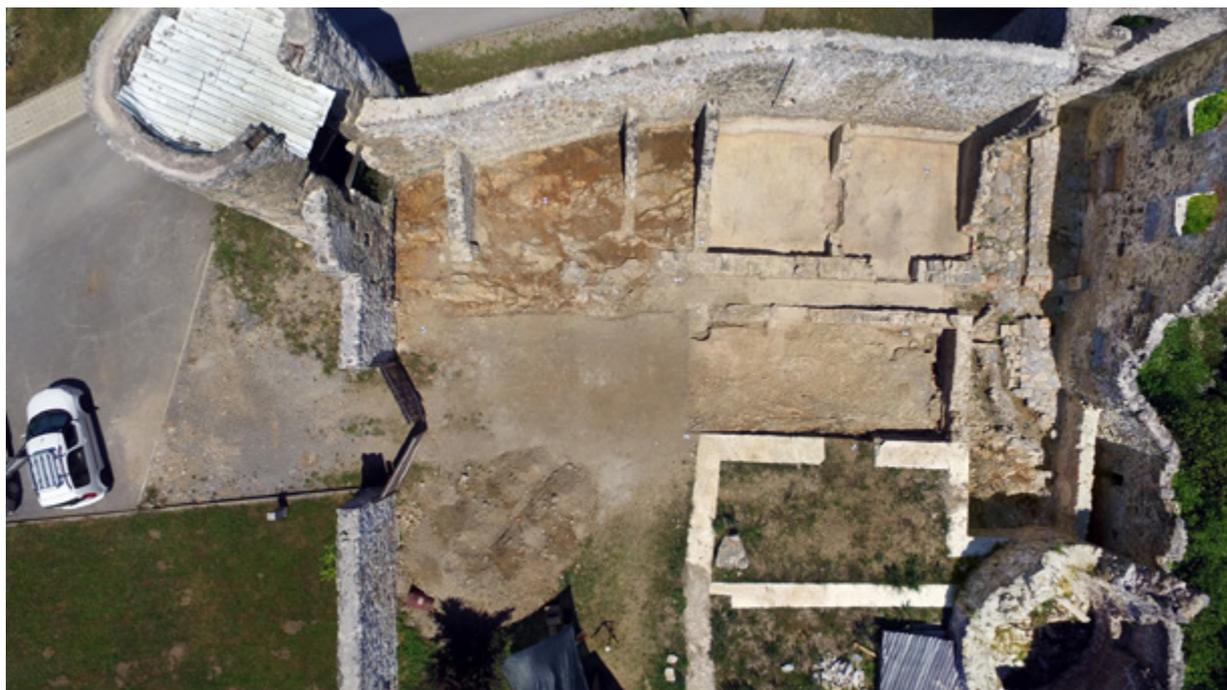
Slika 1. Istraženi prostor u 2017. godini

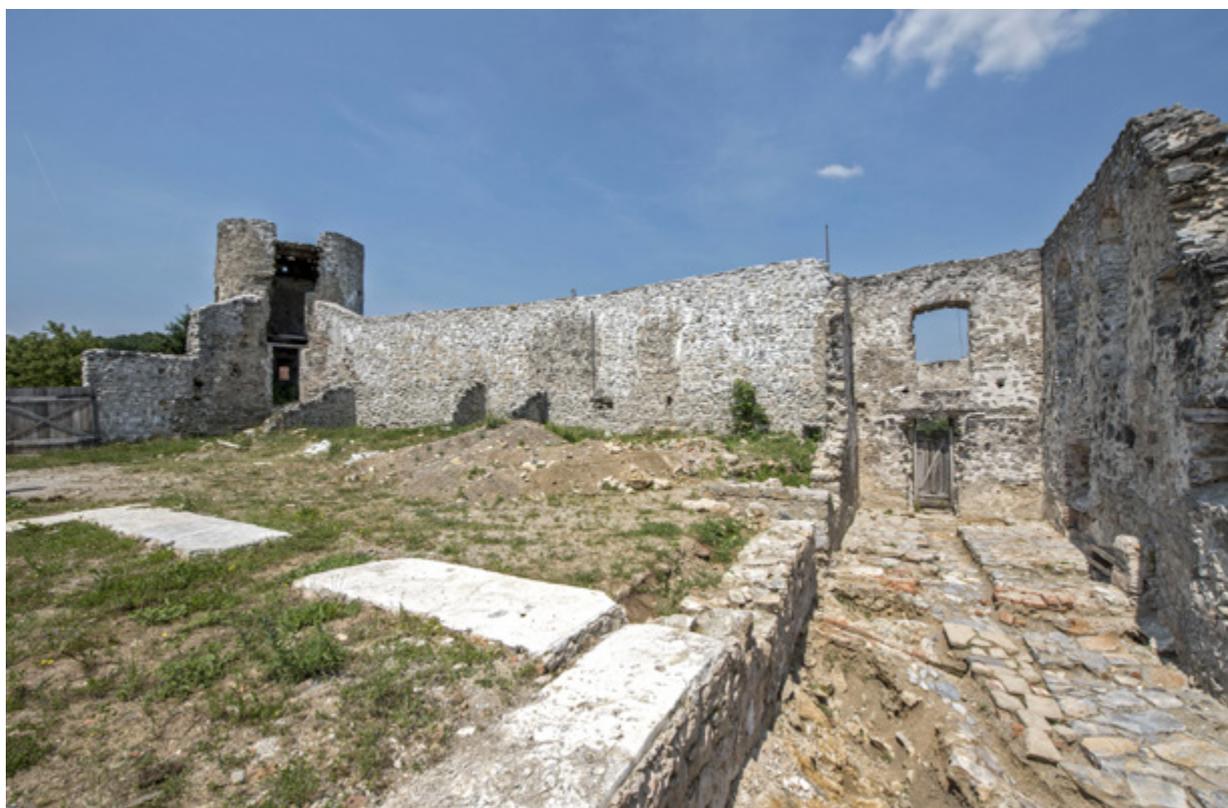
Slika 2. Istočni dio južnog dvorišta uz južnu kulu i južni obrambeni zid u Starom gradu Bariloviću nakon radova konsolidacije

Slika 3. Istočni dio južnog dvorišta uz južnu kulu i južni obrambeni zid u Starom gradu Bariloviću nakon radova konsolidacije

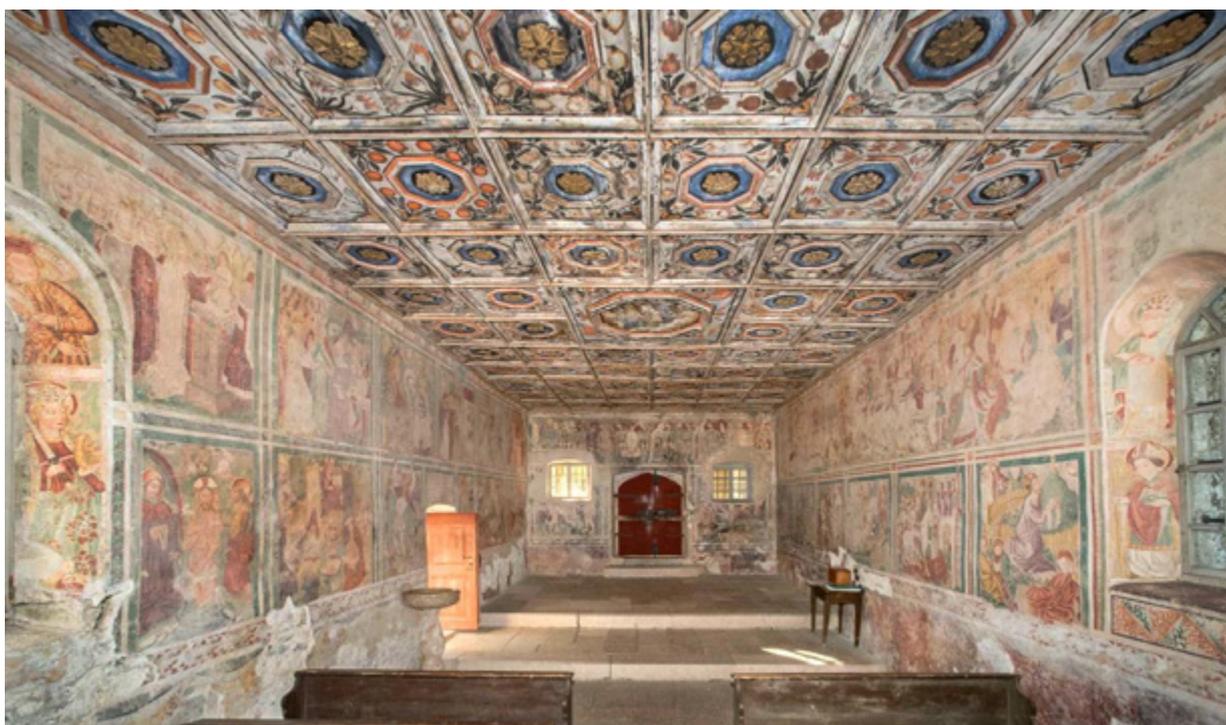
Slika 1. Unutrašnjost crkve prije radova

Slika 2. Stanje drvenoga stropa 2015. godine

započeti konzervatorsko-restauratorski radovi na tabulatu u crkvi. Radovi su bili usmjereni prije svega na konsolidaciju i stolarsku sanaciju drvenog nosioca te na očuvanje i prezentaciju zatečenog stanja povijesnog oslika koji je predmet konzervatorske zaštite. Obavljeno je fiksiranje polikromije na drveni nosilac te uklanjanje površinskih nečistoća i taninskih mrlja s površine slikanog sloja na svih trideset kaseti demontiranih u 2016. godini, dok je krediranje i završni retuš oštećenja dovršen na njih devetnaest.

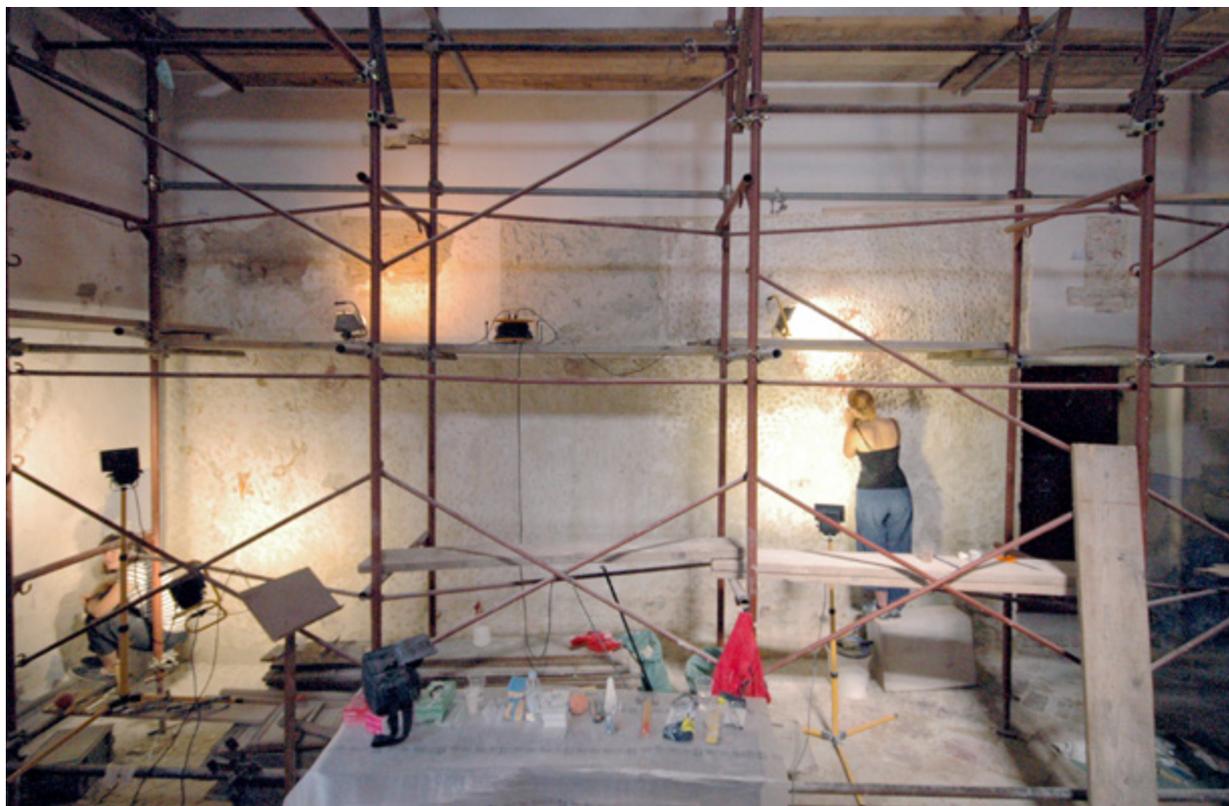
Slika 2. Detalj zidnog oslika nakon uklanjanja naknadnih žbukanih i slikanih slojeva

Slika 3. Detalj zidnog oslika nakon žbukanja

oslik, koji se nalazio ispod sloja uklonjene produžne žbuke. Uklanjanje se izvodilo mehanički, upotrebom dlijeta, čekića, skalpela, staklenih niti i *Wishab* spužvica. Tim zahvatom otkriven je najraniji sloj žbuke s posvetnim križevima, pretpostavlja se, iz doba gradnje crkve. Potom se pristupilo obrubljivanju oštećenog zidnog oslika vapneno-pješčanom žbukom koja se sastojala od gašenog vapna, kvarcnog pijeska i kamenog brašna. Prije obrubljivanja, rubovi lakuna su dodatno očišćeni, oprušeni kistovima i gumenim pumpicama. Najugroženiji dijelovi zidnog oslika dodatno su podlijepljeni japanskim papirom i *Tylosom*, a uslijedilo je injektiranje smjese PLM-a i vode. Nakon što je izvorna žbuka konsolidirana i očišćena, pristupilo se ispunjavanju natučetina (pikature) vapneno-pješčanom žbukom koja je nakon djelomičnog sušenja završno obrađena. Sve tako pripremljene lakune nakon sušenja su tonirane u izvornu boju oslika zida.

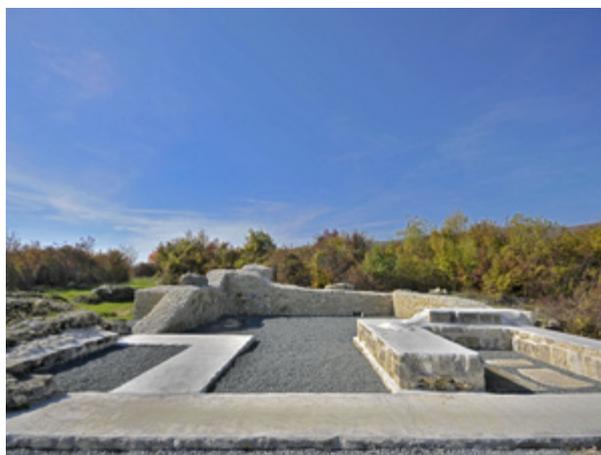
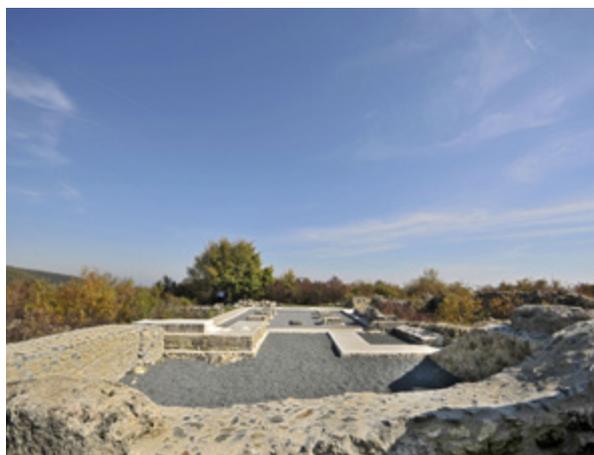
Slika 1. Pogled na zapadni pretprostor (predvorje) ispred opatijske crkve s istočne strane, pogled na cjelinu izvedenih radova u 2016. i 2017. godini

Slika 2. Pogled na zapadni pretprostor (predvorje) ispred opatijske crkve sa zapadne strane, pogled na cjelinu izvedenih radova u 2016. i 2017. godini

dovršetka pripremnih radova, razgrađeni su razrahljeni dijelovi zidne mase i temeljito očišćene sljubnice. Potom je izvedeno konzerviranje i rekonstrukcija temelja i zidne mase predvorja kamenom iz razgrađenog zida u produžnoj žbuci. Kruna zidova izvedena je u presjeku konveksno, neformirano, s osobitom pažnjom pri izvođenju, da bi se osiguralo nesmetano otjecanje oborinske vode u svrhu smanjivanja opasnosti od degradacije zida zbog smrzavanja. Preostali prostor predvorja nasut je (od osi zapadne građevinske linije zapadnih zidova zvonika prema zapadu) drobljenim kamenom granulacije 8-12 mm do visine 10 cm niže od predviđenog izvornog hodnog sloja. Opisanim programom u nastavku onoga provedenog 2016. godine, zatvorena je jedna cjelina radova. Dovođeni su radovi na konzerviranju i rekonstrukciji pretprostora zapadno od opatijske crkve, čime je zaštićen dio istraženih zidanih grobnica pronađenih tijekom arheoloških istraživanja koje je prethodno proveo Gradski muzej u Požegi.

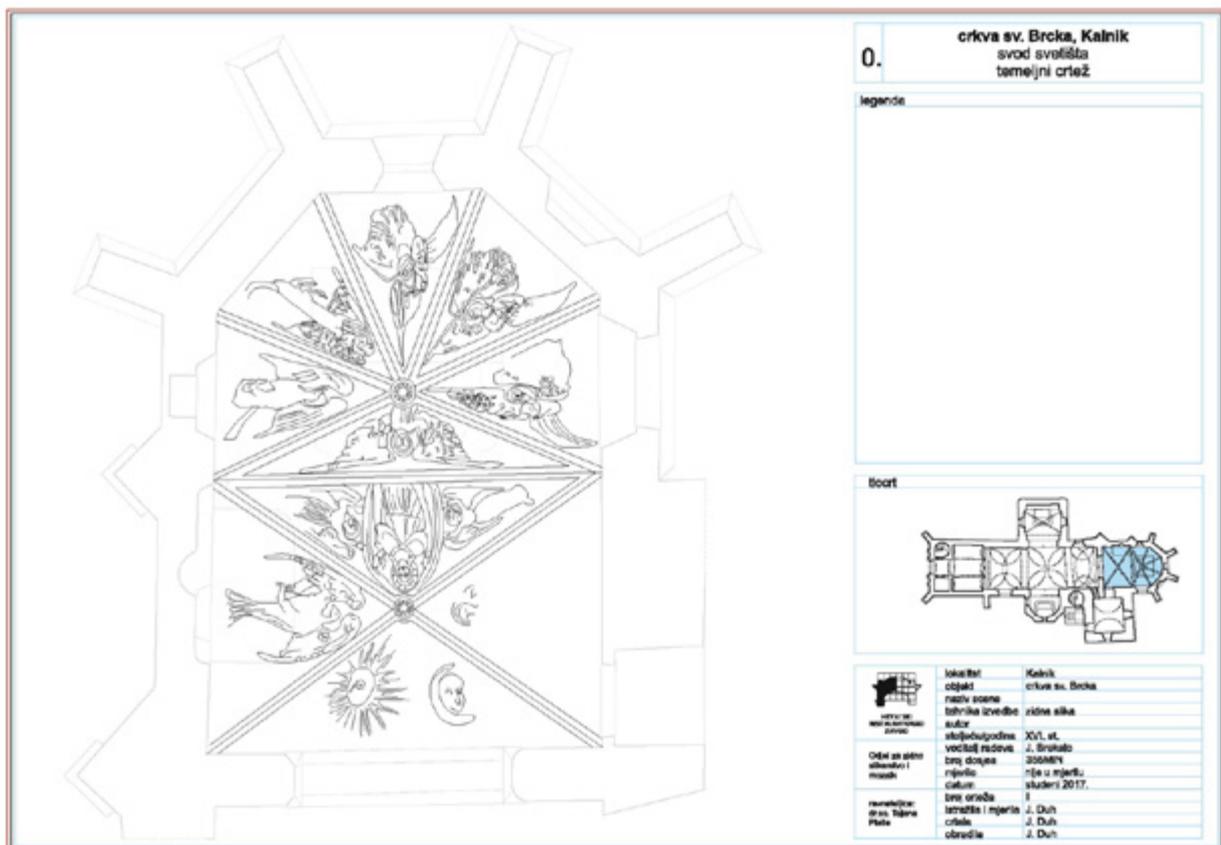
Slika 1. Sjeverni zid, stanje nakon radova

Slika 2. Pogled na svod svetišta, grafička dokumentacija

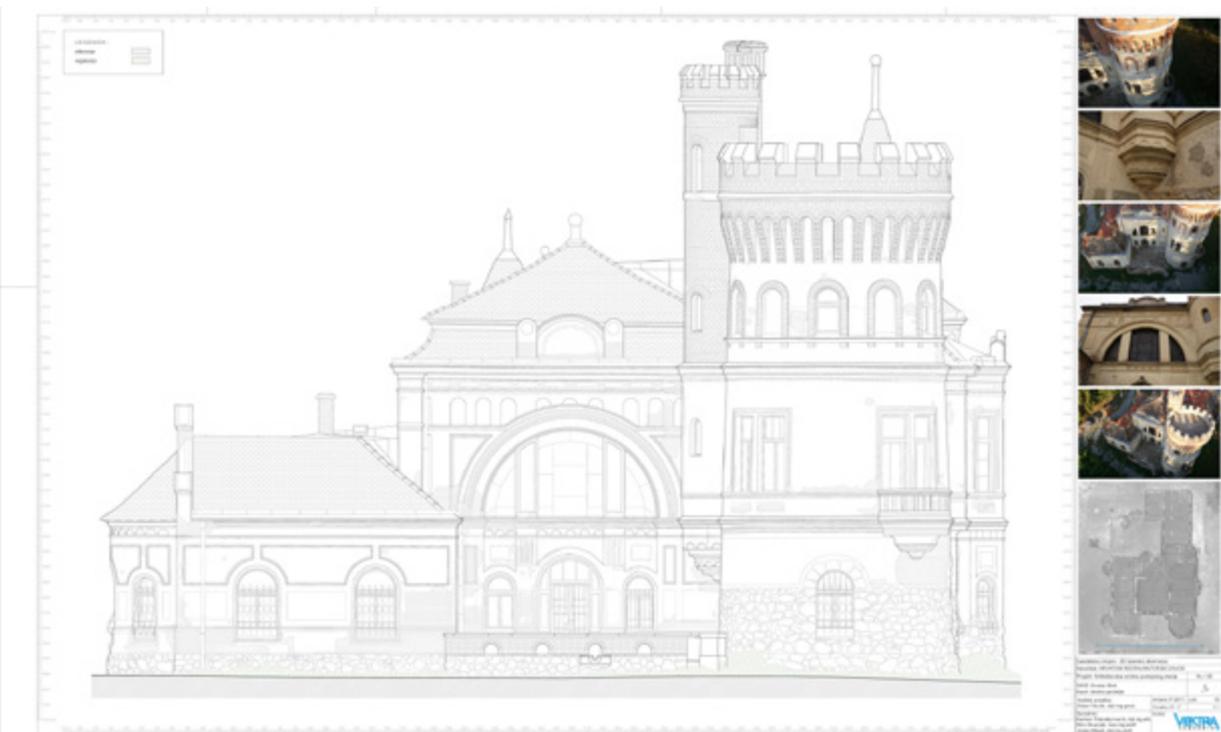
Slika. 2. Detalj pročelja sa znakom projektanata

Slika. 3. Arhitektonska snimka istočnog pročelja

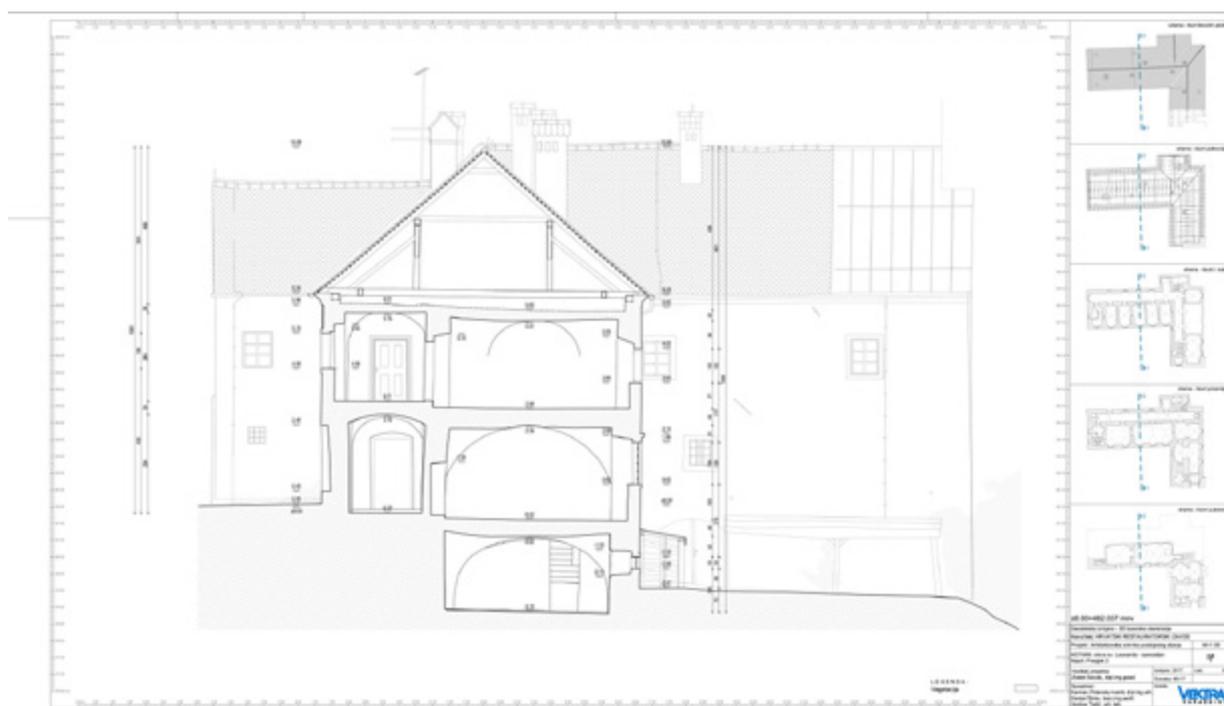
Slika 1. Snimka postojećeg stanja, presjek 3.

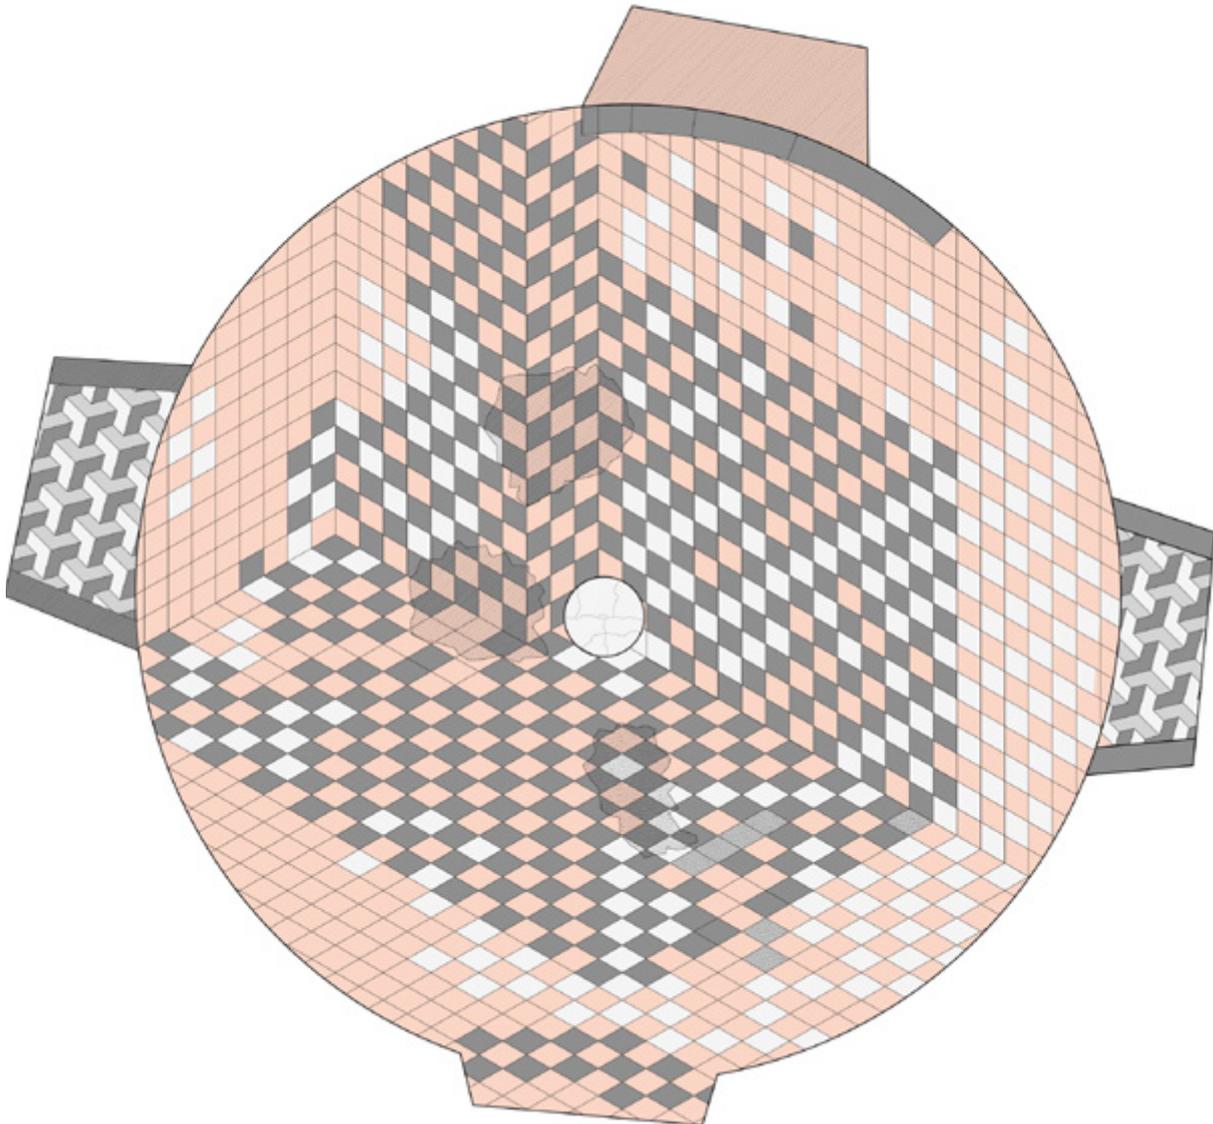
Slika 1. Pogled na južno pročelje dvorca Nova Kraljevica

Slika 2. Shema kamenog poda na prvom katu jugozapadne kule, zatečeno stanje

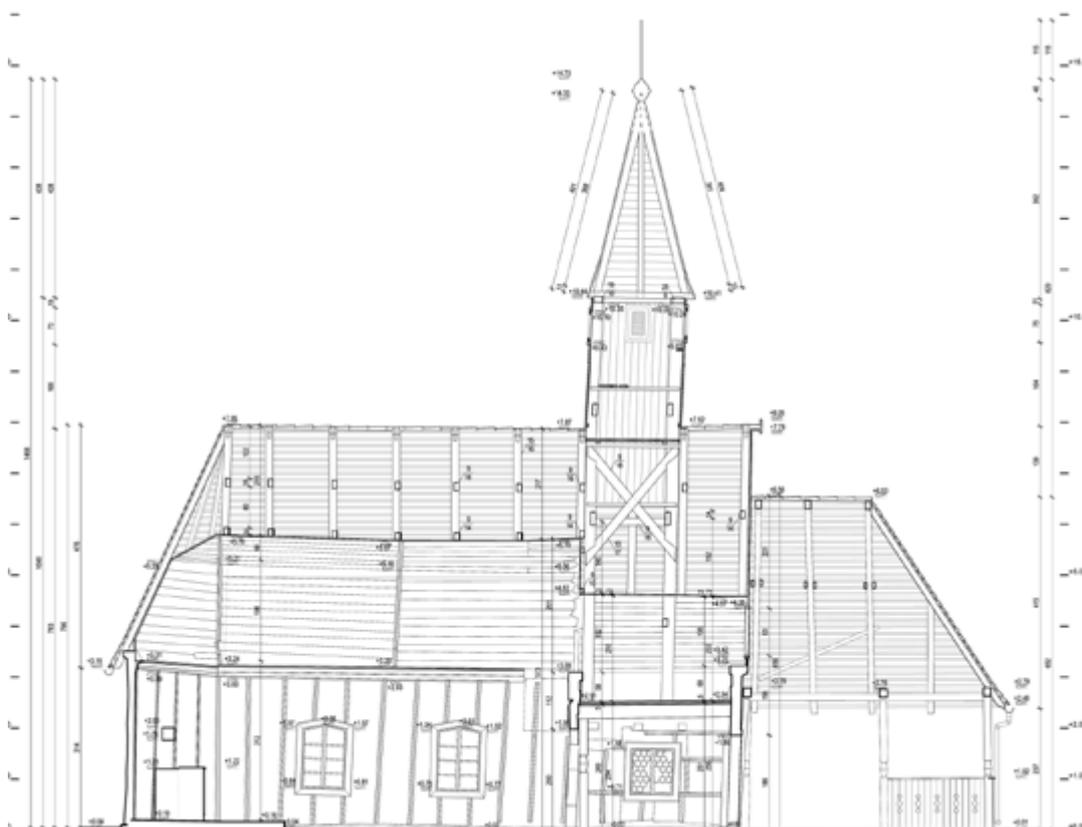
Slika 1. Arhitektonska snimka postojećeg stanja, presjek 1-1

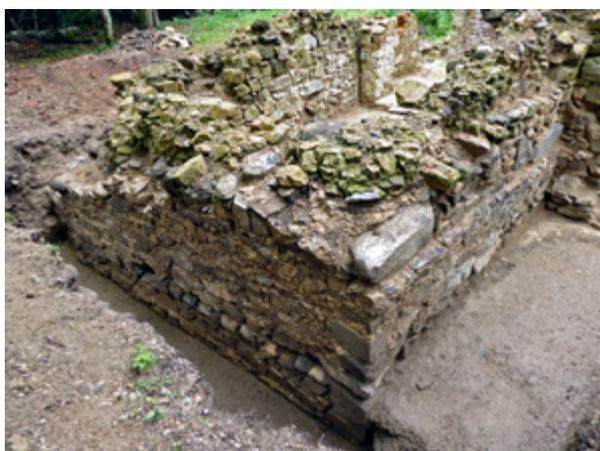
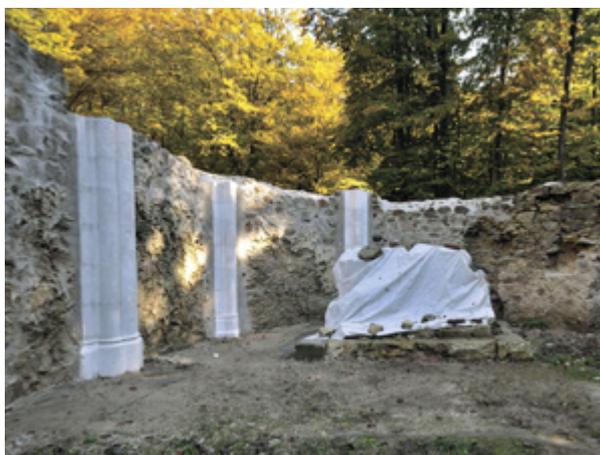
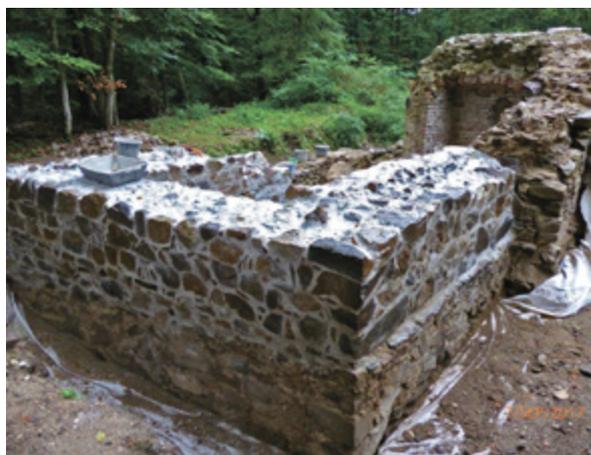
Slika 1. Sjeveroistočni vanjski ugao prostorije prigradene uz jugoistočni zid svetišta nakon iskopa

Slika 2. Sjeveroistočni vanjski ugao prostorije prigradene uz jugoistočni zid svetišta nakon prezidavanja labavog dijela

Slika 3. Svetište nakon montaže triju svežnjastih službi

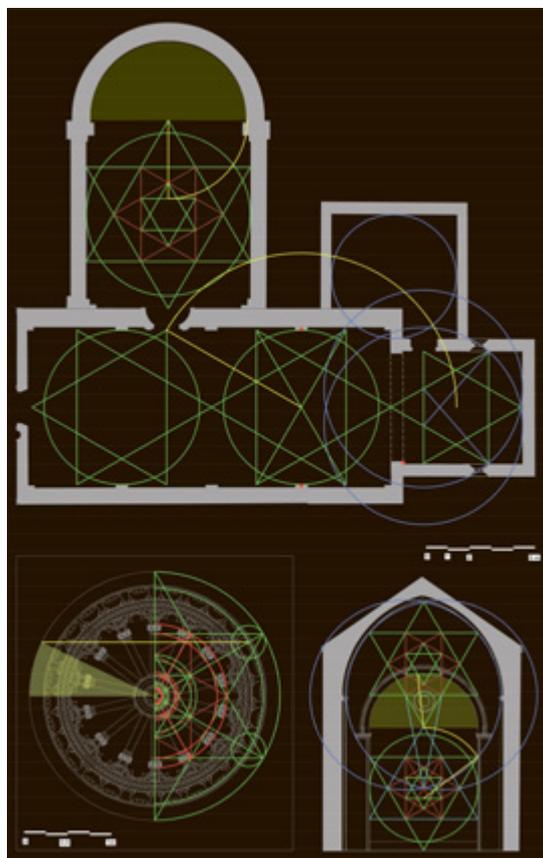
Slika 1. Geometrijska metoda oblikovanja prostora i pojedinih građevnih elemenata

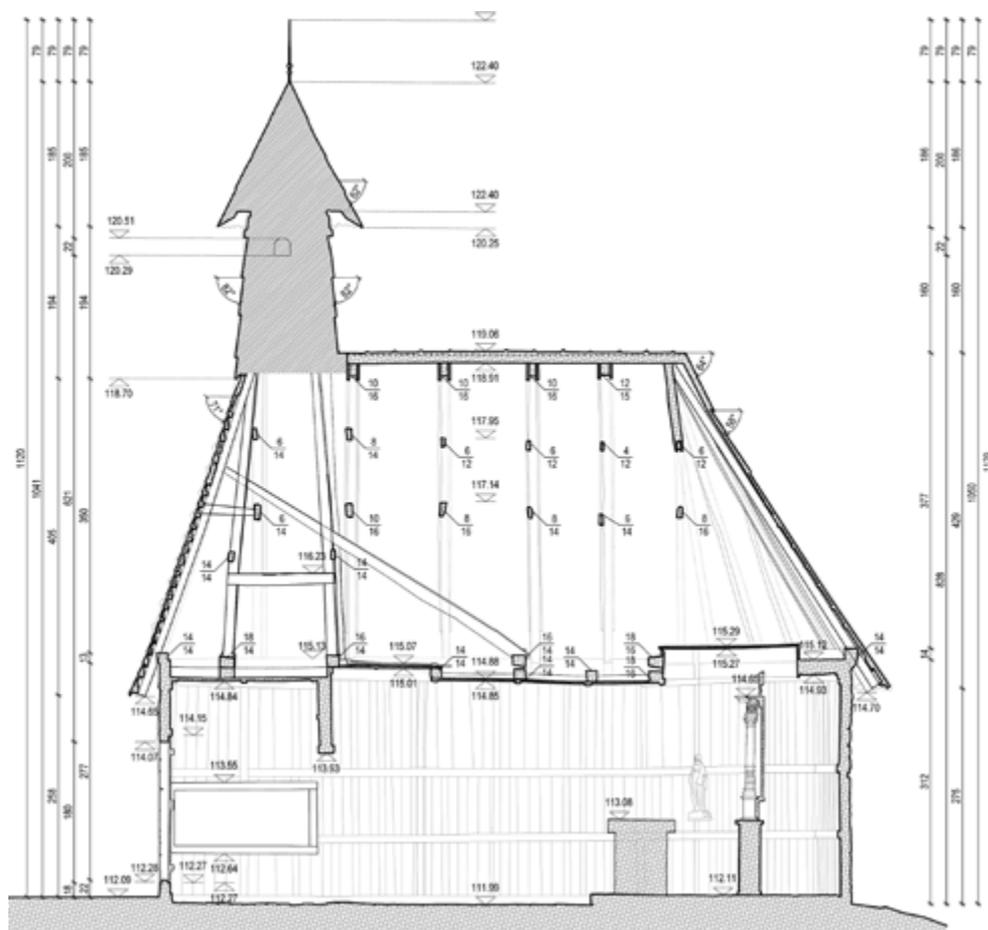
Slika 1. Arhitektonska snimka postojećeg stanja, presjek 2-2

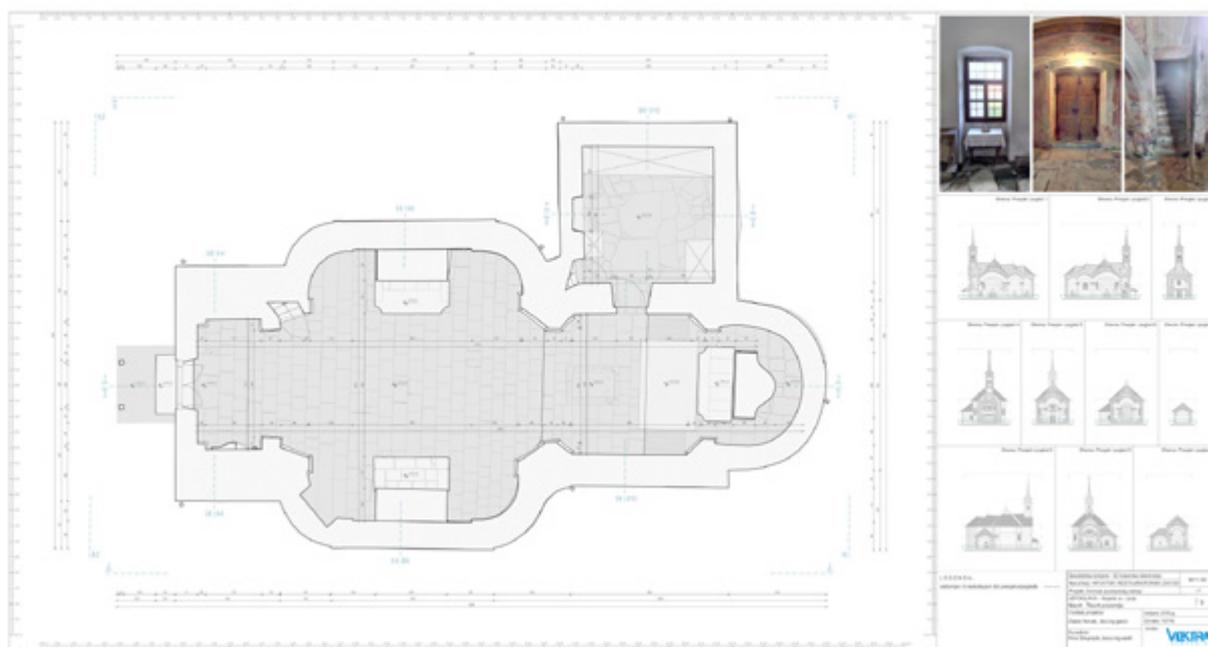
Slika 1. Tlocrt prizemlja kapele sv. Jurja u Purgi Lepoglavskoj

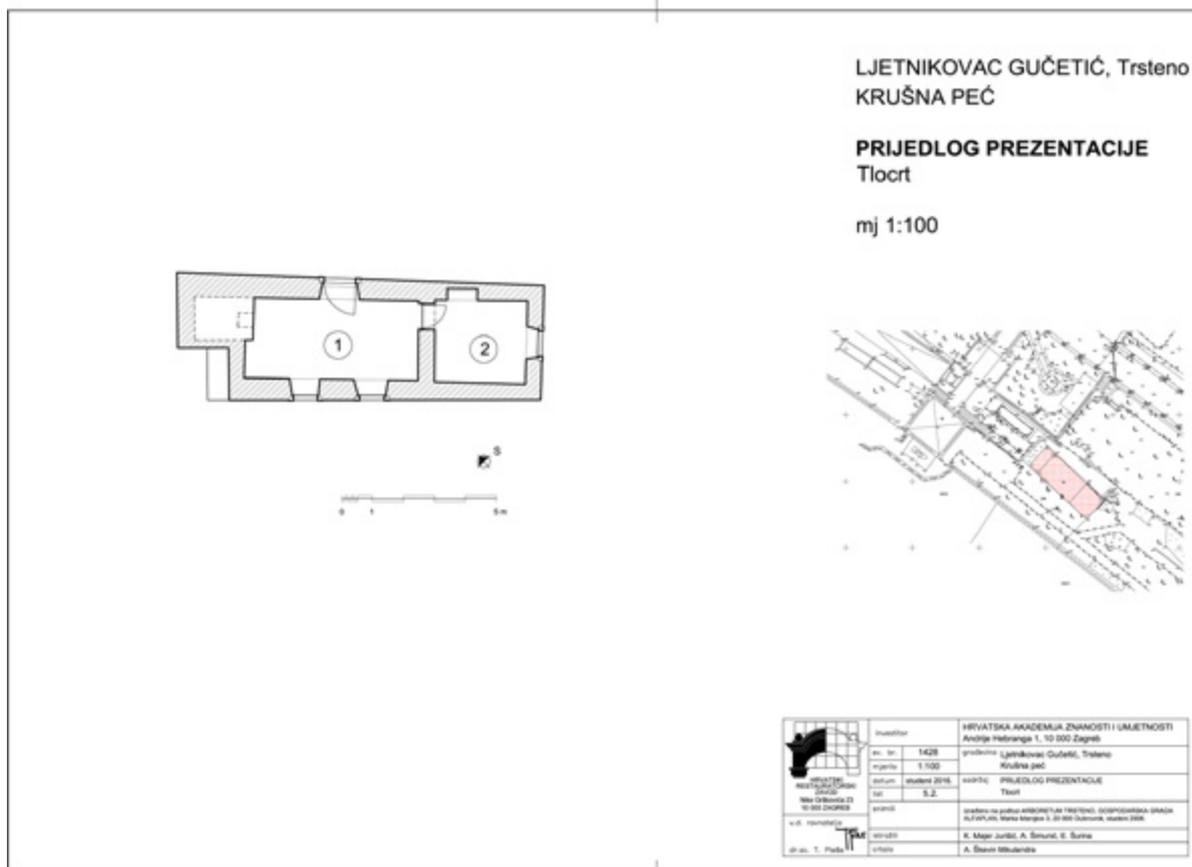
Slika 1. Prijedlog prezentacije zgrade s krušnom peći

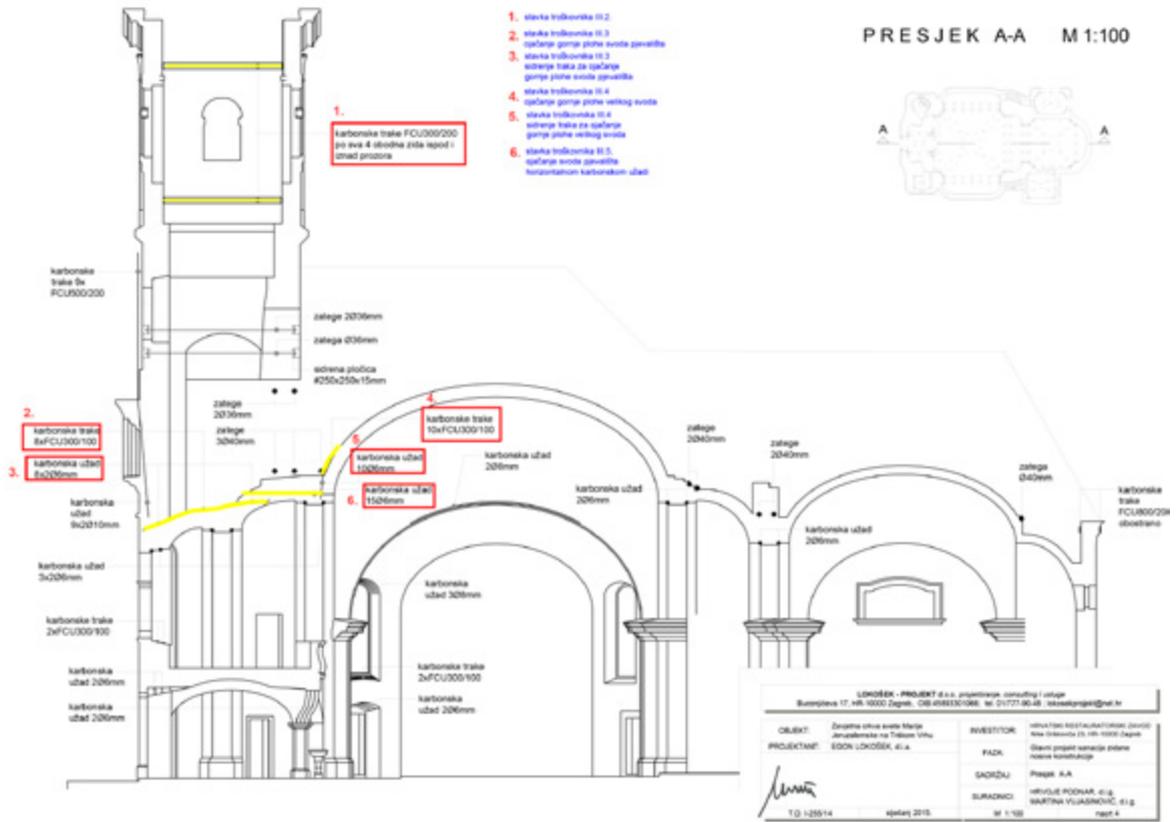
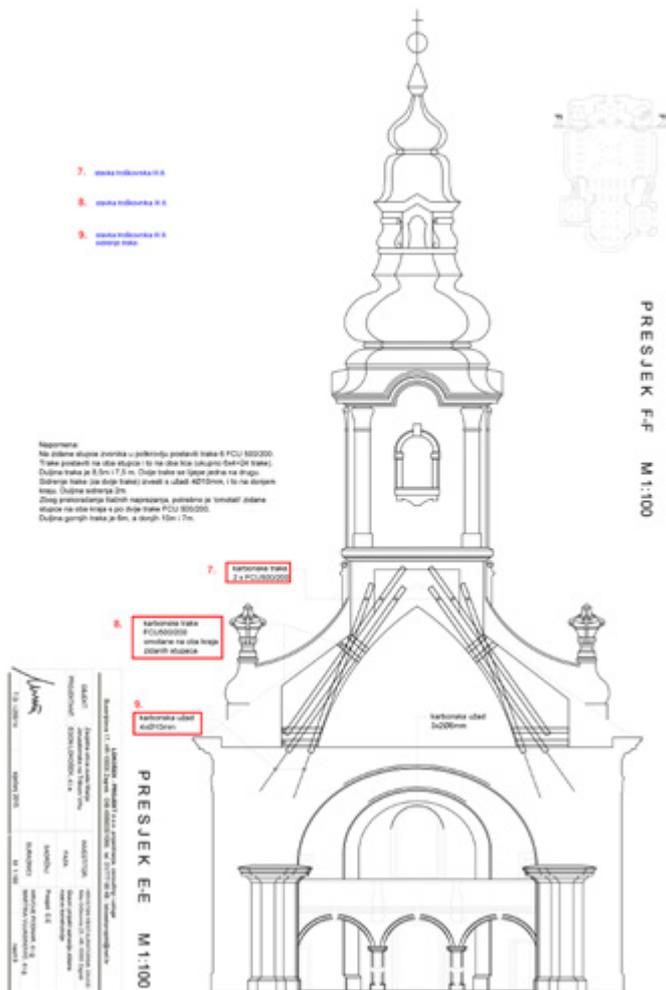
Slika 1. Izvadak iz projekta sanacije zidane konstrukcije crkve s označenim zonama intervencije u 2017. godini

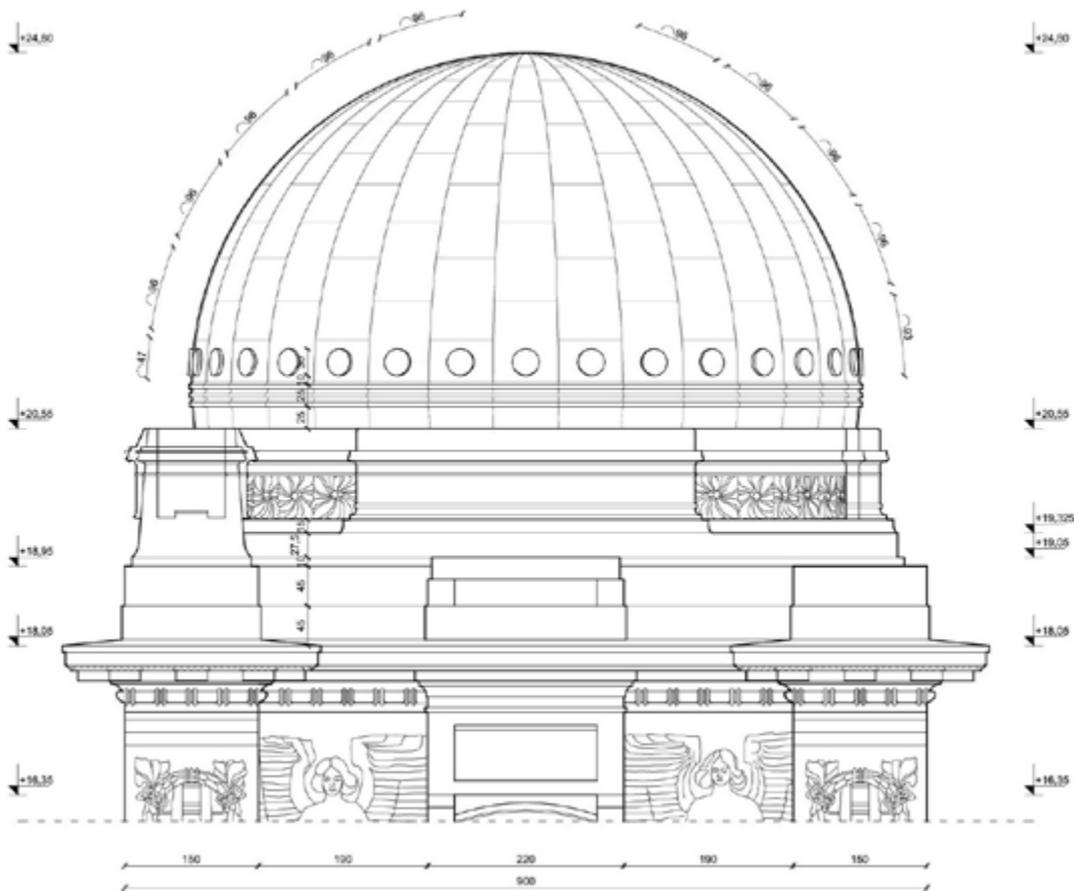
Slika 2. Izvedbeni projekt kupole

Slika 3. Izvedbeni projekt plastike postolja za žaru

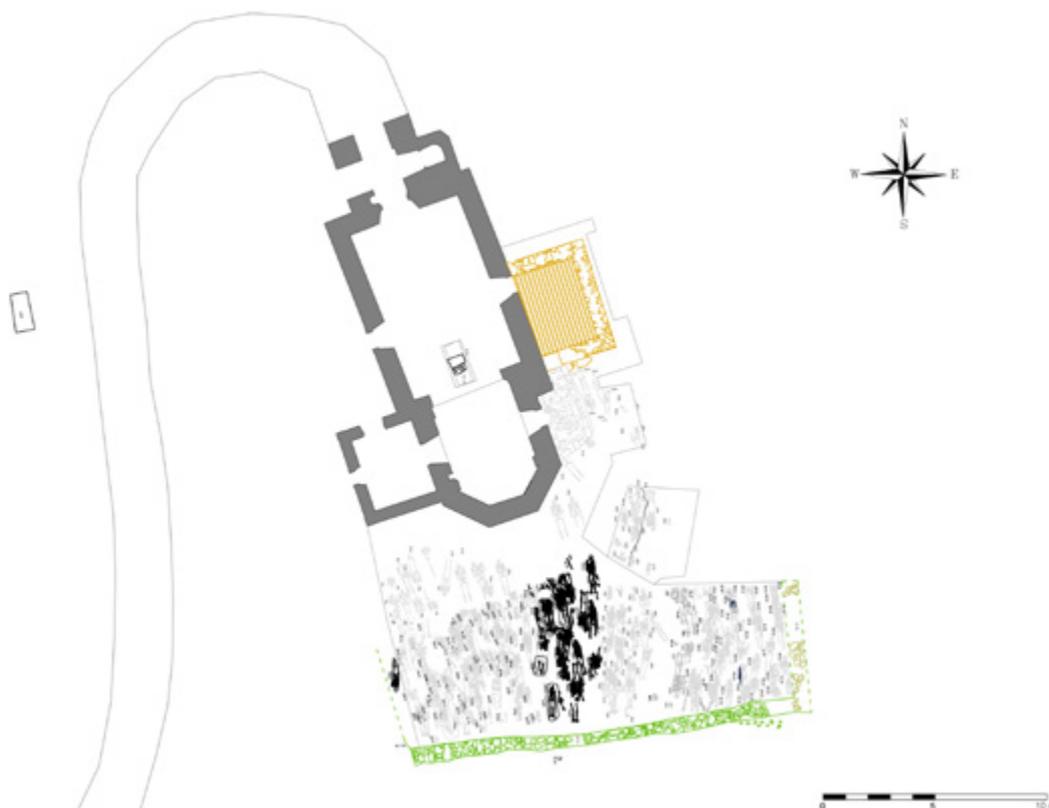
Slika 1. Nacrt crkve i istraženog dijela groblja
