Vojna pekara i skladište brašna u sklopu Opskrbničke vojarne u osječkoj Tvrđi – gradnja, oblikovanje, funkcija

Irena Pauk Sili

Izvorni znanstveni rad/
Original scientific paper
Primljen/Received: 8. 8. 2018.

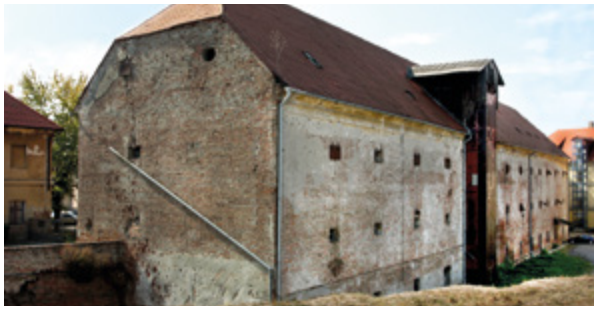
Sl. 1. Pogled na sjeverno i istočno dvorišno pročelje zgrade (fototeka Ministarstva kulture RH, Konzervatorski odjel Osijek, snimila A. Mutnjaković)

Položajem ispunjava središnji dio sačuvanog VIII. bastiona, a sjevernim pročeljem (sl. 1) formira unutarnje trokutasto dvorište do kojeg se pristupa preko svođenog kolnog ulaza s južne strane. Glavnim, južnim pročeljem (sl. 2) usmjerena je prema Trgu Vatroslava Lisinskog, a bočnim istočnim pročeljem prema ostatku zatvorenog bastionskog dvorišta s nizom kazamata. Do početka obnove u veljači 2017. godine,¹⁵ većinski korisnik zgrade bio je nadbiskupijski Caritas. Ostali korisnici bili su Gradska i sveučilišna knjižnica Osijek i Hemeroteca Muzeja Slavonije.¹⁶

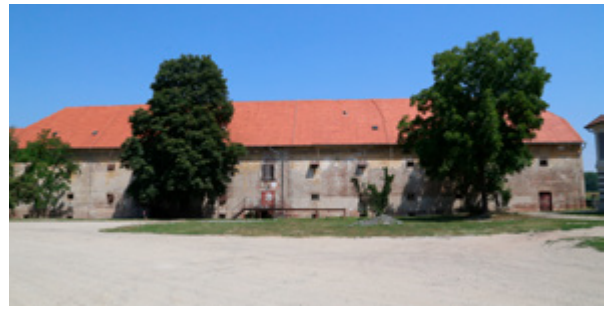
Sl. 2. Pogled na južno pročelje zgrade vojne pekare i skladišta (fototeka Ministarstva kulture RH, Konzervatorski odjel Osijek, snimila A. Mutnjaković)

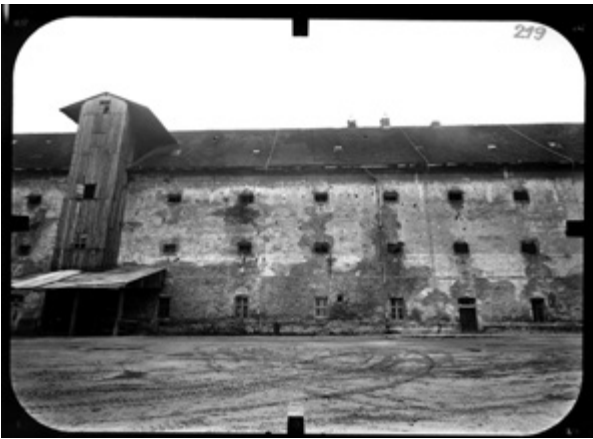
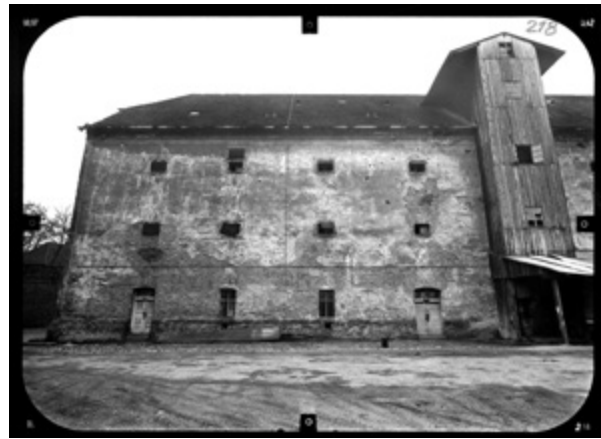
SI. 6. Sjeverno pročelje s teretnim dizalom i natkrivenom upravljačkom jedinicom (Državni arhiv u Osijeku)
North façade with cargo elevator and covered control unit (State Archives in Osijek)

SI. 7. Drvena oplata teretnog dizala (Državni arhiv u Osijeku)
Cargo elevator wooden panelling (State Archives in Osijek)

Zbog modernizacije tehnologije zastarijeva sustav podizanja tereta uz pomoć kolotura, koji se u drugoj polovici 19. stoljeća ukida na sjevernom, ali se zadržava na južnom pročelju. Cijelom visinom sjevernog pročelja, u osi nekadašnjeg otvora drugog kata skladišta, podignuto je kućište teretnog dizala³⁸ s drvenom oplatom,³⁹ a novonastale promjene mogu se pratiti na sačuvanim koloriranim *Planovima Opskrbne vojarnje, žitnice i pekare* s tlocrtnim prikazima svih etaža. Izrađeni su 1876. godine⁴⁰ i relevantan su dokument na kojem su zabilježene novonastale promjene u dogradnji teretnog dizala, ali i neznatne promjene u unutrašnjosti. Tako je u tlocrtu uz postojeće temeljne zidove zgrade ucrtan temelj za naknadno izgrađeno dizalo (sl. 5: 1a),⁴¹ dok su u tlocrtu prizemlja (sl. 5: 1b)⁴² upisane dimenzije kućišta s kabinom te prostora za upravljačku jedinicu uz dizalo.⁴³ Izgled novoizgrađenog teretnog dizala s drvenom oplatom sačuvan je na pronađenim kontaktnim kopijama (sl. 6 i 7).⁴⁴

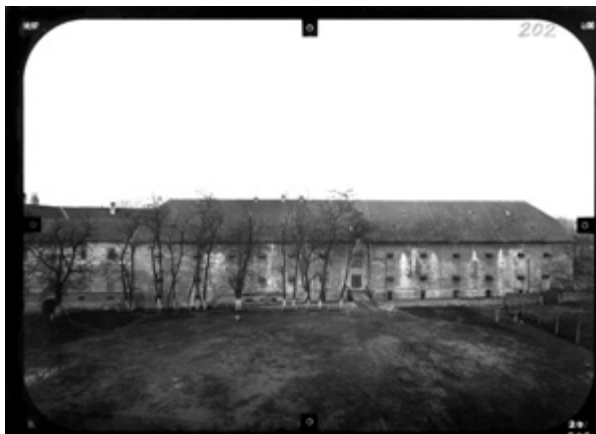
Sl. 9. Južno pročelje s izvornom pristupnom rampom i tornjićem u zoni krovništva (Državni arhiv u Osijeku)
South façade with original access ramp and turret in the roof area
 (State Archives in Osijek)

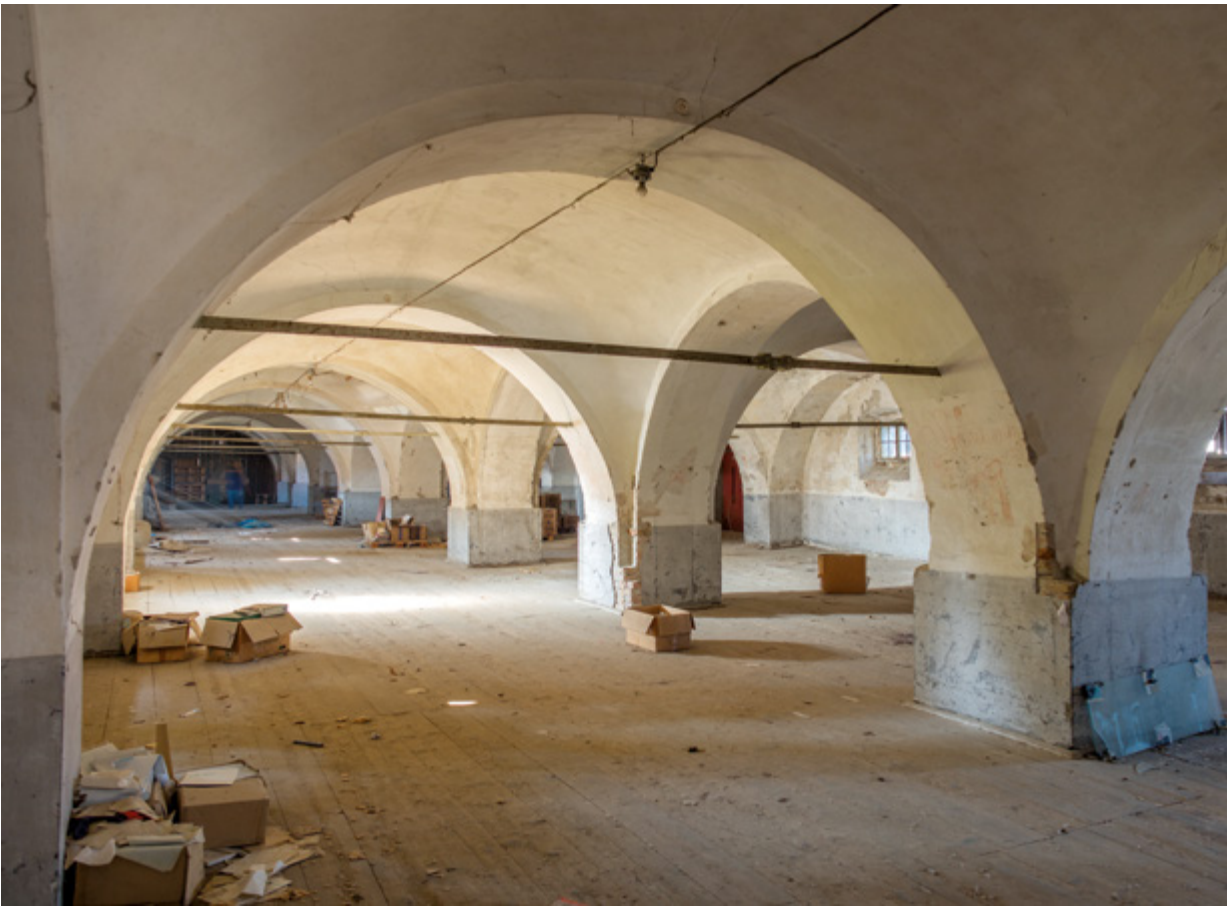
Sl. 10. Unutrašnjost skladišnog prostora drugog kata (fototeka HRZ-a, snimio G. Tomljenović)
Interior of the storage area on the 2nd floor (Croatian Conservation Institute Photo Archives, G. Tomljenović)

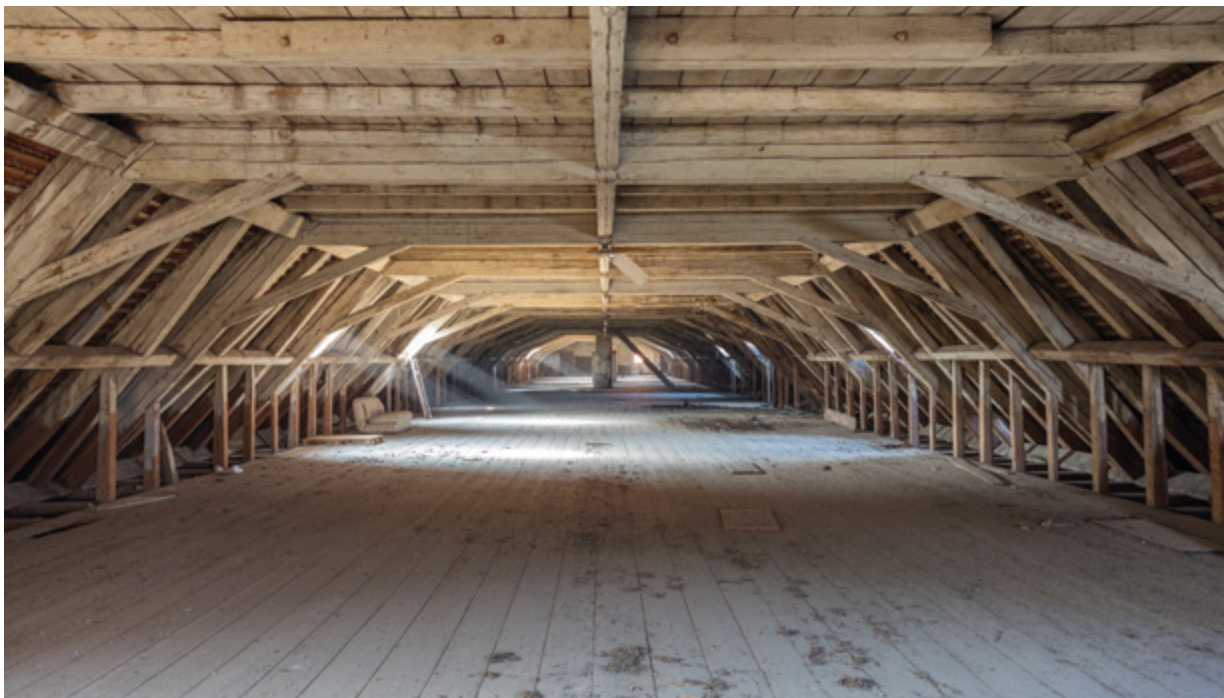
Sl. 12. Prostrani tavan zgrade (fototeka HRZ-a, snimio G. Tomljenović)
Spacious attic of the building (Croatian Conservation Institute Photo Archives, G. Tomljenović)

Krovna konstrukcija je izvedena od borove građe s dvije pajante (sl. 12). Tako je tavan visinski podijeljen na dvije etaže te su formirane dvije podne konstrukcije.⁶⁴ Do gornje pajante vode dvostruke drvene ljestve. U prostranom tavanskom prostoru nalaze se tri zidana dimnjaka, natkriveni otvor sa sustavom kolotura s južne strane te vrata teretnog dizala i pristupni drveni mostić do mehanizma dizala sa sjeverne strane. Tavan pekare i skladišta povezan je s tavanom Opskrbničke vojarnje vratima na zapadnom zabatnom zidu. Dnevno svjetlo u tavan ulazi kroz tri okulusa na zapadnom i istočnom

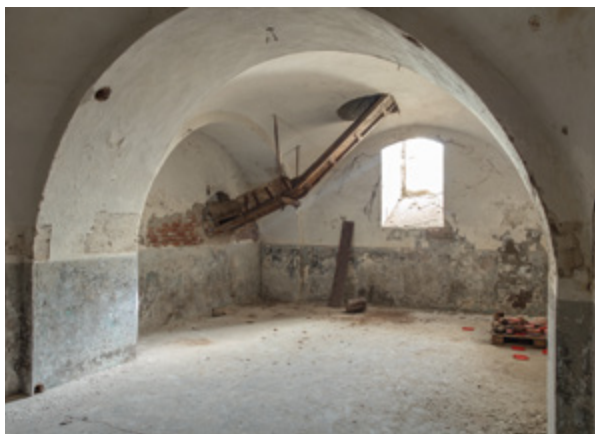
Sl. 13. Prostorna jedinica prizemlja s drvenom rampom za spuštanje sirovina (fototeka HRZ-a, snimio G. Tomljenović)
Ground-floor unit with a wooden ramp to lower raw material (Croatian Conservation Institute Photo Archives, G. Tomljenović)

Dopremljene sirovine skladištene⁷¹ su u prostore prvog i drugog kata te tavana, dok se međuetažna komunikacija⁷² ostvarivala preko otvora u podovima i svodovima. Pojedini svodni otvori⁷³ imali su montirane pomične drvene rampe, a neke su se sirovine ručno premještale kroz podne otvore. Proizvodni proces u cijelosti se obavljao u prizemlju, i to jednosmjerno, kako ne bi došlo do križanja putova tijekom proizvodnje. Prostor prizemlja ima ravnomjerno osvijetljene, široke i prostrane prostorije⁷⁴ kako bi se omogućio nesmetan rad. U prvim dvjema prostorijama provodilo se spuštanje, skladištenje i temperiranje brašna neposredno prije proizvodnje. Sirovine su se spuštale drvenom rampom (sl. 13) koja se na izvornom mjestu sačuvala do danas. Treća prostorija u nizu služila je kao mješaonica, a četvrta,

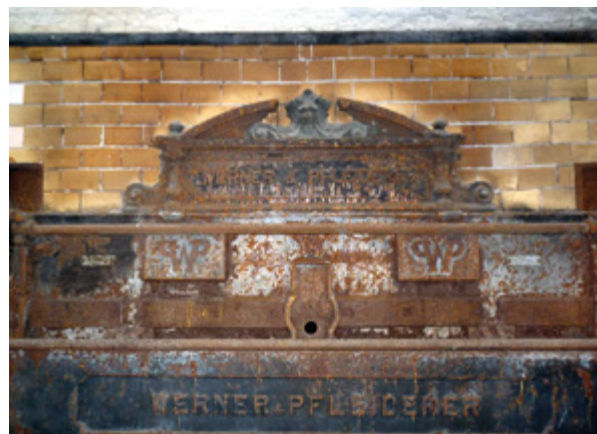
Sl. 14. Detalj sačuvane krušne peći proizvođača Werner & Pflleiderer (fototeka HRZ-a, snimila I. Pauk Sili)
Details of the preserved brick oven made by Werner & Pflleiderer (Croatian Conservation Institute Photo Archives, I. Pauk Sili)

ujedno i najvažnija, za finalizaciju proizvodnog procesa. U njoj su smještene tri zidane komore⁷⁵ s pećima, od kojih su danas sačuvane samo dvije.⁷⁶ Maske krušnih peći vidljive su s prednje strane komora na podlozi od glaziranih žutih keramičkih pločica. Peći su dvoetažne, a razlikuju se po dekoraciji i različitim mehanizmima. Obje imaju pomični mehanizam s kotačima za ručno pokretanje po ugrađenim tračnicama (sl. 14).⁷⁷ Posljednja prostorija u nizu služila je kao komora za kruh i isporuku pekarskih proizvoda, a proizvodi su se izdavali preko prozorskih otvora na sjevernom i zapadnom pročelju.⁷⁸

75 Komore su zidane opekom starog formata (26 x 26 cm). Bočno od svake komore nalaze se uska kovanoželjezna vrata manjih dimenzija za pristup unutrašnjosti. Komore ne zauzimaju punu visinu prostornih jedinica i međusobno su povezane, pretpostavlja se zbog održavanja. Svaka prostorna jedinica s komorom ima po jedan prozorski otvor na južnom zidu.

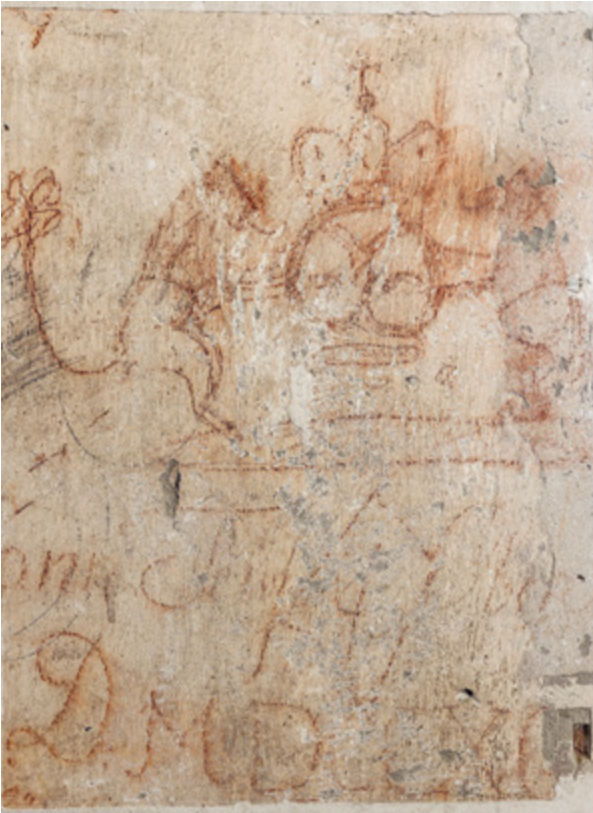
Sl. 15. Crtež na drugoj etaži skladišta s motivom lavova, perecom i krunom (fototeka HRZ-a, snimio G. Tomljenović)
Drawing on the 2nd floor of the warehouse with a lion, pretzel and crown motif (Croatian Conservation Institute Photo Archives, G. Tomljenović)

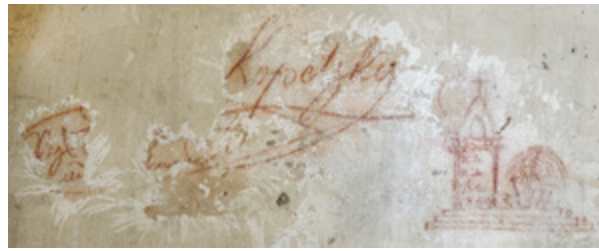
Sl. 16. Crtež na drugoj etaži skladišta s motivom kapelice (fototeka HRZ-a, snimio G. Tomljenović)
Drawing on the 2nd floor of the warehouse with a chapel motif (Croatian Conservation Institute Photo Archives, G. Tomljenović)
