Godišnjak
Hrvatskog
restauratorskog
zavoda

PORTAL

9/2018

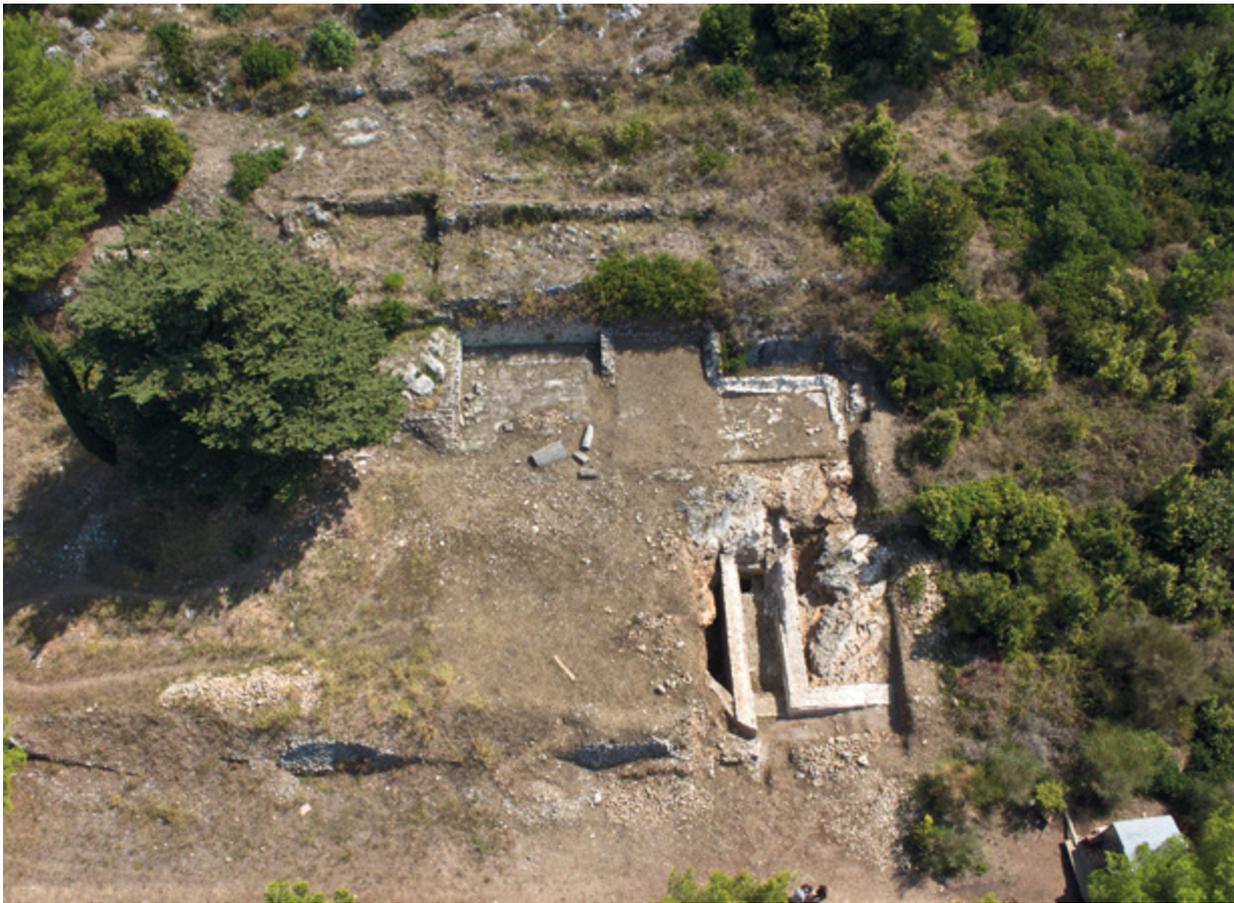
1 Arheološki lokalitet Rat, Cavtat, snimka iz zraka (snimio L. Đurović)
Rat archaeological site, Cavtat, aerial view (L. Đurović)

Sam arhitektonski kompleks (sl. 1) prilagodio se lagano ukošenoj morfologiji terena te se na nekoliko razina, pravilno pozicioniran, padinom poluotoka spušta prema moru. Dosadašnjim iskopavanjima, na jednoj od razina, potvrđen je broj od sedam prostora u nizu (sl. 2). Po tri prostorije gotovo su simetrično postavljene sa sjeverne i južne strane središnjeg dijela na kojemu je nekad, vjerojatno, bilo stubište koje je vodilo na više razine. Nažalost, zbog nedovoljnog stupnja istraženosti nemoguće je pretpostaviti točnu dispoziciju prostornih jedinica na ostalim nivoima. Također, za sada nije moguće determinirati namjenu cjelokupnog kompleksa.⁷

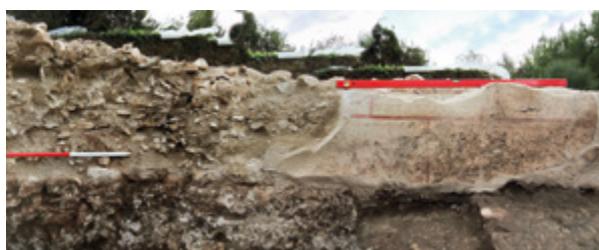
5. Ostatak zida sa zidnim oslikom (snimio L. Piplica)
Wall remains with a wall painting (L. Piplica)

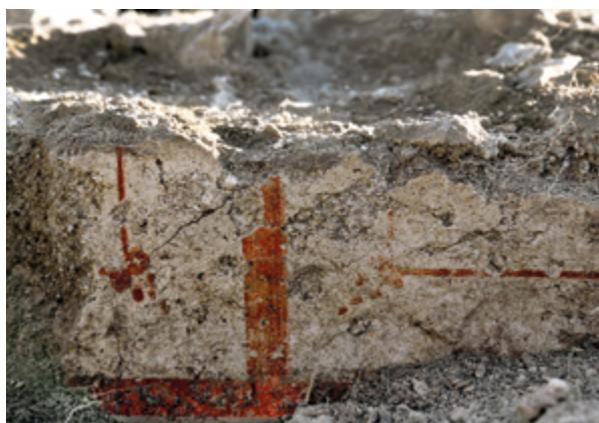
6. Zidni oslik, detalj (snimila A. Požar Piplica)
Wall painting, detail (A. Požar Piplica)

linearni ukras, načinjen od crvenih traka i tanjih linija, koji je zid dijelio na pravilne odsječke. Deblje linije kao da su visokostilizirana zamjena za arhitektonske dekorativne elemente ranijih primjera zidnih oslika pompejskog stila. Riječ je o svojevrsnoj pojednostavnjenoj verziji tzv. panel-sistema¹⁷ oslikavanja, koji se oslanja na prvi pompejski stil i dalje se razvija. Taj tzv. panel-sistem u širokoj je primjeni od Flavijevske dinastije, kad usvaja i utjecaje četvrtog pompejskog stila te ga možemo pratiti i sljedeća dva stoljeća. Karakterizira ga zidna ploha „lezenama“ podijeljena na monokromne plohe, uglavnom žute i crvene, koje mogu sadržavati manji figurativni ili floralni prikaz.

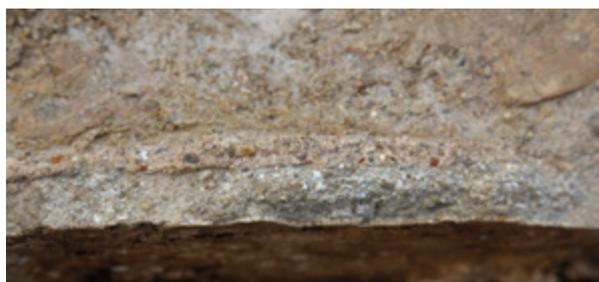
7. Presjek žbukanog sloja (snimila A. Požar Piplica)
Plaster layer cross-section (A. Požar Piplica)

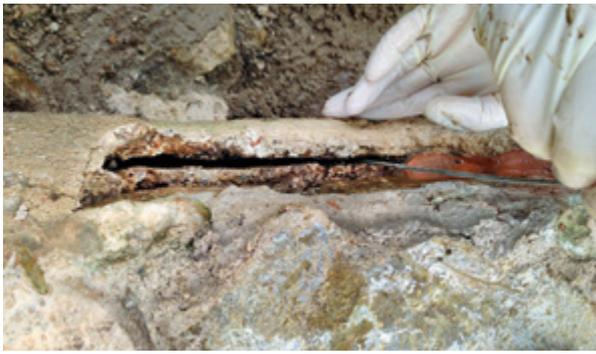
11. Konsolidacija žbuke (snimila H. Puhara)
Plaster consolidation (H. Puhara)

Konsolidacija žbuke provedena je postupkom injektiranja kalcitnog vapna i fino mljevene cigle (sl. 11).²⁶ Takva injektivna smjesa amortizirajuća je i vrlo čvrsta u vezivanju slojeva žbuke, a nema nikakvih kemijskih aditiva koji bi, dugoročno, mogli pokrenuti štetne procese.

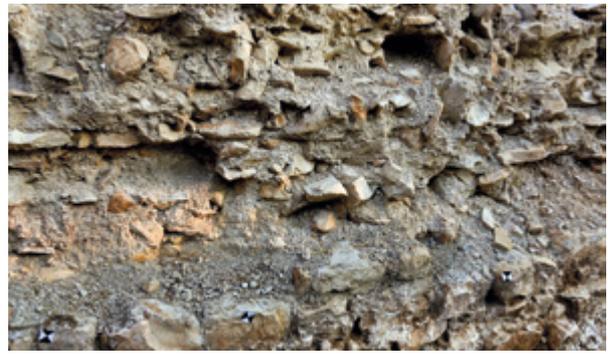
12. Sačuvani dio zida, ispuna (snimila A. Požar Piplica)
Preserved part of the wall, filling (A. Požar Piplica)

Budući da je veći dio zidova unutar prostorije izgubio svoje unutarnje lice te je ostala vidljiva samo ispuna, na mjestima visine i do 1,30 m, koja se počela osipati, zbog statičkog učvršćenja trebalo je obaviti djelomičnu rekonstrukciju zidova (sl. 12). Kako su kameni tesanci, kao dobar građevni materijal za sekundarnu upotrebu, vađeni i odneseni prije nego što se pristupilo nivelaciji tla,²⁸ za obnovu zidne konstrukcije upotrijebljen je materijal pronađen tijekom istraživanja.

Osim minimalne rekonstrukcije dijela zida, ostaci vidljive ispune zida u više navrata su ispirani *Asepsolom*²⁹ i vapnenom vodom, kako bi se uklonile naslage organskih materijala. Fiksiranje dijela sloja ispune izvedeno je vapnenom žbukom, i to u dva sloja. Prvi sloj bio je manje gustoće, gotovo tekuć, a sastojao se od vapna, neprosijanog pijeska, nešto više tučene opeke i iskopanog materijala (školjke, kameni obluci i ulomci opeke). Drugi, tanji sloj žbuke bio je finije teksture, sadržavao je više vapna i prosijani pijesak.

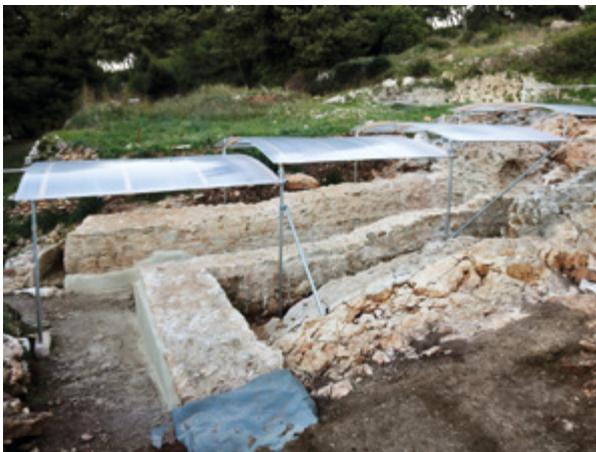
13. Zaštitna sjenica (snimio L. Piplica)
Protective pavilion (L. Piplica)

Kako bi se dodatno zaštitio oslikani žbukani sloj, ali i struktura otkrivenih zidova, iznad istraženog prostora arheološke sonde³⁴ podignuta je reverzibilna, fleksibilna struktura zaštitne sjenice, koja se jednostavno može nadograđivati, ali i ukloniti bez posljedica (sl. 13).³⁵

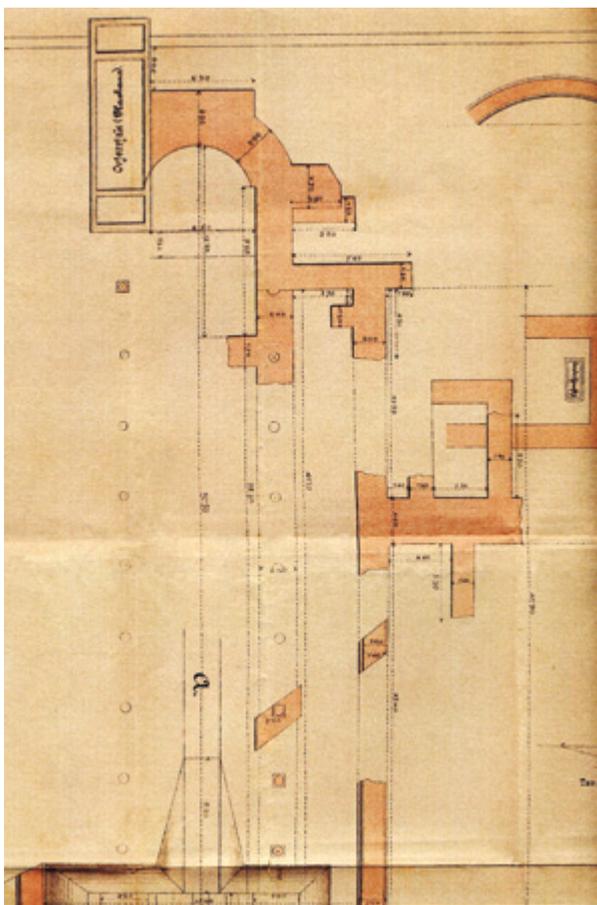
1. Nacrt struktura istraženih od 1877. do 1879. godine
Layout of the structures excavated from 1877 to 1879

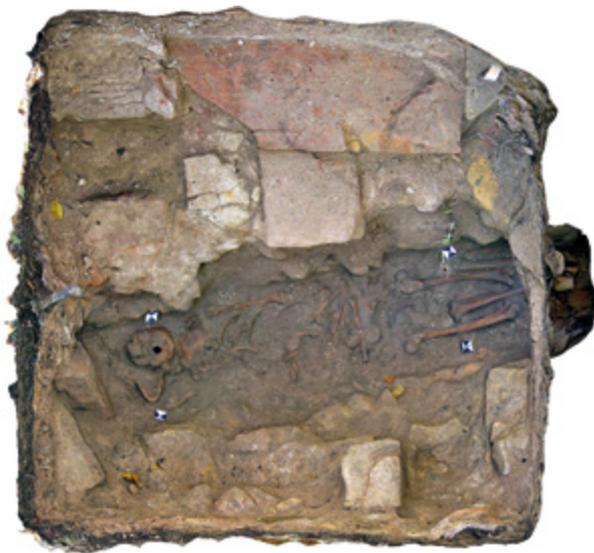
3. Ortophoto snimka zidane grobnice (izradio A. Janeš)
Orthophoto of a walled tomb (A. Janeš)

Grobnica je prislonjena s južne strane baze stupa i zbog toga ima manji otklon od smjera istok-zapad. Građena je od nemarno slaganih komada pješčenjaka, nepravilnih oblika, a vjerojatno je bila prekrivena opečnim pločicama, zalivenima žbukom, što je vidljivo na zapadnom profilu, gdje je jedna pločica oštećena montažom uzemljenja lampe. Tada je urušen i svod grobnice. Uspjelo se evidentirati i istražiti preostali svod grobnice, u istočnom profilu sonde. Pokojnikove kosti bile su rastresene po grobnici, vrlo vjerojatno zbog djelovanja podzemnih voda. Pokojnik je bio položen na sloj nabijene gline, smeđe boje, pomiješane sa sitnim komadima žbuke (▼124,4 m nmv). Kostur pripada muškarcu kojemu je u trenutku smrti moglo biti između 50 i 55 godina.

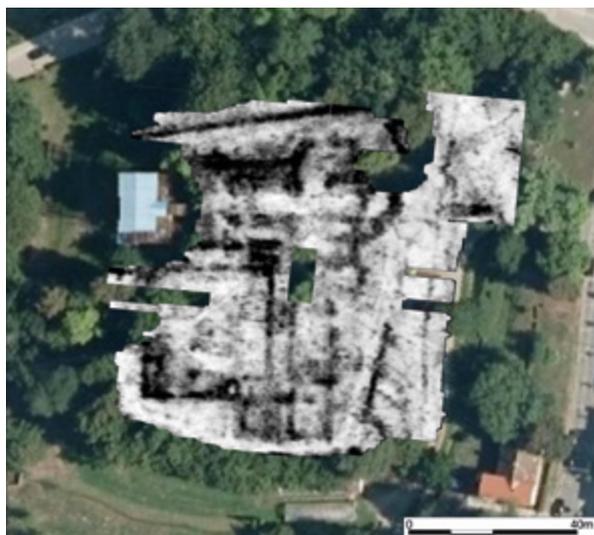
5. Rezultati geofizičkih istraživanja na dubini od 119 do 143 cm (Gearh d.o.o.)

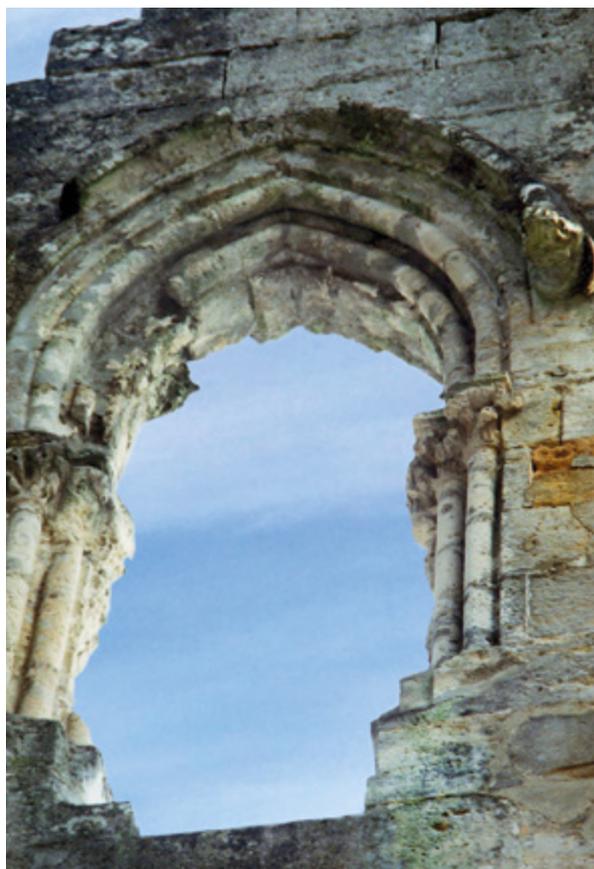
7. Profilacije i kapiteli manjeg prozora portala (snimio D. Miletić)
Profiling and capitals of a smaller window on the portal (D. Miletić)

Fasada je u gornjem dijelu imala prozor sa zaključanim šiljastim gotičkim lukom, veličine 86 x 136 cm, s profiliranim okvirom, dimenzija 149 x 315 cm (sl. 7). Profilacija prozora ima tri torusa odvojena konkavama. Uz svijetli otvor nalaze se dva manja stupa. Profilacija ravnog dijela okvira nepromijenjena prelazi u nadvoj, a zona kapitela sastavljena je od tri kapitela s obje strane. Kao i na velikom prozoru, vegetabilni motivi na južnim i sjevernim kapitelima se razlikuju, što upućuje na dva glavna klesara.⁴⁷

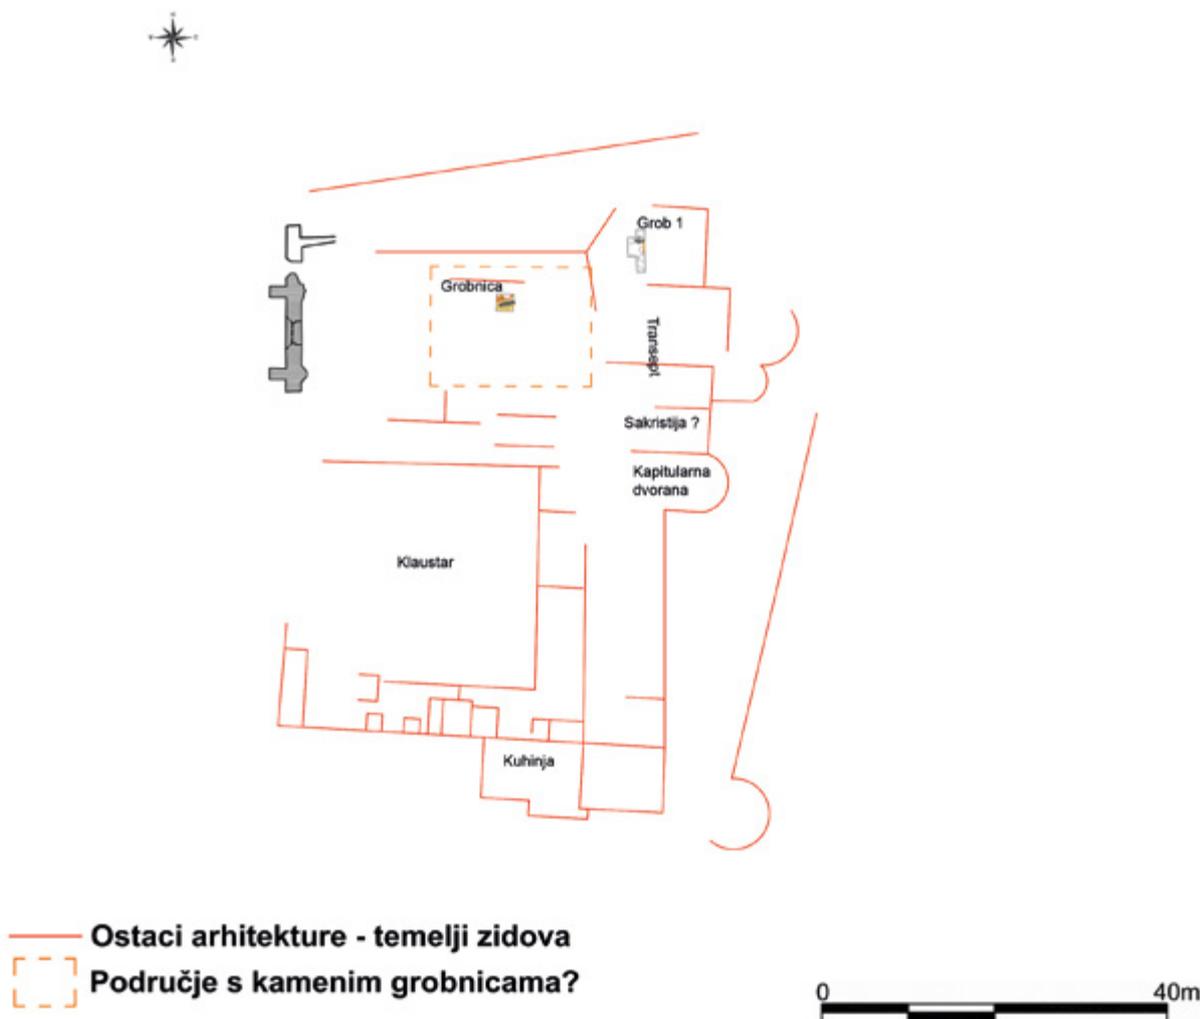
10. Tlocrt opatije u Topuskom s interpretacijom nalaza (izradio A. Janeš, podloga Gearh d.o.o.)
Layout of the Topusko Abbey with interpretation of finds (A. Janeš; layout by Gearh)

Samostanski sklop prostire se južno od crkve, što je u skladu s cistercitskom tradicijom.⁵⁴ Prema rezultatima geofizičkih istraživanja, sastojao se od kvadratnog klaustura opasanog hodnicima, odnosno istočnim i južnim krilima. Budući da nije bilo moguće provesti geofizičko istraživanje zapadnog dijela parka, pitanje postojanja zapadnog krila ostaje otvoreno. Glavne samostanske zgrade organizirane su oko klaustura. U istočnom krilu nalazila se sakristija, što je to bio standard u većini samostana, no u cistercita je često bila uklopljena u južni krak transepta. Na nju se nastavlja prostor namijenjen samostanskoj knjižnici. Južno od nje nalazi se kapitularna dvorana, na mjestu na kojemu je bila najmanje dostupna posjetitelju.⁵⁵ Možemo je prepoznati u strukturi koja ima polukružno oblikovanu istočnu stranu te istupa iz građevinske linije zida. Prema jugu se nastavlja duža prostorija, pravokutnog tlocrta, koja se s oprezom može pripisati dormitoriju. Prema analogijama,

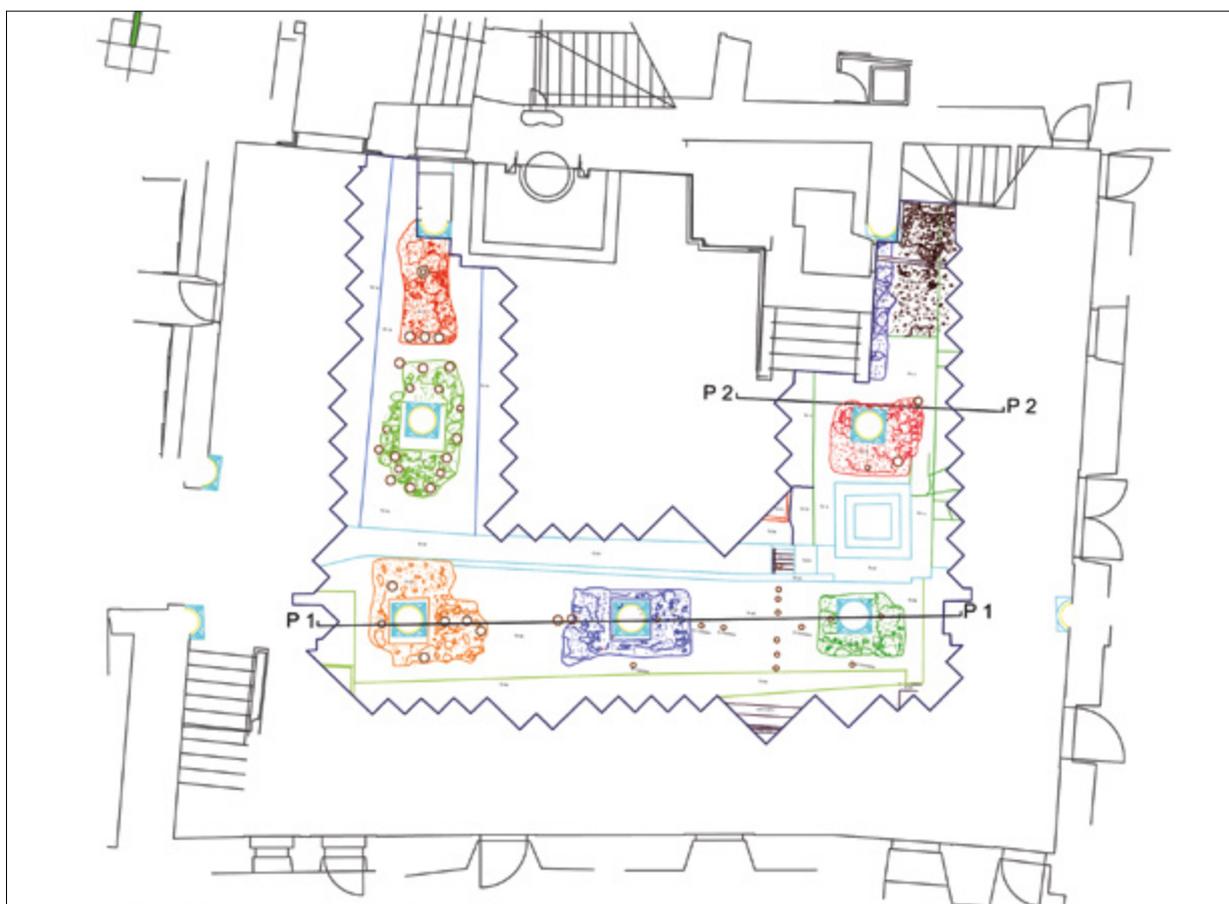
2. Tlocrt sonde u atriju Kneževa dvora, arheološki nadzor 2015./2016. (Dokumentacija o arheološkom nadzoru, Zavod za obnovu Dubrovnika; nacrtala N. Topić; geodetski snimili A. Baule, B. Zlojić i T. Ficović, Geoplan d.o.o. Dubrovnik, 2016.; podloga – Studio Kušan d.o.o. za arhitekturu i informatiku, Zagreb, 2012.)

Probe layout in the atrium of the Rector's Palace, archaeological surveillance 2015/2016 (Documentation on Archaeological Surveillance, Institute for the Restoration of Dubrovnik. Drawing by N. Topić; survey by A. Baule, B. Zlojić and T. Ficović, Geoplan Dubrovnik, 2016; Basis: Studio Kušan za arhitekturu i informatiku Zagreb, 2012)

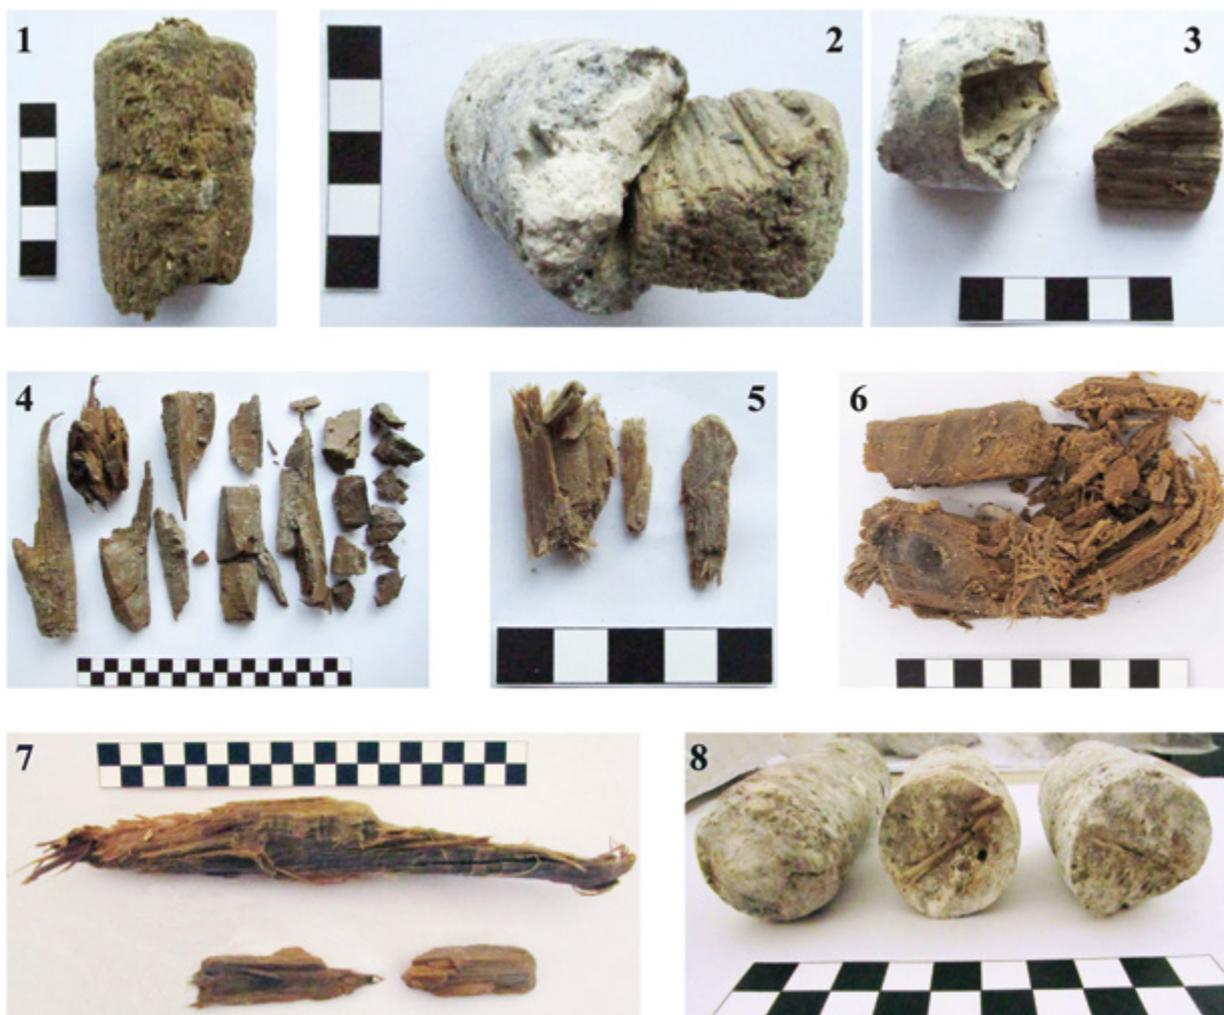
5. Uzorci drvenih pilota pronađeni ispod kamenih temelja u atriju Kneževa dvora (Dokumentacija o arheološkom nadzoru, Zavod za obnovu Dubrovnika, snimila N. Topić, 2016.)

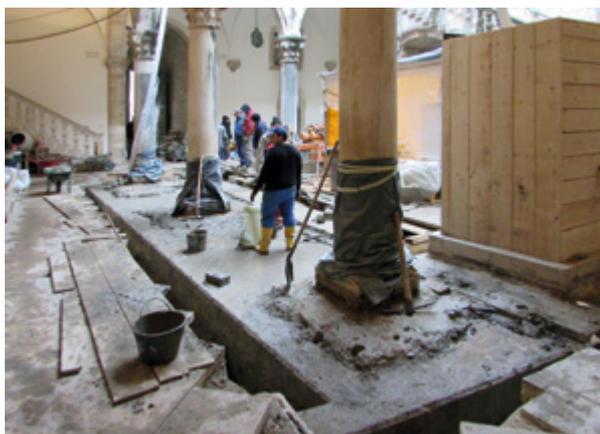
6. Pogled na južne stupove i temelje u atriju Dvora, JI-SZ (Dokumentacija o arheološkom nadzoru, Zavod za obnovu Dubrovnika, snimila N. Topić, 2016.)

View of the south pillars and foundations in the atrium of the Palace, SE-NW (Documentation on Archaeological Surveillance, Institute for the Restoration of Dubrovnik. N. Topić, 2015–2016)

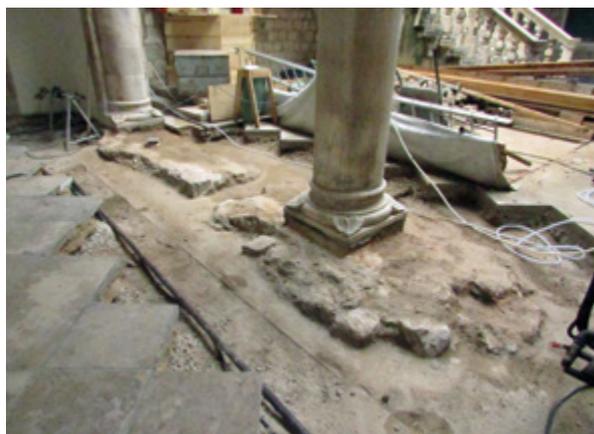
7. Pogled na zapadne stupove i temelje u atriju Dvora, JZ-SI (Dokumentacija o arheološkom nadzoru, Zavod za obnovu Dubrovnika, snimila N. Topić, 2016.)

View of the west pillars and foundations in the atrium of the Palace, SW-NE (Documentation on Archaeological Surveillance, Institute for the Restoration of Dubrovnik. N. Topić, 2015–2016)

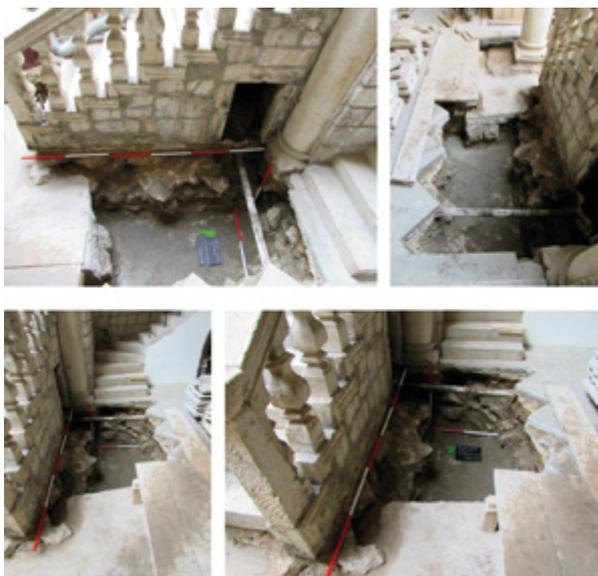
8. Sjeveroistočni ugao sonde u atriju Dvora (Dokumentacija o arheološkom nadzoru, Zavod za obnovu Dubrovnika, snimila N. Topić, 2016.)

Northeast corner of the probe in the atrium of the Palace (Documentation on Archaeological Surveillance, Institute for the Restoration of Dubrovnik. N. Topić, 2015–2016)

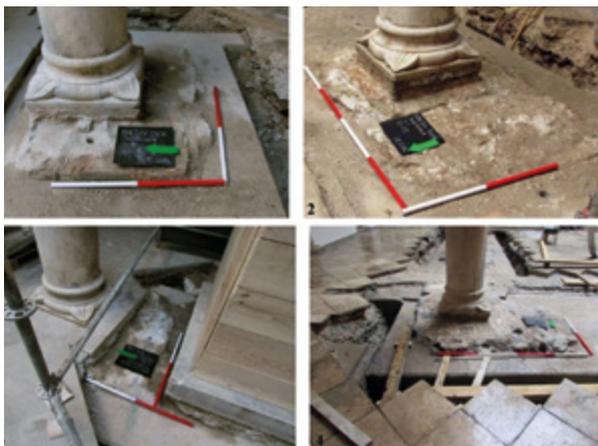
9. Temelji stupova u atriju Dvora (Dokumentacija o arheološkom nadzoru, Zavod za obnovu Dubrovnika, snimila N. Topić, 2015. – 2016.)

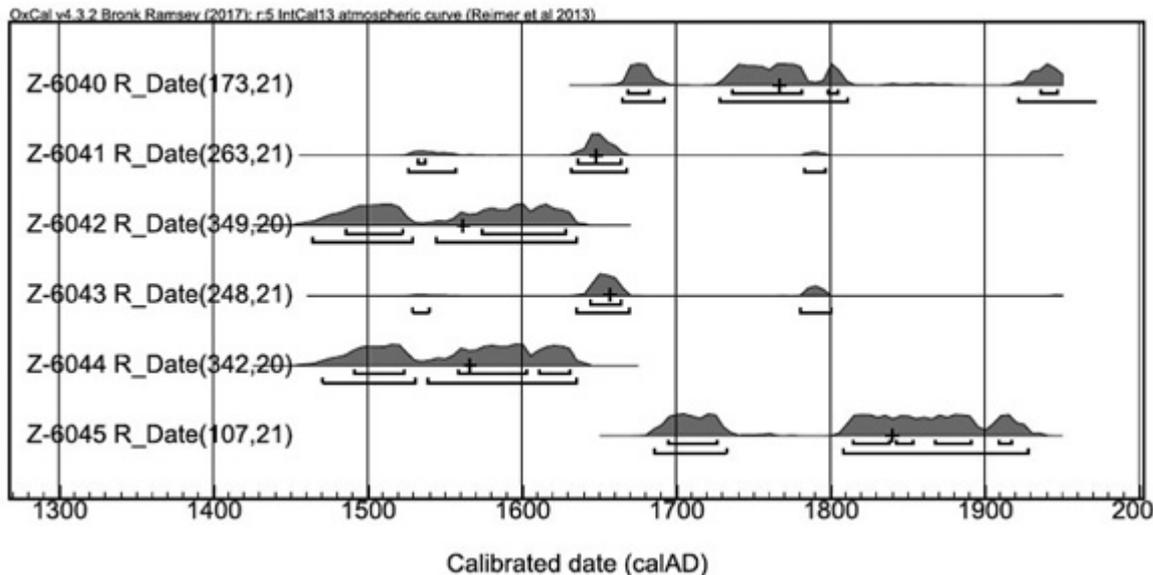
10. Kalibrirane raspodjele starosti drvenih pilota iz Kneževa dvora. Znak + označava median raspodjele. Za kalibraciju je korišten program OxCal v4.3.2 (C. Bronk Ramsey, 2017) uz kalibracijske krivulje IntCal13 (P. Reimer et al., 2013) (Graf izradile I. Krajcar Bronić i A. Sironić, Institut Ruđer Bošković)

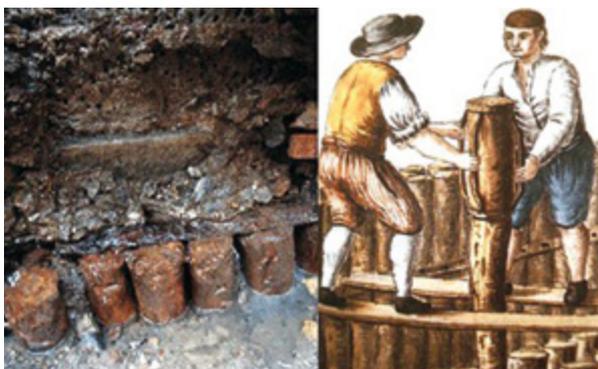
11. Drveni piloti i njihovo postavljanje u Veneciji, URL = <http://www.ancient-origins.net/ancient-places-europe/construction-venice-floating-city-001750> (20. rujna 2017.)
Wooden foundation beams and their mounting in Venice, URL = <http://www.ancient-origins.net/ancient-places-europe/construction-venice-floating-city-001750> (20th September 2017)

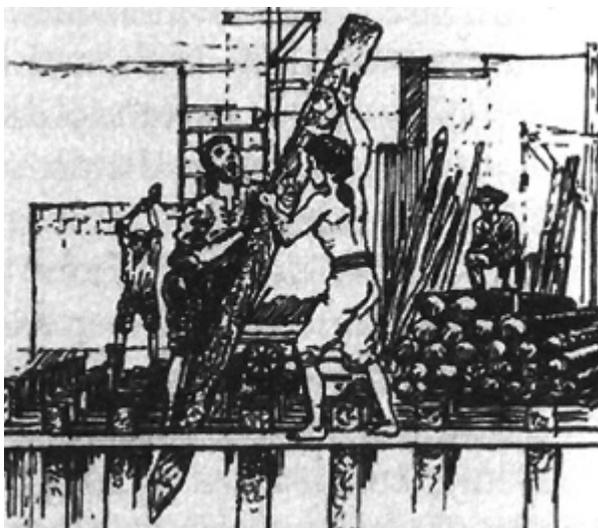
12. Postavljanje drvenih pilota u Veneciji (G. DISTEFANO, 2016., 15)
Mounting wooden foundation beams in Venice (G. DISTEFANO, 2016, 15)

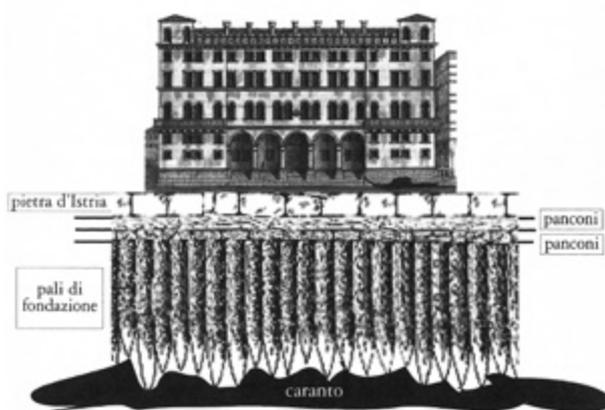
13. Presjek temelja ispod građevine u Veneciji (G. DISTEFANO, 2016., 14)
Cross-section of foundations under a building in Venice (G. DISTEFANO, 2016, 14)

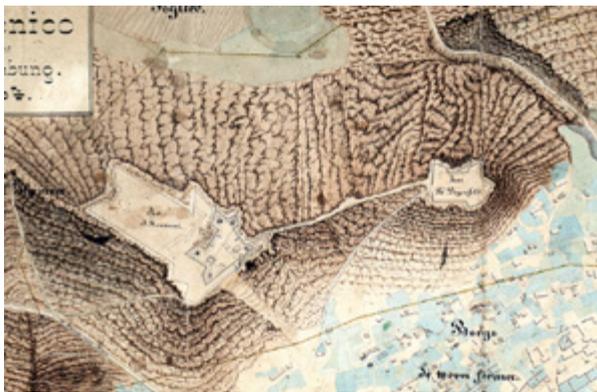
1. Austrijska karta šibenskih fortifikacija iz 1854. godine (preuzeto iz: JOSIP ČUZELA, 2005.)

Austrian map of Šibenik fortifications, 1854 (JOSIP ČUZELA, 2005)

Barone prostire se na nešto manje od 4000 četvornih metara. Prostorno je raspodijeljena na dva nivoa. Na višem dijelu prema sjeveroistoku nalazili su se glavni obrambeni elementi – dva polubastiona spojena kurtinom. Topništvo postavljeno na polubastione istovremeno je moglo pokrivati prostor unutar kliješta i gađati udaljena brda na kojima bi se utaborio neprijatelj. Na jugozapadnom, nižem dijelu tvrđave, koji je okrenut prema gradskoj jezgri, nalazile su se zgrade za smještaj vojnika i vojne opreme. Tvrđava je na jugoistočnoj strani završavala povećim istakom koji je flankirao desni polubastion, dok lijevi nije bio flankiran, vjerojatno zato što ga je pokrivalo obrambeno topništvo s tvrđave sv. Ivana.

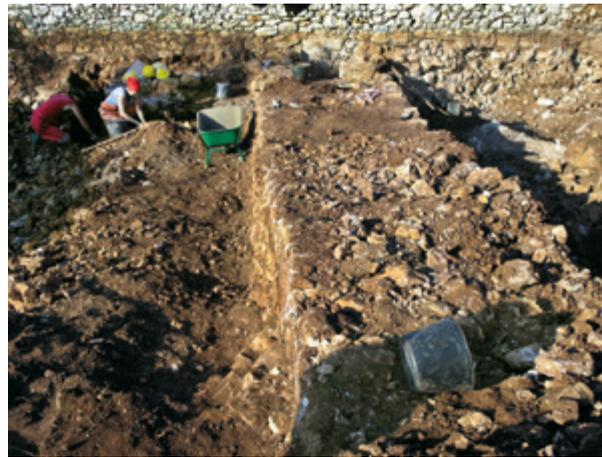
4 Ostatak obrambenog bedema i sjeverozapadna kurtina (snimio I. Glavaš, 2014.)

Remains of fortifications and northwest curtain wall (I. Glavaš, 2014)

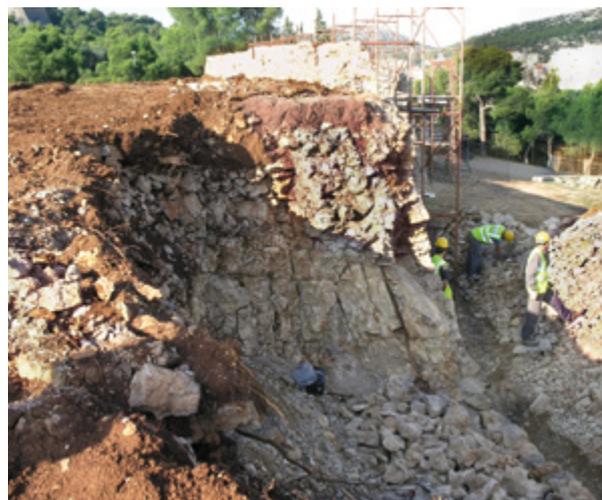
6. Presjek kroz nasip u sjeveroistočnom bedemu (snimio I. Glavaš, 2015.)

Cross-section through the embankment in the northeast bulwark (I. Glavaš, 2015)

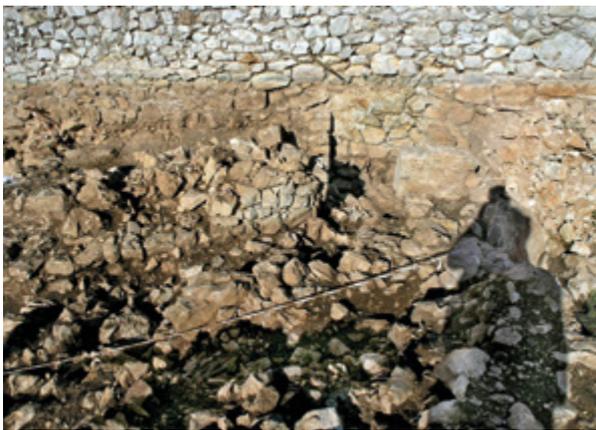
7 Ostaci izvornog ulaza tvrđave Barone s unutarnje strane (snimio I. Glavaš, 2015.)

Remains of the original entrance to the Barone Fortress from the interior (I. Glavaš, 2015)

ulaza u tvrđavu riješio je pitanje starosti otkopanog bedema sa šetnicom. Ulaz u tvrđavu sagrađen je tako da je prokopani bedem sa šetnicom, što nedvojbeno upućuje na to da bedem u to vrijeme nije više bio u funkciji. Teško je zamisliti da bi neki inženjer osmislio ulaz u tvrđavu koji presijeca obrambeni bedem na taj način. Dakle, od materijalnih ostataka arhitekture na tvrđavi Barone jedino je s većom sigurnošću moguće interpretirati izvorni obrambeni bedem sa šetnicom, koji počinje od sjeverozapadne kurtine i ulaza u tvrđavu Barone iz njezine završne faze. Taj obrambeni bedem sa šetnicom je ostatak onoga što se u povijesnim izvorima zove *ridotto del Baron* i što je u drugoj fazi Kandijskoga rata providur Antonio Bernardo pretvorio u pravu tvrđavu. To je izvedeno tako da su uglavnom porušeni i zatrpani ostaci *ridotta*, iako zbog izostanka sveobuhvatnih arheoloških iskapanja tvrđave nismo posve sigurni je li neki od zidova ili dio zida *ridotta* iskorišten kao obrambeni bedem nove tvrđave. Radovi ojačavanja nekadašnjeg *ridotta* bili su prilično opsežni i možemo pretpostaviti da je tvrđava površinom najmanje udvostručena. Nažalost, vrlo ograničeno arheološko iskapanje nije nam dopustilo da iz pronađenih fragmenata arhitekture rekonstruiramo točan izgled *ridotta del Baron*.

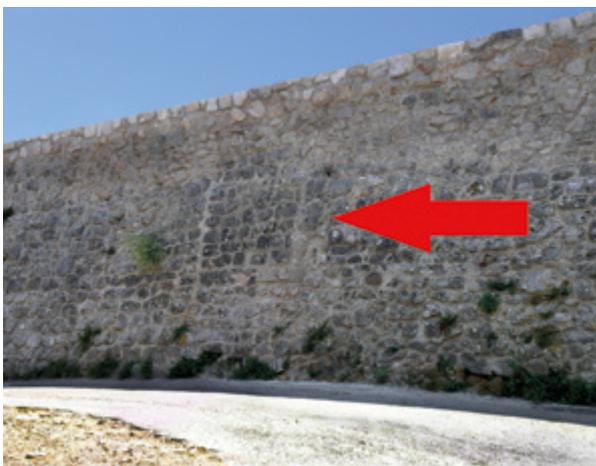
8. Ostaci izvornog ulaza u tvrđavu Barone na vanjskom obrambenom bedemu (snimio I. Glavaš, 2018.)

Remains of the original entrance to the Barone Fortress on the exterior of the bulwark (I. Glavaš, 2018)

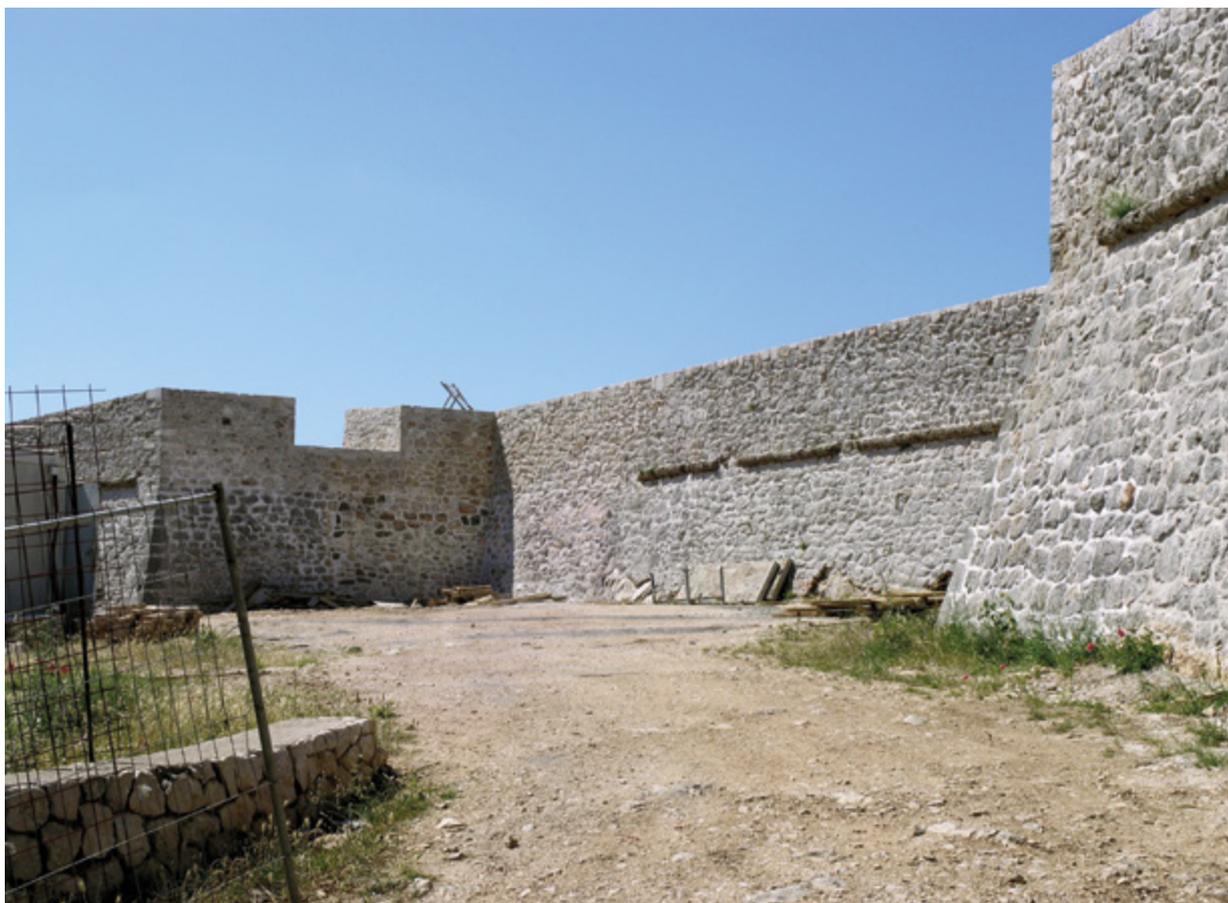
10. Ostaci kordonskog vijenca na bedemu i polubastionima (snimio I. Glavaš, 2015.)
Remains of cordon cornice on the bulwark and half-bastions (I. Glavaš, 2015)

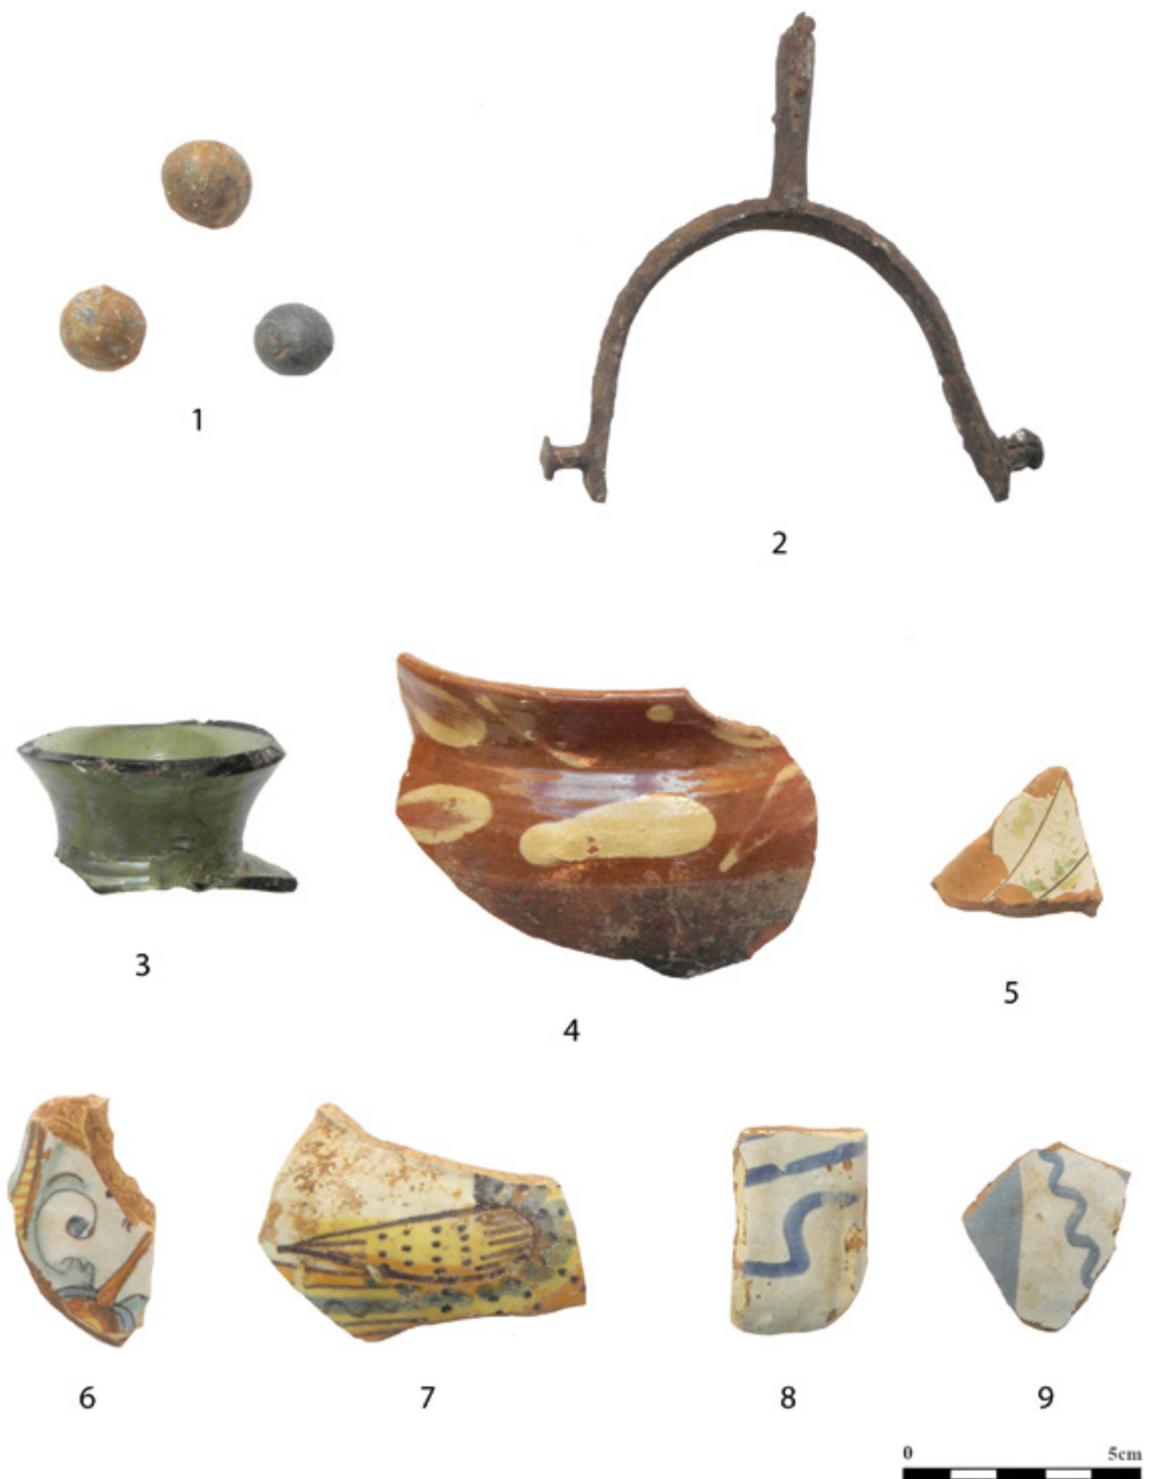
T.1

Tabla 1. Arheološki nalazi na tvrđavi Barone (izradila A. Karađole, 2016.)
Archaeological finds at the Barone Fortress (A. Karađole, 2016)

s obzirom na to da je prva utvrda na tom mjestu sagrađena 1646. godine.

Od keramike su pronađeni ulomci posuda tipične novovjekovne glazirane keramike, među kojima treba spomenuti tzv. *slip ware* (*invetriata*), engobiranu graviranu

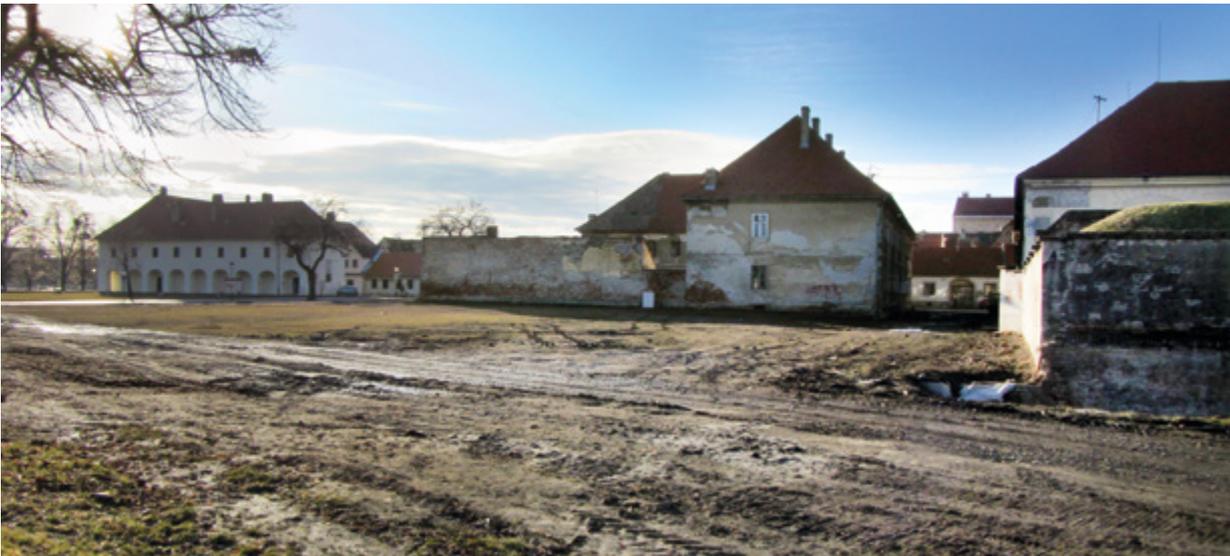
4. Izgled prostora Donjogradskih vrata 2016. (snimila V. Slabinac)
Lower Town Gate area in 2016 (V. Slabinac)

Od tada do danas, gotovo cijelo jedno stoljeće, posve razvaljeni i teško devastirani ambijent nekadašnjih Donjogradskih vrata ostao je opustošeni prostorni i urbanistički provizorij, kojemu nisu dodane nikakve nove vrijednosti, nego je ostavljen posve zapušten i zaboravljen (sl. 4).

Ostaci donjeg dijela zida kurtine ispod nekadašnjeg istočnog pročelja vrata očuvani su odmah pod površinom, ali je dio oštećen probijanjem cijevi vodovoda i drugih instalacija.

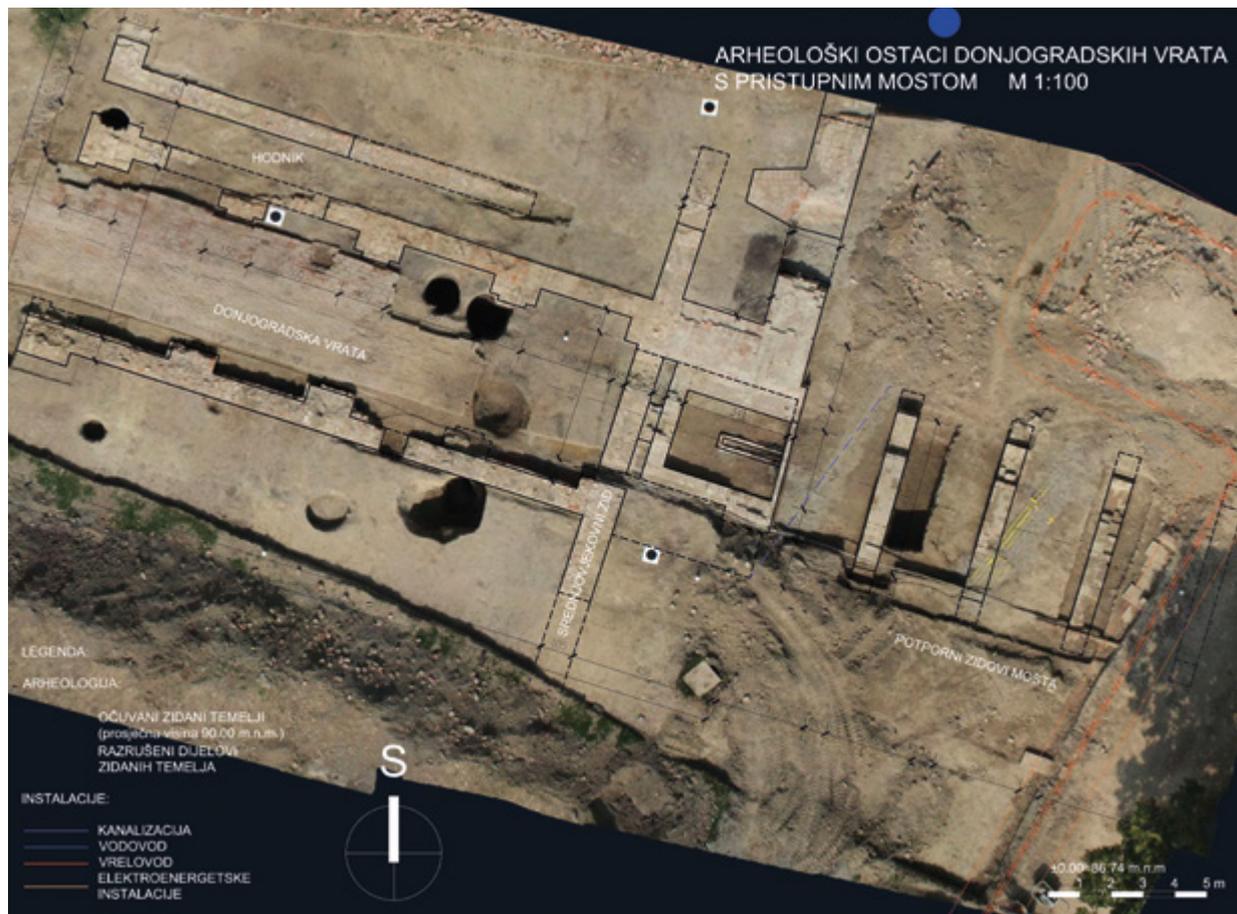
5. Arheološki ostaci Vrata Roga (kasnijih Donjogradskih vrata) (Crtež je izradila V. Slabinac na temelju arheološkog izvještaja za potrebe izrade Idejnog rješenja urbanističko-konzervatorske prezentacije Donjogradskih vrata)
Archaeological remains of the Horn Gate (later Lower Town Gate) (Drawing by V. Slabinac based on the archaeological report for the conceptual design of the urban and conservation presentation of the Lower Town Gate)

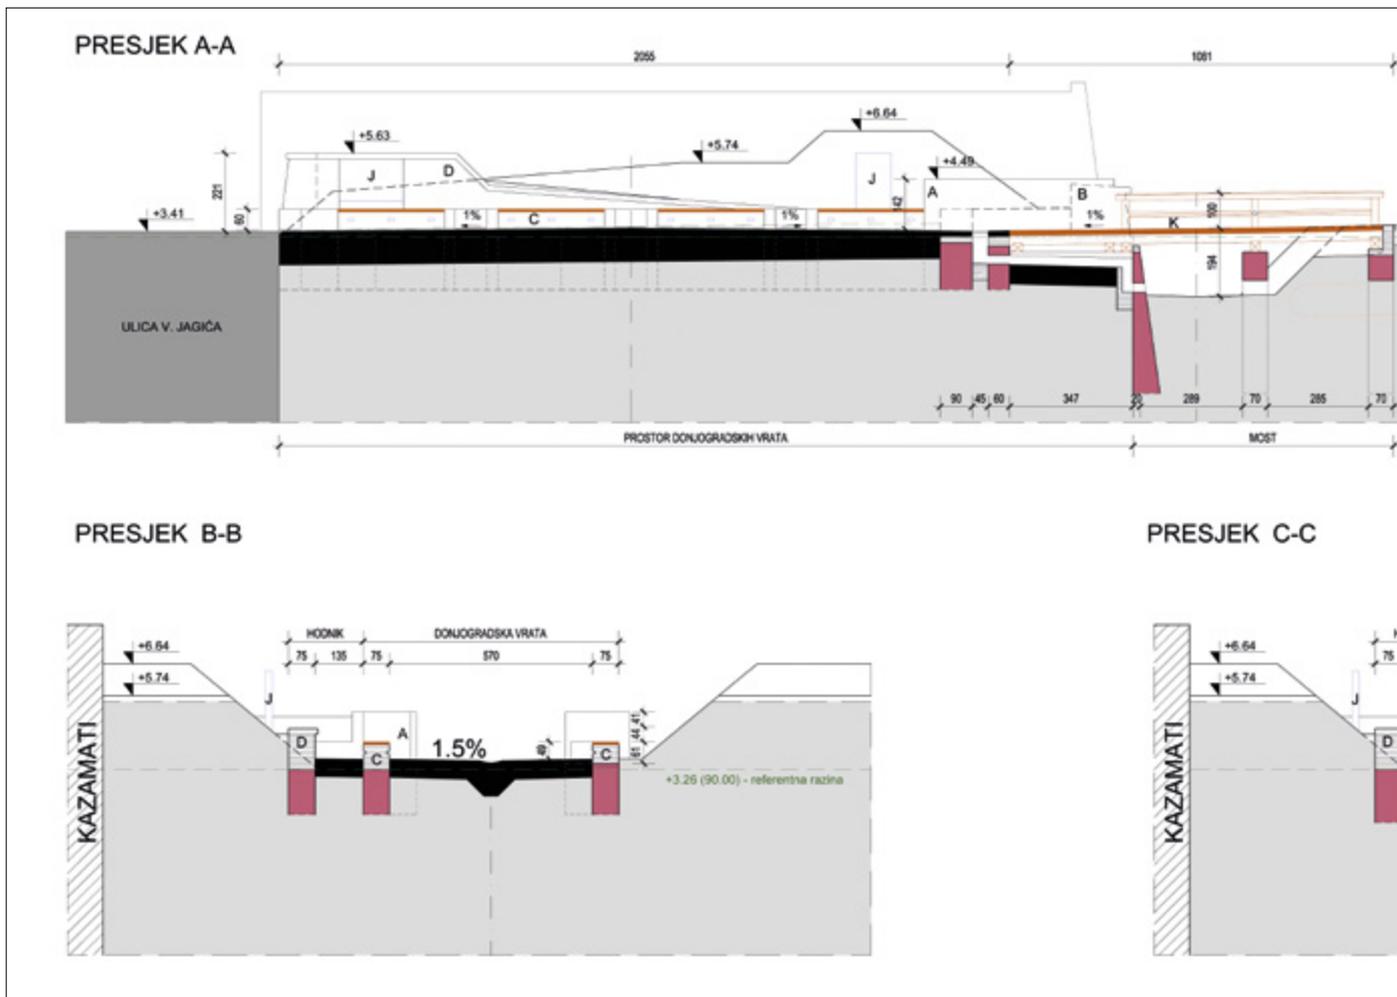
10. Projekt prezentacije Donjogradskih vrata – presjek (izradila V. Slabinac)
 Presentation project for the Lower Town Gate, cross section (V. Slabinac)

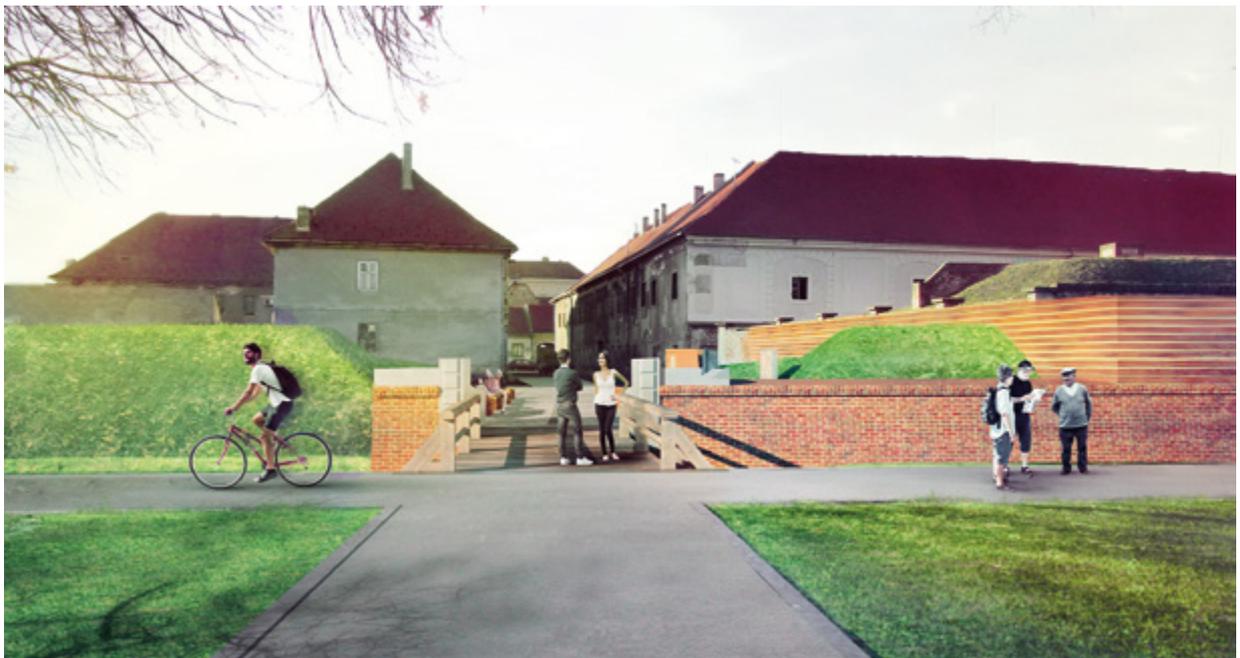
9. Prikaz projekta prezentacije Donjogradskih vrata (izradio D. Uzelac)
 Overview of the presentation project for the Lower Town Gate (D. Uzelac)

Projektom je predviđeno da se arhitektura vrata obnavlja tlocrtno u skladu s arheološkim nalazima i izvornim projektom iz 18. stoljeća, a u elevaciji samo u onoj mjeri u kojoj je to potrebno novoj urbanističkoj funkciji, ponajprije kao punktu za okupljanje turističkih grupa, odnosno pješačkog prilaza Tvrđi na njezinoj istočnoj strani te mjestu primarnih općih informacija o povijesnom prostoru Tvrđe.
