Godišnjak
Hrvatskog
restauratorskog
zavoda

PORTAL

9/2018

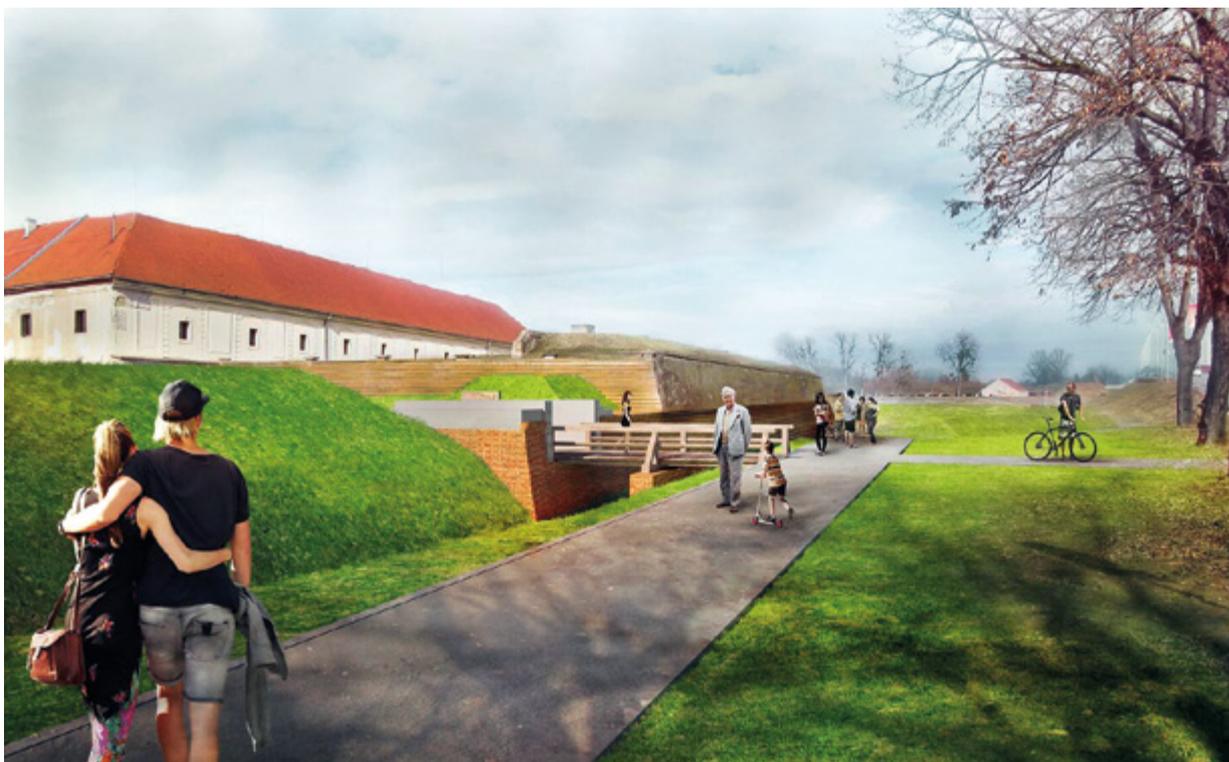
11. Ambijentalni prikaz projekta (izradio D. Uzelac)
 Ambient view of the project (D. Uzelac)

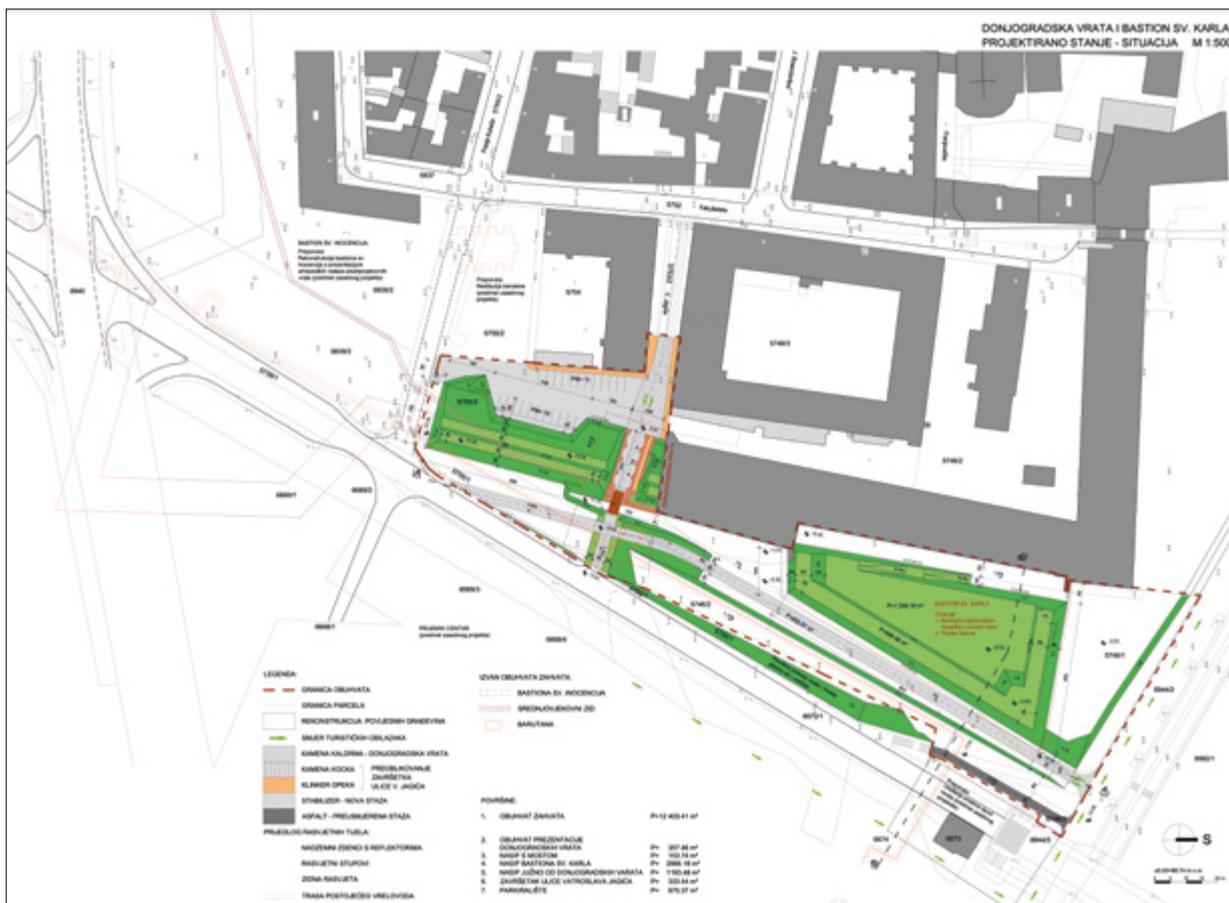
12. Projekt urbanističko-konzervatorske sanacije istočnog dijela bastione trase Tvrđe, do bastiona sv. Inocenta (izradila V. Slabinac)
 Project for the urban and conservation reconstruction of the eastern part of the bastion route of the Tvrđa, to the bastion of St. Innocent (V. Slabinac)

Metodološki utemeljen u integralnom urbanističko-konzervatorskom postupku, projekt uključuje i ambijentalnu djelomičnu obnovu bastiona sv. Karla, najstarijeg izgrađenog bastiona Tvrđe, u njegovu prvotnom obliku kao nasipa zemlje te dijela trase kurtine između Vrata Roga i prostora nekadašnjeg bastiona sv. Inocenta gdje se trasa kurtine uspostavlja kao zemljani nasip u tlocrtu kurtine.

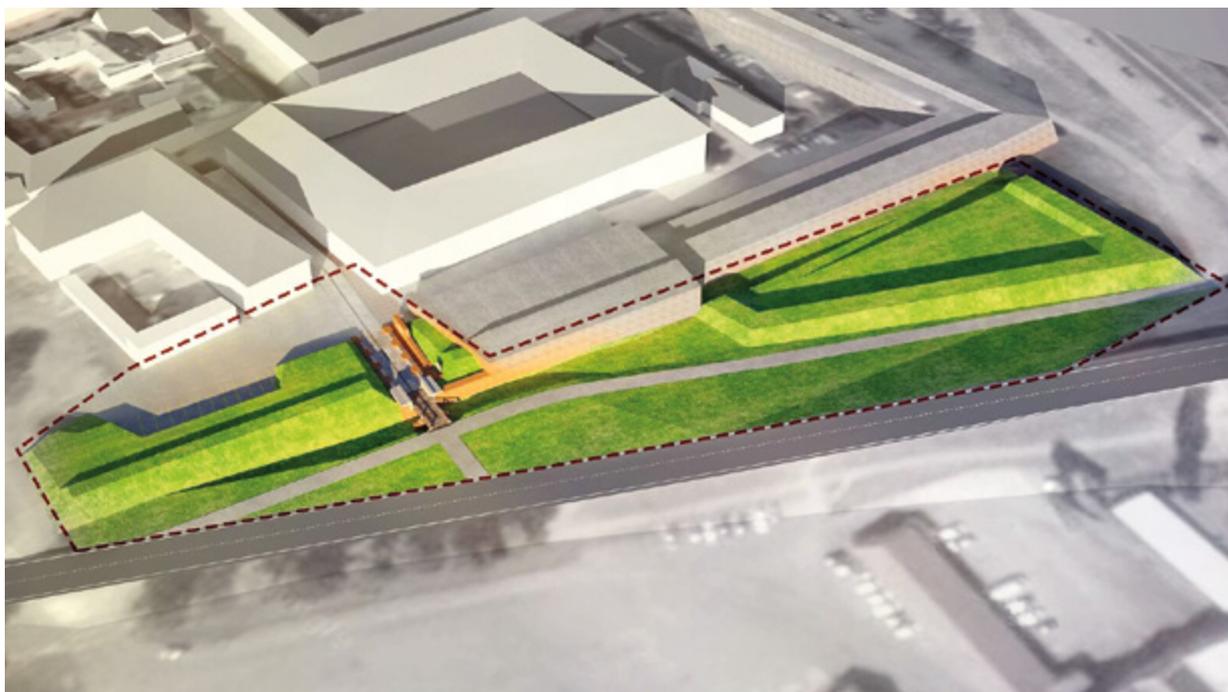
13. 3D prikaz planiranog zahvata urbanističko-konzervatorske sanacije istočnog dijela bastione trase Tvrđe (izradio D. Uzelac)
3D view of the planned urban and conservation reconstruction of the eastern part of the bastion route of the Tvrđa (D. Uzelac)

6. Sjeverno od Donjogradskih vrata, sve do trase produžene Kuhačeve ulice, dijelom se rekonstruirao zemljani nasip kurtine, tlocrtno u skladu s njezinim izvornim prostiranjem. Pri tome se dio nasipa s njegove zapadne strane dijelom izostavlja u onoj mjeri u kojoj je potrebno radi smještaja parkirališta (sl. 13). ■

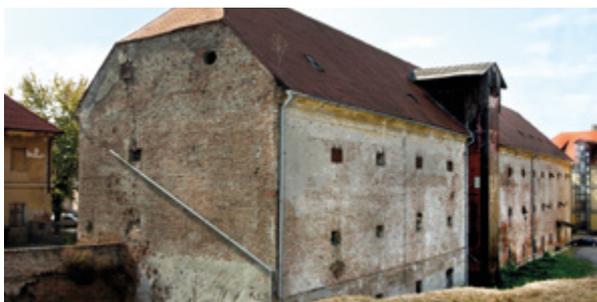
Sl. 1. Pogled na sjeverno i istočno dvorišno pročelje zgrade (fototeka Konzervatorskog odjela u Osijeku, snimila A. Mutnjaković)

View of the north and east courtyard façade of the building (Ministry of Culture of the Republic of Croatia, Conservation Department in Osijek Photo Archives; A. Mutnjaković)

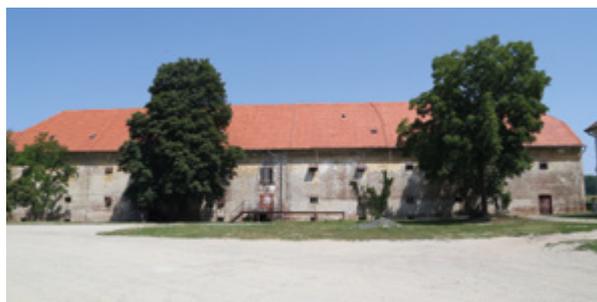
Sl. 2. Pogled na južno pročelje zgrade vojne pekare i skladišta (fototeka Konzervatorskog odjela u Osijeku, snimila A. Mutnjaković)

View of the south façade of the military bakery building and warehouse (Ministry of Culture of the Republic of Croatia, Conservation Department in Osijek Photo Archives; A. Mutnjaković)

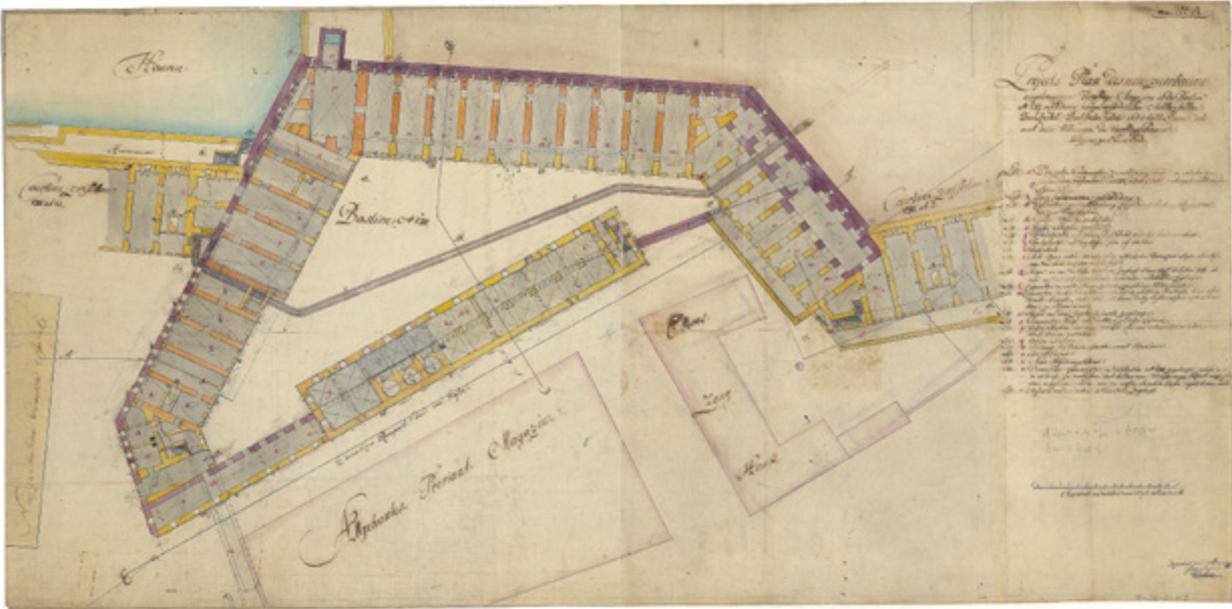
Sl. 3. Plan novoizgrađenog Opskrbnog magazina u bastionu br. VIII, oko 1760. (Nacionalna i sveučilišna knjižnica u Zagrebu)
Project plan for the newly built Supply Barracks in Bastion VIII, circa 1760 (National and University Library in Zagreb)

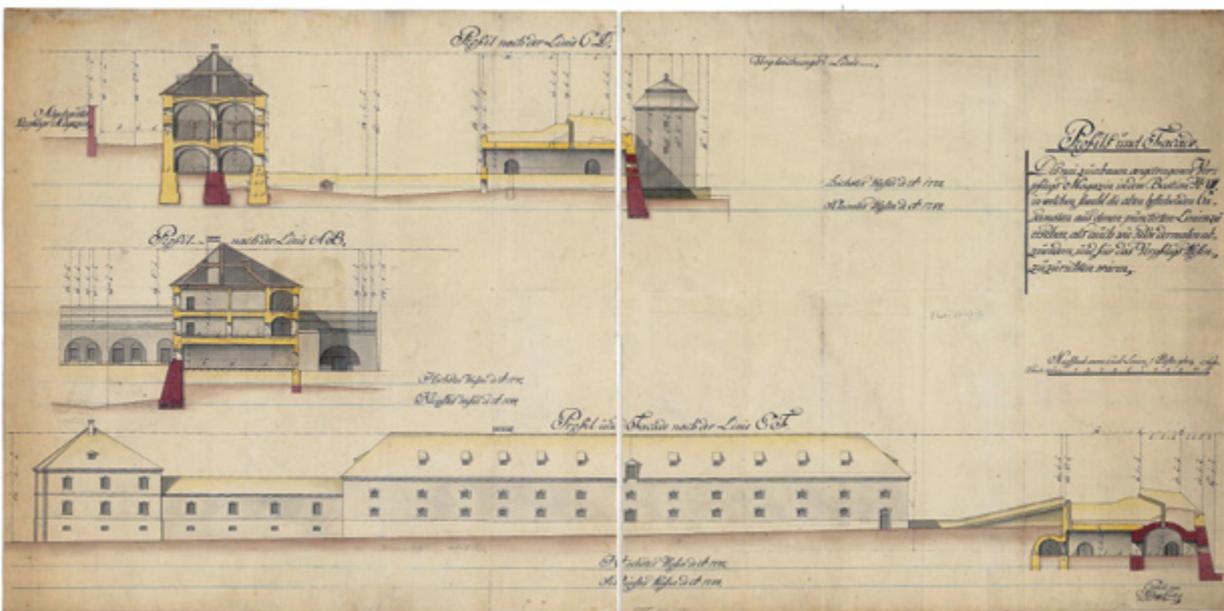
Sl. 4. Presjeci i pročelja novoizgrađenog Opskrbnog magazina u bastionu br. VIII, 1785. (Nacionalna i sveučilišna knjižnica u Zagrebu)
Cross-section and façade for the newly built Supply Barracks in Bastion VIII, 1785 (National and University Library in Zagreb)

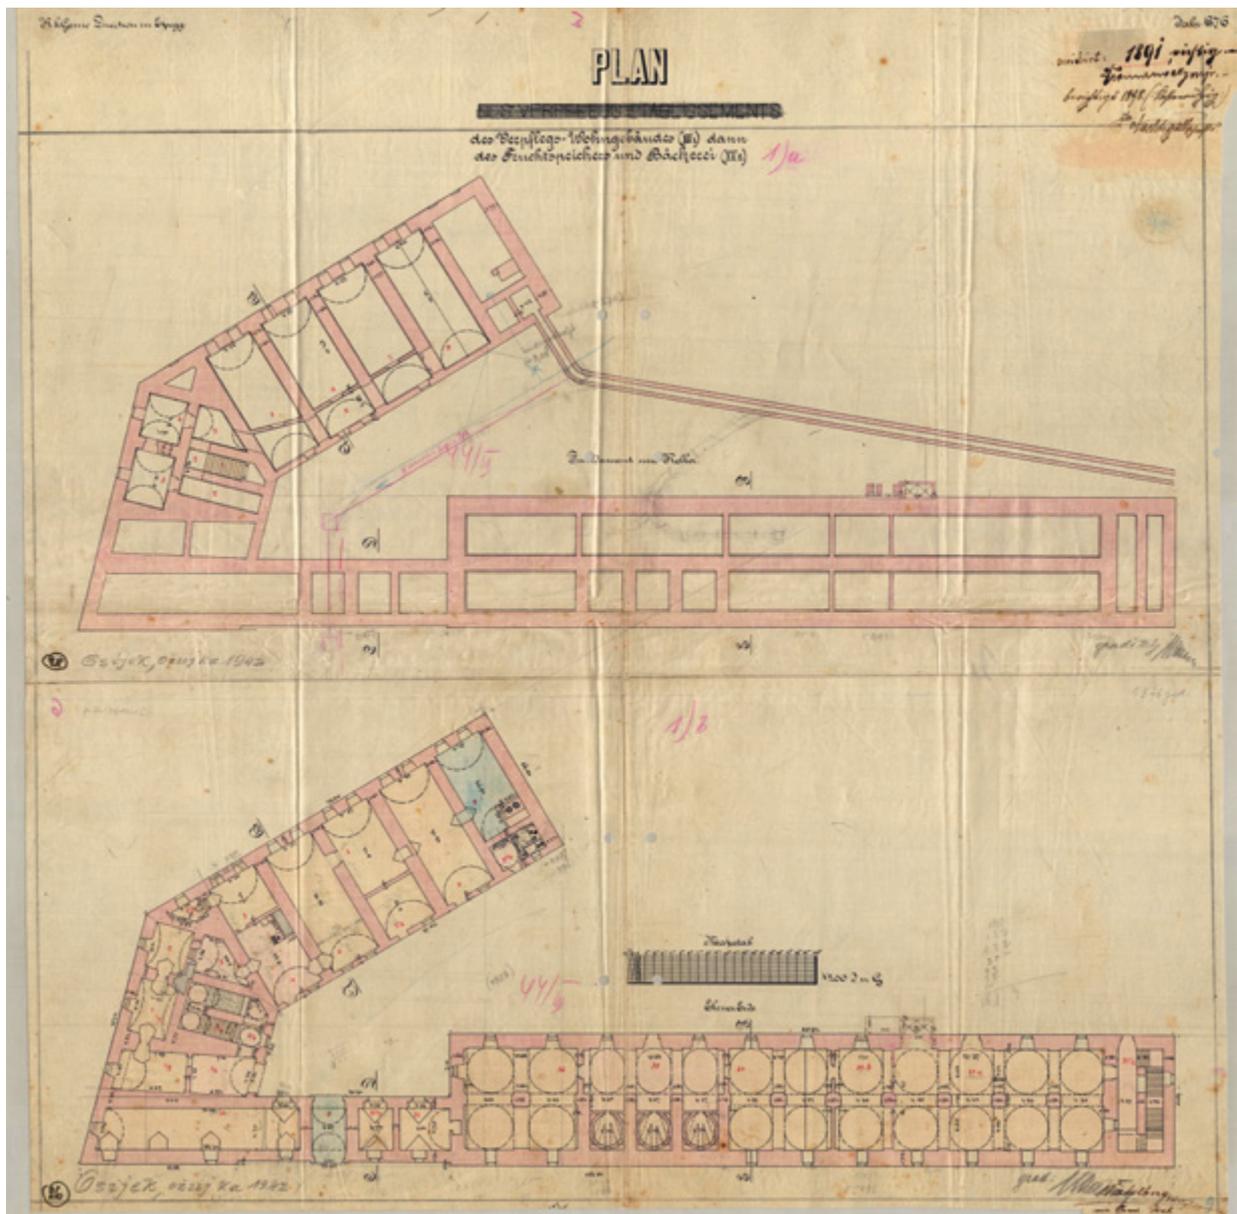
Sl. 5. Plan Opskrbne vojarne, žitnice i pekare, temelji i prizemlje, 1876. (Državni arhiv u Osijeku)
 Layout of the Supply Barracks, granary and bakery, foundations and ground floor, 1876 (State Archives in Osijek)

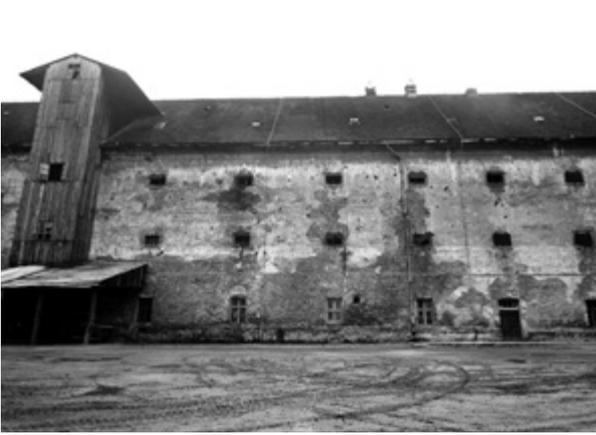
Sl. 6. Sjeverno pročelje s teretnim dizalom i natkrivenom upravljačkom jedinicom (Državni arhiv u Osijeku, 1972./1973.)
North façade with cargo elevator and covered control unit (State Archives in Osijek, 1972/1973)

Zbog modernizacije tehnologije zastarijeva sustav podizanja tereta uz pomoć kolotura, koji se u drugoj polovici 19. stoljeća ukida na sjevernom, ali se zadržava na južnom pročelju. Cijelom visinom sjevernog pročelja, u osi nekadašnjeg otvora drugog kata skladišta, podignuto je kućište teretnog dizala³⁸ s drvenom oplatom,³⁹ a novonastale promjene mogu se pratiti na sačuvanim koloriranim *Planovima Opskrbne vojarnje, žitnice i pekare* s tlocrtnim prikazima svih etaža. Izrađeni su 1876. godine⁴⁰ i relevantan su dokument na kojem su zabilježene novonastale promjene u dogradnji teretnog dizala, ali i neznatne promjene u unutrašnjosti. Tako je u tlocrtu uz postojeće temeljne zidove zgrade ucrtan temelj za naknadno izgrađeno dizalo (sl. 5: 1a),⁴¹ dok su u tlocrtu prizemlja (sl. 5: 1b)⁴² upisane dimenzije kućišta s kabinom te prostora za upravljačku jedinicu uz dizalo.⁴³ Izgled novoizgrađenog teretnog dizala s drvenom oplatom sačuvan je na pronađenim kontaktnim kopijama (sl. 6 i 7).⁴⁴

Dogradnja dizala uvjetovala je otvaranje ulaza u prizemlju⁴⁵ na poziciji nekadašnjeg prozora, dok je istovremeno u prostoru skladišta brašna podignut pregradni zid, pri čemu se ostvarila nova prostorna podjela i formirala manja pravokutna prostorija koja je povezivala *skladište brašna i pekaru*.⁴⁶ U istočnom dijelu zgrade smješteno je prostrano četverokrako stubište, odnosno primarna vertikalna međuetajna spona od prizemlja do tavana. Presvođeno je bačvastim svodovima⁴⁷ sa zaobljenim zidovima odmorišta, drvenim gazištima i popločenjem od opeke. Otvorima⁴⁸ na zapadnom zidu stubišta ostvaruje se komunikacija s prostorima prizemlja, prvog i drugog kata, a otvorom na središnjem zidu stubišta i s tavanskim prostorom. Iznad svakog ulaza nalazila se metalna ploča s podacima nosivosti pojedine etaže.⁴⁹

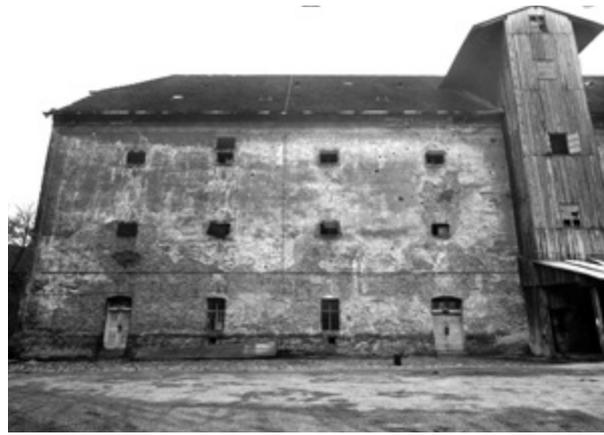
Sl. 7. Drvena oplata teretnog dizala (Državni arhiv u Osijeku, 1972./1973.)
Cargo elevator wooden panelling (State Archives in Osijek, 1972/1973)

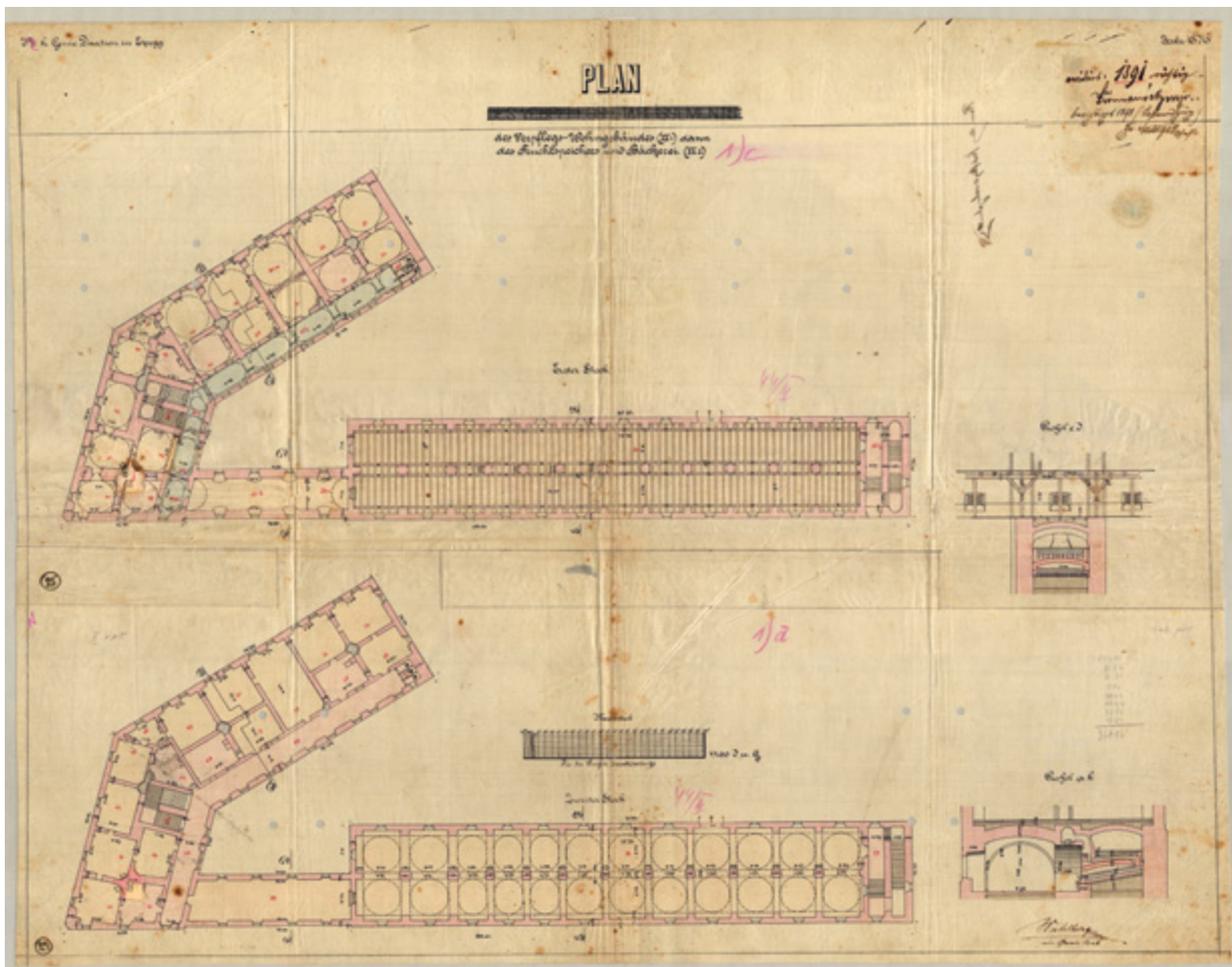
Sl. 8. Plan Opskrbne vojarne, žitnice i pekare, prvi i drugi kat, 1876. (Državni arhiv u Osijeku)
Layout of the Supply Barracks, granary and bakery, 1st and 2nd floors, 1876 (State Archives in Osijek)

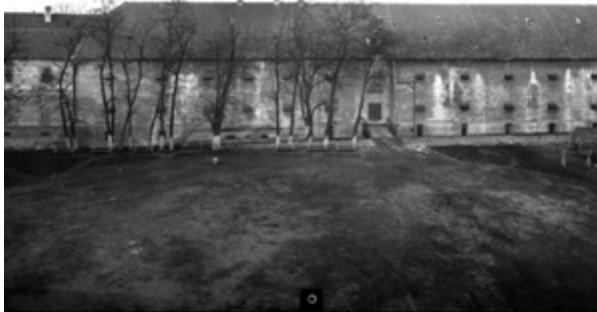
Sl. 9. Južno pročelje s izvornom pristupnom rampom i tornjićem u zoni krovništva (Državni arhiv u Osijeku, 1972./1973.)
South façade with original access ramp and turret in the roof area (State Archives in Osijek, 1972/1973)

ali i unutrašnjosti. Na temelju njega može se zaključiti da je zgrada izgrađena istovremeno u zatečenim gabaritimama s identičnom prostornom podjelom unutrašnjosti. Međutim, oblikovanje južnog pročelja ne podudara se s rezultatima konzervatorsko-restauratorskih istraživanja. Pretpostavlja se da je nacrt južnog pročelja idejno rješenje koje nije izvedeno u cijelosti. Izvorno, u središtu prvog kata nalazio se dvokrilni ulaz s drvenom pristupnom rampom.³³ Na taj način bio je omogućen pristup kolima s teretom do samog ulaza. U istoj osi, u zoni drugoga kata nalazio se širok otvor istaknut kamenim dovratnicima od pješčenjaka, nastao u izgradnji, te u istoj osi, u zoni krovništva tornjić sa sustavom kolotura, preko kojega se podizao teret i skladištio u prostore tavana, prvog i drugog kata. Visoko podnožje prizemlja prikazano je kao glatka zidna ploha bez prozorskih otvora, ali je vidljivo odstupanje u odnosu na izvorno stanje. Prizemlje je raščlanjeno s dvanaest pravokutnih prozora s uzidanim zaštitnim rešetkama. Osim toga, svi otvori pročelja naglašeni su jednostavnim žbukanim istakama bez „baroknih ušiju” s istaknutim zaglavnim kamenom.

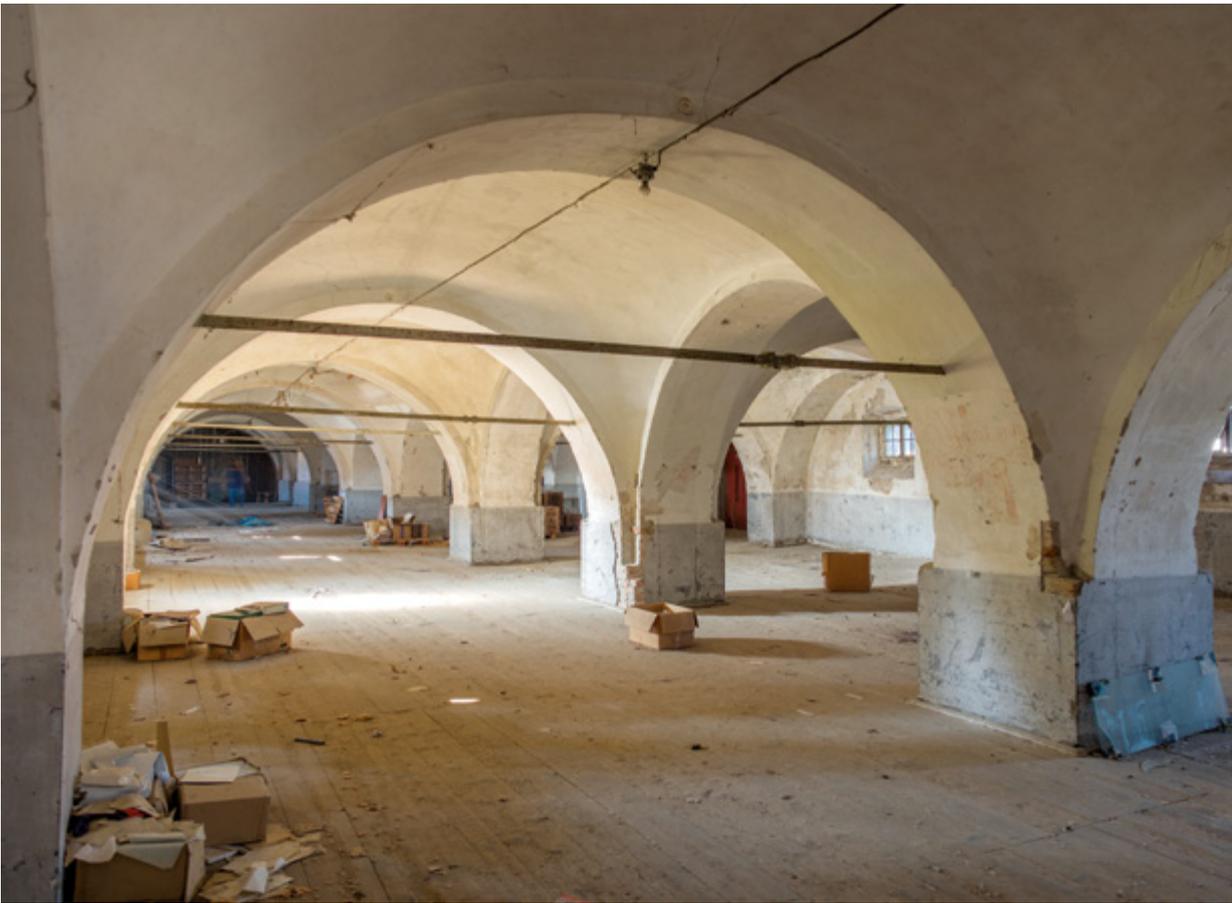
Sl. 10. Unutrašnjost skladišnog prostora drugog kata (fototeka HRZ-a, snimio G. Tomljenović)
Interior of the storage area on the 2nd floor (Croatian Conservation Institute Photo Archives, G. Tomljenović)

su s ukupno 26 prozorskih otvora⁵⁵ manjih dimenzija sa zaštitnim metalnim zaklopnicama. Najstariji poznati tlocrt drugog kata (sl. 8: 1d)⁵⁶ omogućuje uvid u dvobrodni prostor (sl. 10) s pravilnim rasporedom prostornih jedinica presvođenih češkim kapama⁵⁷ koji je također bio u funkciji skladišta, ali je zbog svođenog prostora reprezentativniji u odnosu na prvi kat. Etaža ima drveni pod⁵⁸ te četiri podna i jedan svodni otvor⁵⁹ za manipulaciju namirnicama. Središte južnog zida raščlanjeno je drvenim dvokrilnim vratima s kamenim okvirom, dok je uz nekadašnji sjeverni ulaz smješteno dizalo. Detaljnom analizom plana uočeno je odstupanje u odnosu na zatečeno

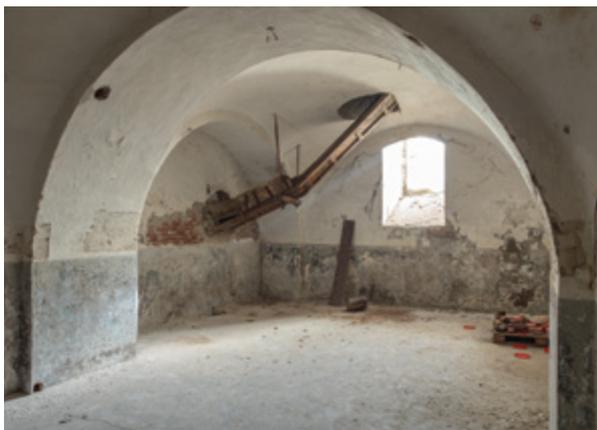
Sl. 13. Prostorna jedinica prizemlja s drvenom rampom za spuštanje sirovina (fototeka HRZ-a, snimio G. Tomljenović)
Ground-floor unit with a wooden ramp to lower raw material (Croatian Conservation Institute Photo Archives, G. Tomljenović)

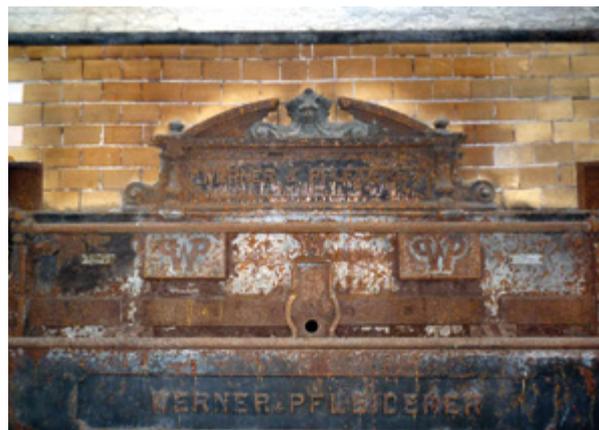
Sl. 14. Detalj sačuvane krušne peći proizvođača Werner & Pfliederer (fototeka HRZ-a, snimila I. Pauk Sili)
Details of the preserved brick oven made by Werner & Pfliederer (Croatian Conservation Institute Photo Archives, I. Pauk Sili)

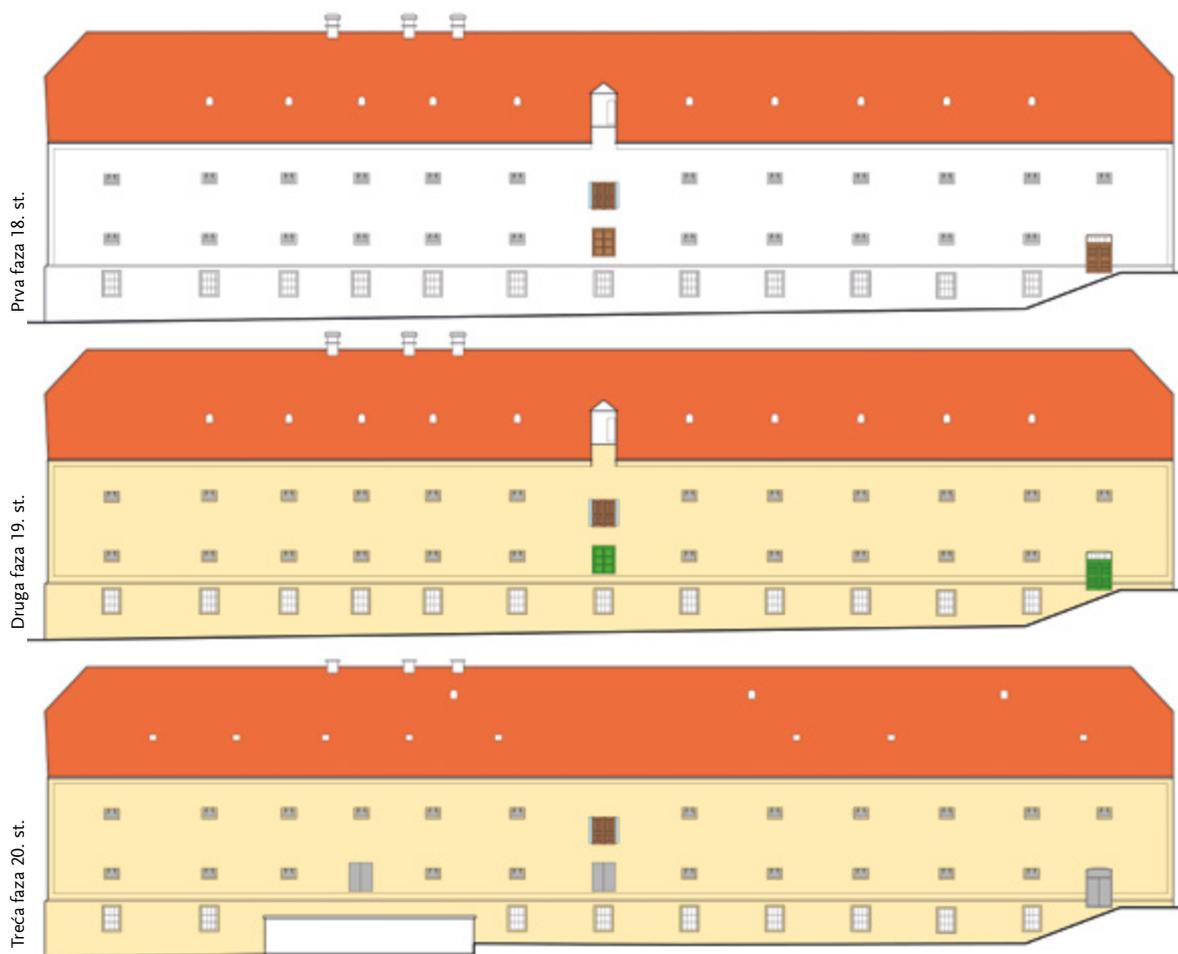
Sl. 18. Vojna pekara i skladište brašna, faze izgleda pročelja, južno pročelje (dokumentacija HRZ-a, podloge Urbos d.o.o., obradile I. Pauk Sili, V. Giener)

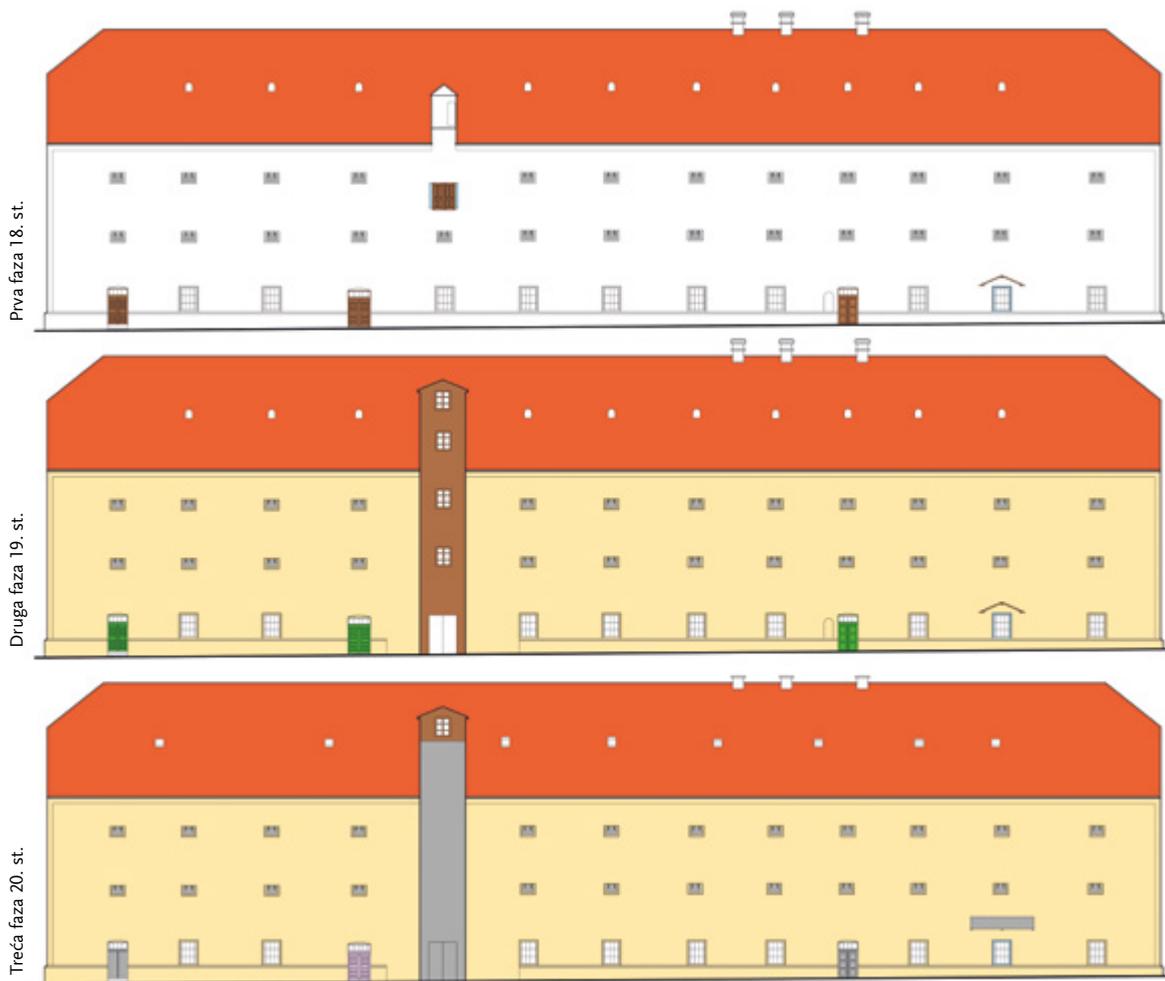
Sl. 19. Vojna pekara i skladište brašna, faze izgleda pročelja, sjeverno pročelje (dokumentacija HRZ-a, podloge Urbos d.o.o., obradile I. Pauk Sili, V. Giener)

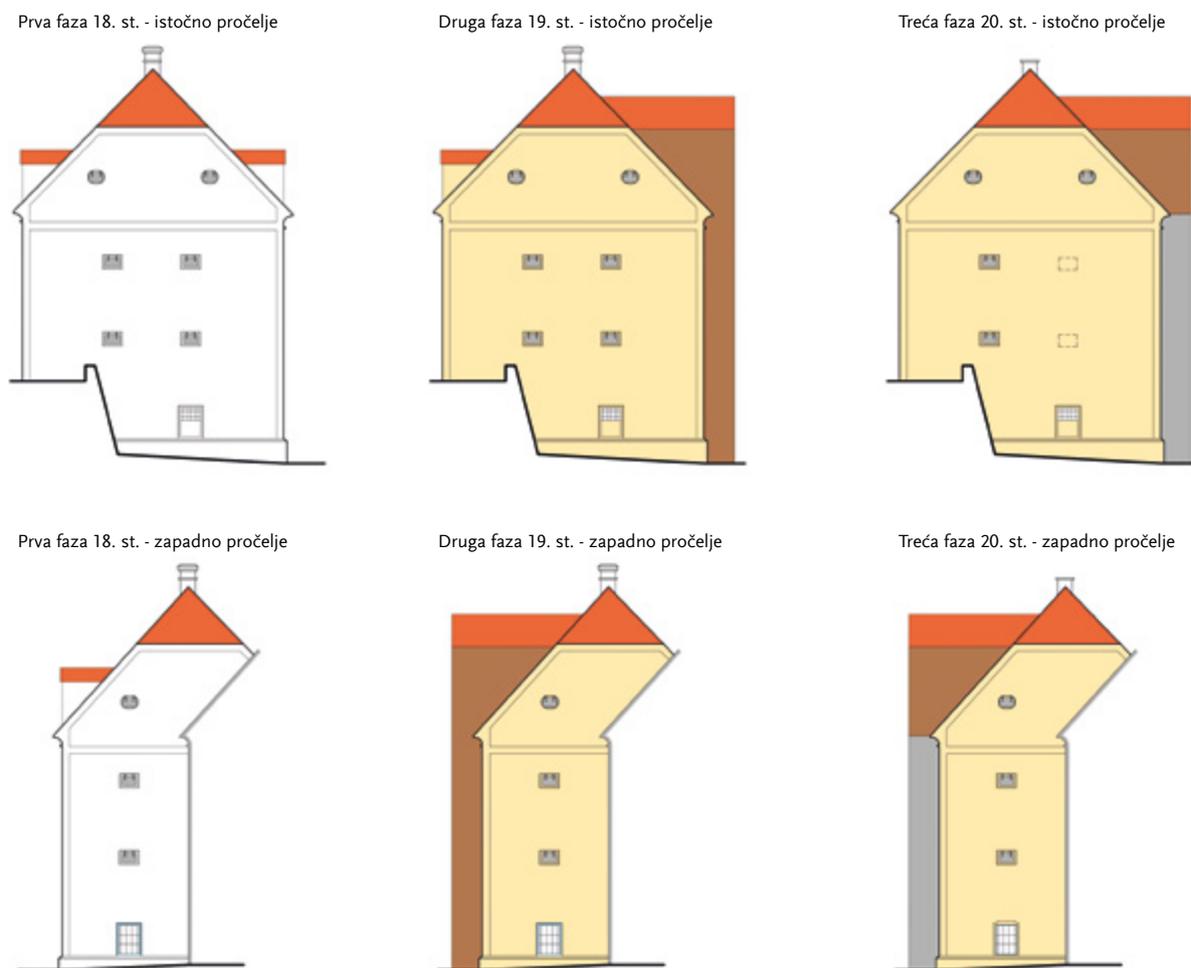
Sl. 20. Vojna pekara i skladište brašna, faze izgleda pročelja, istočno i zapadno pročelje (dokumentacija HRZ-a, podloge Urbos d.o.o., obradile I. Pauk Sili, V. Giener)
Military bakery and flour warehouse, façade phases, east and west façade (Croatian Conservation Institute Documentation, blueprint by Urbos, processed by I. Pauk Sili, V. Giener)

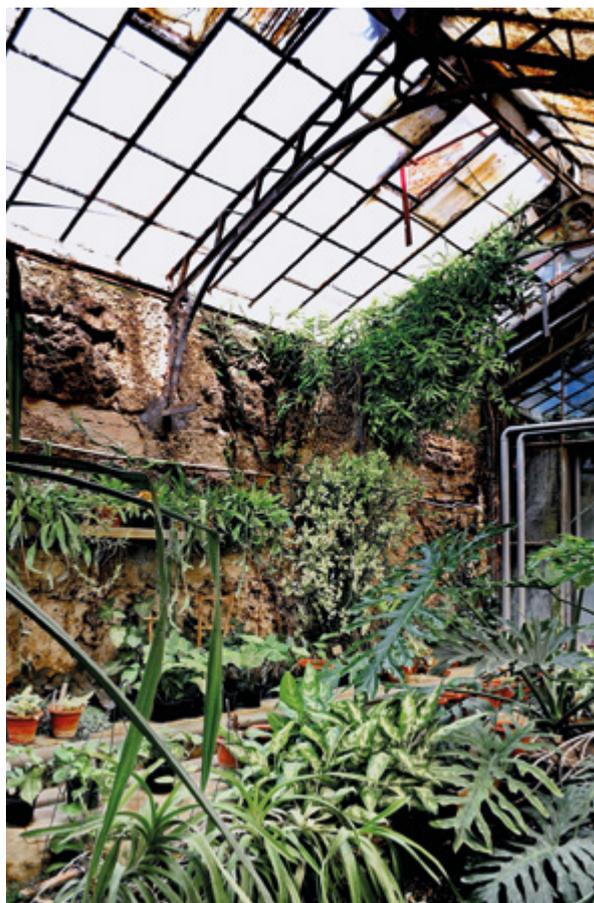
8. Unutrašnjost staklenika 2013. (snimio M. Perušić)
Greenhouse, interior, 2013 (M. Perušić)

I interijeri staklenika uređeni su prema projektu i opremljeni onako kako su u to vrijeme bili izvođeni u Europi. Posebna je pozornost posvećena oblikovanju ploha stražnjeg sjevernog zida. U grubu zrnatu žbuku boje pijeska umetnuti su komadi kamena i opeke. Rustični izgled bio je podloga za ozelenjavanje zida raznim vrstama penjačica, puzavica, bilja u visećim košaricama (sl. 8).

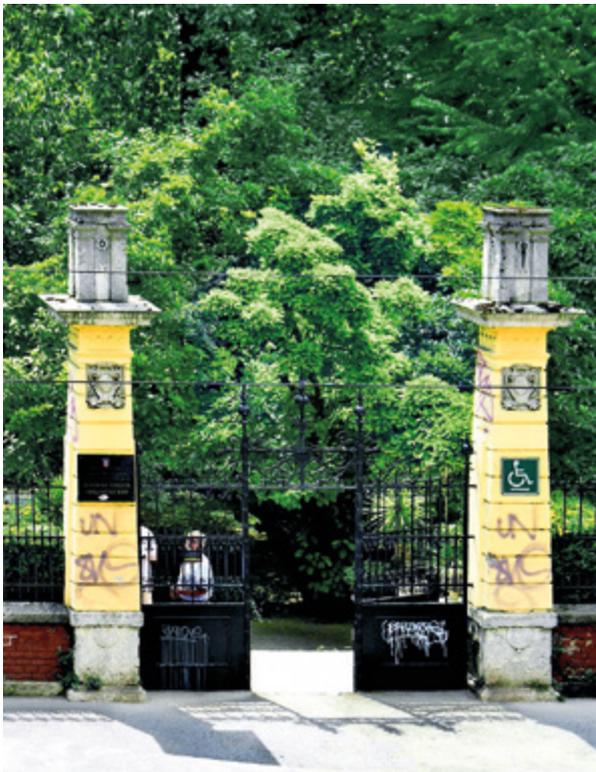
18. Portal glavnog ulaza 2006. (fototeka GZZSKP-a, snimio M. Perušić)
Portal of the main entrance, 2006 (GZZSKP Photo Archive, M. Perušić)

drvenog grednika i nedostajao je niz detalja. Kasete su bile bez rustične obrade i glatkih rubova, a velika željezna vrata oštećena i dijelom zahrđala, s debelim premazima crnog, sjajnog laka (sl. 18). Portal s ulazom obnovljen je 2008. godine, restitucijom izvornoga stanja prema konzervatorskom projektu i nadzoru nadležne službe zaštite, a radove je izveo „Grubing“. Tomislav Rovičanec proveo je restauratorska istraživanja obrade metala; nađen je prvi izvorni premaz svijetlozelene boje kakva je u to vrijeme bila u uporabi i u Beču (sl. 19).

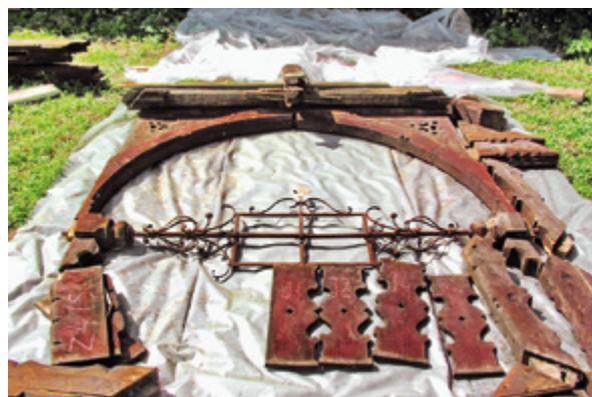
28. Izvorna oplata paviljona 2006. (fototeka GZZSKP-a, snimio M. Perušić)
Original pavilion panelling in 2006 (GZZSKP Photo Archive, M. Perušić)

kosnicama, rukama i kliještima u oba smjera u visini zidova pročelja na koje se bočno oslanja. Zanimljiva je pojedinost da su prilikom radova, osim vidljivih dijelova oplata pročelja na nadstrešnici ulaza, pronađeni i drugi elementi građe, dijelovi stolarije, vrata, prozori i drugo iznad stropa stana (sl. 28). Ti su drveni elementi osim građe konstrukcije paviljona korišteni za restauratorsko sondiranje Vjekoslava Varšića. Obnovljena je sva izvorna supstancija zgrade, konstrukcije i obloge, posebno ulaznog dijela, koja nije bila znatnije oštećena. Konstrukcije, oplata i stolarija otvora izrađeni su prema nađenim dijelovima i detaljima. Nova vanjska oplošja su od ariševa drva, zaštićena posebnim lazurnim crvenim premazima prema izvornom konceptu, kako je dokumentirano restauratorskim istraživanjima.

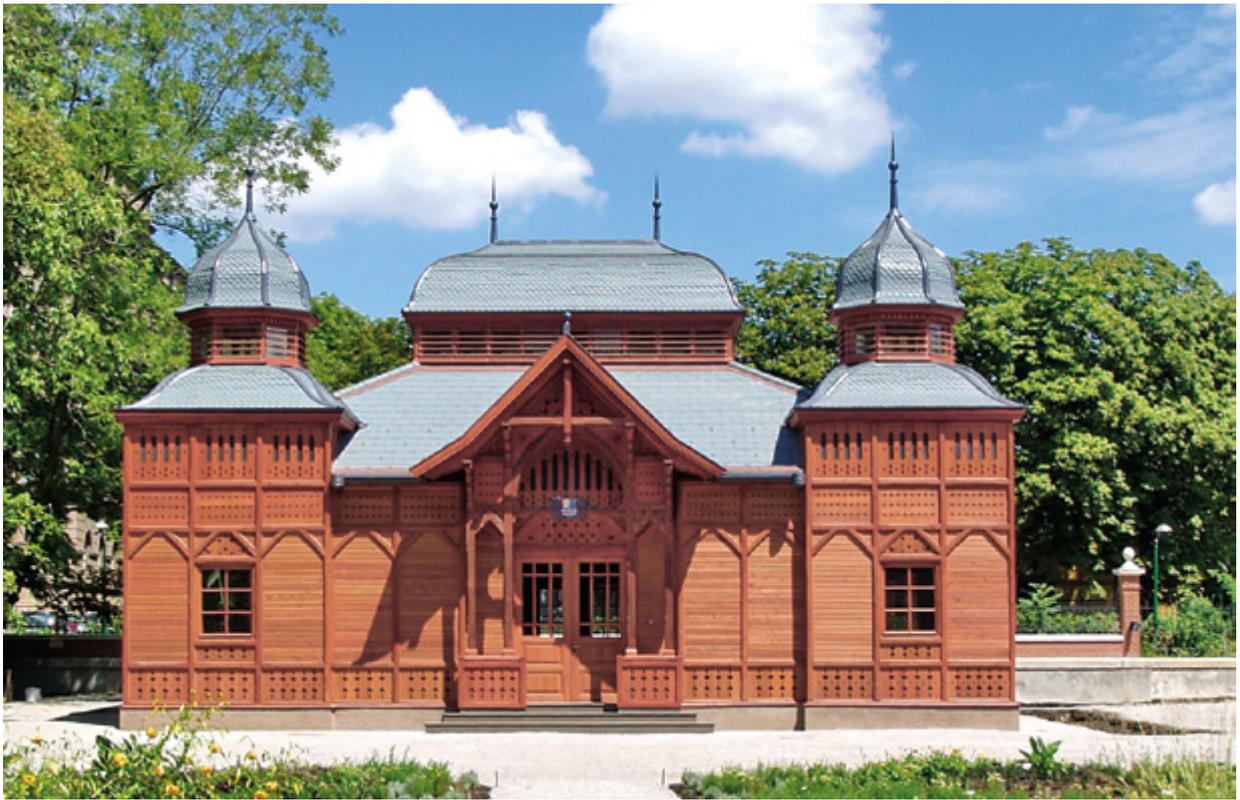
28. Izložbeni paviljon nakon obnove 2007. (fototeka GZZSKP-a, snimio M. Perušić)
Exhibition pavilion after the 2007 reconstruction (GZZSKP Photo Archive, M. Perušić)

Pokrov je od plavo-sivog eternita s povijesnim limarskim detaljima (sl. 29). Izvedene su nove instalacije za blago zagrijavanje bilja zimi, suvremena elektroinstalacija i grobno bran te potrebne hidroinstalacije. Na sjevernom ulazu formirana je rampa za unos bilja i omogućen je pristup osobama s invaliditetom. Ispod središnjeg dijela izvedena je podzemna etaža za spremište opreme i sa sanitarijama s armiranobetonskim zidovima u funkciji novih oslonaca četiriju srednjih drvenih stupova nosača krovista.

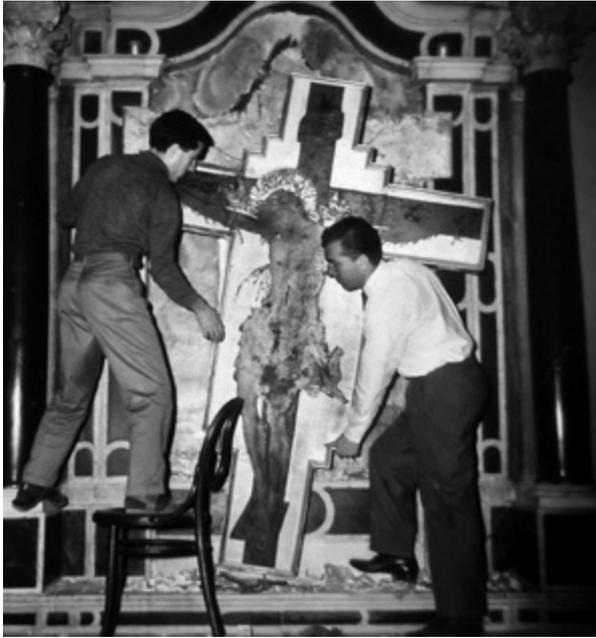
12. Demontiranje raspela Blaža Jurjeva Trogirana u crkvi sv. Franje u Splitu (fototeka AKO-ST, inv. br. 13697, broj negativna: R 6350, snimio I. M. 20. svibnja 1963.)
Disassembly of the crucifix by Blaž, son of Juraj of Trogir, in the Church of St. Francis in Split (Photographs of the Conservation Department for Dalmatia, inv. no. 13697, negative number R 6350, I. M. 20th May 1963)

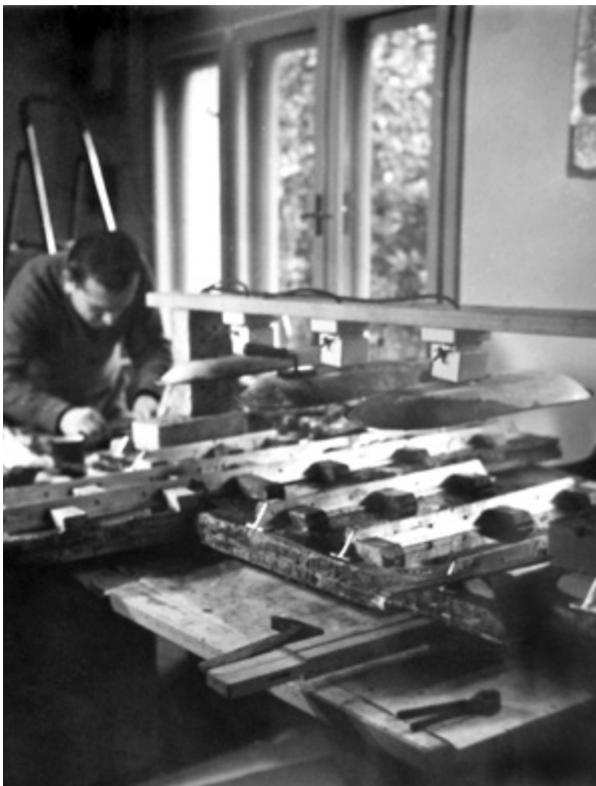
14. Raspelo tijekom impregniranja drva. Izvor: fototeka AKO-ST, inv. br. 15221, broj negativna: R 7668 (snimio D. D. 18. veljače 1964.)
Crucifix during wood impregnation (Photographs of the Conservation Department for Dalmatia, inv. no. 15221, negative number R 7668, D. D. 18th February 1964)

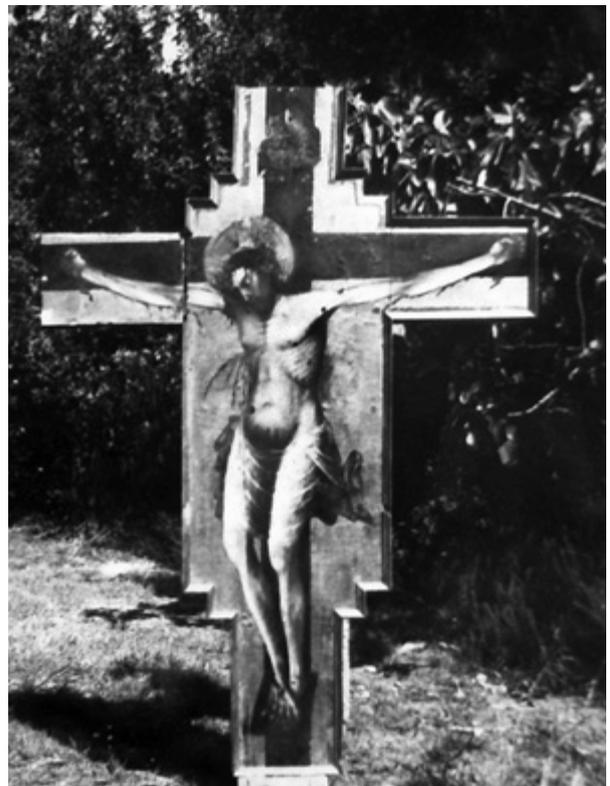
15. Raspelo tijekom čišćenja (fototeka AKO-ST, inv. br. 14713, broj negativna: R 7 (?) 26 – 8, snimio I. M. svibanj 1963.)
Crucifix during cleaning (Photographs of the Conservation Department for Dalmatia, inv. no. 14713, negative number R 7 (?) 26 – 8, I. M. May 1963)

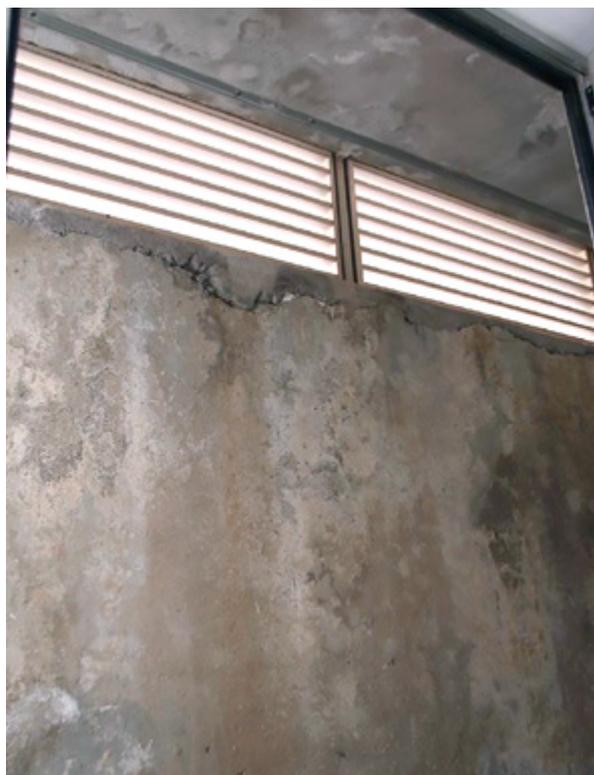
2. Odzračne rešetke iznad kanala prozora u Gradskoj knjižnici „Juraj Šižgorić“ (snimila I. Car, 22. srpnja 2016.)
Ventilation grilles above the window channel in the Juraj Šižgorić City Library (I. Car, 22nd July 2016)

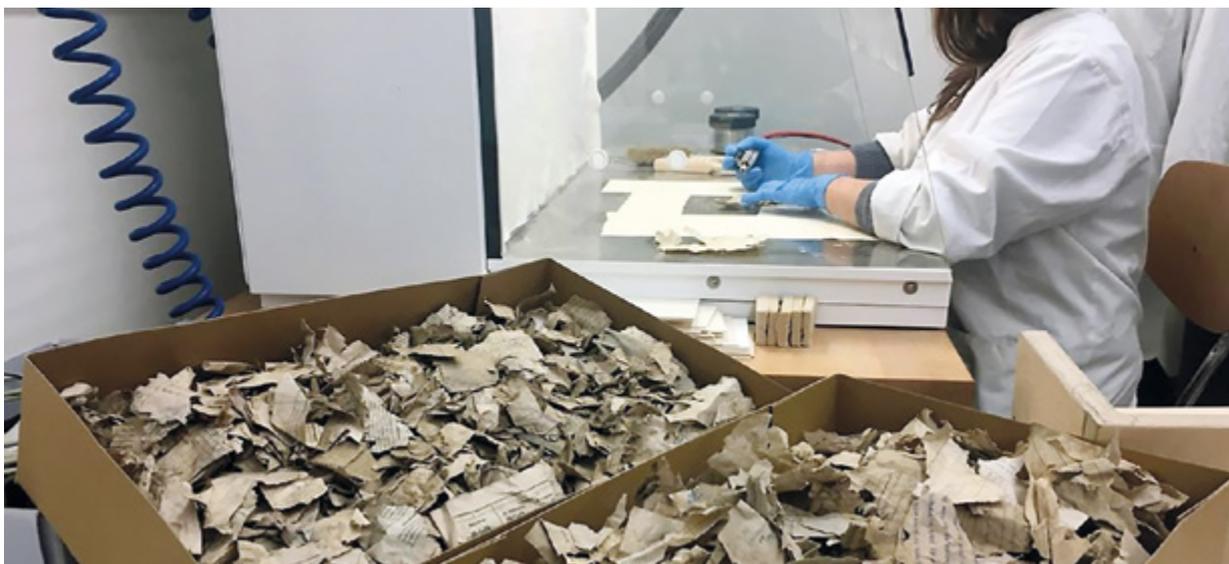
6. *Gedächtnis von Köln*, koji je tijekom urušavanja rastrgan u tisuće komadića, restauratorica ponovno sastavlja pincetom (Kölner Stadtarchiv, snimio R. Goldmann, 17. ožujka 2017.)
Restorer reassembling Gedächtnis von Köln, torn into thousands of pieces during the collapse, using tweezers (Kölner Stadtarchiv, R. Goldmann, 17th March 2017)

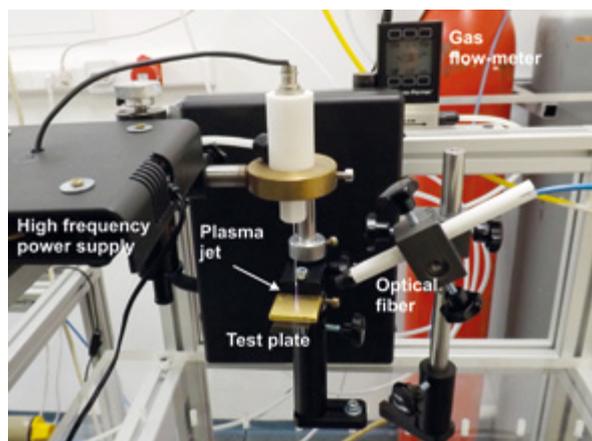
1 Zagreb, PlasmaArt project, experimental collection for treating wooden artwork with atmospheric-pressure plasma jets (Institute of Physics Photo Archive, N. Krstulović, 2017)
Zagreb, projekt PlasmaArt, eksperimentalni postav za obradu drvenih umjetnina pomoću atmosferskog plazmenog mlaza (fototeka Instituta za fiziku, snimio N. Krstulović, 2017.)

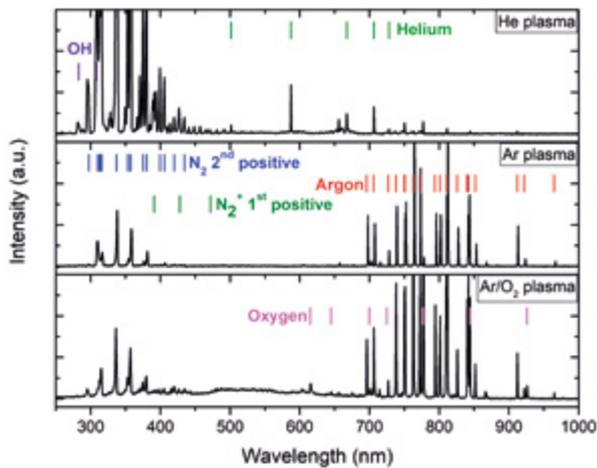
3 Graphical representation of optical emission of He, Ar and Ar/O₂ plasma-jet spectra with identified atomic, ionic and molecular lines (Institute of Physics Photo Archive, N. Krstulović, 2017)
Grafički prikaz optičkih emisijskih spektara He, Ar i Ar/O₂ plazmenog mlaza sa identificiranim atomskim, ionskim i molekularnim linijama (fototeka Instituta za fiziku, snimio N. Krstulović, 2017.)

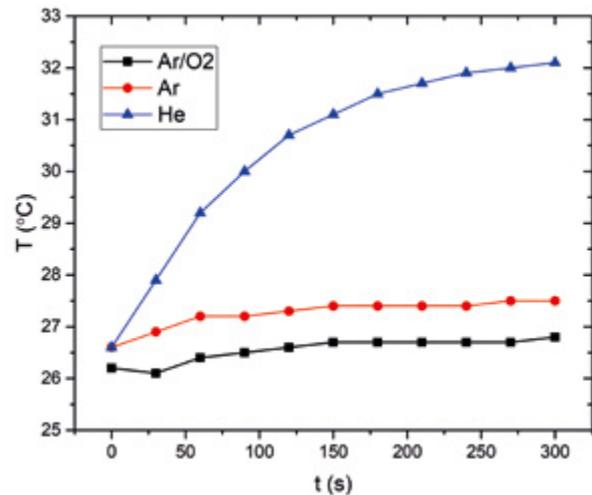
4 Graphical representation of the heating temperature of a gold-plated test plate treated with He (blue line), Ar (red line) and Ar/O₂ (black line) plasma jet, depending on length of treatment (Institute of Physics Photo Archive, N. Krstulović, 2017)
Grafički prikaz temperature zagrijavanja pozlaćene test-pločice pri obradi He (plava linija), Ar (crvena linija) i Ar/O₂ (crna linija) plazmenim mlazom u ovisnosti o vremenu obrade (fototeka Instituta za fiziku, snimio N. Krstulović, 2017.)

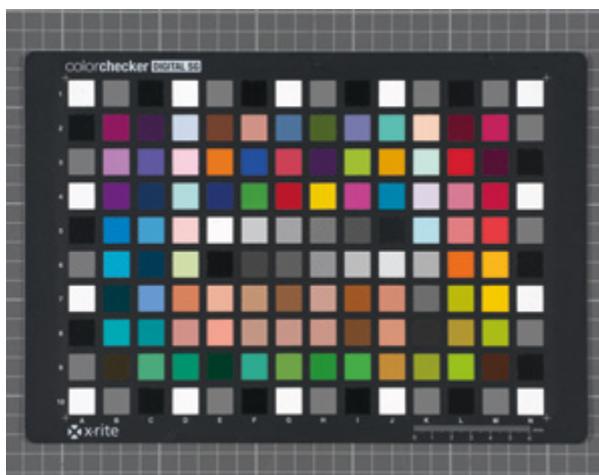
5. Testna karta ColorChecker DigitalSG – CCSG
 ColorChecker DigitalSG – CCSG test chart
