Godišnjak
Hrvatskog
restauratorskog
zavoda

PORTAL

9/2018

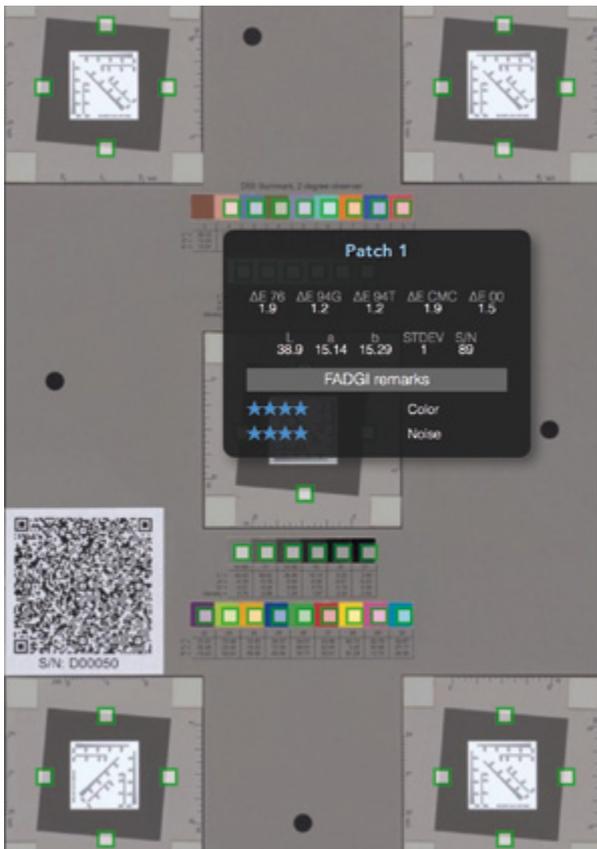
6, 7. Rezultati primijenjenih smjernica FADGI i Metamorfoze na testnoj karti Device Level Target
Results of the applied FADGI and Metamorfoze guidelines on Device Level Target test chart

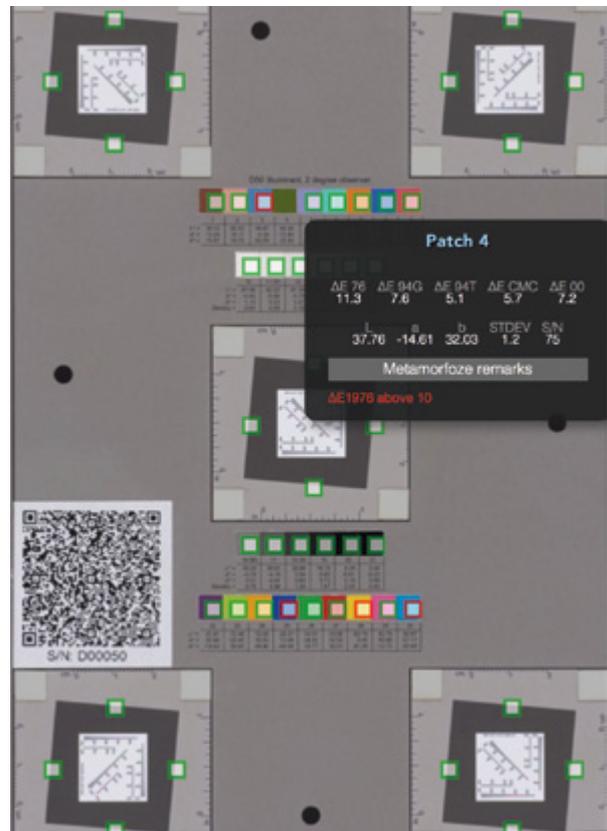
8, 9. Rezultati subjektivnog načina digitalizacije na testnoj karti Device Level Target prema smjernicama FADGI i Metamorfoze
Results of subjective digitization based on FADGI and Metamorfoze guidelines on Device Level Target test chart
