Godišnjak  
Hrvatskog  
restauratorskog  
zavoda

# PORTAL

12/2021

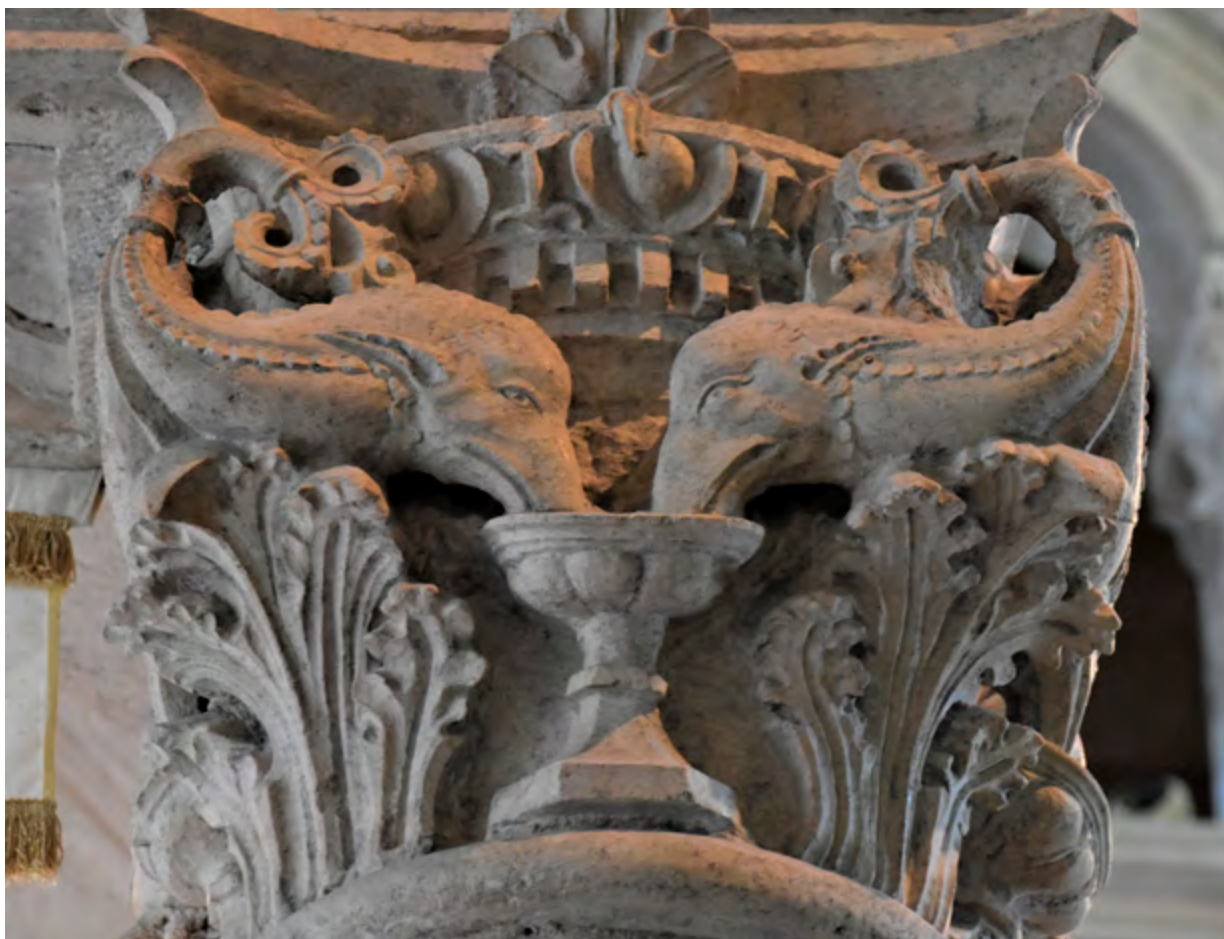
**10.** Korčula, katedrala sv. Marka, kapitel ciborija, primjer preoblikovanja antičkog ornamenta ovulusa – Marko Andrijić (1486.) (snimka: B. Pavazza, 2021.)

Korčula, cathedral of St Mark, ciborium capital, example of transforming an ancient ovolo ornament, Marko Andrijić (1486) (B. Pavazza, 2021)

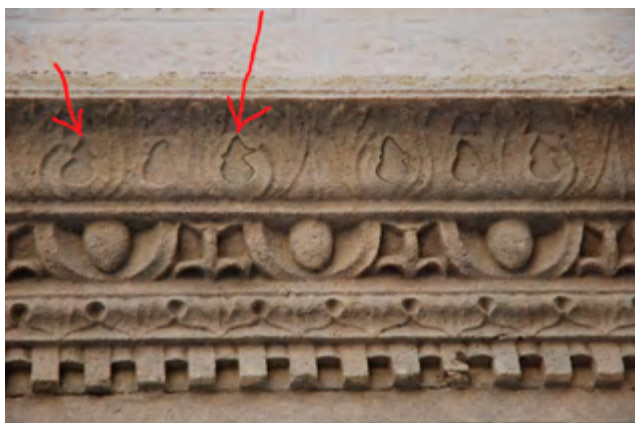
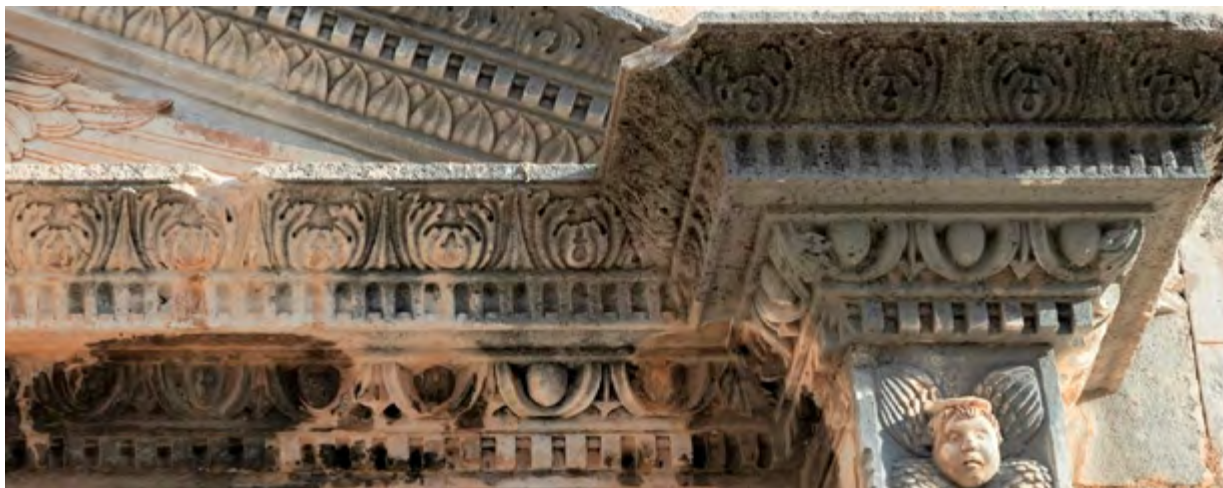
**11. a - b** Specifično oblikovanje ornamenta akantusa na vijencima, Petar Andrijić: a. Korčula, palača Gabriellis (snimka: B. Pavazza, 2020.), b. Dubrovnik, crkva Sv. Spasa (1520.) (arhiva HRZ-a, snimka: P. Gamulin, 2020.)  
Unique design of acanthus ornament on cornices, Petar Andrijić: a. Korčula, Gabriellis Palace (B. Pavazza, 2020), b. Dubrovnik, Church of St Saviour (1520) (P. Gamulin, 2020)

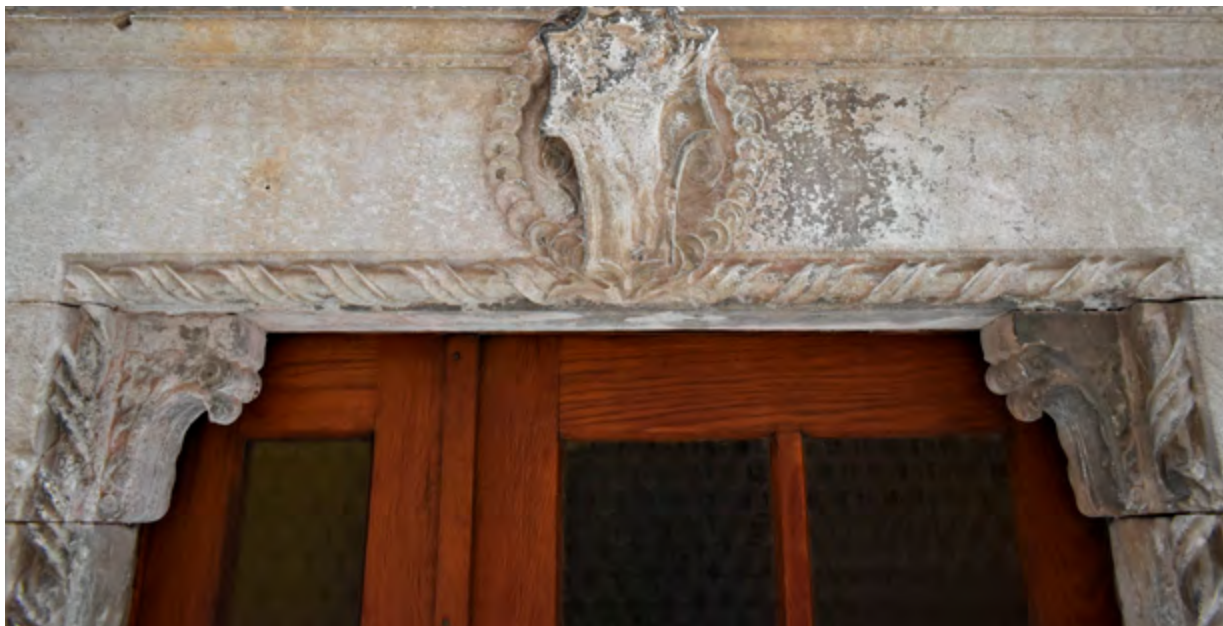
**12.** Korčula, ulica Žitnica, (palača Dragojević?) nadvratnik s grbom obitelji Mihetić-Dragojević, N. Firentinac (snimka: B. Pavazza, 2021.)  
Korčula, Ulica Žitnica, (Dragojević Palace?) lintel with coat of arms of the Mihetić-Dragojević family, Nicholas of Florence (B. Pavazza, 2021)

Zadarskim je naručiteljima isporučio potprozornike za kuće Ghirardini i Pasini, a u franjevačkoj je crkvi izradio grb za plemićku obitelj Detrico.<sup>31</sup> Sljedeći se prijedlog odnosi na Nikolino autorstvo za jedno sasvim malo kiparsko djelo. Riječ je o kamenom nadvratniku s obiteljskim grbom koji je dio ulaznog portala kuće u korčulanskoj ulici Žitnica.<sup>32</sup> (sl. 12 i 13) Ova se kuća svojim graditeljskim obilježjima i opremom može svrstati u bogatije uređena zdanja gradske jezgre.<sup>33</sup> Smještena je pored palače Paparčić, u istom nizu koji se pruža na istok do glavne Ulice Korčulanskog statuta i komunalnog trga s vijećnicom, a na zapad do Trga korčulanskih klesara i kipara. Kameni okvir njezina nevelikog ulaznog portala, na unutarnjim je bridovima obrubljen reljefnim oktogonlnim štapom koji obavlja dvostruka uvijena traka. Gornje uglove otvora za vrata, zapremaju tipični kasnogotički, konzolni ukrasi. Ovaj je način dekoriranja ulaznog portala uobičajen za korčulansku sredinu u 15. i početkom 16. stoljeća, stoga se dovratnici mogu odrediti kao proizvod lokalne klesarske radionice.<sup>34</sup>

Na desetostranom je štitu, koji zauzima sredinu nadvratne grede, isklesan u plitkom reljefu obiteljski grb tipa „konjska glava“ s prikazom propinjućeg grifona (orolav) koji stoji na jednoj nozi, okrenut na (heraldičku) desnu stranu. Višesložno mitsko biće je formirano od dvije polovice. Donji dio tijela lava, sa stražnjim šapama, uspravljenim repom i izraženim rebrima, spojen je s glavom i krilima orla iz čijeg otvorenog kljuna plazi valoviti jezik, dok perje obavija njegov vrat. Prednje lavlje šape pretvorene su u orlove kandže, a desna pridržava sasvim malu, reljefnu krunu. Dvije plitke, uvijene vrpce ukrašavaju podlogu uz bočne stranice štita.<sup>35</sup> Iako su svi

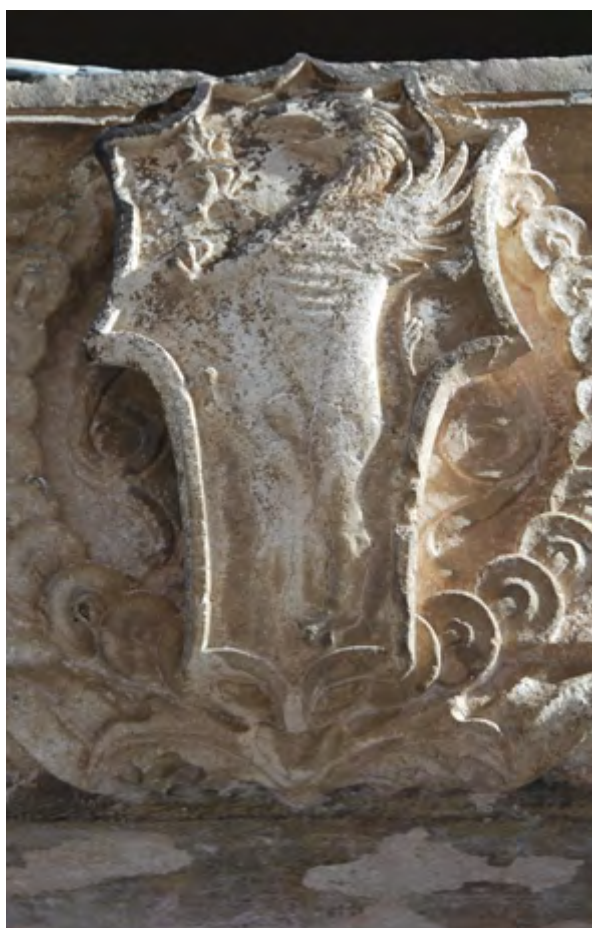
**13.** Korčula, ulica Žitnica, (palača Dragojević?), propeti grifon na grbu obitelji Mihetić-Dragojević, N. Firentinac (zadnja četvrt 15. stoljeća) (snimka: B. Pavazza, 2021.)  
Korčula, Ulica Žitnica, (Dragojević Palace?), griffin rampant on the coat of arms of the Mihetić-Dragojević family, Nicholas of Florence (last quarter of the 15<sup>th</sup> century) (B. Pavazza, 2021)

elementi grba s crtačkim i anatomskim detaljima uzdi-  
gnutog grifona vrlo vješto i minuciozno izvedeni, što  
su bile i Nikoline odlike,<sup>36</sup> po njima nije moguće preci-  
zno prepoznati ruku klesara, s obzirom na to da je više  
majstora tog vremena, uz povećanu usredotočenost na  
ovako malom formatu i uz pomoć predloška ili prikladnog  
crteža u mjerilu 1 : 1, moglo postići dobar rezultat. Ono  
što bi moglo suziti širi krug potencijalnih izvođača ovog  
djela, odabir je i kvaliteta izrade reljefnog ornamenta koji

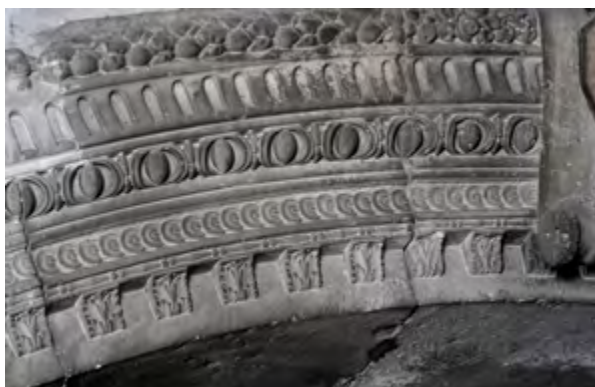
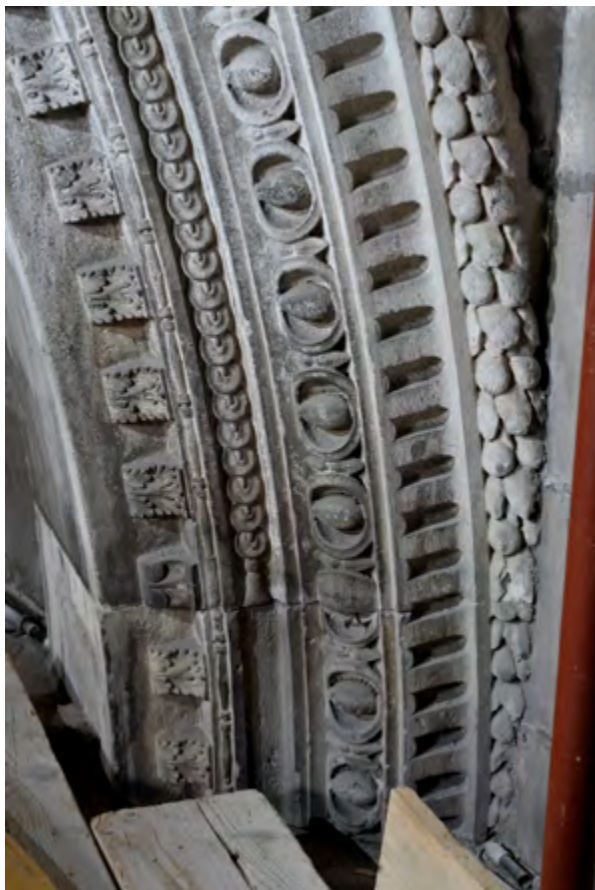
**14 a - b.** Šibenik, katedrala Sv. Jakova, veliki arhivolt glavne apside, niz ornamenata preklopljenih kolutova (1476.–1479.), N. Firentinac (arhiva HRZ-a, snimka: N. Vasić, 2016.)  
Šibenik, cathedral of St Jacob, large archivolt of the main apse, a series of ornaments of folded rings (1476–1479), Nicholas of Florence (HRZ Photo Archive, N. Vasić, 2016)

okružuje štit. Tu vrstu ukrasa, koji se sastoji od položenih  
i preklapajućih kolutova (dukata), nanizanih na kamenu  
nit, izuzetno rijetko nalazimo na našim prostorima. Ne  
samo da nijedan drugi od grbova navedenih u temeljitom  
pregledu heraldike *Korčulanski kameni grbovi*,<sup>37</sup> u kojem  
je snimljeno i obrađeno 377 grbova, simbola i znakova,  
nema ovaj ornament nego se ovakav tip ukrasa, na proče-  
ljima ili u interijerima, i inače susreće vrlo rijetko. Moguće  
ga je pronaći tek ponegdje, kao marginalni primjer ili  
kasniji pokušaj repliciranja, uz primjetan nedostatak pla-  
stične uvjerljivosti.<sup>38</sup>

tom u malom, prostorno sažetom uzorku sasvim približio  
onima iz šibenskog svetišta, koji se rasprostiru u velikim  
dužinskim intervalima. U korčulanskom primjeru, pre-  
klapajući kolutovi nisu samo shematski poredani jedan  
pored drugog, niti su izvedeni kao ornamentalni niz koji  
ispunjava pojas neke profilacije, već se prirodno pregi-  
baju kao kiparski prikaz stvarne kolajne s kožnom niti,  
ovješene oko štita. Obrada je dukata, čak i u onom skri-  
venijem dijelu koji se podvlači ispod plohe štita, izvedena  
vješto, a živa i meka modelacija, analogna je šibenskim  
nizovima, što podupire pretpostavku o Firentinčevom  
osobnom angažmanu na ovom izuzetnom detalju pro-  
čelja kuće u Korčuli.

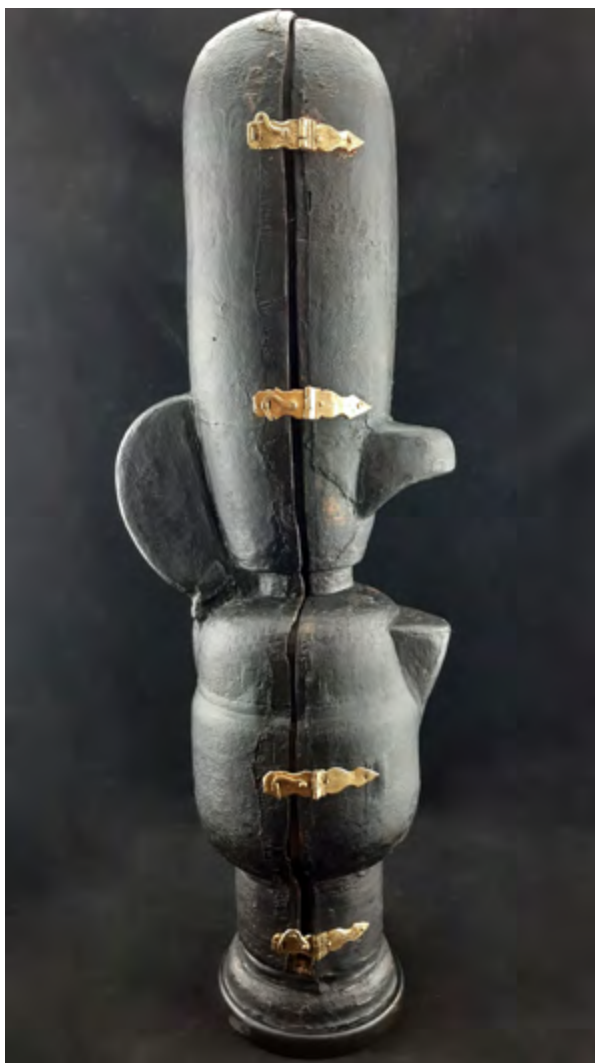
**1a.** Case, associated with ewer made by Peter Kuster, Nuremberg, Treasury of the Dubrovnik Cathedral, Croatia. Condition before conservation (V. Ljubić Tobisch, 2019)

Futrola povezana s vrčem Petera Kustera, stanje prije radova, Riznica dubrovačke katedrale (snimka: V. Ljubić Tobisch, 2019.)

the case caused by the protruding decoration of the ewer. The solid wood foot is not original (**Figs 1a-c and 9a**). A slight asymmetry of the two parts of the ewer case, and a slight deformation of the convex handle, are visible (**Figs 1a-c and 8a**). The radiograph shows the extent of the crack in the wood at the upper end of the case, measuring 8 cm long (**Figs 8a and 9c**). Both halves of the case were found deformed; the thin rebate was found missing in areas, causing the edges of the case to collapse inward (**Fig. 9a-c**). The joints between the bulbous parts were loose. On the radiograph the arrangement of the leather pieces is clearly visible as double horizontal lines

Most of the leather was found in good condition but heavily coated in sticky wax mixed with black pigment, which had altered the cases' appearance by obscuring the punched decoration (Figs 1a-b, 2 and 9a-c). This was consistent with the SEM/EDX analysis. Brown putty was

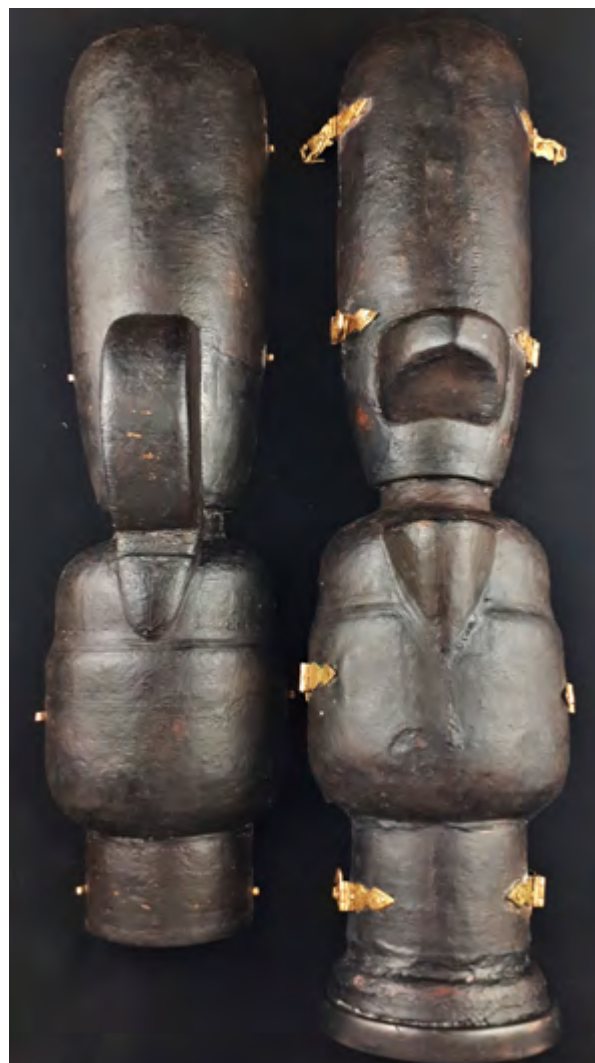
**1b.** Case, associated with ewer made by Peter Kuster, Nuremberg, Treasury of the Dubrovnik Cathedral, Croatia. Leather cover before conservation (V. Ljubić Tobisch, 2019)

Futrola povezana s vrčem Petera Kustera, kožni poklopac prije radova (snimka: V. Ljubić Tobisch, 2019.)

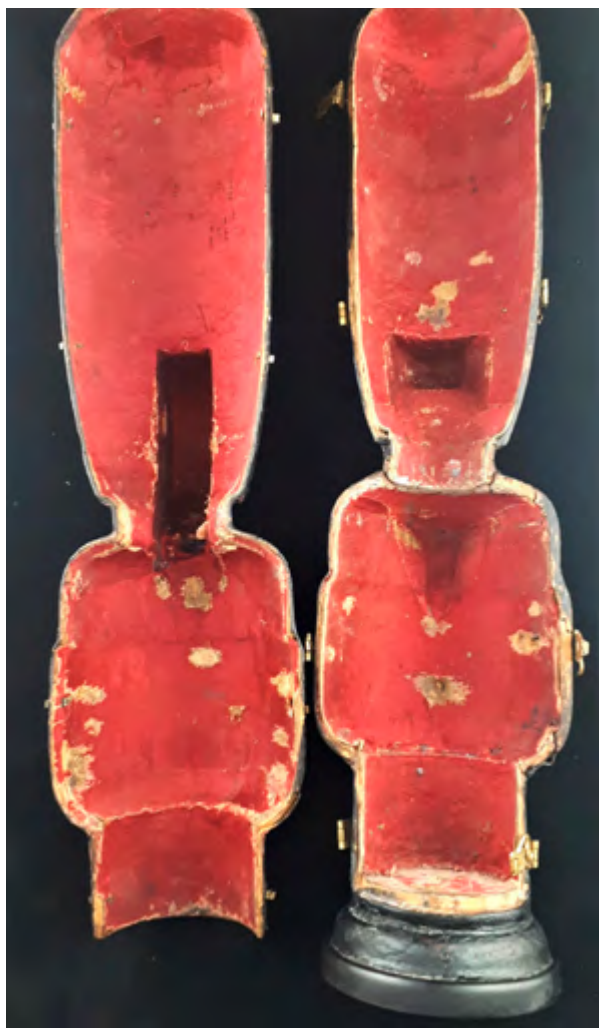
**1c.** Case, associated with ewer made by Peter Kuster, Nuremberg, Treasury of the Dubrovnik Cathedral, Croatia. Silk lining before conservation (V. Ljubić Tobisch, 2019)  
Futrola povezana s vrčem Petera Kustera, podstava od svile prije radova (snimka: V. Ljubić Tobisch, 2019.)

The wear pattern of the silk lining (**Fig. 1c**) matches the shape and the decorative high-relief details of the ewer. Overall, the silk was found dirty from use, worn out, with numerous holes, detached from the wood in places, and missing on all edges of the case. Inside the handle recess the silk was damaged by pests; it had previously been

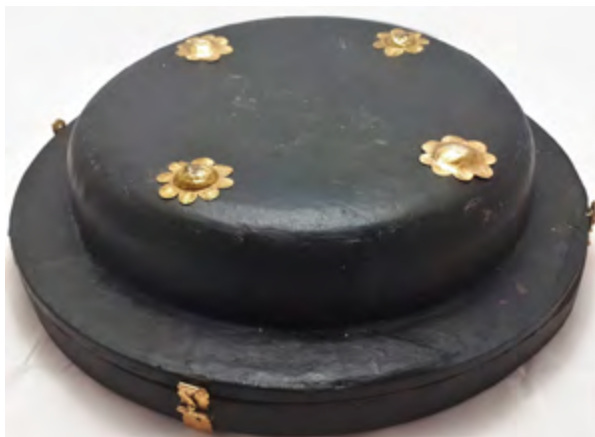
**2.** Case associated with basin made by Peter Kuster, Nuremberg, Treasury of the Dubrovnik Cathedral, Croatia. Condition before conservation (V. Ljubić Tobisch, 2019)  
Futrola povezana s umivaonikom Petera Kustera, stanje prije radova, Riznica dubrovačke katedrale (snimka: V. Ljubić Tobisch, 2019.)

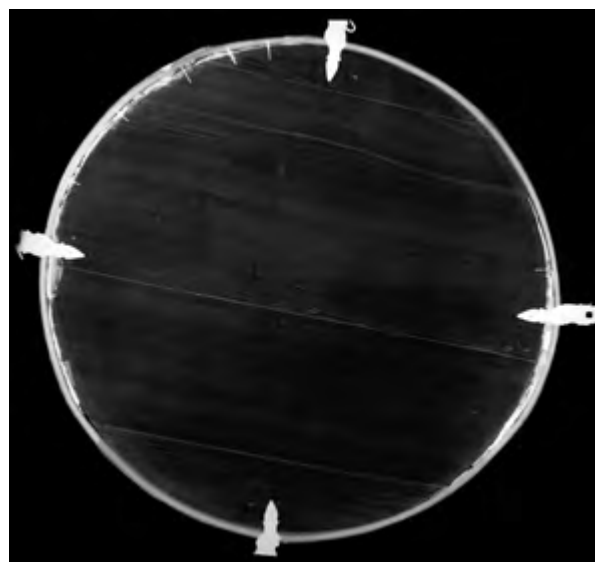
**8c.** Basin case, X-radiography image of the basin support (I. Slama, 2019)  
Futrola umivaonika, RTG snimka nosača umivaonika (snimka: I. Slama, 2019.)

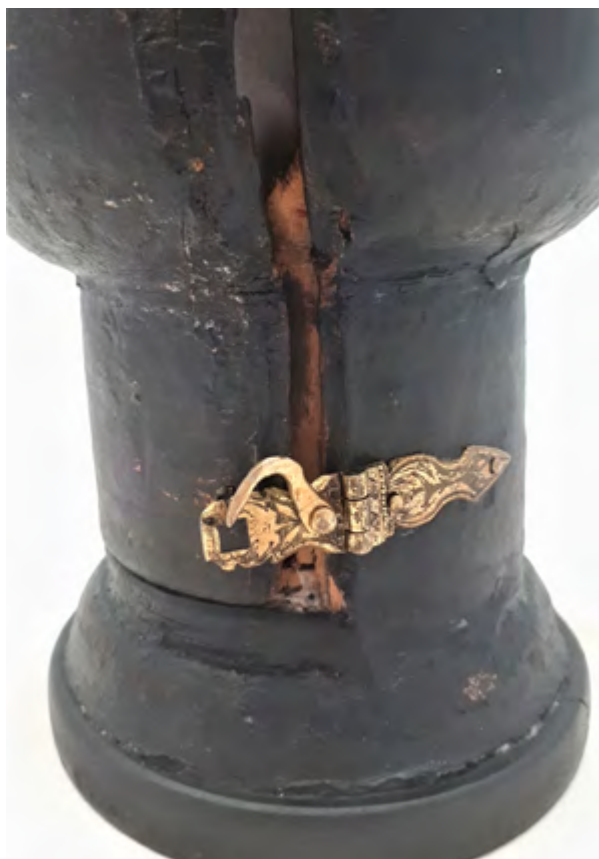
**9a.** Ewer case, detail, the wooden foot is not original, incomplete rebate, broken metal clasps, thick wax coating, before conservation, Peter Kuster, Nuremberg, c. 1550, Treasury of the Dubrovnik Cathedral, Croatia (V. Ljubić Tobisch, 2019)

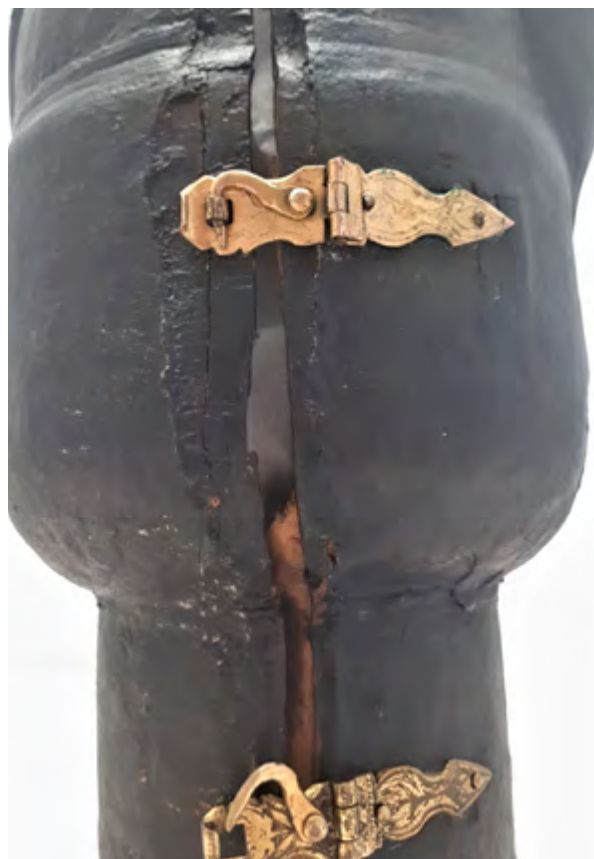
**9b.** Ewer case, detail, missing rebate and two styles of metal clasps, thick wax coating, before conservation, Peter Kuster, Nuremberg, c. 1550, Treasury of the Dubrovnik Cathedral, Croatia (V. Ljubić Tobisch, 2019)

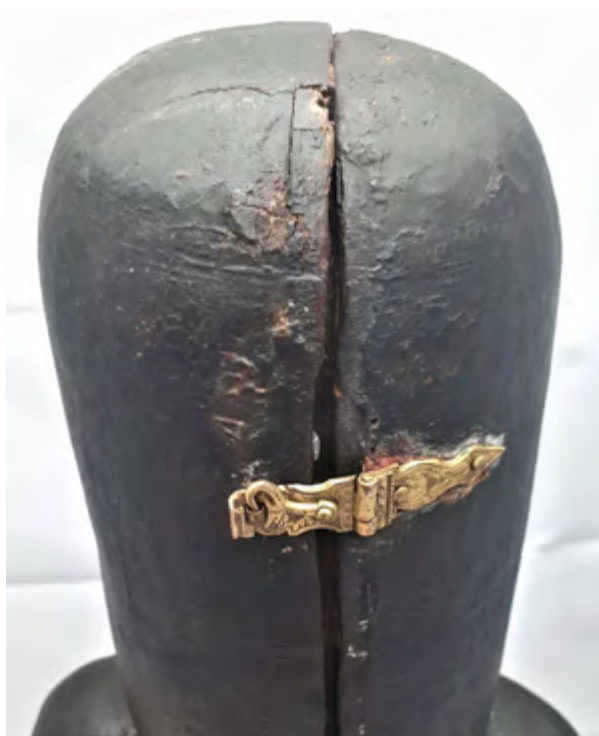
**9c.** Ewer case, detail, 8-cm crack in the wood at the upper end, thick wax coating, before conservation, Peter Kuster, Nuremberg, c. 1550, Treasury of the Dubrovnik Cathedral, Croatia (V. Ljubić Tobisch, 2019)

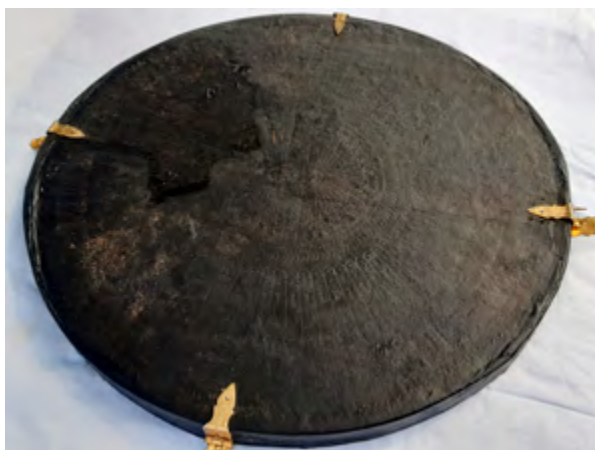
**11a.** Basin case, during treatment. Partial removal of wax and recovery of original punched surface (V. Ljubić Tobisch, 2019)

Umivaonik, stanje tijekom radova. Djelomično uklonjen vosak i obnovljena originalna puncirana površina (snimka: V. Ljubić Tobisch, 2019.)

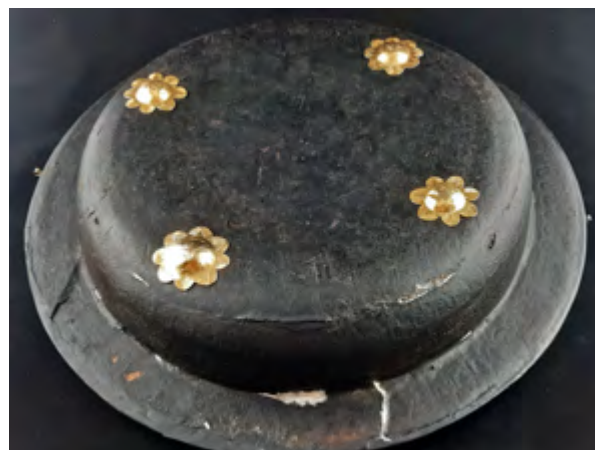
**11b.** Basin case, during treatment. Partial removal of wax, and repair of structural cracks in the leather with Japanese paper and adhesive (V. Ljubić Tobisch, 2019)

Umivaonik, stanje tijekom radova. Djelomično uklonjen vosak i sanacija strukturalnih pukotina na koži japanskim papirom i ljepilom (snimka: V. Ljubić Tobisch, 2019.)

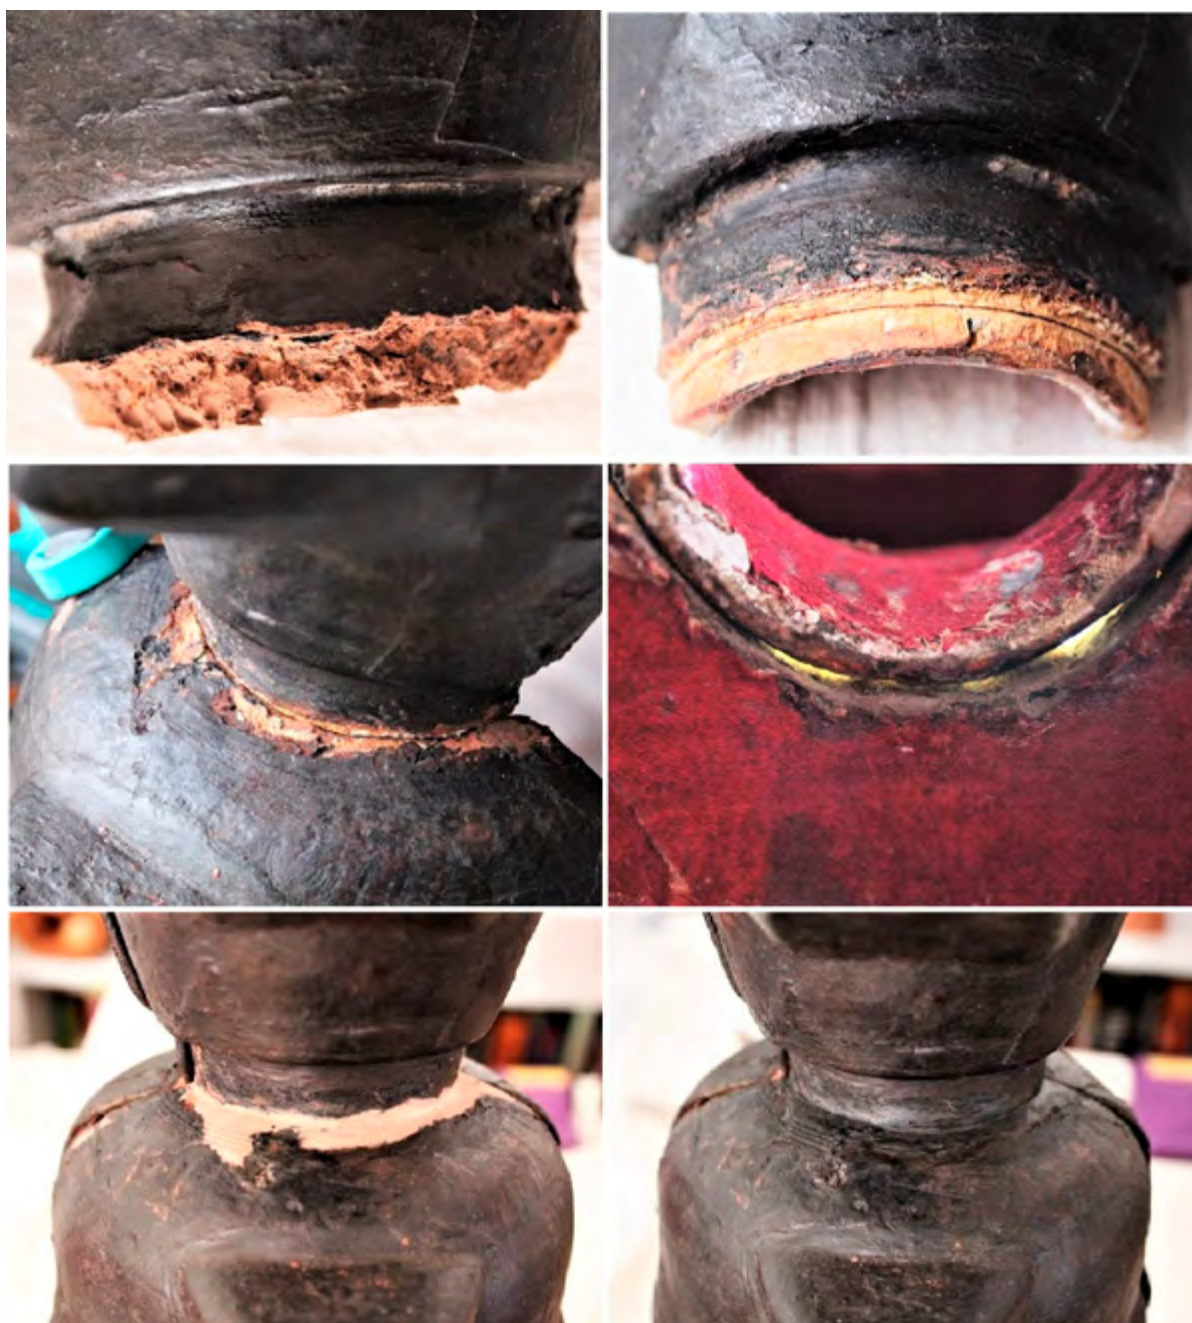
**12.** Ewer case, conservation treatment. Repair of joints and adjoining areas using epoxy resin, inpainted with watercolour paints and wooden stains; stabilisation of structural gaps using Japanese paper and acrylic adhesives, retouched with acrylic paints (V. Ljubić Tobisch, 2019)  
Futrola vrča, konzervatorsko-restauratorski radovi. Popravak spojeva i okolnog područja epoksidnom smolom, bojanje akvarelnim bojama i bajcom; stabilizacija strukturalnih rupa japanskim papirom i akrilnim ljepilom, retuširano akrilnim bojama (snimka: V. Ljubić Tobisch, 2019.)

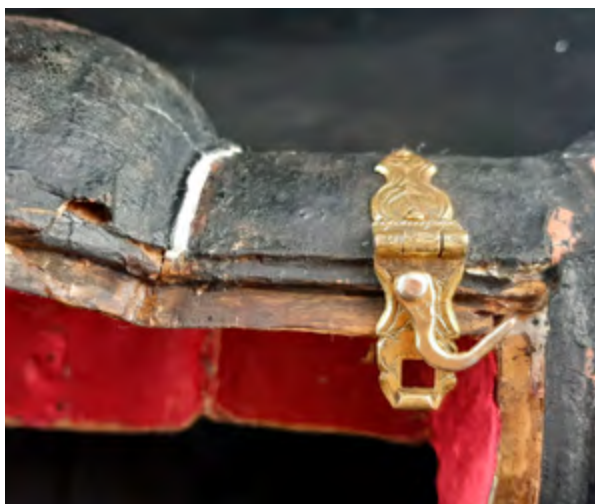
**13.** Ewer case, detail, showing cracks in the leather being repaired with Japanese paper and adhesive (V. Ljubić Tobisch, 2019)  
Futrola vrča, detalj, pukotine na koži koje se saniraju japanskim papirom i ljepilom (snimka: V. Ljubić Tobisch, 2019.)

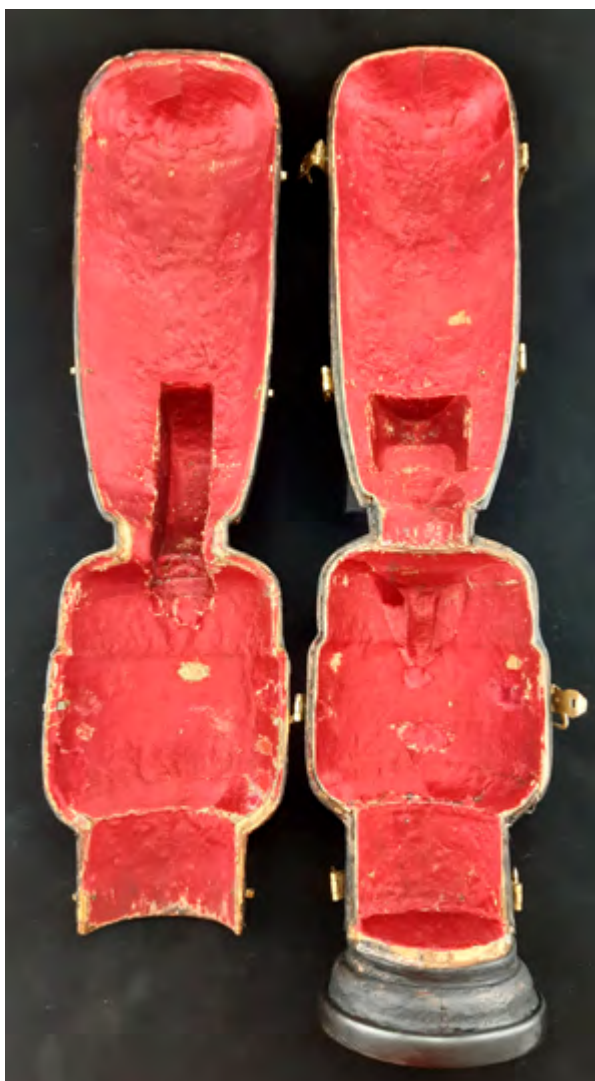
**14.** Ewer case, interior, after conservation (V. Ljubić Tobisch, 2019)  
Futrola vrča, unutrašnjost, stanje nakon radova (snimka: V. Ljubić Tobisch, 2019.)

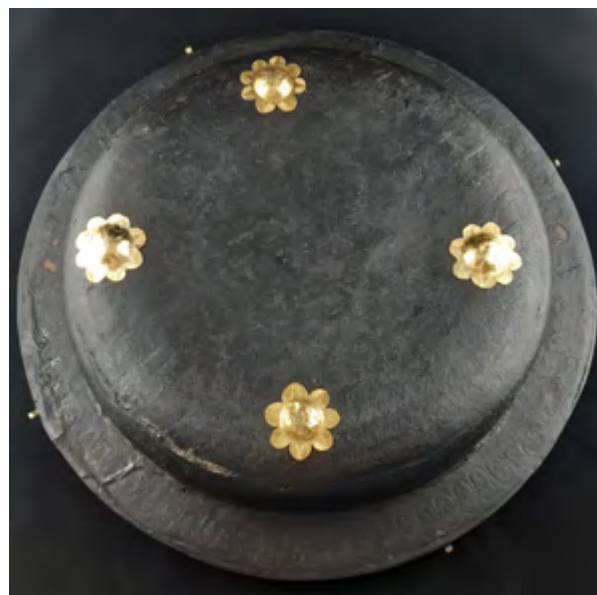
**15.** Basin case, punched and embossed leather after treatment (V. Ljubić Tobisch, 2019)  
Futrola umivaonika, bušena i gravirana koža nakon radova (snimka: V. Ljubić Tobisch, 2019.)

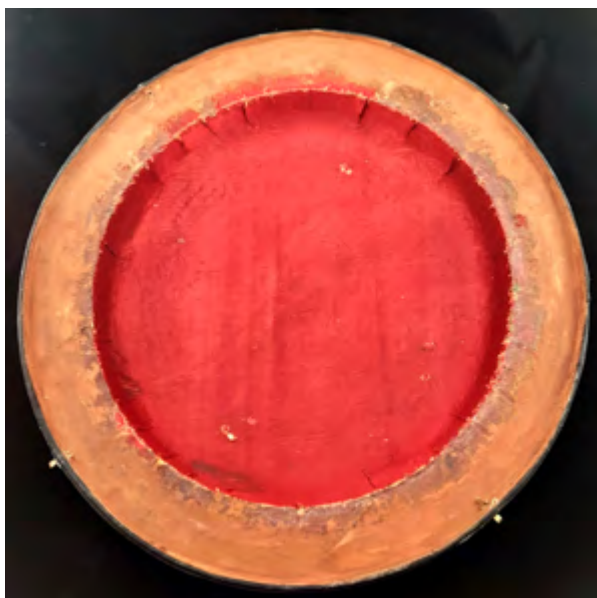
**16a.** Basin case, interior of the basin support, after conservation (V. Ljubić Tobisch, 2019)  
Futrola umivaonika, unutrašnjost bazenskog nosača, stanje nakon radova (snimka: V. Ljubić Tobisch, 2019.)

Originally the red silk satin covered the whole of the interior of the basin support, extending all the way over the wide lip and to the edge of the rim. The silk is now present only on the bottom of the basin support; it has been abraded around the edges, and stained by animal-based glue. Previous restoration covered the remnants of the silk in a fine fabric mesh and coated it with beige filler (**Figs 8c and 16a**).

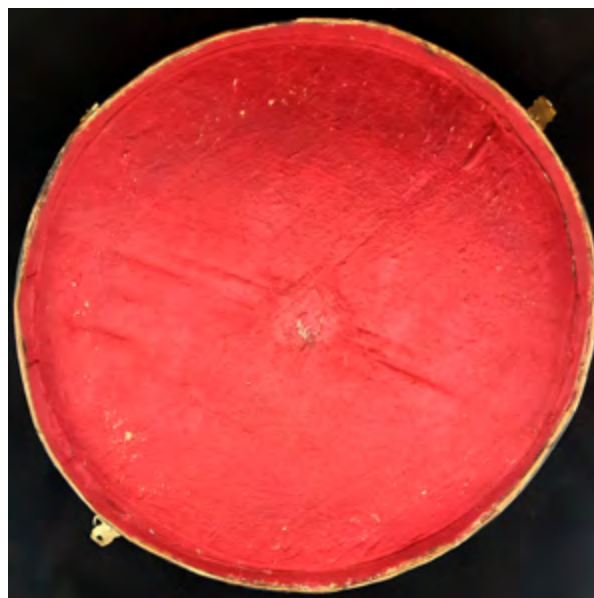
**16b.** Basin case, interior of the lid, after conservation (V. Ljubić Tobisch, 2019)  
Futrola umivaonika, unutrašnjost poklopca, stanje nakon radova (snimka: V. Ljubić Tobisch, 2019.)

On the flat lid, the silk lining was in good condition, apart from a tear in the middle and small stains from animal-based glue. The nails currently securing the rims on both halves of the basin case are not original. Nails of the Renaissance period would have left stains: green from brass, brown from iron. The absence of stains suggests that originally the cases were only glued and pinned, but not nailed. Like the ewer case, the basin case was heavily coated with pigmented wax. Fragments of gold leaf were found on the lid, on the surface of the waxed leather. However, SEM/EDX did not identify gold in the sample analysed, and no gilding was found after the removal of wax from the surface; perhaps it was lost due to handling or over-cleaning in the past. The gold particles could also have come from another artefact in storage.

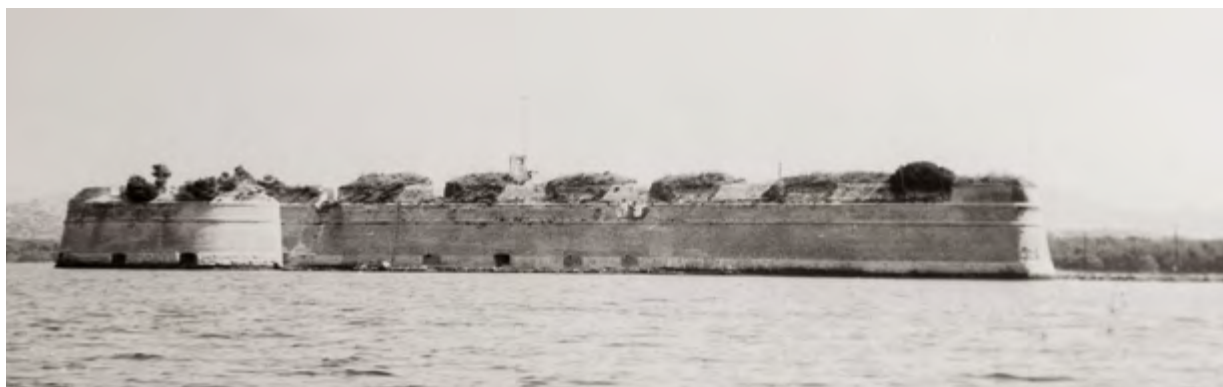
7. Zapadno pročelje tvrđave u rujnu 1971. (MKM-KO ST – F: snimka: S.M., inv. br. 38613, br. neg. L-13781)  
West façade of the fortress, September 1971 (MKM, KO ST - F: S.M., inv. no. 38613, neg. no. L-13781)

Iako je Sv. Nikola zaštićeno kulturno dobro od 1964. godine, do prvih će konzervatorskih istraživanja i intervencija proći više od deset godina, kada tvrđavu u potpunosti napušta vojska. Njezino izrazito derutno stanje jasno se vidi na nacrtima i fotografijama iz 1971. godine<sup>66</sup> (sl. 7 i 8), prema kojima je većim dijelom dokumentirano stanje na terasi, tada dijelom popločenoj kamenim pločama, a dijelom betoniranoj. Istočni je dio zauzimalo veliko podnožje signalne stanice nepravilnog tlocrta koje su činili zidovi građeni kamenom i nabijena zemlja. Tornju na vrhu pristupalo se metalnim stubištima. Na uskom dijelu spoja rondela i ostatka terase naznačen je položaj građevine pravokutnog tlocrta sa središnjim suženjem (koji smještajem odgovara nekadašnjoj poziciji crkve, odnosno kasnije stanu komandanta), a veći objekt je pak bio na suprotnoj strani, prislonjen uz zid kurtine „klijesta“. Površine polubastiona bile su ispunjene nadogradnjama: na jugozapadnom se nalazila rampa koja je vodila do ophoda, a na jugoistočnom ostaci starijih graditeljskih intervencija. Potonjem se polubastionu pristupalo i s kopna, vanjskim, metalnim stubištem (sl. 9). Dokumentirani su topovski otvori bili u izrazito lošem stanju. Na zapadnom ih je dijelu terase bilo pet, od čega je kavalijer krajnje južnog urušen, a otvor do njega probijen sve do unutrašnjosti tvrđave.

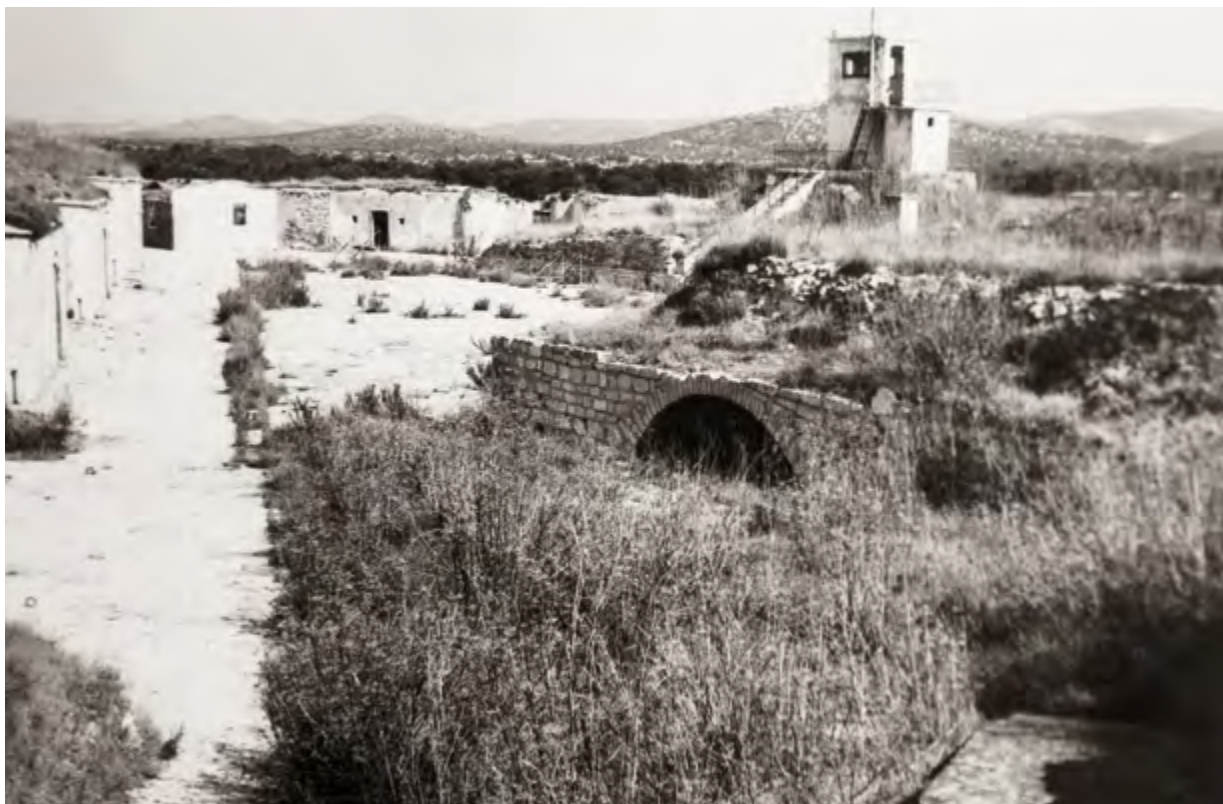
8. Terasa tvrđave u rujnu 1971. (MKM-KO ST – F: snimka: S.M., inv. br. 38617, br. neg. L-13785)  
Fortress terrace, September 1971 (MKM, KO ST - F: S.M., inv. no. 38617, neg. no. L-13785)

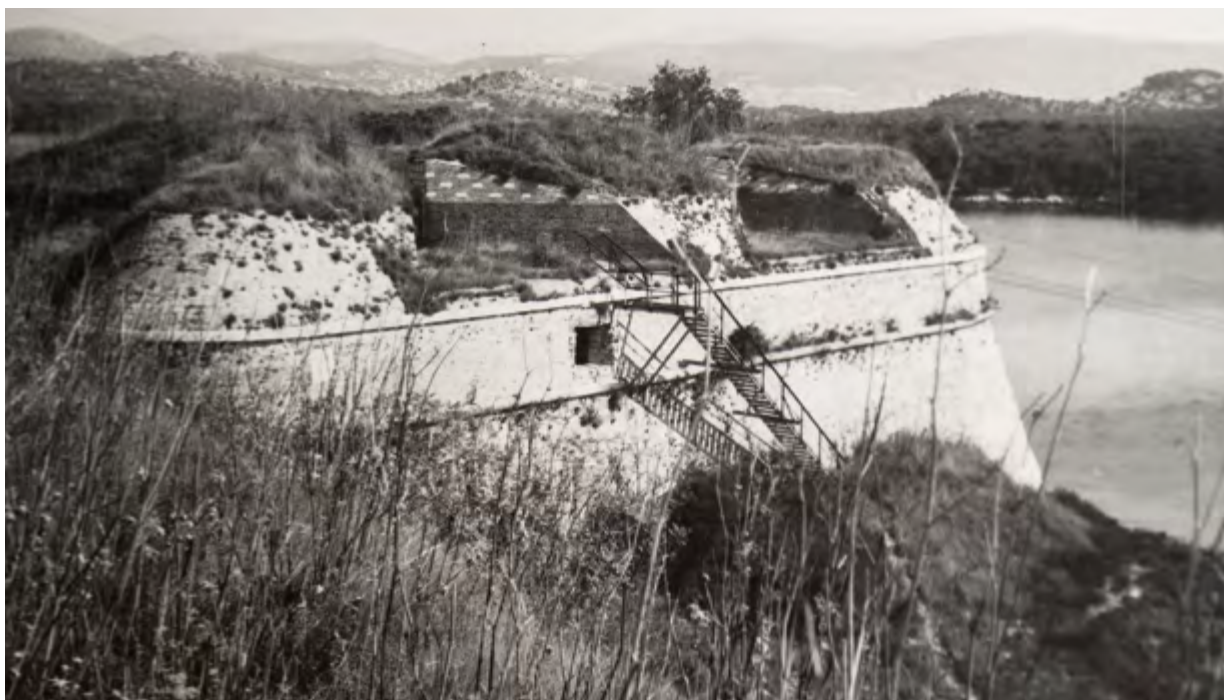
9. Metalno pomoćno stubište uz jugoistočni bastion u rujnu 1971. (MKM-KO ST - F: snimka: S.M., inv. br. 38618, br. neg. L-13786)  
Metal auxiliary staircase next to the south-eastern bastion, September 1971 (MKM-KO ST - F, S.M., inv. no. 38618, neg. no. L-13786)

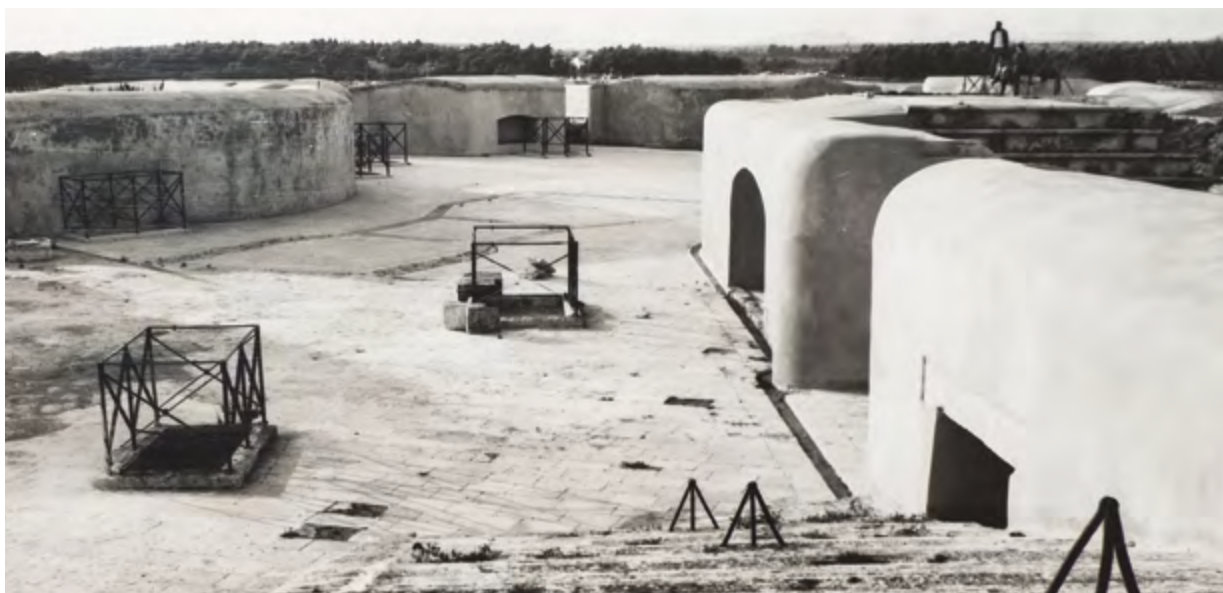
10. Terasa tvrđave nakon radova, stanje 1992. (MKM-KO ST - F: snimka: Ž.B. inv. br. 107131, br. neg. R-68177)  
Fortress terrace after conservation, 1992 (MKM-KO ST - F, Ž.B. inv. no. 107131, neg. no. R-68177)

Sljedeći su radovi, izvedeni od 1988. do 1993.,<sup>68</sup> bili usmjereni na prostor rondela i hidroizolaciju tog dijela terase kako bi se spriječio prodor oborinskih voda u nadsvodene prostore u unutrašnjosti (sl. 10). Uređenje rondela uključivalo je i obnovu zidova prsobrana i venecijanskih topovskih otvora, te je, iako je taj dio tvrđave u najvećoj mjeri zadržao izvorni oblik iz mletačkog razdoblja, odlučeno zadržati i prezentirati i metalnu

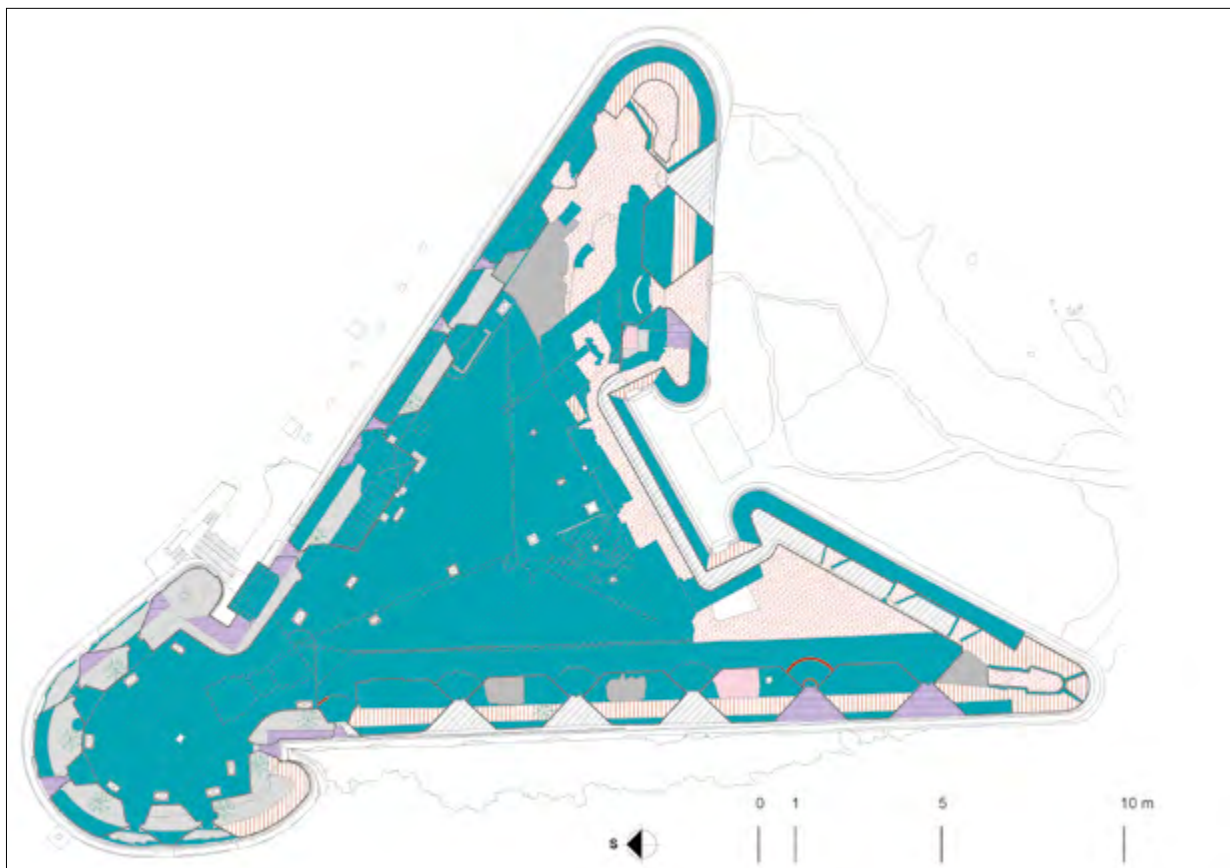
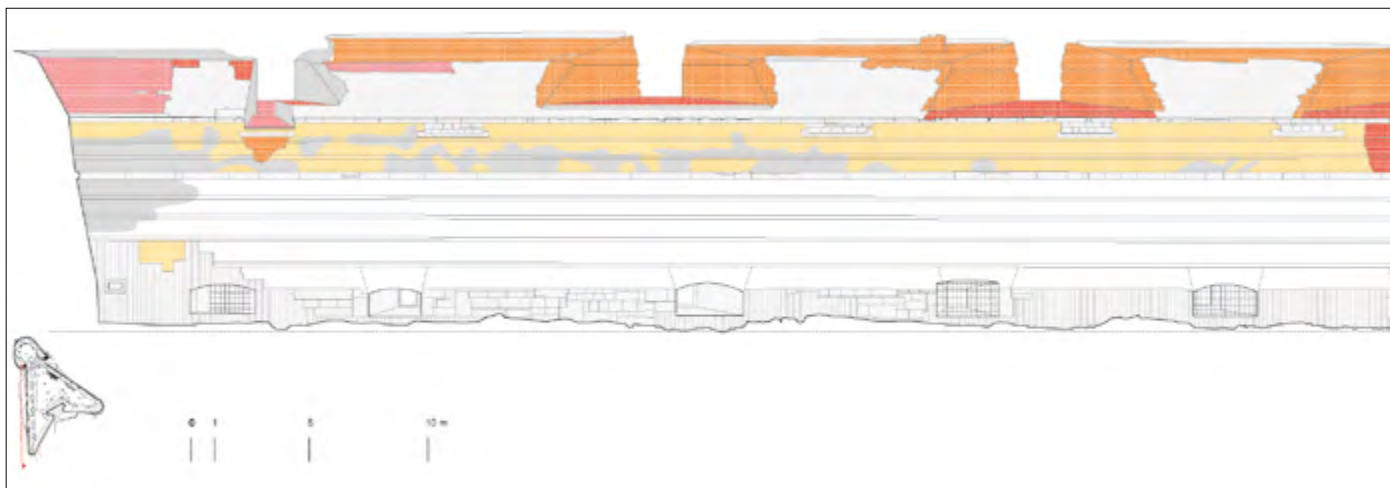
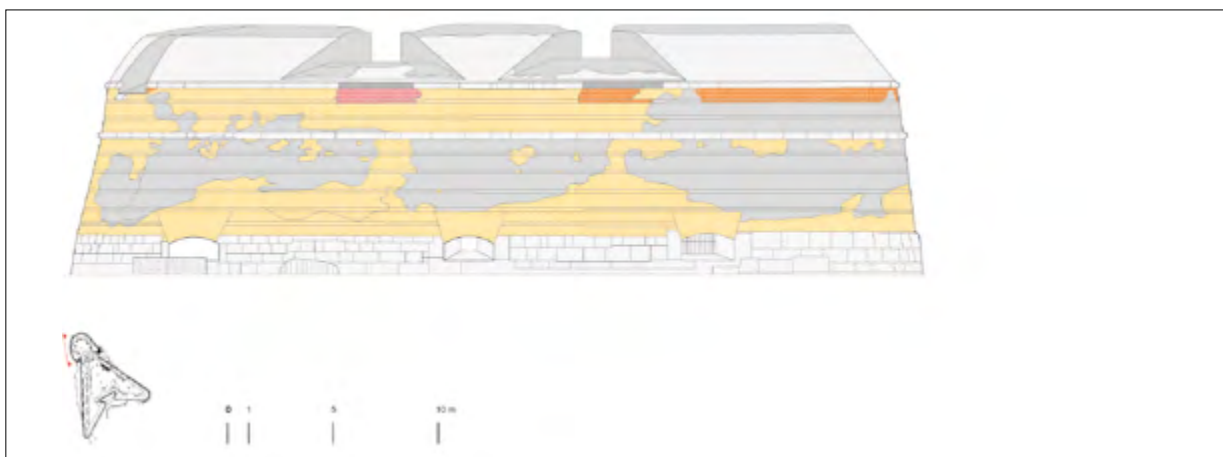
**Tabla 2.** Izbor iz grafičke dokumentacije datacije materijala tvrđave (HRZ, 2017.)  
Selection from graphic documentation of material dating of the fortress (HRZ, 2017)

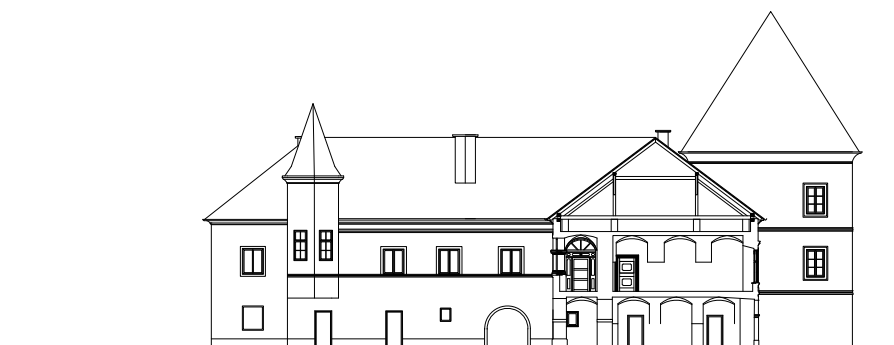
PRESJEK 1-1

**4. a - b** Dvorac Krestinec, sjeverno i istočno pročelje, poprečni presjeci sjevernog krila s pogledom na dvorišno zapadno i dvorišno istočno pročelje (izradila: T. Burić, 2011.)  
Krestinec castle, north and east façades, cross-sections of the north wing and view of the west and east courtyard façades (T. Burić, 2011)

interpretacije najranijih povijesnih slojeva ostaje na pretpostavkama. Prostorna su struktura i uređenje dvorca barokizacijskim zahvatima 18. stoljeća razjašnjeni temeljem detaljnog opisa dvorca iz inventara Kerestincu koji potječe iz 1847. godine,<sup>8</sup> vizitacijskih zapisa iz 1749. i 1852. godine,<sup>9</sup> fotografija dvorišnih pročelja i vanjštine dvorca koje je svojom kamerom objekovječio zagrebački fotograf Ivan Standl<sup>10</sup> neposredno nakon velikog potresa 1880. godine, te uz pomoć karte katastarske izmjere iz 1862. godine<sup>11</sup> na kojoj je precizno prikazan tlocrtni obris tadašnjeg dvorca. Izmjene koje su nastupile krajem 19. i tijekom 20. stoljeća, rasvijetljene su analizom postojećeg stanja uz korištenje povijesne fotodokumentacije, podataka o izmjeni vlasnika i korisnika, kao i dostupnih informacija o određenim zahvatima (sl. 3 a i b, 4 a i b).
