Godišnjak  
Hrvatskog  
restauratorskog  
zavoda

# PORTAL

12/2021

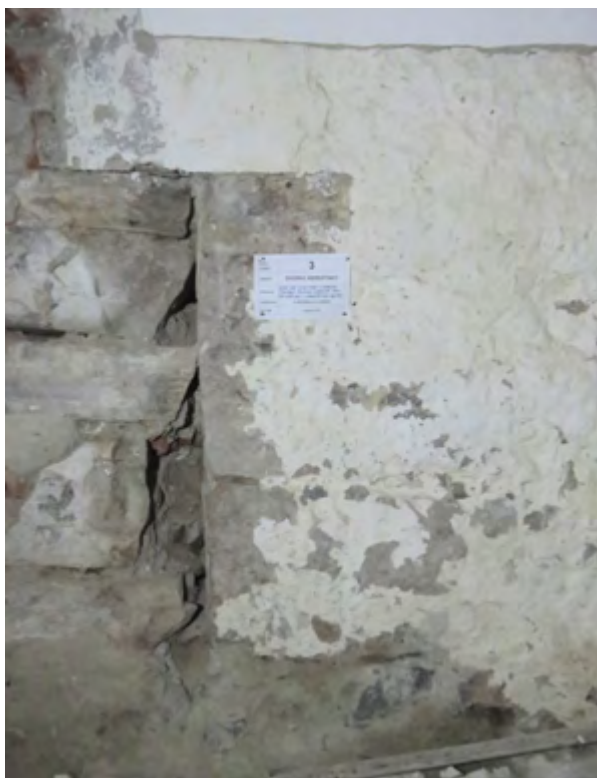
**5.** Dvorac Kerestinec, spoj najstarije zidane strukture s dograđenom sjeverozapadnom kulom (snimka: V. Jakaša Borić)  
Kerestinec castle, a combination of the oldest masonry structure with an extended northwest tower (V. Jakaša Borić)

Na stariju zidanu strukturu, integriranu renesansnim kaštelom s obrambenim kulama koji je izgrađen tijekom posljednje trećine 16. stoljeća, ukazuju nalazi restauratorskih i građevinskih sonde. Volumen prvotne gradnje nije moguće u potpunosti definirati, međutim, na ključnim se mjestima dokazuje dogradnja dviju sjevernih kula starijem, tada već postojećem volumenu (ili volumenima), što otvara nove spoznaje i omogućava raslojavanje najstarijih građevnih struktura dvorca (sl. 5).<sup>14</sup> Ovom sloju pripada i maleni prozor karakteristična oblikovanja na istočnom zidu prvotne kerestinečke gradnje, koji se dogradnjom sjeveroistočne kule i svodene prostorije s njezine južne strane, našao u zatvorenom prostoru i ostao tako bez funkcije (sl. 6). Srodni se nalazi, u vidu tankog sloja nepravilne vapnene žbuke sa slonokosno bijelim naličjem, pojavljuju kod glavnog ulaza, na unutarnjoj strani sjevernog perimetralnog zida, gdje se kasnije dograđuje zid kojim se formira ulazna veža.<sup>15</sup>

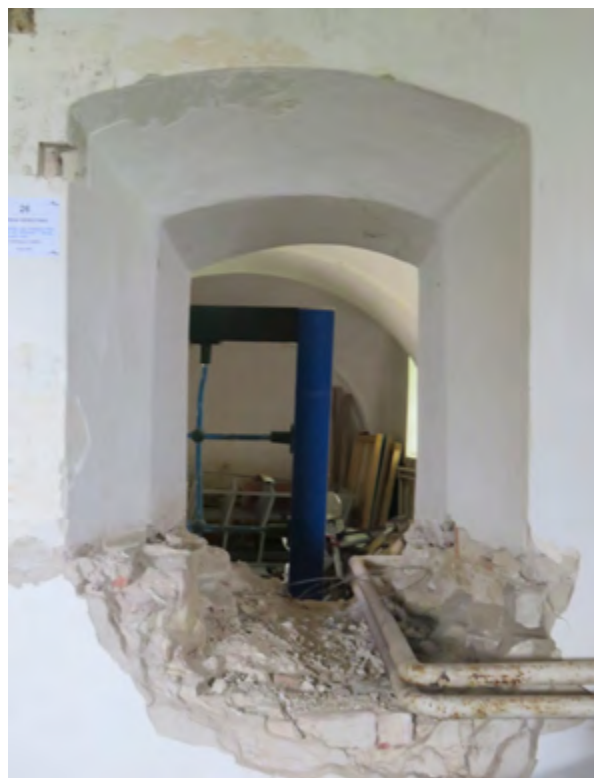
**6.** Dvorac Kerestinec, prozor koji pripada najstarijem građevnom sloju (snimka: V. Jakaša Borić, 2019.)  
Kerestinec castle, a window from the oldest building phase (V. Jakaša Borić, 2019)

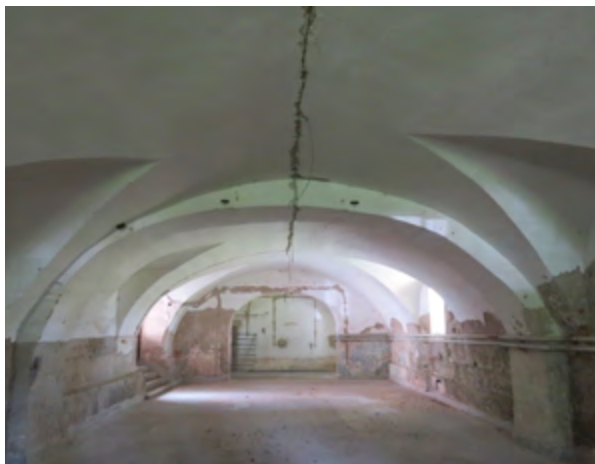
**9.** Dvorac Kerestinec, bačvasti svod poluukopane prostorije zapadnog krila (snimka: V. Jakaša Borić, 2019.)  
Kerestinec castle, barrel vault of a half-buried room in the west wing (V. Jakaša Borić, 2019)

zauzimala je, i danas postojeća, izduljena, bačvastu svođenu prostoriju s duboko usječnim susvodnicama koja je vratnim otvorom bila spojena s prizemnom etažom sjeverozapadne kule (sl. 9). Duž dvorišnoga pročelja protezao se lučno rastvoreni trijem od tri travejna polja križnoga svoda, iz kojeg se spuštalo u podrumsku prostoriju. Na prvom su i drugom katu bili stambeni prostori, a horizontalnu su komunikaciju omogućavali hodnici, rastvoreni prema dvorištu ranije opisanim renesansnim arkadama. Iako nema materijalnih tragova stubišta, može se pretpostaviti da je bilo smješteno u južnom dijelu krila. Već je tada ulaz u kaštel pozicioniran na današnjem mjestu, u zapadnom dijelu sjevernog krila, a veža je, prema nalazima sonde, u ovom razdoblju dobila svoju današnju tlocrtnu formu.<sup>30</sup> Sjeverno je krilo u barokizaciji pregrađeno u svim etažama, stoga nije moguće govoriti o njegovoj prethodnoj prostornoj organizaciji, uključujući vertikalnu i horizontalnu komunikaciju.

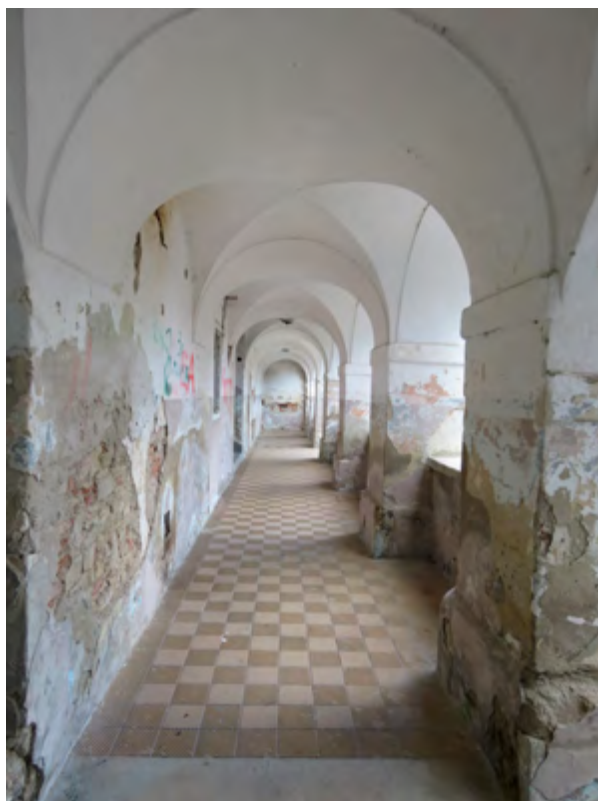
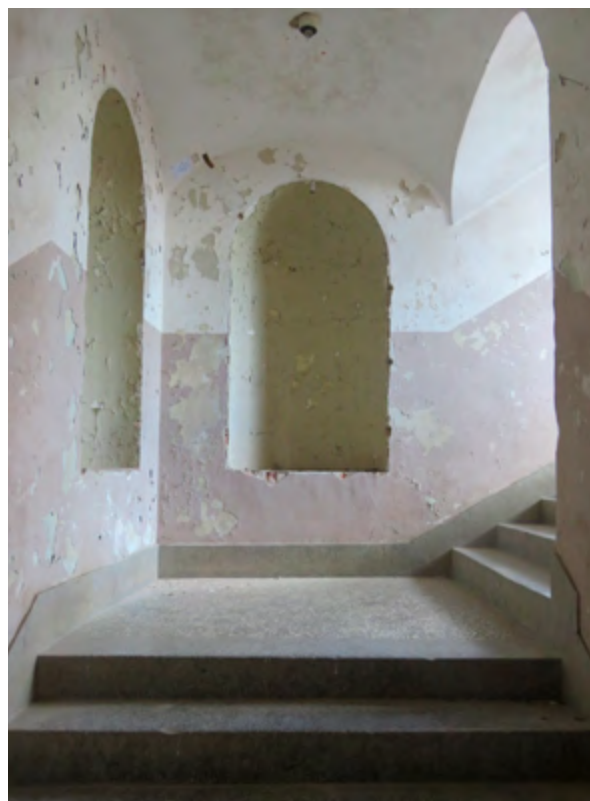
**11. a - b** Arkadni trijem u prizemlju sjevernoga krila dvorca Kerestinec, barokno stubište s nišama (snimka: V. Jakaša Borić, 2019.)  
Kerestinec castle, arcade porch on the ground floor of the north wing, Baroque staircase with niches (V. Jakaša Borić, 2019)

Iz vremena barokizacije, danas se zatječu arkadno rastvoreni hodnici sjevernog krila, prostorni raspored obiju etaža sjevernog krila uključujući pripadajuće svodne konstrukcije, kao i trokrako stubište s nišama. Barokna je plastika očuvana na pročeljima kula i na dvorišnom pročelju sjevernog krila, dok je na glavnom sjevernom pročelju, od baroknog sloja, sačuvan samo

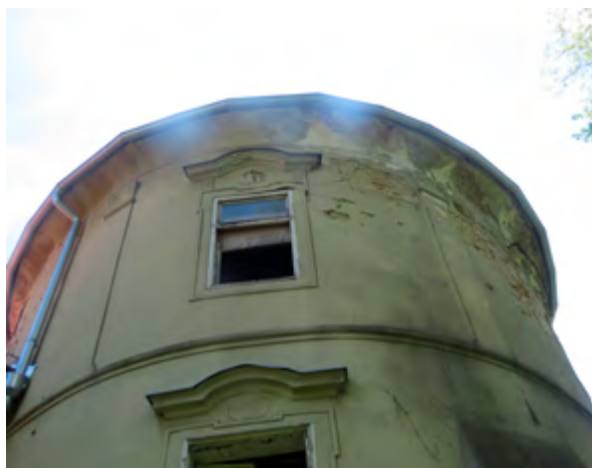
13. Barokna arhitektonska plastika na pročelju sjeverozapadne kule dvorca (snimka: V. Jakaša Borić, 2019.)  
Baroque architectural sculptures on the façade of the northwest tower (V. Jakaša Borić, 2019)

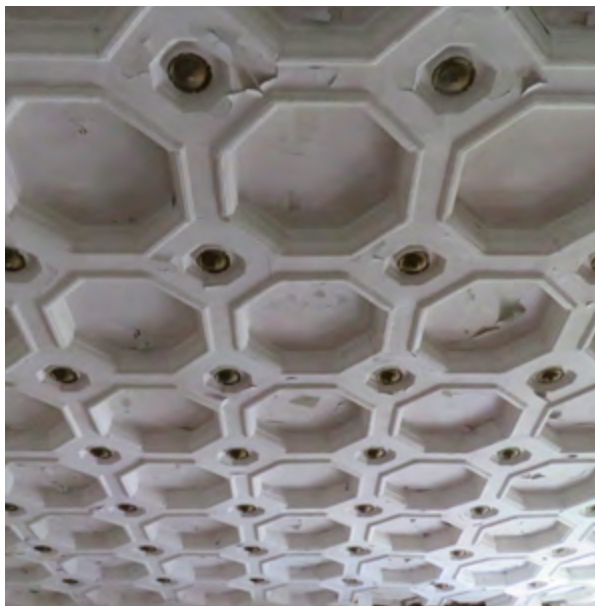
**17.** Kasetirani strop glavne dvorane zapadnog krila dvorca Kerestinec (snimka: V. Jakaša Borić, 2019.)  
Coffered ceiling in the main hall of the west wing of Kerestinec castle (V. Jakaša Borić, 2019)

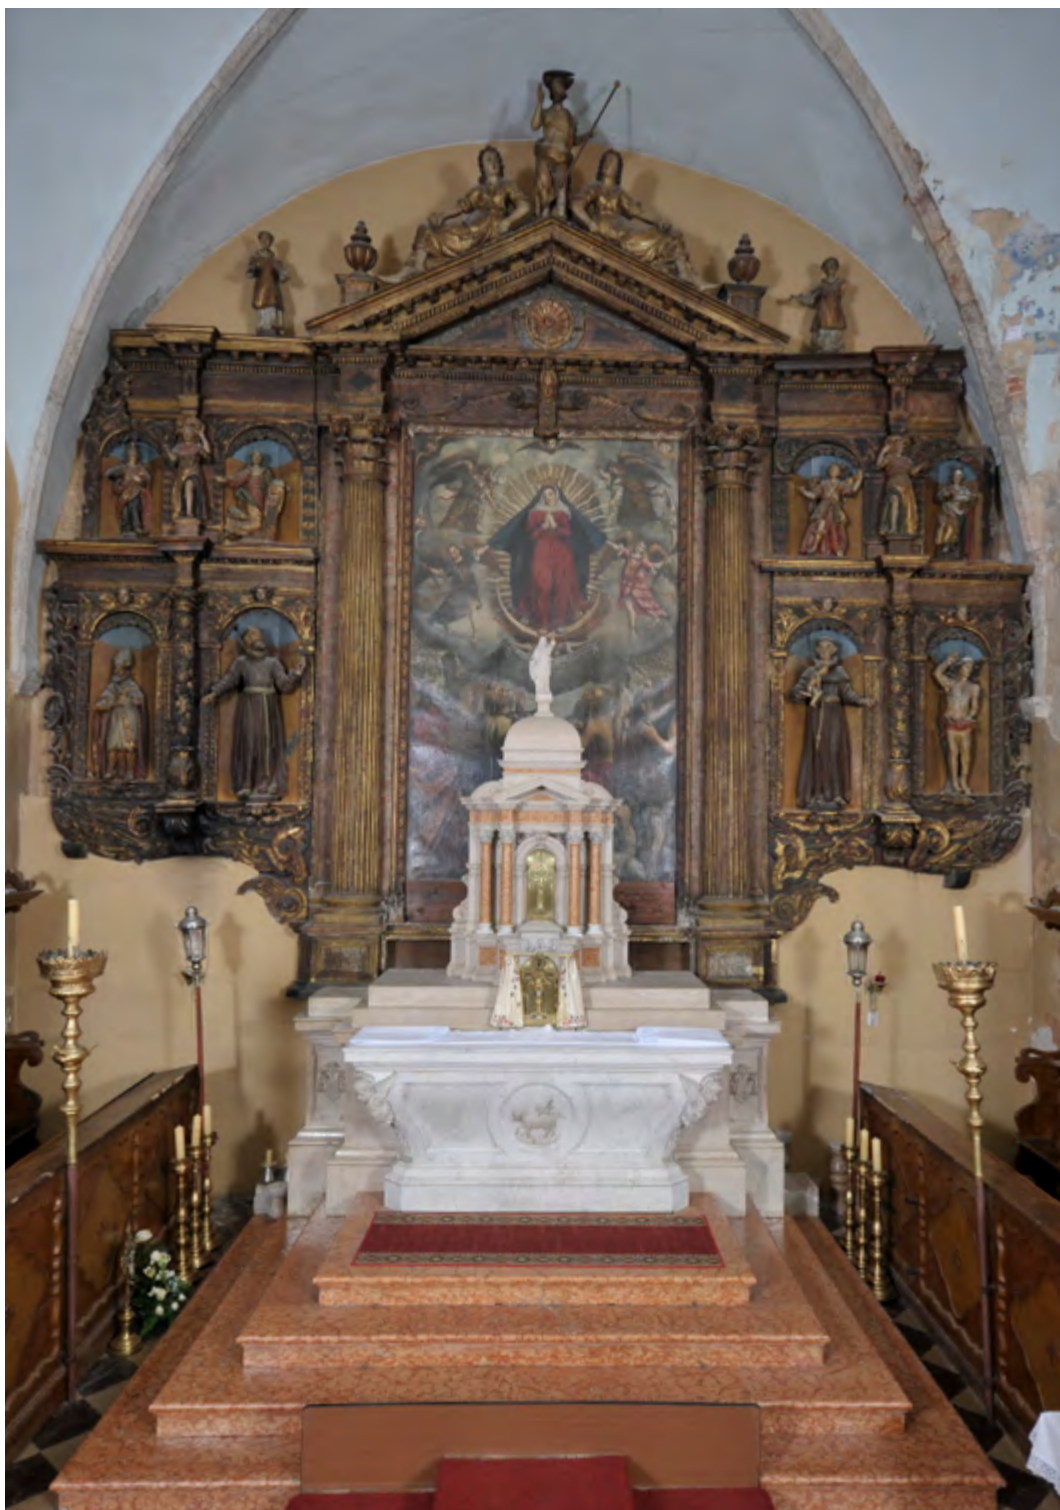
1. Vrbnik, župna crkva Uznesenja Blažene Djevice Marije, glavni oltar Uznesenja Blažene Djevice Marije, zatečeno stanje (arhiva HRZ-a, snimka: J. Kliska, N. Vasić, 2011.)

Vrbnik, church of the Assumption of the Blessed Virgin Mary, high altar of the Assumption of the Blessed Virgin Mary, condition before conservation (HRZ Photo Archive, J. Kliska, N. Vasić, 2011)

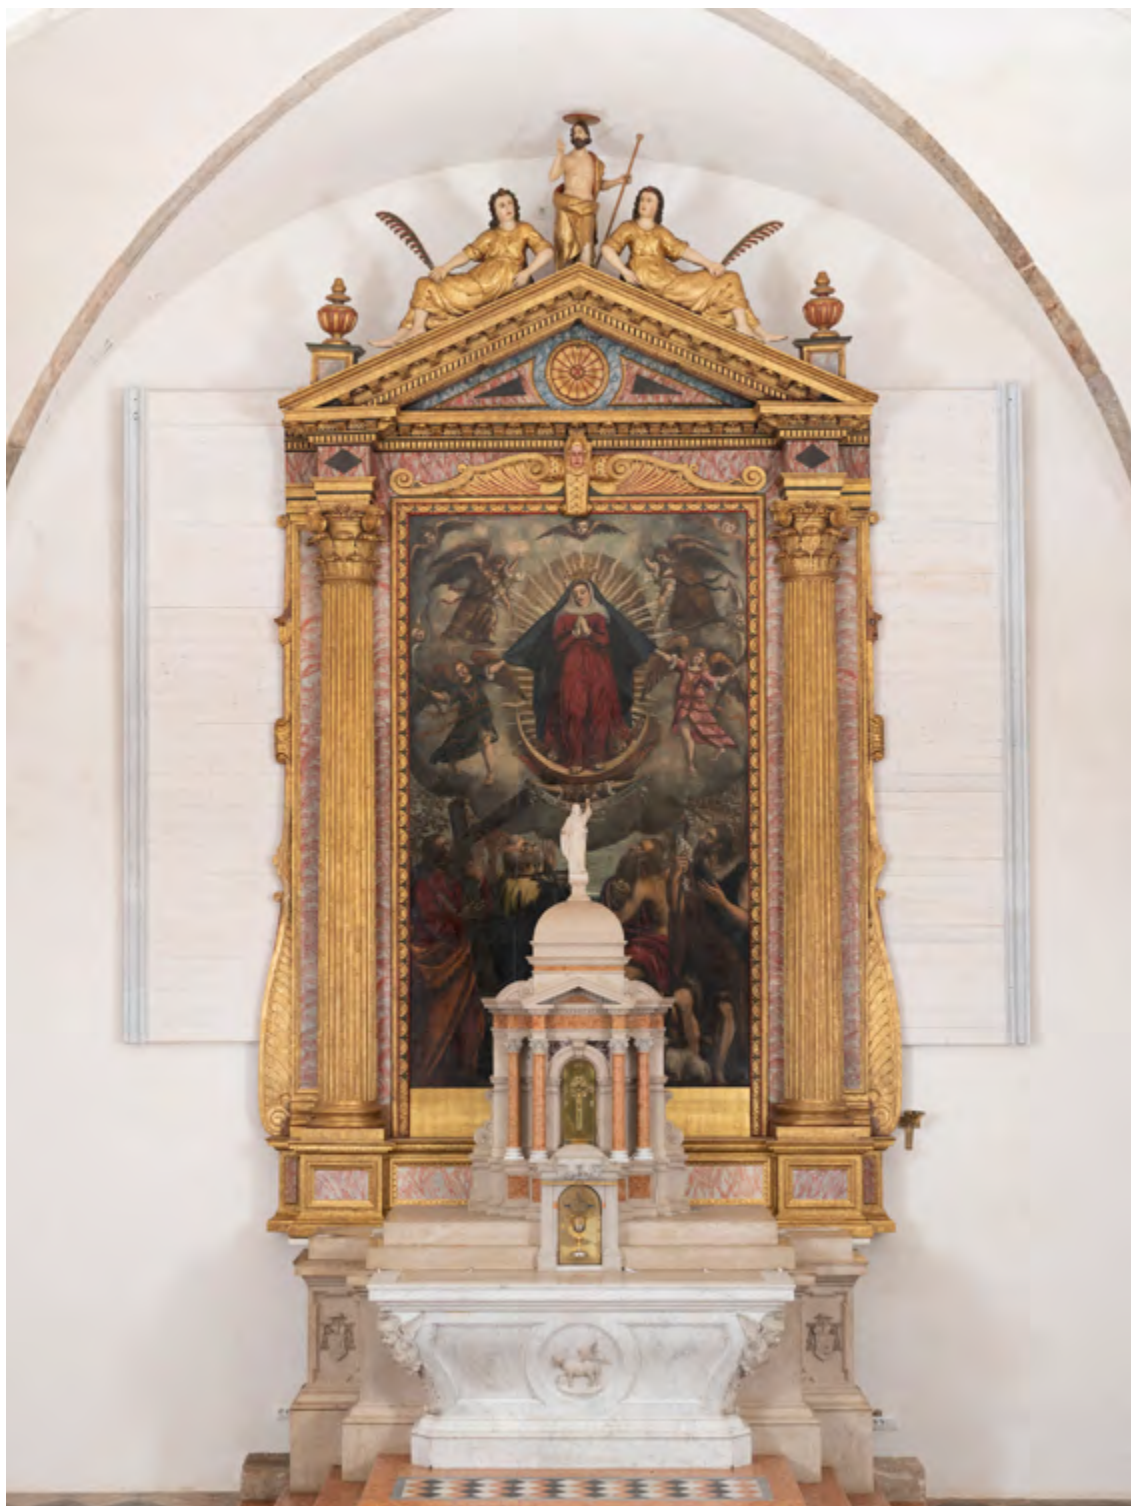
**2.** Vrbnik, župna crkva Uznesenja Blažene Djevice Marije, središnji dio glavnog oltara Uznesenja Blažene Djevice Marije, nakon završenih konzervatorsko-restauratorskih radova (arhiva HRZ-a, snimka: G. Tomljenović, 2019.)

Vrbnik, church of the Assumption of the Blessed Virgin Mary, central part of the high altar of the Assumption of the Blessed Virgin Mary, condition after conservation (HRZ Photo Archive, G. Tomljenović, 2019)

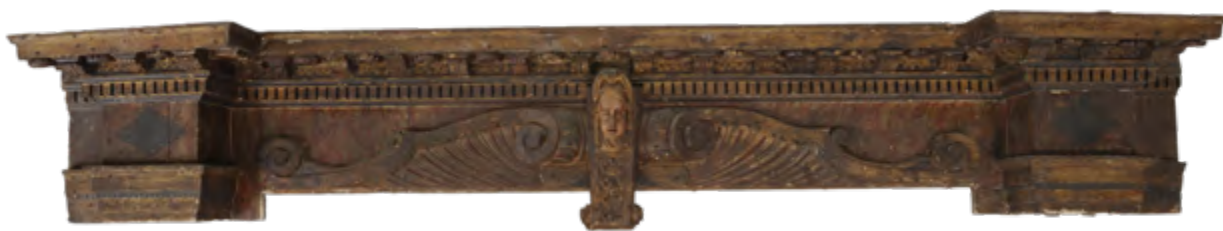
10. Vijenac prije početka konzervatorsko-restauratorskih radova (arhiva HRZ-a, snimka: M. Braun, 2012.)  
Cornice before conservation (HRZ Photo Archive, M. Braun, 2012)

Glavni je oltar, smješten na začelnom zidu svetišta župne crkve, zatečen u relativno lošem stanju očuvanosti (sl. 10).<sup>58</sup> Nakon izvedene demontaže, dezinfekcije<sup>59</sup> i konzervatorsko-restauratorskih istraživanja,<sup>60</sup> konsolidiran je oslabljeni drveni nosilac otopenom akrilne smole *Paraloid B-72* u acetonu i etilnom alkoholu u različitim omjerima (korištene su otopine od 5 %, 10 % i 15 %).<sup>61</sup> Zbog specifične problematike na slikanom sloju, koji je bio izrazito raspucan i koritasto odignut te premazan debelim slojem

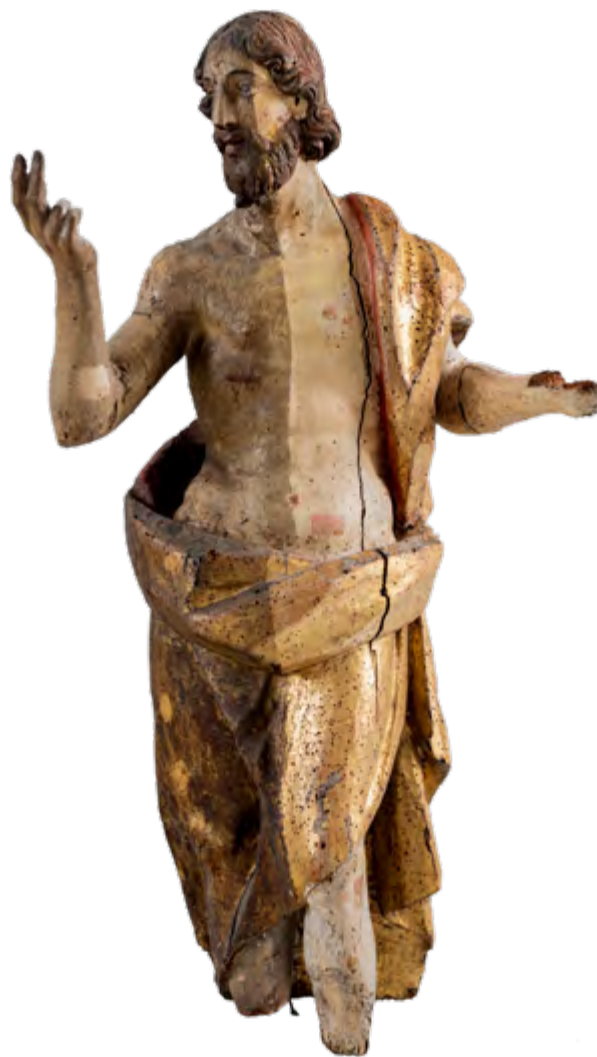
11. Vrbnik, središnji dio glavnog oltara, skulptura Uskrslog Krista nakon faze sondiranja slikanog sloja (arhiva HRZ-a, snimka: G. Tomljenović, 2016.)

Vrbnik, central part of high altar, sculpture of the Risen Christ after probing of painted layer (HRZ Photo Archive, G. Tomljenović, 2016)

alteriranog i ne tako davno nanosenog laka,<sup>62</sup> izvedene su probe i usporedba rezultata podljepljivanja polikromiranog sloja s tradicionalnim ljepilom odnosno otopenom tutkala i sintetičkim ljepilom *Aquazol 200*. Podljepljivanje je dodatno otežavao sloj laka koji je zapunio pukotine na osliku i prostor između drvenog nosioca i koritasto odignutih komadića slikanog sloja i kredno-tutkalne osnove. Testiranjem se sintetička smola *Aquazol 200* otopljena u destiliranoj vodi, za ovu umjetninu, pokazala adekvatnijim materijalom za podljepljivanje od tutkala.<sup>63</sup> Naime, višak sintetičkog ljepila koji ostane na površini pozlate, može se s lakoćom ukloniti acetonom ili nekim drugim polarnim organskim otapalom, a da pri tom ne dođe do oštećivanja polimentne pozlate (sl. 11, 12 i 13).

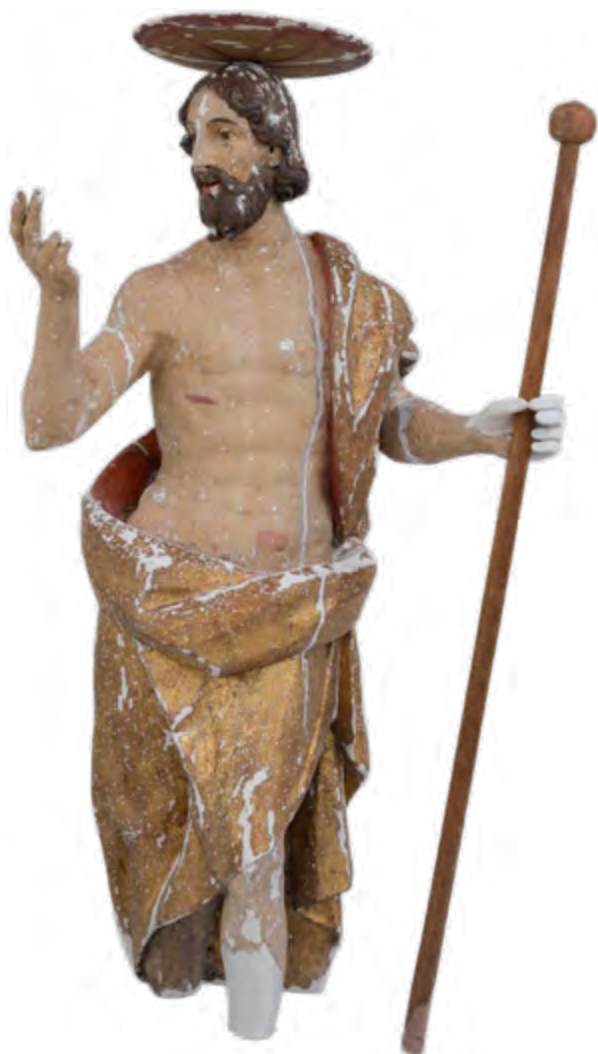
**12.** Skulptura Uskrslog Krista nakon rekonstrukcije oštećenja u sloju osnove (arhiva HRZ-a, snimka: G. Tomljenović, 2017.)  
Sculpture of the Risen Christ after reconstruction of damage in the base layer (HRZ Photo Archive, G. Tomljenović, 2017)

Sljedeća je faza radova na oltaru bila rekonstrukcija oštećenja u sloju kredne osnove. Također je prethodilo empirijsko testiranje primjene smole *Aquazol 200* kao veziva u izradi kredne osnove i polimentne pozlate te usporedba s tradicionalnom kredno-tutkalnom osnovom.<sup>82</sup> Odlučeno je za rekonstrukciju oštećenja koristiti tradicionalnu 7 %-tnu kredno-tutkalnu osnovu. Oštećenja izvorne pozlate rekonstruirana su klasičnom metodom, izradom polimentne pozlate na žutom i crvenom bolusu. Nakon nanošenja zlatnih listića uslijedilo je izjednačavanje novog i izvornog zlata retušem. Problematično je bilo postići isti efekt starog zlata čija je površina mjestimično pohabana.<sup>83</sup>

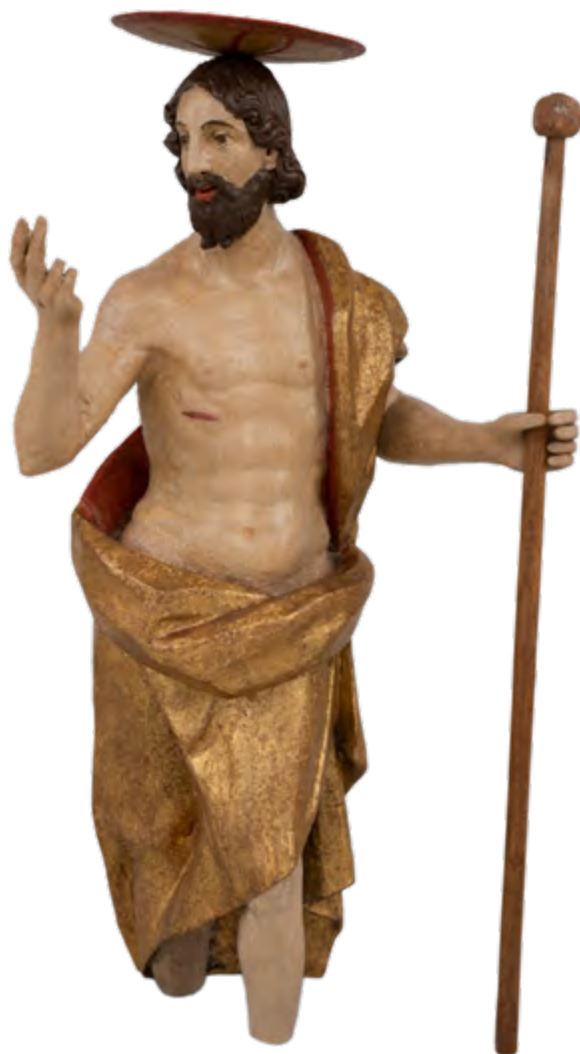
**13.** Skulptura Uskrslog Krista nakon izvedenih konzervatorsko-restauratorskih radova (arhiva HRZ-a, snimka: G. Tomljenović, 2018.)  
Sculpture of the Risen Christ after conservation (HRZ Photo Archive, G. Tomljenović, 2018)

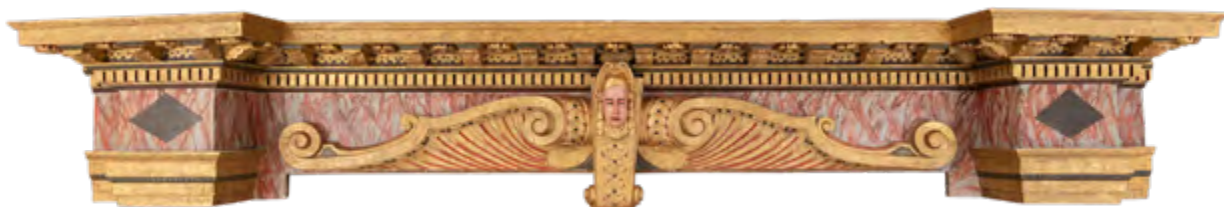
14. Vijenac nakon izvedenih konzervatorsko-restauratorskih radova (arhiva HRZ-a, snimka: G. Tomljenović, 2019.)  
Cornice after conservation (HRZ Photo Archive, G. Tomljenović, 2019)

izrade vizualno uspoređene s izvornim zlatom. Ustanovljeno je kako za postizanje što boljeg učinka, nove listiće treba mjestimično malo mehanički stanjiti metalnom vunom. Najbolje su rezultate pokazale probe s toniranom otopinom tutkala pomoću kojeg se postiže željeni mat efekt.<sup>85</sup> Nakon nanesenog sloja tutkala, novo je zlato retuširano smolnim restauratorskim bojama *Restaurom-Maimeri*. Manje lakune retuširane su zlatom u prahu. Oštećenja slikanog sloja marmoriziranih dijelova najprije su rekonstruirana nanošenjem podslika gvašem (nakon izrade podslika nanosena je, kao izolacija, 5 %-tna otopina *Paraloida B-72* u etilnom alkoholu i acetonu), a zatim izradom retuša akrilnim bojama.

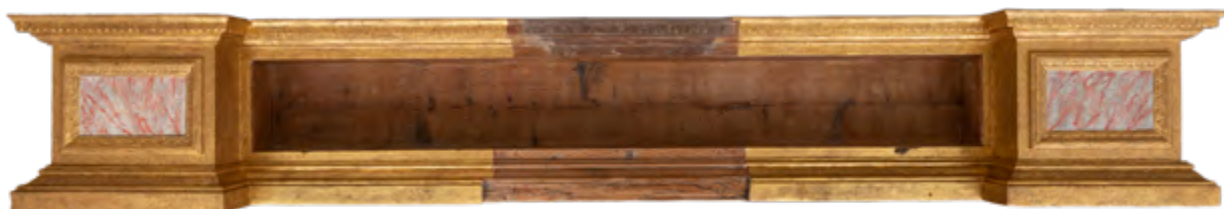
15. Predela nakon izvedenih konzervatorsko-restauratorskih radova (arhiva HRZ-a, snimka: G. Tomljenović, 2019.)  
Predella after conservation (HRZ Photo Archive, G. Tomljenović, 2019)

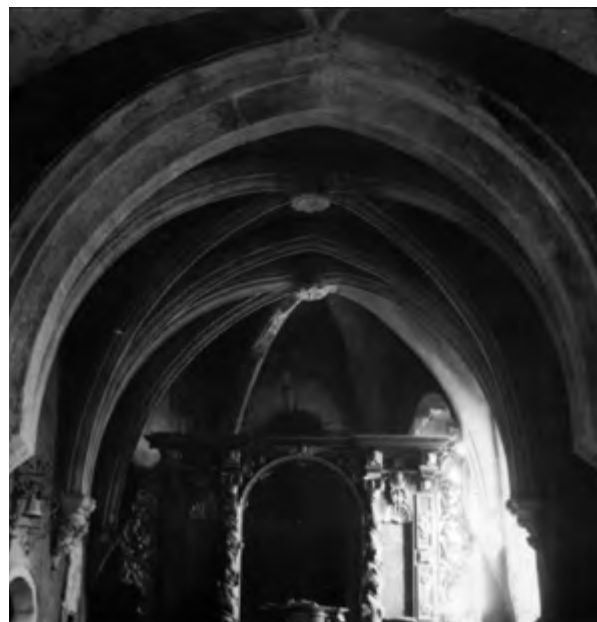
**8.** Crkva sv. Jurja, svetište nakon skidanja žbuke s kamena (MKM-FKB, snimka: T. Dabac, 1947., inv. br. 5377)  
Church of St George, sanctuary after removing the plaster from the stone (MKM-FKB, inv. no. 5377, T. Dabac, 1947)

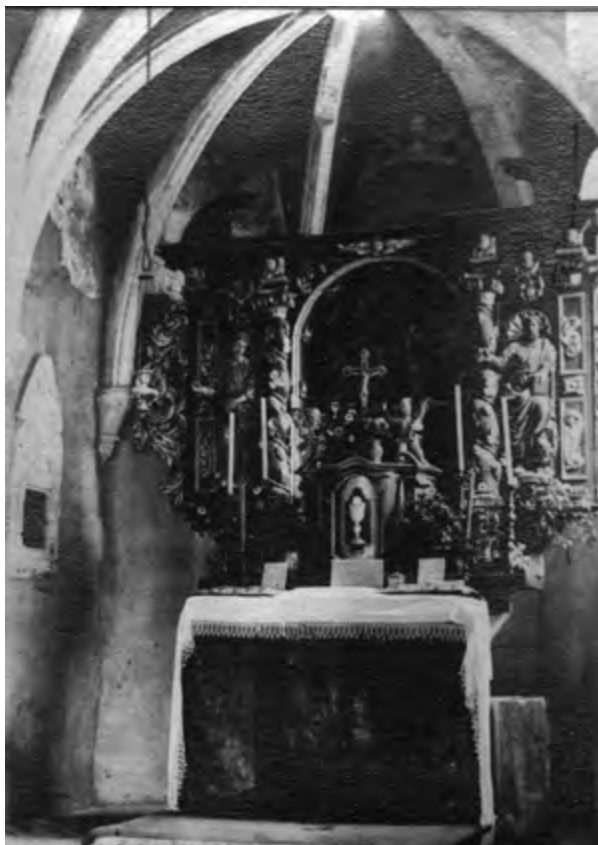
**9.** Crkva sv. Jurja, glavni oltar sv. Jurja nakon popravka (MKM-FKB, snimka: Z. Munk, 1948., inv. br. 6067)  
Church of St George, altar of St George after repairs (MKM-FKB, inv. no. 6067, Z. Munk, 1948)

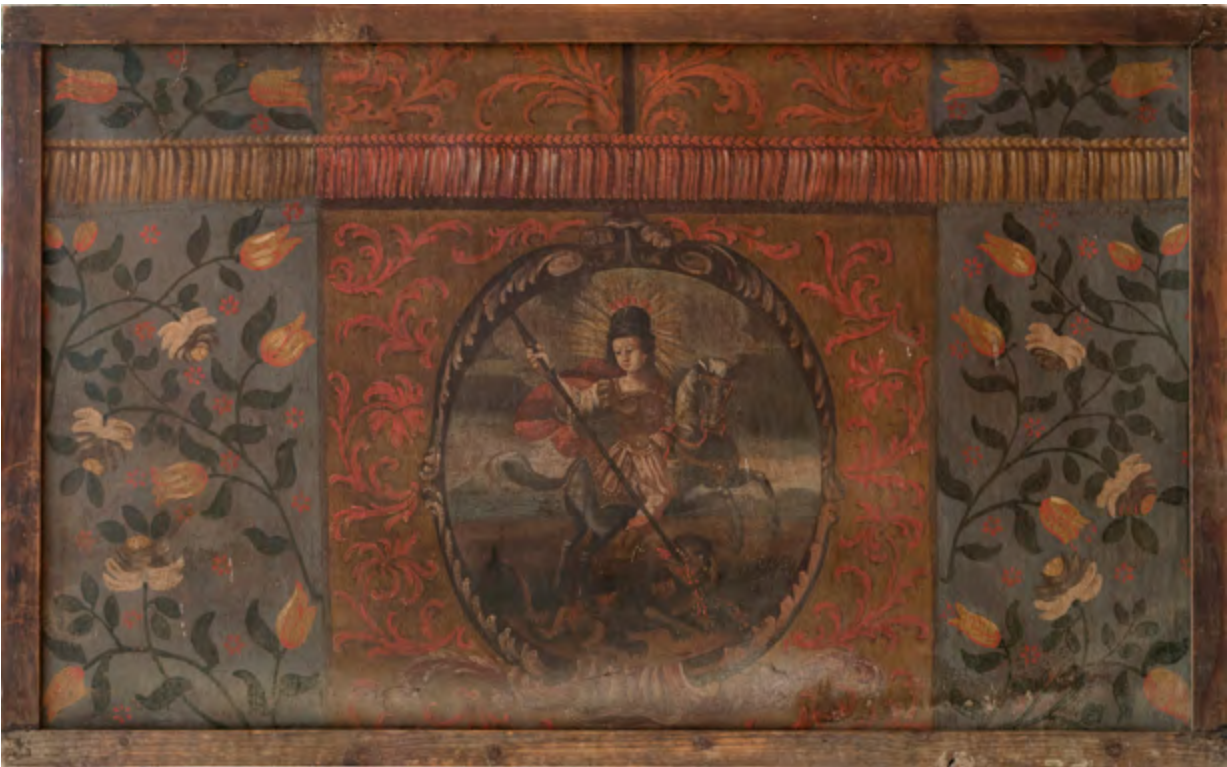
**13.** Crkva sv. Jurja, antependij sv. Jurja, prije radova (arhiva HRZ-a, snimka: N. Oštarijaš, 2018.)  
Church of St George, antependium of St George, condition before conservation (HRZ Photo Archive, N. Oštarijaš, 2018)

dvora tijekom izrade župnog imovnika 2016. godine.<sup>34</sup> Zatečen je u vrlo zapuštenom stanju. S obzirom na općenito malobrojne primjere dvostrano slikanih slika, uvršten je u programsku djelatnost Hrvatskog restauratorskog zavoda u 2018. godini. Cilj je radova na antependiju bio njegovo ponovno vraćanje na oltar, s omogućenim obustranim sagledavanjem prema potrebi. Na taj način bi se dovršili višegodišnji konzervatorsko-restauratorski radovi u crvi sv. Jurja.

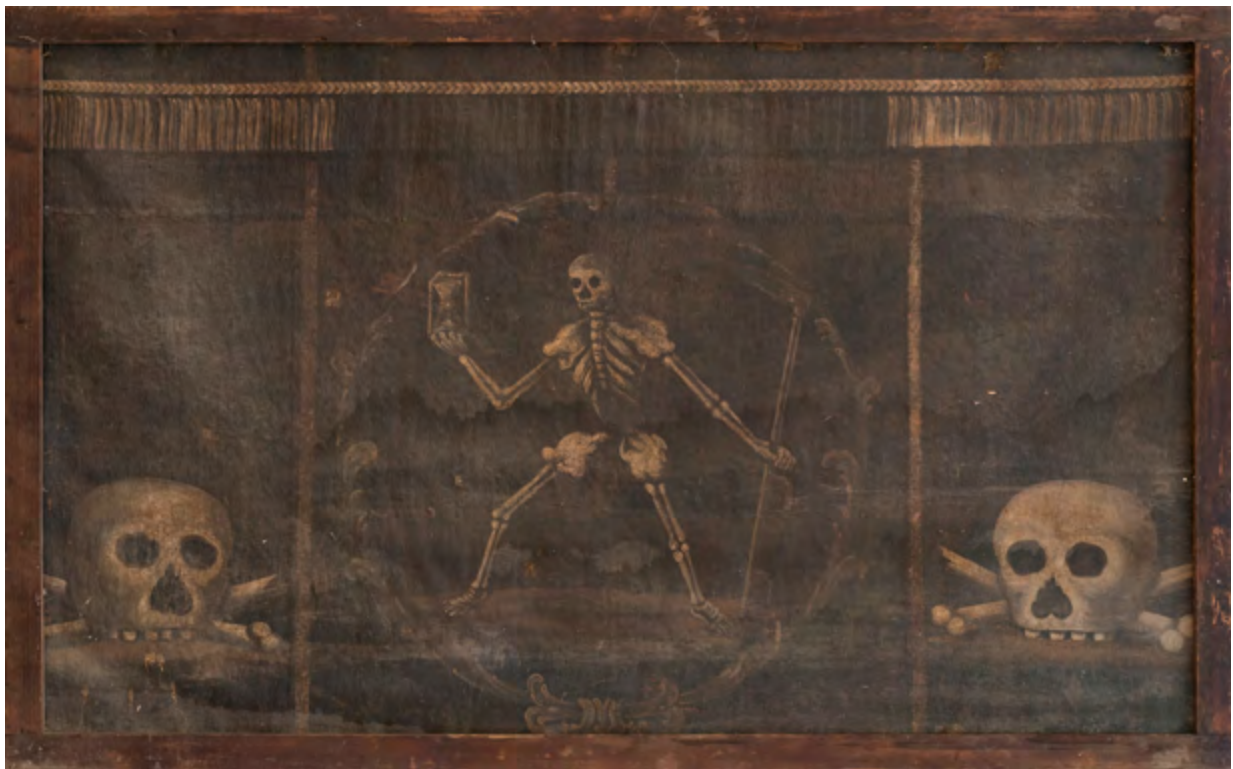
16. Crkva sv. Jurja, antependij sv. Jurja, *memento mori* na stražnjoj strani, prije radova (arhiva HRZ-a, snimka: N. Oštarijaš, 2018.)  
Antependium of St George, *memento mori* on the back, condition before conservation (HRZ Photo Archive, N. Oštarijaš, 2018)

voska od svijeća te neadekvatni zakiti i preslici. Nakon ravnjanja deformacija nosioca, na područja su perforacija umetnute platnene intarzije, jednake gustoće tkanja kao i originalno platno, te niti. Ova faza radova iziskivala je posebnu pažnju jer su se niti novog platna povezivale ispod slikanog sloja i osnove, i to s obje strane, s ciljem što boljeg pripasivanja, koje je nužno za uspješnu prezentaciju slikane površine s obje strane. Gubici u sloju osnove nadomješteni su pomoću toniranog kita, a potom je izvedeno podlaganje retuša gvašem. Nakon podlaganja retuša, pristupilo se pripremnim radovima čija je svrha napinjanje slike na posebno konstruiran podokvir, koji ujedno ima funkciju ukrasnog okvira. Ova je faza radova izvedena tako da su, najprije na strani s prikazom *memento mori*, učvršćene trake lanenog platna (*strip-lining*) te se zatim antependij napeo na pomoćni podokvir s mogućnošću podešavanja napetosti, nakon čega je izveden završni retuš pomoću smolnih boja i lakiranja. Slika se potom napela na novi podokvir/ukrasni okvir pomoću sustava elastičnih opruga koje su smještene unutar šupljine ukrasnog okvira (sl. 18).<sup>45</sup> Ovom metodom napinjanja ostvaren je cilj – omogućena je jednolika napetost slike, a ujedno je moguće cjelovito sagledavanje antependija s obje strane (sl. 19 i 20). Nakon napinjanja, antependij se pohranio u čuvaonicu HRZ-a. Montaža antependija planirana je nakon završetka konzervatorsko-restauratorskih radova na pripadajućem oltaru, koji su u tijeku.

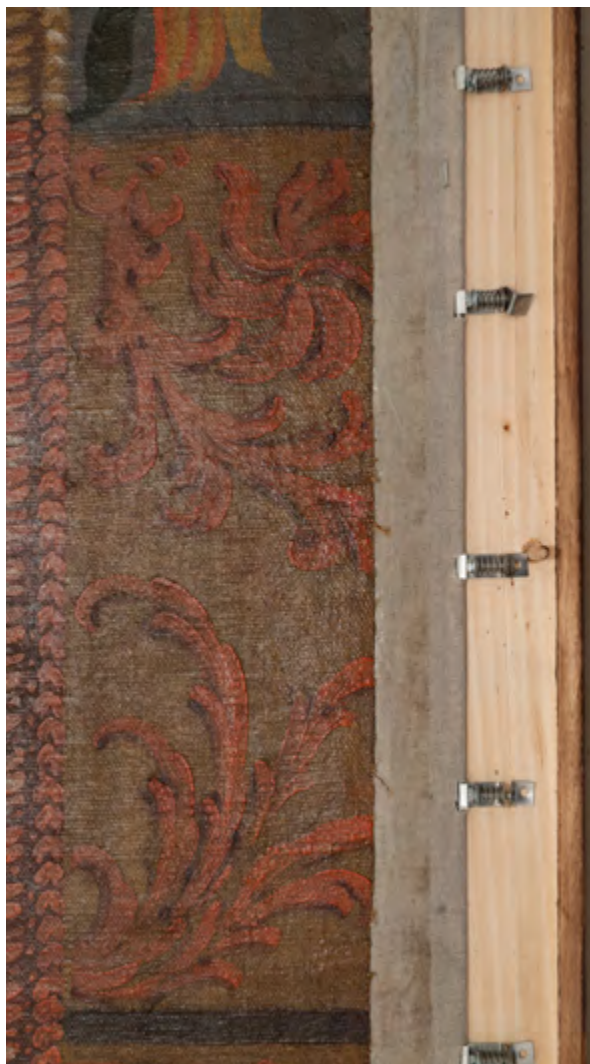
18. Metoda napinjanja antependija pomoću sustava elastičnih opruga, detalj tijekom radova (arhiva HRZ-a, snimka: N. Oštarijaš, 2020.)  
Method of tensioning the antependium using a system of elastic springs, detail during conservation (HRZ Photo Archive, N. Oštarijaš, 2020)

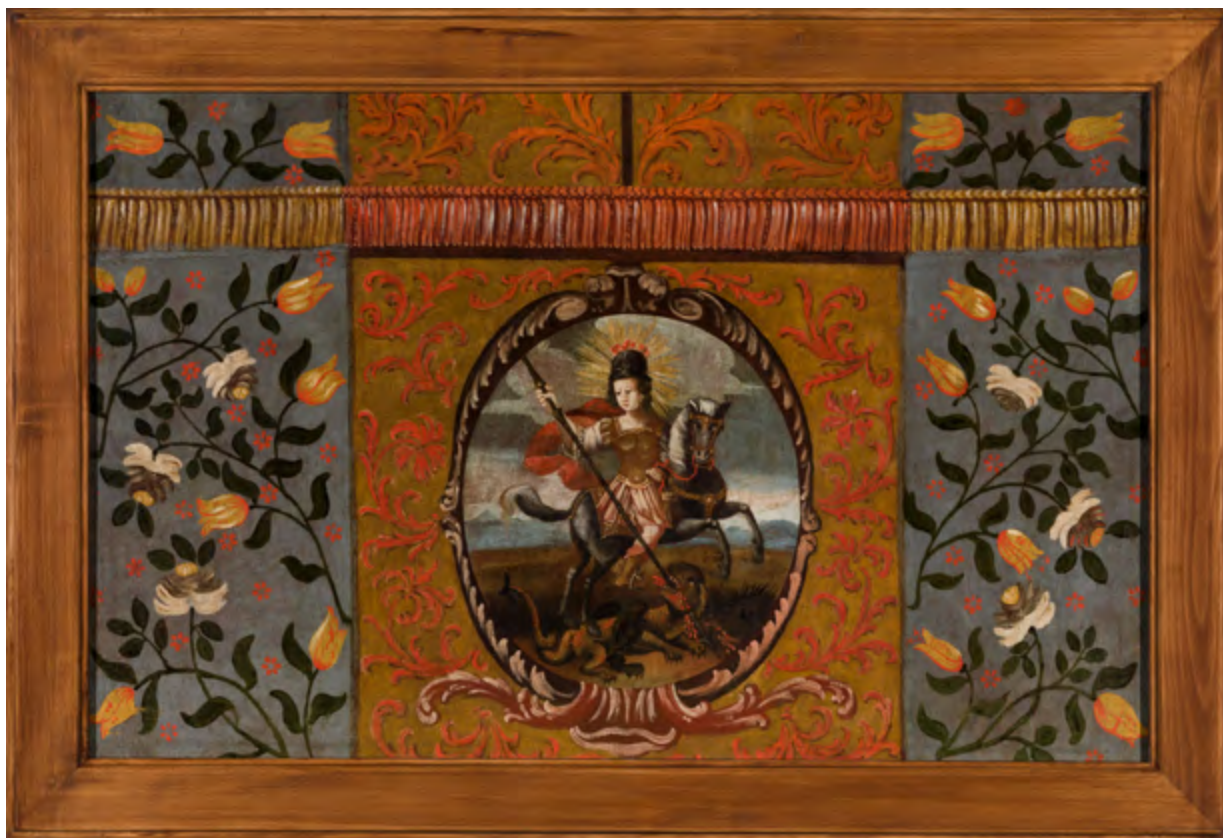
19. Antependij sv. Jurja, nakon radova (arhiva HRZ-a, snimka: N. Oštarijaš, 2020.)  
Antependium of St George, condition after conservation (HRZ Photo Archive, N. Oštarijaš, 2020)

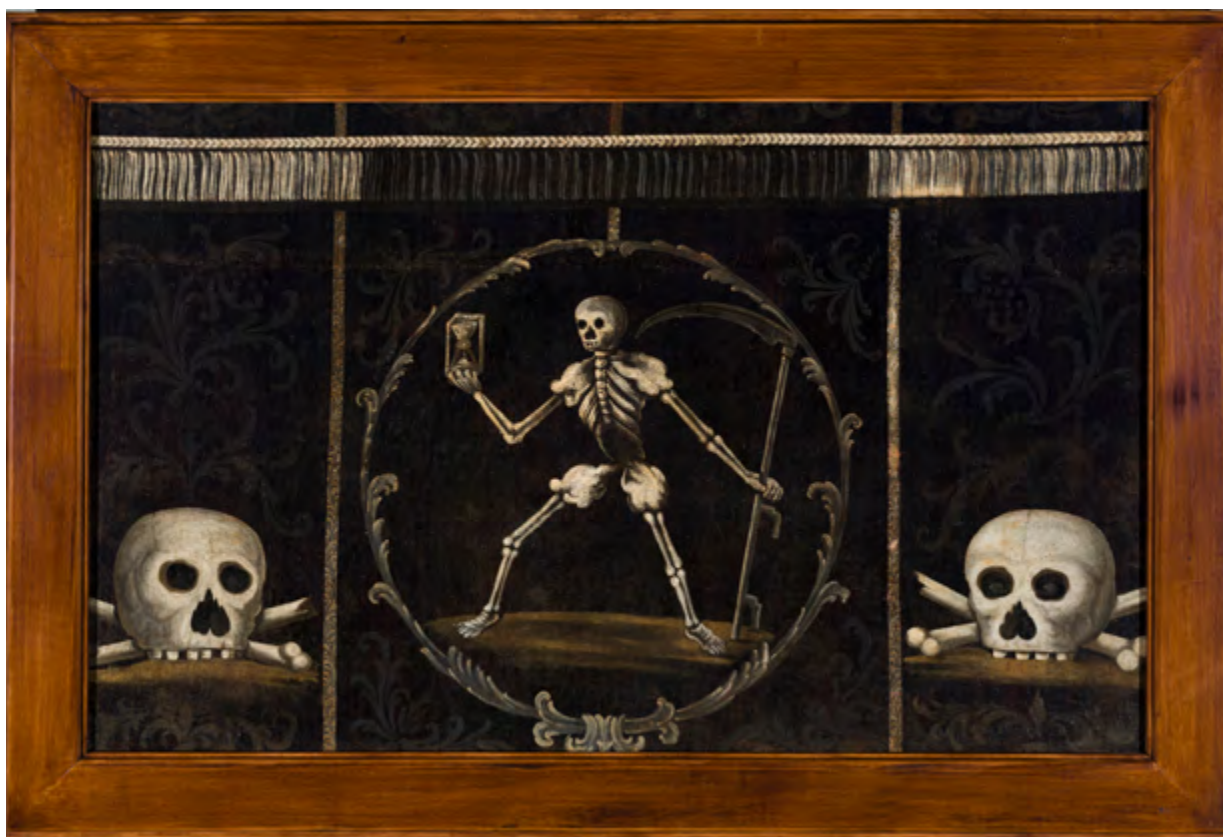
20. Antependij sv. Jurja, *memento mori* na stražnjoj strani, nakon radova (arhiva HRZ-a, snimka: N. Oštarijaš, 2020.)  
Antependium of St George, *memento mori* on the back, condition after conservation (HRZ Photo Archive, N. Oštarijaš, 2020)

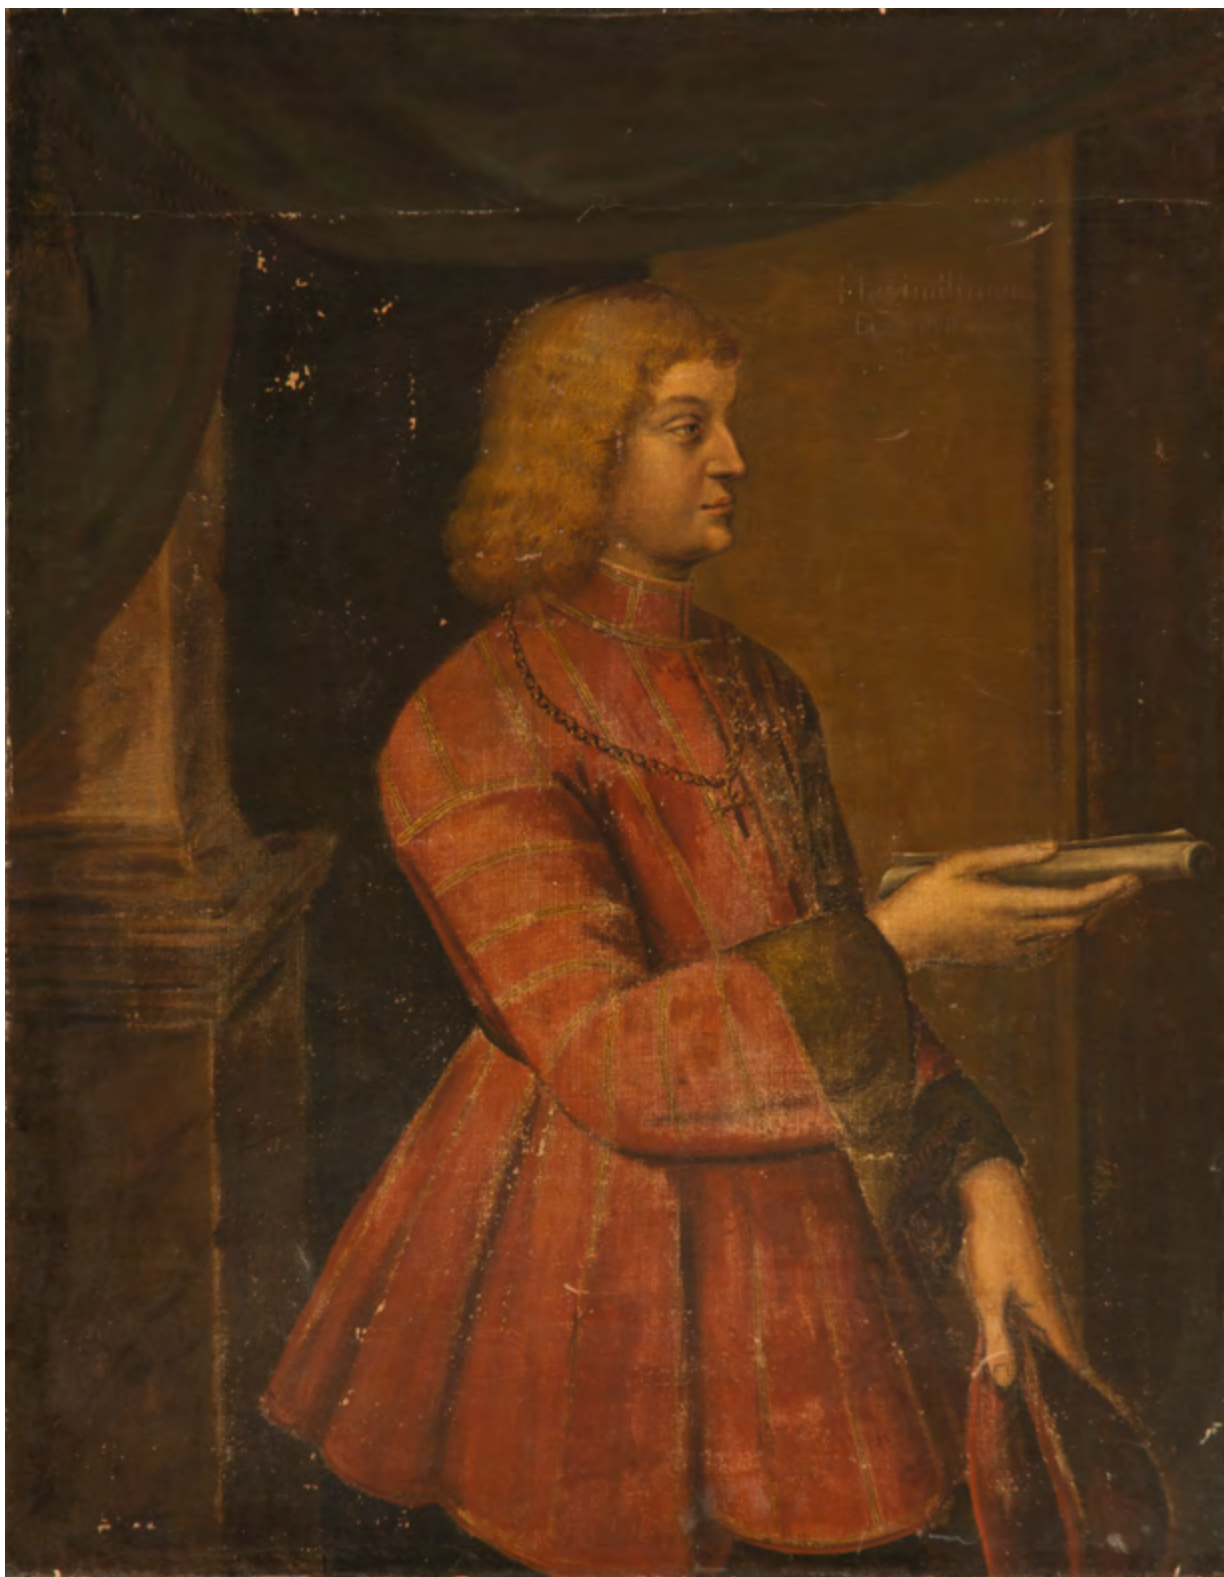
1. Nepoznati slikar, *Neutvrđeni muškarac* (Maksimilijan I. Habsburški), Trakošćan, Dvor Trakošćan, zatečeno stanje (arhiva HRZ-a, snimka: J. Škudar, 2016.)  
Unknown artist, *Unidentified Man* (Emperor Maximilian I), Trakošćan, Castle Trakošćan, condition before conservation (HRZ Photo Archive, J. Škudar, 2016)

U gornjem dijelu slike čitavom se njezinom širinom protezala vodoravna pukotina koja je upućivala na mijenjanje formata dodavanjem trake novoga platna visine 16 cm. Konzervatorsko-restauratorska istraživanja potvrdila su promjenu formata u naknadnoj intervenciji kad je slika zajedno s platnenom trakom nalijepljena na novo platno (dublrana). Traka je na sliku sa stražnje strane spojena novim platnom, a s prednje strane lijepljenjem jedne uzdužne niti unutar spoja koji je potom ispunjen kredno-tutkalnim kitom. Na većem dijelu toga prođužetka slike naslikana je teška tamnozeleno draperija koja se s lijeve strane prema dolje nastavljala i preko izvornog oslika tako da je njome zaklonjen gornji dio stupa. Dodani dio sa zelenom draperijom slikan je jednostavnijim, širim potezima, na mekoj bijeloj osnovi i na platnu gušćega tkanja. Analiza pigmenata dokazala je u zelenoj boji draperije prisutnost barijeve bijele (litopon) koja je u upotrebu ušla tek krajem 19. stoljeća kao zamjena za otrovni olovni karbonat (olovno bijelilo), kao i kromne žute ili zelene, također pigmenata uvedenih u 19. stoljeće.<sup>2</sup> U zbirci Dvora Trakošćan postoji još niz portreta,

uglavnom dječjih, s istom tamnozelenom draperijom u gornjem dijelu. Za pretpostaviti je da je posljednjom intervencijom ova slika bila usklađena s tim portretima. Nažalost, ne postoje arhivski izvori o tome kada je i na koji način slika dospjela u Trakošćan.<sup>3</sup> Površina slike bila je prekrivena slojem vezane površinske prljavštine, lak je potamnio i izgubio prozirnost, a slikani sloj imao je mnogobrojna oštećenja. Na nekim je mjestima stanjen do sloja osnove, a na mjestima je bio vidljiv platneni nosilac. Vidljivi debeli preslici na nekim su se mjestima u listićima odvajali od podloge ili starijih slojeva boje, a na površini slike bile su mnogobrojne ogrebotine.

Komisijski je ustanovljeno da je pri ovakvom stanju slojeva iz naknadnih intervencija moguće sačuvati sloj prve intervencije (portret Gian Galeazza), koja je bila parcijalna i oblikovno dosta nezgrapna, ali da najviše smisla ima odstraniti sve naknadne intervencije i prezentirati prvotnu kompoziciju.<sup>7</sup> Infracrvena reflektografija i rendgensko snimanje pokazali su da su, unatoč drastičnoj stanjenosti izvornog slikanog sloja, sačuvani gotovo svi likovni elementi prvotnog portreta, odnosno svi elementi koji bi omogućili rekonstrukciju oštećenih dijelova. Stoga se nakon dodatnih konzervatorsko-restauratorskih istraživanja, započelo s raslojavanjem, odnosno postupnim odstranjivanjem slojeva preslika, uz njihovo dokumentiranje i valorizaciju.

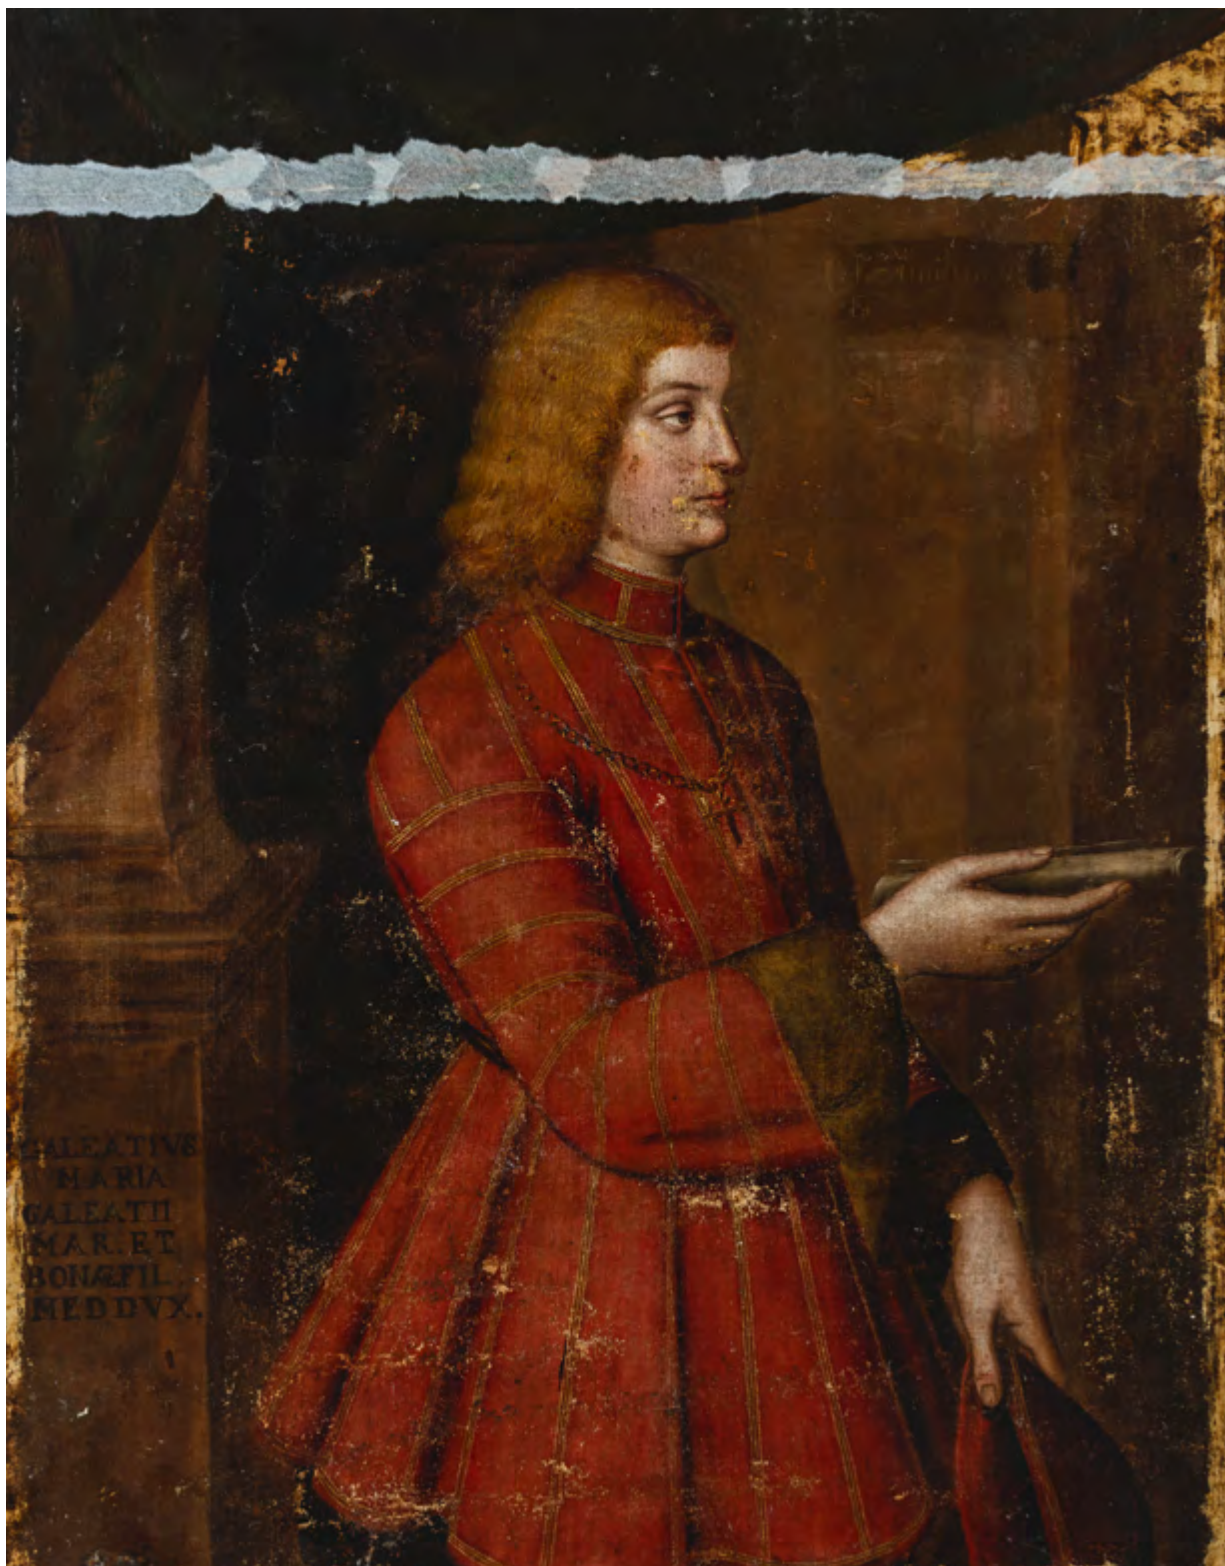
8. Slika tijekom raslojavanja (arhiva HRZ-a, snimka: G. Tomljenović, 2018.)  
Painting during layering (HRZ Photo Archive, G. Tomljenović, 2018)

pod ultravioletnim svjetlom, a infracrvena je reflektografija rađena u dvije različite faze radova (sl. 8. - 12). Zbog stanja platnenog nosioca, slika je na toplinskom niskotlačnom stolu podložena novim platnom. S idejom da se na sliku i u sliku unese što manje materijala, kao ljepilo smo
