Godišnjak  
Hrvatskog  
restauratorskog  
zavoda

# PORTAL

12/2021

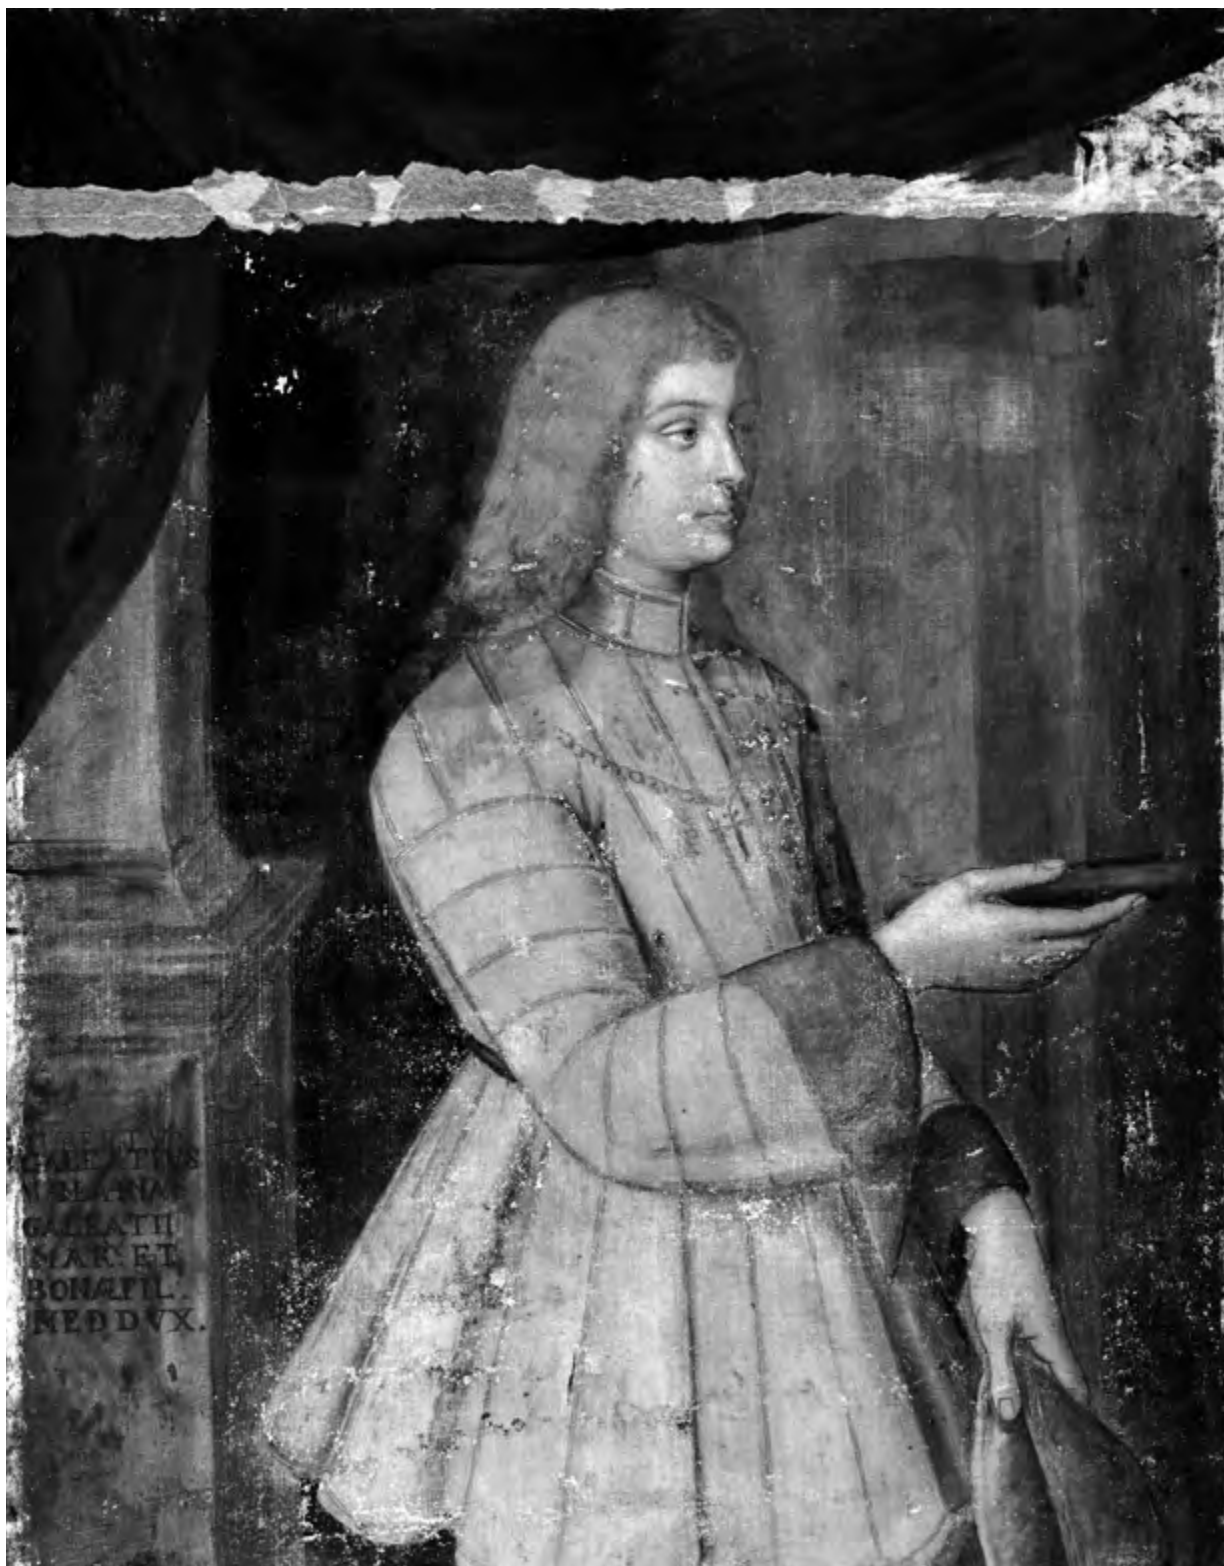
9. Infracrvena reflektografija, snimka tijekom raslojavanja (arhiva HRZ-a, snimka: G. Tomljenović, 2018.)  
IR-reflectography, image during layering (HRZ Photo Archive, G. Tomljenović, 2018)

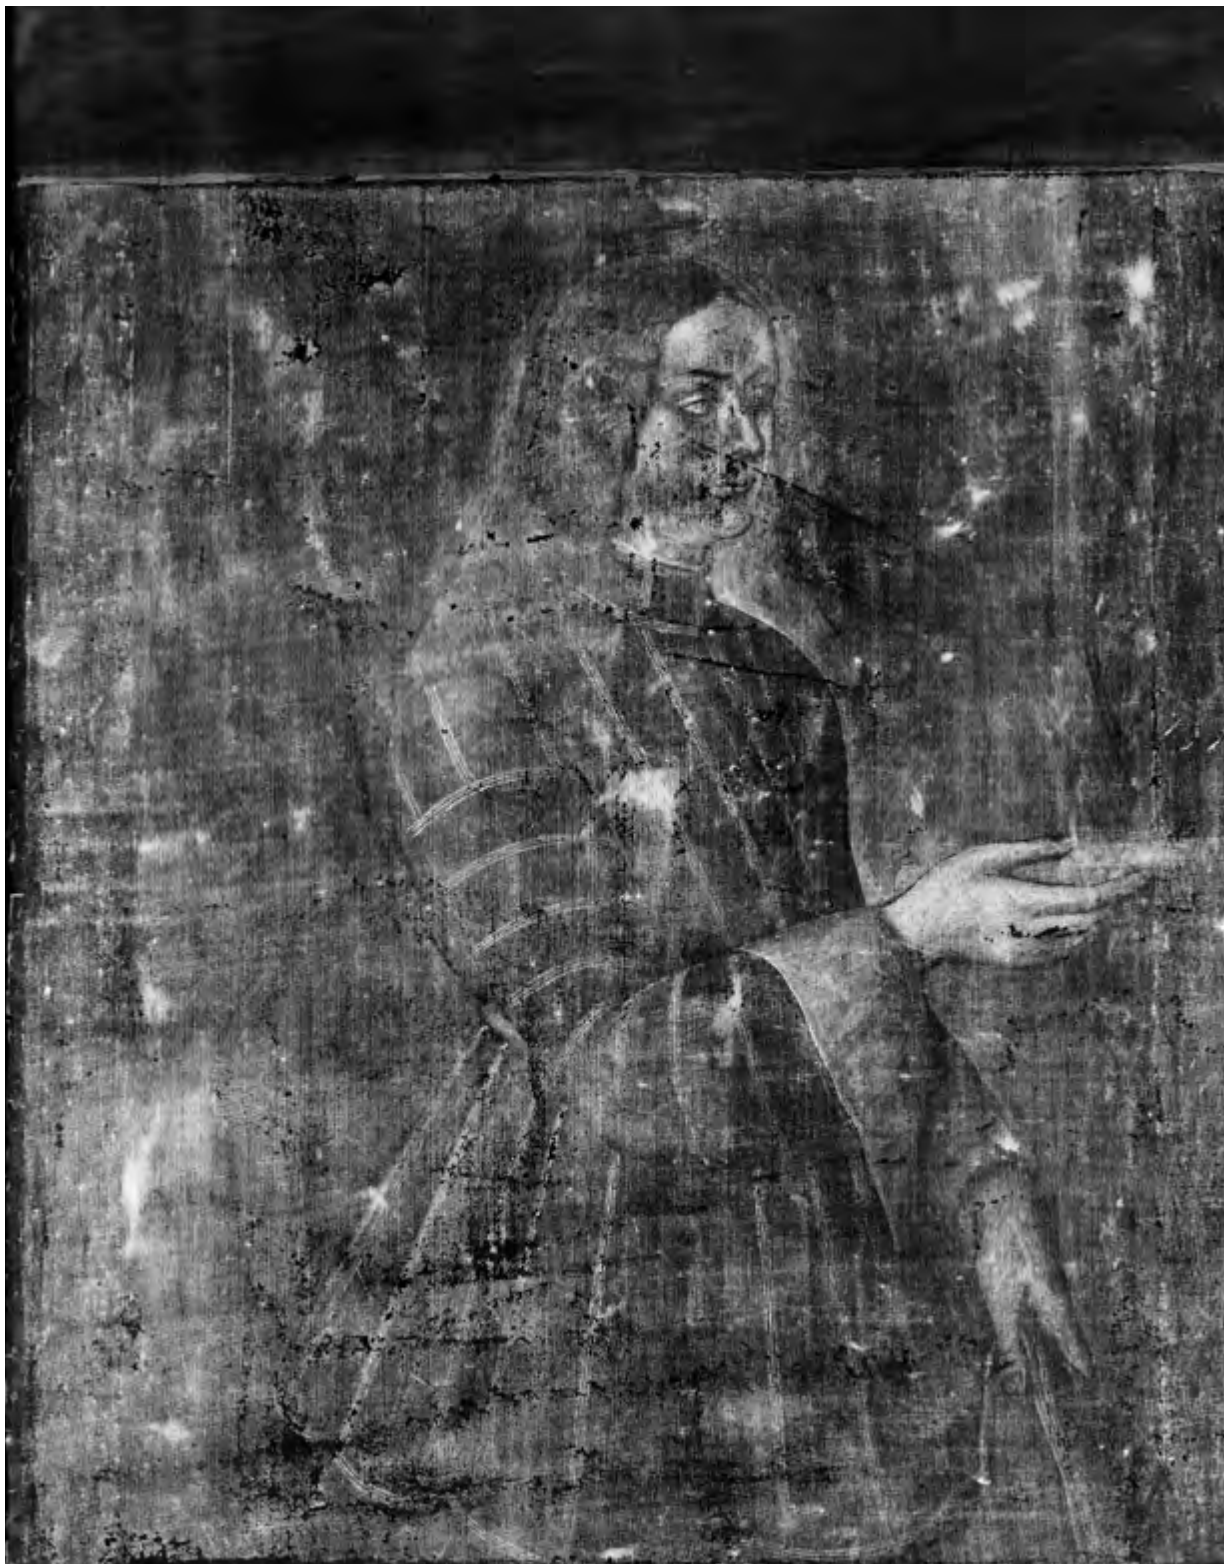
**10.** Rendgenska snimka tijekom raslojavanja (arhiva HRZ-a, snimka: G. Tomljenović, 2018.)  
X-ray during layering (HRZ Photo Archive, G. Tomljenović, 2018)

pod ultravioletnim svjetlom, a infracrvena je reflektografija rađena u dvije različite faze radova (sl. 8. - 12). Zbog stanja platnenog nosioca, slika je na toplinskom niskotlačnom stolu podložena novim platnom. S idejom da se na sliku i u sliku unese što manje materijala, kao ljepilo smo

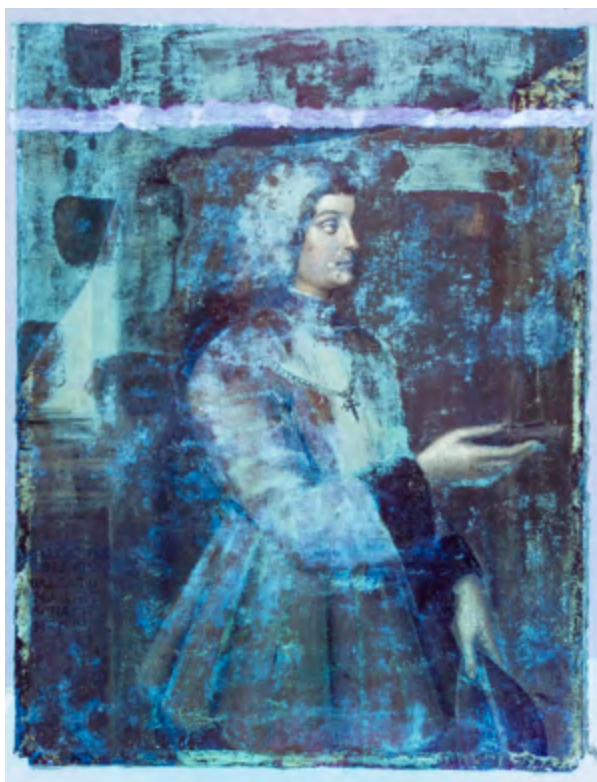
11. Snimka ultraviolettne fluorescencije tijekom raslojavanja (arhiva HRZ-a, snimka: G. Tomljenović, 2018.)  
UV-fluorescence image during layering (HRZ Photo Archive, G. Tomljenović, 2018)

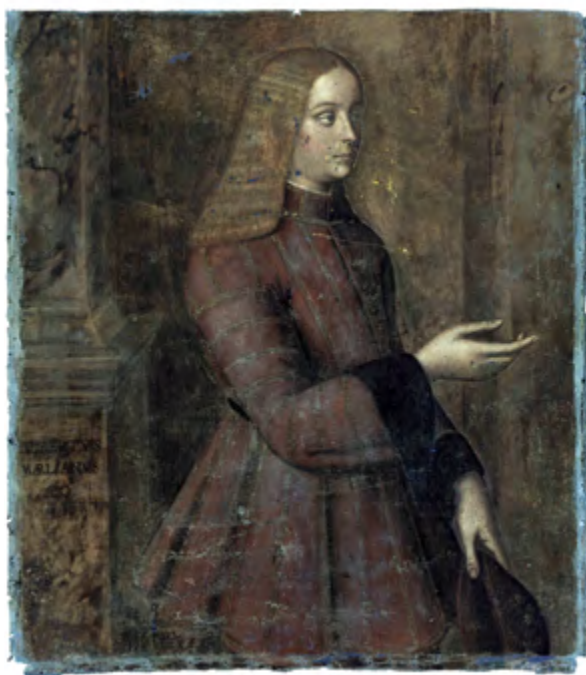
12. Snimka ultraviolettne fluorescencije nakon raslojavanja (arhiva HRZ-a, snimka: J. Škudar, 2018.)  
UV-fluorescence image after layering (HRZ Photo Archive, J. Škudar, 2018)

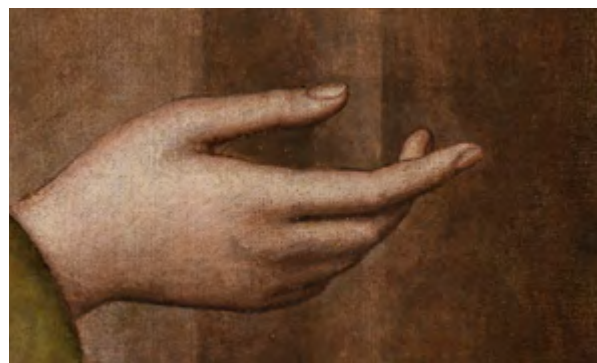
14. Detalj s desnom šakom, podslik nakon odstranjivanja preslika (arhiva HRZ-a, snimka: J. Škudar, 2019.)

Detail with right hand, underpainting after removal of overpainting (HRZ Photo Archive, J. Škudar, 2019)

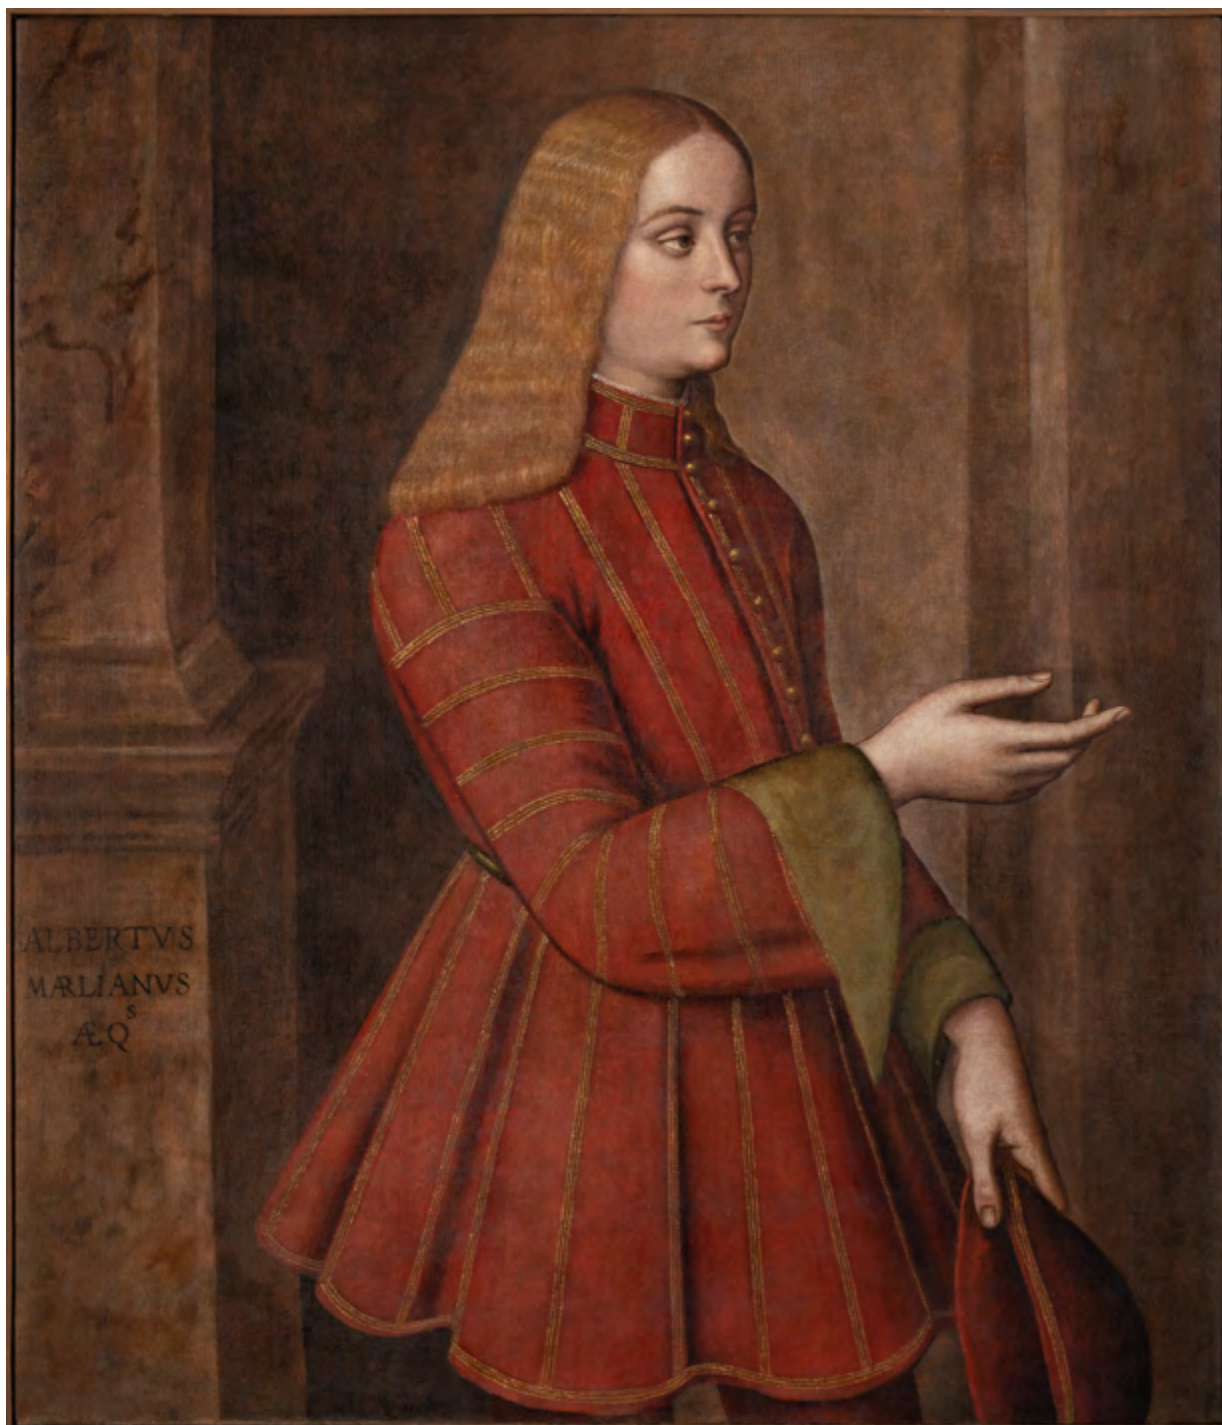
15. Slika nakon radova (arhiva HRZ-a, snimka: N. Oštarijaš, 2021.)  
Painting after conservation (HRZ Photo Archive, N. Oštarijaš, 2021)

koristili akrilnu disperziju *Plextol D 498* u stanju suhoga filma. Ljepilo je u tekućem stanju nanoseno isključivo na novo platno, a zatim osušeno te reaktivirano toplinom u procesu lijepljenja.<sup>17</sup> Za izolaciju izvornog oslika i kao završna zaštita korišten je trajno reverzibilni urea-aldehidni lak *Laropal A81* u koncentraciji od 19%, nanošen prskanjem iz daljine od oko 50 cm.<sup>18</sup> Retuš je rađen prozračno, pointilistički i polutransparentno, isključivo na mjestima oštećenja na kojima je nedostajao slikani sloj. Korišteni su *Winsor & Newton* akvarel i urea-aldehidne *Gamblin Conservation Colors*.<sup>19</sup>

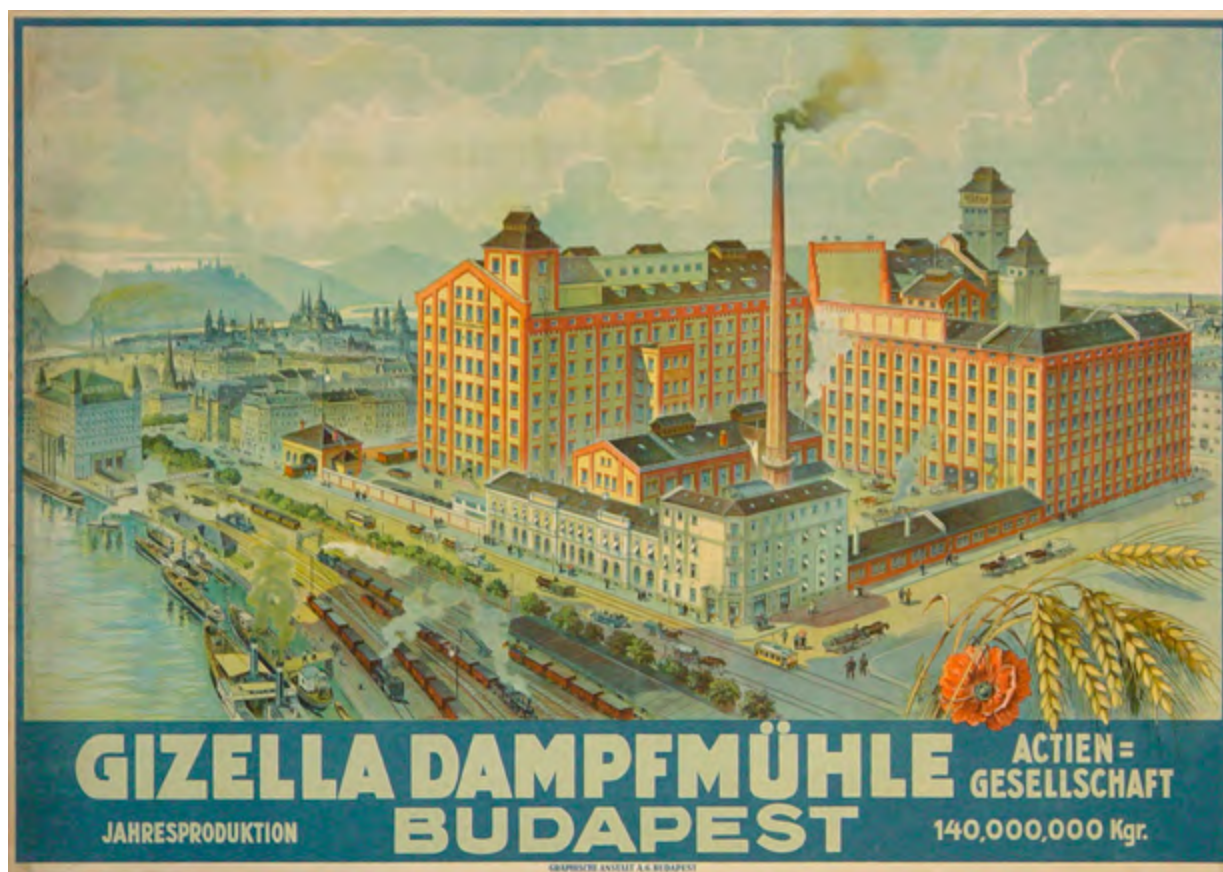
7. Gizella Mill in Budapest, poster, 1925 (Archive of the Ferencváros Local History Museum, Budapest)  
Mlin Gizella u Budimpešti, poster, 1925. (Arhiva Zavičajnog muzeja Ferencváros, Budimpešta)

At the time of the Austro-Hungarian Monarchy, the milling industry flourished in Budapest. Hungary “was the largest flour exporting country in Europe, and Budapest was the biggest milling town of the world”.<sup>37</sup> The Gizella steam mill (Fig. 7) was built in 1880, and it remains one of the 19 large mills in Budapest that once dominated the urban landscape.<sup>38</sup> It is located in the modern 9<sup>th</sup> District (*Ferencváros*), where, together with the 3<sup>rd</sup> and 13<sup>th</sup> Districts, significant investments in the development and construction of residential areas were planned in 2006. One of the largest of such investments was the conversion of the Gizella Mill, where about one hundred flats were built.<sup>39</sup>

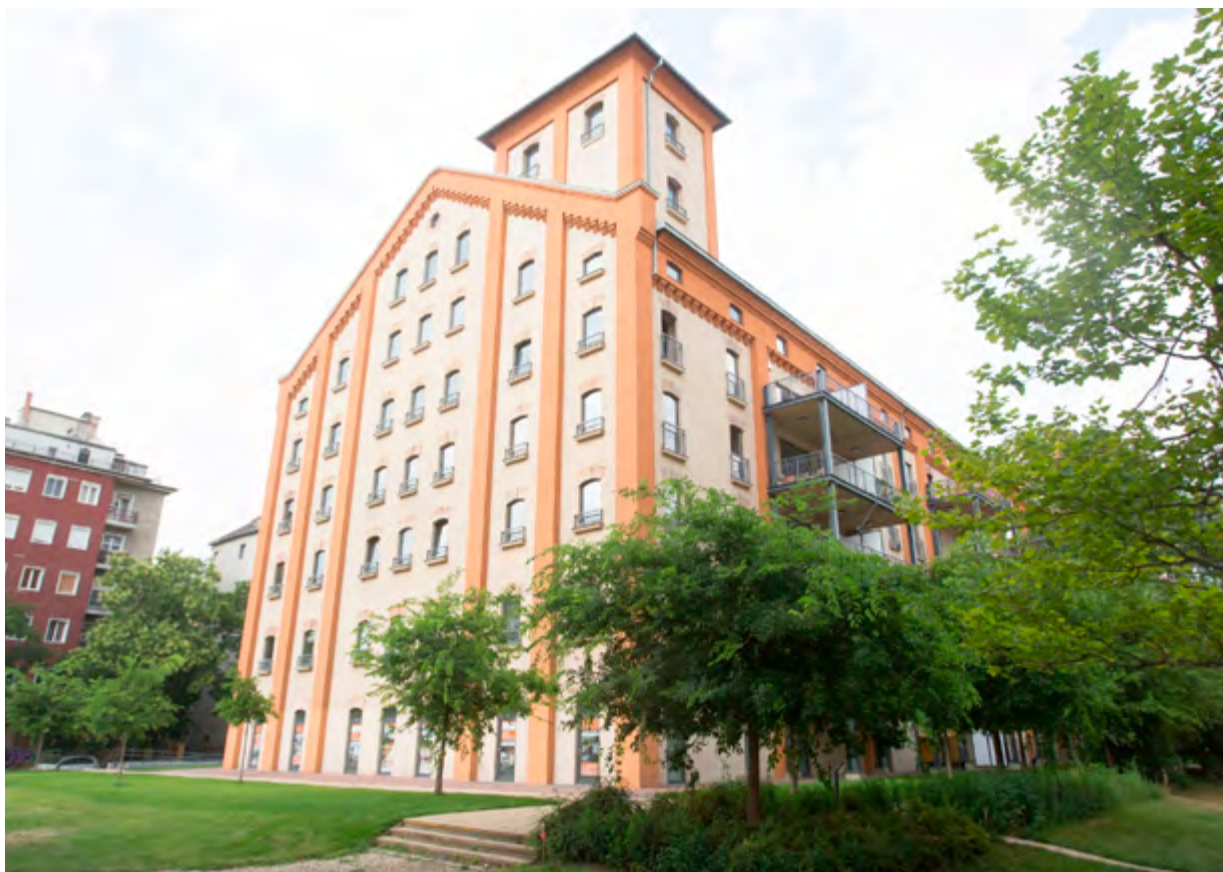
8. Gizella Mill in Budapest, 2017 (<http://www.theoldmillbudapest.hu/gal%C3%A9ria>, 09/08/2021)  
Mlin Gizella u Budimpešti, 2017. (<http://www.theoldmillbudapest.hu/gal%C3%A9ria>, 9. 8. 2021.)

negatively on those plants that were supplied with coal. The Gizella Mill therefore switched to electricity, thus successfully surviving the crisis. The Gizella Mill remained operational after the Second World War, since it was not damaged during the war.<sup>41</sup> The mill was closed in 1963, when it lost connection with the railway, due to new transport infrastructure. During the following decades, the main building was used as a warehouse, continuously degrading. To this day, only the main building has been preserved, having been converted into residential premises. Therefore, the former Gizella Mill is now a loft containing 104 luxury flats (Fig. 8).<sup>42</sup>

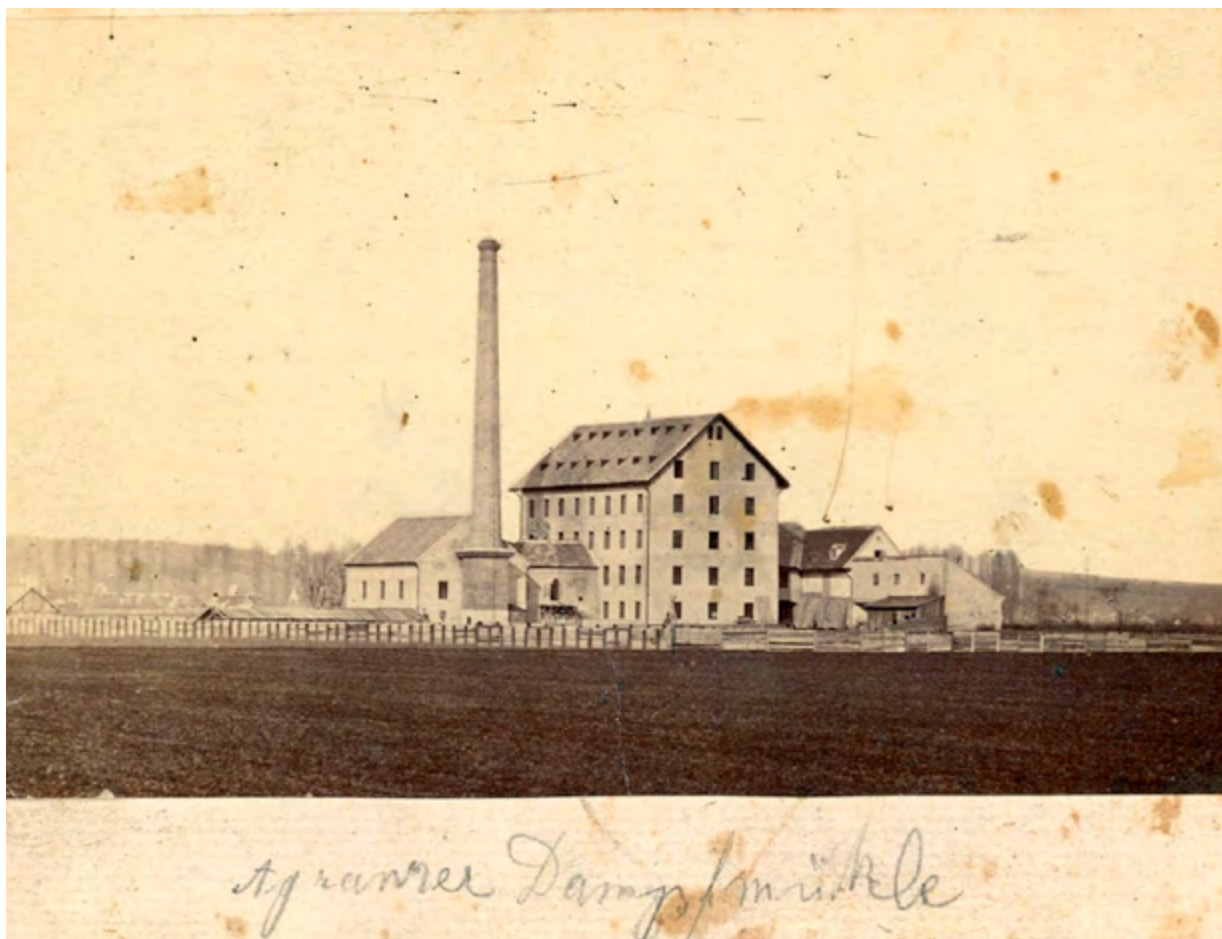
11. Paromlin complex in Zagreb, 1861 (Photo library of Zagreb City Museum, MGZ-fot-6371)  
Kompleks Paromlin u Zagrebu, 1861. (fototeka MGZ)

The Paromlin mill is considered to be the first Croatian large-scale industrial complex, and one of the most important monuments of Zagreb's industrial architecture (Fig. 11). It was built in several phases (1862–1906, 1907–1925, numerous additions being made during the 1960s)<sup>54</sup> and many prominent Croatian architects participated in its construction (Janko Jambrišak, Gjuro Carnelutti, Hönlingsberg & Deutsch, Štefan & Kalda, Janko Holjac, Josip Dubsky).<sup>55</sup> The preserved architecture that was constructed by the mid-1920s represents an important site in the context of Croatian architectural heritage and in the field of industrial archaeology.<sup>56</sup>

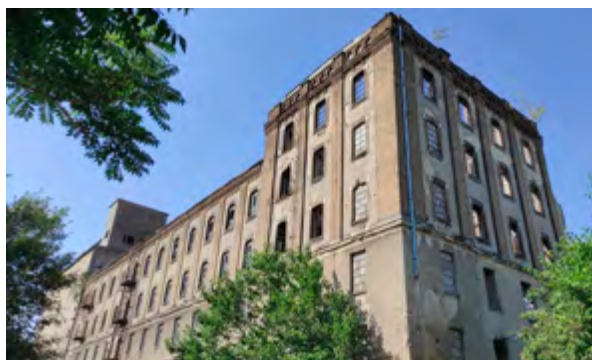
12. Paromlin complex in Zagreb, 2021 (photographed by the authors)  
Kompleks Paromlin u Zagrebu, 2021. (fotografirali autori)

Despite its position in the city centre, the once impressive industrial complex of Paromlin has now degraded (Fig. 12). Part of the complex is used as a car park, and valuable facilities (a transmission building, a flour warehouse, a silo, a single-storey office building and a main administrative building) still exist, though unused and in a dilapidated condition. Some degraded residential buildings in the Koturaška and Paromlinska streets and on the outskirts inside and outside the spatial scope of the complex are also in use. However, the collapse of the south wall of the mill building due to a large amount of snow in early 2013 was just one of the indicators of Paromlin's devastation.<sup>59</sup>

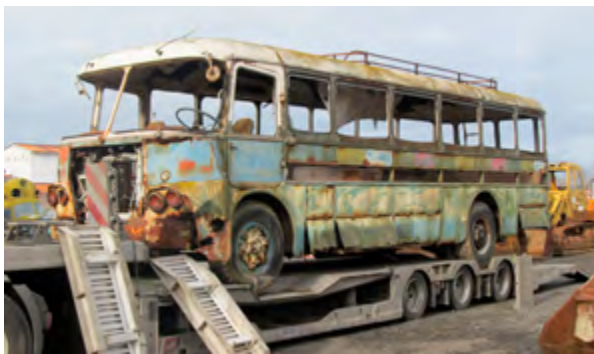
**5.** Tehnički muzej u Brnu za svoju je zbirku nabavio autobus Ikarus 630 iz 1967. godine. Sadašnje stanje ovog autobusa može se vidjeti na slici iz siječnja 2015. tijekom njegova odlaska od zadnjeg vlasnika u češkom gradu Píseku. (TMB, snimka: T. Kocman, 2015.) The Technical Museum in Brno purchased a 1967 Ikarus 630 bus for its collection. The current condition of this bus can be seen in a picture from January 2015 during its departure from its last owner in the Czech city of Písek. (TMB, T. Kocman, 2015)

i vremenskih uvjeta, degradacija kolnog ormara može biti znatna, a često nedostaje i niz važnih dijelova (motor, kolni slogovi, unutrašnja oprema). S druge strane, može biti riječ o mnogo starijim, unikatnim vozilima kod kojih su zahtjevni restauratorski radovi jedina mogućnost njihovog očuvanja za buduće generacije. U zbirci Tehničkog muzeja u Brnu postoji veći broj na sličan način restauriranih tramvajskih kola ili pak vozila iz novijeg razdoblja, kao što su autobusi Karosa T 500 HB, Karosa ŠL 11.1305, dok autobus Ikarus 630 još nije restauriran (**sl. 5**).

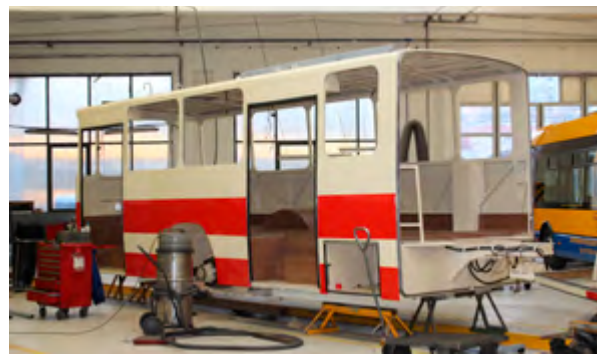
**6.** U listopadu 2019. godine započeli su konzervatorsko-restauratorski radovi na zglobnom trolejbusu Škoda Sanos. Na slici se vidi stanje kolnog ormara zadnjeg dijela trolejbusa nakon više od godine dana radova, 2. veljače 2021. (TMB, snimka: T. Kocman, 2021.)

Conservation on the Škoda Sanos articulated trolleybus began in October 2019. The picture shows the condition of the coachwork of the rear part of the trolleybus after more than a year of conservation, February 2, 2021. (TMB, T. Kocman, 2021)

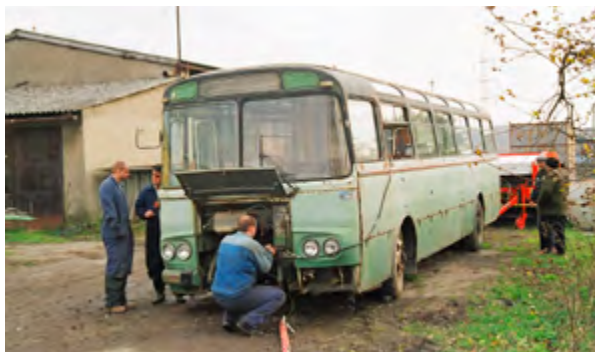
**7.** Autobus Karosa ŠL 11.1305 u selu Oldřichovu u studenome 2003. godine kada je pripreman za tegljenje u Brno (TMB, snimka: T. Kocman, 2003.)  
The Karos ŠL 11.1305 bus in the village of Oldřichovo in November 2003, when it was being prepared to be towed to Brn. (TMB, T. Kocman, 2003)

Kao primjer, mogu se navesti konzervatorsko-restauratorski radovi na autobusu Karosa ŠL 11.1305. Tehnički muzej u Brnu dobio ga je 2004. godine; autobus je bio cjelovit, no dosta oštećen nakon dugotrajnog stajanja na zemljištu bivšeg vlasnika, u selu Oldřichovu u blizini grada Lipníka nad Bečvou, gdje je osobito stradao tijekom poplava 1997. godine. Zbog djelovanja vode, snijega i soli došlo je do nastanka korozije, koja je jako oštetila vanjsku limenu oplatu, kao i donji dio bočnih zidova. Na mnogim je mjestima čeličnog kostura i okvira bočnih zidova došlo do smanjenja slojeva materijala, a mjestimično su se već pojavili i otvori. Voda je, prodirući kroz razbijene prozore, oštetila i unutarnju opremu.

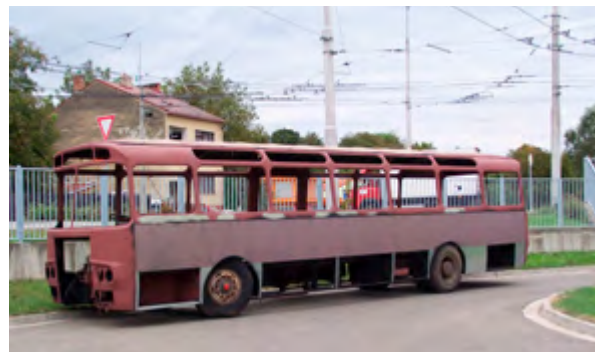
**8.** U listopadu 2006. godine u garaži Komín prijevoznog poduzeća grada Brna, završeni su konzervatorsko-restauratorski radovi na kosturu kolnog ormara autobusa Karosa ŠL 11.1305 (TMB, snimka: T. Kocman, 2006.)  
Conservation of the frame of the coachwork of the Karos ŠL 11.1305 bus was completed in October 2006, in the garage of the Komín transport company of the city of Brno (TMB, T. Kocman, 2006)

Kolni ormar autobusa Karosa ŠL 11.1305 bio je potpuno ogoljen, što znači da je uklonjena sva unutarnja oprema (sjedala, rukohvati, oprema vozačke kabine, obloga zidova i krova). Bilo je važno izraditi fotodokumentaciju, pronaći tragove i nijanse originalnih boja, te sačuvati primjerke raznih gumenih i plastičnih dijelova. Svi slojevi starih boja i korozije uklonjeni su pjeskarenjem kostura kolnog ormara. Važno je naglasiti da je lak autobusa u zatečenom stanju bio potpuno atipičan i dosta oštećen. Shema boja nije odgovarala karakterističnom izgledu autobusa tog tipa namijenjenih za regionalni prijevoz u tadašnjoj Čehoslovačkoj (sl. 7, 8 i 9). Da bi se spriječila nova korozija nakon pjeskarenja, kostur kolnog ormara odmah je obojen specijalnom bojom SIGMA WELD 120 koja sadrži cink te omogućuje kasnije restauratorske radove, primjerice zavarivanje.

Slijedila je izmjena mehanički i korozijom oštećenih čeličnih profila, osobito u donijem dijelu bočnih zidova, oko blatobrana, kod okvira prozora, a također montaža nove limene oplata. Tijekom restauriranja kostura kolnog ormara većinom su iskorišteni standardni čelični kutni U ili L profili, te zatvoreni profili. Za izradu nekih sastavnih dijelova specijalnog oblika bili su potrebni najsloženiji bravarski radovi. A Tehnički je muzej imao na raspolaganju još neke originalne dijelove, kao što su krila ulaznih vrata, odbojnici te prednji i stražnji panel kolnog ormara.

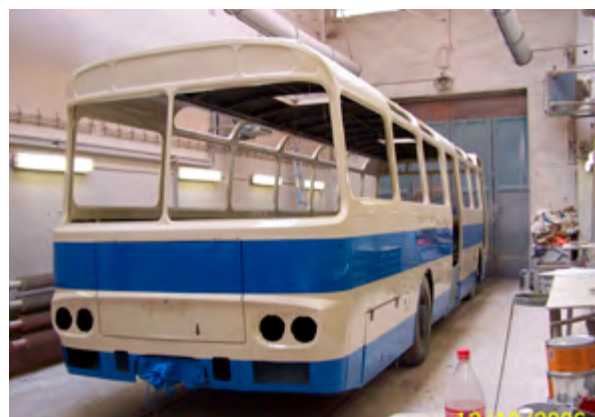
**10.** Lakiranje autobusa Karosa ŠL 11.1305 u centralnoj radionici Gradskog prometnog poduzeća u Brnu. Autobus je premazan krem bojom nijanse RAL 1015 s dva plava pojasa nijanse RAL 5015 (TMB, snimka: T. Kocman, 2006.)  
Varnishing of the Karos ŠL11.1305 bus in the central workshop of the City Transport Company in Brno. The bus was coated with cream-coloured paint, shade RAL 1015, with two blue bands, shade RAL 5015 (TMB, T. Kocman, 2006)

autobusnog prometnika s crvenim slovima ČSAD. Unutra su crnim slovima napisane upute za putnike, kao što je NEMLUVTE ZA JÍZDY S ŘIDIČEM (Ne razgovarajte s vozačem za vrijeme vožnje) ili NOUZOVÝ VÝCHOD (Izlaz za nuždu), koja se nalazila iznad prozora pored kojih se nalaze specijalni čekići za njihovo razbijanje (sl. 10).

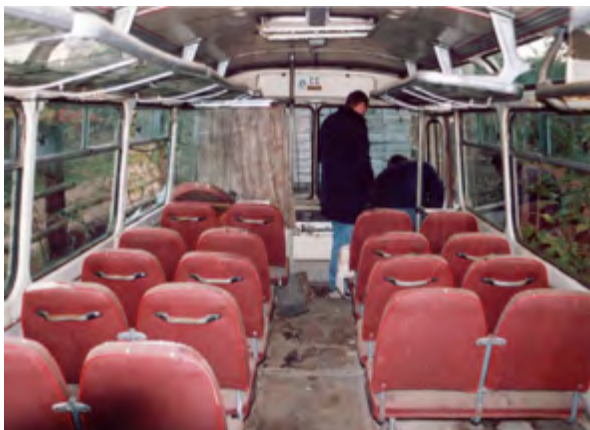
11. Zatečeno stanje interijera autobusa Karosa ŠL 11.1305 (TMB, snimka: T. Kocman, 2003.)

Condition of the interior of the Karos ŠL 11.1305 bus before conservation (TMB, T. Kocman, 2003)

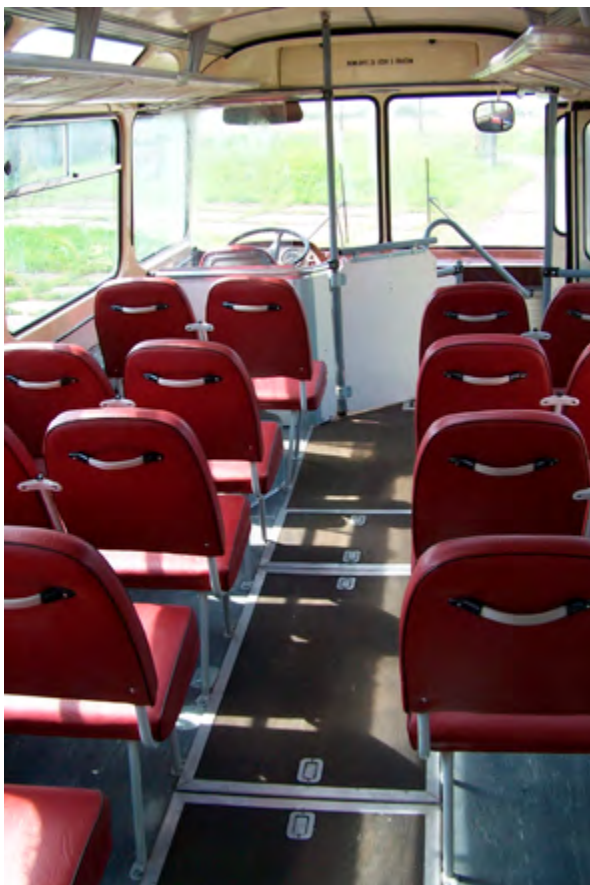
12. Stanje interijera autobusa Karosa ŠL 11.1305 nakon konzervatorskog-restauratorskog zahvata (TMB, snimka: T. Kocman, 2009.)

Condition of the interior of the Karos ŠL 11.1305 bus after conservation (TMB, T. Kocman, 2009)

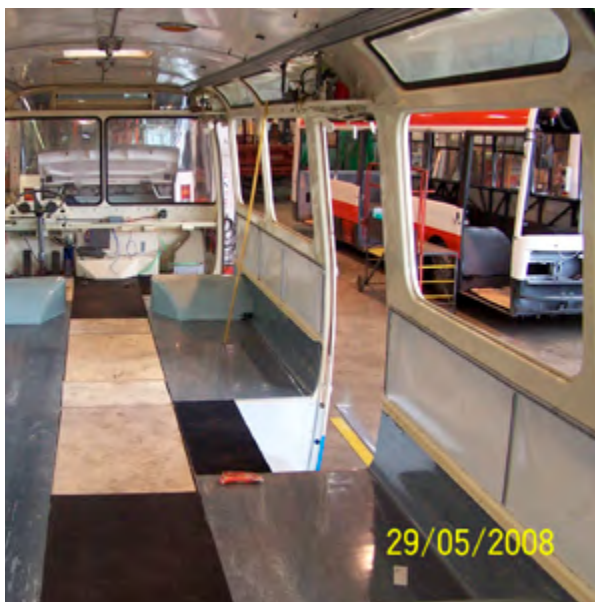
**13.** Lijepljenje novih podnih obloga u interijeru autobusa Karosa ŠL 11.1305 (TMB, snimka: T. Kocman, 2008.)

Gluings new flooring in the Karos ŠL 11.1305 bus (TMB, T. Kocman, 2008)

Autobusni pod je načinjen od voodootporne šperploče. Pojedini rezani dijelovi pričvršćeni su vijcima na čelične profile okvira kolnog ormara. Voodootporna je šperploča s vanjske strane pokrivena lijepljenom podnom oblogom. U sredini se poda nalazi crna rebrasta guma koju i danas nudi tvrtka Gumex, dok je glatka siva podna obloga Linolit ispod sjedala trebala biti zamijenjena novim materijalom, podnom oblogom Super iste sive boje. Od kraja pedesetih godina u češkim su se vozilima javnog prijevoza kao unutarnja obloga koristile ploče od *umakarta* s karakterističnim uzorkom površine. Proizvodnja *umakarta* trajala je više od četrdeset godina u kemijskom poduzeću UMA Pardubice. *Umakart* znači umjetni karton, a u današnje vrijeme zamjenjuju ga HPL ploče (*high pressure laminat*). Srećom je originalna unutarnja obloga od *umakarta* u autobusu Karosa ŠL 11.1305 bila u vrlo dobrom stanju, te se mogla sačuvati i iznova iskoristiti tijekom restauratorskih radova (sl. 13).

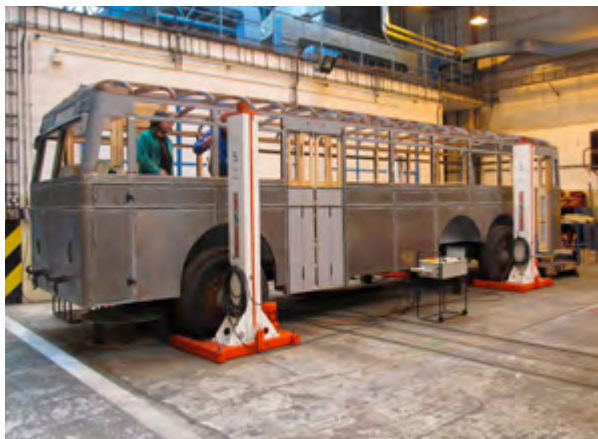
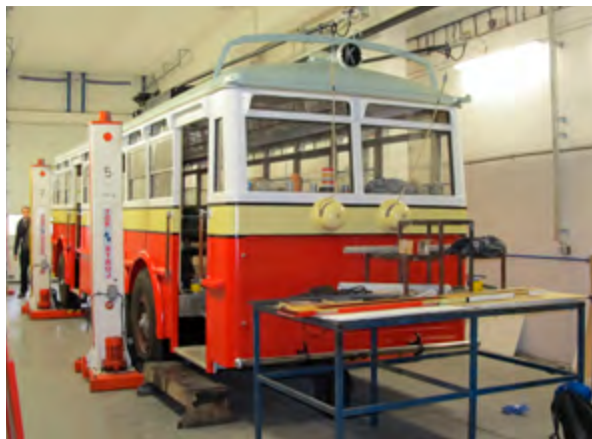
**14. - 15.** Primjer vrhunske razine obnove povijesnog vozila javnog prijevoza nesumnjivo je prototip trolejbusa Praga TOT iz 1936. godine. Sačuvan je bio tek njegov torzo, a nakon višegodišnjih restauratorskih radova u Muzeju Gradskog prometnog poduzeća glavnog grada Praga, u središnjoj radionici u Hostivaři, ulazi u završnu fazu. Trolejbus će biti vraćen u izvorno stanje, iz doba dok se još vozilo po lijevoj strani kolnika. Svi drveni dijelovi kolnog ormara – uključujući krila ulaznih vrata – u potpunosti su ponovo izrađeni. Kroz zahtjevan proces restauriranja prošao je i čelični kostur kolnog ormara te je postavljena potpuno nova limena oplata. (TMB, snimka: T. Kocman, 2015. i 2018.)

One example of excellent restoration of a public transport vehicle is undoubtedly the 1936 Prague TOT trolleybus prototype. Only its body had been preserved, and, after many years at the central workshop in Hostivař of the Museum of the City Transport Company in Prague, the conservation process is entering its final phase. The trolleybus will be restored to its original condition, when it was still driven on the left side of the road. All the wooden parts of the coachwork – including the front door wings – have been completely rebuilt. The steel frame of the coachwork also underwent a demanding restoration process, and a completely new sheet-metal frame was installed. (TMB, T. Kocman, 2015 and 2018)

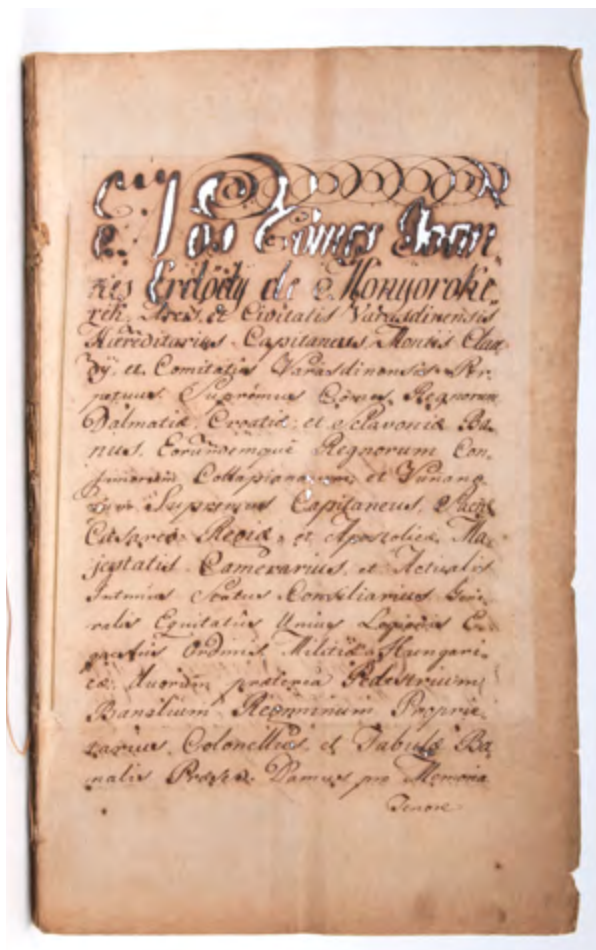
**1.** Oštećenja i nedostajući dijelovi papira na primjeru rukopisa iz 1800. godine (Fotoarhiv NSK, snimka: S. Hrelja, 2020.)  
Damage and missing pieces of paper on a manuscript of 1800 (NSK, Photo Archive, S. Hrelja, 2020)

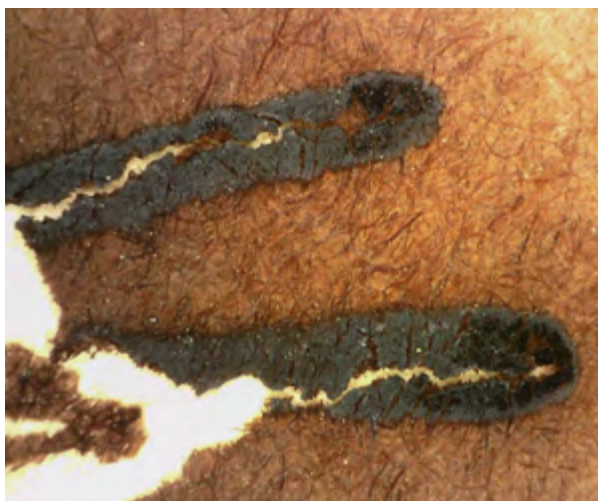
**2.** Mikropukotine na tinti iz 16. stoljeća pri uvećanju x 230 (Fotoarhiv NSK, snimka: J. Duh, 2016.)  
Microcracks on ink from the 16<sup>th</sup> century, x 230 magnification (NSK Photo Archive, J. Duh, 2016)

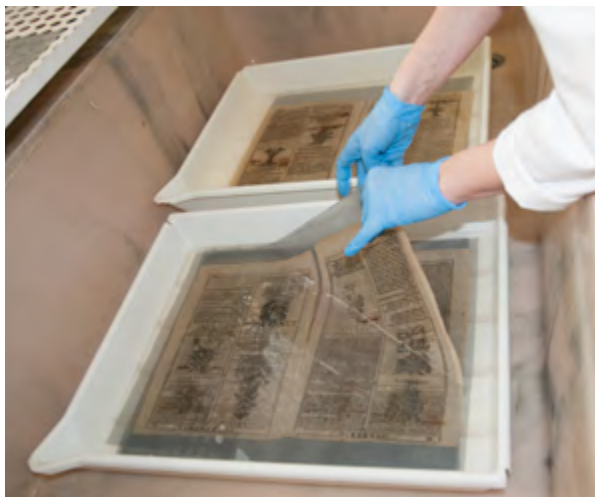
**3.** Premještanje araka iz stabilizacijske u neutralizacijsku otopinu pomoću metalne mrežice (Fotoarhiv NSK, snimka: S. Hrelja, 2018.)  
Moving sheets from the stabilizing to the neutralizing solution using a metal mesh (NSK Photo Archive, S. Hrelja, 2018)

List ili arak se uranja u otopinu kalcijevog-amonijevog-fitata na 20 minuta, a zatim, na još 20 minuta, u neutralizacijsku otopinu kalcijeva bikarbonata. Zbog potpore krhkim rukopisima te zbog lakšeg rukovanja, preporučuje se uranjanje s čvrstom podlogom, poput ploče pleksiglasa ili metalne mrežice (sl. 3).

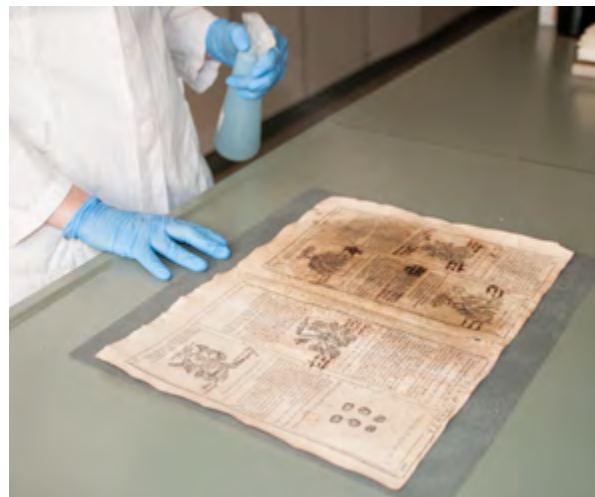
**4.** Predmočenje prskanjem na primjeru rukopisa iz 18. stoljeća (Fotoarhiv NSK, snimka: S. Hrelja, 2018.)  
Spray-wetting an 18<sup>th</sup>-century manuscript (NSK Photo Archive, S. Hrelja, 2018)

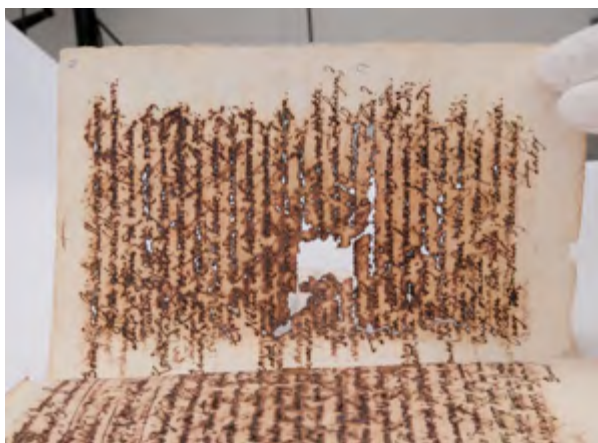
5. Bartol Kašić, Sv. Venefrida, 1627. List rukopisa snimljen u protusvjetlu – vidljive sitne i veće pukotine te izmješteni dijelovi ispisanog teksta (Fotoarhiv NSK, snimka: S. Hrelja, 2016.)  
Bartol Kašić, *Sv. Venefrida*, 1627, manuscript sheet photographed in backlight: cracks, both small and large, and displaced parts of the written text are visible (NSK Photo Archive, S. Hrelja, 2016)

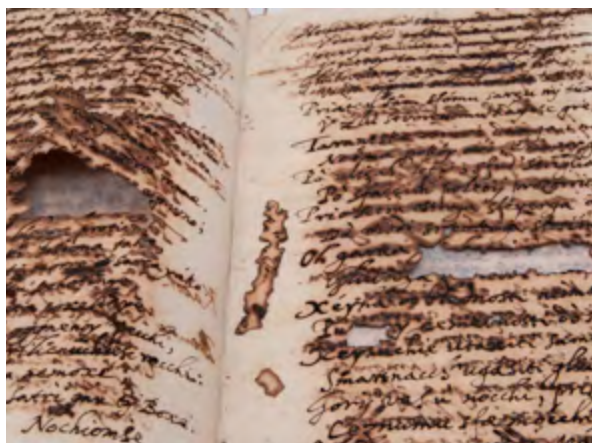
6. Detalj oštećenja rukopisa uzrokovanog željezno-galnom tintom (Fotoarhiv NSK, snimka: S. Hrelja, 2016.)  
Detail of damage to a manuscript caused by iron-gall ink (NSK Photo Archive, S. Hrelja, 2016)

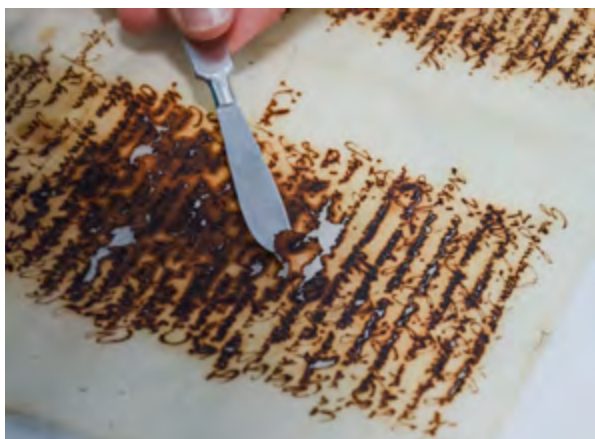
**7.** Vraćanje izmještenih dijelova rukopisa na izvorno mjesto tijekom konzerviranja-restauriranja (Fotoarhiv NSK, snimka: J. Duh, 2016.)  
Returning displaced parts of a manuscript to their original places (NSK Photo Archive, J. Duh, 2016)

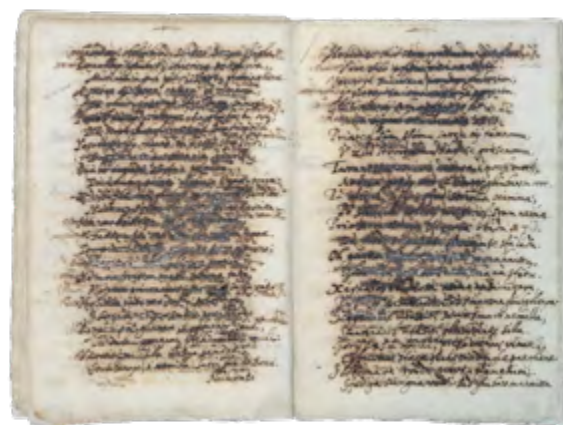
**8.** Rukopis nakon konzervatorsko-restauratorskog zahvata (Fotoarhiv NSK, snimka: S. Hrelja, 2016.)  
Manuscript after conservation (NSK Photo Archive, S. Hrelja, 2016)

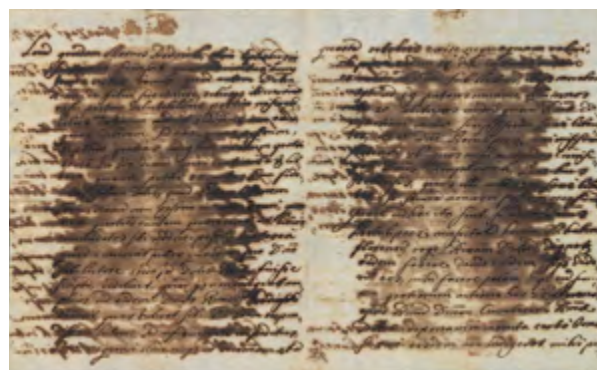
**9.** Pismo A. Bahuneka Baltazaru A. Krčeliću, 1747. Rukopis prije početka konzervatorsko-restauratorskih radova (Fotoarhiv NSK, snimka: D. Čižmek, 2014.)  
Letter from A. Bahunek to Baltazar A. Krčelić, 1747, condition before conservation (NSK Photo Archive, D. Čižmek, 2014)

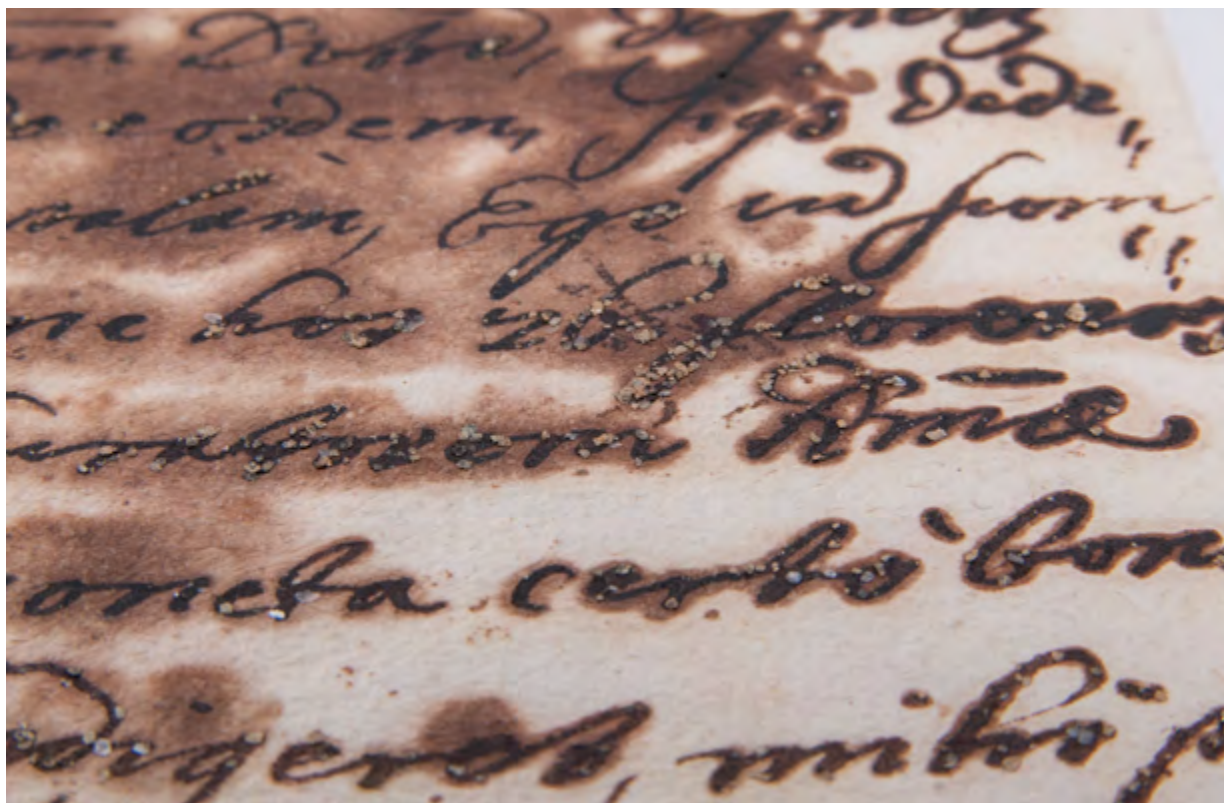
10. Sedimenti na površini tinte (Fotoarhiv NSK, snimka: S. Hrelja, 2016.)  
Sediments on the ink's surface (NSK Photo Archive, S. Hrelja, 2016)

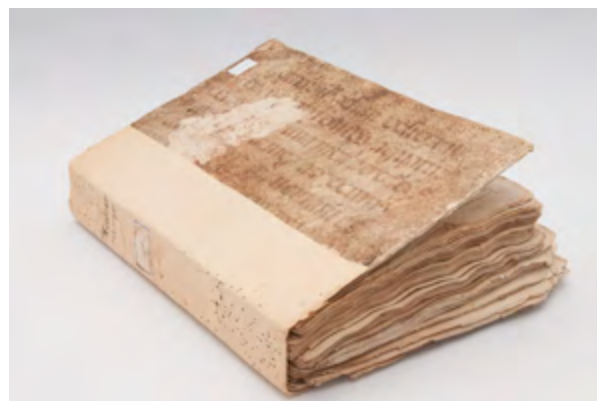
**13.** Castore Durante, *Herbario Nuovo*, 1717. Knjiga prije početka konzervatorsko-restauratorskih radova (Fotoarhiv NSK, snimka: S. Hrelja, 2017.)  
Castore Durante, *Herbario Nuovo*, 1717, condition before conservation (NSK Photo Archive, S. Hrelja, 2017)

je došla na Odjel Zaštite i pohrane NSK radi zaštitnoga snimanja i izvođenja nužnih konzervatorsko-restauratorskih radova<sup>44</sup> (sl. 13). Iako je riječ o tiskanoj knjizi, uznapređovali stupanj degradacije tinti kojima su u ovaj herbarij dopisivani pučki nazivi biljaka zahtijevao je prilagodbu u konzervatorsko-restauratorskim postupcima. Kroz knjigu je korišten veći broj različitih tinti koje su u različitim stupnjevima očuvanosti (sl. 14). Dio tinti nije pokazivao veću prisutnost željeznih iona ni pri preliminarnim istraživanjima, dok se kod nekih glavnina reaktivnih metalnih iona isprala već pri prvom uranjanju u različite koncentracije otopina etanola u vodi. Kod onih tinti kojima je prisustvo željeznih iona dokazano i nakon ovog postupaka, odlučeno je stabilizirati ih fitatnim postupkom.

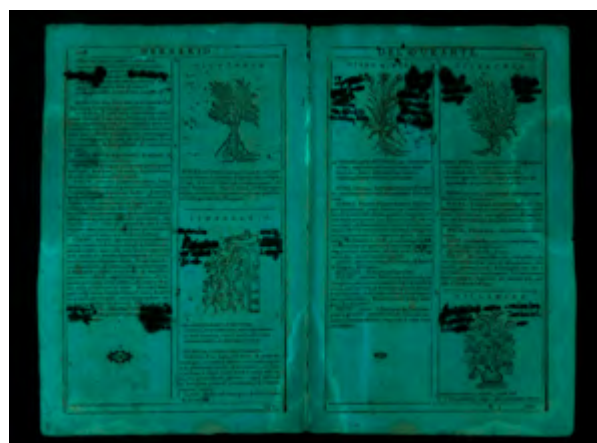
**14.** UVF snimak s vidljivom poodmaklom degradacijom papira na mjestu željezno-galne tinte (potpuna apsorpcija UV zračenja) (Fotoarhiv NSK, snimka: D. Čižmek, 2018.)  
UV imaging with visible advanced paper degradation where the iron-gall ink was used (complete absorption of UV radiation) (NSK Photo Archive, D. Čižmek, 2018)
