Godišnjak  
Hrvatskog  
restauratorskog  
zavoda

# PORTAL

12/2021

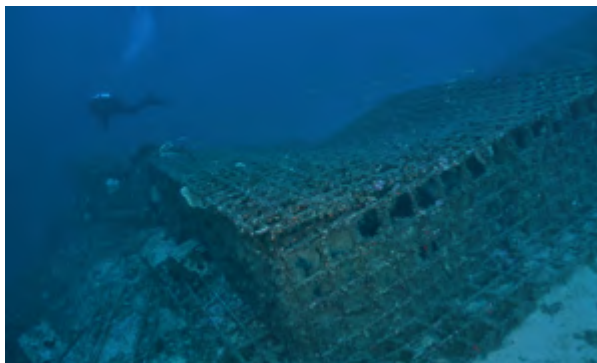
**1.** Otok Lastovo, nalazište Za Planiku, kavez prekriven obraštajem (arhiva HRZ-a, snimka: P. Dugonjić, 2016.)  
Island of Lastovo, Za Planiku site, cage covered with overgrowth (HRZ Photo Archive, P. Dugonjić, 2016)

kao Baške stijene i Baški rat<sup>12</sup>) 1990. godine. Nalazište je smješteno uz jugozapadnu obalu otoka Lastova i pruža se na strmom stjenovitom morskom dnu na dubini od 35 do 47 m. Predstavlja ostatke antičkog brodoloma s teretom stotinjak amfora tipa Lamboglia 2 koje su srasle za morsko dno i koje se datiraju u 2. polovicu 1. stoljeća pr. Kr. Nalazište je teško uočljivo, a njegove dimenzije iznose 13 x 5 m. Pronađeno je u intaktnom stanju 1989. godine, no već su prilikom sljedećeg pregleda, godinu kasnije, utvrđeni tragovi devastacije. Iste je godine nalazište zaštićeno građevinskim armaturnim mrežama kojima je svrha bila tek spriječiti pristup nalazima. S obzirom na to da se veći dio nalazišta nalazi na 40 m dubine, a manji na 51 m, zaštitna je mreža postavljena u dva dijela. Betonski su blokovi postavljeni tako da drže mreže, a s mrežama su spojeni željeznim spojnicama “U” oblika, debljine 10 mm, zatvorenim željeznim pločicama i maticama. Osiguranje od smicanja mreža izvedeno je čeličnim klinovima kojima je mreža praktično svojim krajnjim dijelovima pribijena uz stijenu, a sveukupna težina ove konstrukcije iznosila je 3000 kg.<sup>13</sup> Arheološkim pregledima 1993. i 1995. godine nisu primijećene naknadne devastacije. Međutim, 1996. godine utvrđeno je da su improviziranim padobranima oslabljene zaštitne konstrukcije te je dio mreža maknut s nalazišta. Na tom je mjestu polugama razvaljen gornji okamenjeni sloj amfora, koji je tako otvorio rupu promjera 5 m iz koje su vađene amfore. Prema gruboj procjeni, otuđeno je između 20 i 30 amfora, mnoge su slomljene, a dio je bio ostavljen, pripremljen za vađenje.<sup>14</sup> Iste su godine ove mreže zamijenjene jednostavnim željeznim kavezom postavljenim svega 1 m iznad nalazišta (**sl. 1**).<sup>15</sup> Stare su mreže ostavljene na dnu, a tamo su i danas. Kavez je izrađen bez nosive konstrukcije, tako da su same stranice kaveza s četiri potporne šipke bile njegovi nosivi elementi. Ova je praksa izrade primjenjivana sve do 2011. godine.<sup>16</sup> Sudeći prema visini kaveza, nije bilo predviđeno da ronici ulaze unutra.<sup>17</sup>

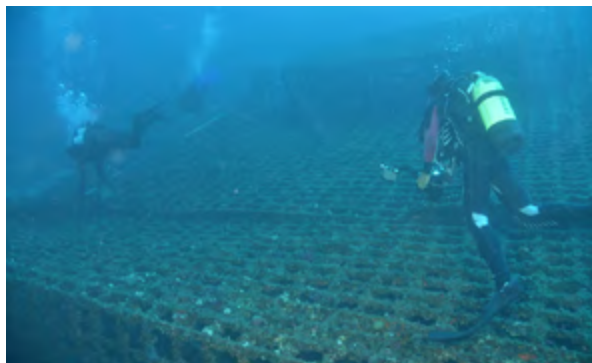
**2.** Otok Lastovo, nalazište Saplun, stanje zaštitnog kaveza 2016. godine (arhiva HRZ-a, snimka: P. Dugonjić, 2016.)  
Island of Lastovo, Saplun site, condition of the cage in 2016 (HRZ Photo Archive, P. Dugonjić, 2016)

Nedugo nakon toga, uz otok Saplun kod otoka Lastova pronađeni su ostaci trgovačkog broda datiranog u 2. polovicu 2. stoljeća pr. Kr., s amforama prijelaznog tipa između grčko-italskih i Lamboglia 2. Nalazište je smješteno sa sjeverne strane istočnog rta otoka Saplun (otočje Donji Školji), na stjenovitom dnu, na dubini od 15 do 36 m, a prvi su ga put prijavili lokalni ronionci 1987. godine.<sup>18</sup> Sljedeće je godine nalazište nacrtano i fotografski dokumentirano te je provedeno manje sondažno istraživanje. Ustanovljeno je kako je na nalazištu vidljivo oko 110 cijelih ili gotovo cijelih amfora. Međutim, njihova loša kvaliteta znatno bi otežala vađenje, koje bi vjerojatno dovelo do njihovog pucanja.<sup>19</sup> Brodski je teret uglavnom srastao s morskim dnom i prekriven je inkrustom pa su tijekom istraživanja izvađene samo četiri amfore koje su se mogle odvojiti od dna. Amfore tipa Lamboglia 2 (poznate i kao *tipo uno*) predstavljaju jedan od najčešćih brodskih tereta u hrvatskom podmorju, a datiraju u kasno republikansko vrijeme 2 i 1. stoljeća pr. Kr. Njihova tipologija proizlazi iz amfora grčko-italskog tipa, a proizvodile su se duž čitave zapadne jadranske obale. Danas se smatra da su imale zapremninu od oko 25 l<sup>20</sup> i da su se najčešće koristile za prijevoz vina, premda su vjerojatno služile i za prijevoz drugih proizvoda.<sup>21</sup> Prilikom vađenja predmeta, na zapadnoj je strani nalazišta pronađen i keramički *louterion* ili *labrum*<sup>22</sup> za kojeg G. Kapitän navodi kako je korišten kao žrtvenik. Sudeći prema količini pronađenog tereta amfora, riječ je o manjem brodu na kojem nije vjerojatno da se *louterion* koristio za svakodnevno pranje, a kako je pronađen samo jedan, teško je povjerovati i da je bio namijenjen trgovini.<sup>23</sup> Kao nalazište s najviše cjelovitih amfora na području otoka Lastova, privlačilo je pljačkaše i nesavjesne ronioce koji su između 1991. i 1993. otuđili desetak amfora, a na nalazištu su pronađene i poluge kojima su amfore vađene s dna. S ciljem sprječavanja daljnje devastacije, preko nalazišta je 1993. godine postavljena zaštitna mreža otežana betonskim blokovima. Ovaj je zaštitni kavez pregledan 1994. i 1995. godine, ali tragovi novih devastacija nisu uočeni. Stari je kavez 1997. godine zamijenjen modificiranim i čvršćim metalnim kavezom,<sup>24</sup> dimenzija 15 x 8 m, ukupne površine 100 m<sup>2</sup>, nepravilnog oblika koji prati konfiguracijuorskog dna (sl. 2). Prvi pregled novog kaveza proveden je 2007. godine, a već je do tada bio potpuno prekriven obraštajem.<sup>25</sup> Posljednji su put oba kaveza u arhipelagu Lastovskog otočja pregledana 2016. godine, kada su na pojedinim mjestima otkrivena manja oštećenja od korozije. Oba su kaveza, dakle, tada ispunjavala isključivo svoju primarnu svrhu zaštite nalazišta, ali su potpuno izgubila svoju prezentacijsku komponentu.<sup>26</sup> S obzirom na to da su oba nalazišta pronađena u intaktnom stanju, imala su potencijal postati odlične destinacije za podvodni turizam. U vrijeme postavljanja na ovim nalazištima, metalni su kavezi bili najsigurniji i najučinkovitiji način

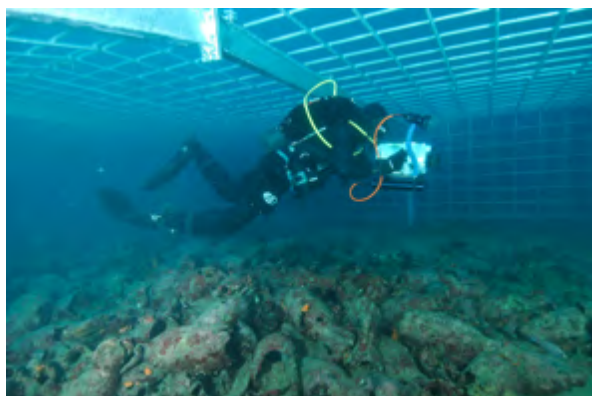
5. Otok Žirje, uvala Koromašno, ronilac unutar novog zaštitnog kaveza (arhiva HRZ-a, snimka: I. Miholjek, 2011.)  
Island of Žirje, Koromašno cove, diver inside a new cage (HRZ Photo Archive, I. Miholjek, 2011)

7 t, a njegove ukupne dimenzije iznose 17 x 9 m. Visina varira između 2 i 3 m, ovisno o konfiguraciji dna. Na bočnoj se strani kaveza nalaze vrata dimenzija 90 x 90 cm, kako bi stručnjaci mogli pristupiti samom nalazištu. Ovime je otvorena i mogućnost ulaska turista, no isključivo uz nadzor. Na kavezu je također postavljena ploča koja označava kako je riječ o kulturnoj baštini, kao i ploča s imenom izvođača radova<sup>31</sup> (sl. 5).

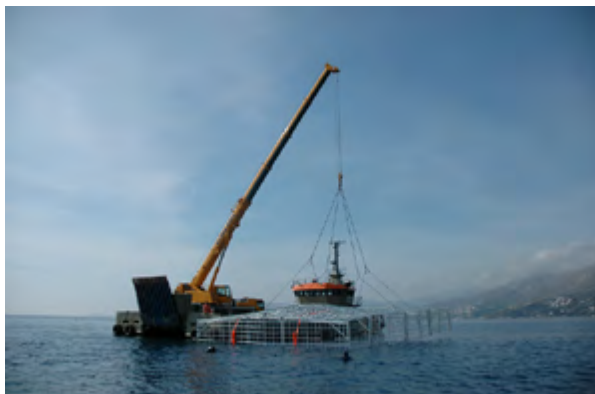
**6.** Otok Supetar, prijevoz kaveza brodom do lokacije nalazišta (arhiva HRZ-a, snimka: I. Miholjek, 2011.)  
Island of Supetar, transport of cages by boat (HRZ Photo Archive, I. Miholjek, 2011)

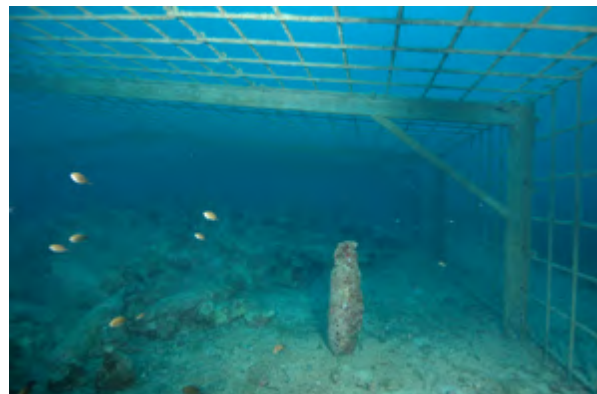
**7.** Otok Supetar, novi zaštitni kavez na nalazištu (arhiva HRZ-a, snimka: I. Miholjek, 2013.)  
Island of Supetar, new cage on site (HRZ Photo Archive, I. Miholjek, 2013)

zaštita od korozije. Težina je kaveza 10,5 t, dimenzije kaveza iznose 21 x 12 m, dok mu visina varira između 2,1 i 3,5 m, ovisno o konfiguraciji terena. Kao i u slučaju novog kaveza u uvali Koromašno, i ovdje se na bočnoj strani kaveza nalaze vrata dimenzija 90 x 90 cm, kako bi stručnjaci mogli pristupiti samom nalazištu. Ovime je otvorena i mogućnost ulaska turista, no isključivo uz nadzor. Također je postavljena ploča koja označava kako je riječ o kulturnoj baštini, kao i ploča s imenom izvođača radova.<sup>37</sup> Zahvaljujući pogodnoj poziciji nalazišta ispred turističkog odmarališta u Cavtatu (antičkom Epidauru) te činjenici da se nalazi u neposrednoj blizini brodoloma s nalazom *dolia*, još je 2007. godine predloženo da se cijelo područje pretvori u prvi hrvatski arheološki park, što se, međutim, nije dogodilo.<sup>38</sup> Ipak, danas je ovaj kavez jedini koji osim svoje primarne funkcije zaštite nalazišta ispunjava i onu promidžbenu. Tome svakako pridonosi blizina turističkog mjesta, što nije slučaj s, primjerice, kavezom u uvali Koromašno na Žirju, koji se nalazi na

ostataka antičkog brodoloma s teretom amfora. Ispred Cavtata nalazi se, prema broju amfora, najveće nalazište u Jadranu, na kojem preko tisuću amfora leži na morskom dnu u formi koja odaje kako su bile transportirane u brodu. Stari je zaštitni kavez zamijenjen novim 2011. godine jer je krov zaštitnog kaveza postavljenog 1999. godine, izuzetno zarastao i otežao gornji dio. Urušavanju kaveza doprinijelo je i nesavjesno sidrenje brodova ronilačkih centara koji su imali odobrenje za ronjenje na ovom nalazištu. Naime, umjesto da se sidre pokraj zaštitnog kaveza, oni su se sidrili za kavez te je otpor brodova u moru dodatno utjecao na slabljenje konstrukcije. S druge strane, ovo je svijetli primjer organiziranog vođenja turista na arheološko nalazište pod morem te je u ovom slučaju, osim zaštitne, zadovoljena i prezentacijska komponenta. Godine 2001. postavljen je kavez u podmorju otoka Mljeta, koji zbog svoje velike udaljenosti od obližnjih ronilačkih centara, također nikada nije imao prezentacijsku komponentu. Iz istih razloga kao i kavezi kod Žirja i Supetra, i zaštitni je kavez na Mljetu propao. Oštećenje na krovu privremeno je sanirano 2011. godine, no nikada trajno, stoga je pitanje u kakvom je kavez danas stanju kavez i koju funkciju ispunjava. Zaštitni kavez u podmorju otoka Paga, zbog svoje udaljenosti od ronilačkih centara, nije prezentacijski zaživio, a od 2019. godine narušena mu je i zaštitna komponenta. Naime, provaljeno je u kavez i otuđeno je na desetke amfora. Razmjeri ovakve devastacije upućuju na organizirani kriminal. Zaštitni

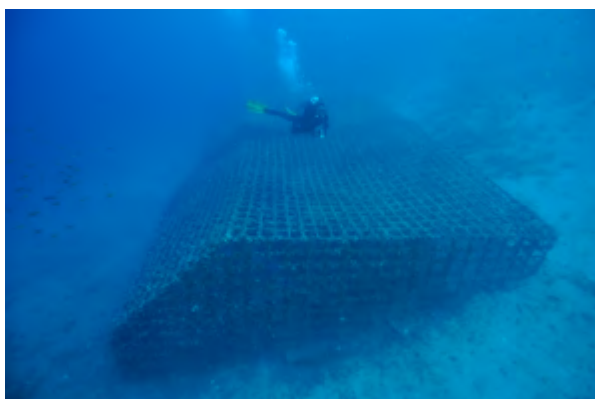
**8.** Otok Mljet, Klačine, stanje zaštitnog kaveza 2011. godine (arhiva HRZ-a, snimka: I. Miholjek, 2011.)  
Island of Mljet, Klačine, condition of the cage in 2011 (HRZ Photo Archive, I. Miholjek, 2011)

Nalazište Klačine, smješteno na sjevernom dijelu otoka Mljeta na dubini od 30 – 35 m, predstavlja još jedan potopljeni trgovački brod s teretom koji čini oko 150 amfora tipa Lamboglia 2 iz 1. stoljeća pr. Kr. Kavez je na ovom nalazištu postavljen 2001. godine, a kako je smješten na strmini, poput kaveza na Lastovu, i ovaj je konstruiran u kaskadnom trodijelnom obliku (sl. 8). Položen je 2,5 m iznad arheoloških nalaza, a površina zaštićenog područja iznosi 18 x 8 m. Kavez nema ulaz za ronioce.<sup>39</sup> Stanje kaveza pregledano je 2011. godine, kada je uočeno oštećenje na gornjem dijelu kaveza, nastalo uslijed propadanja metala djelovanjem mora. Oštećenje je tom prilikom privremeno sanirano, ali je nužno razmišljati o zamjeni samog kaveza kako bi on i dalje ispunjavao svoju primarnu funkciju zaštite podvodne kulturne baštine.<sup>40</sup>

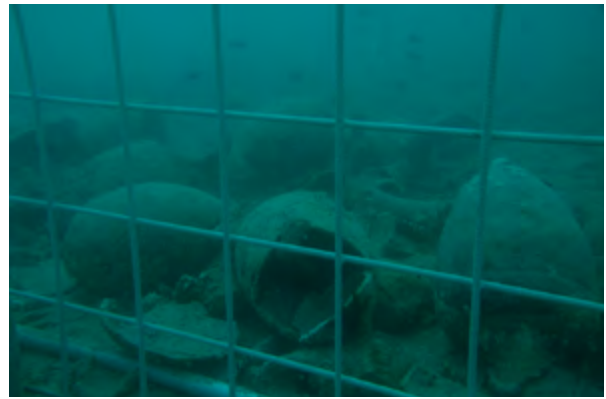
**11.** Umag, zaštitni kavez nad nalazištem antičkog brodoloma na pličini Buje (arhiva HRZ-a, snimka: I. Miholjek, 2007.)  
Umag, cage over the site of an ancient shipwreck in the Buje shoals (HRZ Photo Archive, I. Miholjek, 2007)

kavez u podmorju otoka Raba ima svoju zaštitnu ulogu, ali je slabo posjećen. Isto je i s nalazištem amfora zaštićenih kavezom kod plićine Buje kod Umaga. Zaštitni je kavez na ovom nalazištu tako konstruiran da se kompletan krov vrlo lako može ukloniti i nesmetano omogućiti podvodnim arheolozima i studentima da usavršavaju svoje vještine, da ispituju novu opremu za dokumentaciju i nove metodologije pri istraživanju. Iako su turisti svojedobno posjećivali arheološko nalazište, danas kavez ima samo zaštitnu funkciju. Od osam zaštitnih kaveza, danas postoje samo tri dopuštenja za ronjenje na kulturnoj baštini koja je izdalo nadležno ministarstvo. Jedno je od njih nalazište kod otočića Supetra ispred Cavtata, a druga su dva dopuštenja vezana uz arheološke zone na otocima Mljetu i Lastovu. Nažalost, danas se samo kavez kod Supetra iskorištava u turističke i promidžbene svrhe, dok nalazišta na Mljetu i Lastovu nisu reprezentativna pa se turisti tamo ne vode.
