Ivan Braut
Krasanka Majer Jurišić
Ana Škevin Mikulandra

Tvrđava sv. Nikole u Šibeniku – povijest i konzervatorska istraživanja građevnih struktura

Pregledni članak / Scientific review

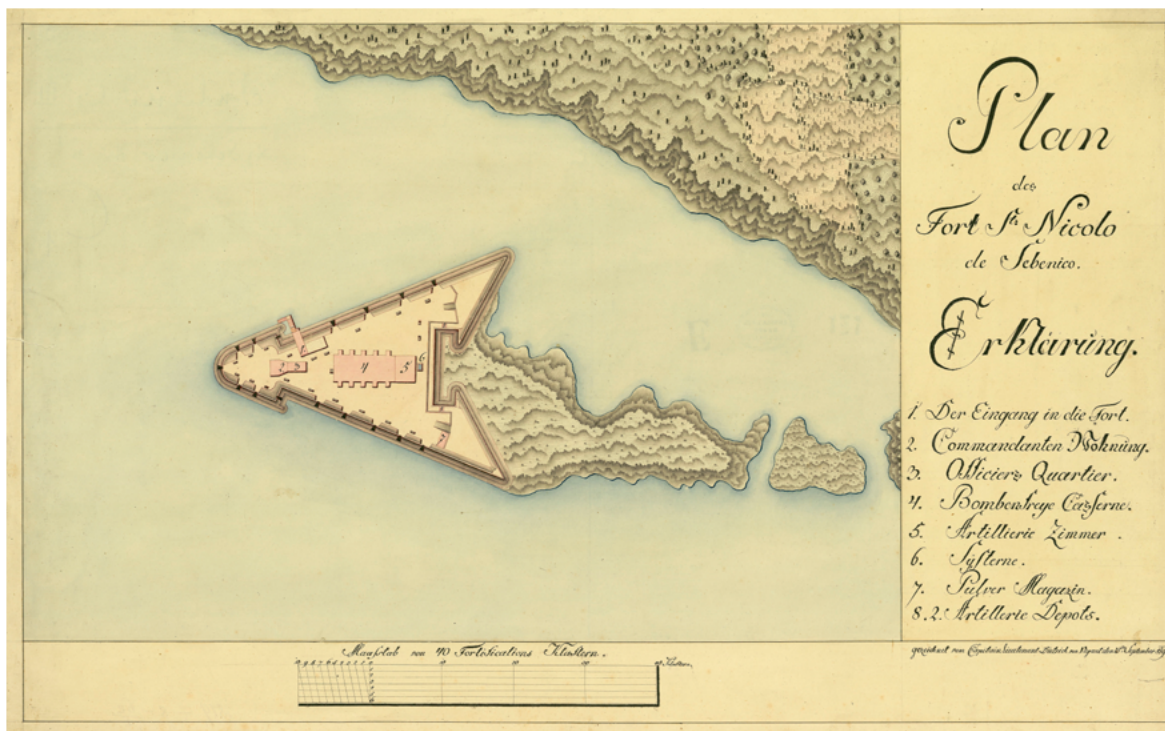
Opisana je situacija prikazana i na dva tlocrta tvrđave iz 19. stoljeća. Tlocrt nastao 1819. godine, manje je precizan, s pojednostavljenim ravninama zidova i netočno prikazanim otočićem južno od tvrđave (sl. 4).⁵⁴ Na njemu je pristupni ponton uz glavni portal vrlo malen, a prilazna rampa terasi krivo pozicionirana. Od objekata na tvrđavi označeni su: ulaz (br. 1), prostor za oficira i komandanta na mjestu prema rondelu (br. 2 i 3),⁵⁵ kasarna i soba za oružje u središnjem objektu koji je prikazan s pravilno raspoređenim pravokutnim izdancima na istočnoj i zapadnoj strani (br. 4, 5), barutana na zapadnom polubastionu (br. 7), cisterna (br. 6) i manje prostorije spremišta za oružje na mjestu današnjih topovskih otvora u „klijestima“ (br. 8). Drugi je tlocrt, čija se datacija okvirno smješta u prvu polovicu 19. stoljeća, mnogo precizniji, a sadrži i presjek tvrđave (sl. 5).⁵⁶ Na njemu su vidljivi povišeni polubastioni i uski prolaz uz „klijesta“, na koji se naslanja veći objekt pravokutnog tlocrta, te jedan manji u kojem je smještena kuhinja. Na povišenim dijelovima nema niti jednog otvora u parapetu. Na nižim se dijelovima uočava pet topovskih otvora na zapadnoj strani i četiri na istočnoj uz koje su ucrtani odzračnici. Otvori na parapetu rondela jednaki su kao i u mletačkom razdoblju. Središnji objekt bio je podijeljen na veću sjevernu i manju južnu prostoriju. Kako je rečeno, građevina je bila svodena, a krov terase imao je blagi nagib. Bio je popločen kamenim pločama s odvodnim kanalima uz rub što je vidljivo

na nacrtu. Uz nacrt je ispisana i prateća legenda u kojoj su označene kasarne (a), stan komandanta (b), soba (c), kuhinja (d), stražarnica (e), ulaz (f), stan oficira i komandanta (g), kuhinja oficira (h), skladište baruta za topove (i), skladište baruta za puške (k), odzračnici (l), bunar (m), pristanište (n) i odlagalište topovskih kugli (o).

4. Tvrđava sv. Nikole, 1819., Dietrich von Vigant (Ratni arhiv u Beču, Inland C III a) Nr.21)
St Nicholas' Fortress, 1819, Dietrich von Vigant (Austrian State Archives, Vienna, Inland C III a) no. 21)

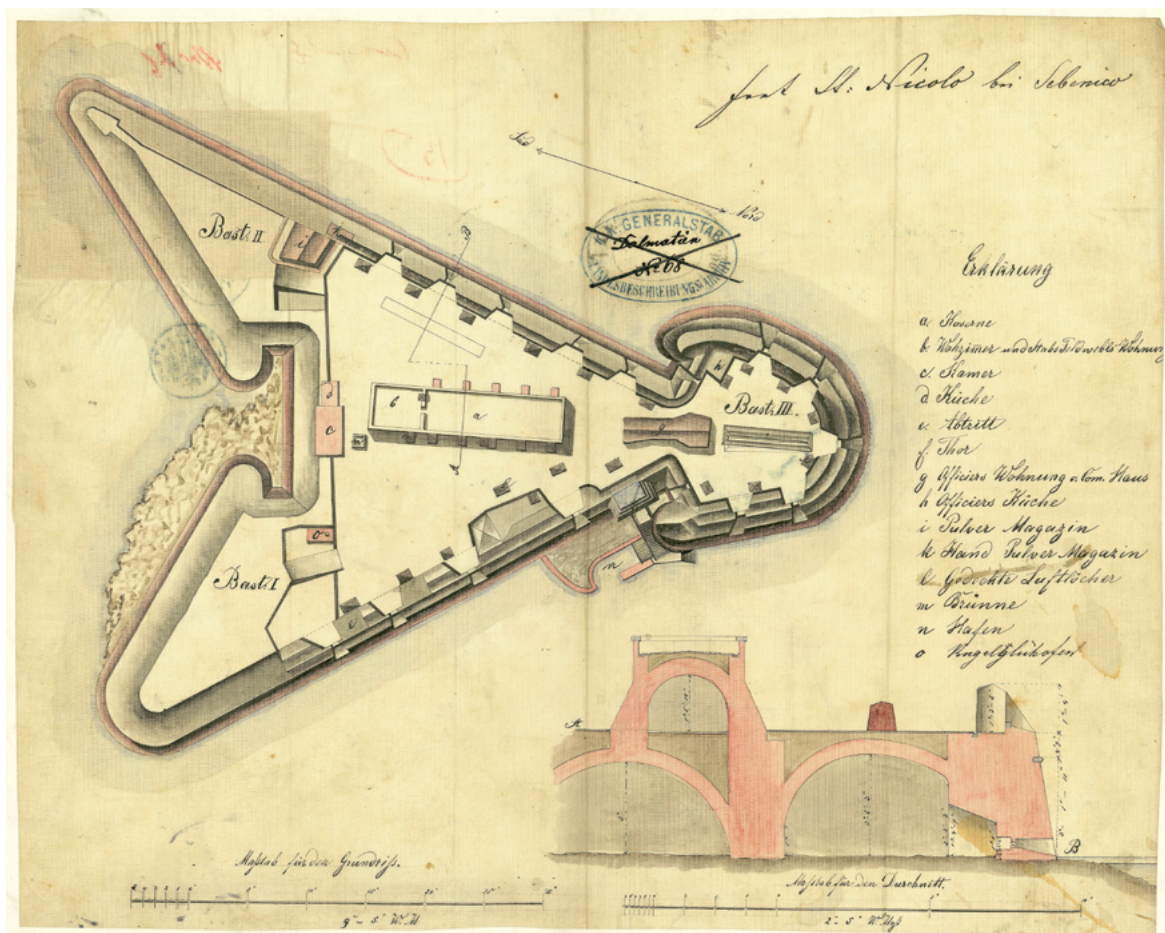
5. Tvrđava sv. Nikole, prva polovica 19. stoljeća (Ratni arhiv u Beču, Inland C III a) Nr.11)
St Nicholas' Fortress, first half of the 19th century (Austrian State Archives, Vienna, Inland C III a) no. 11)

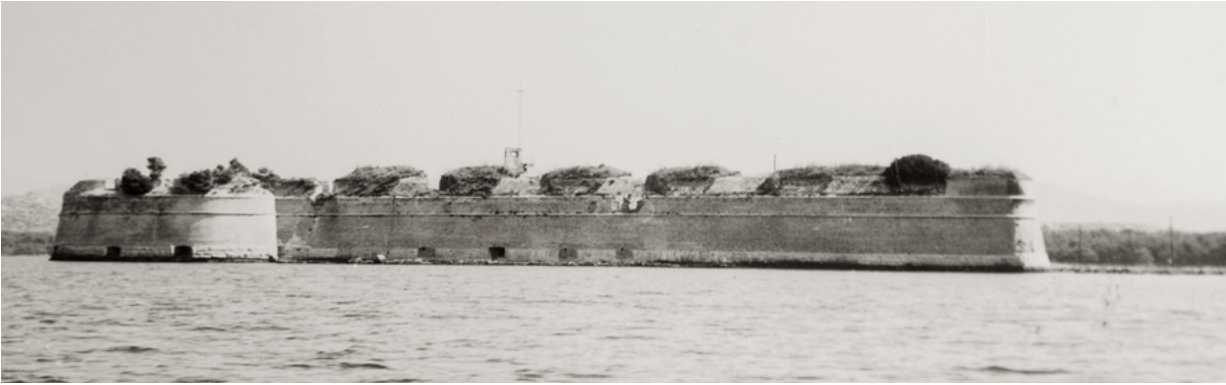
7. Zapadno pročelje tvrđave u rujnu 1971. (MKM-KO ST – F: snimka: S.M., inv. br. 38613, br. neg. L-13781)
West façade of the fortress, September 1971 (MKM, KO ST - F: S.M., inv. no. 38613, neg. no. L-13781)

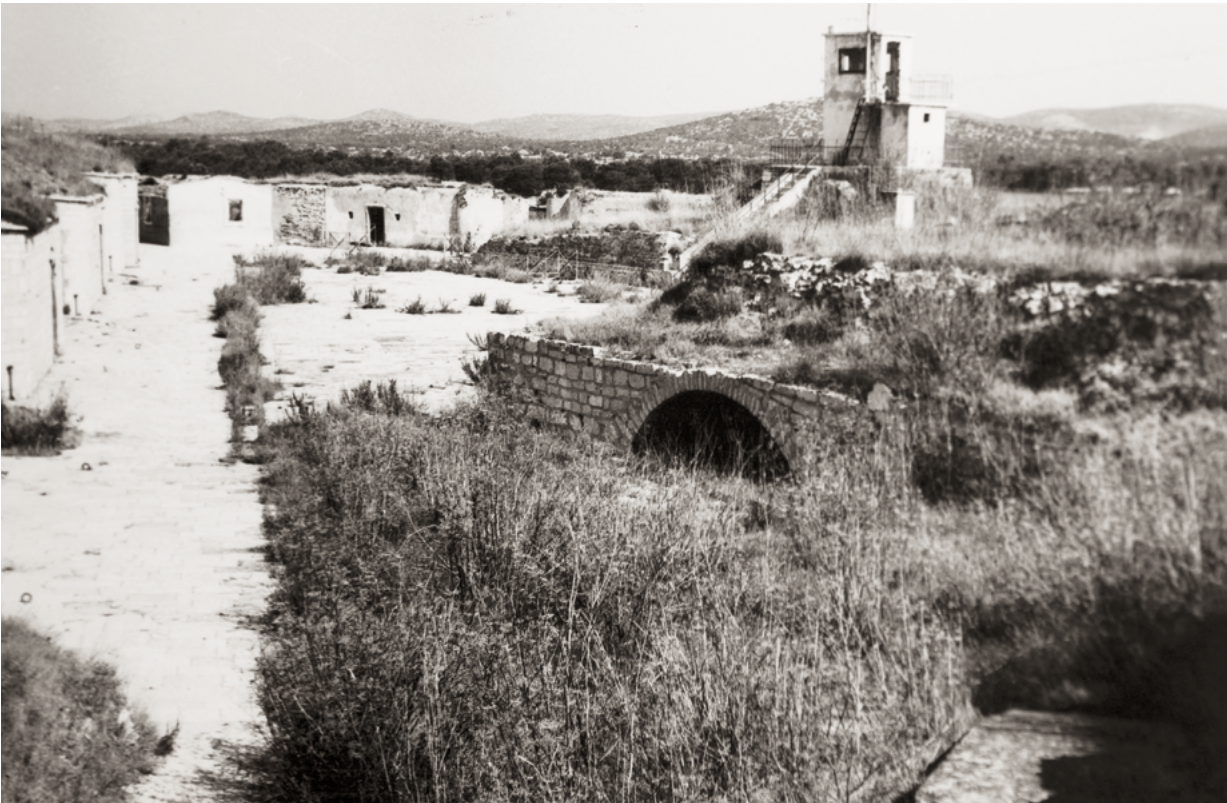
8. Terasa tvrđave u rujnu 1971. (MKM-KO ST – F: snimka: S.M., inv. br. 38617, br. neg. L-13785)
Fortress terrace, September 1971 (MKM, KO ST - F: S.M., inv. no. 38617, neg. no. L-13785)

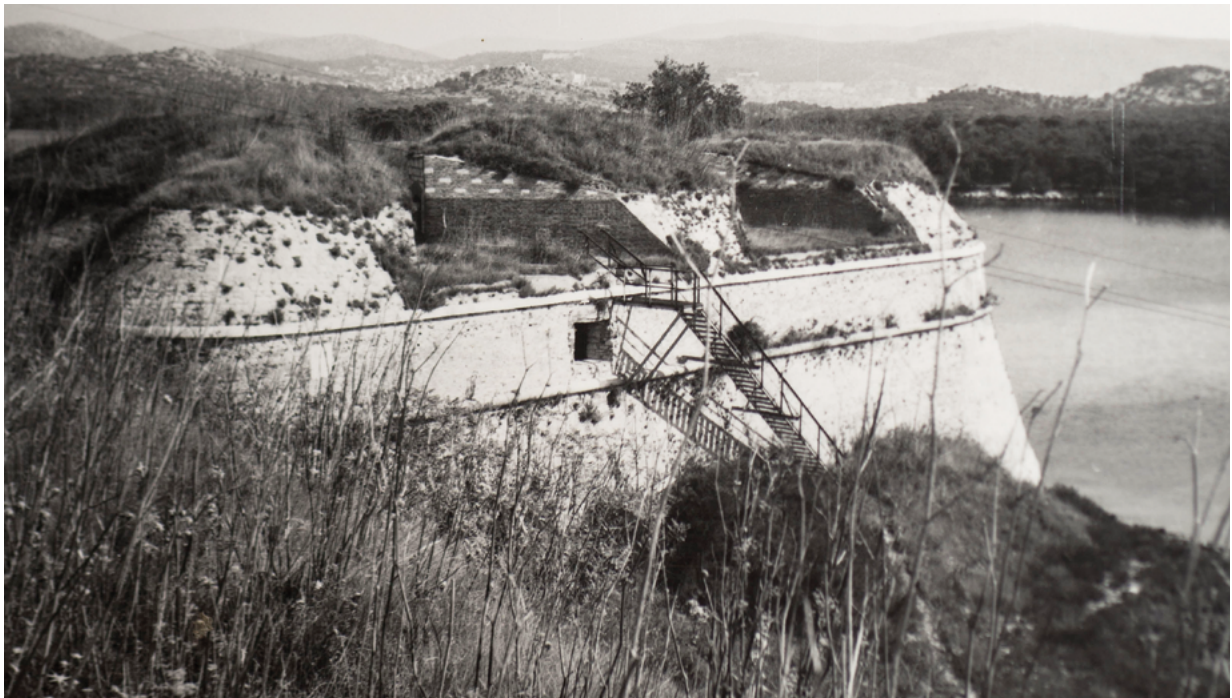
9. Metalno pomoćno stubište uz jugoistočni bastion u rujnu 1971. (MKM-KO ST - F: snimka: S.M., inv. br. 38618, br. neg. L-13786)
Metal auxiliary staircase next to the south-eastern bastion, September 1971 (MKM-KO ST - F, S.M., inv. no. 38618, neg. no. L-13786)

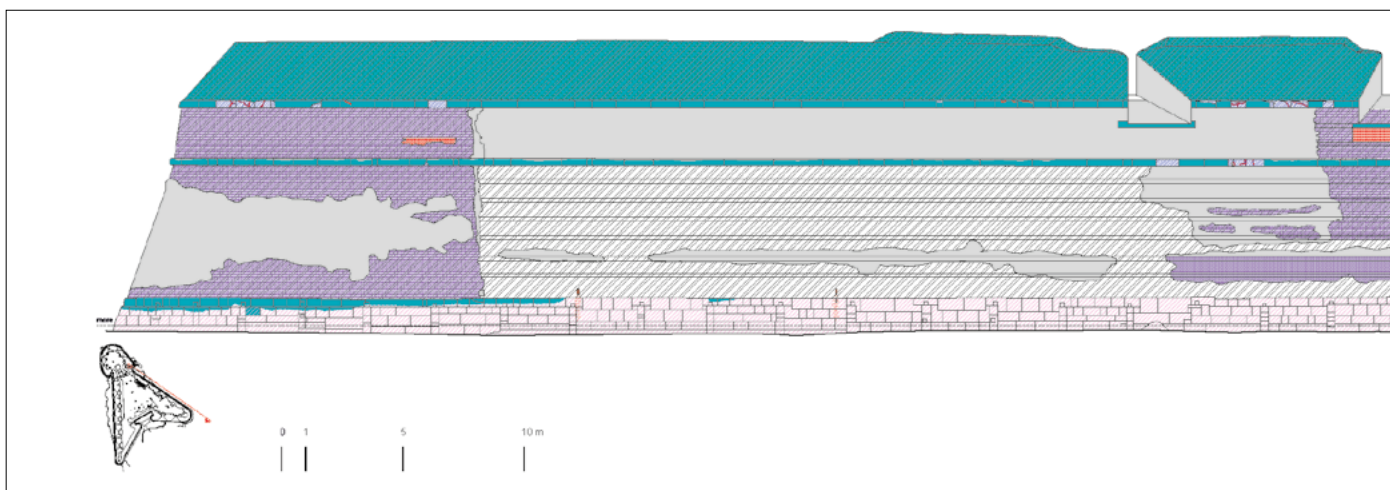
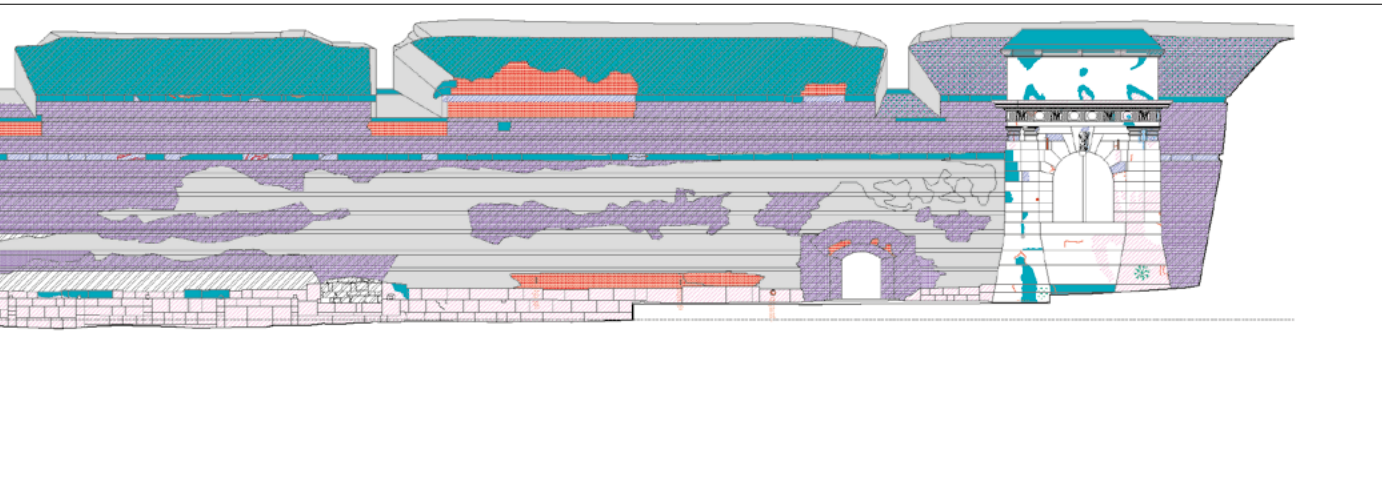
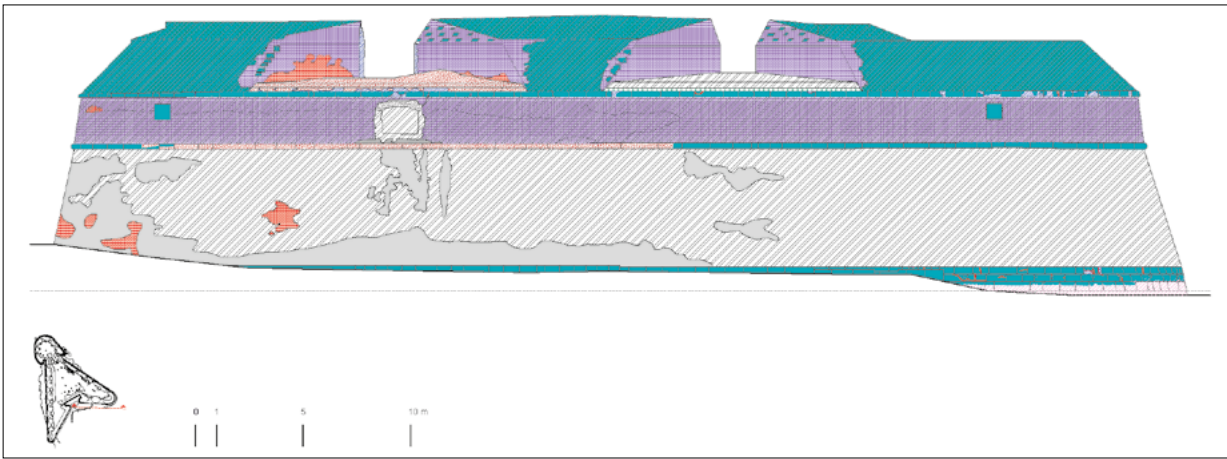
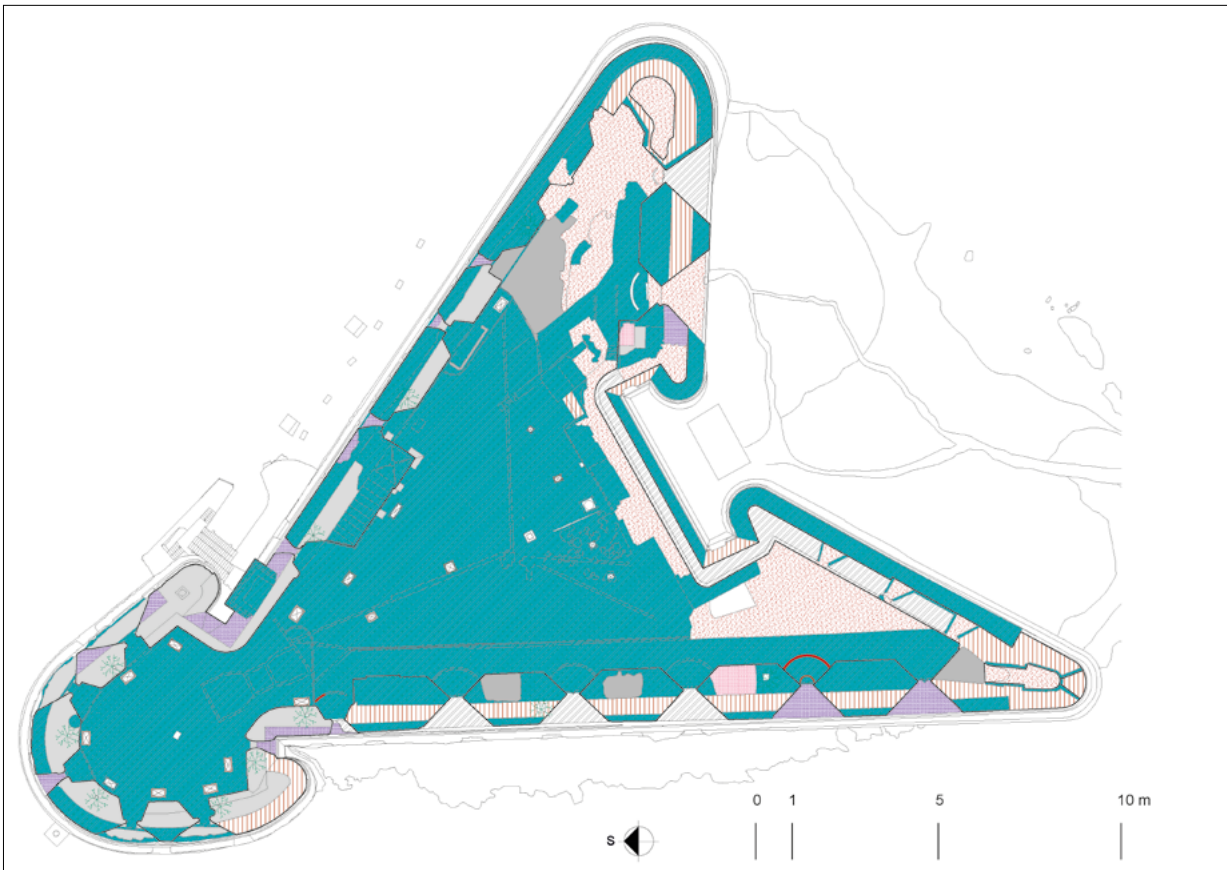
Tabla 1. Izbor iz grafičke dokumentacije pregleda oštećenja materijala tvrđave (HRZ, 2017.)
Selection from graphic documentation of damage to the material of the fortress (HRZ, 2017)

mehanička oštećenja / odlomljeni dijelovi / nestabilna zona kamne

površinska oštećenja opeke s mjestimično nedostajućim komadima

dezintegracija gornjeg sloja zida plašta

dubinska oštećenja zida od opeke

oštećena hidroizolacija krova

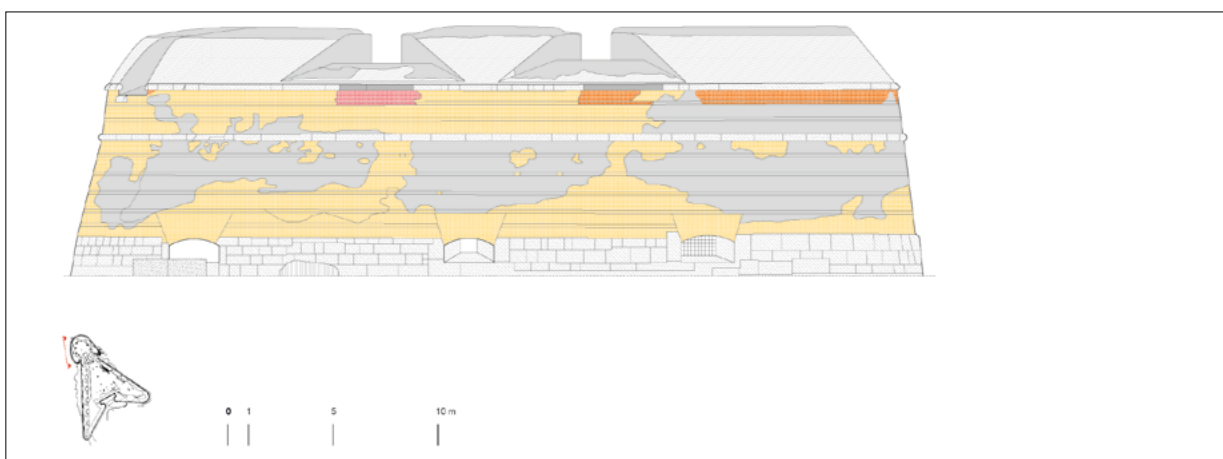
Tabla 2. Izbor iz grafičke dokumentacije datacije materijala tvrđave (HRZ, 2017.)
Selection from graphic documentation of material dating of the fortress (HRZ, 2017)

- zona izvorne venecijanske žute opeke (sredina 16. stoljeća)
- zona naknadnih intervencija u vrijeme mletačke uprave (17.-18. stoljeće)
- zona sanacija u vrijeme austrijske uprave (19. stoljeće do 1918. godine)
- zona sanacija 1918. godine - kraj 20. stoljeća
- kamen (mletačka uprava)
- kamen 19. - 20. stoljeće
- mješovita vrsta građevnog materijala
- produžna žbuka (19. - 20. stoljeće)
- cementne zakrpe
- metalni elementi
- hidroizolacija krova
- zemlja
- žbuka s dodatkom mljevene opeke 19. stoljeće
