Godišnjak
Hrvatskog
restauratorskog
zavoda

PORTAL

15/2024

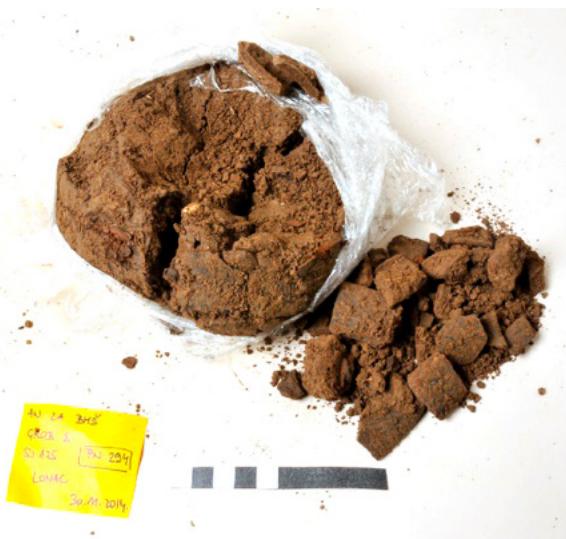
3. Osipanje fragmenata PN 294 (arhiva HRZ-a, snimka: J. Škudar, 2016.)
PN 294 crumbling fragments (HRZ Archive, J. Škudar, 2016)

U grobu je bila prisutna keramika različitog stupnja stabilnosti. Tvrdoća keramike ovisi o kombinaciji nekoliko faktora, od kojih su najvažniji uvjeti i temperatura pečenja, zatim obrada površine, vrste primjesa u glini i njezina mikrostruktturna obilježja. Općenito gledajući, tvrdoća gline raste s rastom temperature pečenja.⁷ Ako je pečena na niskoj temperaturi, keramika se može u dodiru s vodom pretvoriti natrag u glinu. Tijekom čišćenja i pranja keramičkih predmeta iz groba, često je primijećeno kako je naizgled čitava keramika u stvari bila dubinski fragmentirana te bi se ispučani dijelovi razdvojili, što je otežalo kasnije spajanje. Na čvrstoj, dobro sačuvanoj i otpornoj keramici, čišćenje je ubrzano potapanjem keramike u vodu kako bi se zemlja i ostale

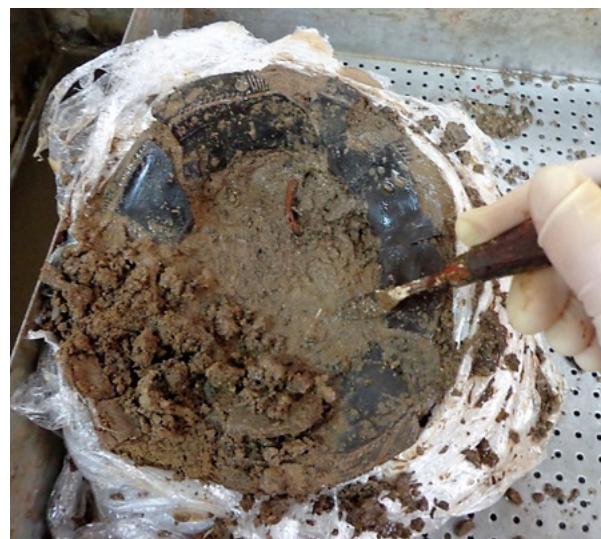
4. Postupno uklanjanje zemlje s PN 311/287/287a (arhiva HRZ-a, snimka: E. Perković Gjurašin, 2016.)
Gradual removal of earth from PN 311/287/287a (HRZ Archive, E. Perković Gjurašin, 2016)

nečistoće omekšale te tako olakšalo njihovo uklanjanje nježnim pokretima spužvice i četkice. Keramika, čija struktura nije dopuštala potapanje u vodi, očišćena je ili uz vrlo malu količinu vode ili mekanom četkicom i skalpelom. Ponekad se čišćenje obavljalo i 96 %-tnim etilnim alkoholom. Zemlja i nečistoće s inkrustiranih dijelova keramičkih predmeta uklanjani su oprezno skalpelom i vatom namočenom u alkohol kako se ne bi ugrozila stabilnost inkrustacije dodirom s vodom.

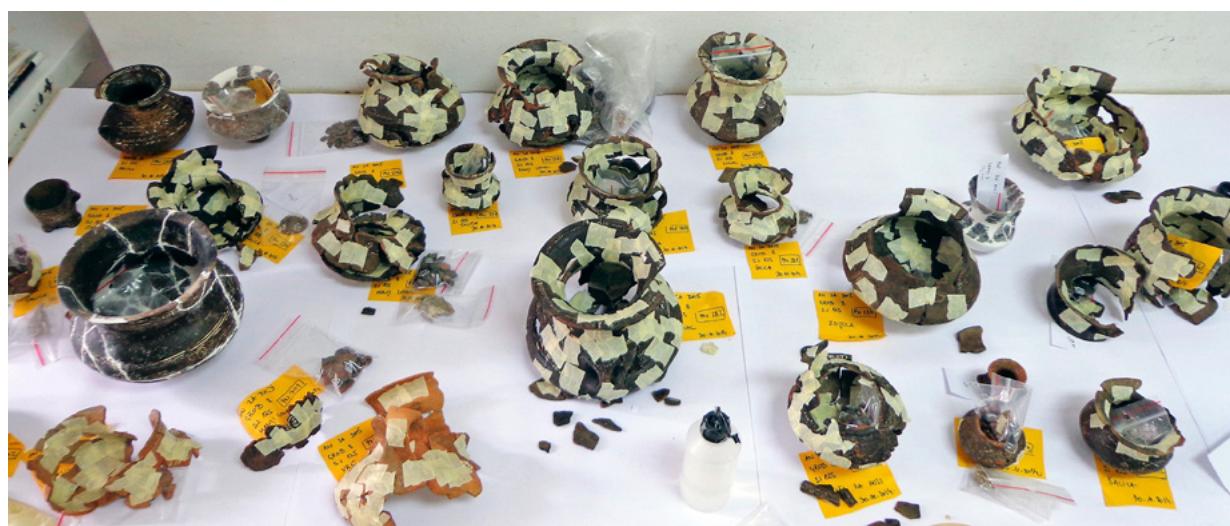
6. Pregledavanje preliminarno spojenih posuda radi umetanja pomiješanih fragmenata (arhiva HRZ-a, snimka: E. Perković Gjurašin, 2016.)
Examining the preliminarily connected vessels in order to insert the mixed fragments (HRZ Archive, E. Perković Gjurašin, 2016)

preliminarno složeni i zaliđeni papirnatom trakom, preostali fragmenti će se ponovno pregledati, presložiti te dodati odgovarajućem PN-u. U tome je dodatno pomogla terenska fotografija s istraživanja na kojoj su bili numerirani posebni nalazi. S pomoću ove fotografije bilo je moguće utvrditi kojim PN-ovima je određeni keramički nalaz bio okružen, pa je samim time i vjerojatnost pronalaska odgovarajućeg fragmenta bila veća. Zbog ograničenosti prostora i nemogućnosti da se cjelokupan sadržaj groba paralelno i istovremeno pere i slaže, predmeti su podijeljeni u skupine po pet PN-ova, pri čemu se pazilo da se radi o predmetima koji su u grobu pronađeni jedni pored drugih. Kada su spomenute faze radova bile završene, prešlo se na sljedeću skupinu predmeta. S obzirom na to da je riječ o vrlo velikom broju predmeta, bilo je potrebno dobro organizirati prostor i redoslijed konzervatorsko-restauratorskih radova.

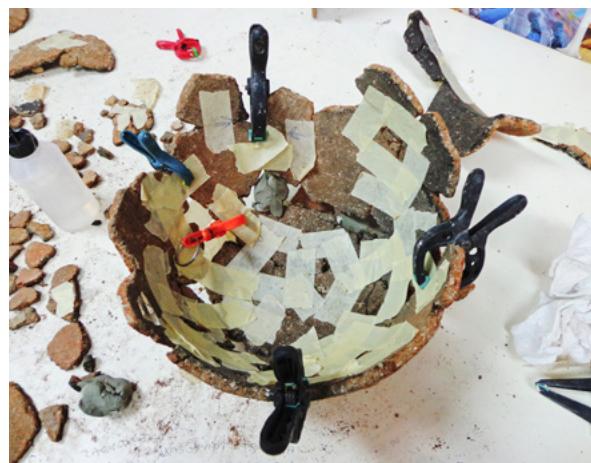
7. Lijepljenje fragmenata (arhiva HRZ-a, snimka: E. Perković Gjurašin, 2016.)
Gluing fragments (HRZ Archive, E. Perković Gjurašin, 2016)

otežavalo spajanje cijelokupne posude. Ponekad je bilo potrebno ponoviti konsolidaciju samih spojeva da bi se ljepilo primilo, jer se keramika trusila, a ljepilo stvaralo film koji se odvajao od keramike.

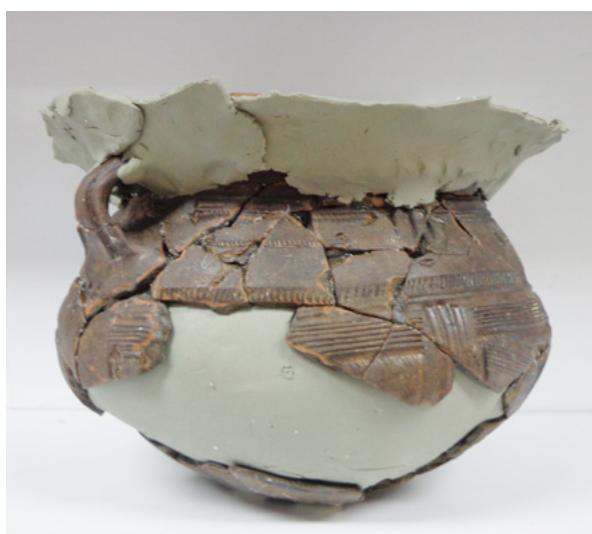
10. Metoda uzimanja otiska plastelinom (arhiva HRZ-a, snimka: E. Perković Gjurašin, 2016.)

Method of taking impressions with plasticine (HRZ Archive, E. Perković Gjurašin, 2016)

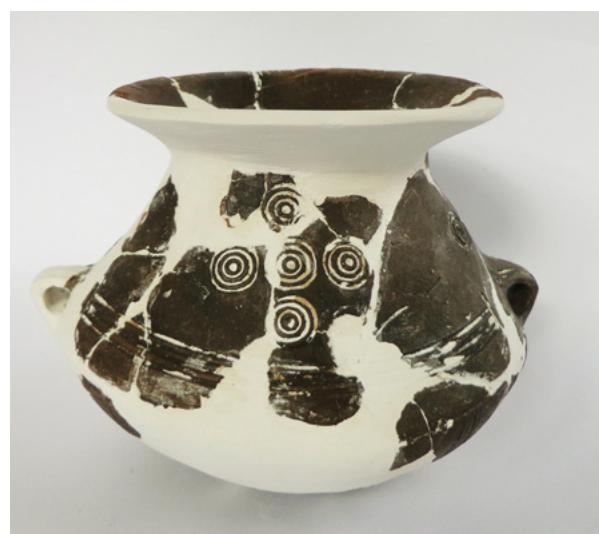
11. Rekonstrukcija ručke po simetriji (arhiva HRZ-a, snimka: E. Perković Gjurašin, 2016.)

Reconstruction of a handle based on symmetry (HRZ Archive, E. Perković Gjurašin, 2016)

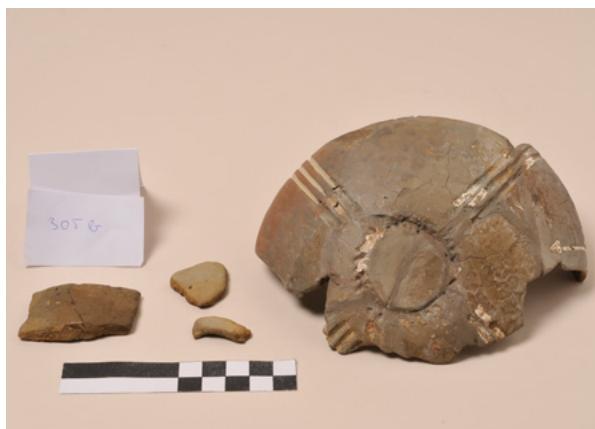
12. Djelomično rekonstruirana posuda (arhiva HRZ-a, snimka: J. Škudar, 2016.)
Partially reconstructed vessel (HRZ Archive, J. Škudar, 2016)

Dijelovi koji nedostaju keramičkim se nalazima rekonstruiraju ne samo zbog čvrstoće, stabilnosti i izbjegavanja daljeg oštećivanja nego i zbog estetskih razloga. Time se dobiva cjelina kojoj se vidi točan oblik, što omogućuje da nalaz bude izložen i razumljiv promatračima.¹² Pri odabiru materijala za rekonstrukciju nedostajućih dijelova važno je da se materijal ne skuplja ili širi u nestabilnim mikroklimatskim uvjetima, da je trajan i reverzibilan, da je tekstura slična keramici i, najvažnije, da ne oštećuje keramički materijal.¹³ Na temelju dosadašnjeg iskustva, najboljim materijalom za rekonstrukciju keramike pokazao se gips.

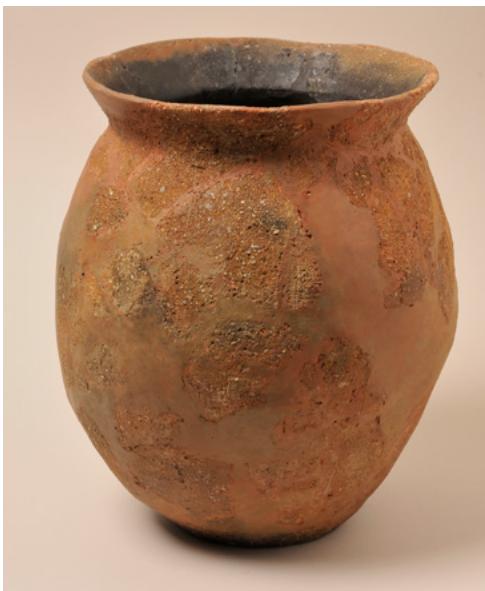
13. Nijansiranje PN 305 (arhiva HRZ-a, snimka: J. Škudar, 2016.)
Tinting of PN 305 (HRZ Archive, J. Škudar, 2016)

akrilne mat boje. Nanošene su debljim i tanjim kistovima, pazeći pritom da su boje koje se nanose, u tonu svjetlijе od originala kako bi se razlikovali restaurirani dijelovi. (sl. 13) Takoder treba paziti da boja koja se nanosi ne dođe na originalnu keramiku. Usklađivanje originalnih i rekonstruiranih dijelova vršilo se tapkanjem sružnice ili metodom suhog kista namoćenog u boju na rekonstruiranim dijelovima. Inkrustacija se, također, oprezno i minuciozno imitirala akrilnim mat bojama u nešto lazurnijem tonu. (sl. 14)

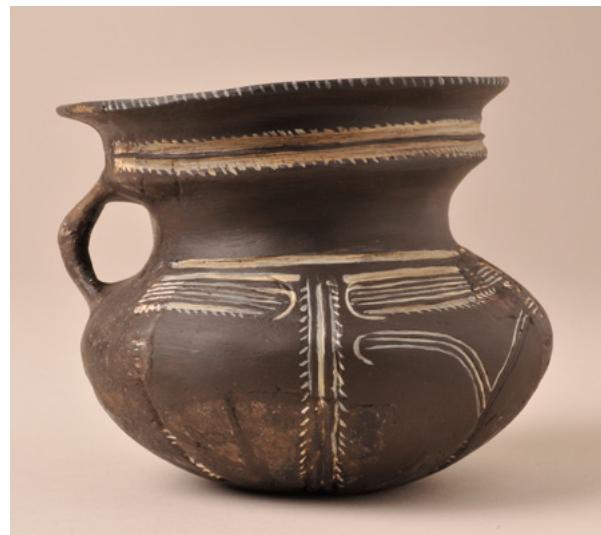
14. Nijansiranje; imitacija inkrustacije PN 274 (arhiva HRZ-a, snimka: J. Škudar, 2016.)
Tinting; imitation of inlay on PN 274 (HRZ Archive, J. Škudar, 2016)

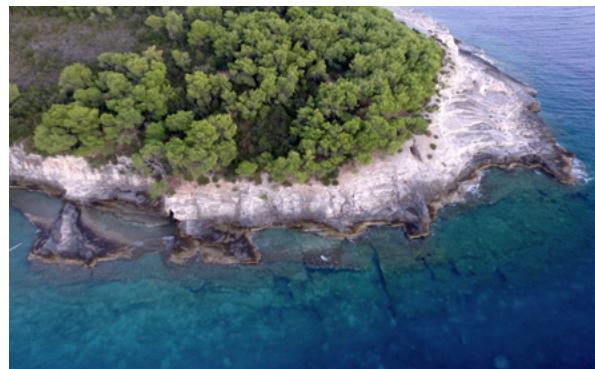
3. Tragovi separacijskih kanala u podmorju, uvala Srebrena (arhiva HRZ-a, snimka: M. Brzac, 2018.)
Traces of underwater separation channels, Srebrena bay, island of Vis (HRZ Archive, M. Brzac, 2018)

kamenolom otkriveni su brojni tragovi vađenja kamenih blokova i ostaci jednostavnog pristaništa za transportne brodove. Tragovi vađenja i kopanja separacijskih kanala najbrojniji su na potezu koji prati liniju obale od pozicije današnje plaže do južnog rta na ulazu u uvalu. (**sl. 3**) Najplići tragovi počinju na dubini od 10 cm, a najdublji su dokumentirani na dubini od približno 2,20 m. (**sl. 4**) Ovi podvodni tragovi ujedno su i najdublji tragovi ekstrakcije kamena koji su pronađeni u podmorju dalmatinskih kamenoloma. Prije ovog nalaza, oni su dokumentirani samo na rimskom kamenolomu na otočiću Kamenjak u blizini otoka Ista, na dubini 1,30 m¹⁴ te na srednjovjekovnom kamenolomu Dugi rat u Starogradskom zaljevu na otoku Hvaru, na dubini od 0,30 do 0,40 m.¹⁵ U priobalnim antičkim kamenolomima na području

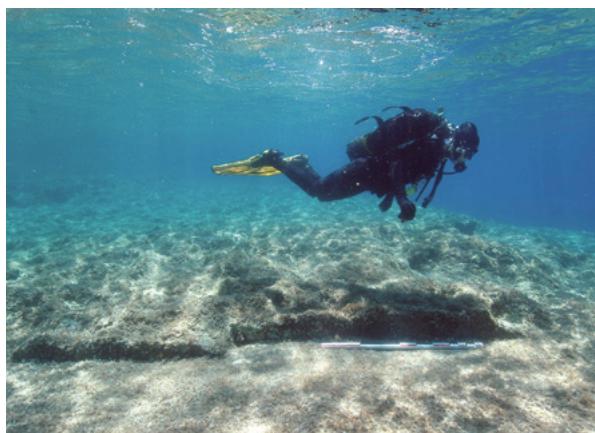
4. Tragovi vađenja kamenih blokova na dubini od 2,20 metara, uvala Srebrena (arhiva HRZ-a, snimka: I. Miholjek, 2013.)
Traces of stone exploitation at a depth of 2.20 metres, Srebrena bay, island of Vis (HRZ Archive, I. Miholjek, 2013)

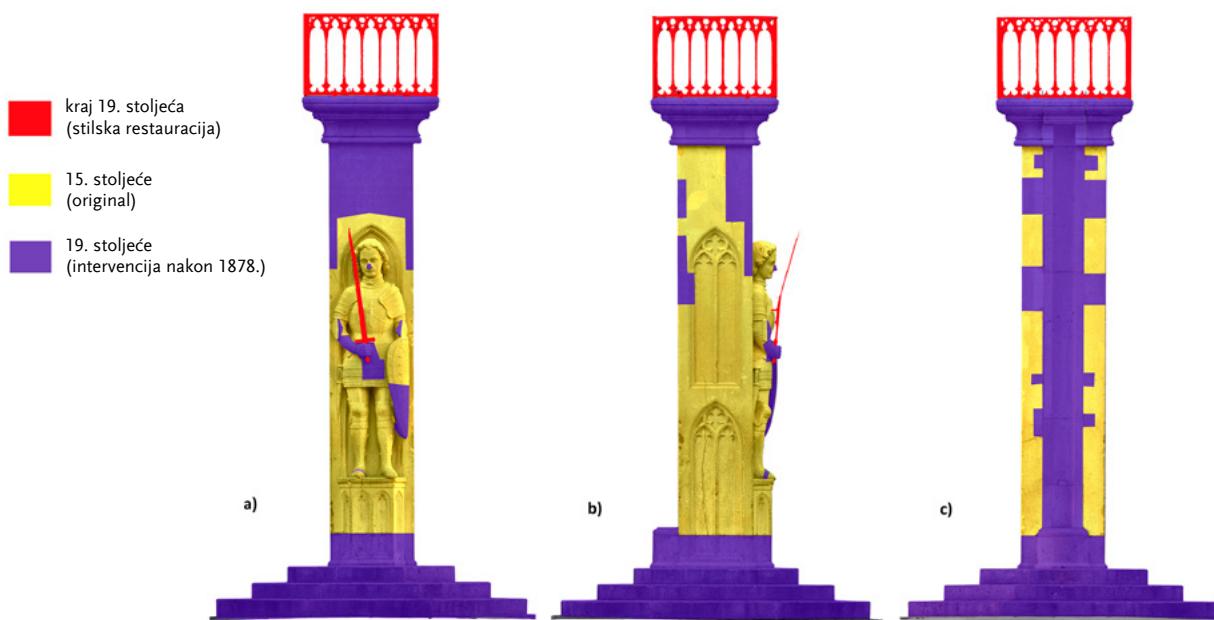
2. Prikaz povijesnih intervencija koje su utjecale na oblikovanje i današnji izgled Orlandova stupa
(arhiva ZOD-a, prema Gotovac et al., 2003.)

Historical interventions that have influenced the design and present-day appearance of Orlando's Column
(ZOD Archive, according to Gotovac et al., 2003)

Orlandov stup nalazi se u srcu povijesne jezgre Dubrovnika, na glavnem trgu, ispred crkve sv. Vlaha. (sl. 1) Ima oblik četvrastog stupa na kojem je u dubokom reljefu uklesan lik ratnika u oklopu s mačem i štitom. Izgrađen je od poroznog, ali visoko kvalitetnog lokalnog vapnenca. Riječ je o rudistnom vapnencu senonske starosti koji potječe iz kamenoloma s otoka Vrnika (Korčula) od kojeg je sagrađena većina elemenata dubrovačke stare jezgre. Spomenik je visok cca 4,5 m (sa željeznom ogradom), širok 0,7 m (tijelo stupa), a procijenjena težina mu je cca pet tona. Iako ga javnost često percipira kao veliki monolitni stup, on to ustvari nije: tijelo mu je sastavljeno od više kamenih elemenata i pravilnih klesanaca, a današnji je izgled rezultat raznih povijesnih preinaka i intervencija. (sl. 2)

Ne postoje točne informacije o izvornom obliku Orlandova stupa. Poznato je da se sastojao od monolitnog stupa s likom viteza izrađenog u visokom reljefu, temeljnoga kamena i možda vijenca. (sl. 2a, 3a) Tijelo stupa bilo je kvadratnog tlocrta, a reljef viteza bio je okrenut prema istoku (izvorni reljefni lik je i danas sačuvan u cijelosti). Od postavljanja stupa do 19. st. nisu zabilježeni podatci o eventualnim oštećenjima, intervencijama ili promjenama na spomeniku, čak ni za vrijeme velikog potresa 1667. godine, kada su ozbiljno oštećene i srušene mnoge građevine u Dubrovniku. Povijesni izvori bilježe prava ozbiljna oštećenja tek 1825. godine, kada je stup srušio nalet jakog vjetra (bure).³ Pri padu tijela stupa odlomljeni su dijelovi reljefa viteza: nos, ruka s mačem i donja polovica štita, ugao postolja pod desnom nogom, a nastala su i druga, manja površinska oštećenja.⁴ S obzirom na činjenicu da ga je srušio vjetar, može se pretpostaviti da je podnožje stupa (spoј baze i temeljnog kamena) već tada bilo oslabljeno ili oštećeno, a moguće je i da temeljni kamen i baza stupa nisu bili jedinstveni blok.⁵ (sl. 2a) Nakon pada, stup je pohranjen *pod svodovima Kneževa dvora*,⁶ da bi se tek 1878. godine obnovio te iznova postavio na glavnom trgu.

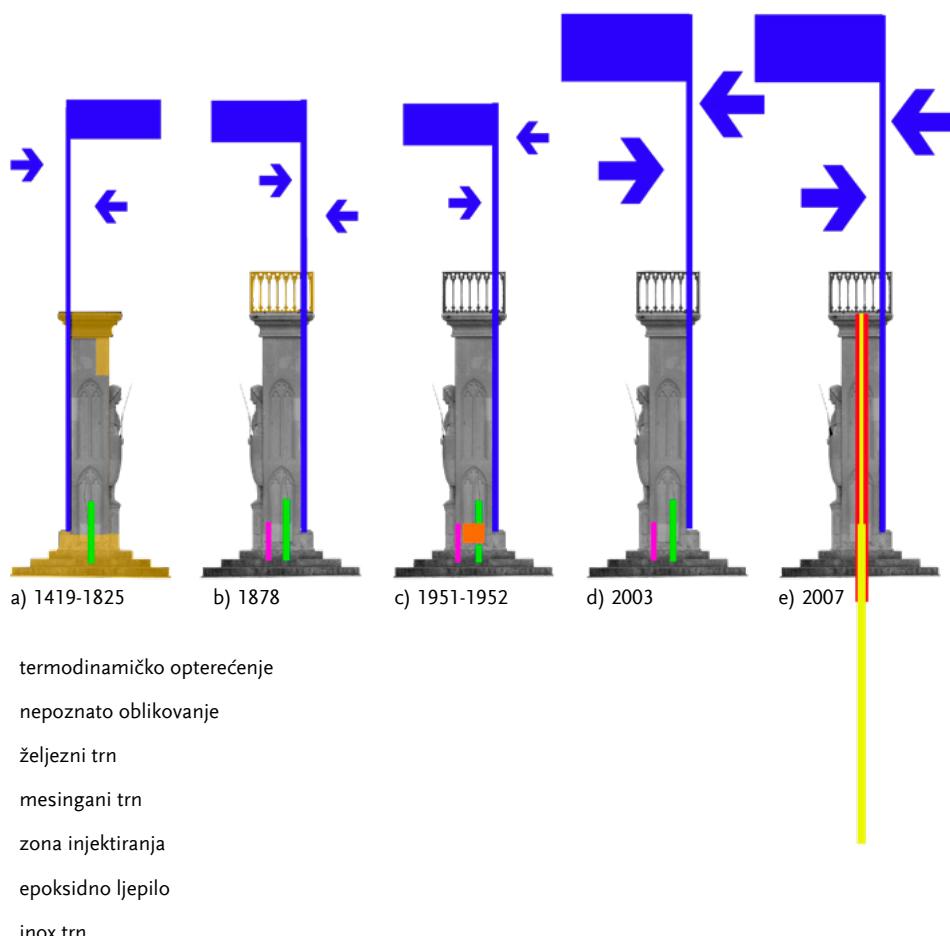
3. Shematski prikaz s prepostavljenom kronologijom intervencija na Orlandovu stupu od 15. stoljeća do danas
(arhiva HRZ-a, izradila: V. Marinković, 2024.)

Drawing of probable chronology of interventions on Orlando's Column from the 15th century to the present
(HRZ Archive, V. Marinković, 2024)

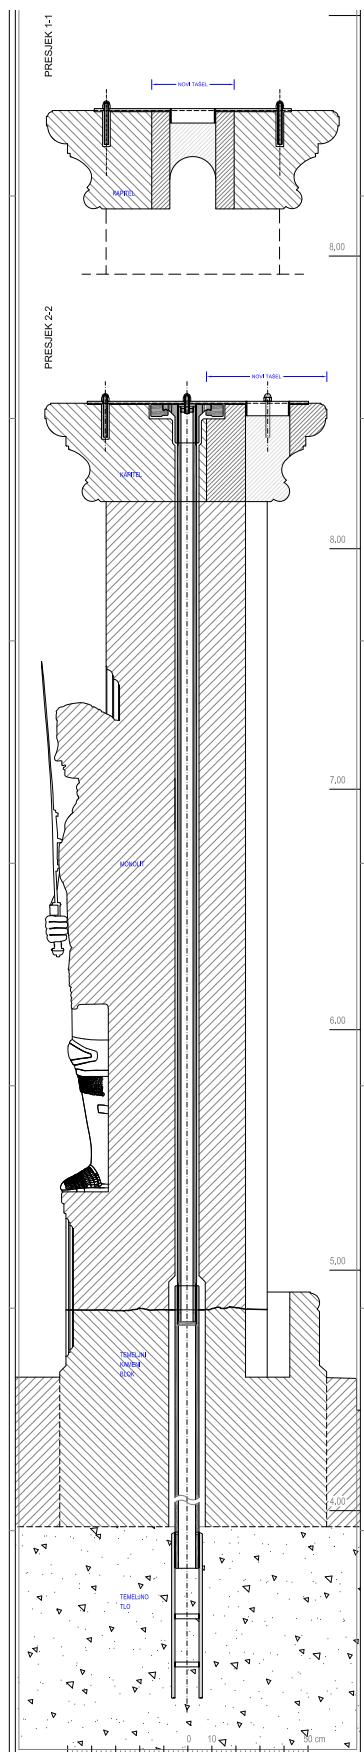
4. Projekt sanacije Orlandova stupa iz 2003., izvedbeni nacrt – plan ojačanja (arhiva ZOD-a, Gotovac et al., 2003.)

Project for the repair of Orlando's Column from 2003, implementation plan – reinforcement plan (ZOD Archive, Gotovac et al., 2003)

Tijekom siječnja 2003. godine Konzervatorski odjel u Dubrovniku, potaknut gore opisanim slijedom događaja, naručio je hitno ispitivanje i sanaciju kamene konstrukcije Orlandova stupa.¹⁴ Tom je prilikom obavljeno osnovno dijagnostičko istraživanje i površinsko injektiranje vertikalnih pukotina epoksidnom smolom.¹⁵ Iste godine izrađen je i Projekt sanacije Orlandova stupa.¹⁶ Temeljito razrađenim *Projektom* planirana je sveobuhvatna obnova po sljedećem principu: demontaža ograde, kapitela i tijela stupa; bušenje temeljnog bloka *in situ* (\varnothing 152 mm) i umetanje trna od nehrđajućeg čelika s navojem u temeljni blok (\varnothing 100 mm, dužina 4 m u temeljno tlo; navijanje drugog trna od nehrđajućeg čelika na navoj trna temeljnog bloka (\varnothing 80 mm); bušenje demontiranog tijela stupa čitavom dužinom u horizontalnom položaju (\varnothing 100 mm); montaža tijela stupa na izvornu poziciju s novopostavljenim trnom; prednapinjanje trna moment ključem (18 kN) te osiguranje pritiska maticom i zalijevanje trna epoksidnom

smolom.¹⁷ (sl. 3e, 4 i 5) Osnovna zadaća projekta bila je da se uz minimalnu pomoć „modernih“ materijala postojeći stup poveže u jedinstvenu cjelinu i da se na taj način spomenik sposobi za njegovo ponovno korištenje (pridržavanje jarbola i zastave).¹⁸ U razdoblju od listopada 2006. do srpnja 2007. godine Orlando stup je obnovljen i ponovno postavljen u funkciju.¹⁹ Unatoč radikalnoj i sveobuhvatnoj sanaciji, nekoliko mjeseci nakon same obnove, širenje pukotina u podnožju stupa se nastavilo.²⁰ Zastava je, prema nalogu Konzervatorskog odjela u Dubrovniku, nakon progresije oštećenja uklonjena,²¹ a u razdoblju između 2007. i 2012. godine vrši se kontinuirani konzervatorski nadzor spomenika te pregovori između dionika i odgovornih

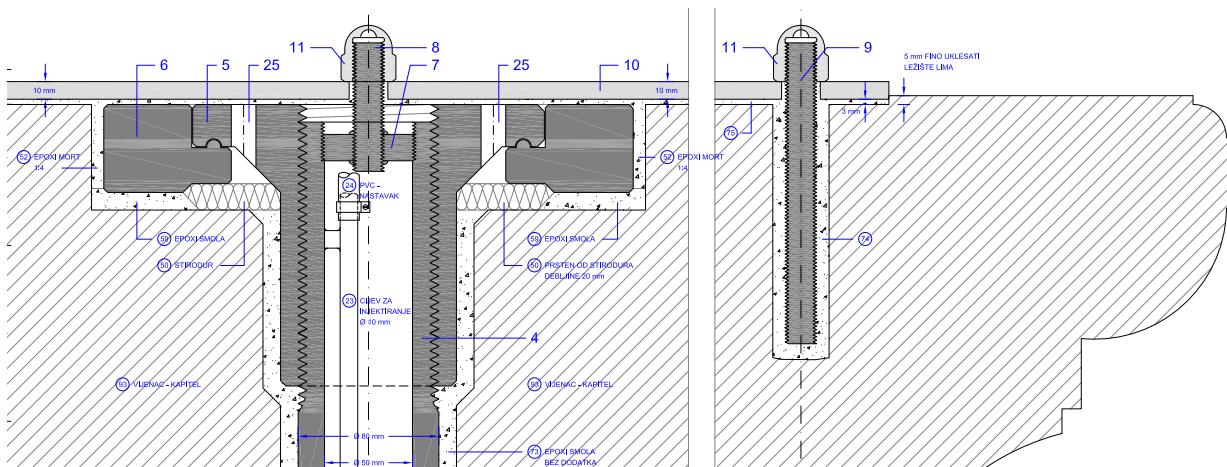
5. Projekt sanacije Orlandova stupa, izvedbeni nacrt – detalj A/ presjek kroz maticu centralnog trna (arhiva ZOD-a, Gotovac et al., 2003.)
Project for the repair of Orlando's Column, implementation plan – detail A/ section through the nut of the central thorn (ZOD Archive, Gotovac et al., 2003)

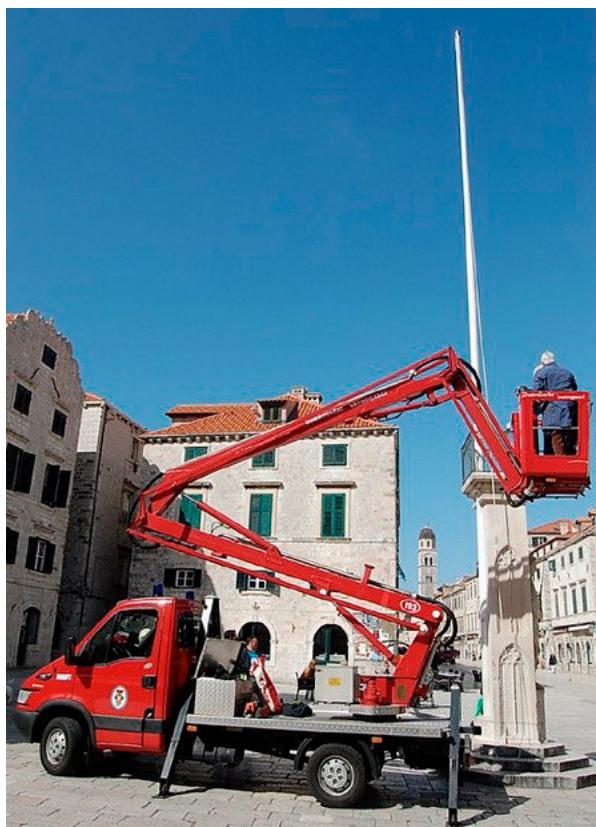
6. Uklanjanje jarbola s Orlandovog stupa tijekom 2013. godine
(preuzeto sa: <https://dulist.hr/foto-skinut-jarbol-sorlandovogstupa/28606/#&gid=null&pid=2>; posjećeno 16. 3. 2024.)
Removal of the flagpole from Orlando's Column during 2013
(<https://dulist.hr/foto-skinut-jarbol-sorlandovogstupa/28606/#&gid=null&pid=2>; visited 16/3/2024)

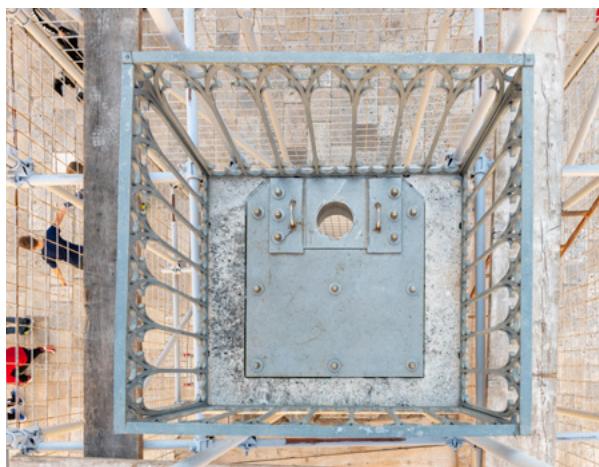
7. Orlando's Column, view from above, stainless steel cover (HRZ Archive, P. Gamulin, 2021.)
Orlando's Column, view from above, stainless steel cover (HRZ Archive, P. Gamulin, 2021)

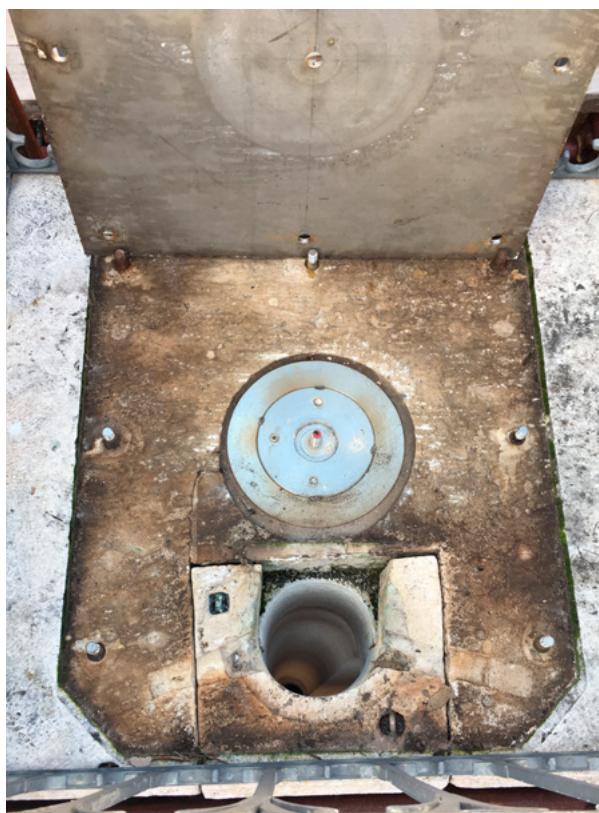
8. Orlando's Column, view from above, central thorn with nut (HRZ Archive, V. Marinković, 2020.)
Orlando's Column, view from above, central thorn with nut (HRZ Archive, V. Marinković, 2020)

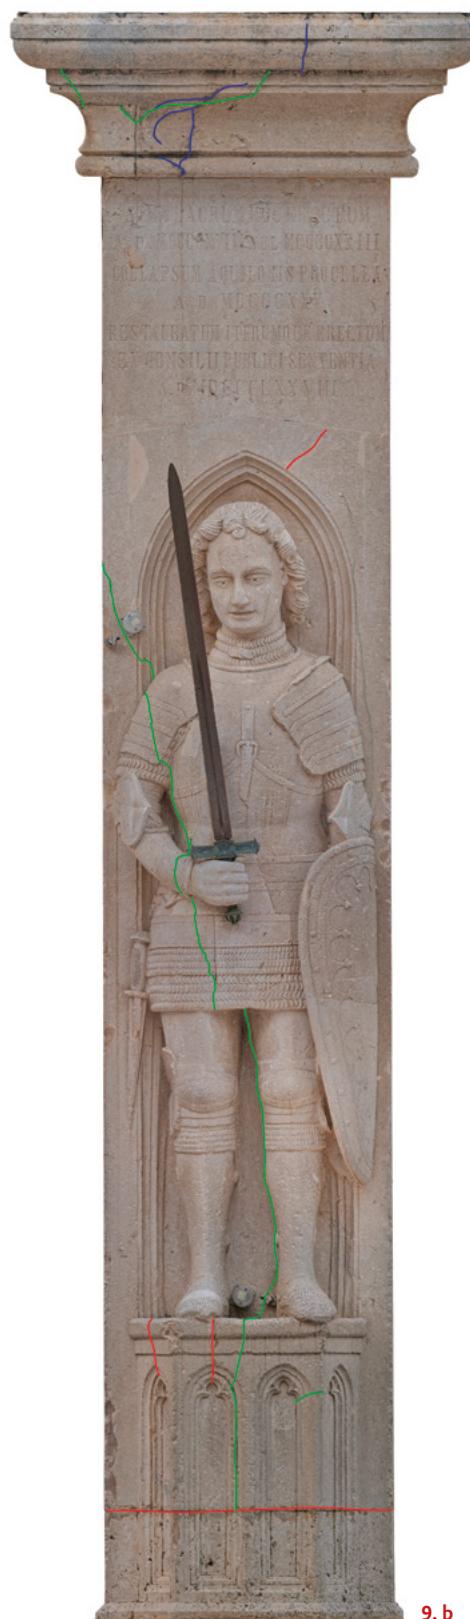
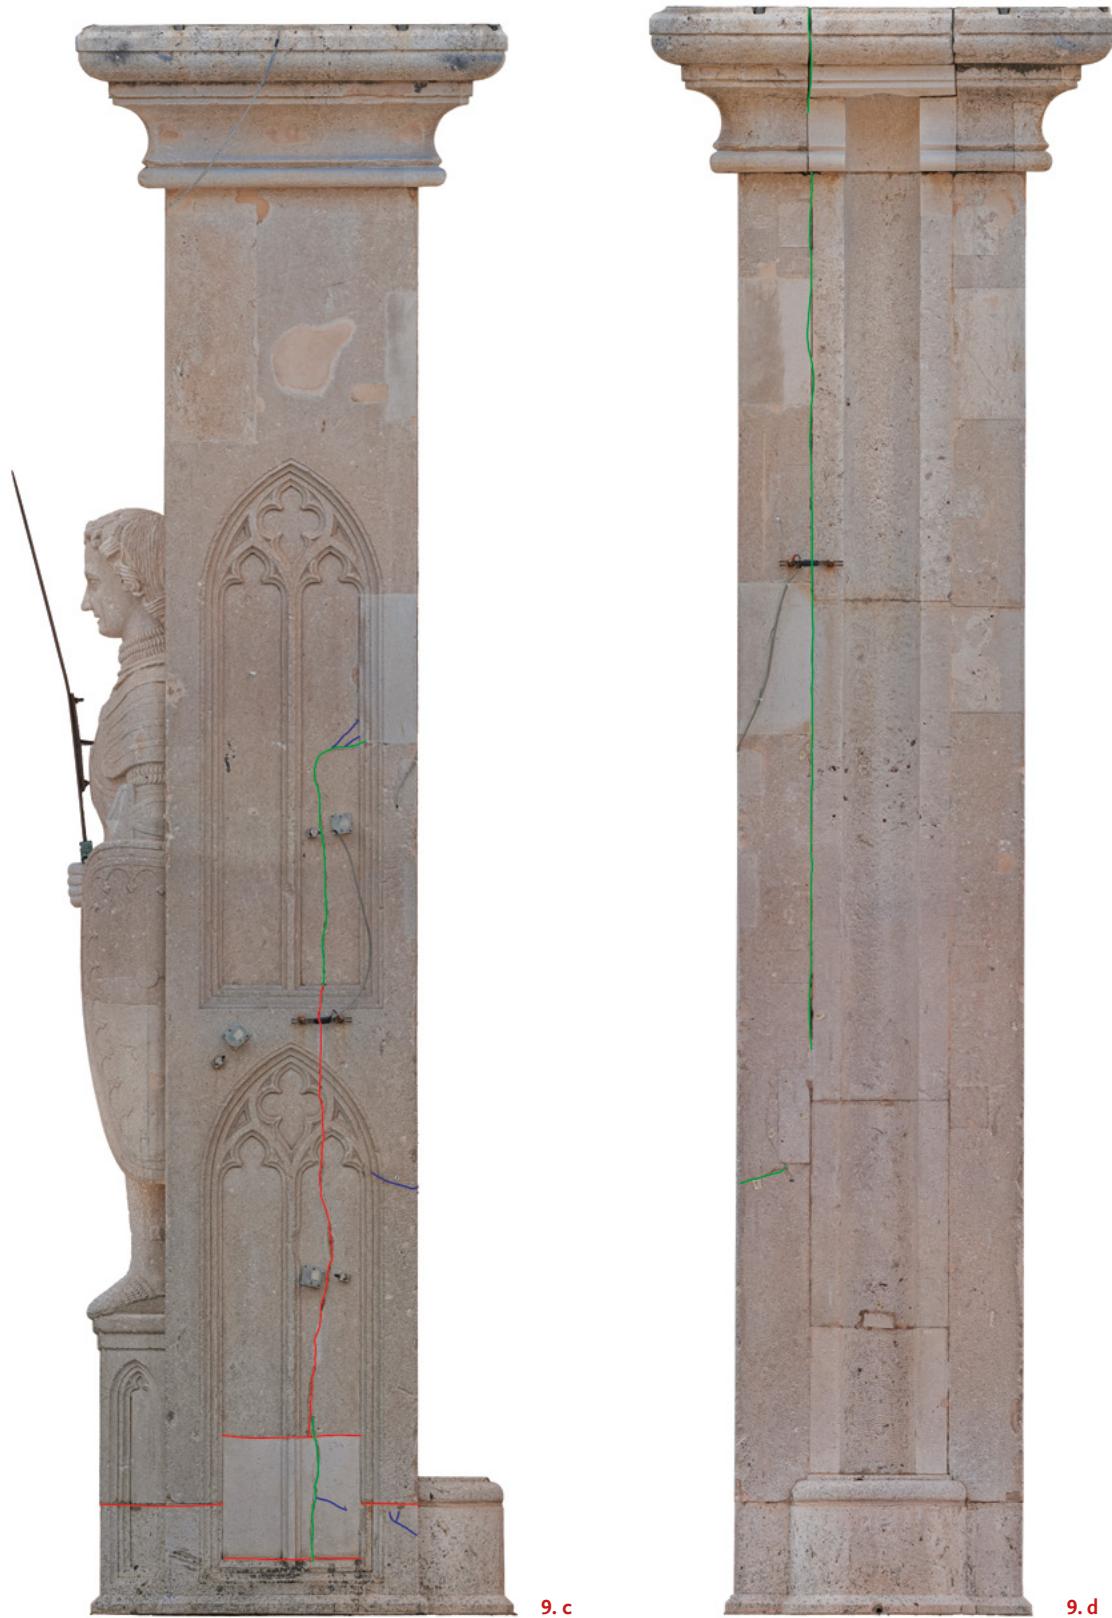
9. Pogledi na razvijeno tijelo Orlando stupa sa shematskim prikazom pukotina zabilježenih od 2003. do 2018. godine (arhiva HRZ-a, izradila: V. Marinković, 2024.)

View of the pillar of Orlando's Column with a schematic representation of cracks recorded between 2003 and 2018 (HRZ Archive, V. Marinković, 2024)

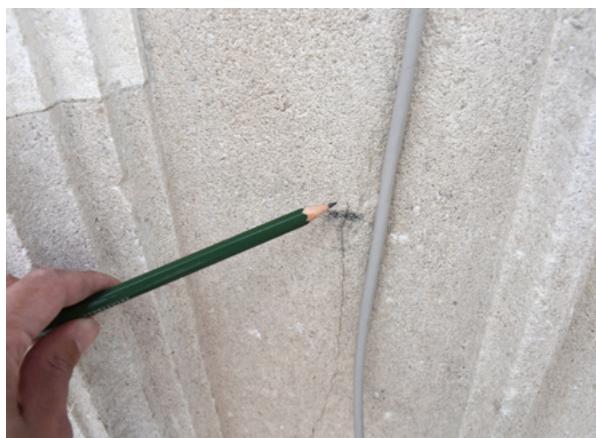
10. Orlandoov stup, tijelo stupa, istočna strana, prikaz vertikalne pukotine, stanje 2021. godine (arhiva HRZ-a, snimka: V. Marinković, 2021.)
Orlando's Column, pillar, east side, vertical crack in 2021 (HRZ Archive, V. Marinković, 2021)

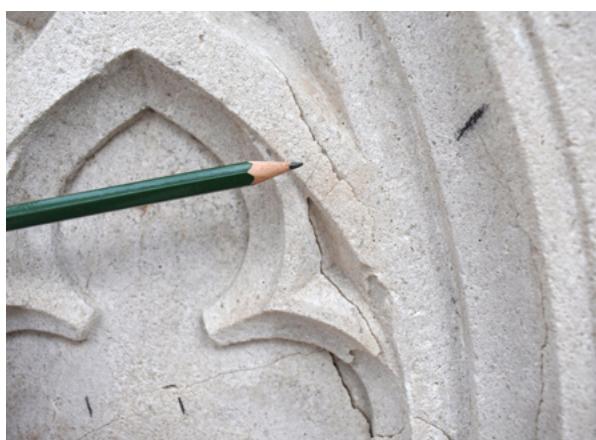
11. Orlandoov stup, tijelo stupa, istočna strana, prikaz nestabilnih oštećenja, stanje 2021. godine (arhiva HRZ-a, snimka: V. Marinković, 2021.)
Orlando's Column, pillar, east side, unstable damage in 2021 (HRZ Archive, V. Marinković, 2021)

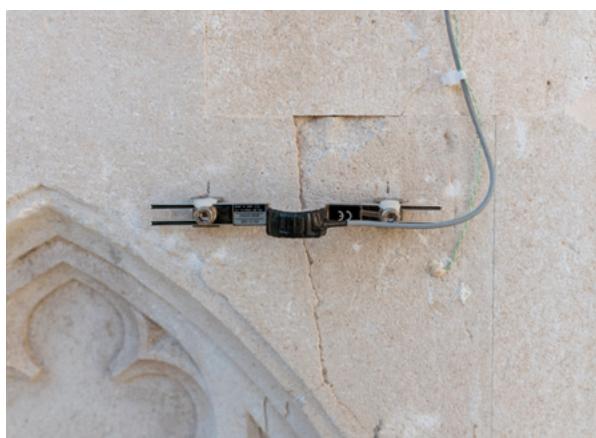
12. Orlandoov stup, tijelo stupa, istočna strana, senzor za mjerjenje pomaka pukotina (arhiva HRZ-a, snimka: P. Gamulin, 2021.)
Orlando's Column, pillar, east side, sensor for measuring the displacement of cracks (HRZ Archive, P. Gamulin, 2021)

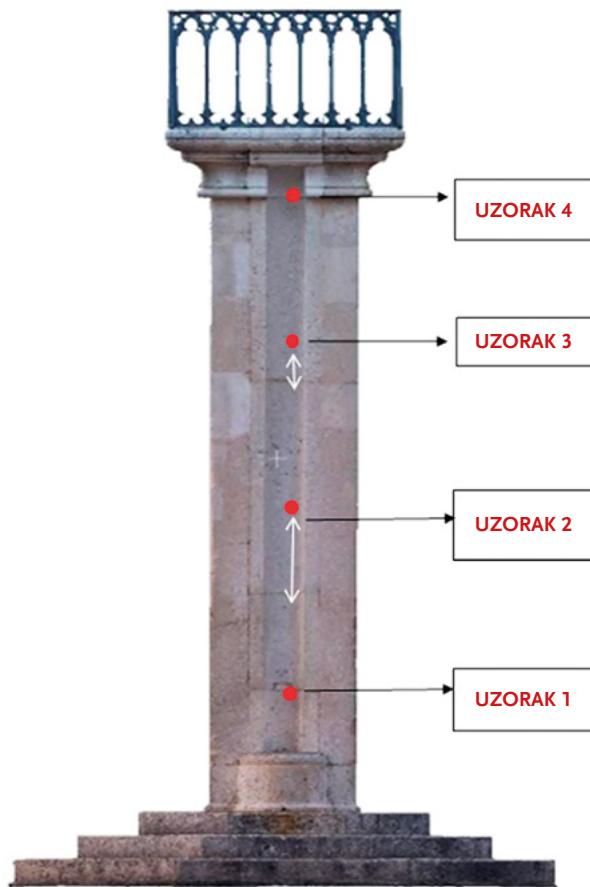
13. Orlando stup, uzorci uzorkovani s južne strane stupa, stratigrafska uzorka (arhiva HRZ-a, izradila: V. Marinković, 2022.)
Orlando's Column, samples from the south side, stratigraphy of samples (HRZ Archive, V. Marinković, 2022)

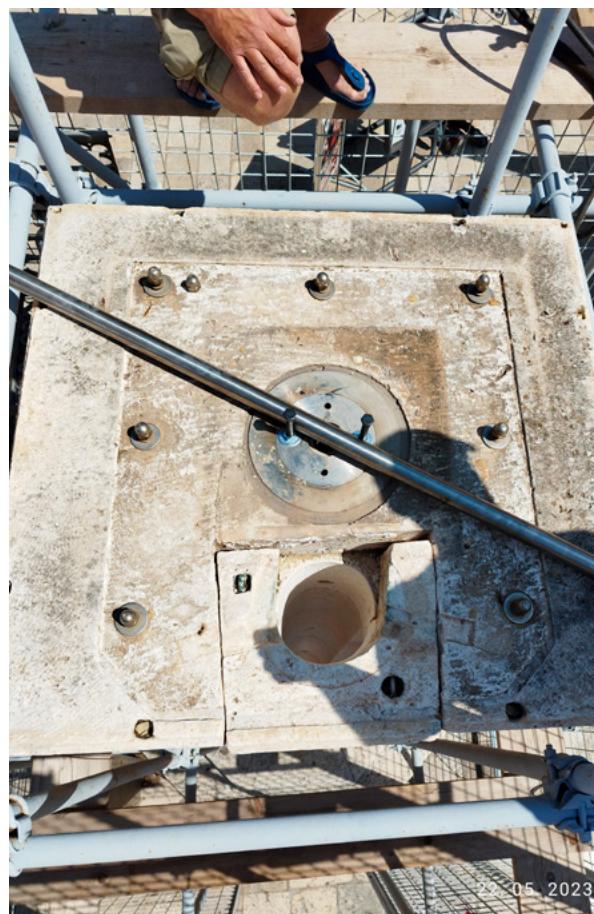
14. Orlandov stup, pokušaj ručnog popuštanja sile centralnog stupa (arhiva HRZ-a, snimka: V. Marinković, 2023.)
Orlando's Column, an attempt to manually release the force on the central pillar (HRZ Archive, V. Marinković, 2023)

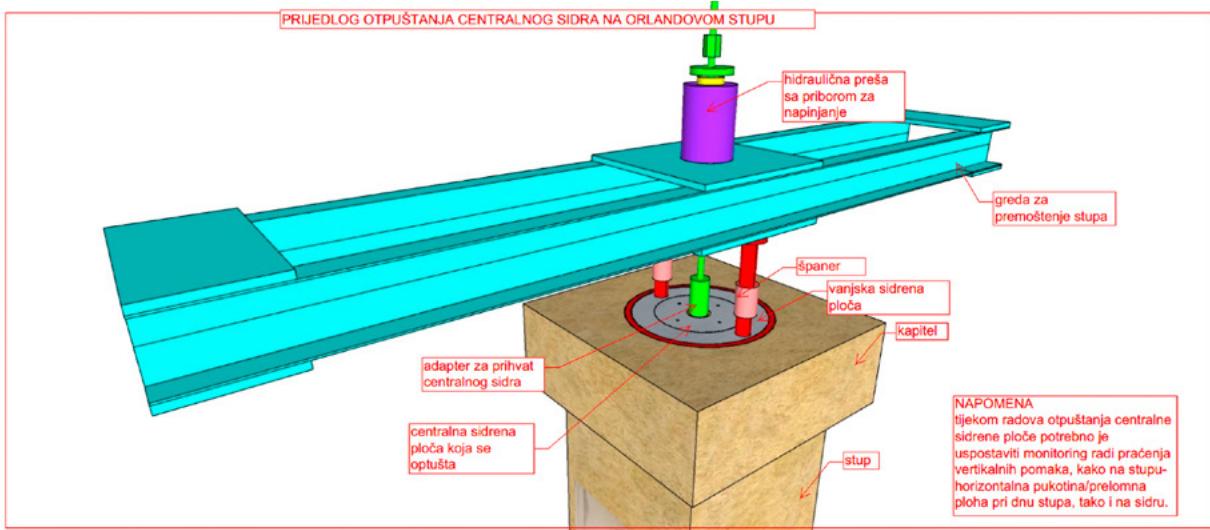
15. Orlandoov stup, shema prijedloga otpuštanja centralnog sidra/trna uz pomoć hidrauličke preše (arhiva HRZ-a, izradili: I. Matković, V. Marinković, neimenovan autor 2024.)

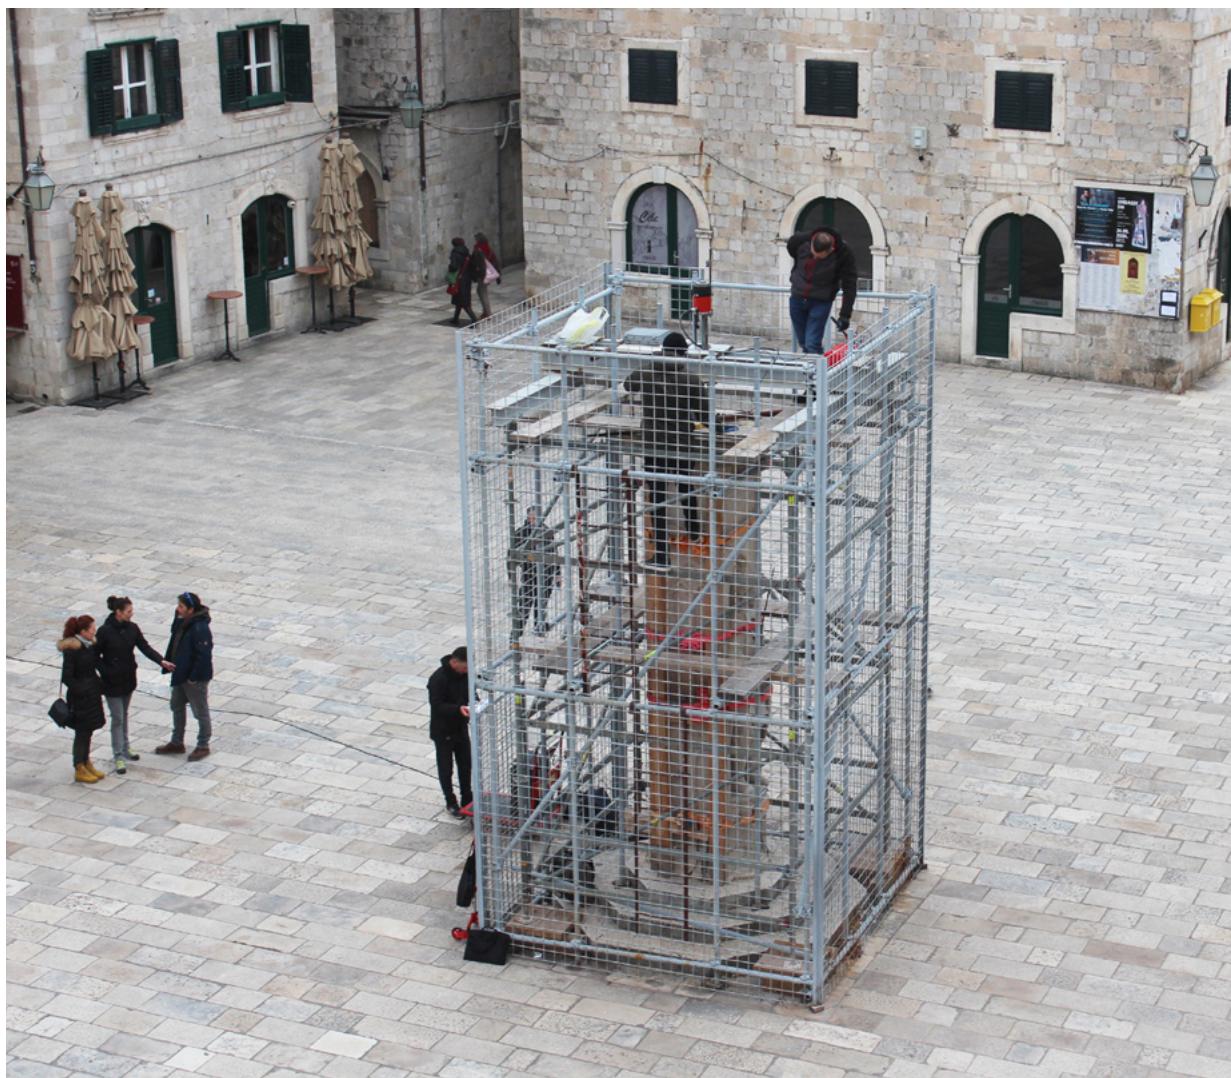
16. Orlandoov stup, pokušaj otpuštanja sile na centralnom trnu uz pomoć hidrauličke preše (arhiva GDU, 2024.)

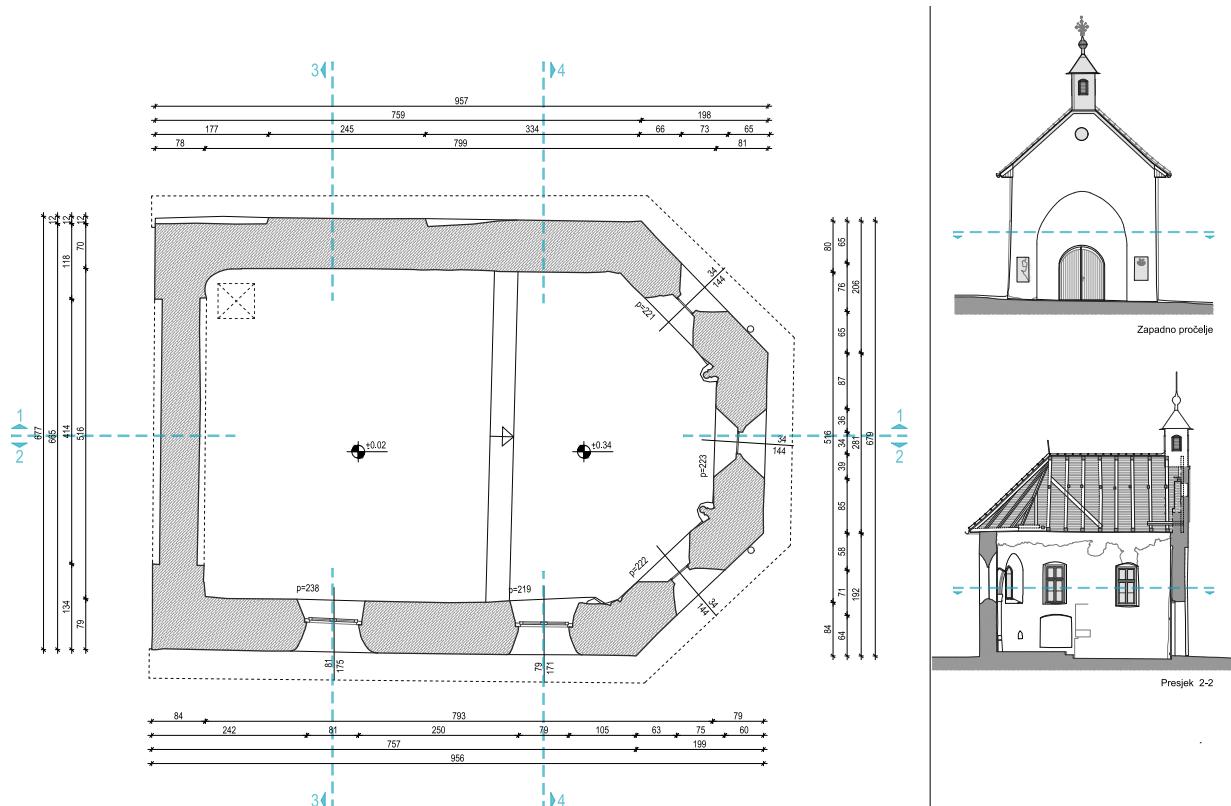
3. Tlocrt prizemlja kapele sv. Martina (nacrt: Vektra d.o.o., 2021.)
Floor plan of the chapel of St Martin (plan: Vektra d.o.o., 2021)

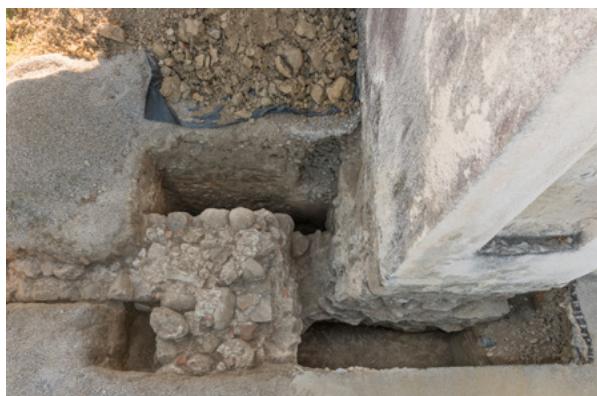
4. Arheološka sonda na sjeverozapadnom kutu kapele sv. Martina (arhiva HRZ-a, snimka: K. Gavrilica, 2022.)

Archaeological probe at the northwest corner of the chapel of St Martin (HRZ Archive, K. Gavrilica, 2022)

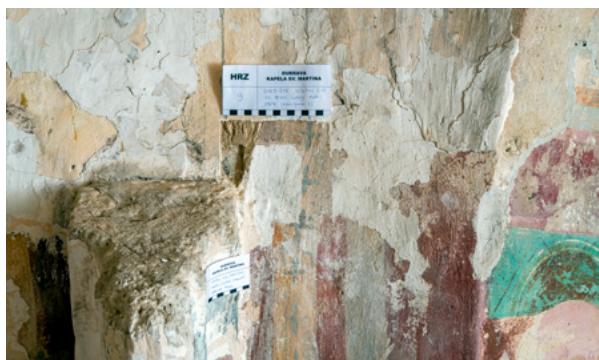
7. Sonda 9, istočni zid svetišta (arhiva HRZ-a, snimka: K. Gavrilica, 2022.)
Probe 9, east wall of the sanctuary (HRZ Archive, K. Gavrilica, 2022)

formata nadvoja sediliće. Sve navedene arhitektonске promjene i popravci na zidovima izvedeni su opekom, vezanom smedom „zemljanim“ žbukom, punom vidljivih bijelih granula vapna, te bijeljene, pokrivajući srednjovjekovni oslik. (sl. 7)

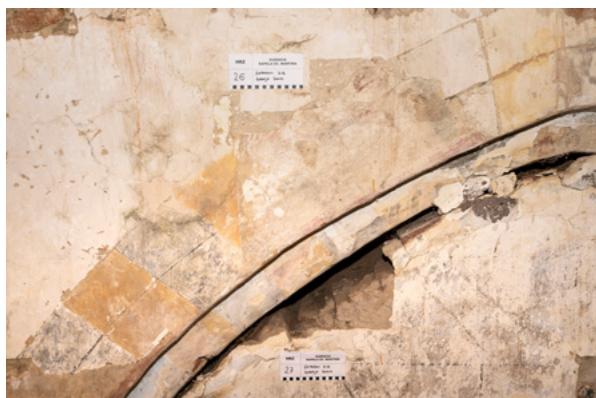
10. Sonda 26, gornja zona zapadnog zida kapele sv. Martina (arhiva HRZ-a, snimka: K. Gavrilica, 2022.)
Probe 26, upper zone of the west wall of the chapel of St Martin (HRZ Archive, K. Gavrilica, 2022)

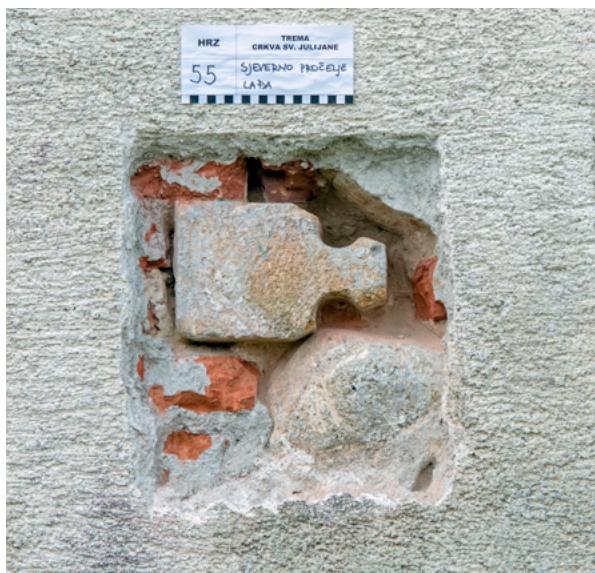
3. Kamena spolia gotičkog rebra uzidana u sjeverno pročelje lađe crkve sv. Julijane (arhiva HRZ-a, snimka: J. Kliska, 2021.)

Stone spolia of the Gothic rib built into the north façade of the nave of the church of St Juliana (HRZ Archive, J. Kliska, 2021)

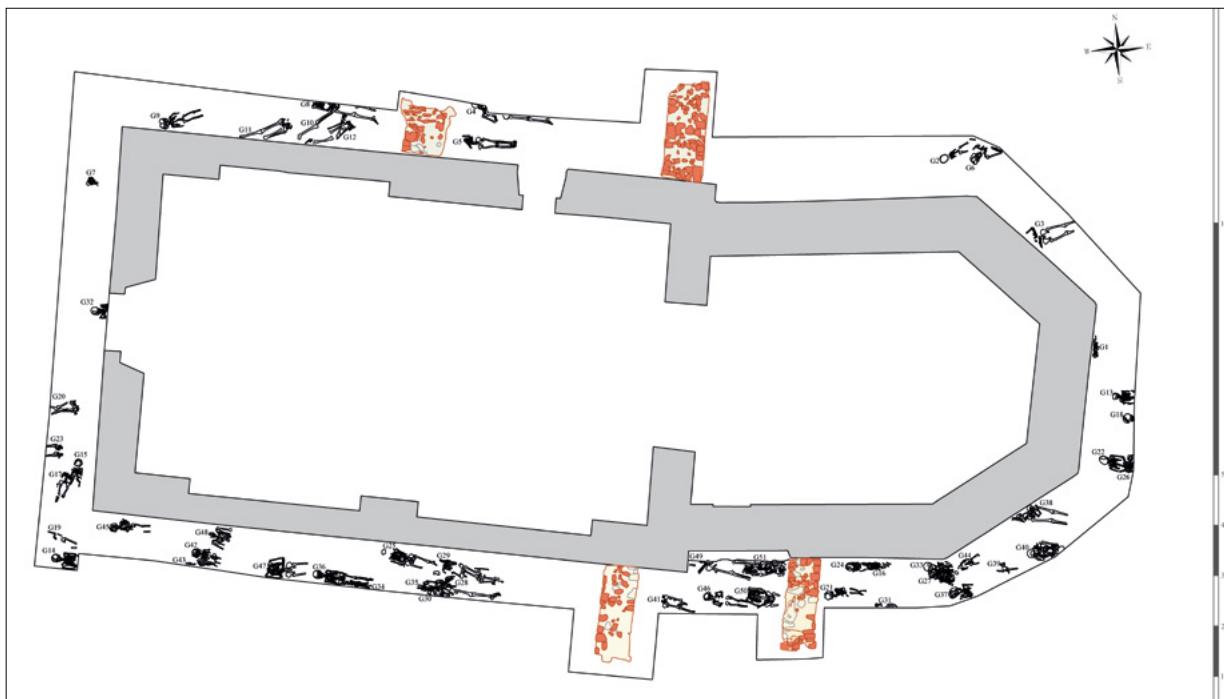
4. Nacrt površine arheološki istražene 2023. godine (arhiva HRZ-a, izrada: J. Maslać, Solis archeo, 2023.)
Layout of the archaeological site excavated in 2023 (HRZ Archive, J. Maslać, Solis archeo, 2023)

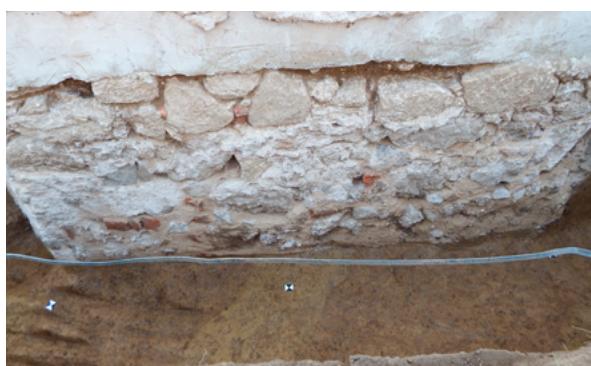
5. Pogled na temelje sjeveroistočnog zida apside (arhiva HRZ-a, snimka: J. Maslać, Solis archeo, 2023.)
View of the foundations of the north-eastern wall of the apse (HRZ Archive, J. Maslać, Solis archeo, 2023)

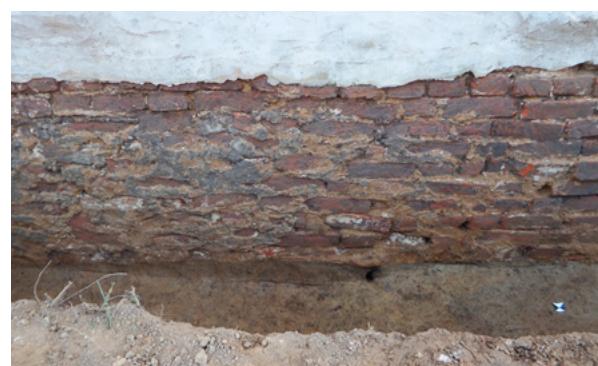
6. Pogled na temelje sjevernog zida lade (arhiva HRZ-a, snimka: J. Maslać, Solis archeo, 2023.)
View of the foundations of the northern wall of the nave (HRZ Archive, J. Maslać, Solis archeo, 2023)

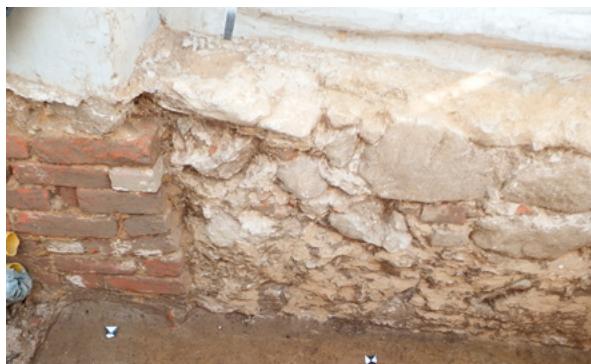
7. Spoj temelja južnog zida lade i apside (arhiva HRZ-a, snimka: J. Maslać, Solis archeo, 2023.)
Seam between the foundations of the southern wall of the nave and the apse (HRZ Archive, J. Maslać, Solis archeo, 2023)

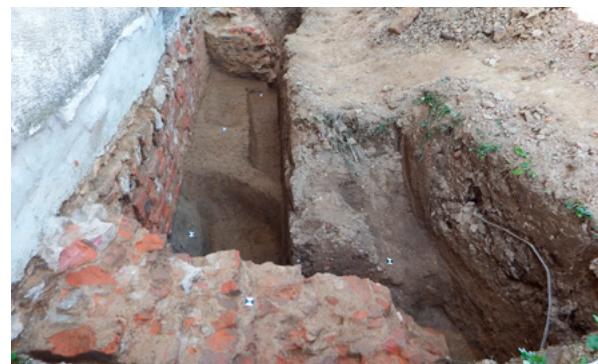
8. Ostatci temelja sjeverne sakristije, pogled s istoka (arhiva HRZ-a, snimka: J. Maslać, Solis archeo, 2023.)
Remains of the northern sacristy's foundations, view from the east (HRZ Archive, J. Maslać, Solis archeo, 2023)

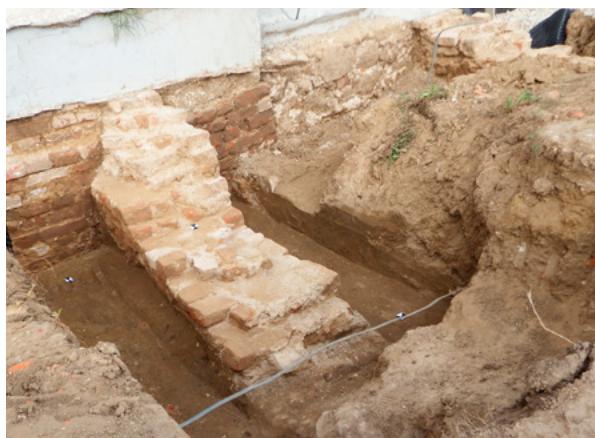
9. Ostatci temelja južne sakristije, pogled s jugozapada (arhiva HRZ-a, snimka: J. Maslać, Solis arheo, 2023.)
Remains of the southern sacristy's foundations, view from the southwest (HRZ Archive, J. Maslać, Solis archeo, 2023)
