Godišnjak
Hrvatskog
restauratorskog
zavoda

PORTAL

15/2024

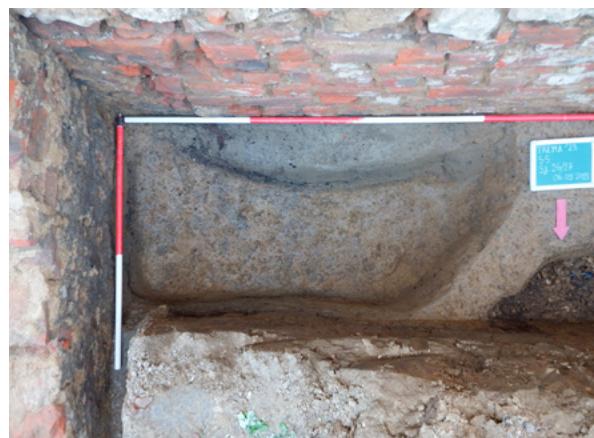
10. Otpadna jama ispod temelja sjevernog zida lade i istočnog zida sjeverne sakristije (arhiva HRZ-a, snimka: J. Maslać, Solis arheo, 2023.)
Waste pit under the foundations of the northern wall of the nave and the eastern wall of the northern sacristy (HRZ Archive, J. Maslać, Solis archeo, 2023)

Sjeverno od lađe crkve istražen je segment veće jame (SJ 26/27) smještene između temelja sjevernog zida lađe i istočnog zida sjeverne sakristije. (sl. 10) Jama se podvlači i pod jedne i pod druge temelje, što podrazumijeva da je starija i od lađe i od sakristije. Istražen je dio jame u dužini od 1,75 m, s najvećom sačuvanom relativnom dubinom na istraženom dijelu od 0,55 m. Jama je ukopana u zdravici i zapunjena mrljastom sivožutom glinastom zemljom

s puno primjesa gara, mrvljene opeke i veziva, zatim životinjskim kostima te ulomcima keramičkih posuda i keramičkim grijaćima. Prema nalazima pretpostavlja se da je riječ o otpadnoj jami.³³ U jami su nađeni ulomci isključivo kuhinjske keramike namijenjene svakodnevnoj upotrebi. Riječ je o ulomcima lonaca izrađenima na brzom lončarskom kolu, od kojih su neki ukrašeni urezanim vodoravnim ili valovitim linijama, odnosno otiskivanjem kotačića. (sl. 11) Većina oboda lonaca pripada istom tipu koji se javlja krajem 12. ili početkom 13. stoljeća te se zadržava u upotrebi sve do 16. stoljeća.³⁴ Prema karakteristikama oblikovanja i ukrašavanja, lonci pronađeni u otpadnoj jami najslučniji su materijalu kakav se u kontinentalnom dijelu Hrvatske javlja tijekom 14. stoljeća, odnosno najkasnije u ranom 15. stoljeću.³⁵

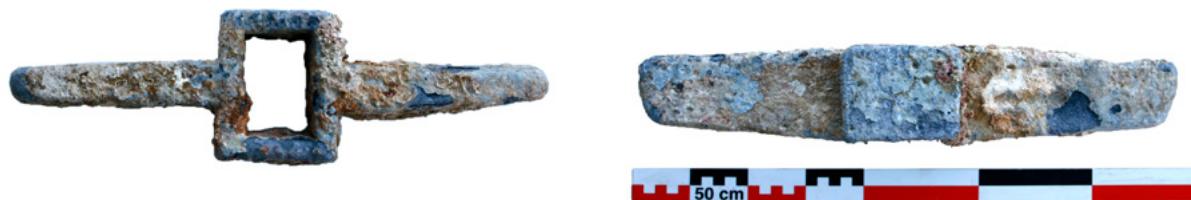
11. ZONA 2/B: olovna prečka antičkog sidra malih dimenzija (arhiva HRZ-a, snimka: J. Macura, 2019.)
ZONE 2/B: lead crossbar of an ancient anchor of small dimensions (HRZ Archive, J. Macura, 2019)

(sl. 11) Desetak metara dalje, na dubini od 33 metra nađena je još jedna veća prečka duljine 90 cm, širine 12 cm i središnjeg otvora dimenzija 16 x 11 cm. Obje prečke pripadale su antičkom tipu olovno-drvenih sidara sastavljenih od središnje drvene grede i dva jednaka kraka okovanih krajeva, u donjem dijelu međusobno spojenih olovnom spojnicom. Olovne prečke s dva protutega u obliku vodoravnih ili zakošenih krila simetrično postavljenih oko četrvrtastog otvora za fiksiranje na gredu, bile su postavljene u gornjem dijelu središnje grede, okomito na krakove i činile su glavnu težinu sidra.²⁵ Pronalazak ovoli-kog broja sidara na malom području ukazuje na mjesto sidrišta ili pristaništa, a ponekad i na pozicije gdje su sidra, zbog poteškoća kod manevara ili iznenadnog nevremena, na brzinu morala biti razrješavana konopa. U istoj zoni otkriveni su brojni ulomci različitih tipova amfora, dok novovjekovnog materijala gotovo da nije bilo. Među ulomcima pronađeni su pojedini primjerici, od Lamboglia 2 i Dressela 2-4, do koskih i rodskih amfora iz 2./3. stoljeća, no većinom je riječ o kasnoantičkim i ranobizantskim tipovima amfora. Pronađena je jedna gotovo cijela amfora cilindričnog tijela i izduljene nožice tipa Africana III C (= Keay 25.2) datirana od kraja 4. do sredine 5. stoljeća (sl. 12), čija se proizvodnja veže uz područje Tunisa, kao i gornji dio Africana III B (= Keay 25.3) iz 4. stoljeća²⁶ te ulomak *Spathion* amfore, iste provenijencije ali šireg razdoblja, od 4. do 7. stoljeća. Također su zastupljene amfore tipa LRA 1 istočnomediterske proizvodnje, datirane od 5. do 7. stoljeća (sl. 13) i globularne amfore tipa LRA 2/13, karakteristične za bizantsko razdoblje i datirane od 7. do 9. stoljeća. (sl. 14)

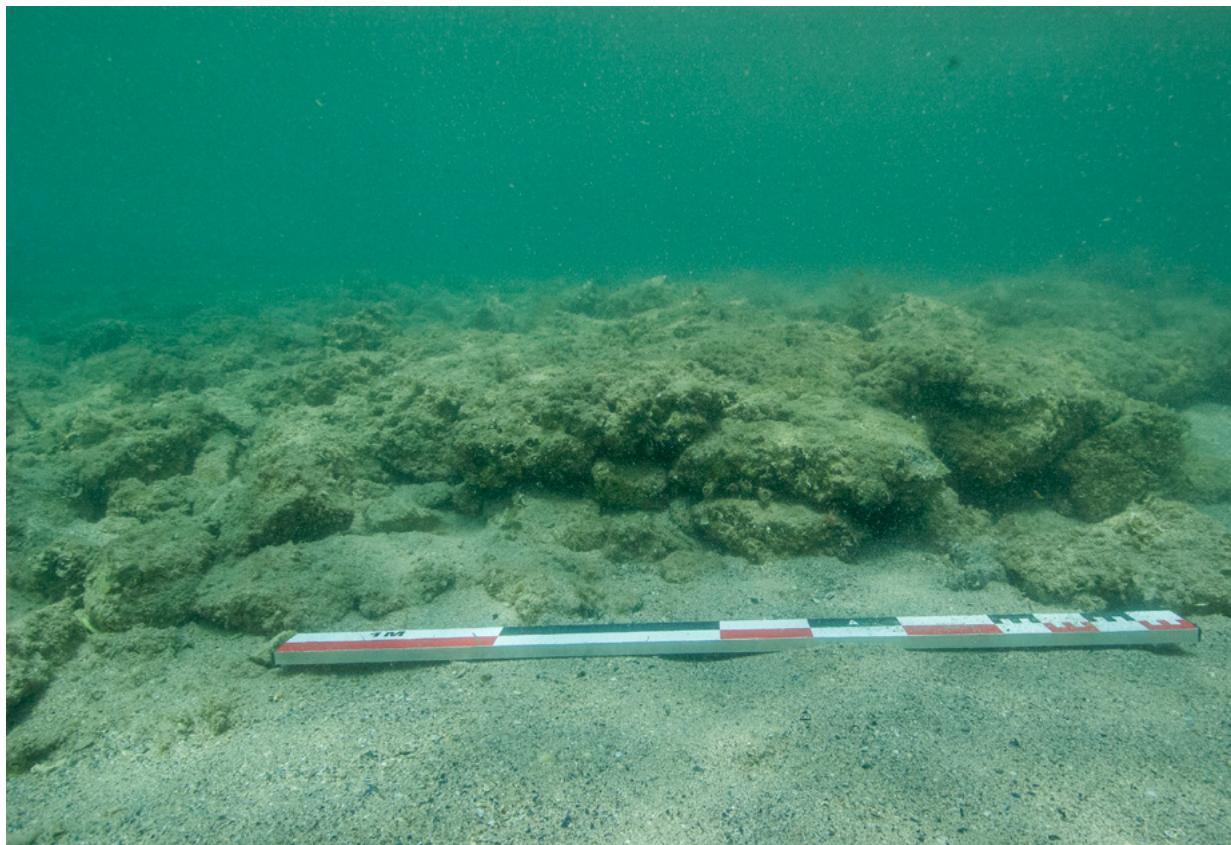
15. ZONA 3: ostaci suhozidne strukture (arhiva HRZ-a, snimka: V. Zmaić, 2019.)
ZONE 3: remains of a dry-stone structure (HRZ Archive, V. Zmaić, 2019)

S jugoistočne strane hridi malo ispod površine vode uočeni su ostaci suhozidne prapovijesne konstrukcije. (sl. 15) Duljina od zapadnog okomitog ruba hridi do

vanjskog bedema, u smjeru istok – zapad, iznosi oko 74 m, a u smjeru sjever – jug oko 98 m. Unutarnje lice bedema nešto je bolje očuvano zbog nanosa pijeska koji ga je djelomično prekrio, dok je na vanjskoj strani utjecajem valova sav sediment koji je ispunjavao prostor među

kamenjem, ispran. Na osnovi površinskog pregleda nije bilo moguće definirati sve dimenzije strukture, ali je vidljivo da širina bedema u temelju iznosi preko 1 metra. Umjetno oblikovan temelj zida napravljen je od amorfnih do poluobrađenih blokova koji se uzdižu nad prirodnim ravnim i pjeskovitim dnom na dubini od cca. 0,40 do 1,00 metara ispod današnje morske razine. Suhozidna konstrukcija s jasno vidljivim licem, ponekad i u više redova, prati prapovijesnu obalu. Unutar nje izdiže se plato prema vrhu hridi Ročni, na kojem nema umjetnih nakupina kamena, a plato čine geološke formacije. Pličina između hridi i kopna matična je vapnenačka stijena koja je u prapovijesti bila iznad morske razine, stoga izgleda da je suhozidna konstrukcija bila okrenuta licem prema kopnu i Školjiću te je služila za obranu od napada s kopna.

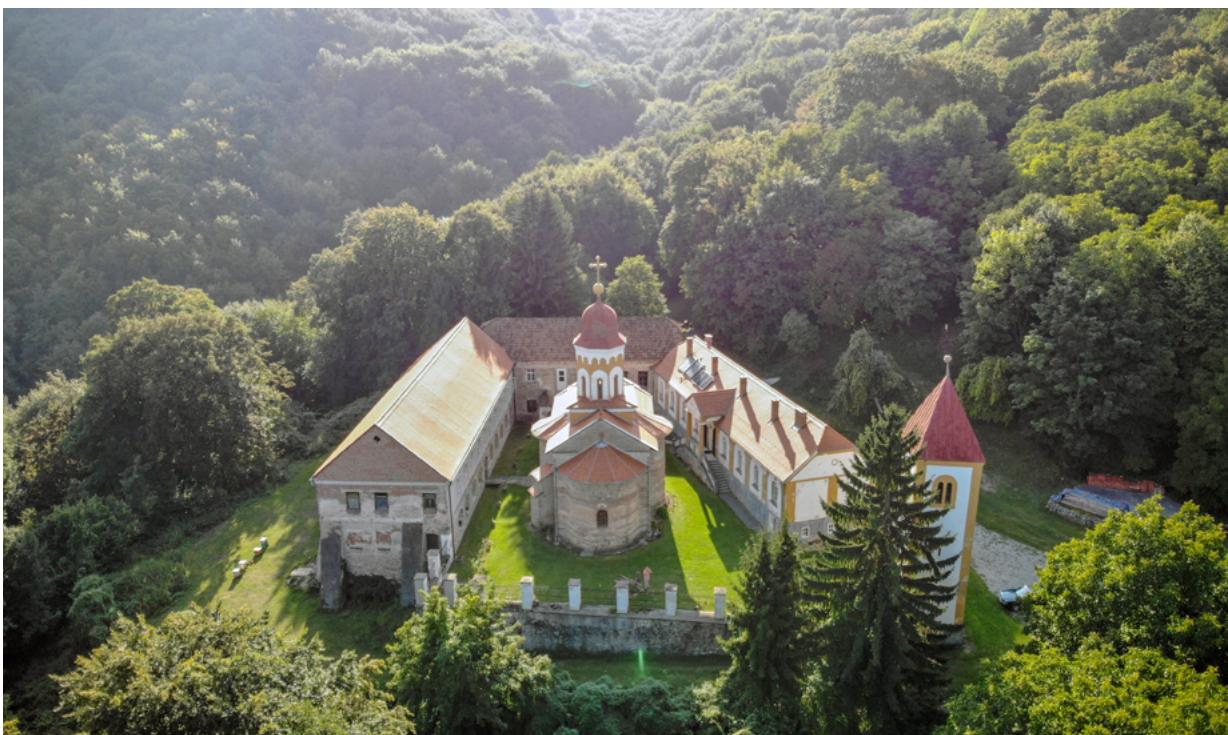
2. Manastir Orahovica, snimak iz zraka (Arhiva HRZ-a, *Oaza projekt*, 2018.)
Orahovica Monastery, aerial view (HRZ Archive, *Oaza projekt*, 2018)

platoa, s tri strane okruženog manastirskim zgradama, a s istočne strane zidanom ogradom. Ulaz na plato je sa sjeverne strane kroz zidani ulaz, uz koji je visoki zvonik četvrtastog tlocrta. (sl. 2) Osnovni je tlocrtni oblik trolisno zaključeni latinski križ, a u sredini broda četiri stupa oktogonalnog presjeka pridržavaju pandantine iz kojih izrasta visoki tambur rastvoren s osam prozora. Tambur je izvana poligonalan, iznutra okrugao, a u vrhu je zaključen ravnim stropom. Crkva je prvotno bila i kraća i niža, a sastojala se od jedne (unutrašnje) priprate, naosa i oltarnog prostora, odvojenog ikonostasom. Naknadno je uz zapadno pročelje dograđen volumen današnje vanjske priprate.

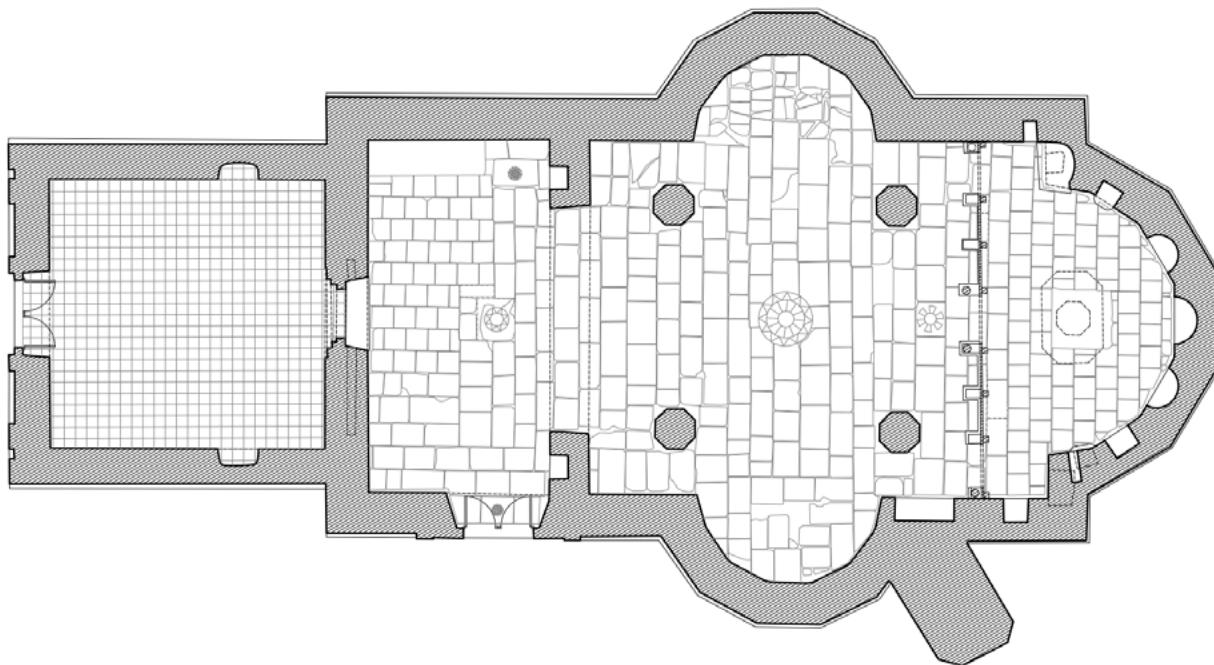
5. Crkva sv. Nikole, tlocrt (nacrt: Skimi 64, 2019.)

Church of St Nicholas (layout: Skimi 64, 2019)

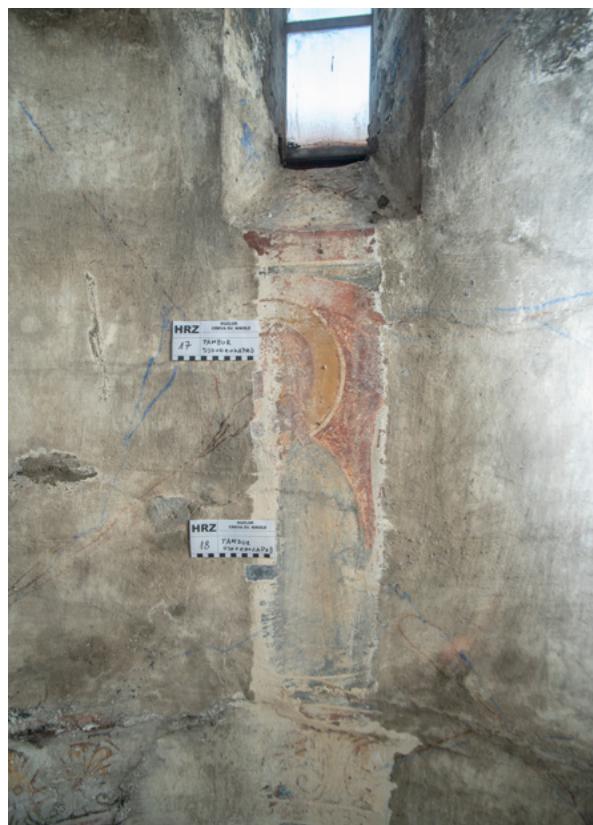
10. Isprani dio površinskog ličenog sloja s otkrivenim starijim slojem oslika ispod prozora tambura (arhiva HRZ-a, snimka: J. Kliska, 2018.)

Washed-out part of the surface painted layer with an older painted layer under the window of the drum (HRZ Archive, J. Kliska, 2018)

Istraživanjima je utvrđeno nekoliko uzroka propadanja žbukanog i slikanoga sloja. Prije svega riječ je o debelom sloju cementne žbuke koji je bio nanesen u dnu zidova na visini do oko 1 – 1,5 m. Cementna je žbuka zbog svog sastava, navlačila vlagu iz temeljnih zidova i potaknula uzdizanje kapilarne vlage u zidovima, a na spoju novije cementne i starije vavnene žbuke mjestimično je došlo do kristalizacije soli na površini. Nadalje, utvrđeno je da su prozori tambura neadekvatni jer se na njima vлага iz prostora kondenzira i potom slijeva niz zid ispod prozora, ispirući slikane slojeve. Zone oslika ispod prozorskih otvora stoga su dosta oštećene, a povijesni slikani sloj mjestimice je u potpunosti nestao. (sl. 10) Potresi, koje je crkva pretrpjela kroz stoljeća, uzrokovali su u unutrašnjosti snažne pukotine, koje mjestimice sežu i do dubine od oko 10 cm u građu. Recentnije, te su pukotine zapunjavane debelim slojem cementne žbuke, koja je nanošena nestručno, mjestimično i preko slikanog sloja. Tijekom prvih godina radova uklonjeni su pojedini uzroci propadanja oslika – otučena je cementna žbuka sa zidova i djelomično iz pukotina, a prozori tambura su zamijenjeni.

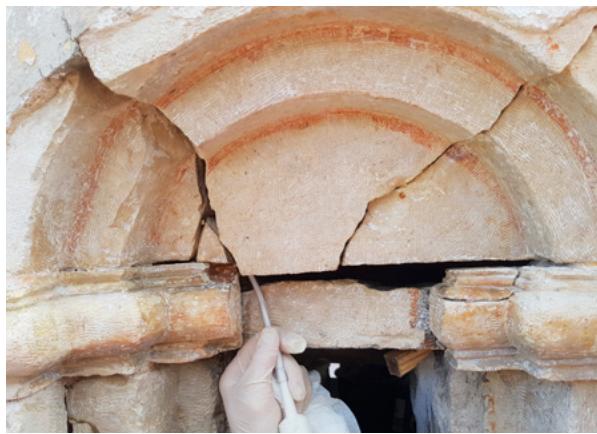
11. Stanje kamenog okvira prozora tambura prije sanacije (snimka: Z. Vukosavljević, 2021.)

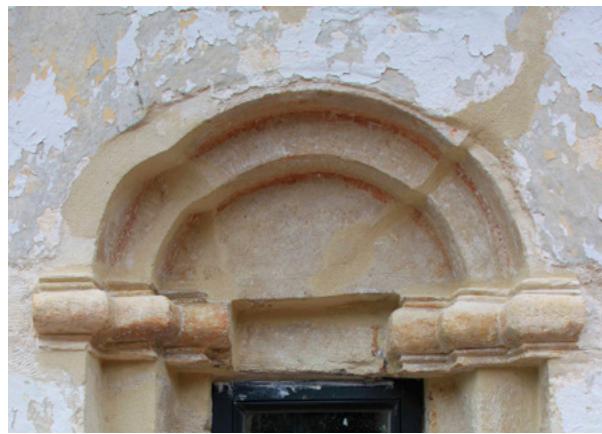
12. Stanje kamenog okvira prozora tambura nakon sanacije (snimka: Z. Vukosavljević, 2021.)

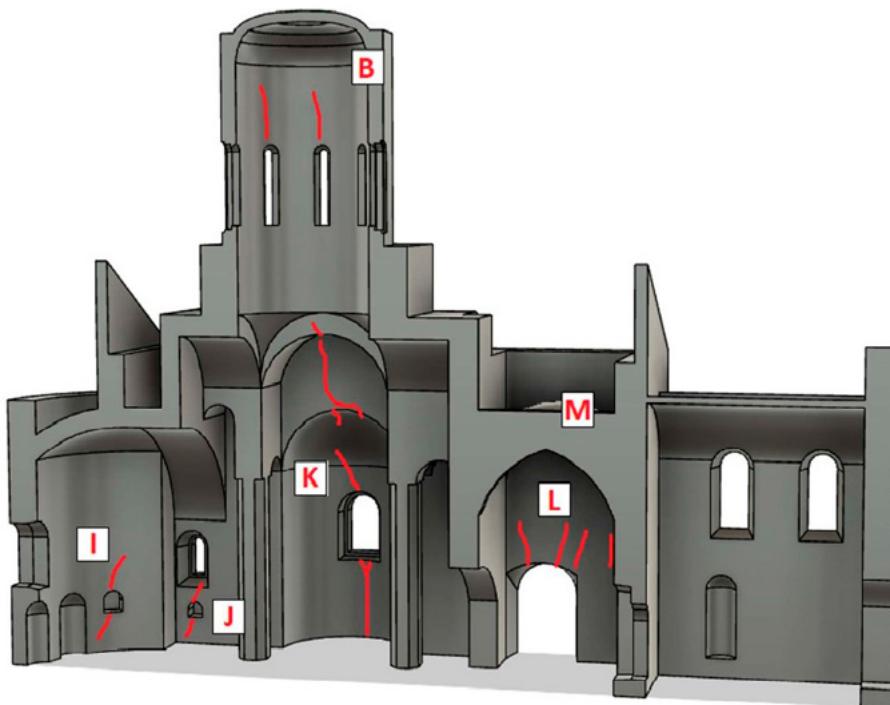
13. Grafički prilog 3D modela crkve s naznačenim pukotinama crvene boje (izradio: *Intrados projekt d.o.o.*, 2020.)

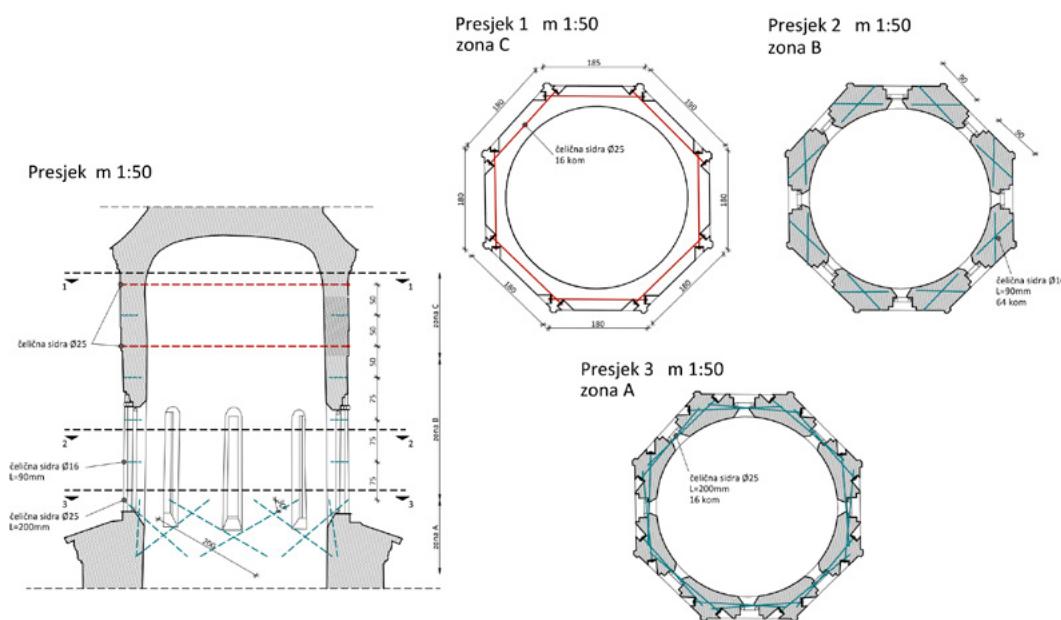
14. Projekt konstruktivne sanacije tambura crkve s ugradnjom čeličnih sidara (izradio: *Intrados projekt d.o.o.*, 2022.)
Project of reconstruction of the church drum with the installation of steel anchors (Intrados projekt d.o.o., 2022)

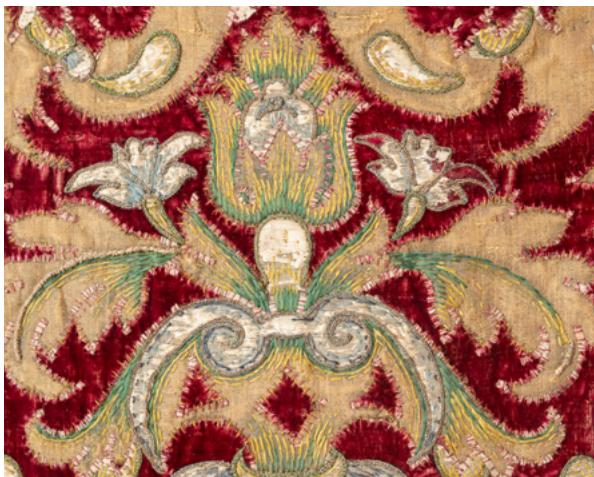
14. Oltarna zavjesa, detalj stražnje strane veza *a riporto* (arhiva HRZ-a, snimka: J. Kliska, 2021.)
Sanctuary curtain, detail of the back of the embroidery (HRZ Archive, J. Kliska, 2021)

nit (dva sustava u S-uvodu). Za podlogu su prišivene bjelkastim sviljenim koncem od dva sustava niti u S-uvodu. (**sl. 14**) Nakon završetka izrade, vez je na stražnjoj strani premazan škrobnim ljeplom, čime je izravnat i učvršćen. (**sl. 15**) Ovako izrađen vez uokviren je uskim i ravnim fragmentima bijelog lamiranog tafta na papiru s plavkastim pozlaćenim uzicama na vanjskom rubu. Prilikom izrade veza korišten je kvalitetan papir, svileni baršun i taftovi s pozlaćenim i posrebrenim lamelama, svileni i laneni konci, pozlaćene uzice u dvjema bojama, dvije vrste *frisé* uzica i laneno platno u podlozi. Vez na krčkoj oltarnoj zavjesi patiniran je i vrlo oštećen, no i danas se uočava njegova profinjena jednostavnost i ljepota.

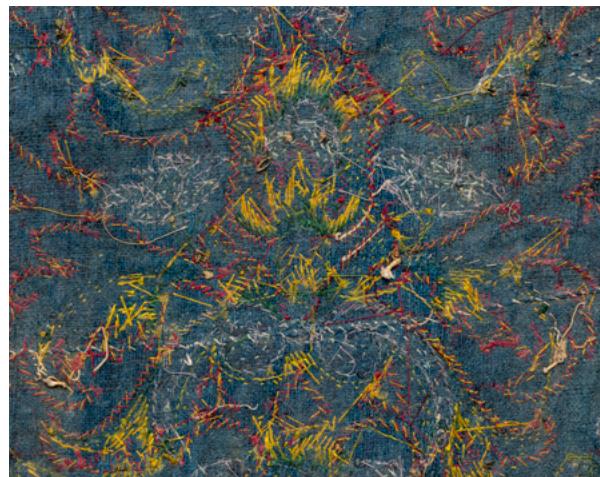
15. Oltarna zavjesa, pozlaćene plavkaste uzice, svileni konci različitih nijansi plave boje u tehnici „slikanje iglom“ (arhiva HRZ-a, snimka: S. Lucić Vujičić, 2020.)
Sanctuary curtain, gilded bluish cords, silk threads of various shades of blue in the ‘needle painting’ technique (HRZ Archive, S. Lucić Vujičić, 2020)

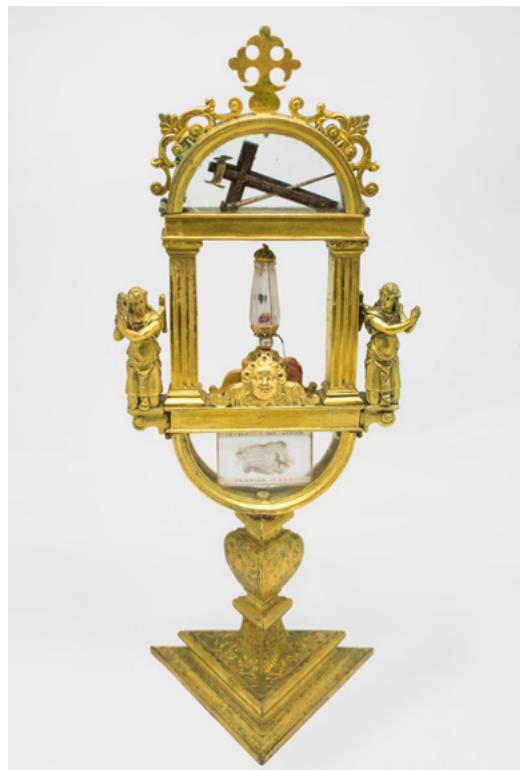
13. Relikvijar Svetog Križa, vela Blažene Djevice Marije i Krvi
Kristove (snimka: I. Braut, 2024.)
Reliquary of the Holy Cross, veil of the Blessed Virgin Mary and
blood of Christ (I. Braut, 2024)

Među najljepše vodnjanske relikvijare može se ubrojiti onaj u kojemu su pohranjene moći Svetog Križa, vela Blažene Djevice Marije i Krvi Kristove. (sl. 13) Relikvijar stoji na trokutastom podnožju na kojemu su urezani geometrijski dekorativni elementi. Na njega se nastavljaju međuprstenovi istoga oblika, u čijem se središtu nalazi trostrani nodus ukrašen urezanim ovalima i viticama. Gornji dio relikvijara počiva na polukružnoj luneti u kojoj se nalazi fragment vela Blažene Djevice Marije.

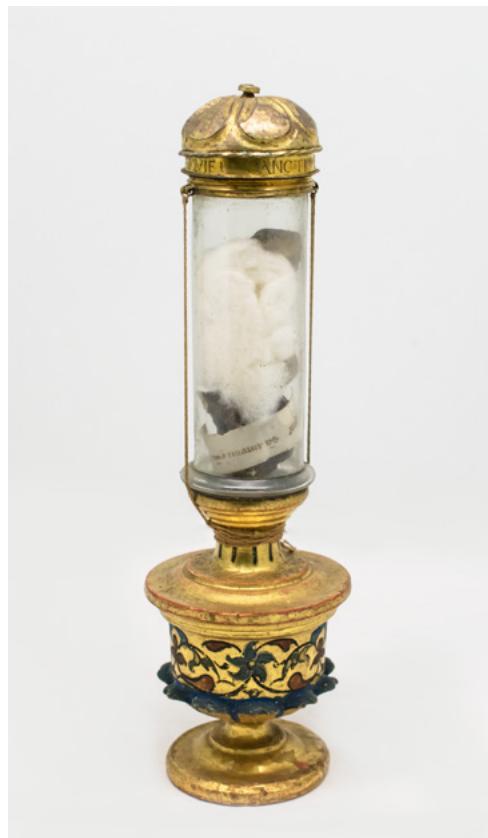
21. Relikvijar svetog Basa Mučenika (snimka: I. Braut, 2024.)
Reliquary of St Bassus the Martyr (I. Braut, 2024)

Običaj popravljanja relikvijara ili spajanja sačuvanih dijelova oštećenih relikvijara vidljiv je na primjeru moćnika svetog Basa Mučenika. (sl. 21) On je sastavljen od pozlaćenog drvenog kružnog podnožja oslikanog stiliziranim cvjetovima i viticama, na koje je postavljena valjkasta staklena spremnica, pokrivena poklopcom izrađenim od pozlaćenog bakra. Na njegovoj su površini iskucane polukružne forme, dok je na njegovom obodu urezan natpis koji identificira relikvije. Taj je poklopac, prema oblikovanju, nastao tijekom 16. stoljeća, a kasnijeg je nastanka njegovo drveno podnožje koje je, vjerojatno, bilo dijelom nekog drvenog relikvijara ili pak svjećnjaka. Ovom relikvijaru valja pridružiti i relikvijar svetog Jermije Proroka, na čije je pozlaćeno bakreno podnožje iz 16. stoljeća pričvršćena staklena valjkasta teka s drvenim i metalnim dijelovima izrađenima u 19. stoljeću. Oba relikvijara pripadaju nazućestalijoj tipologiji relikvijara koji moći svetaca čuvaju u valjkastim spremnicama s poklopциma, postavljenima na podnožja s ukrasnim drškom.

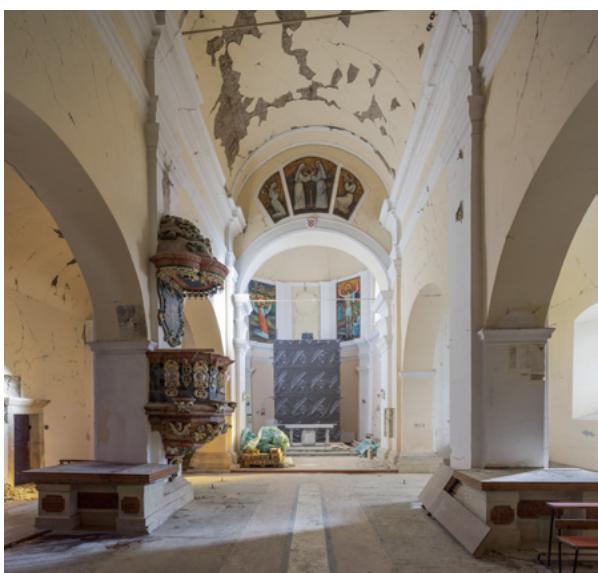
3. Župna crkva u Čučerju, pogled prema svetištu, stanje tijekom
obnove nakon potresa 2020. (snimka: P. Mofardin, 2023.)

Parish church in Čučerje, view towards the sanctuary, condition during reconstruction after the 2020 earthquake (P. Mofardin, 2023)

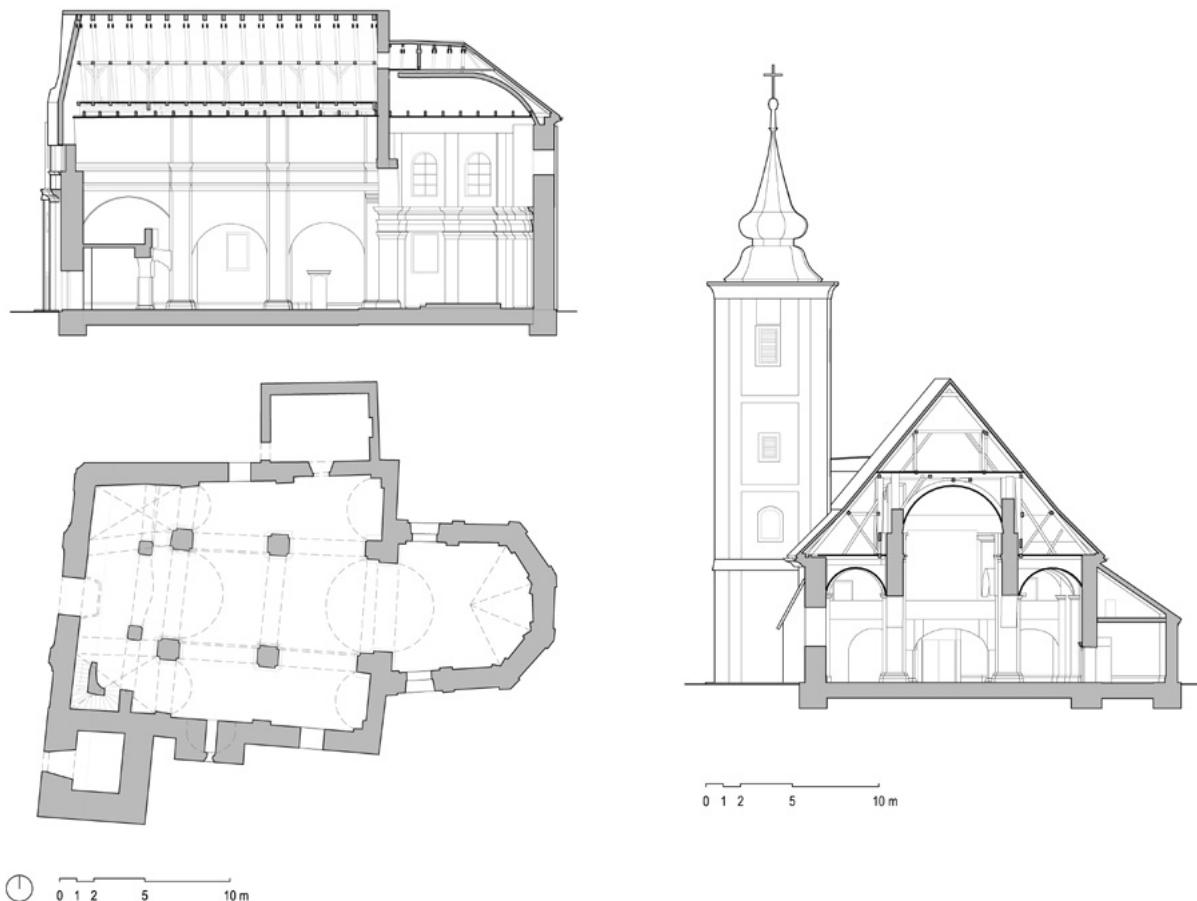
4. Župna crkva u Čučerju, tlocrt, uzdužni presjek s pogledom prema sjeveru i poprečni presjek s pogledom prema zapadu (arhitektonski nacrt: M. Kamenar, 2023.)

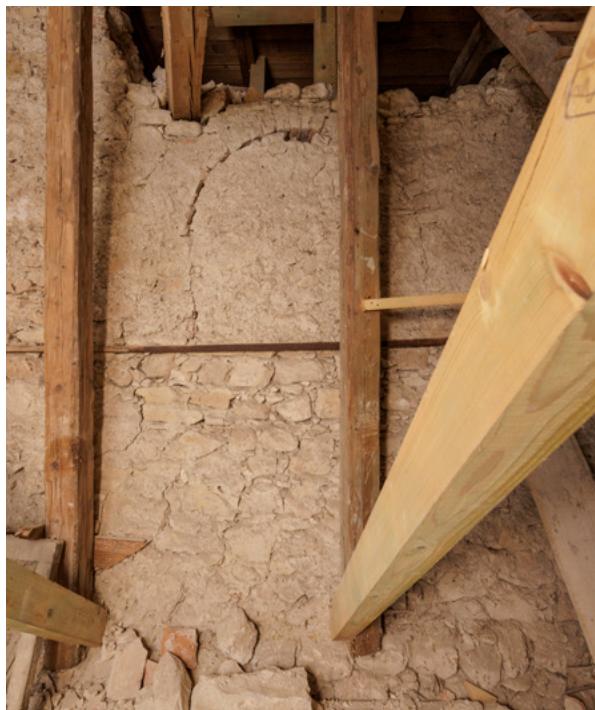
6. Zazidani bazilikalni prozor vidljiv iz potkovlja (snimka: P. Mofardin, 2023.)
Bricked-up window of the basilica visible from the attic (P. Mofardin, 2023)

Navedeni su opisi osobito važni jer osim što datiraju pojedine zahvate, donose podatke i o onim dijelovima izvorne prostorne organizacije koji su s vremenom bili izmijenjeni. Naime, ne samo da su se kupola i svodovi srušili u potresima početkom 20. stoljeća²⁵ nego se iz vizitacija može naslutiti da je na samom početku gradnje došlo do promjene projekta, odnosno do odustajanja od bazilikalnog osvjetljenja. To su potvrdila i restauratorska sondiranja tijekom recentne obnove, otkrivši u gornjim zonama zidova glavnog broda male lučne prozore s kamenim okvirima²⁶ (sl. 6), koji, međutim, nikada nisu bili u funkciji.²⁷ Štoviše, njihova pozicija u odnosu na visinu

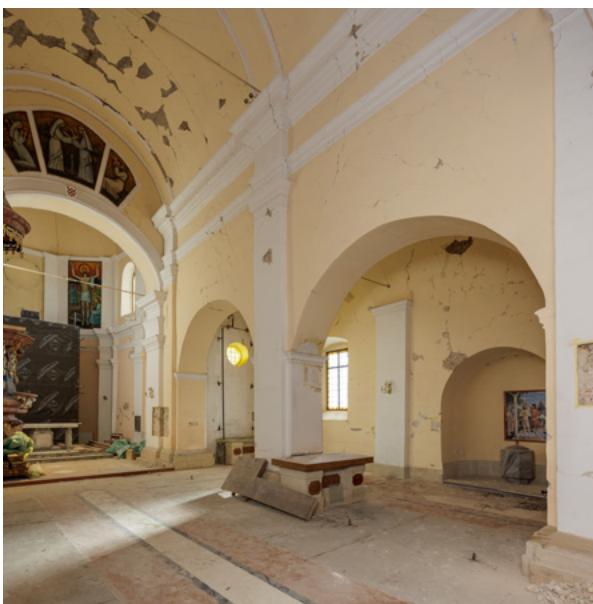
8. Pogled na bočni brod i svetište, stanje tijekom obnove nakon potresa 2020. (snimka: P. Mofardin, 2023.)

View of the side aisle and sanctuary, condition during reconstruction after the 2020 earthquake (P. Mofardin, 2023)

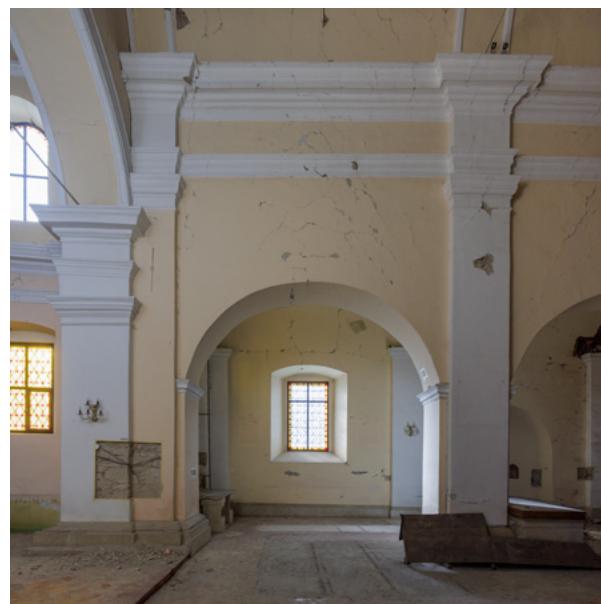
9. Raščlamba zida glavnog broda (snimka: P. Mofardin, 2023.)

Division of the wall in the central nave (P. Mofardin, 2023)

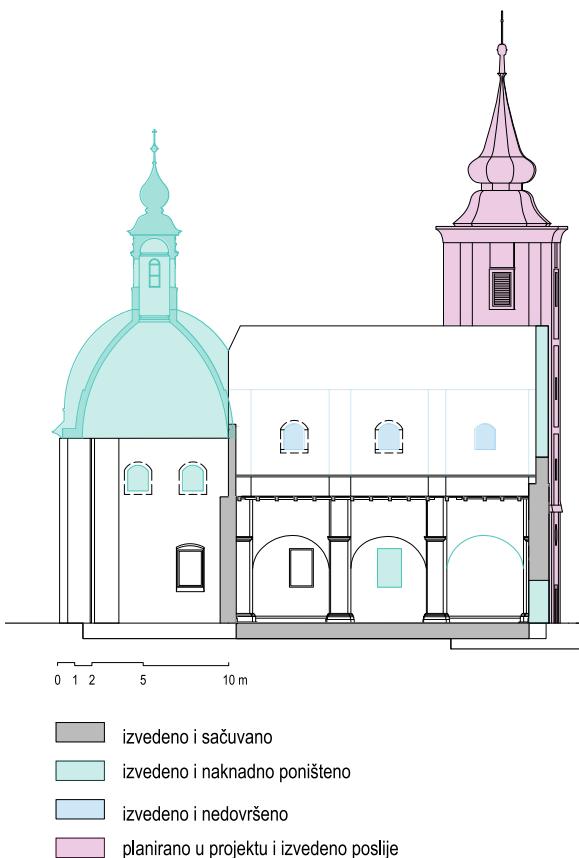
10. Župna crkva u Čučerju, rekonstrukcija izvornog stanja s pretpostavljenim izgledom kupole, uzdužni presjek s pogledom prema jugu (arhitektonski nacrt: M. Kamenar, 2023.)

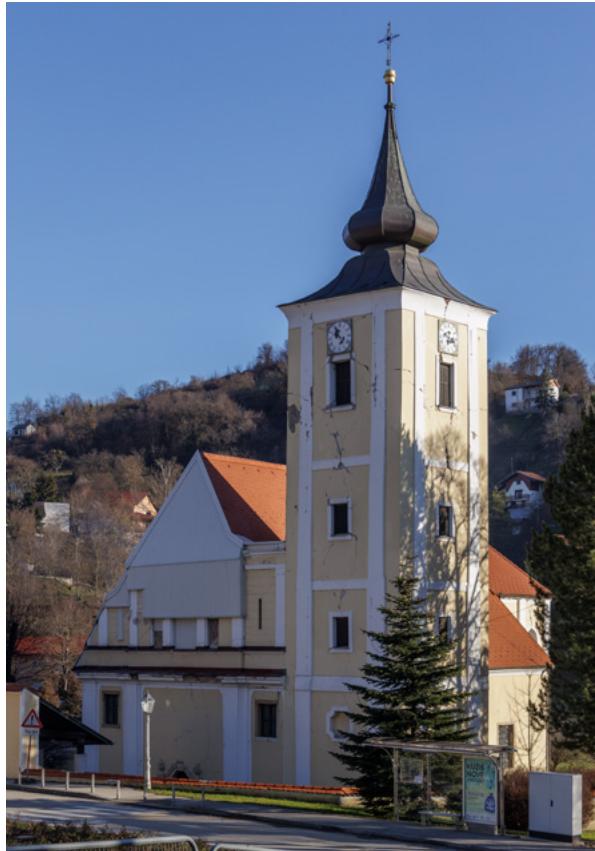
11. Glavno pročelje s bočnim zvonikom prigradenim 1780./1781. (snimka: P. Mofardin, 2023.)

The main façade with the side bell tower added in 1780/1781 (P. Mofardin, 2023)

Ono što je od početka gradnje trobrodne barokne crkve bilo planirano, ali nije odmah moglo biti realizirano, uređenje je zapadnog pročelja, koje je podrazumijevalo rušenje zvonika zadržanog od prethodne crkve, te gradnju novoga zvonika s južne bočne strane pročelja (**sl. 11**), a navedeni su zahvati bili popraćeni podizanjem zidanog pjevališta. Novi zvonik i pjevalište, čiju gradnju bilježi uklesana 1781. godina na portalu koji ih povezuje, spominju se u vizitaciji iz 1799. godine.³⁷ No zvonik je stajao neko vrijeme nedovršen, a stari nije odmah bio uklonjen, tako da je uređenje pročelja nastavljeno tek u 19. stoljeću, kada je 1810. godine izведен glavni portal (**sl. 12**), uz istodobno zatvaranje dvaju ulaza u osima boč-

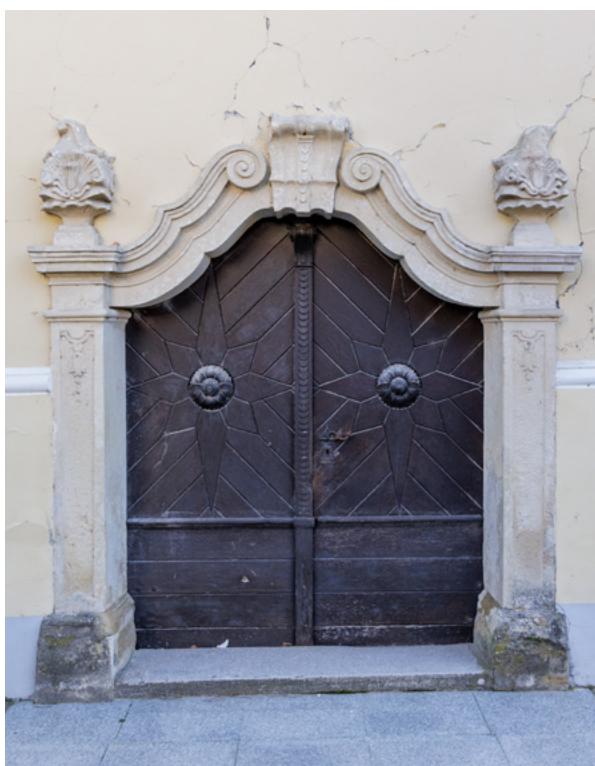
12. Glavni portal iz 1810. (snimka: Paolo Mofardin, 2023.)

Main portal from 1810 (P. Mofardin, 2023)

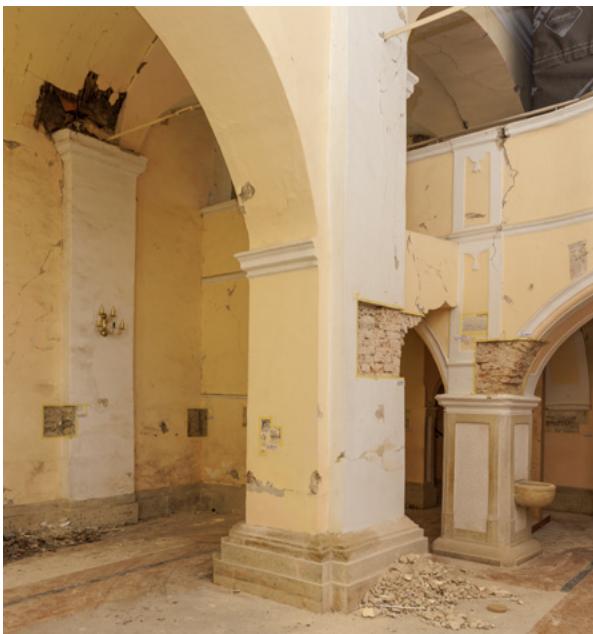
13. Pogled na pjevalište ugrađeno 1780./1781. (snimka: P. Mofardin, 2023.)
View of the choir built in 1780/1781 (P. Mofardin, 2023)

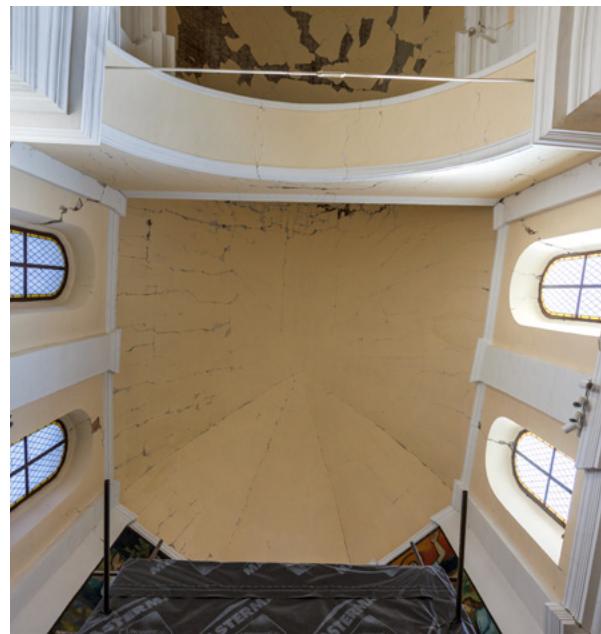
14. Drveni svod u svetištu izведен 1906. (snimka: P. Mofardin, 2023.)
Wooden vault in the sanctuary built in 1906 (P. Mofardin, 2023)

Sama struktura crkve izgleda da nije tada bila temeljito sanirana. Stoga je u sljedećim jačim potresima 17. prosinca 1905. i 2. siječnja 1906. godine pala kupola te svodovi u svetištu i brodovima.⁴⁴ Obnova koja je uslijedila, svela se na nužnu sanaciju, a izvorno rješenje svodova i kupole nije bilo rekonstruirano. Umjesto toga, prostor je dobio drvene bačvaste svodove, u glavnom brodu raščlanjene plitkim pojasmicama, a u svetištu iznad trostranog zaključka razvedene susvodnicama (sl. 14), dok su površ pjevališta bili izvedeni drveni križni svodovi. U jednoj od obnova potkraj 19. ili početkom 20. stoljeća zidovi su ukrašeni historicističkim šablonskim oslikom, spomenutim u izvorima i potvrđenim restauratorskim sondiranjem.⁴⁵

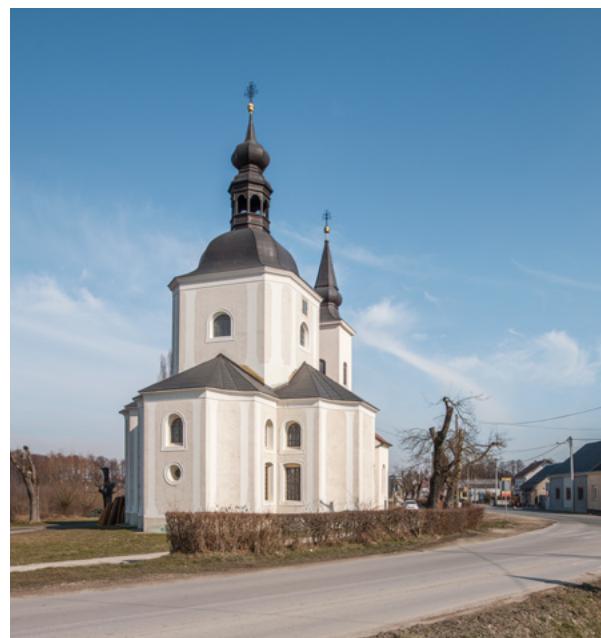
17. Crkva Majke Božje Koruške u Križevcima, pogled na kupolu iz 1725. (snimka: P. Mofardin, 2014.)
Church of St Mary of Koruška in Križevci, view of the dome built in 1725 (P. Mofardin, 2014)

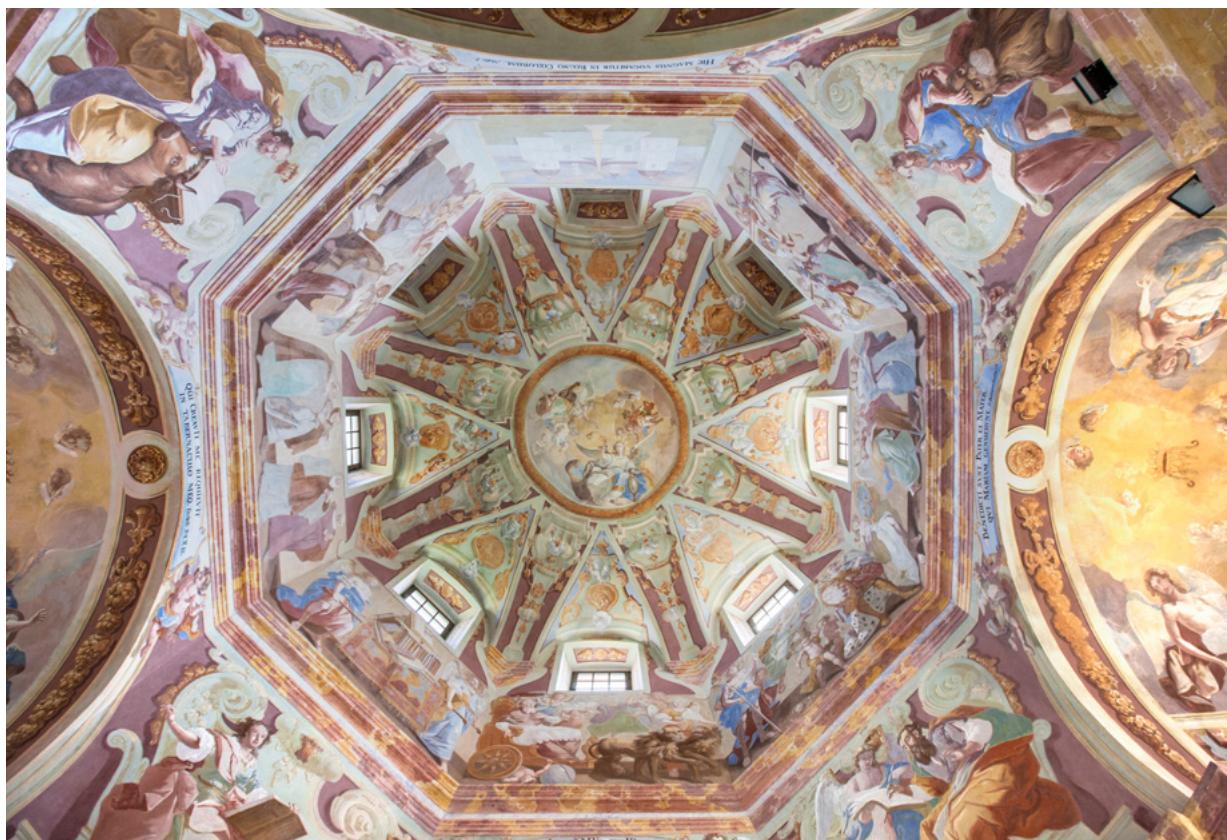
18. Crkva sv. Jeronima u Štrigovi, kupola iz 1744. oslikana freskama Ivana Krstitelja Rangeria (snimka: Paolo Mofardin, 2021.)
Church of St Jerome in Štrigova, dome from 1744 with frescoes painted by Johann Baptist Ranger (P. Mofardin, 2021)

je sastavljeno od kvadratnog prostora odrezanih uglova (nepravilni oktgon), okruženog trima konhama pod kalotama, a njegov tlocrtni oblik prati kupola na tamburu. Osvjetljenje je provedeno kroz prozore probijene u zoni kupole te zasjećene susvodnicama. Izvana, visoki zid tambura obuhvača i kupolu iznad koje se diže valovita kapa s visokom lanternom. Prema tomu, krovište i lanterna ne odgovaraju kupoli, nego se kulisno dižu iznad nje.

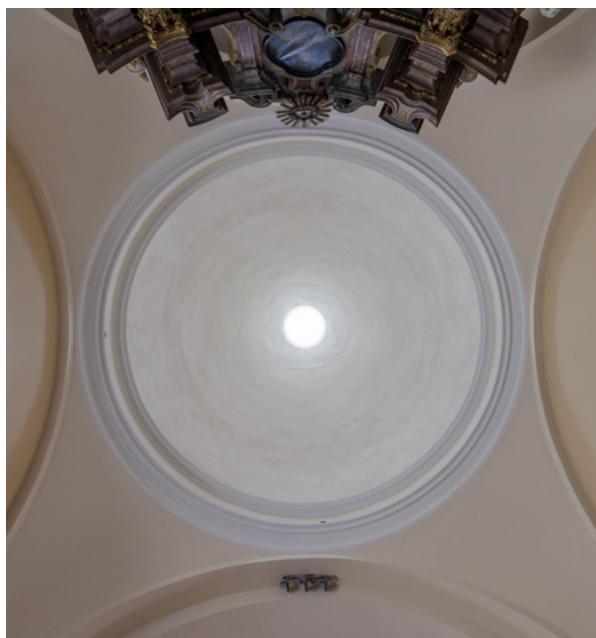
19. Crkva sv. Franje Ksaverskog u Zagrebu (1748. – 1752.), kupola iznad svetišta (snimka: P. Mofardin, 2021.)

Church of St Francis Xavier in Zagreb (1748–1752), dome above the sanctuary (P. Mofardin, 2021)

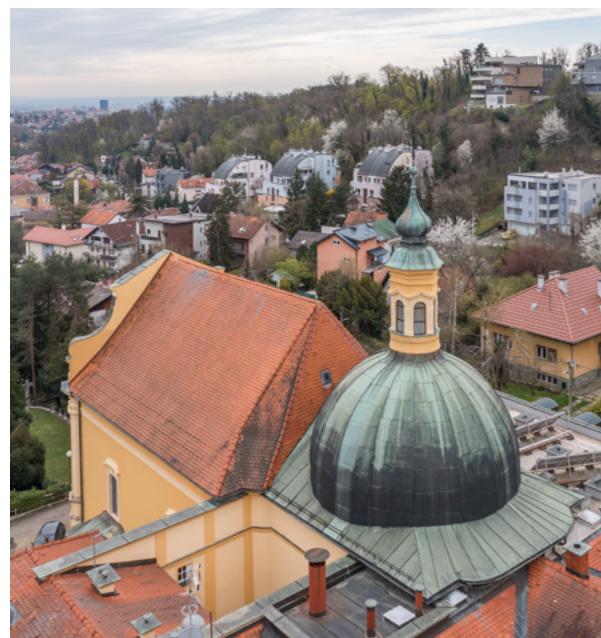
20. Crkva sv. Franje Ksaverskog u Zagrebu, pogled na kupolu (snimka: P. Mofardin, 2021.)

Church of St Francis Xavier in Zagreb, view of the dome (P. Mofardin, 2021)

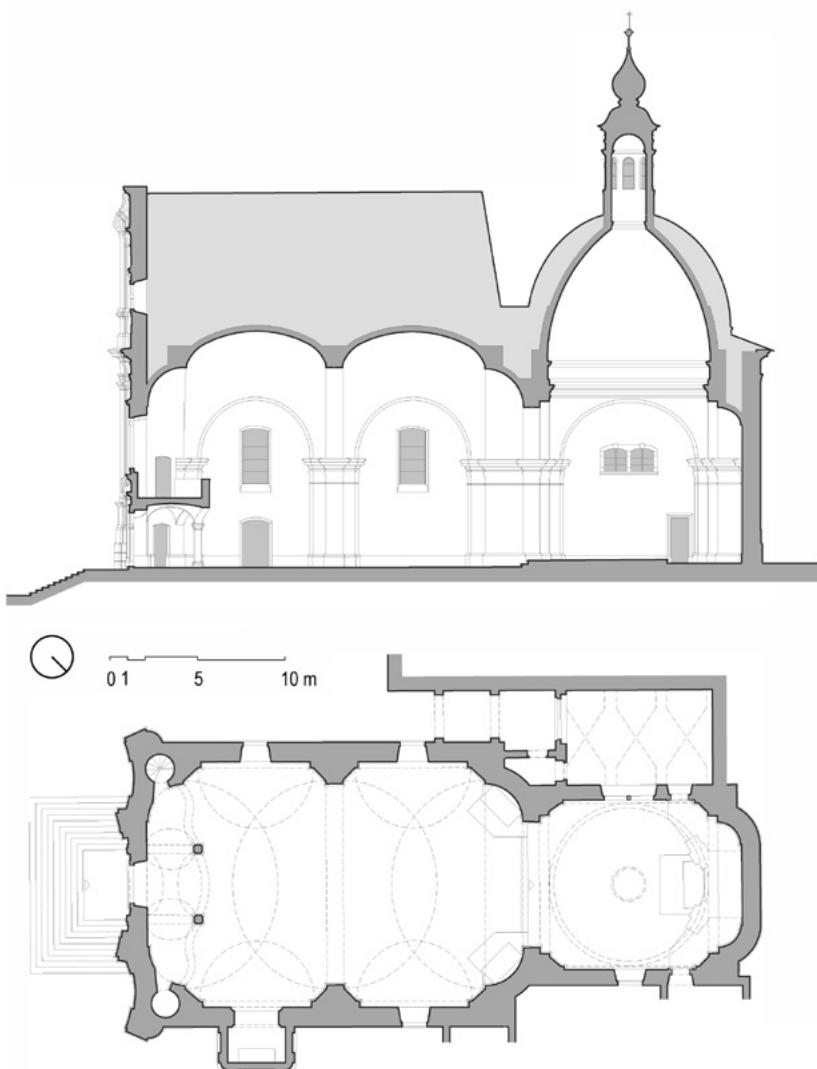
21. Crkva sv. Franje Ksaverskog u Zagrebu, uzdužni presjek s pogledom prema sjeveru (arhitektonski nacrt: I. Valjato-Vrus, 2014.)
Church of St Francis Xavier in Zagreb, longitudinal section with a view to the north (architectural plan: I. Valjato-Vrus, 2014)

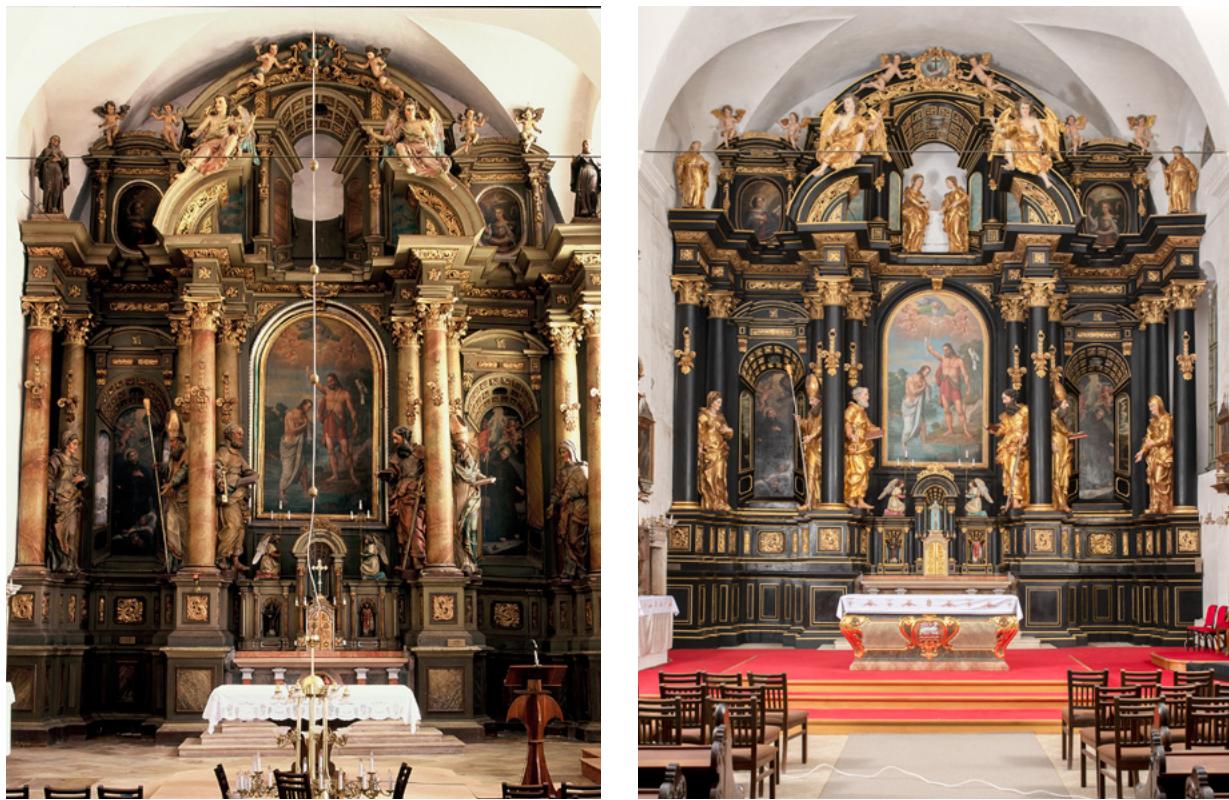
11. Varaždin, crkva sv. Ivana Krstitelja, glavni oltar sv. Ivana Krstitelja, stanje prije i nakon radova (snimke: N. Vasić, 2008. i J. Kliska, 2018.)

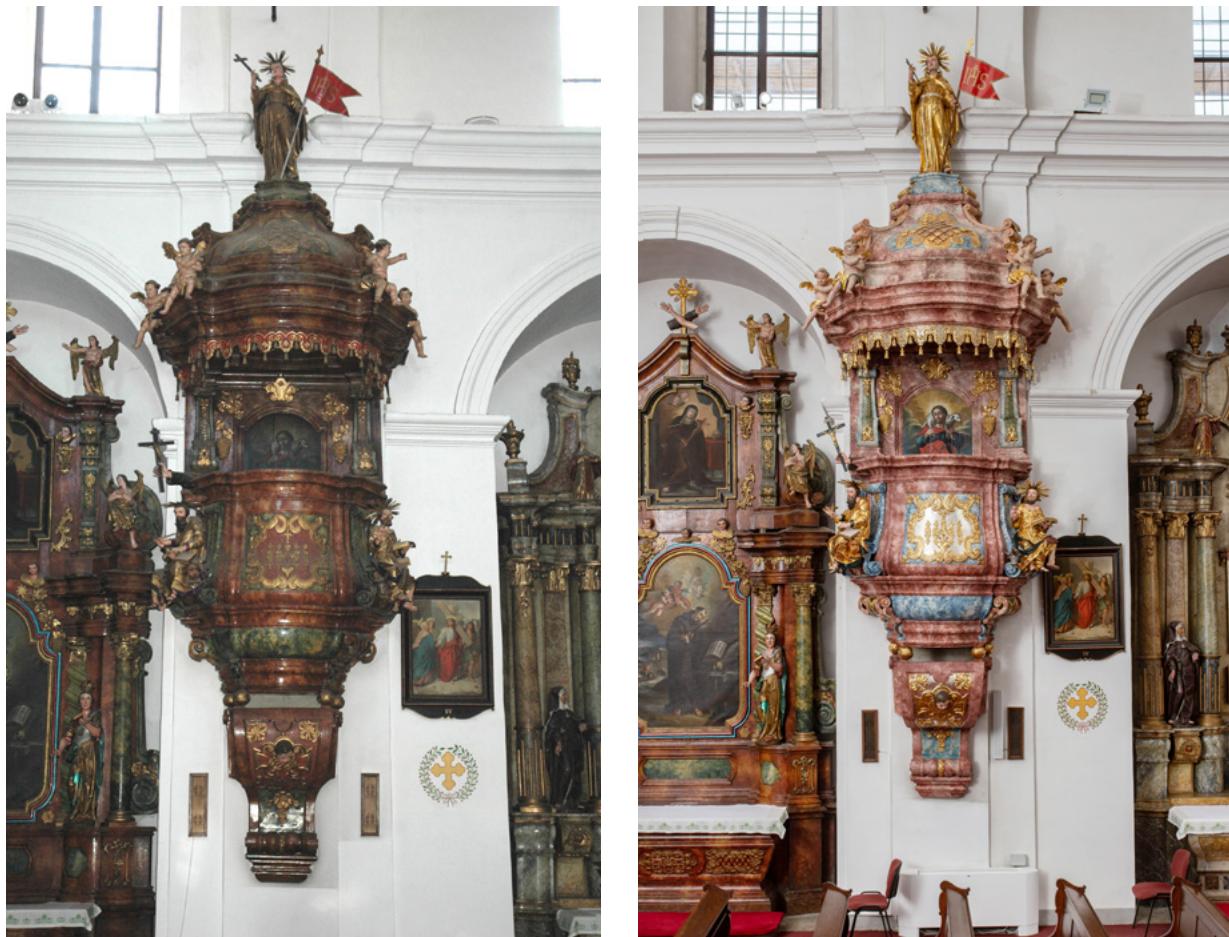
12. Slavonski Brod, crkva Presvetog Trojstva, propovjedaonica, stanje prije i nakon radova (snimke: D. Buljan Cypryn, 2015. i J. Kliska, 2021.)
