Godišnjak
Hrvatskog
restauratorskog
zavoda

PORTAL

15/2024

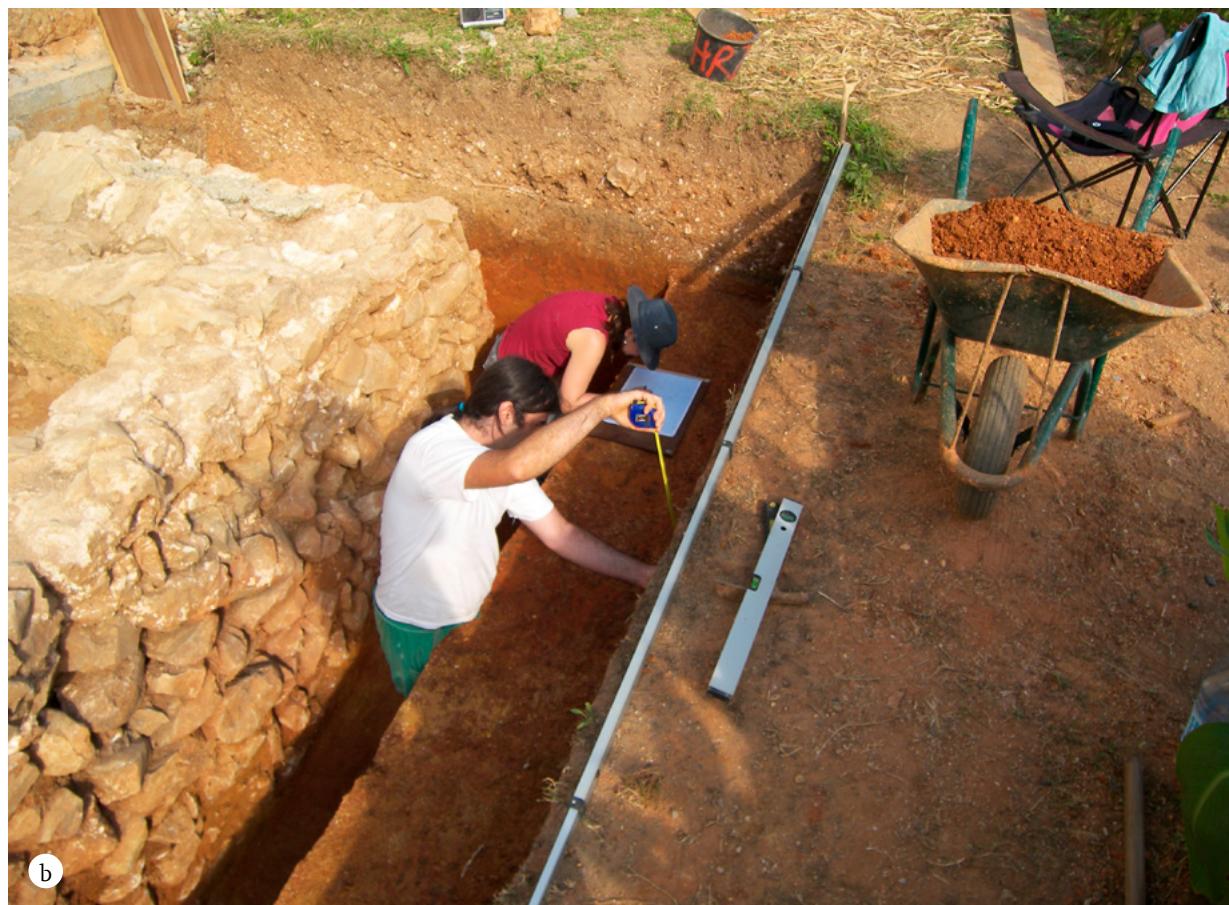
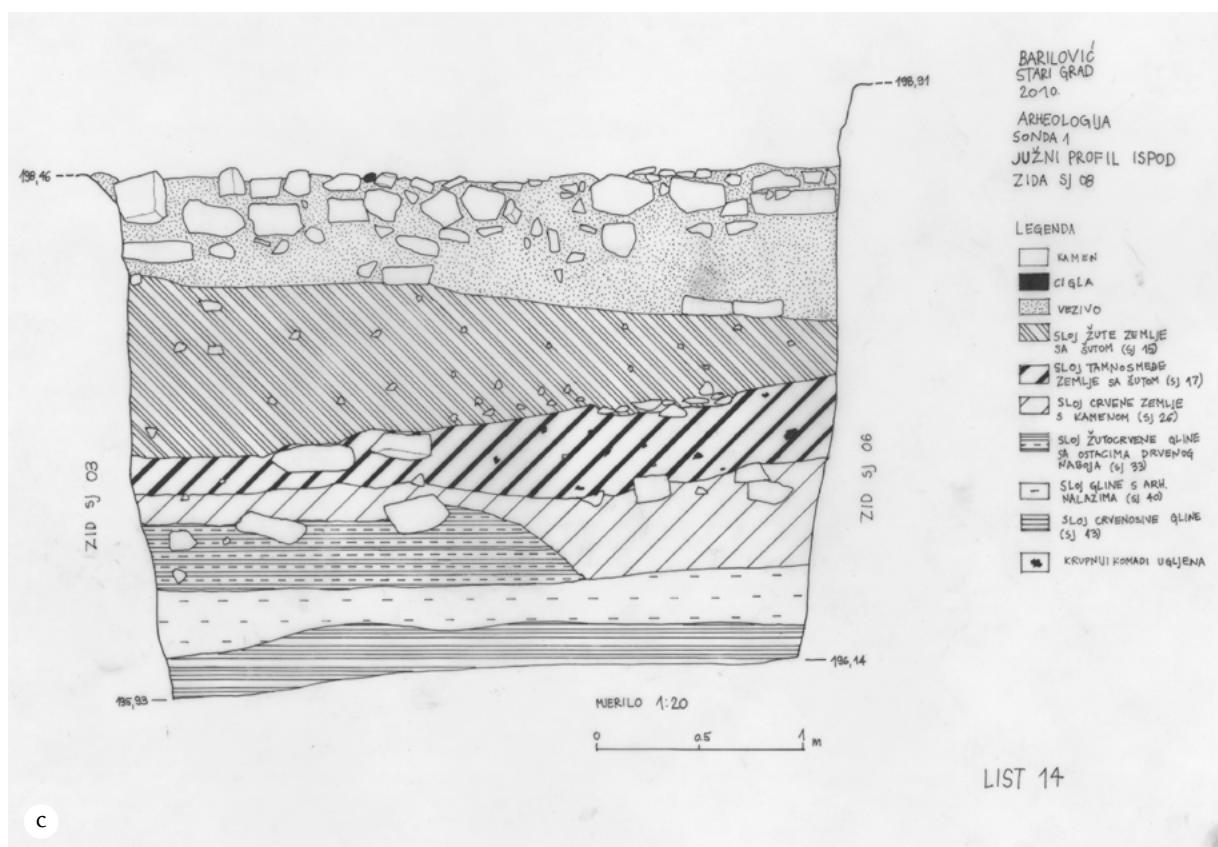
1. Kopnena arheologija – dokumentiranje nekada: a) crno-bijela fotografija tijeka istraživanja – crkva sv. Petra, Novo Mjesto, 2001. godine; b) izrada terenske dokumentacije, pavlinski samostan i crkva Rođenja Blažene Djevice Marije, Svetice, 2009. godine; c) arheološka dokumentacija istraženog profila, Stari grad Barilović 2010. godine

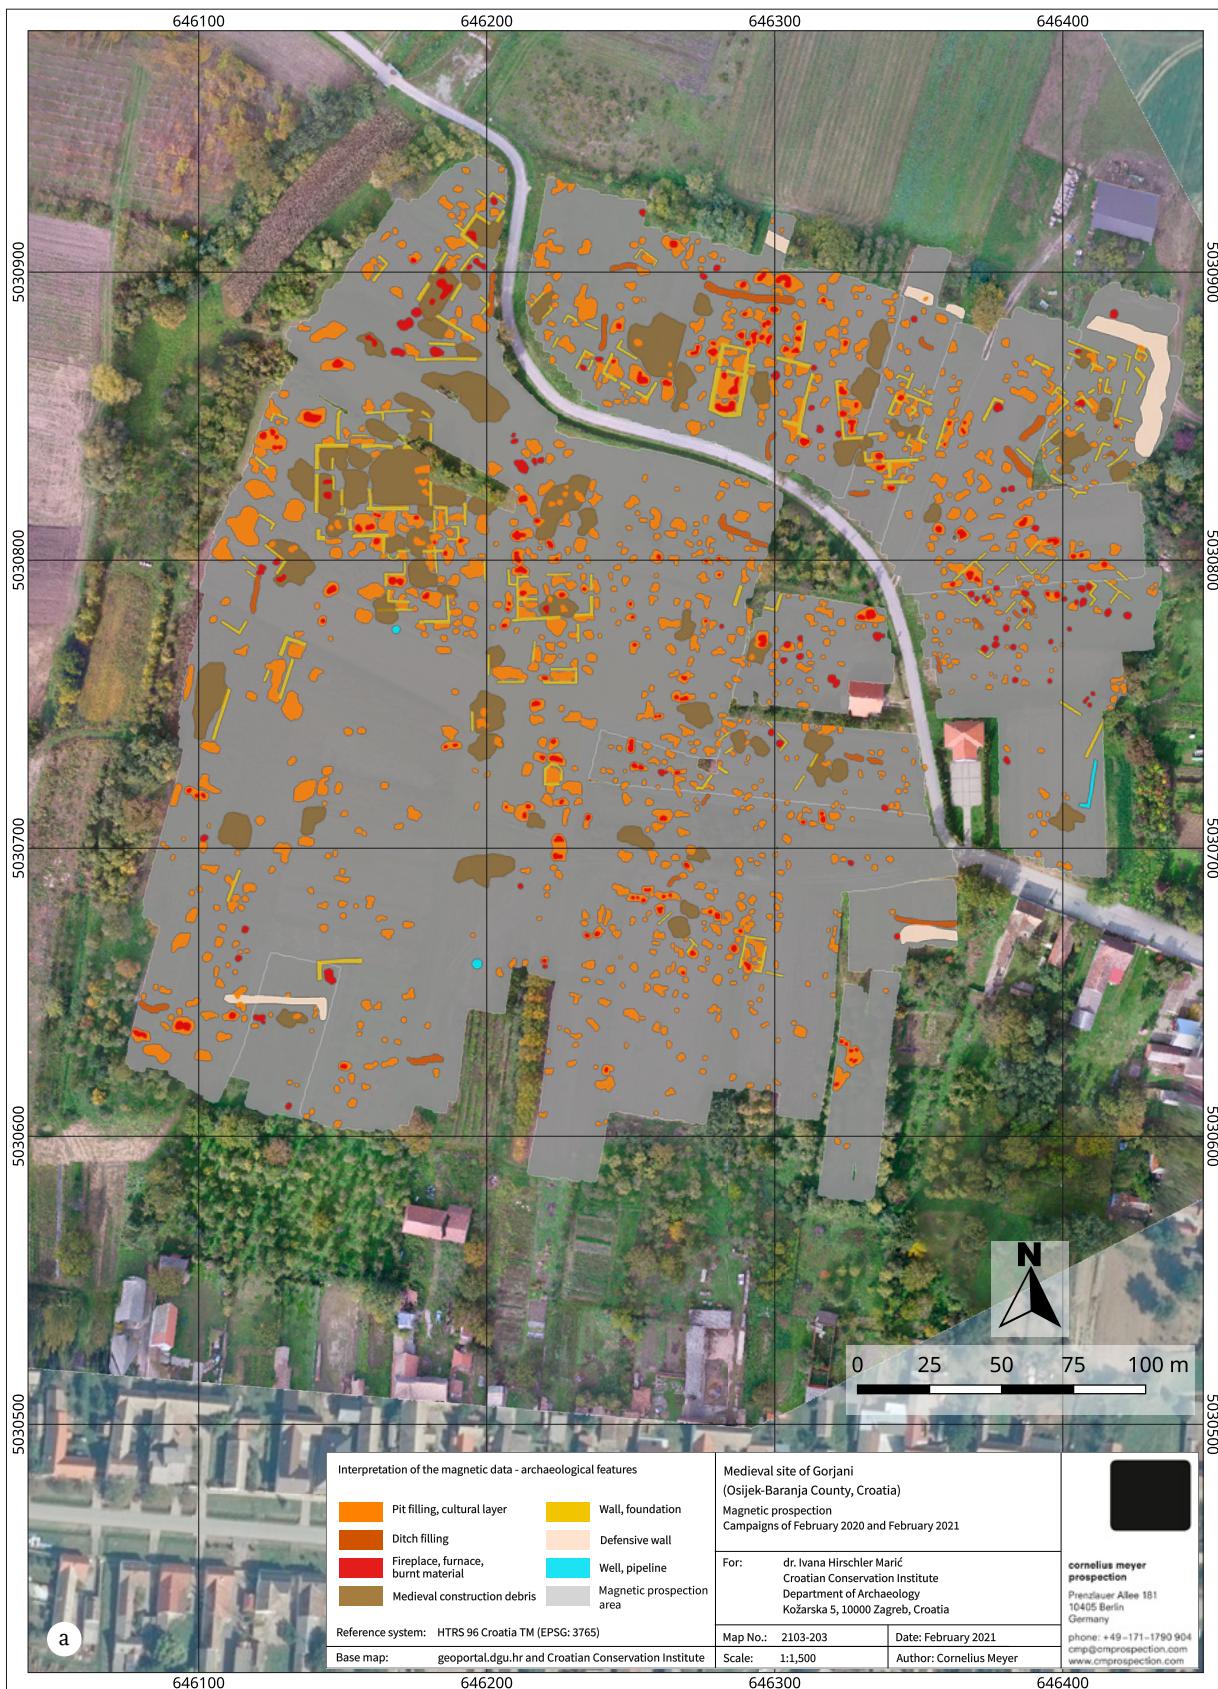
2. Kopnena arheologija – dokumentiranje danas: a) rezultati magnetne prospekcije nalazišta Gorjani 2021. godine

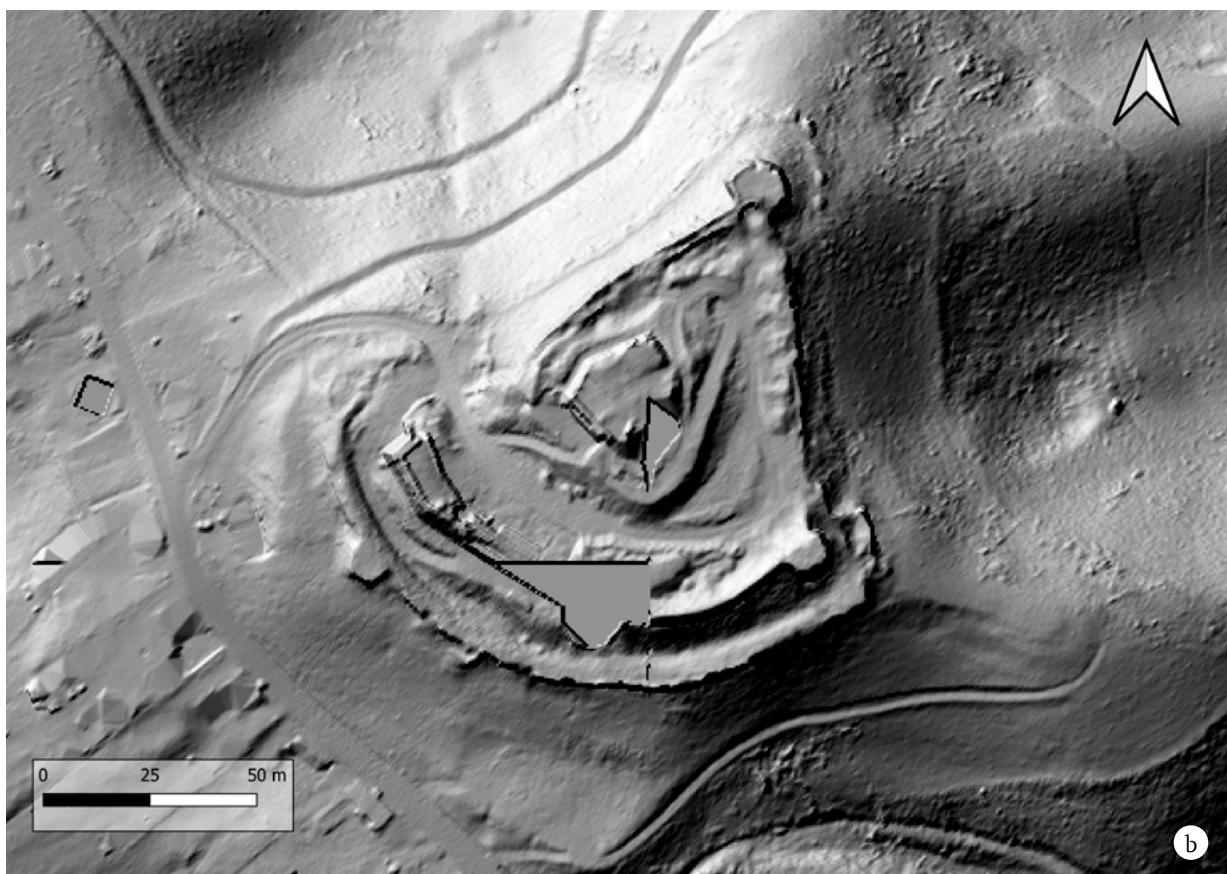
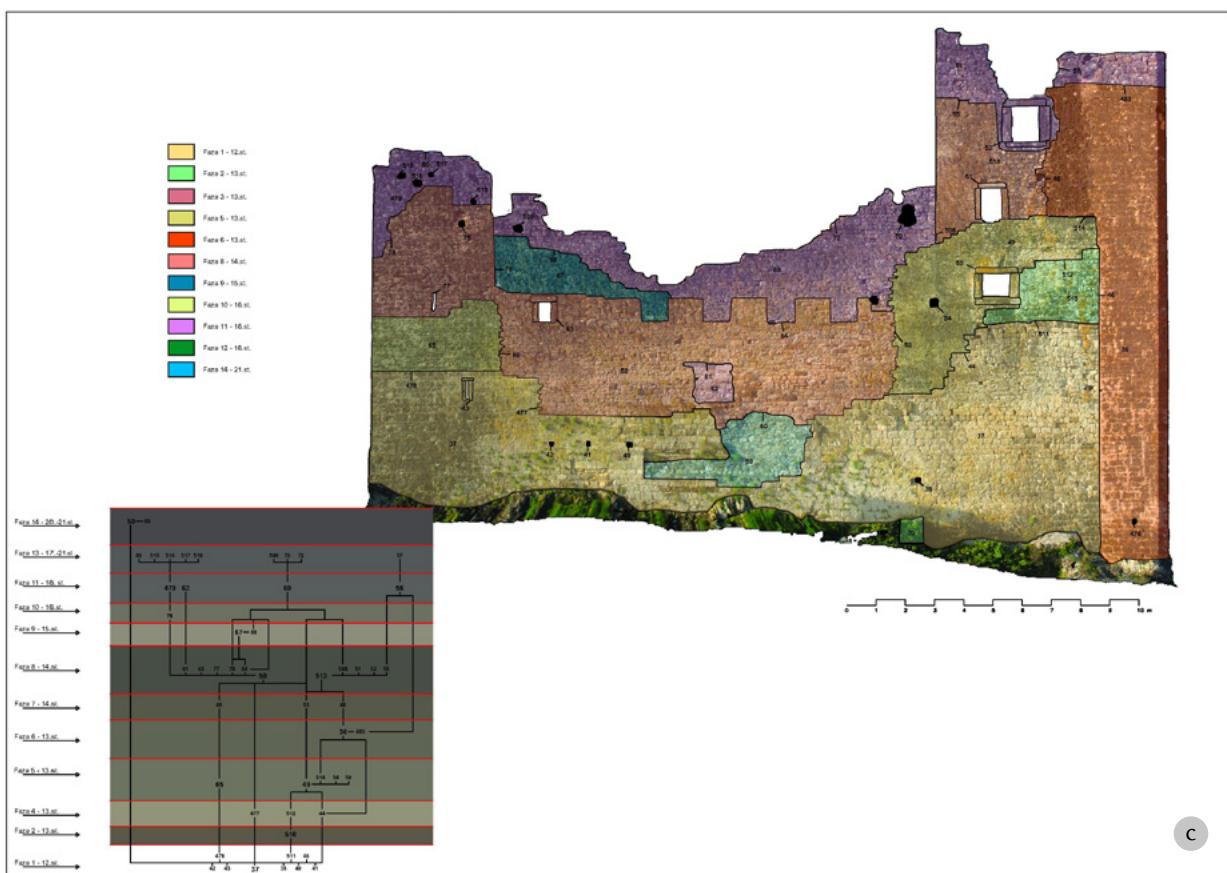
2. Kopnena arheologija – dokumentiranje danas: b) rezultati LiDAR snimanja Cetingrada 2023. godine; c) straitgrafska analiza zidova utvrde Petrapiloza 2018. godine

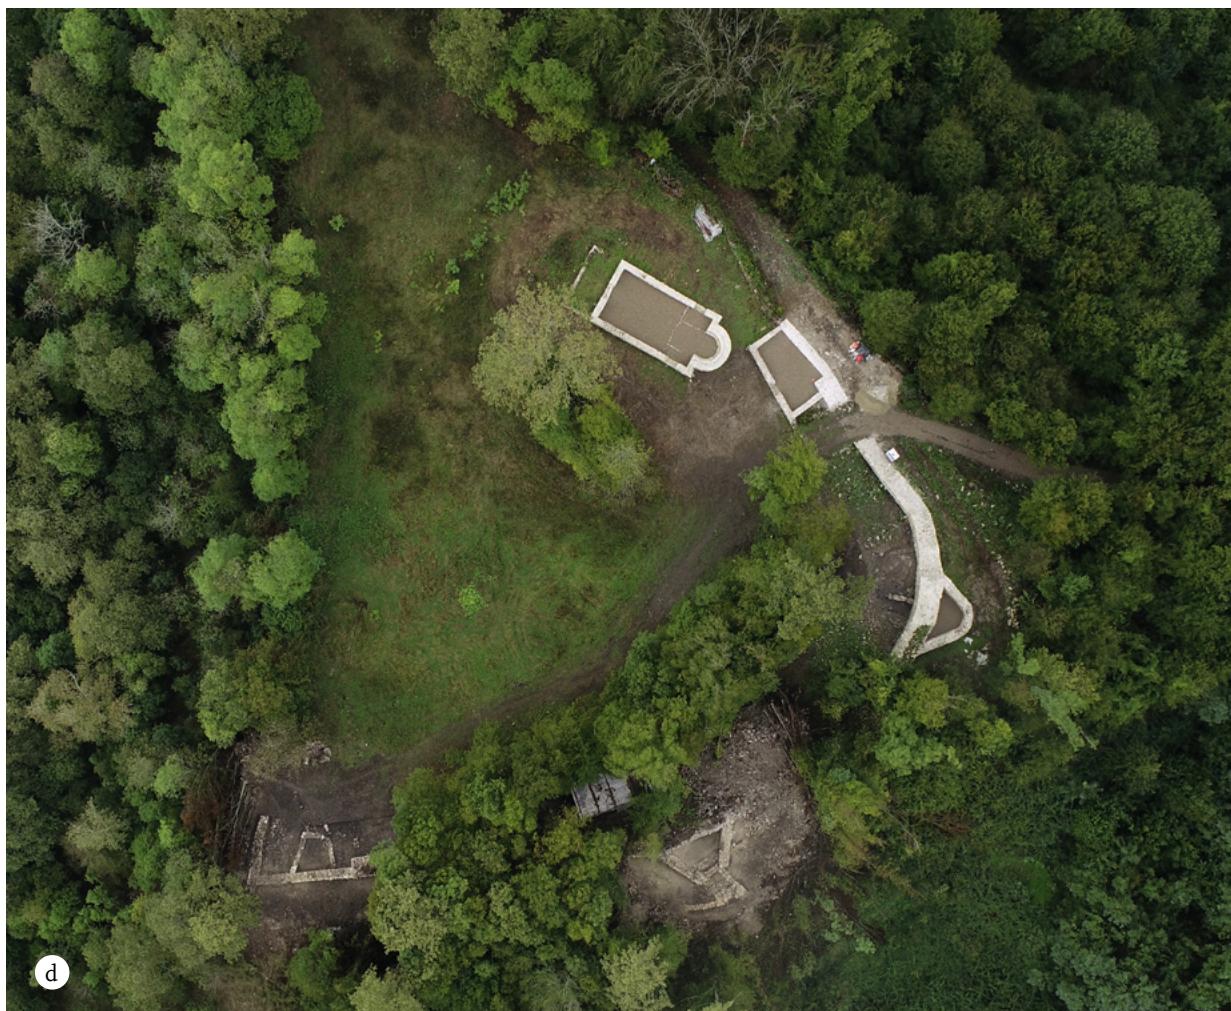
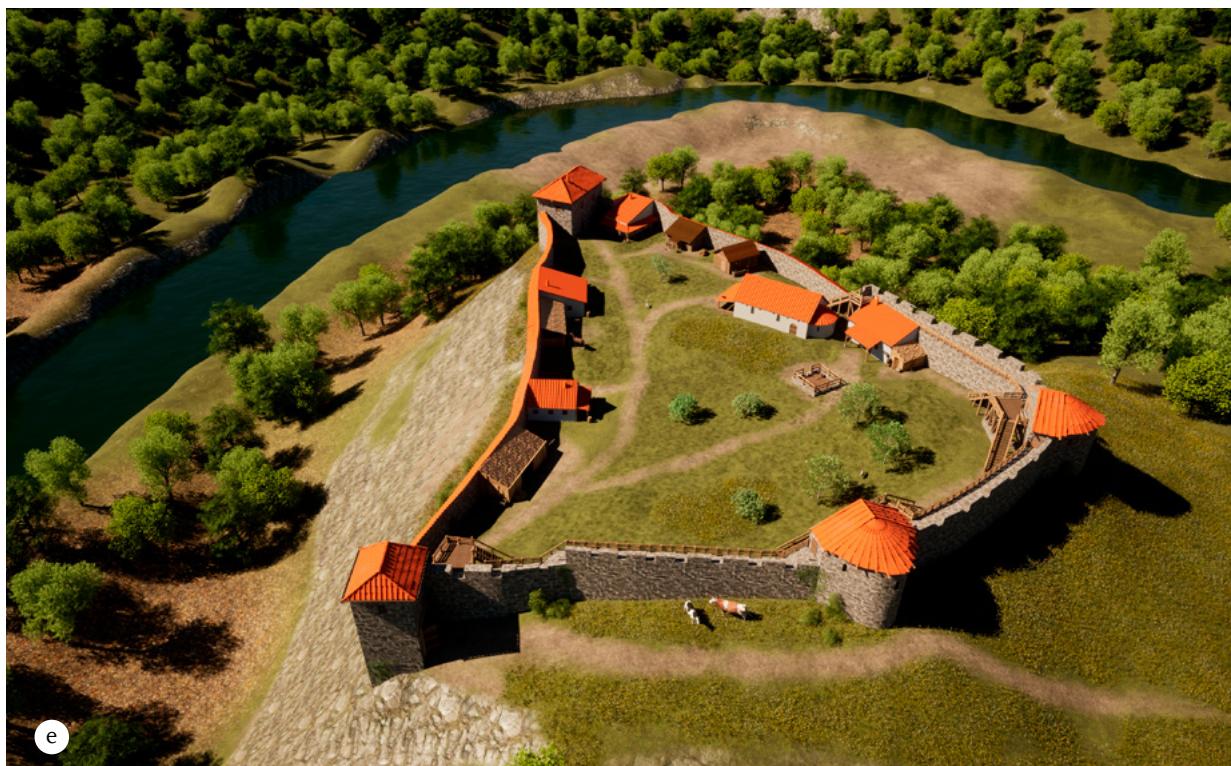
2. Kopnena arheologija, dokumentiranje danas: d) zračna fotografija arheološkog nalazišta Crkvišće, Gornje Bukovlje 2023. godine; e) idejna rekonstrukcija kasnoantičke utvrde Crkvišće, Gornje Bukovlje 2023. godine

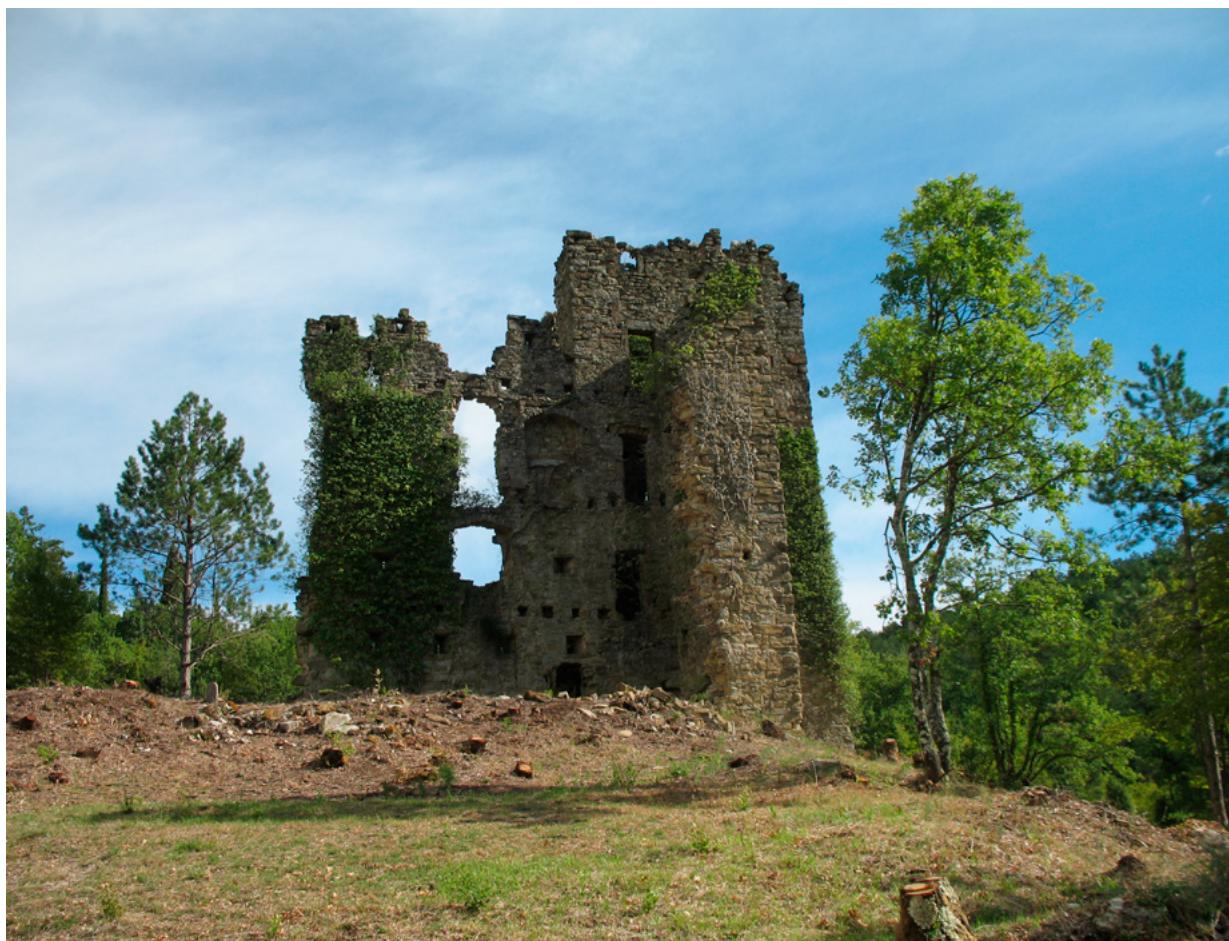
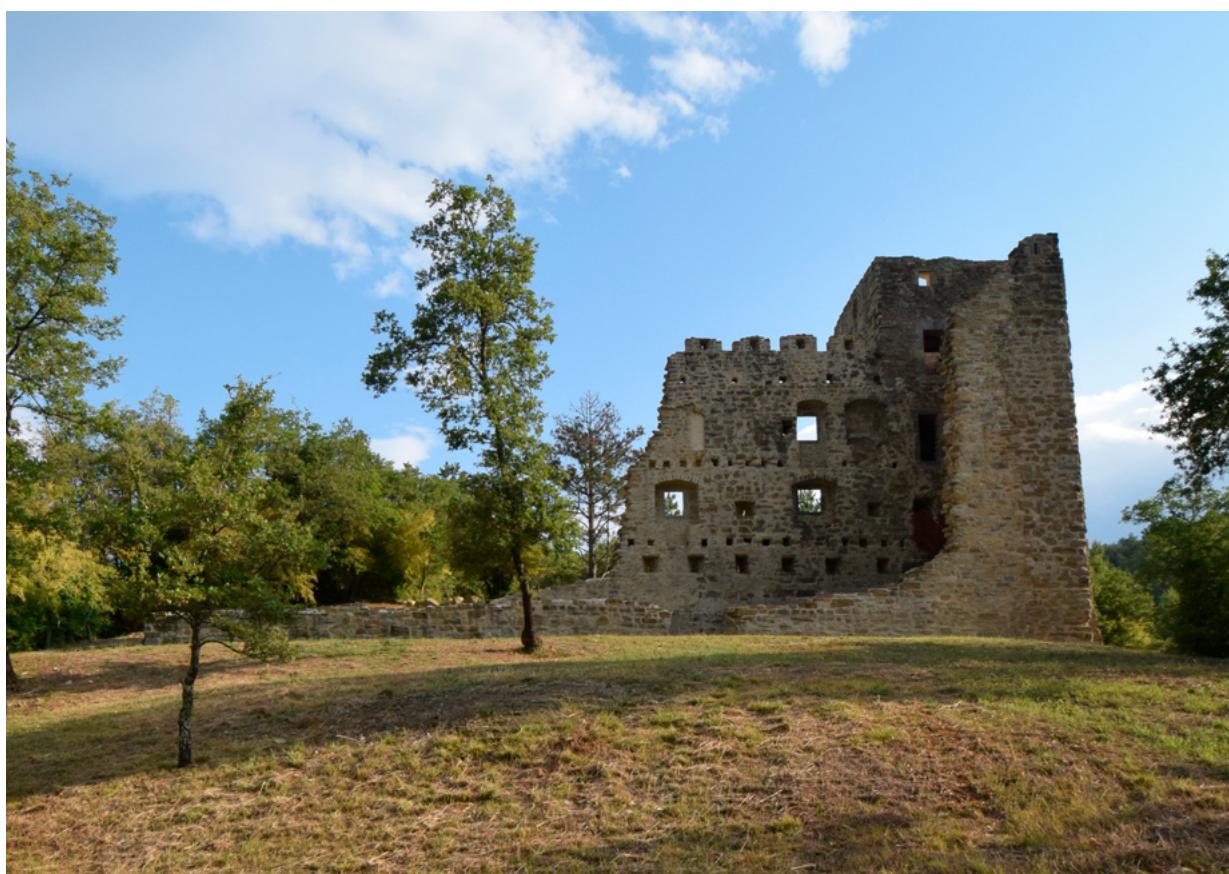
3. Utvrda Possert prije i nakon provedenih arheoloških istraživanja i konzervatorsko-restauratorskih radova

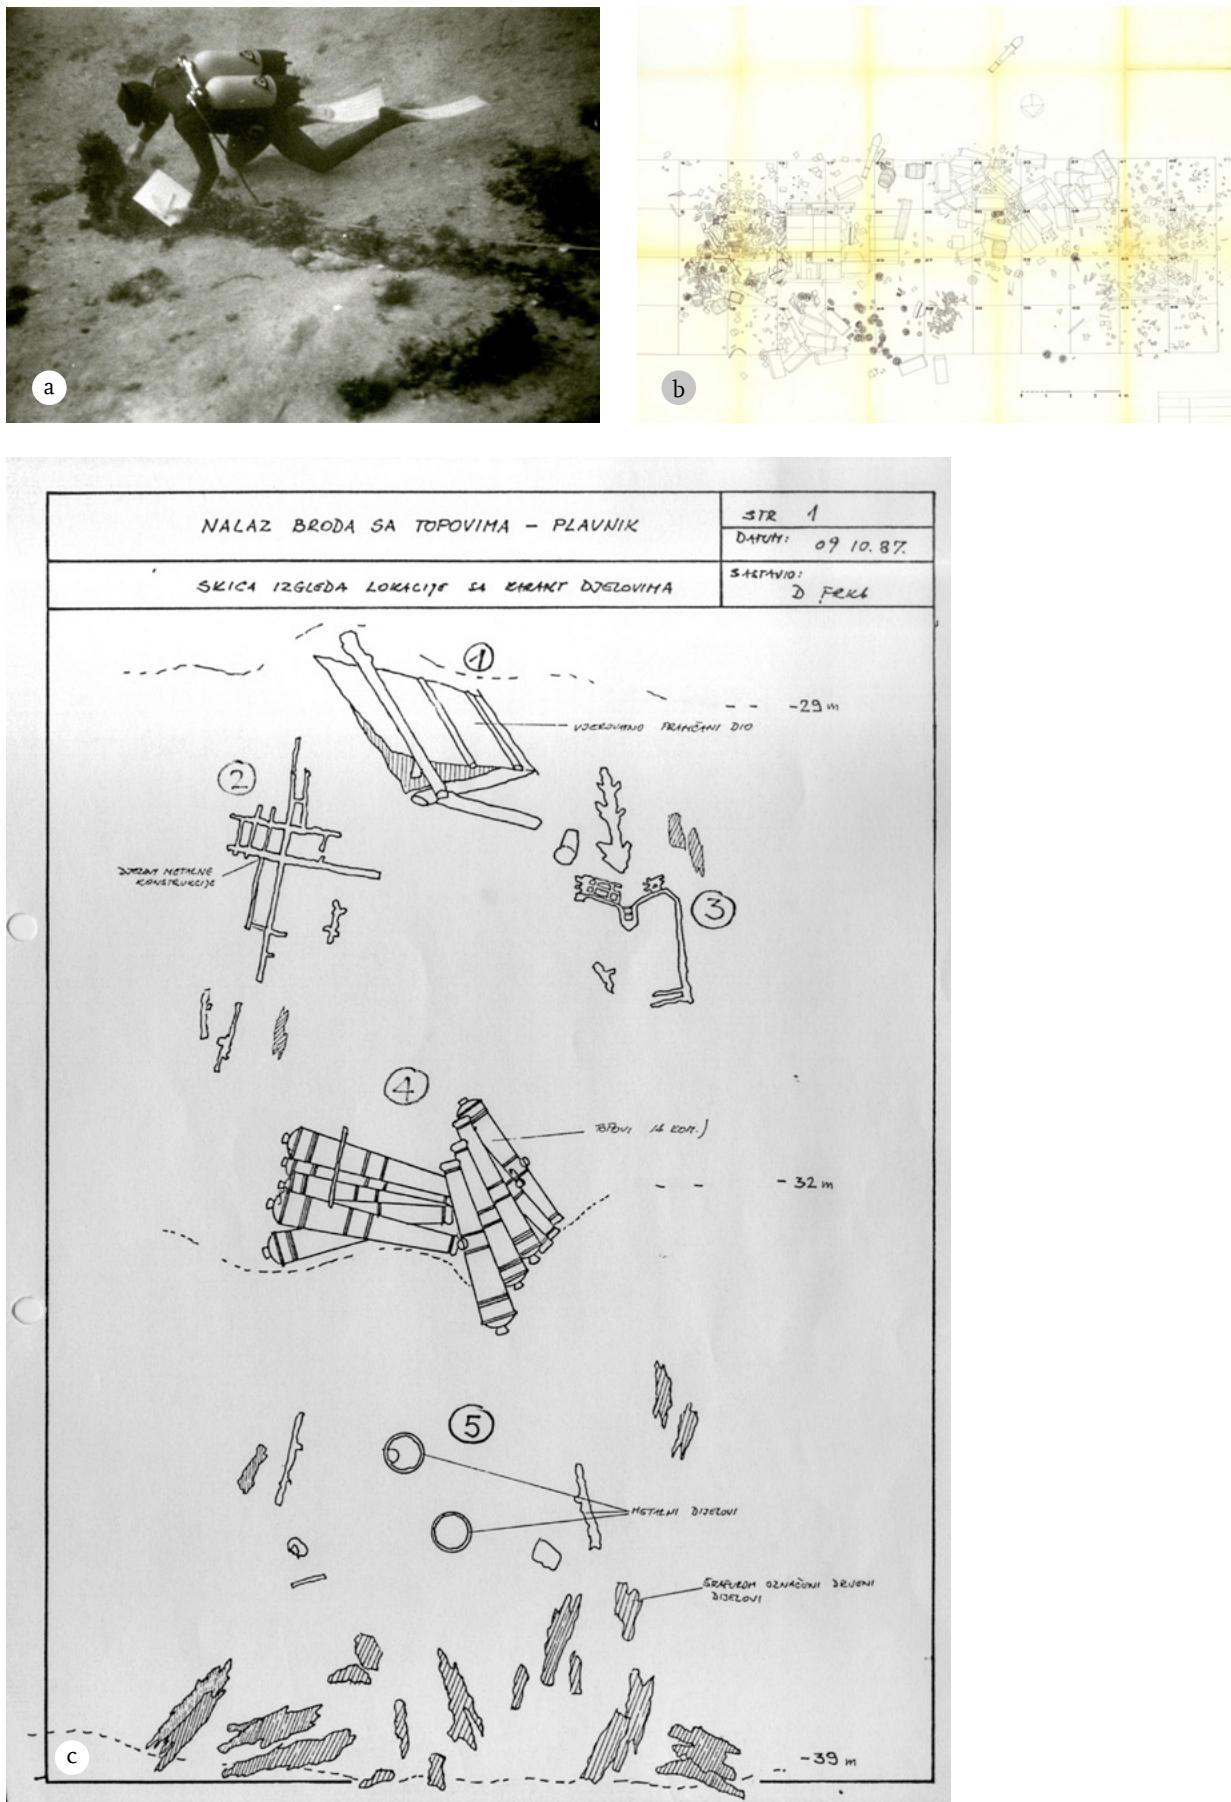
4. Podvodna arheologija – dokumentiranje nekada: a) dokumentiranje pod morem, o. Hvar, otočić Stambedar 1986. godine; b) arheološki nacrt u kvadratnoj mreži brodoloma na položaju Drevine, 1976. godine; c) skica nalaza broda s topovima, o. Plavnik 1987. godine

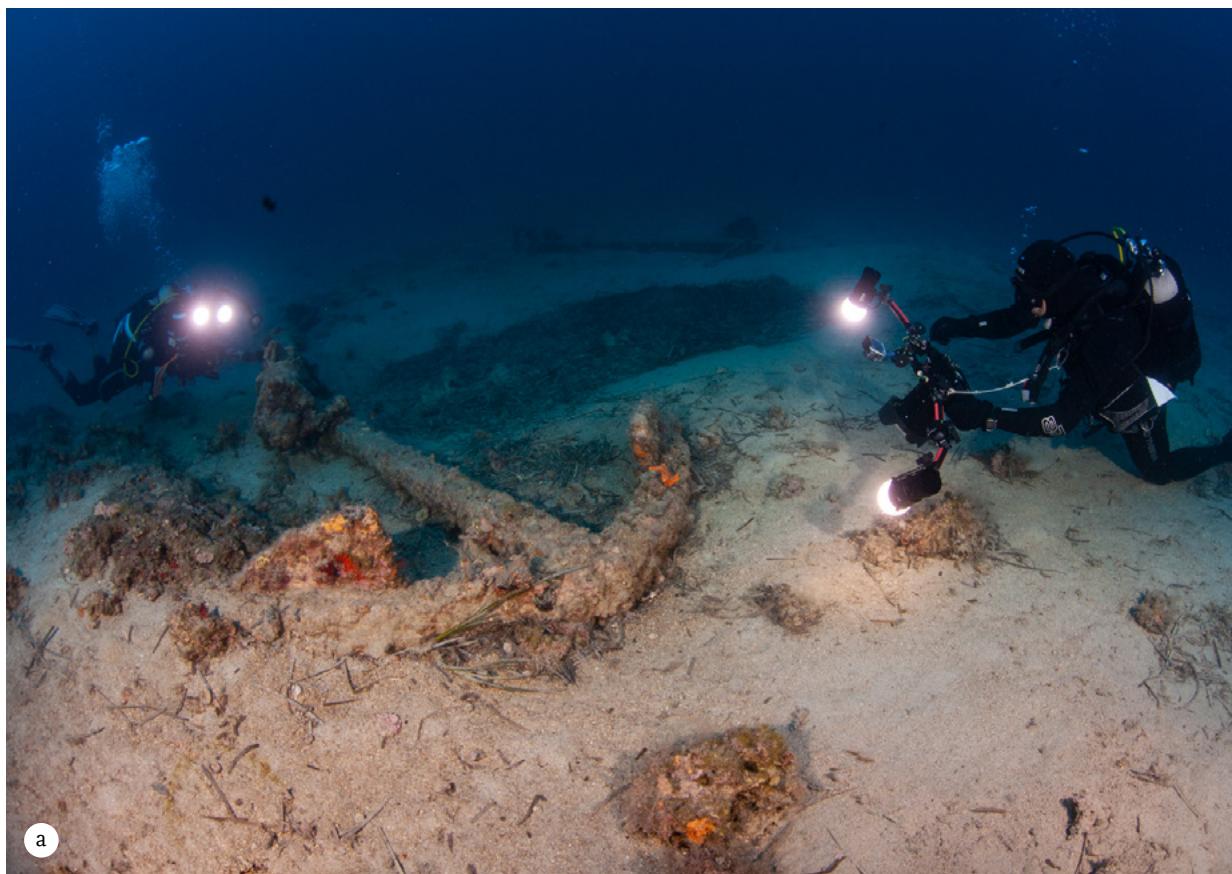
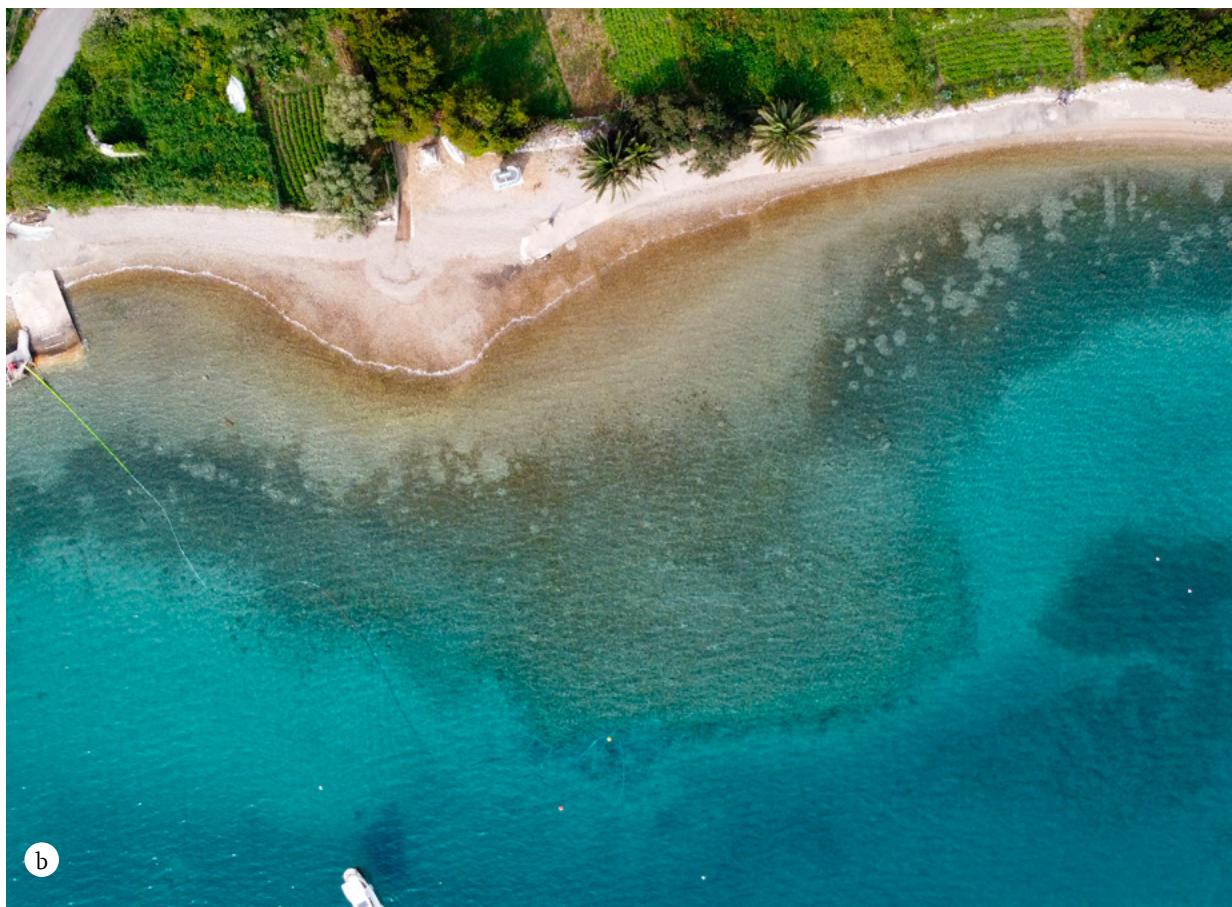
5. Podvodna arheologija – dokumentiranje danas: a) dokumentiranje pod morem, o. Hvar, otočić Stambudar 2024. godine; b) zračna fotografija kasnoantičkog ribnjaka u Polačama, o. Mljet 2023. godine

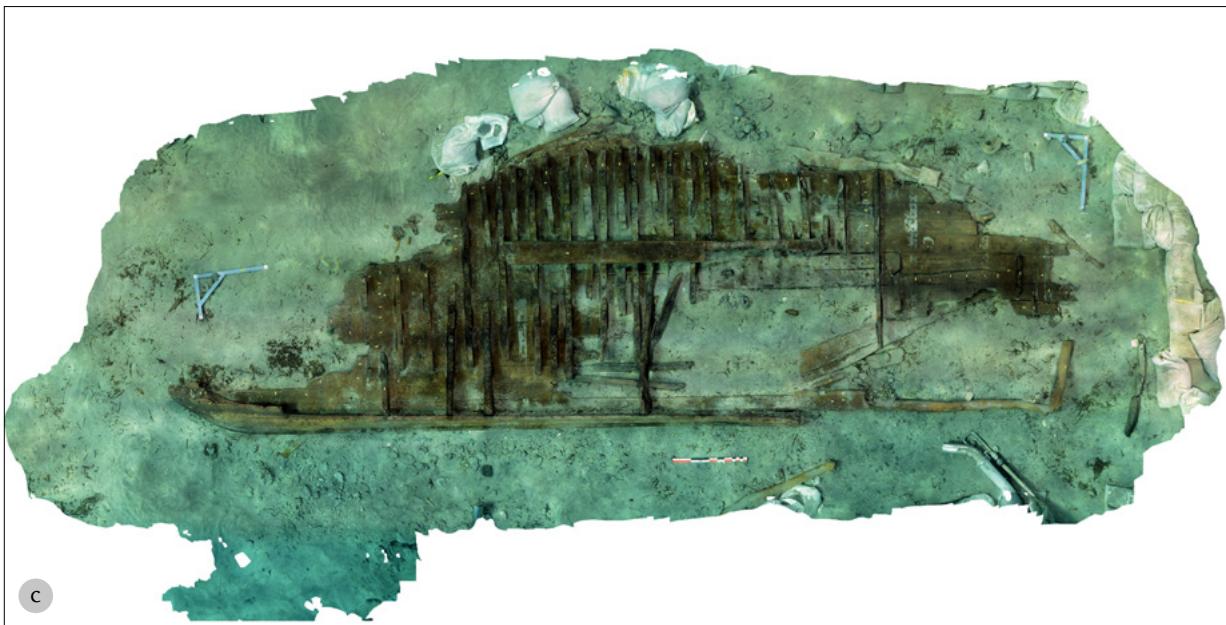
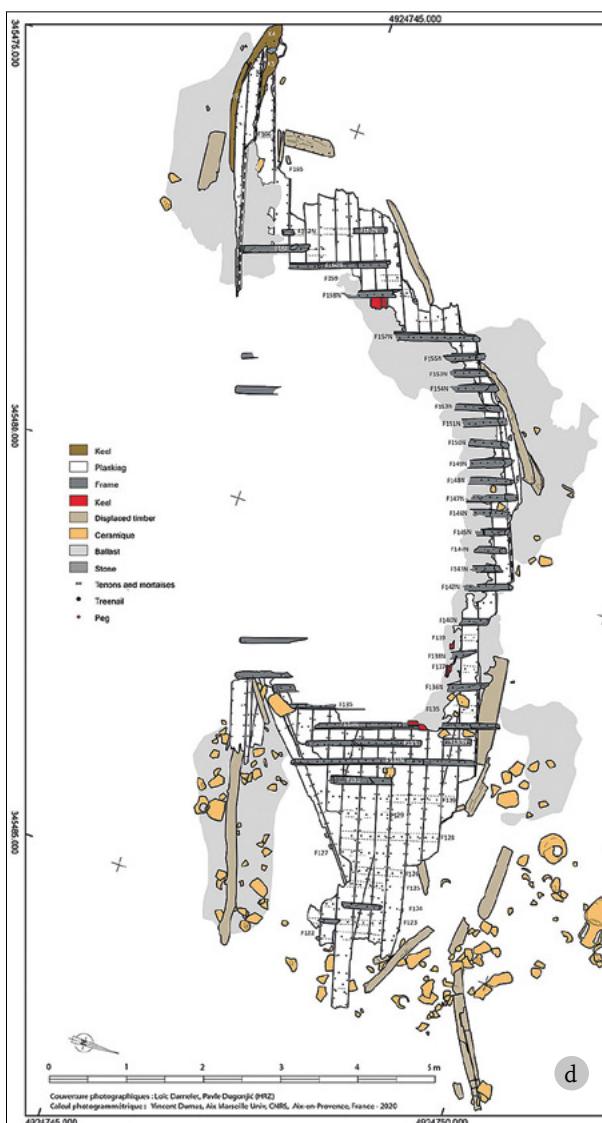
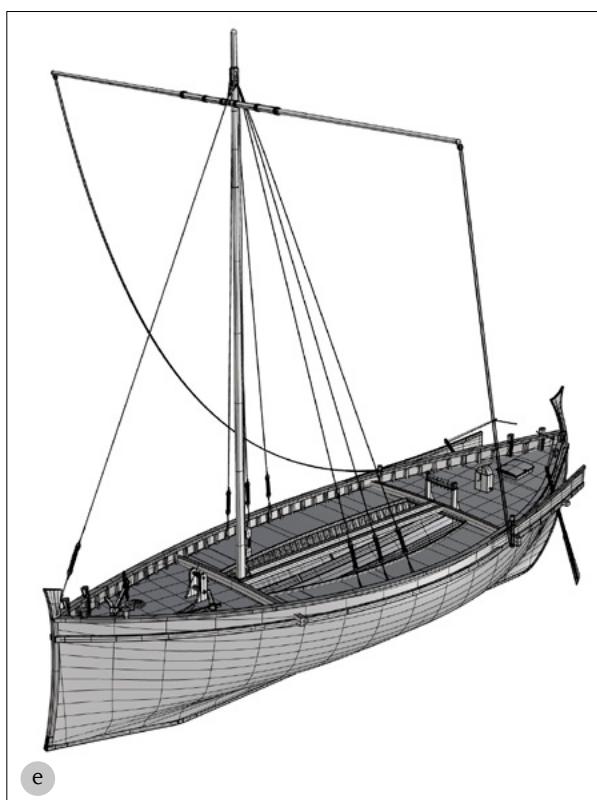
5. Podvodna arheologija – dokumentiranje danas: c) ortofoto antičkog potopljenog broda u uvali Paržine, o. Ilovik 2022. godine; d) nacrt očuvanih ostatka brodske konstrukcije, o. Ilovik, uvala Paržine 2022. godine; e) idejna rekonstrukcija antičkog broda u uvali Paržine, o. Ilovik, 2022. godine

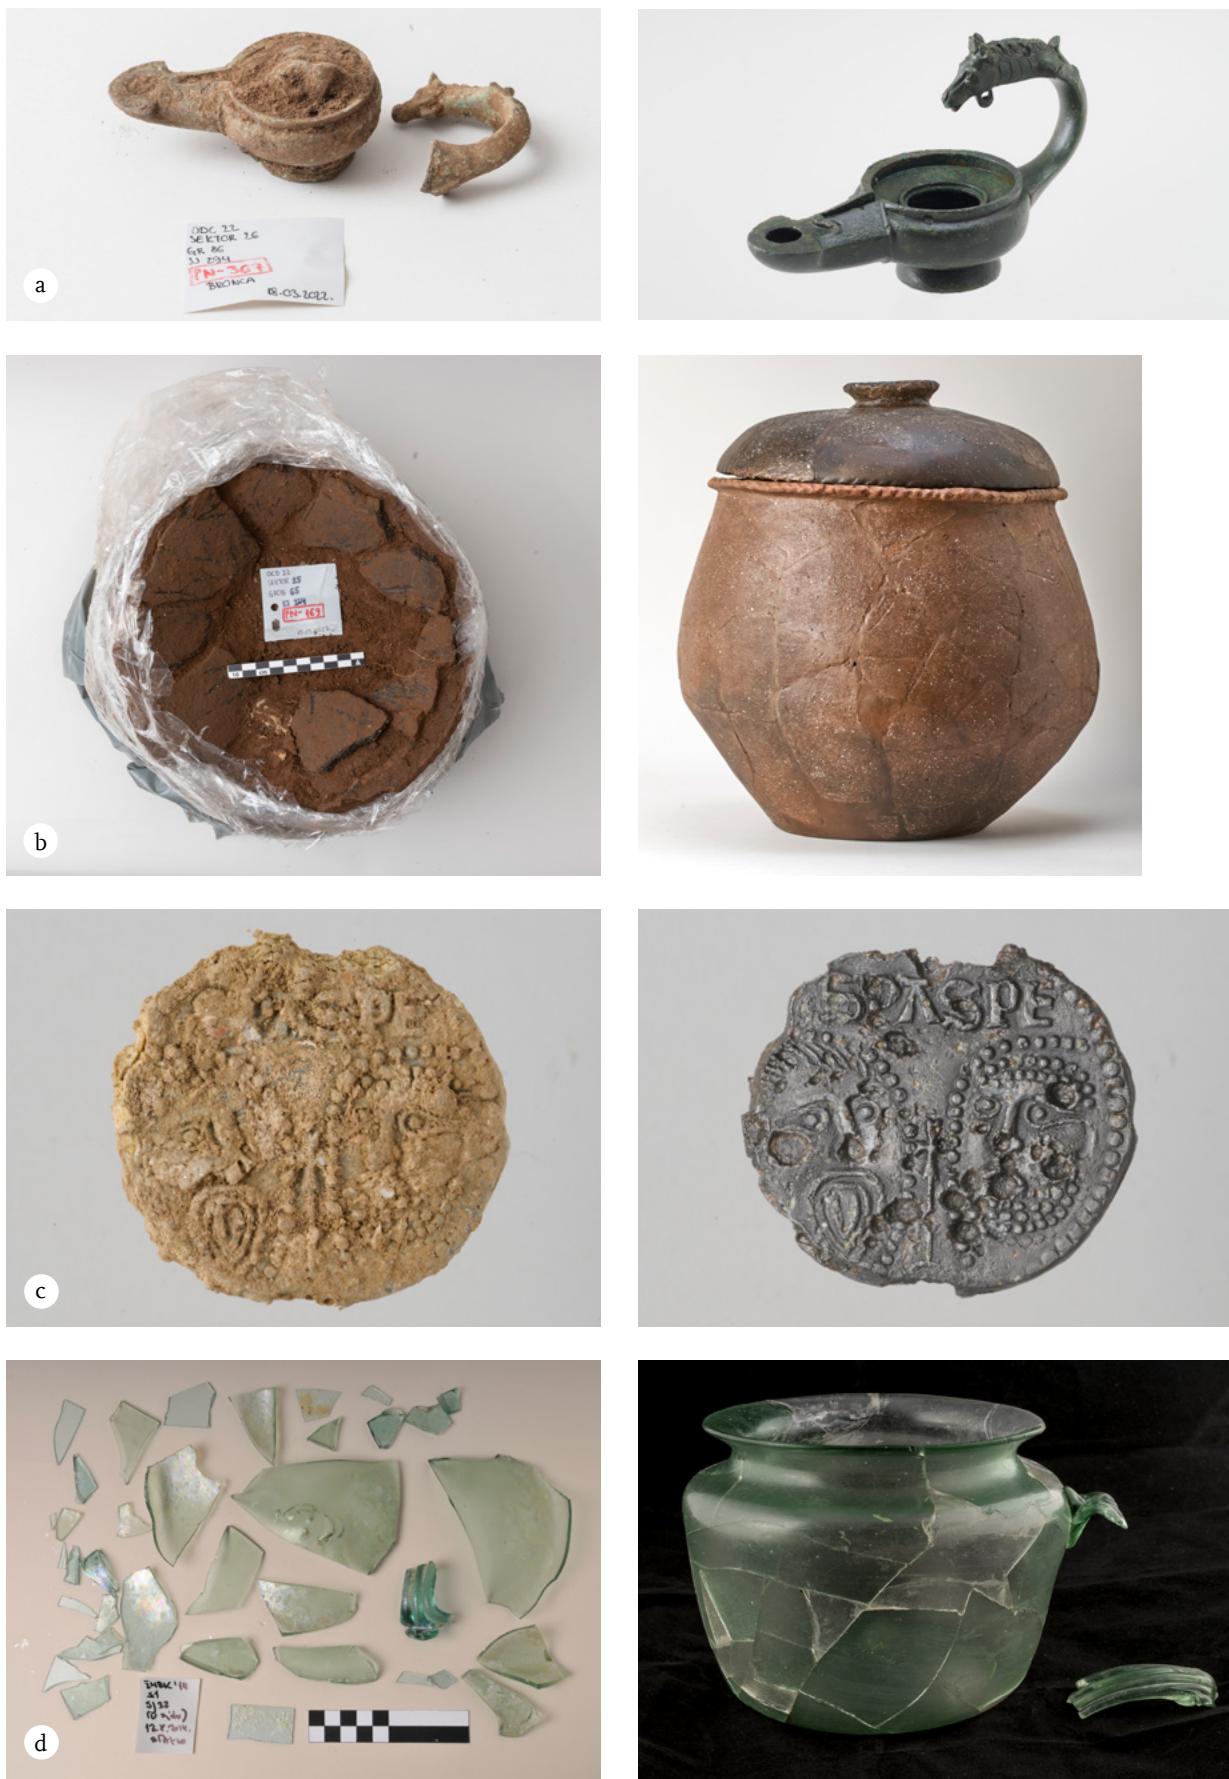
6. Izbor arheoloških nalaza na kojima su provedeni konzervatorsko restauratorski radovi, stanje prije i poslije: a) brončana lampica, Osor, 2022. godine; b) keramička urna s poklopcom, Osor, 2022. godine; c) olovna bula pape Pia II, Gorjani, 2022. godine; d) staklena posuda, crkva sv. Nikole biskupa, Žumberak 2014. godine
