Veliki čabor

Veliki Tabor

Druga faza obnove

U okviru projekta obnove dvora Veliki Tabor završena je II. faza radova, nakon koje je ponovno omogućen pristup gradilištu za posjetitelje, s obzirom da prestankom opsežnih građevinskih radova nema više opasnosti za posjetitelje na gradilištu.

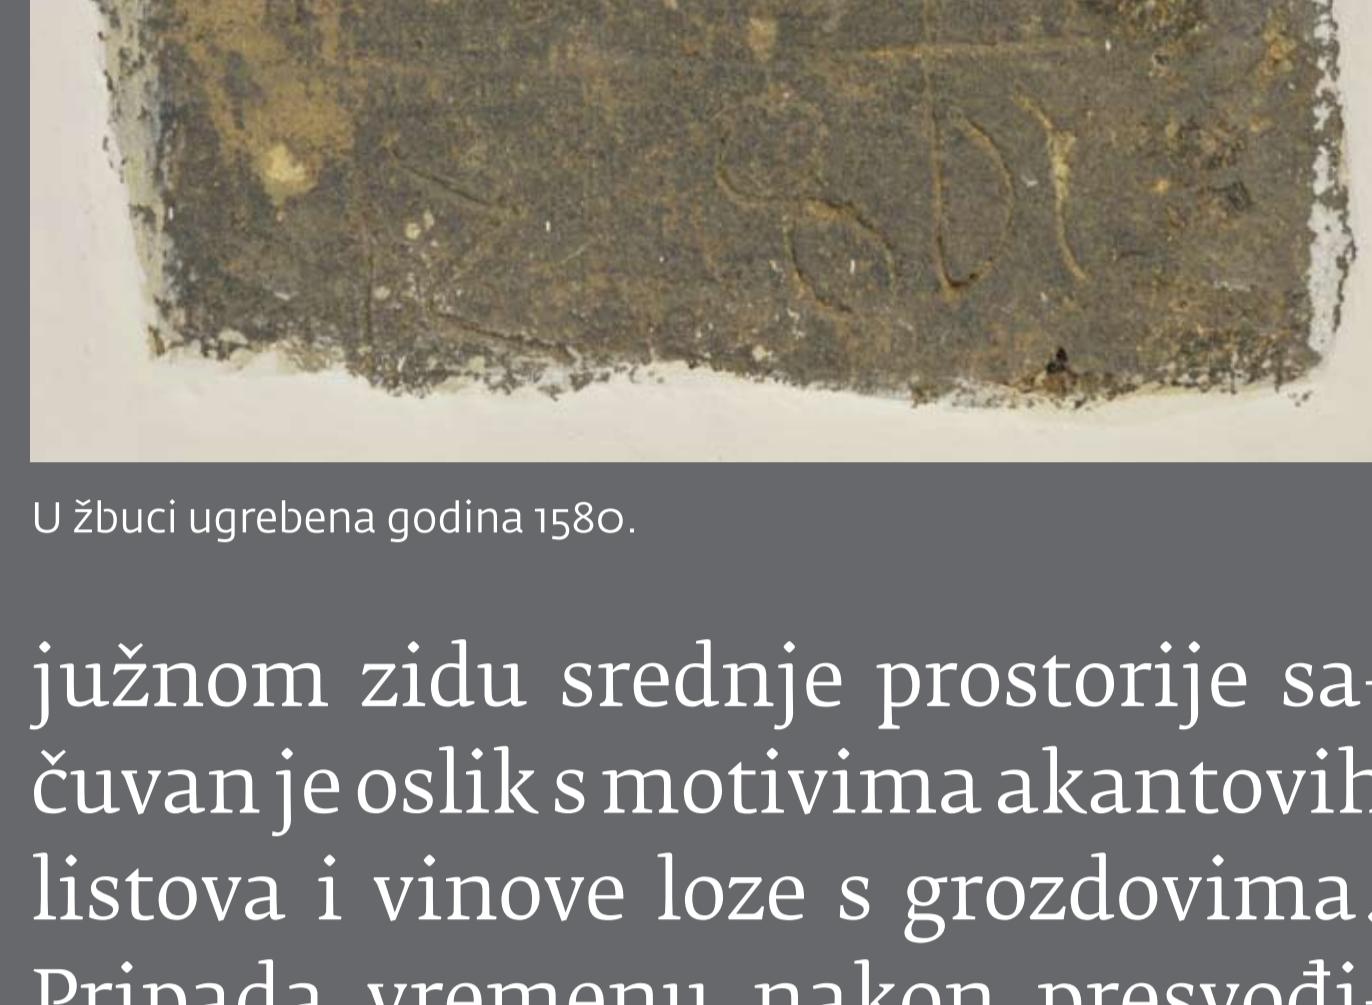
U žbuci ugrebena godina 1580.

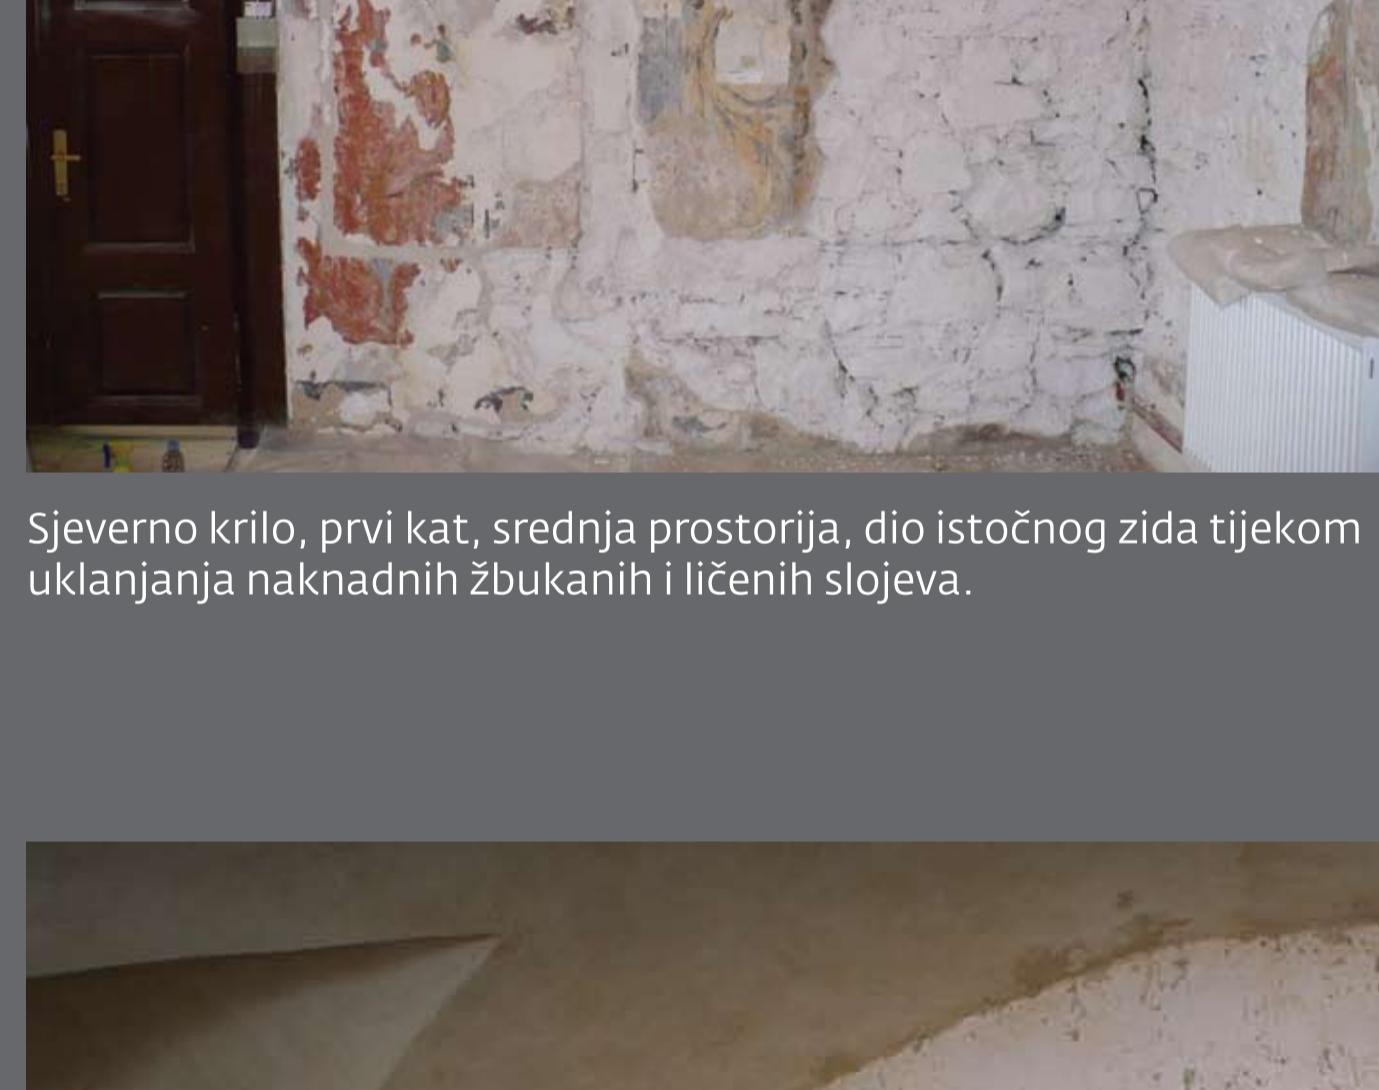
Sjeverno krilo, prvi kat, srednja prostorija, dio istočnog zida tijekom uklanjanja naknadnih žbukanih i ličenih slojeva.

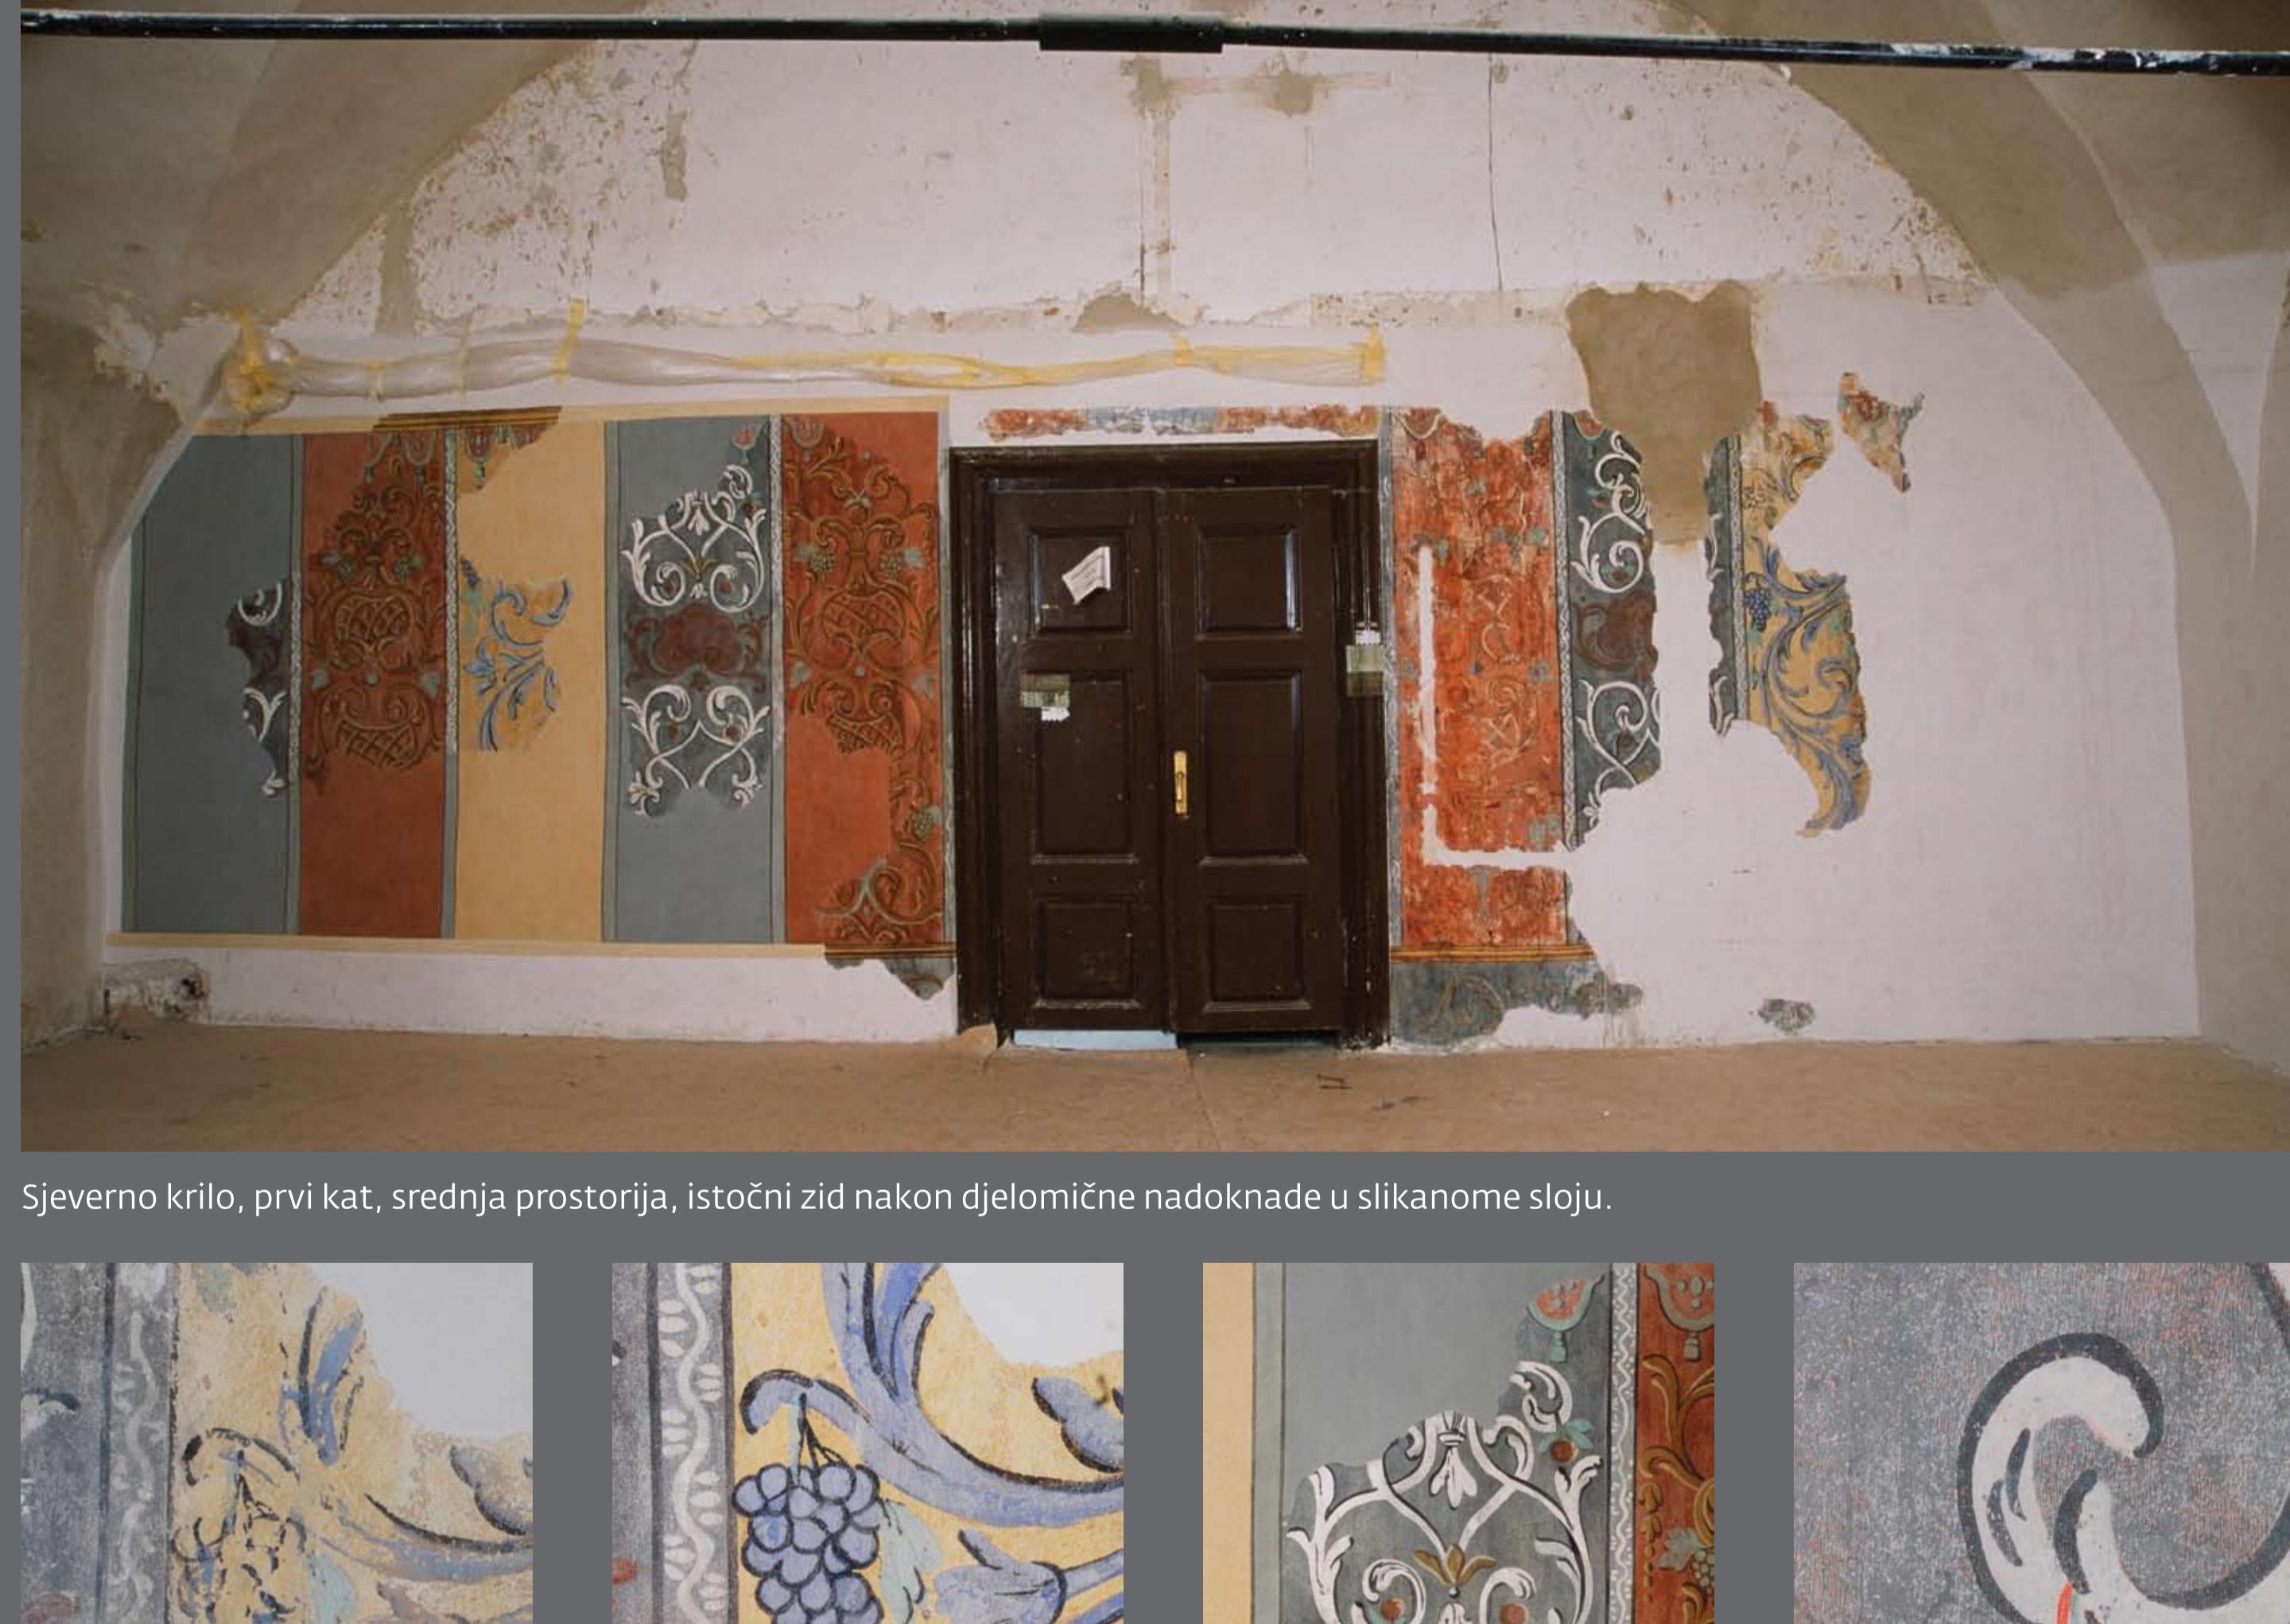
Sjeverno krilo, prvi kat, srednja prostorija, istočni zid nakon djelomične nadoknade u slikanome sloju.

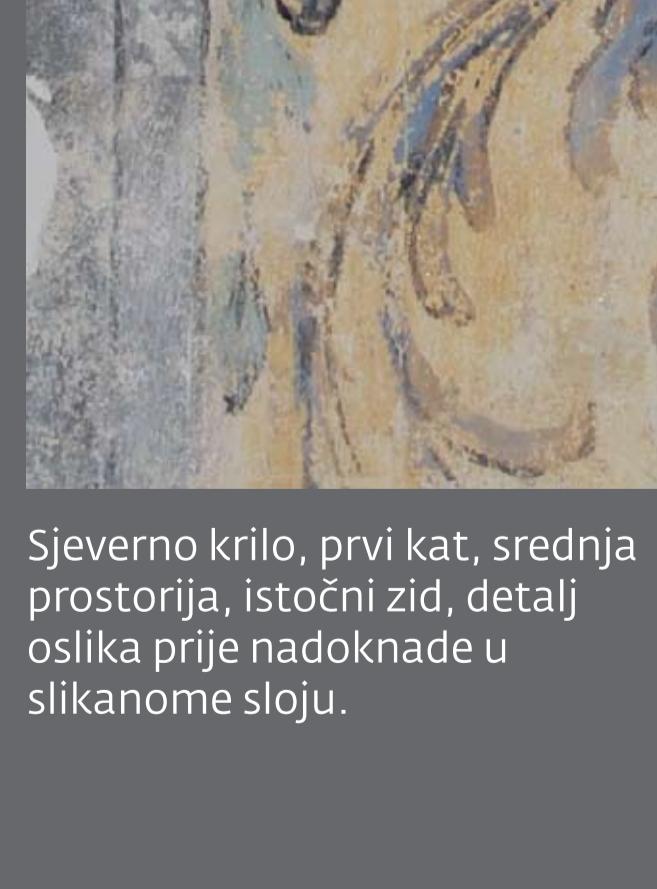
Sjeverno krilo, prvi kat, srednja prostorija, istočni zid, detalj oslike prije nadoknade u slikanome sloju.

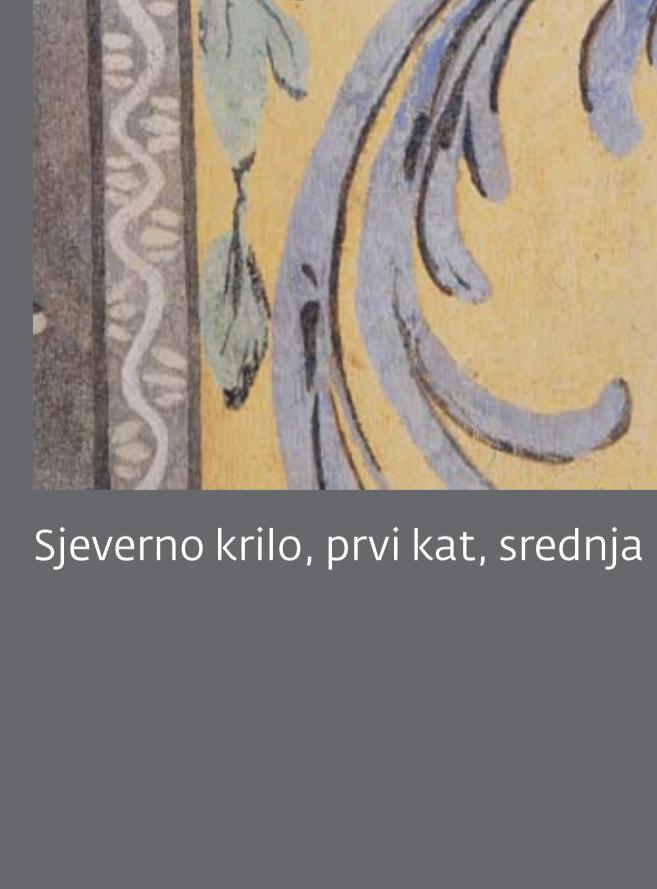
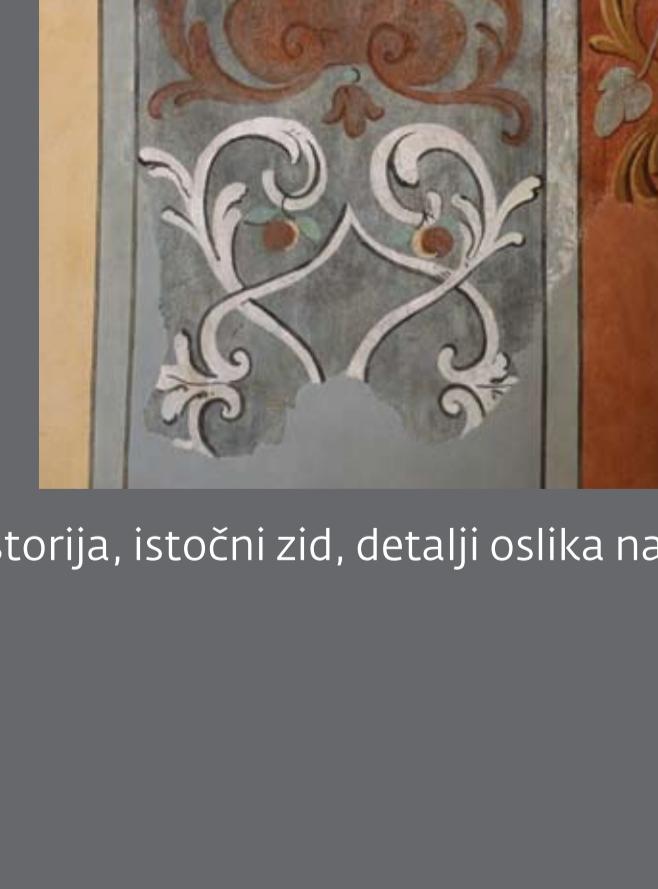
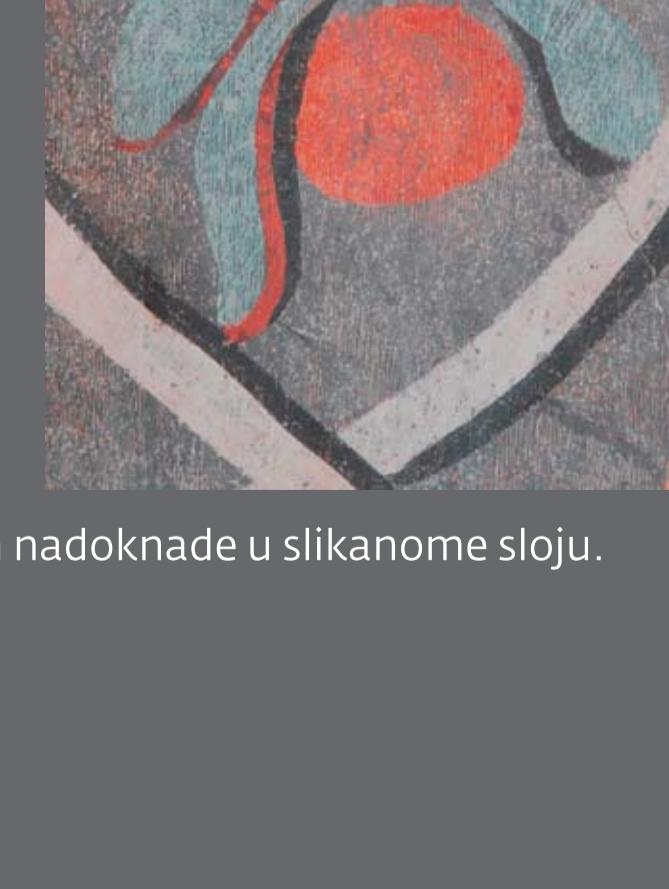
Sjeverno krilo, prvi kat, srednja prostorija, istočni zid, detalji oslike nakon nadoknade u slikanome sloju.

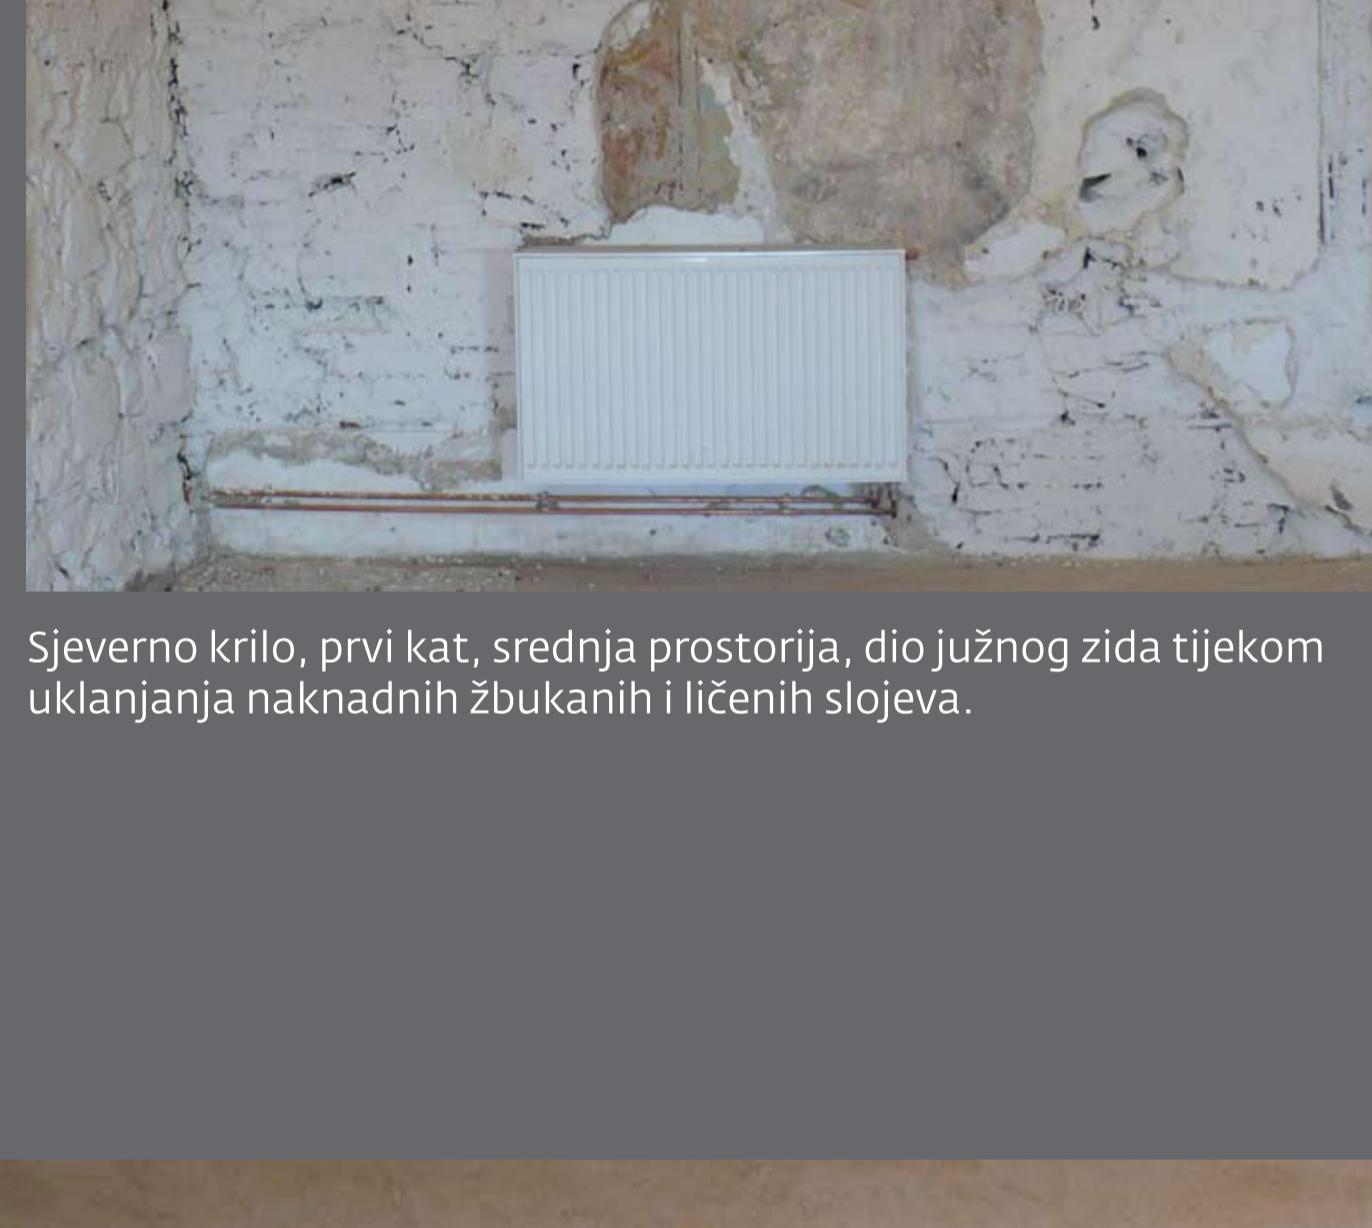
Sjeverno krilo, prvi kat, srednja prostorija, dio južnog zida tijekom uklanjanja naknadnih žbukanih i ličenih slojeva.

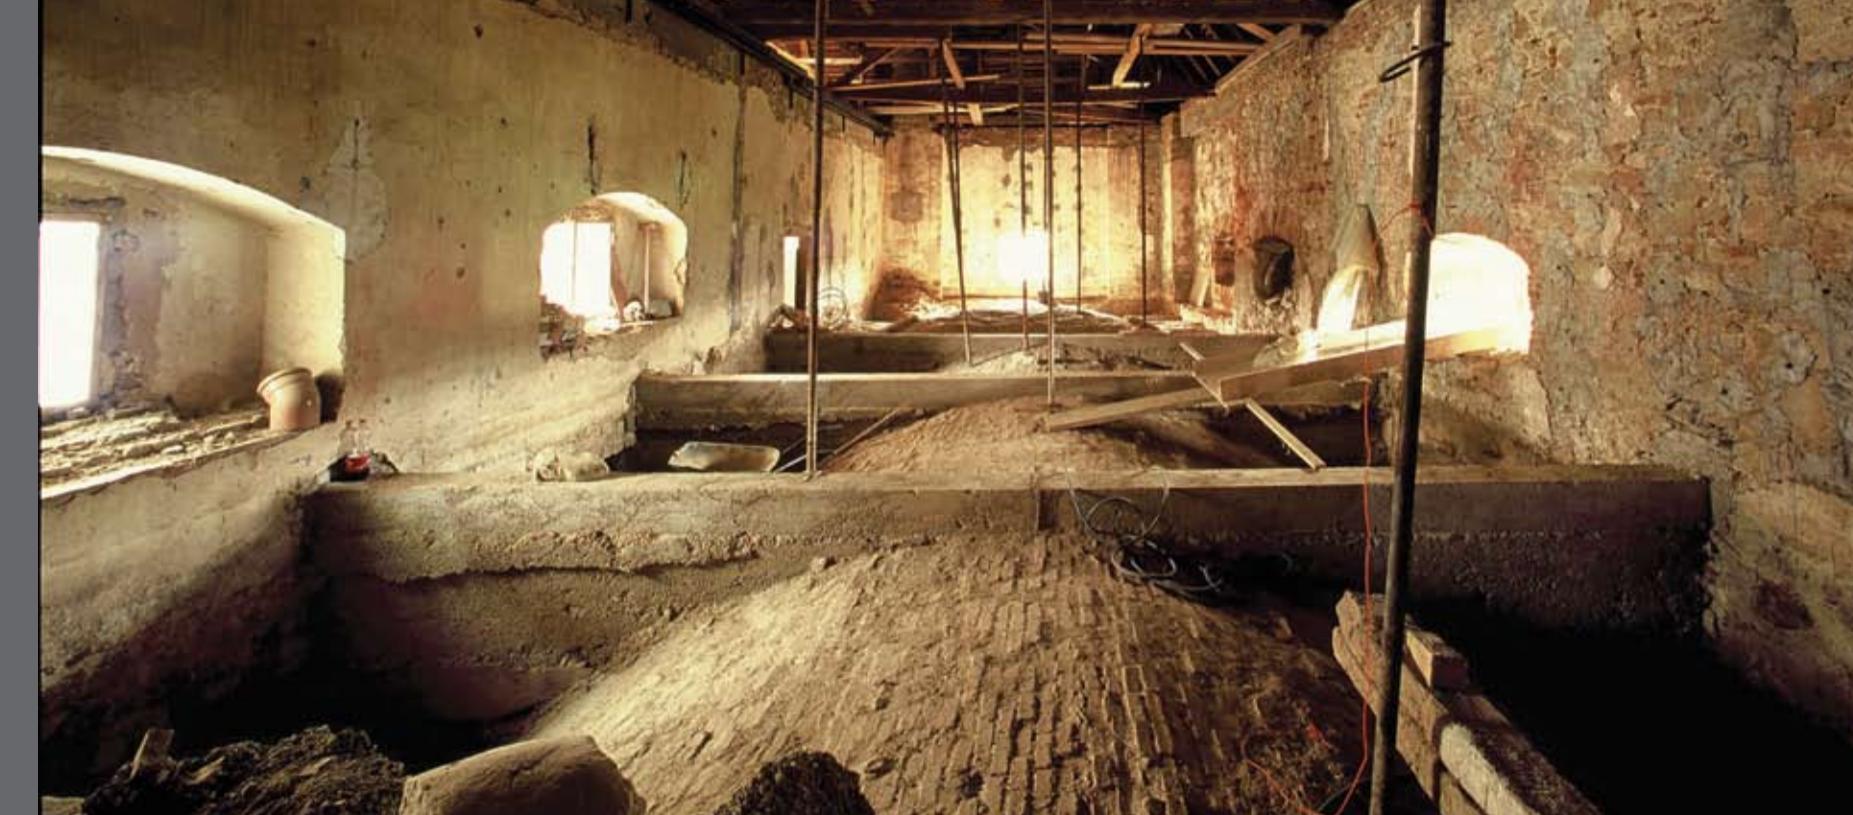
Sjeverno krilo, drugi kat, stanje prije radova.

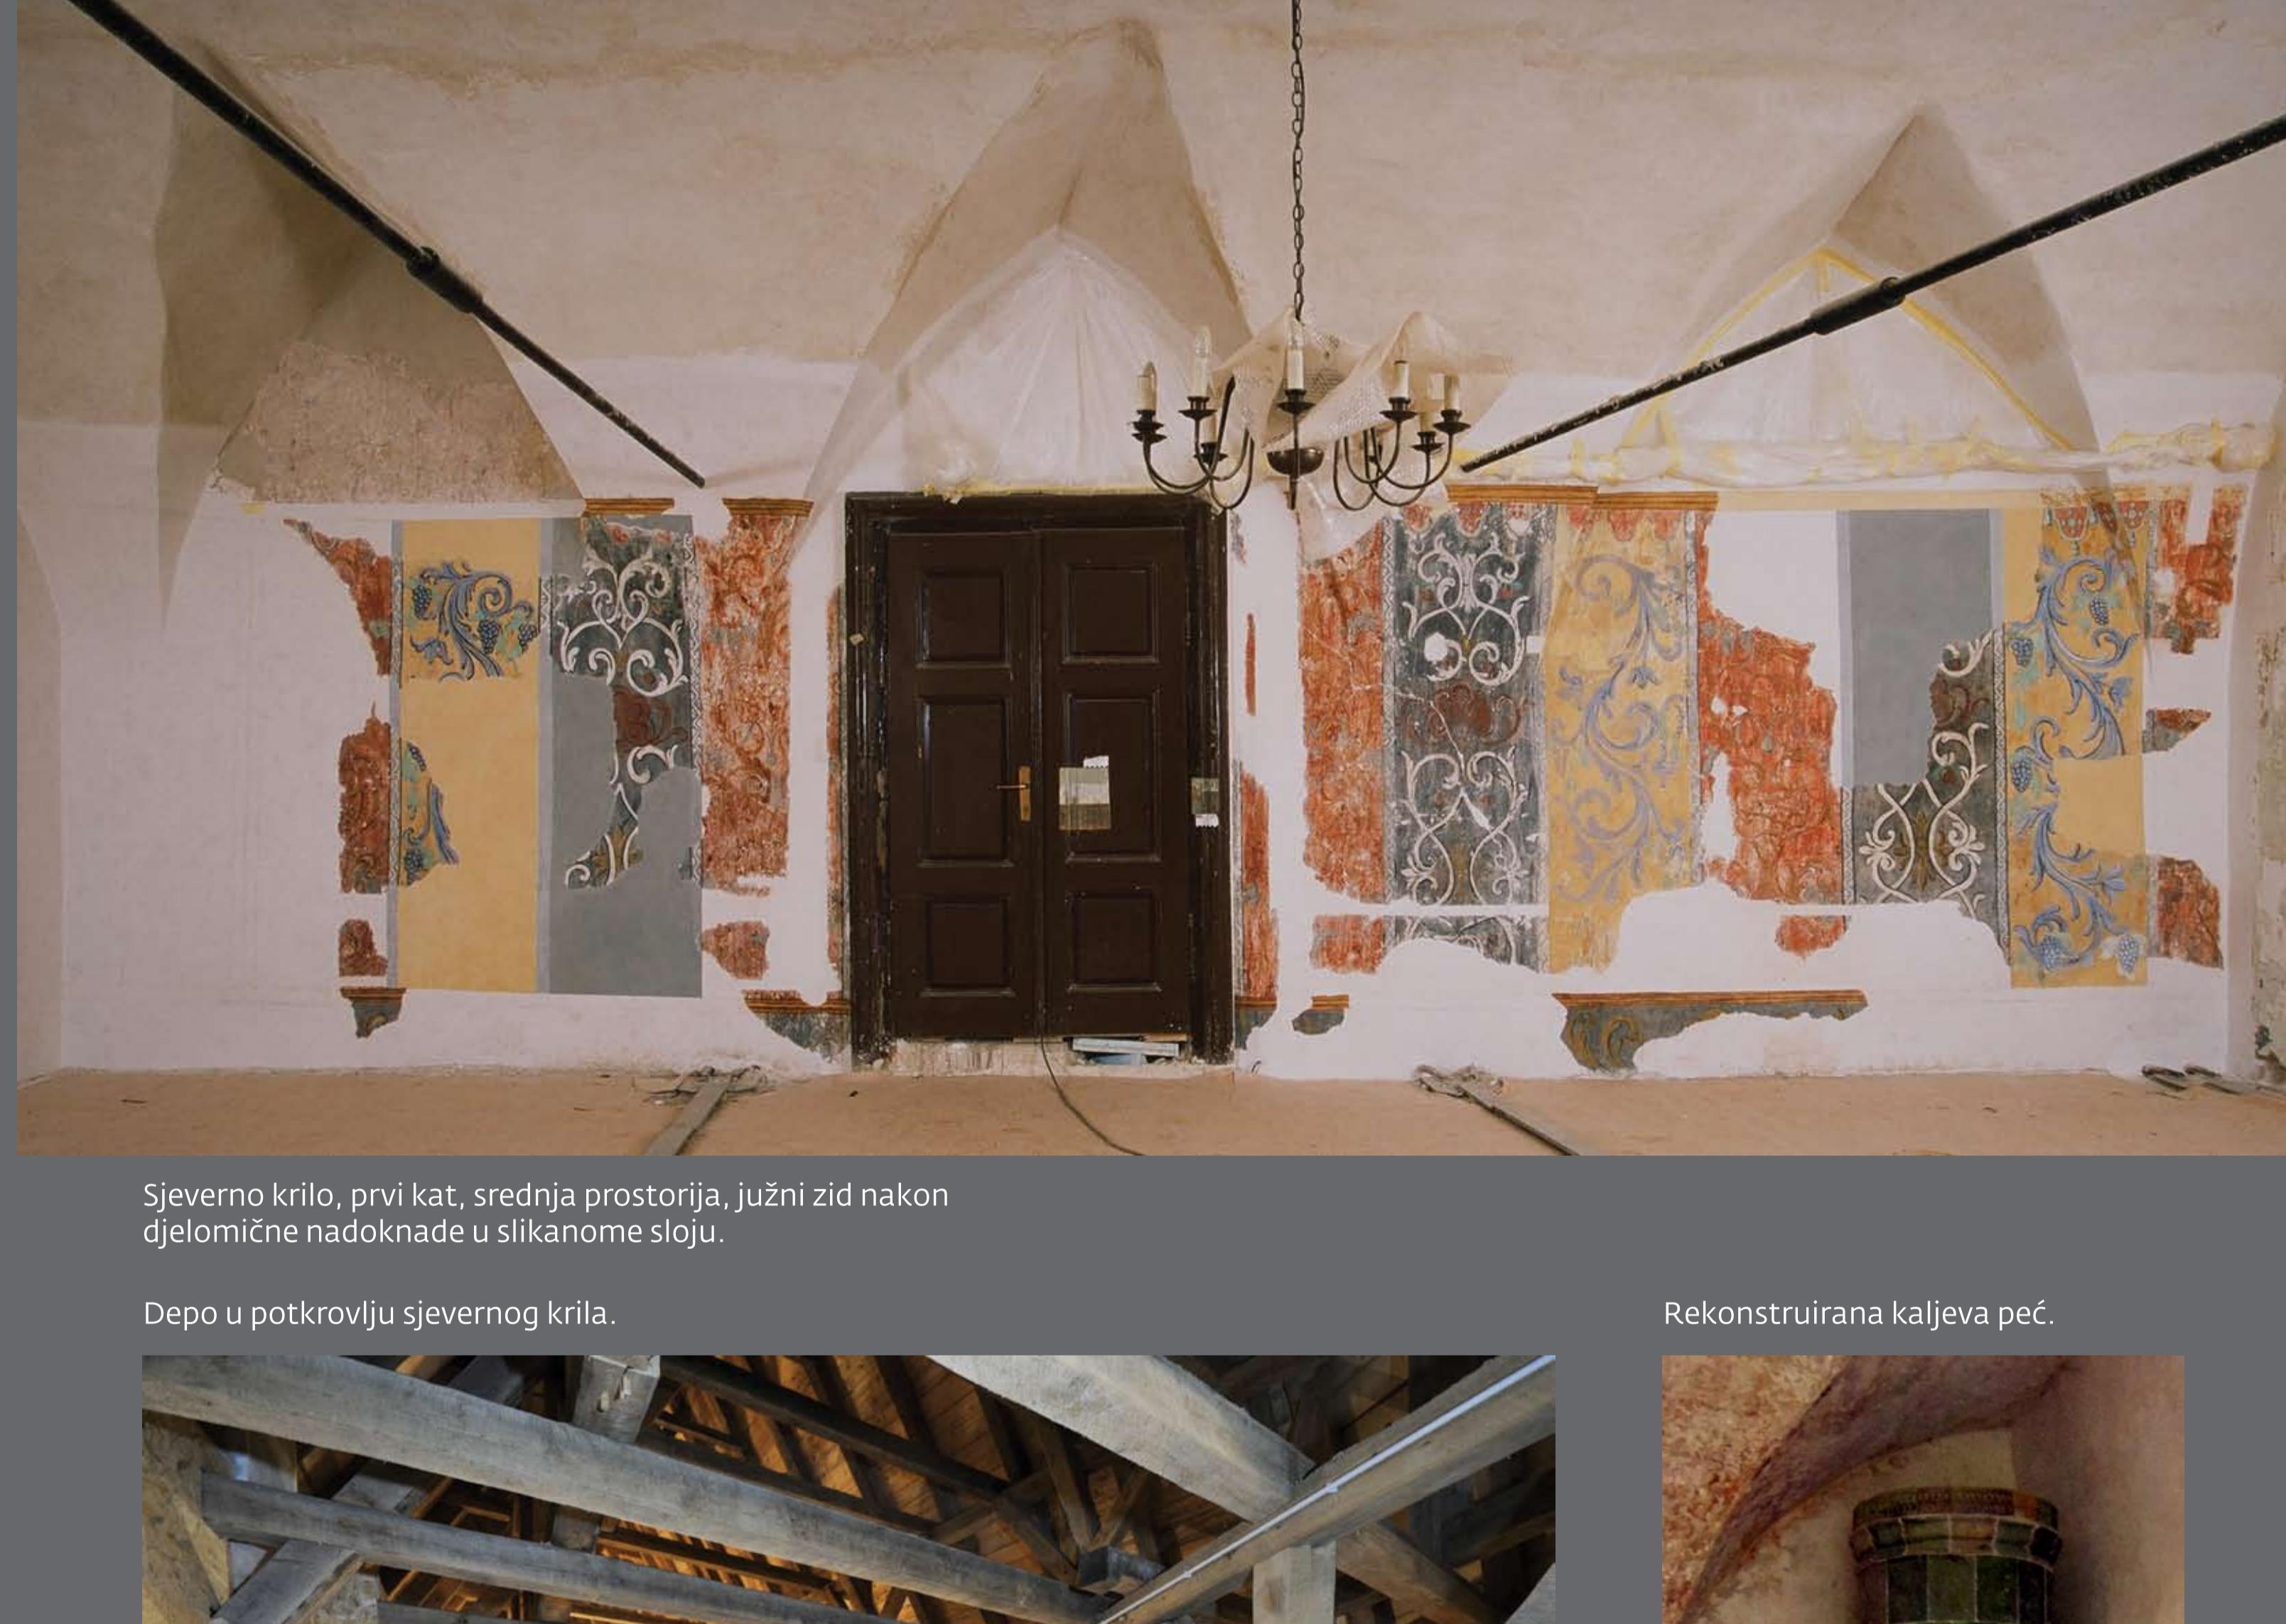
Sjeverno krilo, prvi kat, srednja prostorija, južni zid nakon djelomične nadoknade u slikanome sloju.

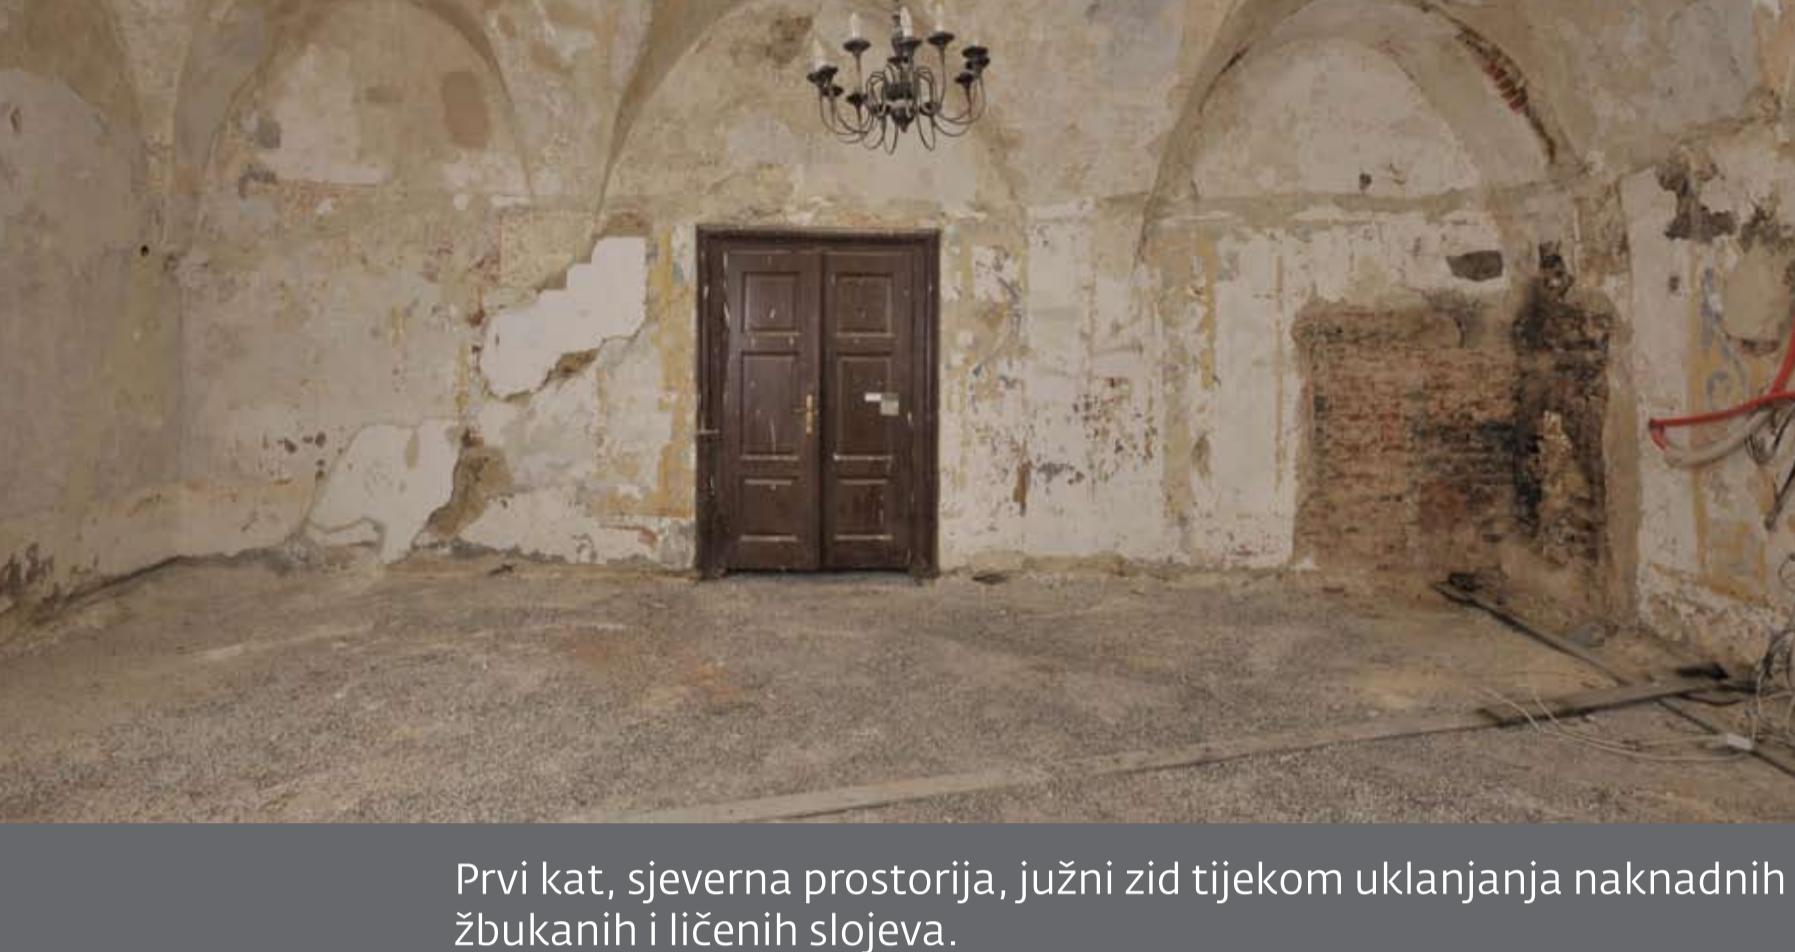
Prvi kat, sjeverna prostorija, južni zid tijekom uklanjanja naknadnih žbukanih i ličenih slojeva.

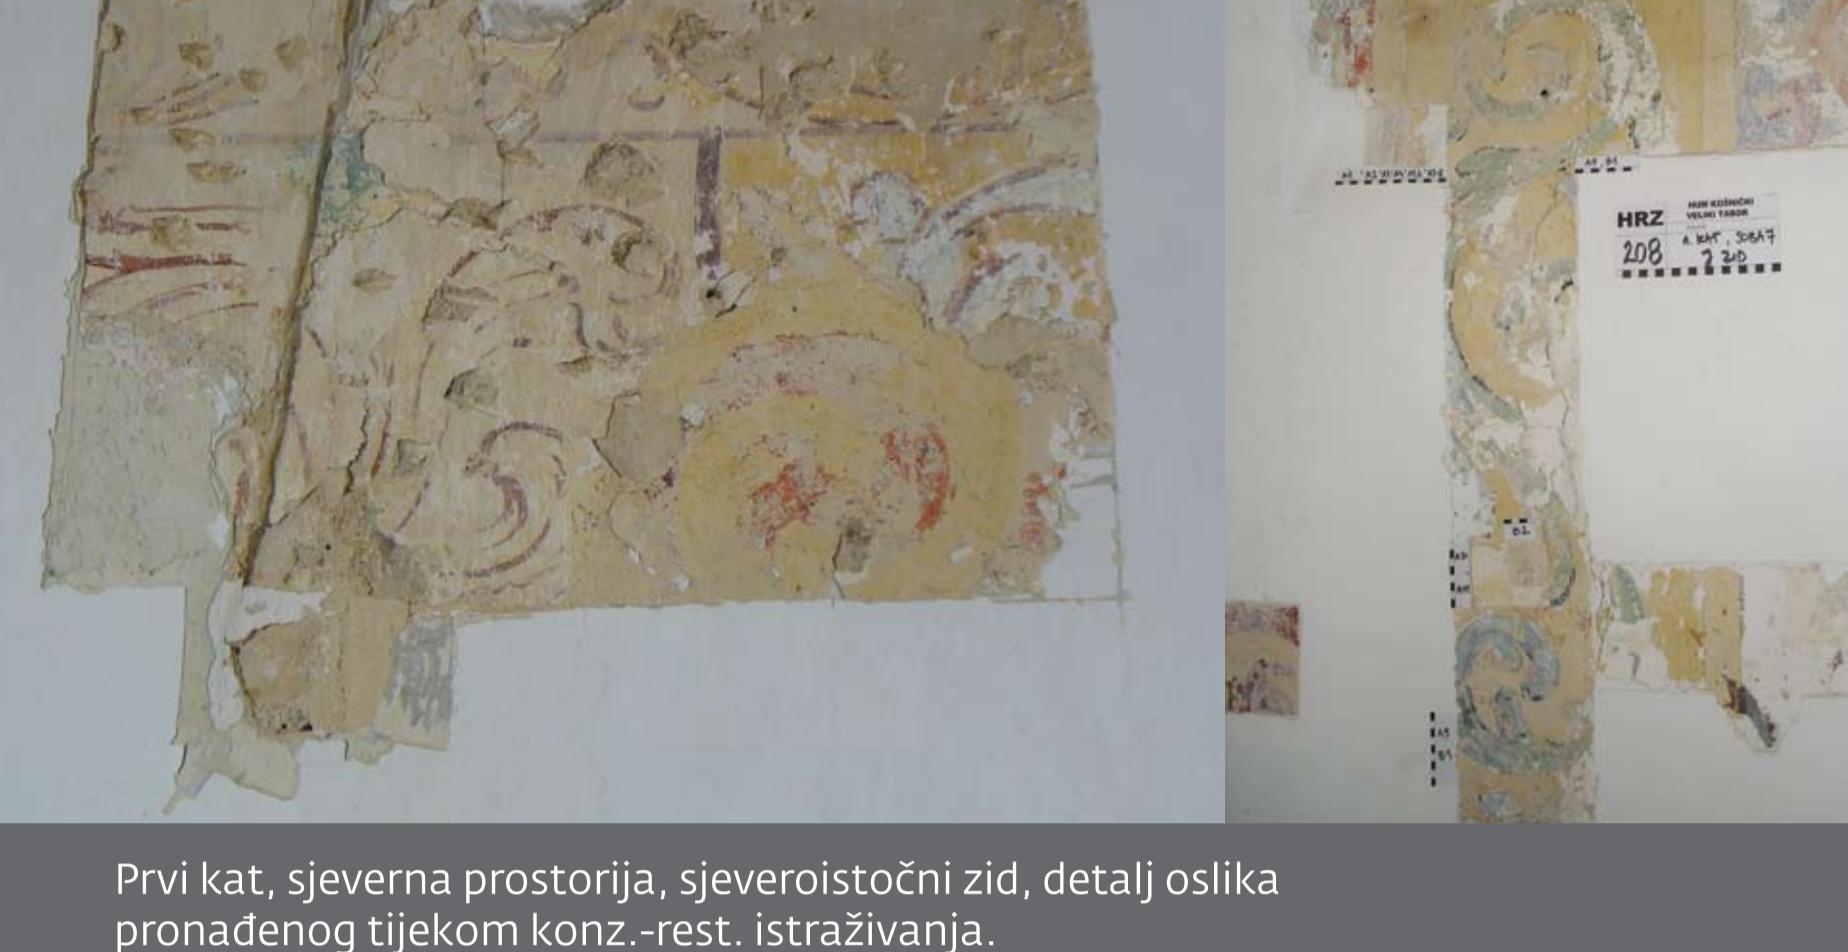
Prvi kat, sjeverna prostorija, sjeveroistočni zid, detalj oslika pronadjenog tijekom konz.-rest. istraživanja.

↑
Prvi kat, sjeverna prostorija, južni zid, detalj oslika pronadjenog tijekom konz.-rest. istraživanja.
