Veliki čabor

Veliki Tabor

Druga faza obnove

U okviru projekta obnove dvora Veliki Tabor završena je II. faza radova, nakon koje je ponovno omogućen pristup gradilištu za posjetitelje, s obzirom da prestankom opsežnih građevinskih radova nema više opasnosti za posjetitelje na gradilištu.

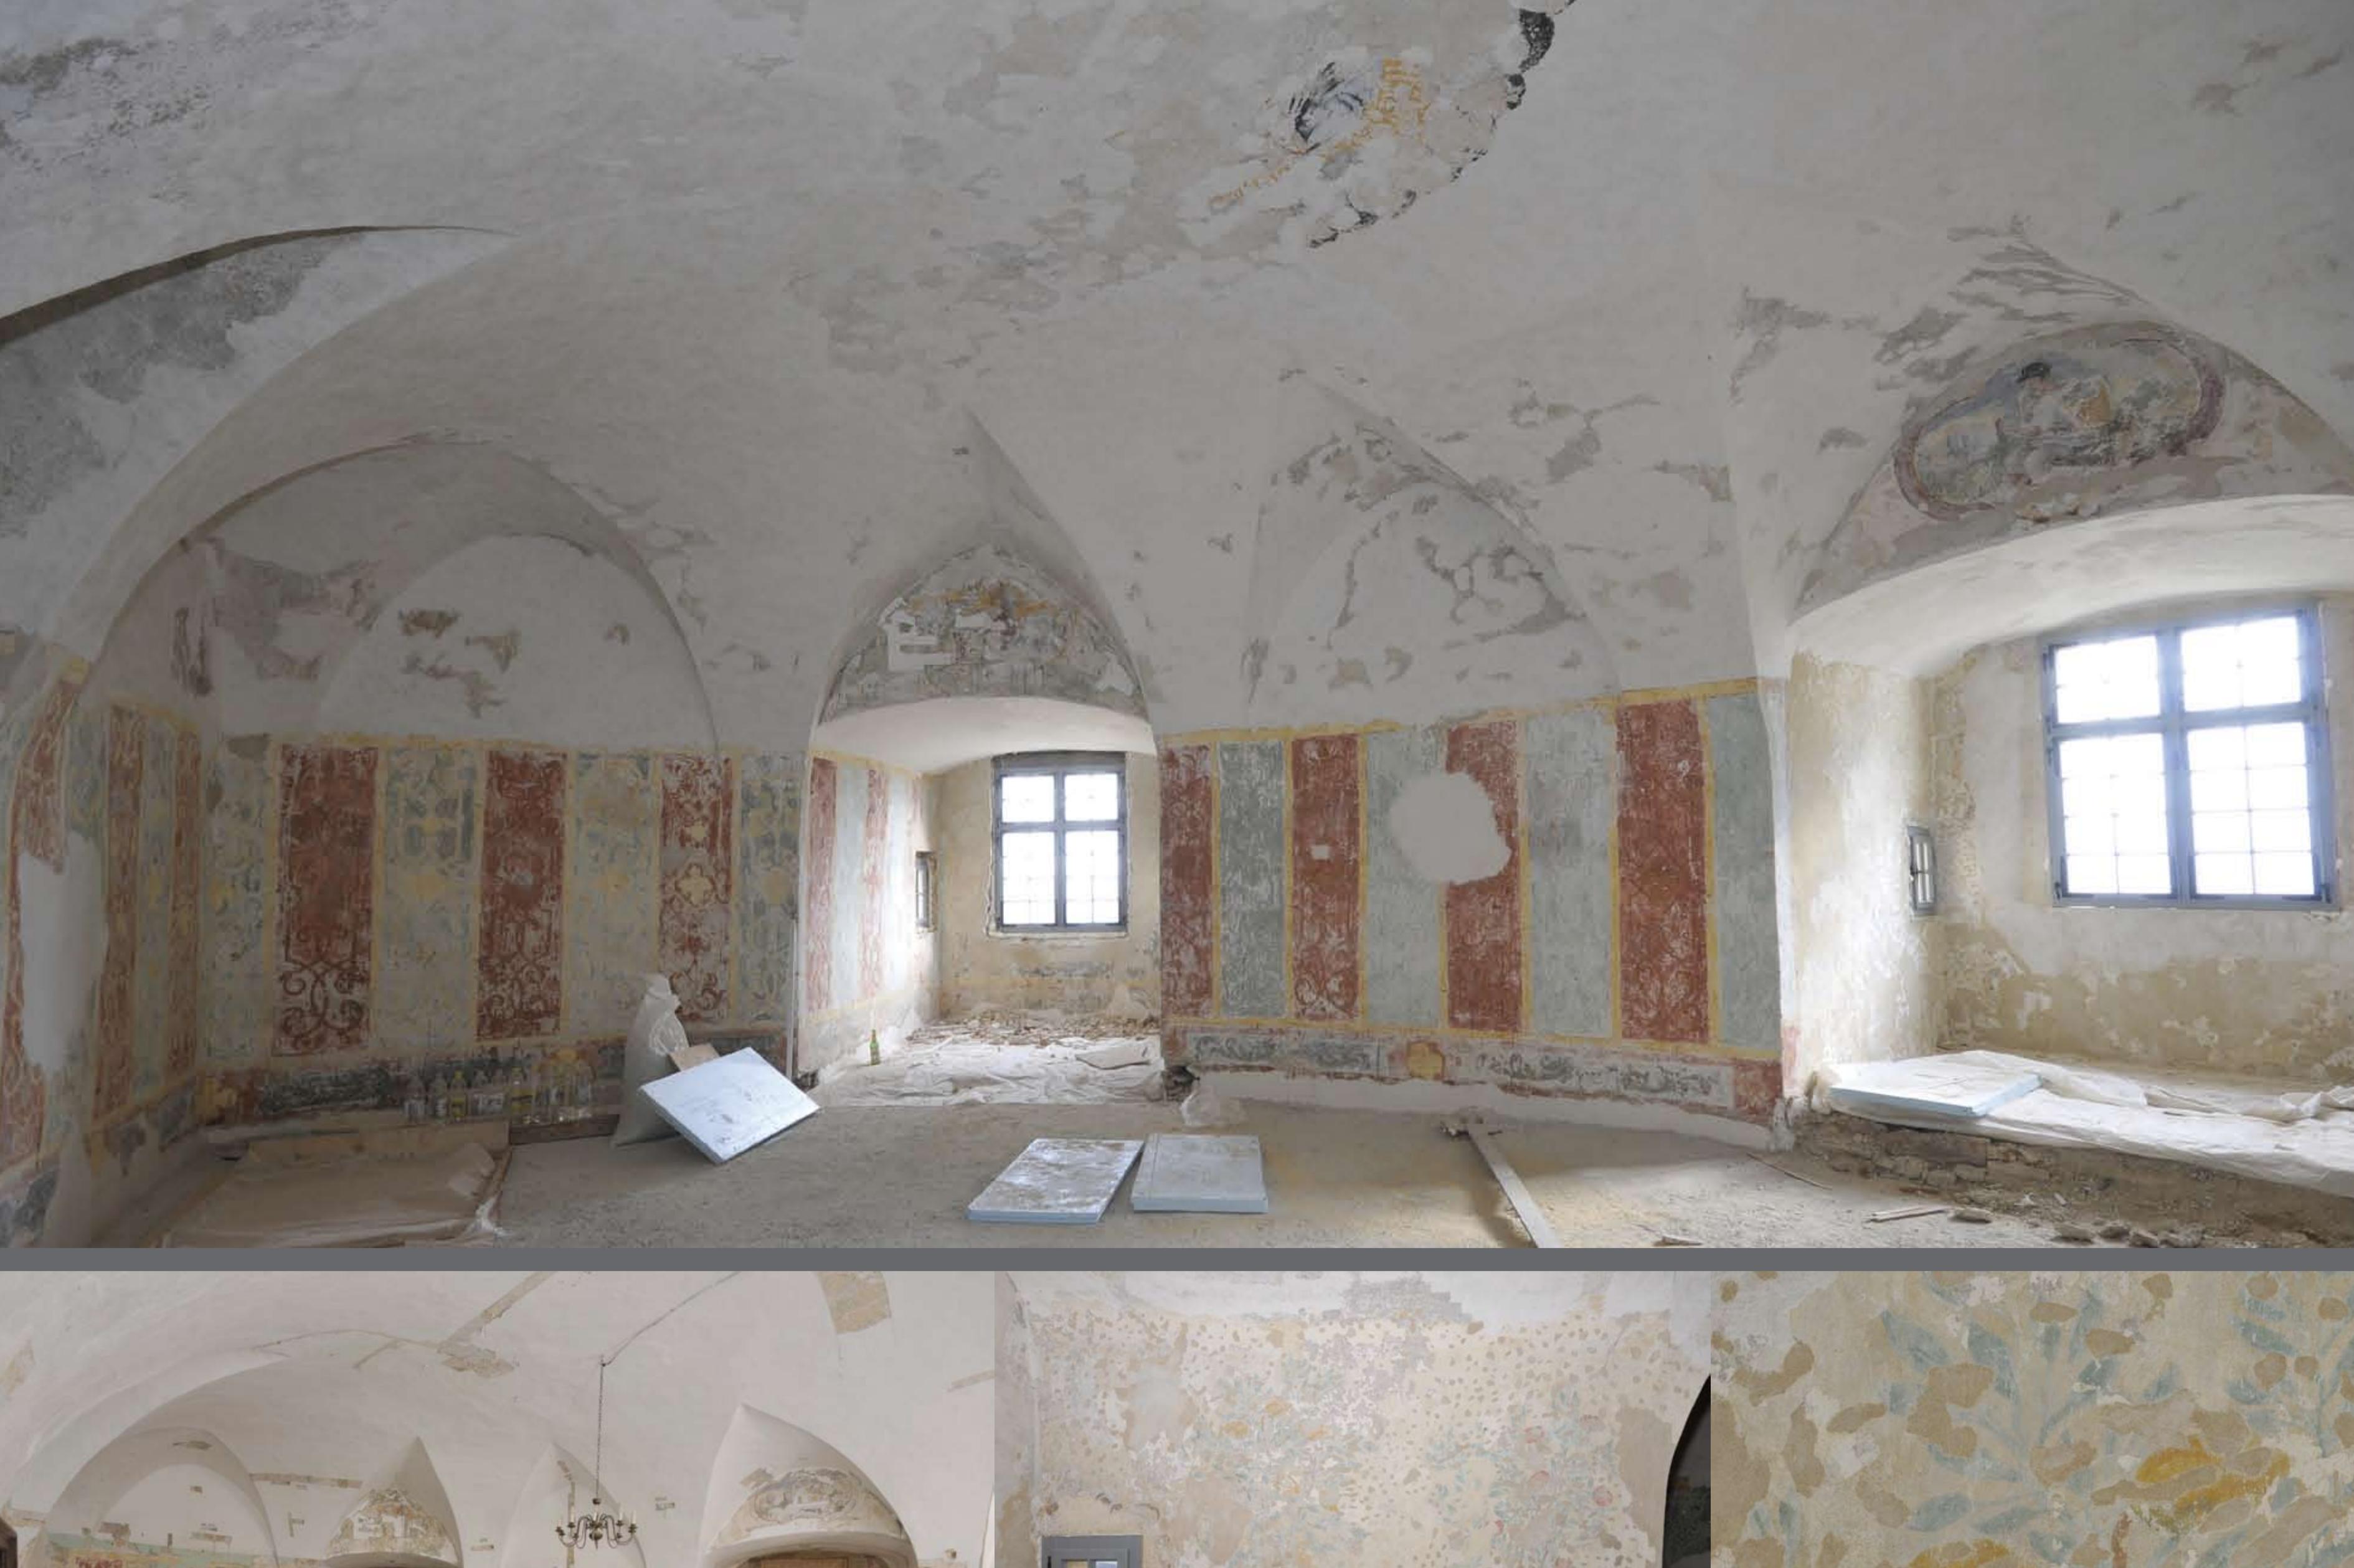
↑ Prvi kat, južna prostorija tijekom konz.-rest. radova na zidnom osliku.

Prvi kat, južna prostorija nakon konz.-rest. istraživanja.

Prvi kat, južna prostorija, oslik i detalj oslike na jugoistočnom zidu erkera nakon nadoknade u žbukanom sloju.

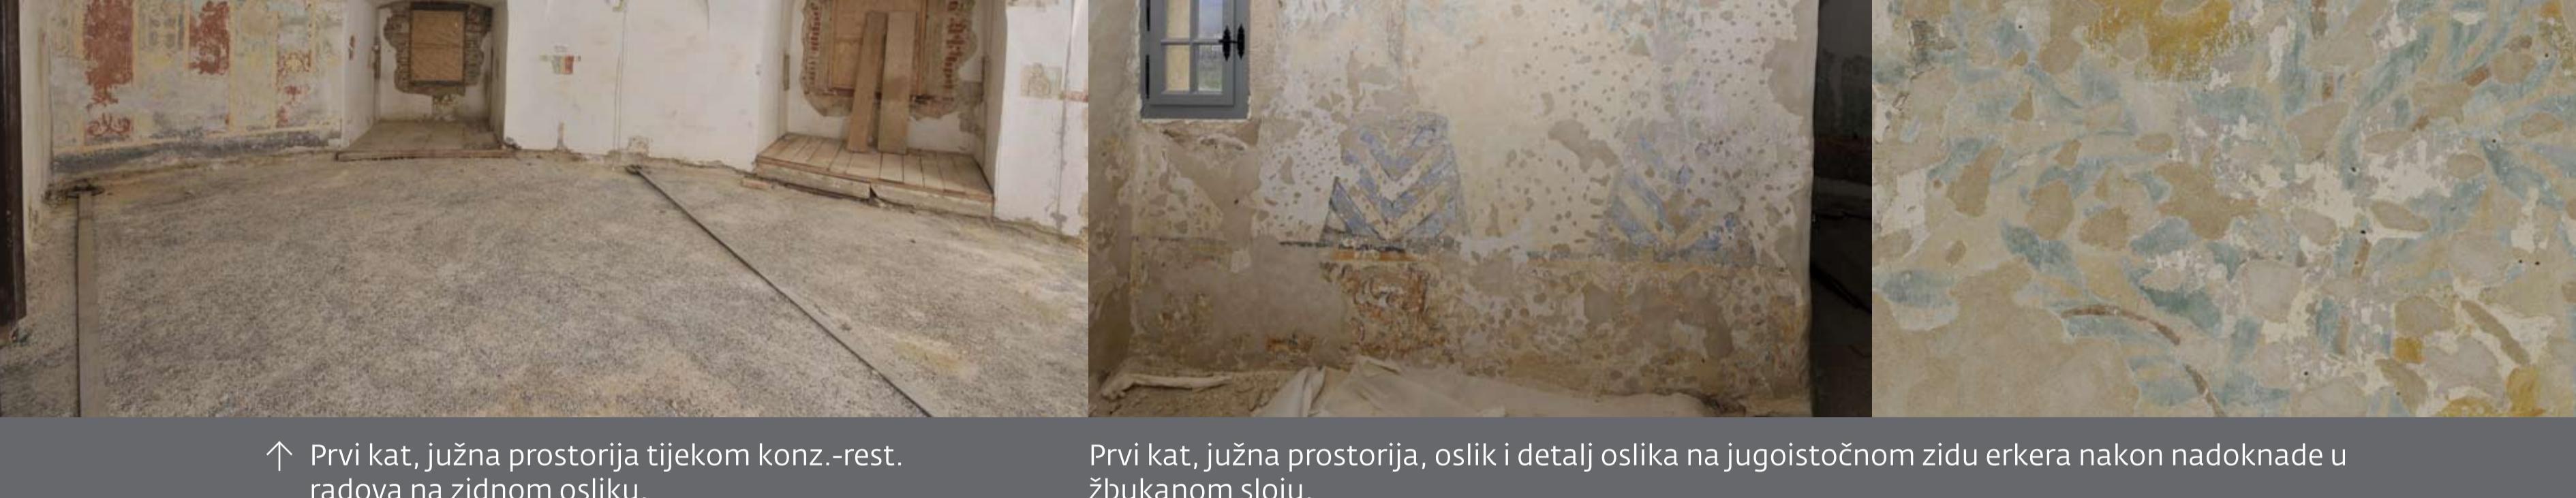
↑ Prvi kat, južna prostorija tijekom konz.-rest. radova na zidnom osliku.

Prvi kat, južna prostorija nakon konz.-rest. istraživanja.

Prvi kat, južna prostorija, oslik i detalj oslike na jugoistočnom zidu erkera nakon nadoknade u žbukanom sloju.

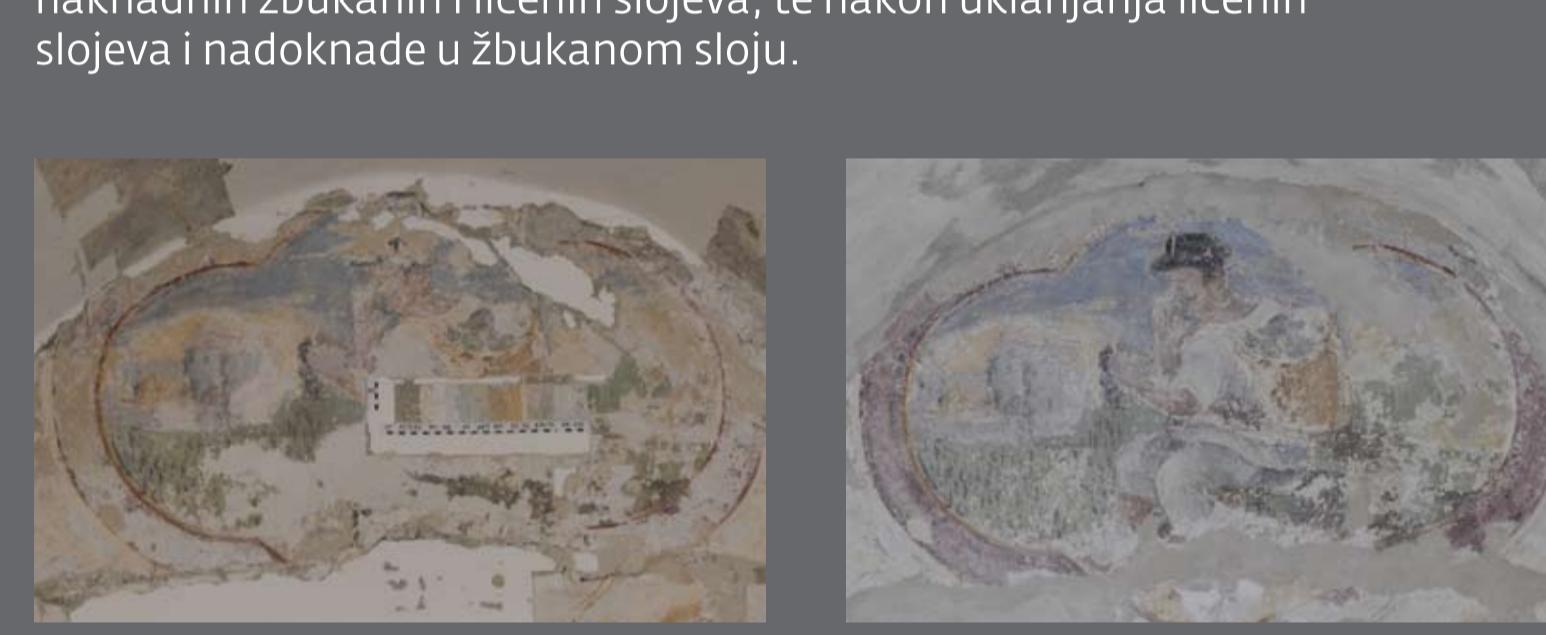
Prvi kat, južna prostorija, alegorija proljeća, oslik prije uklanjanja naknadnih žbukana i ličenih slojeva, te nakon uklanjanja ličenih slojeva i nadoknade u žbukanom sloju.

Prvi kat, južna prostorija, alegorija jeseni, oslik prije uklanjanja naknadnih žbukana i ličenih slojeva, te nakon uklanjanja ličenih slojeva i nadoknade u žbukanom sloju.

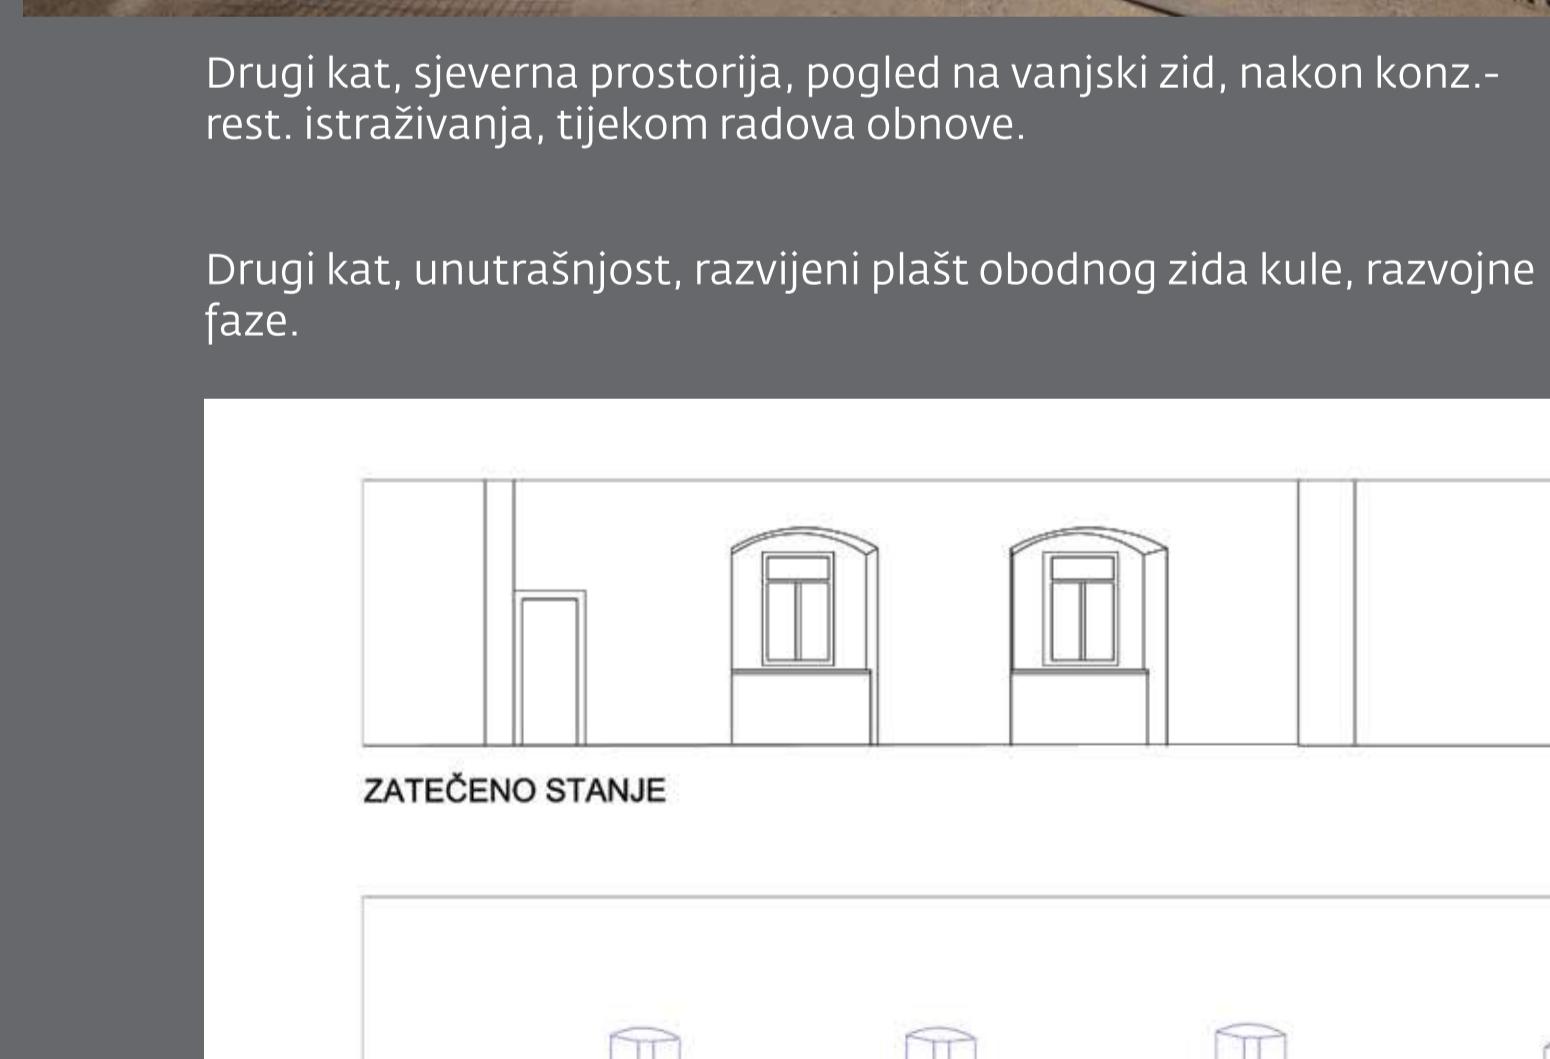
Drugi kat, sjeverna prostorija, pogled na vanjski zid, nakon konz.-rest. istraživanja, tijekom radova obnove.

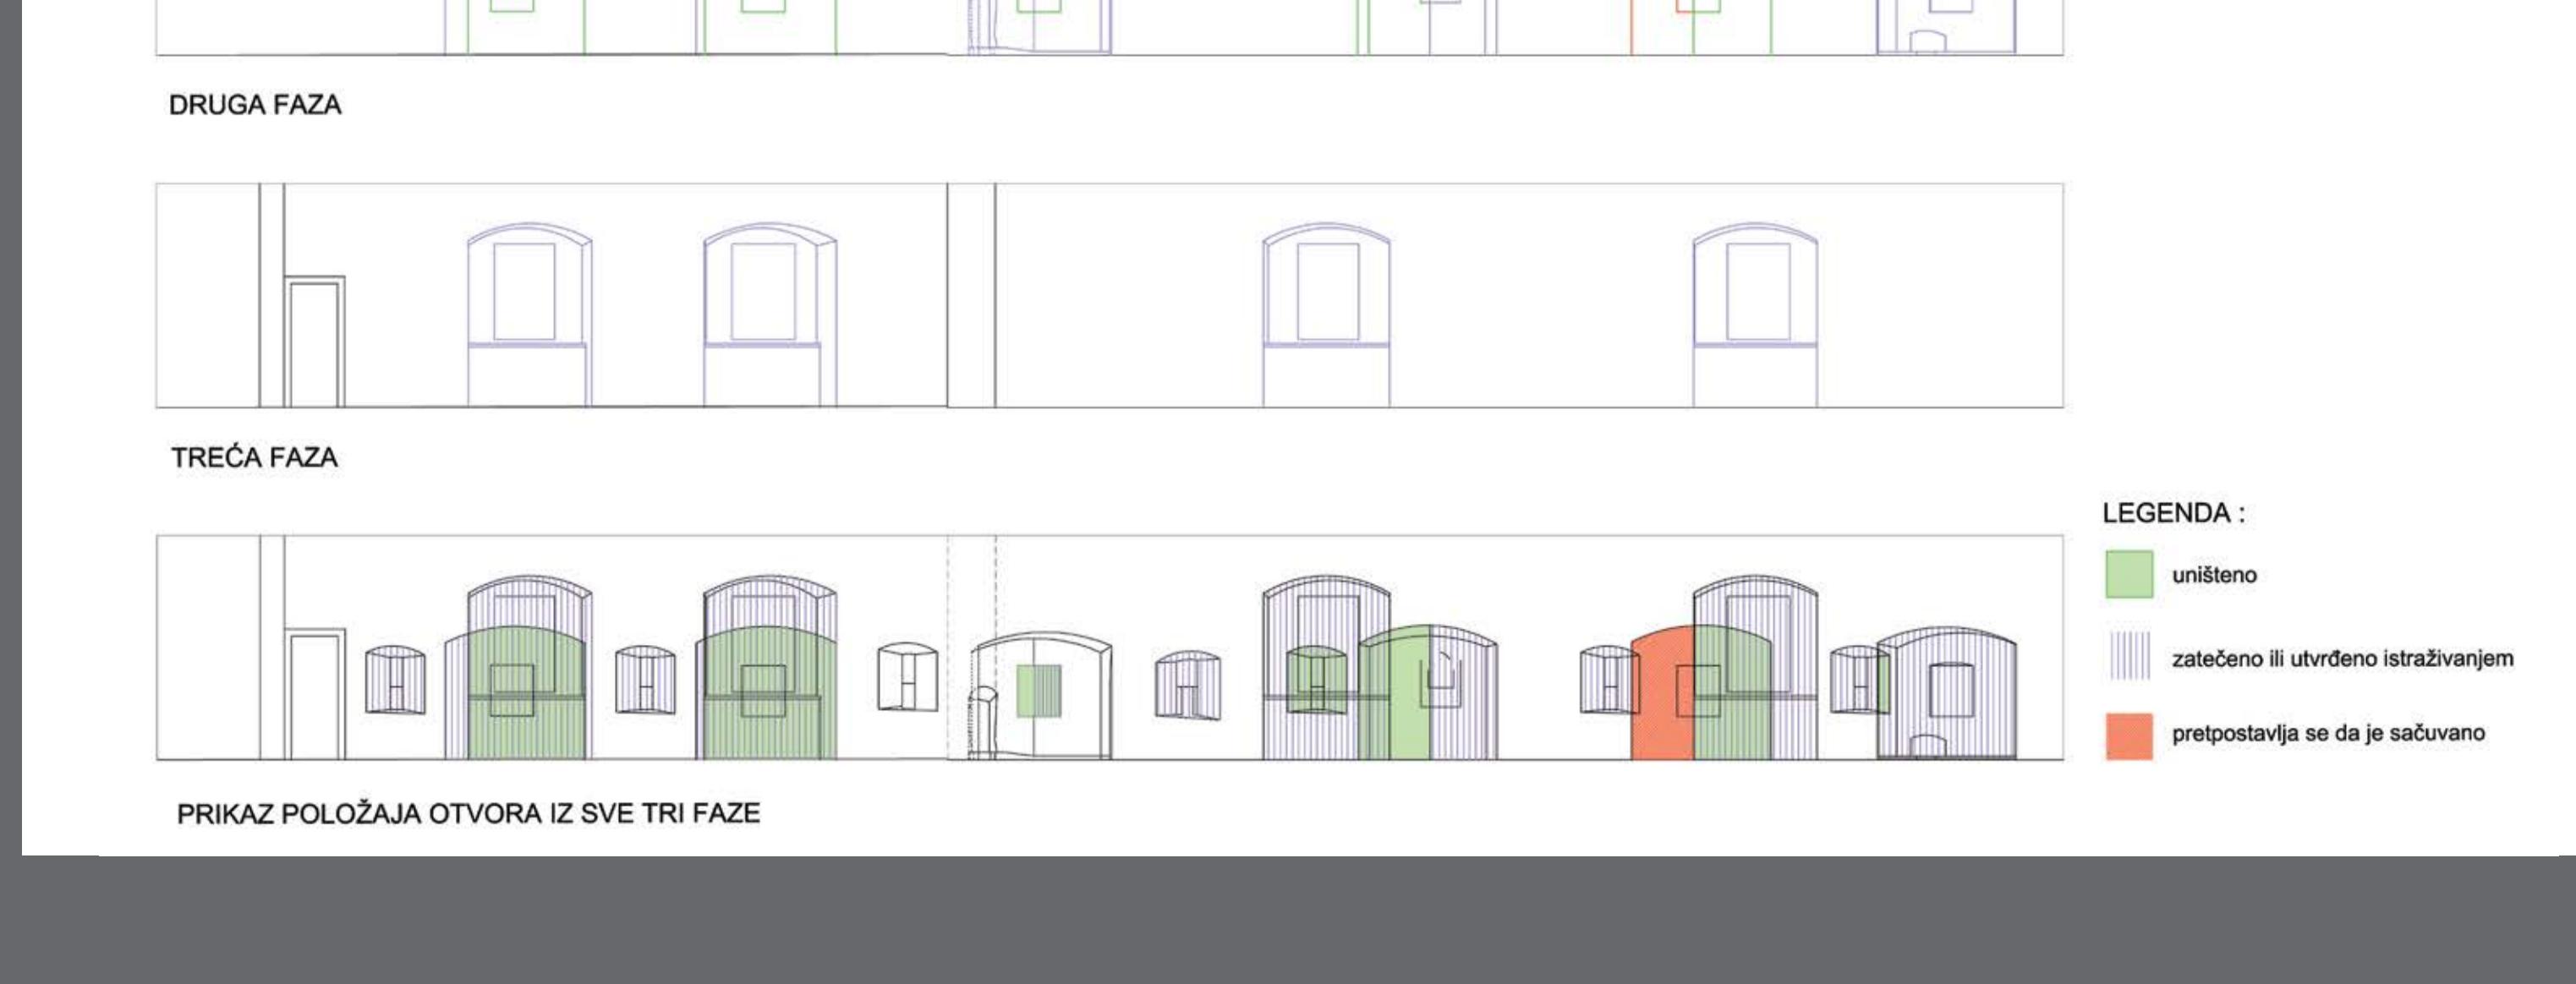
Drugi kat, unutrašnjost, razvijeni plašt obodnog zida kule, razvojne faze.

Drugi kat kule D također zaprema dvije prostorije. Povezane su vratima i svaka je osvijetljena s po dva velika prozora u širokim i dubokim nišama. Istraživanjima vanjskog zida kule ustanovljene su dvije fortifikacijske faze. U prvoj je vanjski zid bio tanji, sa sedam manjih konusnih niša sa strijelnicama za male topove, klesanih kamenih okvira. U podnim se plohamama niša nalaze izljevnici za bacanje kamenja i vrućih tekućina na neprijatelja. U drugoj obrambenoj fazi vanjski je zid podebljan, postojeće su strijelnice zazidane, a zid je raščlanjen sa šest niskih širokih niša, segmentno nadvojenih. U sredini zaključnog zida svake niše bio je otvor koji je vjerojatno služio i kao strijelница i za promatranje. U pojedinim nišama ostao je vidljiv izljevnik iz prve fortifikacijske faze kule. Niše strijeljica potom su poništene i većim

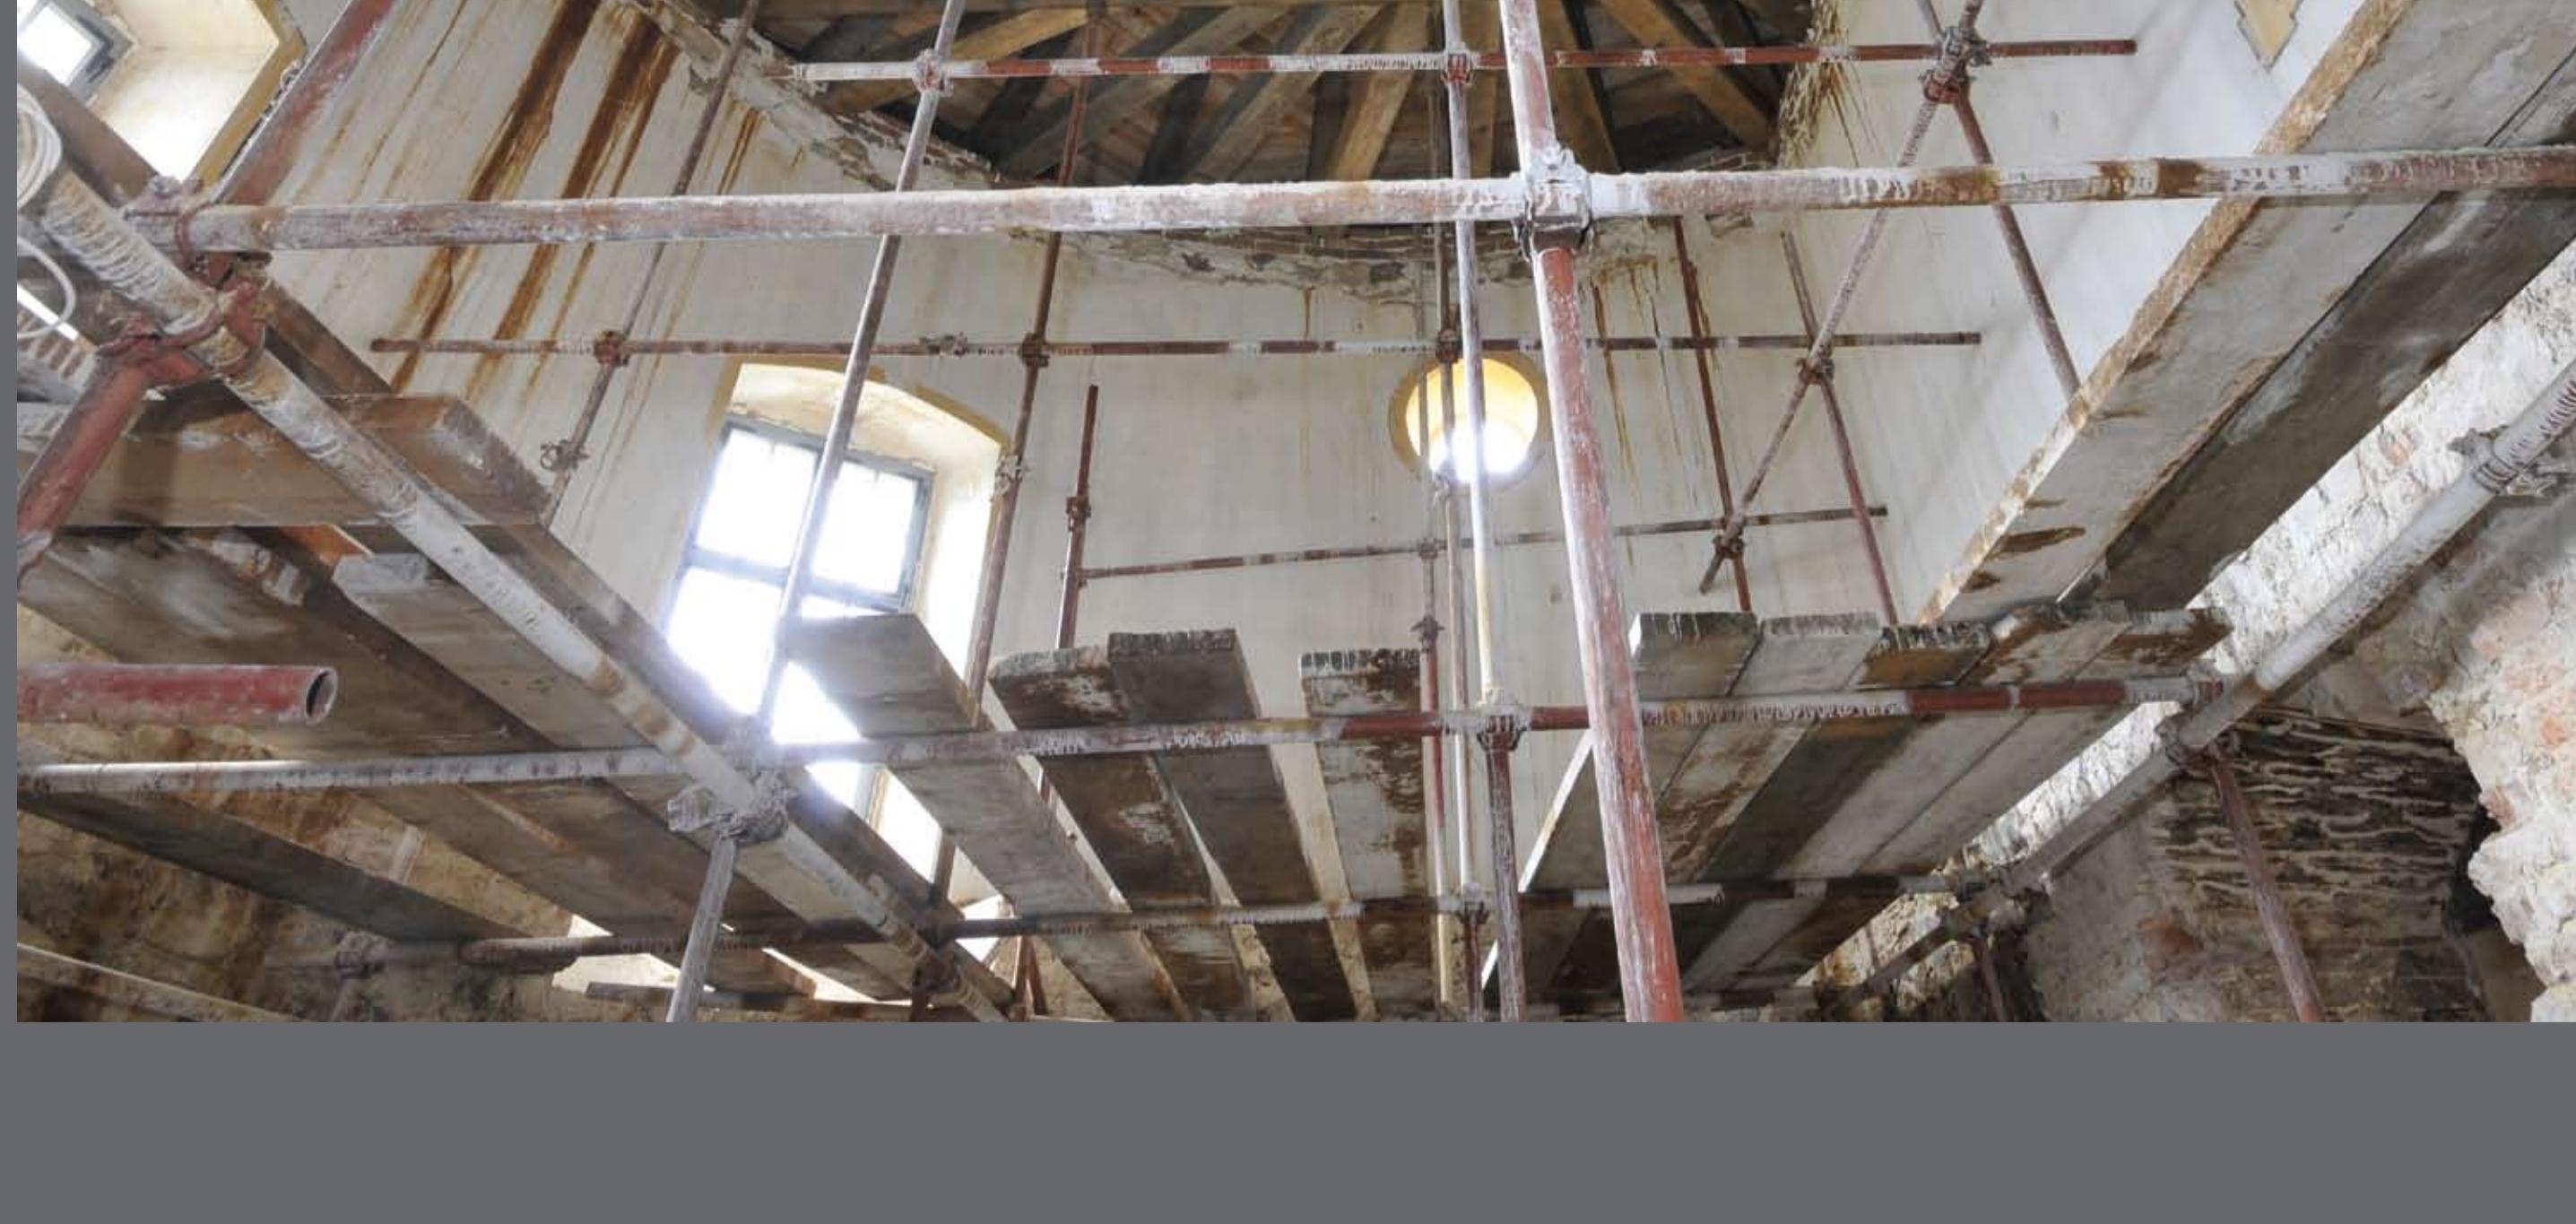
Prvi kat (kapela), stanje tijekom konz.-rest. istraživanja.

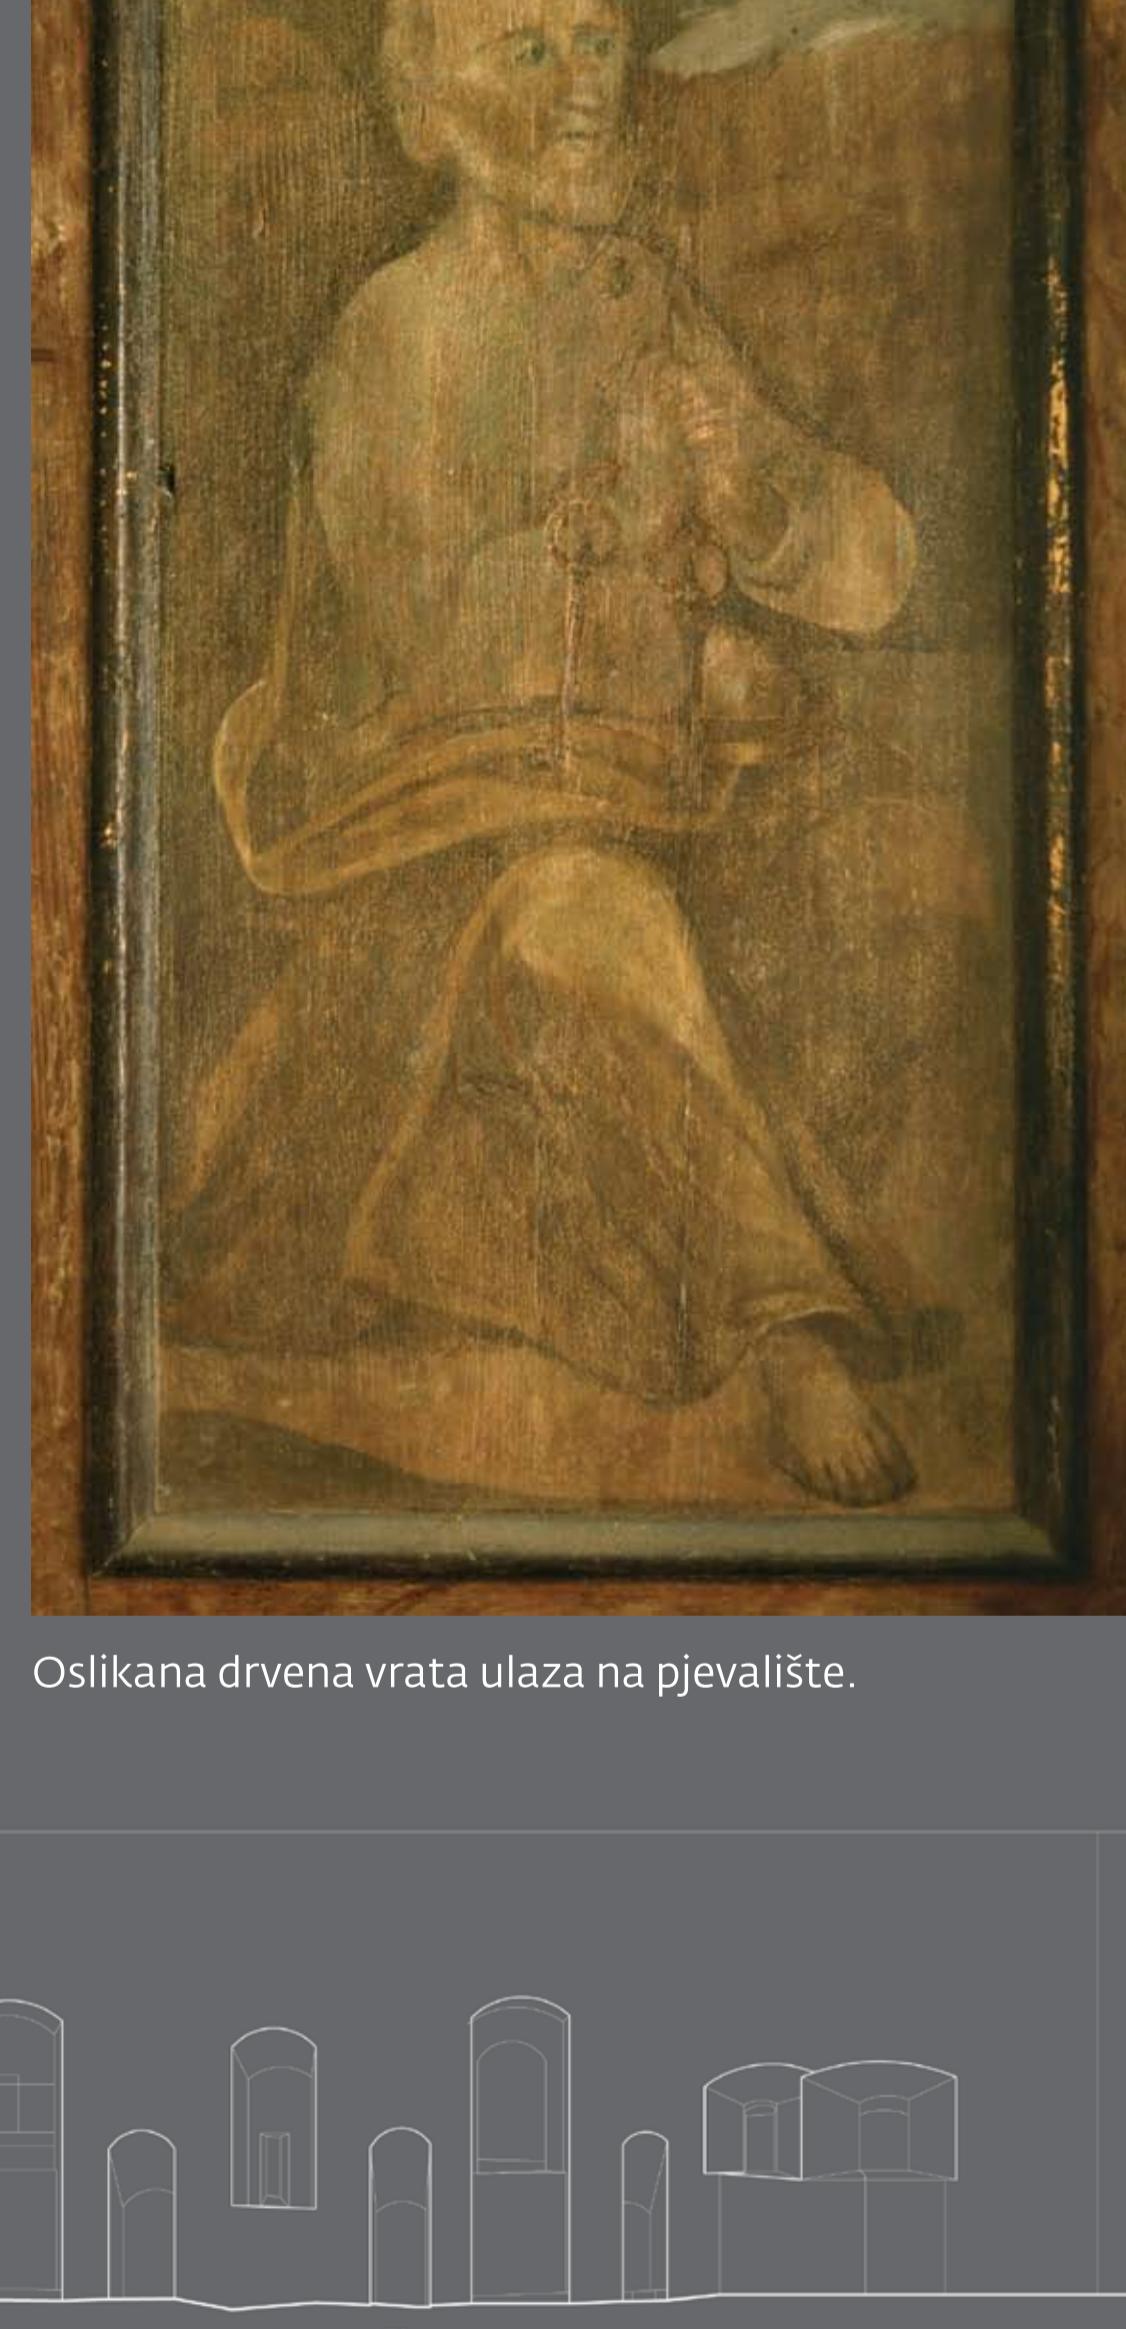
Oslikana drvena vrata ulaza na pjevalište.

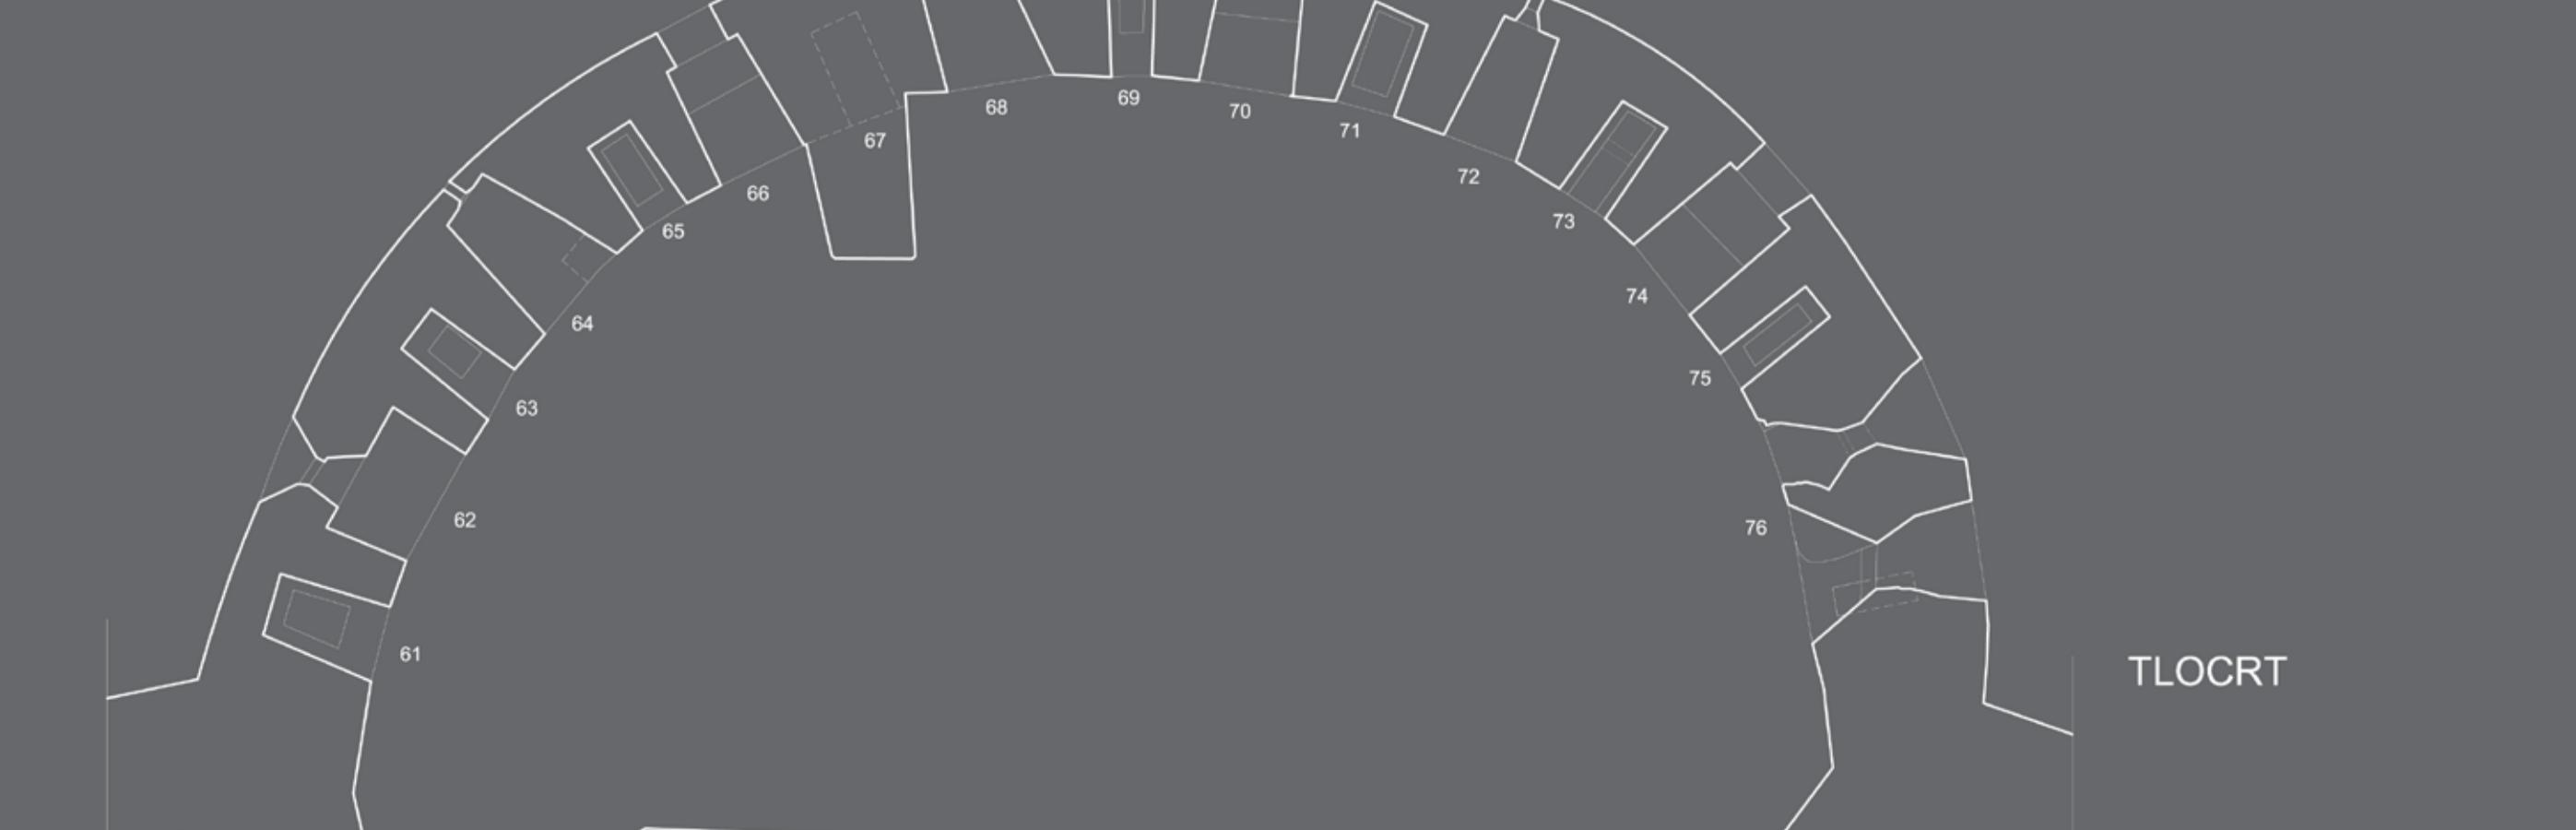
KULA C, PRVI KAT

TLOCRT

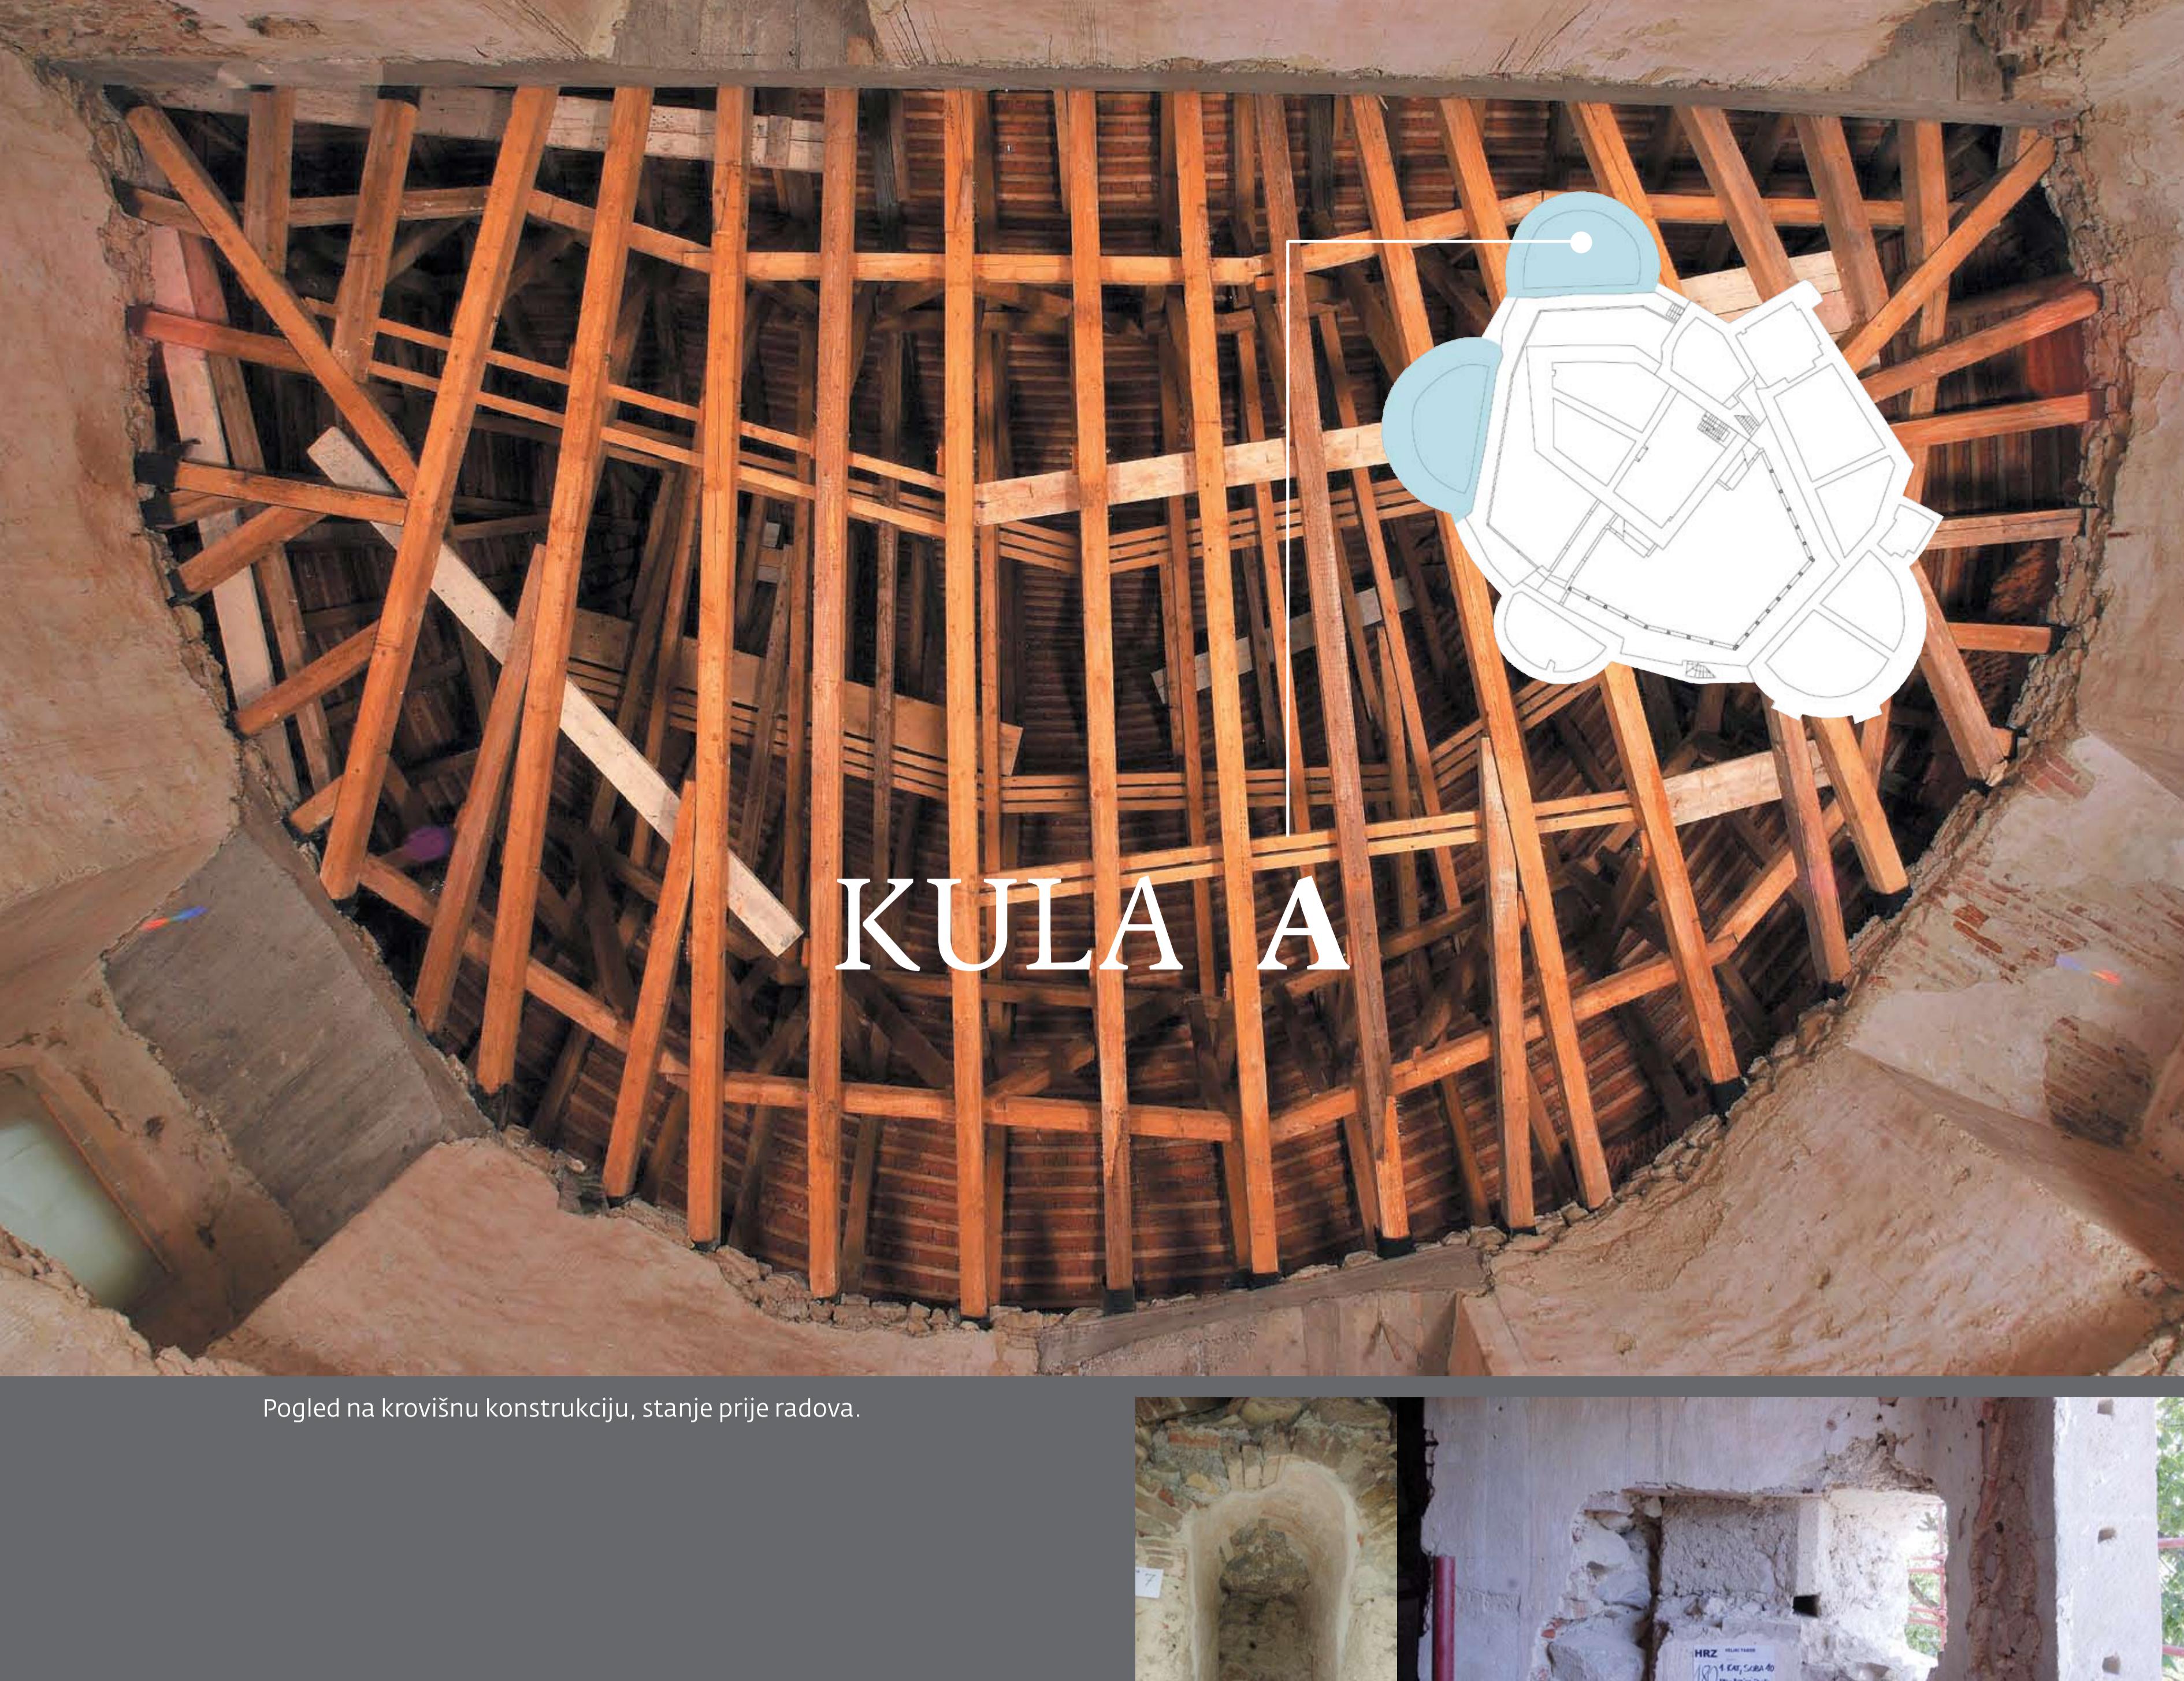
Pogled na krovšnu konstrukciju, stanje prije radova.

Konz.-rest. istraživanja pročelja, otkriven prozorski otvor s oslikom iz najranije faze.

Konz.-rest. istraživanja, pridebljanje pročelnog zida kule i ostatak kamenog okvira strijelnice iz druge faze.
