HRVATSKI
RESTAURATORSKI
ZAVOD

Korska sjedala u katedrali Sv. Stošije

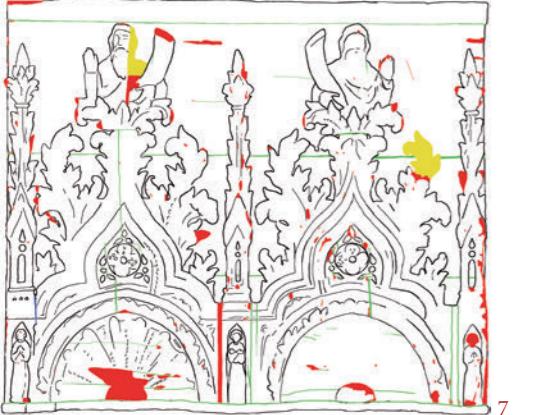
7
OŠTEĆENJA DRVA
RASPUKLINE
SAČUVANI ODVOJENI DIJELOVI
NAKNADNI UMETCI

7. CRTEŽ OŠTEĆENJA NA RELJEFU S MALAHIJOM I ZAHARIJOM PRIJE RESTAURIRANJA

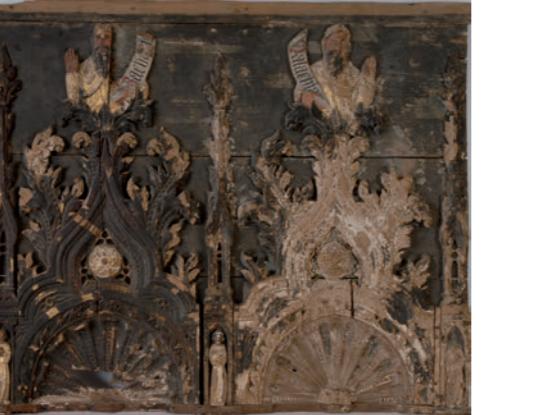
8

8. RELJEF S MALAHIJOM I ZAHARIJOM PRIJE RESTAURIRANJA
9. ISTI RELJEF TIJEKOM RESTAURIRANJA
10. ISTI RELJEF NAKON RESTAURIRANJA

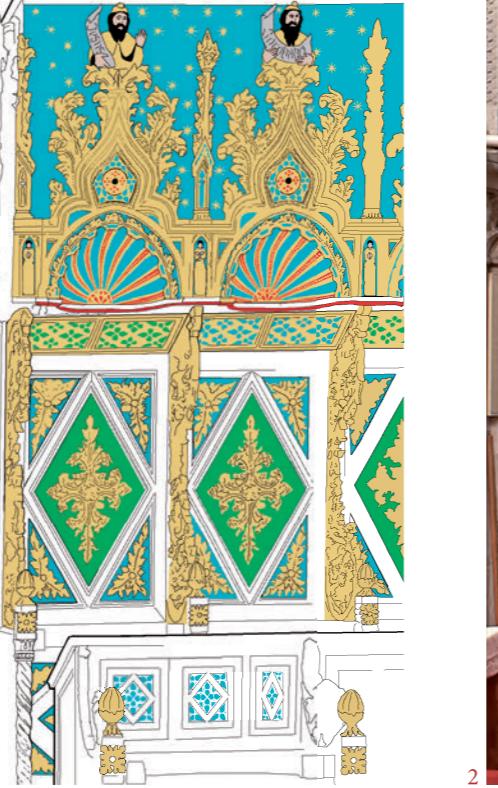
1

**1. REKONSTRUKCIJA OSLIKA IZ RANOG 15. STOLJEĆA
(ŽUTOM BOJOM OZNAČENA JE POZLATA)**

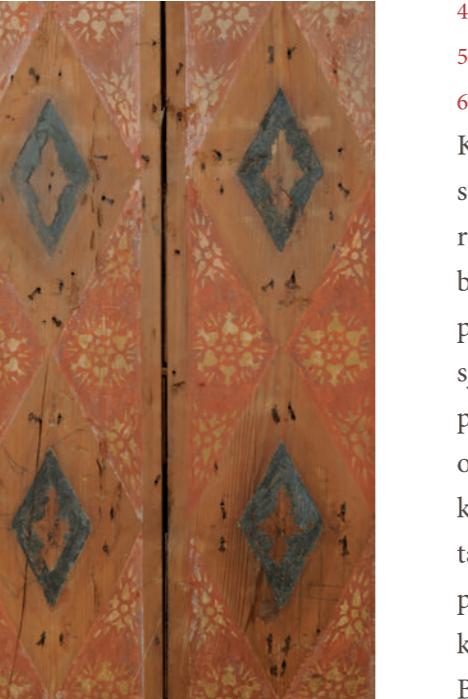
3

Čak su i poleđine sjedala bile ukrašene profilacijama i oslikane. Prema istraživanjima akademika Ive Petriciolijsa, poleđine korskih sjedala zazidane su potkraj 19. stoljeća, ali su ponovno otkrivene u restauriranju koje je od 1969. do 1972. godine izvodio Restauratorski zavod Hrvatske.

3. OSLIKANA POLEĐINA

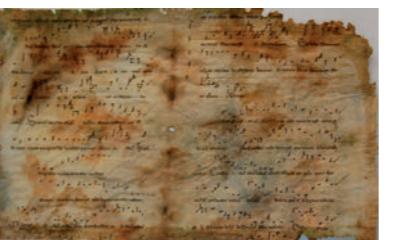
4

4. STARА PERGAMENA S NOTNIM ZAPISOM

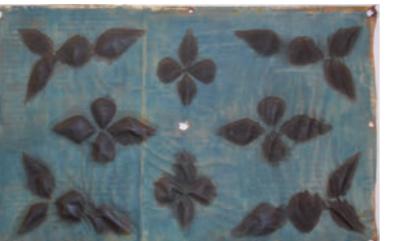
5

5. OBOJENA POLEĐINA PERGAMENE

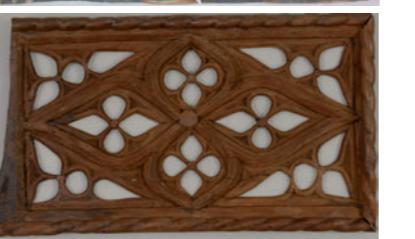
6

Na zakošenom dijelu iznad sjedalica nalazile su se ukrasne rezbarene rešetke. Iza njih bile su položene stare pergamene iz 12., 13. i 14. stoljeća postavljene kao pozadina i živo obojene. Godine 1969. pergamene su demontirane i restaurirane, a danas su pohrane u ženskom benediktinskom samostanu u Zadru.

6. REZBARENA REŠETKA

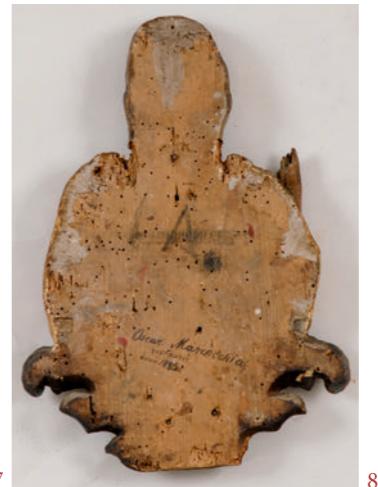
7

7. POLEĐINA POPRSJA BOGA OCA S POTPISOM

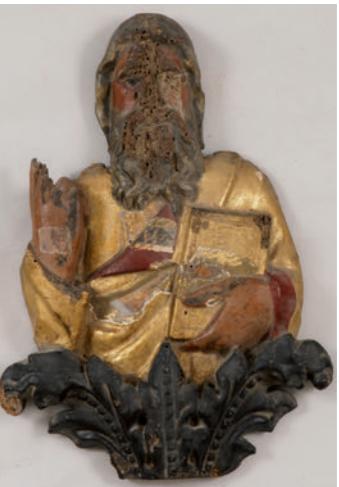
8

8. POPRSJE PRIJE RESTAURIRANJA

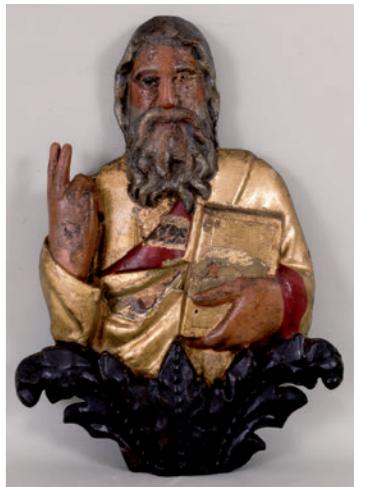
9

9. POPRSJE NAKON RESTAURIRANJA
