KULTURNO DOBRO: **UTVRDA KLINAC**  
MJESTO: **KLINAC**  
GRAD / OPĆINA: **PETRINJA**  
PRAVNI STATUS: **Z – 4557**

## UTVRDE PETRINJSKOG KRAJA

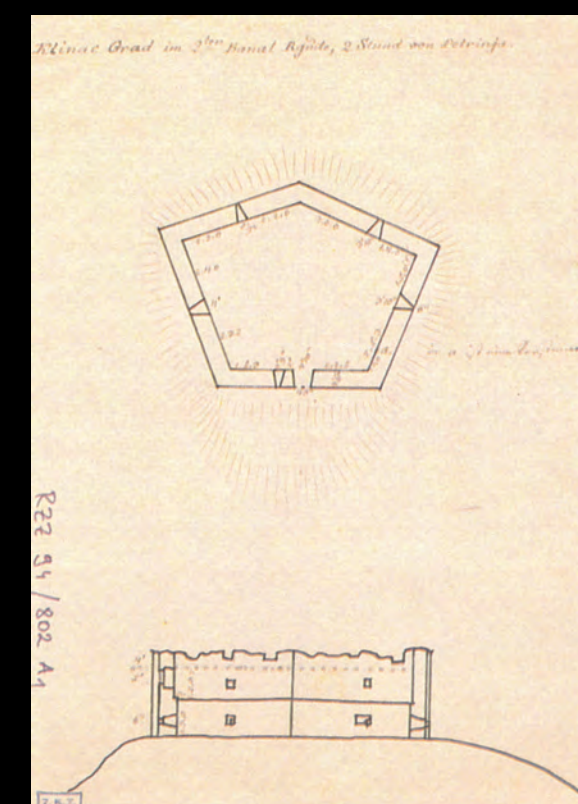
M. Sabljar: Crtz utvrde Klinac (1842).

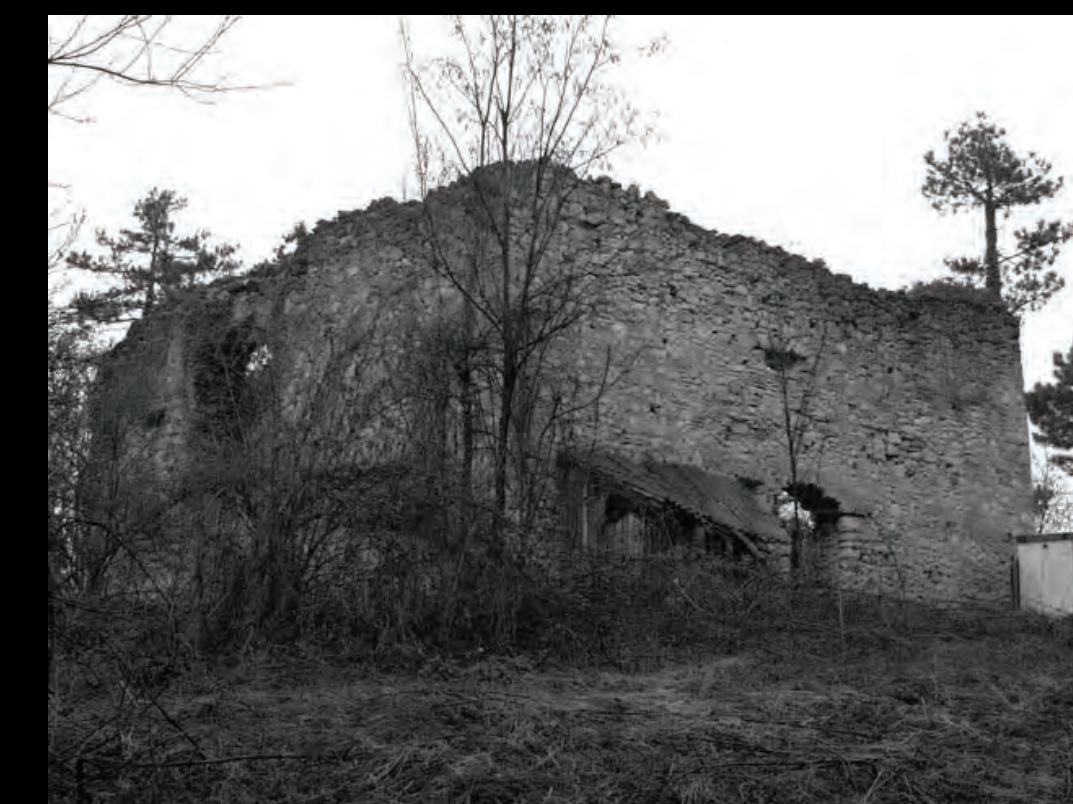
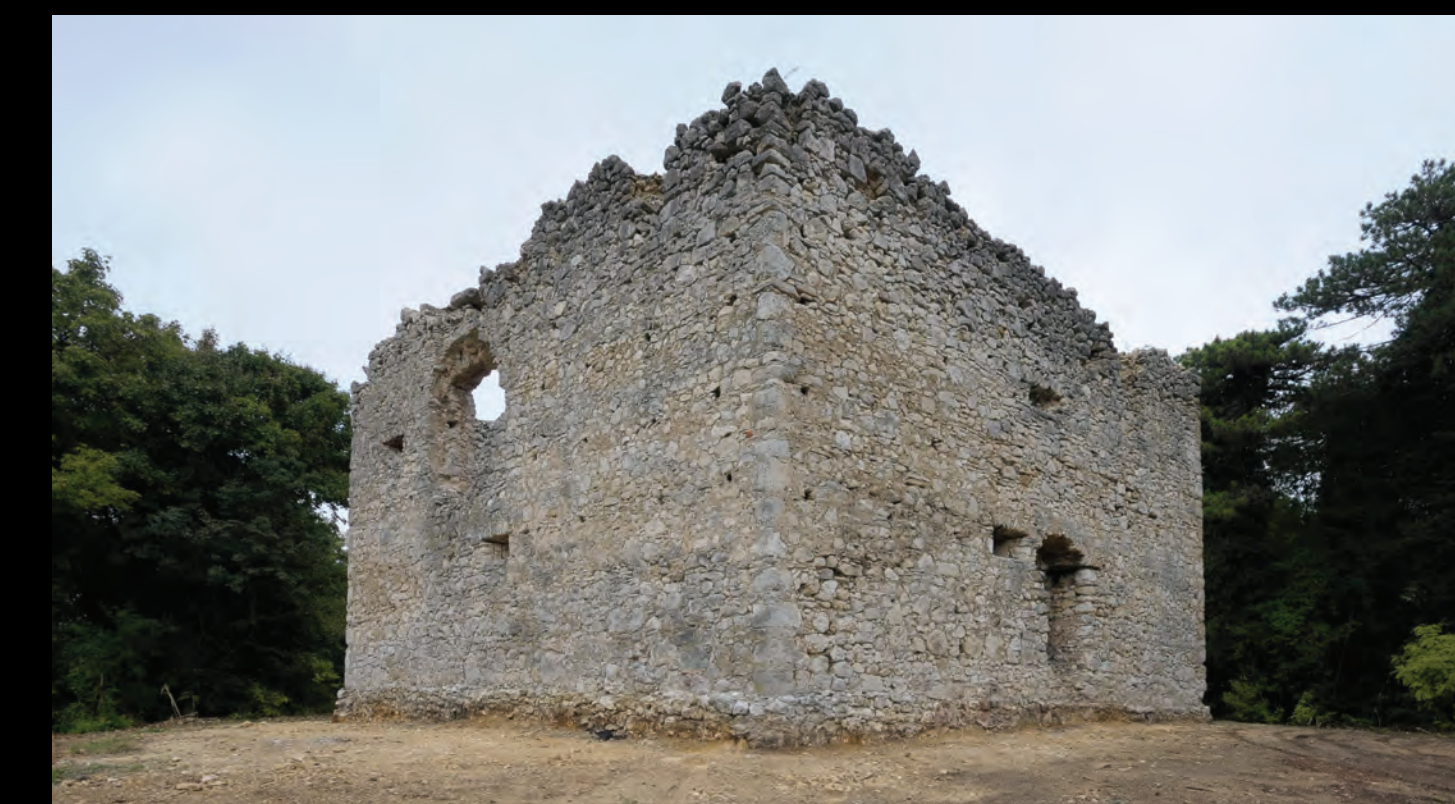
Pogled na jugozapadni kut utvrde Klinac prije i nakon radova. Snimili: J. Szatanek (2009.) i J. Kliska (2011.).

ležaja drvenih greda na JZ, SZ i SI unutarnjem pročelju. Jednako tako može se samo pretpostaviti kako je bilo oblikovano dvorište, koju je površinu zauzimalo, te je li bilo natkriveno ili ne. Radovi na utvrdi Klinac započeli su 2007. godine izradom tehničke dokumentacije. Utvrda je raščišćena od vegetacije i urušenog materijala 2010. godine. Do početka radova 2011. godine utvrda je (ponovno) zarasla u gustu vegetaciju koja je znatno utjecala na ubrzano razrahljivanje zidne mase. Tijekom 2011. godine dovršena su arheološka istraživanja u unutrašnjosti utvrde, a konzervatorsko–restauratorski građevinski radovi bili su usmjereni isključivo na saniranje velikih urušenja zidne mase nastalih atmosferilijama te udarima streljiva iz ratova 20. stoljeća. Ujedno je napravljena i cjelokupna arhitektonska dokumentacija.

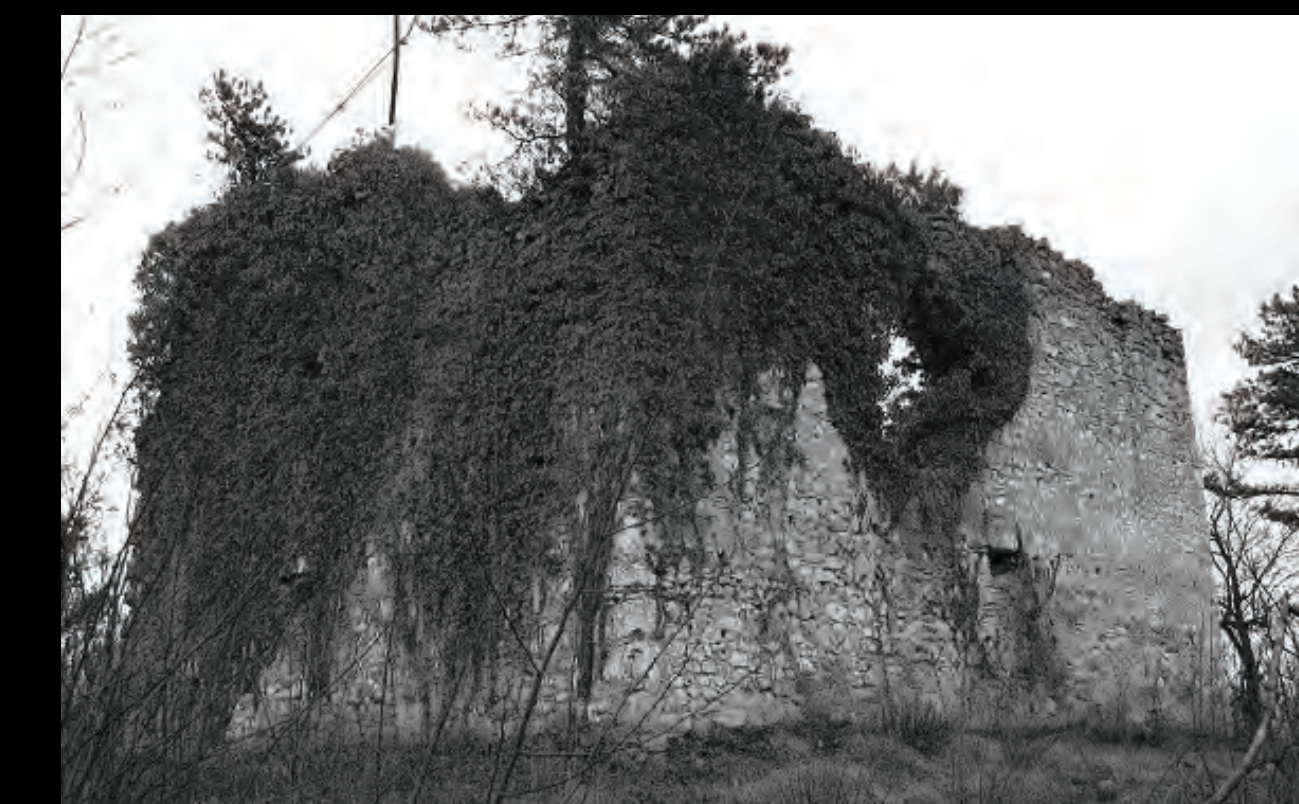
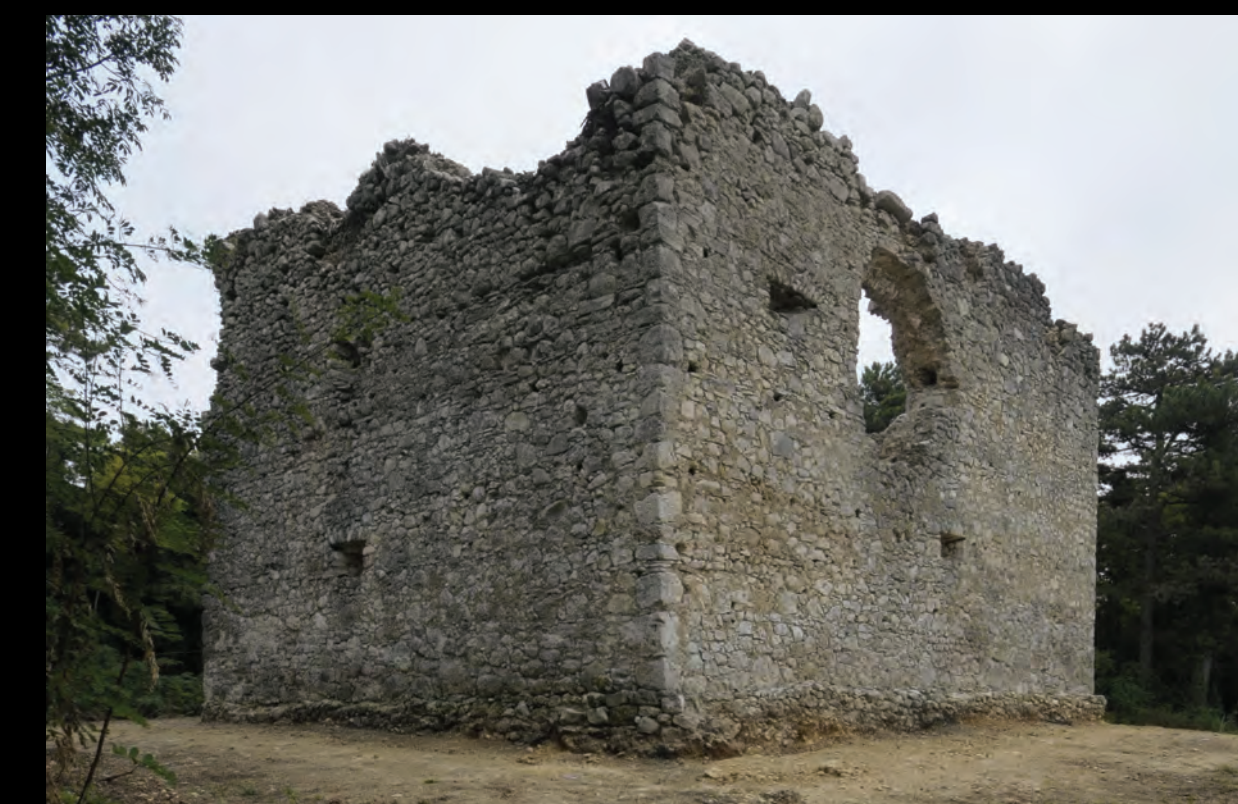
Pogled na sjeverozapadni kut utvrde Klinac prije i nakon radova. Snimili: J. Szatanek (2009.) i J. Kliska (2011.).

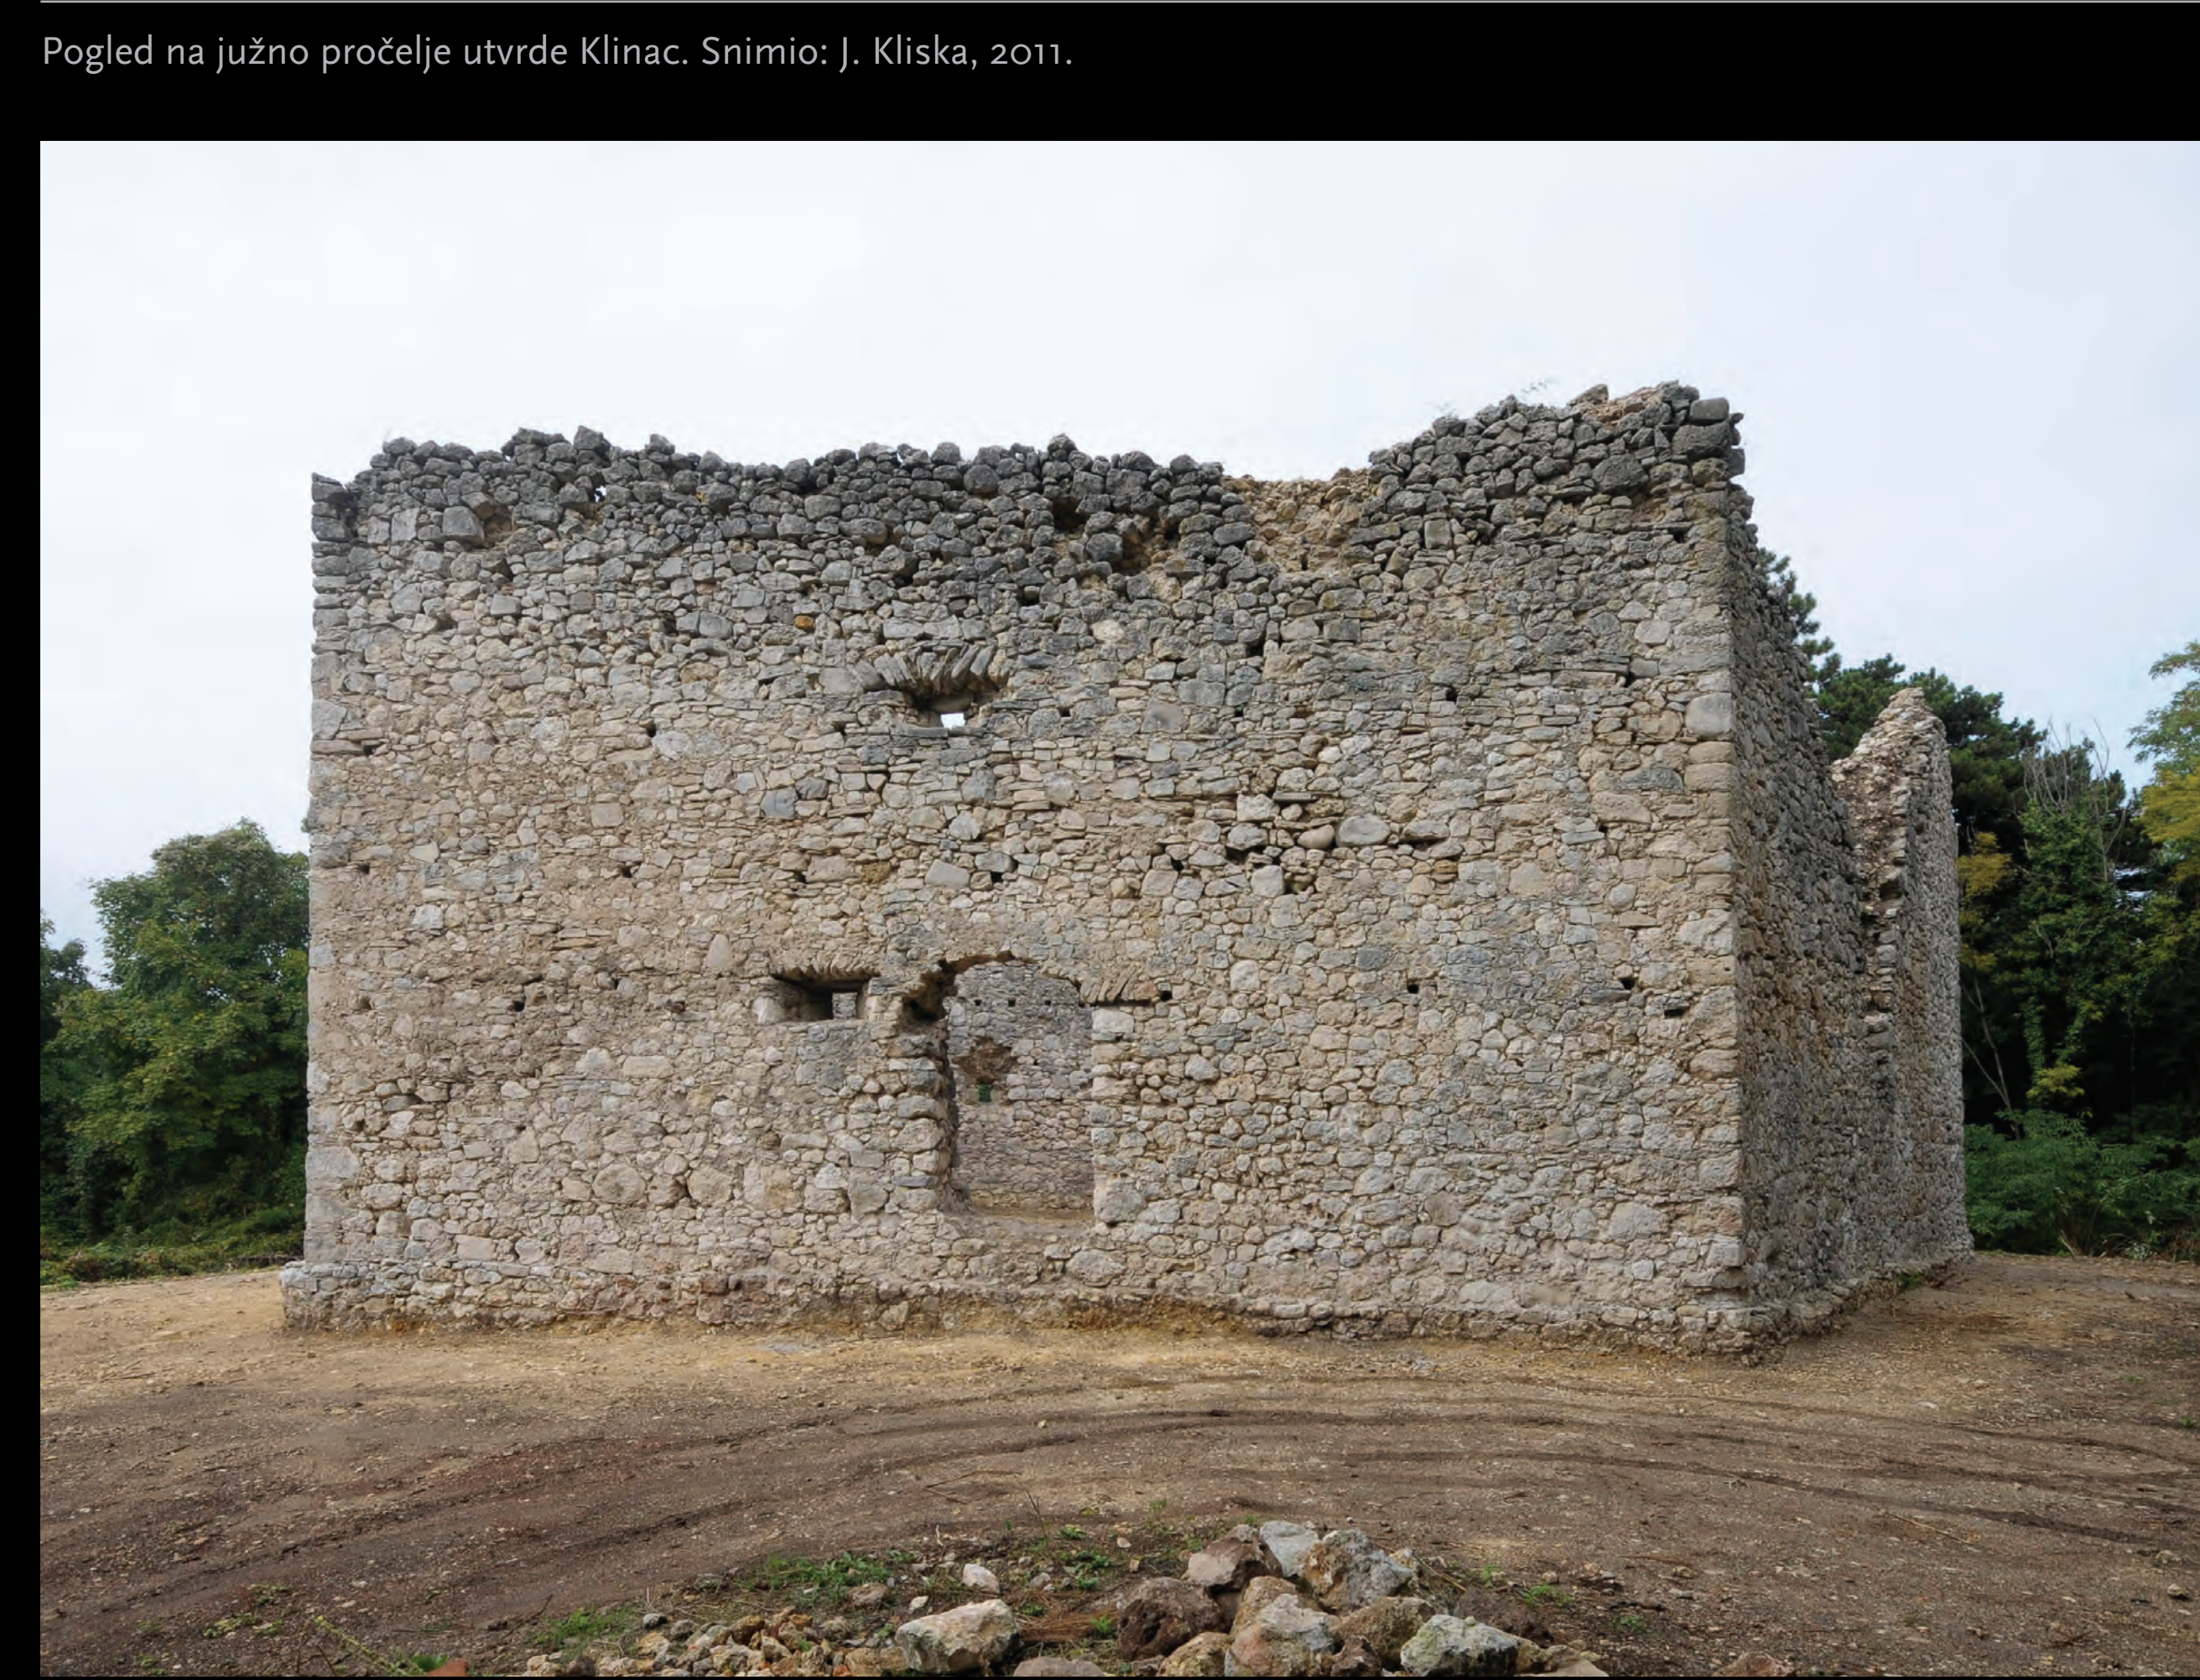
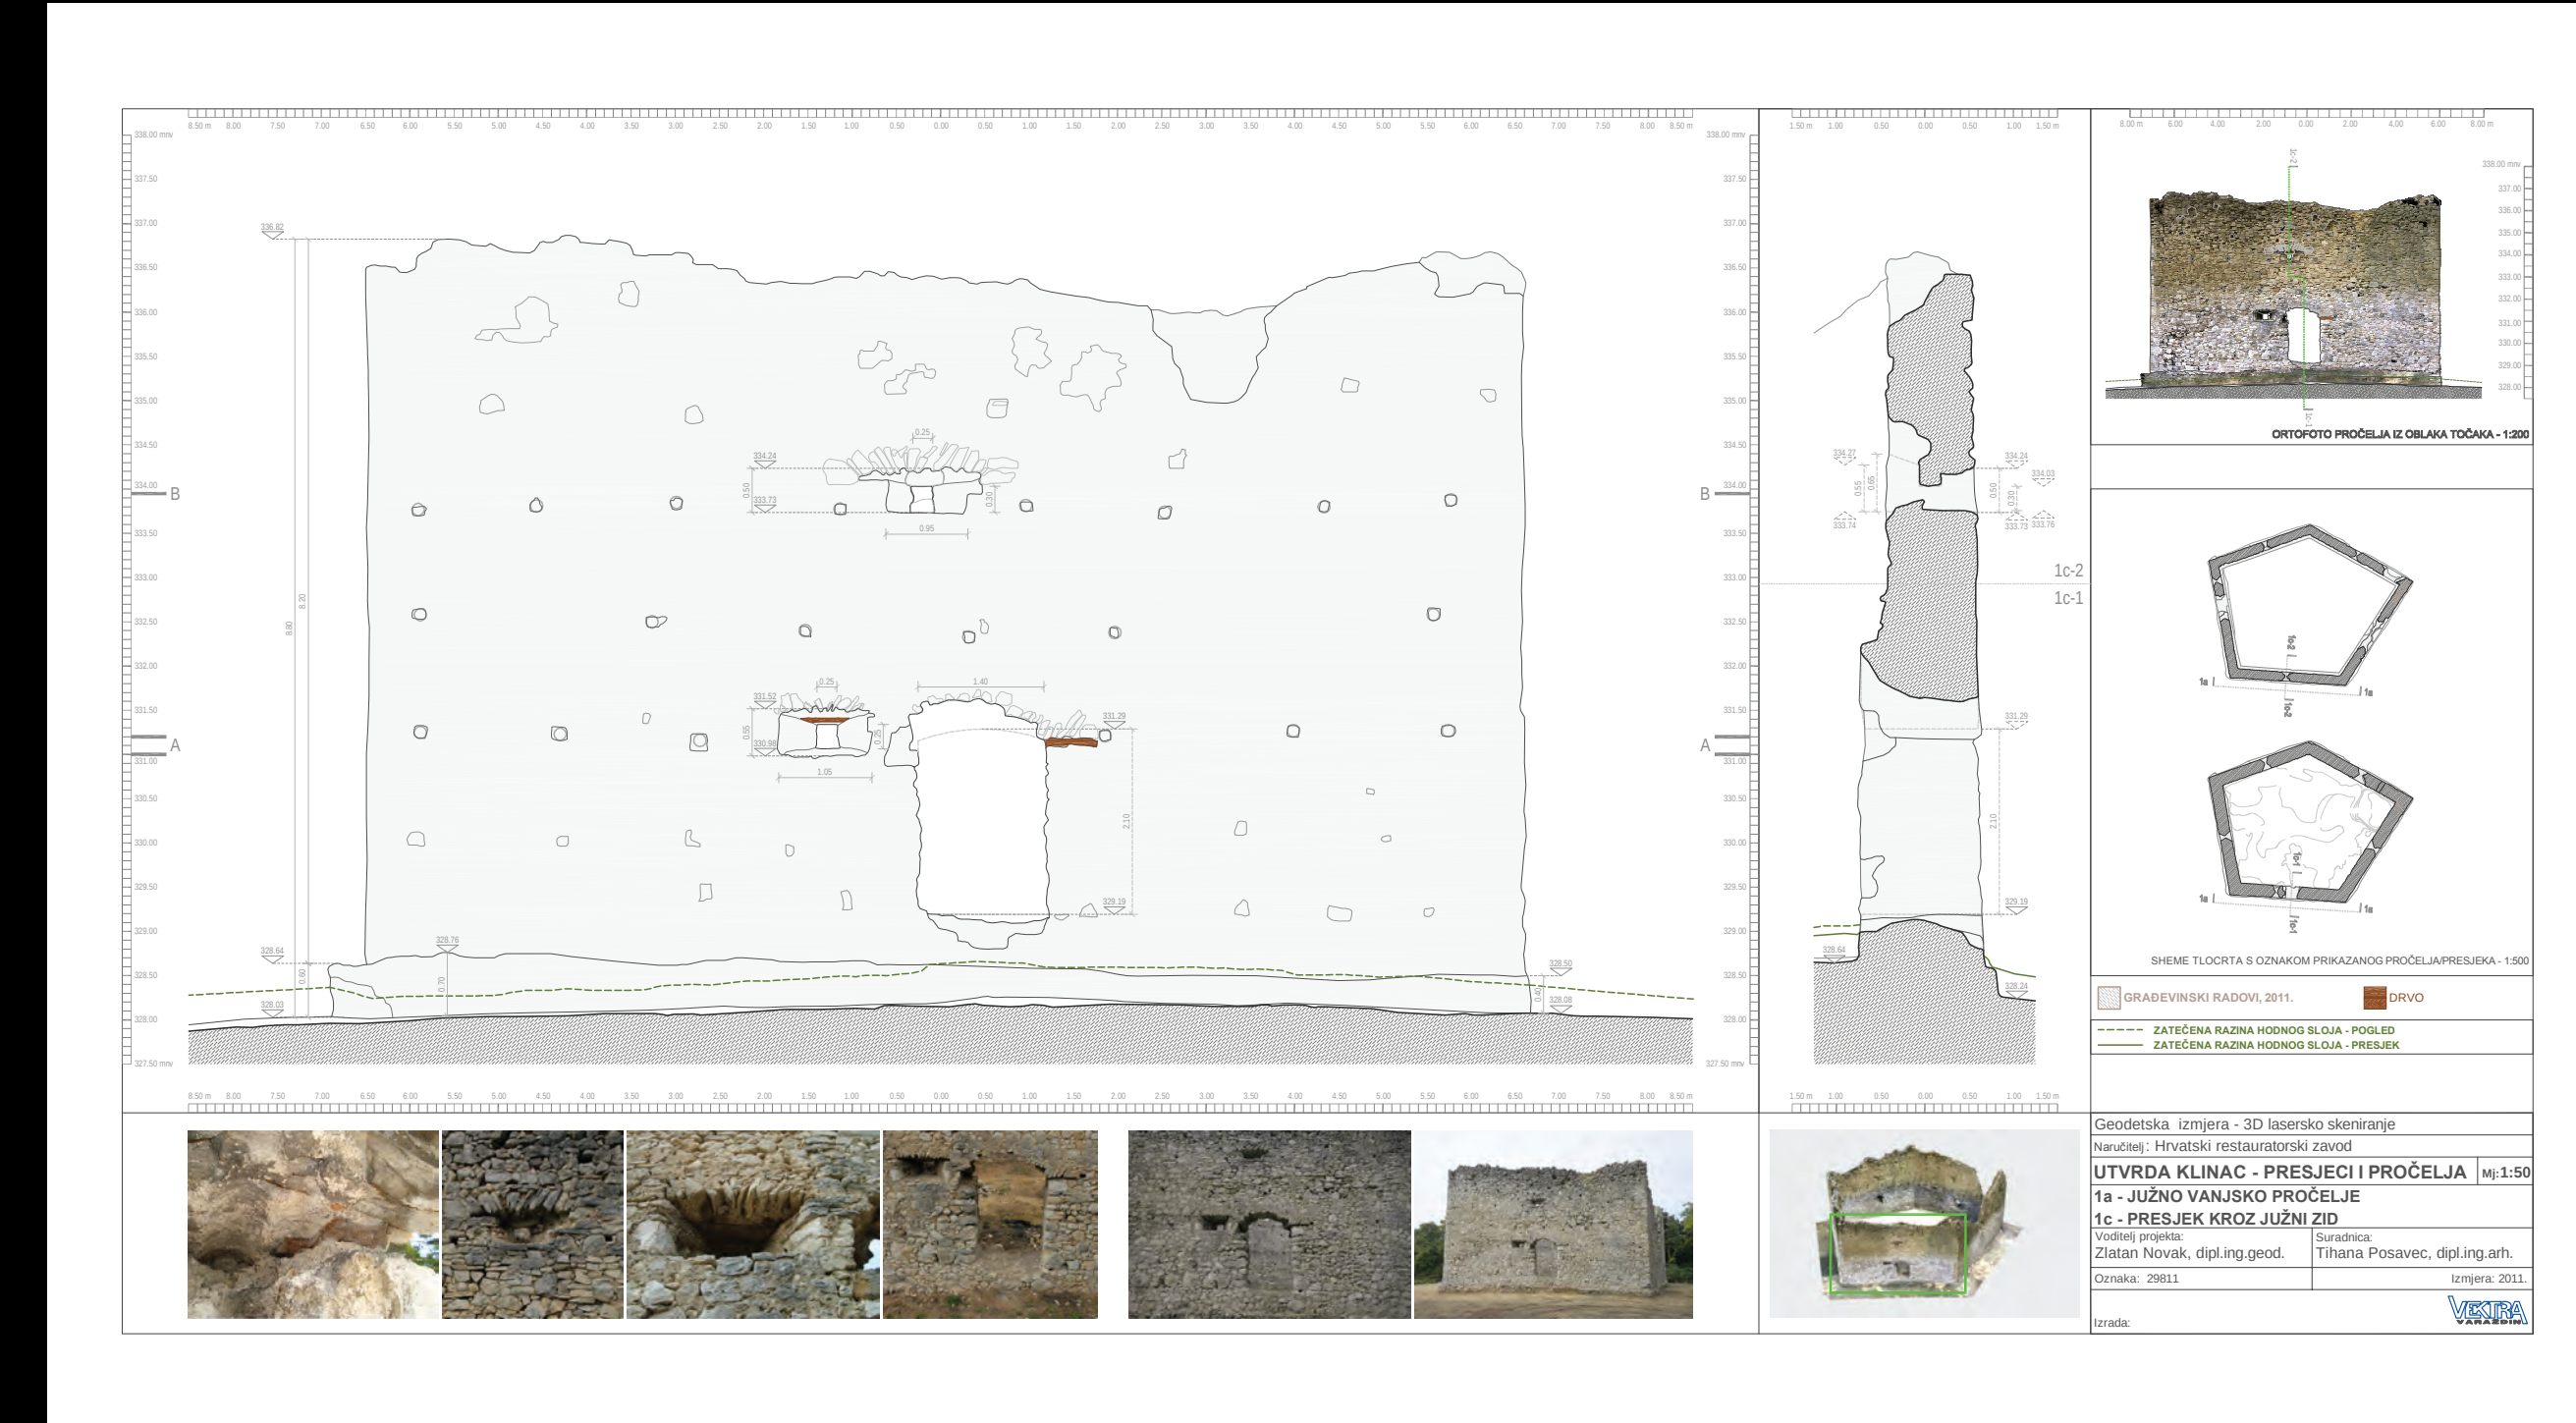
Nacrtna dokumentacija južnog pročelja utvrde Klinac. Snimak: "Vektra-Geo3D d.o.o.", 2011.

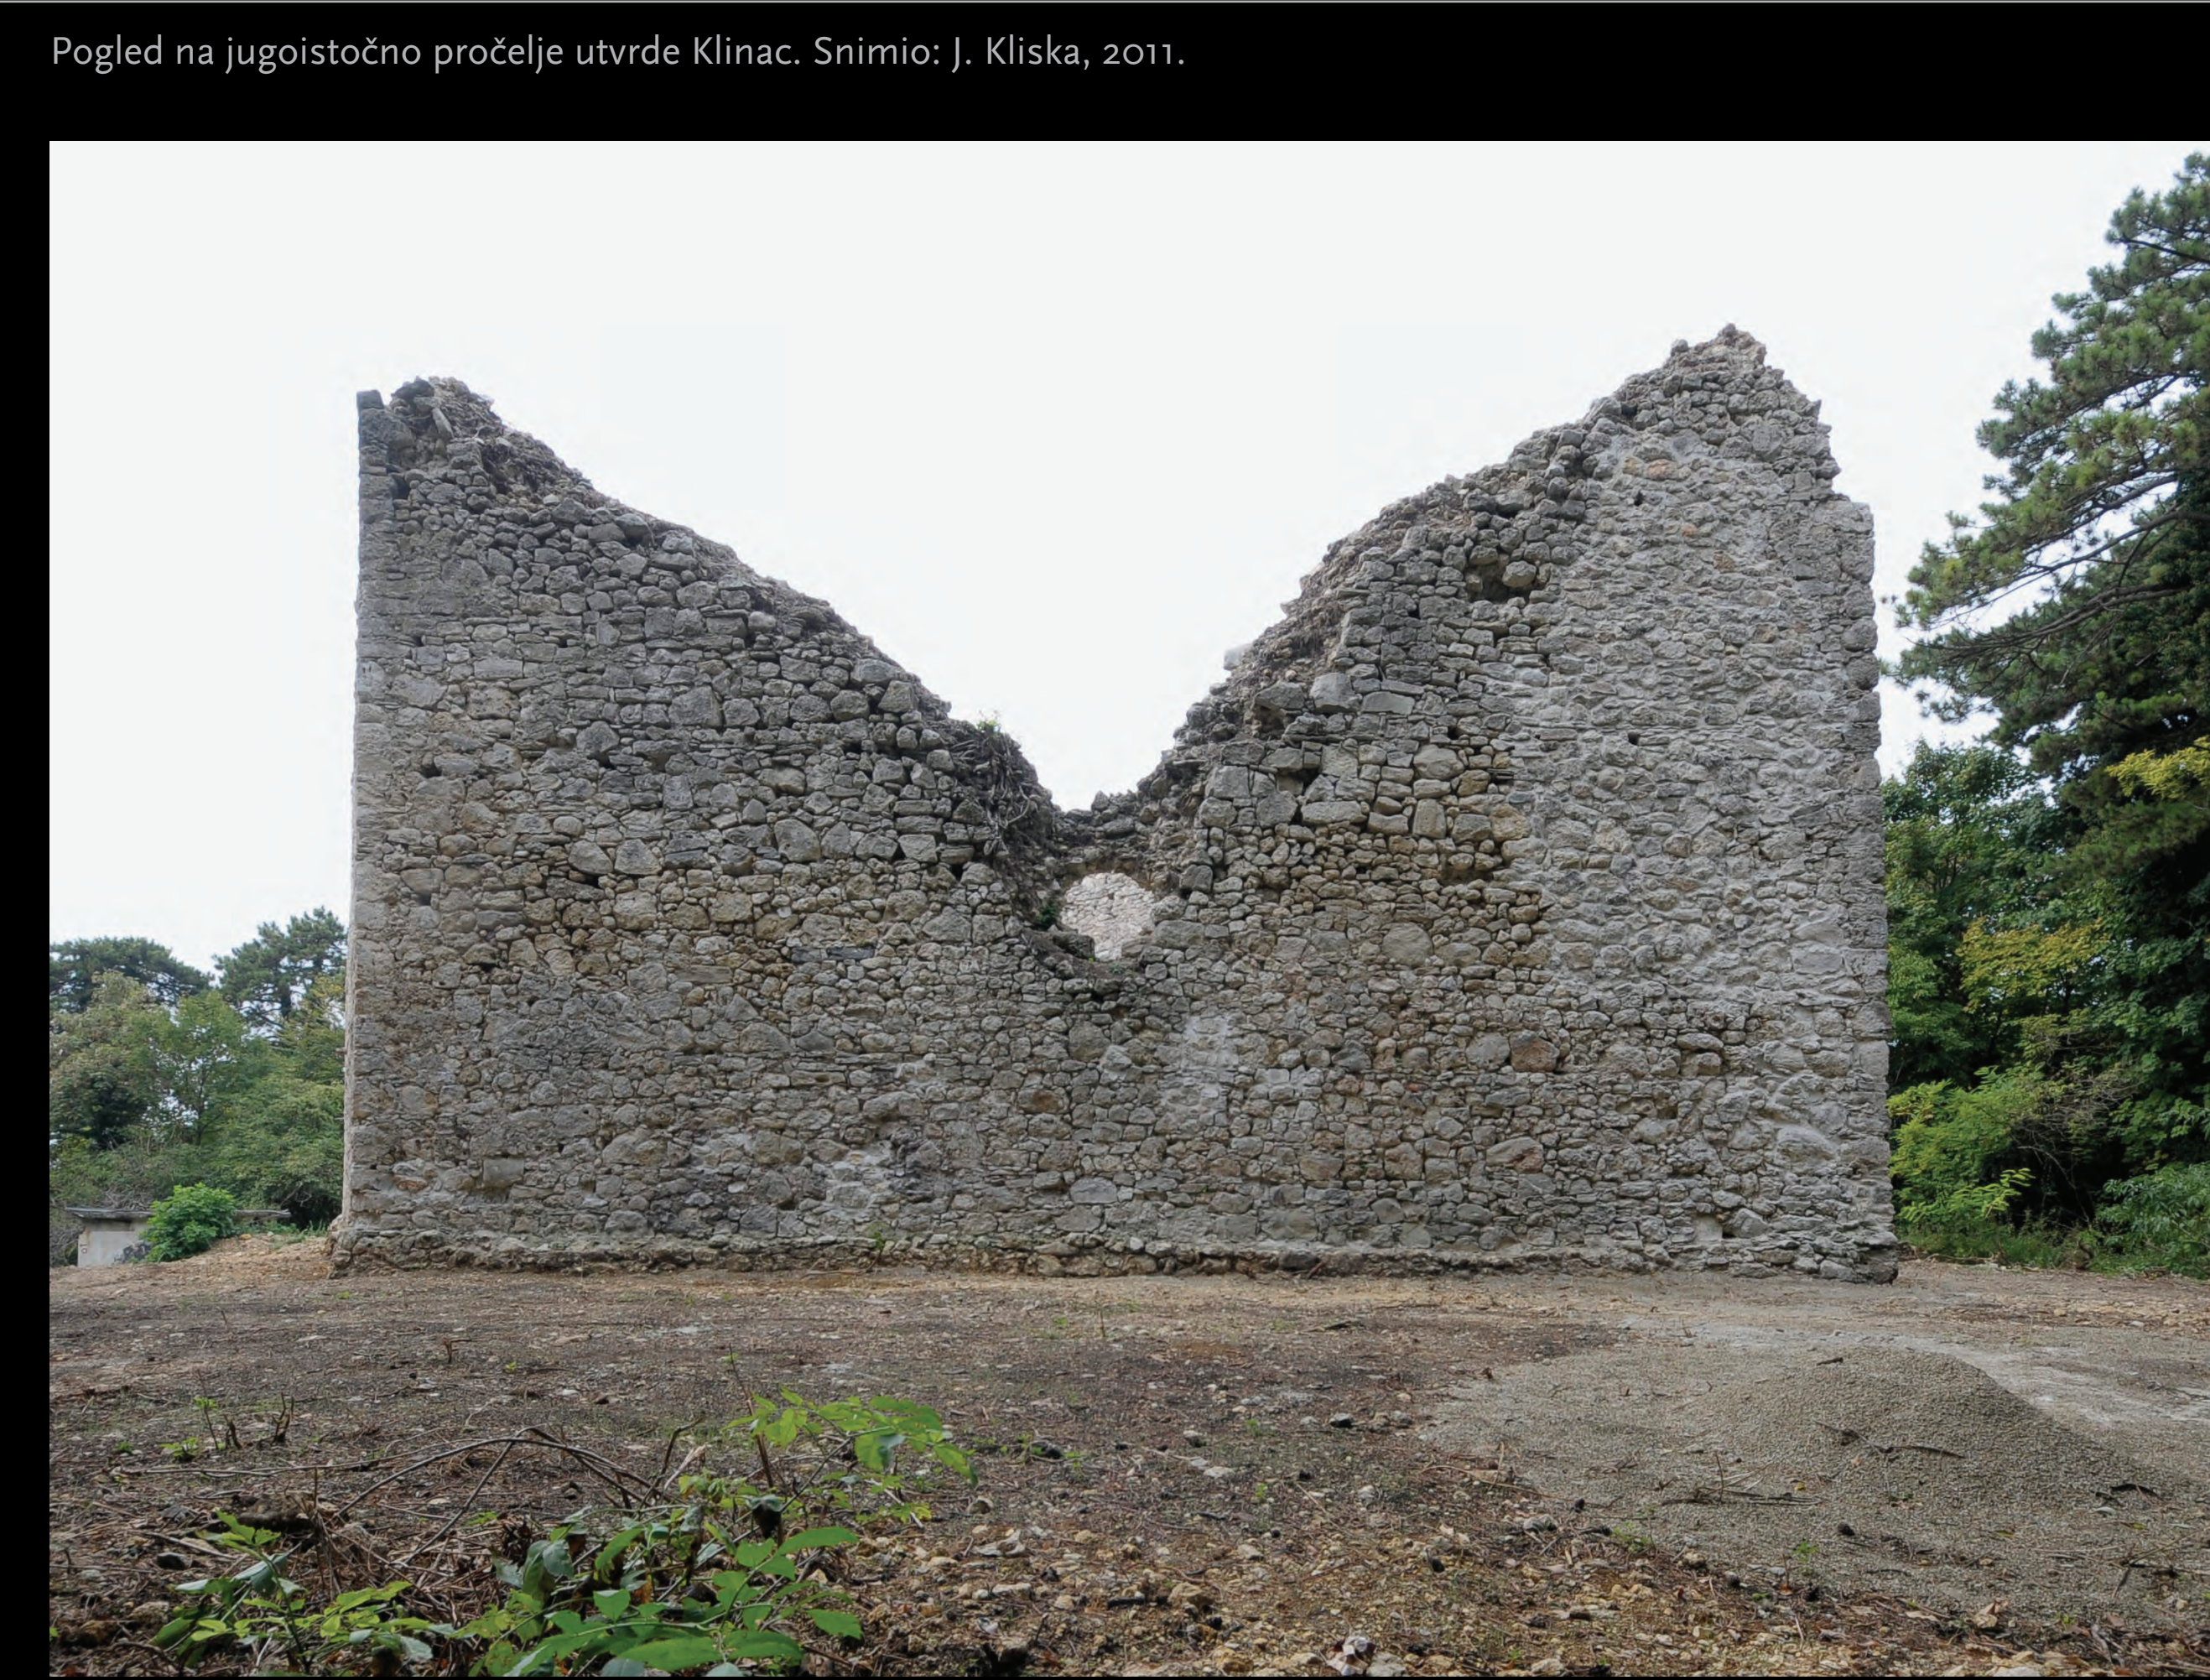
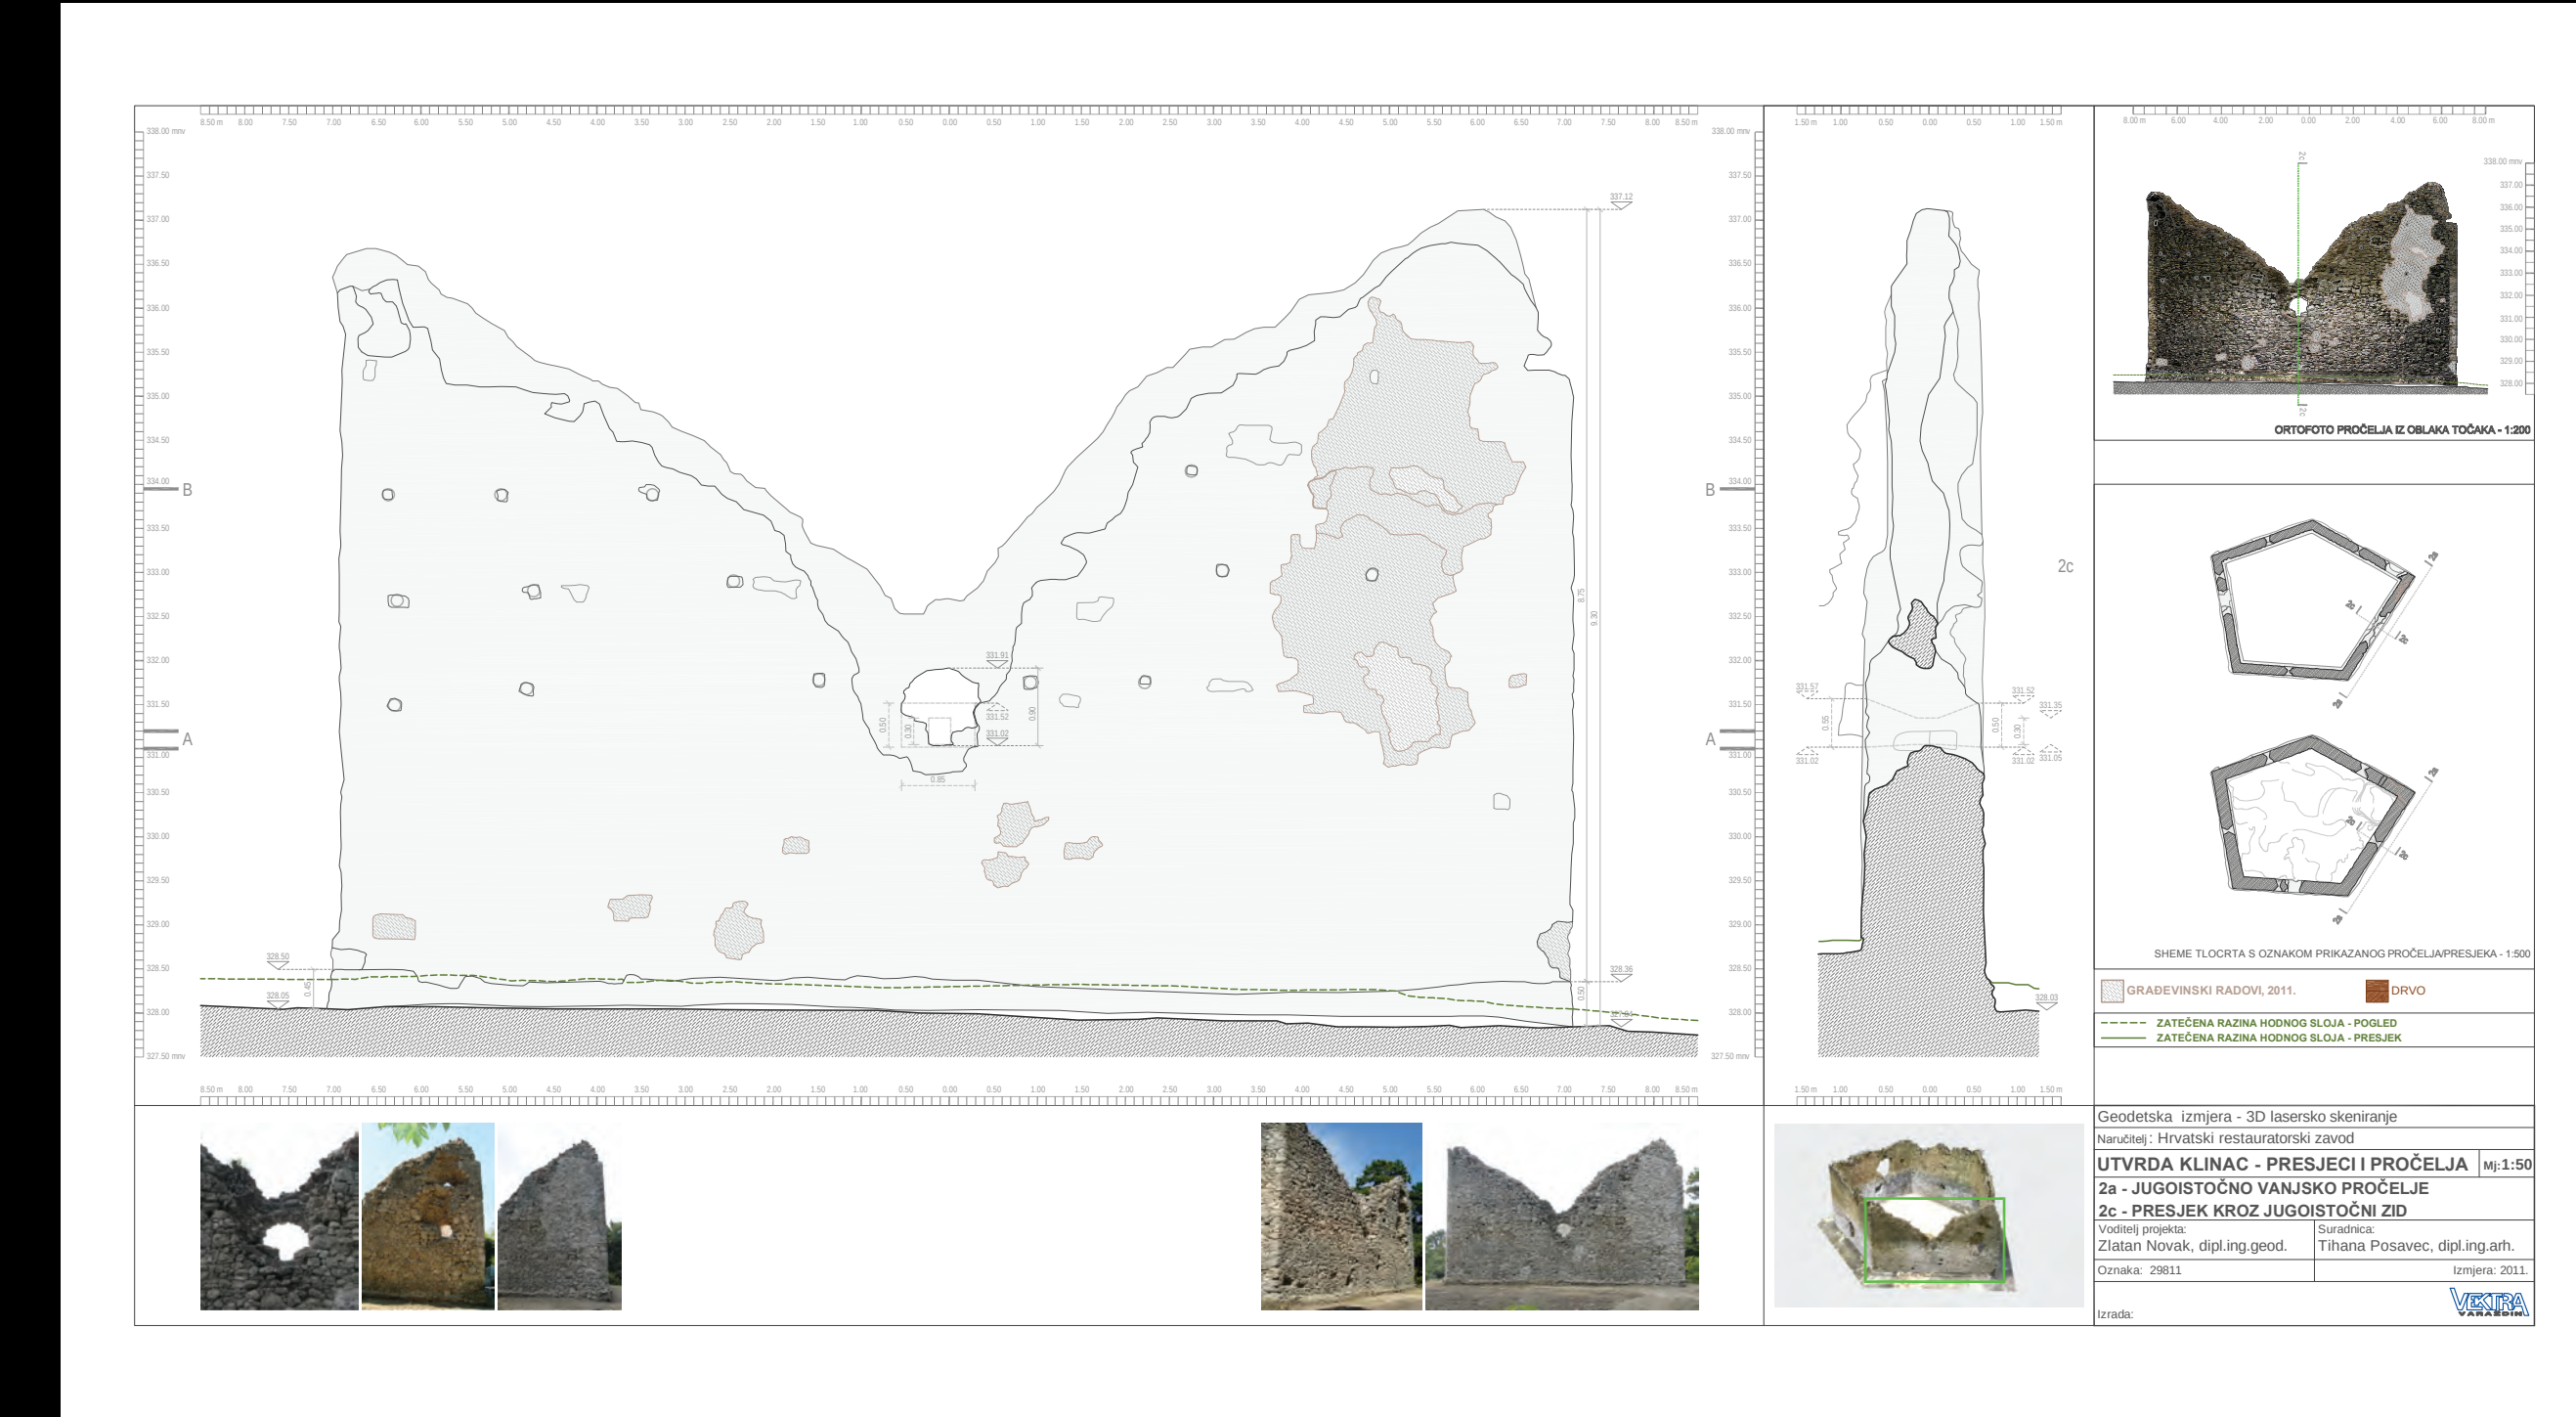
Nacrtna dokumentacija jugoistočnog pročelja utvrde Klinac. Snimak: "Vektra-Geo3D d.o.o.", 2011.
