# KONZERVATORSKO- RESTAURATORSKI RADOVI NA PERISTILU DIOKLECIJANOVE PALAČE

# Konzervatorsko-restauratorski radovi na pročelju palače Skočibučić-Lukaris

# **Uvodne napomene o konzervatorsko-restauratorskim radovima na Peristilu**

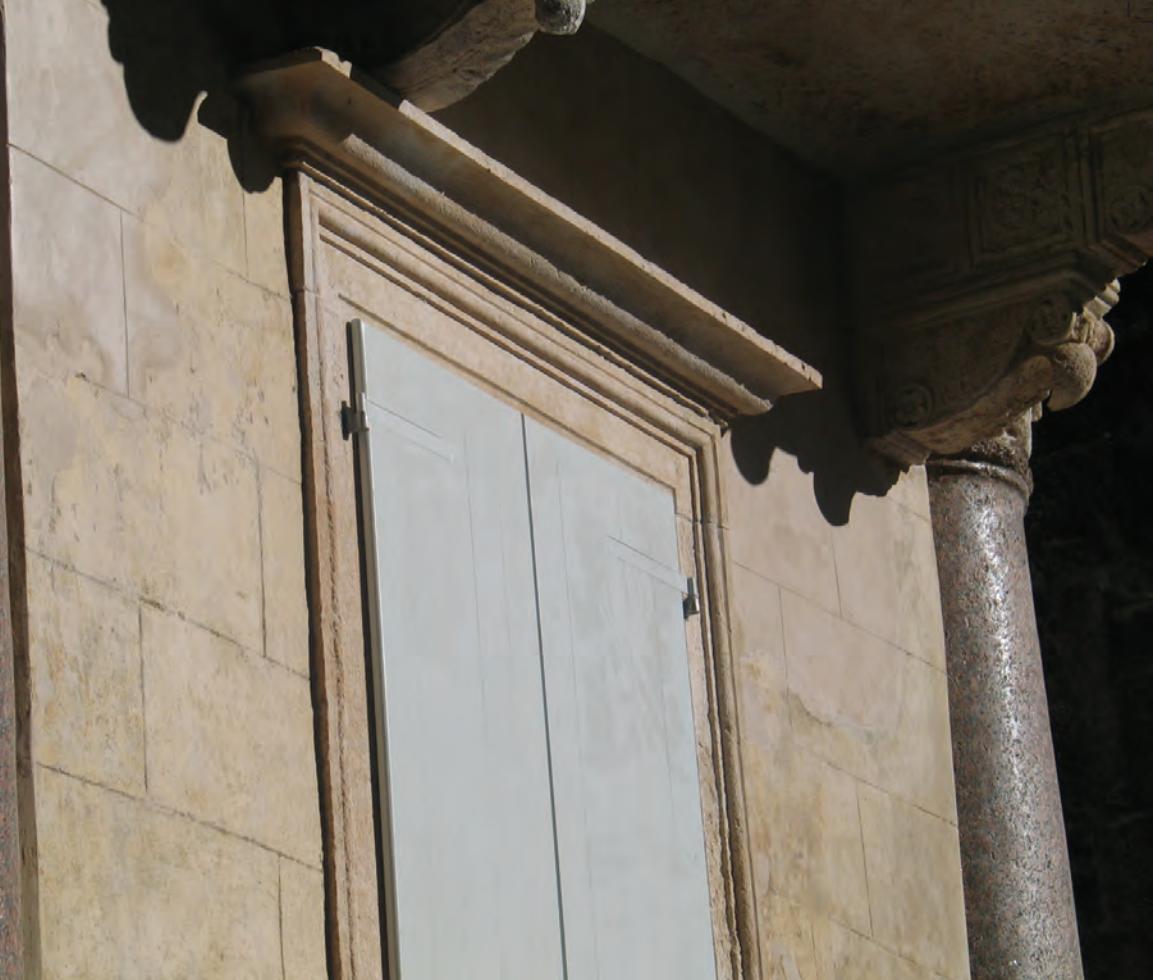
**Fotografija gore:** Detalj pročelja nakon konzervatorsko-restauratorskog zahvata.

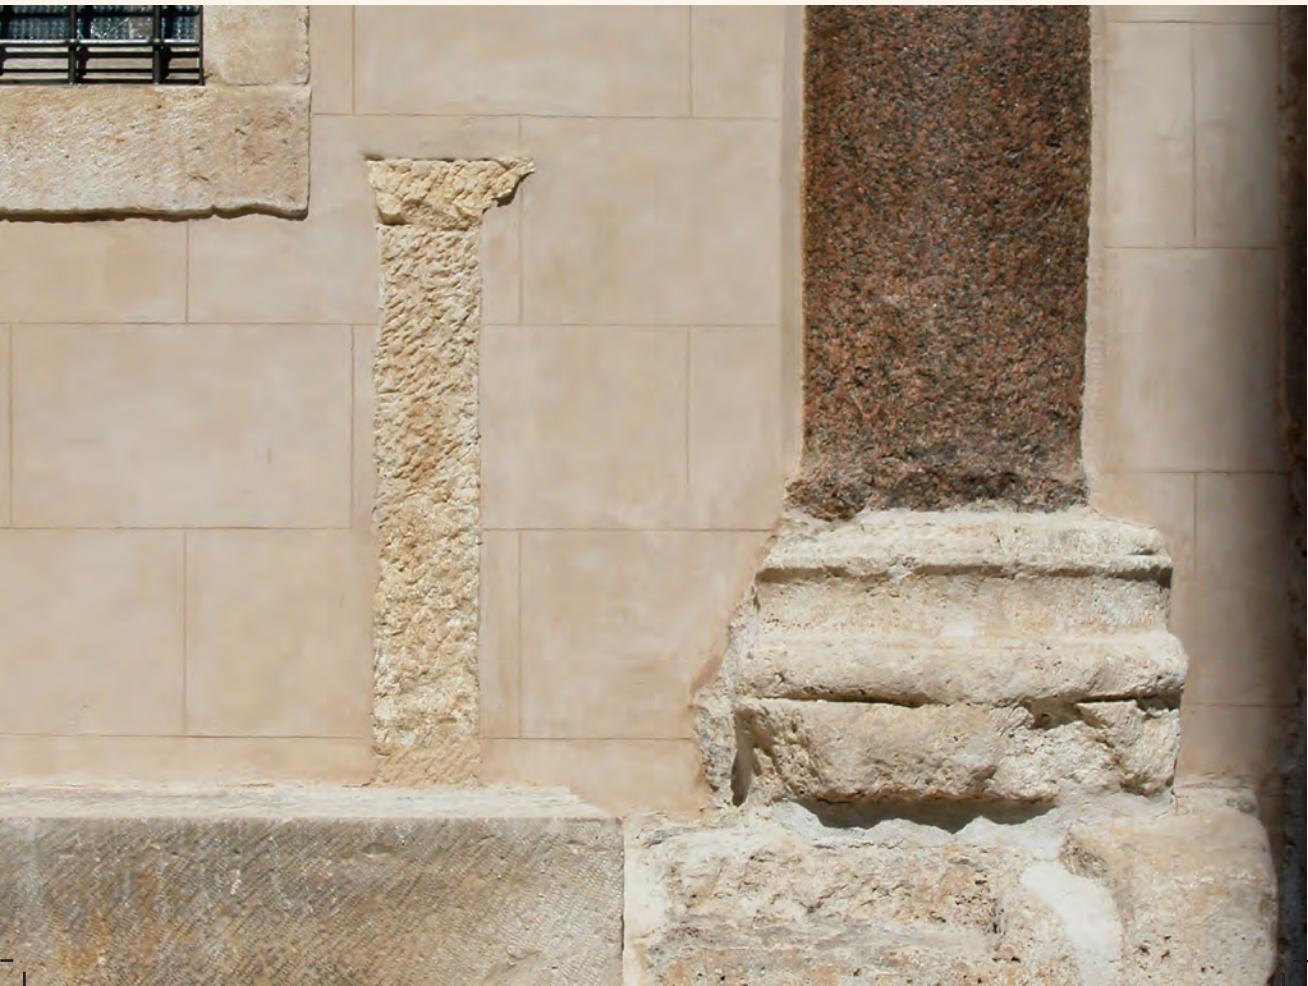
**Na fotografiji:** Prezentacija pronađenih ostataka kamene ograde u prizemlju palače.

fazi u projekt uključen i Odsjek za zidno slikarstvo i mozaike Hrvatskoga restauratorskog zavoda, na čelu s voditeljem mr. sc. Tončem Borovcem. Na pročelju je zatečeno nekoliko različitih vrsta žbuke, a odlučeno je da će se konzervirati samo vaspnene i vapo-neno-cementne. Odstranjene su cementne zadruge, konsolidirani dijelovi gdje je žbuka prijetila ispadanjem, opšivene su pukotine. Nakon uklanjanja anorganskih onečišćenja i novijih premaza, na problematičnim je površinama proveden postupak odsoljavanja. Posljednji je korak bila rekonstrukcija nedostajućih dijelova žbuke. Kod rekonstrukcijskih zahvata na žbukama u prizemlju posebna pažnja posvećena je prezentaciji pronađenih ostataka kamene ograde koja je 1860. godine postavljena na mjesto starije.

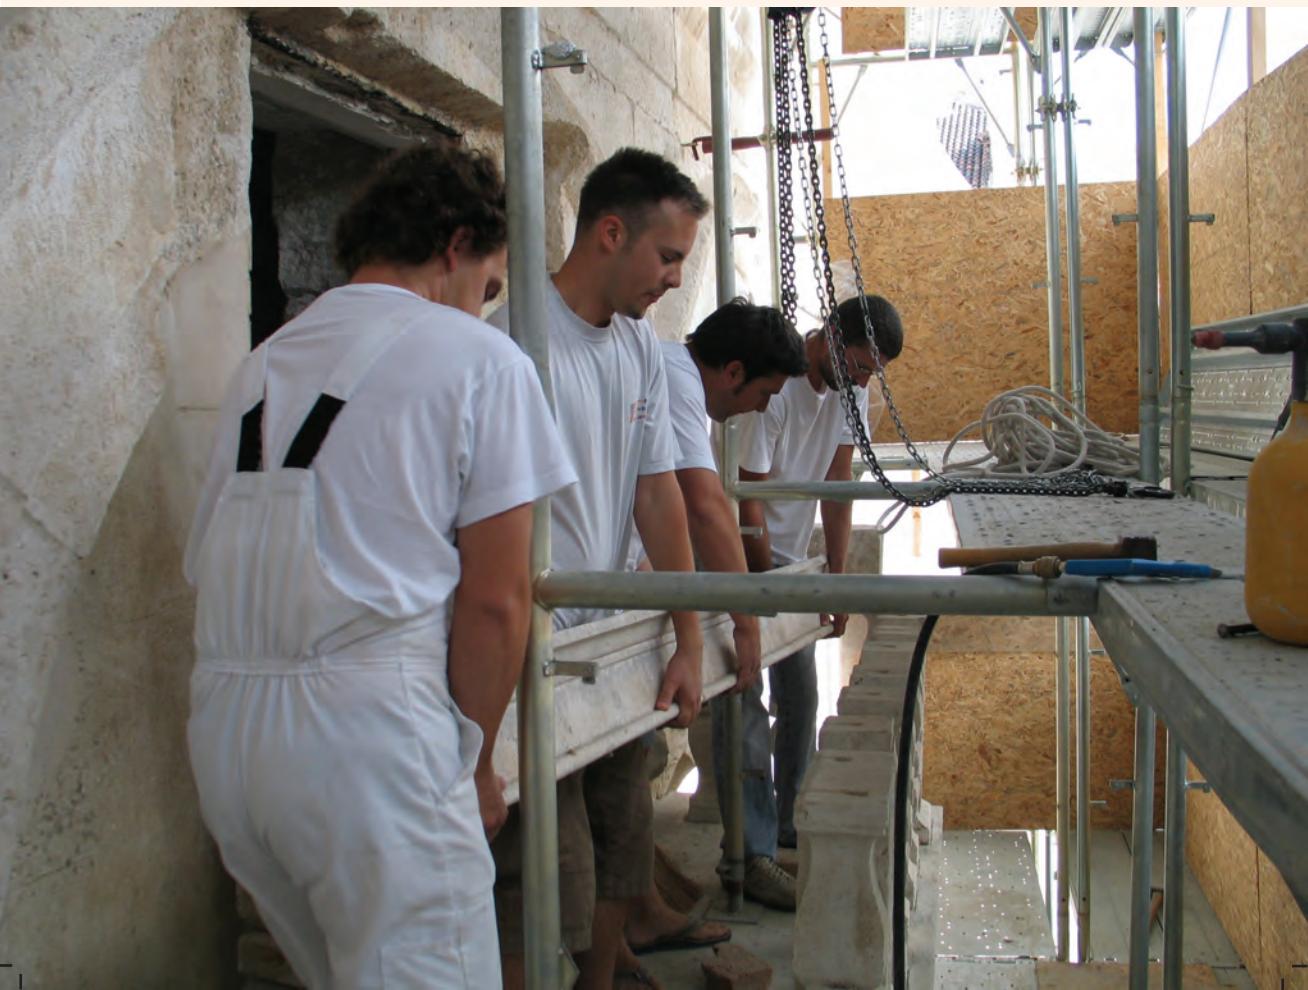
Na fotografiji: Montaža balkonske ograde.

Jedan od najzahtjevnijih zahvata bila je demontaža i ponovna montaža ograda balkona na drugom katu palače. Nedostajući stupić balkonske ograde je isklesan u novom kamenu. Strukturna oštećenja su sanirana umjetnim kamenom. Valja spomenuti i rekonstrukcijske zahvate na renesansnim prozorima prve krate, kamenim površinama oko otvora u lukovima na drugom katu palače, na bazama stupova i gornjem dijelu pilastra te na lijevom kapitelu portala u prizemlju. Gornje plohe istaknutih dijelova pročelja su ožbukane, a sve kamene površine na kraju tretirane sredstvom za površinsku zaštitu.

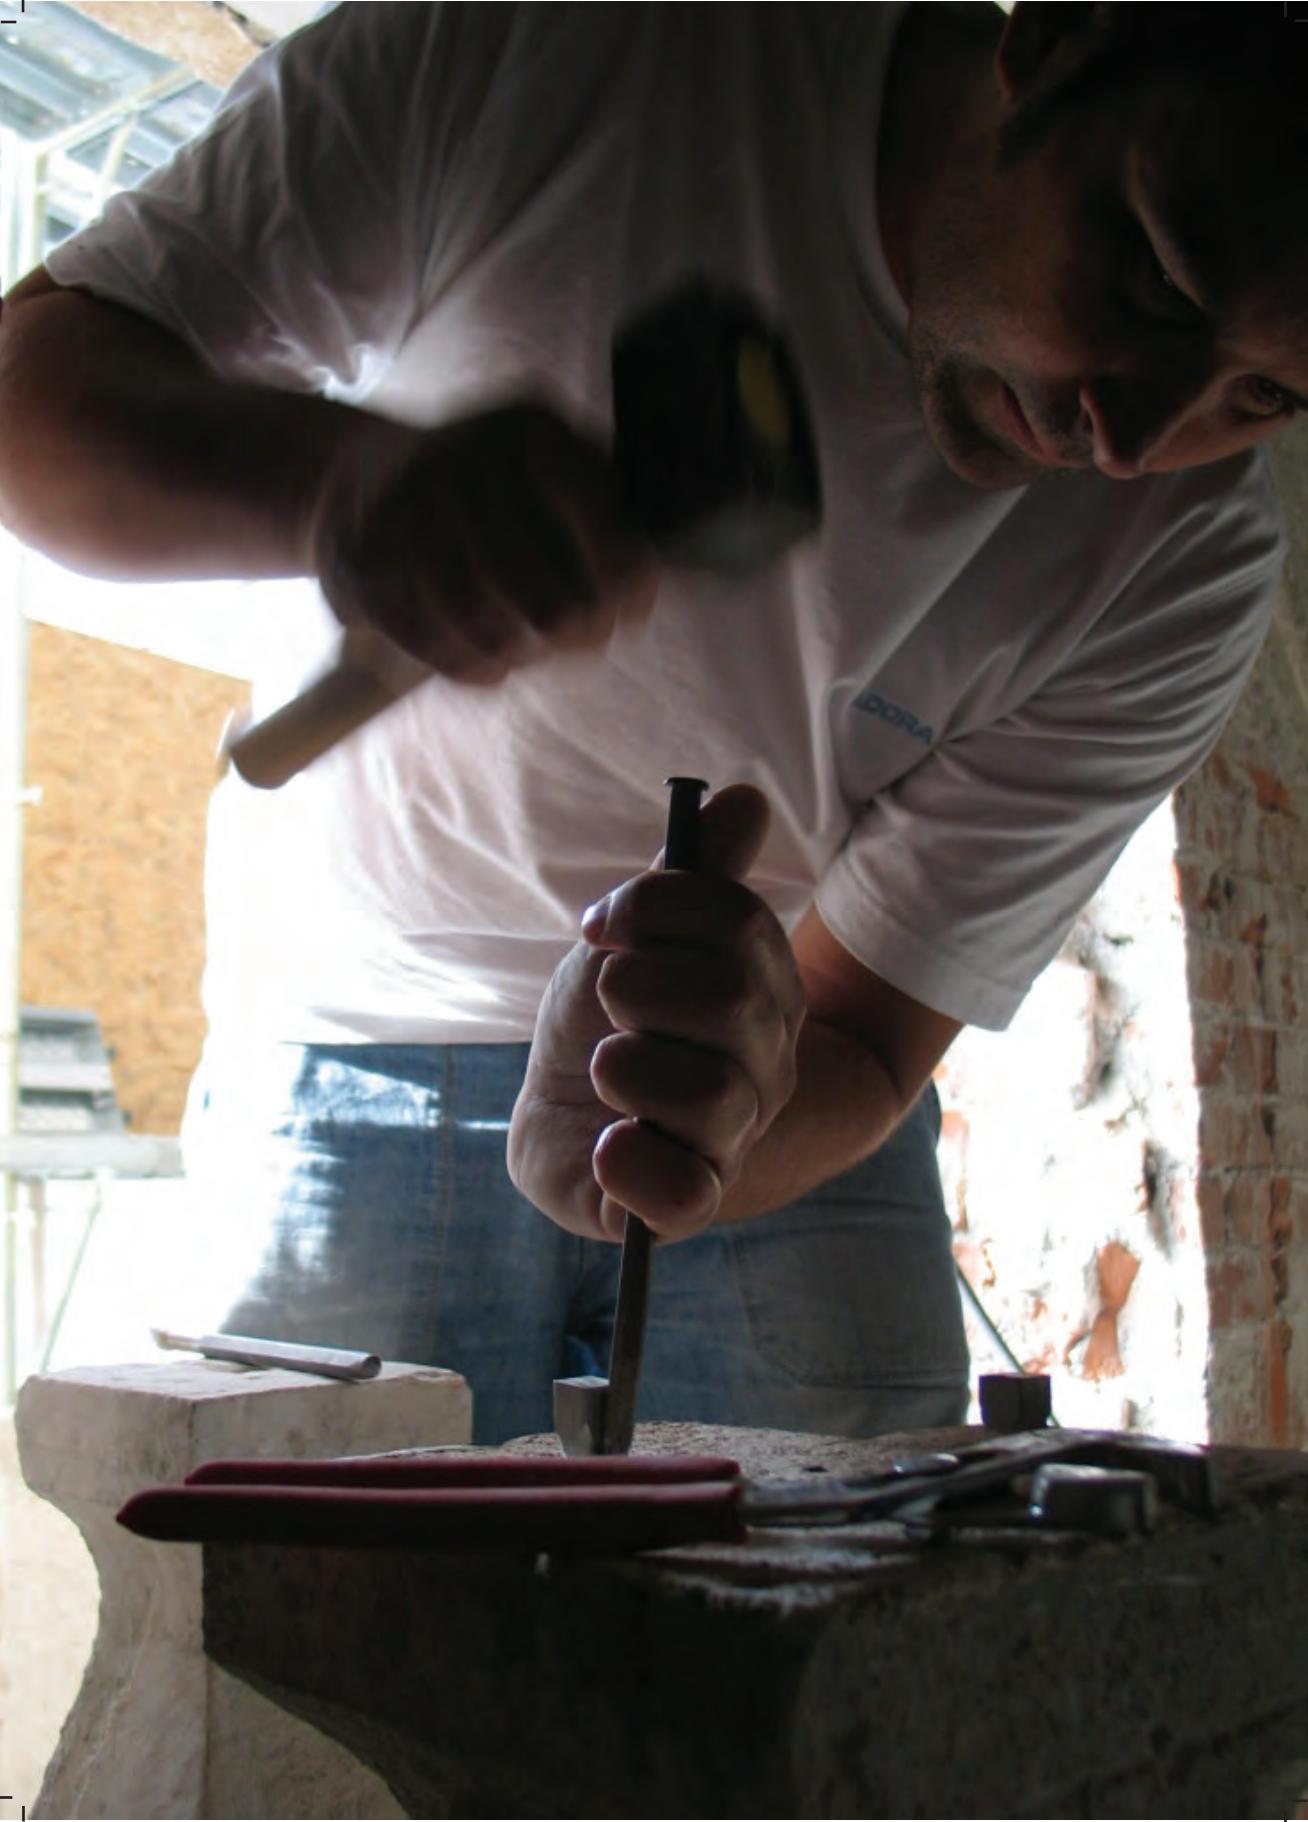
**Fotografija na suprotnoj stranici:**  
Priprema balkonskih stupića za montažu.

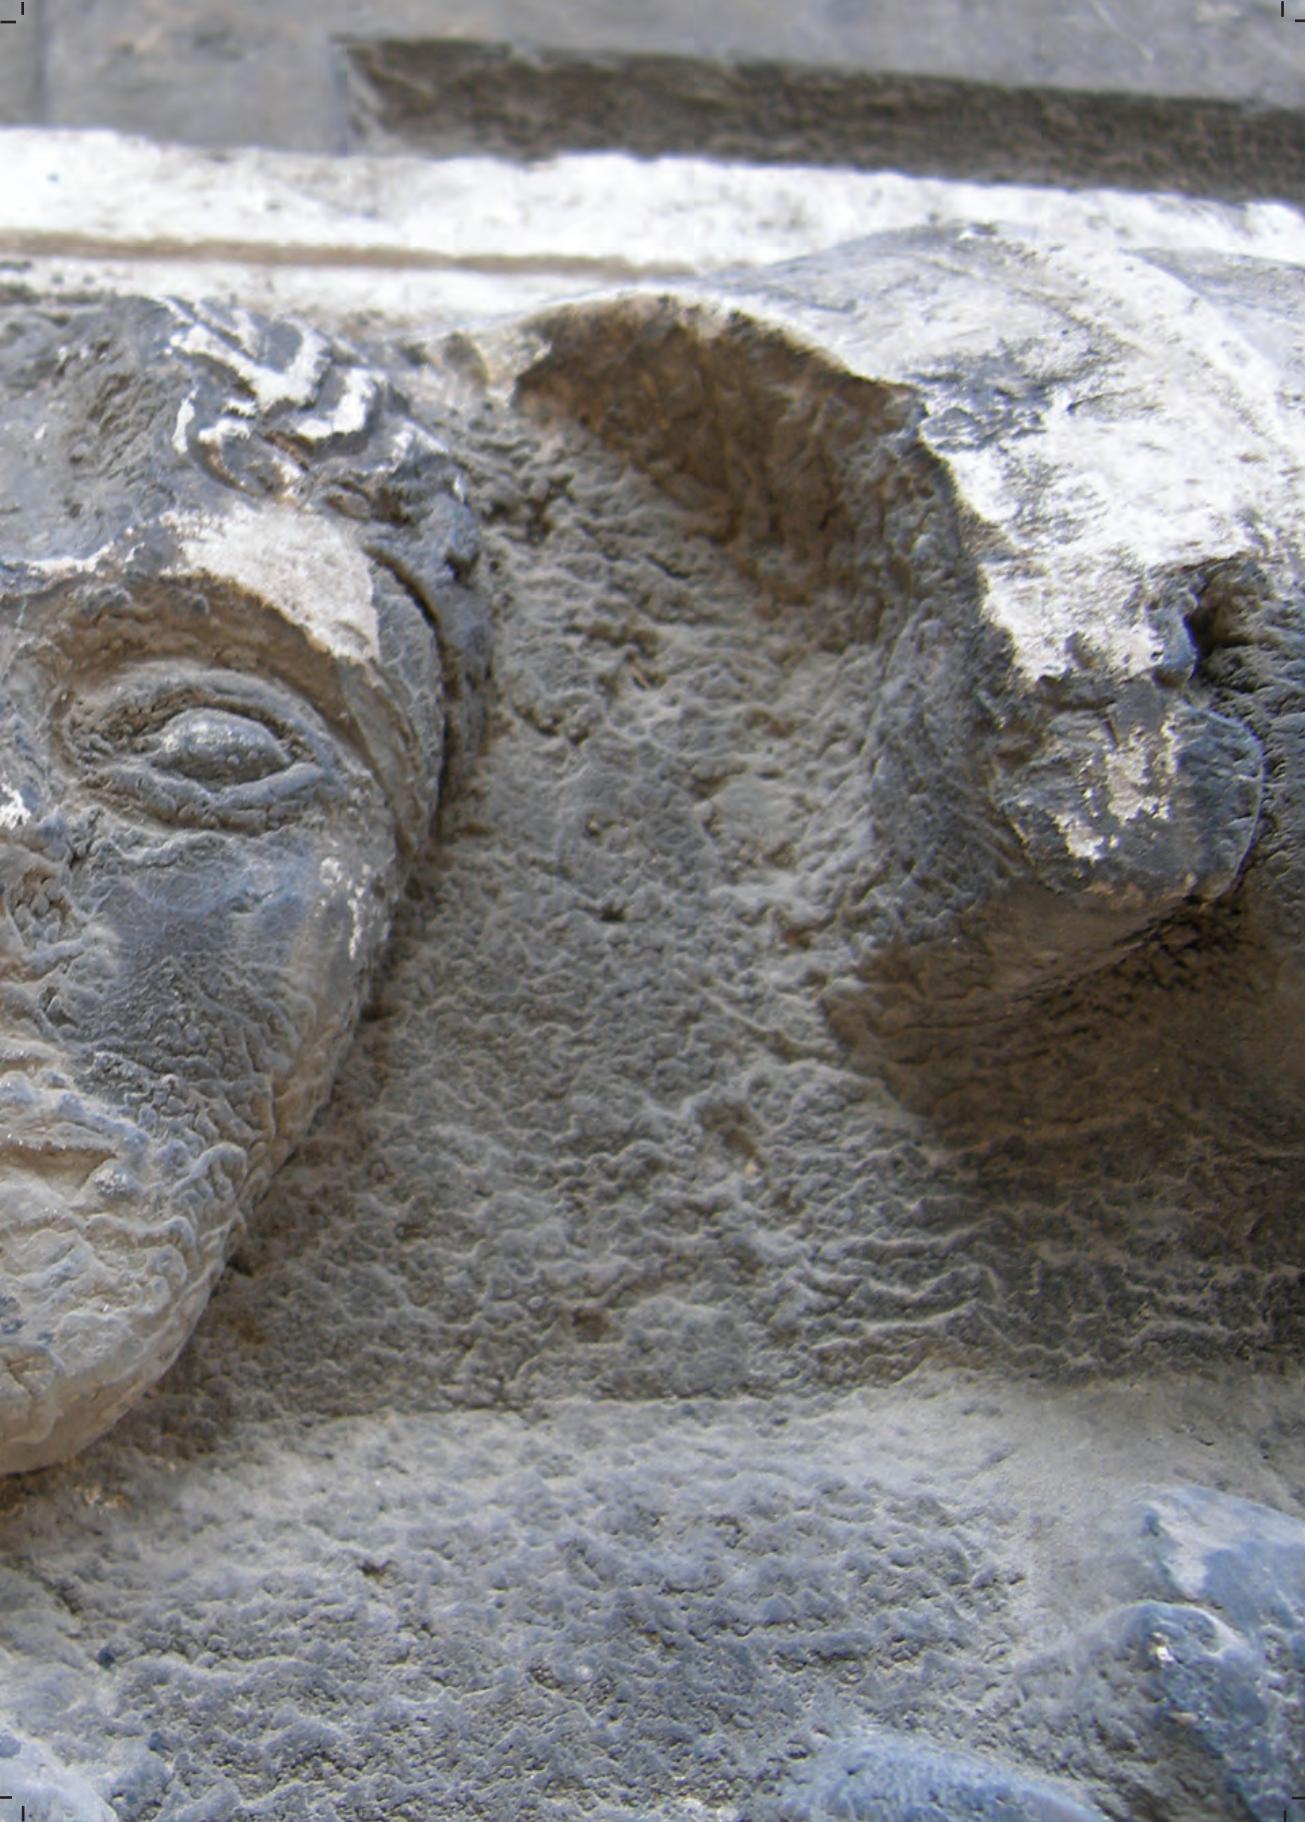
**Fotografija na suprotnoj stranici:**  
Lasersko čišćenje portala palače.

pod tlakom kako bi se odstranila organska onečišćenja. Tamne presvlake i crne kore uklonjene su sofisticiranom metodom laserskog čišćenja, čime su detalji klesarske obrade ponovno izašli na vidjelo, a fina arhitekton-ska dekoracija postala čitka.

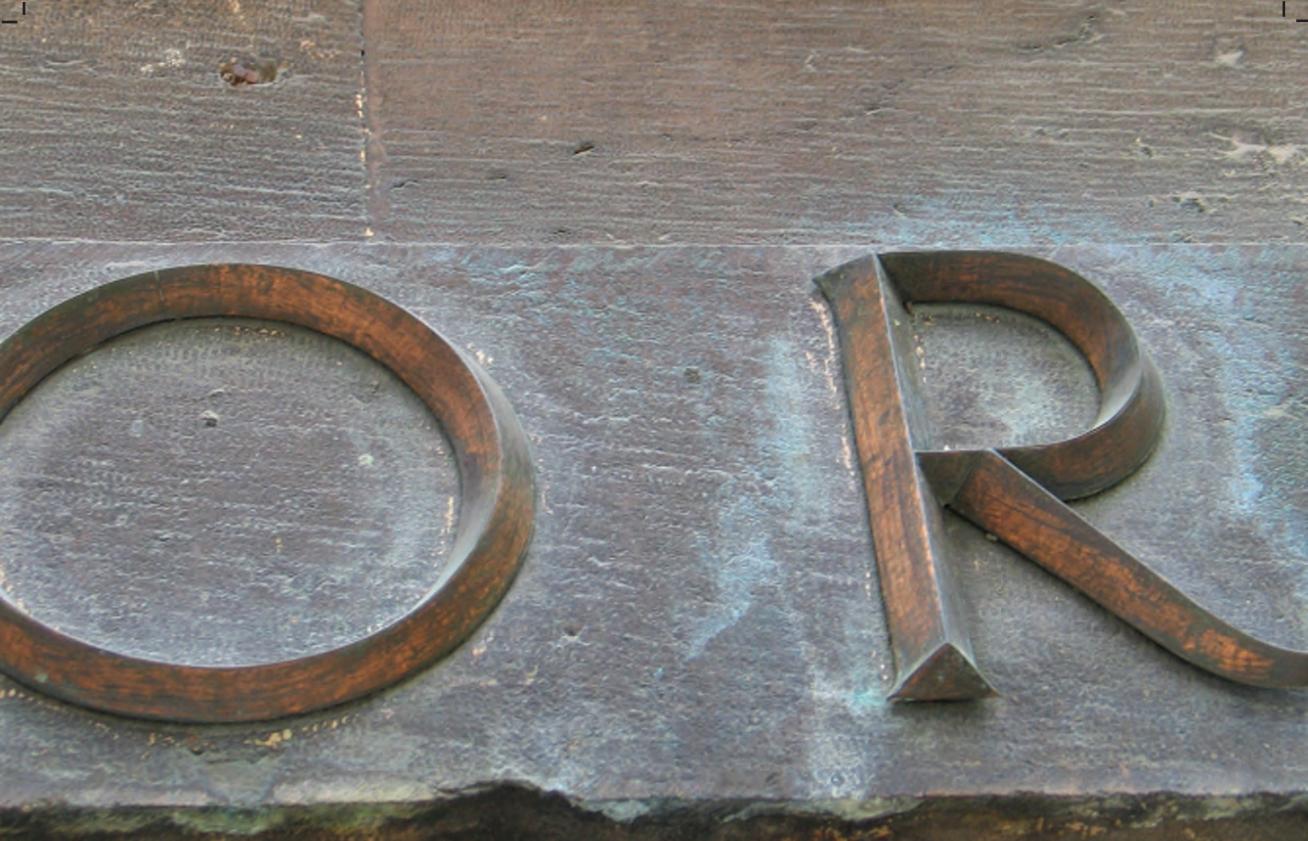
**Fotografija gore:** Detalj nadvratnika portala u prizemlju palače GrisogonoCipci, stanje prije zahvata.

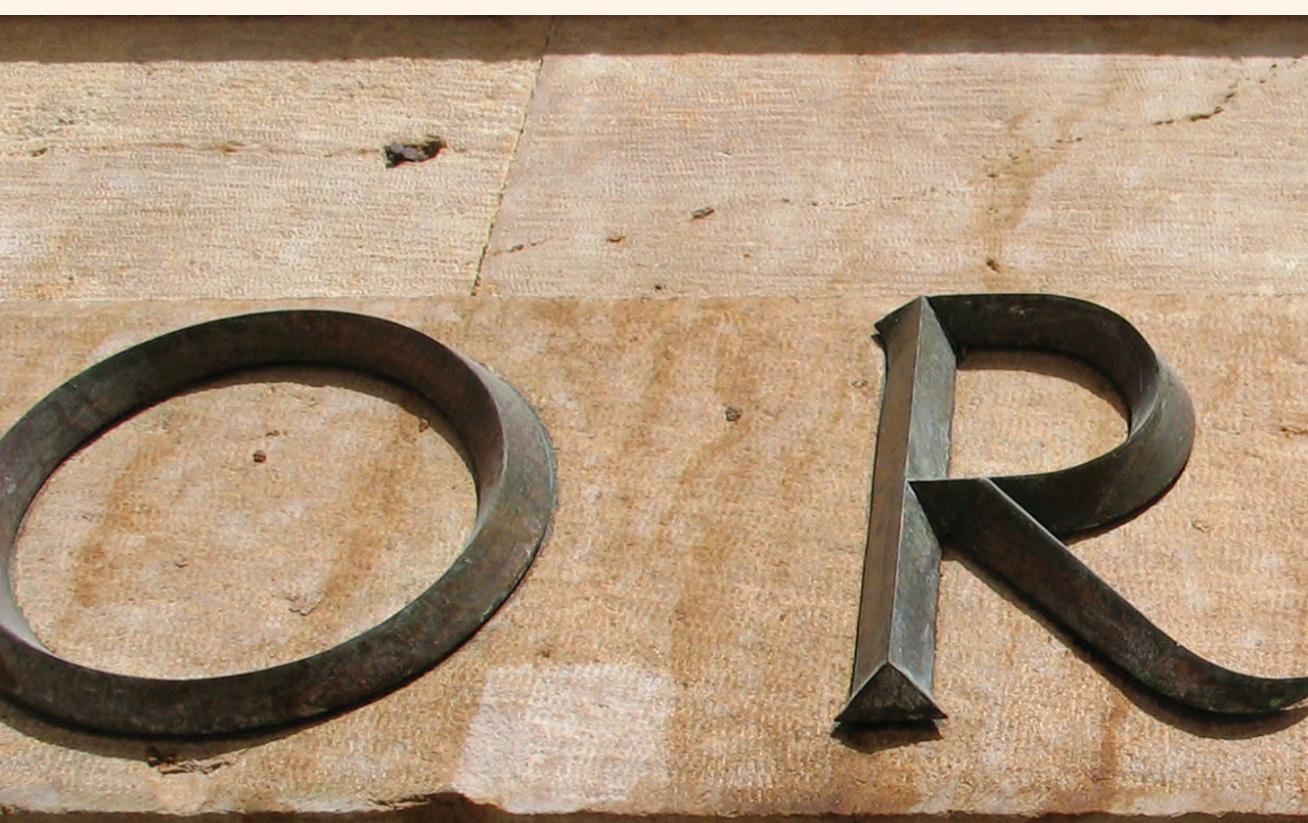
**Fotografija dolje:** Isti detalj nakon laserskog čišćenja.

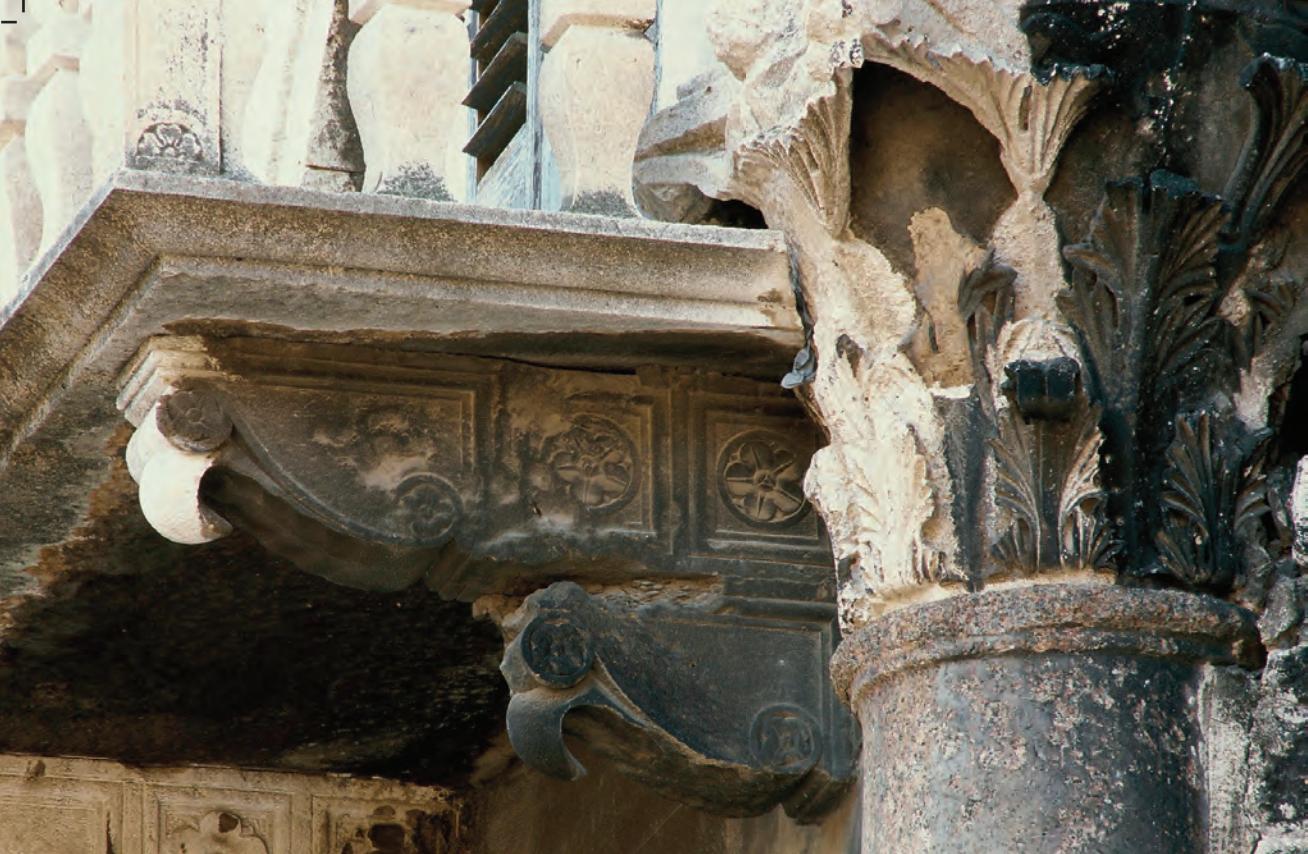
**Na fotografiji:** Detalj pročelja palače Skočibučić-Lukaris, stanje prije konzervatorsko-restauratorskog zahvata.
