# KONZERVATORSKO- RESTAURATORSKI

# zidne slike u palači Bajamonti-Dešković

# KONZERVATORSKO-RESTAURATORSKI ZAHVATI

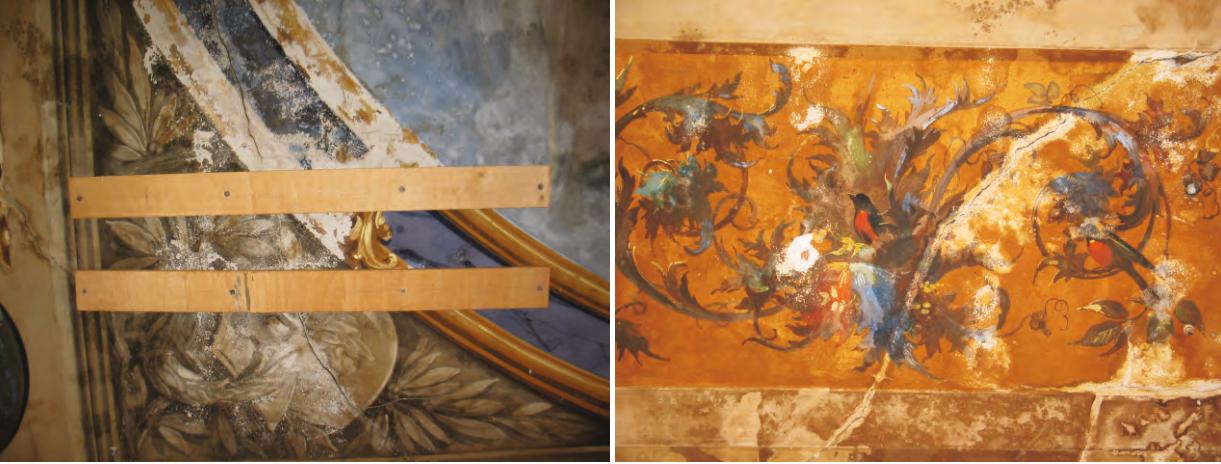
Stropni oslici već su dulje vrijeme bili ozbiljno ugroženi zamjetnim propadanjem, napose izraženima opasnim napuknućima koje prati i denivelacija ploha omeđenih pukotinama. Tijekom vremena dolazio je do pucanja konopčića kojima je trščani raster bio pomoću čavala pričvršćen uz nivelirne daske pribijene za drvene nosive stropne grede, odnosno poda gornjeg kata. Težina odvojenih dijelova stropa stalno je pritezala ovjes s postupnim mjestimičnim odvajanjem žbuke od nosive konstrukcije u ukupnoj procjeni više od polovine površine stropa. Naravno da su tomu obilato pridonijeli i bivši stanari oslikanih prostorija koji su stalno izvodili veće ili manje zahvate na stropu, poput naknadnih postavljanja električnih instalacija, zabijanja raznih klinova i nosača, te brojnih sporadičnih i, obično, nestručnih popravaka žbuke i bojenoga sloja. Posebno problematično oštećenje zatečeno je na sjeveroistočnoj četvrtini oslike jugozapadne prostorije, gdje je zbog već spomenutoga kritičnog odvajanja velikoga dijela stropa od podloge, nastalo poveće ugnuće koje je prijetilo daljnjim širenjem pukotina i otpadanjem. Tada je nestručnom, no učinkovitom intervencijom podupiranja dvjema daskama pričvršćenima dugim vijcima kroz oslikani strop za nosive grede, spriječeno otpadanje velikoga dijela oslikanoga stropa.

Takvo teško stanje još se više zakompliciralo poremećajem statičkih momenata kao posljedica naknadnih intervencija na nosivim zidovima prizemlja i napose recentno postavljanje nove armiranobetonske konstrukcije poda između i poviše nosivih drvenih greda na katu iznad, kada je došlo do odvajanja i otpadanja više od 2 četvorna metra stropnog oslika u jugoistočnom kutu stropa središnjeg salona. Tijekom nalijevanja betonskog poda, s gornjeg kata prodrla je voda prouzročivši nova oštećenja u obliku nekoliko velikih mrlja nastalih djelomičnim otapanjem veziva bojenoga sloja. Cementna tekućina koja se izlijevala iz nedovoljno zaštićenih kalupa novih betonskih nosivih konzola dodatno je potaknula površinska isoljavanja koja pojačavaju

Završna bočna profilacija, također dekorirana oslikom, blago je stupala strop sa zidovima. Bila je u relativno dobrom stanju, no završne pozlaćene drvene letvice bile su jako oštećene, a neke su i nedostajale.

Zbog svega navedenog uviđa se neminovnost zahvata skidanja cijelog oslikanog stropa. Bilo kakvi zahvati in situ konsolidacijom žbuke ili pokušaji poravnavanja poremećenih razina nekih dijelova oslikanoga stropa nisu dolazili u obzir jer statički pomaci na zidovima ne prestaju. Već u ovoj fazi donesenje je dalekosežno ispravna odluka primjene nove odvojene samonosive konstrukcije oslikanoga stropa kojim bi ga se maksimalno izdvojilo od stalnih statičkih gibanja na zidovima i omogućilo mu samostalno egzistiranje unutar mreže opterećujućih mehaničkih sila.

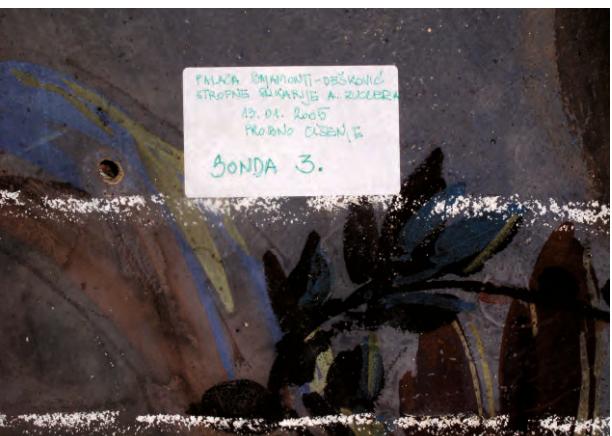
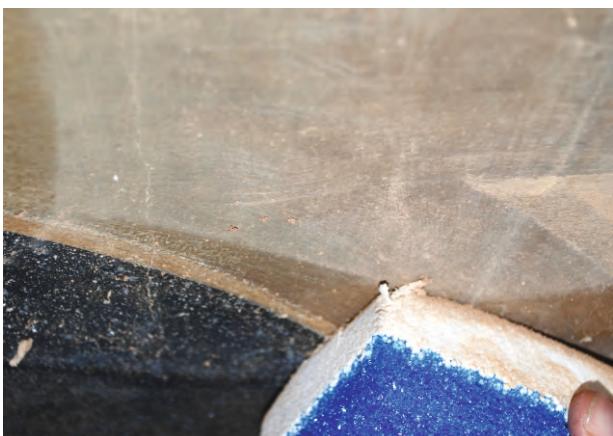
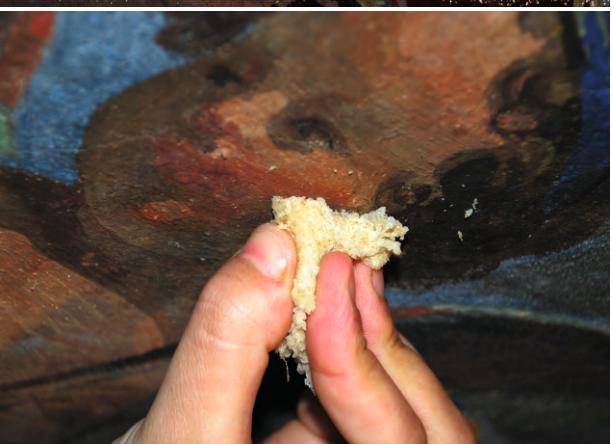
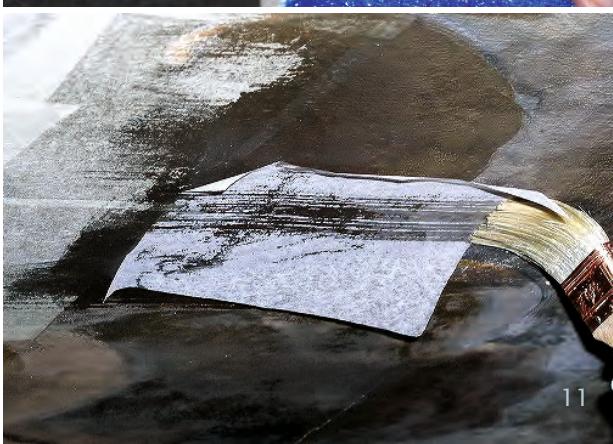
# Čišćenje i zaštita lica – konsolidacija bojenoga sloja

Pripremni zahvati prije demontaže stropa obuhvaćali su niz postupaka kojima se postiglo maksimalno osiguranje slikarije od bilo kakvih dodatnih oštećenja. U tu su svrhu najprije uklonjene rubne profilirane pozlaćene drvene letvice koje su dokumentirane i pohranjene za kasnije intervencije. Prije postavljanja zaštitne armature preko bojenoga sloja, valjalo ga je dobro očistiti, što je i učinjeno pažljivim abrazivnim postupkom Wishab spužvama. Potom se pristupilo njegovoј pretkonsolidaciji 2,5%-tnom otopinom Paraloida u toluenu. Fiksiranje je izvedeno kistovima kako bi se imao trenutačni nadzor nad rezultatima tretmana. Na pulveriziranim dijelovima slikarije, posebno u područjima pretežito plavih pigmenata, zahvat je ponovljen više puta. Ovim su se postupkom izjednačile upojnost i konzistentnost bojenoga sloja i stvorio privremeni zaštitni film koji će omogućiti nesmetano prianjanje zaštitne armature preko lica slikarije. Istim su postupkom tretirani i svi otpali ulomci.

Zaštitna se armatura sastojala od sloja preklapajućih listova japanskog papira veličine 15x15 cm koji se polagao izravno na bojeni sloj s pomoću vezivne otopine tutkala u vodi, u omjeru 1:6, a potom su položena još dva do tri sloja formatirane gaze, ovisno o tipu i intezitetu oštećenja lica slikarije. Podlepljivanjem je dobivena cjelovita i sigurna privremena zaštita lica slikarije koja omogućuje fragmentaciju stropa.

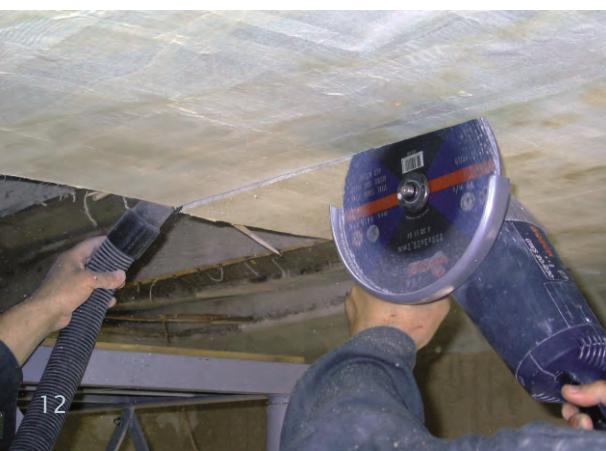
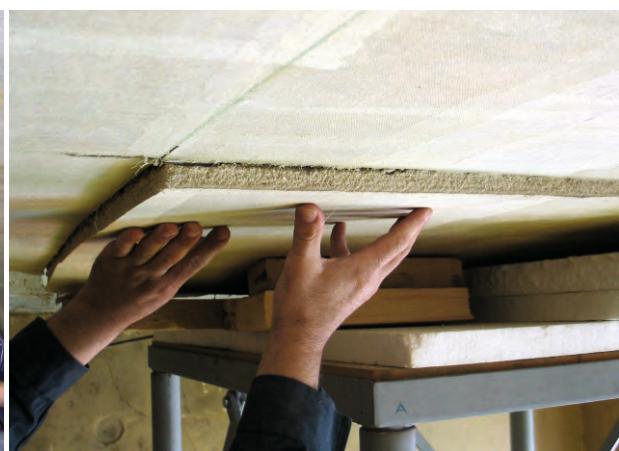
# odvajanje – demontaža stropa

Na pripremljenoj radnoj grafičkoj podlozi slikarije izrađen je plan rezova i skidanja ulomaka stropa. Pri tome je valjalo voditi računa o dvama vrlo često nepomirljivim čimbenicima. Ulomci moraju veličinom, težinom i mogućnošću manipulacije zadovoljiti tehničke kriterije unaprijed planiranoga projekta skidanja i vraćanja na novi ovjes, a istodobno se mora voditi računa o prilagodbi rezova likovnoj kompoziciji slikarije svodeći destruktivnost zahvata na minimum. Na temelju izrađenog nacrta, linije su rezova prenesene i iscrtane na lice armaturne zaštite stropa, čime je on bio podijeljen u 43 numerirana polja.

Radi pojednostavljenja stacco metode za ovu je prigodu konstruirano rasklopivo metalno pomicno postolje s odvojenom preciznom visinskom regulacijom na svim četirima nogama. Na postolje bi se postavila odgovarajuća podložna ploča koja je dimenzijama odgovarala pojedinom ulomku. Regulacijom visine na četiri točke lagano bi se podupro odabran ulomak oko kojega se po iscrtanim linijama izvodio precizan rez kutnom brusilicom s regulacijom brzine i broja okretaja. Nakon rezanja, snižavanjem visine postolja, ulomak bi se uz potrebne dodatne intervencije na poleđini, poput kidanja zdravih konopčića armature, jednostavno odvojio od korpusa stropa. Svaki je ulomak pojedinačno, zajedno s pripadajućom podložnom pločom koja omogućuje lakši prijenos i manipulaciju, uskladišten u prostoru ispod radne platforme. Čitav je proces išao prema točno utvrđenom rasporedu odvajanja ulomaka, započevši od jugistočnog dijela stropa, gdje je veliko oštećenje omogućilo relativno lagan početak defragmentacije.

Nakon skidanja stropnoga plašta, pregledana je sada potpuno dostupna gredna konstrukcija. Utvrđeno je kako nivелacija greda nije u horizontali, nego pada u smjeru istok-zapad oko 15 cm. Niveliranje je postignuto spomenutim pribijenim daskama kako bi trščani raster bio položen što pravilnije. Tako je razmak između sloja žbuke i nosivih greda na istočnoj strani mjestimično i više od 15 cm, a na zapadnoj je strani je trska bila pričvršćena izravno na grede. Ta je okolnost umnogome utjecala na odluku da se zbog novoga samonosivoga stropnog ovjesa cijela razina stropa spusti za cca 25 cm niže, a izvorna bočna profilacija konzervira i ostavi u međuprostoru.

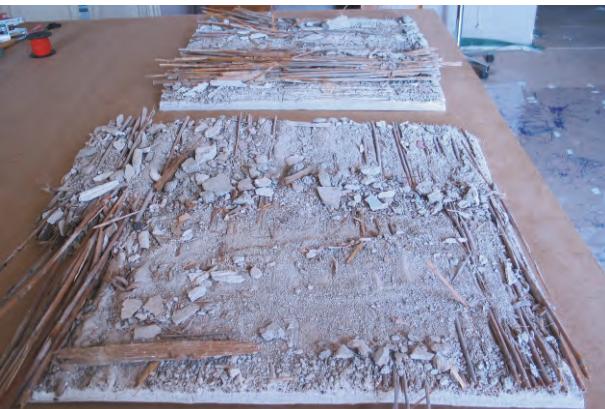
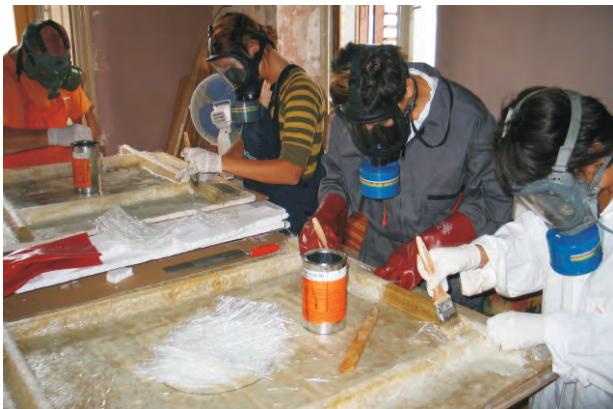
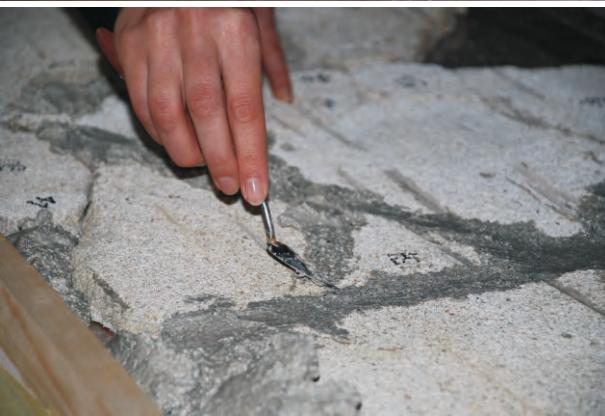
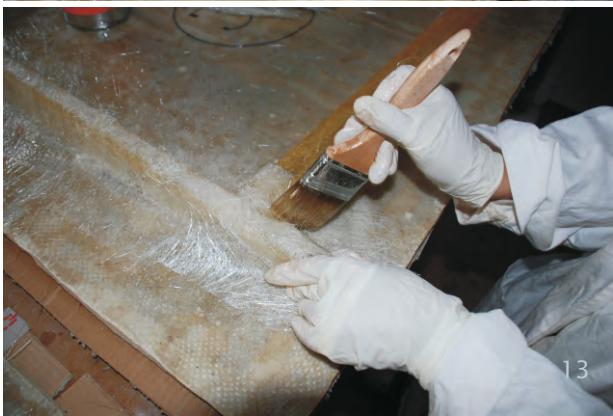
# čišćenje poleđine, postavljanje ukruta, rekonstrukcijski zahvati

Fazom čišćenja poleđine započeo je proces pripreme svakoga pojedinog ulomka za prihvat vlastite samonosive leđne ukrute. Najprije su uklonjeni svi ostaci trščane armature u koju je mjestimično penetrirao sloj svježe žbuke. Njezinim uklanjanjem jasno se na poleđini ocrtavala neravna struktura žbuke mjestimične debeline i do 2,5 cm. Nju je bilo potrebno nivelerati na ujednačenu visinu od 1,5 cm uklanjajući „višak“ materijala s pomoću dlijeta i nazubljenih strugača. Izravnana je poleđina impregnirana otopinom primala AC 33 u vodi, u trima nanosima širokim kistom. Pri prvom nanosu otopina je bila u omjeru 1:5, a u drugim dvama u omjeru 1:3. Svi prikupljeni otpali fragmenti također su obrađeni na isti način, ali utapanjem u posude s otopinom. Na poleđini se jasno odražavalo opće stanje ispucalosti žbuke koje se s većim ili manjim intezitetom širilo kroz čitavu strukturu materijala, a karakter i vrsta oštećenja žbuke bili su na svakom ulomku različiti, varirajući širinom, dužinom, dubinom i količinom. Sve je sanirano zapunjivanjem svih pukotina i luka, kao i sanacijom ispucalih rubova uporabom vaspene žbuke uz dodatak primala. Ovim su zahvatom postignute potrebna čvrstoća i kompaktnost žbuke za daljnji nastavak resturatorsko-konzervatorskih radova, a svaki ulomak dobio je konzerviranu i ozdravljenu podlogu koja je bila spremna za prihvat vlastite samonosive leđne ukrute. Ona se polagala tako da se na izravnanoj poleđini žbuke položi tanki sloj epoksidne smole armiran staklenim matom i rovingom. Nakon tako ojačane poleđine, ona je i dodatno ukrućena poliesterskim U–profilima (otprilike veličine  $v \times š = 4 \times 3\text{cm}$ ) koji su izrađeni od istog materijala i na isti su se način lijepili na prvi armaturni sloj, sprječavajući uvijanje i moguće pucanje ulomaka. Tako je svaki skinuti segment stropa dobio vlastiti nosač koji je ga je maksimalno osiguravao i pritom dopuštao rukovanje njime kao samostalnom jedinicom. Na sličan su način izrađene i na poleđinu fiksirane stopice s pomoću kojih će se ulomci poslije vješati na ovjes.

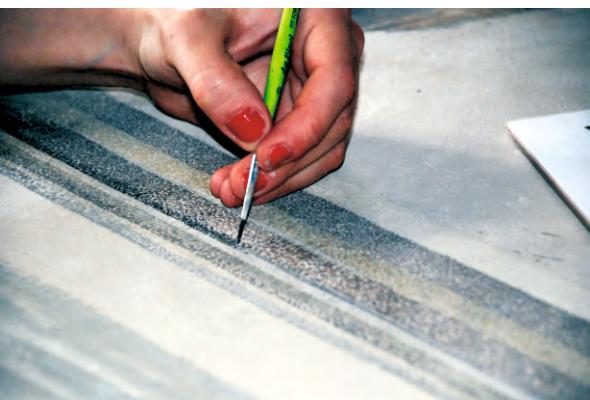
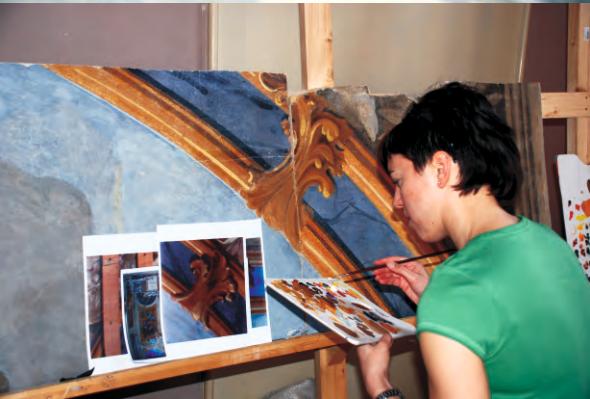
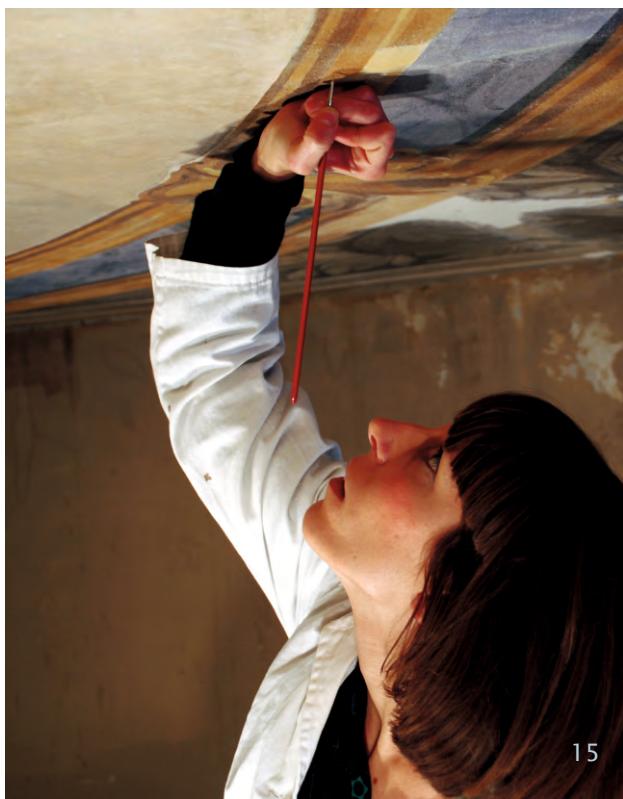
# retuš

Tijekom prethodnih restauratorskih faza uočene su očite intervencije na bojenome sloju, što upućuje na zaključak da je stropni oslik barem jednom već bio restauriran. Evidentan je zahvat retuša, osobito unutar središnjeg medaljona, što je poremetilo konzistentnost izvorne teksture intonaca i izvornoga sjaja oslikane površine. Srećom, takva se intervencija ograničila ponajprije na oslik neba i oblaka i nije promijenila izvorne odnose unutar složene figuralne kompozicije. Spomenuti je retuš izведен u tehnici ulja, što je rezultiralo znatno povećanim sjajem i sporadičnim alteracijama pojedinih pigmenata, a to pak upućuje na problematičnu kvalitetu lanenog ulja uporabljenog kao vezivo.

U takvim okolnostima nije bilo lako pronaći pravu mjeru i ujednačen pristup rješavanju problematike rekonstrukcijskog retuša. Uporabljene su MAIMERI posebne uljane boje za restauraciju koje se brzo suše i nakon apliciranja posjeduju reducirani sjaj. Takvim je bojama pojednostavljena metoda postavljanja podslsika koji su nužni za primjereni rješavanje niza zahtjevnih mjeseta rekonstrukcijskog retuša. Podslaci su naneseni u lazurnom obliku kako bi se što uspjelije približili krajnjem dojmu izvornih nijansi bojenoga sloja. Tehnikom istočkavanja, koja je najprimjerena u kontekstu zrnastih tekstura izvorne površine intonaca, obrađene su sve površine retuša na segmentima skinutoga oslikanoga stropa.

Pri obradbi većih nedostajućih dijelova oslika izrađen je rekonstruktivski crtež na koji se nadograđivao retuš lazurnim podslicima i istočkavanjem. Odmjerenom količinom otapala (rektificirani terpentin) regulirana je gustoća boje za retuš, što je imalo utjecaja i na krajnji mat efekt postavljenoga retuširanog sloja.

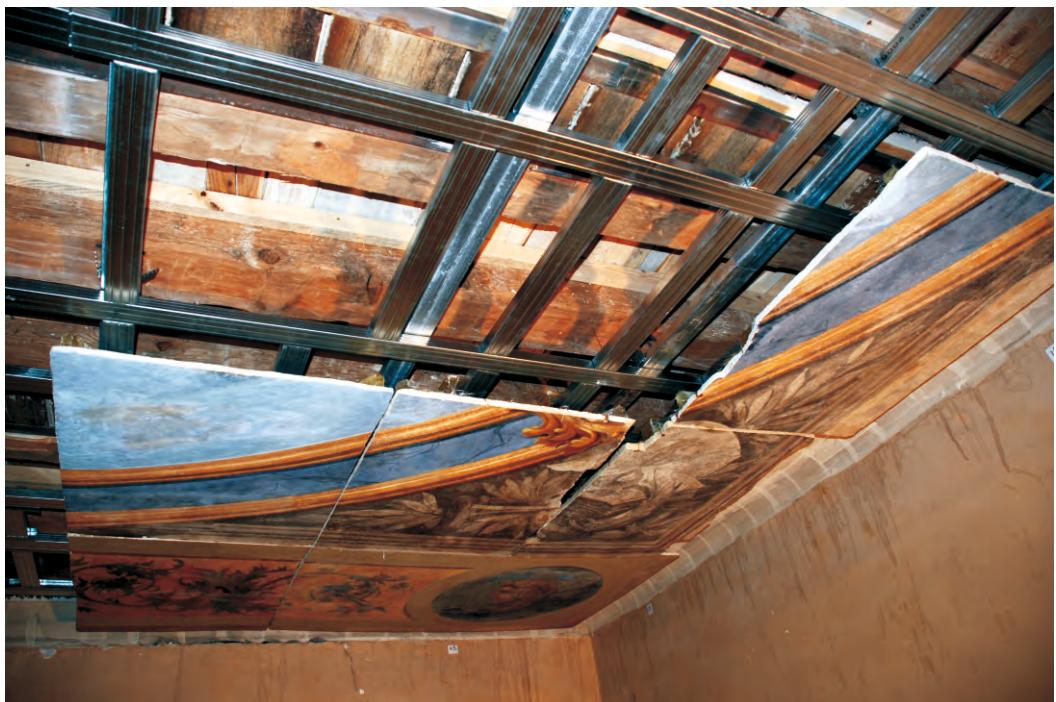
# sustav za vraćanje

Jedinstvenost projekta restauratorsko-konzervatorskih zahvata na oslikanome stropu palače Bajamonti-Dešković jest vraćanje skinutih segmenata oslikanoga stropa. Kako sličnih iskustava unutar naše struke u našoj zemlji nije bilo, morali smo se potpuno osloniti na vlastita iskustva i uvježbanost cijelog tima. Ključni je problem bio riješiti sustav ovjesa i predvidjeti niz tehničkih, metodoloških i strukovnih zahtjeva i nedoumica.

Najveći je kompromis napravljen u obliku žrtvovanja izvorne razine oslikanoga stropa, koja se mora sniziti za oko 25cm kako bi se omogućila implementacija metalnog rastera kao temeljnog ovjesa. Metalni je raster načinjen od posebnih profila od pocinčanog lima koji se sidri u postojeće izvorne nosive stropne grede. Kako je riječ o verziji ovjesa koji se koriste pri izradi standardnih spuštenih stropova trebalo je učiniti niz prilagodbi u smislu povećanja nosivosti, uvažavanja specifičnosti svakog elementa za vraćanje i fleksibilnosti cijelog sustava prema pojavi statičkih i dinamičkih opterećenja. Mobilnost manjih poprečnih profila rastera omogućuje bolji i precizniji prihvati pripremljenih segmenata za vraćanje. Svaki segment ima 3 ili 4 dometnute prihvativne stope izrađene od poliesterskih vlakana, ovisno o veličini i položaju ukruta na poleđini, koje slobodno nalijedu na elemente ovjesa. Precizno je namještanje olakšano upravo u tim detaljima slobodnog nasjedanja i pomičnošću pomoćnih poprečnih elemenata metalnog rastera. Namještanje po visini jednostavno je rješava podmetanjem drvenih lamela različitih debljinama kojima se dobiva željena pozicija u skladu s okolnim vraćenim segmentima oslikanoga stropa. Pozicioniranje svakoga vraćenog dijela uskladjuje se s osnovnim pravcima krajnjih rubova koji se kontroliraju veznim točkama i kontrolnim nivelirom linijama s pomoću libele i laserskog nivela.

Pri početnim promišljanjima o metodologiji vraćanja stropnih segmenata jedno od rješenja bilo je viječano sidrenje kroz žbuku skinutih segmenata. Daljnja su promišljanja pokazala, uz niz izračuna i simuliranih detalja, da bi to bilo loše rješenje. Takav način učvršćivanja ne bi podnio splet statičkih sila koje bi neuravnoteženo opterećivale svaku prihvatu točku, što bi neizbjježno rezultiralo ispučavanjem vezivnog materijala u području sljubnica. Raster metalnog ovjesa stvara "lebdeći" model koji omogućuje fleksibilnost, amortiziranje mogućih nekontroliranih utjecaja u smislu udara, podrhtavanja (potres), statičkih poremećaja i drugih nepredviđenih okolnosti. Statičke i dinamičke sile ravnomjerno se rasprostiru cijelom površinom vraćenoga oslikanoga stropa i na tom se putu gube bez posljedica, napose u osjetljivim područjima sljubnica. Ako se radi o pritisku na jednoj točki, opet se kinetička energija rasprši na sve elemente ovjesa rasterećujući točku pritiska.

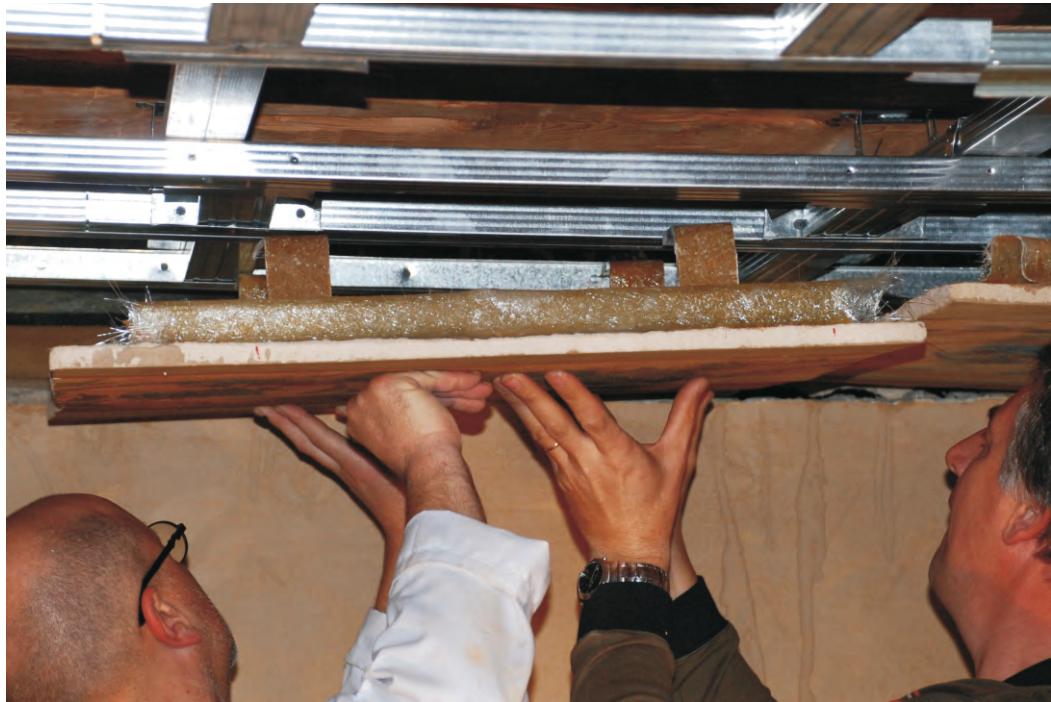
# vraćanje

Pozicioniranjem prve ploče koja se vraća na opisani sustav metalnog ovjesa konačno su određene nivellirne linije rubova koji moraju točno odgovarati pri svakom vraćenom stropnom segmentu. Najprije se obilježavaju mesta na koja će se postaviti poliesterne prihvativne stope prema rasporedu uzdužnih i poprečnih elemenata metalnog ovjesa. Postavljanje prihvativnih stopa provedeno je lijepljenjem epoksidnom smolom i manjim krpicama poliesterskih vlakana. Nakon njihova skrućivanja (dvodnevno sušenje) takav se komad mogao postaviti na ovjes. Preciznim ugađanjem drvenim lamelama konačno je definirana pozicija vraćenog segmenta. Unutar prostora sljubnica postavljena je vezivna žbuka prilagođena izvornoj, što znači da bi trebala biti nešto izraženijih svojstava čvrstoće i elastičnosti kako bi se izbjegli rizici od naknadnog ispučavanja i mrvljenja. Postavljena je ploča imobilizirana stegama, štipaljkama i podupiračima kako bi se izbjegli pomaci koji bi isprovocirali ispučavanje vezivne mase. Dinamika opisanog zahvata vraćanja segmenata oslikanoga stropa bila je limitirana postavljanjem prihvativnih stopa (obilježavanje, postavljanje epoksida, sušenje) i vezivne žbuke unutar sljubnica, tako da su se u jednom postupku postavljanja mogla obraditi najviše dva segmenta.

Usporedno s vraćanjem, nakon trećega postavljenog segmenta, istodobno su izvođeni zahvati obradbe sljubnica i usklađivanje teksture podložne žbuke te priprema takvih mesta za retuš. Na vezivnu je žbuku u sljubnicama postavljena podložna ili tekuća žbuka, ovisno o zrnatosti izvornih dijelova intonaca. Usklađivanje s izvornom teksturom žbuke izvedeno je obradom na svježoj žbuci, nanošenjem sloja tekuće žbuke i intervencijama različitim alatima na osušenoj žbuci. Samo se na nekoliko ograničenih mesta brušenjem i dodatnim kitanjem izjednačivala poremećena razina u zoni dodira vraćenih segmenata. To je posljedica dilatacijskih promjena jer su segmenti skinuti zajedno s postojećim zakrivljenjima i odstupanjima koja se nisu mogla replicirati u konačnoj varijanti vraćenoga stropa. Na nekoliko kritičnih mesta nije se mogao dovoljno izjednačiti i izravnati nesklad dvaju segmenata u području dodira zbog delikatnosti mesta unutar figuralne kompozicije centralnog medaljona. U pravilu se izbjegavaju bilo kakve intervencije u područjima lica, ruku, rezvizita i ostalih dijelova figuralnih prikaza na oslicima tijekom restauratorskih zahvata. To je razlog vidljivih manjih neravnina u manjem ograničenom području sljubnica.

Rekonstrukcijski je retuš proveden na isti način kao i retuširanje segmenata dok su bili na stalcima, dakle metodom istočkavanja na primjerenu lazurnim podslicima. Prethodno se na sve obrađene površine u području sljubnica postavlja akrilni sloj radi izolacije, boljeg prihvata bojenoga sloja retuša i izjednačivanja upojnosti.

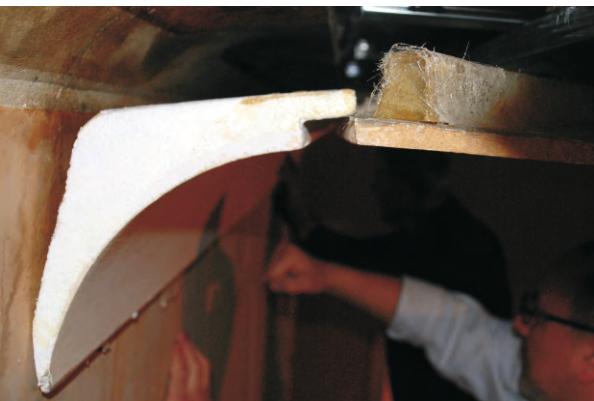
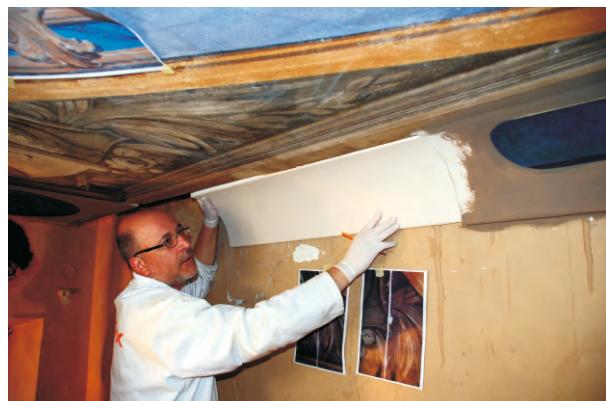
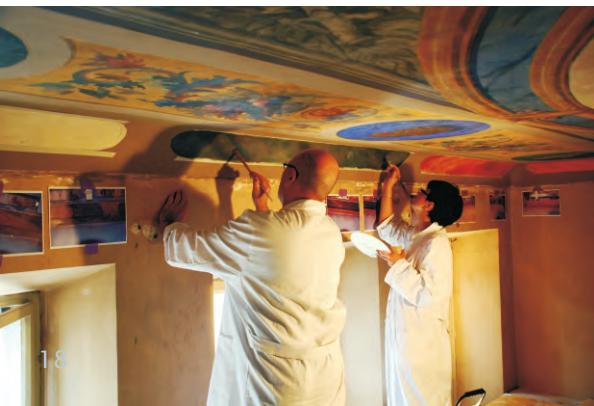
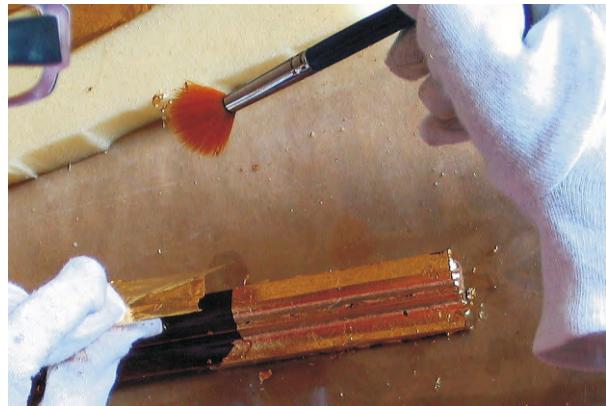
# bočna profilacija

Zbog pomicanja razine stropa u već opisanim okolnostima, bočne profilacije oslikanoga stropa ostaju in situ konzervirane i restaurirane uobičajenim postupcima. Tijekom vraćanja segmenata oslikanoga stropa istodobno su se postavljale i bočne profilacije jednostavnoga polukružnog presjeka radiusa 32 cm. Primjenjivan je industrijski proizvod posebno prilagođen (tvrtka OKIPOR d.o.o.-Konjsko) zahtjevima restauratorskih zahvata na oslikanome stropu. Prozvod je sastavljen od styrovolje jezgre obložene silikatnom žbukom u segmentima od 2 m, tako da ispunjava glavna svojstva materijala pogodna za rekonstrukciju: mala težina, po potrebi jednostavno uklanjanje (reverzibilnost), kompatibilnost s ostalim materijalima, laka obradba i rukovanje te prihvatljiva cijena. Gornji dio ima po cijeloj dužini utor koji naliježe na vraćene stropne segmente i koji se nakon pozicioniranja ispunjava vezivnim materijalom koji ima ulogu sigurnog povezivanja zone zida sa zonom vraćenoga stropa. Donji se dio profila naslanja na letvice kako bi se izbjeglo pomicanje i pričvršćuje se izravno na žid građevinskim ljepljivim. Nakon stvrđnjavanja cijela je površina bočnoga profila premazana tekućom žbukom u dva sloja koja će ujedno biti podloga za rekonstrukcijski retuš. Najprije je prema izvornom tonu pripravljena boja koja prekriva podložni fond profilacija. Prema izvornom uzorku mramorizacije rekonstruirane su dvije varijante imitacija crvenog i plavozelenog mramora koristeći se efektima lazurnih formi i izraženijih akcenata. Rekonstrukcijski je retuš izведен akrilnim bojama pazeći na konačne učinke u smislu valera boja, potrebnoga sjaja i postojanosti.

Ukrasne pozlaćene letvice bile su postavljene u donjem dijelu profilacije prateći donji rub. Prema izvornome predlošku izrađene su nove od smrekova drva te su pripremljene za pozlatu. Sve su impregnirane PARALOIDOM u više slojeva te su izbrušene finijim brusnim papirom kako bi se što bolje pripremila podloga za postavljanje bolusa i mikstiona. Bolus je u tamno crvenoj nijansi postavljen u dvama slojevima, a drugi je sloj izbrušen. Konačno je zaglađen i očišćen mekom krpom. Upotrijebljen je 24-satni mikstion i pravodobno su postavljeni zlatni listići (imitacija) koje smo prethodno posebnim nožem formatirali na manje komadiće radi lakšeg polaganja. Nakon 24 sata pozlaćene su površine zaglađne vatenim grudama i mekim krpama, čime su uklonjeni ostaci zlatnih listića. Nakon nekoliko dana pozlata je zaštićena kopalnim lakom u dva sloja i patinirana patinom načinjenom od asfaltne baze, kopalnog laka i venecijanskog terpentina kako bi se ublažio neprimjereni sjaj pozlate. Letvice su postavljene ljepljenjem akrilnim ljepljivim kako bi se izbjeglo pričvršćivanje čavlima.
