HRVATSKI RESTAURATORSKI ZAVOD

ZIDNO
SLIKARSTVO
GRADA
DUBROVNIKA
PREGLEDNI KATALOG

Dubrovnik, 2016.

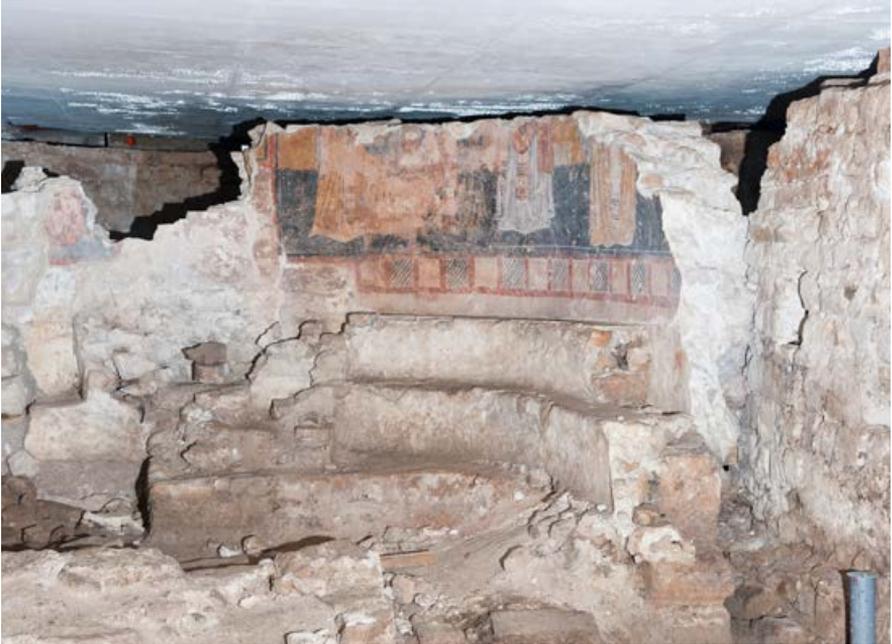
sl. 1 Apsida bizantske katedrale,
Povorka crkvenih otaca

KOMENTAR: U istraživanjima nakon potresa 1979. godine u arheološkom sloju bizantske katedrale otkrivene su dobro sačuvane zidne slike. Njihovom valorizacijom ustanovljene su dvije faze oslikavanja (pogledati I. FISKOVIĆ, "O freskama 11. i 12. st. u Dubrovniku i okolici, Rad. Inst. pov. umj. 33/2009., 17 – 36). Nakon uspostavljanja kontroliranih mikroklimatskih uvjeta u podzemlju katedrale potrebno je pristupiti konzerviranju fragmentarnih nalaza zidnih slika.

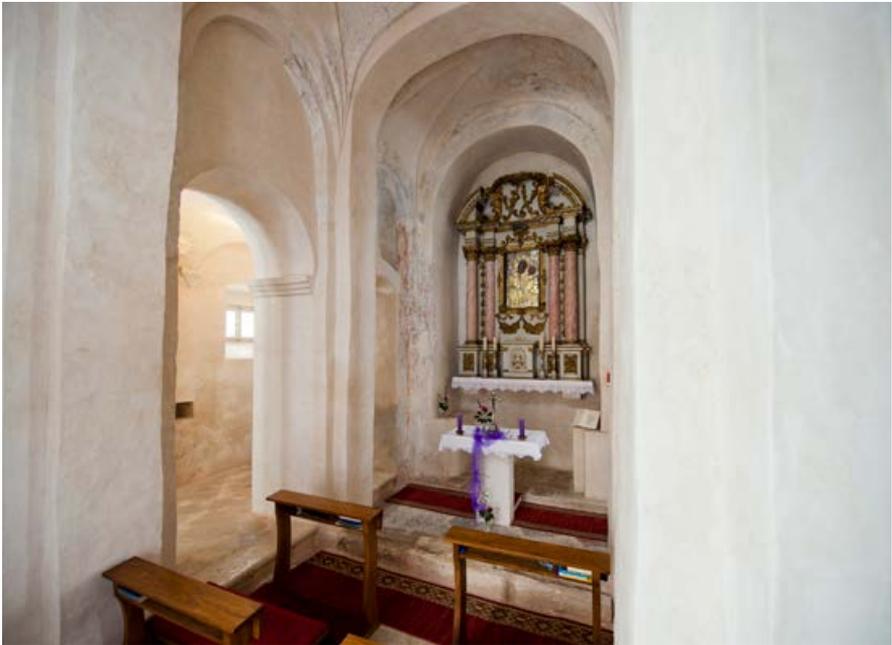
sl. 1 Pogled na središnju lađu i svetište

KOMENTAR: Crkva Sigurata nalazi se u sklopu samostana Kristova Preobraženja franjevkci trećoretkinja. Ova je ranosrednjovjekovna crkva kroz stoljeća doživjela više pregradnji i dogradnji: na predromanički nukleus crkvi su u obnovi nakon potresa 1667. godine aneksirane bočne lađe, pa tako i sadašnje barokno pročelje. Freske su otkrivene i konzervirane tijekom istražnih radova koje je 1992.-1994. vodio Konzervatorski odjel u Dubrovniku nakon oštećenja crkve u Domovinskom ratu. Potrebno je izraditi grafičku dokumentaciju i laboratorijske analize žbuke, pigmenta i veziva.

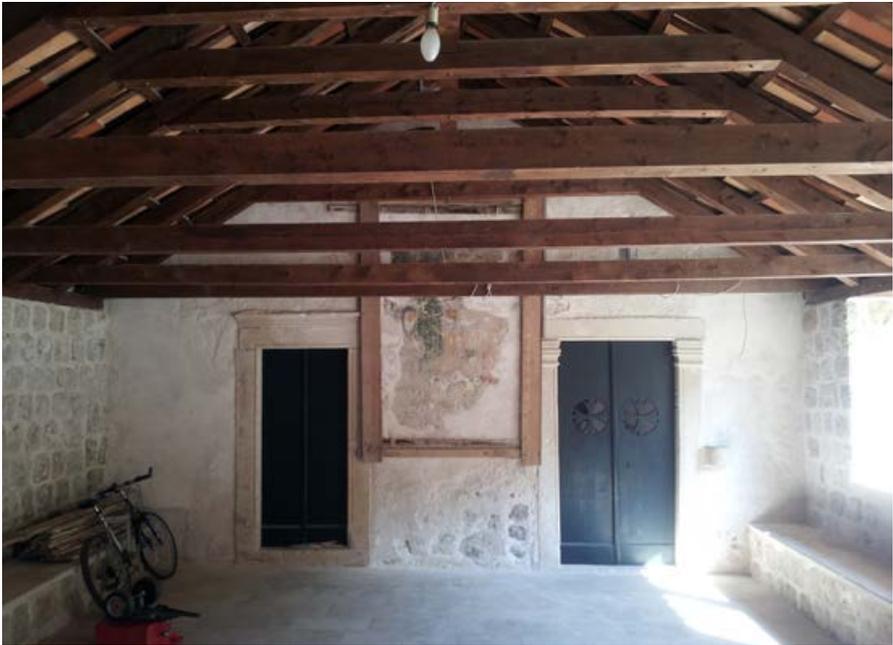
sl. 1 Pročelni zid crkve

KOMENTAR: Zidna slika na pročelnom zidu dvojne crkve nastala je prije nadogradnje trijema. Nije sačuvana cjelovita scena raspeća Kristova jer je oslik degradiran u spoju s betonskom gredom koja je bila potporanj trijemu, a jednim dijelom i zbog utjecaja soli na materijalnu strukturu oslika. Za ove zidne slike se u stručnoj literaturi navodi da je tehnika tempera na zidu premda analize veziva nisu realizirane. Stoga bi bilo nužno obaviti sve potrebne labaratorijske koje bi utvrdile tehniku ove zidne slike.

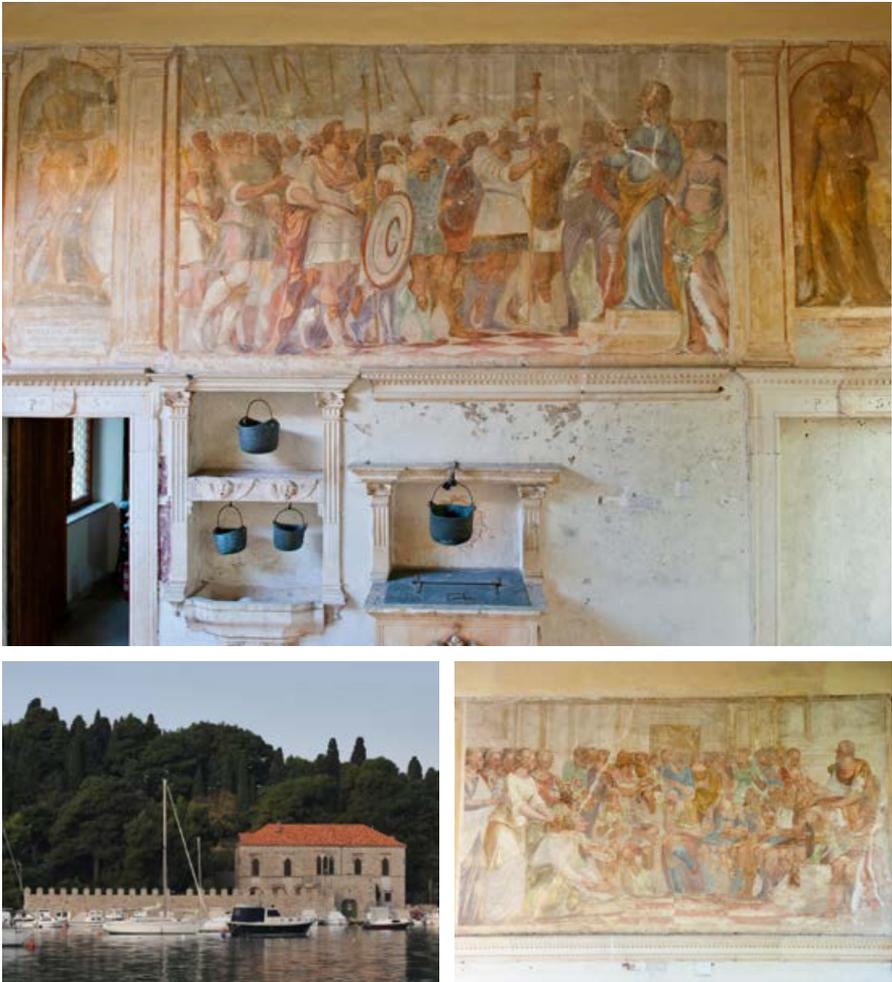
sl. 1 Prikazi Božice Silve, Scena Hortenzijinog govora i prikaz Božice Rhee

KOMENTAR: Iako postoje indicije da su zidne slike restaurirane tijekom 19. stoljeća o tim se eventualnim zahvatima zasad ne može ništa pouzdano kazati. Nakon preuzimanja ljetnikovca od strane Historijskog instituta JAZU (Zavod za povijesne znanosti HAZU) određene je restauratorske radove 1955. godine na inicijativu dr. sc. Cvita Fiskovića i Lukše Beritića izveo restaurator Filip Dobrošević iz Splita. Zavod za restauriranje umjetnina obavio je istraživanja 1992. g. Zbog specifične lokacije zidnih slika u poluotvorenoj lođi potrebna je hitna konzervatorsko–restauratorska intervencija.

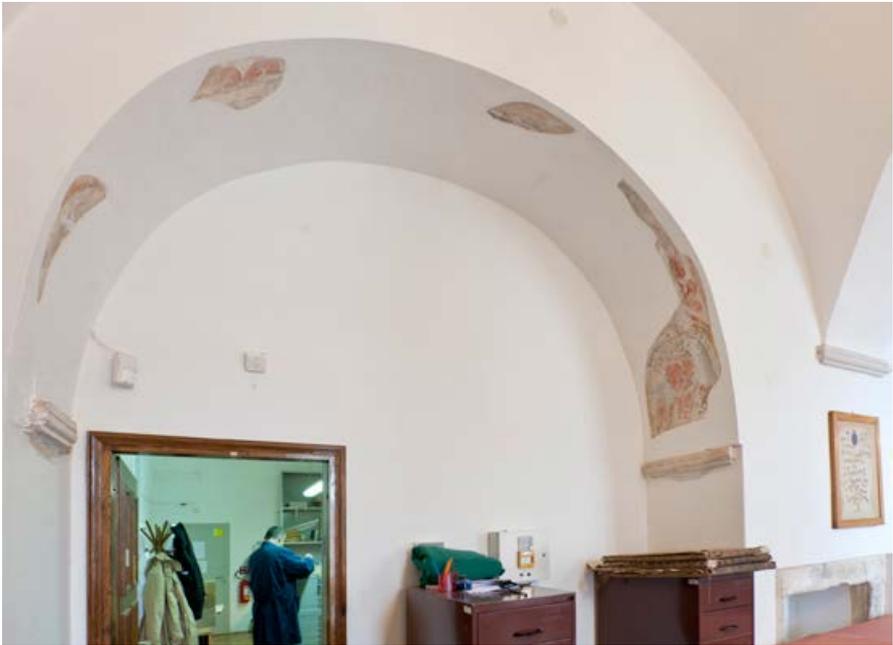
sl. 1 Pogled na luk u čitaonici

KOMENTAR: *Fragmentarno sačuvani zidni oslik nedovoljno argumentirano se datira u 16. stoljeće, a vjerojatno je prvi put konzerviran prilikom obnove čitaonice 1952. godine, zatim ponovno tijekom 2013. i 2014. godine. Postoji mogućnost da su ove freske nastale u sklopu uređenja biskupske kapele koju je krajem 17. stoljeća u jednoj od susjednih prostorija na prvom katu palače privremeno bio uredio nadbiskup Lucchesini. Potrebno je konzervatorsko–restauratorsko i povijesnoumjetničko istraživanje oslika.

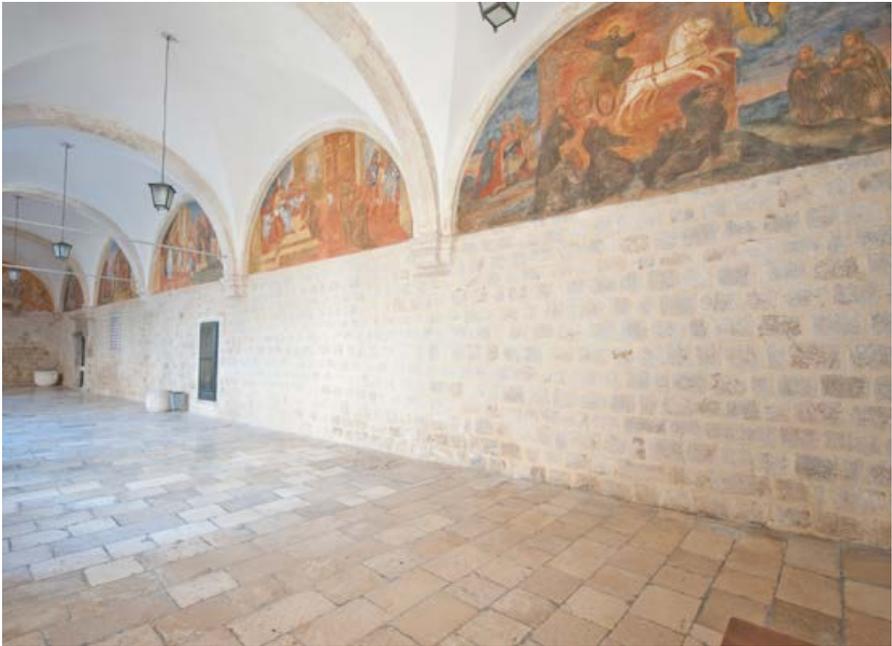
sl. 1 Južni zid klaustra

KOMENTAR: Zidne su slike u lunetama klostra Samostana Male braće restaurirane (2009-2014), te rekonstruirane u dijelovima većih oštećenja slikanoga sloja. Radove je u programu restauratorskih radova Hrvatskog restauratorskog zavoda vodila diplomirana slikarica Ana Požar Piplica. *U prezentacijskom pristupu ukazalo se na tri faze oslikavanja luneta s naglaskom na prvu – ujedno i najkvalitetniju.

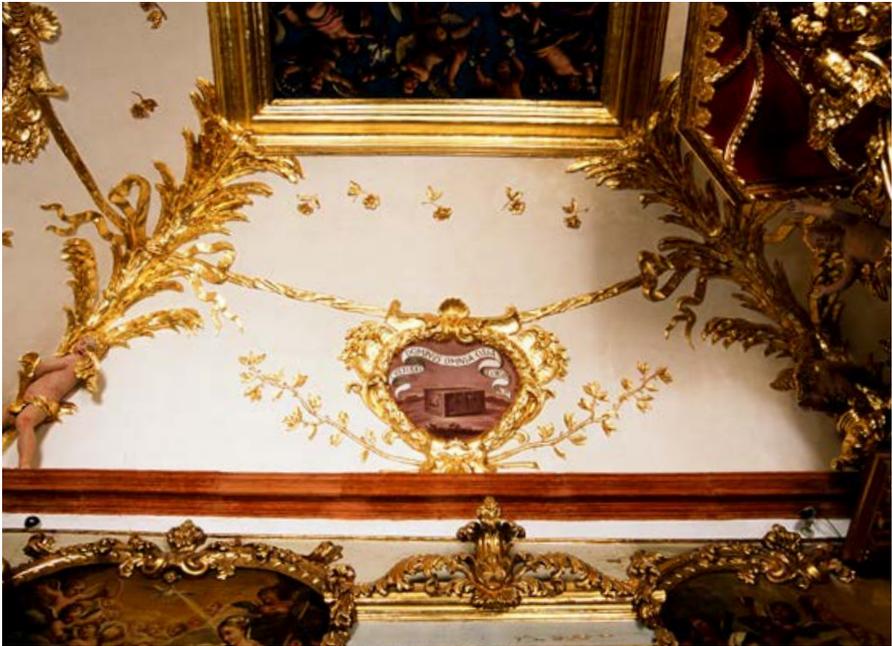
sl. 1 Osluk u riznici katedrale

KOMENTAR: Kao jedan od glavnih akcenata interijera barokne katedrale kapelica za svetačke relikvije dovršena je 1717. – 1721. sudjelovanjem najznačajnijih domaćih i stranih majstora tada prisutnih u gradu. Hrvatski restauratorski zavod restaurirao je zidne slike zbog oštećenja uzrokovanih vlagom, a radovi na drvenim i štukatorskim dijelovima još su u tijeku

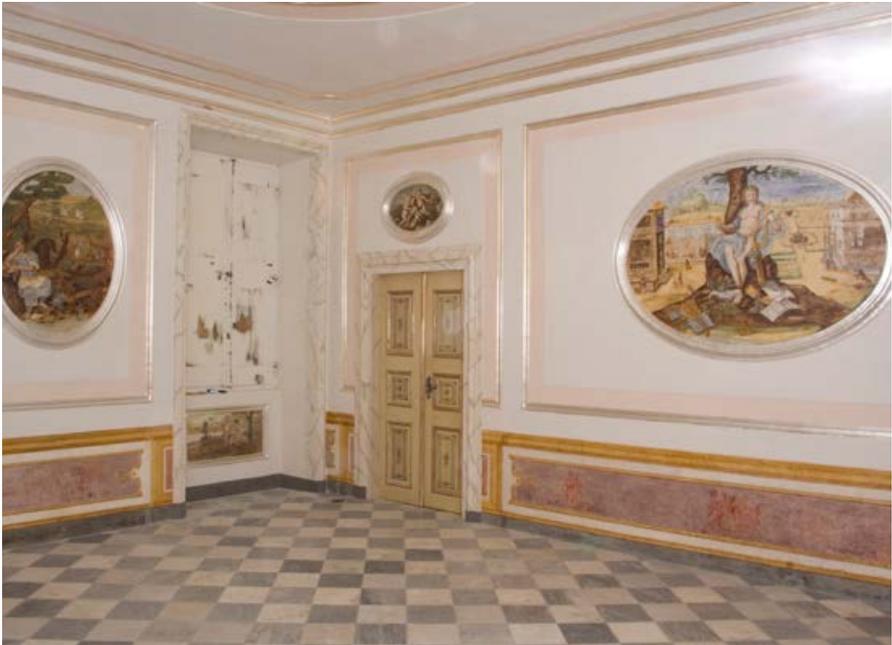
sl. 1 Saloča 1. kata

KOMENTAR: Palača Kerša teško je oštećena u agresiji na Dubrovnik 6. prosinca 1991. godine, a u poslijeratnoj obnovi otkriveni su do tada nepoznati zidni oslici u parapetnim zonama na prvom katu te u prizemlju palače. Hrvatski restauratorski zavod započeo je s konzervatorsko–restauratorskim radovima 2001. g. Radovi su u cijelosti završeni 2008. g.

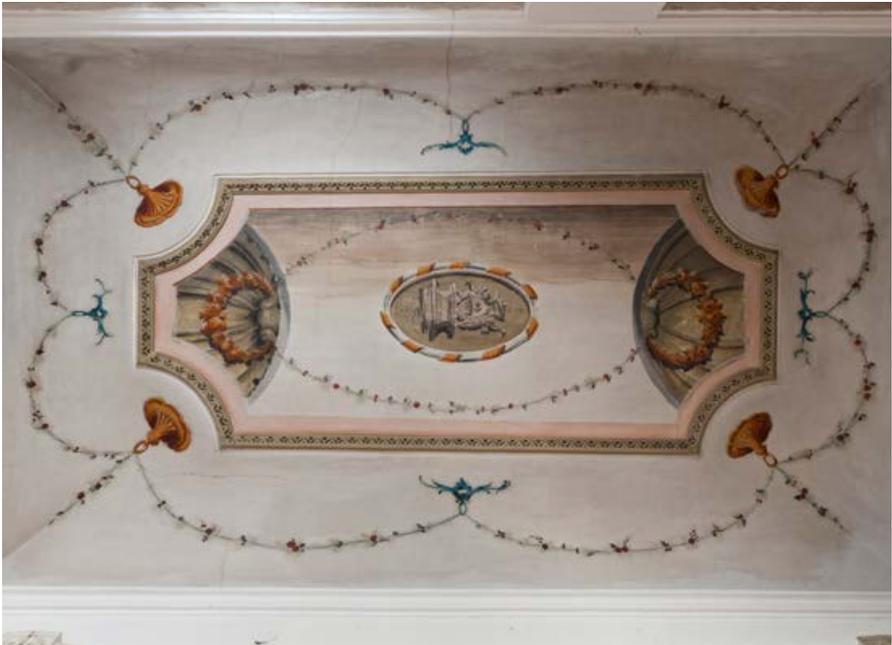
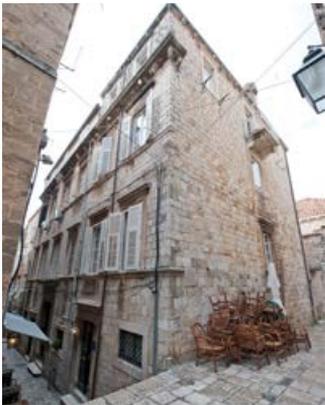
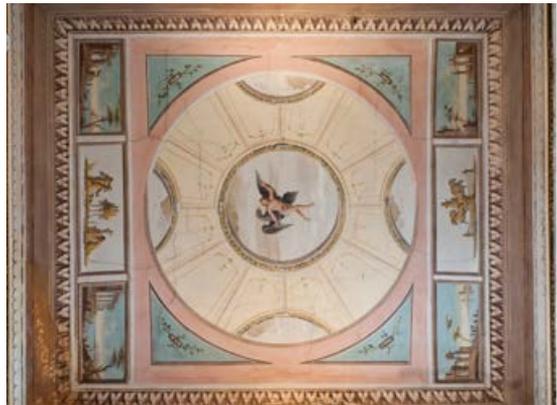
sl. 1 1. kat palače, strop sjeverne prostorije

sl. 3 1. kat palače, strop istočne prostorije

KOMENTAR: Trenutačna namjena palače je hostel. Potrebno je izvršiti grafičku dokumentaciju zidnih slika, napraviti laboratorijske analize i istražiti preostale zidne plohe, a naročito parapetnu zonu istočne prostorije koja u visini do 90 centimetara ima istak od zida.
