Godišnjak  
Hrvatskog  
restauratorskog  
zavoda

1/2010

**1/2010** Godišnjak Hrvatskog restauratorskog zavoda

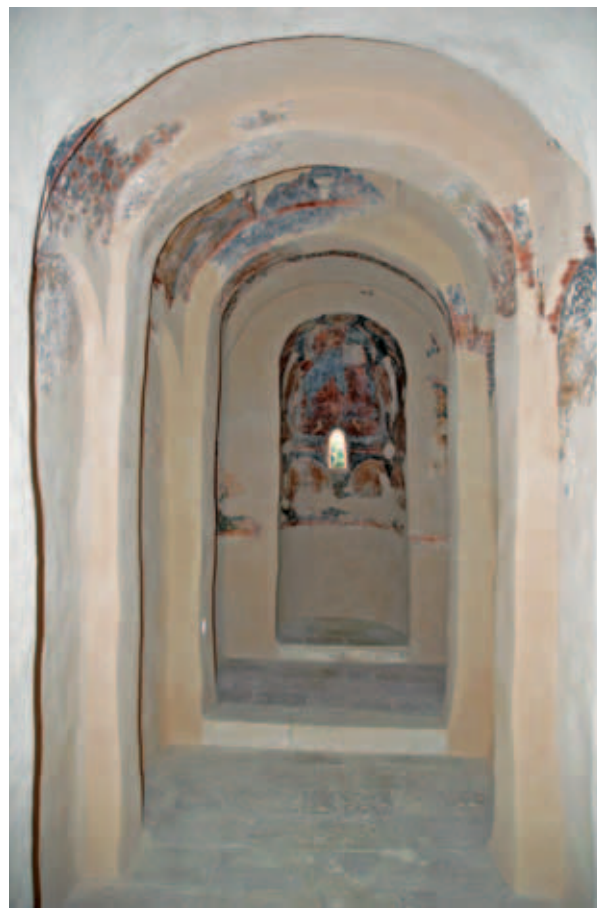
1. Crkva Sv. Ivana, Šilovo selo, stanje nakon radova (fototeka HRZ-a, snimio I. Srša)  
Church of St. John, Šilovo Selo, the condition after the works (photographic archive of HRZ, photo by I. Srša)

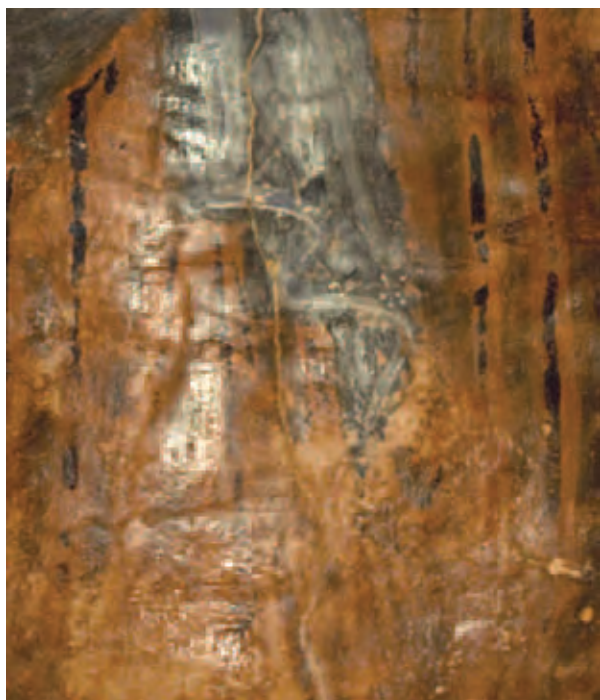
2. Crkva Sv. Ivana, Šilovo selo, detalj oslika u apsidi s kondenznom vlagom na voštanom premazu (fototeka HRZ-a, snimila V. Šulić)  
Church of St. John, Šilovo Selo, detail of the wall painting in the apse, with humidity condensate on the wax coating (photographic archive of the HRZ, photo by V. Šulić)

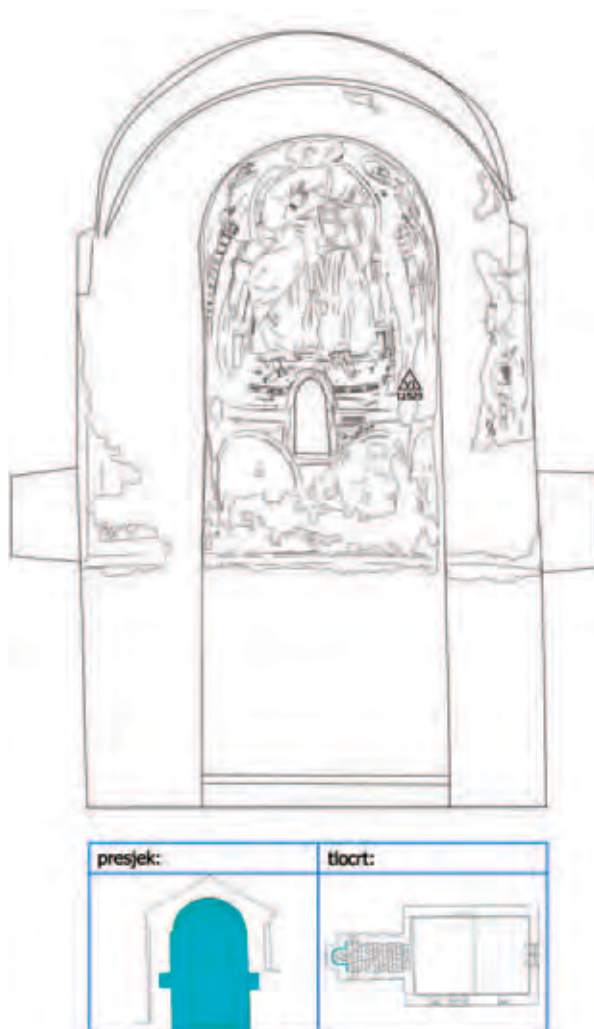
3. Crkva Sv. Ivana, Šilovo selo, apsida, crtež s označenim mjestom uzimanja uzorka (dokumentacija HRZ-a, nacrtala K. Gavrilica)  
Church of St. John, Šilovo Selo, apse, drawing indicating where the samples were taken (HRZ documentation, drawing by K. Gavrilica)

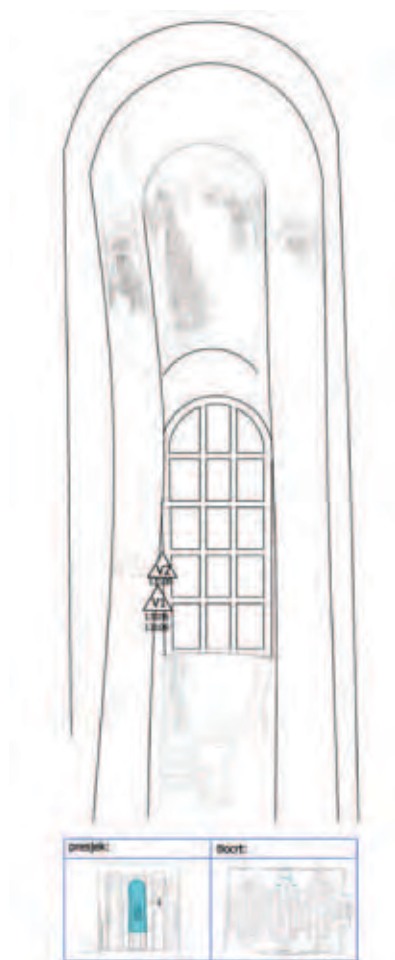
6. Crkva Sv. Mihovila, Ston, sjeverni zid, crtež s označenim mjestima uzimanja uzoraka (dokumentacija HRZ-a, nacrtala K. Gavrilica)

*Church of St. Michael, Ston, northern wall, drawing indicating where the samples were taken (HRZ documentation, drawing by K. Gavrilica)*

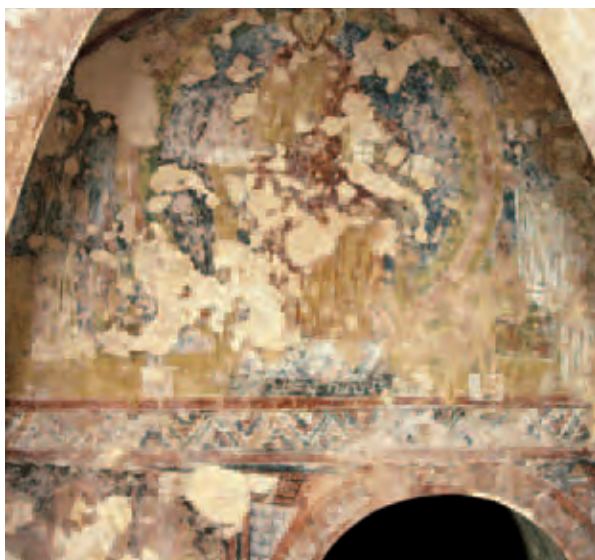
10. Zvonik crkve Sv. Marije, Zadar, jugoistočni zid, stanje prije završnog čišćenja razdjelne trake između lunete i donjeg dijela zida (fototeka HRZ-a, snimio I. Srša)

*Belfry of the Church of St. Mary, Zadar, south-eastern wall, the condition prior to the final cleaning of the band dividing the lunette and the bottom part of the wall (photographic archive of the HRZ, photo by I. Srša)*

Nakon uklanjanja svih preostalih vapnenih inkrustacija koje su prekrivale površinu zidnih slika mjestimice u sloju debljem od 2 mm (sl. 10), godine 2008. uzeta su tri uzorka za analizu veziva. (sl. 9) U sva tri uzorka utvrđena je prisutnost voska, najvjerojatnije je riječ o *mikrokristalinskom vosku*.<sup>49</sup> (sl. 11 i 12)

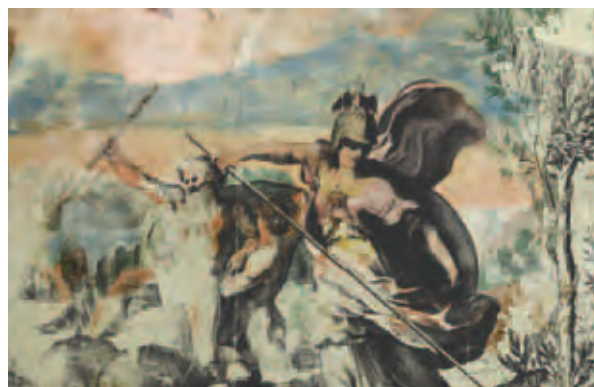
5. *Nadmetanje Minerve i Neptuna*, računalni prikaz preklapanja grafičkog predloška i zidne slike (dokumentacija HRZ-a, izradila A. Požar Piplica)  
*Contest between Minerva and Neptune, computer image of the correspondence between the print template and the wall painting (HRZ documentation, made by A. Požar Piplica)*

Na zapadnom je zidu naslikana tema *Nadmetanje Minerve i Neptuna*. U toj mitološkoj priči sudsko vijeće bogova obeća Atiku onomu koji načini korisniji dar žiteljima. Neptun trozubom udari i načini konja, a Minerva učini da nikne maslina i u nadmetanju pobijedi.<sup>12</sup> Na zidnoj slici u lođi Neptun zamahuje trozubom, a do njega su tri morska bića, od kojih jedno svira u školjku. Neptuna u velikoj školjci vuku dva dupina po moru iz kojeg izlazi bijeli konj. Minerva dominira veličinom i zamahom koplja i dijagonalno presijeca prikaz. Iz oblaka vire glave vijeća bogova: Jupitera, Marsa i Merkura. U vijeću bogova nedostaje Junona koja je prikazana u lisnatom ovalu iznad nadvratnika. Za temu *Nadmetanje Minerve i Neptuna* poslužio je grafički predložak (sl. 5) koji je pronađen u zbirci grafika Dubrovačkog muzeja, ali je njezin autor ostao nepoznat.<sup>13</sup>

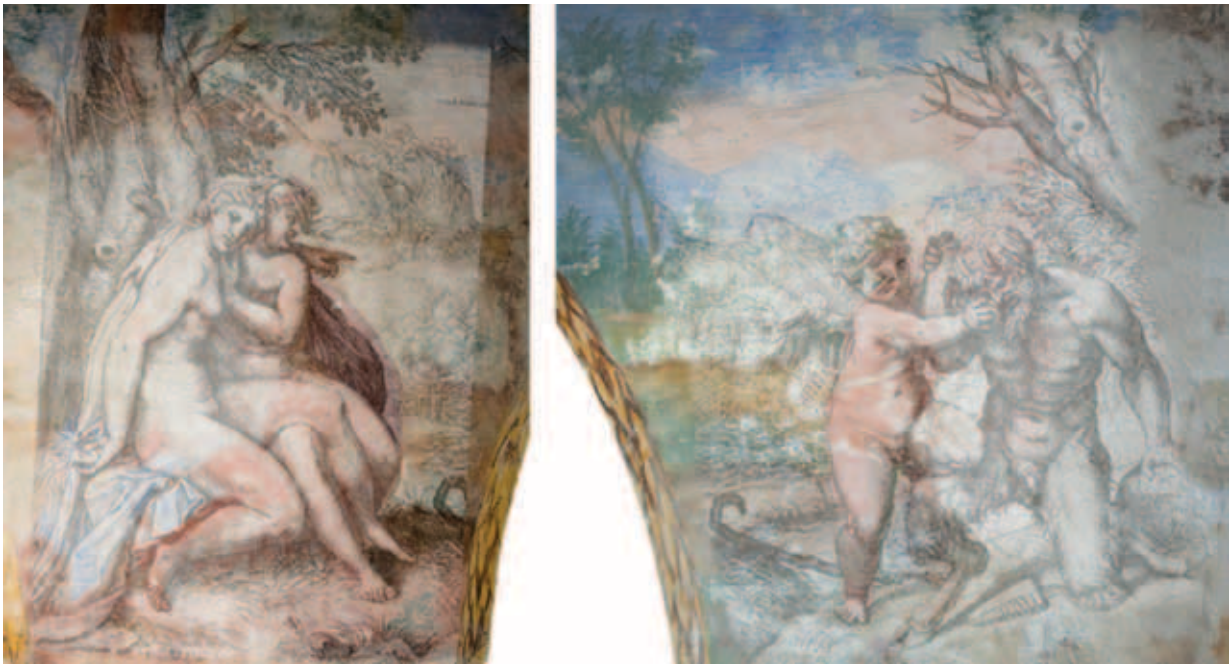
8. *Ljubav pobjednica*, I. i II. dio, računalni prikaz preklapanja grafičkog predloška i zidne slike (dokumentacija HRZ-a, izradila K. Gavrilica)  
Love Triumphant, parts I and II, computer image of the correspondence between the print template and the wall painting (HRZ documentation, made by K. Gavrilica)

Iznad njih je prvi dio kompozicije *Ljubav pobjednica* za koju je prepoznat predložak i u skladu s tim dano je novo ikonografsko tumačenje. (sl. 6) U dosadašnjim analizama toga prikaza opisan je zagrljeni par na nekom podestu u prirodi kao dio arkadijske pastorale.<sup>17</sup> Na prikazu se u zonama oštećenog slikanog sloja vidi da je ponovno upora-

bljena mreža, što nas je navelo na traženje grafičkog predloška. Carraccijeva grafika *Omnia vincit amor*<sup>18</sup> tematski i likovnom kompozicijom odgovara navedenoj zidnoj slici koja je zbog nedostatka prostora razdvojena na dva dijela, ali je u odnosu na predložak zrcalno okrenuta. Nedugo nakon što je Agostino Carracci izradio ulje na bakrenoj ploči s temom *Omnia vincit amor*, urezao je i grafičku ploču. (sl. 7) Zanimljivo je da je Agostino izradio grafički prijevod vlastite slike te da je na bakrorezu zadržao istu orijentaciju kompozicije kao i na slici. Pretpostavljam da je grafički list prema kojemu je nepoznati slikar naslikao ovaj prikaz u lođi bio zrcalno otisnut u odnosu na Carracijevu grafiku, te da je riječ o njezinoj kopiji. Vjerojatno je bilo više verzija u optjecaju<sup>19</sup>, a do Dubrovnika je stigao grafički list suprotno okrenut u odnosu na Agostinov bakrorez. Prema predlošku, prizor *Ljubav pobjednica*, predstavlja par koji sjedi–dvije nimfe.<sup>20</sup> U drugom dijelu kompozicije, oslikanom na drugom pilonu, Pan i Amor prikazani su u borbi. Razlika između predloška i zidne slike jest u tome da je Amoru naslikan tobolac sa strelicama kojega na grafici nema, a odstupanja od predloška uočavaju se i u krajoliku u pozadini. Slikarska vještina izvedbe očituje se u slikanju anatomskih skraćivanja koje slikar u lođi nije uspješno izveo, iako je ponovio upleteni položaj sjedenja dviju nimfi i impostacije tijela Amora i Pana. (sl. 8) Tema *Ljubav pobjednica* proizlazi iz Vergilijeva citata *Svemu odolijeva amor* (*Ekloge*, 10,69). Smatrala se borbom božanske (Amor) i zemaljske (Pan) ljubavi u kojoj pobjeđuje Amor.

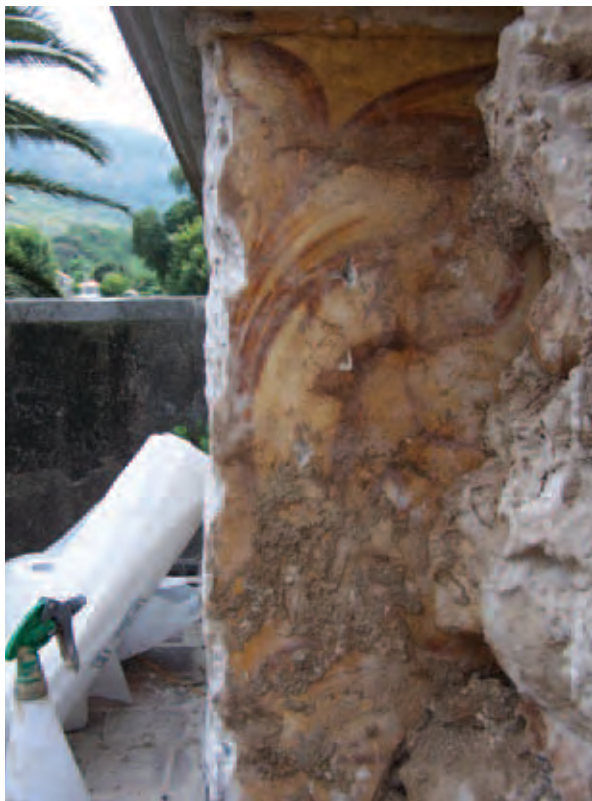
**9.** Ljetnikovac Sorkočević, sjeverni zid, ispod lučnog otvora, detalj prve faze oslika (fototeka HRZ-a, snimila V. Šulić)  
Sorkočević Villa, northern wall, under the arched opening, detail of the first painting phase (photographic archive of the HRZ, photo by V. Šulić)

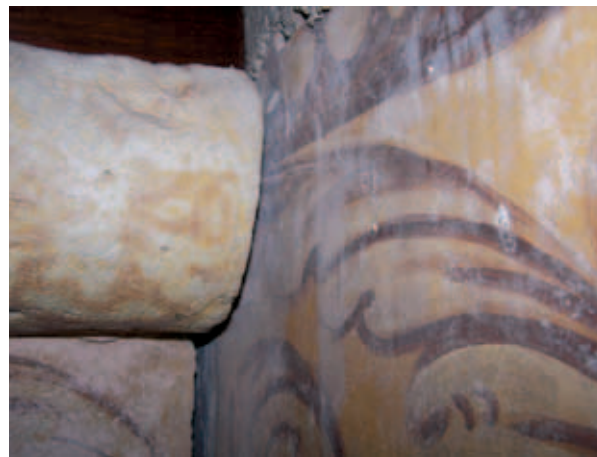
**10.** Ljetnikovac Sorkočević, jugozapadni kut, detalj druge i treće faze gradnje (fototeka HRZ-a, snimila V. Šulić)  
Sorkočević Villa, south-western corner, detail of the second and third phases of construction (photographic archive of the HRZ, photo by V. Šulić)

U spoju zapadnog i južnog zida duboka je vertikalna reška koja pokazuje razdvajanje dvaju zidova. Oslik se nastavlja na zapadnom zidu duboko unutar razdvajanja dvaju zidova. (sl. 10) U parapetnoj zoni južni se zid naslonio na parapet zapadnog zida. Otvarajući sondu (4) na spoju parapeta zapadnog zida s južnim, otvorio se dio oslika koji je bio zatvoren građom. (sl. 11) Južni se zid naslonio na već postojeći zapadni zid, svojom građom prekrivši dio oslika zapadnoga zida. Otvaranjem nove sonde (9) dokazano je da parapet ne završava u zidu, nego se nastavlja i u sljedeću prostoriju iza južnog zida.

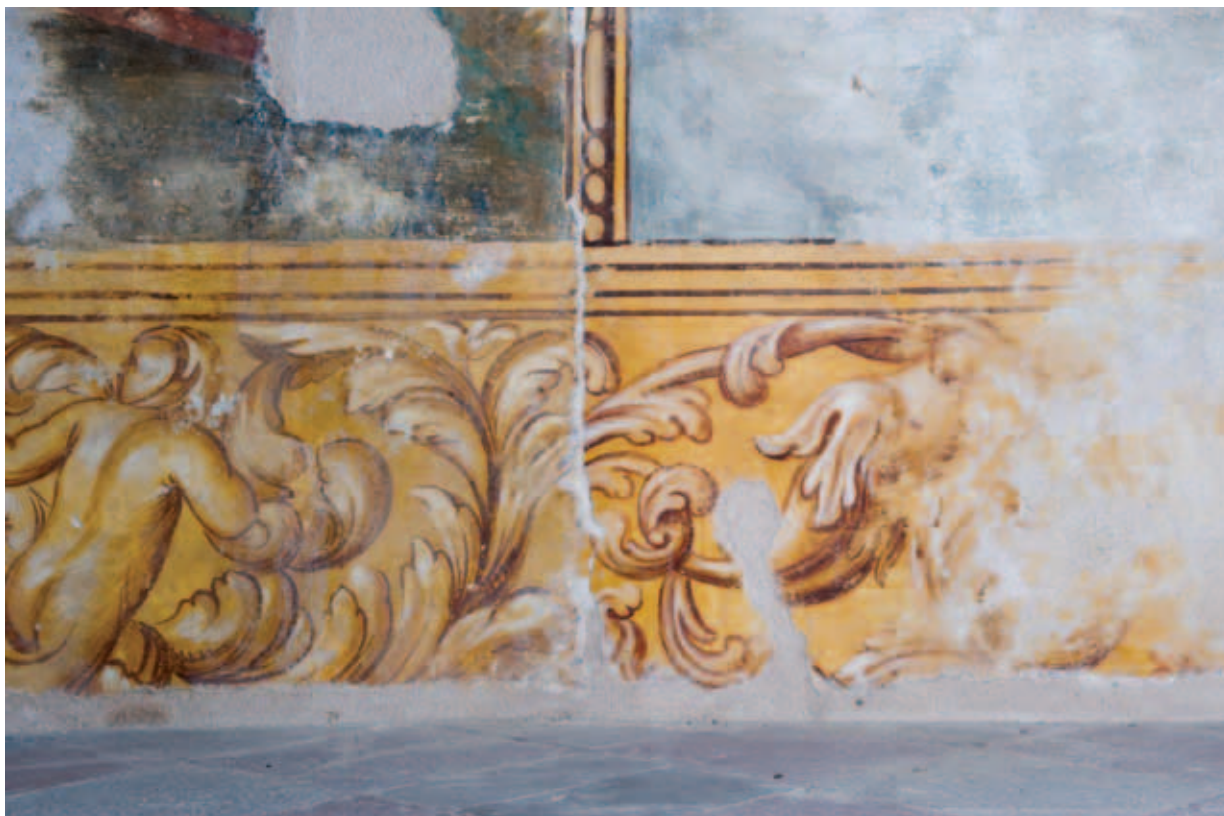
**11.** Ljetnikovac Sorkočević, južni zid, detalj spoja dvije faze parapeta (fototeka HRZ-a, snimila K. Gavrilica)  
Sorkočević Villa, southern wall, detail of a join between two phases of the parapet (photographic archive of the HRZ, photo by K. Gavrilica)

zida primijećen je oslik ispod razine žbuke s parapetnim oslikom. Otvarivši nešto širu sondu (1), pokazao se oslik na donjoj žbuci s crvenim i oker pigmentom koji ima ornamentaciju sličnu onoj na posljednjem sloju. Da nije riječ o nekom naknadnom korigiranju iz iste faze, nego o ranijoj fazi slikanja, dokazuje slijed polaganja dnevnica. Dnevnica iz zone iznad parapeta preklapa parapetnu zonu, što ukazuje na slijed polaganja. Otvaranje sonde na početku prijašnjeg lučnog otvora pokazalo je rubni kamen otvora koji je bojen u oker.<sup>22</sup> Uzorci uzeti za analizu mikropresjeka s donjeg i gornjeg sloja žbuke pokazali su da je riječ o žbukama različitog sastava.<sup>23</sup> Na suprotnoj strani početka prijašnjeg lučnog otvora parapetna zona ima po zamišljenoj vertikali vidljivu promjenu pigmenta. Isprva se pretpostavilo da je uzrok tomu ispiranje od kišnica, a da je naglom prekidu uzrok izmjena dnevnica. No nazirao se oker pigment na kutnom kamenu ispod žbuke. Time što se postupno zavrće prema unutrašnjosti luka na njegovu pravilnom bridu, sonda (3) je pokazala žbuku koja prati kut prijašnjeg početka lučnog otvora s oslikom. Nakon skidanja žbuke s kutnog kamena, pokazalo se da je bio obojen i da ga na donjoj žbuci u istoj razini prati oslik. Razina toga dijela oslika i žbuke odgovara ostalom dijelu parapetne zone prema istoku. Navedeni su nalazi dokazali da je sjeverna parapetna zona bila oslikana i prije zazida posljednjeg luka. Tijekom građevinskih radova na zapunjenju luka<sup>24</sup>, teza o oslikanom parapetu i prije zapunjenja lukova potvrđena je i nalazom produžetka parapetnog oslika prema terasi. (sl. 9) Iz analize sastava žbuke ispod oslika u lučnom otvoru prema terasi vidljivo je da se radi o žbuci izuzetne čvrstoće.<sup>25</sup> Rezultati analize uzorka žbuke iz druge faze slikanja na zapuni luka sjevernoga zida ukazuju na to da je to žbuka različitog sastava.<sup>26</sup> Osim što se otvaranjem sonde dokazalo više faza oslikavanja lođe, one se mogu ustvrditi i komparacijom analiza uzoraka. Žbuke se razlikuju po boji zrnaca, omjeru punila i veziva te po granulometrijskom omjeru. Oslikani parapet iz prve faze slikanja sondiranjem je pronađen i na dijelu lučnog zazida zapadnog zida prema baroknoj skalini.

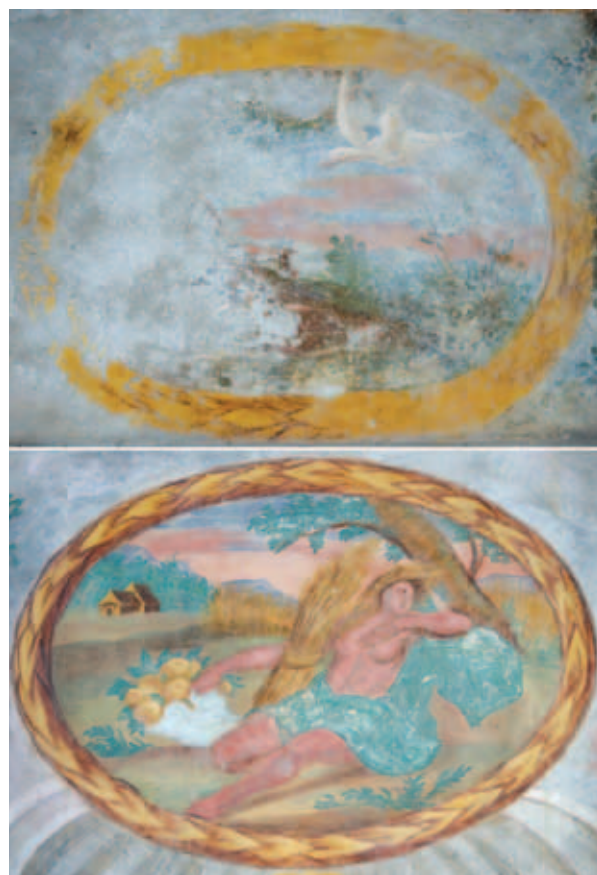
14. Ljetnikovac Sorkočević, medaljoni iz I. i II. faze slikanja (fototeka HRZ-a, snimila K. Gavrilica)

*Sorkočević Villa, medallions from the first and second phases of painting (photographic archive of the HRZ, photo by K. Gavrilica)*

u jednakom ritmu od vrha prema nižim zonama sve do prikaza *Herakla na križanju*. Nakon tog prekida u ritmu, koji je vidljivo rezultat naknadne intervencije ožbukavanja, scena *Venera i Mars* nastavlja prethodni ritam.

Iz navedenog proizlazi da *Parisov sud*, *Adonisova smrt* i *Venera i Mars* pripadaju istoj fazi oslikavanja zajedno

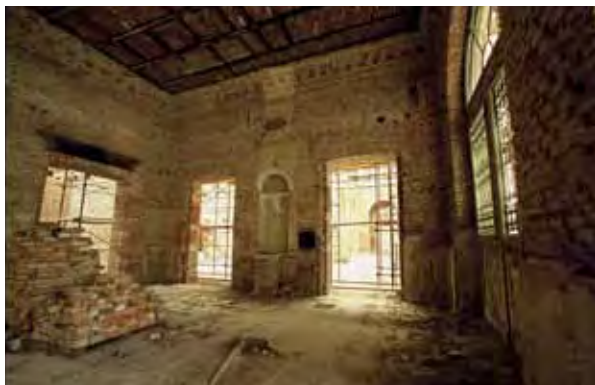
3. Predvorje, stanje 2009. g. (Fototeka HRZ-a, snimila N. Vasić)  
Entrance Hall in 2009 (HRZ photographic archives, photo by N. Vasić)

Predvorje (*Vestibül*) je smješteno u središnjoj osi glavnoga krila, u rizalitu. (sl. 3) Prostrano je, „obloženo štukaturama“,<sup>20</sup> te se vidi na fotografiji prije 1908. godine. (sl. 4) Pravokutna je prostorija bila raščlanjena otvorima na sva četiri zida. Sjeverni zid ima troja vanjska vrata, koja su u gornjem dijelu bila ostakljena te zaštićena rešetkama, kao i njihova polukružna nadsvjetla. Istočna i zapadna strana prostorije imale su po dvojna vrata prema susjednim prostorijama, dok se na južnoj nalazio središnji prolaz te vrata samo s desne strane. S lijeve strane nisu postojala vrata nego samo slijepa niša sa stolarijom koja je oblikovanjem ponavljala izgled okvira drugih vrata.<sup>21</sup>

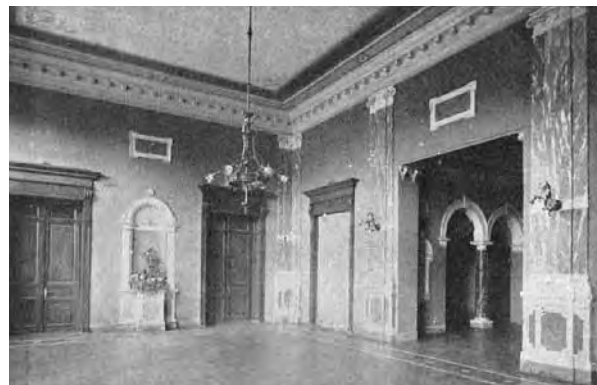
4. Predvorje prije 1908. g. (iz knjižice: Kupalište Lipik, Novi Sad, 1914.)  
Entrance Hall before 1908 (from the booklet Kupalište Lipik, Novi Sad, 1914)

Na istočnom i zapadnom zidu je između vrata bila dekorativna niša sa školjkom u kojoj je bio cvjetni aranžman, vjerojatno od suhog ili umjetnog cvijeća. Plitka niša imala je profilirani postament, bočne pilastre te lučni zaključak unutar kojeg je školjka. Dekorativni elementi poput školjke, dva bočna i jedan središnji akroterij, te gornji dijelovi pilastra, bili su lijevani u gipsu dok je ostatak ukrasa izveden od štuko mase izravnim modeliranjem na zidu. U gornjim zonama zidova prostorije nalazio se pravokutni medaljon profiliranog ruba s istaknutim ušima. Njegovo je srednje žbukano polje bilo marmorizirano smeđom bojom s tamnosmeđim žilama, dok su profilirane uši na okviru bile zasebni lijevani elementi od gipsa. Prema našim istraživanjima, zidovi prostorije bili su prvotno bojeni u smeđu boju, dok je u istraživanjima 2001. godine kao prva boja utvrđen svijetli oker ton.<sup>23</sup> Smečkasti je ton u svakom slučaju bio dobro usklađen s ružičastim pilastrima.

I dok je današnji pod recentan, na staroj je fotografiji vidljiv pod od keramitnih pločica slaganih u pravilan kvadratni raster. Uz rubove prostorije vidi se „muštra“ u vidu dvostruke bijele linije unutar kojih su u pravilnom nizu raspoređeni manji elementi, vjerojatno pločice u obliku romba ili koso položenog kvadrata. Sa stropa je visio metalni luster kružne osnove sa šest staklenih sjenila. Dvije konzolne svjetiljke bile su i na dvama srednjim pilastrima južnog zida.

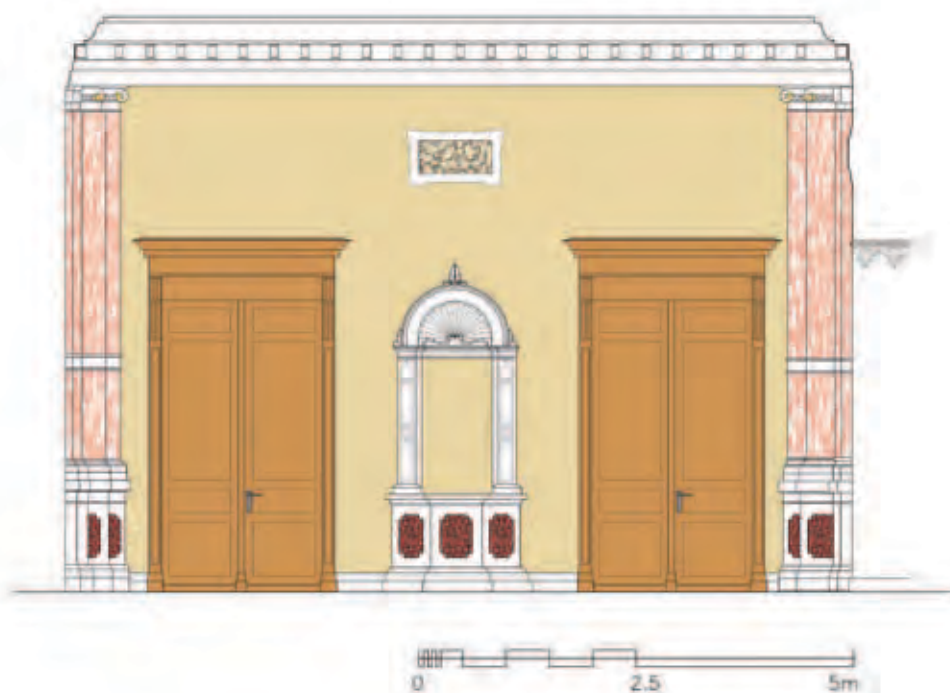
5. Predvorje. Prijedlog rekonstrukcije istočnog zida. (Nijanse boja u naravi drukčije su od prikaza na nacrtu; dokumentacija HRZ-a)  
Entrance Hall. East wall. Reconstruction proposal. (The tones of colours in reality differ from those printed on the plan, HRZ documentation)

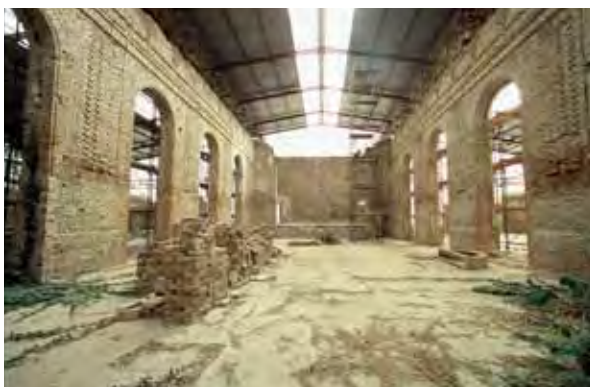
7. Svečana dvorana, stanje 2009. g. (Fototeka HRZ-a, snimila N. Vasić)

*Grand Hall in 2009 (HRZ photographic archives, photo by N. Vasić)*

Najveća prostorija u zgradi služila je kao svečana dvorana. (sl. 7) Ona se 1908. naziva kupališnom dvoranom,<sup>25</sup> a 1913. godine navodi se da služi za kazalište i svečanosti.<sup>26</sup> Marschalko dvoranu naziva kao i zgradu – Kursalon. Navodi da je veća i od dvorane za svečanosti (*Redoutensaal*, op.p) u Budimpešti, da ima pozornicu, te da su joj zidovi „presvučeni umjetnim mramorom (štukaturom), a strop je urešen divnim freskama.”<sup>27</sup>

Osnovna boja zidova prostorije bila je ciglastocrvena. U bijeloj su boji bile profilacije lukova, zaključni vijenac, te štuko elementi poput konzola susvodnica, zaglavnih kamenova i trake na sredini pilastara.<sup>28</sup>

I dok je na sjevernom zidu bila bogato dekorirana drvenim vratima, balkon i dva ogledala kojih danas više nema, na južnoj se strani nalazila uzdignuta pozornica. Parapetni zid pozornice bio je obložen drvenom oplatom, a na središnjem istaku nalazila se šaptačeva školjka. Desno od pozornice vidi se postolje s dekorativnom vazom. Stara fotografija pokazuje da je s vrha pozornice visio višestruko nabrani prednji zastor, iza kojeg je spušten drugi zastor, oslikan dekoracijama i središnjim prizorom unutar ovalnog medaljona. Nije jasan izvoran pristup na pozornicu, s obzirom na to da je današnji uspon s uskim stubama izveden naknadno. On se ne vidi na povijesnim fotografijama s prijelaza 19. u 20. stoljeće. Bočni su prostori pozornice bili osvijetljeni dvama većim prozorima na istočnoj i zapadnoj strani, dok je na južnoj došlo do višekratnog probijanja prozora, od kojih se, sudeći prema

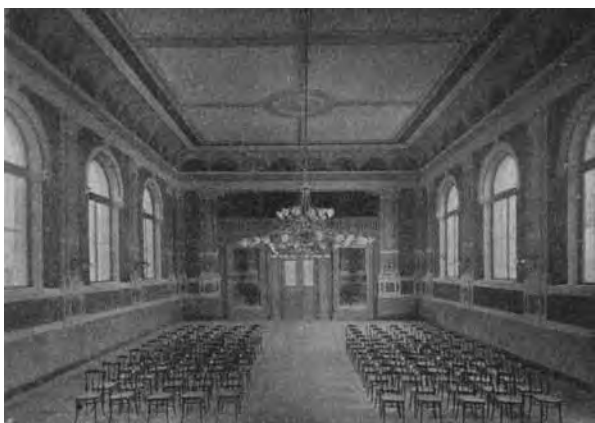
9. Svečana dvorana. Pogled prema sjeveru krajem 19. st. (iz: Thomas von Marschalko, Bad Lipik in Slavonien, s.a.)  
*Grand Hall at the end of the 19th cent. North view (from: Thomas von Marschalko, Bad Lipik in Slavonien, s.a.)*

Neobično oblikovan strop dvorane imao je bogatu stropnu plastiku. Nad gređem pilastara uzdizao se friz, iznad kojega je kontinuirajući niz susvodnica. Čini se da te susvodnice nisu imale konstruktivnu ulogu, nego su samo vizualno „pridržavale“ ravan strop. Vjerojatno su bile načinjene od drvenih letvica vezanih žicom u trakaste lamele, koje su potom bile učvršćene tako da formiraju zaobljeni oblik te ožbukane. Konzole susvodnica izvedene su kao bogati lisnati štuko ornamenti. Stropna je ploha bila pravokutna, podijeljena žbukanim trakama na četiri polja te s dva kruga u sredini. Iako se na stropu spominju freske,<sup>29</sup> one se ne vide na fotografiji iz 1890-ih (sl. 9),

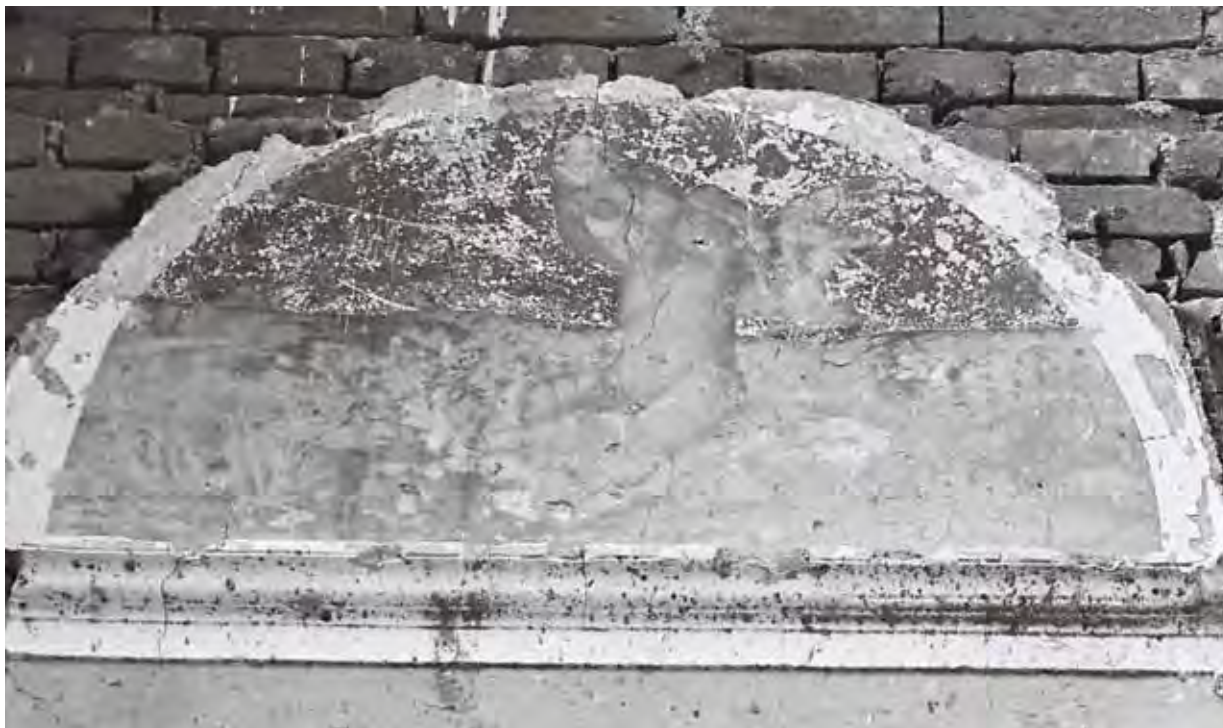
12. Svečana dvorana. Oslík u luneti (Ministarstvo kulture RH, snimio Vid Barac)

*Grand Hall. Wall painting (Ministry of Culture of the Republic of Croatia, photo by Vid Barac)*

pa se može zaključiti da se to odnosi na zidne slike u lunetama susvodnica. Naime, još do sredine devedesetih godina 20. st. preživio je jedan naslikani anđeo.<sup>30</sup> (sl. 12)

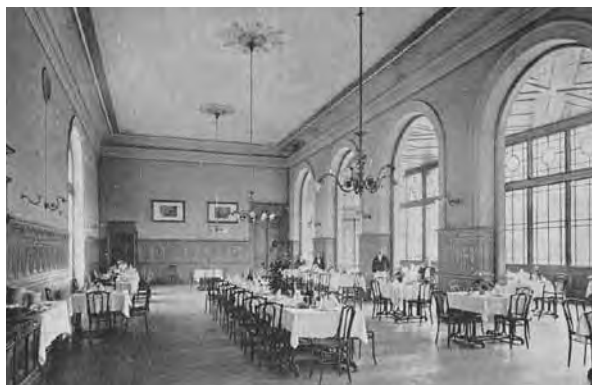
13. Blagovaonica prije 1908. g. (iz knjižice: Kupalište Lipik, Novi Sad, 1914.)

*Dining Hall before 1908 (from the booklet Kupalište Lipik, Novi Sad, 1914)*

Veliki restoran (*Restaurationsaal*), odnosno blagovaonica (sl. 13), kao i kuhinja (*Küche*) te servisne prostorije (*Nebenlocalitäten der Restauration*) spominju se u lijevom, pri ulasku dakle, istočnom krilu.<sup>32</sup> Tako se može zaključiti da se kuhinja nalazila u današnjoj prostoriji koja se na restoran nadovezivala s južne strane, a da su se uz nju nalazile servisne prostorije. Blagovaonica je bila podijeljena na dva dijela četirima velikim arkadama, pri čemu je sjeverni dio zapravo bio ostakljeni trijem. Zidovi su u donjoj zoni bili obloženi drvenom oplatom s ukladama u dva niza, a one su prekinute na zapadnom zidu radi smještaja dvojih vrata, lijevo manjih prema stubištu, a desno većih prema predvorju. Oboja vrata imaju dekorativnu

drvenu stolariju sa supraportama i ukladama. Zidovi su bili bojeni. Arkade su uokvirene profilacijom, a cijela je prostorija zaključena stropom s holkelom. Pravokutno polje stropa je jednostavno oblikovano, uokvireno tamnom trakom, a u kutovima se naziru naslikani dekorativni elementi. Tri svjetiljke koje vise sa stropa imaju oko svojeg ležišta oslikani cvjetni motiv i kapu, vjerojatno od metala ili *papier-mâché*a. Svjetiljke su metalne, razgranate te imaju zvonolika staklena sjenila. Konzolne svjetiljke slične stropnima postavljene su na južni i sjeverni zid.

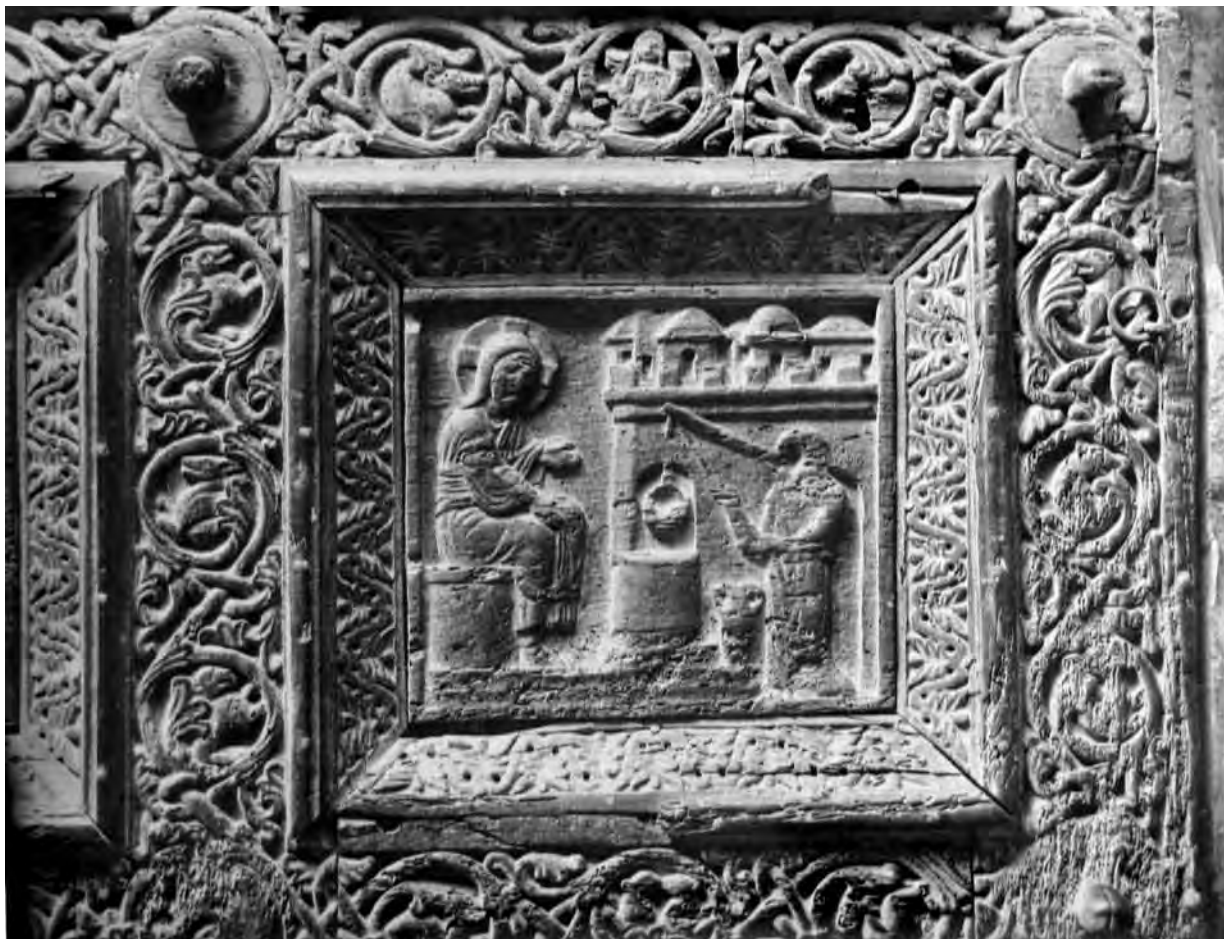
5. Polje 51 (Krist i Samarićanka) prije obnove (HR-HDA, f958, kt. 19, Buvina Tor, 3612/1908, snimio M. Špikić)  
 Panel 51 (Christ and the Samaritan woman) before restoration (HR-HDA, f958, kt. 19, Buvina Tor, 3612/1908, photo by M. Špikić)

je na njoj nedostajalo više od polovice gornjega čepa. Na lijevom je krilu bila sačuvana željezna obla šipka koja se na kraju izvijala u kuku i ulazila u bravu u drvetu. Na vratnicama je zatekao slojeve prašine i blata, tako da su reljefi bili jedva raspoznavljivi. Drvo je bilo isušeno, raspucano, istrošeno i razmrvljeno, a na pet do deset posto crvotočno. Donji dio podnožja prednjice obaju krila bio je zamijenjen ariševim daskama učvršćenima čavlima i željeznim okovima.

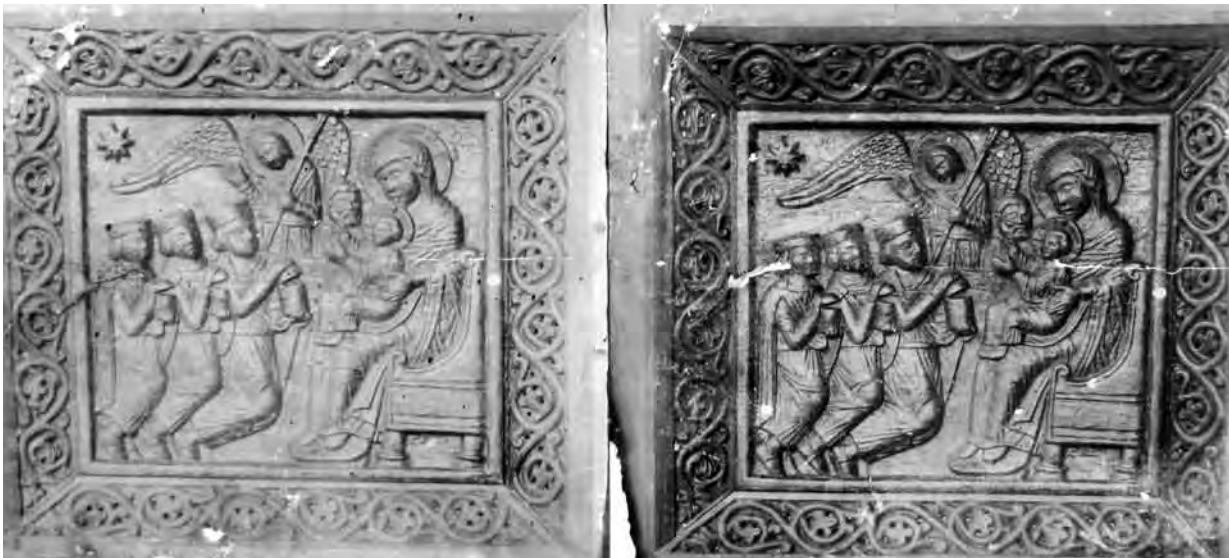
6. Polje 35 (Poklonstvo kraljeva) nakon čišćenja i nakon obrade (HR-HDA, f958, kt. 19, Buvina Tor, 1253/1909, snimio M. Špikić)  
Panel 35 (Epiphany) after cleaning and interventions (HR-HDA, f958, kt. 19, Buvina Tor, 1253/1909, photo by M. Špikić)

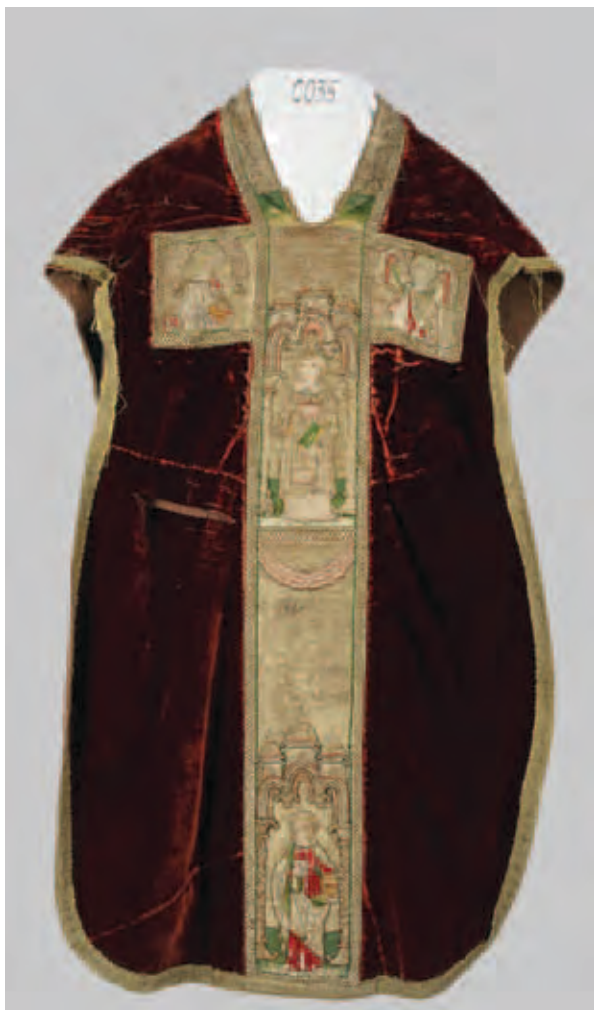
**1.** Prednja strana kazule, 15. st., župna crkva Sv. Stjepana, Motovun, stanje prije radova (fototeka HRZ-a, snimila N. Vasić)  
*The front of the 15th c. chasuble, parish church of St. Stephen, Motovun, condition before the interventions (photographic archive of the HRZ, photo by N. Vasić)*

tom. Konzervacija veza izvedena je šivanjem različitim svilenim koncima prateći bodove zatečene na originalu. Kazula je opremljena beskiselinim materijalima i u kutiji pohranjena u prostorima Porečke biskupije gdje će biti do završetka radova obnove unutrašnjosti župne crkve Sv. Stjepana u Motovunu. (sl. 1, 2 i 3)

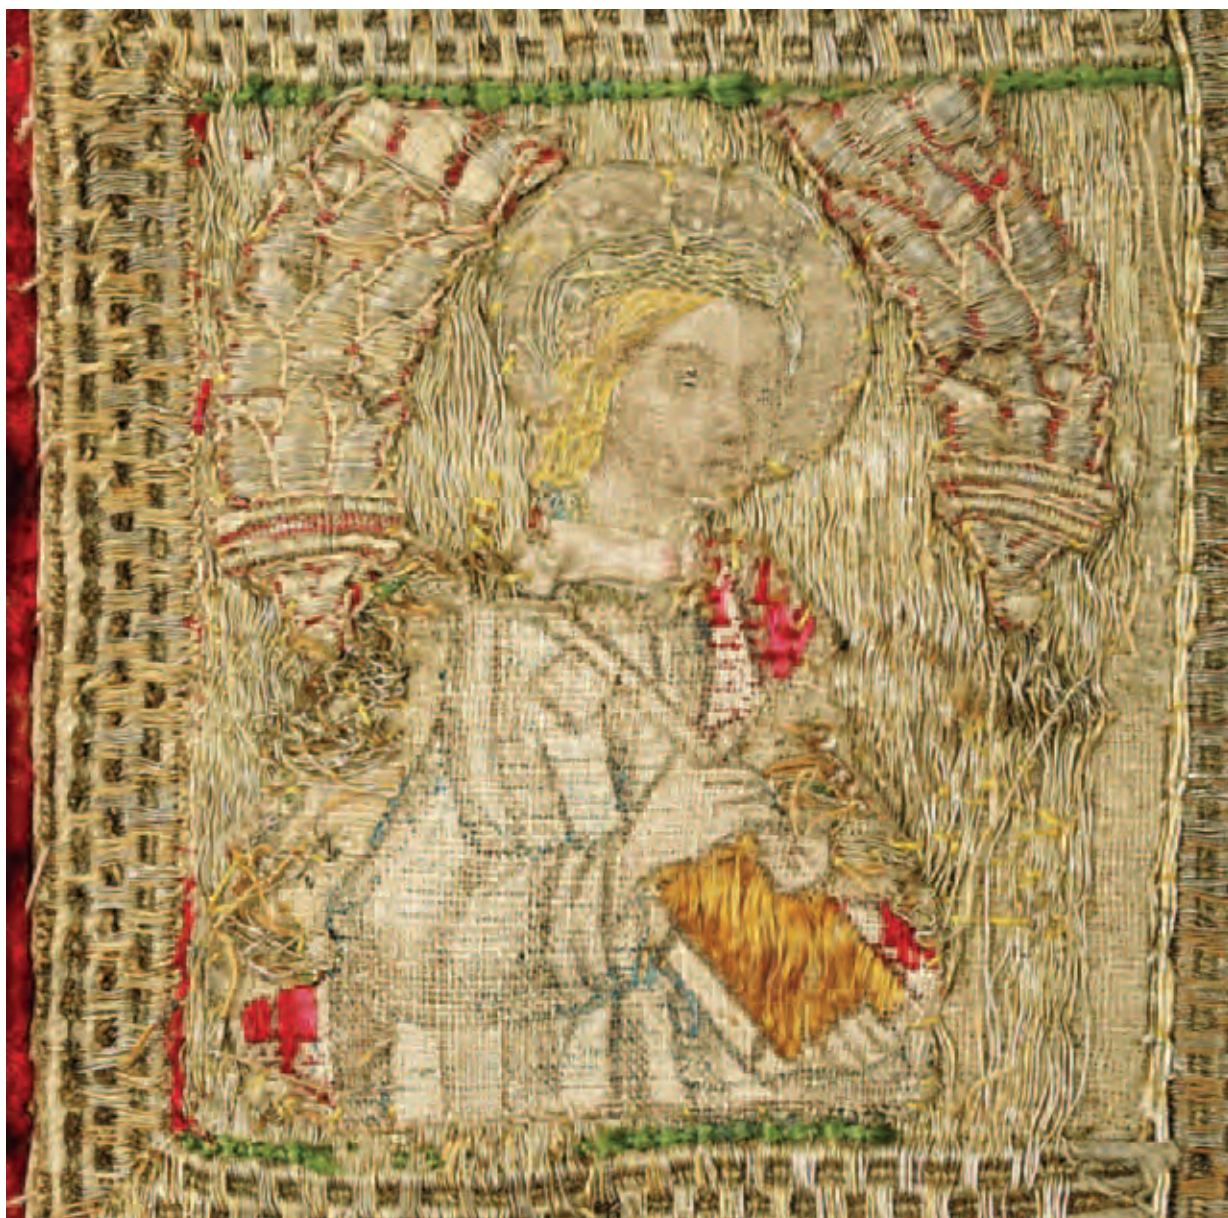
3. Detalj prednje strane kazule s likom sv. Petra (?) prije radova (fototeka HRZ-a, snimila N. Vasić)

*Detail of the chasuble front with a representation of St. Peter (?), before the interventions (photographic archive of the HRZ, photo by N. Vasić)*

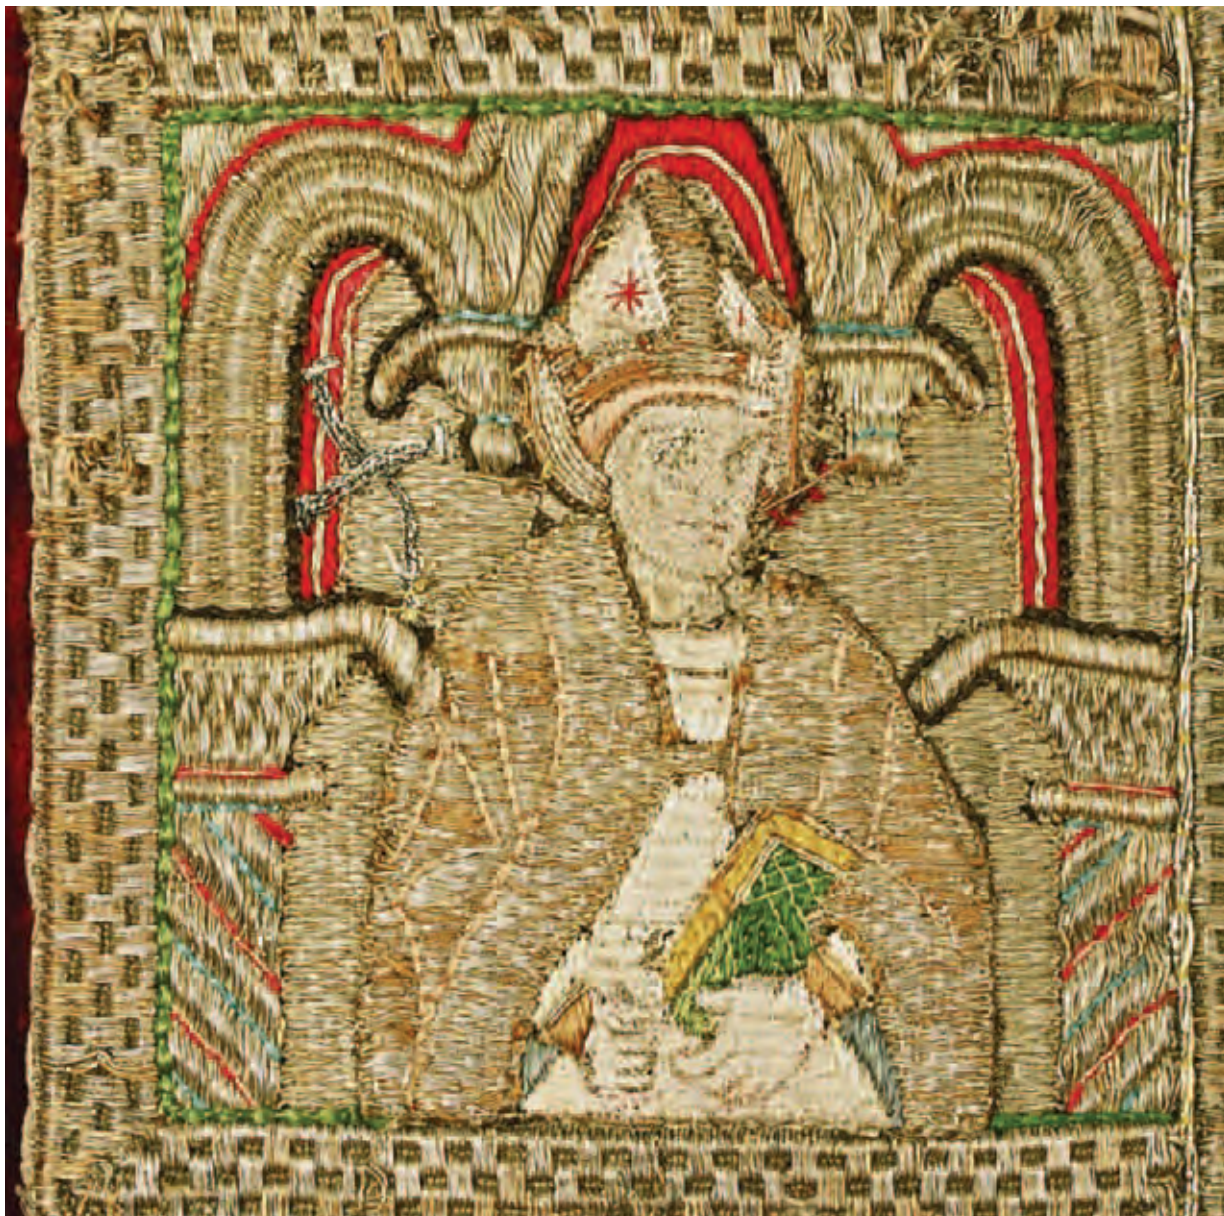
4. Detalj stražnje strane kazule s likom sv. Benedikta (?) prije radova (fototeka HRZ-a, snimila N. Vasić)

*Detail of the chasuble back with a representation of St. Benedict (?), before the interventions (photographic archive of the HRZ, photo by N. Vasić)*

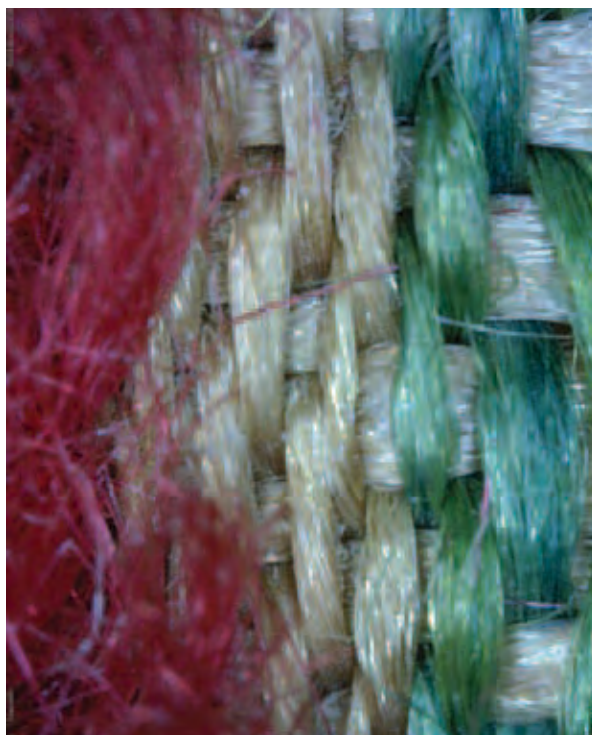
Obavezan zeleni živi rub propisan je venecijanskim statutom *Corte da Parangon* iz 1457. godine.<sup>6</sup> Za najskuplje tkanine u cijelosti bojene purpurom (*kermesom*) propisan je tada zeleni živi rub s jednom pozlaćenom niti u svojoj sredini. Baršun ove kazule ima crvenom bojom bojenu

5. Detalj živog ruba baršuna (fototeka HRZ-a, snimila S. Lucić Vujičić)

*Detail of the velvet edge (photographic archive of the HRZ, photo by S. Lucić Vujičić)*

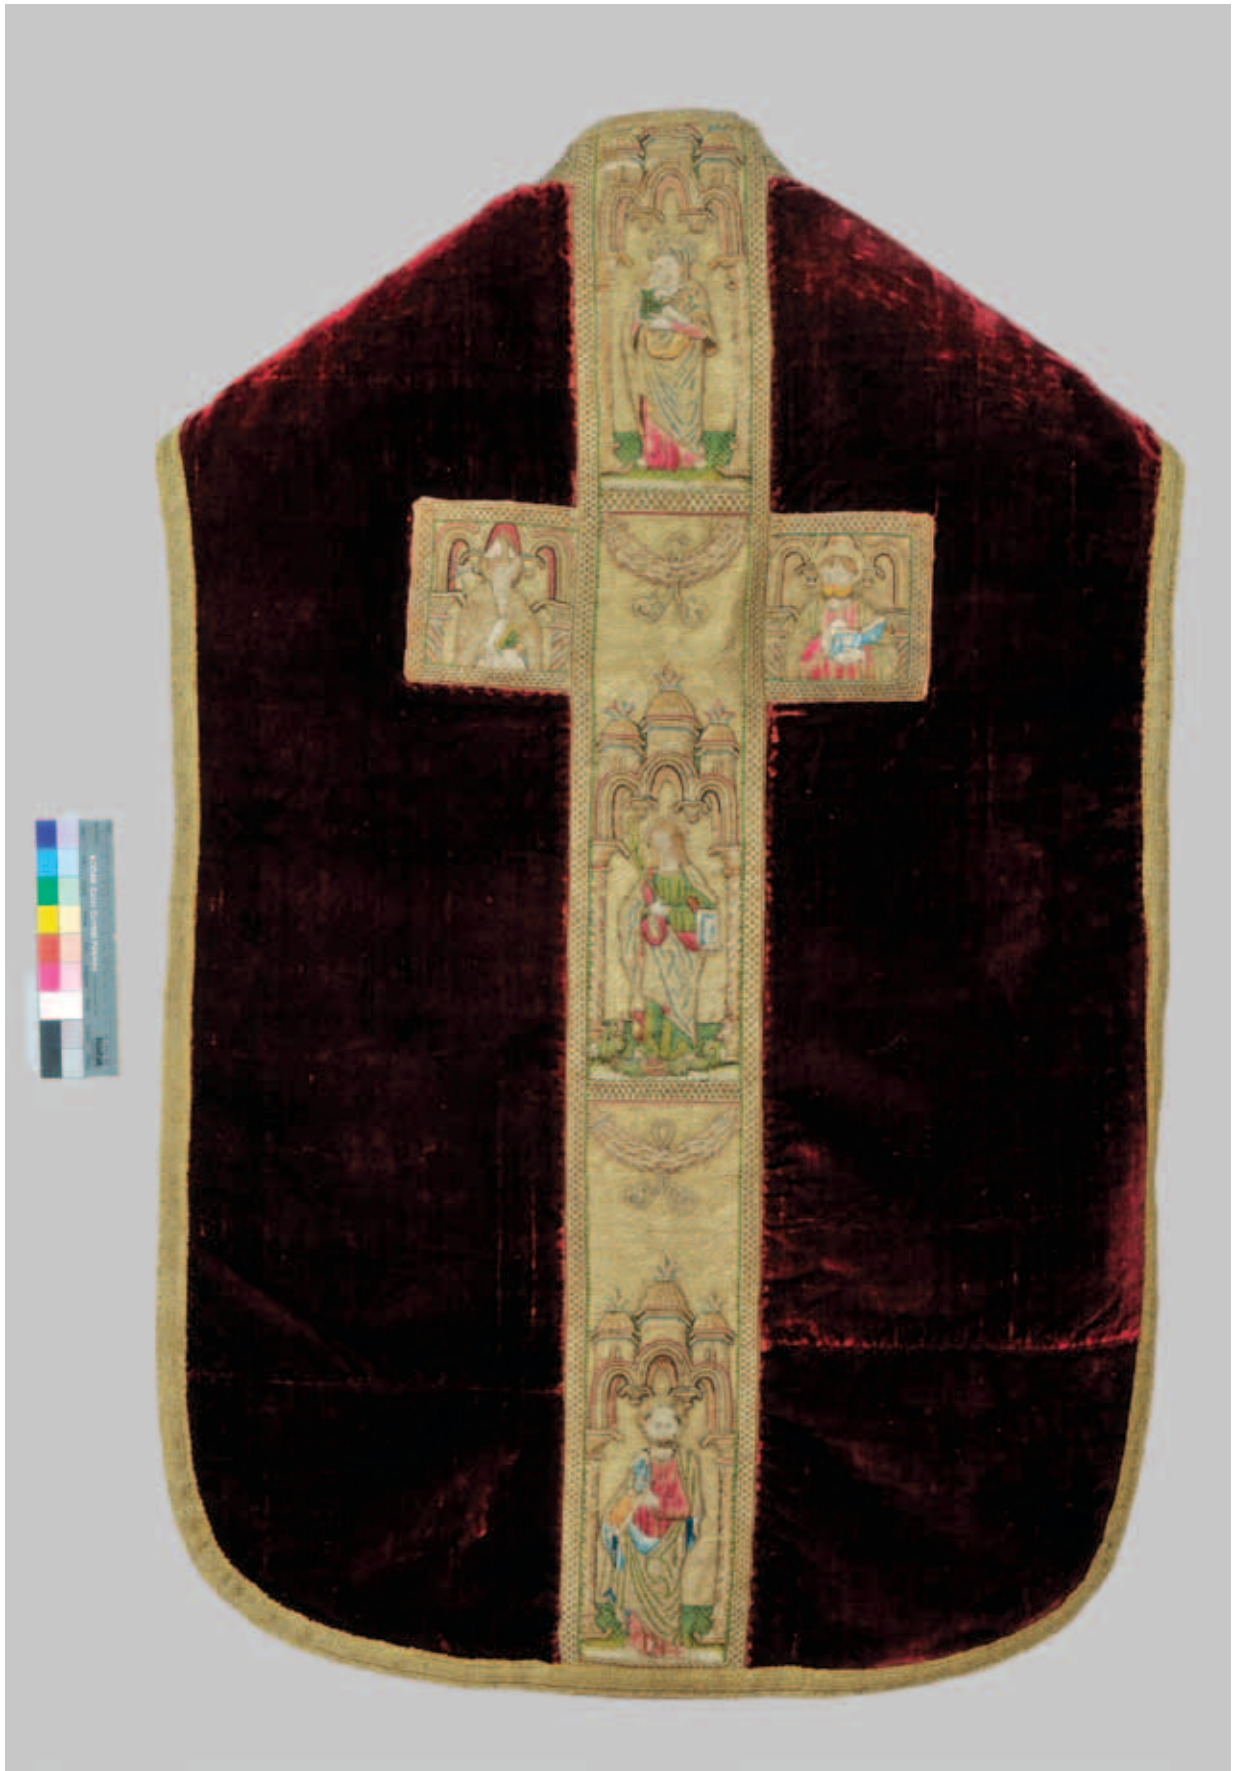
9. Stražnja strana kazule nakon radova (fototeka HRZ-a, snimio J. Kliska)

*Back of the chasuble after the interventions (photographic archive of the HRZ, photo by J. Kliska)*
