Godišnjak  
Hrvatskog  
restauratorskog  
zavoda

1/2010

**1/2010** Godišnjak Hrvatskog restauratorskog zavoda

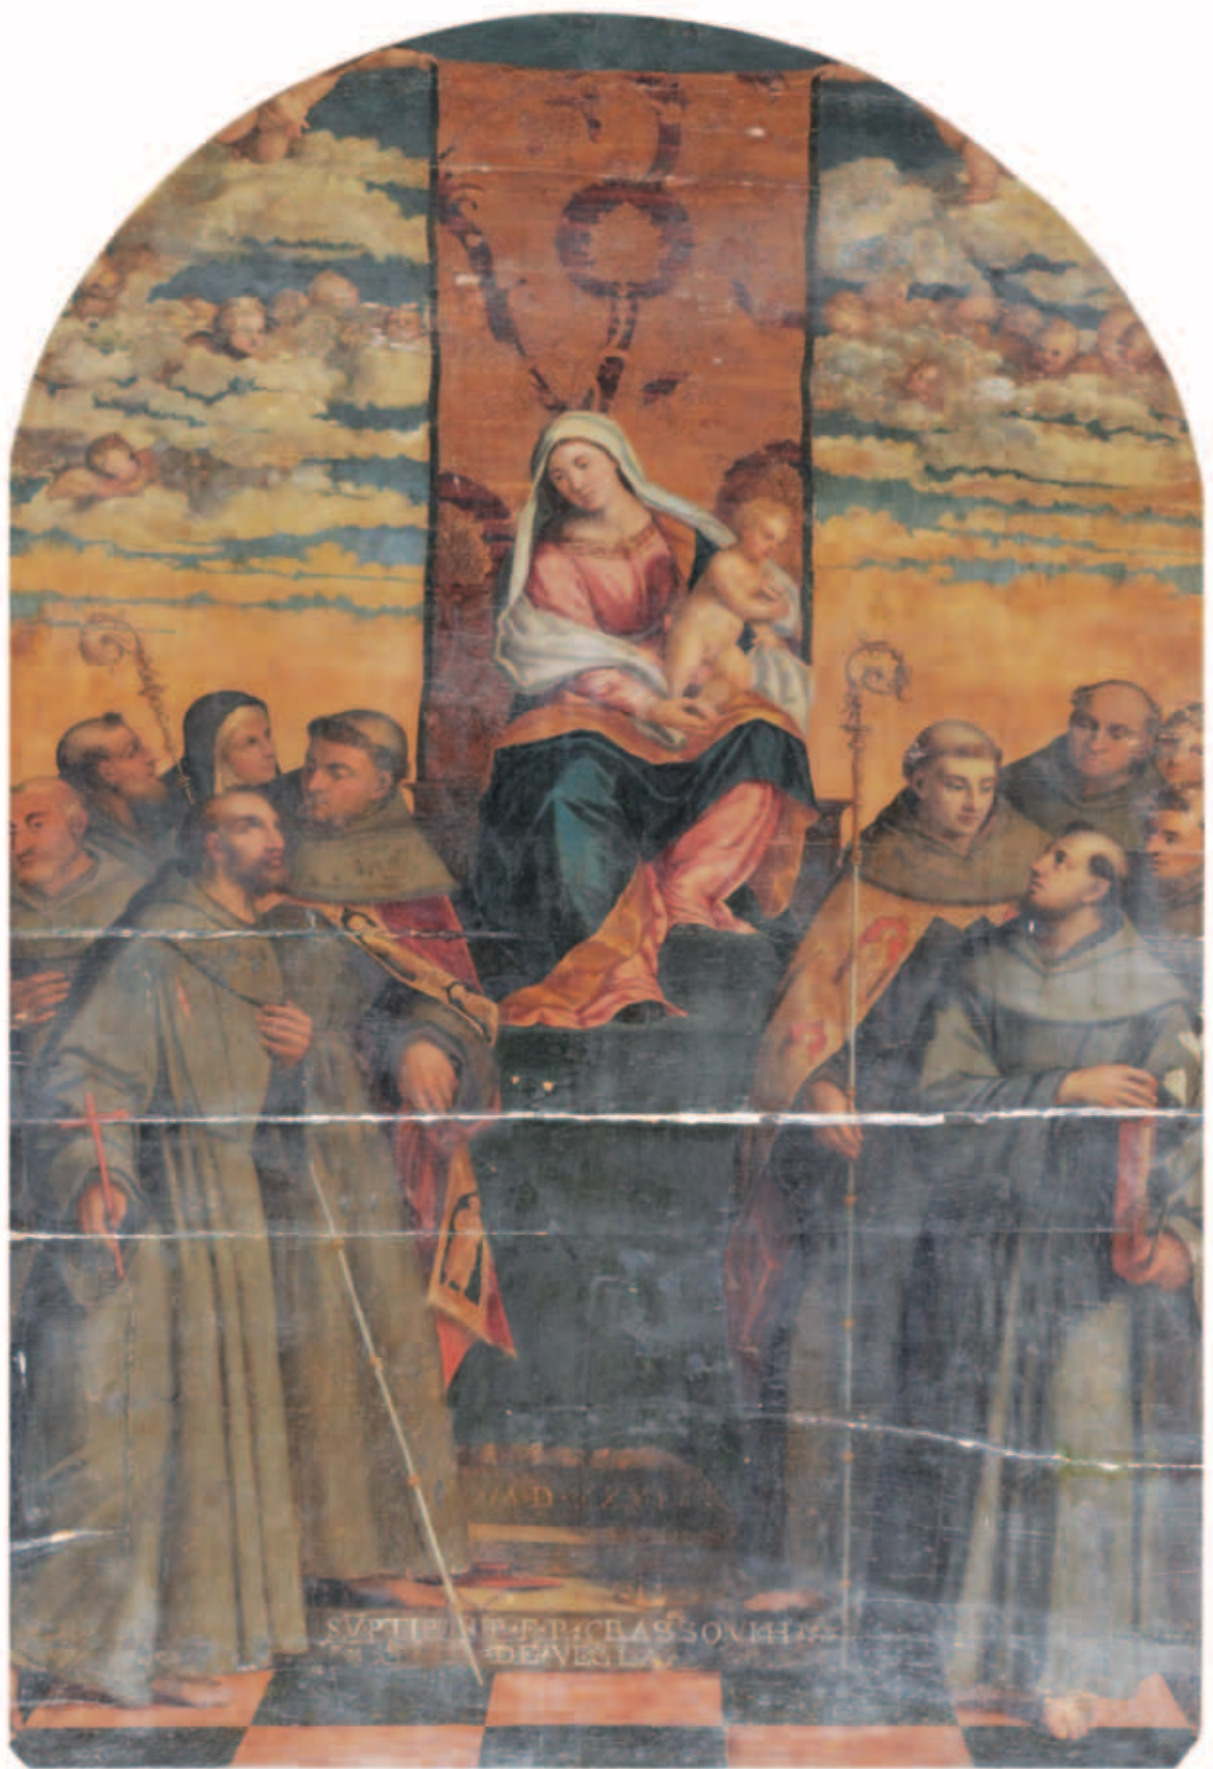
1. Bernardino Licinio, *Sacra conversazione*, 1531., Krk, crkva Sv. Franje Asiškog, stanje prije radova (fototeka HRZ-a, snimio M. Braun)  
Bernardino Licinio, *Sacra conversazione*, 1531, Krk, Church of St. Francis of Assisi, condition before the works (photographic archive of the HRZ, photo by M. Braun)

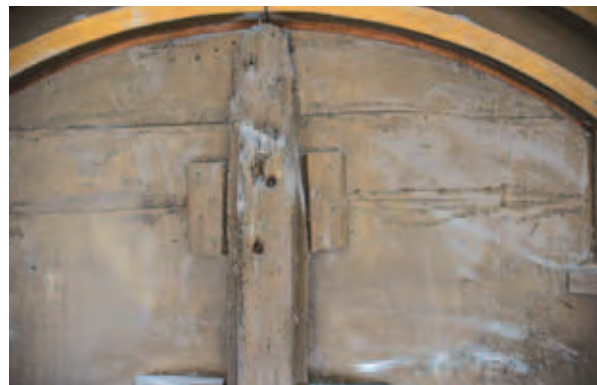
šine i odvajanje preparacije i slikanog sloja od nosioca u gornjem dijelu. Sloj svijetle prašine nataložen na površini rezultat je nedavnih građevinskih radova izvedenih u crkvi. Intenzivnije je nataložen na konveksno deformiranim dijelovima drvenog nosioca kao i na uzdignućima slikanog sloja. Vidljiva su i oštećenja starih zakita na vodoravnim spojevima dasaka i pukotinama uzrokovanim neodgovarajućim prijašnjim intervencijama na drvenom nosiocu i potpornom sustavu.<sup>13</sup> (sl. 3 i 4)

**4.** Gornji dio poledine slike koji nije zaštićen zidom (fototeka HRZ-a, snimio M. Braun)  
*Upper part of the back of the painting, which is not protected by the wall (photographic archive of the HRZ, photo by M. Braun)*

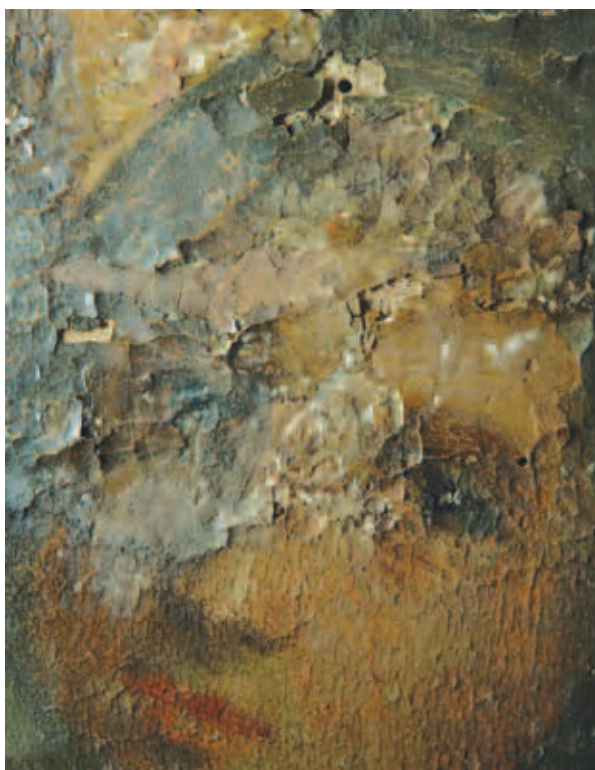
preparacija odvaja se od drvenog nosioca stvarajući podbuhline i ljuske približne visine do jednog centimetra. Nataložena atmosferska nečistoća i potamnjeni, matirani lak doveli su do promjene svijetlih i tamnih tonova te u kombinaciji s brojnim zakitima, preslicima i retušima lišili sliku čitljivosti, dubine i „prozračnosti“, čineći je dvodimenzionalnom i „teškom“. Navedene intervencije na slikanim slojevima razlikuju se po vremenu nastanka i upotrijebljenim materijalima, što će potkrijepiti i kasnija konzervatorsko-restauratorska istraživanja. (sl. 5)

**5.** Detalj oštećenja slikanih slojeva (fototeka HRZ-a, snimila A. Rušin Bulić)  
*Detail of the damage to the painted layers (photographic archive of the HRZ, photo by A. Rušin Bulić)*

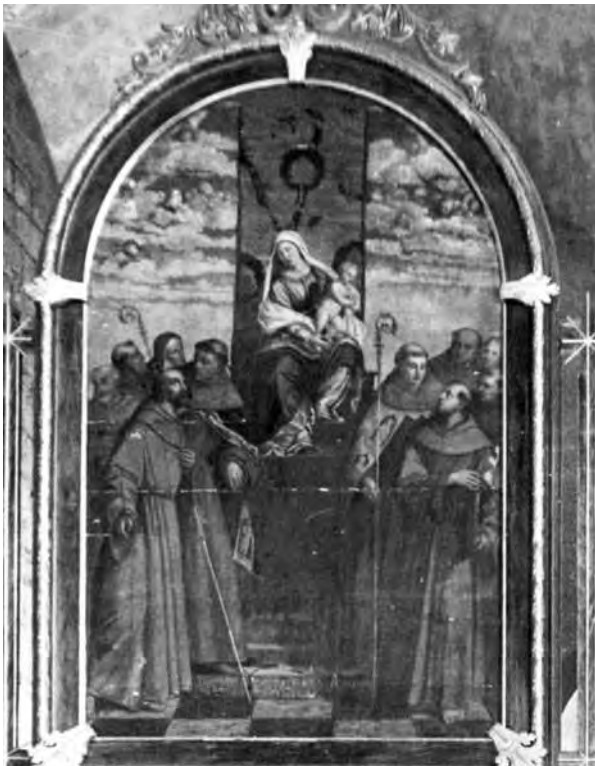
Dragocjenu bilješku o jednoj od opsežnijih intervencija na slici pronašao je gvardijan fra Vlado Rožić u ljetopisu samostana Sv. Franje u Krku: „1892. Slikar talijanac Acquaroli<sup>27</sup> popravio je palu Velikog oltara za Kr. 1200.“<sup>28</sup> Čini se da je popravak pale podrazumijevao kitanje pukotina i odljepljenih spojeva drvenog nosioca te opširno preslikavanje, prije svega inkarnata. Preslik je izveden uljanim bojama koje se vrlo lako otapaju neutralnim organskim otapalima srednje polarosti.<sup>29</sup> Nakon preslikavanja, nanesen je sloj damar laka. Na fotografiji krčke pale iz 1930. godine<sup>30</sup> vidljivi su Acquarolijevi zakiti pukotina i spojeva, no mogu se primijetiti i novi gubici slikanih slojeva. (sl. 8)

8. Fotografija oltarne slike *Sacra conversazione*, oko 1930. (fototeka Uprave za zaštitu kulturne baštine Ministarstva kulture RH, Konzervatorski odjel u Rijeci, snimio Dragutin Kniewald)  
*Photo of the altar painting Sacra conversazione, c 1930 (photographic archive of the Directorate of Cultural Heritage Protection of the Ministry of Culture of the Republic of Croatia, Rijeka Conservation Department, photo by Dragutin Kniewald)*

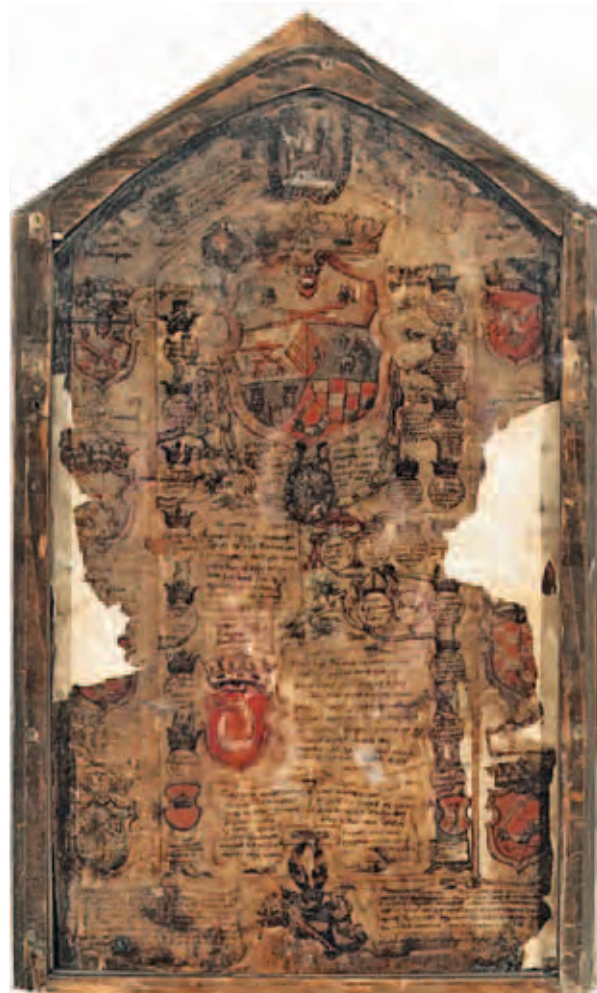
2. Povelja na poledini slike s prikazom genealoškog stabla obitelji Ohmučević, stanje prije konzervatorsko-restauratorskih radova (fototeka HRZ-a, snimila N. Oštarijaš)

Charter on the back of the painting with representation of the genealogical tree of the family Ohmučević, condition before the conservation-restoration work (photographic archive of the HRZ, photo by N. Oštarijaš)

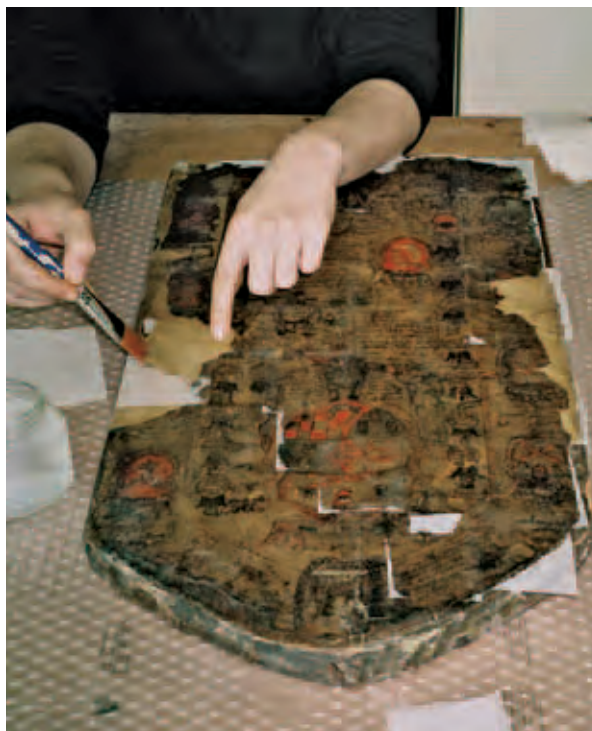
4. Stanje tijekom odvajanja dokumenta s poledine slike metodom *facinga* (fototeka HRZ-a, snimila A. Dragojević)  
Condition during the separation of the document from the back of the painting by the facing technique (photographic archive of the HRZ, photo by A. Dragojević)

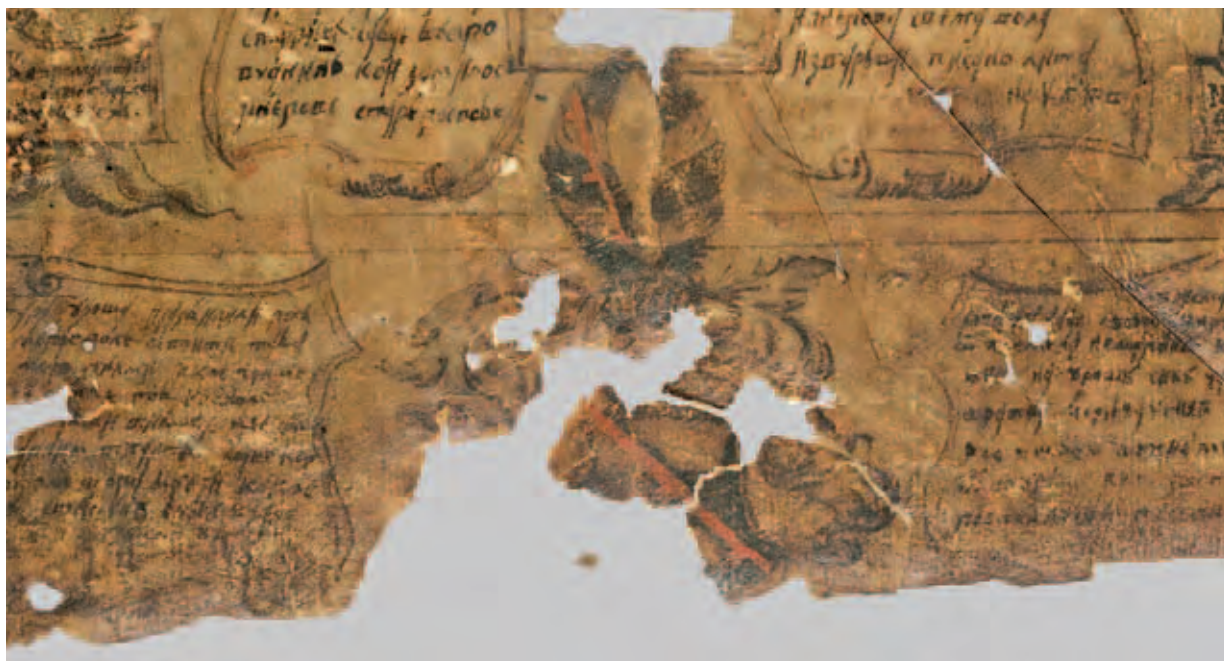
7. Detalj dokumenta nakon čišćenja (fototeka HRZ-a, snimila N. Vasić)  
Detail of the document after cleaning (photographic archive of the HRZ, photo by N. Vasić)

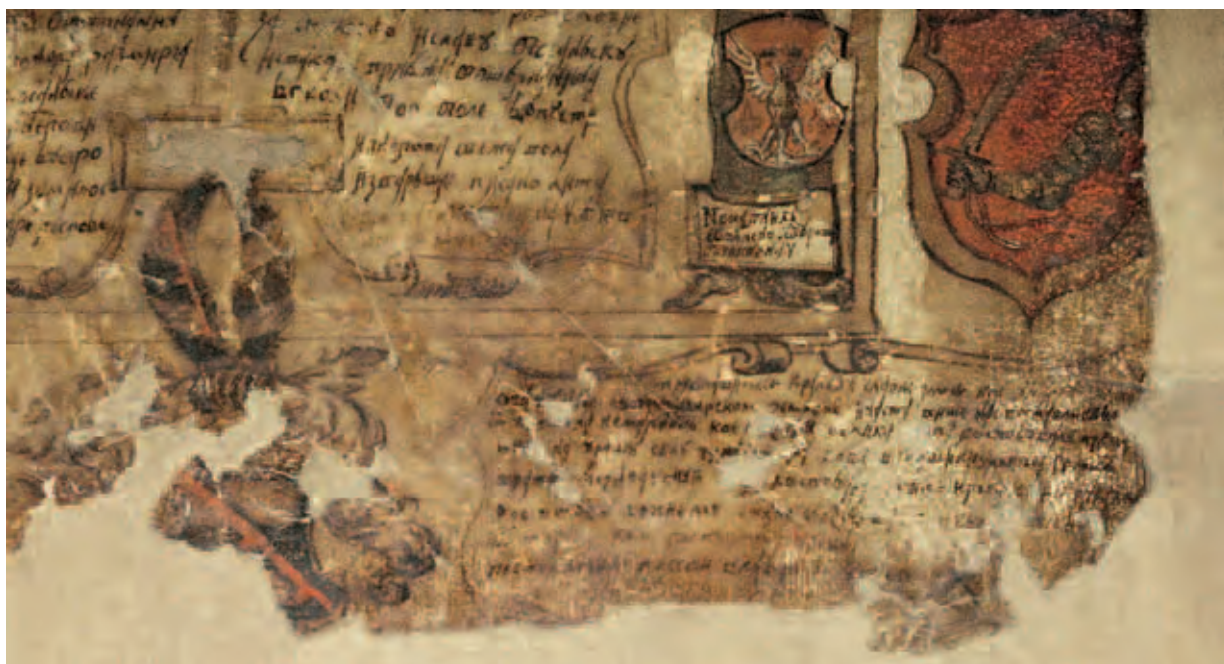
8. Detalj dokumenta nakon izrade popuna (fototeka HRZ-a, snimila N. Vasić)  
Detail of the document with paper fillings (photographic archive of the HRZ, photo by N. Vasić)

čenim konturama papir za popune je istrgan i dobiven je papir s oblikom koji je odgovarao nedostajućem dijelu. Popune su zalijepljene 4% Tyloseom MН300 na mjestima gdje je nedostao originalni papirni nositelj. (sl. 8)

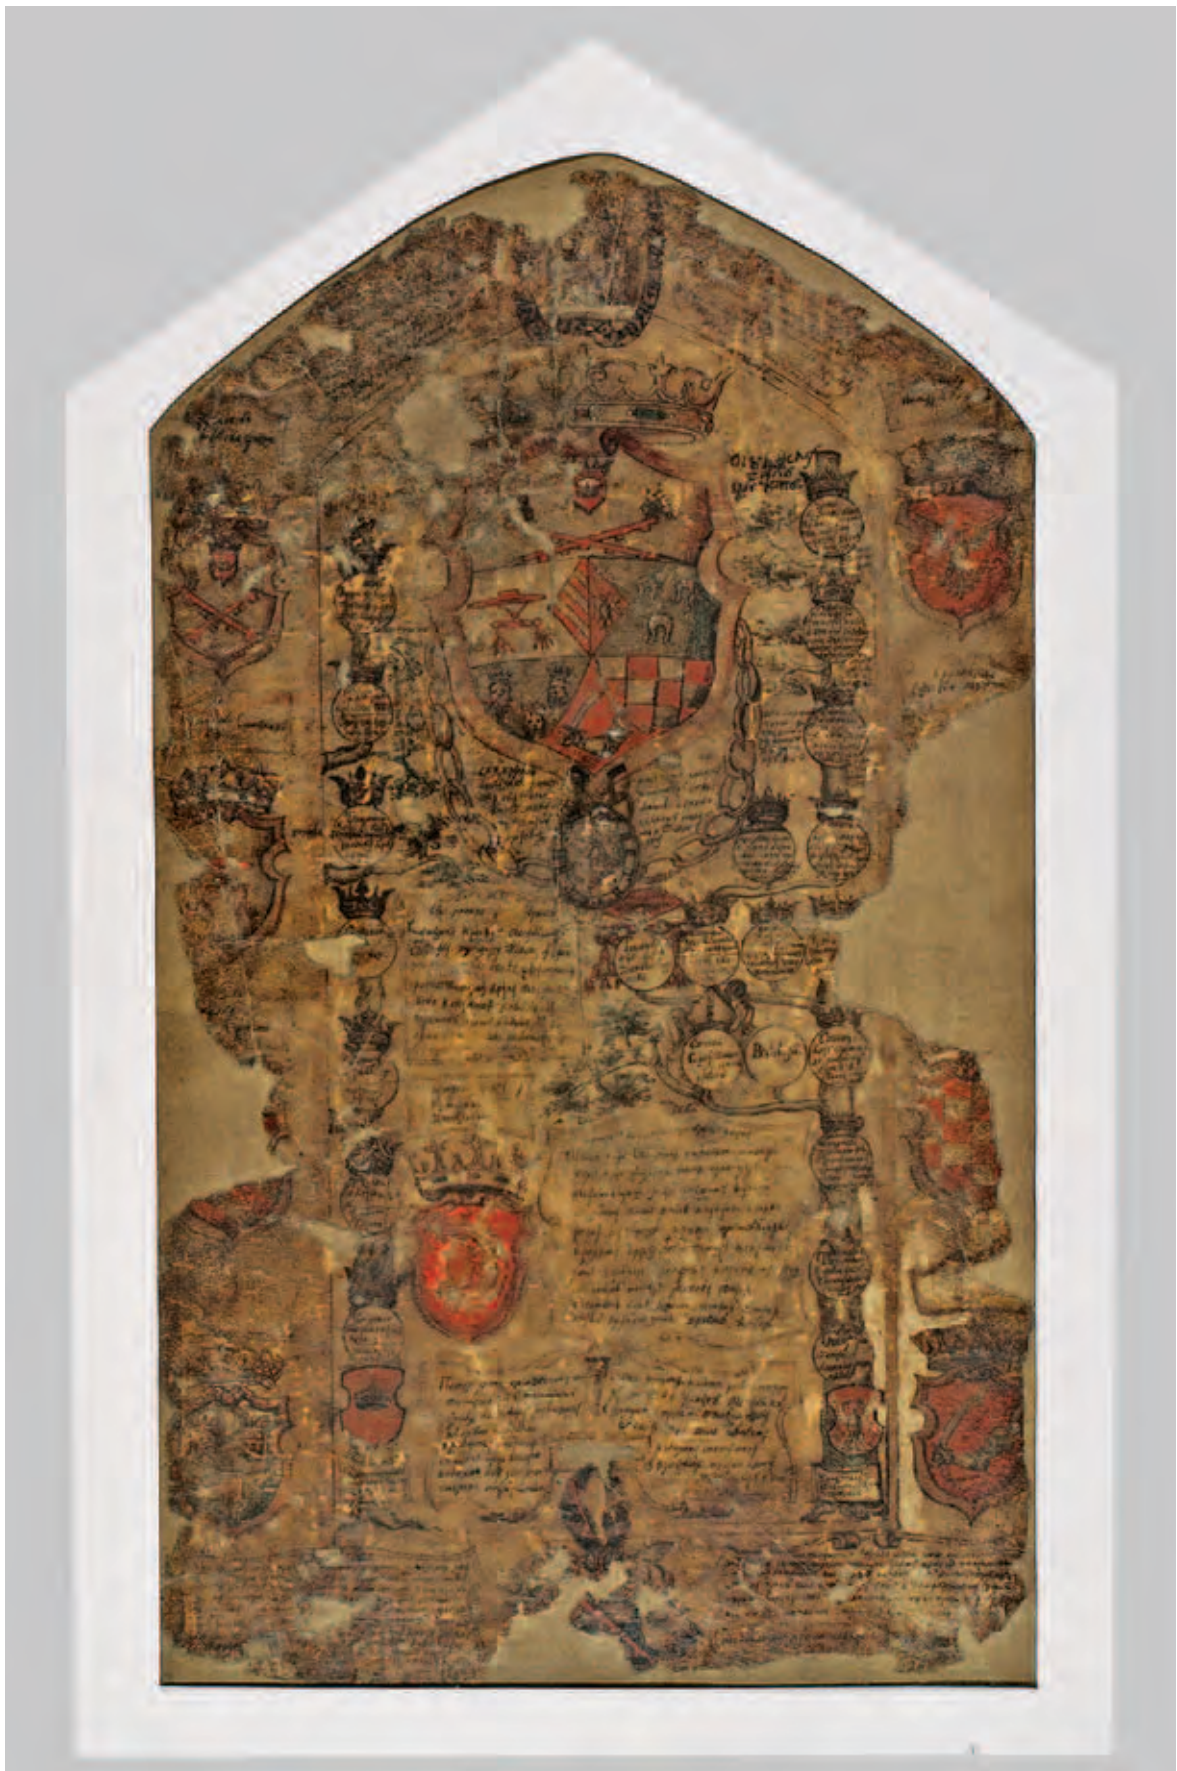
9. Rodoslovje Ohmučevića nakon dovršenih konzervatorsko-restauratorskih radova u opremi za pohranu (fototeka HRZ-a, snimila N. Vasić)

Antistatička PES prozirna folija ima zaštitnu ulogu, koja gledatelju omogućava pregled dokumenta u cijelosti bez dodira i mogućeg oštećivanja, a obrađena je tako da statički ne privlači prašinu i inertna je na vanjske utjecaje. Samoljepiva tekstilna traka, koja spaja podlogu i paspartu, daje mogućnost neograničenog otvaranja i zatvaranja zaštitne mape bez straha da će puknuti na mjestu prelamanja.

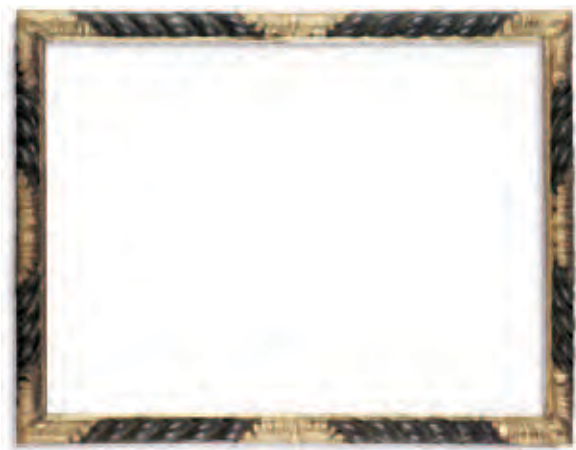
1. Ukasni polikromirani i pozlaćeni okvir, Brescia, Pinacoteca Tosio-Martinengo  
*Decorative polychrome and gilded frame, Brescia, Pinacoteca Tosio Martinengo*

majstora koji je bio u izravnom kontaktu s talijanskim majstorima i njihovim djelima. Vranjički okvir je po svojoj izvedbi usporediv s okvirom iz Brescie koji se čuva u pinakoteci Tosio-Martinengo (83 × 111 × 7 cm)<sup>2</sup>. Taj tip okvira Talijani nazivaju *a tortiglione*. Okvir iz Brescie sadrži stilizirane i polirane spirale, čiji se jednostavni ali elegantni ukrasi zasnivaju na kontrastu crne polikromije i vegetabilnih ukrasnih elemenata. (sl. 1)

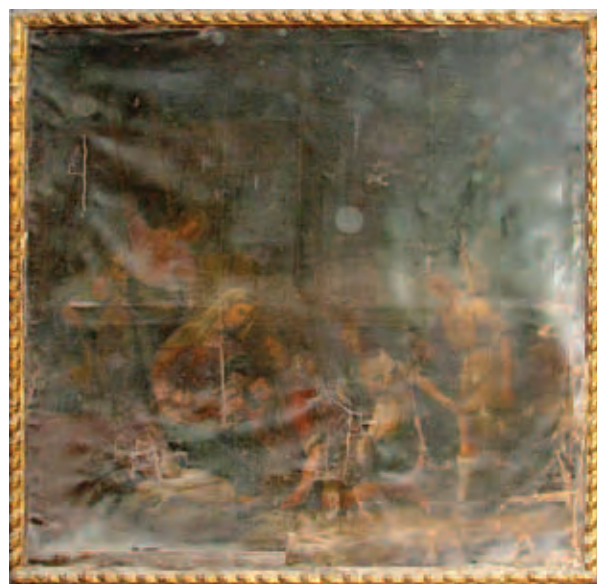
2. Nepoznati autor, *Poklonstvo pastira*, 17. st (?), Vranjic (Solín), župna crkva, slika s ukasnim polikromiranim i pozlaćenim okvirom prije konzervatorsko-restauratorskih radova (fototeka HRZ-a, snimila I. Čapeta Rakić)  
*Unknown author, Adoration of the Shepherds, 17th c. (?), Vranjic (Solín), parish church, painting with the decorative polychrome and gilded frame prior to the conservation-restoration works (photographic archive of the HRZ, photo by I. Čapeta Rakić)*

Drvo je suho i kompaktno na površini. Krajevi letvi su rastresito porozni. Najveća oštećenja su prisutna na donjoj letvi zbog neadekvatnog smještaja okvira na tlu vlažne prostorije. (sl. 2)

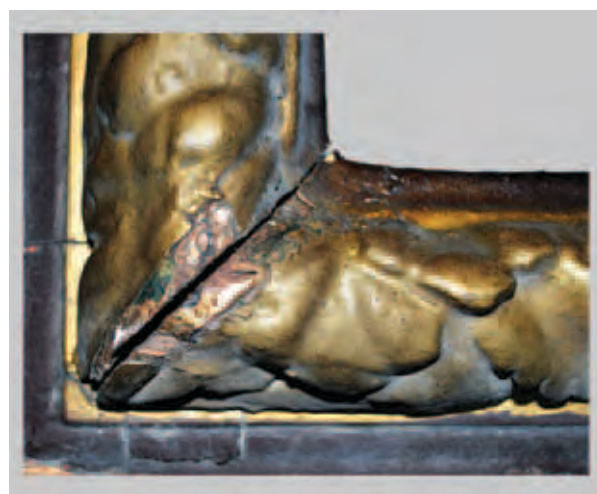
Letve okvira su se u kutovima razdvojile, zbog namjernog kraćenja i prirodnog rada drva. (sl. 3) Drveni okvir je bio podvrgnut dvama prijašnjim restauratorskim zahvatima.

3. Detalj oštećenja kutnog dijela ukrasnog okvira, zatečeno stanje (fototeka HRZ-a, snimila I.N. Unković)  
*Detail of the damaged corner section of the decorative frame, condition before the works (photographic archive of the HRZ, photo by I.N. Unković)*

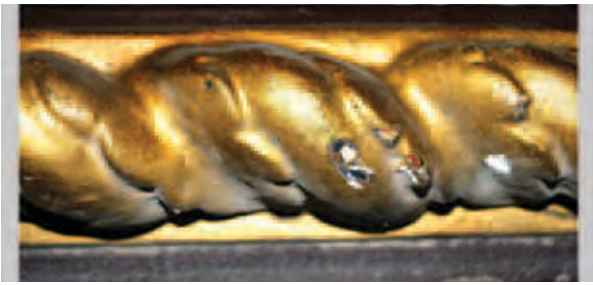
(prvi preslik) postavljena preparacija (gips-kalcijev sulfat) i na njoj poprilično debeo sloj *purpurine*<sup>4</sup> na rezbarenim dijelovima, dok je na rubovima letvi nanesen debeo uljeni smeđi sloj. (sl. 4) Prvi zahvat (prvi preslik) vjerojatno je obavljen početkom 20. stoljeća, što je zaključeno zbog upotrebe metoda i materijala tipičnih za austrijsku restauraciju poput kita od kestena.<sup>5</sup> Odlučeno je da se kit ukloni jer je zbog svoje oštećenosti i neravnomjernog nanosa narušavao izgled okvira. Na čitav okvir postavljena je uljena pozlata. Takva vrsta pozlaćivanja, upotrebom

4. Detalj drugog preslika (fototeka HRZ-a, snimila I.N. Unković)  
Detail of the second layer of paint (photographic archive of the HRZ, photo by I.N. Unković)

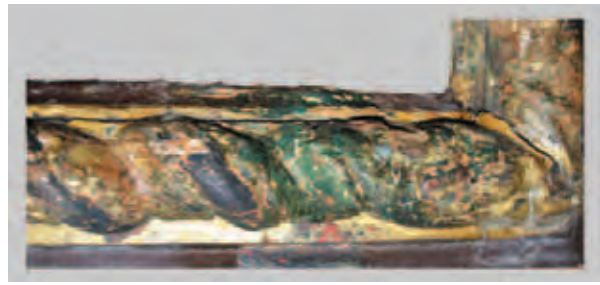
listića od umjetnog zlata, ima tendenciju oksidiranja u dodiru sa zrakom, što dovodi do stvaranja zelenog sloja, kao u ovom primjeru. (sl. 5)

5. Detalj prvog preslika (oksidirani zeleni sloj) (fototeka HRZ-a, snimila I.N. Unković)  
Detail of the first layer of paint (oxidized green layer) (photographic archive of the HRZ, photo by I.N. Unković)

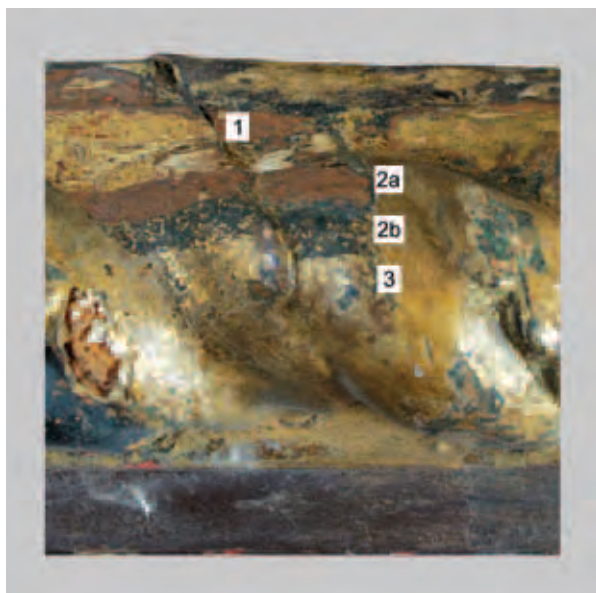
**7.** Sondiranje okvira: 1. originalni sloj vodene pozlate, 2a. kredna podloga prvog preslika, 2b. prvi preslik (uljena pozlata), 3. drugi preslik, tzv. purpurina (fototeka HRZ-a, snimila I.N. Unković)  
*Probing of the frame: 1. Original layer of water gilding; 2a. Chalk base of the first layer; 2b. First layer of paint (oil gilding); 3. Second layer of paint, the so-called purpurine (photographic archive of the HRZ, photo by I.N. Unković)*

Cilj zahvata bio je ukloniti dvije prijašnje intervencije i obaviti potpunu rekonstrukciju upotrebom reverzibilnih materijala u što većoj mjeri, s namjerom najbolje zaštite i prezentacije izvornog stanja umjetnine. Nakon proba uklanjanja preslika, bilo je razvidno da je originalni sloj u većem dijelu ušćuvan te da će se ukloniti debeo premaz tehničkog zlata, tzv. *purpurina* (drugi preslik), kao i oksidirani sloj uljene pozlate (prvi preslik)<sup>8</sup>. (sl. 7)

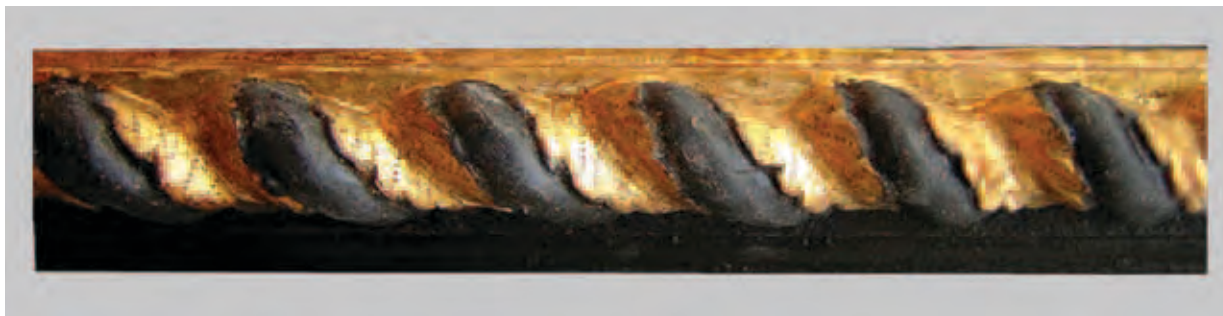
9. Detalj okvira nakon faze nanosa pozlate i parcijalnog retuša (fototeka HRZ-a, snimila I.N. Unković)  
Detail of the frame after the gilding and partial retouching (photographic archive of the HRZ, photo by I.N. Unković)

Okvir je na izbočenim tordiranim dijelovima i na donjoj letvi bio oštećen zbog djelovanja crvotočine. Na tim dijelovima drvo se osipalo, pa je bilo potrebno obaviti fazu učvršćivanja drva. Odabrana je 12%-tna otopina Paraloida B 72 u acetonu i etanolu u omjeru 1:1. Različiti postoci otopine (5%, 10%, 12%) postupno su se uštrcavali u unutrašnjost drva. Drvo se nakon ove faze više nije osipalo; zadržalo je prirodnu mekoću i elastičnost. Kutni nestabilni dijelovi okvira učvršćeni su smjesom piljevine i dvokomponentnog epoksidnog ljepila tvorničkog naziva Araldit. Odlučeno je da se upotrijebi Araldit jer su kutni dijelovi okvira glavni konstrukcijski nosioci slike.

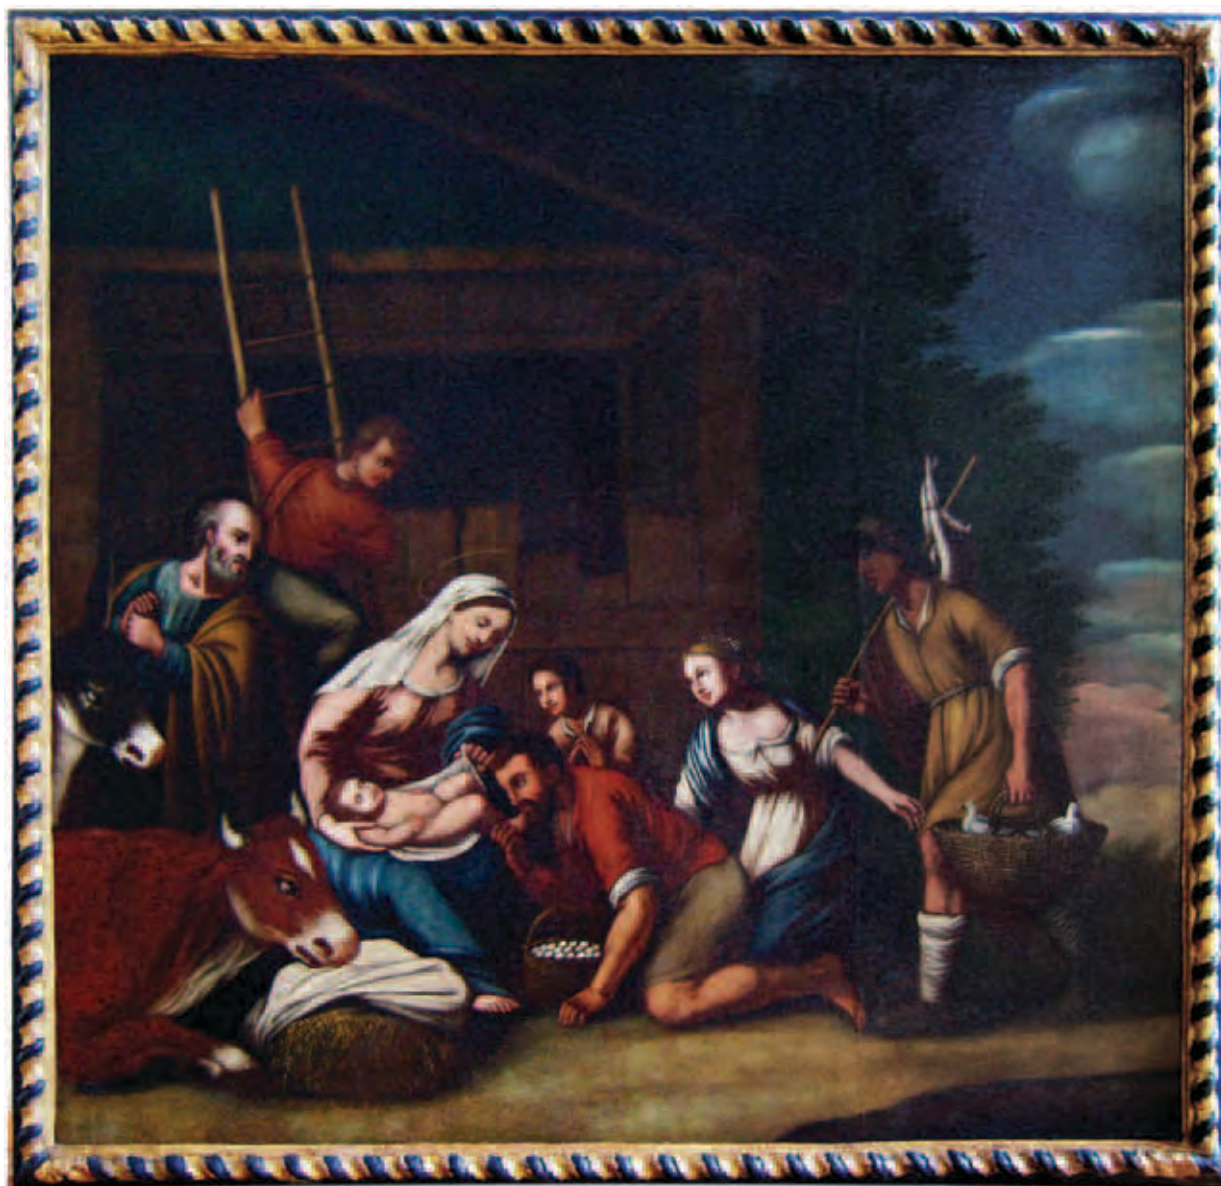
10. Slika *Poklonstvo pastira* s ukrasnim okvirom, nakon konzervatorsko-restauratorskog zahvata (fototeka HRZ-a, snimila I.N. Unković)  
*Painting Adoration of the Shepherds with the decorative frame, after the conservation-restoration intervention (photographic archive of the HRZ, photo by I.N. Unković)*

Okvir je montiran na sliku *Poklonstvo pastira* te je umjetnina vraćena vlasniku početkom studenoga 2009. godine. Tom je prigodom u prostorijama pastoralnog centra organizirana izložba s ciljem upoznavanja vlasnika i stanovnika Vranjica s ovom vrijednom umjetninom te njezinim čuvanjem. (sl. 10)

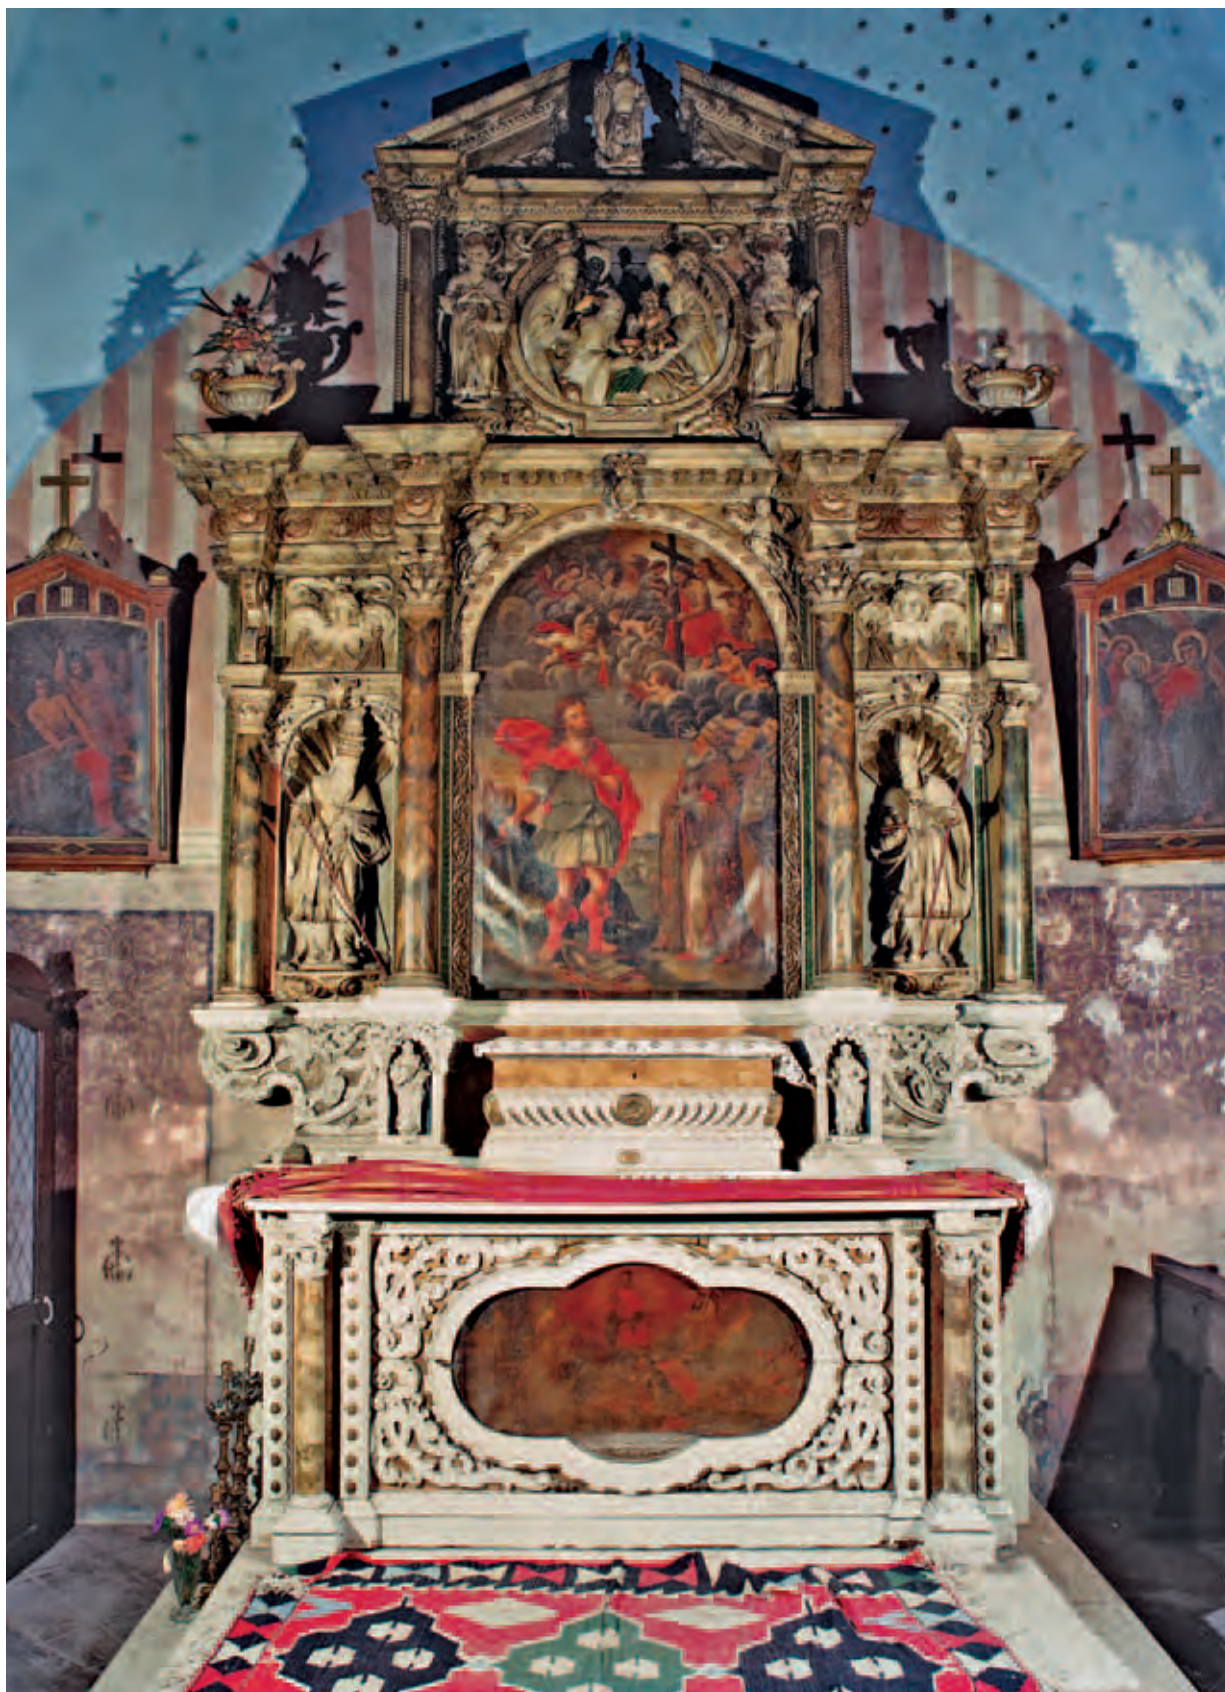
1. Oltar sv. Aurelija, druga pol. 17. st., Brseč, župna crkva Sv. Jurja, stanje *in situ* prije konzervatorsko-restauratorskih radova (fototeka HRZ-a, snimio M. Braun)

Oltar sv. Aurelija u cijelosti je bio preslikan debelim slojem bijele uljane boje, na koju je naknadno položen sloj sjajnog uljnog premaza koji je s vremenom požutio i potamnio. (sl. 1) Tijekom konzervatorsko-restauratorskih radova na bočnoj je strani antependija pronađena upisana godina 1947., napisana grafitnom olovkom izravno na uljnom presliku, pa je opravdano pretpostaviti da je riječ o godini preslikavanja oltara.<sup>16</sup>

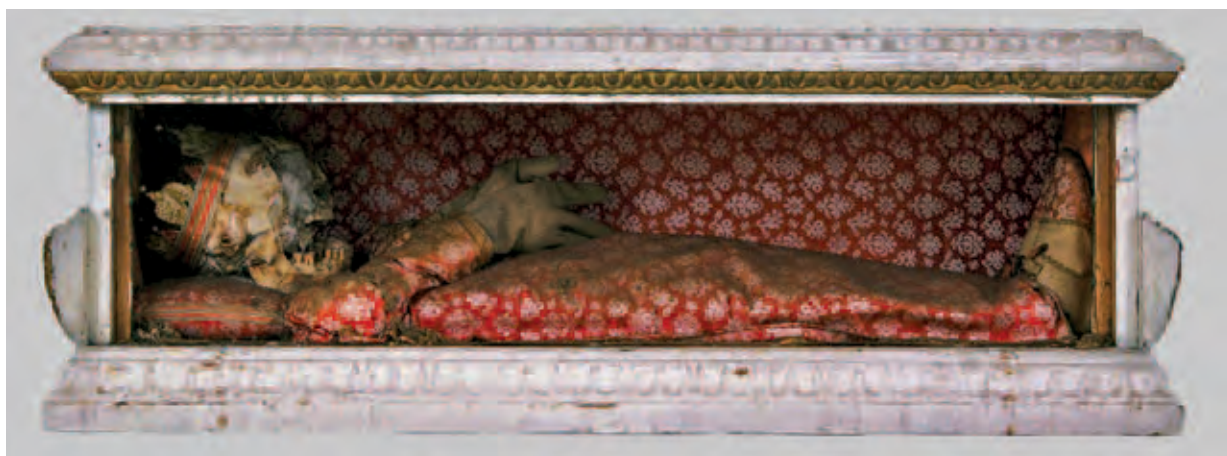
2. Unutrašnjost relikvijara snimljena nakon dezinfestacije gama zračenjem (fototeka HRZ-a, snimila N. Vasić)  
Inside of the reliquary shot after gamma-ray disinfection (photographic archive of the HRZ, photo by N. Vasić)

Ispred predele, između postamenata središnjih stupova retabla, nalazi se relikvijar u obliku škrinje u kojemu su svečeve moći. (sl. 2) Škrinja s prednje strane ima poklopac ukrašen plitko rezbarenom rozetom oko koje se lepezasto šire savijeni žljebovi (kanelire) koje do polovice ispunjavaju rezbareni štapovi polukružnog presjeka. Bočne strane škrinje ukrašene su kanelirama kao i poklopac, a rubove im ukrašava po jedan rezbareni list. Škrinju s gornje strane zaključuje rezbareni vijenac, a s donje rezbarena baza. Škrinja je smještena na rezbareno postolje. Između poklopca škrinje i relikvije nalazi se ostakljena pregrada.

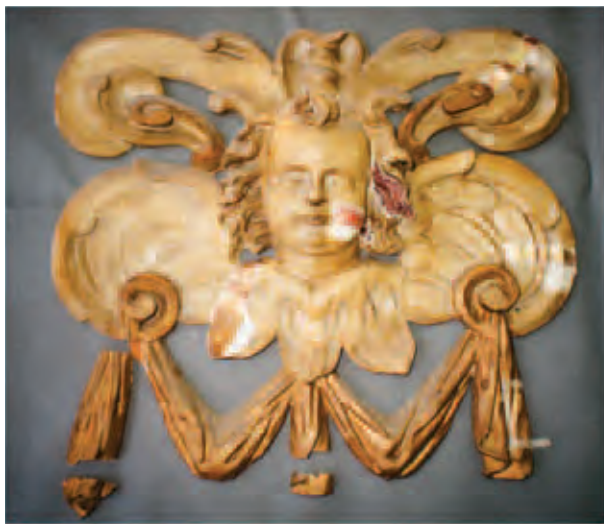
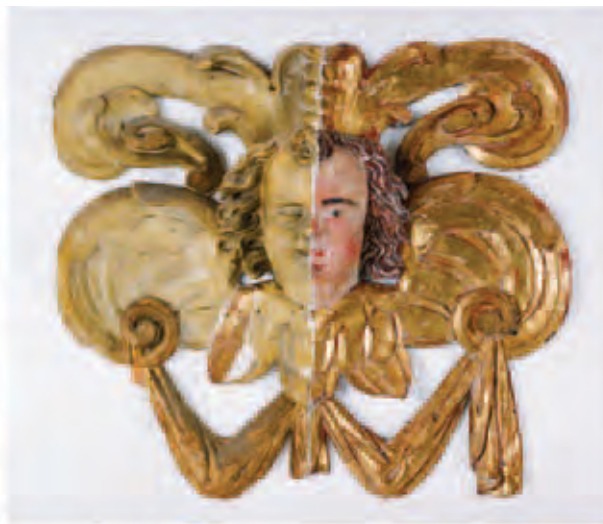
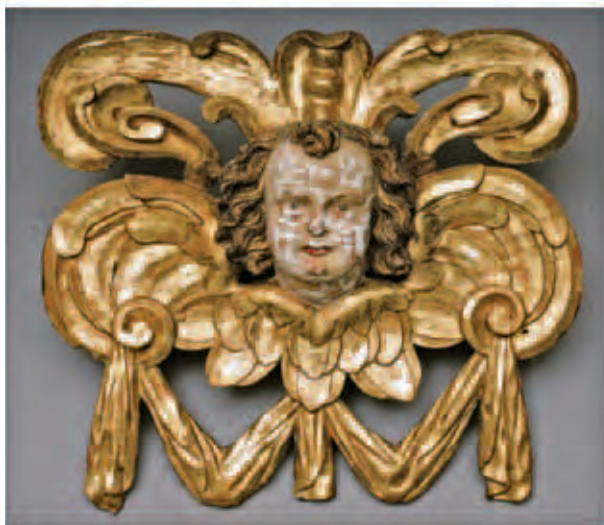
3.–6. Glava kerubina na pravokutnom polju iznad lijeve niše na retablu – prije konzervatorsko-restauratorskih radova, tijekom odstranjivanja preslika, nakon krediranja oštećenja i nakon dovršenih radova (fototeka HRZ-a, snimili V. Barac, J. Škudar i J. Kliska)

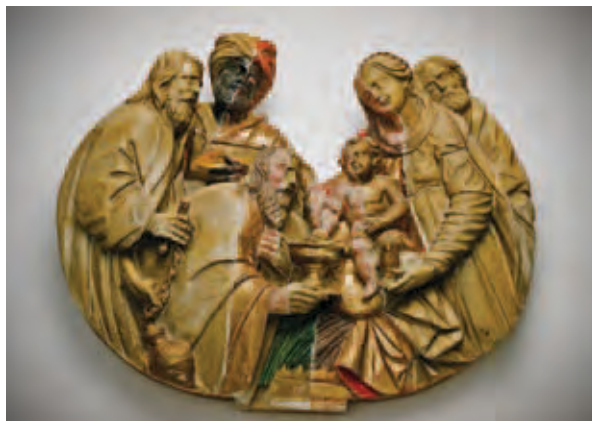
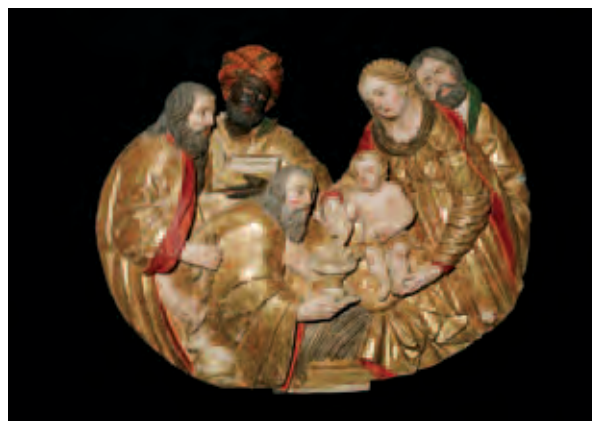
7.–8. Reljef Poklonstvo kraljeva s atike oltara – nakon istražnog sondiranja i nakon odstranjivanja preslika (fototeka HRZ-a, snimio V. Barac)

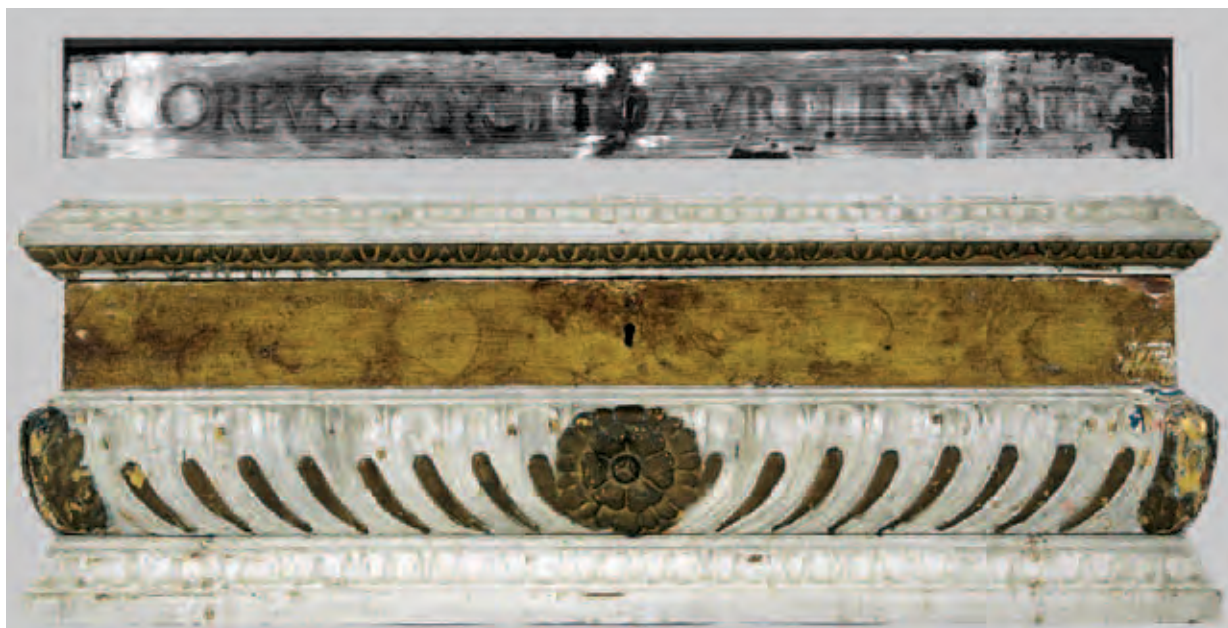
**11.–12.** Relikvijar prije konzervatorsko-restauratorskih radova i rendgenski snimak natpisa na poklopcu relikvijara (fototeka HRZ-a, snimili N. Vasić, M. Braun)

*Reliquary before the conservation-restoration works and the X-ray images of the inscription on the reliquary lid (photographic archive of the HRZ, photo by N. Vasić, M. Braun)*

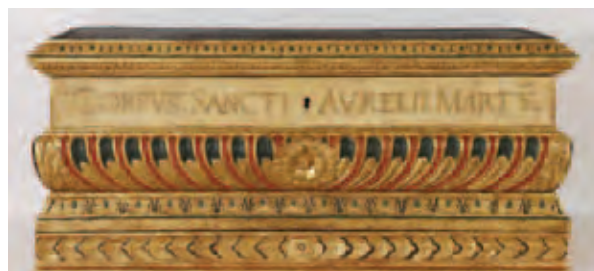
**13.** Relikvijar nakon konzervatorsko-restauratorskih radova (fototeka HRZ-a, snimila N. Oštarijaš)

*Reliquary after the completion of the conservation-restoration works (photographic archive of the HRZ, photo by N. Oštarijaš)*

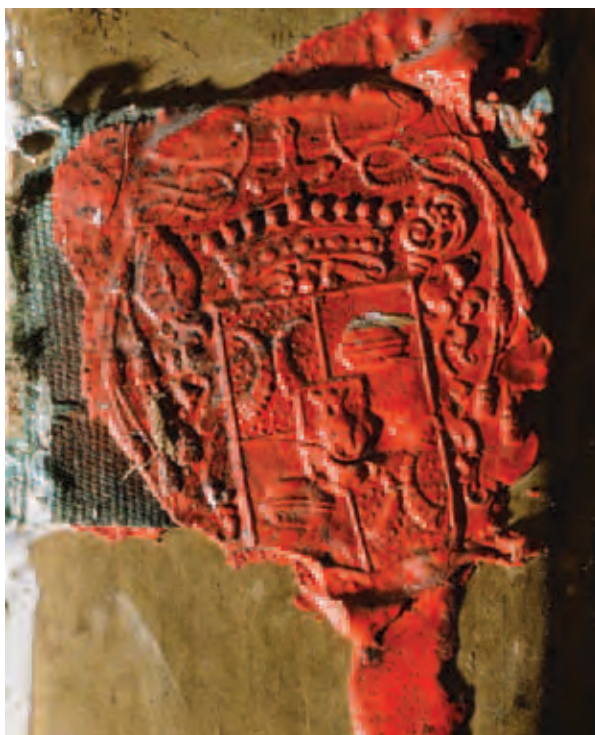
14. Biskupski pečat na relikvijaru (fototeka HRZ-a, snimio J. Škudar)  
Bishop's coat of arms on the reliquary (photographic archive of the HRZ, photo by J. Škudar)

Tijekom uklanjanja preslika, na bočnim stranama škrinje pronađeni su pečati s presječenim vrpčama, a isti je pečat pronađen i na drvenom okviru staklene pregrade ispod poklopca škrinje. Činjenica da se pečati na bočnim stranama škrinje nalaze na prvom sloju preslika ukazuje na to da je relikvijar bio zapečaćen prilikom posvećenja relikvije nakon obnove oltara.

Pečat na drvenom okviru staklene pregrade relikvijara sadrži dobro očuvan otisak biskupskog grba. (sl. 14) Analiza grba na pečatu i usporedba s primjerima iz Valvasorove *Velike grbovne knjige* pokazala je da prikaz u velikom štitu upućuje na obiteljski grb plemićke obitelji Hachenwarth, koji se u *Velikoj grbovnoj knjizi* pojavljuje kao jedan od 2033 grba koje je sabrao Valvasor.<sup>39</sup> (sl. 15) Daljnjim istraživanjem utvrđeno je da Valvasor plemićku obitelj Hachenwarth povezuje s dvorcem Gerlachstein<sup>40</sup>, a iz članka Rudolfa Ardelta i Herberta Ericha Baumerta, *Grbovi biskupa Linca*, objavljenog u Povijesnom godišnjaku grada Linca iz 1981. godine<sup>41</sup> može se saznati da iz Gerlachsteina potječe grofovski obitelj koja nosi prezime Hohenwart i koja se od 1767. godine koristila grbom identičnim onom koji je otisnut na pečatu koji se nalazi na relikvijaru sv. Aurelija. U navedenom članku nalazi se detaljan opis grba koji se na pečatu pojavljuje s pridodanom barunskom krunom i biskupskim simbolima: mitrom, biskupskim štapom i biskupskim šeširom solideom. Grb se sastoji od velikog štita razdijeljenog na četiri polja u čijem se središtu nalazi manji štit u kojem je prikazana plava okrugla kula s trodijelnim kruništem i velikim crnim prozorom, smještena na tri crvena brežuljka na srebrnoj pozadini. U prvom i četvrtom polju velikog štita prikazana su po dva crna jarčja roga na zlatnoj pozadini, a u drugom i trećem polju po jedan srebrni praporac na crvenoj pozadini. Iz članka se također može saznati da je opisani grb koristio grof Sigismund Anton von Hohenwart, koji je od 1791. do 1794. godine bio biskup u Trstu, a od 1803. do 1820. bečki

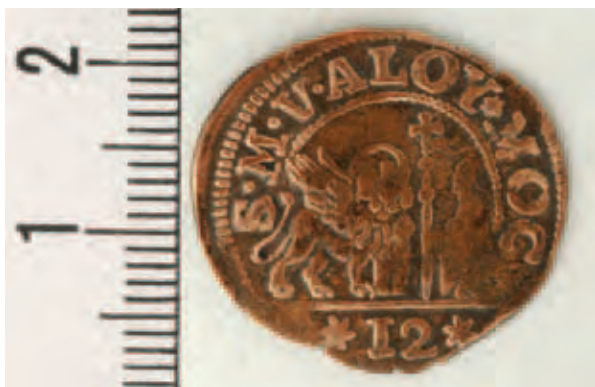
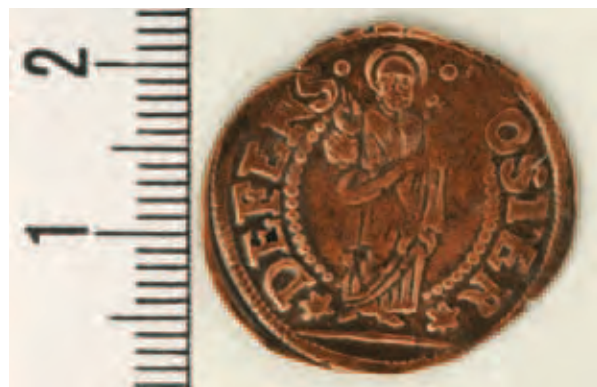
**16.–17.** Mletačka kovanica pronađena ispod kožnatih tapeta unutar relikvijara (fototeka HRZ-a, snimio J. Škudar)  
*Venetian coin found under the leather upholstery inside the reliquary (photographic archive of the HRZ, photos by J. Škudar)*

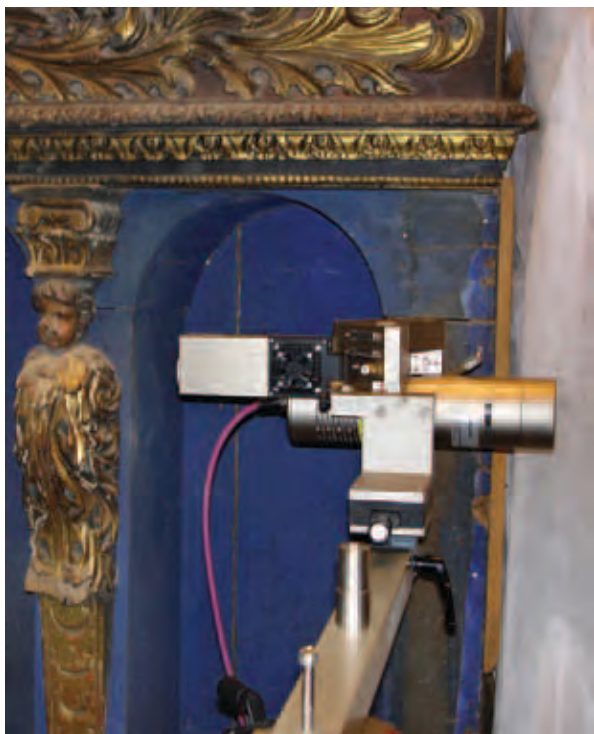
**8.** Predela s oltara sv. Ladislava i sv. Marije iz zagrebačke katedrale, kipar Johannes Komersteiner, polikromator Bernard Bobić, 1689.–1690., Muzej za umjetnost i obrt, xrf-analiza (fototeka HRZ-a, snimila K. Škarić)

*Predella of the altar of St. Ladislaus and St. Mary from Zagreb Cathedral, by sculptor Johannes Komersteiner and polychromist Bernard Bobić, 1689–1690, Museum of Arts and Crafts, xrf analysis (photographic archive of the HRZ, photo by K. Škarić)*

se koristio smalt. Napravljen je niz nedestruktivnih XRF analiza, ali je rezultat provjeren i na uzorku obloženom smolom, također XRF spektroskopijom, uz upotrebu helija za detekciju lakših elemenata, te metodom FT-IR spektroskopije. Tim je metodama utvrđeno da je ispod smalta na kredno-tutkalnu osnovu nanesen tanki sloj auripigmenta (arsen-trisulfid), zbog čega je već prije nedestruktivnom analizom zapažena prisutnost arsena.<sup>14</sup>
