Godišnjak  
Hrvatskog  
restauratorskog  
zavoda

1/2010

**1/2010** Godišnjak Hrvatskog restauratorskog zavoda

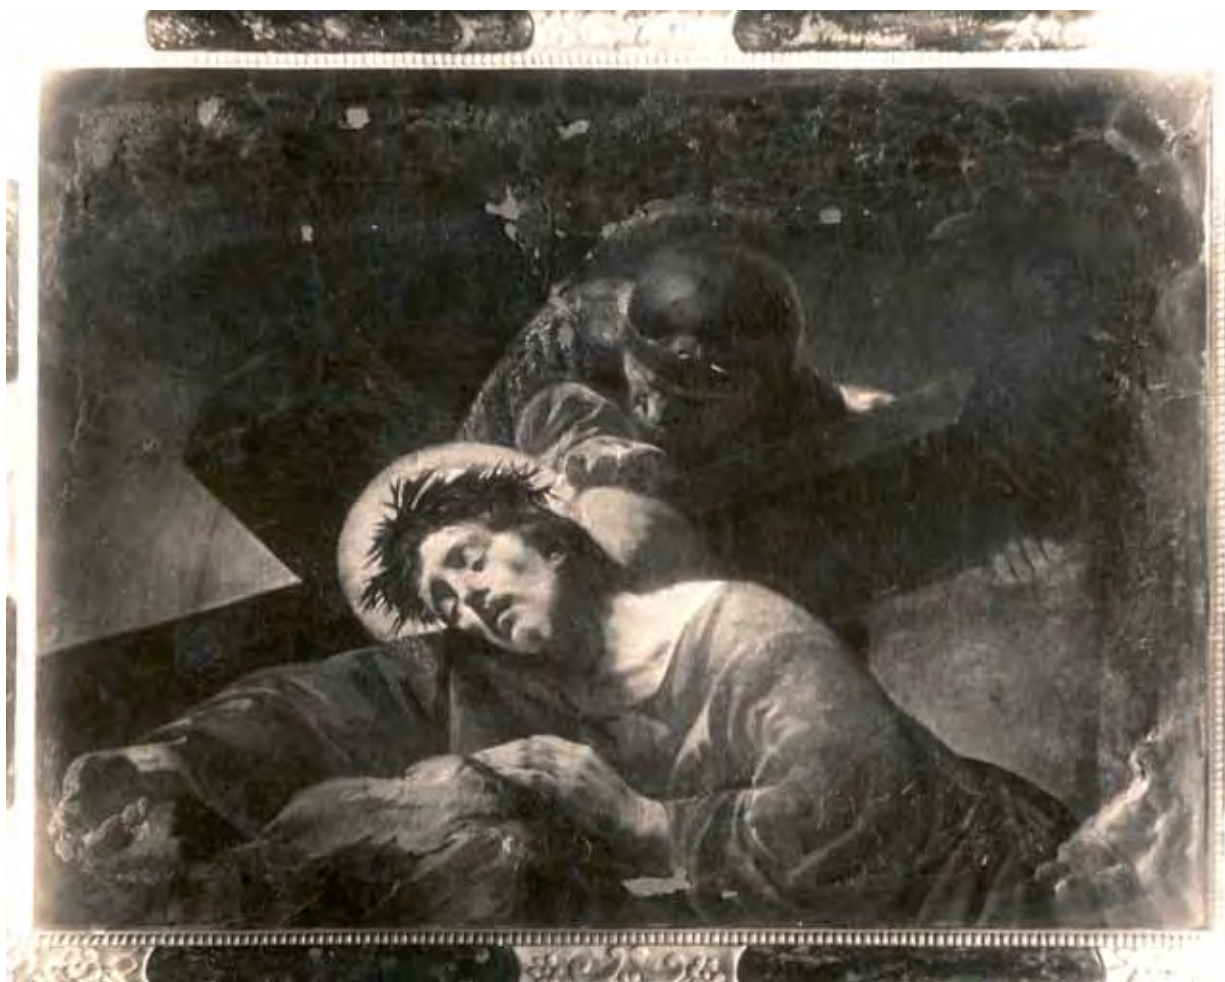
1. Francesco Capella, *Krist pada pod križem*, oko 1750., Zagreb, Strossmayerova galerija HAZU; stanje 1942. godine (arhiv Strossmayerove galerije)  
 Francesco Capella, *Christ Falls under the Cross*, c. 1750, Zagreb, Strossmayer Gallery of the Croatian Academy of Sciences and Arts; condition in 1942  
 (Archive of the Strossmayer Gallery)

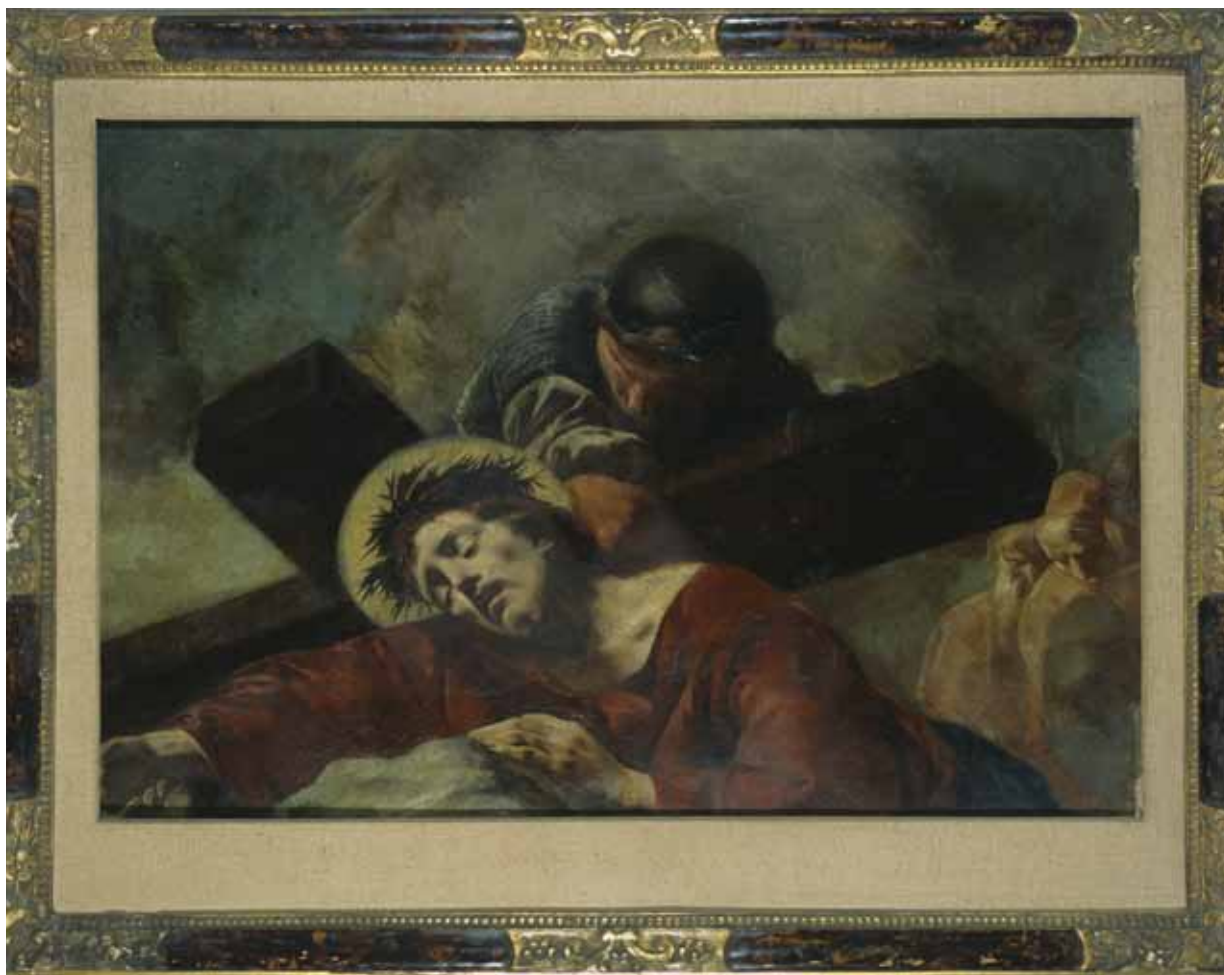
2. Stanje slike prije restauratorskih radova 2008.–2009. godine (fototeka HRZ-a, snimila N. Oštarijaš)  
Condition of the painting before restoration in 2008–2009 (photographic archive of the HRZ, photo by N. Oštarijaš)

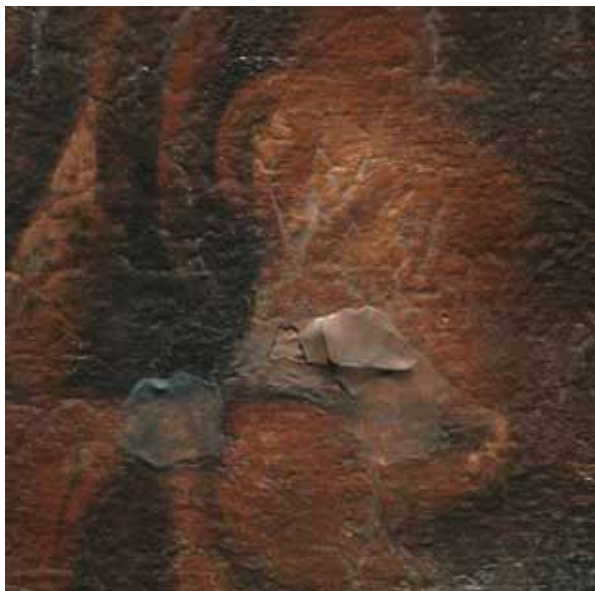
4. Detalj prije restauratorskih radova 2008.–2009. godine; u donjem dijelu i uz rubove slike ističu se stari zakiti koji su odvojeni od platna i prijetu otpadanjem (fototeka HRZ-a, snimila N. Oštarijaš)  
Detail before restoration in 2008–2009; old fillings are visible in the bottom section and along the edges, they are partially separated from the canvas (photographic archive of the HRZ, photo by N. Oštarijaš)

Postupci koji su bili uslijedili nakon uklanjanja izvornog platna, nanošenje tutkalno-krednog kita na poledinu i podstavljanje svilenim tkanjem, uzrokovali su stezanje i deformiranje stanjene preparacije. Sušenjem su nastala udubljenja na licu slike, širine 2 do 3 milimetra, koja su poput mreže plitkih kanala bila prisutna na cijeloj površini. Ta su udubljenja stoga bila još jedanput s lica ispunjena tutkalno-krednim kitom da bi se naborana površina izravnala. Zakiti su potom retuširani, nepotrebno prekrivajući znatne dijelove originalne boje. (sl. 4, 7–8)

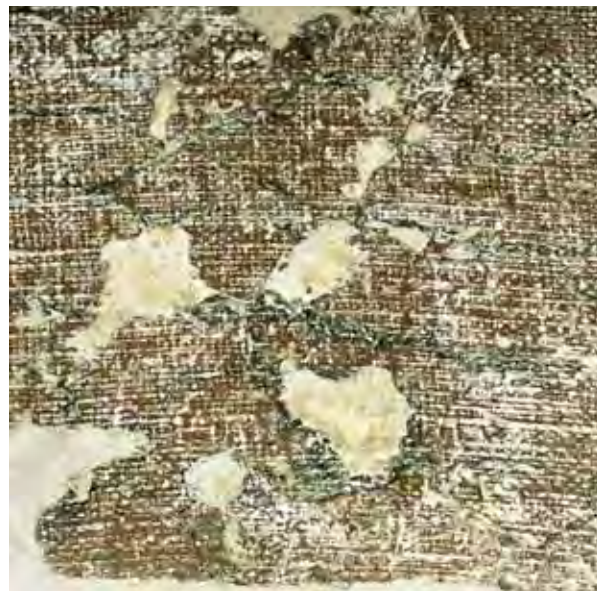
5. Detalj poledine nakon uklanjanja rentoalaže izvedene 1954.–1956. godine te stanjivanja sloja bijelog kita koji je ispunio otisak tkanja u preparaciji (fototeka HRZ-a, snimila N. Oštarijaš)  
Detail of the back of the painting, after the removal of the lining made in 1954–1956 and thinning of the white-filling layer that filled the imprint of the weave in the ground layer (photographic archive of the HRZ, photo by N. Oštarijaš)

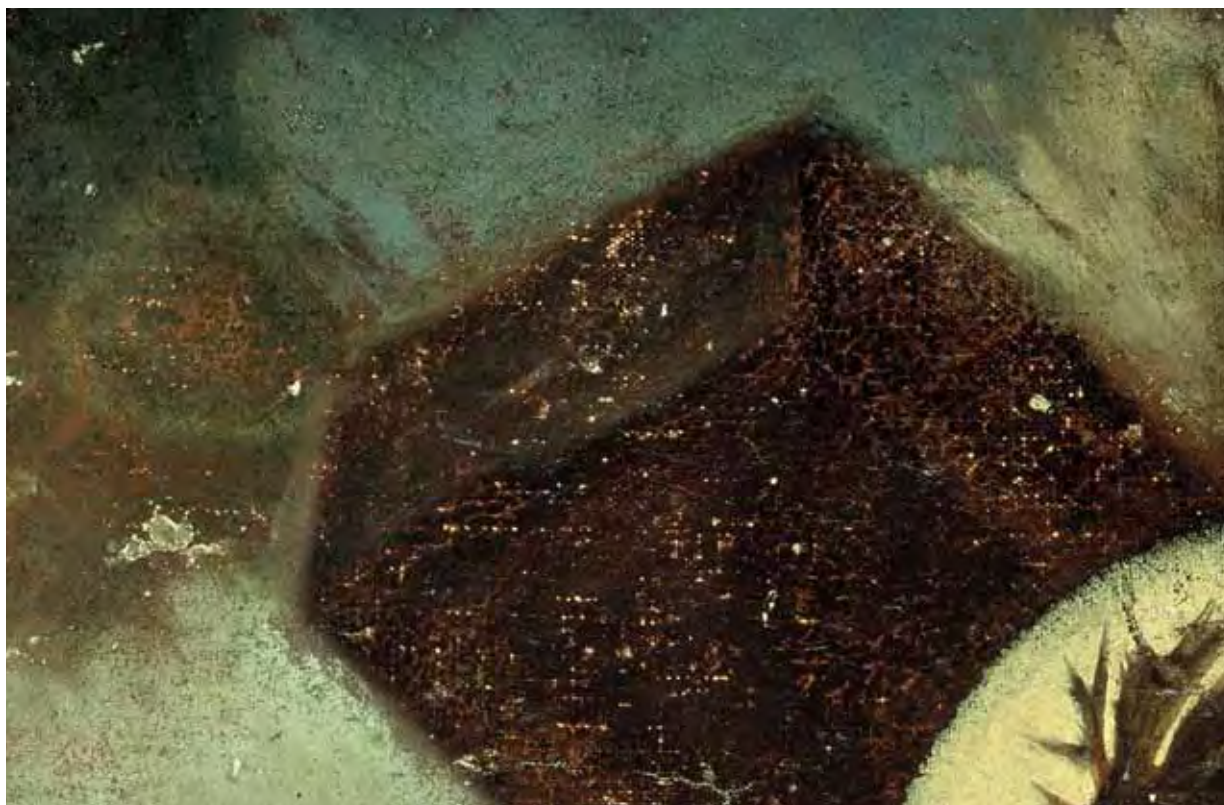
6. Detalj nakon uklanjanja laka i starih retuša; vidljive su točkice bijelog kita koji je kroz oštećenja prošao na slikani sloj kao i stanjena boja na tamnocrvenoj preparaciji (fototeka HRZ-a, snimila N. Oštarijaš)

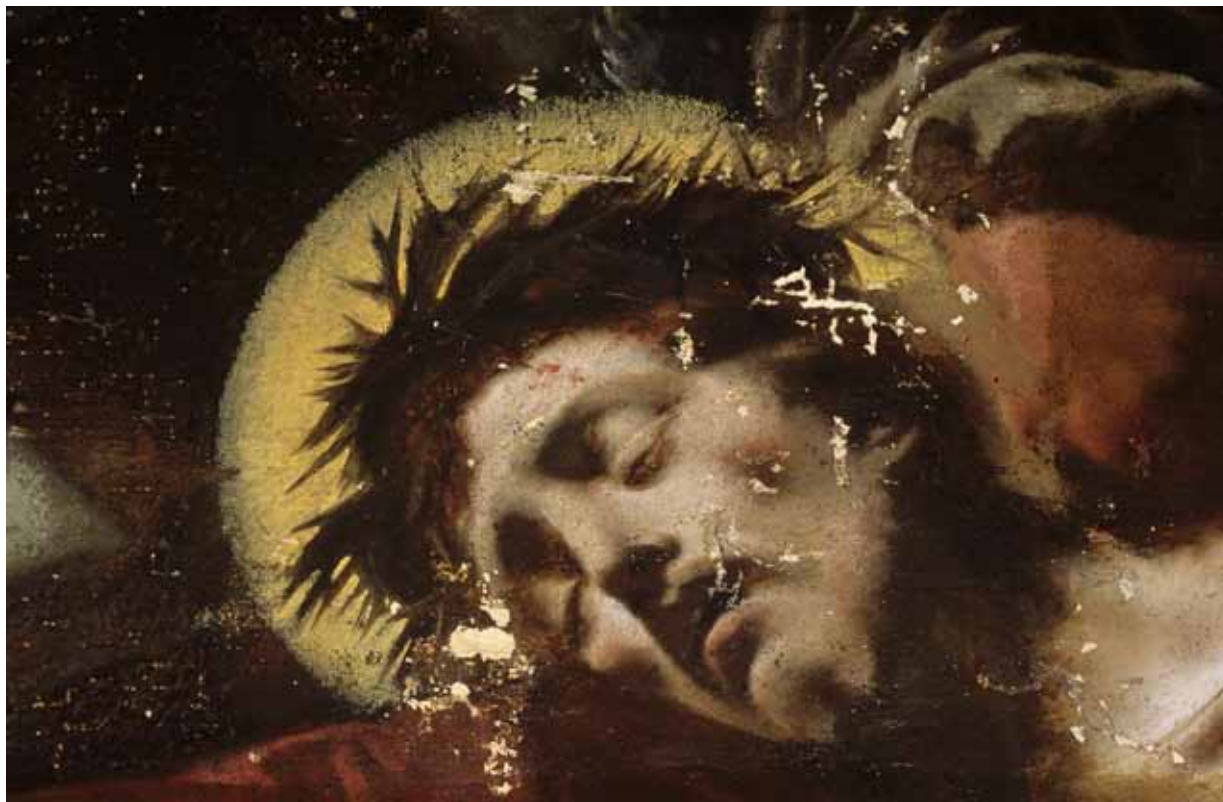
Probe uklanjanja potamnijelog laka i nečistoće pokazale su pak da je slikani sloj bio dodatno oštećen neprimjerenom uporabom otapala tijekom prijašnjih, višestrukih čišćenja. Nedostaju završne lazure, izvorna boja je stanjena i erodirana, a na mnogim mjestima čak u cijelosti nedostaje. (sl. 6–7) Kako bi se ublažio vizualni učinak

7. Detalj nakon uklanjanja laka i starih retuša (fototeka HRZ-a, snimila N. Oštarijaš)  
*Detail after the removal of varnish and old retouches (photographic archive of the HRZ, photo by N. Oštarijaš)*

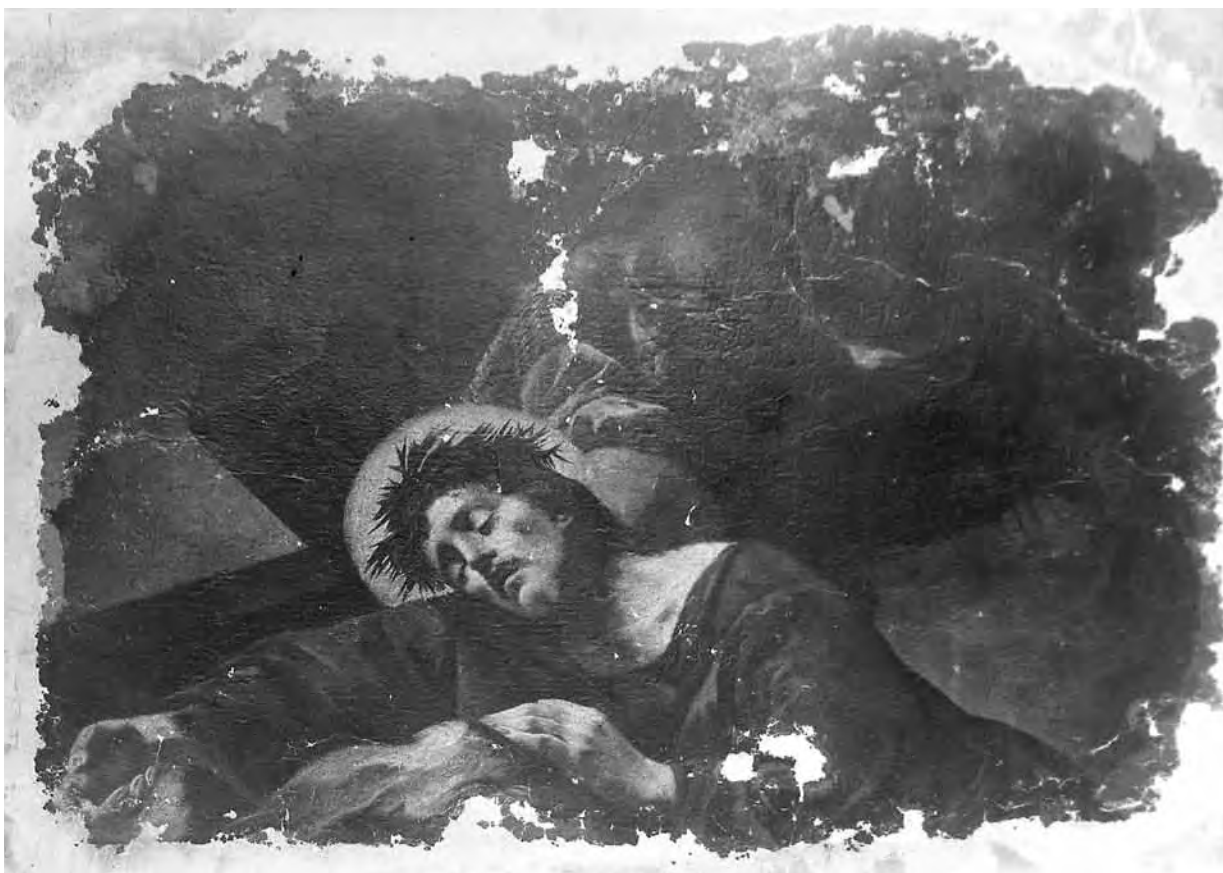
8. Stanje tijekom restauratorskih radova 1954.–1956. godine (fototeka HRZ-a)  
*Condition during the restoration of 1954–1956 (photographic archive of the HRZ)*

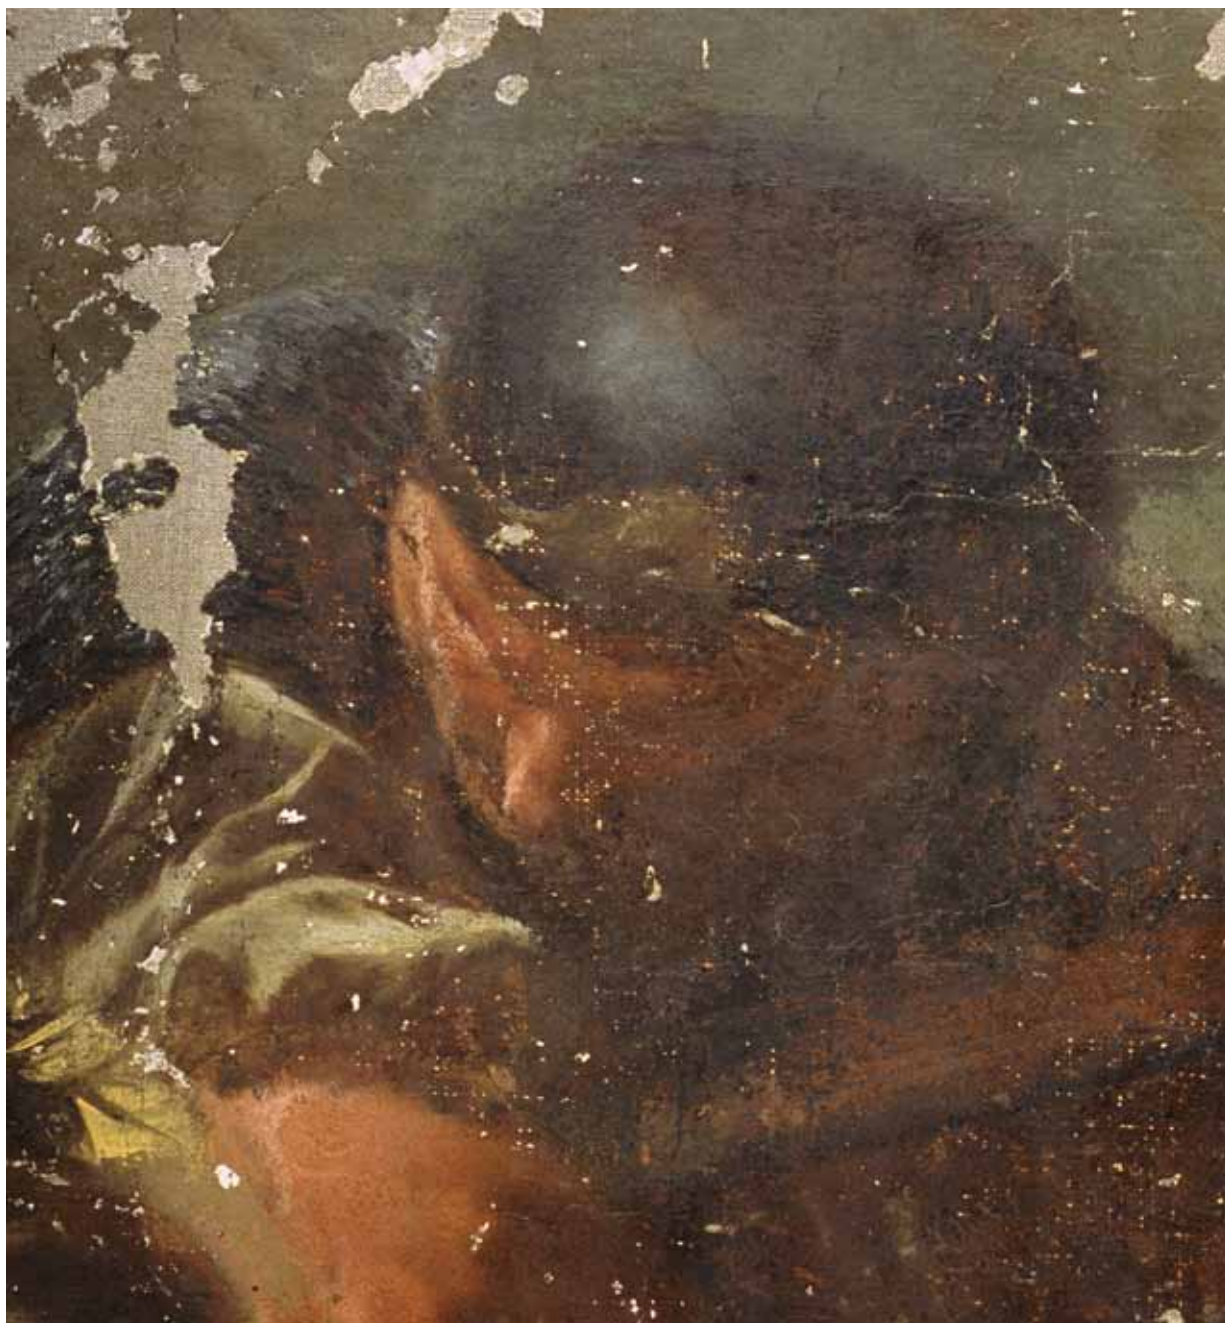
10. Detalj nakon uklanjanja laka i retuša iz 1954. godine (fototeka HRZ-a, snimila N. Oštarijaš)

*Detail after removal of varnish and retouches of 1954 (photographic archive of the HRZ, photo by N. Oštarijaš)*

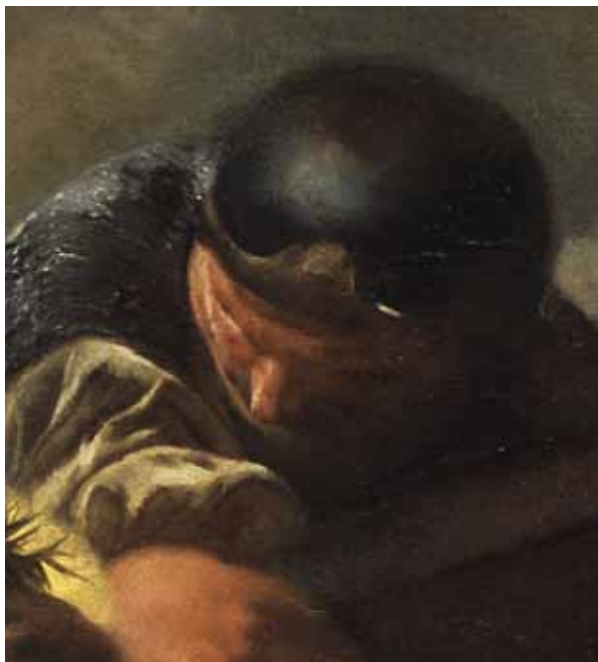
11. Isti detalj nakon dovršenih restauratorskih radova (fototeka HRZ-a, snimila N. Oštarijaš)  
The same detail after the restoration (photographic archive of the HRZ, photo by N. Oštarijaš)

Treću skupinu oštećenja koja su zahtijevala primjerenu tehniku retuša, činile su stanjene i erodirane površine boje uzrokovane uporabom prejakih otapala u postupcima čišćenja. Na mjestima gdje je bilo moguće prema očuvanim ostacima ustanoviti ton nedostajućih završnih lazura i boje, one su rekonstruirane transparentnim, lazurnim retušem: na krakovima drvenog križa, nadlaktici vojnika oslonjenog na Kristovo rame i aureoli Krista. I u ovom slučaju su korišteni pigmenti u mastiks laku. Na razmjerno velikim površinama pozadine, lica vojnika koji se nagine nad Kristom i likova iz Kristove pratnje u pozadini, stanjena ili manjkajuća boja nije nadomješćena retušem te je ostao vidljiv ton donjih slikanih slojeva (podsluka) ili tamne crveno-smeđe preparacije. (sl. 11, 14)

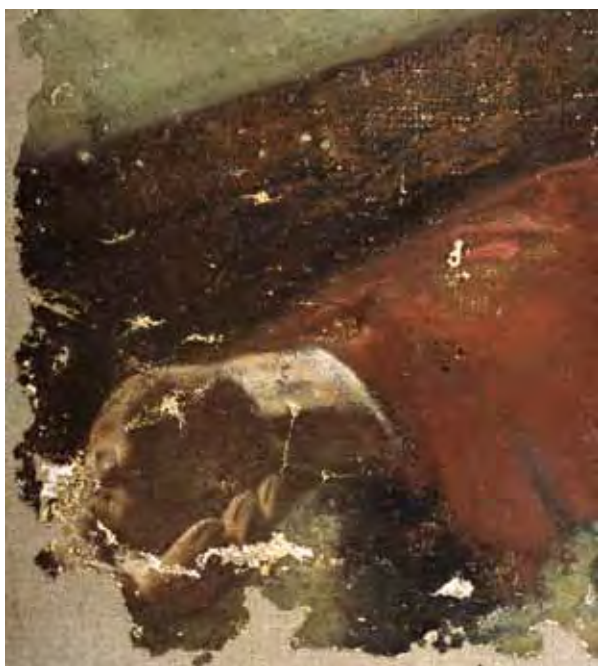
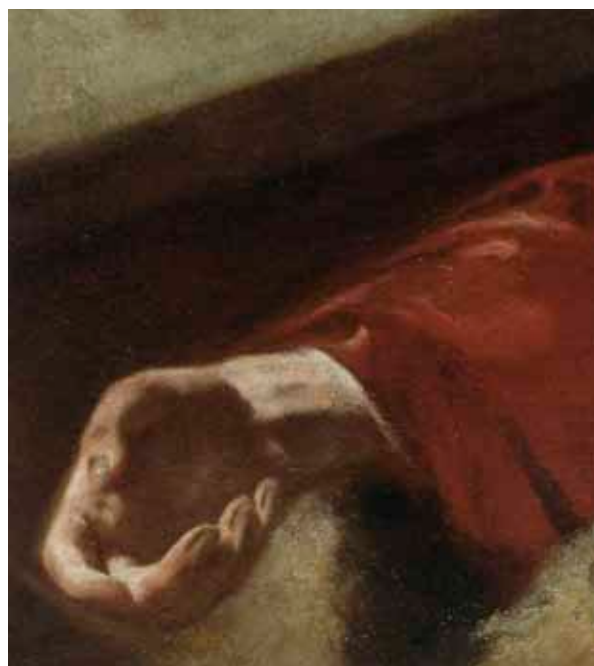
12.–13. Detalj tijekom i nakon restauratorskih radova (fototeka HRZ-a, snimila N. Oštarijaš)  
Details during the restoration works and afterwards (photographic archive of the HRZ, photo by N. Oštarijaš)

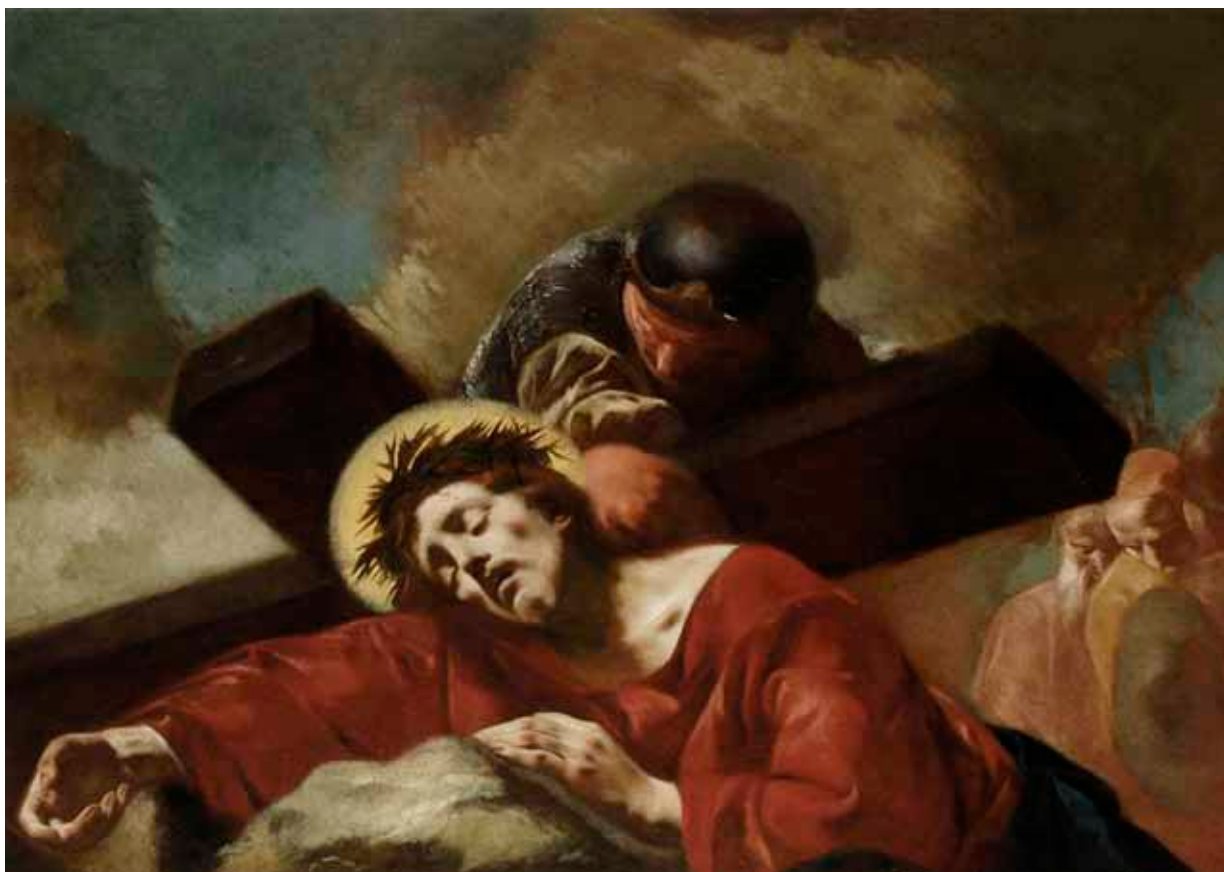
14. Slika nakon dovršenih konzervatorsko-restauratorskih radova 2009. godine (fototeka HRZ-a, snimila N. Oštarijaš)  
*Painting after the completion of the conservation-restoration works in 2009 (photographic archive of the HRZ, photo by N. Oštarijaš)*

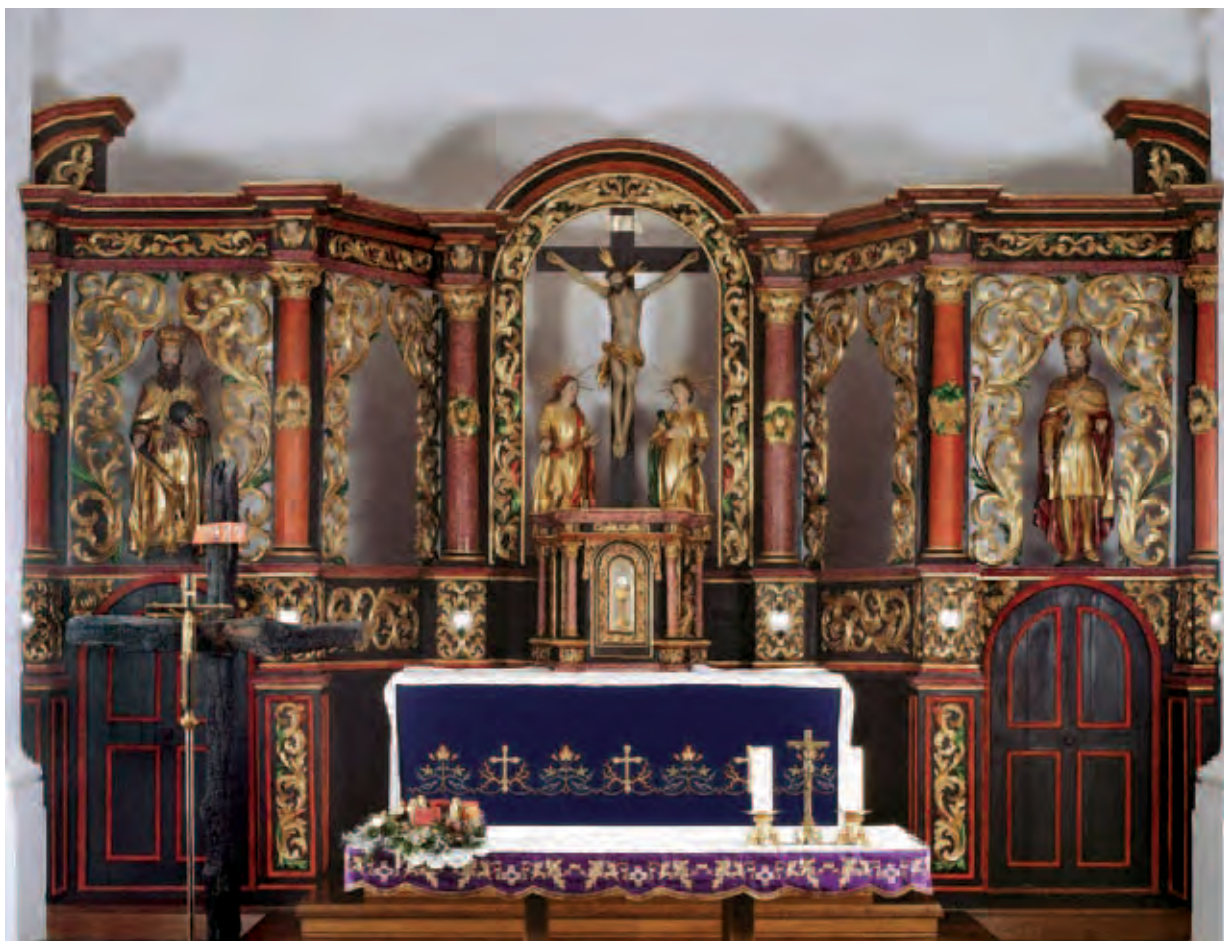
1. Tomo Jurjević i Pavao Bellina (?), glavni oltar župne crkve u Jasenovcu, 1714. g., stanje nakon dovršenih restauratorskih radova na prvom katu retabla 2008. g. (fotodokumentacija HRZ-a, snimila N. Oštarijaš)

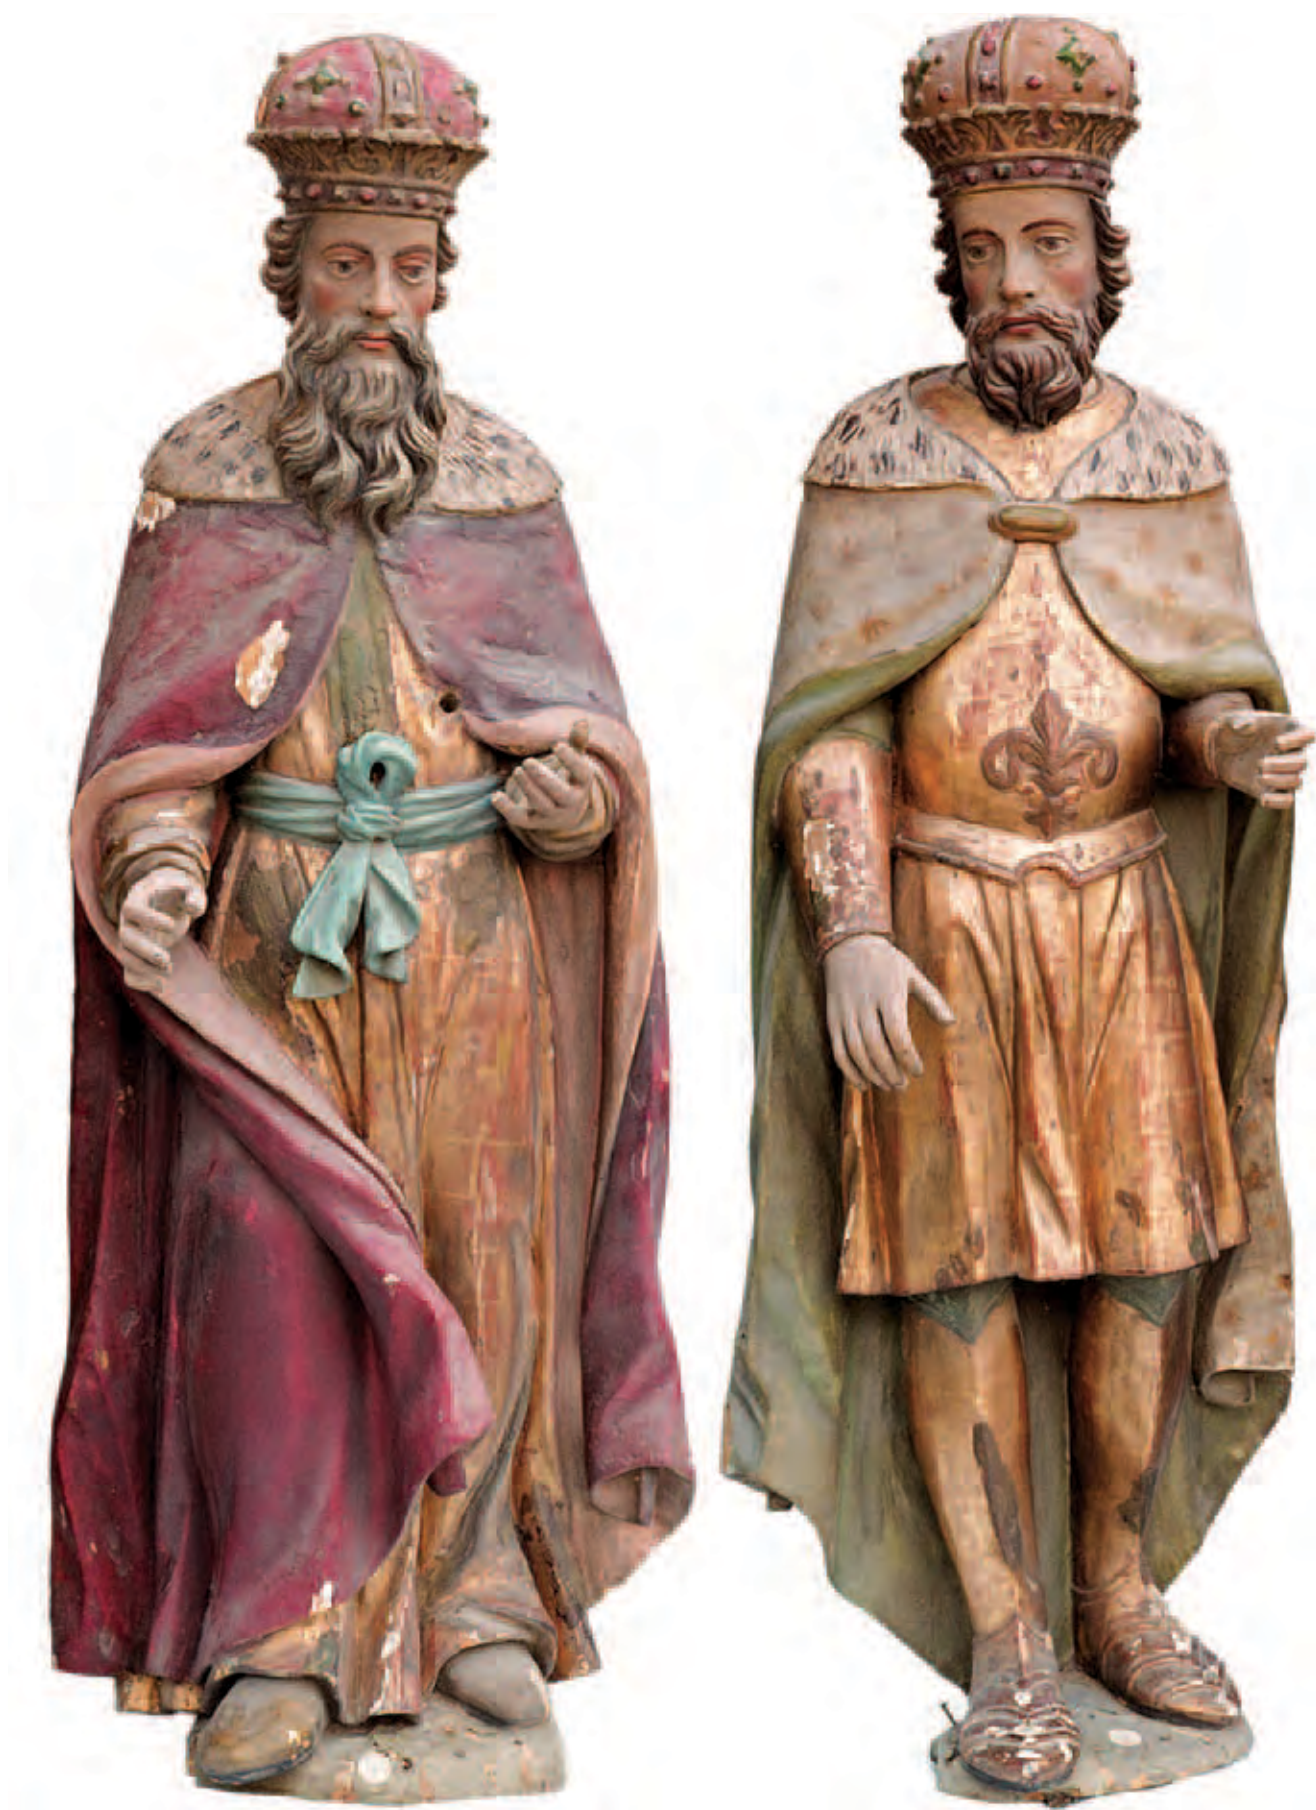
7. Sv. Stjepan i sv. Ladislav prije restauratorskih radova (fototeka HRZ-a, snimila N. Orel)  
St. Stephen and St. Ladislaus before restoration work (photographic archive of the HRZ, photo by N. Orel)

Godine 1973. počinju radovi na pozlaćenim i polikromiranim skulpturama oltara. Iste godine u godišnjem izvještaju o radovima opisuju se oštećenja na osam skulptura. To su kipovi prvog kata: sv. Pavao, sv. Petar, sv. kralj Ladislav, sv. kralj Stjepan i kipovi s drugog kata: sv. biskup Kvirin, sv. biskup Augustin, sv. Martin i kip s trećeg kata – sv. Ivan evanđelist. Skulpture su bile demontirane 1968. godine. U izvještaju se također navodi stručni tim<sup>18</sup> koji prati radove i prilaže se primjer vođenja grafičke i foto-grafske dokumentacije. U opisu oštećenja kaže se da se primjećuje odvajanje kredno-tutkalne osnove s pozlatom i polikromacijom od drvenog nosioca, dijelovi osnove, polikromacije i pozlate nedostaju, vidljiva su mehanička oštećenja od udaraca i zakucavanja čavala te da drveni nosilac ima manja oštećenja nastala crvotočinom. Nekim kipovima nedostaju prsti i dijelovi baza te dijelovi svetačkih atributa. Vidljiva pozlata je na površini mjestimično stanjena pa ispod nje proviruje crveni bolus, a djelomično je pozlata skulptura preslikana uljanom bojom. (sl. 7)

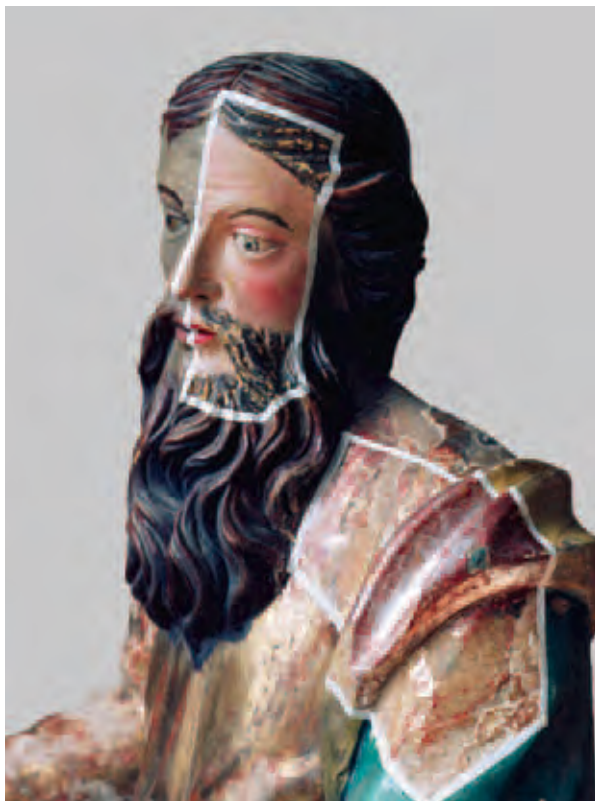
**8.** Sv. Pavao tijekom istražnih radova na polikromiji skulpture, detalj sa sondom dokumentira prvi preslik inkarnata (fototeka HRZ-a)  
*St. Paul during the research work on the sculpture polychromy. Detail during the cleaning documents the first layer of the overpainting (photographic archive of the HRZ)*

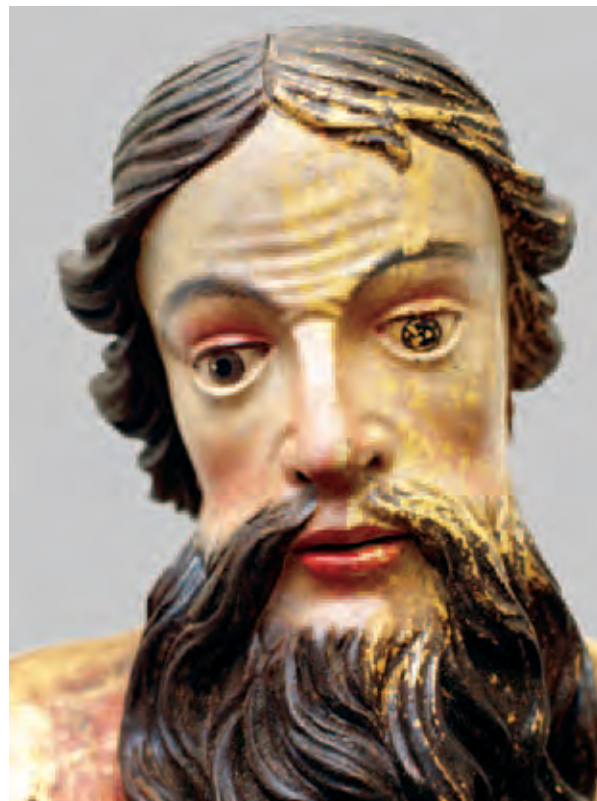
**9.** Retuš izvornog sloja inkarnata skulpture sv. Pavla, detalj (fototeka HRZ-a, snimila N. Belčić)  
*The retouch of the original polychromy of the sculpture of St. Paul, detail (photographic archive of the HRZ, photo by N. Belčić)*

izveden je temperom i odmašćenom slikarskom uljanom bojom (Schmincke).<sup>22</sup> (sl. 9)

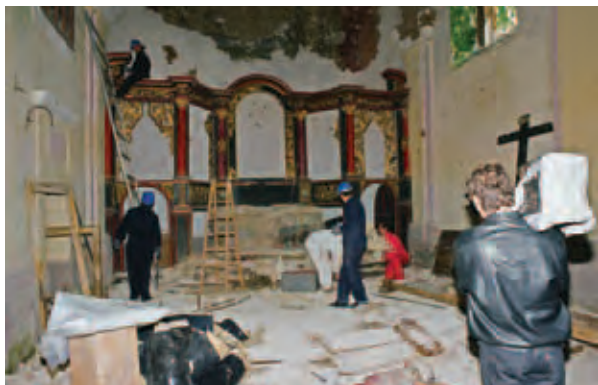
12. Interijer crkve u Jasenovcu nakon ratnih razaranja, pogled prema svetištu tijekom demontaže glavnog oltara (fototeka HRZ-a, snimio J. Škudar)

*Interior of the church in Jasenovac after destruction by war. View of the sanctuary during the dismantling of the main altar (photographic archive of the HRZ, photo by J. Škudar)*

u Restauratorski zavod Hrvatske i u Restauratorski centar u Ludbregu. (sl. 12) Konzervatorsko-restauratorski radovi na teško oštećenim skulpturama, ukrasnoj ornamentici i na arhitekturi demontiranog visokog postamenta i prvog kata počeli su odmah nakon dopreme dijelova u atelje 1995. godine. (sl. 13) Tada na glavnom oltaru nalazimo više vrsta oštećenja od kojih su posljednja, prouzročena

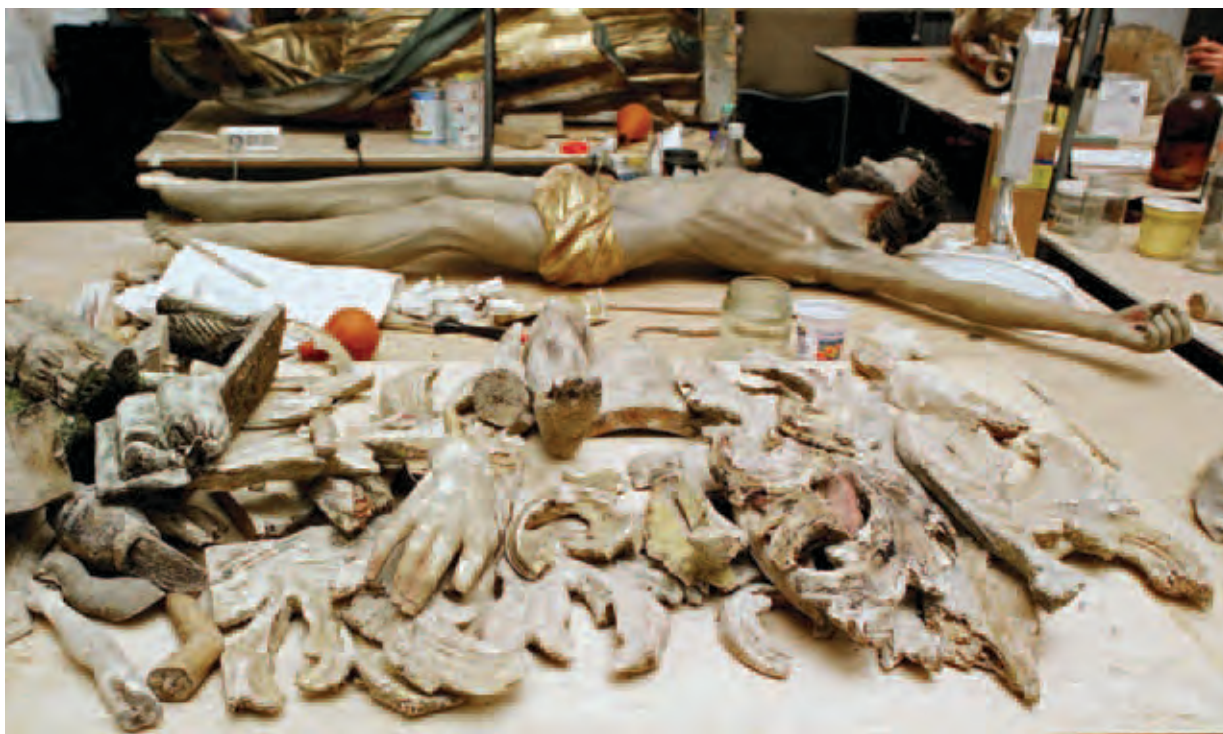
ratnim razaranjem, i najteža. Na skulpturama i na ornamentici, gledajući cijeli oltar, bilo je uništeno oko 40% kredno-tutkalne osnove s pozlatom, a oko 25% ukrasne ornamentike potpuno je nestalo. Na spašenim skulpturama i dijelovima oltara bila su prisutna namjerna mehanička oštećenja, nastala od metka ili šrapnela, koji su proletjeli kroz drveni nosilac skulpture, ili od paleža vidljivog na dijelovima skulptura te izbacivanja skulptura izvan crkve u park, čime je izuzetno teško oštećena ili potpuno nestala kredno-tutkalna osnova s pozlatom na dvije skulpture oltara. Močenjem drvenog nosioca zbog prokišnjavanja

svoda crkve, urušavanjem i ležanjem dijelova retabla i skulptura u mokroj štiti, većina dijelova skulptura i ukrasne rezbarije bila je razdvojena. Naročito su oštećene velike vitice niša koje su mjestimično ostale potpuno bez dijelova rezbarije i bez kredno-tutkalne osnove s pozlatom. Pojavljuju se razne gljivice i plijesni bijele, crvene i crne boje, vidljiva je trulež drvenog nosioca.<sup>25</sup>

13. Dijelovi glavnog oltara nakon ratnih razaranja 1995. g. (fototeka HRZ-a)

*Elements of the main altar after destruction by war 1995 (photographic archive of the HRZ)*

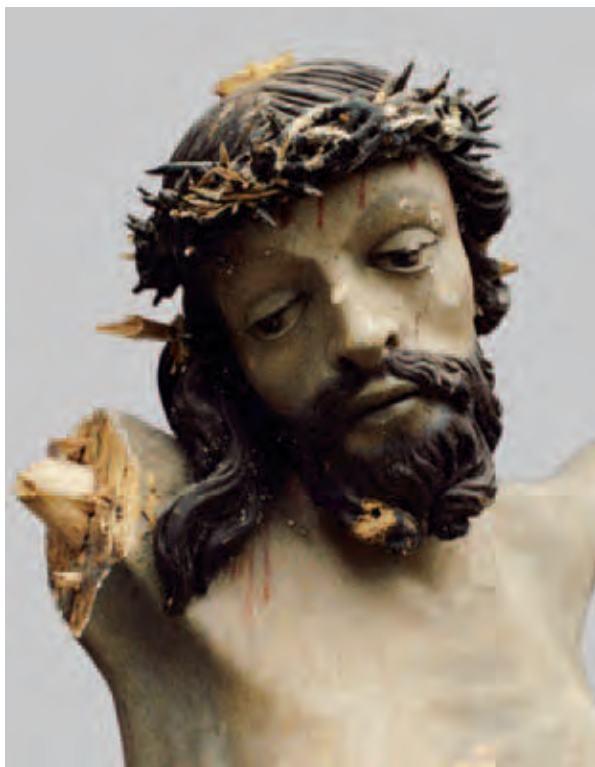
Od triju skulptura središnje niše kompozicije Sv. Križa, na kipu Raspetog Krista (137 × 115 × 26 cm) bila je gotovo u cijelosti sačuvana kredno-tutkalna osnova s polikromacijom i pozlatom. (sl. 14) Nedostajala je cijela ruka. Jaka oštećenja bila su na dvjema skulpturama: sv. Mariji (123 × 47 × 23 cm) i sv. Ivanu evanđelistu (123 × 43 × 26 cm). Nedostajala je gotovo sva kredno-tutkalna osnova s pozlatom i polikromacijom. Drveni nosilac bio je izrazito natopljen vlagom i prekriven bijelom, crvenom i crnom plijesni. Nedostajale su zrake na glavi svih triju skulptura. Na cijeloj površini skulptura sv. kraljeva Ladislava (150 × 52 × 37 cm) i Stjepana (150 × 53 × 36 cm) bile su prisutne plijesni, a kredno-tutkalna osnova mjestimično se mrvila i odvajala od nosioca, no u odnosu na druge skulpture i druge dijelove oltara, te su dvije skulpture bile nešto bolje sačuvane. Nedostajali su im dijelovi svetačkih atributa. Skulptura desnog anđela s trećeg kata (70 × 35 × 25 cm) vrlo je teško oštećena, dijelovi skulpture drugog anđela većim dijelom su nestali. Na tabernakulu oltara zatečena su vrlo velika oštećenja istovjetna onima koje zatječemo na skulpturama. (sl. 15) Na ploham i profilacijama vijenaca

**14.** Skulptura Krista s prvog kata glavnog oltara, detalj s oštećenjima, 1995. g., (fototeka HRZ-a, snimio Đ. Šimičić)  
*Sculpture of Christ from the first tier of the main altar, detail showing damages, 1995 (photographic archive of the HRZ, photo by Đ. Šimičić)*

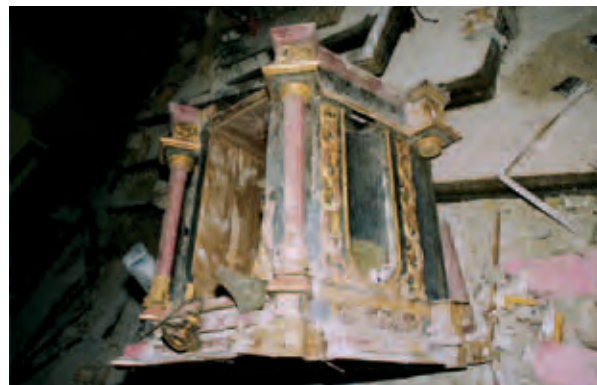
**15.** Svetohranište glavnog oltara, stanje 1995 g. u jasenovačkoj crkvi (fototeka HRZ-a, snimio J. Škudar)  
*Tabernacle of the main altar. Condition in 1995 in the church in Jasenovac (photographic archive of the HRZ, photo by J. Škudar)*

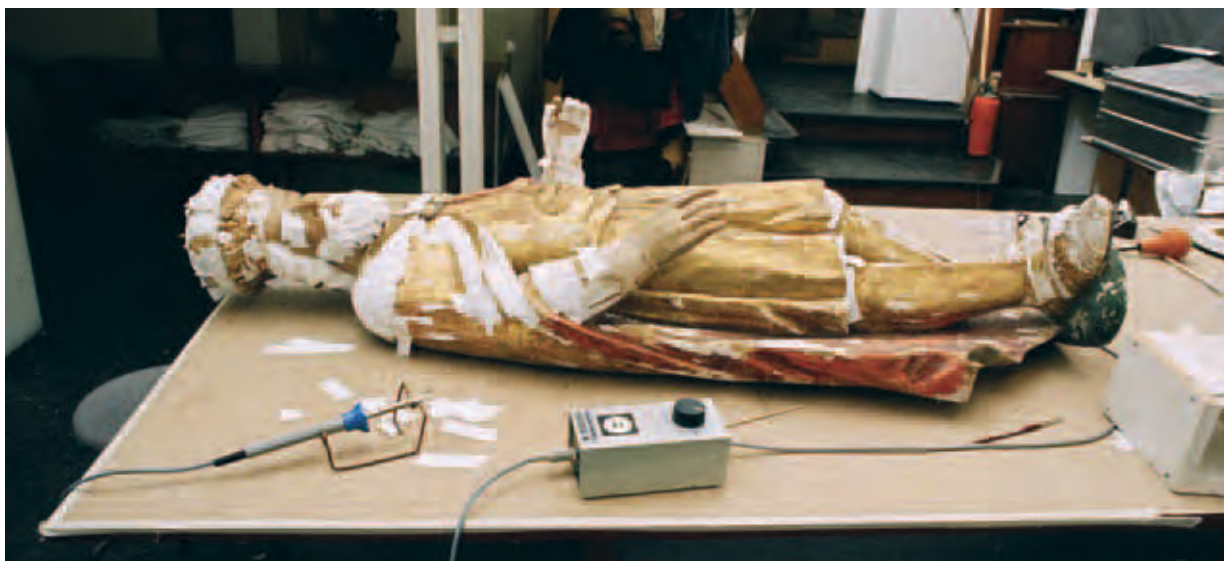
**16.** Skulptura sv. Ladislava tijekom radova na podljepljivanju odvojenih slojeva kredne osnove i pozlate (fototeka HRZ-a, snimio J. Škudar)  
*Sculpture of St. Ladislav, during the gluing of detached layers of the chalk base and gilding (photographic archive of the HRZ, photo by J. Škudar)*

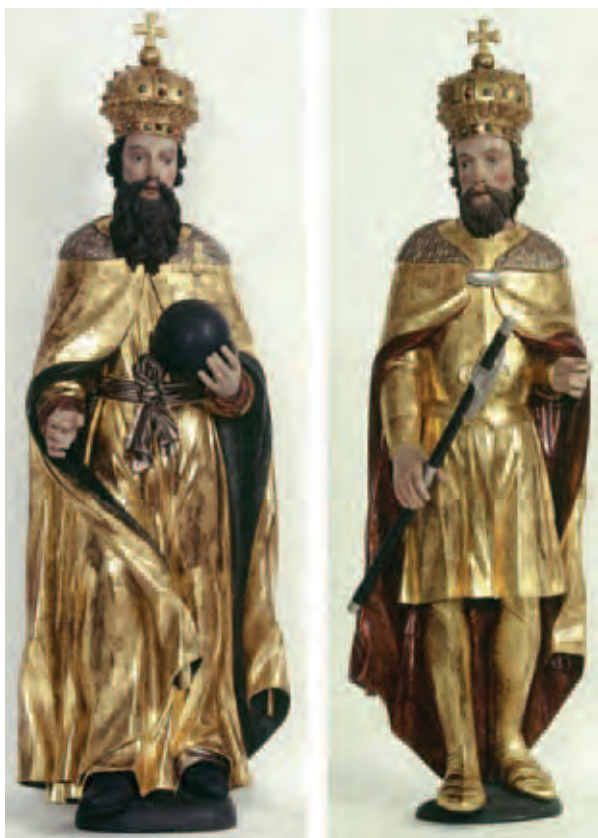
**17.** Sv. Stjepan i sv. Ladislav nakon dovršenih konzervatorsko-restauratorskih radova 2008. g. (fototeka HRZ-a, snimila N. Oštarijaš)  
*St. Stephen and St. Ladislaus after the completion of the conservation-restoration works in 2008 (photographic archive of the HRZ, photo by N. Oštarijaš)*

nat je retuširan i rekonstruiran pigmentima Schmincke i vezivom Plextol D 498. Retuš ploha arhitekture, profilacija vijenaca i stupova izveden je istim postupkom. Lazure i ujednačavanje dijelova stare i nove pozlate izvedeno je odmašćenim lazurnim slikarskim uljanim bojama (Schmincke). Za vrijeme radova na rekonstrukciji nestalih dijelova ornamentike i skulptura korištena je dokumentacija izrađena tijekom radova izvođenih sedamdesetih i osamdesetih godina. (sl. 17 i 18)

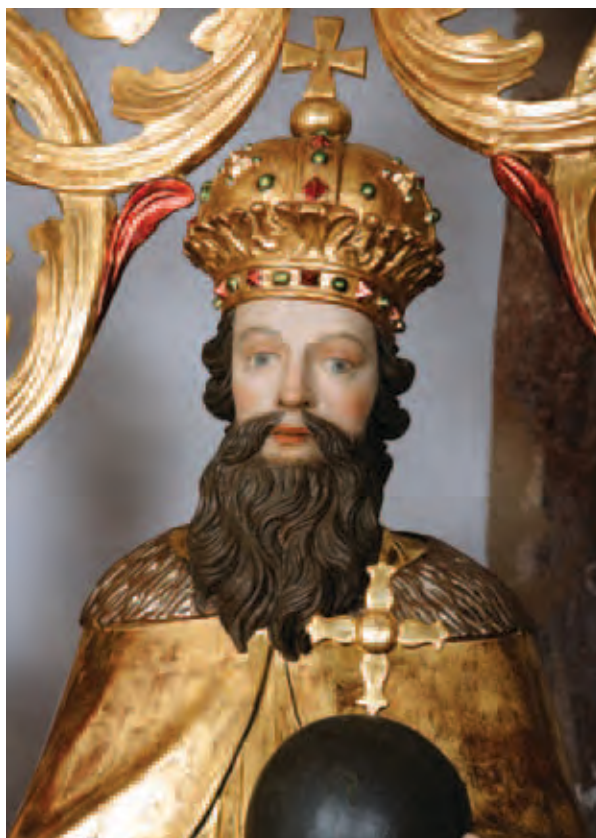
**18.** Sv. Stjepan, detalj nakon montaže u oltar 2008. g. (fototeka HRZ-a, snimio J. Kliska)  
*St. Stephen, detail after repositioning on the main altar in 2008 (photographic archive of the HRZ, photo by J. Kliska)*
