Godišnjak  
Hrvatskog  
restauratorskog  
zavoda

1/2010

**1/2010** Godišnjak Hrvatskog restauratorskog zavoda

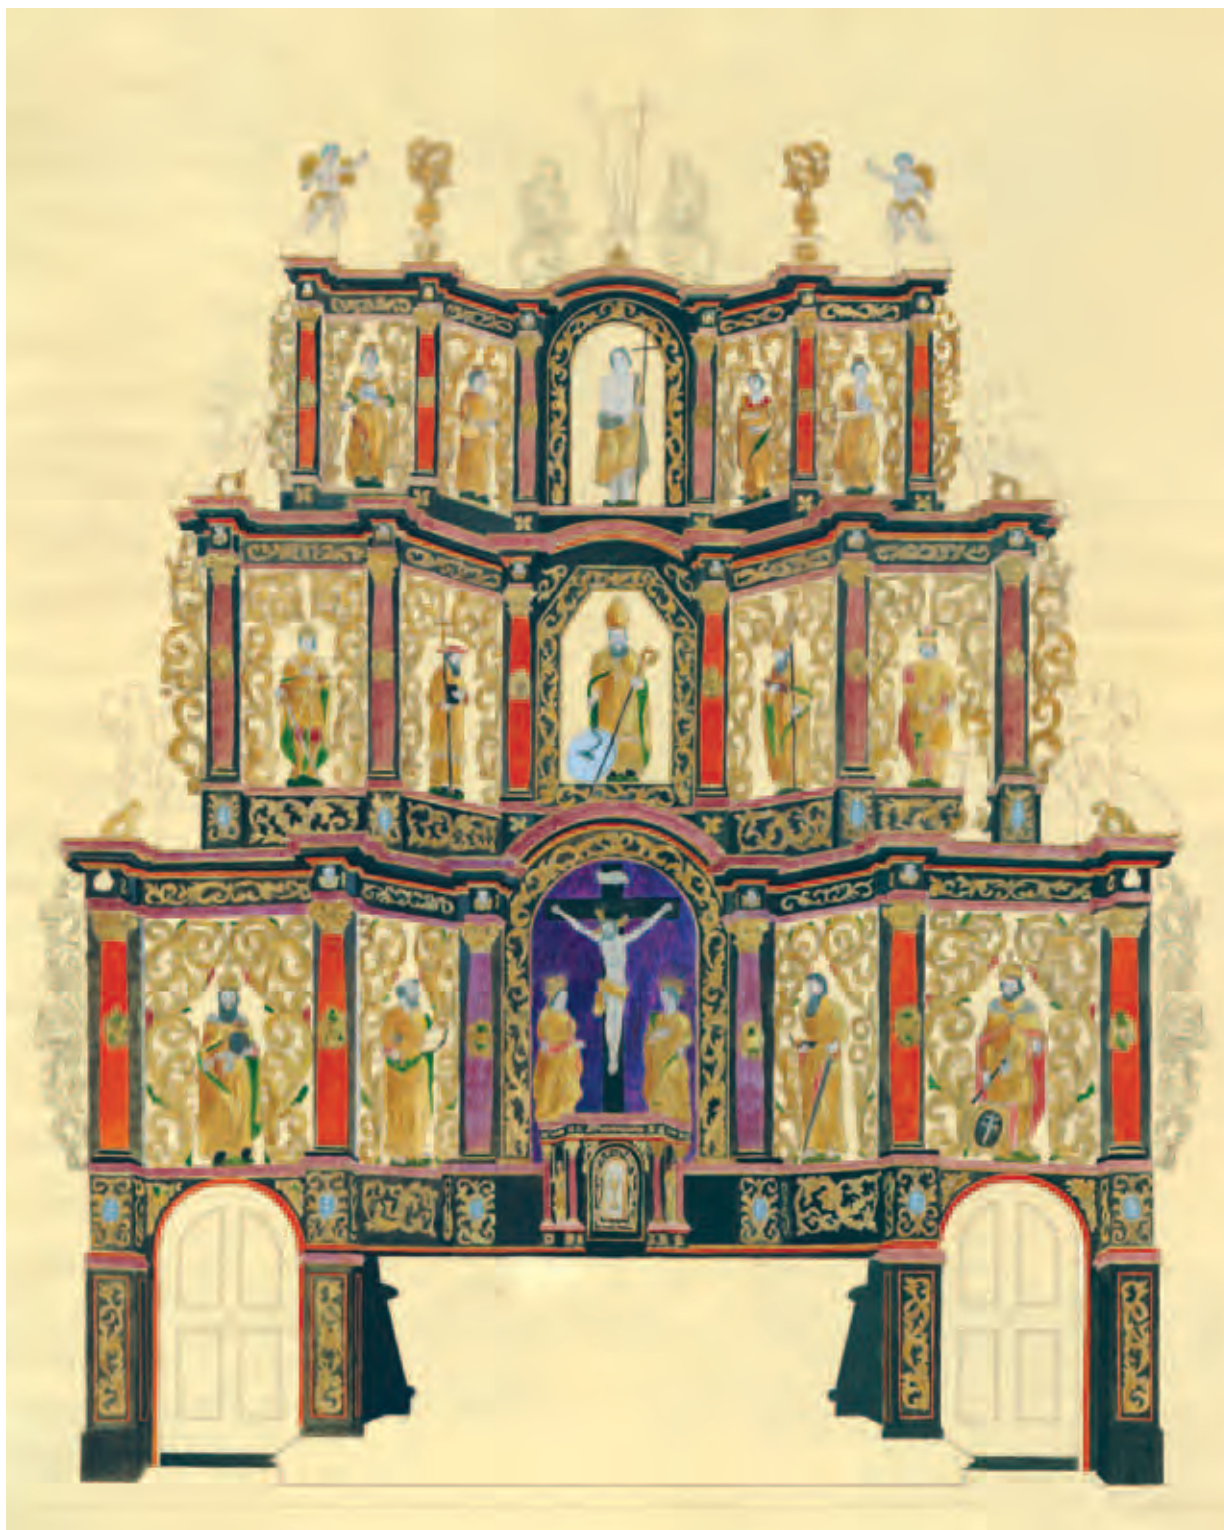
19. Rekonstrukcija izvornog sloja polikromacije i pozlate na oltaru sv. Križa iz 1714. g., (dokumentacija HRZ-a, crtež izradili Đ. i J. Šimičić)  
*Reconstruction of the original polychromy and gilding on the altar of the Holy Cross from 1714 (HRZ documentation, drawing by Đ. Šimičić and J. Šimičić)*

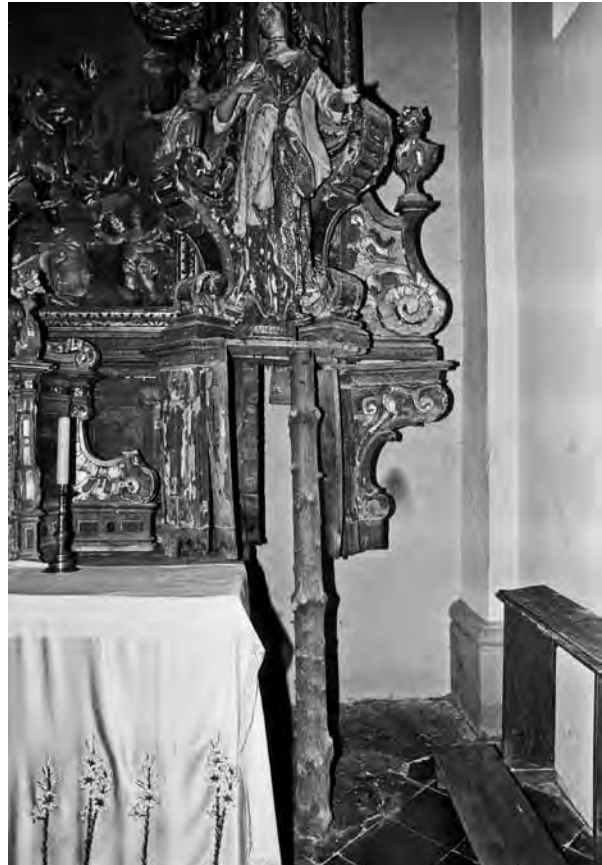
2. Situacija desne strane oltara 1989. (fototeka HRZ-a, snimio S. Novak)

*Condition of the right side of the altar in 1989 (photographic archive of the HRZ, photo by S. Novak)*

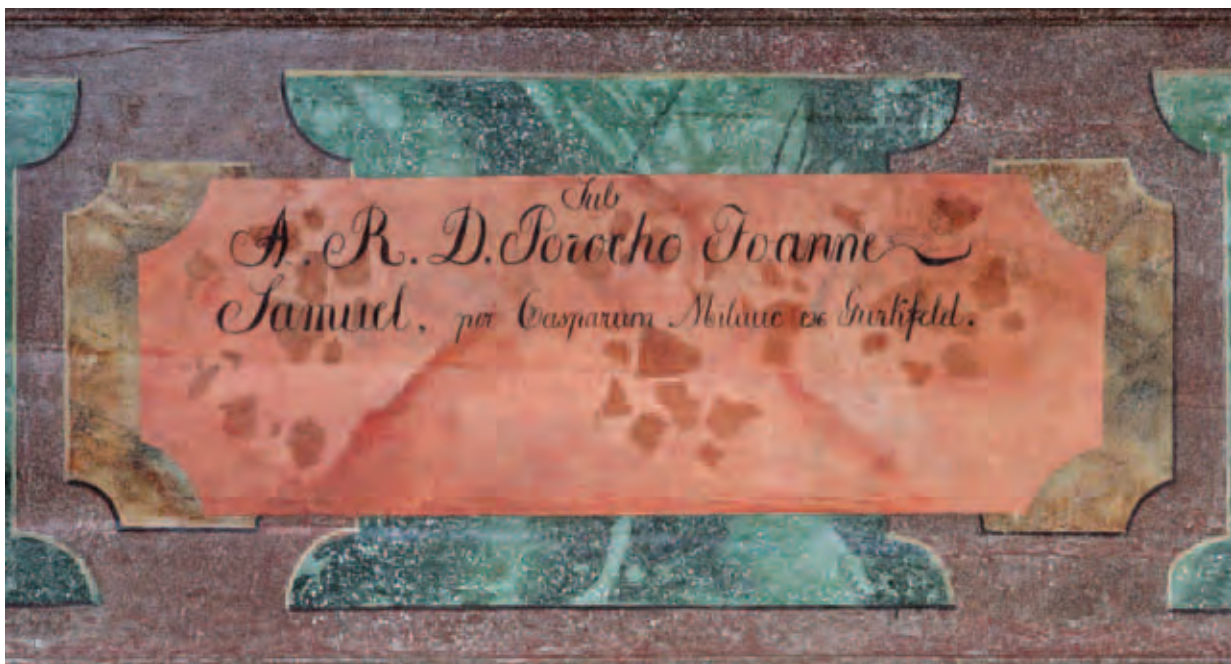
3. Predela, natpis iz 1856. (fototeka HRZ-a, snimila N. Oštarijaš)

*Predella, inscription from 1856 (photographic archive of the HRZ, photo by N. Oštarijaš)*

Oltar je prvi puta temeljito obnovljen za vrijeme župnika Ivana Samuela, o čemu nam govori zapis na predeli kojeg smo otkrili za vrijeme istražnih radova: „Za vrijeme župnika Ivana Samuela, djelovanjem / po narudžbi Gašpara Milavca iz Krškog.“ Ostaje nejasno je li Casparus Milavc obnovitelj ili donator.<sup>3</sup> (sl. 3) Zanimljivo je da se godina s kartuše oltara sv. Josipa na kojoj piše: RENOVATUM 18 EST:56, poklapa s godinom kada je župnik iz Varaždina počeo sa službom u Ivaniću.<sup>4</sup> Zato tu godinu možemo uzeti kao godinu prve obnove drvenog inventara crkve. Obnova je podrazumijevala dijelove pozlate i površine oslika mramorizacije koja je izvedena svijetlim bojama (žuta, plava i terakota).

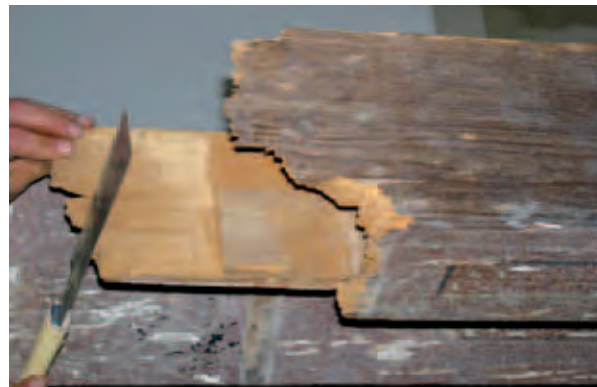
5. Stanjivanje oštećene drvene osnove (fototeka HRZ-a, snimila I. Koci)

Thinning of the damaged wooden base (photographic archive of the HRZ, photo by I. Koci)

vanje postojećeg stanja ili to podrazumijeva poduzimanje minimalnog zahvata?<sup>15</sup> Uz pretpostavku da je moguće zadržavanje zatečenog stanja, a restauriranje je u službi sakralne funkcije, ostavljen je vrlo mali manevarski prostor. U muzejskoj konzervaciji je točno određena razina do koje restaurator može izvesti zahvat a da ne naruši „zatečeno stanje“.<sup>16</sup> No što je s oltarom koji se nakon zahvata vraća na izvorno mjesto i preuzima svoju prvotnu namjenu, odnosno liturgijsku funkciju. Odnosi li se „postojeće stanje“ samo na polikromirani sloj? U našem slučaju, to je drugi preslik. Što je s „nevidljivom“ drvenom konstrukcijom? Izvorna je i djelo je vrhunskog nepoznatog majstora bez kojeg ni slikar ni pozlatar ne bi mogli likovno oblikovati djelo. Najčešće umijeće majstora kipara i njegove radionice određuje i suradnju s ostalim kvalitetnim majstorima. Pri povratu umjetnine nesaniranog drvenog dijela postoji realna mogućnost da vlasnik naruči nestručnu osobu (najčešće lokalnog majstora) da „popravi štetu“. Oštećenja drvene konstrukcije na koje smo naišli bila su različita (uvijanje, nespojive raspukline, nabrekline, spužvasta struktura crvotočina i plijesan, te mehanička oštećenja). Tada smo razmatrajući kako pristupiti zadržavanju postojećeg stanja i očuvanju izvornog sloja odredili kriterije za lakše donošenje odluke koji dio konstrukcije ostaje a koji ne. Uništeni drveni dijelovi arhitekture predele nisu više mogli obavljati svoju konstrukcijsku, a ni estetsku funkciju. Odlučili smo u konstrukciju vratiti sve dijelove na kojima se nalazio i najmanji fragment polikromije, a pritom zadržati drvenu podlogu slikanog sloja, u minimalnoj debljini. To smo uzeli kao osnovni kriterij. Daske koje su bile deformirane a trebalo ih je ispraviti, nismo ravnali. Pri izravnavanju je potrebno učvrstiti, fiksirati drvo parketažom, što u našem slučaju nije dolazilo u obzir. Da bismo zadržali zatečeno stanje, daske smo maksimalno precizno stanjivali tankim, savitljivim japanskim pilama. (sl. 5) U toj vrsti zahvata potrebno je voditi računa o ravnomjernoj debljini dijela daske koja ostaje. Ona mora biti takva da prilikom natapanja/učvršćivanja ne dođe do uvijanja. Drvo

je sklono deformacijama pri promjeni količine vlage<sup>17</sup>, a kod natapanja su te oscilacije velike. Ostaci slikanog sloja fiksirani su zagrijavanjem zečjim tutkalom i japan papirom. Nakon zaštite prednje strane, stražnja na kojoj se izvodi natapanje dobro je pripremljena kombinacijom ispuhivanja i usisavanja „piljevine“ od crvotočine. Taj dio pripreme je vrlo bitan. Uvećano gledano, piljevina od crvotočine je okrugla. Kada smolasta tekućina istovremeno dotakne veliku količinu takve piljevine, ona se počinje lijepiti za nju i polako je gura, umjesto da penetrira između „granulica“. Počinju se stvarati čepovi (mikroskopske brane) koji zatvaraju kanalice od crvotočine i smola ne prodire dalje. U toj kombinaciji imali bismo situaciju u kojoj drveni nositelj ne bi bio dovoljno učvršćen. Za premazivanje smo koristili 3–10%-tnu otopinu Paraloid B 72, u acetonu.<sup>18</sup> Veliku ulogu u dubini prodiranja konsolidanta igra vrsta otapala: najbolje prodiranje osigurava se toluenom, najslabije acetonom. Na jako istanjeno drvo smolu je najučinkovitije premazivati širokim, debljim kistom guste i grube dlake koja ovisi o vrsti otapala. Tada je najlakše nadzirati količinu tekućine, lako je pratiti brzinu penetracije i sušenje. Kod takvog načina je za razliku od kupke ili injektiranja, hlapljiva površina relativno velika, pa je zahvat potrebno izvoditi u adekvatnoj prostoriji s maksimalnim zaštitnim sredstvima.

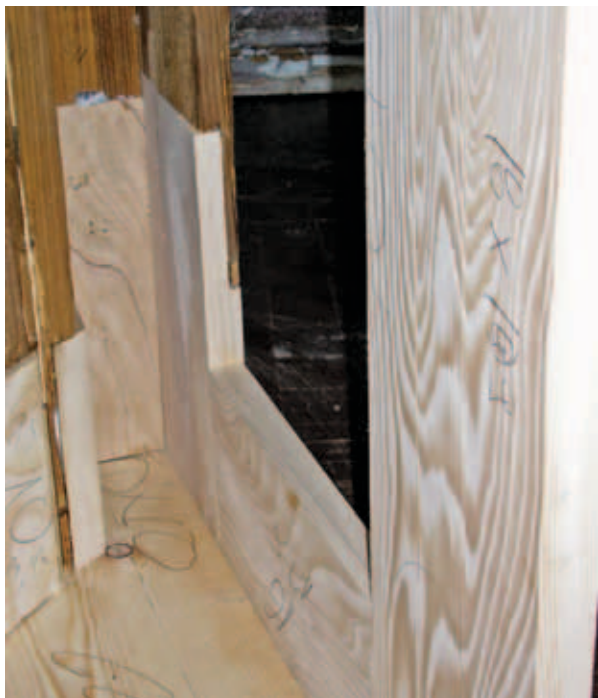
6. Novi dijelovi konstrukcije oltara (fototeka HRZ-a, snimila I. Koci)  
*New elements of the altar structure (photographic archive of the HRZ, photo by I. Koci)*

Oštećenja su bila takva da je bilo neizbježno istjecanje na prednju stranu, te je prilikom premazivanja bilo bitno redovito uklanjanje viška smole. Druga bitna stvar je bila debljina nove drvene mase koja je montirana na pripremljeni stari dio. (sl. 6) Odležane i osušene daske

Za izradu nove desne strane predele koristili smo jelovinu, jednaku kao i izvornik, no za krpanje manjih oštećenja lipovinu. Kod jelovine je teško rezbarenjem slijediti formu, za razliku od lipovine koja se zbog strukture lako obrađuje. Također smo vodili računa da smjer goda na manjim komadima koji se uljepljuju u raspukline i manja oštećenja prati smjer goda originalne daske. Ako drvo nije „odležalo“ i dobro se prosušilo, postoji mogućnost da se nakon montaže *in situ* širenjem ili sužavanjem drvenih dijelova ošteti novi sloj rekonstruirane osnove i oslika. Zato se nikada ne upotrebljava neprosušeno drvo. Rijetke su situacije jednake koncentracije vlage u zraku radnog prostora i prostora u koji se vraća umjetnina. Idealno bi bilo kada bi se određeno razdoblje prije preuzimanja umjetnine pratila vlaga zraka crkve, tako da se vlaga radnog prostora može što bolje pripremiti za prihvat umjetnine, da prilikom restauratorskog zahvata ne dolazi do dodatnih oštećenja. Imali smo situacije višekratnog saniranja oštećenja nastalih naglim promjenama mikroklimatskih uvjeta u radnom prostoru ili depou ili čak u izložbenom prostoru. Takve situacije dodatno otežavaju zahvat, poskupljuju ga i najčešće prolongiraju završetak radova i povrat umjetnine, a predvidive su i lako ih je spriječiti.

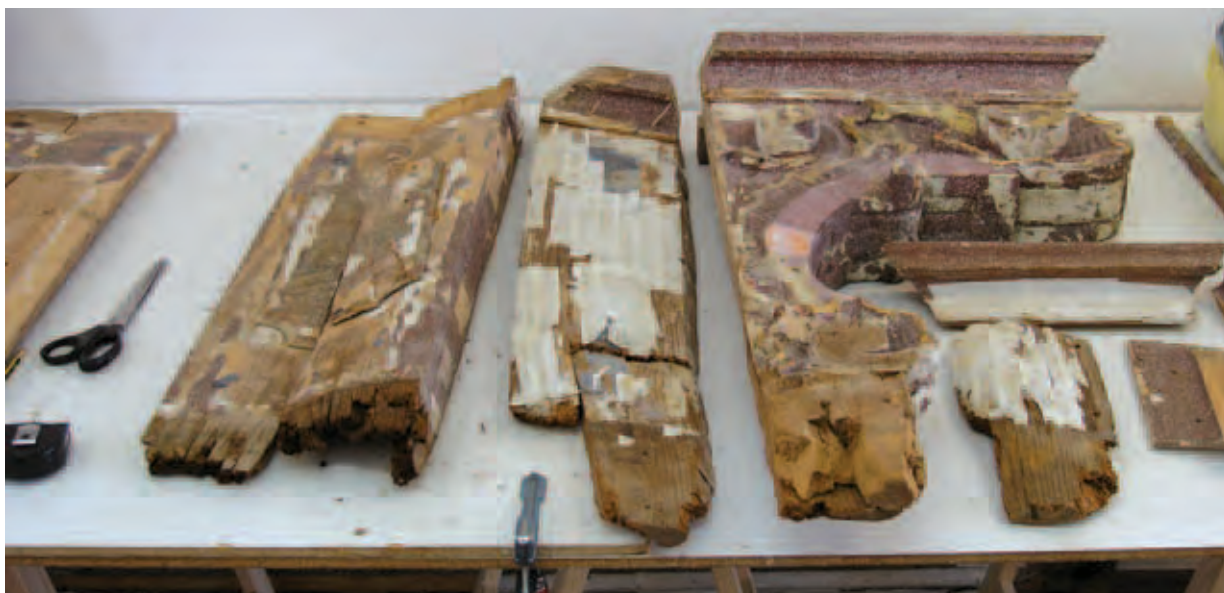
7. Zatečeno stanje (fototeka HRZ-a, snimio V. Barac)

*Condition prior to treatment (photographic archive of the HRZ, photo by V. Barac)*

Kako su tek na nekim daskama ostali sačuvani vrlo slabi ostaci polikromije, pojavio se još jedan problem – detekcija točnog položaja segmenata profilacija na kojima je ostala očuvana polikromija. (sl. 7) Naime, preslik dvadesetog stoljeća je šabloniziran, a površina cijele arhitekture obojena je s nekoliko osnovnih boja koje su, najvjerojatnije valjcima, poprskane bijelim točkicama raznih veličina (od oko 1 do 4 mm), nekontrolirane gustoće. Takav preslik nam je onemogućavao jasno raspoznavanje položaja pojedinih segmenata. Za razliku od takvog načina oslikavanja, kod mramorizacije, pogotovo barokne, teško je pogriješiti. Oslik mramorizacijom ima određeni smisao kod kojeg nam i najmanji trag boje ili žilica omogućava određivanje točne pozicije rastavljenih segmenata.

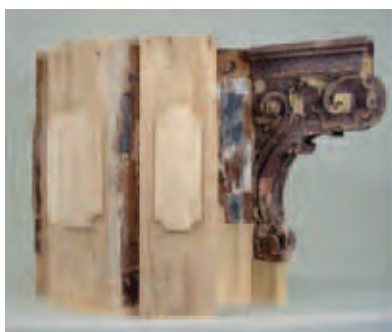
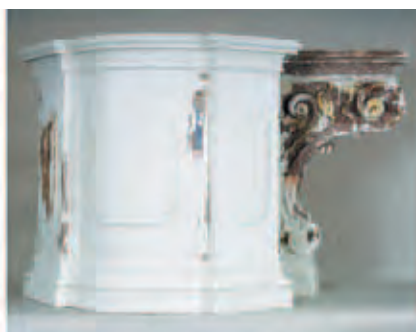
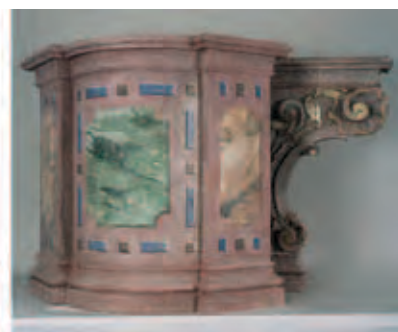
8.–10. Rekonstrukcija drvene konstrukcije, osnove i bojenog sloja (fototeka HRZ-a, snimio V. Barac)

*Reconstruction of the wooden structure, base and painted layer (photographic archive of the HRZ, photo by V. Barac)*

preostale profilacije smjestiti na logične pozicije, slijedeći zaobljenu formu i kasete. (sl. 8–10) Svjesni smo, s obzirom na to da je riječ o donjoj zoni, da bi se jednoga dana, ako netko odluči ukloniti preslike, mogao pojaviti veliki problem. Postoji realna mogućnost da nismo pogodili točne pozicije dijelova profilacija. U tom slučaju izvorni oslik mramorizacije neće teći logično. Bit će potrebno sve nekompatibilne segmente demontirati i montirati na izvornu poziciju. Rastavljanje bilo kojeg dijela donje zone oltara vrlo je komplicirano.

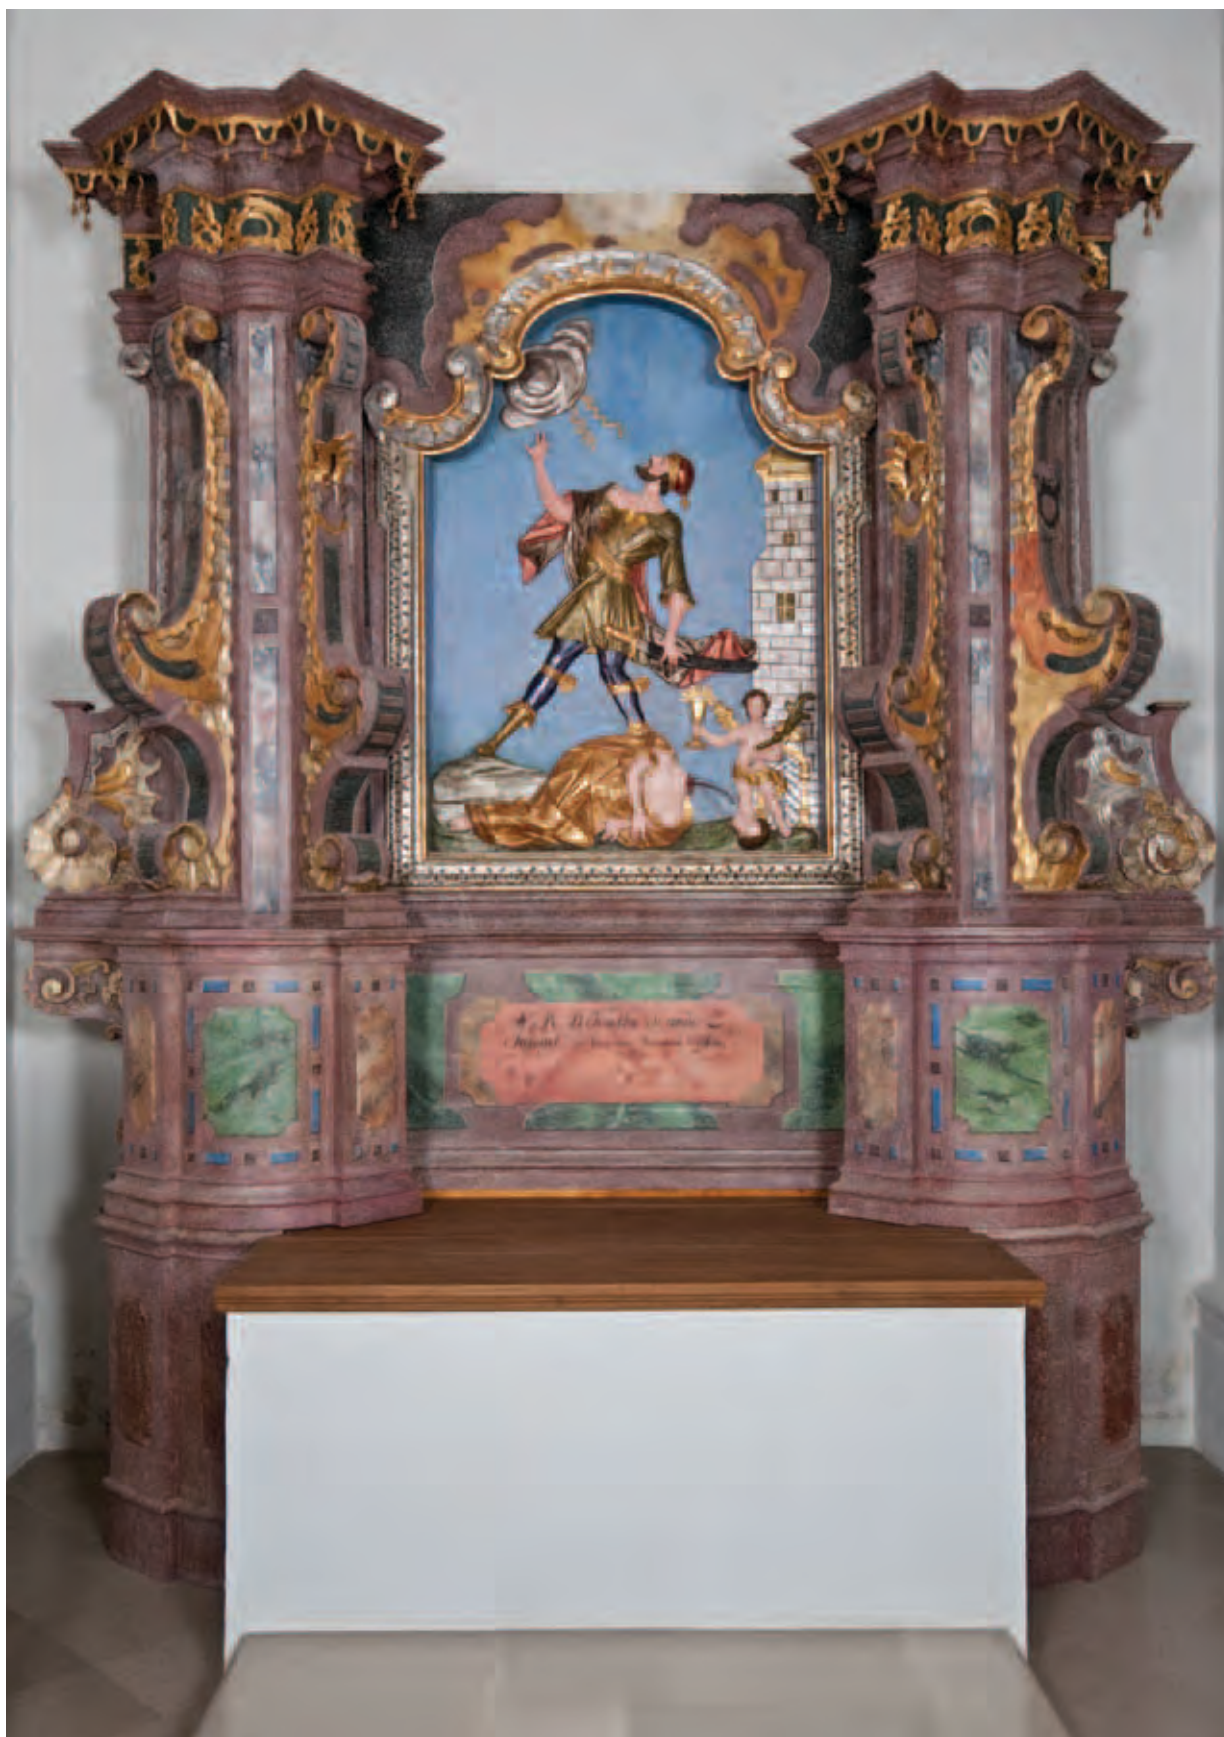
11. Donja zona oltara – stanje nakon montaže *in situ* (fototeka HRZ-a, snimio J. Kliska)

Lower zone of the altar – condition after reassembly *in situ* (photographic archive of the HRZ, photo by J. Kliska)

Na neka prije postavljena pitanja uspjeli smo naći odgovor u samom procesu rada. Kako je „zadržavanje postojećeg stanja“ zapravo nemoguće, definiranjem krajnjeg cilja zahvata olakšana je odluka o metodologiji konzervatorsko-restauratorskih radova s fokusom na cjelinu. Zadržavanjem svih mogućih oštećenih dijelova, bez ugrožavanja zdravog dijela, postavljeni su markeri koji su omogućili lakšu rekonstrukciju drvene konstrukcije arhitekture oltara i provođenje minimalnog (nužnog) zahvata. (sl. 11) ■

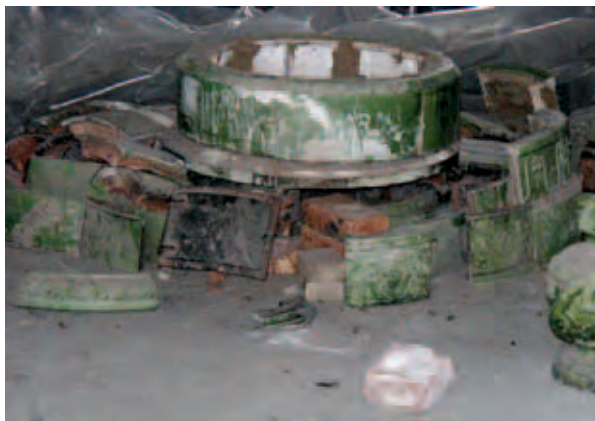
**1.** Zelena peć, kraj 18. / poč. 19. st., Požega, Gradski muzej Požega, nekad u Trenkovu dvorcu u Trenkovu; stanje prije radova *in situ* (fototeka HRZ-a)

*The green stove, end of the 18<sup>th</sup> c. / beginning of the 19<sup>th</sup> c., Požega, Požega Municipal Museum, originally from the Mansion of Baron Franjo Trenk in Trenkovo, condition before the works in situ (photographic archive of the HRZ)*

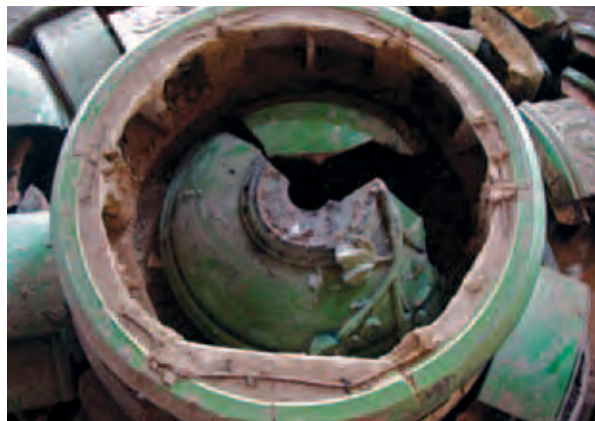
**2.** Zelena peć, demontirani dijelovi peći po dopremi u prostore Zavoda (fototeka HRZ-a)

*The green stove, dismantled elements upon arrival at the HRZ premises (photographic archive of the HRZ)*

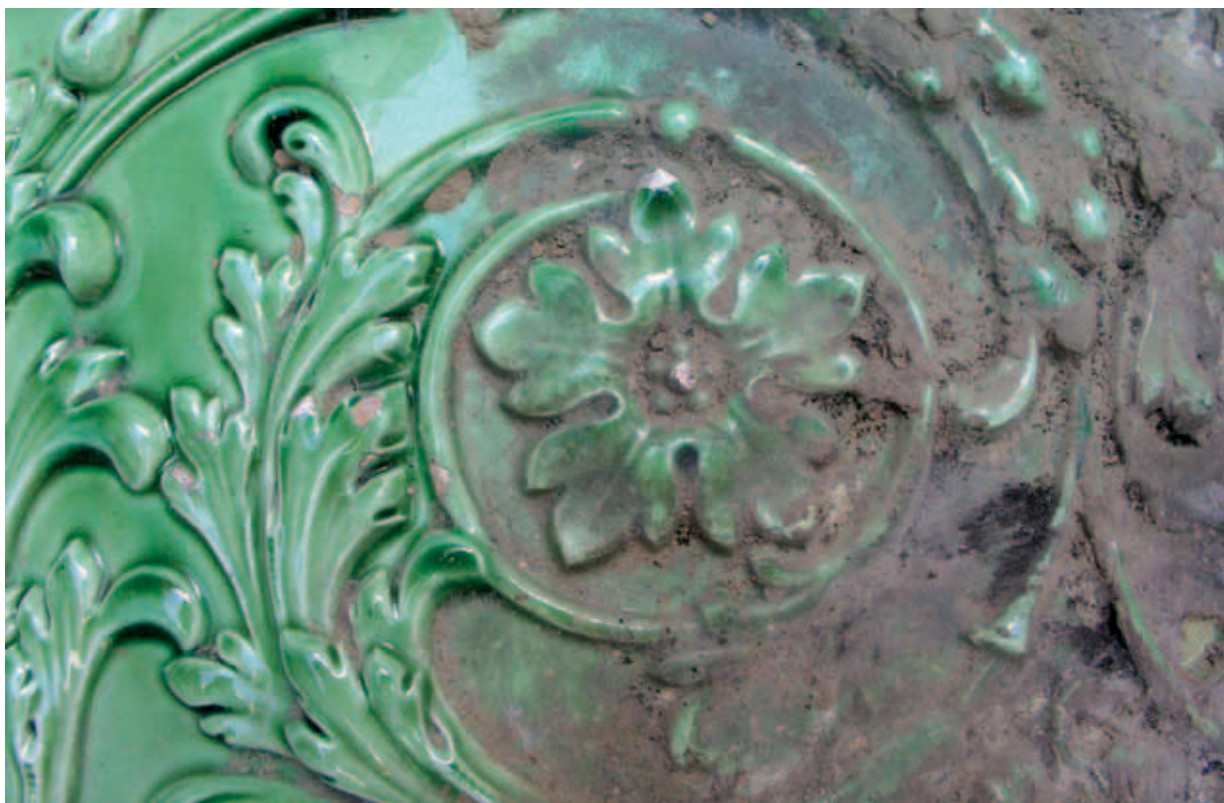
**3.** Zelena peć, detalj ornamenta s pećnjaka tijekom odstranjivanja slojeva nečistoća (fototeka HRZ-a)

*The green stove, detail of an ornament on a stove tile during the removal of layers of dirt (photographic archive of the HRZ)*

Prva faza konzervatorsko-restauratorskog postupka podrazumijevala je čišćenje svih elemenata peći, odnosno postupno uklanjanje spomenutih taloga, i to pranjem vodom u nekoliko navrata. Postupak je uključivao i uporabu raznih vrsta četki, „špahtli“ i *mini-washa*, kako bi bili dočišćeni osobito problematični dijelovi pećnjaka s tvrdokornom nečistoćom. S vanjskih je ploha uklanjana prljavština do sloja cakline, s unutarnjih do boje gline, a istovremeno je obavljano i sondiranje. Nakon što je svaki element peći bio tretiran, odnosno opran i očišćen na opisani način, stvoreni su uvjeti, nakon ponovnog razvrstavanja, tj. grupiranja po manjim cjelinama, za pristupanje postupku spajanja razlomljenih dijelova i saniranja manjih ili većih napuknuća i pukotina. U slučaju ove peći, s obzirom na ustanovljena oštećenja, nije se ukazala potreba, kao što je to bilo sa sljedeće tri peći, za opsežnijim izvođenjem rekonstrukcija dijelova koji nedostaju. Za sanaciju mehaničkih oštećenja primijenjen je kit, a nakon obavljenog postupka zapunjavanja, dijelovi površina sa zakitima bili su na odgovarajući način retuširani bojama za keramiku. Pri tome je važno istaknuti da je u najvećoj mogućoj mjeri bio poštivan karakter površina peći, tj. njihov izvorni izgled pa je tako pri retušu, na primjer, bio slijeđen čak i prvotni trag razlijevanja glazure koji je u konačnici ostao vidljiv.

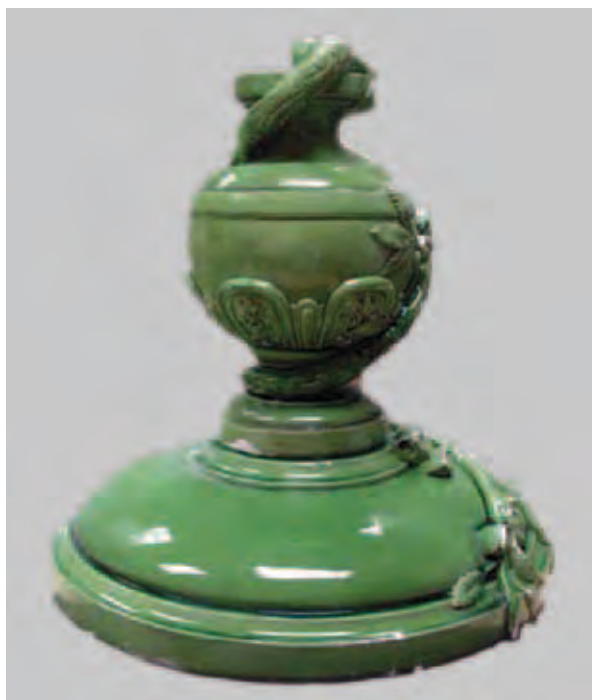
4. Vaza s vrha zelene peći, stanje nakon čišćenja i krediranja oštećenja (fototeka HRZ-a)

Vase from the top of the green stove, condition after cleaning and reconstructions of damages (photographic archive of the HRZ)

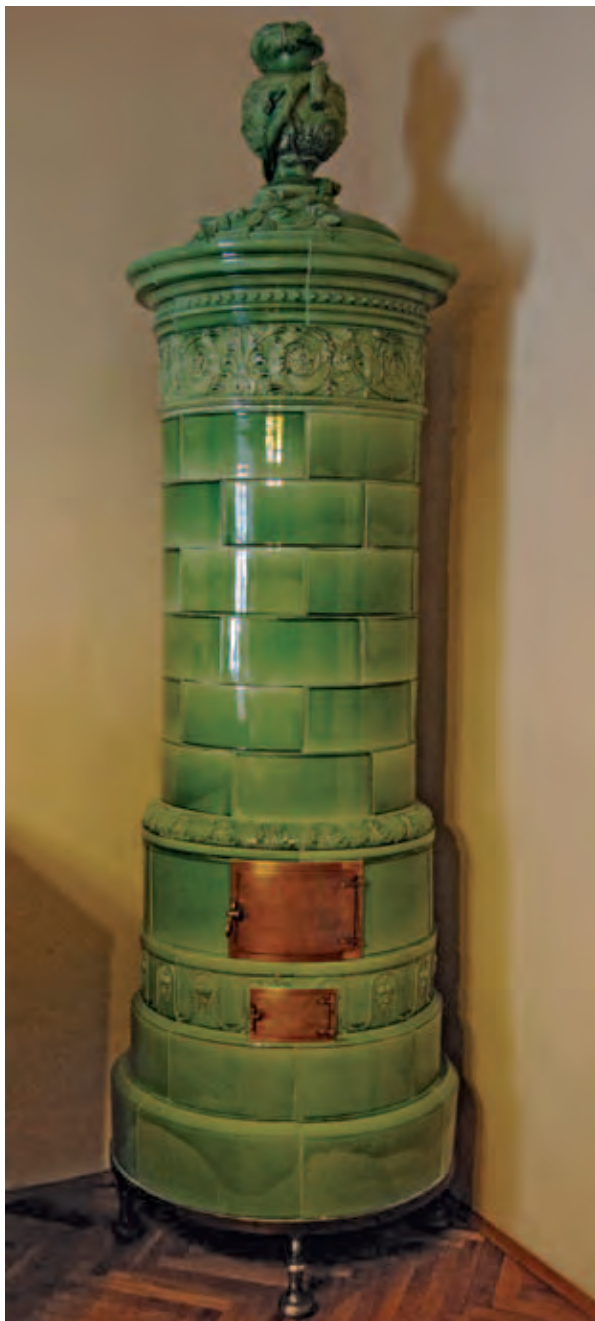
5. Zelena peć nakon restauriranja i montaže u prostorima Gradskog muzeja Požega (fototeka HRZ-a)  
*The green stove after conservation and reassembly at the premises of the Požega Municipal Museum (photographic archive of the HRZ)*

Peć je bila strukturirana na uobičajen način kaljevih peći. Segmenti i pećnjaci od pečene gline grade tijelo peći u zonama, unutarnje su im stijenke kasetirane te ispunjene opekam, razlomljenim komadima crepova ili šamotnom smjesom, potom još dodatno zapunjavane i međusobno integrirane nanosima masne ilovače i šamota<sup>25</sup>, a ojačanje statike osigurava primjena metalnih spojnica umetnutih kroz perforirane rubne i kutne dijelove pećnjaka. Vanjske su plohe u cijelosti glazirane zeleno, što dolazi od primjese bakrenog oksida u smjesi cakline. Iznimku čini pećnjak sa stražnje strane baze – u prstenu s pepelištem, koji je ostavljen glaziran bijelo s alteriranim ornamentom toga dijela peći.<sup>26</sup> Peć je prvotno počivala na kružnom postolju s vanjskim mesinganim prstenom koje su nosile četiri<sup>27</sup> meko profilirane tokarene željezne noge, za postolje pričvršćene sustavom vijaka i navoja. Samo valjkasto tijelo peći moguće je raščlaniti na tri osnovna dijela: bazu s inkorporiranim ložištem i pepelištem,<sup>28</sup> srednji dio *corpusa* te krunište s frizom, sfernom kapom i slobodnostojećom keramičkom glaziranom vazom u vrhu.

Prva dva donja prstena peći načinjena su od pećnjaka pravokutnog oblika, segmentnih u presjeku. Unutar trećeg prstena s plitkoreljefnim frizom stiliziranog naizmjenice vrpčastim motivom i motivom plodova nalazi se pepelište s dvostrukim konveksnim, iznutra perforiranim željeznim, a izvana punim mesinganim vratašcima. Kao i vratašca ložišta, tako i ta na lijevoj strani drže dvije šarke, a s desne se nalazi poluga za otvaranje. Vrata ložišta umetnuta su

u četvrti prsten baze peći, koji od središnjeg dijela tijela odjeljuje, odnosno s njim veže prsten kaljeva ornamentiranih stiliziranim akantovim lišćem. Šest superponiranih prstena pećnjaka glatkih površina čini središnji dio tijela peći. Pri vrhu oko peći teče friz s kontinuiranim vitičastim ornamentom koji zaključuje profilirani vijenac, a iznad njega je na peć položena polukupolasta kapa s reljefno izvedenom prolistolom i procvjetanom granom. U vrhu peći postavljena je vaza obavijena sličnim motivom grane.

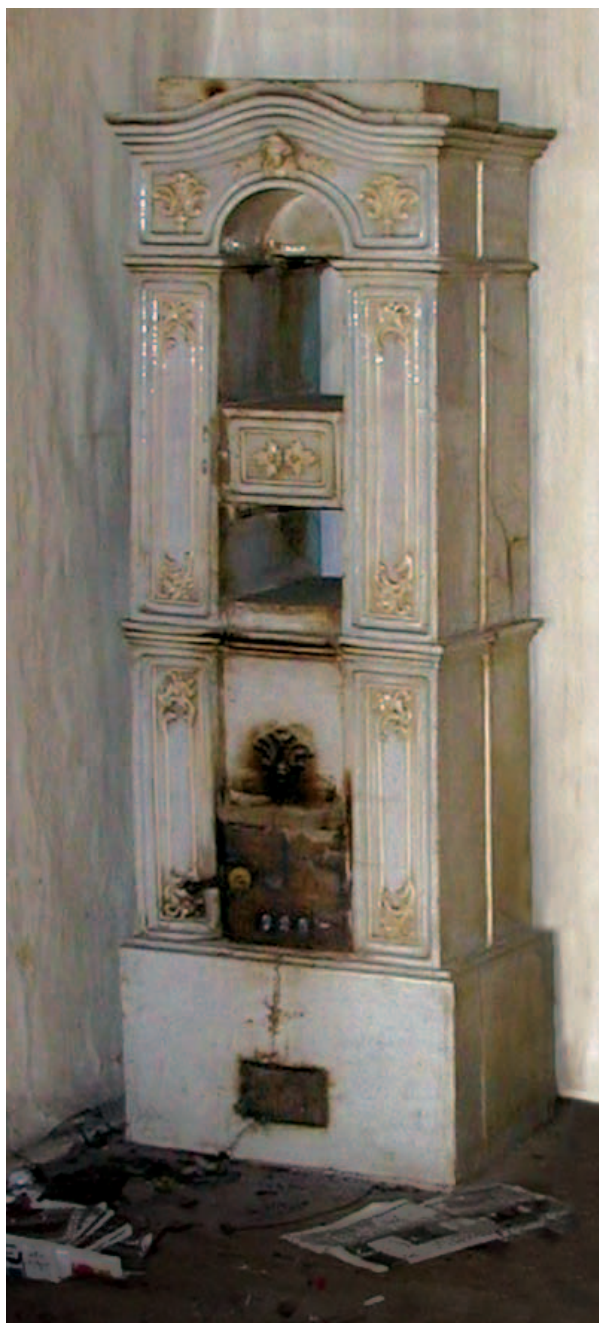
6. Adam Müller (?), Bijela peć, 1878. g., Požega, kuća Thaller, nekad Stara svilana, stanje prije radova *in situ* (fototeka HRZ-a)  
*Adam Müller (?), the white stove, 1878, Požega, Thaller House, originally Old silk factory, condition before the works in situ (photographic archive of the HRZ)*

Požeški je *Zirkulierofen* (dim. 60,8 × 50,3 cm/v. 188, 2 cm) kvadratnog presjeka, građen pretežito krupnim također kvadratnim pećnjacima polaganima naizmjenice vertikalno i horizontalno, glaziranim bijelo s primjesama nijansi plave boje nanošene na glinu prskanjem. U bazi peći nalazi se pepelište s dvostrukim željeznim, izvana mesingom presvučenim vratašcima, a na nju je nadograđen *corpus* sastavljen od dva dijela: donji puni s dvostrukim vratima ložišta i gornji s dva otvora – donjim manjim i gornjim većim. Krunište peći čini lučni zabatni, višestruko profilirani dio valovita obrisa, a na samo tjeme postavljena je zaključna kvadratna kapa. Plohe rubnih frontalnih pećnjaka definirane su kontinuiranim reljefnim vitičasto-cvjetnim ornamentom, a središnji i kutni dijelovi istaknuti motivima metamorfnih maskerona<sup>40</sup> na način 16. st. u historicističkoj interpretaciji cvijeća i lišća te antikizirajućom ženskom glavom u vrhu zabatnog luka.

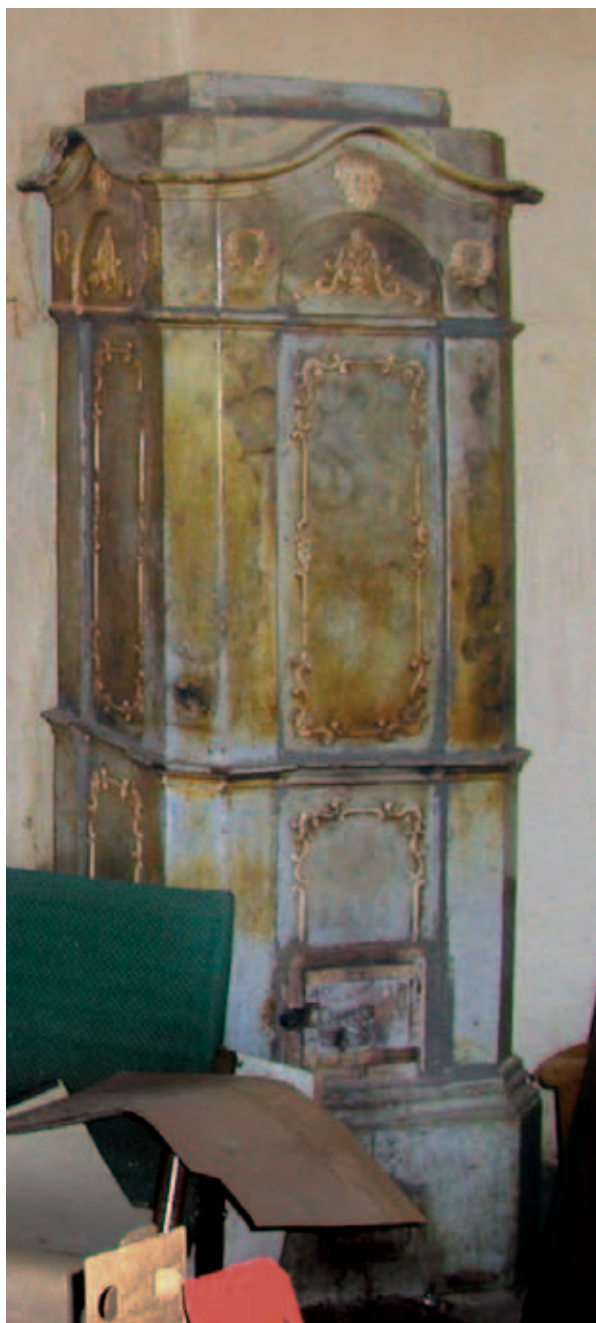
7. Siva peć, 1860.–1910. g., Požega, kuća Thaller, nekad Stara svilana, stanje prije radova *in situ* (fototeka HRZ-a)  
*The grey stove, 1860–1910, Požega, Thaller House, originally Old silk factory, condition before the works in situ (photographic archive of the HRZ)*

Osim što predstavlja „standardnu“, a ne *Etagenofen*, siva se peć („peć br. 28“) izrazom svog cjelokupnoga volumena, koncepcijom raspodjele zona, oblikom keramičkih elemenata, odabirom ornamentike te približno i dimenzijama (71,2 × 71,2 cm/v. 203,5 cm), približava bijeloj peći. Ovdje

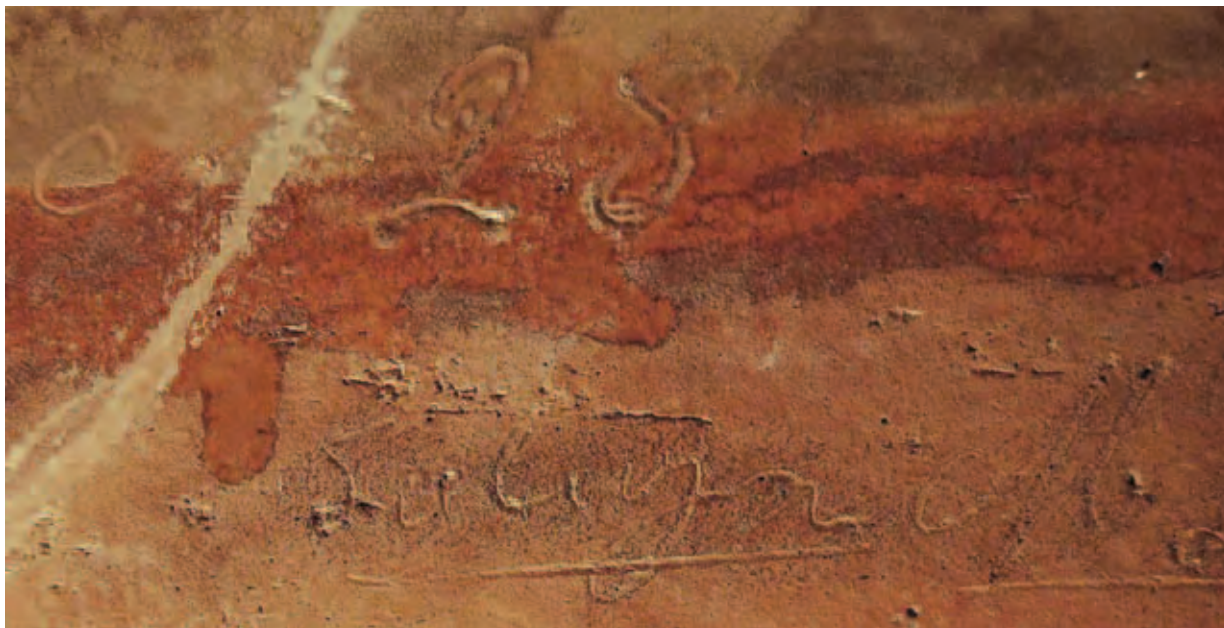
9. Siva peć, urezan zapis na kapi peći (fototeka HRZ-a)

*The grey stove, inscription incised in the stove top plate (photographic archive of the HRZ)*

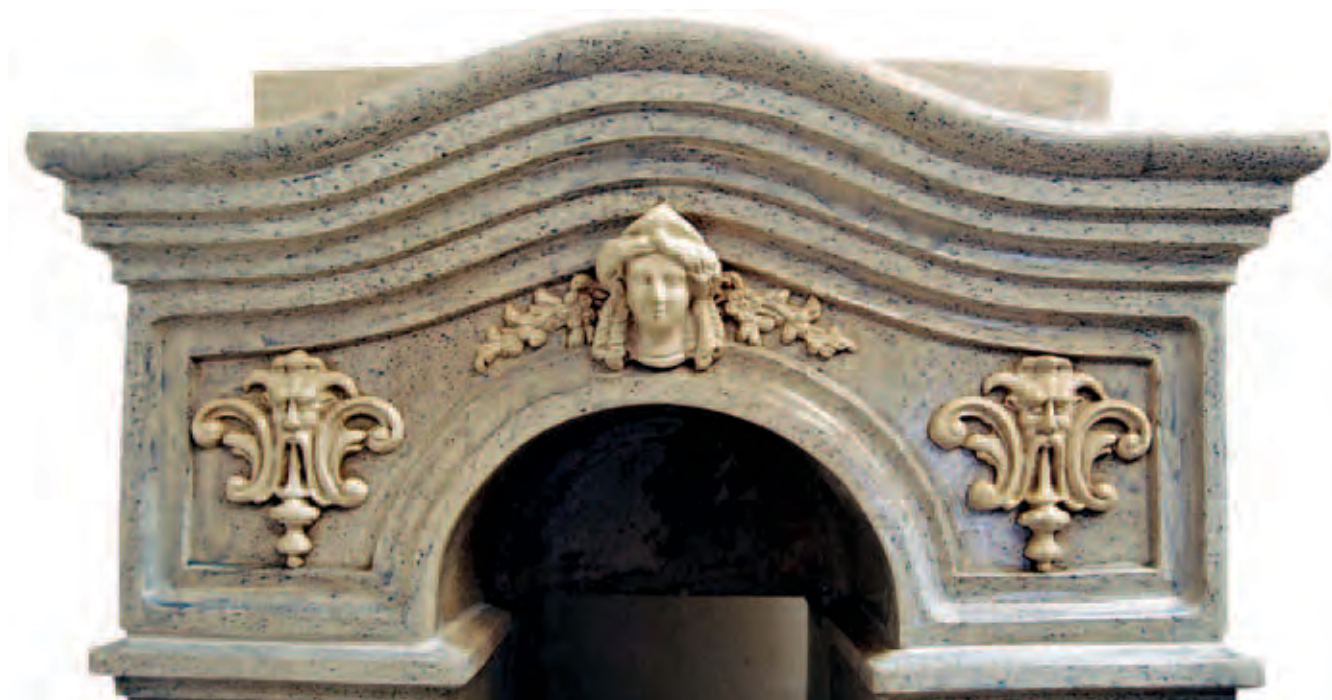
11. Bijela peć, detalj ornamenta nakon nanošenja sloja nove glazure i retuširanja oštećenja (fototeka HRZ-a)  
The white stove, detail of an ornament after the application of new glazing and retouching (photographic archive of the HRZ)

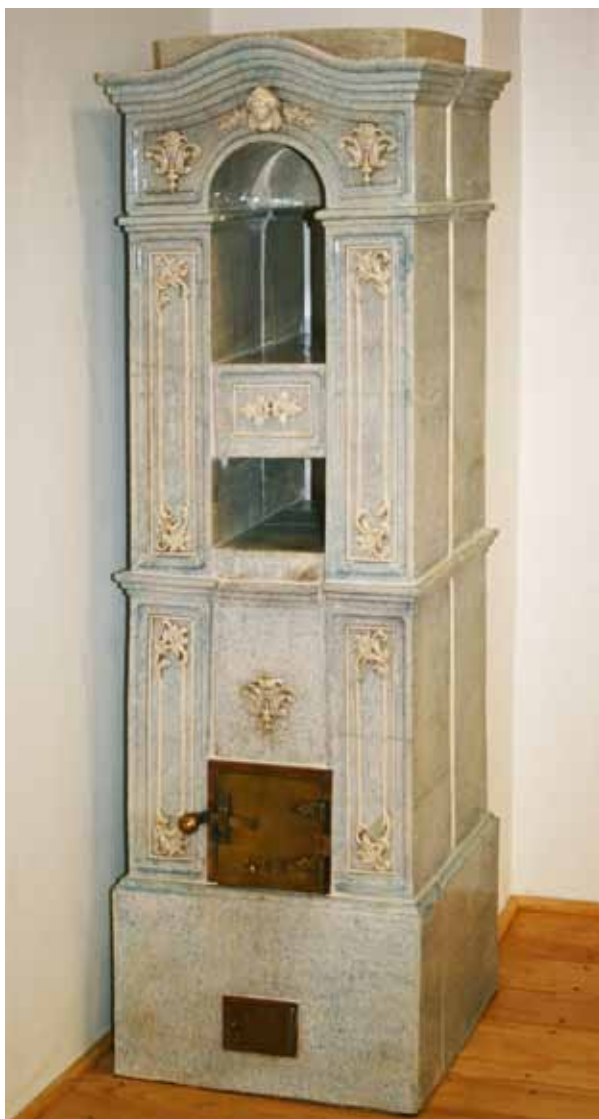
**12.** Bijela peć, nakon restauriranja i montaže u prostorima Konzervatorskog odjela u Požegi (fototeka HRZ-a)  
*The white stove, condition after conservation and reassembly at the premises of the Požega Conservation Department (photographic archive of the HRZ)*

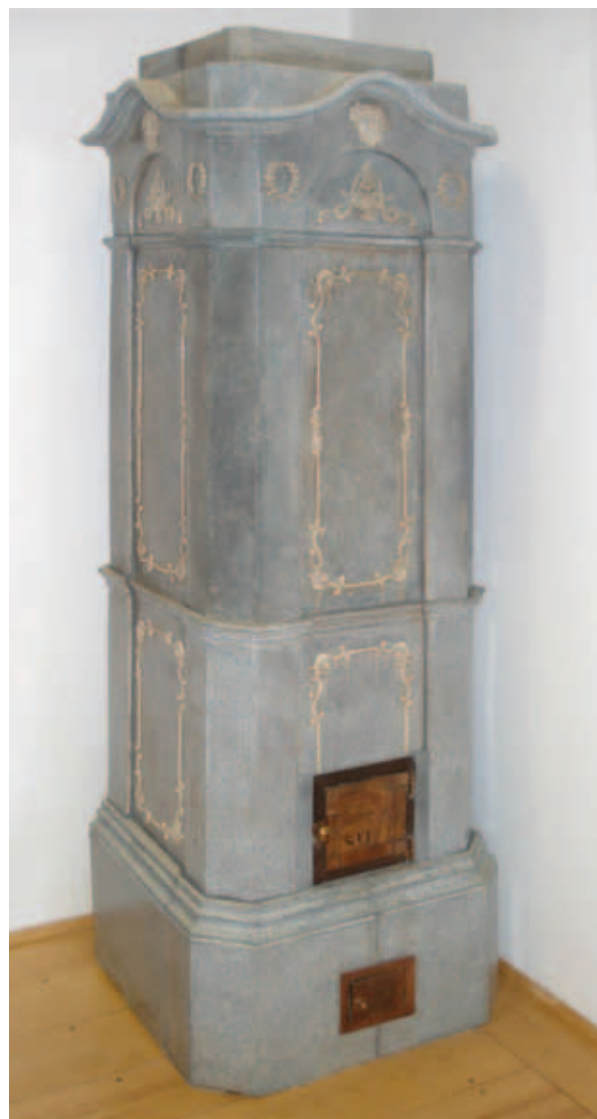
**13.** Siva peć, nakon restauriranja i montaže u prostorima Konzervatorskog odjela u Požegi (fototeka HRZ-a)  
*The grey stove, condition after conservation and reassembly at the premises of the Požega Conservation Department (photographic archive of the HRZ)*

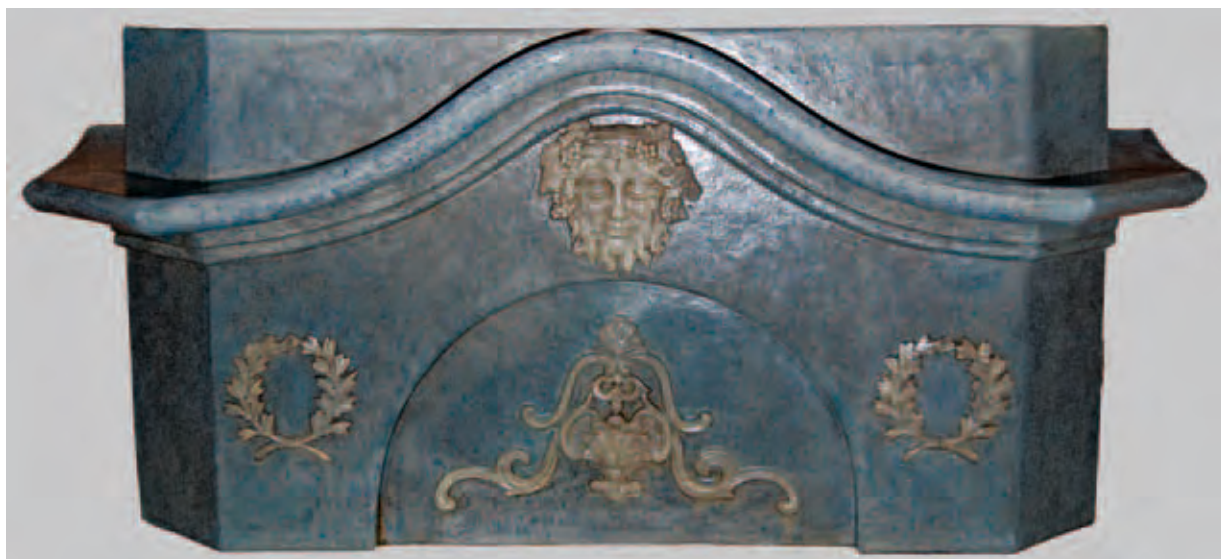
14. Siva peć, detalj nakon dovršenih radova (fototeka HRZ-a)

*The grey stove, detail after the completion of the conservation-restoration works (photographic archive of the HRZ)*

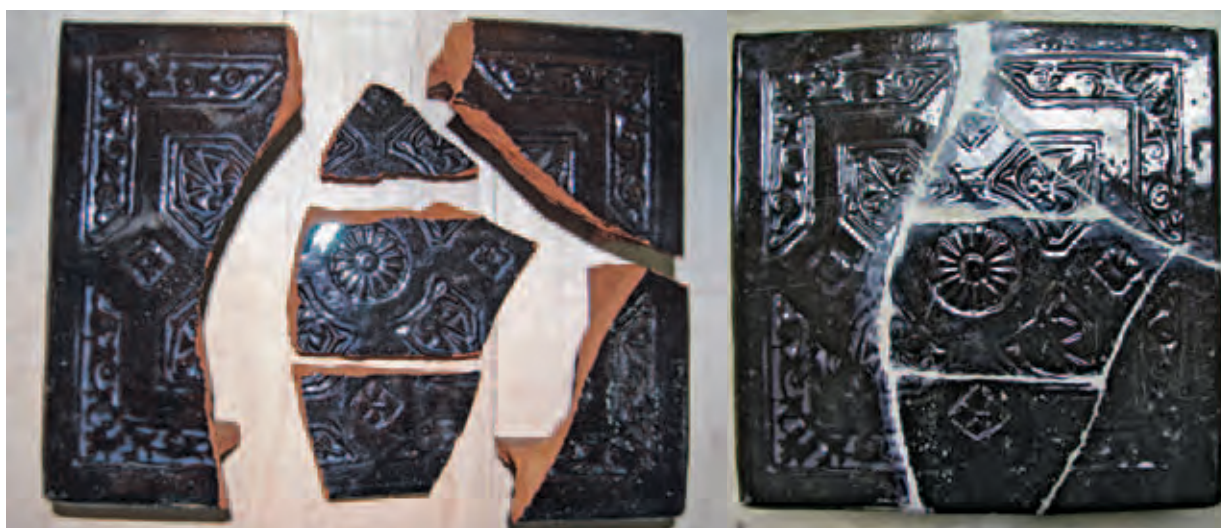
15.–16. Smeđa peć, 1860.–1910. g., Požega, kuća Thaller, nekad Stara svilana, razlomljen pećnjak, stanje nakon čišćenja, prije i poslije spajanja fragmenata (fototeka HRZ-a)

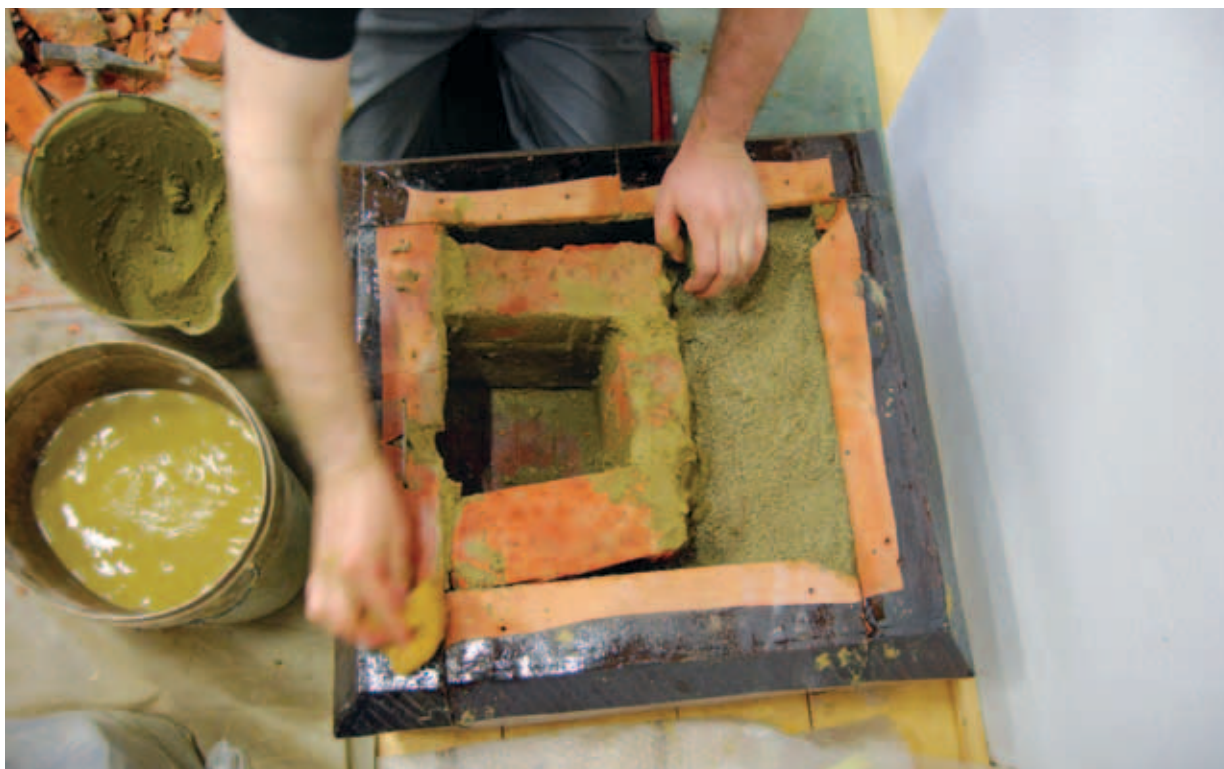
17. Smeđa peč, postupak ponovne montaže – zidanje temeljnog dijela (fototeka HRZ-a)  
*The brown stove, reassembly – construction of the base (photographic archive of the HRZ)*
