Godišnjak  
Hrvatskog  
restauratorskog  
zavoda

1/2010

**1/2010** Godišnjak Hrvatskog restauratorskog zavoda

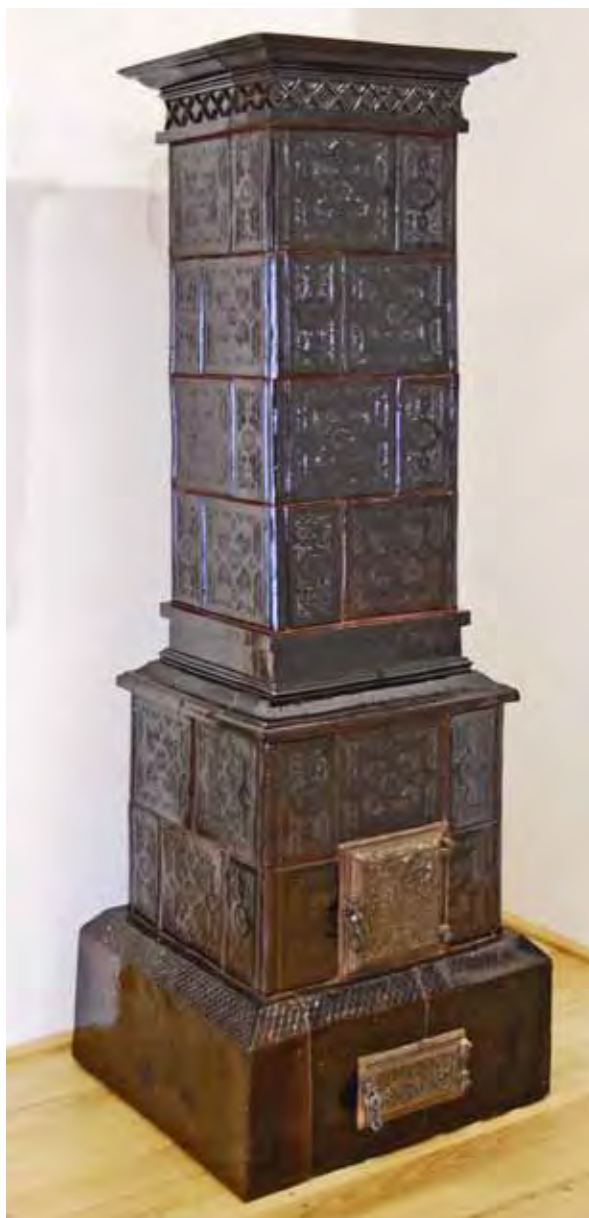
18. Smeđa peć, nakon restauriranja i montaže u prostorima Konzervatorskog odjela u Požegi (fototeka HRZ-a)

*The brown stove, after conservation and reassembly at the premises of the Požega Conservation Department (photographic archive of the HRZ)*

Peć je kvadratnog presjeka, volumen jednostavnih, oštih linija, podijeljen u tri zone koje se postupno sužavaju prema vrhu. Na bazu s pepelištem nadograđen je viši dio u kojem se nalazi ložište, a na koji se, preko oštrog profilacije, nastavlja relativno usko tijelo peći zaključeno ravnom istaknutom keramičkom pločom. Pećnjaci, manji pravokutni i veći kvadratni, slagani naizmjenice, glazirani su smeđe, što dolazi od primjese željeznog oksida u smjesi cakline. I ta je peć zatečena razgrađena, s oštećenjima elemenata koja ne odstupaju znatno od već opisanih. Postupci čišćenja, rekonstrukcije, spajanja i nadogradnje keramičkih dijelova u osnovi su slijedili već ustanovljen način rada, a posebnost se odnosi na višestruko opetovano pečenje prethodno tretiranih glinenih elemenata, što je i jedan od preduvjeta za kasnije moguće rekonstruiranje funkcije. Nakon što su keramički dijelovi bili spojeni lijepljenjem, uslijedilo je prvo pečenje kako bi bila postignuta što kvalitetnija integracija spojeva. Retuširanje toniranom glazurom prethodilo je potom drugom pečenju, a nanošenje prozirne glazure zaključeno je trećim pečenjem koje je trebalo povezati stare i nove glazure. Pečenje se provodilo na temperaturi od 900 °C, sa zadržavanjem na 30 minuta, postupnim spuštanjem i hlađenjem do sljedećeg dana kako bi bilo izbjegnuto pucanje gline i cakline pri eventualnom naglom vađenju. Smeđa peć ponovno je montirana u matičnom prostoru, postupkom koji je potpuno slijedio tradicionalnu tehnologiju gradnje kaljevih peći<sup>48</sup>. Kod peći s postoljem uzdignutim od tla<sup>49</sup> već je samim time prevenirana opasnost od požara, dok se kod peći poput smeđe postavlja sloj pijeska kao izolatora u bazu s pepelištem. Na tako pripremljen temeljni dio slijedi građenje tijela peći slaganjem zona kaljeva, ispunjavanjem njihovih unutarnjih kasetiranih stijenki i ojačavanjem metalnim spojnicama, a sustavom pregrada u konačnici se postiže usmjeravanje, odnosno usporavanje toka zagrijanoga zraka u tijelu peći te time i dulje zadržavanje topline. Važno je reći i to da je peć priključena na otvor za dimnjak. Konzervatorsko-restauratorski postupak smeđoj je peći vratio prvotni izgled,

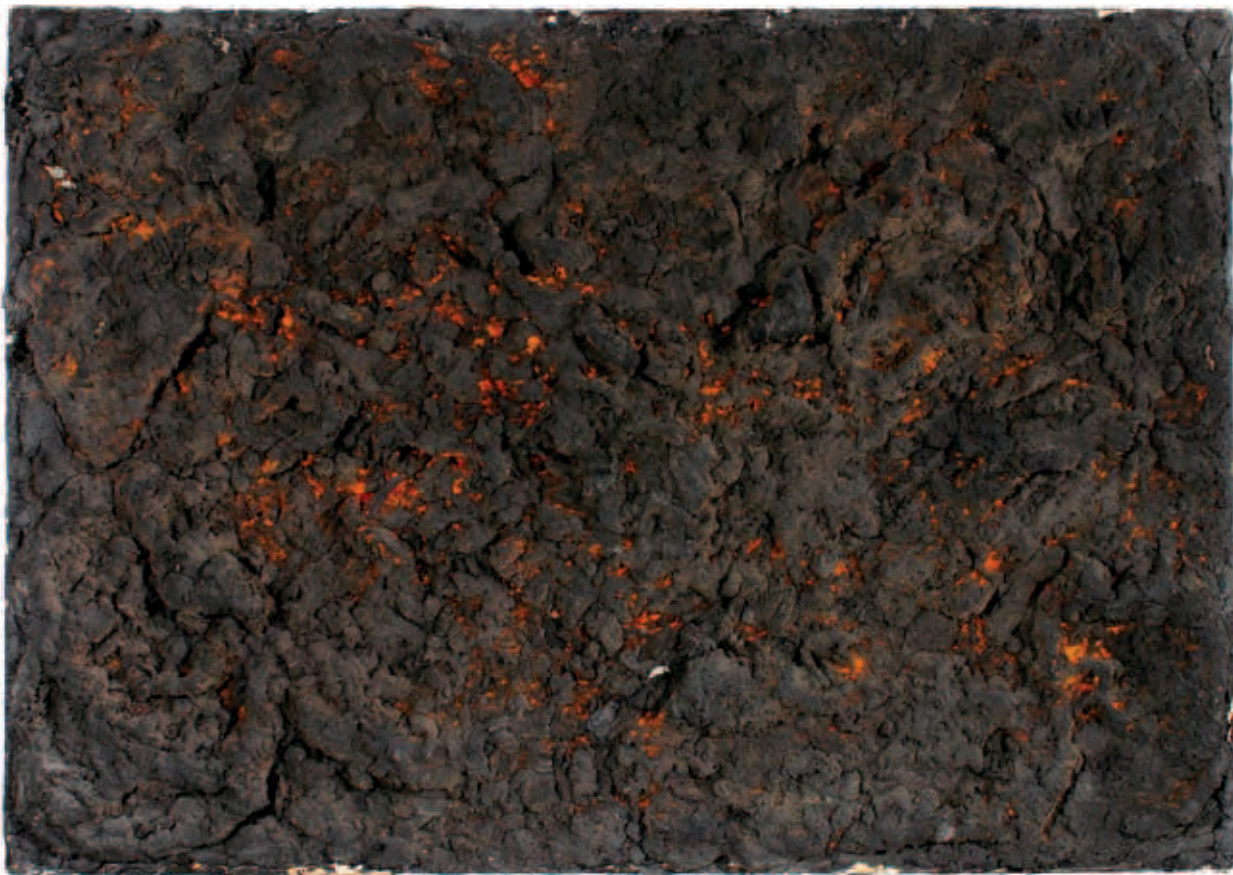
1. Eugen Feller, *Malampija*, 1962., kombinirana tehnika, 88,5 × 129,4 cm, Zagreb, Muzej suvremene umjetnosti; stanje prije restauratorskih radova (snimila T. Vukmanić)

Eugen Feller, *Malampija*, 1962, combined technique, 88.5 × 129.4 cm, Zagreb, Museum of Contemporary Art; condition before the restoration (photo by T. Vukmanić)

Prije početka konzervatorsko-restauratorskih radova slika je detaljno pregledana. Ustanovljen je visok stupanj nestabilnosti slojeva slike, čime je bilo ograničeno rukovanje i izlaganje djela. Na slici su se nalazila veća i manja oštećenja površine. Materijali korišteni u prijašnjim restauracijama su dotrajali te ih je bilo potrebno zamijeniti.

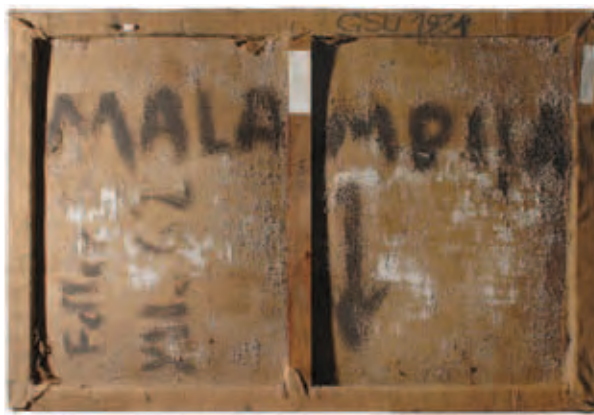
2. Poledina slike prije radova (snimila T. Vukmanić)  
*Back of the painting before the interventions (photo by T. Vukmanić)*

velike težine slikanog sloja, juteni se nosilac izobličio i oslabio. To je, pak, dovelo do pucanja slikanog sloja po cijeloj površini slike. Dodatni problem stvara to što se između sloja boje i nosača ne nalazi osnova ili podložni sloj. Također, s vremenom je oslabjela veza slikanog sloja i platna pa je proces odvajanja već bio počeo. Slikani je sloj na nekoliko mjesta po sredini slike otpao, a jednom je dijelu već bio rekonstruiran. Slikani sloj dopirao je do samog brida slike, na nekim mjestima i prelazeći rub. Kako slika nema ukrasni okvir, ti su rubni dijelovi oštećeni vjerojatno prilikom transporta i pohrane. Ti su dijelovi u prijašnjem restauratorskom zahvatu rekonstruirani u gipsu i retuširani temperom. Kasnijim neprikladnim pohranjivanjem slike, rekonstruirani dijelovi ponovno su oštećeni. Tijekom izrade slike, autoru je gips procurio kroz rijetko juteno platno i stvorio neravnomjerne nakupine na poledini slike. Materijal koji je prodro kroz platno zapravo je stvorio sidrišta; moguće je da bez njih slike danas ne bi ni bilo, jer se slikani sloj s prednje strane vrlo slabo držao za površinu. (sl. 2)

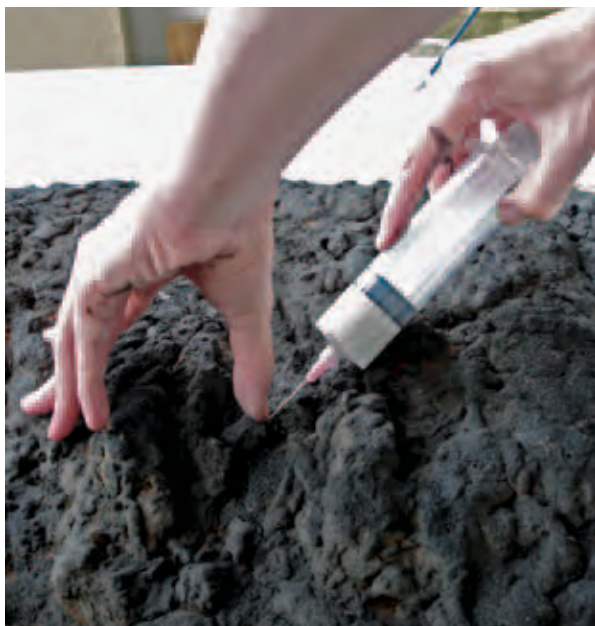
**3.** Konsolidiranje slikanog sloja koji slabo prijanja uz podlogu, prije okretanja slike na lice (snimila T. Vukmanić)  
*Consolidation of the painted layer that loosely adheres to the base, prior to the painting's being turned on its face (photo by T. Vukmanić)*

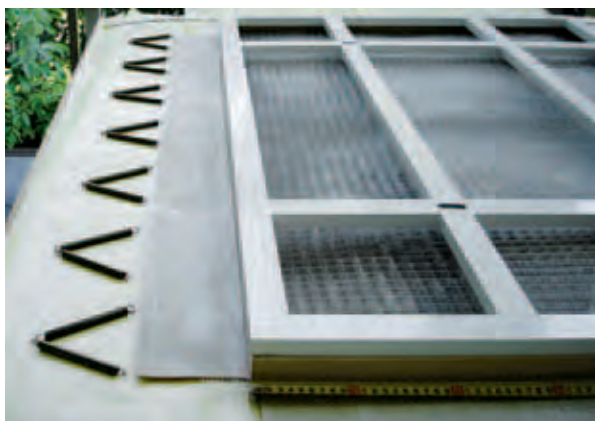
7. Prikazan je sistem pričvršćivanja opruga na trake podstavljenog platna kojim su ojačani rubovi originala (snimila T. Vukmanić)  
*System for attaching springs to the edges of the original painting reinforced with strip-lining (photo by T. Vukmanić)*

ljepilom *Aralditom* tako da prate neravnine platna. (sl. 5) Ploča koja je tako konstruirana nije neposredno povezana s platnom i lako se može ukloniti, a podloga koju daje čvrsta je, prozirna i transparentna (originalno platno može se vidjeti sa stražnje strane). Ojačanje od polikarbonatne ploče prati neravnine i formu poledine slike. Neravnine nastale spajanjem dijelova polikarbonatne ploče, s gornje strane su izravnate tračnom brusilicom te, koliko je to bilo moguće, poravnate s rubovima slike. Dio ploče koji se nije mogao izbrusiti izravnao se dodavanjem tankog drvenog profila. Na taj su način rubovi polikarbonatne ploče, koji su još uvijek bili niži od središnjeg dijela slike, dovedeni u istu razinu. Tako složena lagana sačasta ploča dobila je tanki drveni okvir, koji je obrubljuje i dodatno učvršćuje. Drveni okvir pričvršćen je za aluminijski po-

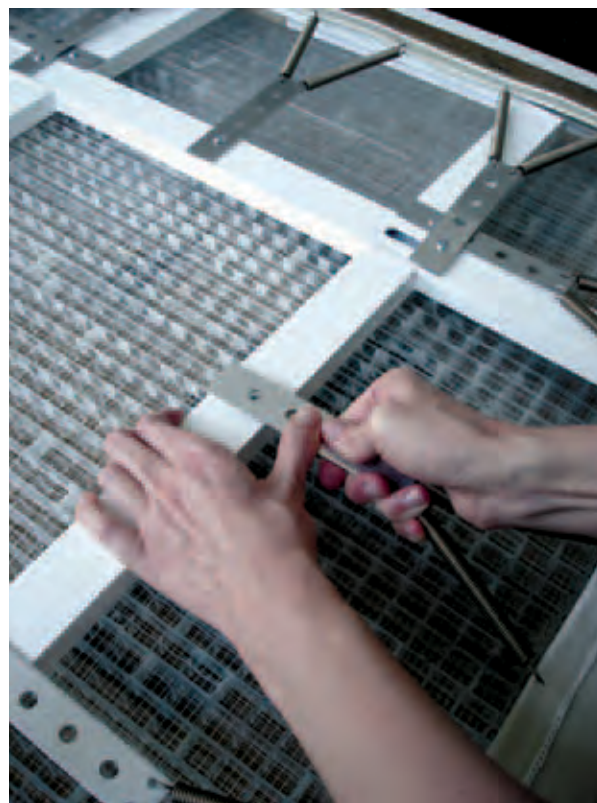
8. Napinjanje novog poruba na aluminijski podokvir pomoću metalne pločice i opruge (snimila T. Vukmanić)  
*Stretching the new canvas edge on the aluminium stretcher using a metal plate and a spring (photo by T. Vukmanić)*

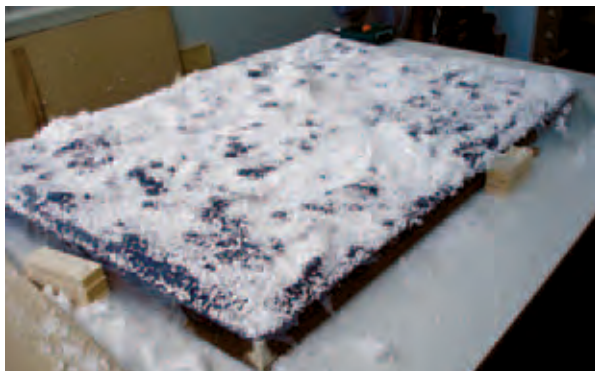
**11.** Uklanjanje kuglica stiropora s negativa slike *Malampija* (snimila T. Vukmanić)

*Removal of Styrofoam balls from the Malampija painting negative (photo by T. Vukmanić)*

Nakon što je napeta na novi podokvir, slika je izvađena iz negativa s ispunom od kuglica stiropora. Slika je, zajedno s negativom, okrenuta licem prema gore te je uklonjen ravni poklopac. Nakon toga su uklonjene kuglice stiropora pa bočne stranice negativa i, naposljetku, zaštitna folija. (sl. 11) Slika je ponovno detaljno pregledana. Nisu uočena nova oštećenja. Može se zaključiti da je ova metoda zaštite lica slike bila primjereno rješenje.

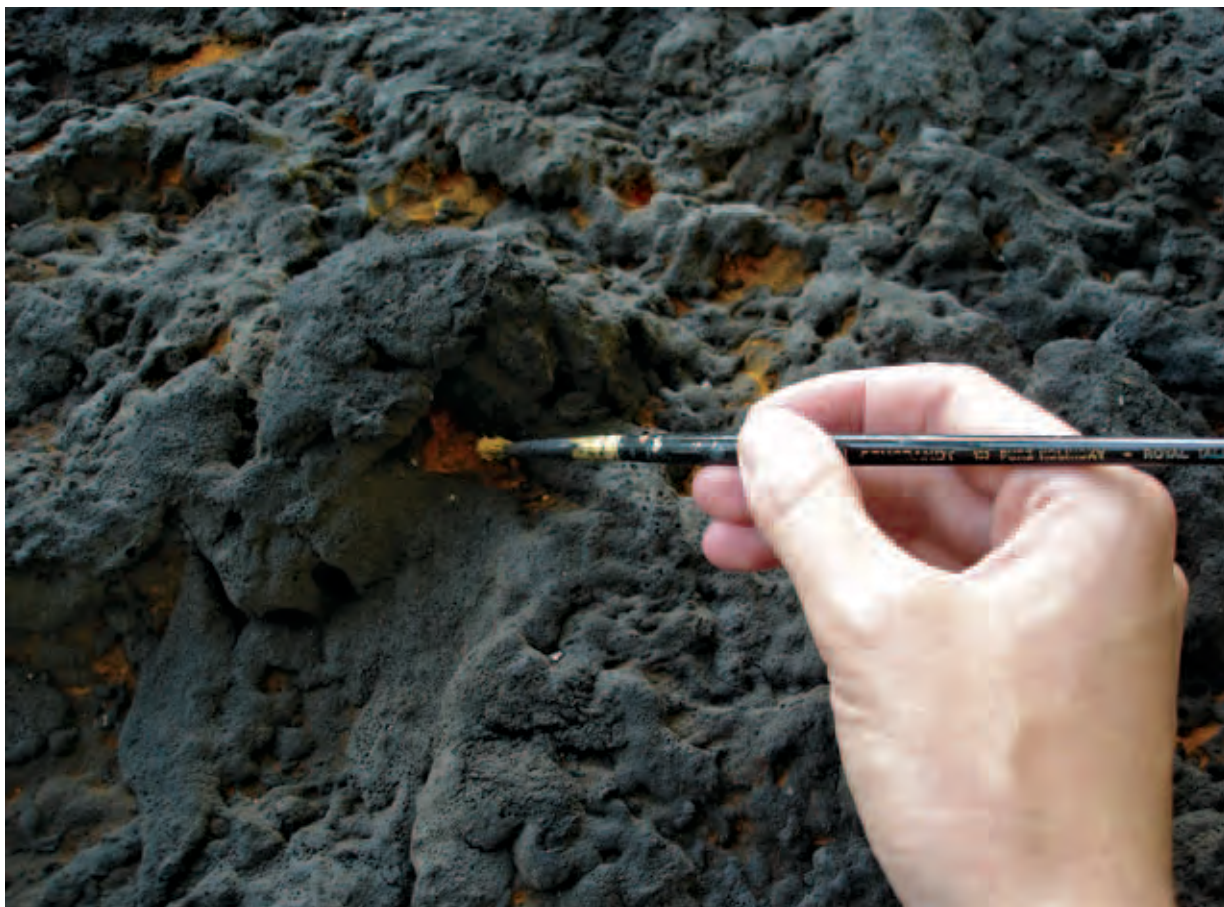
**12.** Retuš oštećenja slikanog sloja suhim pigmentom (snimila T. Vukmanić)

*Retouching damage to the painted layer with dry pigment (photo by T. Vukmanić)*

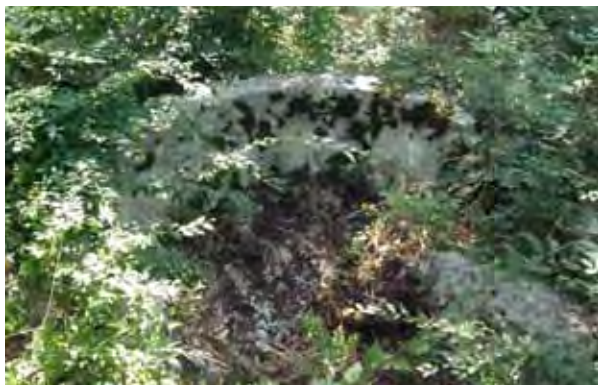
1 Jedna od sačuvanih uljanica za taloženje ulja (fototeka HRZ-a, snimio J. Višnjić)

*One of the preserved oil tanks used for oil settling (photographic archive of the HRZ, photo by J. Višnjić)*

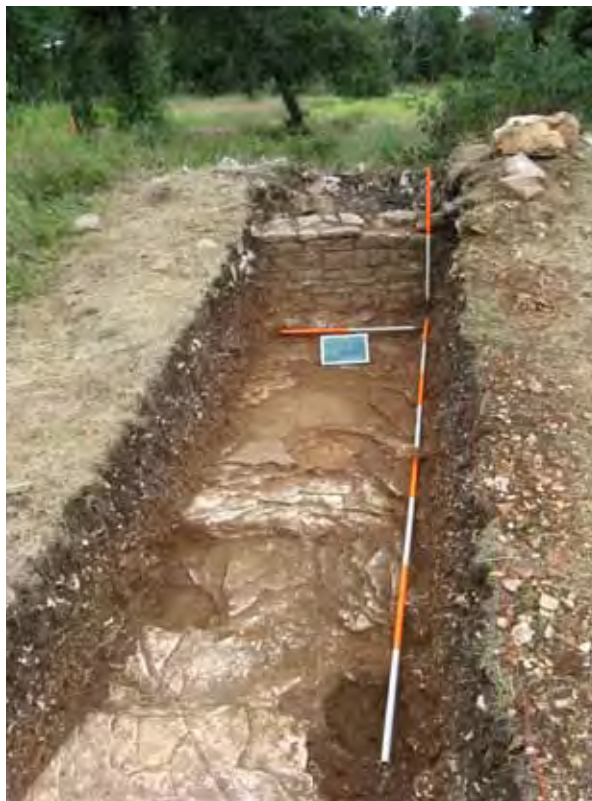
2 Jedan od istraženih segmenata ogradnog zida uljare (SJ 15) (fototeka HRZ-a, snimio J. Višnjić)

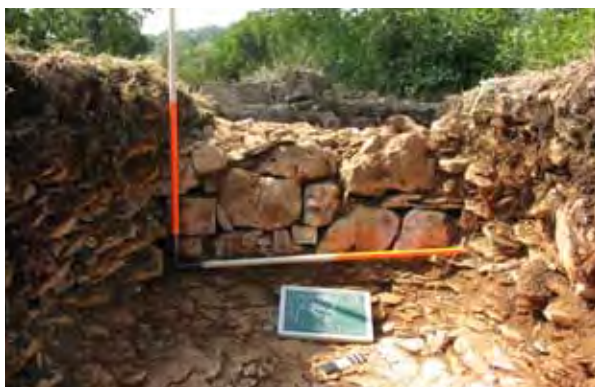
3 Istraženi segment suhozida SJ 26 (fototeka HRZ-a, snimio J. Višnjić)  
Explored segment of the drywall SJ 26 (photographic archive of the HRZ, photo by J. Višnjić)

kamena. Ima debljinu od 90 cm, a maksimalna sačuvana visina iznosi 49 cm. (sl. 3)

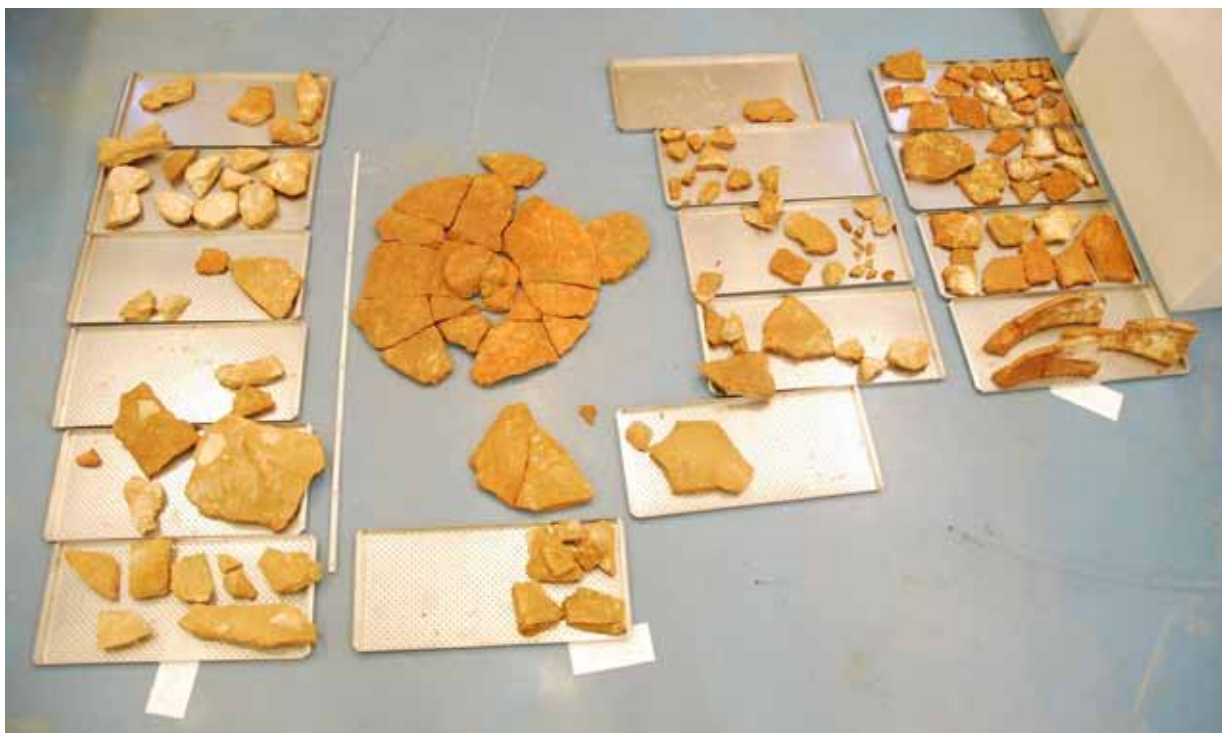
1. Fragmenti dolija prije konzervatorsko-restauratorskih radova (fototeka HRZ-a, snimio M. Pešić)  
*Dolia fragments prior to the conservation-restoration works (photographic archive of the HRZ, photo by M. Pešić)*

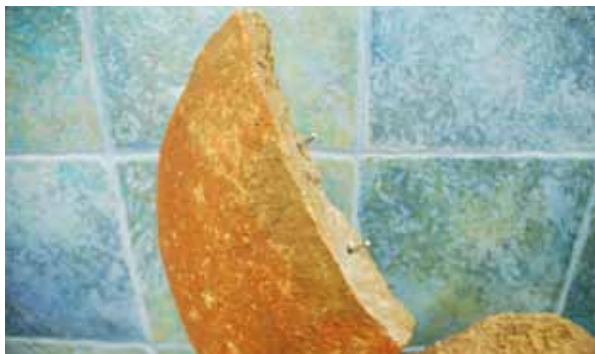
**2.** Pojačanja od inoks trnova na doliji br. 1 (fototeka HRZ-a, snimio M. Pešić)

*Reinforcement bars made of stainless steel in dolium No. 1 (photographic archive of the HRZ, photo by M. Pešić)*

upotrijebljene su metalne šipke od inoksa (trnovi) dužine oko 7 cm. Trnovi su lijepljeni *epoxi* ljepilom u prethodno izbušene rupe na mjestima koja su najbolje mogla podnijeti prodiranje u strukturu keramike bez uzrokovanja vidljivih oštećenja. (sl. 2) U ovom slučaju korišteno je dvokomponentno *epoxi* ljepilo Epox 2000. Nedostatak epoksidnih ljepila je njihova ireverzibilnost i, s vremenom, promjena boje pa se u pravilu njihova upotreba u konzervatorsko-restauratorskoj djelatnosti izbjegava. Ipak, u pojedinim slučajevima kada je potrebno snažno povezivanje pojedinih fragmenata, epoksidna su ljepila, zbog izuzetne čvrstoće, ušla u upotrebu restauratorske struke (HAMILTON, 1999: File 2, 6). Radi održavanja pravila reverzibilnosti konzervatorsko-restauratorskih procesa, u našem slučaju trnovi su lijepljeni *epoxi* ljepilom samo u jednom od dvaju fragmenata koja su se spajala, i to u pravilu u donjem fragmentu, onom koji nosi većinu težine. Drugi dio inoks trnova spajan je reverzibilnim ljepilom Mecosan L-TR, koje je posebno razvijeno za lijepljenje keramičkih ulomaka. To se ljepilo upotrebljavalo i prilikom međusobnog spajanja fragmenata, a svojom čvrstoćom zadovoljavalo je zahtjeve konzervatorsko-restauratorskih

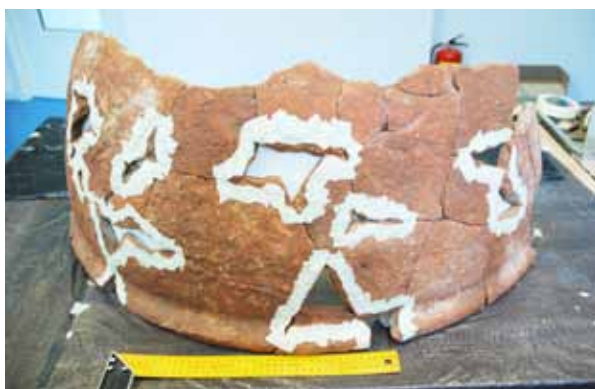
**3.** Dolija br. 2 tijekom restauratorskih radova (fototeka HRZ-a, snimila M. Čurković)

*Dolium No. 2 during the restoration (photographic archive of the HRZ, photo by M. Čurković)*

Nakon spajanja fragmenata slijedila je izrada gipsanih integracija na dijelovima posude koji nedostaju. (sl. 3 i 4) Ti su radovi izvođeni s dvije vrste gipsa. Veći dijelovi rekonstruirani su finim, bijelim alabaster gipsom, dok su se sljubnice (fuge) rekonstruirale mnogo čvršćim zubarskim gipsom<sup>4</sup>. Rekonstrukcija velikih površina nije se izvodila zubarskim gipsom, zbog njegova kratkog vremena sušenja i teže obrade samoga gipsa. Gipsane integracije radene su uzimanjem otisaka uz pomoć gline, te se prenošenjem otisaka dobila osnova za izradu nedostajućih dijelova. Radi zaštite keramičkih fragmenata, prije nanošenja gipsa, područje oko dijelova koji se rekonstruiraju zaštitilo bi se ljepljivim trakama. Tim se postupkom smanjuje onečišćenje površine keramičkih fragmenata, a ujedno se i bitno smanjuje mogućnost oštećivanja prilikom čišćenja

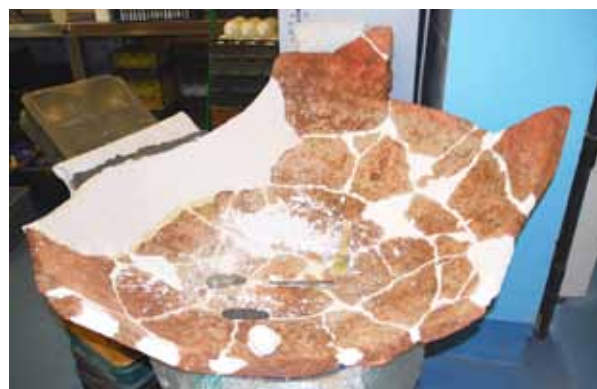
**4.** Donji dio dolije br. 1 tijekom restauratorskih radova (fototeka HRZ-a, snimio M. Pešić)

*Lower part of dolium No. 1 during the restoration (photographic archive of the HRZ, photo by M. Pešić)*

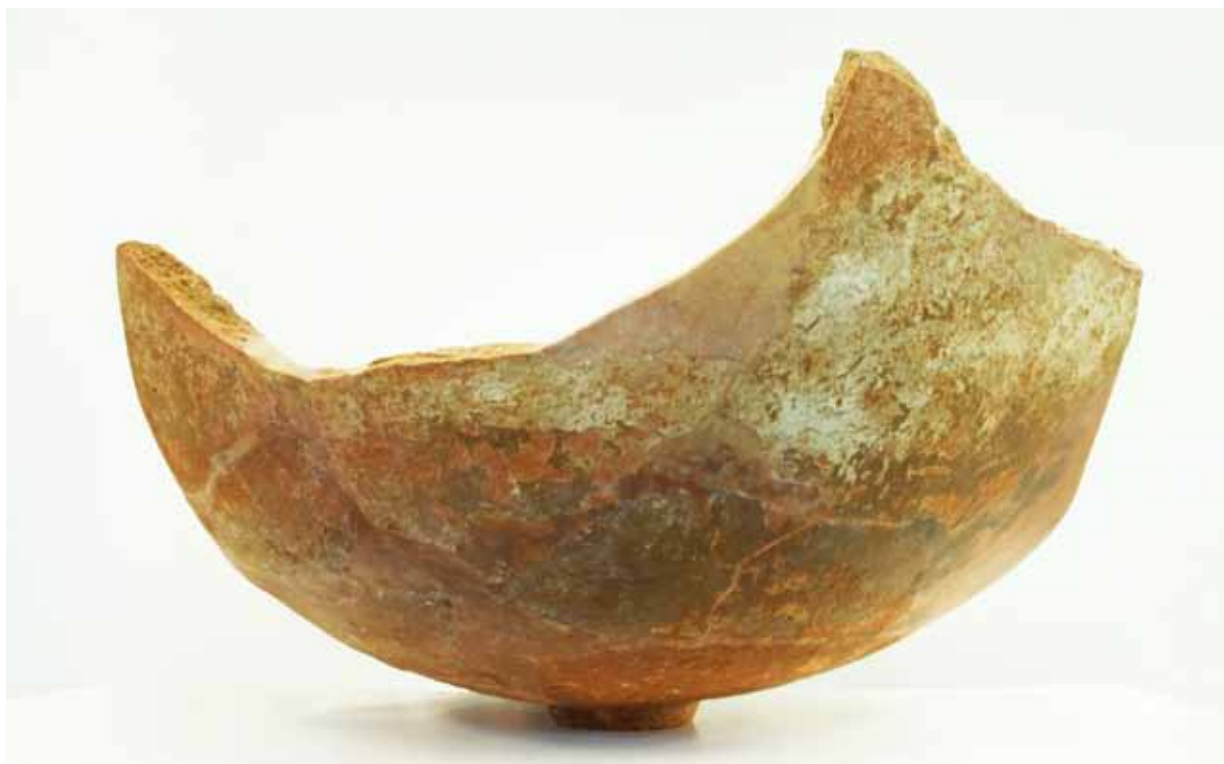
5. Dolija br. 1 nakon izvedenih konzervatorsko-restauratorskih radova (fototeka HRZ-a, snimio M. Pešić)  
*Dolium No. 1 after the conservation-restoration works (photographic archive of the HRZ, photo by M. Pešić)*

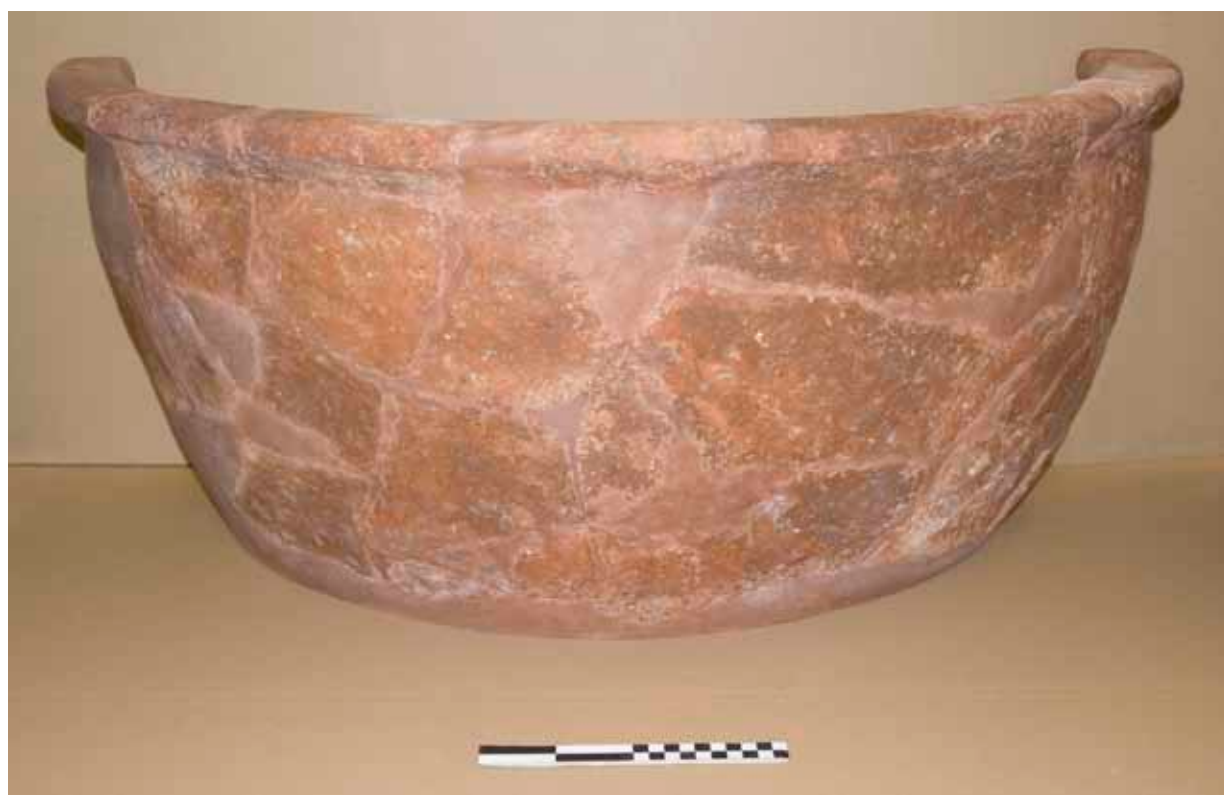
6. Dolija br. 2 nakon izvedenih konzervatorsko-restauratorskih radova (vanjska strana) (fototeka HRZ-a, snimila M. Ćurković)  
*Dolium No. 2 after the conservation-restoration works (exterior) (photographic archive of the HRZ, photo by M. Ćurković)*

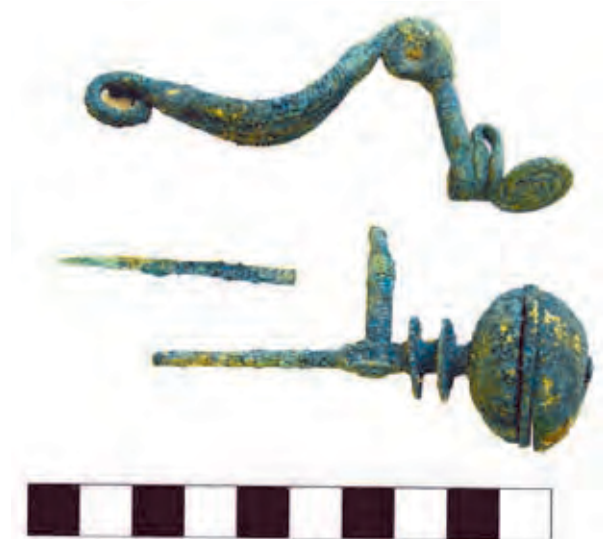
2. Brončana fibula prije konzervatorsko-restauratorskog zahvata (fototeka HRZ-a, snimila A. Maletić)

*Bronze fibula prior to conservation-restoration intervention (photographic archive of the HRZ, photo by A. Maletić)*

Fibula (sl. 2) je kopneni arheološki nalaz izrađen od slitine bakra<sup>1</sup>. Bila je uz razne korozijske produkte prekrivena naslagama zemlje i sitnih kamenčića. Zaprimljena je u tri ulomka koji se spajaju. Mikroskopskim pregledom pod uvećanjem od dvadeset puta vidljiva je zelena patina, a na pojedinim mjestima vidljiva su udubljenja i gubitak kovine.

Zelena patina kao i gubitak kovine karakteristike su slojevitosti korozije brončanih predmeta. Bronca korodira tako da se na njezinoj površini najprije stvara sloj crvenog bakra(I)oksida ili kupro oksida koji je pomiješan s kositrenim oksidom. Kupro oksid se stvrdne u obliku minerala kuprita koji je crvenosmeđe boje. Taj sloj je porozan i djelovanjem CO<sub>2</sub> na njega se veže vanjski sloj baznih karbonata. Sloj bakrenih karbonata je zeleno-modre boje, a baza mu je mineral zeleni malahit i modri azurit. Ti minerali čine plemenitu patinu koja je ravnomjerno raspoređena, ocrtava sve detalje i štiti broncu od daljnje korozije. Promjene se događaju prisutnošću klora koji bazični karbonat (malahit) pretvara u mineral nantokit<sup>2</sup>. On na metal djeluje tako da površina pod njegovim djelovanjem

Fibuli sam prvo uz pomoć skalpela uklonila naslage zemlje i kamenčića. Odmah je bilo vidljivo da je riječ o fibuli sa sačuvanom patinom i s mnogo ukrasnih spiralnih reljefa. Na pojedinim mjestima vidljiva su udubljenja, što znači da je na tim mjestima došlo do prodiranja korozije u dublje slojeve metalne jezgre. To prodiranje uzrokovano je djelovanjem bakrenih klorida koji su posebno aktivni u vlažnoj okolini. U daljnjem radu sam kombinacijom skalpela te igala raznih veličina i debljina i zubarskog mikromotora s gubljom osovinom uspješno očistila fibulu sačuvavši zelenu patinu bakrenih karbonata i sve detalje.

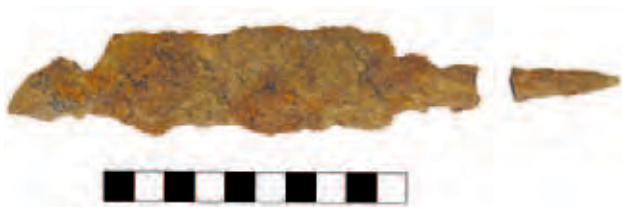
3. Željezni nož prije konzervatorsko-restauratorskog zahvata (fototeka HRZ-a, snimila A. Maletić)  
*Iron knife prior to conservation-restoration intervention (photographic archive of the HRZ, photo by A. Maletić)*

Nož je izrađen od željeza<sup>3</sup> i također je kopneni arheološki nalaz. (sl. 3) Zaprmljen je u dva ulomka koja se spajaju. Pokraj vrha oštice noža nedostaje dio. Površina noža prekrivena je zemljom, inkrustriranim kamenčićima i debelim naslagama korozijskih produkata. Naslage korozijskih produkata na nožu možemo objasniti ako razumijemo mehanizam korozije željeznih predmeta.

Uz pomoć korund i dijamantnih frezera koji se stavljaju u gublju osovinu zubarskog mikromotora, u prvoj fazi rada željezni nož očistila sam od tvrdokornih debljih korozijskih produkata. Postupak sam provodila u komori za mikropjeskarenje pod mikroskopom.

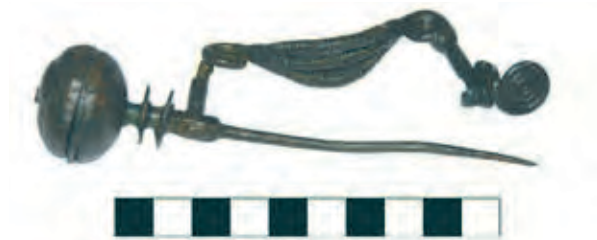
4. Fibula od slitine bakra nakon konzervatorsko-restauratorskih zahvata (fototeka HRZ-a, snimila A. Maletić)  
*Copper-alloy fibula after conservation-restoration intervention (photographic archive of the HRZ, photo by A. Maletić)*

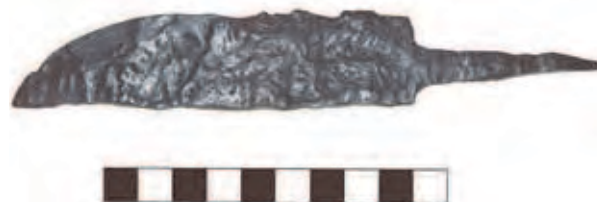
5. Željezni nož nakon konzervatorsko-restauratorskih zahvata (fototeka HRZ-a, snimila A. Maletić)  
*Iron knife after conservation-restoration intervention (photographic archive of the HRZ, photo by A. Maletić)*
