Pregledni rad / Scientific review  
Primljen / Received: 9. 8. 2024.

## Aktivnosti konzervatorske službe u provedbi mjera zaštite zagrebačke katedrale nakon potresa 2020.

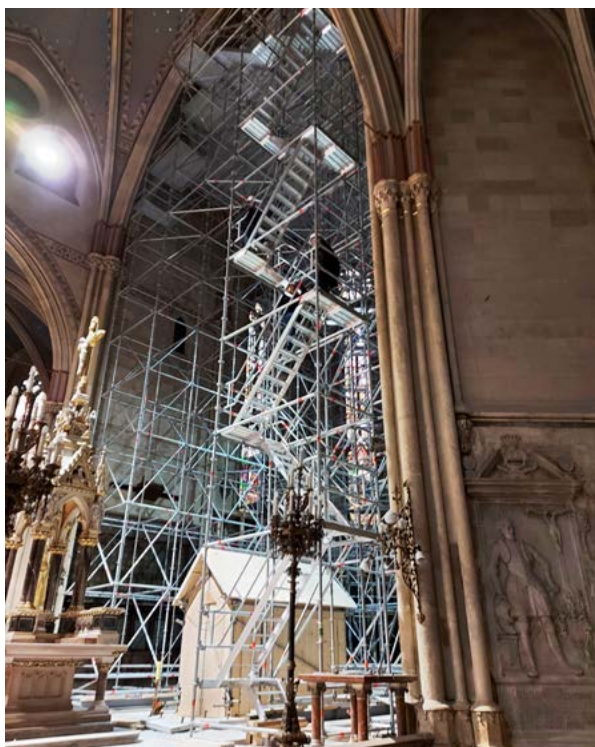
**10.** Pogled iz južnog broda na izrađenu drvenu oplatu za grob bl. Alojzija Stepinca (fototeka GZZSKP-a, 2021.)  
View from the south aisle of the wooden coverings for the tomb of the Blessed Aloysius Stepinac (GZZSKP Photo Archive, 2021)

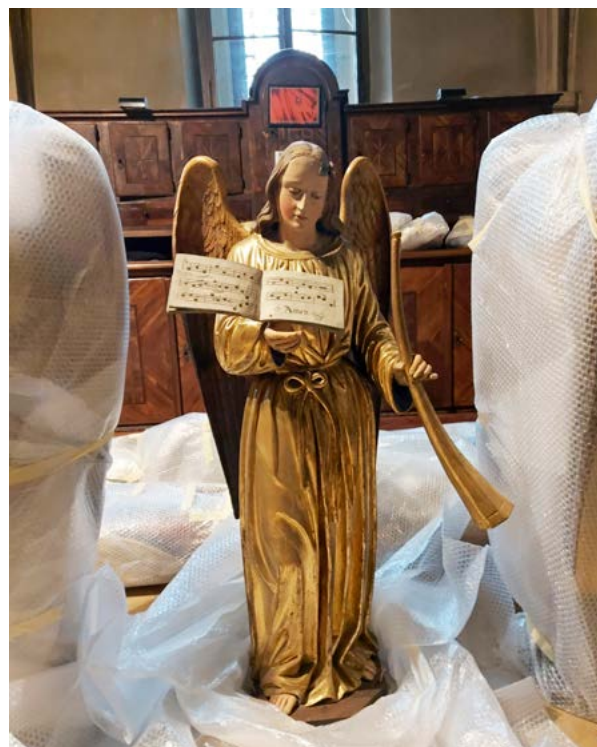
**11.** Skulptura anđela s prospekta orgulja katedrale prije pripreme za transport u čuvaonicu HRZ-a (fototeka GZZSKP-a, 2022.)  
Sculpture of an angel from the organ prospect before preparation for transport to the Croatian Conservation Institute storage (GZZSKP Photo Archive, 2022)

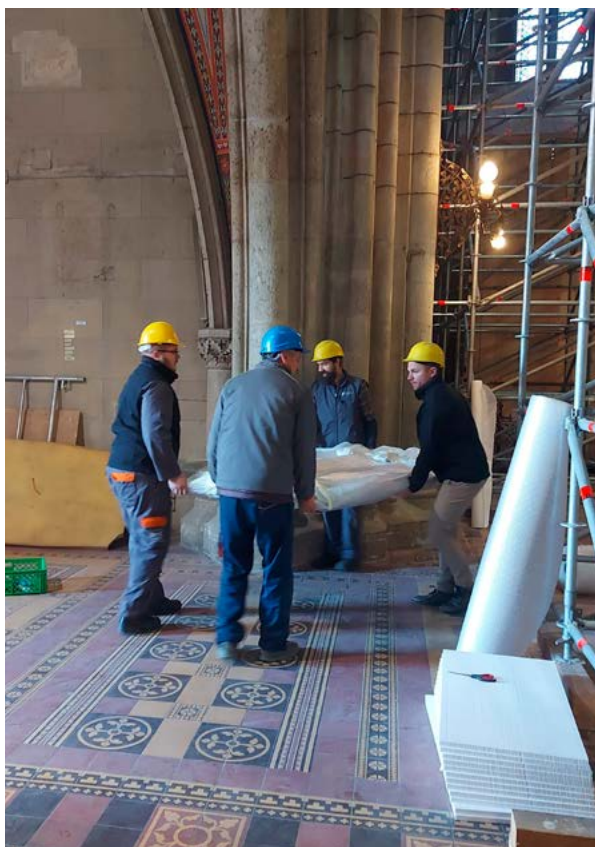
**12.** Priprema umjetnina za transport iz katedrale (fototeka GZZSKP-a, 2022.)  
Preparing artworks for transport from the cathedral (GZZSKP Photo Archive, 2022)

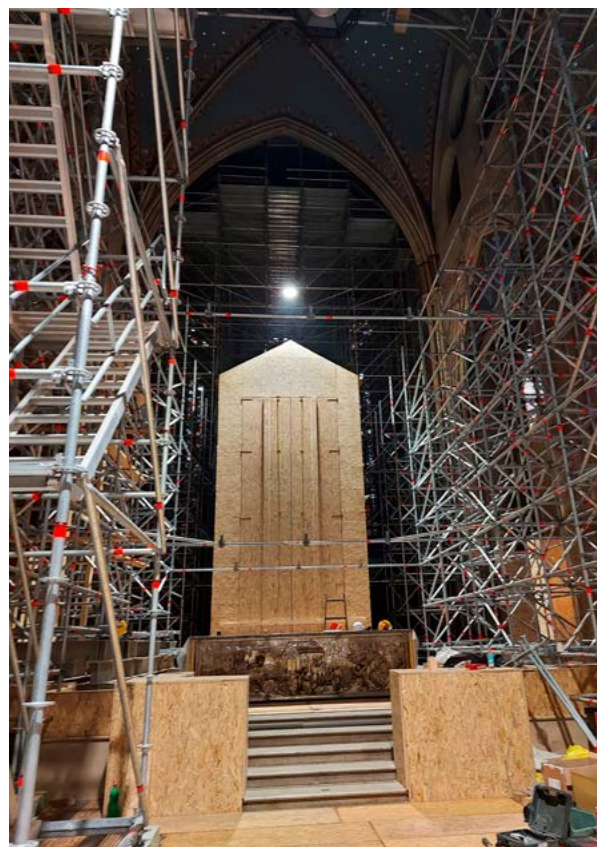
**13.** Glavni oltar katedrale tijekom zatvaranja u drvenu oplatu (fototeka GZZSKP-a, 2022.)  
Main altar of the cathedral during its enclosure in wooden coverings (GZZSKP Photo Archive, 2022)

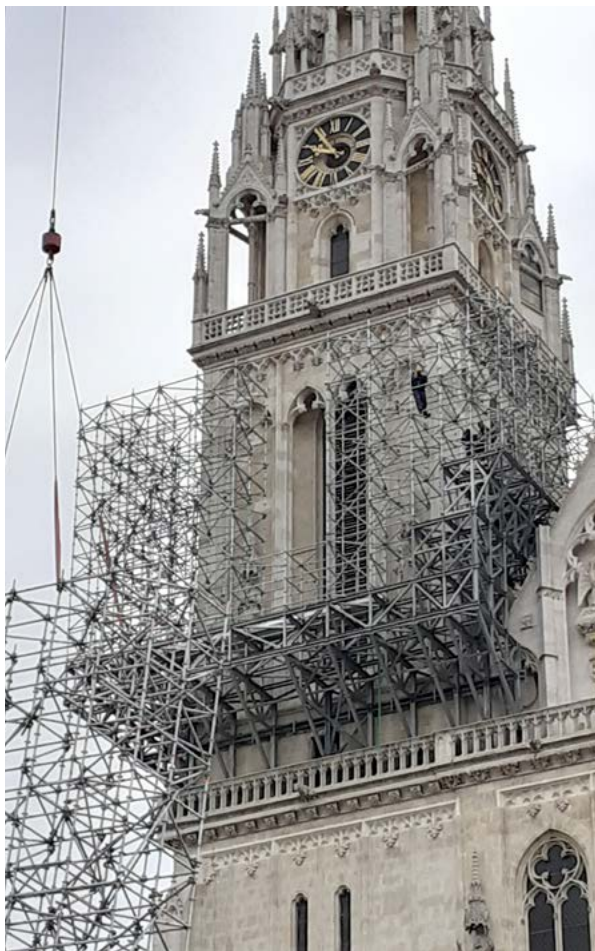
**14.** Postavljanje čelične skele na sjeverni zvonik (fototeka GZZSKP-a, 2023.)  
Installing steel scaffolding on the north bell tower (GZZSKP Photo Archive, 2023)

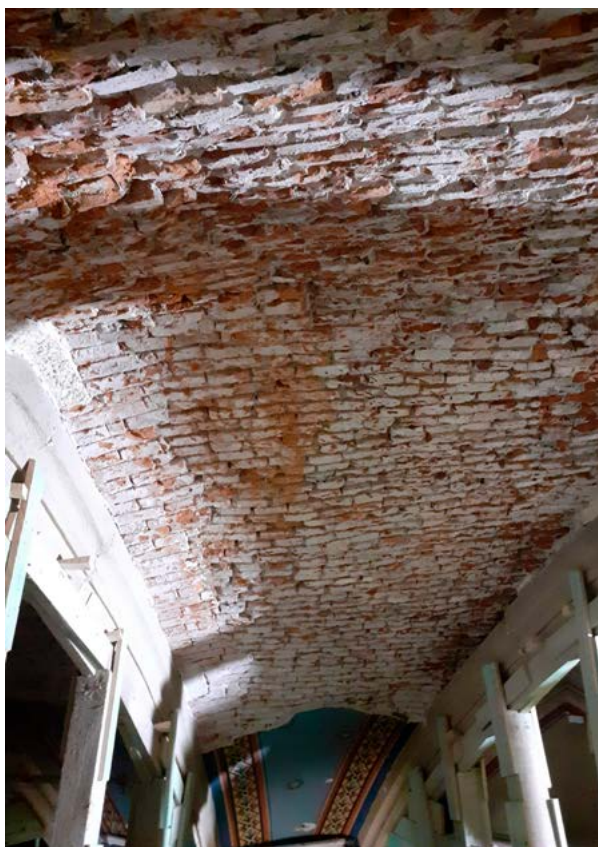
Elaboratom ocjene postojećeg stanja građevinske konstrukcije – lukova, svodova i ležajeva,<sup>63</sup> utvrđena su znatna oštećenja križno-rebrastih svodova. Svodovi su male debljine u odnosu na raspon i ne mogu prenositi horizontalne sile potresa. Predložena je sanacija i ojačanje svodova sustavom FRCM s gornje i donje strane svodova, koje povezuje užad FRP.<sup>64</sup> S obzirom na to da svodovi nemaju potrebnu stabilnost pri horizontalnim djelovanjima, Elaboratom je predviđena izvedba horizontalnog diska iz čeličnih profila u prostoru krovišta, iznad svodova, kojim bi se horizontalne sile prenijele na obodne zidove i kontrafore.

**20.** Pogled na izvorni svod nakon obijanja žbuke (fototeka GZZSKP-a, 2023.)  
View of the original vault after removal of plaster (GZZSKP Photo Archive, 2023)

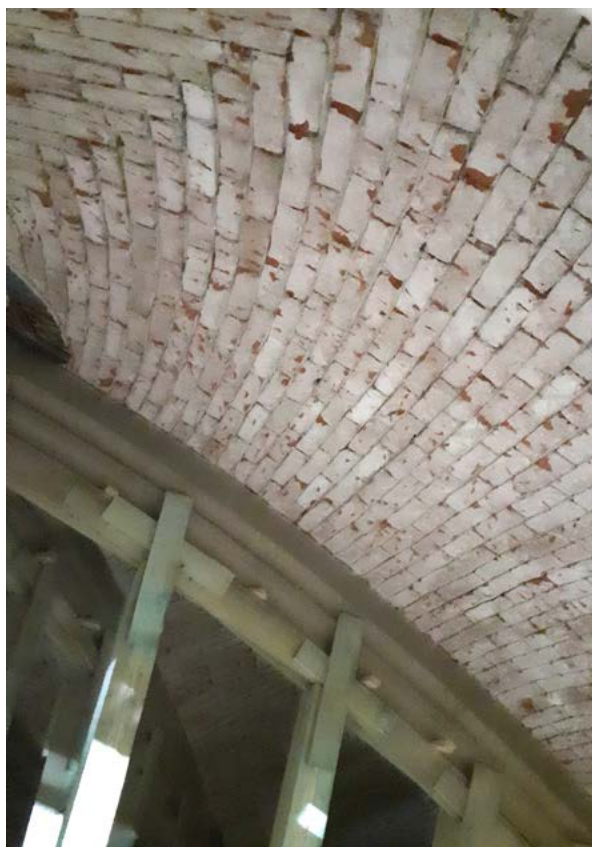
**21.** Pogled na svod izgrađen nakon potresa 1880. (fototeka GZZSKP-a, 2023.)  
View of the vault built after the 1880 earthquake (GZZSKP Photo Archive, 2023)
