Ciborij korčulanske katedrale: restauriranje ranorenesansnog projekta

Hrvatski restauratorski zavod
Restauratorski odjel Split
Odsjek za kamenu plastiku
hugrina@hrz.hr

Izvorni znanstveni rad /
Original scientific paper

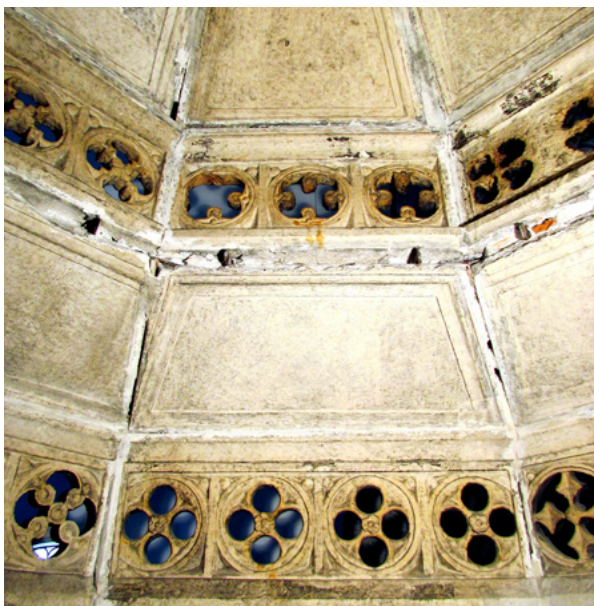
3. Korčula, katedrala sv. Marka, unutrašnjost ciborija nakon čišćenja (snimio G. Nikšić, 2014.)

Korčula, Cathedral of St. Mark, interior of the ciborium after cleaning (G. Nikšić, 2014)

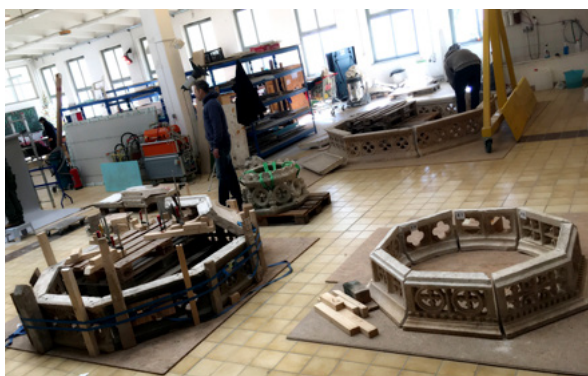
13. Split, radionica Odsjeka za kamenu plastiku, analiziranje klesanih elemenata, ispitivanje izvorne geometrije montažom i fotografiranje (fototeka HRZ-a, snimila H. Ugrina, 2019.)
Split, workshop of the Section for Stone Sculpture, analysis of carved elements, examination of the original geometry using assembly and photography (HRZ Photo Archive; H. Ugrina, 2019)

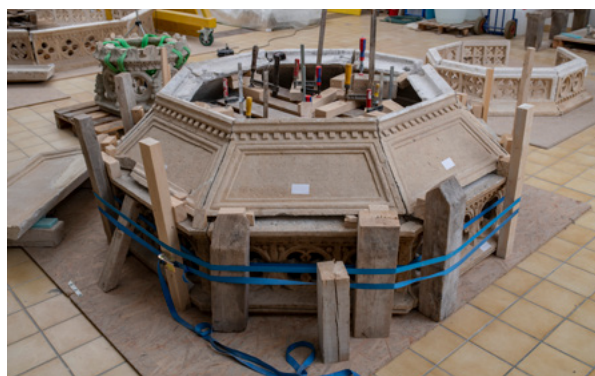
14. Split, radionica Odsjeka za kamenu plastiku, probna montaža drugog kata (fototeka HRZ-a, snimio J. Kliska, 2019.)
Split, workshop of the Section for Stone Sculpture, trial installation of the second tier (HRZ Photo Archive; J. Kliska, 2019)

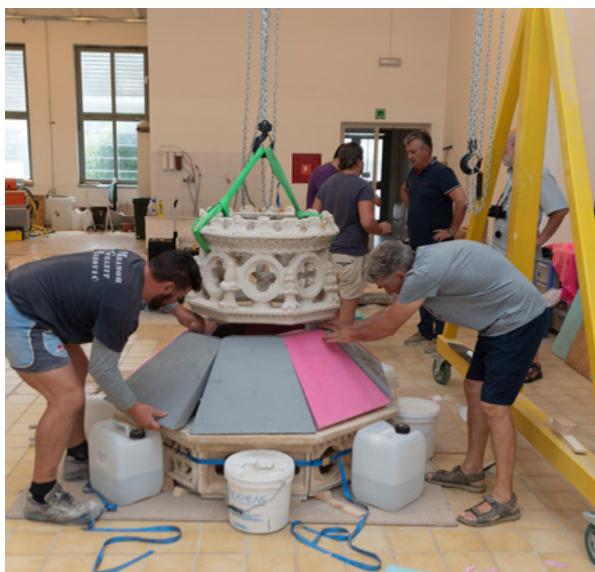
15. Split, radionica Odsjeka za kamenu plastiku, probna montaža s modelima F krovišta (fototeka HRZ-a, snimio P. Gamulin, 2019.)
Split, workshop of the Section for Stone Sculpture, trial installation with F-roof models (HRZ Photo Archive; P. Gamulin, 2019)

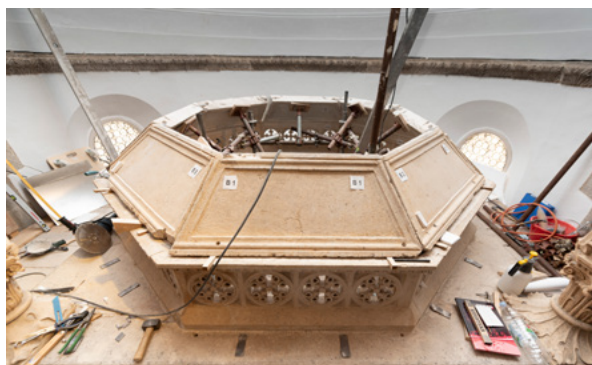
17. Korčula, katedrala sv. Marka, montaža prvoga kata ciborija (fototeka HRZ-a, snimio P. Gamulin, 2019.)
Korčula, Cathedral of St. Mark, ciborium, assembly of the first tier (HRZ Photo Archive; P. Gamulin, 2019)
