# PORTAL

1/2010 Godišnjak Hrvatskog restauratorskog zavoda

## Radovi u 2009.

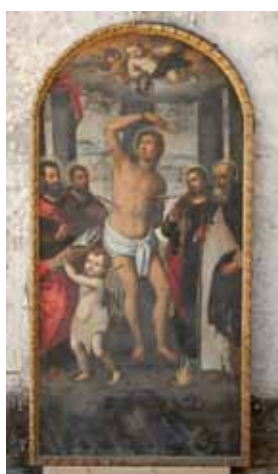
Slika 1. Prije radova

Na slici su izvedeni cjeloviti konzervatorsko-restauratorski radovi, a posebno zahtjevnim su se pokazali radovi uklanjanja neprimjerenog preslika u zonama oštećenja izvornika. Na tim je mjestima uljni preslik (u gradacijama od lazurnog do impasta) nanesen neposredno preko oštećenja bez prethodnog polaganja sloja preparacije, a ponegdje je prekrivao i dijelove neoštećenog izvornog oslika. Nakon dubliranja novim platnom, slika je napeta na novoizrađeni podokvir. Sva su oštećenja rekonstruirana u sloju osnove i retuširana. Zatečene dimenzije slike nisu promijenjene jer je montirana u oltar kojemu je prije prilagođena.

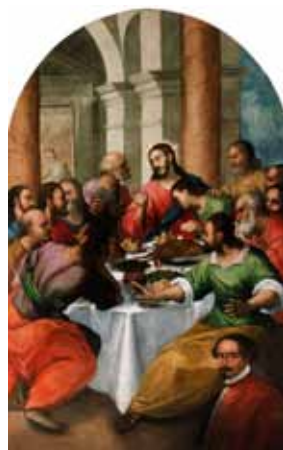
Slika 3. Nakon radova

slike rezultat restauratorskog zahvata iz 1870. godine: “Od donjeg ruba na više–11cm novo platno dodano prilikom restauriranja slike 1870. godine.“ Istražnim radovima ustanovljeno je da su stari zakiti, višestruki preslici i retuši koji nerijetko prekrivaju i originalni slikani sloj, prisutni po cijeloj slici. Restauriranju slike pristupilo se nakon istražnih radova.

Valja istaknuti da je ispod preslika draperije u desnom donjem dijelu slike otkriveno poprsje donatora. Otkriće portreta koji se nije spominjao u dokumentaciji prijašnjih restauratorskih intervencija uvelike je odredilo prezentaciju slike nakon radova. Kad su se uklonile stare neprikladne restauratorske intervencije i sanirala oštećenja, pristupilo se zahtjevnim rekonstrukcijama i retušu. Odlučeno je da se donji dio platna (nakon uklanjanja intervencije iz 1870. godine s oslikom pločica) retušira u lokalnom tonu. Završni sloj retuša izveden je smolnim lazurnim bojama.

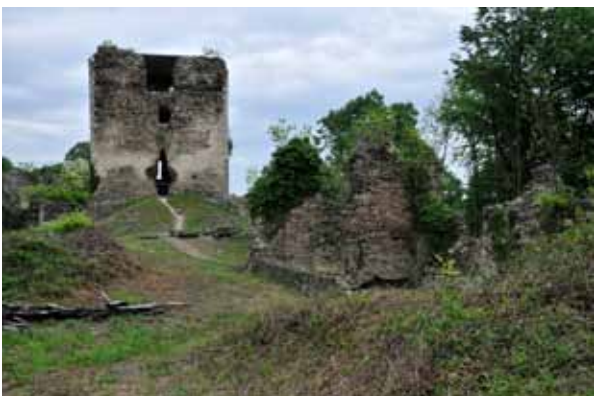
radovi izvedeni su samo na središnjoj kuli: djelomično je sanirano ziđe, podbetonirani su temelji, zarušeni nadvojni otvora nanovo su sazidani opekom, zapunjene su kaverne, na jače oštećenim dijelovima sazidano je novo kameno lice. Izvedene su i nove međukatne konstrukcije ravnim armirano-betonskim pločama. Od tada je objekt prepušten utjecaju atmosferilija i vegetacije te je znatno propao.

Slika 1. Pogled s juga na središnju kulu nakon pripremnih radova 2009. g.

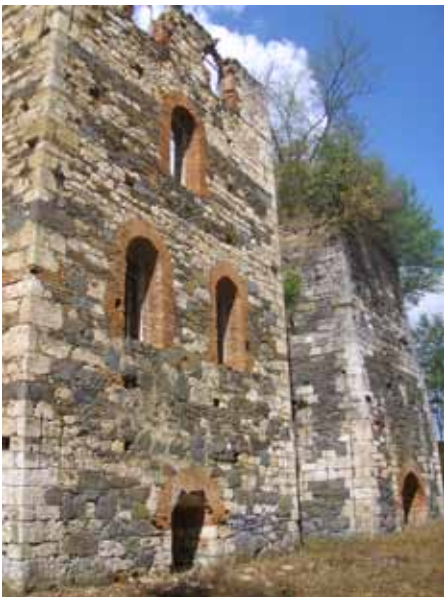
Slika 1. Pogled na visoku peć nakon uklanjanja vegetacije

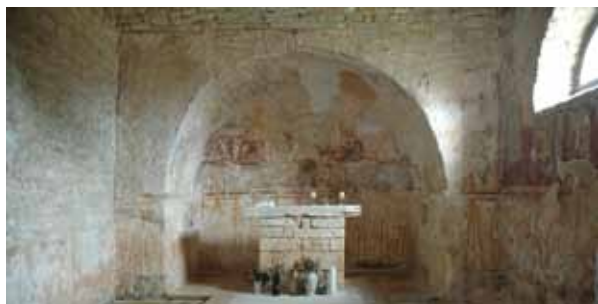
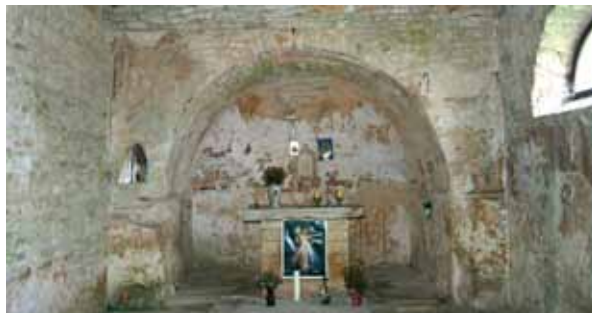
Zidni oslik je prije radova bio vidljiv samo djelomično, odnosno samo na južnom zidu, dok je ostatak bio prekriven vapnenim naličjima. Oštećenja koja su se sastojala od odvojenosti žbukanih i slikanih slojeva od nosioca (kamen), bila su prisutna u velikoj mjeri i prijetila su trajnim gubitkom vrijednog oslika.

Godine 2009. nastavljeni su konzervatorsko-restauratorski radovi na zidnim slikama. Uklonjeni su svi naknadni vapneni premazi, djelomično je konsolidirana žbuka i izrađena je fotodokumentacija nakon radova. Osim samih zahvata na zidnim slikama, izrađena je arhitektonska snimka cijele građevine te je provedeno probno arheološko sondiranje. Potvrđeno je postojanje oltarne pregrade u unutrašnjosti, a probnim sondiranjem s južne strane crkve pronađen je dio temelja zida prijašnje veće građevine. U 2010. godini nastavljeni su radovi na konsolidaciji oslika i žbuka, njihovo dočišćavanje te probe žbukanja dijelova koji nedostaju. Osim zahvata na zidnim slikama, popravljen je polukružni prozor na južnoj strani i presložen je krov koji je prokišnjavao na više mjesta.

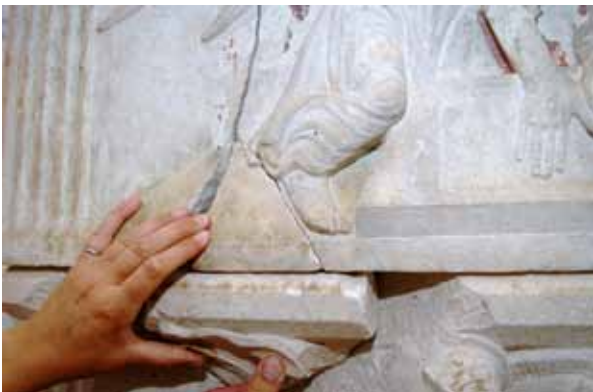
dokumentirani i fotodokumentirani. Posebna je pozornost posvećena utvrđivanju stanja mikrolokacije i mikrokline svake crkve pa su obavljene analize građevinskog stanja uz utvrđivanje svih štetnih parametara, pogotovo prisutnosti vlage i osoljavanja. Uzeti su uzorci kamena od kojih su reljefi isklesani, mjestimično i polikromije, analizirana je obrada kamena u odnosu na tradicionalne alate. U Prirodoslovnom laboratoriju Hrvatskog restauratorskog zavoda provedene su znanstvene analize uzoraka radi utvrđivanja sastava kamena i polikromije te prisutnosti štetnih soli koje uzrokuju oštećenja. Izrađen je završni konzervatorski elaborat u kojem su uz povijesno-umjetničke kompilacije i multidisciplinarnе analize, detaljno i pojedinačno obrađeni svi reljefi. Izrađene su opće i pojedinačne smjernice za čuvanje i održavanje reljefa uz određivanje prioriteta i metodologije u planiranju budućih konzervatorsko-restauratorskih zahvata.

Slika 1. Straževnik, detalj zatečenog stanja

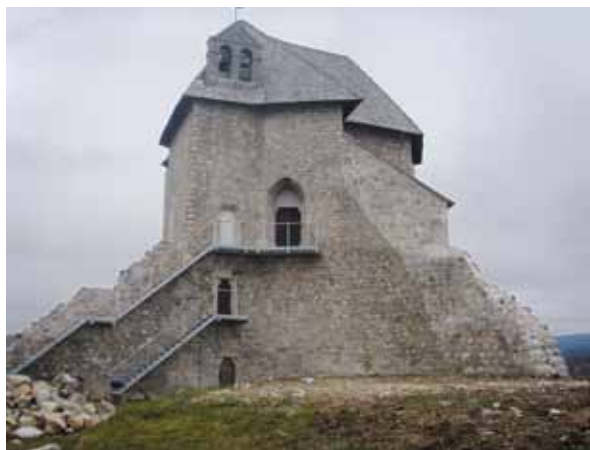
Slika 2. Kapela Sv. Trojstva nakon dovršetka radova 2009. g.

Zasebna cjelina radova bila je rekonstrukcija sakristije srušene u Drugom svjetskom ratu. Sakristija je visoko iznad tla bila umetnuta u nepravilan prostor između bočne kapele i obrambenog zida, što je još jedna posebnost brinjske kapele. U završnim radovima izvedena su vanjska stubišta kojima se pristupa brodu i empori, postavljena su vratna krila od ariša s protuprovalnim bravama, zamijenjene su dotrajale i raspucane podne ploče i oltarne stube. Potom su konzervirane zidne slike i natpis iz 1653. godine te montirana oba restaurirana oltara. Prostor kapele zaštićen je protuprovalnim alarmom. Radovi su u cijelosti završeni.

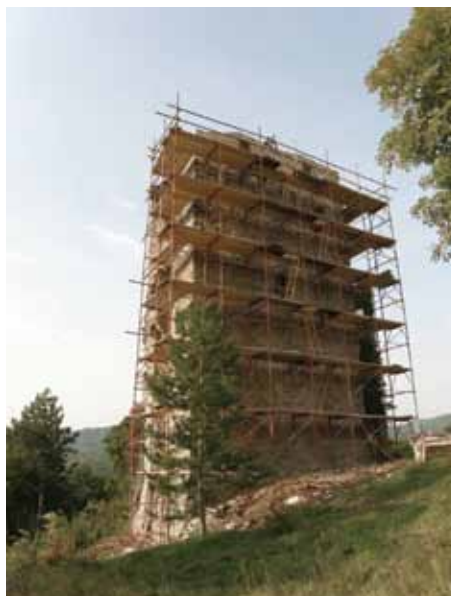
Slika 2. Sjeverni zid kule u vrijeme građevinske sanacije

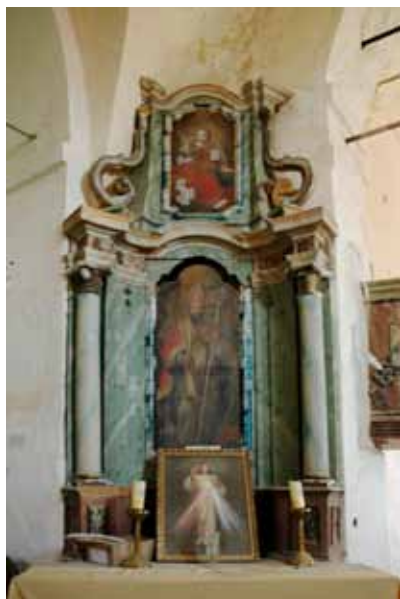
Tri bočna oltara, sv. Izidora, sv. Blaža, sv. Benedikta i propovjedaonica iz kapele Sv. Tome u Donjoj Voći vrijedni su primjerci baroknih oltara s oltarnim palama na retablu i atici. Propovjedaonica je jednostavna, a čini je balkon s rezbarenim mrežastim i florealnim ukrasima bez baldahina. Oltari su postavljeni u kapelu oko 1736. godine i u vrlo su lošem stanju zbog dugogodišnjeg utjecaja loših mikroklimatskih uvjeta, a naročito kapilarne vlage iz zidova kapele. Najviše su bile oštećene donje zone drvenog nosioca oltara, posebno njegovih istaknutijih dijelova poput profila čiji su spojevi oslabili pa su tijekom godina mnogi profili otpali. Velika oštećenja bila su vidljiva i na slikanom sloju. Polikromija i pozlata velikim se dijelom nadigla, popucala i otpala.

Slika 1. Bočni oltar prije demontaže

Stoga je u dogovoru s Konzervatorskim odjelom u Varaždinu, a neposredno prije planiranih građevinskih radova na zidovima u unutrašnjosti kapele, provedena demontaža svih triju oltara i propovjedaonice. Pri demontaži, dijelovi prislonjeni uz zid bili su u raspadajućem stanju pa je bilo potrebno dodatno ih konsolidirati. Odlomljeni dijelovi oltara (profili, daske, rezbareni ukrasi i letvice) signirani su i sortirani te pripremljeni za transport. Arhitektura oltara površinski je preventivno podlijepljena celuloznim ljepilom i japanskim papirom, čime je spriječeno otpadanje vrlo oštećene i nadignute polikromije. Oltari su transportirani i deponirani na prvom katu župnog stana u Donjoj Voći, gdje su prethodno utvrđeni relativno stabilni mikroklimatski uvjeti.

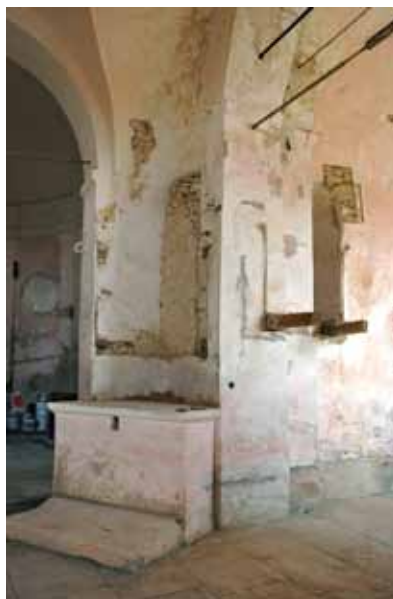
Slika 2. Nakon demontaže

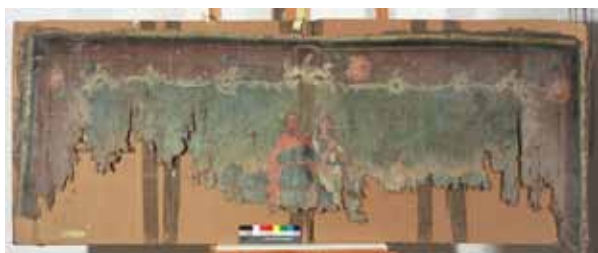
Slika 1. Prije radova

Antependij je bio vrlo teško oštećen, a donji dio je nedostajao. Godine 2009. provedeni su cjeloviti konzervatorsko-restauratorski radovi. Zbog premalo elemenata za rekonstrukciju nedostajućeg dijela, donji dio slike prezentiran je u lokalnom tonu.

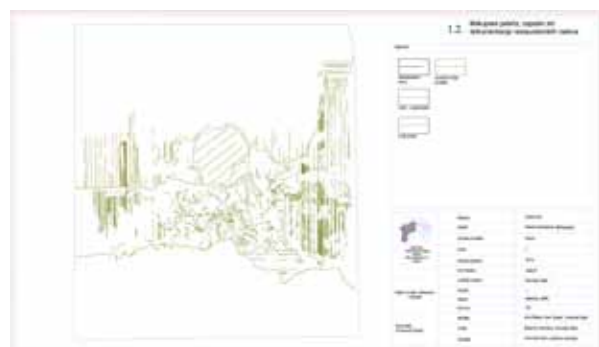
Konzervatorsko-restauratorski radovi na zidnim slikama u prizemlju palače obuhvatili su uklanjanje žrtvene žbuke celuloznom pulpom, nanasene 2004. godine radi desalinizacije. Pregledano je stanje zidnih slika i uzeti su uzorci za analizu soli i žbuke s različitih pozicija. Problem vlage u zidu prema kapelici nije građevinski saniran, a

žbuka je u podnožju tog zida oštećena. U podnožju svih zidova u prizemlju se na različitim visinama pojavljuje rekonstrukcija oslika na recentnijoj žbukanoj podlozi. Konzervatorsko-restauratorskim radovima obuhvaćeno je čišćenje prelića te grafičko dokumentiranje.

Slika 2. List VII iz grafičke dokumentacije, zapadni zid

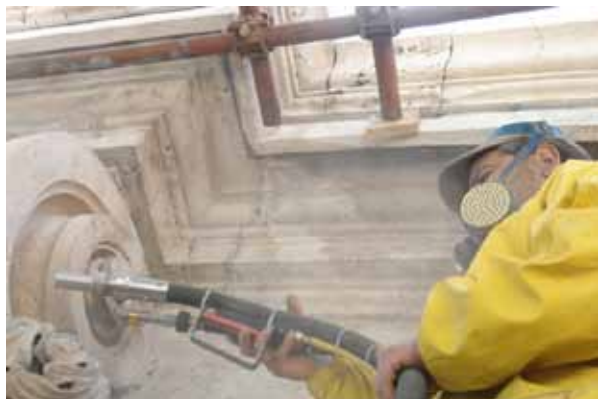
Crkva sv. Vlaha sagrađena je početkom 18. stoljeća, prema projektu venecijanskog graditelja i kipara Marina Gropellija. Budući da je crkva stradala u potresu 1979. godine, a u ratu od 1991. do 1992. godine znatno je oštećena mnogobrojnim pogocima projektila, Odjel za kamenu plastiku Hrvatskog restauratorskog zavoda počeo je prije desetak godina s manjim konzervatorsko-restauratorskim radovima na njezinim najugroženijim kiparskim i arhitektonskim elementima. Izrađena je opsežna dokumentacije kao podloga za daljnju obnovu. Tijekom 2007. počela je obnova sjevernog pročelja crkve, koja se nastavila u 2008. godini. Radovima u 2009. godini obuhvaćena je kamena plastika kupole i zvonika na preslicu. Pritom su učinjeni

Slika 1. Radovi na pročelju

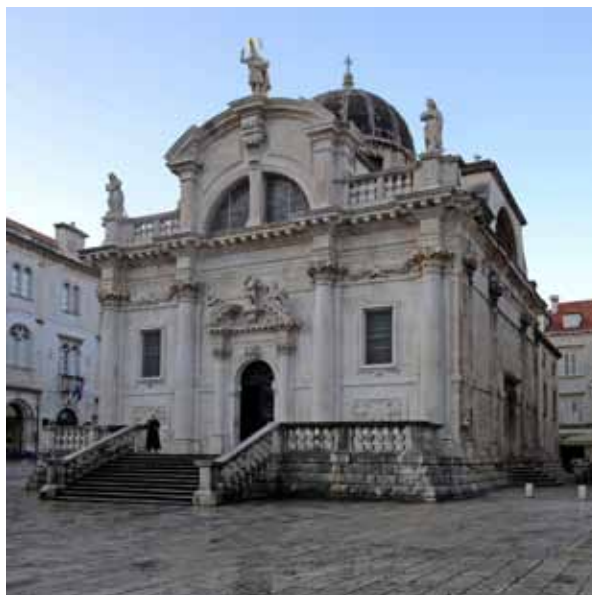
Slika 2. Sjeverno pročelje nakon konzervatorsko-restauratorskih radova

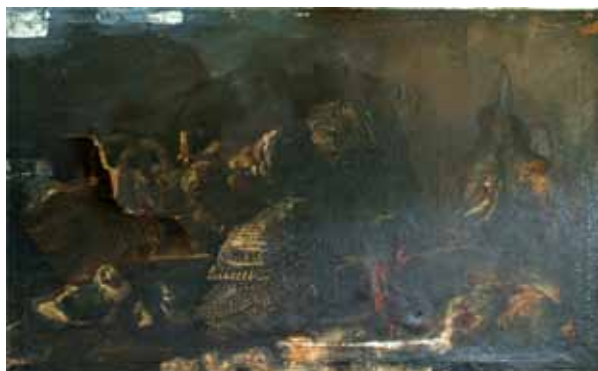
Slika 1. Prije radova

Otapala su se neutralizirala *shellsolom-t*. Tijekom restauracije pojavio se problem uklanjanja kitova, naročito tvrdokornih bijelih, jake vezivne moći, koji su prekrivali velike zone originala i na koje je dodatno nanesen debeli sloj tamne uljane boje koji se stopio s teksturom kita stvorivši debelu i teško uklonjivu masu. Nakon duljeg istraživanja najpovoljnije metode i otapala, omekšani su parama amonijaka i uklonjeni. U sljedećoj fazi slika je predstavljena novim platnom uz otopinu beve 371 u benzinu. U sva oštećenja nosioca umetnute su zakrpe od lanenog platna. Na umetnute dijelove nanesen je kredni kit koji je obrađen u skladu sa sačuvanim originalom. Na tako obrađenu površinu nanescena je najprije tempera kao podložni retuš, a potom je slika lakirana cijelom površinom uz završni retuš lak bojama pripremljenim miješanjem prirodnih pigmenata i kanada balzama. Zaštićena je lakom.

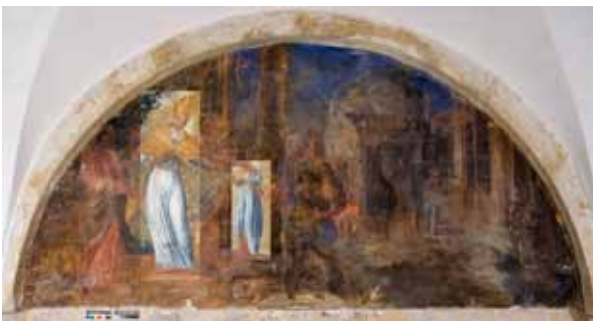
Slika 1. Prije radova

Zidni oslik unutar samostanskog klaustra čini niz od 18 oslikanih luneta. Ritmičkom izmjenom lunete oplemenjuju molitveno-meditativni prostor klaustra. Konzervatorsko-restauratorskim radovima dokumentirano je zatečeno stanje fotografiranjem i UV snimanjem. Uzeti su uzorci za kemijske analize, kojima je potvrđeno da preslici potječu iz 19. i 20. stoljeća. Čišćenje je obavljeno mehaničkim i

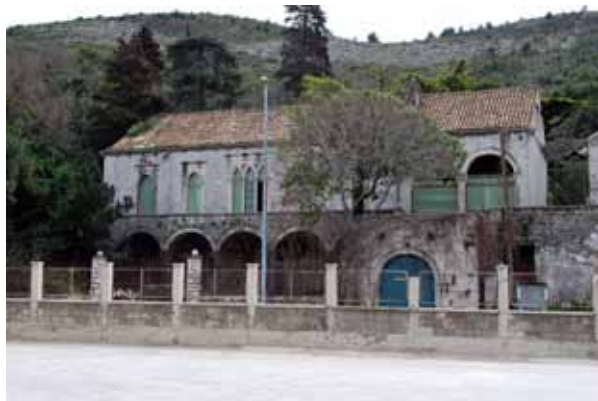
Slika 1. Postojeće stanje ljetnikovca

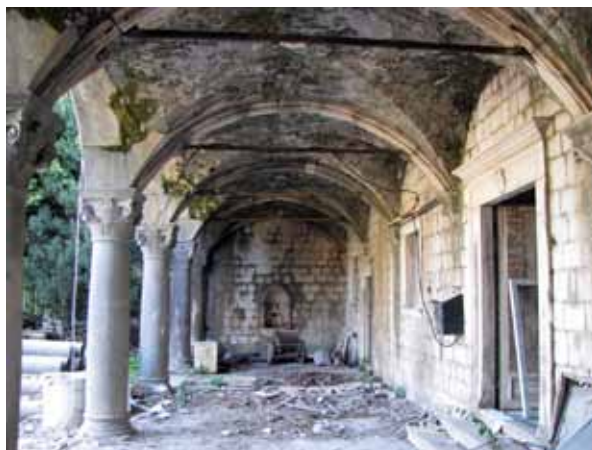
Slika 2. Devastirani trijem

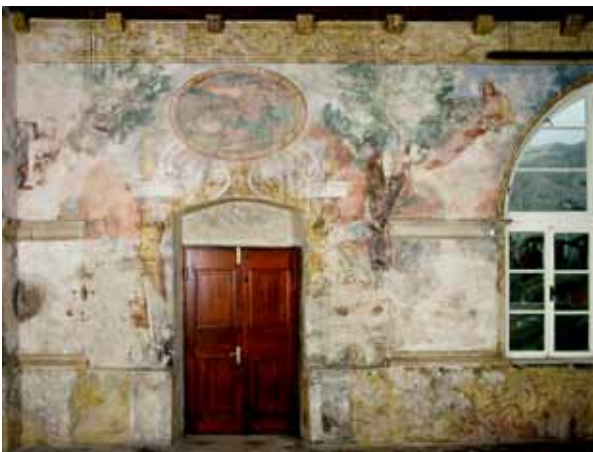
Slika 1. Sjeverni zid, prije radova  
Slika 2. Sjeverni zid, tijekom radova

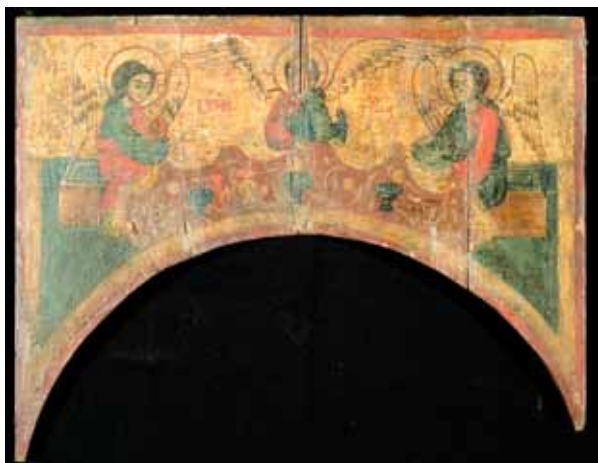
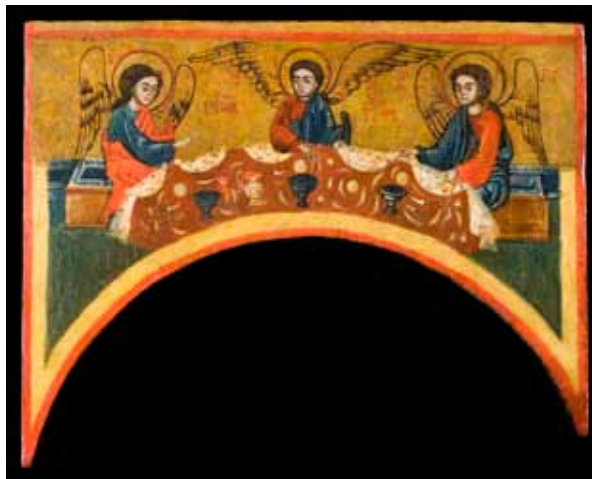
Slika 1. Gostoprimstvo Abrahamovo, prije radova

Slika 2. Gostoprimstvo Abrahamovo, nakon radova

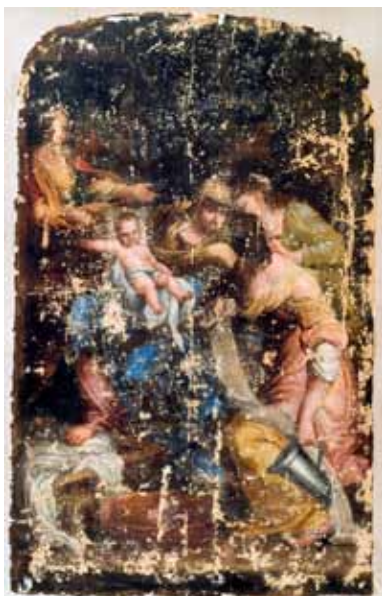
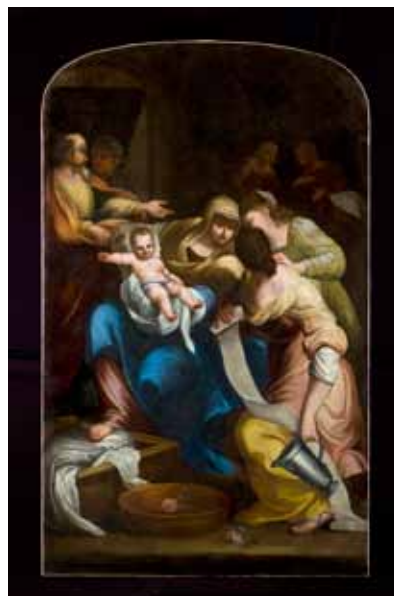
Izvorni nosilac je bio laneno platno grubog tkanja. S vremenom je došlo do slabljenja i truljenja vlakana, što je rezultiralo opuštanjem platna i trbušastim deformacijama nositelja. U prijašnjem restauratorskom zahvatu slika je bila podložena novim platnom lijepljenim voštanom pastom. Spojevi platna su uzrokovali deformacije slikanog sloja koje su vidljive na licu slike. Čavli kojima je slika bila zakucana na drvenu ploču prouzročili su mehanička oštećenja na licu i zbog korozije izazvali truljenje platnog nosioca.

Slika 1. Prije radova

Slika 2. Nakon radova

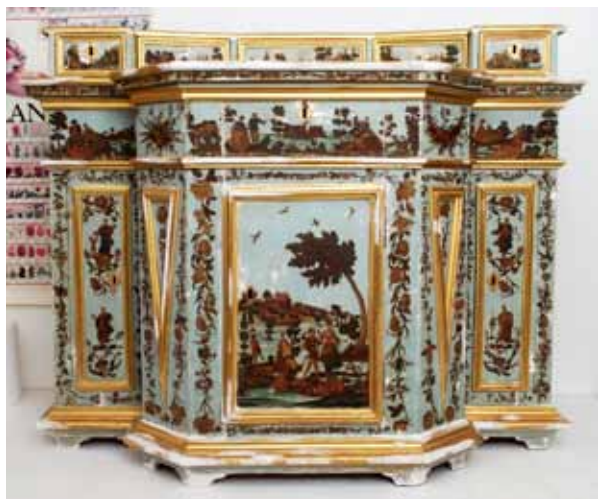
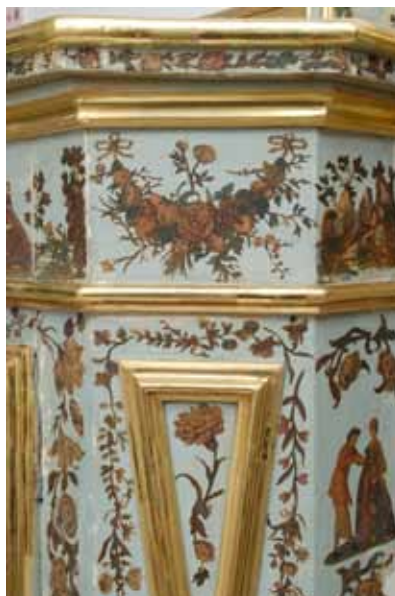
Od karakterističnih oštećenja treba navesti mjestimičnu crvotočnost i pukotine drva, rasušenost i razdvojenost spojeva i konstruktivnih dijelova, mehanička oštećenja

krednog sloja s pozlatom, višestruke potamnjele slojeve laka koji su izmijenili izvorni kolorit oplošja te koroziju metalnih elemenata – okova i brava.

Slika 1. Tijekom radova

Slika 2. Tijekom radova, detalj

Cjeloviti konzervatorsko-restauratorski zahvat na ormariću izveden u 2009. godini obuhvatio je: dezinfekciju; dokumentiranje zatečenog stanja i oštećenja; sondiranje slikanih slojeva i metalizacije te dokumentiranje nalaza; stolarske i rezbarske radove (učvršćivanja konstruktivnih dijelova), restitucije izrazito crvotočnih dijelova (npr. nožice ormarića), izrade nedostajućih profilacija i zatvaranja pukotina; uklanjanje slojeva potamnjelog laka; polaganje krednog sloja i brušenje; retuš pozlate i retuš koloriranih aplikacija i svijetlomodre podloge; lakiranje; zaštitu insekticidnim preparatom; konzerviranje i montažu metalnih dijelova; dokumentiranje svih relevantnih faza radova.

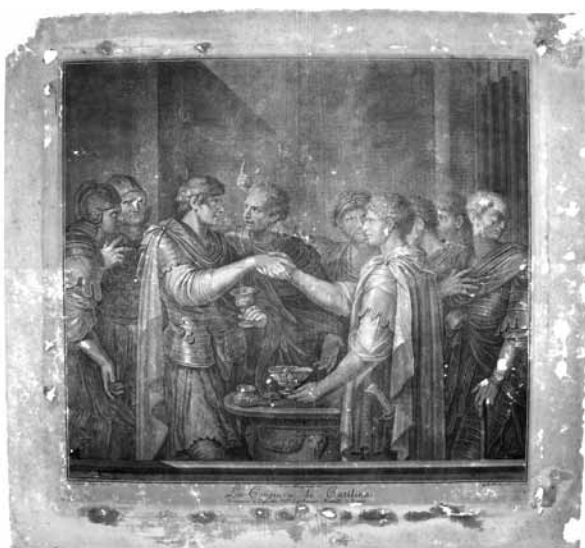
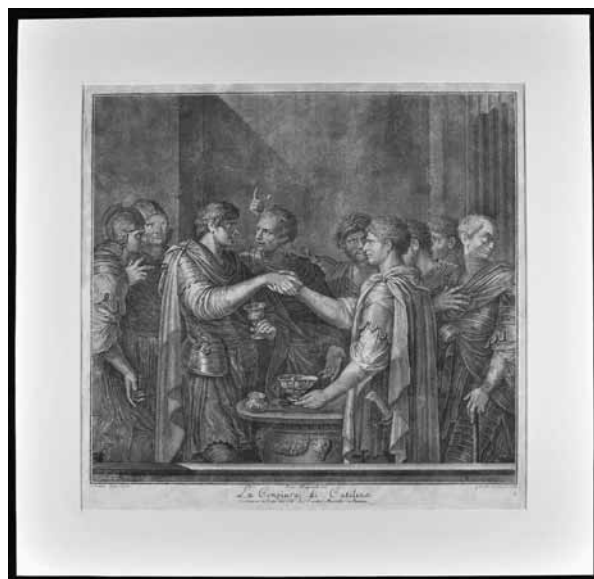
Papir ručne izrade bio je u lošem stanju, požutio, krt i valovit. Grafika je prije bila nestručno restaurirana. Podlijepljena je trima slojevima papira bez zakrpa te je došlo do stvaranja žutih mrlja zbog upotrebe ljepila loše kvalitete. Na cijelom listu vidljiva su površinska oštećenja od insekata, nedostaci papira i pregibi. Retuš je nestručno izveden grafitnom olovkom na mjestima gdje je tiskarska boja oštećena grebanjem ili nedostaje.

Slika 1. Tijekom radova

Slika 2. Nakon radova

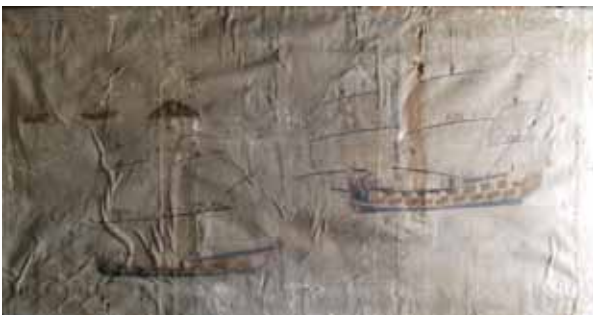
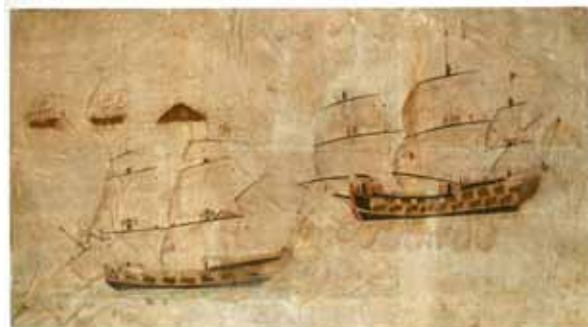
Umjetnina *Četiri jedrenjaka* u Pomorskom muzeju u inventarnoj knjizi zavedena je kao akvarel, iako je to crtež kiselom tintom, bojen gvašem i akvarelom. Nestručno je podlijepljen na karton loše kvalitete, pri čemu je došlo do stvaranja pregiba, nabora, zračnih jastuka te trajnih deformacija uzrokovanih istezanjem vlakana celuloze u listu. Po sredini umjetnine bila je poderotina koja je zašivena koncem. Vidljive su brojne vodene mrlje, manje poderotine, nedostaci i površinska oštećenja od insekata. Kisela tinta je na više mjesta progorjela papir, a deblji slojevi boje su ispucani.

Slika 1. Četiri jedrenjaka, prije radova

Slika 2. Četiri jedrenjaka, nakon radova

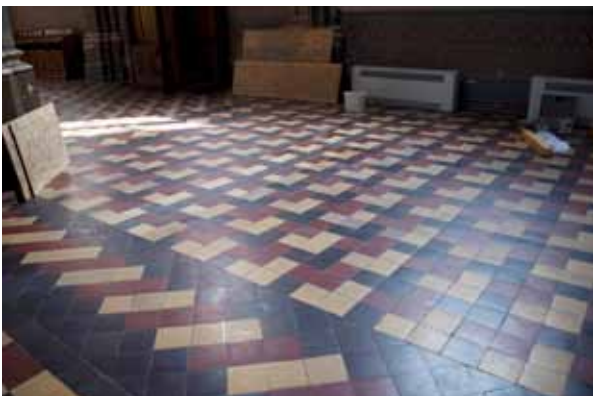
Slika 1. Nakon radova

Nakon provedenih istražnih radova pristupilo se pažljivoj demontaži pločica kako ne bi došlo do daljnjih oštećenja. Pri demontaži je otvoreno nekoliko sondi da bi

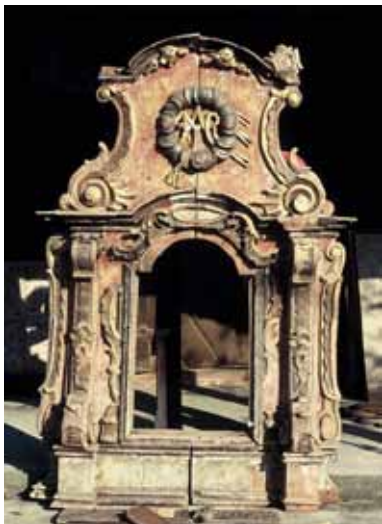
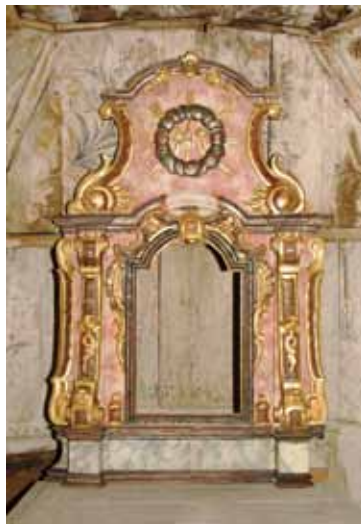
Slika 1. Prije radova

Slika 2. Nakon radova

je prenesen u radionicu Hrvatskog restauratorskog zavoda gdje su izvedena istraživanja i konzervatorsko-restauratorski radovi. Drvena konstrukcija je rastavljena i učvršćena. U procijepe su ubačeni novi dijelovi lipovine koji su zalijepljeni ljepilom. Izvedene su sonde oslika na mjestima koji su preslikani, a uzet je i uzorak preslika, za koji se pokazalo da ima vezivo proteinskog porijekla, najvjerojatnije tutkalo. Kako je i izvorni oslik proteinski, ali i kredna osnova, nije bilo moguće ukloniti preslik bez oštećenja originala pa se od toga odustalo. Ljuskava polikromacija je podlijepljena i površinski očišćena. Lakune su zakitate i retuširane a površina lakirana. U svibnju 2010. godine oltar je vraćen na drvenu menzu u kapeli Sv. Petra. Radove su pratila arhivska istraživanja, a dokumentirani su opisno i fotografski.

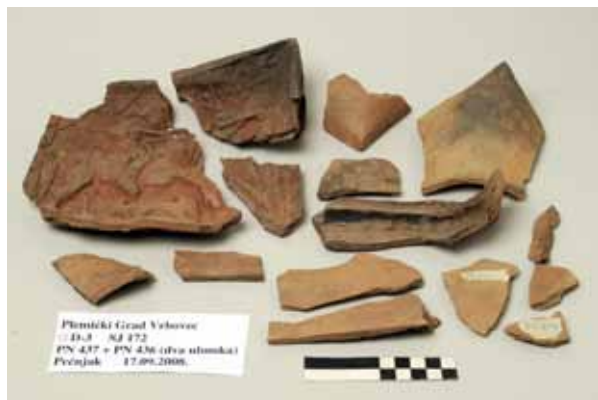
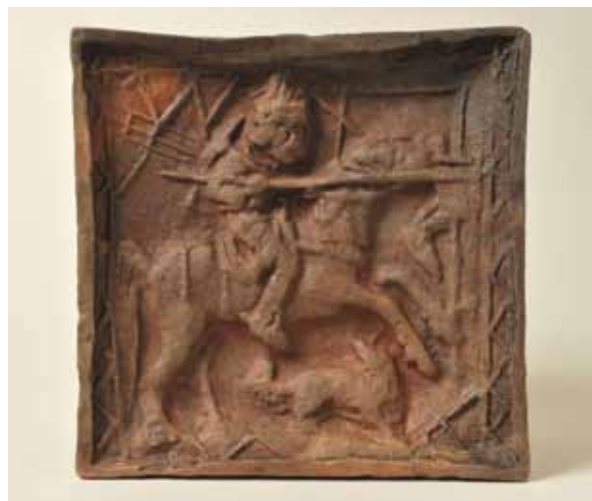
Slika 1. Pećnjak, prije radova

Slika 2. Pećnjak, nakon radova

Tijekom 2009. godine provedeni su konzervatorski i restauratorski radovi na keramičkim, metalnim i staklenim nalazima s lokaliteta Klenovec humski, plemićki Grad Vrbovec. Pregledano je više tisuća ulomaka keramike iz kojih je izdvojeno 25 posuda i pećnjaka koji imaju elemente za restauriranje. Od toga su restaurirana četiri keramička predmeta, a ostali su dovršeni tijekom 2010. godine. Keramika je čišćena mehanički i kemijski, a ulomci lijepljeni ljepilom *Mecosan*. Nedostajući dijelovi su restaurirani zubarskim gipsom i tonirani akrilnim bojama. Za strukturalnu konsolidaciju i površinsku zaštitu (prema

potrebi) upotrijebljen je konsolidant *Mowilith*. Metalni i stakleni predmeti su čišćeni mehanički. Obrađena su 23 predmeta od željeza i bronce koji uključuju alate, oružje i konjsku opremu. Željezo je stabilizirano sulfitnim postupkom, a bronca *Benzo-tri-azolom* u svrhu zaustavljanja procesa korozije, a predmeti zaštićeni lakom *Paraloid B72* i voskom *Cosmoloid*. Očišćeno je i konzervirano 89 ulomaka stakla. Svi radovi su popraćeni pisanom, crtanom i fotografskom dokumentacijom.

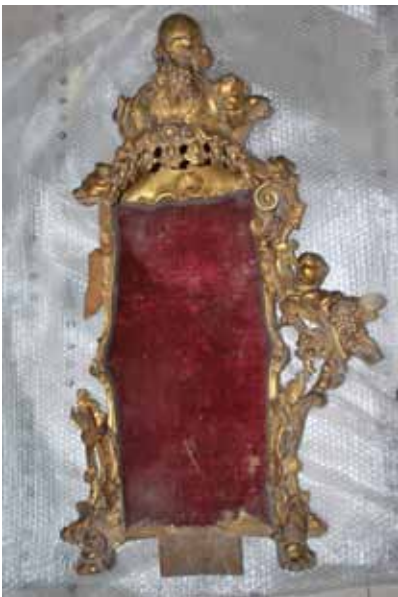
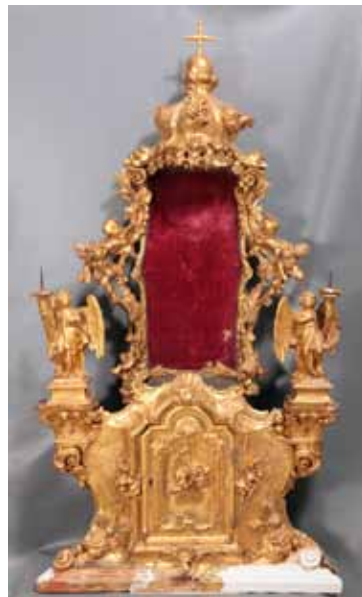
Slika 1. Prije radova

Slika 2. Tijekom radova

Nakon opsežnog dokumentiranja stanja umjetnine, koja je zatečena u dijelovima, provedena je stabilizacija preparacije i pozlate te čišćenje površinske prljavštine. Odvojeni su dijelovi spojeni u cjelinu dok su manja oštećenja rekonstruirana i retuširana. S obzirom na to da je umjetnina u funkciji, rekonstruirana je nedostajuća voluta na desnom dijelu baze tabernakula po uzoru na postojeću lijevu bazu. Rekonstrukcija je izvedena dvokomponentnim kitom uz nanošenje sloja kredne preparacije, bolusa i pozlate, što se uklopilo u način prezentiranja odnosno retuširanja inače vrlo oštećene baze tabernakula.

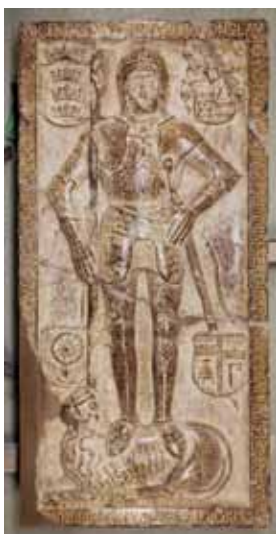
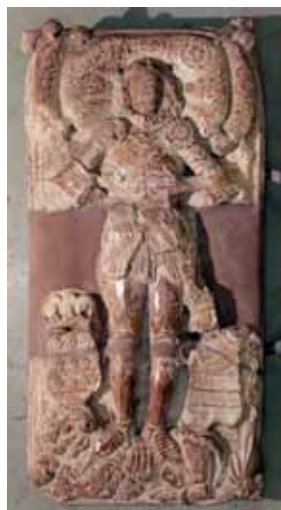
Nadgrobne ploče bile su u vrlo lošem stanju. Na samom reljefu očita su znatna mehanička oštećenja kamena i

Slika 1. Nadgrobni spomenik Lovre Iločkog, nakon radova

Slika 2. Nadgrobni spomenik Nikole Iločkog, nakon radova

nedostajući dijelovi. Pri demontaži je otvoreno nekoliko sondi da bi se utvrdila debljina ploča. Skinuti su profilirani okviri u žbuci i uklonjena je prijašnja rekonstrukcija koja se nalazila na pukotinama, odnosno spojevima fragmentirana. Otvoren je zid oko ploča, fragmenti su demontirani, počevši od gornje strane, i prevezeni u radionicu.

U radionici je započeto pranje vodenom parom, mehaničko čišćenje i dočišćavanje. Svi fragmenti spojeni su u cjelinu korištenjem trnova od nehrđajućeg čelika. Spojevi su injektirani tekućom epoksidnim smolom. Dijelovi koji nedostaju rekonstruirani su i izmodelirani na žičanoj konstrukciji, potom izrašpani i cizelirani, a pukotine zapunjene materijalom. Prije poliranja pastom kamen je detaljno očišćen i ispran. Ploče su postavljene na metalnu konstrukciju i pripremljene za transport.

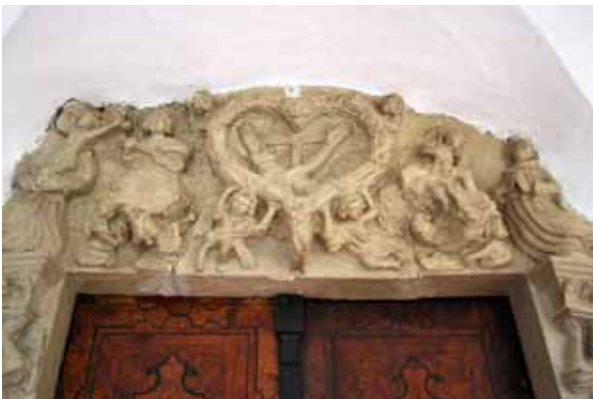
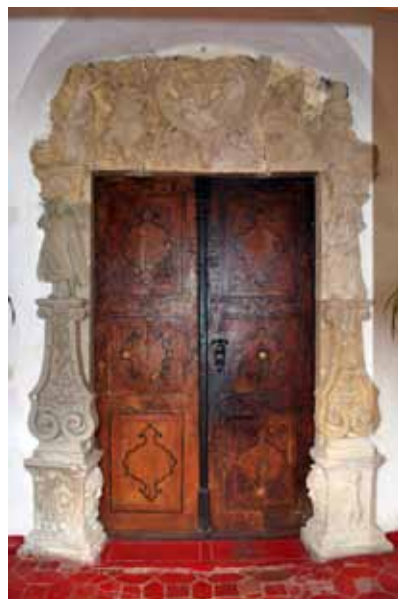
Slika 1. Zatečeno stanje

Slika 2. Tijekom radova

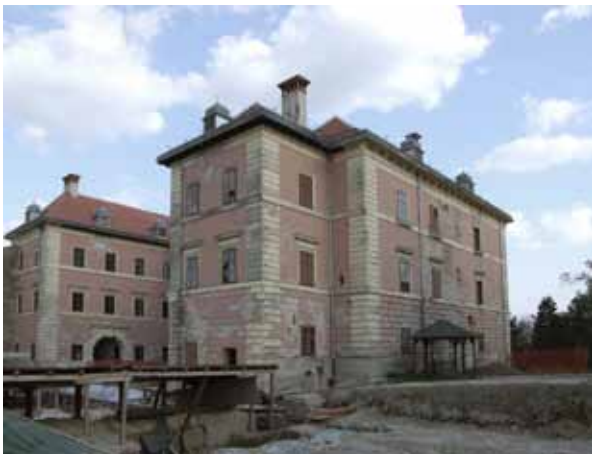
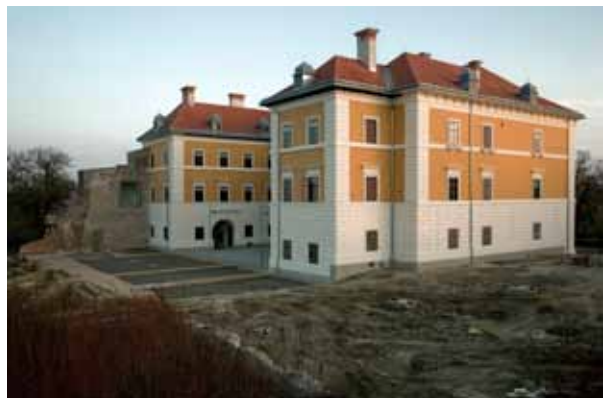
Slika 1. Prije obnove  
Slika 2. Nakon obnove

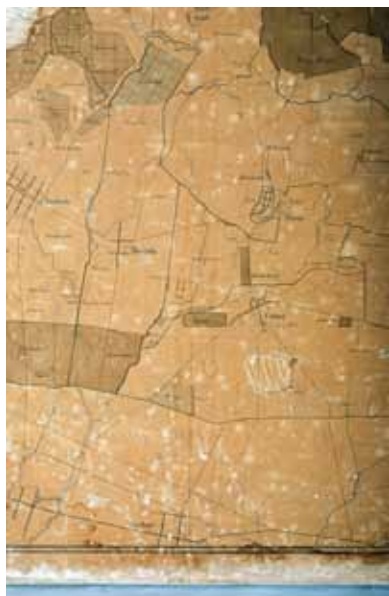
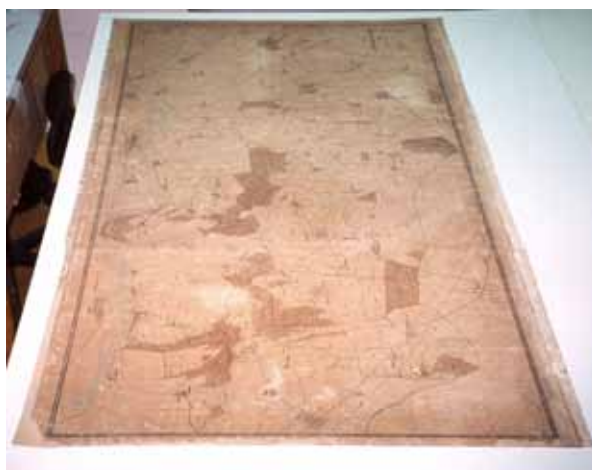
Slika 1. Prije radova, detalj

Slika 2. Nakon radova

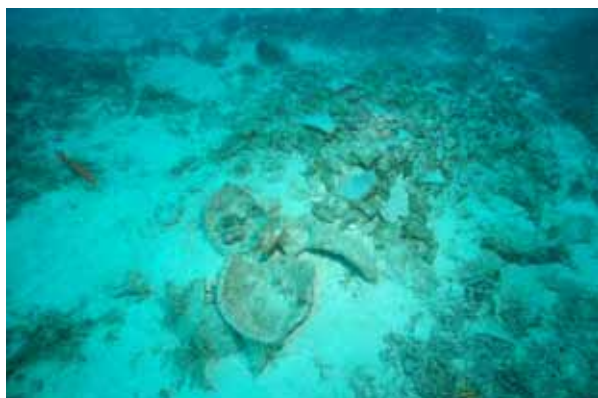
Pregledana je pozicija poznata kao Crvene stijene kod uvale Piščena na otoku Hvaru, no nažalost zbog velike dubine lokalitet nije pronađen (dubina 40–60 m). Lokalitet je poznat četrdesetak godina, s time da je površinski sloj, odnosno amfore koje su bile vidljive na pijesku, pokraden 80-ih godina prošlog stoljeća. Riječ je o ostacima brodoloma i teretu, amforama tipa *Lamboglia 2* i *Dressel 6/A*. Arheološki materijal rasprostire se na površini oko 20 × 40 m, i to na dubini od 40 do 60 m. Prvi uviđaj u 2000. godini prekinut je zbog loših vremenskih prilika, a cilj pregleda lokaliteta iz 2009. godine bio je utvrditi postojeće stanje i procijeniti nastavak istraživanja lokaliteta. Lokalitet je u većoj mjeri devastiran, ali na većoj dubini ima cjelovitijih amfora. Prilikom pregleda terena pronađene su dvije manje čitave posudice s tragovima glazure izvan konteksta pa ih ugrubo možemo datirati u novi vijek. Na Paklenim otocima pregledan je lokalitet kod otočića Gojce. Lokalitet je od prije poznat i istraživao. Riječ je o lokalitetu s ostacima tereta amfora tipa *Dressel 6/A*. Na lokalitetu nisu uočene nikakve nove devastacije. i. miho.

Slika 1. Otok Šćedro, ostaci devastiranog brodoloma s teretom amfora

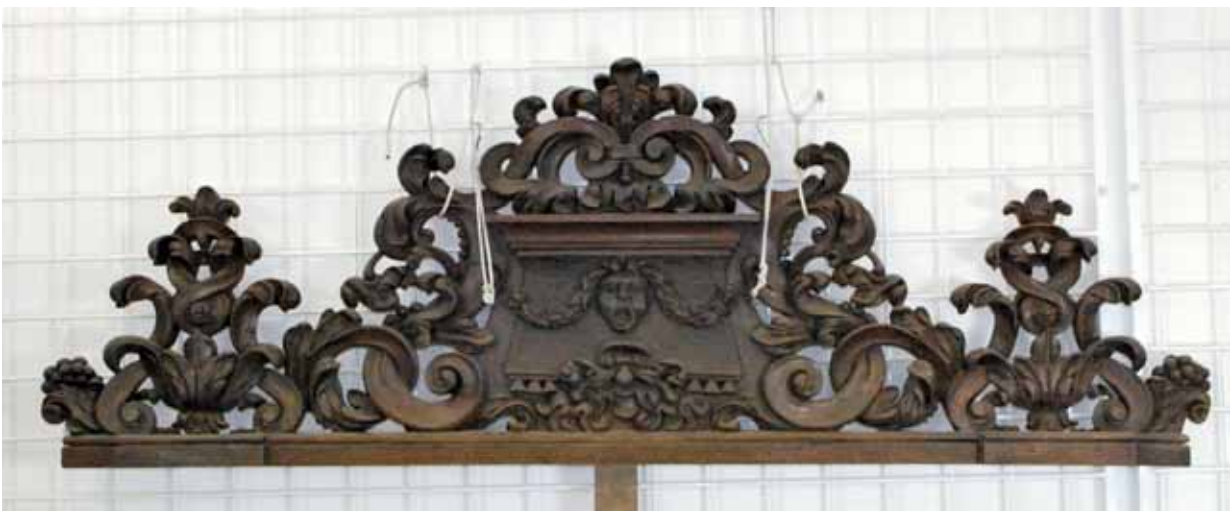
Slika 1. Nakon radova

Nedostajali su osobito ukrasi na lijevoj strani atike, dok su oni s desne strane zatečeni djelomično odlomljeni. Nedostajući dijelovi ukrasa i reljefa rekonstruirani su u orahovu drvetu drvorezbarskim dlijetima. Lijepljenjem i patiniranjem novoizrezbareni dijelovi uklopljeni su u cjelinu. Dio cvjetnog reljefa koji je nedostajao izrezbaren je iz tri komada orahova drveta prema sačuvanom reljefu s desnog dijela atike koji su potom spojeni u cjelinu drvenim klinovima. Manje pukotine zatvorene su kitom. Prirodna boja orahova drveta patinirana je i usklađena s originalom.

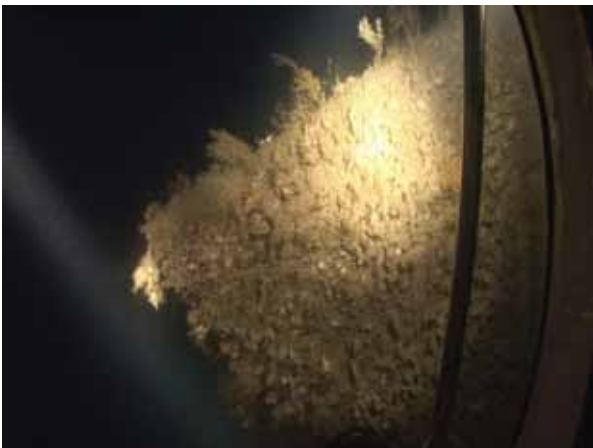
vesti tri osobe do dubine od 200 m. Najblići dio broda, kobilica, nalazi se na dubini od 110 m, a komandni most i topovske kule utisnute su nekoliko metara u morsko dno. Prednji dio trupa dobro je sačuvan sa svojim zakošenim pramcem, trup je uništen eksplozijom torpeda u dijelu izlaska osovine brodskog vika. Uništeni krmni dio zasad nije otkriven u neposrednoj blizini olupine. Drugo veće oštećenje nalazi se na sredini trupa neposredno iznad kobilice. U nastavku istraživanja planira se snimanje *side-scan* sonarom i daljinski upravljanom kamerom da bi se dobio bolji uvid u stanje olupine.

Slika 1. Spoj pramca i kobilice broda *Giuseppe Garibaldi*  
 Slika 2. Podmornica Eurosub korištena u istraživanju olupine

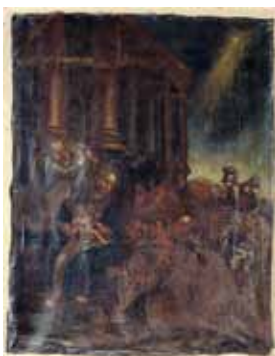
Slika 1. Poklonstvo kraljeva, prije radova

Naime, slika s gornjeg dijela oltara Svetih triju kraljeva bila je oštećena do neprepoznatljivosti, nedostajalo je oko 50% slikanog sloja i podloge, a ostatak slikanog sloja bio je prekriven debelim slojem požutjelog laka. Nakon čišćenja slike prepoznat je prikaz Pohodjenja, čime su upotpunjena naša saznanja o ovom oltaru.

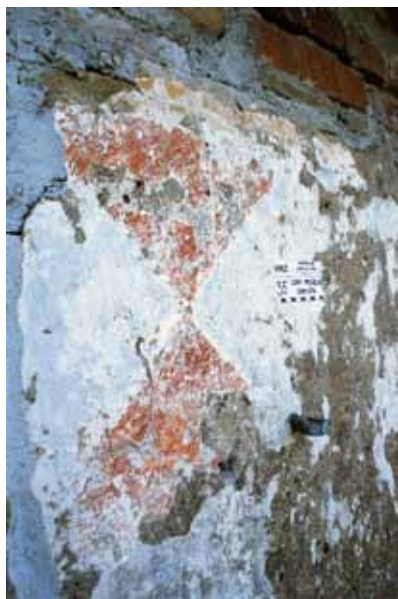
Obavljena su konzervatorsko-restauratorska istraživanja u unutrašnjosti kapele, gdje je pronađen zidni oslik iz 18. stoljeća. Višekratnim sondiranjem na pročeljima, utvrđeno je više slojeva žbuke. Nakon uklanjanja recentnih slojeva cementne žbuke, ostaci su opšiveni kako ne bi došlo do daljnjeg oštećivanja prije konačnog žbukanja pročelja. U istraživanjima 2009. godine na vanjskim zidovima svetišta pronađen je i bojeni sloj vapnenobijele boje

Slika 1. Pronađeni oslik u vidu dijamantnih kvadara  
Slika 2. Zaglavni kamen u svetištu s godinom 1516.

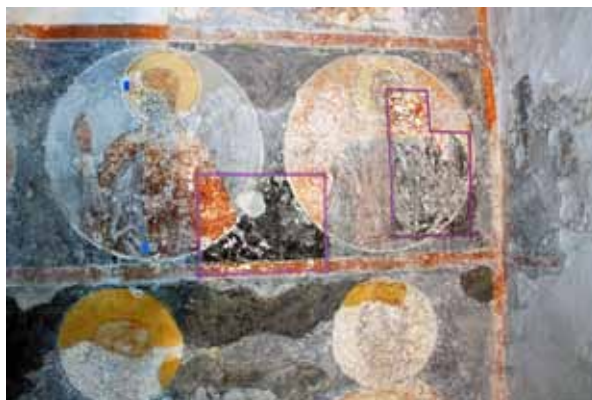
Slika 2. Probe čišćenja bojanog sloja

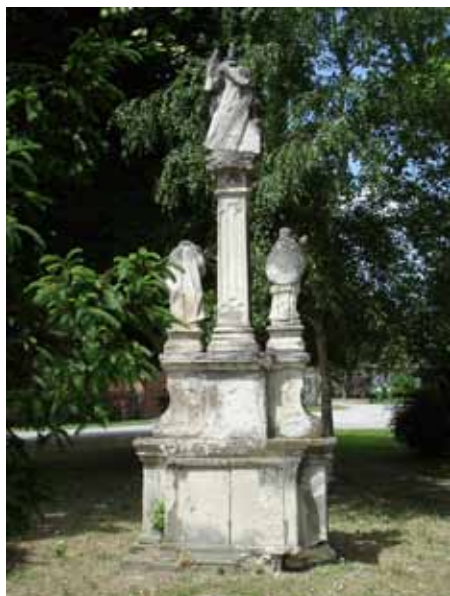
Slika 1. Stražnja strana pila, zatečeno stanje

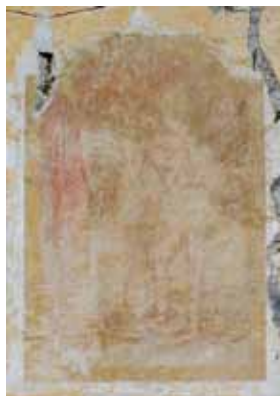
- Slika 1. *Bičevanje Krista*, zidna slika na pročelju, prije radova  
Slika 2. *Bičevanje Krista*, zidna slika na pročelju, nakon radova  
Slika 3. Pogled na crkvu

sanirani su temelji sakristije i crkve te izvedena drenaža i uzemljenje gromobranske instalacije. Izvedena je također konstruktivna sanacija lađe i svetišta, a obnovljena su pročelja svetišta, sakristije i sjeverno pročelje lađe. Godine 2009. započeta je obnova južnog pročelja. Izvedeni su restauratorski radovi na zidnoj slici *Bičevanje Krista* te na sunčanom satu, na kojima je zatečen izbljedjeli ili otpali nalič, pulveriziran pigment i mehanička oštećenja. Izvedeni su konzervatorsko-restauratorski radovi čišćenja i uklanjanja zakrpa, nadoknada u žbukanoj sloju i učvršćivanje te nadoknada i rekonstrukcija slikanoga sloja. Izrađena je i grafička dokumentacija.

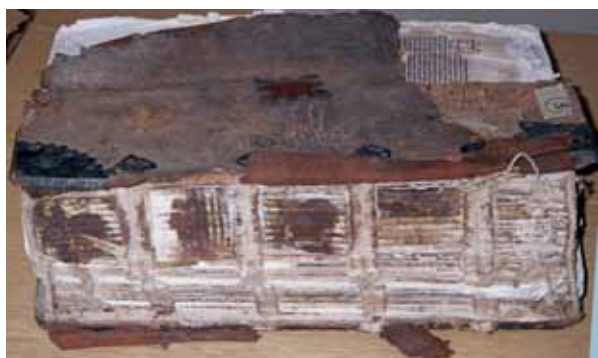
Slika 1. Prije radova

Papir je ručne izrade, mjestimično inficiran plijesnima s brojnim oštećenjima od insekata i kisele tinte. Najveći broj oštećenja je mehanički. Svi inicijali su odrezani ili nedostaju cijeli listovi.

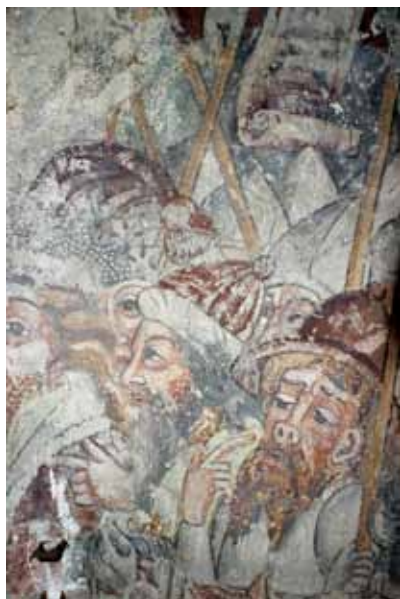
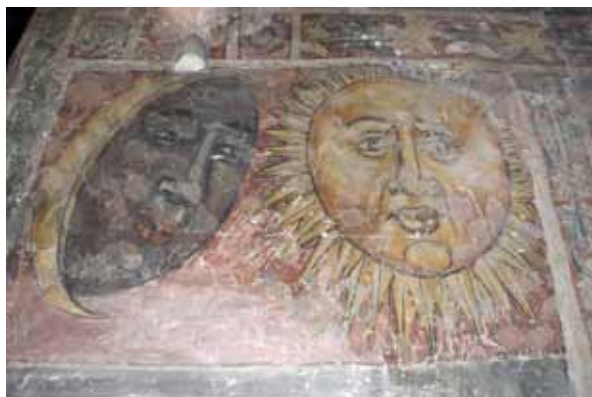
U 2009. godini pregledom oslika na zidovima svetišta uočen je sloj nataloženih nečistoća, zbog kojega je slikani sloj zatamnjen. Uočava se i mnogo mehaničkih oštećenja gotovo na čitavom osliku, izuzev scene raspeća na sjevernom zidu, koja je najočuvaniji slikani prikaz.

Godine 2009. sastavljena je detaljna grafička dokumentacija zatečenog stanja s pregledom svih oštećenja, pregradnji i prijašnjih restauratorskih zahvata. Izvedene su i probe čišćenja (gumicama, spužvicama i tamponima vate) koje su pokazale različitu otpornost slikanog sloja na brisanje. Laboratorijskim analizama utvrđena je mjestimična prisutnost premaza (fiksativa), a analizirani su i pigmenti i žbuka. Radovi *in situ* izvedeni su u srpnju i kolovozu 2009. godine.

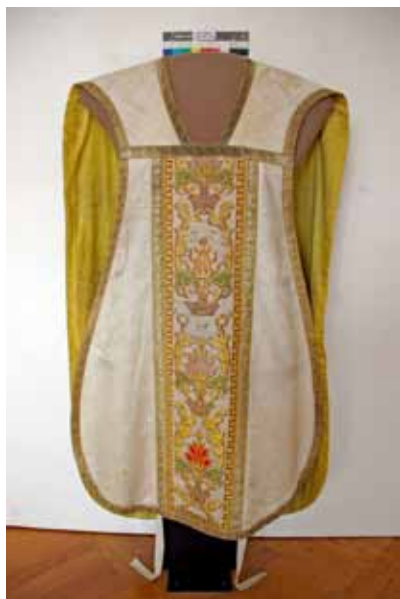
Slika 1. Prije radova

Prije, tijekom i nakon konzervatorsko-restauratorskih radova načinjena je fotografska i grafička dokumentacija. Provedena je kvalitativna analiza svih tekstilnih i metalnih niti. Zbog oštećenja tekstilnog nosioca, a u svrhu sanacije, provedena je dekompozicija kazule. Pri tome je na bočnim dijelovima s prednje i stražnje strane otkriven novi sloj izvorne tkanine. Odlukom stručne komisije odlučeno je da će novootkrivena izvorna tkanina biti vraćena u cjelinu kazule. Konzervatorsko-restauratorskim postupkom obuhvaćeni su sljedeći radovi: dezinfekcija, suhi postupak čišćenja, mokro čišćenje gdje je to bilo moguće provesti, konsolidacija novom svilenom tkaninom u lokalnom tonu i zatvaranje oštećenja konzervatorskim bodom te vraćanje u prvotni oblik. Postolje za izlaganje kazule nadograđeno je prema obliku njezina ramenog dijela. Nakon cjelovitog konzervatorsko-restauratorskog zahvata, kazula kat. br. 3.7. vraćena je u stalni postav zbirke sakralne umjetnosti, a gornja tkanina koja je pokrivala izvornu tkaninu, na propisani je način dokumentirana i deponirana.

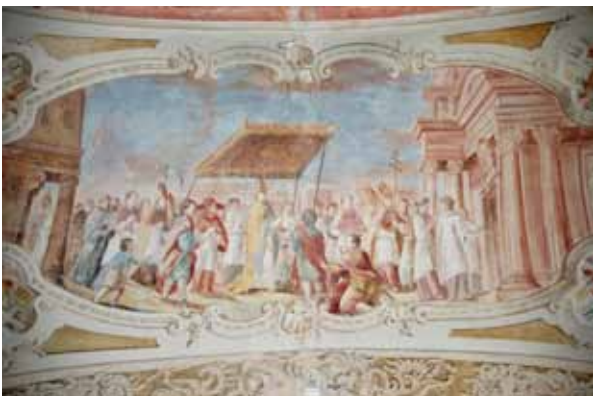
Slika 1. Sjeverno svodno polje, nakon radova

sastojali su se od čišćenja taloga prašine, učvršćivanja odvojenih žbukanih slojeva injiciranjem, uklanjanja neadekvatnih žbukanih nadoknada iz pukotina te ponovnog zapunjavanja pukotina vapnenom žbukom. Na sjevernom svodnom polju izvedena je estetska reintegracija oštećenja u slikanom sloju.

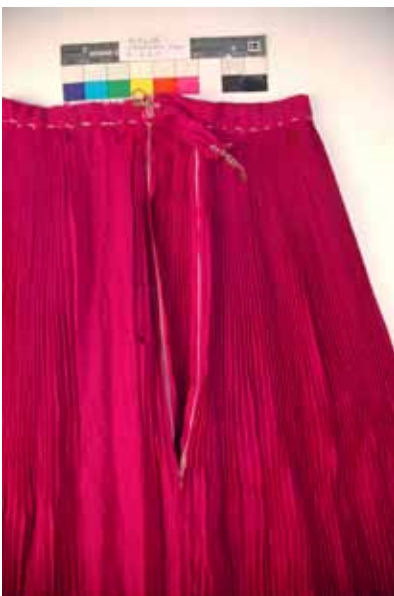
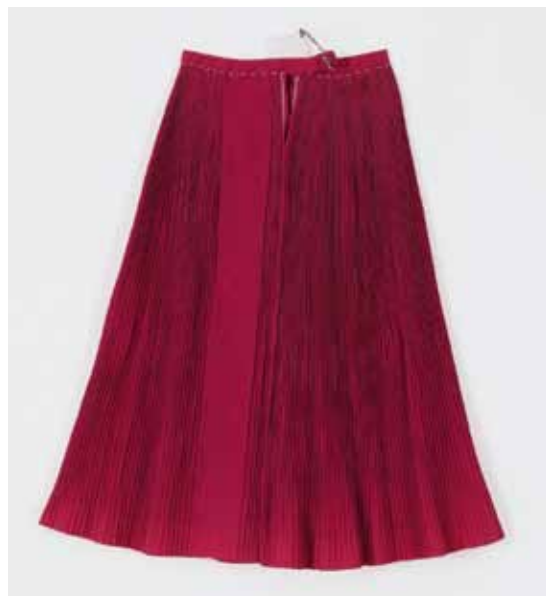
Suknja je bila onečišćena površinskom prašinom i prljavštinom s mnogobrojnim oštećenjima (rupice i poderotine nastale od insekata i tijekom uporabe).

Cjelovit konzervatorsko-restauratorski zahvat obuhvatio je fotografsku dokumentaciju prije, tijekom i nakon radova; kvalitativnu analizu tekstilnih materijala; dezinsekciju pothlađivanjem; suhi postupak uklanjanja aerosolnih prljavština; sanaciju oštećenja podlaganjem nove svilene tkanine u lokalnom tonu i učvršćivanje šivanjem. Za potrebe čuvanja kiklje leganke u depou POU „D. Novak“ načinjen je spremnik od beskiselninskog kartona.

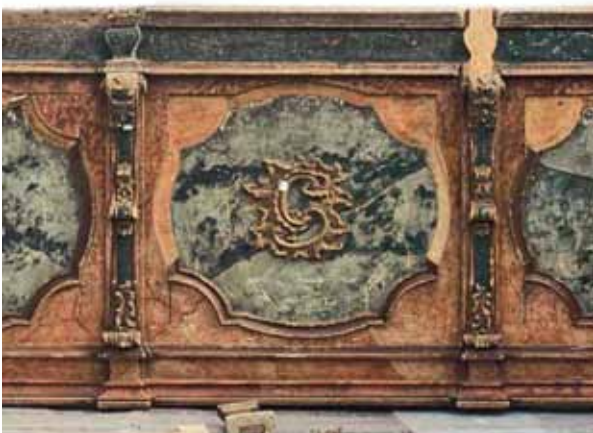
Slika 1. Detalj prije radova

Klupa je preuzeta u izuzetno lošem stanju. Drvo je bilo u velikoj mjeri, prije svega u donjem dijelu, uništeno crvotočinom. Na polikromiranom sloju bila su vidljiva oštećenja i preslici te su nedostajali mnogi dijelovi ukrasa. Na početku konzervatorsko-restauratorskih radova cijela se

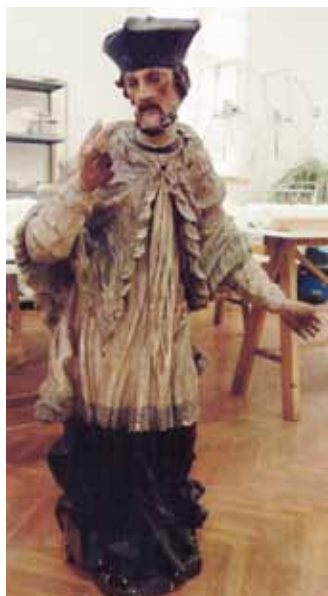
Slika 1. Prije radova

Drveni nosilac bio je na više mjesta oštećen. Bila je nužna rekonstrukcija srednjeg prsta lijeve ruke i dijela konopa. Skulptura je izrađena od više dijelova. Pronađena

su dva sloja preslika, a prezentiran je zadnji preslik jer je original bio slabo sačuvan. Najveća oštećenja bila su na području glave i draperije (rokete i stole) koja su se očitovale odvajanjem kredne osnove i boje od drvenog nosioca. Problem je bio i obilno nanesen sloj voska po cijeloj skulpturi.

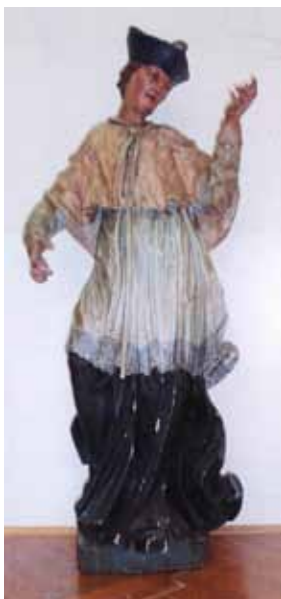
Slika 1. Prije radova

Drveni nosilac bio je na više mjesta oštećen. Nužna je bila cjelovita rekonstrukcija nekih prstiju desne ruke. Najveća oštećenja bila su na području glave i draperije. Površina skulpture bila je prekrivena debljim slojem voska

koji je potamnio. Kredna osnova i boja na više su se mjesta odvajale od temeljnika skulpture. Križ kao atribut nije imao većih oštećenja. Preslik je izveden uljanom bojom. Vidljivi su potezi kista te fina modelacija forme.
