# PORTAL

1/2010 Godišnjak Hrvatskog restauratorskog zavoda

## Radovi u 2009.

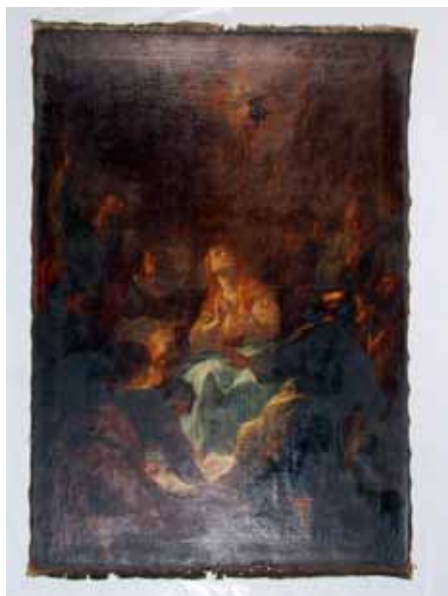
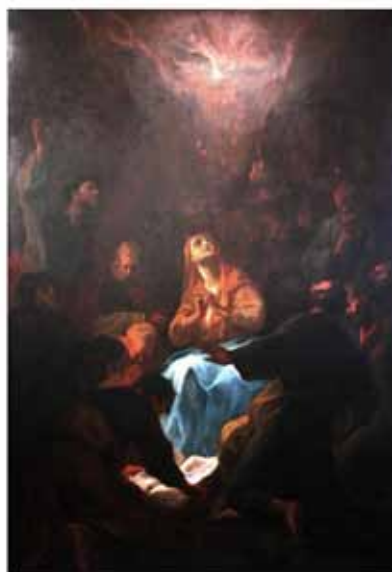
Slika 1. Prije radova  
 Slika 2. Nakon radova

Slika je prethodno već bila restaurirana. Srednje krupno tkano laneno platno iz jednog komada, bilo je neravno i naborano. Poledina slike premazana je smolno-voštanim premazom koji je ukrotio platno i s vremenom ga još više izgužvao, a pritom je slikani sloj ispucao i savio se u konkavne ljuskice. Platno je preparirano bolusom crvene boje i krpano na više mjesta i u više navrata. Vidljivi su stari retuši i preslici. Lak je potamnio, a u središtu slike vidljiv je u debelim curcima. Rubovi slike su vrlo kruti i oksidirani od čavala. Donji rub izrazito je oštećen, krpan i krt. Izvorni podokvir ne služi svrsi, crvotočan je i raskli-

man, oštećen na više mjesta, a letve podokvira oslikavaju se na licu slike.

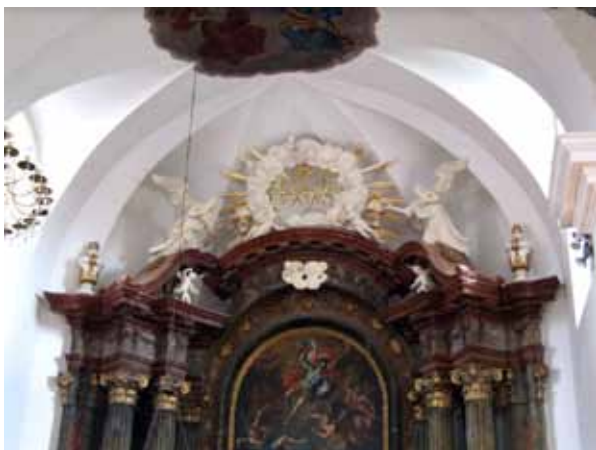
Slika 1. Nakon radova

Krunište glavnog oltara dekorira šest bijelih anđela i četiri vaze, a u sredini je pozlaćeni monogram okružen oblacima s pozlaćenim zrakama. Dva velika bočna anđela, dva manja anđela, dvije vaze i oblak višeslojno su bili preslikani i mehanički oštećeni. Vidljive su bile veće raspukline na svim elementima i crvotočina. Nedostajali su dijelovi prstiju na dva velika anđela. Na vazama su drveni pozlaćeni dijelovi bili izjedeni crvotočinom.

Svi naknadni višeslojni preslici mehanički su uklonjeni do izvornog sloja. Nedostajući dijelovi prstiju anđela izrezbareni su u drvu lipe, kredirani i retuširani. Sva crvotočna oštećenja i raspukline popunjeni su kitom i kredirani. Svi elementi su premazani voštanom pastom i polirani pamučnim krpama kako bi imitirali kamen. Retuš pozlate izveden je zlatom u prahu vezan arapskom gumom i zaštićen lakom *Golden*. Svi elementi su montirani na oltar.  
j. bu.

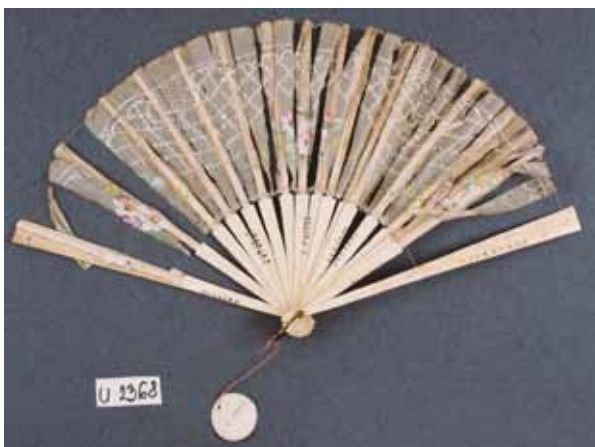
Četiri lepeze iz Gradskog muzeja Slavonije potječu iz 19. st., rad su nepoznatog autora, a izrađene su od raznih materijala (slonove kosti, perja kolibrića, kornjačevine, svile, mesinga itd.) i ukrašene oslicima u temperi i uljanoj boji. Zatečene su u lošem stanju; prekrivene slojem nečistoća, mrlja nepoznatog porijekla, napuknute i s nedostajućim dijelovima te s oštećenim oslikom i oksidiranim metalnim dijelovima.

Slika 1. Lepeza od svile i slonovače, prije radova

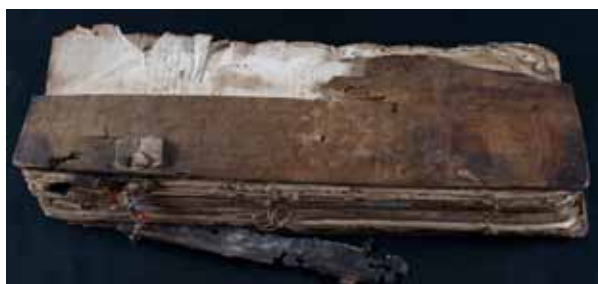
Slika 1. Prije radova

od konopa. Drvene korice su nepovratno oštećene, a vezane su četirima kožnim trakicama i učvršćene čavlicima.

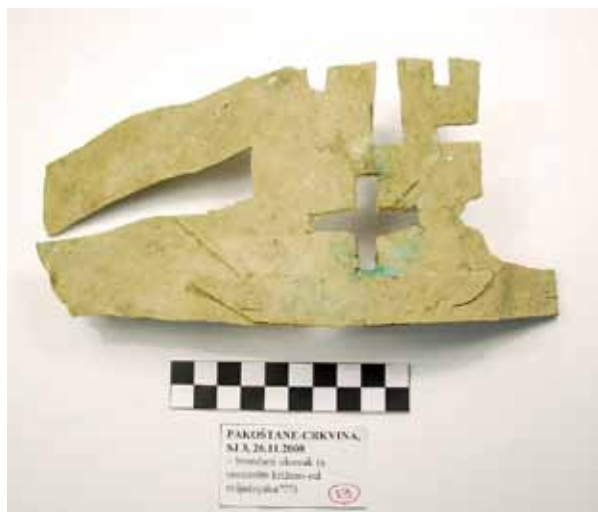
Konzervatorsko-restauratorski radovi obuhvatili su ukupno 23 brončana, 7 željeznih i 1 srebrni nalaz. Preuzeti metalni predmeti bili su prekriveni zemljom, korozivskim produktima te sačuvani u više ili manje mineraliziranom stanju. Izvorna površina je na svim predmetima djelomično oštećena. Metalni nalazi su kontrolirano čišćeni mehanički pod mikroskopom. Korišteni su skalpeli i četkice različitih profila i dimenzija, mikropjeskarnik i električni mikromotor. Zbog visokog sadržaja kloridnih soli, predmete je bilo potrebno stabilizirati. U tu svrhu za brončane nalaze korištena je 3%-tna otopina benzotriazola

Slika 1. Ulomak brončanog svijećnjaka, prije radova

u etanolu dok su željezni predmeti stabilizirani uklanjanjem iona klorida klasičnim sulfidnim postupkom. Metalni predmeti koji su zaprimljeni u više ulomaka slijepljeni su privremeno cijanoakrilatom, a nakon toga dvokomponentnim epoksidnim ljepilom *Araldit 2020*. Pojedina manja oštećenja zapunjena su istim ljepilom uz dodatak pigmenta radi konsolidacije površine.

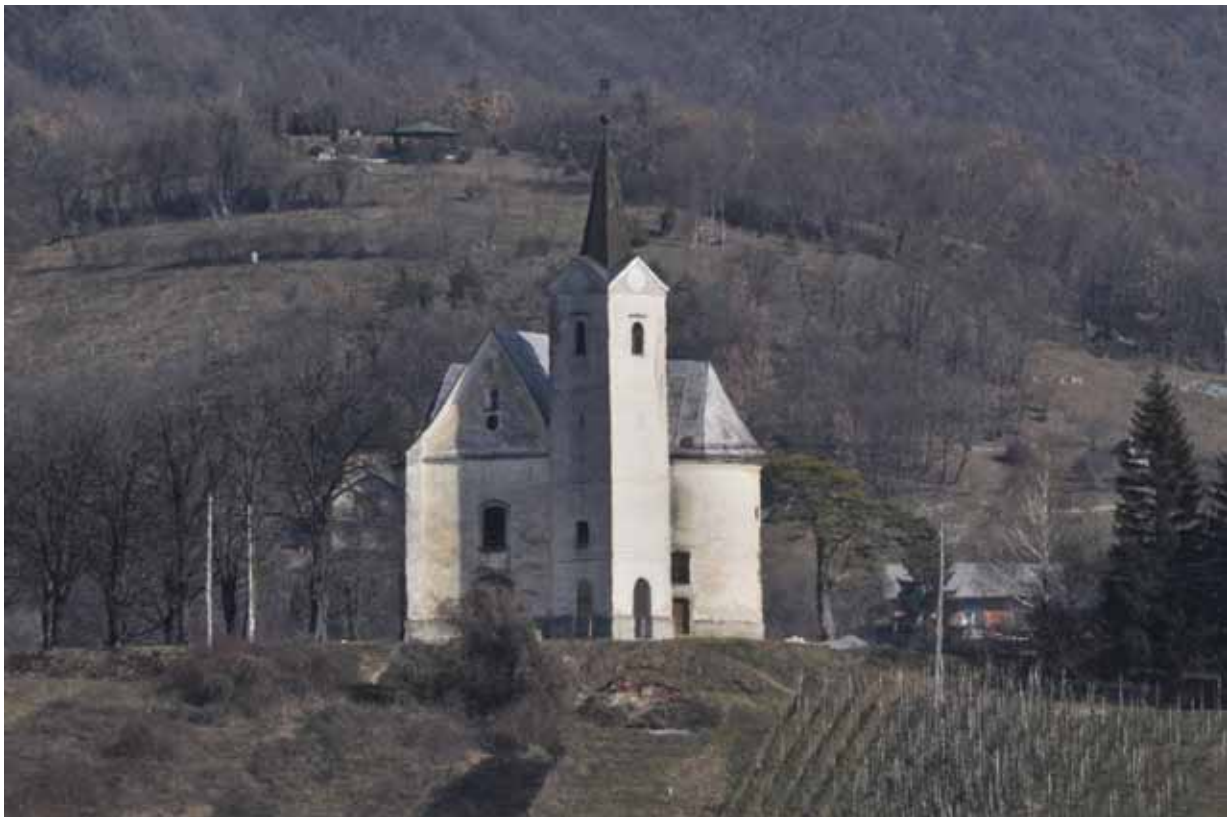
Slika 1. Pogled na crkvu

Godine 2008. i 2009. pregledano je stanje krovijeta i dijelom su izvedeni radovi drenaže i uzemljenja gromobranske instalacije. Uz temelje svetišta izvedena je statička stabilizacija ugradnjom mikropilota zbog sanacije oštećenja građevine od klizišta.

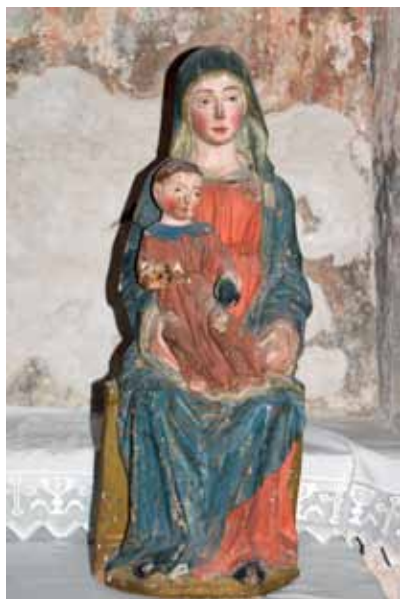
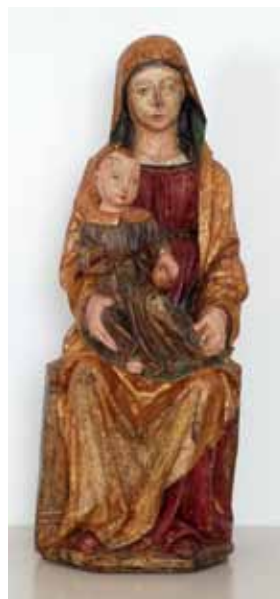
Gotička skulptura Bogorodice s Djetetom na prijestolju rad je nepoznatog autora iz 15. st. U plominskoj župnoj crkvi bila je smještena pokraj bočnog oltara. Lik Bogorodice postavljen frontalno zatečen je s blagim otklonom donjeg dijela trupa udesno kao posljedica vertikalnog napuknuća drvenog nosioca na lijevoj bočnoj strani figure. Pukotina, koja se zasijecala od podnožja trona pa do vrha podlaktice Bogorodičine lijeve ruke, tijekom prethodne intervencije zatvorena je drvenim umetkom koji je potom oslikan uljanom bojom izravno na drvo. Umjetnina je višekratno potpuno preslikana. Zatečeni uljni preslik pokrivaio je i poledinu skulpture pastozno nanesen u oštećenja. Površina skulpture zatečena je prašna, drvo crvotočno, a slojevi polikromije i preparacije rasušeni. Rezultati provedenih konzervatorskih istraživanja polikromiranih slojeva dokazali su postojanje znatno kvalitetnije polikromacije u slojevima ispod recentnog uljanog preslika.

Slika 1. Prije radova

Slika 2. Nakon radova

Izvedene su dezinfekcija i konsolidacija nosioca, a polikromirani slojevi su podlijepjeni i očišćeni od naslaga nečistoće. Uklonjen je uljni preslik do prvog kvalitetnijeg oslika, vjerojatno nastalog u 17. st. Oslik Bogorodičine haljine je *kraplak* lazura na srebru, koja je postavljena na bijeli uljni sloj s karakterističnim pravokutnim dekoracijama u zlatnom listiću. Nakon uklanjanja zadnjeg preslika s tjemena kipa Djeteta i Bogorodice, postale su vidljive tri rupe s tragovima korozije. Pretpostavka je da su na tim mjestima nekoć stajale, danas izgubljene, metalne krune. Stabilni drveni umeci u vertikalnoj pukotini minimalno su rezbarski obrađeni tako da prate izvornu formu draperije. Završni je retuš izveden u skladu s muzealnom prezentacijom skulpture. Manja su oštećenja oslikavanjem lokalnim tonom integrirana u cjelinu.

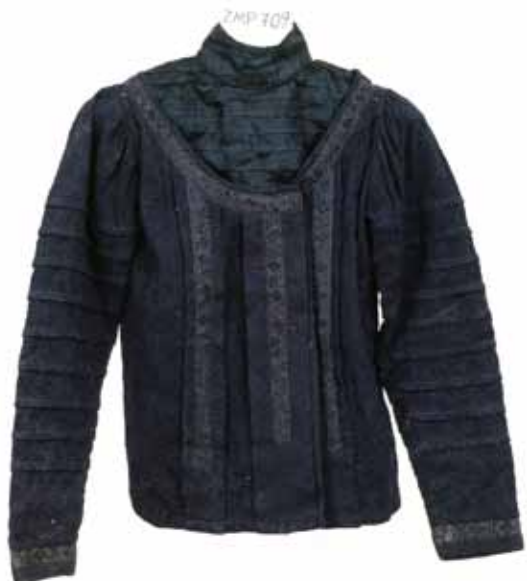
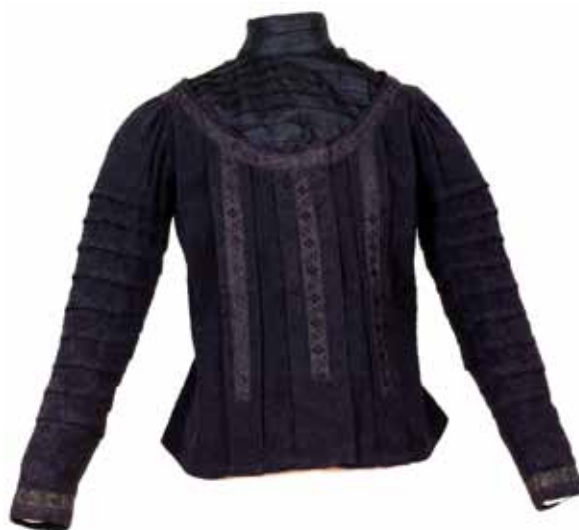
Predmeti su zatečeni u lošem stanju; najveći je broj oštećenja nastao upotrebom i djelovanjem insekata (moljci), a bila su prisutna i fotokemijska oštećenja. Po površini obaju predmeta prisutne su bile i različite mrlje, nečistoće te prašina. Na rubovima pojasa oslabjela je tkanina, a niti pređe velikim su dijelom bile izvučene i prekinute.

Slika 1. Ženska bluza ZMP-709, prije radova

Slika 2. Ženska bluza ZMP-709, nakon radova

Tijekom 2009. izveden je cjelovit konzervatorsko-restauratorski zahvat na oba predmeta tijekom kojega je izrađena pisana, fotografska i grafička dokumentacija, izvedena strukturalna analiza tkanine i dezinfekcija, predmet je očišćen suhim i mokrim postupkom, obojena je tkanina za zatvaranje oštećenja, oštećenja su zatvorena te je izvedeno završno relaksiranje.

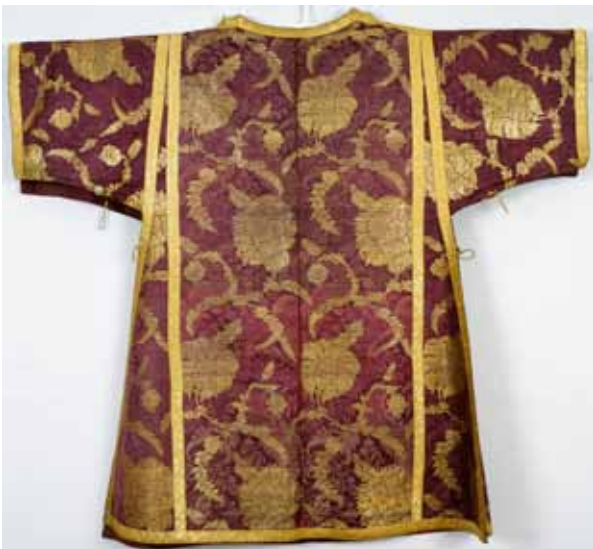
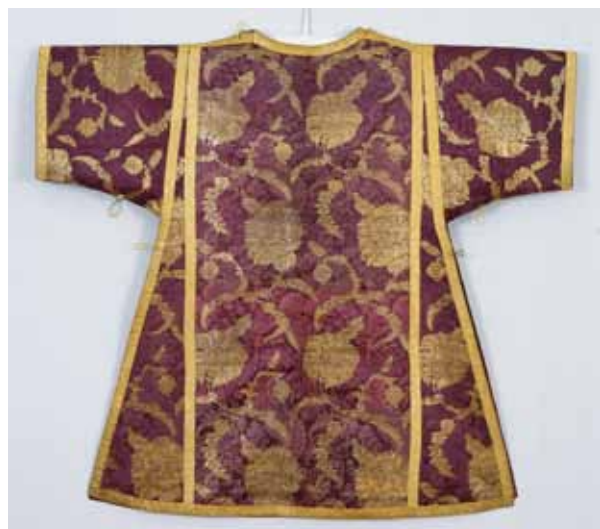
Dalmatika A, Dalmatika B, Manipul A, Manipul B dio su bogatog fundusa liturgijskog ruha franjevačkog samostana u Požegi. Rad su nepoznatog autora, a potječu iz 18. st. Izrađene su od svilenog damasta ljubičaste boje, broširane su zlatnim nitima, a podstava je ljubičasti svileni taft iste boje. Predmeti su bili površinski i dubinski onečišćeni prašinom, prekriveni mrljama od voska i mrljama nepoznatog porijekla, djelomično su bila prisutna i fotoke-mijska oštećenja te mehanička u vidu rupa, a prisutne su bile i naknadne intervencije na podstavnim tkaninama.

Slika 1. Dalmatika A, prije radova

Slika 2. Dalmatika A, nakon radova

Na navedenim predmetima izveden je cjelovit konzervatorsko-restauratorski zahvat u svrhu pripreme za izložbu *Slavonija, Baranja i Srijem – vrela europske civilizacije*. Izrađena je pisana, fotografska i grafička dokumentacija, izvedeno je parcijalno odvajanje predmeta, suho i mokro čišćenje, relaksiranje tkanina u zatvorenom sistemu i ravnanje, bojenje odgovarajuće svilene tkanine i filamenata, podlaganje oštećenja i zatvaranje oštećenja šivanjem, konzervacija gumba, vrpca te svih vezanih dijelova i potom spajanje dijelova predmeta u cjelinu.

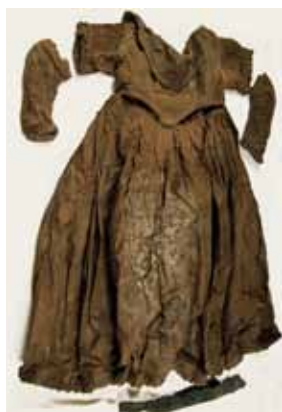
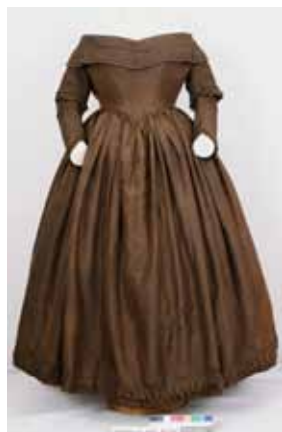
Haljina Josipe pl. Maljevac dio je građanskog tekstila pronađenog u kripti požeške katedrale Sv. Terezije Avilske, rad je nepoznatog autora, a potječe iz druge polovice 19. st. Stilski i konstrukcijski podsjeća na viktorijanske haljine: duboki dekolte, kratki rukavi, spuštenu ramena, uski napeti torzo, izdužena linija struka koja završava vrhom sprijeda te zvonoliki oblik suknje. Sastavljena je od gornjeg kaputića i suknje, spojenih na području struka. Haljina je zatečena u vrlo krhkom i izrazito lošem stanju, čemu su pridonijeli starost i uvjeti u kojima se predmet nalazio, a što je vidljivo iz poroznosti tkanine na kojoj su po čitavoj površini bila prisutna mehanička oštećenja (rupe i razderotine različitih dimenzija kao i zaostaci paučinastih tvorevina čahura). U prvoj fazi nužnih konzervatorskih radova 2006. izvedena je dezinfekcija 70%-tnim etanolom, uklanjanje grubih nečistoća višestrukim namakanjem te pranje neutralnim deterdžentom (*Anionic HostaponT*) u svrhu stabilizacije predmeta. Potom je od 2007. do 2009. uslijedio konzervatorsko-restauratorski zahvat tijekom kojega je izrađena pisana i fotografska dokumentacija. Oštećenja i mrlje te krojni dijelovi s dimenzijama grafički su dokumentirani, izrađena je analiza šavova i niti kojima su krojni dijelovi spojeni. Predmet je mehanički očišćen

Slika 1. Prije radova

Slika 2. Nakon radova

od zaostalih nečistoća (četkanjem i uporabom pincete i igala), djelomično relaksiran oblogom od *Sympatexa* (PES polupropusna membrana), bugaćicom natopljenom destiliranom vodom i *Melinexa* (koji improvizira zatvorenu komoru) te staklenim ili pokrom utezima te su svilenom tkaninom rubnim zahvaćanjem i restauratorskim bodom svilenim filamentom zatvorena oštećenja. Zatvorena su oštećenja i podstavni ovratnici PES tilom odgovarajuće nijanse te oštećenja na crnoj svilenom vrpici klasičnim pristupom. Odvojene su, očišćene i izrađene francuske kopče u suradnji s Odjelom za metal HRZ-a, nakon čega su vraćene na haljinu. Izrađena je grafička i fotografska dokumentacija originalnog položaja svake kopče, doradena je također nedostajuća drvena daščica za učvršćenje kopčanja, rekonstruiran je ukrasni nabor, a haljina je potom relaksirana i izravnana pod parom. Nakon završenih konzervatorsko-restauratorskih radova doradena je i prilagođena izložbena lutka, termo-plastičnom PES vatom provedena je nadogradnja u slojevima na potrebnim mjestima kako bi se prilagodila haljini. Potom je izrađena pisana dokumentacija o provedenim konzervatorsko-restauratorskim radovima.

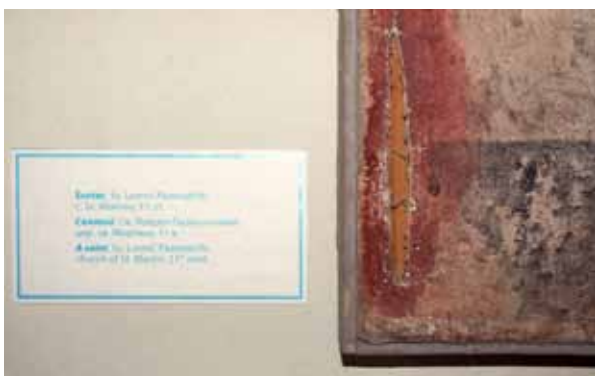
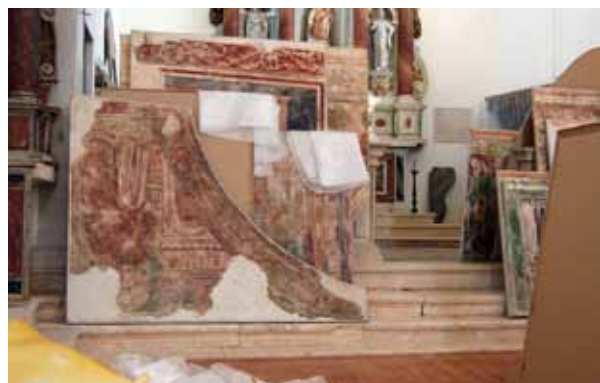
su izvedene u kombiniranoj tehnici (koja simulira fresko slikarstvo) na tankom pamučnom platnu. Bile su napete na neispravan drveni podokvir. Zbog neadekvatnog smještaja i čestog premještanja pretrpjele su brojna mehanička oštećenja nosioca, poput udubljenja, porezotina i oštećenja slikanog sloja u vidu ogrebotina.

Slika 1. Detalj prije radova

Slika 2. Nakon radova

Radovi izvedeni u 2009. godini obuhvatili su konzerviranje nosioca i slikanog sloja te postavljanje poledinske zaštite. Slike su vraćene u prostor Zračne luke Pula.

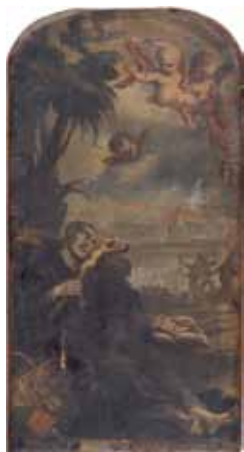
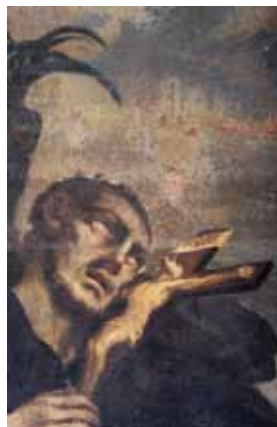
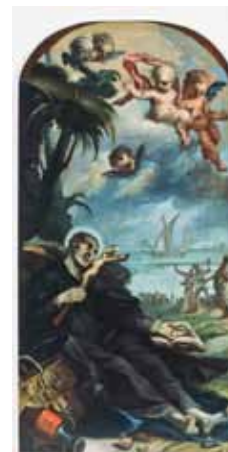
Slika 2. Detalj prije radova

Slika 3. Nakon radova

Nakon demontiranja slike s drvenog podokvira poledina je očišćena od prašine, poravnati su presavijeni rubovi i s poledine su uklonjene zakrpe (plattene i papirnate), kao i tanki sloj naknadno nanosene uljane boje. Nakon premazivanja platna akrilnom smolom s poledine, slika je konsolidirana na toplinskom vakuuromskom stolu, odnosno dodano je vezivo osiguralo bolje prianjanje slikanog sloja s preparacijom uz platneni nosilac. Na mjestima oštećenja platna nastalim od plamena svijeće napravljene su rekonstrukcije prepariranim platnom sličnog tkanja izrezanim prema obrisu oštećenja. Nakon kitanja nedostajućih dijelova slikanog sloja kit je izoliran lakom (smolni lak otopljen u terpentinu). Slika je podstavljena novim lanenim platnom iz jednog komada aktiviranjem veziva na toplinskom vakuuromskom stolu. Napeta je na novi drveni podokvir s klinovima koji je prilagođen formatu slike i njezinom zaključku u obliku nepravilnog segmentnog luka, ali vodeći računa i o obliku te veličini oltarne niše. Retuš je izveden u dvije faze. U prvoj su oštećenja retuširana gvaš bojama, a nakon lakiranja slike izveden je završni retuš bojama u smolnom mediju. Poledina slike zaštićena je beskišelinom kartonom na koji je s unutarnje strane aplicirana folija (apsorbirajuća *silica gel* folija) čija je namjena održavanje povoljnije mikroklimi i sprečavanje utjecaja prekomjerne vlage u oltarnoj niši na poledinu platna.

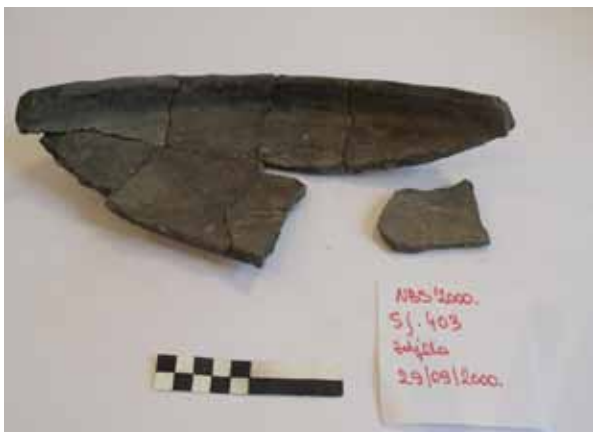
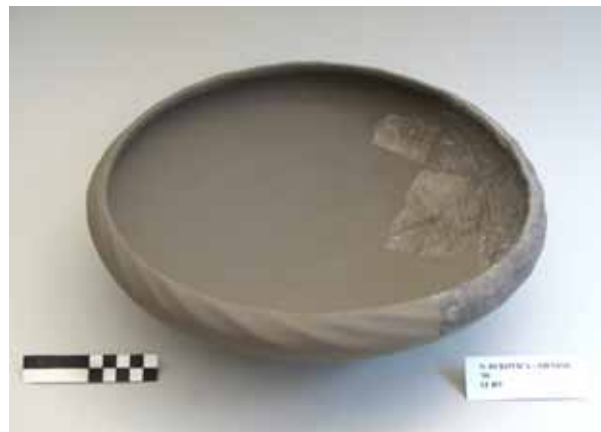
Slika 1. Zdjela, prije radova

Slika 2. Zdjela, nakon radova

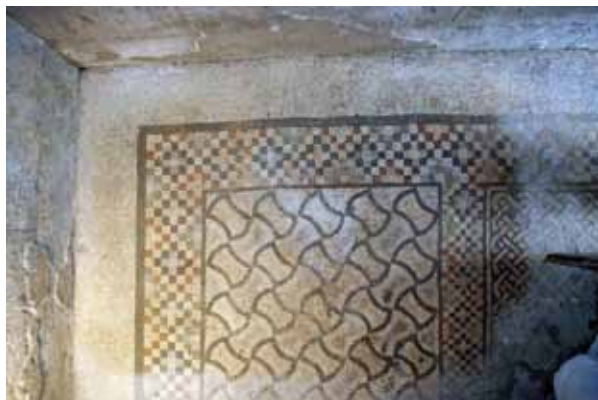
drveni polukat. Prostorija je dimenzija 435 × 347 cm (zapadni i istočni zid) te 503 × 476 cm (sjeverni i južni zid), a oblikom je nepravilni četverokut (trapezoid). Očuvani dio mozaičke podnice pruža se uz zapadni i južni zid te na istočnom zalazi pod građevinske strukture. Uz istočni i sjeverni zid podnica se nije sačuvala, a granica mozaika ide nepravilnim dijagonalnim smjerom od sjeverozapadnog prema jugoistočnom kutu prostorije. Obavljeni su osnovni zahvati koji uključuju temeljno čišćenje, uklanjanje vegetacije i pranje mozaika, definiranje rubova i obrubljivanje te uklanjanje skrama i nataložene prljavštine. Zahvati su bili koncentrirani na najnužnije zaštitne intervencije i privremeno sprječavanje daljnjeg propadanja i gubitaka na mozaičkoj podnici.

Slika 1. Dio mozaika, nakon radova

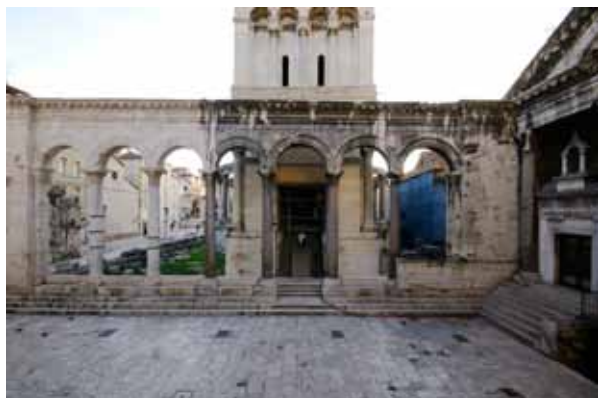
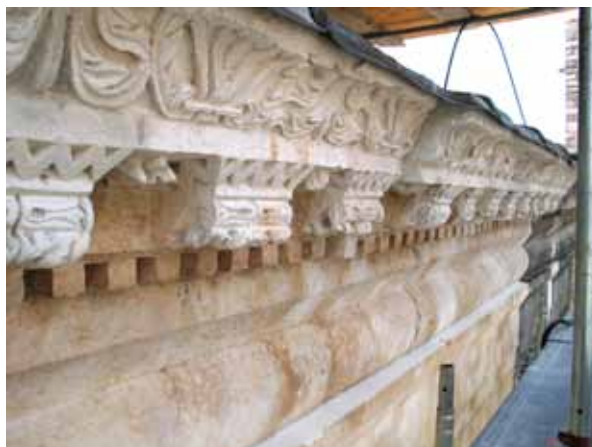
Slika 1. Istočna kolonada, tijekom radova

Slika 2. Istočna kolonada, detalj nakon radova

kolonade, željeznih spojnice iz kamena i cementnih sljubnica između kamenih blokova. Usporedno se obavljaju radovi čišćenja površine kamena laserskom metodom. Slijede zahvati ekstrakcije štetnih topljivih soli iz kamena, sanacija strukturnih oštećenja, opšivanje pukotina, fugiranje, injektiranje i rekonstrukcije. Na kraju je izvedena završna zaštita kamena, žbukanje istaknutih dijelova kolonade i vijenca te postavljanje olovne okapnice, kao i zaštita od ptica. Konzervatorsko-restauratorski zahvati popraćeni su arheološkim, geofizičkim i geomehaničkim istraživanjima.

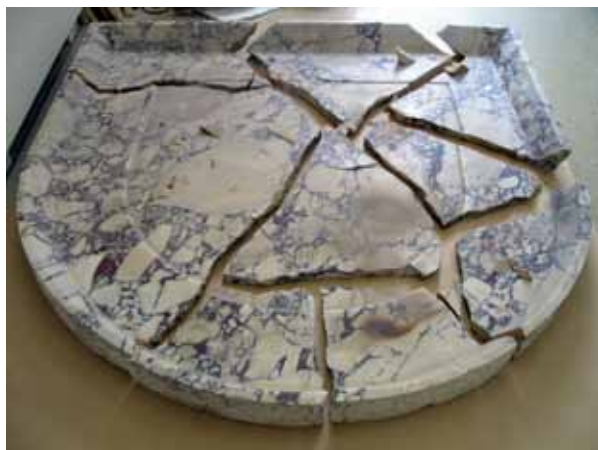
Slika 1. Prije radova

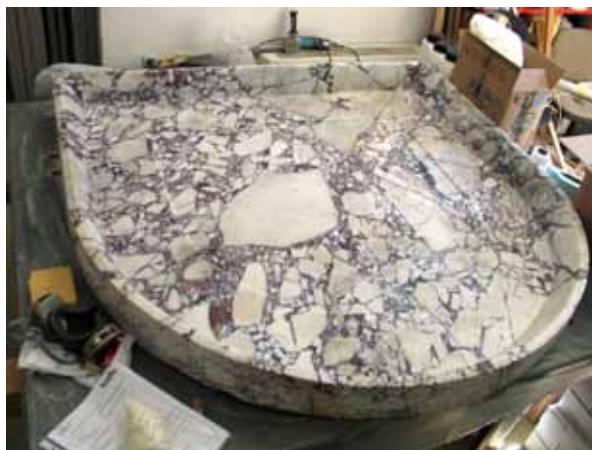
Slika 2. Nakon radova

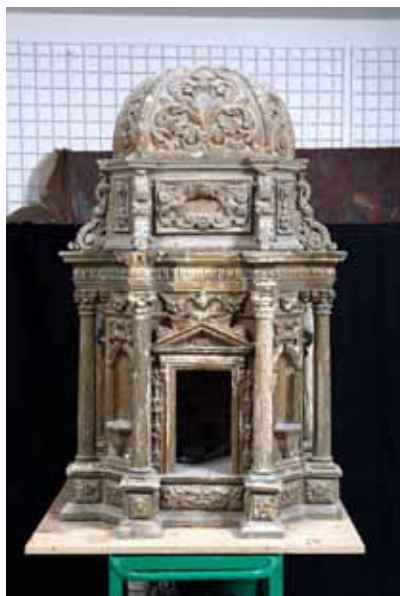
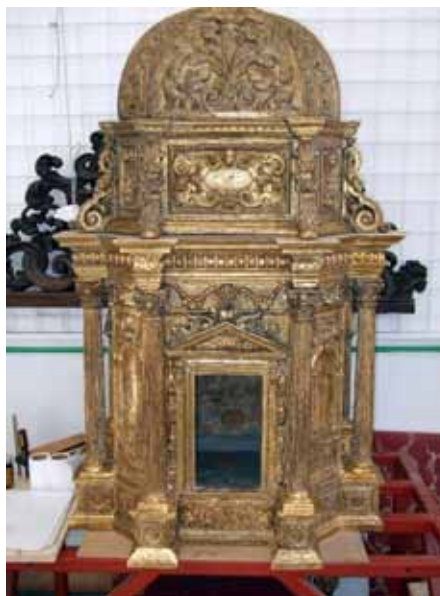
Slika 1. Prije radova

Slika 2. Nakon radova

Tabernakul je u cijelosti bio dvoslojno preslikan. Uzeti su mikro uzorci preslika u svrhu utvrđivanja sastava i određivanja metode njihova uklanjanja. Nakon uklanjanja preslika, rekonstruirani su nedostajući i oštećeni dijelovi arhitekture i profilacija. Nanesena je i obrađena nova tutkalno-kredna preparacija te su postavljeni bolus i pozlata u obliku zlatnih listića i djelomično zlata u prahu.

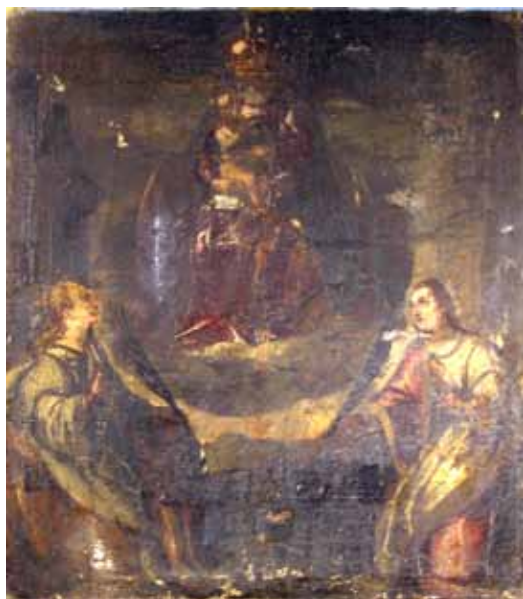
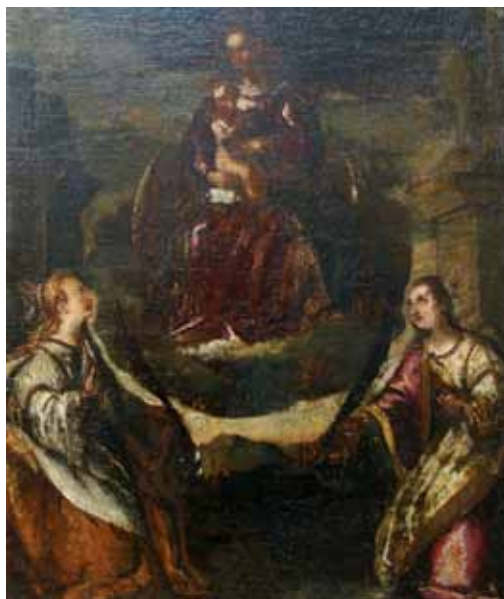
Slika 1. Prije radova  
Slika 2. Nakon radova

dologije konzervatorsko-restauratorskih radova. Nakon izvedenih proba uklanjanja prijašnjih intervencija na slici, odabrana su odgovarajuća sredstva prema Wolbersovim recepturama. Platneni nosilac je izravnat i stabiliziran te su odgovarajućim platnom jednakih karakteristika rekonstruirana njegova oštećenja.

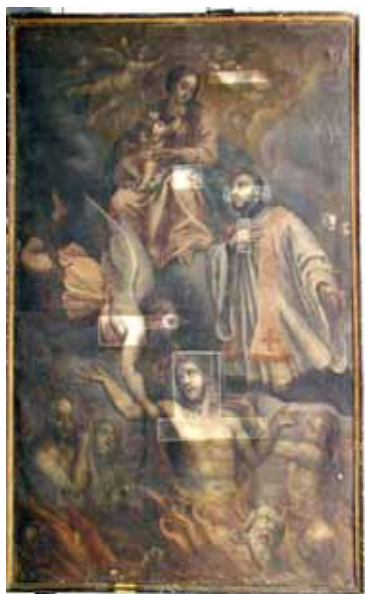
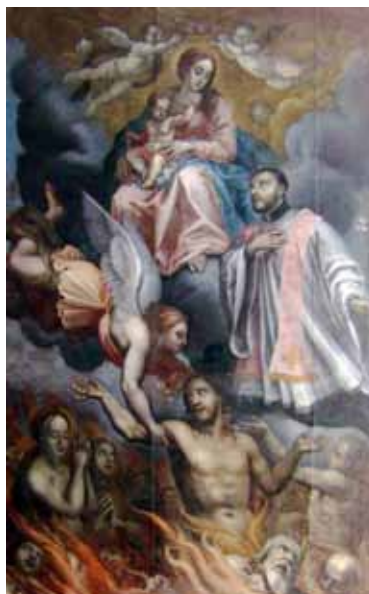
Slika 1. Tijekom sondiranja

Slika 2. Nakon radova

bili nestabilni te skloni osipanju. Kemijskim čišćenjem uklonjeni su površinska prljavština, potamnjeni lak i svi retuši iz prethodne restauracije. Stari kit maknut je mehanički, skalpelom. Nakon skidanja s podokvira, površina lica slike podlijepljena je otopinom tutkala preko japan-papira. Potom je s poleđine skinuto staro platno i uklonjene su rekonstrukcije iz prethodne restauracije kao i smjesa kojom je slika bila rentoalirana. Slika je nanovno dublirana uz korištenje firentinske paste i zatim napeta na novi drveni podokvir s kutnim klinovima. Sva oštećenja su zatvorena tutkalno-krednim kitom i obrađena na način imitiranja teksture originala. Nakon što je postavljen podslik temperama, slika je lakirana damar lakom i izveden je završni retuš. Završno je zaštićena kombinacijom mat i sjajnog laka.

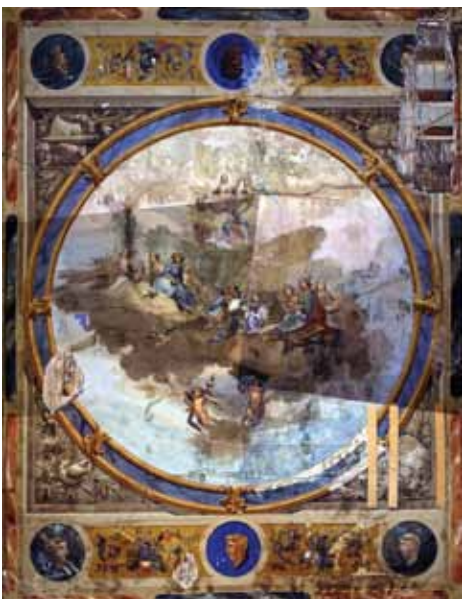
Godine 2003. u palači Bajamonti-Dešković obavljen je pregled stanja stropnih slika. U dvjema prostorijama veličine 7 × 6 m te u trećoj 3 × 4 m, nalaze se oslikani stropovi u vrlo lošem stanju. Posebno problematično oštećenje imao je oslik u jugozapadnoj prostoriji. Ondje je na sjeveroistočnom dijelu nastalo poveće ugnuće koje je prijetilo daljnjim širenjem pukotina i otpadanjem, a na jugoistočnom je došlo do odvajanja i otpadanja 2 m<sup>2</sup> oslika.

Situacija je dodatno pogoršana statičkim pomacima koji su bili posljedica naknadnih intervencija na nosivim zidovima prizemlja te recentnog postavljanja armiranobetonske međukatne konstrukcije. Tijekom nalijevanja betonskog poda, s gornjeg je kata prodrla cementna smjesa, prouzročivši nova oštećenja u obliku isoljavanja i zamrljanosti bojenog sloja. Odlučeno je da se zaštititi

Slika 1. Zatečeno stanje stropnog oslika

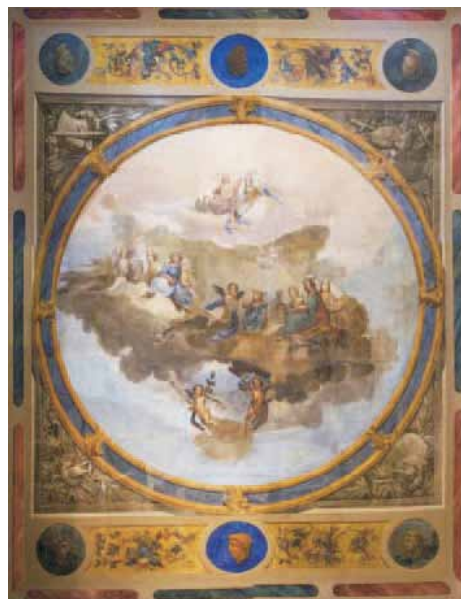
Slika 2. Stropni oslik nakon zaštitnih zahvata

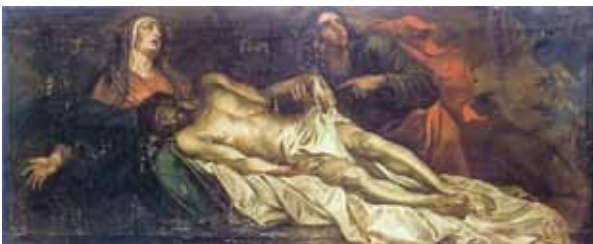
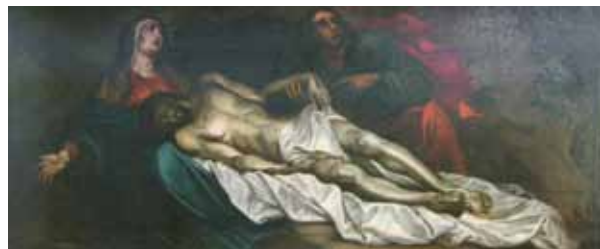
Slika 1. Prije radova  
Slika 2. Nakon radova

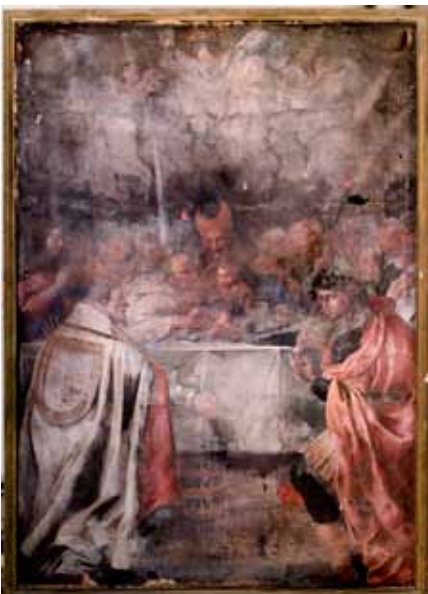
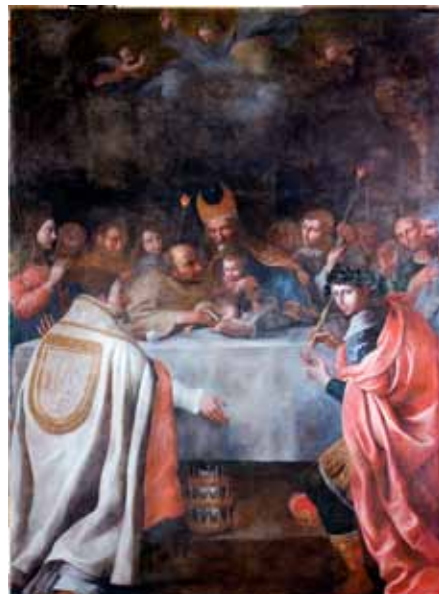
Slika 1. Prije radova

Slika 2. Nakon radova

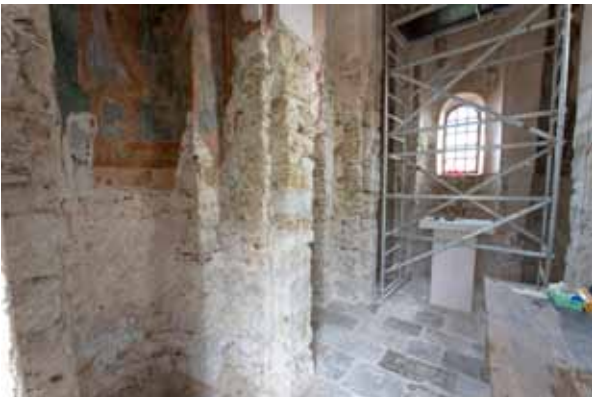
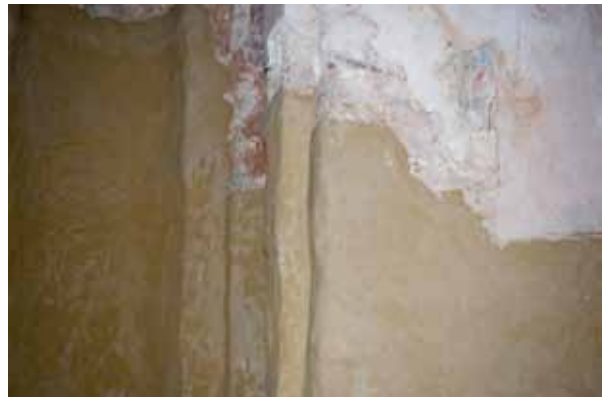
Slika 1. Stanje prije polaganja žrtvene žbuke  
Slika 2. Žrtvena žbuka

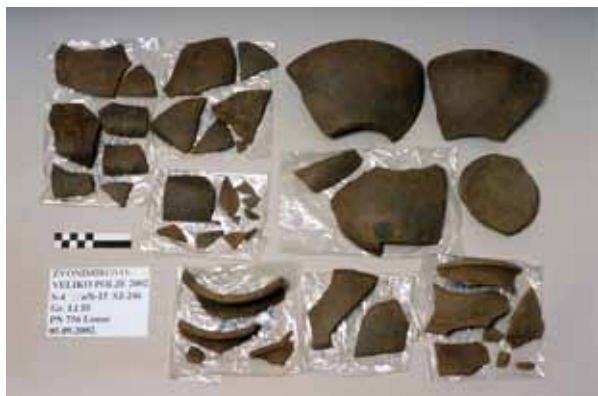
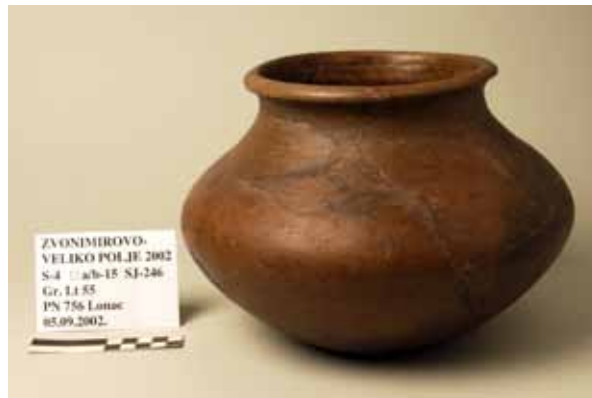
Slika 1. Keltski lonac, stanje prije radova

Slika 2. Keltski lonac, stanje nakon radova

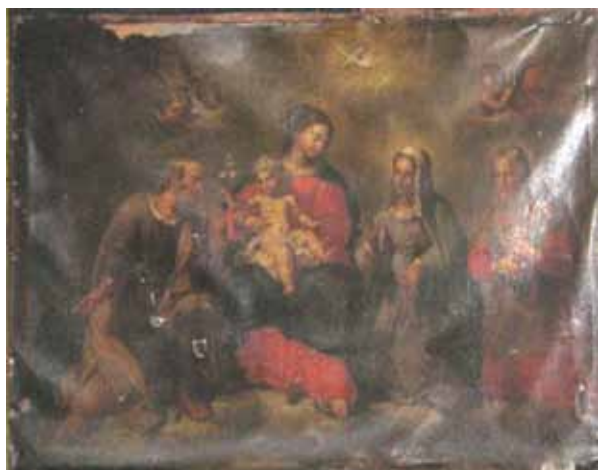
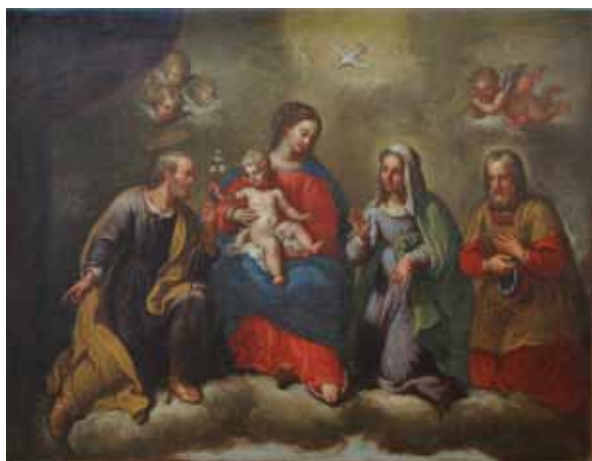
Slika 1. Prije radova  
Slika 2. Nakon radova

Slika je dopremljena u slikarsku radionicu Hrvatskog restauratorskog zavoda u Splitu 2009. Do tada se nalazila na vlažnom zidu crkve Sv. Nikole. Nosilac slike, laneno platno (načinjeno platnenim vezom) zatečeno je opušteno i izrazito deformirano. Najveće mehaničko oštećenje nosioca bilo je uz gornju vodoravnu letvicu gdje je došlo do

Na slici su izvedeni cjeloviti konzervatorsko-restauratorski radovi. Prije skidanja slike s derutnog podokvira, lice slike preventivno je zaštićeno. Čišćenje poledine obuhvatilo je uklanjanje prljavštine, zakrpa i veziva kojim su zakrpe bile zalijepljene. Za podstavljanje slike novim platnom koristila se prirodna *colla di pasta*. Slika je napeta na novoizrađeni podokvir klinastog tipa. Tijekom čišćenja lica slike uklonjeni su površinska prljavština, stari lak i alterirani retuš. Oštećenja preparacije i slikanog sloja zatvorena su tutkalno-krednim kitom te su izolirana uz podsluk temperama. Postavljen je izolacijski lak, nakon čega je izveden završni retuš i zaštitno lakiranje slike.

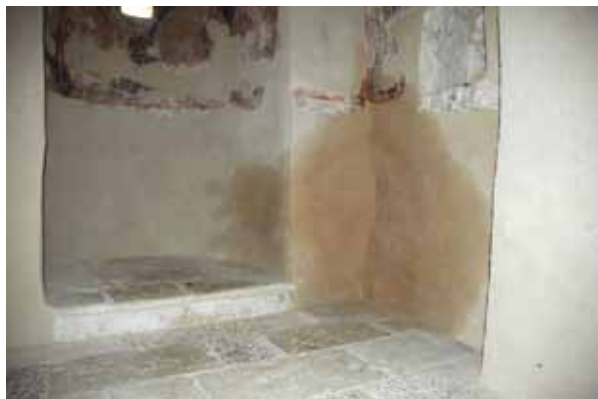
Slika 1. Prodiranje vlage u unutrašnjosti crkve

treba poslužiti kao podloga za izradu grafičke dokumentacije zidnih slika. Obavljeno je geodetsko snimanje crkve i prostora oko nje. Izveden je projekt potrebnih radova kojima bi se jugozapadna strana crkve zaštitila od vlage.

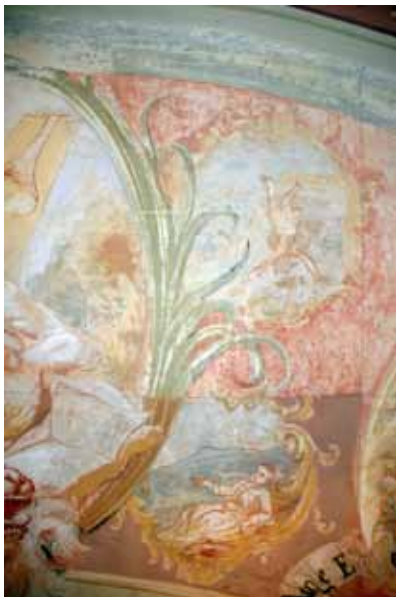
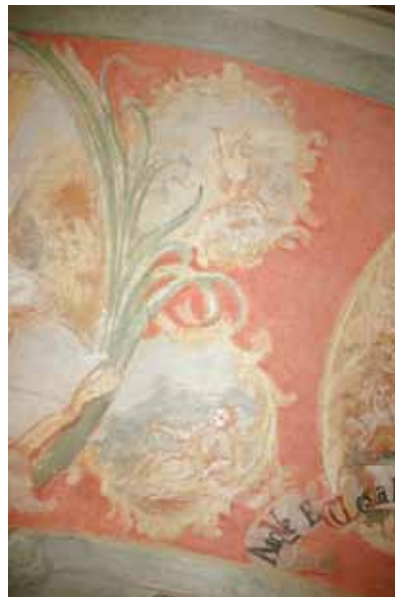
Slika 1. Stanje tijekom uklanjanja preslika

Slika 2. Stanje nakon preliminarnu reintegraciju slikanog sloja pozadine

Konzervatorsko-restauratorskim radovima na zidnoj slici na trijumfalnom luku prethodila je gradnja drvene skele. Radovi su obavljani tijekom svibnja i lipnja 2009. godine, a obuhvatili su: dokumentiranje zatečenog stanja i tijeka radova (fotografiranjem, crtežima i opisom), uzimanje uzoraka pigmentata, probe uklanjanja preslika, mehaničko uklanjanje preslika, zatvaranje pukotina i preliminarnu reintegraciju slikanog sloja.

fluorescentnom analizom (XRF) utvrđeno je da uzorak pigmenta tvori željezni oksid s primjesama. Zatvaranje pukotina i rupa u žbuci izvedeno je vapneno-pješčanom žbukom u omjeru 1:4 (jedan dio istarskoga gašenog vapna i četiri dijela kvarcnoga pijeska iz Jerovca). Preliminarna reintegracija slikanoga sloja na pozadini i rubnim trakama izvedena je pigmentima otopljenima u bistroj vapnenoj vodi i suhim pastelima. Radovi se nastavljaju.

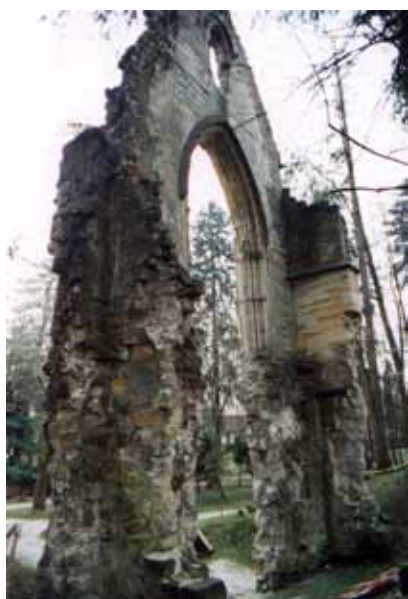
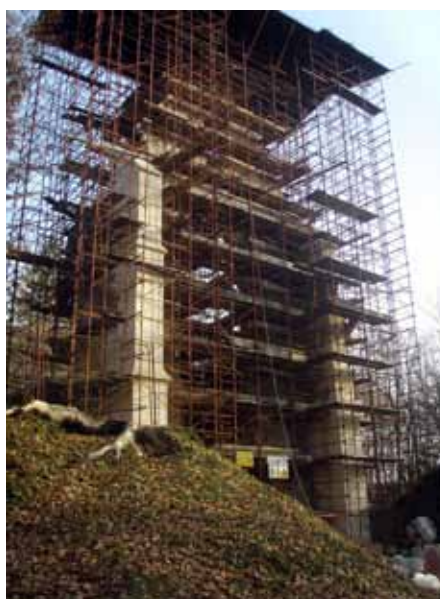
Slika 1. Zapadno pročelje, prije radova 1999.

Slika 2. Zapadno pročelje, nakon rekonstrukcije kontrafora 2009.

Odmah nakon Domovinskog rata općina Topusko je pokrenula radove na građevinskoj sanaciji ostataka nekadašnjeg pročelja cistercitske crkve sv. Marije. Nakon što je postavljena čvrsta, prostorna i natkrivena skela, radove je 2002. preuzeo Hrvatski restauratorski zavod. Postavljenu skelu bilo je potrebno dopuniti i prilagoditi predviđenim radovima te postaviti privremeni električni priključak. Nakon prvih rezultata kontinuiranog promatranja pukotina, dobiveni su relevantni pokazatelji za izradu projekta statičke sanacije konstrukcije. Prema projektu, na koji je dobivena suglasnost Konzervatorskog odjela u Zagrebu, predviđeno je obostrano zatezanje pročelja na dvije razine, rekonstrukcija kontrafora, povezivanje sjeverne i južne strane pročelja i to AB „sandukom“ u zoni

U 2009. godini nastavljeno je praćenje rada pukotina, izvršen je pregled skele sa zatezanjem spojnica i zamjenom dijela dotrajalih mosnica. Odvezena je zemlja od prethodno odstranjenog dijela zemljanog nasipa i završena je rekonstrukcija sjevernog i južnog kontrafora. Na temelju projekta prezentacije glavnog pročelja započeta je rekonstrukcija glavnog portala s vratnom nišom. Radovi se nastavljaju.

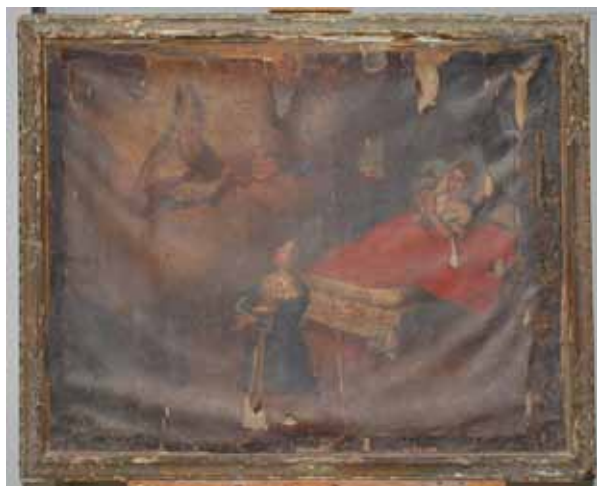
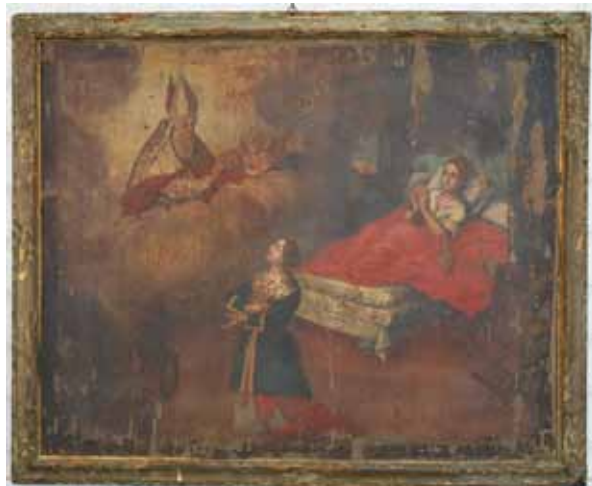
Slika 1. Prije radova

Slika 2. Nakon konzervatorskih radova

većih dimenzija. Nakon ravnjanja sitnih nepravilnosti donjeg dijela platna, slika je odvojena od ukrasnog okvira i napravljen je *facing* zečjim tutkalom preko celuloznog papira. Zbog oslabljenog i rijetkog nosioca, ljepilo je prodrlo kroz sve slojeve i nije bilo potrebe za *upegnavanjem* s poledine. Slika je dublirana novim lanenim platnom uz prethodno uklanjanje celuloznog papira i nataložene površinske prljavštine s lica. Napeta je na novi drveni podokvir s kutnim klinovima. S obzirom na planirano izvođenje radova preventivnog konzerviranja, oštećene zone nosioca tonski su prilagođene boji izvornog platna u svrhu bolje čitljivosti oslika. Nakon sondiranja izvedeno je konzerviranje ukrasnog okvira

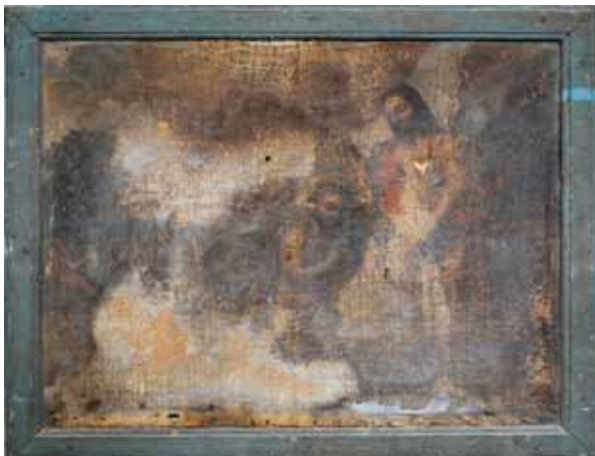
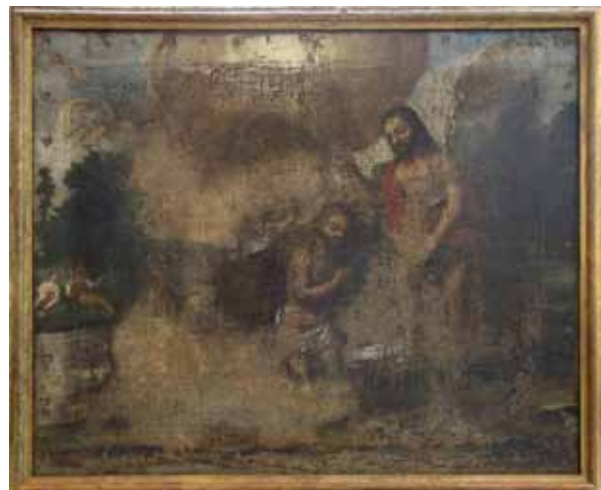
Slika 1. Prije konzerviranja

Slika 2. Nakon konzerviranja

platna s poledine napravljen je *facing* preko celuloznog papira te se pristupilo ravnanju slike i stabilizaciji slikanog sloja. Oštećenja nosioca sanirana su umetanjem i lijepljenjem sličnih komada platna. Slika je dublirana novim lanenim platnom uz prethodno uklanjanje celuloznog papira te nataložene površinske prljavštine. Napeta je na novi drveni podokvir s klinovima. S obzirom na to da su na slici izvedeni radovi preventivnog konzerviranja, odlučeno je oštećene zone nosioca tonski prilagoditi boji izvornog platna radi jasnijeg iščitavanja cjeline. Zatečeni neodgovarajući ukrasni okvir zamijenjen je prihvatljivijim starijim okvirom.

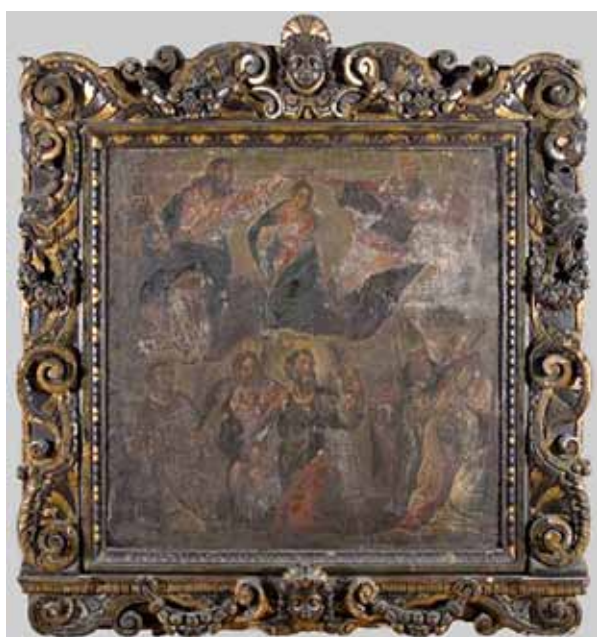
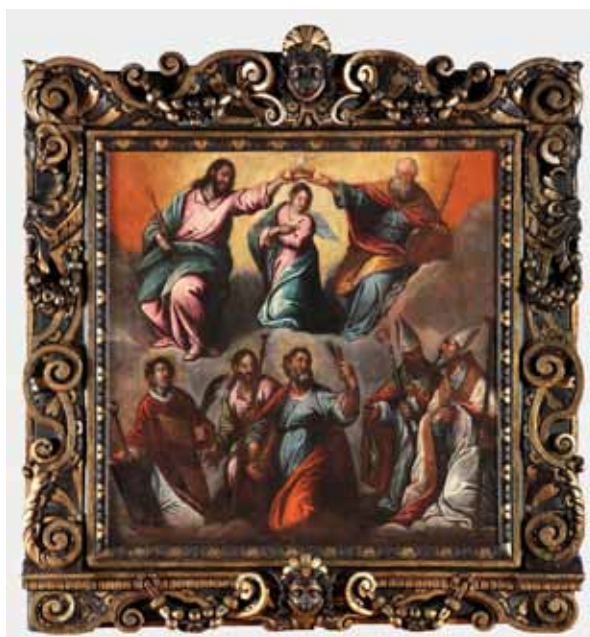
Ukrasni okvir slike *sansovinijanskog* tipa iz 17. st. bogato je dekoriran s nizom kartuša, vitica, plodova, voluta, rogovova obilja, grotesknih maskerona. Zatečen je preslikan smeđom bojom, preko koje je parcijalno nanesen zlatni prah (purpurina). Mjestimično je nedostajala kredna preparacija, a na rubnim dijelovima uočavala su se oštećenja drvenog nosioca nastala djelovanjem nametnika (*xilofaghi*). Ponegdje su u kutovima okvira nedostajali čitavi komadi drva.

Tijekom 2009. u sklopu redovite djelatnosti izvedeni su konzervatorsko-restauratorski radovi na slici nepoznatog mletačkog slikara i pripadajućem ukrasnom okviru iz 17. st. Prije transporta umjetnine u radionicu stabilizirani su preparacija i slikani sloj. Konzervatorska istraživanja (rtg snimanje, uzorkovanje preparacije i slikanog sloja za potrebe fizikalno-kemijskih analiza) izvedena su u svrhu određivanja metodologije cjelovitih konzervatorsko-restauratorskih radova. Nakon konsolidacije slikanog sloja pristupilo se čišćenju površinske nečistoće i starog potamnjenog laka. Mehanička oštećenja platna zatvorena su platnenim zakrpama. Nakon dubliranja novim lane-nim platnom smjesom *colla di pasta*, slika je napeta na novi podokvir s kutnim klinovima. Oštećenja preparacije rekonstruirana su tutkalno-krednom preparacijom koja je u strukturi ujednačena s izvornom. Izolacijsko lakiranje izvedeno je šelakom, a retuš lak bojama. Slika je nakon radova zaštitno lakirana.

Izvedeno je uzorkovanje drva, sondiranje polikromije i zlata, uklanjanje naknadno postavljenih čavala, konsolidacija drva i rekonstrukcija nedostajućih dijelova. Uklonjeni su površinska nečistoća i stari lak, a na oštećenim mjestima rekonstruirane su kredna preparacija i pozlata. Rezbareni ukrasi s prednje strane djelomično su pozlačeni radi oživljavanja površine i kontrasta te lakirani bezbojnim lakom.

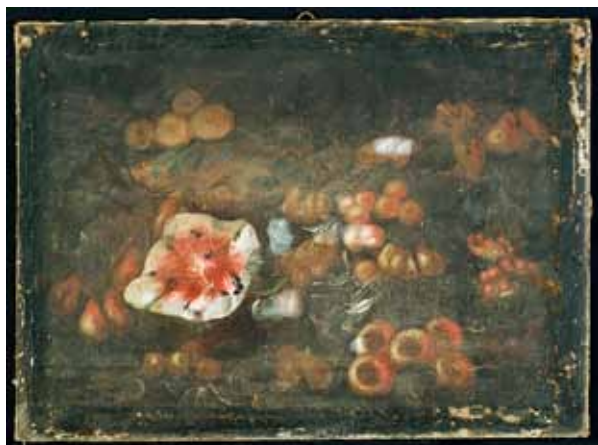
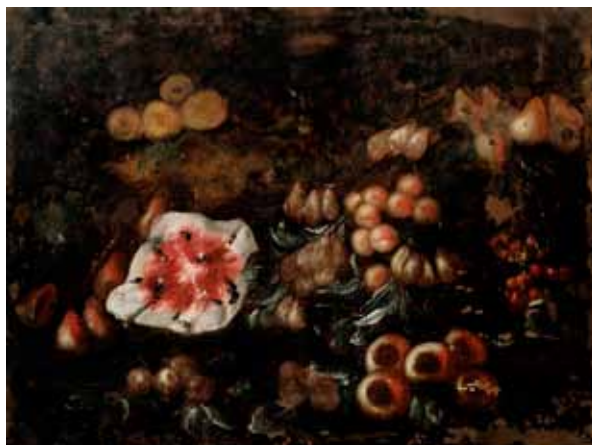
Slika 1. Prije radova  
Slika 2. Nakon radova

Na tamnoj podlozi prikazano je različito voće među listovima. Prevladavaju tamne i crveno-smeđe nijanse. Nosilac je tanko i oslabljeno laneno platno, nekada gustog tkanja. Platno je zatečeno u vrlo lošem stanju, natrulo, krto, mjestimično deformirano i mehanički oštećeno. Brojna oštećenja su posljedica starosti i neadekvatnih mikroklimatskih uvjeta. Platno je sredinom i uz rubove mjestimično izderano, s više probojnih rupa. Slika je zatečena na neadekvatnom i oštećenom podokviru koji je prouzročio dodatno truljenje platna i ispadanje čavlića. Na takvim mjestima pojačano je osipanje boje i podloge. Slikar se koristio tutkalkom preparacijom smeđe boje koja je postala krta, suha i izgubljene vezivne moći. Površina je prekrivena slojem potamnjenog laka i prljavštinom. Slikani sloj se odiže u gustoj mreži krakelira i ljuski. Slika je rađena uljanim bojama, uglavnom gustim potezima kista. Vezivna moć preparacije je tijekom vremena oslabjela. Slikani sloj nedostaje u zonama gdje platno dodi-
