# PORTAL

1/2010 Godišnjak Hrvatskog restauratorskog zavoda

## Radovi u 2009.

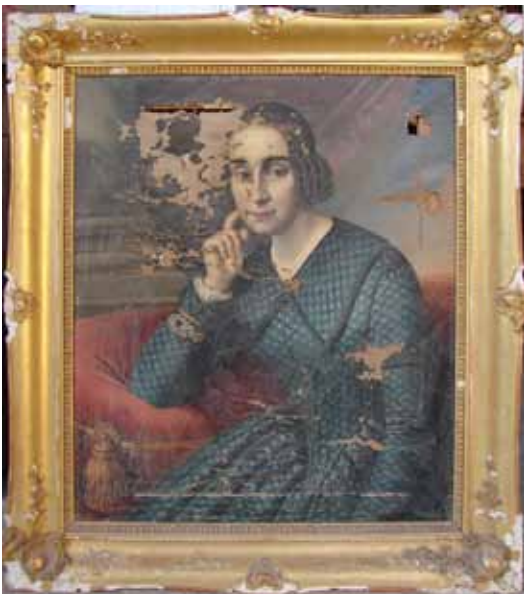
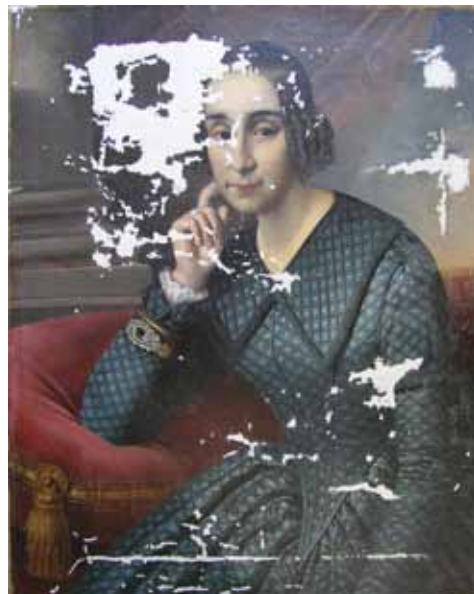
Slika 1. Prije radova  
 Slika 2. Tijekom radova

*Portret gospođe u plavom* je dio zbirke Ljetnikovca Gučetić-Gozze. Pripadajući ukrasni pozlaćeni okvir tom prilikom nije restauriran. Nosilac slike je tanko laneno platno gustog tkanja koje je bilo natrulo, osobito na gornjoj lijevoj i gornjoj desnoj strani. Kredno-tutkalna osnova je smeđa, nanescena u iznimno tankom sloju. Ispucala je zajedno sa slikanim slojem u sitnim krakelirama te se jako osipa i ljuska. Površina slike je prekrivena prljavštinom. Uljana boja korištena je u tankom sloju, s mjestimično vidljivim reljefnim potezima kista. Veće oštećenje nalazi se uz glavu

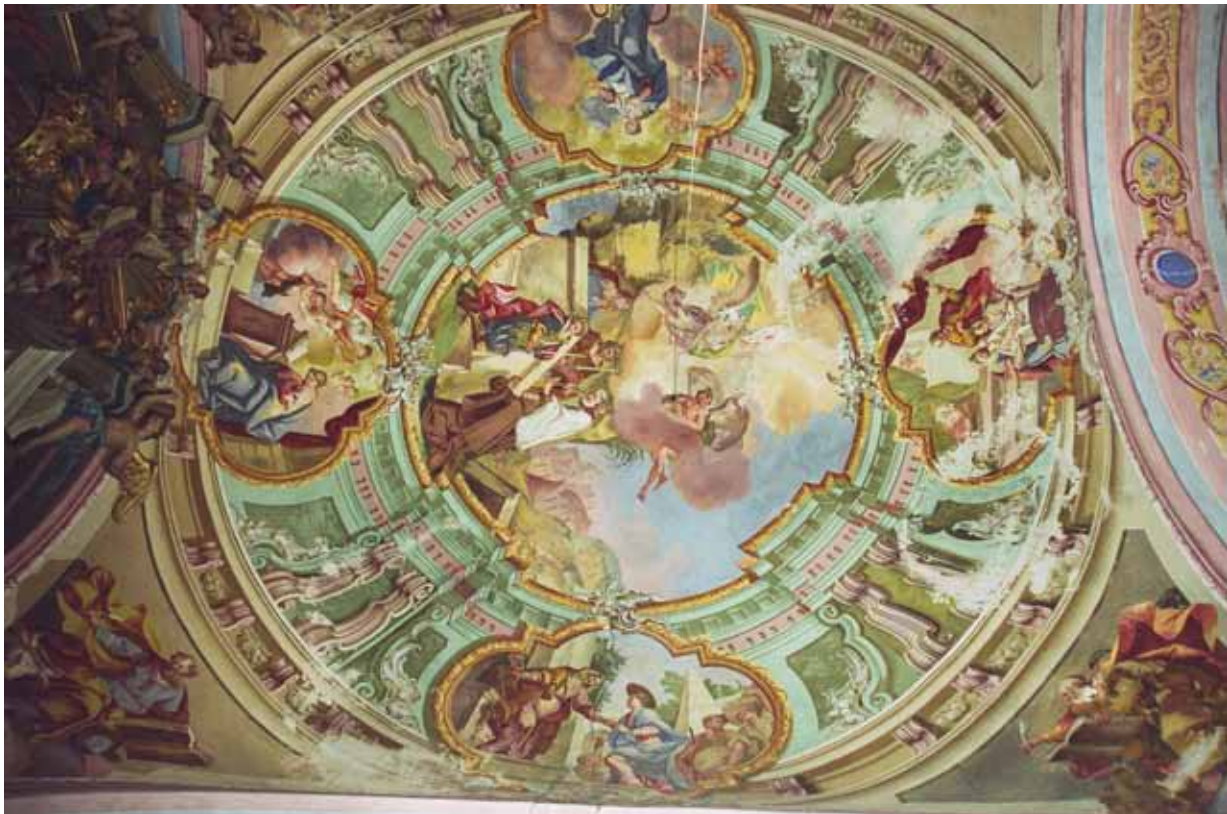
visine 180 cm od poda. U toj zoni izvorni zidni oslici nisu sačuvani u znatnijoj mjeri. Izvedene probe čišćenja pokazuju da je u najvećoj mjeri posve moguće očistiti zidne oslike od raznih onečišćenja, što će omogućiti uspostavu izvornih kolorističkih značajki oslika. Počelo se sa sustavnim mikroklimatskim mjerenjima crkve, a sastavljen je i cjelovit izvještaj o izvedenim radovima.

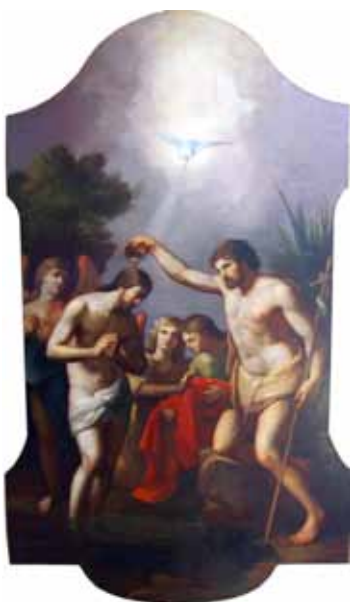
Slika 1. Nakon radova

Slikani sloj bio je u lošem stanju jer je pri nekadašnjim restauracijama slika najvećim dijelom oštećena u donjoj zoni, vjerojatno prilikom čišćenja kada je na mnogim mjestima skinut slikani sloj sve do osnove. Naknadno je mjestimično doslikana. Ta oštećenja nisu ustanovljena prvotnim pregledom, tek su otkrivena nakon uklanjanja nečistoće i laka.

Izvedeni su cjeloviti konzervatorsko-restauratorski radovi. Istraživanja, dezinfekcija, dezinfekcija, demontaža, sondiranje, uklanjanje nečistoća s lica i poledine, uklanjanje starog potamnjenog laka, preslika i drugih naknadnih intervencija, učvršćivanje slojeva osnove i boje, odvajanje platna od podokvira, ravnanje deformacija u platnu, ravnanje osnove i boje na toplinskom – vakuumskom stolu, rekonstrukcija nedostajućih dijelova platna intarzijama, kitanje oštećenja te obrada kita. Platneni nosilac je dubliran na novo platno, zakitana oštećenja slikanog sloja podložena su akvarel bojama, a završni retuš *Maimeri restauro* bojama. Izrađen je novi podokvir na koji je slika napeta, te potom lakirana. Na poledinu slike pričvršćena je poledinska zaštita i slika je montirana na pripadajući oltar.

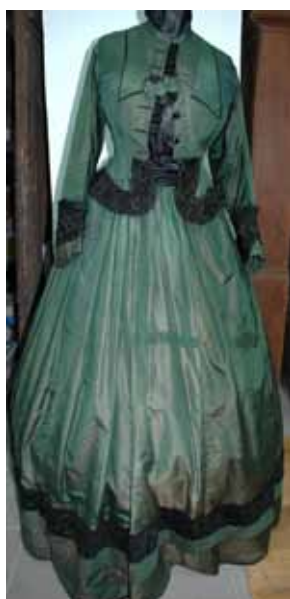
Slika 1. Suknja, prije radova

Zatečeno stanje navedenih odjevnih predmeta bilo je loše, glavna svilena taft tkanina na oba je predmeta bila isušena, prepuna nabora i pregiba, onečišćena prašinom i prekrivena mrljama nepoznatog porijekla i vlage te mehaničkim oštećenjima (rupice i poderotine). Ukrasne vrpce i ovratnik na kaputiću bili su djelomično odšiveni

od podloge, gumbi djelomično slomljeni i mehanički oštećeni, a čitavom površinom tkanine suknje bila su očita fotokemijska oštećenja u vidu promjene boje. Podstavna tkanina izrađena od pamučne gaze impregnirana gipsom, bila je kruta i onečišćena.

Tijekom 2009. izveden je cjelovit zahvat koji je obuhvatio izradu pisane, fotografske i grafičke dokumentacije, istraživanje i analizu uzoraka materijala te sljedeće konzervatorsko-restauratorske postupke odabrane na osnovi prethodnih istraživanja: uklanjanje starog prepravka, mehaničko čišćenje, usisavanje, konzerviranje gumba, zatvaranje oštećenja na svim tekstilnim dijelovima kompleta, relaksiranje, prilagodba lutke za stalni postav.

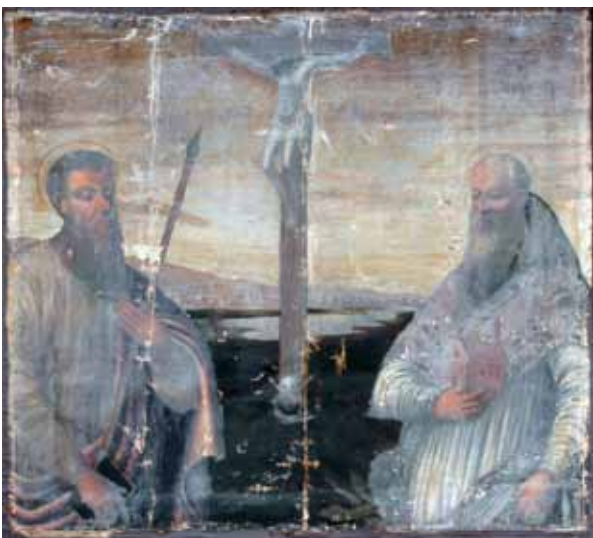
Slika 1. Prije radova

Nosilac slike je zatečen u deformiranom stanju, s vidljivim brojnim mehaničkim oštećenjima. Preparacija i slikani sloj su se odvajali i otpadali s nosioca i bili prekriveni gustim slojem površinske nečistoće. Prije izvođenja konzervatorsko-restauratorskih radova izvedeni su op-

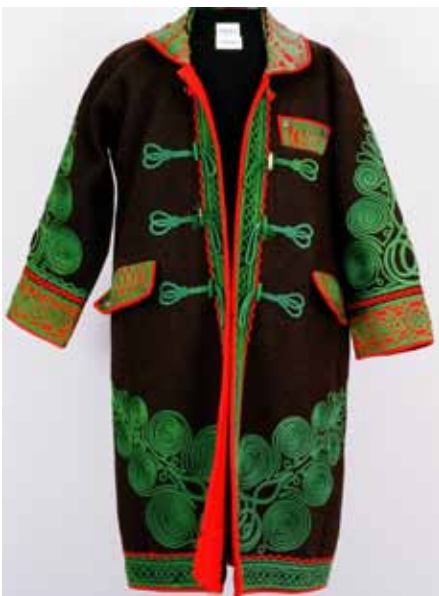
Slika 1. Prije radova

Aljina je zatečena u lošem stanju, prekrivena slojem prašine te nizom mehaničkih oštećenja u vidu rupa na-

stalih djelovanjem insekata. Glavna tkanina od sukna bila je uz to i isušena i istrošena te se dijelom i mrvila, a vez je na više mjesta bio oštećen.

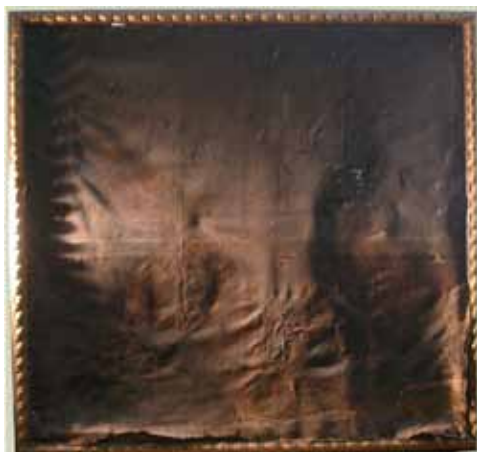
Slika 1. Prije radova

Slika *Poklonstvo pastira* u radionicu Hrvatskog restauratorskog zavoda dopremljena je u izrazito lošem stanju. Debele naslage površinske prljavštine i sloj požutjelog laka uvelike su otežavali iščitavanje prikaza. Pohrana umjetnine u uvjetima konstantno povećane vlage rezultirala je velikim deformacijama platna u vidu izraženih ispupčenja i udubljenja, naročito u donjem dijelu slike te vidljiva oštećenja slikanog sloja i podloge.

Izvođenje cjelovitih konzervatorsko-restauratorskih radova počelo je postavljanjem zaštite na lice slike (*facing*) i skidanjem slike s podokvira. Nakon ravnanja nosioca vlaženjem i sušenjem pod opterećenjem, poledina slike je očišćena mehanički, skalpelima. Nedostajući dijelovi nosioca nadomješteni su komadima novog platna te je slika dublirana *firentinskom pastom* na novo platno. Napeta je na novoizrađeni podokvir klinastog tipa. Tijekom čišćenja lica slike uklonjeni su površinska prljavština, debeli sloj laka i alterirani retuš iz prethodnog restauratorskog zahvata. Oštećenja u sloju preparacije i slikanog sloja zatvorena su toniranom tutkalno-krednom preparacijom, obrađena i retuširana. Slika je završno lakirana zaštitnim lakom.

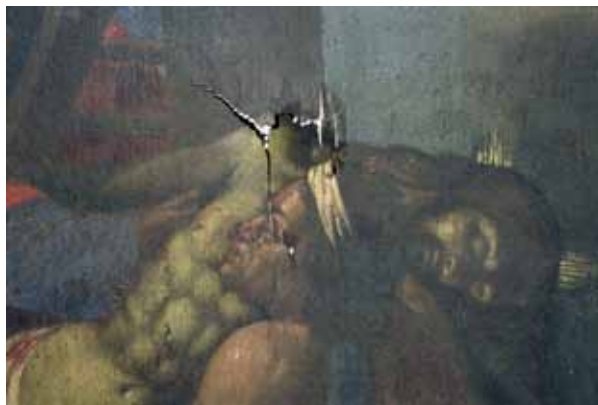
Slika 1. Detalj prije radova

Slika je bila pohranjena u neprimjerenim uvjetima i pokazivala je znakove nestabilnosti slikanog sloja. Gornji dio lučnog zaključka formata bio je naknadno dodan i naslikan na drvenoj dasci. Poslije uklanjanja površinskih nečistoća i stabiliziranja slojeva, na slici su provedena konzervatorska istraživanja, među ostalima analiza stratigrafije mikrouzoraka slikanog sloja i preparacije, obavljena je rendgenografija i ispitivanje površine u IC i UV dijelu spektra kako bi se utvrdili stupanj i vrste oštećenja te odredila primjerena razina zaštite i rekonstrukcije. Uklonjeni su naknadno dodani dijelovi slike i stanjen je tamni i teško topivi sloj uljnog laka s lica slike. Platno je ojačano dubliranjem, a oštećenja su rekonstruirana kitom i retuširana. Radovi su obuhvatili i restauriranje pozlaćenih ukrasnih letvica slike, kao i izradu poledinske zaštite prije montiranja na zid u crkvi Sv. Foške.

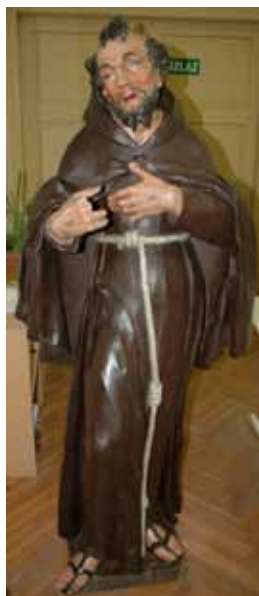
Slika 1. Prije radova

izlaganje na izložbi *Slavonija, Baranja i Srijem – vrela europske civilizacije*. Drveni je nosilac bio oštećen na više mjesta pa je bila nužna cjelovita rekonstrukcija nekih prstiju desne ruke kao i rekonstrukcija prsta na desnoj nozi. Najveća oštećenja bojenog sloja bila su na stražnjem dijelu draperije. Čišćenje površinske prljavštine izvedeno je kemijskim putem, tamponima vate namočenima u etilni alkohol i nitro razrjeđivačem. Na glavi je pronađen vosak koji je skinut mehaničkim putem. Lak i prljavština uklonjeni su otapalima. Za rekonstrukciju drvenih dijelova koji su nedostajali korišteno je drvo lipe i kit. Kao predložak za rezbarenje u drvu napravljen je model u glini. U drvu su potom izrezbareni svi prsti. Oštećenja su zakitana i retuširana. Za retuš oštećenja koristile su se *Maimeri restauro* boje.

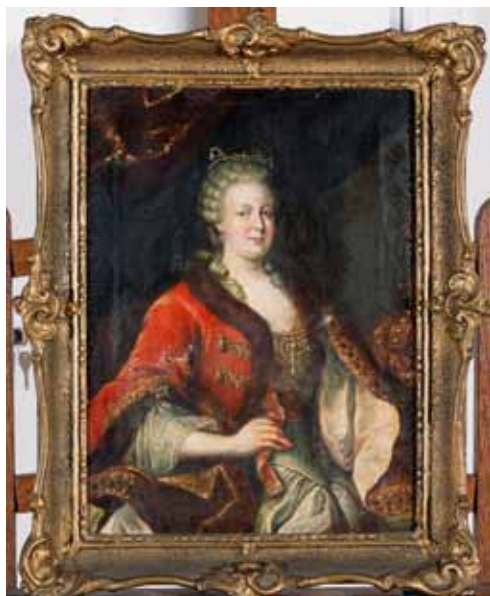
Hrvatski restauratorski zavod u sklopu svoje redovite suradnje s Gradskim muzejom u Vukovaru prati stanje umjetnina iz fundusa te u dogovoru s kustosima najugroženije umjetnine uzima na restauraciju. Portreti carice Marije Terezije i cara Karla VI. pandani su jednakih dimenzija, sa sličnim oštećenjima. Na svim trima slikama iz Gradskog muzeja u Vukovaru izveden je cjelovit konzervatorsko-restauratorski zahvat. Slike su najprije skinute sa starih dotrajalih podokvira kako bi se nakon konsolidacije slikanog sloja počelo sa čišćenjem lica slika. Portreti carice Marije Terezije i cara Karla VI. bili su prekriveni slojem starog požutjelog laka, starih alteriranih retuša i neadekvatnih starih zakita, koje je trebalo ukloniti, kao i nečistoće na licu slika. Na portretu gradskog notara Ivana Vlašića vjerojatno je agresivnim prethodnim intervencijama čišćenja bio gotovo potpuno uklonjen zaštitni sloj laka. Na portretu cara Karla VI. bilo

Slika 1. Portret carice Marije Terezije, tijekom radova

je potrebno delikatno ukloniti staru zakrpu pričvršćenu tapetarskim ljepilom s poledine koja je prekrivala dvije trećine originalnog platna. Da bi se spriječila dodatna oštećenja slikanog sloja, lice slike je bilo zaštićeno *facein-gom*. Na svim slikama očišćena je poledina te su izravnani rubovi platna. Na portretima carice Marije Terezije i cara Karla VI. izvedena je rekonstrukcija oštećenja u sloju nosioca platnenim intarzijama, a zatim su rekonstruirani nedostajući dijelovi sloja preparacije koji su pažljivo prilagođeni originalnoj teksturi okolne površine. Nosilac portreta gradskog notara Ivana Vlašića bio je vrlo istanjen, ali bez perforacija. Sve su slike dublirane na novo platno te izravnane na toplinskom vakuumskom stolu i potom napete na nove profilirane klinaste drvene podokvire. Nakon podložnog retuša, nanesen je izolacijski sloj laka te je izveden završni retuš.

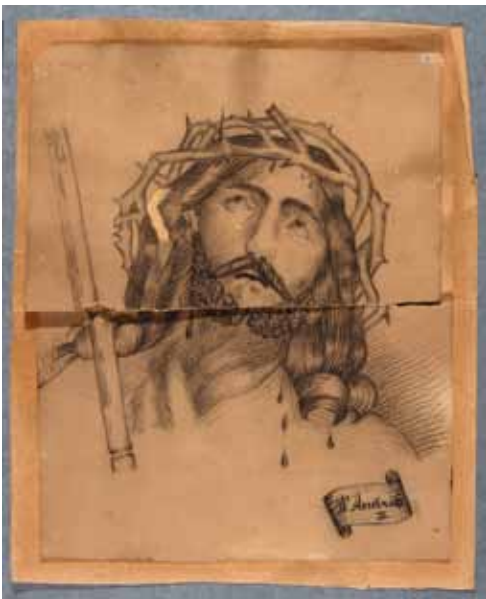
Slika 1. Isus s trnovom krunom, prije radova  
Slika 2. Isus s trnovom krunom, nakon radova

Cjeloviti konzervatorsko-restauratorski radovi na navedenim umjetninama započeti su sredinom siječnja 2009. godine. Nakon dokumentiranja oštećenja te mjerenja pH-vrijednosti papirnog nosioca, uklonjene su neodgovarajuće podloge, npr. razni kartoni ili industrijski proizvedeni papiri veće gramature. Izvedeno je suho čišćenje prednje strane i poleđine crteža i grafika. Uklonjeni su ostaci ljepljivosti, dijelovi samoljepivih traka, žigovi i tragovi kemijske olovke kojom su često ispisivane signature na poleđini. Mokro čišćenje i neutralizacija papirnog nosioca izvedeni su odgovarajućom metodom koja se primjenjivala ovisno o postojanosti tehnike, kvaliteti papira te vrstama

zatečenih oštećenja. Iduća faza obuhvaćala je konsolidaciju poderotina japanskim papirom (da je čitav papirni nosilac znatnije poderan, bio bi podvrgnut učvršćivanju dubliranjem čitave poleđine na japanski papir). Uslijedio je proces sušenja i ravnjanja umjetnina. Oštećenja crtanih ili slikanih slojeva uklopljena su u cjelinu uz pomoć retuša. Nakon dovršetka konzervatorsko-restauratorskih radova, umjetnine su zaštićene opremom za pohranu od beskiselinskog, muzejskog kartona te vraćene vlasniku uz preporuku za čuvanje.

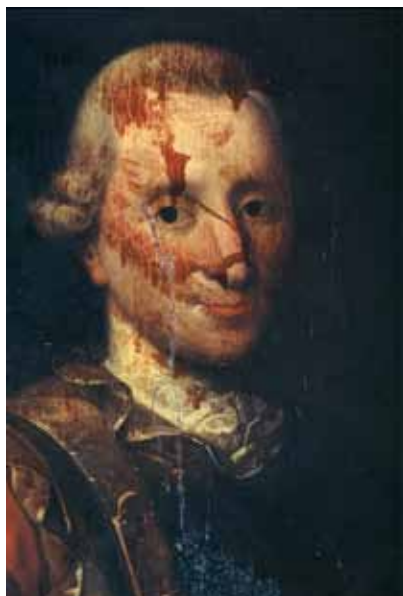
Slike su preuzete na restauriranje u sklopu višegodišnje suradnje koju HRZ ostvaruje s Gradskim muzejom u Vukovaru. Četiri slike (1.- 4.) zatečene su u sličnom stanju, što je uvjetovalo gotovo isti restauratorski postupak. Podlijepljene su, očišćene od površinske prljavštine, starog laka i zatečenih preslika. Oštećenja su pokrpana, zakitana, a nakon dubliranja na novo platno izveden je retuš te je na kraju nanesen završni lak. Složenijom problematikom i većim oštećenjima izdvajao se *Portret grofa Huga Eltza*. Platneni nosilac bio je zalijepljen na drvenu ploču tutkalnim ljepljivom. Po sredini slike bila je vidljiva 30 cm duga uzdužna poderotina. Osim toga, dvije široke pukotine bile su zakitane krednim kitom izravno na drvenu ploču. Ispod kita nisu nađene platnene zakrpe. Slika je bila puna

krakelira i sitnih oštećenja koja su mjestimice zakitana i potom retuširana, a mjestimice je retuš nanesen izravno na oštećenja tako da je bio znatno uočljiviji zbog visinske razlike u odnosu na slikani sloj i vidljive niti nosioca slike. Platno se mjestimično odvajalo od ploče, dok su drugi dijelovi platna bili tako čvrsto zalijepljeni na ploču da se na tim mjestima slikani sloj uzdignuo od platna zajedno s preparacijom, pa je postojao rizik od otpadanja originala. Krakelirani slikani sloj bio je prekriven debelim nanosom šelaka. Prije opreznog skidanja platna s šperploče, slika je preventivno zaštićena japan-papirom i ljepljivom. Nakon uklanjanja platna s ploče, restauratorski postupak je bio isti kao za ostatak slika.

Slika 1. Portret grofa Huga Eltza, detalj prije radova

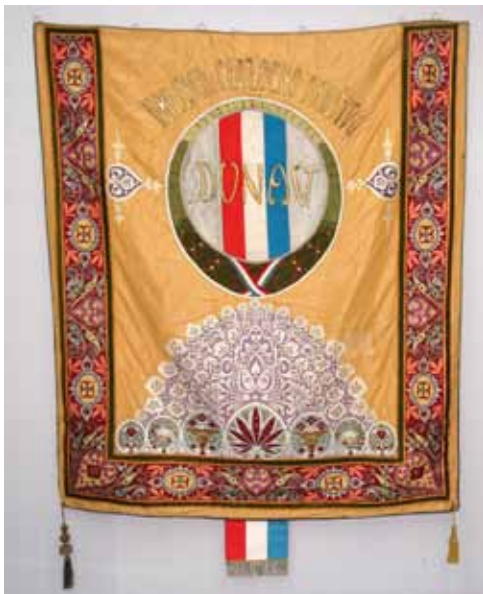
Slika 1. Prije radova

Zastava je izrađena od svilene satenske tkanine, tkanja rips. S prednje i stražnje strane bogato je dekorirana biljnim i životinjskim motivima, natpisima, dvjema kićankama i trobojnicom. Ukrasi su većinom izvedeni *tambur strojem* a manjim dijelom ručno. Zatečena je u lošem stanju, prekrivena slojem nečistoća i prašine te mrljama od katrana i nepoznatog porijekla. Po površini predmeta bila su prisutna i oštećenja neadekvatno zatvorena *tambur strojem* i umetanjem svilene tkanine te oštećenja nastala od insekata i poderotine. Natpisi, titranke i vez izrađeni od pozlaćene srme bili su prekriveni naslagama oksida.

Na zastavi je izveden cjelovit konzervatorsko-restauratorski zahvat koji je obuhvatio izradu pisane, fotografske i grafičke dokumentacije. Uzeti su uzorci za mikrokemiju i mikroskopsku analizu, izvedene su probe čišćenja, potom je predmet zajedno s metalnim dijelovima očišćen suhim i mokrim postupkom, uklonjeni su neadekvatni zahvati, obojena je svilena krepelin tkanina za zatvaranje oštećenja i svilena rips tkanina za podlaganje oštećenja. Uslijedilo je ravnanje i relaksiranje predmeta, podlaganje i zatvaranje oštećenja restauratorskim bodom.

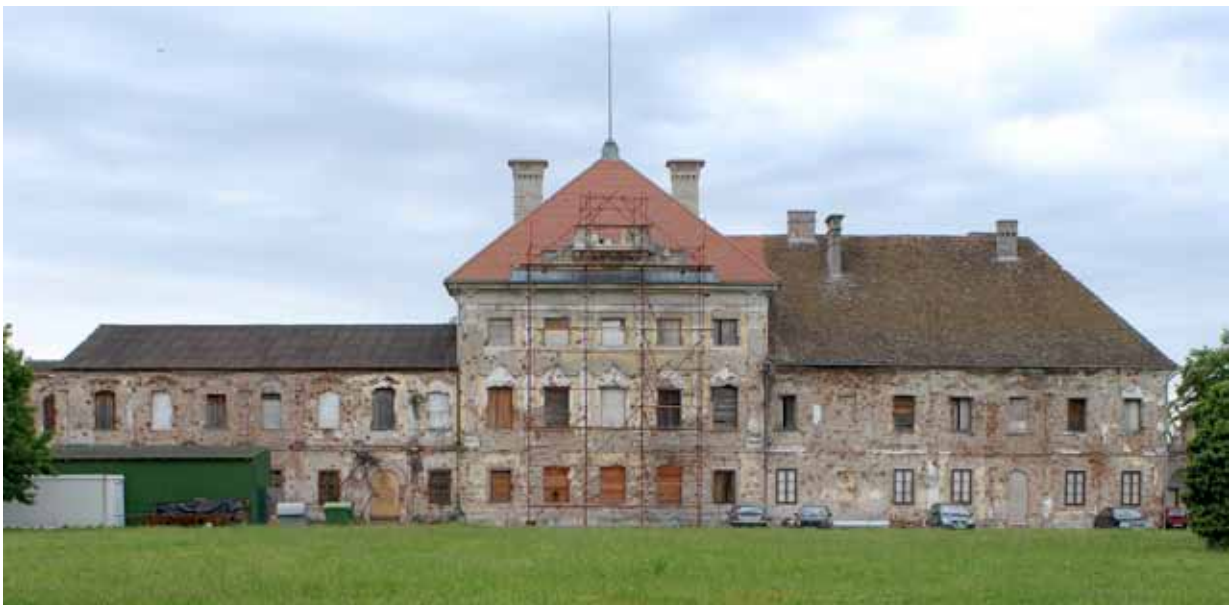
U Domovinskom je ratu Veliki dvor izravno pogođen, pri čemu je potpuno razoreno krovništvo nad središnjim i istočnim dijelom zgrade, stropna konstrukcija nad prvim i drugim katom te iznad „Mramorne dvorane“ u prizemlju. Također su u velikoj mjeri oštećena pročelja dvorca. Dodatna su oštećenja nastala zbog nemogućnosti pravovremene obnove. Za vrijeme okupacije djelomično je sanirano krovništvo nad zapadnim krilom, a iznad istočnog je postavljeno privremeno krovništvo. Druga intervencija izvedena je u tijeku mirne reintegracije kada je obnovljen veći dio prizemlja, za potrebe funkcioniranja Gradskog muzeja Vukovar.

Slika 1. Veliki dvor na početku radova na krovu

U svrhu obnove izrađen je snimak postojećeg stanja te su provedena konzervatorsko-restauratorska istraživanja koja su obuhvatila istraživanja arhivskih i povijesnih izvora, analizu postojećeg stanja te sondiranje interijera i eksterijera. Istraživanjima je utvrđen izvorni izgled i prostorni raspored te njihove naknadne promjene. Utvrđen je položaj prvotnog zapadnog pročelja iz 18. stoljeća, s ostacima pilastara, prozorskih otvora te razdjelnog vijenca, uključujući i žbuku s izvornim obojenjem svijetložute boje. U unutrašnjosti su pronađeni tragovi zidnih oslika (naslikane drvene oplate i marmorizacija) te podnog popločenja, također iz najstarije faze. Obnovom na prijelazu 19. u 20. st. zgrada dobiva dvokatni rizalit koji se uzdiže središnjim

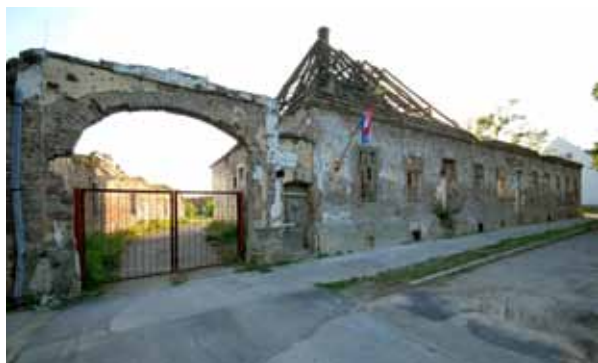
Slika 1. Kurija III – *Domum*

Tijekom Domovinskog rata su teško oštećene višekratnim direktnim pogocima projektila, a zbog nastalih su oštećenja dodatno stradale u poratnim godinama. Kurija IV je u potpunosti srušena za vrijeme okupacije Vukovara prilikom obnove susjedne zgrade.

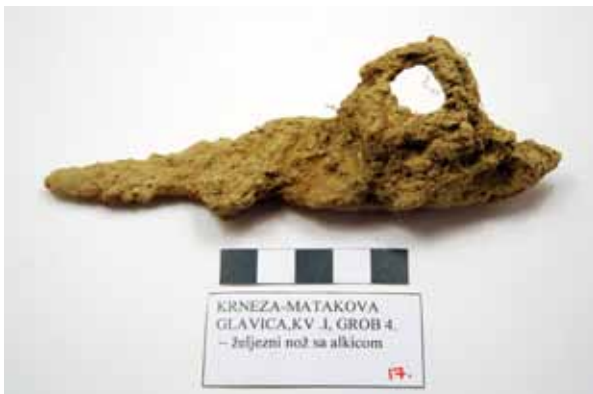
Slika 1. Željezni nož, prije radova

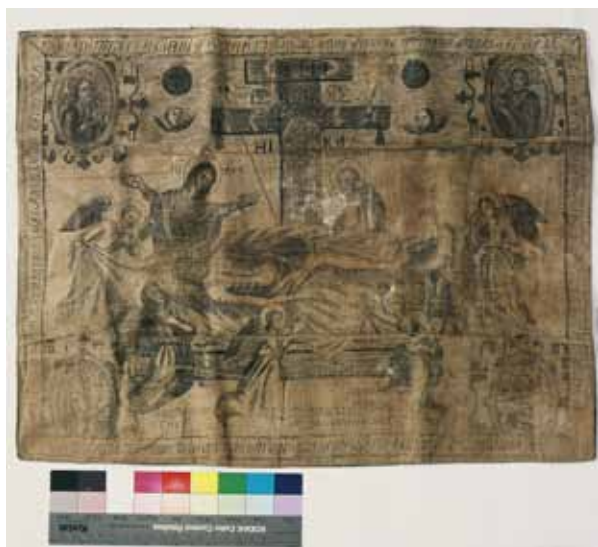
Slika 1. Antimins br. 3, prije radova

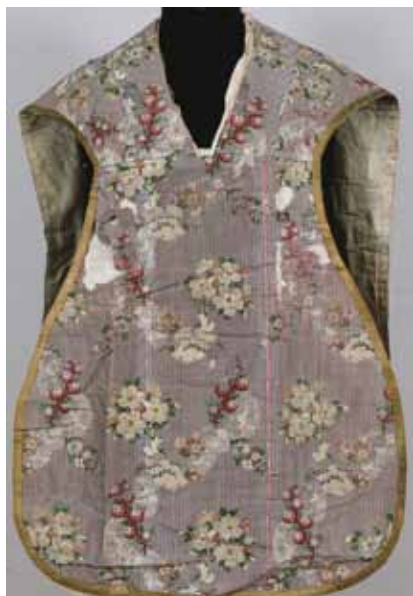
Slika 1. Prije radova  
Slika 2. Nakon radova

suho i mokro čišćenje, potom su tkanine postavljene na ravnu podlogu i opterećene staklenim utezima, u svrhu izravnavanja predmeta. Krepelin svilena tkanina je obojena u odgovarajući ton, oštećenja su podložena i zatvorena konzervatorskim bodom i svilenim filamentom. Pozamenterijska traka je očišćena od nečistoća, a oštećenja su zatvorena krepelin svilenom tkaninom u istoj boji. Pozamenterijske trake koje nedostaju s prednje i stražnje strane zamijenjene su novima koje odgovaraju po dimenziji, motivu i boji, a donirala ih je tvrtka *Jacquard*. Međupodstava je vraćena na prednju i stražnju stranu, smještena je samo na središnjim dijelovima te služi za ojačanje kazule. Podstava je očišćena od nečistoća i masnih mrlja mokrim postupkom, a oštećenja su zatvorena odgovarajućom vrstom materijala. Nakon spajanja dijelova kazule obavljeno je djelomično toplinsko izravnavanje.

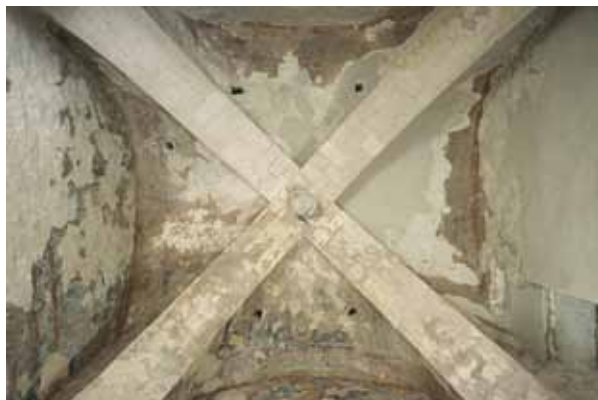
Tijekom godine 2009. priređena su dva projekta: jedan za pristup iz prostorije sa zidnim slikama na prvom katu zvonika prema njegovim višim katovima, a drugi je projekt namijenjen zaštiti otvora za zvona od oborina, budući da se kroz te otvore slijevaju velike količine kiše i

Slika 1. Svod prostorije sa zidnim slikama

aerosoli na svod prostorije sa zidnim slikama. U skladu s tim, izvedene su nove stube kojima se pristupa gornjim katovima zvonika. Mjerenja mikroklimatskih uvjeta u zvoniku i kontrola pojave soli se nastavljaju.

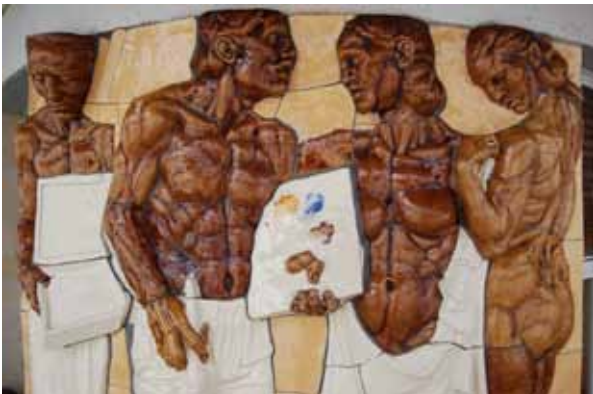
Slika 1. Dio reljefa, nakon radova

Nakon svih pripremnih radova, započet je postupak čišćenja, tj. mehaničkog uklanjanja nataloženih raznorodnih prljavština s površina segmenata reljefa, kao i zatečenih tragova prethodnih intervencija čišćenja i fugiranja. To je bio preduvjet za ponovno fugiranje, odnosno zapunjavanje prostora između reljefnih segmenata, a ton fugirne mase odabran je u skladu s izgledom starije ispune fuga. Uslijedila je izrada rekonstrukcija oštećenih dijelova, zatvaranje napuklina, kitanje i obrada kita te retuš fuga i glazure bojama za staklo i keramiku. Površine reljefa na kraju su, u završnoj obradi, premazane zaštitnim slojem.

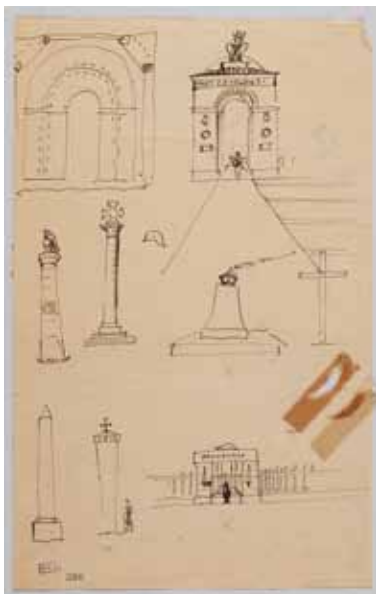
Slika 1. Studija nadgrobnih spomenika, prije radova

u strukturu papira, nosilac je nepovratno uništen. Nastala oštećenja su zatvorena japanskim papirom. Manje poderotine i oslabljeni dijelovi ojačani su japanskim papirom. Nakon toga se umjetnina ovlažila u komori te izravnala u hidrauličkoj preši. Oštećeni i nadomješteni dijelovi retušem su uklopljeni u cjelinu. Za sve je umjetnine izrađena oprema za pohranu od beskiselinskog kartonskog materijala i antistatičke folije te su uz preporuku za čuvanje vraćene vlasniku.

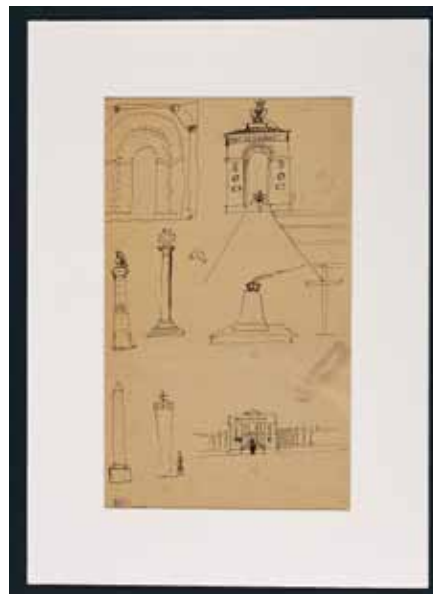
Slika 2. Studija nadgrobnih spomenika, nakon radova

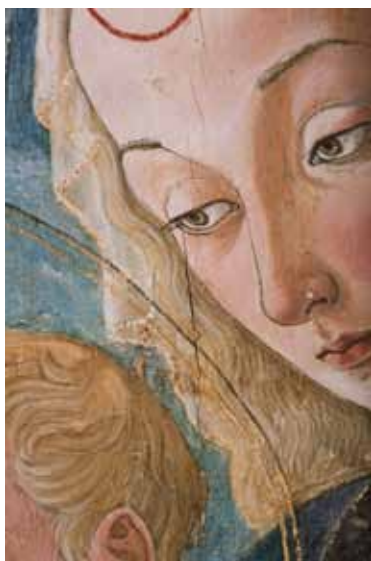
Potamnjeni stari lak, površinske nečistoće i alterirani retuši iz prijašnjih restauratorskih zahvata zatečeni su na obje slike. Pukotine u drvenim nosiocima nastale su zbog rasušnosti kao i mjestimična trusnost slikanog sloja i pozlate. Neprimjerena parketaža na poleđini slike

s prikazom Bogorodice, Djeteta i dva kerubina dodatno je uzrokovala pucanje nosioca. Tondo *Rođenje Isusovo* i pozlačeni štuko okvir, ukrašen cvjetnim ornamentom i natpisom: GLORIA IN EXCELSIS DEO ET IN TERRA PAX HOMINIBUS BONE DOUNONTATIS LAUDAMUS čine izvornu cjelinu. Oštećenja ukrasnog okvira nastala su zbog „rada“ drvenog nosioca slike.

Slika 1. Bogorodica s Djetetom, detalj prije radova

Cjeloviti konzervatorsko-restauratorski radovi obuhvatili su čišćenje potamnjenog laka, površinskih nečistoća i starih retuša. Izvedena je rekonstrukcija kredne preparacije i štuko elemenata na ukrasnom okviru tonda, te retuša oštećenja u slikanom sloju i u sloju pozlate. Zatvorene su, na objema slikama, zatečene pukotine drvenog nosioca. Dok je na tondu s prikazom Isusova rođenja sačuvana zatečena zakrivljenost drvenog nosioca, na poleđini slike *Bogorodica s Djetetom* P. F. Fiorentina izrađen je novi sistem učvršćivanja drvenog nosioca koji prati zakrivljenost slike uz pomoć vijaka i opruga, omogućavajući dasci prirodan „rad“.

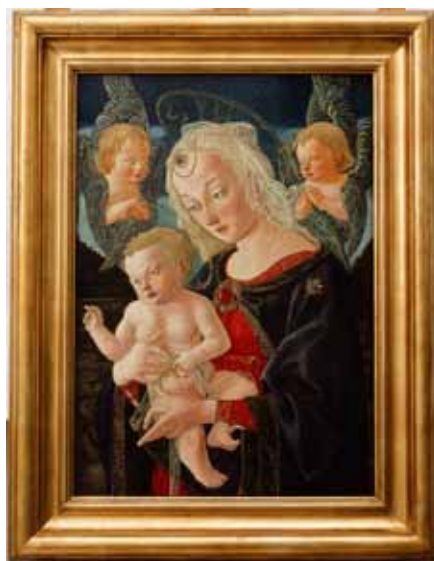
Slika 2. Bogorodica s Djetetom, total nakon radova

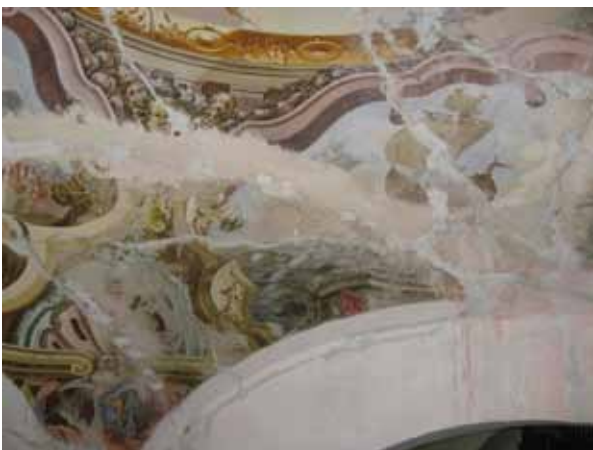
Slika 1. Prije uklanjanja naknadnih žbuka i mase za injiciranje

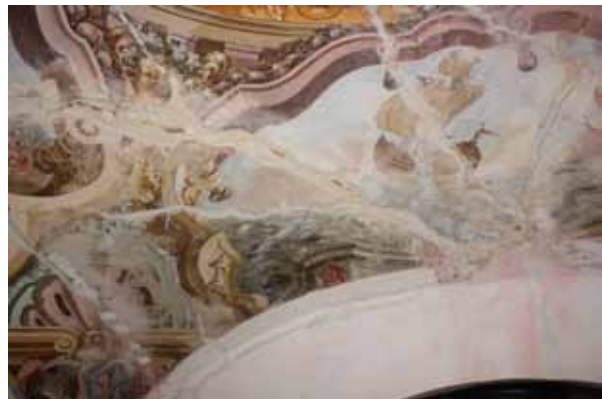
Slika 2. Nakon uklanjanja naknadnih žbuka i mase za injiciranje

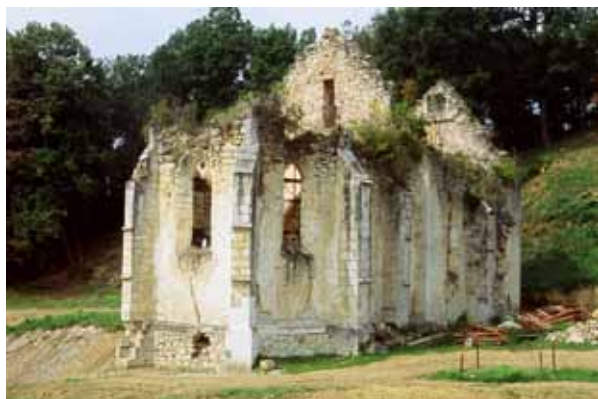
Slika 1. Nakon gradnje pristupnog puta i sanacije nadtlošne zone sjeveroistočnog zida svetišta, 2005. godine.

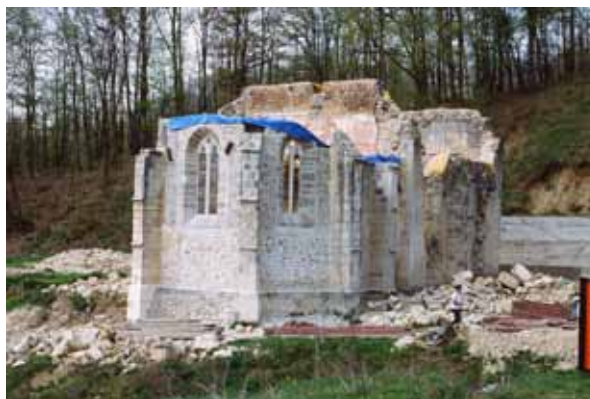
Slika 2. Nakon radova 2009. godine, s privremenom zaštitom kruništa zida
