# PORTAL

2/2011

Godišnjak Hrvatskog restauratorskog zavoda

## Radovi u 2010.

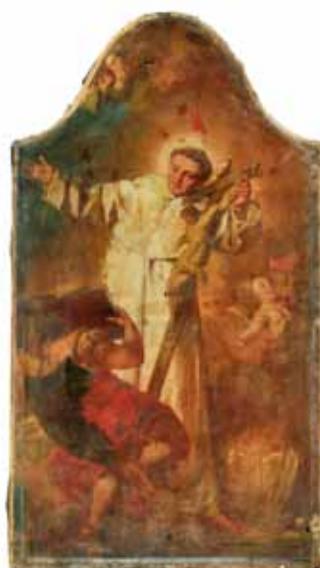
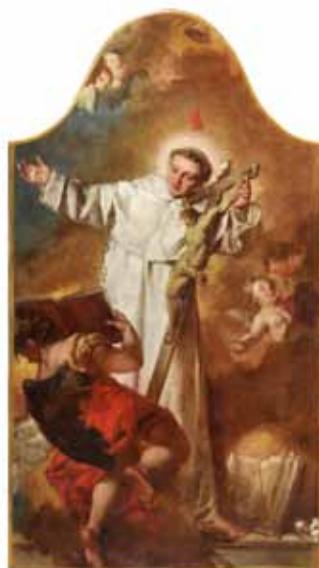
Slika 1. Prije radova

Slika 2. Nakon radova

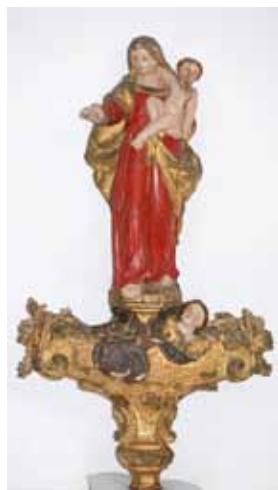
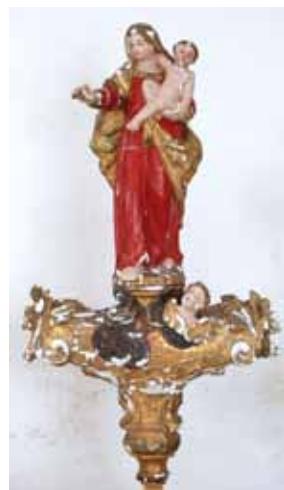
Tijekom 2010. nastavljaju se konzervatorsko-restauratorski radovi na Procesijskom znaku BDM s malim Isusom. Zatječemo više manjih oštećenja drvenog nosioca nastalih crvotočinom, gubitke drvenog nosioca nastale odlomljivanjem više vertikalnih pukotina. Polikromatski slojevi su se raslojili i popucali uz drvene spojeve, raslojavaju se do krednog sloja, a mjestimično su otpali do drvenog nosioca. Kip je potpuno preslikan, a mjestimično ima i novijih uljnih intervencija na inkarnatu Djeteta i Marijinoj haljini, na pozlati zatječemo intervencije brončanom pastom. U nastavku radova obavljeno je konsolidiranje drvenog nosioca injektiranjem otopine smole na polikromiranim površinama. Dočišćene su recentne intervencije potamnjene brončane paste i uljne intervencije na inkarnatu.

Slika 1. Prije radova

Slika 2. Tijekom radova

Rekonstruirani su samo oni gubici drvenog nosioca čija se forma mogla potpuno integrirati na osnovi poznatih informacija. Rekonstrukcije oštećenja drvenog nosioca izrezbarene su u lipovu drvetu, spojene drvenim tiplama i slijepljene. Manja oštećenja i pukotine rekonstruirane su piljevinskim kitom. Zatečena pozlata i uljni preslik su cijeloviti i zadovoljavajuće likovne kvalitete; stoga je odlučeno kitanjem kredno-celuloznim kitom zatvoriti sve lakune i oštećenja do razine recentnog uljnog sloja. Kredne rekonstrukcije podslikane su tempernim slojem i završno lazurirane retuš bojama u laku. Rekonstrukcije oštećenja na pozlaćenim površinama podstavljenе su akvareлом, a završni sloj je mineralni pigment s vezivom *gummiarabicum*, završno su lazurirane bojama u laku. Podslikane temperne i akvarelne rekonstrukcije izolirane su 7%-tним damar lakom. Tvrdochorne parcijalne intervencije uljem na inkarnatu i broncom na pozlati, koje nije bilo moguće očistiti kemijski, integrirane su u cijelovit sloj završnim retušom. Integralni retuš postavljen je u lokalnom tonu. Procesijski znak Marije s malim Isusom završno je lakiran s oko 8%-tним damar lakom uz 1% mikrokristalinskog voska, a nakon završetka konzervatorsko-restauratorskih radova izložen je u crkvi Pohođenja Blažene Djevice Marije u Balama.

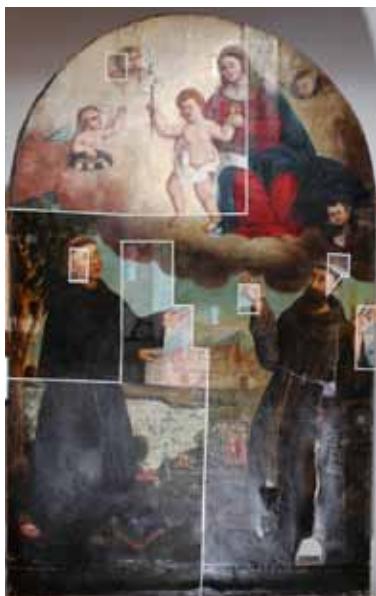
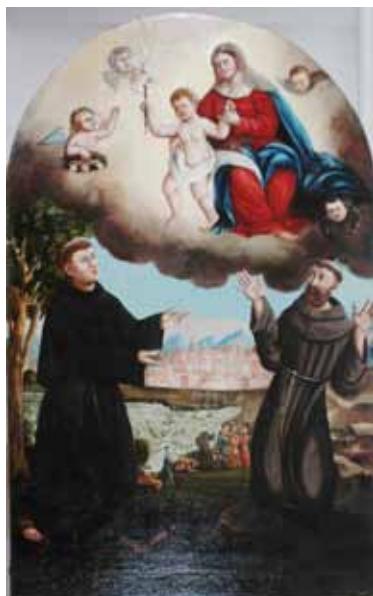
Slikani sloj je uljana boja višeslojno nanošena. Slika je gotovo potpuno preslikana uljanom bojom nanesenom lazurnim, ali i pastoznim premazima. Lak je potamnio i prekriven slojem nataložene atmosferske prljavštine. Uz donji rub slike proteže se velika deformacija nastala zbog pritiska velike količine otpale žbuke, koja se s vremenom nataložila u prostoru između zida i slike, na poledinu slike. U riječkoj radionici Hrvatskog restauratorskog zavoda na slici su izvedeni iscrpni istražni radovi. Nakon konzervatorsko-restauratorskih istraživanja, uklonjeni su slojevi atmosferske nečistoće i požutjelog laka, dok je sloj preslika uklonjen samo djelomično. Slika je nakon konsolidacije sanacije platnenog nosioca konsolidirana i ojačana lijepljenjem na novo platno te napeta na novi podokvir. Sloj preparacije je reintegrisan, a nakon retuša nanesen je sloj laka baziran na prirodnoj smoli.

Slika 1. Tijekom radova

Slika 2. Nakon radova

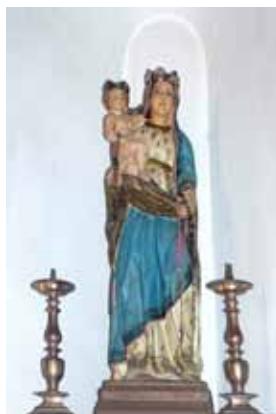
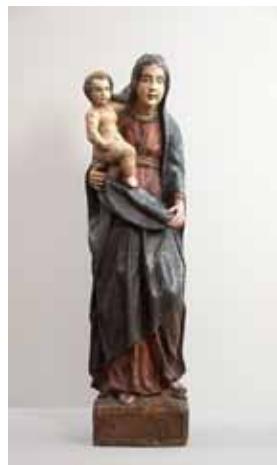
Slika 1. Prije radova

Slika 2. Nakon radova

Odlučeno je rekonstruirati u drvu veće nedostajuće dijelove postolja, dok su manja oštećenja zapunjena drvom balse. Izazov u restauratorskom postupku bio je odabir vrste ljepila, s obzirom na to da je bilo odlučeno da se skulptura vraća u crkvu gdje su učestale izrazite oscilacije vlage i temperature. U tu svrhu korištena je kombinacija kožnog tutkalna, Mowiola i glicerina. Takvo ljepilo ima bolju elastičnost, adheziju, stabilnost, nije krto i, što je najvažnije, ima svojstvo izrazite reverzibilnosti. Zbog statičnih razloga rekonstruirani komad postolja ulijepljen je dvokomponetnim ljepilom Aralditom uz primjenu izolacijske barijere. Izolacijska barijera nanosi se u tankom sloju na original i rekonstrukciju; sprečava prodiranje osnovnog ljepila u drveni nosilac. Ujedno olakšava uklanjanje rekonstrukcije bez oštećivanja drvenog nosioca. Oštećeni dijelovi drva stabilizirani su kitom za injektiranje. Za rekonstrukciju preparacije upotrijebljena je smjesa 7%-tne otopine zečjeg tutkala i šampanjske krede s dodatkom cinkova oksida. Nakon obrade i izolacije krede 5%-tnom otopinom šelaka u spiritu, obavljen je podslisk s akvarelnim bojama. Kao izolacijski lak korišten je damar u dvostruko rektificiranom terpentinu. U lak je neposredno prije nanošenja dodan Tinuvin 292. Lak je pažljivo nanesen kistom, tako da se dobro zasite sve površine. Retuš je obavljen gvaš bojama tvrtke Maimeri.

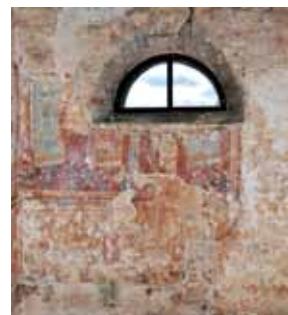
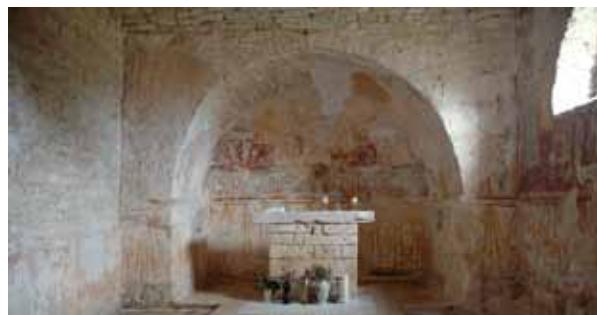
Slika 2. Unutrašnjost tijekom radova

Slika 3. Unutrašnjost nakon radova

Izvedene su probe žbuka zbog usklađivanja novih restauratorskih žbuka s originalnom žbukom. Obavljeno je ukupno šesnaest proba žbuka, a odabrana je žbuka koja je nešto svjetlijia od izvorne žbuke. Nakon dočišćavanja i konsolidacije žbuke, izrađena je grafička dokumentacija oslika sa svim oštećenjima.

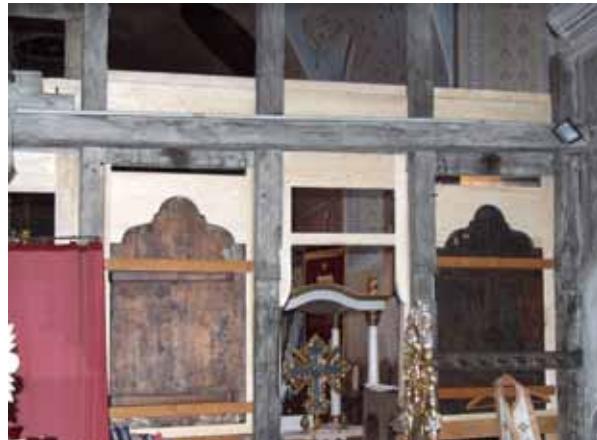
Slika 2. Dio stražnje strane ikonostasa nakon radova

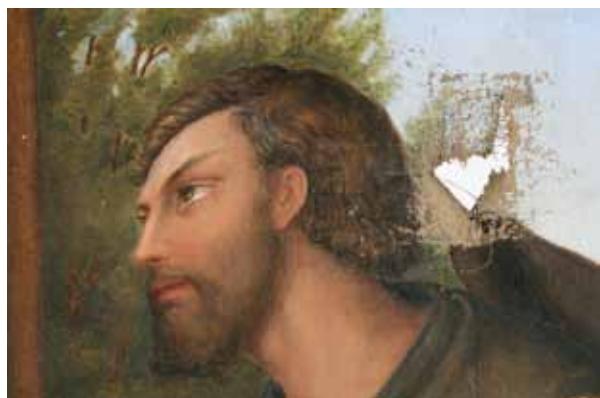
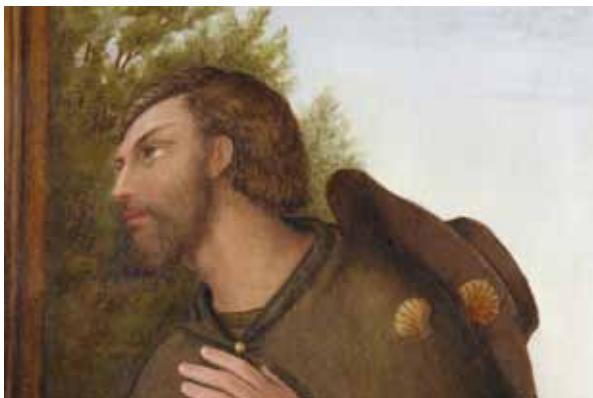
Slika 1. Detalj prije radova

Slika 2. Detalj nakon radova

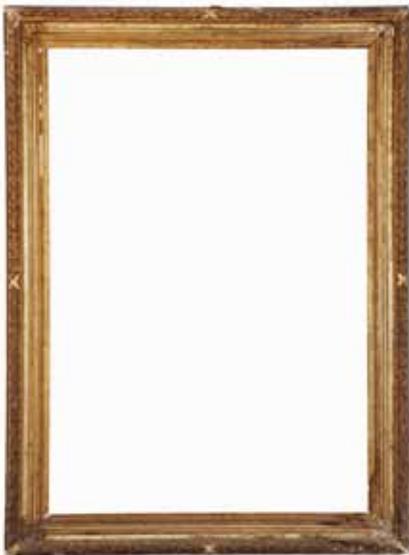
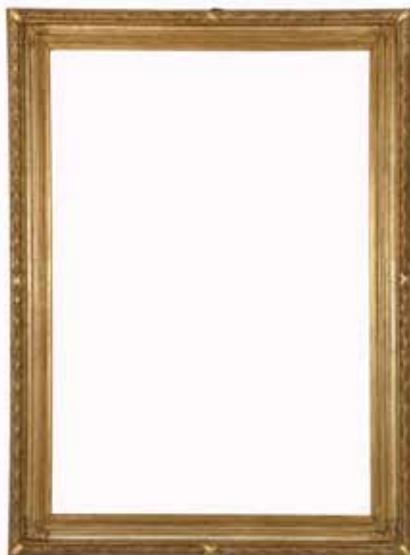
Slika 1. Prije radova

Slika 2. Nakon radova

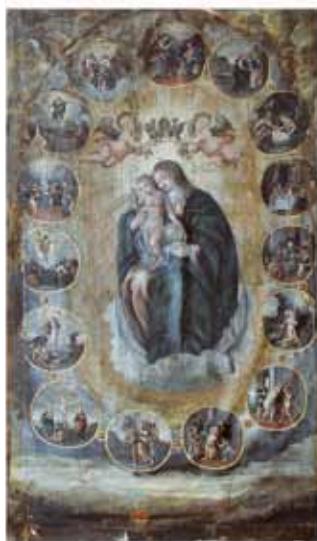
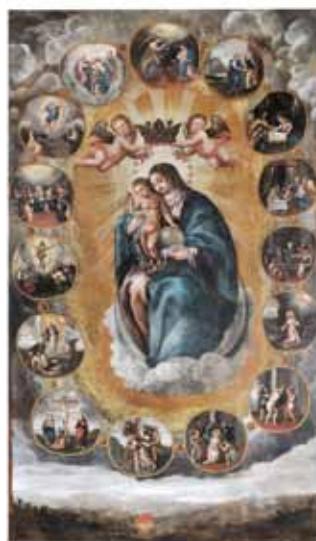
Slika 1. Prije radova

Slika 2. Nakon radova

Slikani sloj u cijelosti je iskrakeliran, presvučen slojem prljavštine i požutjelog laka te djelomično preslikan. Poleđina je zatečena u originalnom stanju s jednom vidljivom zakrpom. Nakon skidanja zaštite s lica, slika je napeta na pomoći drveni okvir uz pomoć *strip-lininga*. Platno se ravnalo vlaženjem, a nakon toga slika je ponovno premazana otopinom *plexisola* i ravnana na toplinskom vakuumskom stolu na temperaturi od 50 Celzijevih stupnjeva. Nakon proba topivosti, površinska nečistoća i stari lak uklonjeni su otopinom triamonijeva citrata i etilnog alkohola. Rekonstrukcija perforacija izvedena je istim platom, te učvršćena Beva filmom. Spojevi platna ojačani su poliesterskim tankim platom. Originalno i novo sintetsko platno tretirani su otopinom Beve 371 u medicinskom benzиру. Slika je toplinski tretirana na 70 Celzijevih stupnjeva. S obzirom na to da slika nije imala podokvir, izrađen je novi od aluminija. Platno je napeto na okvir metalnim oprugama koje osiguravaju optimalno i ujednačeno zatezanje platna. Nakon izolacije lakom, slika je podložena akrilnim bojama te završno retuširana smolnim bojama.

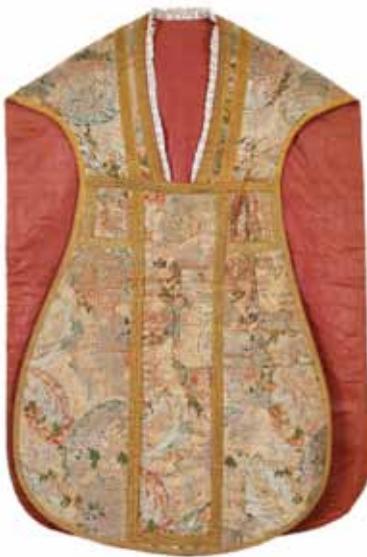
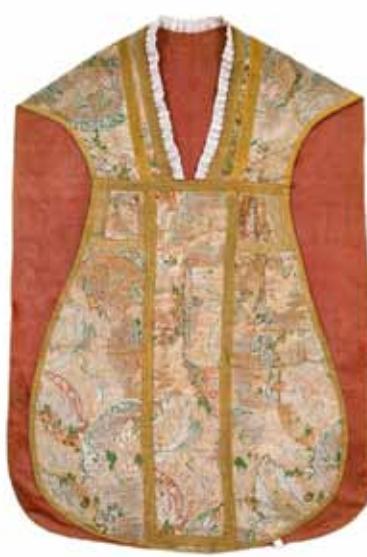
Slika 1. Kazula R-19, prije radova

Slika 2. Kazula R-19, nakon radova

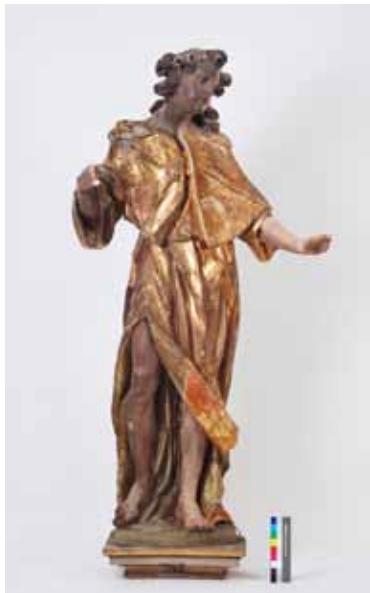
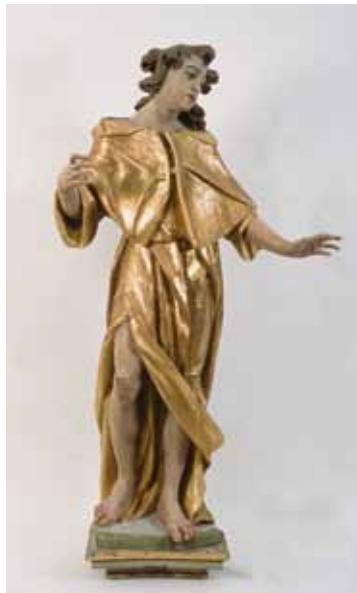
Slika 1. Prije radova

Slika 2. Nakon radova

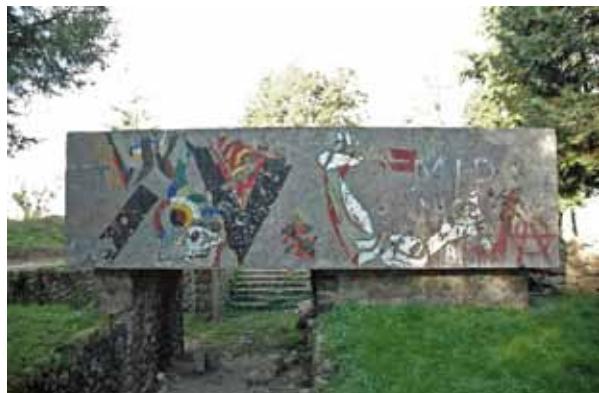
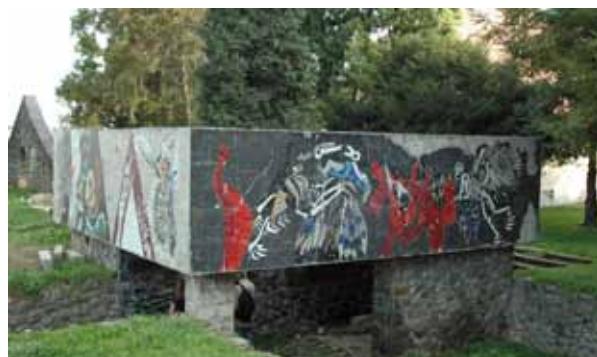
Slika 1. Zatečeno stanje

Slika 2. Zatečeno stanje

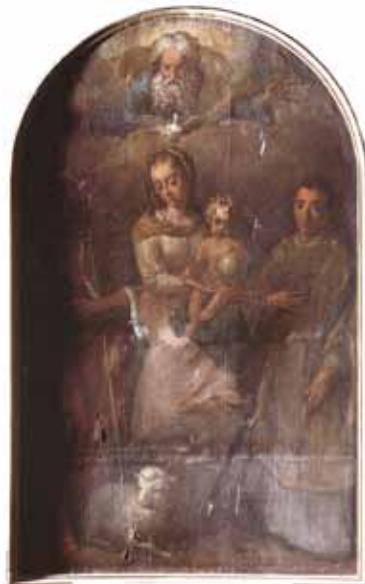
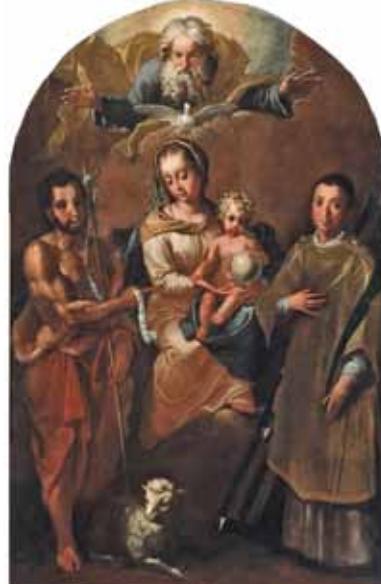
Slika 1. Prije radova, koso svjetlo

Slika 2. Nakon radova

Slika je zbog neadekvatne restauratorske intervencije, izvedene početkom 20. stoljeća, pretrpjela mnoga dodatna oštećenja. Tada je izrađen novi konkavni podokvir kako bi se slika prilagodila zidu apside. Ukrasni okvir je čavlima pribijen na podokvir, pri čemu je oštećen slikani sloj. Slikani se sloj ispod ukrasnog okvira trusi, odnosno mjestimice otpadaju i boja i podloga. Cijela površina slike prekrivena je slojem nečistoće i požutjelog laka. Prilikom čišćenja lica slike napravljen je kompromis između ostataka patine i originala. Slika je prije bila podložena platnom uz neravnomjerno nanesenu jaku tutkalnu pastu. Četiri poprečne letvice konkavnog podokvira bile su fiksirane za oba platna čavlima i jakim tutkalom. Podokvir je uklonjen tankim pilicama za metal, čime su se i čavlići odvojili od starog podložnog platna, koje je skinuto i zamijenjeno novim. Tutkalno-škrobna pasta ušla je duboko u strukturu obaju platna, osobito u gornjem dijelu slike. Tutkalo je skidano u više navrata, mehanički i vlaženjem. Nakon uklanjanja starih neprikladnih restauratorskih intervencija i sanacije oštećenja, slikani sloj je rekonstruiran najprije gvašem, a zatim smolnim lazurama.

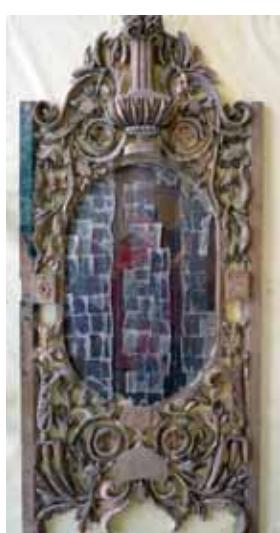
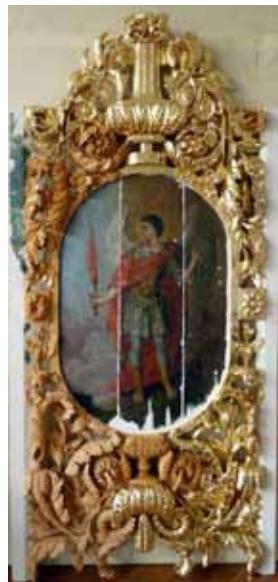
Slika 1. Prije radova, primarna zaštita

Slika 2. Tijekom radova

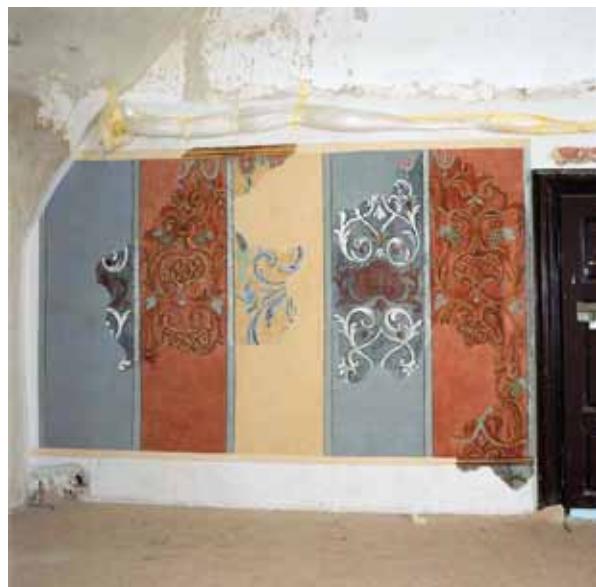
Slika 2. Detalj oslika na istočnom zidu nakon radova, prostorija 2, prvi kat sjevernog krila

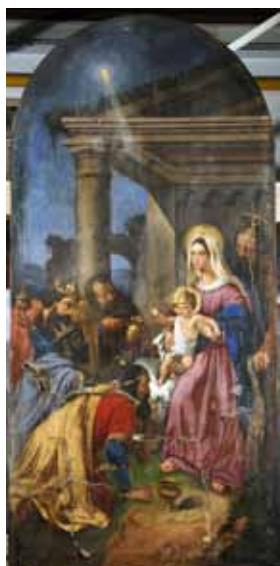
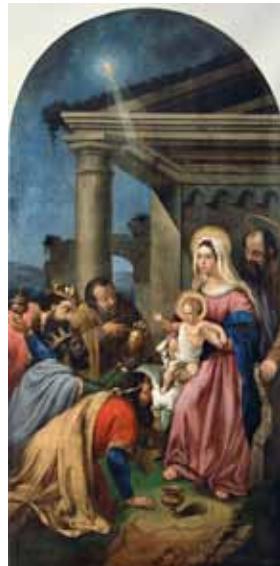
Slika *Poklonstvo kraljeva* nalazila se ispod pjevališta u župnoj crkvi u Donjoj Kupčini. Bila je jako oštećena zbog velikih poderotina, posebno u donjoj polovici slike. Na slici su obavljeni svi konzervatorsko-restauratorski zahvati, od početnih istraživanja, uklanjanja nečistoća, potamnjelog laka i retuša, do dubliranja na novo platno, kitanja, retuširanja i završnog lakiranja. Nakon radova slika je vraćena u crkvu i privremeno smještena u apsidi. d. i.

Slika 1. Prije radova

Slika 2. Nakon radova

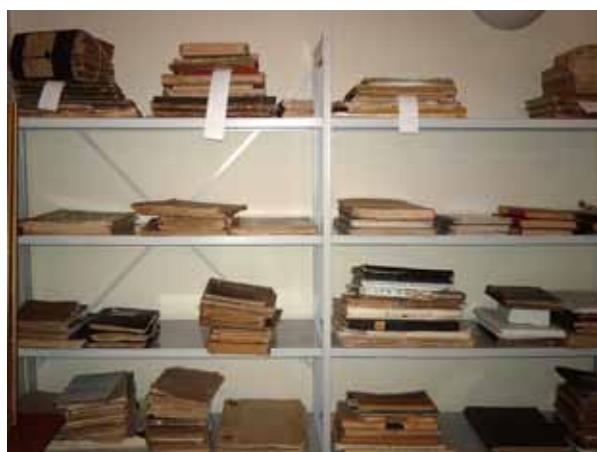
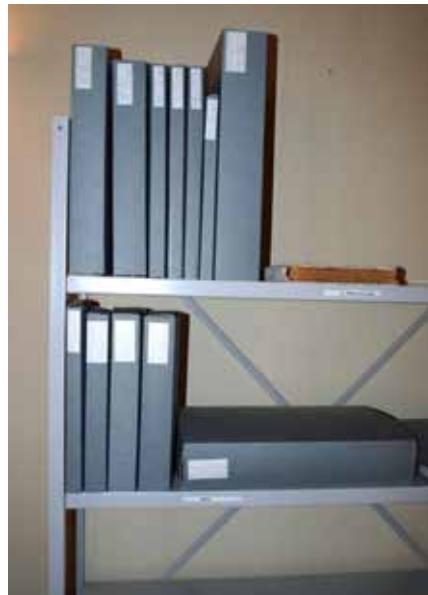
Najveći je broj oštećen pod utjecajem glodavaca i insekata ili vlage. Tinte su djelomično razlivene te su u velikom broju i kisele (željezno-galna tinta). Listovi su nagužvani, iskrzani po rubovima. Veliki broj uveza je oštećen pa listovi ispadaju iz bloka knjige. Omoti rukopisa nisu arhivske kvalitete, nego kiseli, tako da su kiseline penetrirale i oštetile papir koji je postao smed i krt.

Slika 1. Matične knjige, zatečeno stanje

Slika 2. Matične knjige u arhivskim kutijama

Pregibi na listovima ispravljeni su teflonskom stekom, obavljena je i konsolidacija poderotina na najoštećenijim knjigama. Gdje je bilo moguće ojačana su rebra na hrptu, a listovi koji su ispadali iz bloka knjige preventivno su spojeni s drugim listovima.

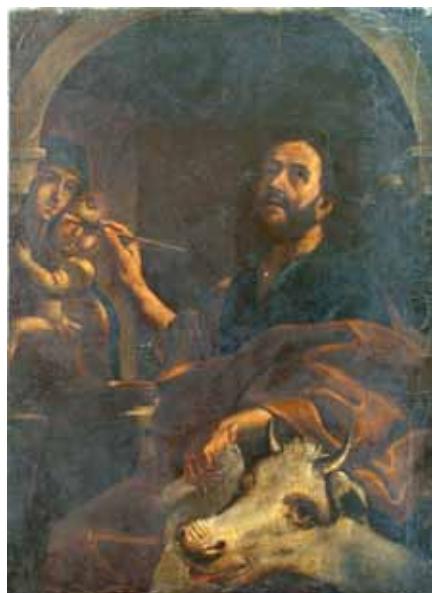
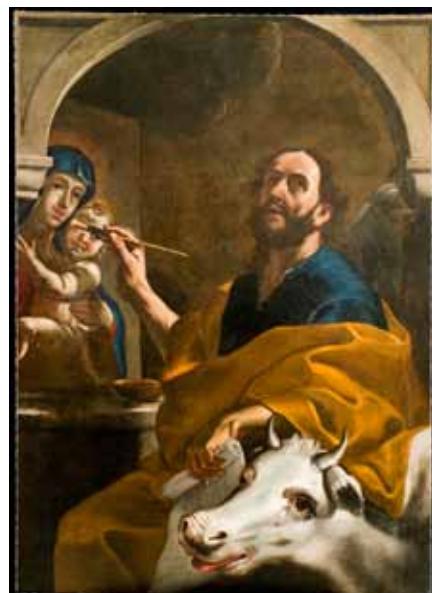
Slika 1. Prije radova

Slika 2. Nakon radova

stale mehaničkim oštećenjima. U sklopu konzervatorsko-restauratorskih radova uklonjeni su naknadno naneseni materijali sa slikanog sloja i s poleđine slike. Deformacije površine su ispravljene, a u zonama oštećenja platnenog nosioca izvedene su intarzije. Potom je slika podstavljena na novo platno termoaktivnim vezivom Beva. Lakune su kitane kitom na bazi akrilnog veziva i pigmenta. Površina kita je obrađena da bi se uklopila u teksturu slikanog sloja. Podslik retuša izведен je temperom, potom je slika lakirana, a retuš dovršen bojama u laku uz nanošenje završnog sloja laka prskanjem.

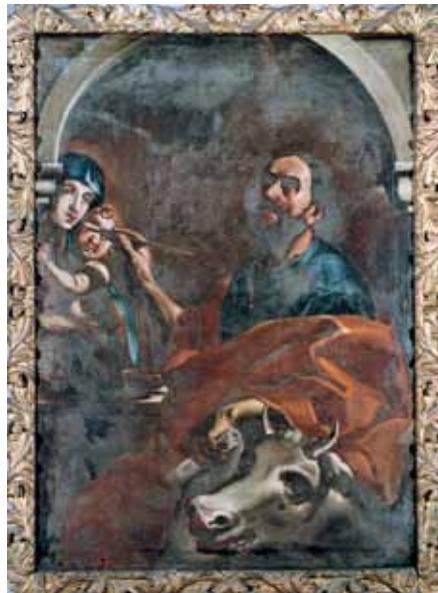
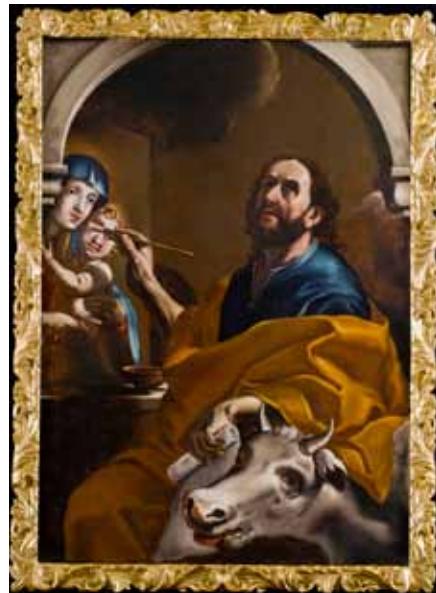
Slika 1. Prije radova

Slika 2. Nakon radova

deno je silikonskim ljepilom. Sloj silikonskog veziva ima dovoljnu debljinu, koja osigurava jednostavnu demontažu, a zahvaljujući elastičnosti omogućava nesmetani „rad“ drva rezbarije, eliminirajući tako mogućnost pucanja zbog širenja i skupljanja drva. Manji nedostajući dijelovi drvene rezbarije su rekonstruirani. Sva oštećenja osnove zapunjena su kredno-tutkalnim kitom. Potom je nanesen bolus i izvedena je pozlata na poliment 22,5-karatnim zlatom. Montaža ukrasnog okvira na sliku izvedena je rotirajućim metalnim pločicama čiji elasticitet dopušta sva prirodna kretanja drvene građe podokvira slike.

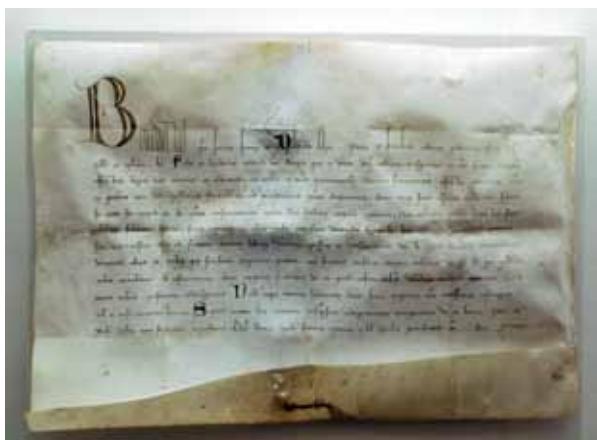
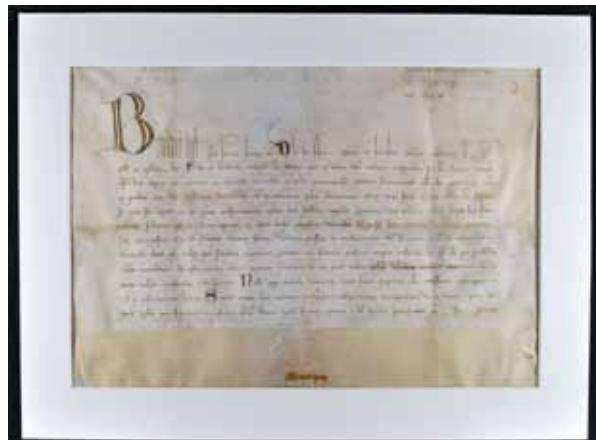
U dominikanskom samostanu u Dubrovniku u dvije prostorije nalazi se dvanaest dokumenata iz 11. do 16. stoljeća koji su bili neprimjereno izloženi u drvenim vitrinama, probušeni i zakucani čavlićima. Zbog izvora svjetlosti unutar vitrine (u neposrednoj blizini), papir i pergament izloženi su ubrzanim fotokemijskom starenju. S obzirom na važnost dokumenata, trebala se osigurati adekvatna preventivna zaštita te zaustaviti starenje umjetnina.

Slika 1. Bula pape Benedikta XI. prije radova

Slika 2. Bula pape Benedikta XI. nakon radova

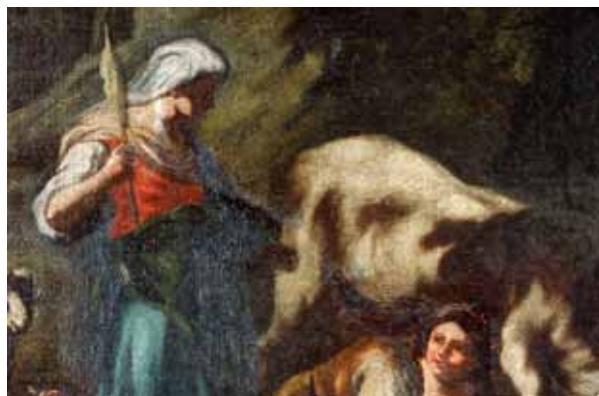
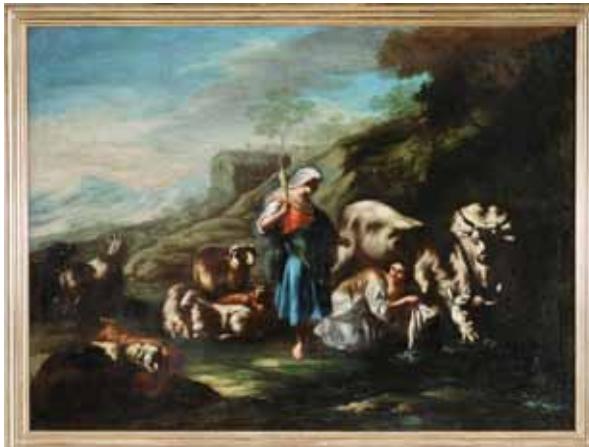
Pastoralne scene V. i VI. zatečene su u gotovo jednakom stanju sačuvanosti. Laneni nosioci slika rijetkog tkanja u prethodnom su restauratorskom zahvatu kaširani na lesonitne ploče koje su se s vremenom iskrivile. Ljepilo kojim su nosioci kaširani je popustilo pa se platno mjestimično napuhalo. Uz rubove slika nosioci su se odvojili od ploča za koje su potom spojeni na neprimjerjen način, pribijanjem čavlića s lica slika. Oštećenja nastala na tim mjestima zatvorena su neravnomjerno, višeslojno nanesenim zakitom i preslikom koji je djelomično prekrivao originalni oslik. Tijekom cjelovitih konzervatorsko-restauratorski radova, nakon što su odignuća nosioca izravnana ljepljenjem za lesonitne ploče, stabilizirani su slojevi preparacije i boje. Slike su očišćene od naslaga površinske nečistoće i potamnjelog laka te su uklonjeni stari, višeslojno naneseni kit i preslici. Oštećenja su zatvorena celulozno-smolnim kitom te retušom integrirana u cjelinu.

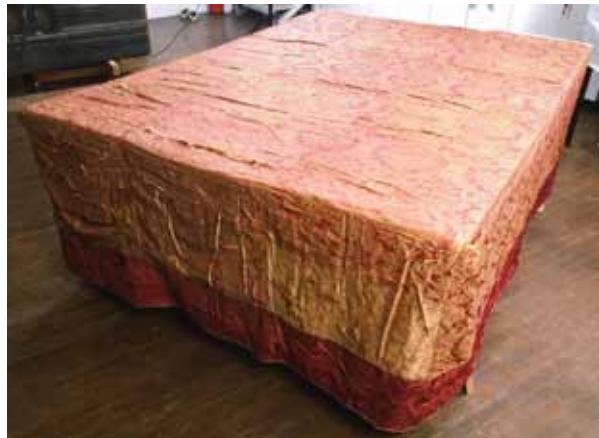
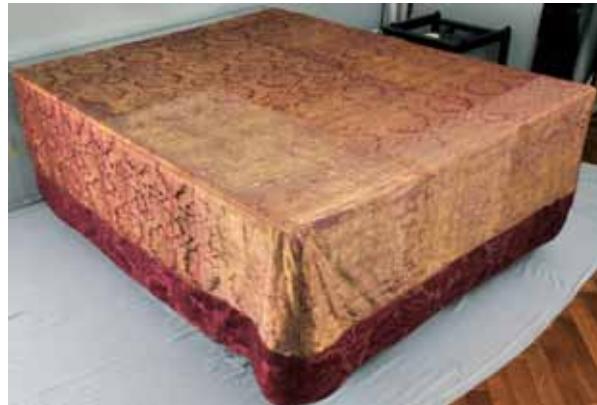
ljiva na dodir, sa stršećim nitima i pramenjem i izrazito oštećenom strukturom tkanja u vidu rupa raznih veličina, gubitka površinske strukture uzorka na frontalnoj stranici, koja je i najoštećenija i koju se pokušalo konsolidirati šivanjem na neprimjerjen način, a zatečene su i mnogobrojne zatrpe raznih veličina od originalne tkanine.

Slika 1. Prekrivač 40/T prije radova

Slika 2. Prekrivač 40/T nakon radova

U 2009. i 2010. godini izvedeni su opsežni konzervatorsko-restauratorski radovi: uklanjanje recentnih zahvata, odvajanje na konstruktivne elemente, postupak ispiranja i relaksiranja svih elemenata, bojenje i krojenje svih podložnih tkanina, zatvaranje oštećenja na svim elementima te završno spajanje dijelova predmeta u cjelinu.

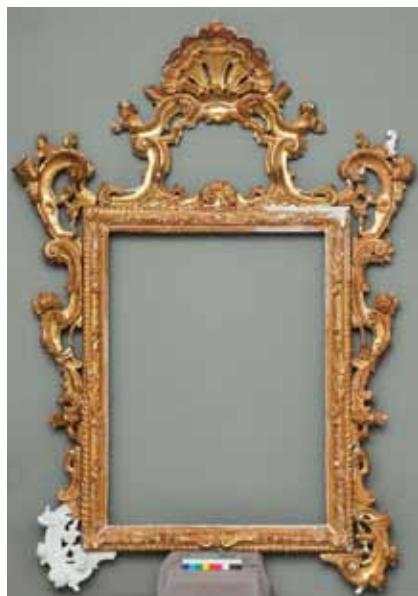
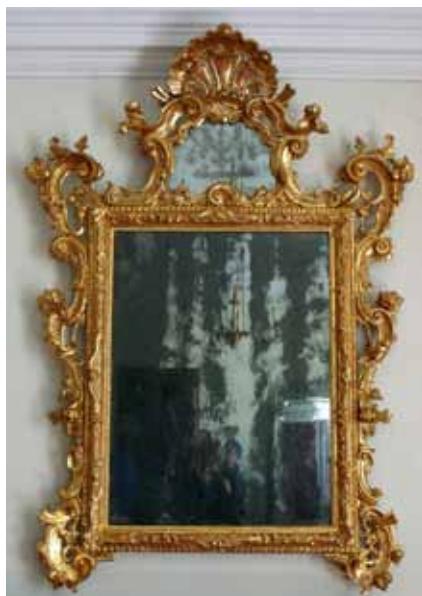
Od karakterističnih oštećenja treba navesti mjestimičnu crvotočnost i pukotine drva, rasušenost i razdvojenost spojeva, nečistoću i začađenost sloja pozlate, višestruke

slojeve potamnjelog šelaka, kao i mjestimične recentne metalizacije, mehanička oštećenja i mjestimično odvajanje krednog sloja s pozlatom od drvenog nosioca, nedostatak nekoliko manjih detalja rezbarije te potpuni nedostatak rezbarene ukrasne vitice s lijeve strane okvira.

Slika 1. Prije rada

Slika 2. Nakon rada

Cjelovit konzervatorsko-restauratorski zahvat na zidnom zrcalu, izведен 2010. godine, obuhvatio je dezinfekciju, dokumentiranje zatečenog stanja i oštećenja, sondiranje metalizacije te dokumentiranje nalaza, uklanjanje nečistoće i recentnih slojeva, podljepljivanje odignutih dijelova kredne podlage, stolarske rade učvršćivanja konstruktivnih dijelova, rezbarenje nedostajućih detalja i rekonstrukciju ukrasne vitice, polaganje krednog sloja i brušenje, retuš pozlate, zaštitu insekticidnim preparatom, dokumentiranje svih relevantnih faza rada te povrat u muzejski postav.

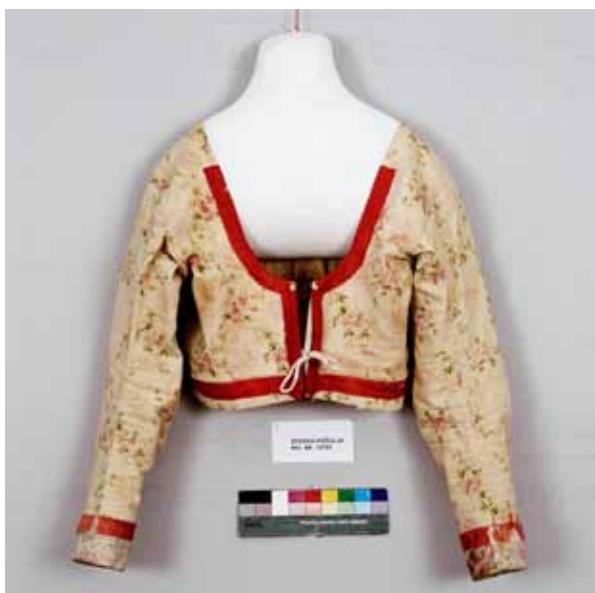
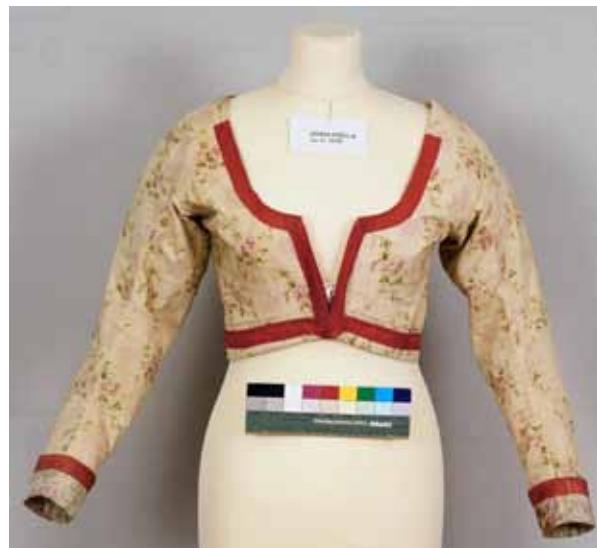
brojem oštećenja u vidu većih i manjih rupa nastalih djelovanjem moljaca. Svilena vrpca bila je izbljedjela i raspadala se.

Slika 1. Ženska košulja, prije radova

Slika 2. Ženska košulja, nakon radova

Na navedenim predmetima izveden je cijelovit konzervatorsko-restauratorski zahvat koji je obuhvatio izradu pisane, fotografске i grafičke dokumentacije, istraživanje i analizu uzoraka materijala, konzervatorsko-restauratorske postupke odabrane na osnovi prethodnih istraživanja, uklanjanje starih prepravaka, zatvaranje oštećenja djelomičnom i potpunom potporom i šivanjem, relaksiranje, ravnanje, plisiranje i opremanje kutije za pohranu.

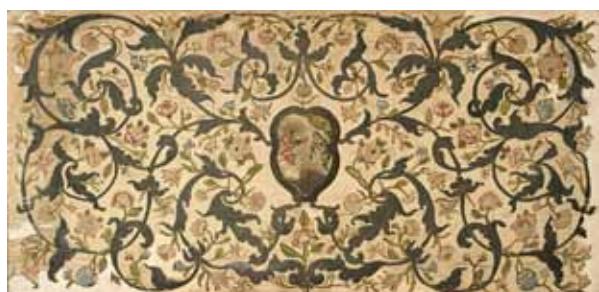
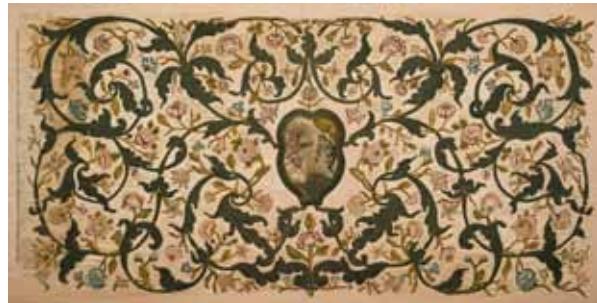
Stanje antependija je bilo vrlo loše. Bio je prekriven slojem prašine, paučine, ostataka insekata te velikim mrljama nepoznatog porijekla, mrljama od hrde, voska i pljesni. Po cijeloj površini predmeta, a naročito uz rubove, bile su vidljive veće i manje pukotine i otvorovi. Cijeli komadi tkanine s vezom bili su odvojeni od tkanine u

Slika 1. Prije radova

Slika 2. Nakon radova

Tijekom 2008. godine provedeni su istraživački radovi koji su uključivali izradu fotografске i grafičke dokumentacije, povjesnu i tehnološku analizu te laboratorijske analize. U 2009. godini započeti su konzervatorsko-restauratorski radovi, suho čišćenje, odvajanje tkanina od okvira, uklanjanje naknadnih intervencija, relaksiranje predmeta, zatvaranje oštećenja na vezu.

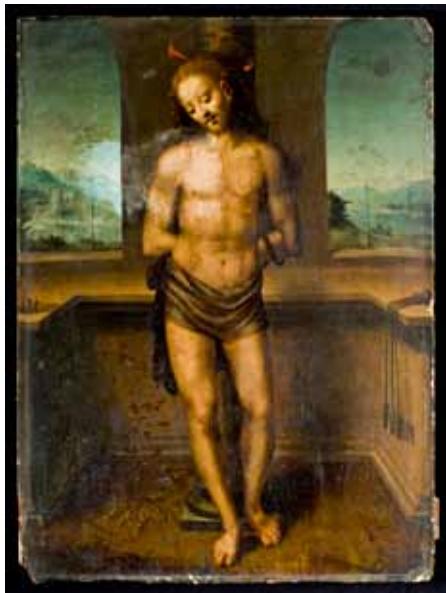
Slika 1. Prije radova

Bili su vidljivi tragovi crvotočine, u manjoj mjeri. Na gotovo cijelu poleđinu nanesen je kit, boje toplog okera. Osnova i slikani sloj na većem dijelu slike zatećeni su u dobrom stanju. Bila su vidljiva manja mehanička oštećenja i nagnjećenja, rupe od crvotočine, te u manjoj mjeri odizanje i otpadanje slikanog sloja, zajedno s osnovom, duž godova. Slikani sloj i lak bili su potamnjeli i požutjeli, a uz to i neravnomjerno prekriveni slojem nečisti. Slika je u cjelini bila teško čitljiva, a tamni dijelovi stopili su se sa slikanim sjenama, čemu su pridonijeli potamnjeni i umrtiljeni retuši.

Čišćenje je bilo kompleksno. Nakon početnog dijela u kojemu je čišćenje bilo isključivo kemijsko, trebalo je i mehaničko čišćenje (skalpelom). Na tamnijim dijelovima slike nalazile su se nakupine smole, pomiješane s retušima i preslicima, koji su prekrivali oštećenja na oslikanom sloju. Nakon čišćenja očuvanih dijelova slike, preslici su postali vidljiviji, a u boji su odudarali od izvornog kolorita. Uklonjeni su kombinacijom mehaničkog i kemijskog načina čišćenja. Nedostajući kutovi slike nadomješteni su aralditom.

Oštećena, kao i nadomještena mjesta kitana su tako da je površina tih mjesta obradena u skladu s okolnim, izvornim dijelovima. Oštećenja su potom i retuširana. Najprije je nanesena baza retuša u temperi, a onda su, nakon lakiranja, ta mjesta retuširana i lak bojama.

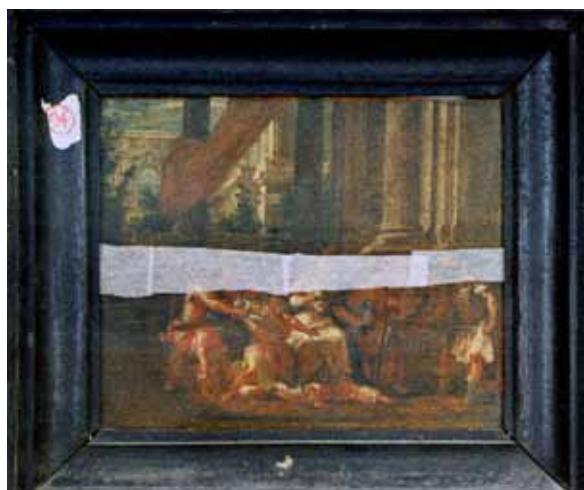
Slika 1. Prije radova

Nositelj je izrađen od mekog drveta tangencijalnog reza. Pukotina u nositelju pruža se cijelom dužinom vodoravno. Slikani sloj je tempera s dodatkom ulja, oštećen uz rubove pukotine. Japanski papir pokriva pukotinu i štiti od daljnog osipanja. Slika je u cijelosti premazana tamnim premazom.

trapeznog profila. Prema profilu te lajsnice napravljen je utor u ploči od balse. Ploča od balse sastoji se od pet uzdužno lijepljenih lajsnica balse debljine 1 cm. Na tu ploču nalijepljena je balsa iz jednog komada debljine 3 mm. Sam središnji dio ojačan je pločom od balse debljine 4 mm. Cijela je ta ploča jedno tijelo koje se potpuno slobodno od nositelja slike miče po utoru zalijepljenom po sredini nositelja na mjestu pukotine. Način lijepljenja ploče od balse daje joj izvanrednu elastičnost, tako je u stanju poprimiti zakriviljenost slike. Posljednja zalijepljena ploča od 4 mm nešto je uža od širine slike i stabilizira sliku od prevelike zakriviljenosti u zoni pukotine. Sve navedeno je izuzetno elegantno rješenje bez dodatnog stresa za sliku i s minimumom lijepljenja za nositelja slike.

Pukotina u osnovi kreditirana je celuloznim kitom. Retuš kreditiranog dijela izведен je u temperi. Nakon lakiranja lakom *mastixa* u temperi obavljen je retuš. . Završno lakiranje provedeno je prskanjem mastiksom u terpentinu.

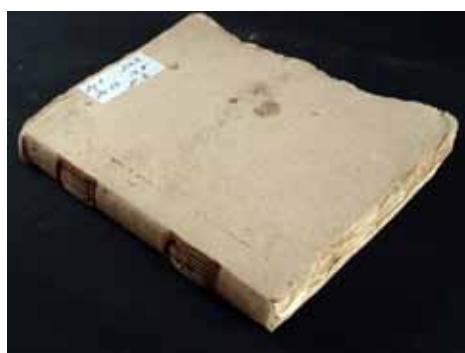
Slika 1. Prije radova

Iako su *Ženidbeni oprosti (Dispense Matrimoniali)* bili pohranjeni u kartonskoj kutiji, bila su vidljiva mehanička oštećenja i oštećenja uzrokovana neadekvatnim mikroklimatskim uvjetima. Veća količina vlage dulje vrijeme uz neadekvatnu temperaturu, uzrokovala je pojavu smedih mrlja koje su trajno degradirale papir i promijenile njegovu tonsko-kolorističku vrijednost, te oksidaciju željezno-galne tinte kojom je pisano.

vode i 96%-tnog etilnog alkohola uklonjene su nečistoće koje su penetrirale strukture papira, pa je dio kiselina uklonjen na taj način. Mrlje s rubova koje su nastale utjecajem nepovoljnih mikroklimatskih uvjeta dodatno su tretirane 2%-tним metil-celuloznim ljepilom. Nakon pranja, da bi se ojačala struktura papira, svaki list premazan je 0,5%-tним metil-celuloznim ljepilom. Pregibi su konsolidirani tračicama japanskog papira *Tengui* 9 g/m<sup>2</sup>, a listovi koji su bili iznimno oštećeni podvrgnuti su ojačavanju cijele površine, tzv. velinatura, japanskim papirom 4 g/m<sup>2</sup>, u oba zahvata koristilo se 2,5%-tno ljepilo *glutofix*. Nedostajući dijelovi nadomješteni su japanskim papirom odgovarajuće strukture, boje i debljine na rasvjetnom stolu preko *Melinex* folije iglicom. Kartonska korica je restaurirana tehnikom dolijevanja pulpe odgovarajuće boje u stroju za dolijevanje. Na usisnom stolu uklonjen je višak vlage i cijela korica je podlijepljena japanskim papirom 4 g/m<sup>2</sup>. Stara koža s hrpta je očišćena tamponima vate navlaženima u destiliranu vodu i etilni alkohol (1: 1) te konzervirana kristalinskim voskom *Renaissance micro* i pohranjena u košuljicu jer se više nije mogla upotrijebiti za uvez. Nova koža je odrezana na istu veličinu. Šilom su izbušene rupe za provlačenje konca. Blok knjige spojen je s koricom tako da se koncem prolazilo kroz svežnjeve i preko kože na hrptu ponovno ulazilo u blok knjige. Za pohranu je napravljena kutija od beskiselinskog kartona arhivske kvalitete.

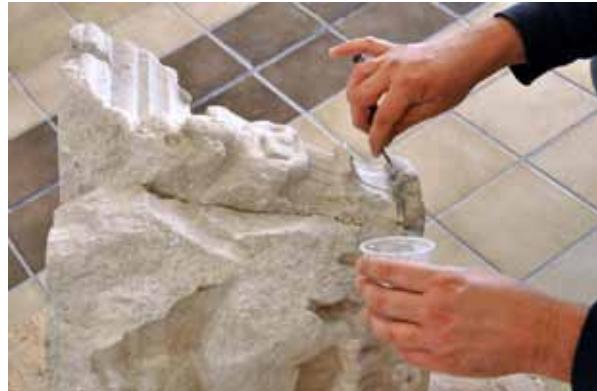
Nakon uklanjanja žice koja je ulomke kapitela držala na okupu, zaključeno je da je kapitel u cijelosti fragmen-tiran na tri ulomka različitih dimenzija. Žica koja ga je povezivala u cjelinu na kamenoj je strukturi ostavila na nekoliko mjesta obojenje od korozije. Površina kamena u cijelosti je bila prekrivena kolonijama lišajeva i algi, a djelomično je bila onečišćena vapnenom žbukom.

Slika 2. Izrada djelomičnih rekonstrukcijskih zahvata nakon spajanja ulomaka u cjelinu

valorizaciji i interpretaciji kapitela. Postali su raspoznatljivi simboli evanđelista izrađeni u visokom reljefu na bočnim stranicama, što kapitelu daje istaknuto liturgijsko značenje. Raspukli dijelovi spojeni su i povezani lijepljenjem uz djelomičnu rekonstrukciju nedostajućih dijelova umjetnim kamenom. S obzirom na stupanj oštećenja pojedinačnih reljefa, nije se koristila potpuna rekonstrukcija, već su se oštećenja integrirala postupcima minimalne intervencije.

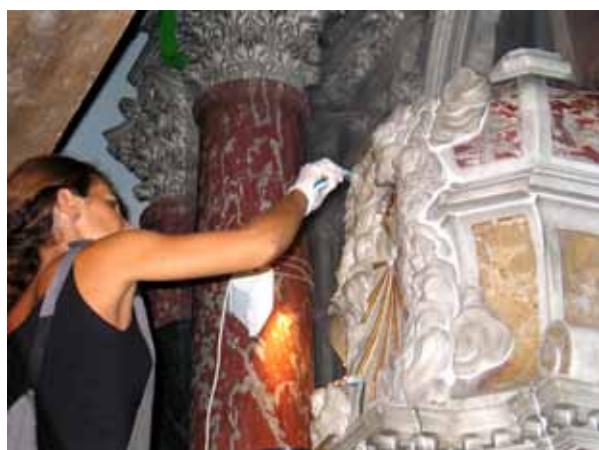
Slika 1. Čišćenje površine destiliranom vodom

Druga faza radova obuhvaća cijelovit zahvat desalinizacije štetnih topivih soli, uklanjanje recentnog premaza, remodelaciju strukturnih oštećenja uz integraciju nedostajućih formi te zaštitu izvornog pigmenta.

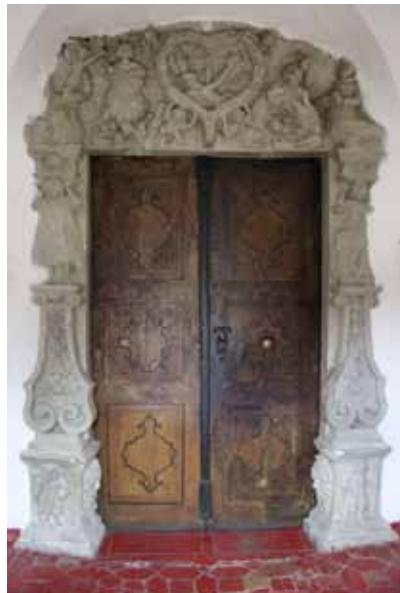
Slika 1. Zatečeno stanje dovratnika

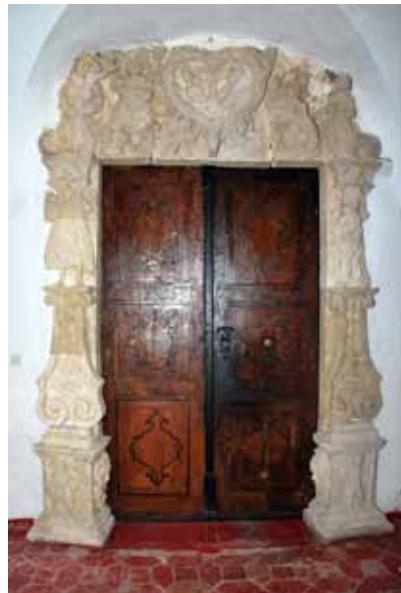
Slika 2. Završeni radovi na dovratniku

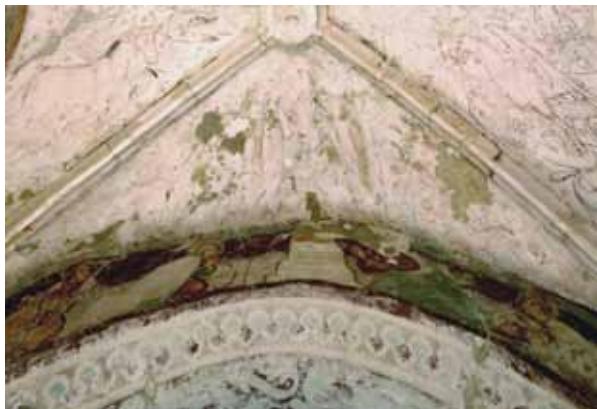
Slika 1. Ivanić Miljanski, crkva Sv. Ivana, stanje zapadnog svodnog polja prije radova 2010.

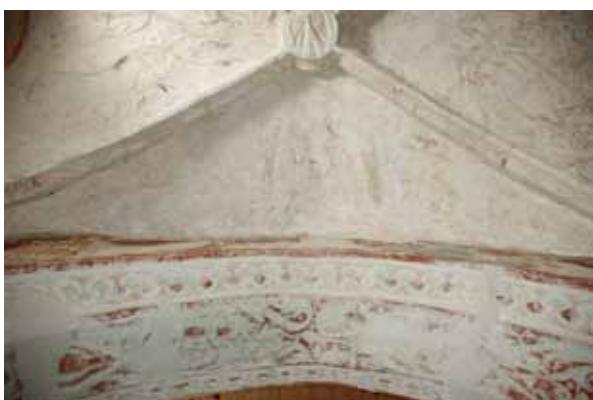
Slika 2. Ivanić Miljanski, crkva Sv. Ivana, stanje zapadnog svodnog polja nakon radova 2010.

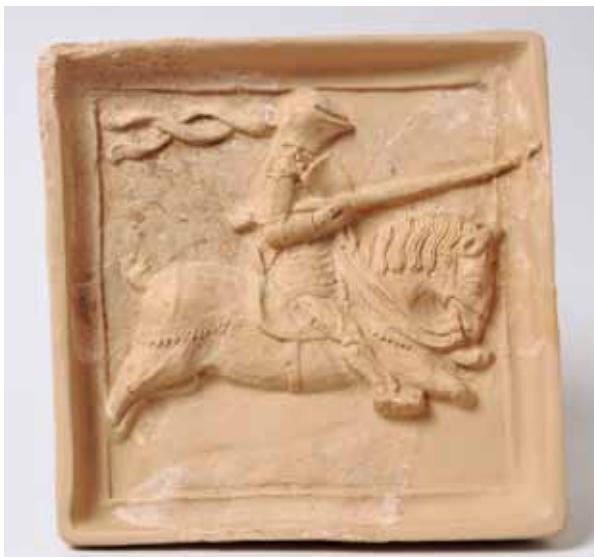
Slika 1. Klenovec Humski, plemićki grad Vrbovec–ukrašeni pećnjak, stanje nakon radova

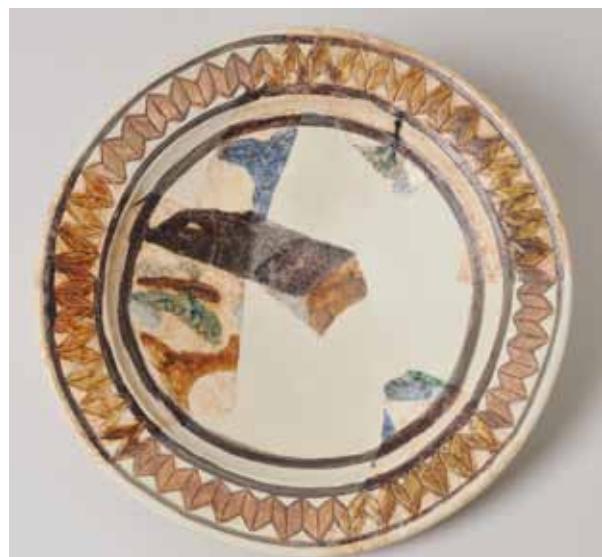
Slika 2. Klenovec Humski, plemićki grad Vrbovec–ukrašeni tanjur, stanje nakon radova

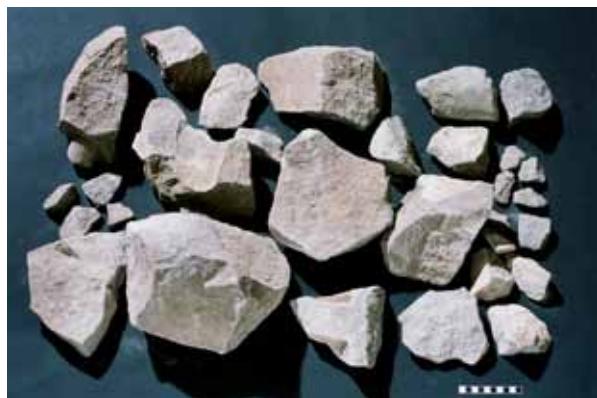
Slika 1. Kameni fragmenti prije početka konzervatorsko-restauratorskih radova

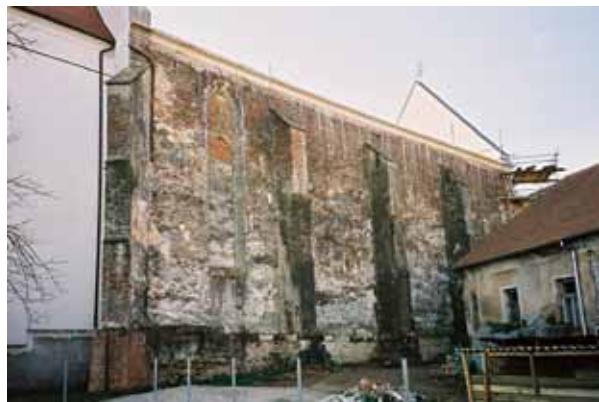
Slika 1. Sjeverno pročelje lađe crkve—prije radova, 2006. godine

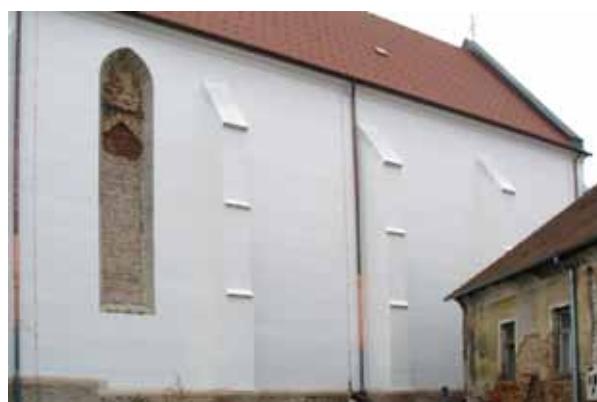
Slika 2. Sjeverno pročelje lađe—nakon radova, 2010. godine

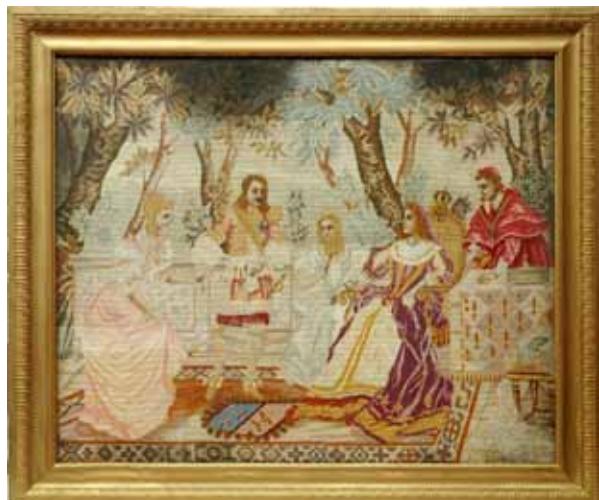
Slika 1. Prije radova

Goblenesko je platno bilo oštećeno na rubovima, od zahrđalih čavala. Na vezenom dijelu bili su vidljivi tragovi insekata. Uz gornji rub detektirane su dvije tamne mrlje, a mikrobiološke analize uzoraka uzetih brisom identificirale su prisutnost mikroorganizama te njihovu proteolitičku aktivnost, tj. organsko razlaganje prirodnih materijala. Tomu je pogodovala vlaga, čiji su tragovi bili vidljivi iznad mrlja s unutarnje strane stakla. Primjenom *anoxy* metode dezinfekcije goblena u komori RCL-a, bakterijske kulture

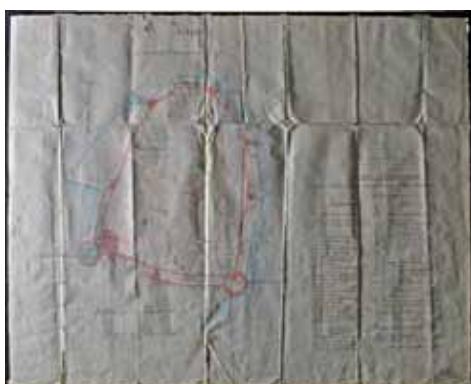
Slika 1. Specifikacija vojnih arhitektonskih objekata u Korčuli, prije radova

Smeđe mrlje od tinte lokalno su tretirane amonijakom u 4%-tnom Thyloseu (ph 9). Gel je uklonjen tamponima vate navlaženima destiliranom vodom. Zamašćeni rubovi karte istovjetno su tretirani. Budući da su analize boja pokazale postojanost na djelovanje vode i etilnog alkohola, pristupilo se vlaženju karte otopinom alkohola u vodi (40:60) te njezinu potapanju i pranju u kadi s mlakom vodom. Veći dio kiselina i mrlja uklonjen je pranjem u vodi. Nakon pranja, karta je neutralizirana s poledine prskanjem kalcij-hidroksidom. Pregibi, pukotine i rubovi ojačani su trakama 9gr/m<sup>2</sup> Tengujo japanskog papira uz lagano prešanje. Nakon toga karta je podlijepljena 17 gr/m<sup>2</sup> Usomino japanskim papirom. Nakon sušenja karte odabran je papir za zatrpe i zapune koji odgovara u boji, strukturi i debljini. Zatrpe su izvedene 43 gr/m<sup>2</sup> Takogami (kozu) japanskim papirom te nalijepljene 5%-tim Thyloseom. Pukotine su zapunjene vlaknima japanskog papira i Thyloseom.

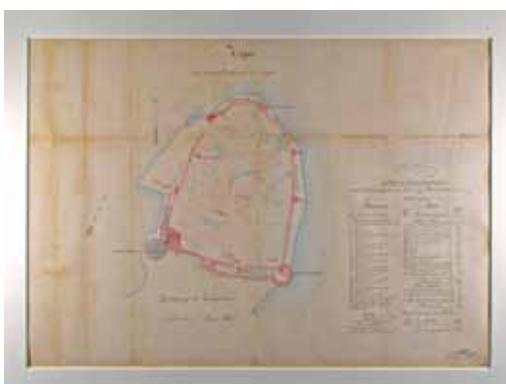
Slika 2. Specifikacija vojnih arhitektonskih objekata u Korčuli, nakon radova

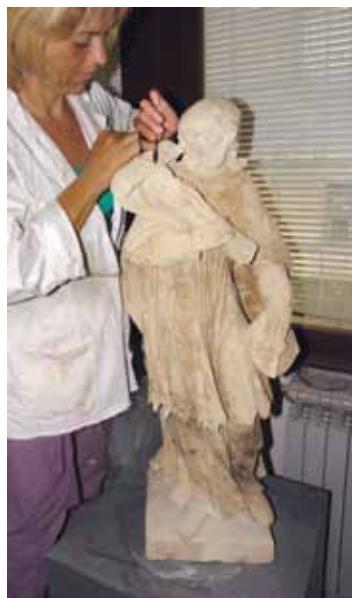
Hrvatski restauratorski zavod 2008. godine počeo je s konzervatorsko-restauratorskim istraživanjima. Budući da je kamera plastika zavjetnog pila bila vrlo oštećena, početkom 2009. godine počelo se s konzervatorsko-restauratorskim radovima na kipu sv. Josipa. Tijekom 2010. kipovi sv. Ivana Nepomuka i sv. Florijana su nakon demon-

Slika 1. Skulptura sv. Ivana Nepomuka tijekom konzervatorsko-restauratorskih radova

taže preneseni u radionicu Odjela za kamenu plastiku u Zagrebu. Provedena je analiza i obavljeno praćenje stanja štetnih soli i oštećenja kamene plastike. Postupak je počeo čišćenjem vodom pod kontroliranim tlakom, mehaničkim čišćenjem, čišćenjem kemijskim sredstvima, uz ekstrakciju ili neutralizaciju štetnih soli u kamenom materijalu. Kamen je zaštićen kemijskim sredstvom za konsolidaciju, nedostajuće forme su domodelirane, a uslijedilo je tonsko ujednačavanje površine kamena. Izrađena je dokumentacija konzervatorsko-restauratorskih radova.

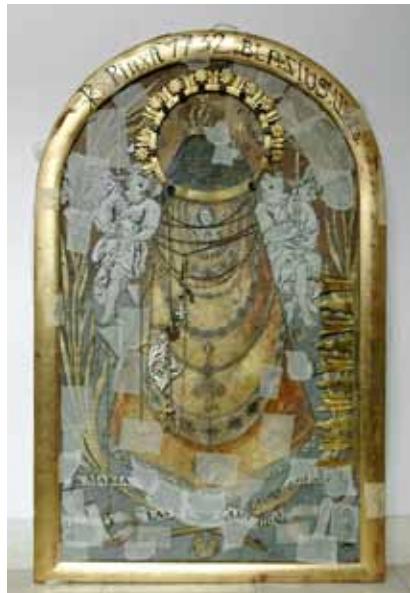
Slika 1. Prije radova

Prošlih godina na slici su obavljeni konzervatorsko-restauratorski radovi, ali je rušenjem zvonika na svetište crkve 2008. godine slika ponovno oštećena. Istraživanja su pokazala da je u nedavnoj restauraciji slika na mjestima premazana broncom, figure lebdećih anđela pre-
