# PORTAL

2/2011

Godišnjak Hrvatskog restauratorskog zavoda

## Radovi u 2010.

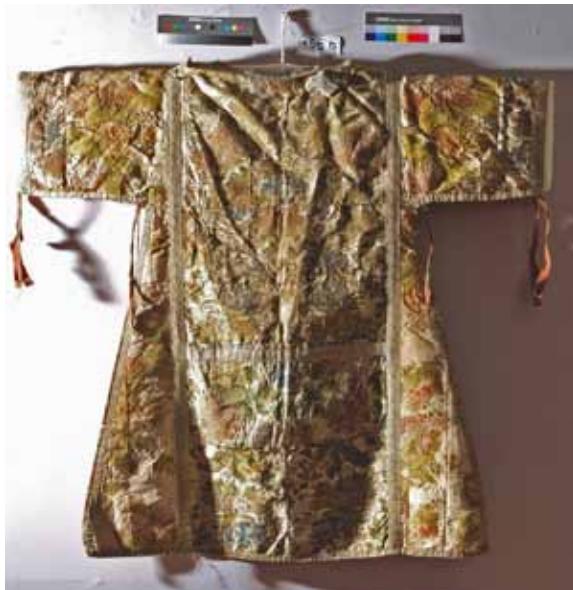
Slika 1. Prije radova

Svilene su tkanine imale nekoliko većih otvora te brojne duže i kraće pukotine. Otvori su nastali oko vratnog izreza i ispod rukava u razini trbuha, a pukotine na mjestima najjačeg istezanja i opterećenja tkanine (rameni dio, gornji

dio leđa, predio trbuha). Na svim dijelovima predmeta zatečeni su različiti konci kojima su se, tijekom vremena, zatvarala nastala oštećenja.

Tijekom 2010. godine dovršen je cijelovit konzervatorsko-restauratorski zahvat na dalmatici. Fotografirana je prije, tijekom i nakon radova. Grafički su prikazana oštećenja, raporti i konstrukcija predmeta. Analizirani su uzorci materijala u Prirodoslovnom laboratoriju HRZ-a. Napravljena je povjesno-umjetnička razrada. Sve zatečene tkanine tehnološki su analizirane. Dalmatika je očišćena suhim i djelomično mokrim postupkom. Oštećenja su zatvorena, predmet je spojen u cjelinu i pohranjen u beškiselsku kutiju opremljenu odgovarajućim jastucima.

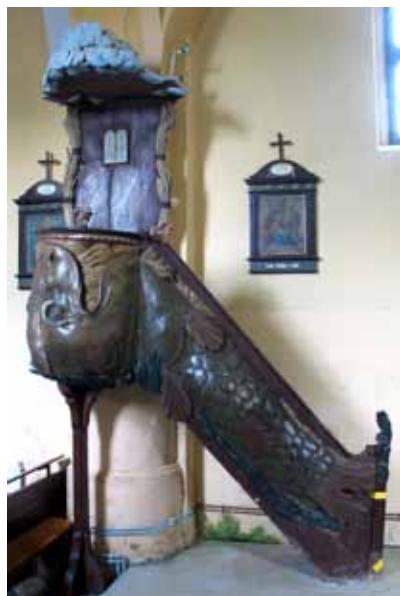
Slika 1. Prije radova

Sondiranjem je ispod sloja tamnog laka iz kasnije intervencije otkrivena dobro sačuvana izvorna marmorizacija svijetlih zelenkastih i crvenkastih tonova. S površine slikanog sloja uklonjena je prljavština i potamnjeli lak. Nakon što su slojevi boje i podloge učvršćeni podlijepljivanjem, a oštećenja u sloju krednog nosioca rekonstruirana, slikani sloj je retuširan te zaštićen lakom. U konzervatorsko-restauratorskom tretmanu najviše se pozornosti posvetilo konsolidiranju drvenog nosioca, koji je dezintegriran i oslabljen, te rješavanju problema koji se odnose na statiku cijele propovjedaonice kojoj prijeti opadanje. Obavljena je stolarska sanacija te rekonstrukcija manjih nedostajućih dijelova. Potkraj 2010. godine cijeloviti konzervatorsko-restauratorski radovi su završeni te je propovjedaonica montirana u župnu crkvu Sv. Lovre.

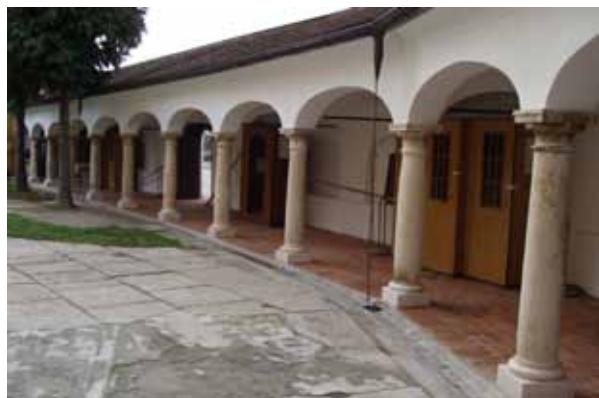
Slika 1. Zapadni dio cinktora nakon radova 2010. godine; pogled iz dvorišta

Obnova sjeverozapadnog krila cinktora dovršena je 2010. godine. Najprije su izvedeni konzervatorsko-restauratorski radovi na sjeverozapadnom kamenom portalu. Kameni elementi su očišćeni od nečistoća, naknadnih krpeža i ostataka naliča. Dopunjavanje forme na jače oštećenim dijelovima izvedeno je umjetnim kamenom s bakrenom armaturom. Sljubnice su očišćene i ispunjene žbukom. Ponovno je uklesano nekoliko slova iz natpisa na lučnom nadvoju koja su bila oštećena ovjesom vratnica. Kamen je natopljen sredstvom za učvršćivanje kamena i retuširan. Prije restauratorskih radova demontirane su teške drvene vratnice koje su visjele na samom portalu. Vratnice su očišćene i uređene, a ovjes je prerađen tako da su nakon restauratorskih radova vrata montirana na nove pante ugrađene u zid.

Sa zida su u zapadnom dijelu sjeverozapadnoga krila cinktora obijeni ostaci žbuke, a površine zida, lukova i svodova su očišćene i oprane. Neravan i oštećen sokl uređen je uzidavanjem manjih komada opeke i kamena te fugiranjem. Saniran je betonski nadvoj nad novijim zapadnim ulazom u cinktor. Potom su zid, svodovi i lukovi u zapadnom dijelu krila žbukani. Sjeverni dio krila žbukan je prošle godine. Bojenje bijelom bojom izvedeno

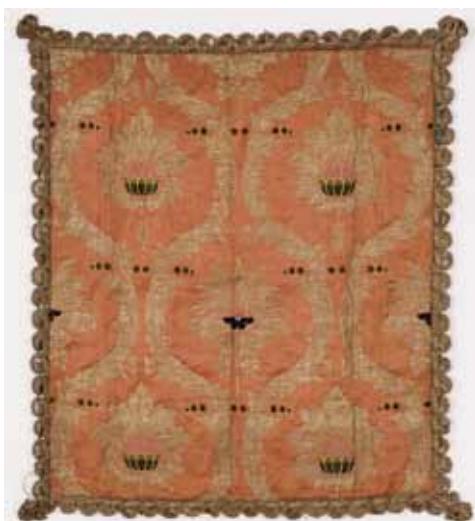
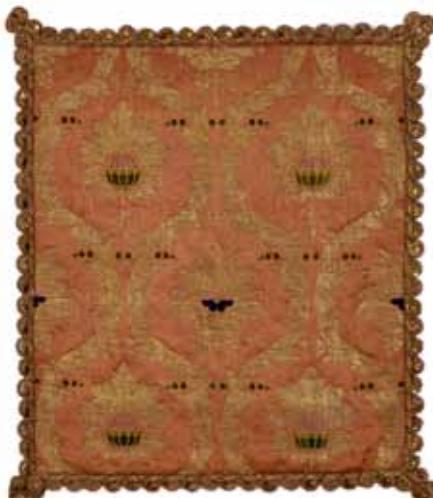
Slika 1. Prije radova

Slika 2. Nakon radova

Prije konzervatorsko-restauratorskog postupka načinjena je fotografbska, grafička i pisana dokumentacija. Provedena je dezinfekcija predmeta, nakon čega je mehaničkim putem uz pomoć muzejskog usisivača uklonjena prašina i prljavština. Uslijedila je dekompozicija predmeta; odvojena je podstava na kojoj je proveden postupak mokrog čišćenja. Nakon sušenja i izravnavanja niti u predjelu oštećenja, ista su konsolidirana pamučnom tkaninom u platnenom vezu obojenom u lokalni ton izvornika i dodatno učvršćena šivanjem konzervatorskim bodom. Pregibi na gornjoj tkanini izravnati su staklenim utezima uz prethodnu relaksaciju tkanine u zatvorenom sistemu, i to tako da je tkanina položena na sloj *Simpatexa* ispod kojeg je bugaćica natopljena deioniziranim vodom, a na sve slojeve položena je *melinex* folija. Na metalnoj čipki proveden je suhi postupak čišćenja, a čipka je izravnata drvenim štapićima i ahatima, nakon čega je podstava ručno sašivena za gornju tkaninu. U svrhu izlaganja, za velum je izrađen jastuk (prema dimenzijama veluma) od *Avosa* ispunjenog PES-termo vatom te je sve presvućeno pamučnom tkaninom.

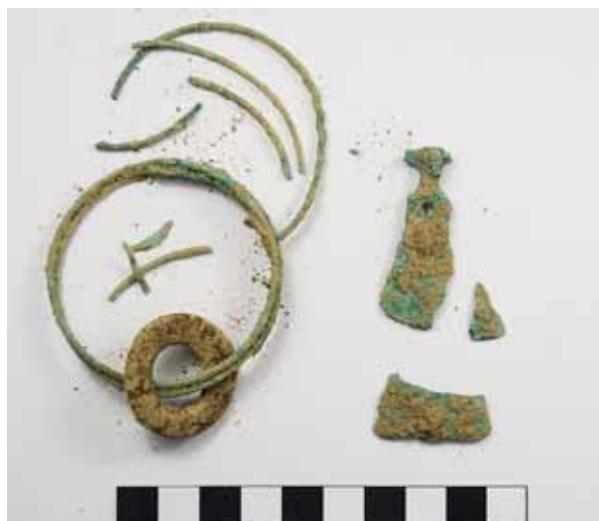
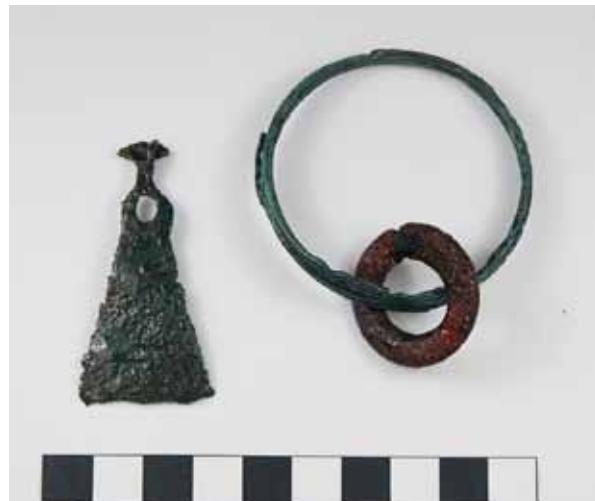
Slika 1. Ljubač, metalni nalazi, prije radova

Slika 2. Ljubač, metalni nalazi, nakon radova

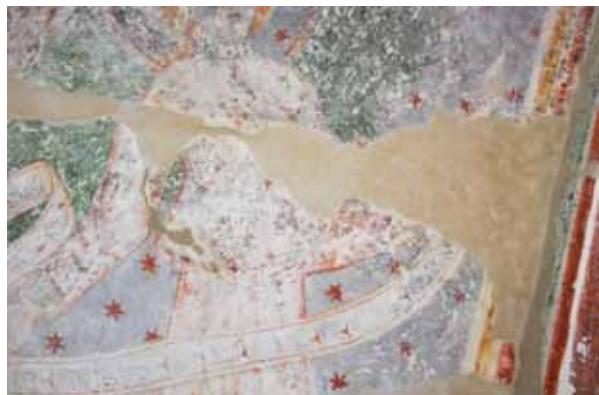
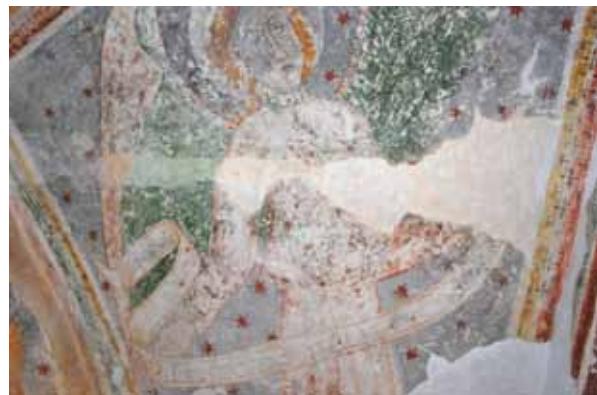
Slika 1. Zapadno svodno polje, detalj, nadoknada u žbukanome sloju

Slika 2. Zapadno svodno polje, detalj, rekonstrukcija slikanoga sloja

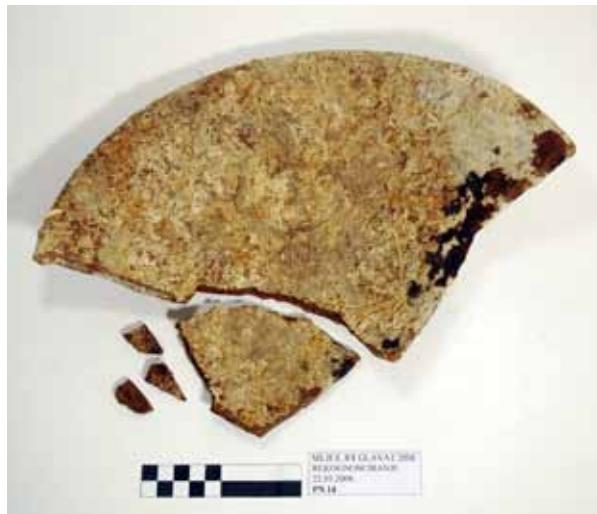
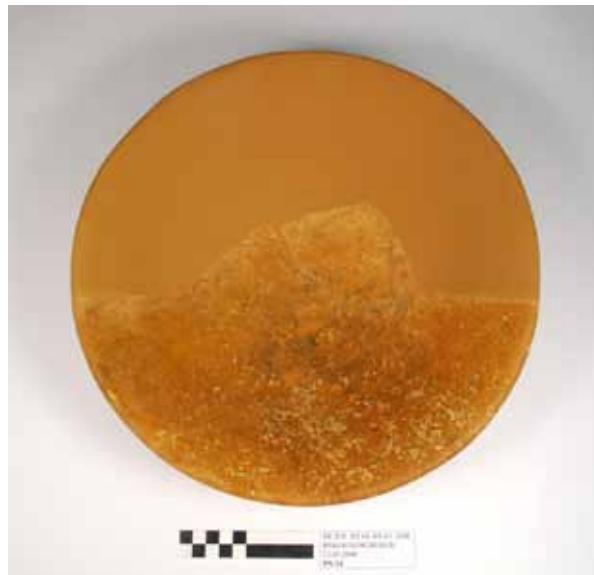
Slika 1. Mljet, rt Glavat, keramička zdjela prije radova

Slika 2. Mljet, rt Glavat, keramička zdjela nakon radova

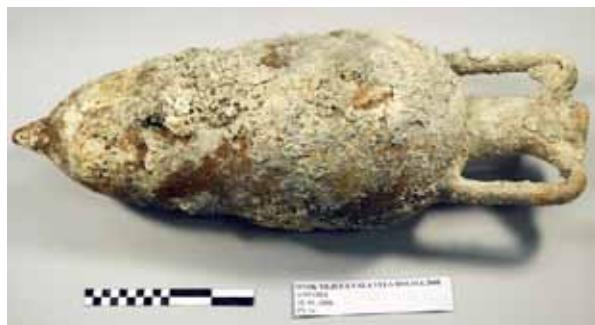
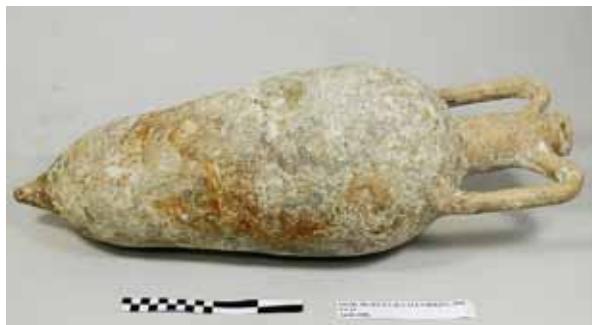
Slika 1. Mljet, uvala Vela Dolina, amfora prije restauriranja

Slika 2. Mljet, uvala Vela Dolina, amfora nakon restauriranja

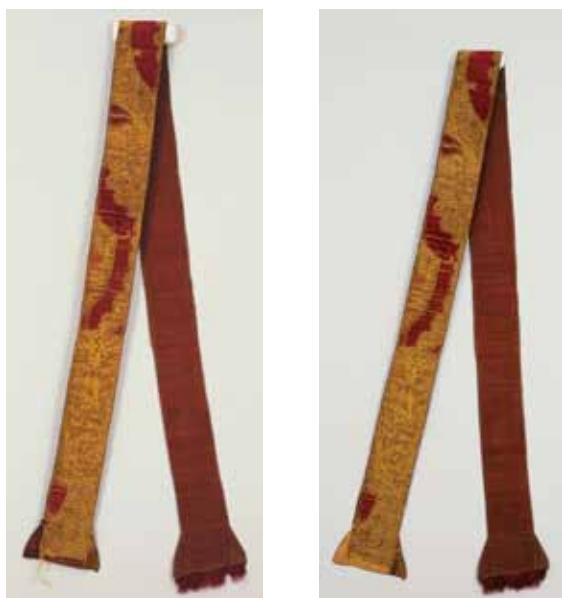
Zatećeno stanje tih predmeta bilo je loše, a uzrokovano je upotreborom i neprimjerenim načinom pohrane. Predmeti su bili prekriveni sitnom prašinom, mrljama od voska, znoja i ostalim mrljama nepoznatog porijekla. Sve pozlaćene niti su manje ili više patinirane. Na mnogim mjestima konci konstruktivnih šavova su nedostajali ili bili oslabljeni. Veća oštećenja resa bila su vidljiva na stolama, a manipul je imao i veća oštećenja u vidu otvora

na glavnoj i podstavnoj tkanini. Stola inv. br. C 65 imala je mnogo pukotina, a veliki broj efektnih niti potke bio je odvojen od glavne tkanine. Na jednom njezinu kraju nedostajao je čitav krojeni umetak trokutastog oblika, dno komada svilenog baršuna i rese. Baršun je na svim predmetima imao mnogo ogoljenih dijelova. Zamijećene su i neprimjerene intervencije nastale tijekom vremena.

Slika 1. Stola, inv. br. C 65, prije radova

Slika 2. Stola, inv. br. C 65, nakon radova

Na svim predmetima fotografirano je stanje prije, tijekom i nakon radova. Provedena je identifikacija svih materijala i analiziran je način izrade traka, resa i tkaniha. Grafički su dokumentirana sva oštećenja i mrlje te konstrukcija predmeta. Analizirani su zatećeni povjesni slojevi na predmetima. Tijekom izvođenja cjelovitog konzervatorsko-restauratorskog zahvata zadržane su sve povijesne intervencije koje nisu ugrožavale predmete. Nečistoće su uklonjene suhim postupkom. Sva oštećenja podložena su odgovarajućim tkaninama i konzervirana šivanjem svilenum koncima.

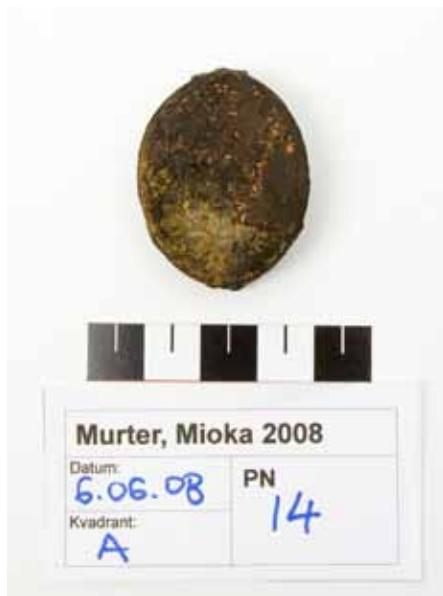
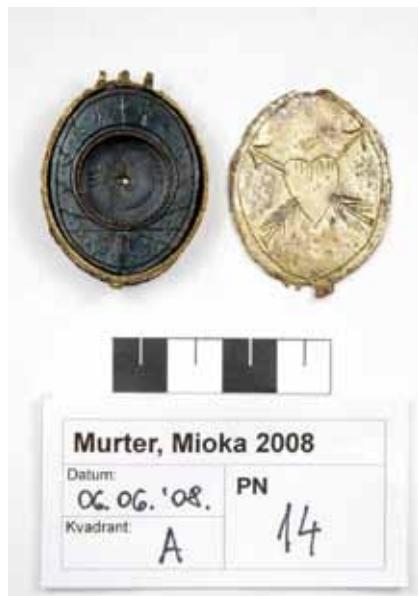
Slika 1. Murter, pličina Mijoka, sunčani sat prije obrade

Slika 2. Murter, pličina Mijoka, sunčani sat nakon obrade

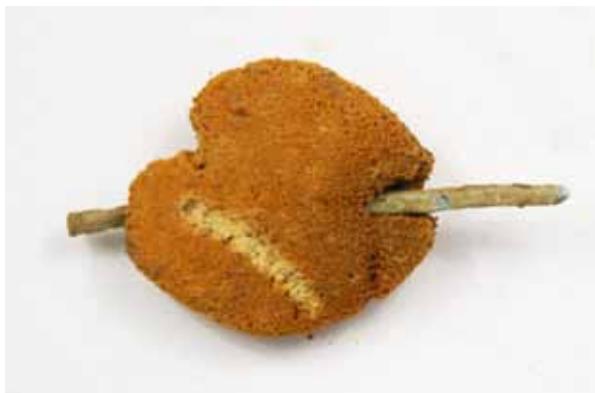
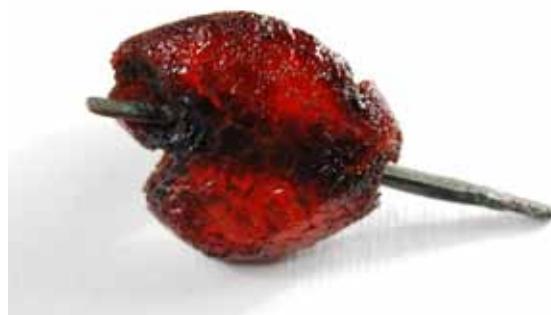
Slika 1. Nadin, jantarna perla, prije radova

Slika 2. Nadin, jantarna perla, nakon radova

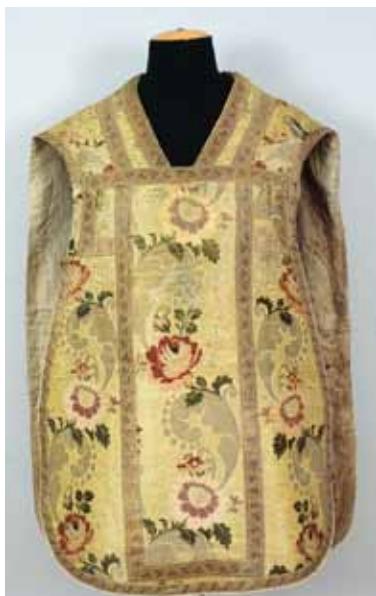
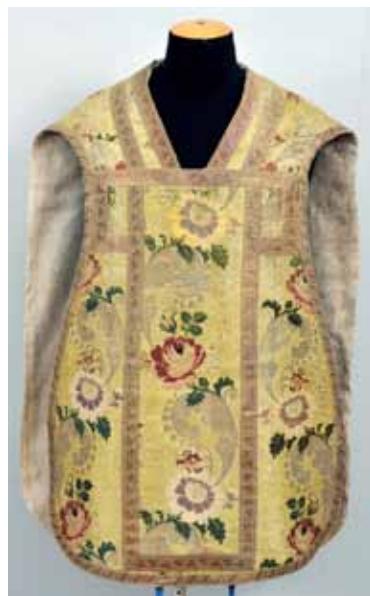
Slika 1. Prije radova

Slika 2. Nakon radova

Tijekom 2010. godine izведен je cijelovit konzervatorsko-restauratorski zahvat i izrađena prateća dokumentacija. Grafički su prikazana oštećenja, raporti i konstrukcija predmeta. Analize uzoraka materijala provedene su u Prirodoslovnom laboratoriju HRZ-a. Sve zatečene tkanine su tehnološki analizirane. Kazula je očišćena suhim i djelomično mokrim postupkom. Zatvorena su oštećenja, predmet je spojen u cjelinu i pohranjen u beskiselinsku kutiju opremljenu odgovarajućim jastucima.

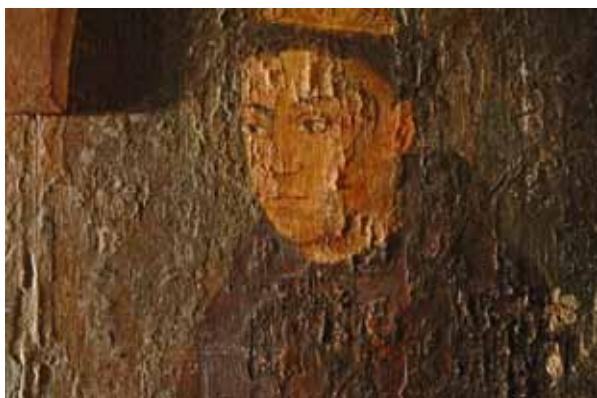
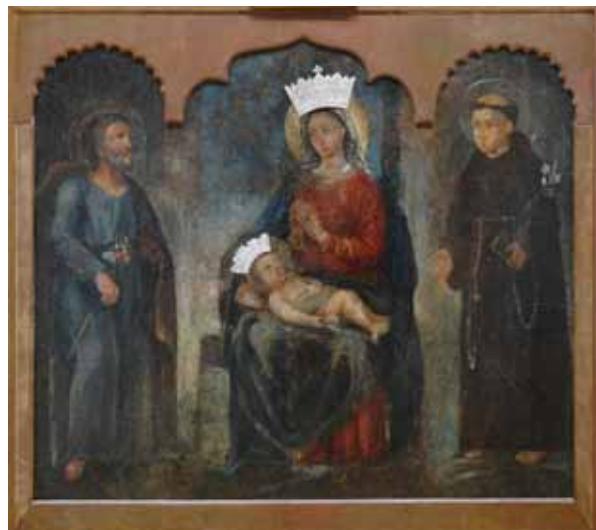
Slika prikazuje Bogorodicu na tronu s Djetetom u krilu, sv. Josipom sa svoje desne te sv. Antunom Padovanskim s lijeve strane. Današnji izgled slike, koja je nekoć bila triptih, rezultat je brojnih preinaka u prošlosti. Slika je prije petnaestak godina bila nestručno restaurirana te je tim zahvatom pretrpjela teška i nepovratna oštećenja drvenog nosioca i slikanih slojeva. Drastičnom metodom čišćenja oštećeni su svi slikani slojevi i preslici. Zbog toga je otežana identifikacija pojedinih slojeva. Ono što je preostalo od originalnih slikanih slojeva i starijih preslika naširoko je preslikano slojevima uljane boje prezentirajući skromno „restauratorovo“ slikarsko umijeće. Slika je čavlima, vijcima i vinilnim ljepilom fiksirana u drvenom sanduku. Na gornji dio lica slike aplicirana je drvena pozlaćena maska. Sanduk onemogućava pregled poledine slike, rubova i gornjeg dijela lica slike, a demontaža slike iz sanduka uzrokovala bi niz problema koji bi se mogli riješiti samo cjelovitim konzervatorsko-restauratorskim zahvatom. Drveni nosilac sastavljen je od više dijelova koji su se s vremenom deformirali. Lice slike opsežno je preslikano uljanim bojama koje onemogućavaju uvid u stanje originalnog slikanog sloja. Slikani slojevi se odižu i otpadaju u ljuskama. Na više mjesta vidljivi su tragovi abrazije te nestručno nanesenih zakita koji su zatim prekriveni preslikom. Metalne aplikacije pričvršćene su čavlima kroz slikani sloj. Gust, nehomogeno naneseni

2,5 cm debljine. Vidljivi su tragovi djelovanja insekata, naročito u rubnim dijelovima slike te tragovi starih, vjerojatno originalnih čavala koji su izvađeni. Rezultati laboratorijske analize pigmenata i veziva te stratigrafske analize mikropresjeka potvrdili su da je riječ o više slikanih slojeva iz različitih vremenskih razdoblja te o tutkalu i vosku kao vezivu. Stupanj oštećenosti slike *Bogorodica od Ružarija* vrlo je visok, no uglavnom su to oštećenja fiksнog, a ne progresivnog karaktera. Izvođenje cjelovitog konzervatorsko-restauratorskog zahvata u ovom bi slučaju podrazumijevalo višegodišnji rad i ulaganje znatnih finansijskih sredstava. Uklanjanjem površinske nečistoće, konsolidacijom slikanih slojeva i kontrolom mikroklimatskih uvjeta usporeno je propadanje umjetnine do nekog pogodnijeg trenutka za izvođenje cjelovitih konzervatorsko-restauratorskih zahvata. Slika je vraćena u crkvu Sv. Marije u Novalji.

Slika 1. Detalj prije radova

Slika 2. Nakon radova

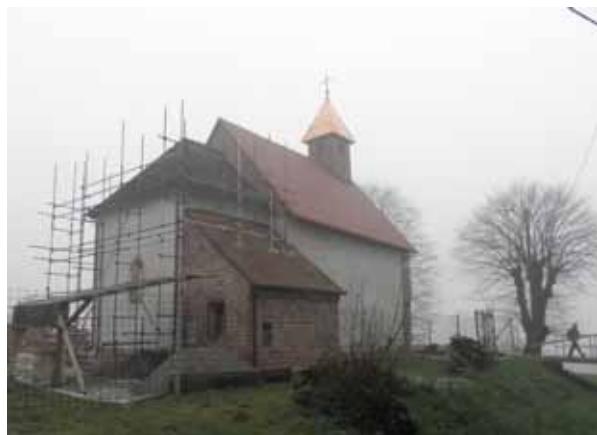
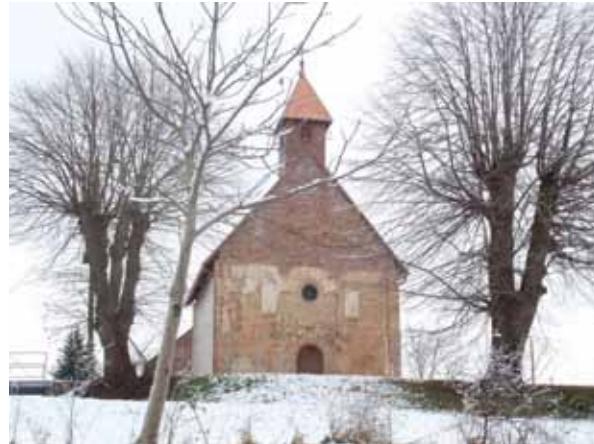
Slika 1. Stanje pri kraju radova, pogled sa sjeveroistoka

Slika 2. Stanje nakon radova, glavno pročelje

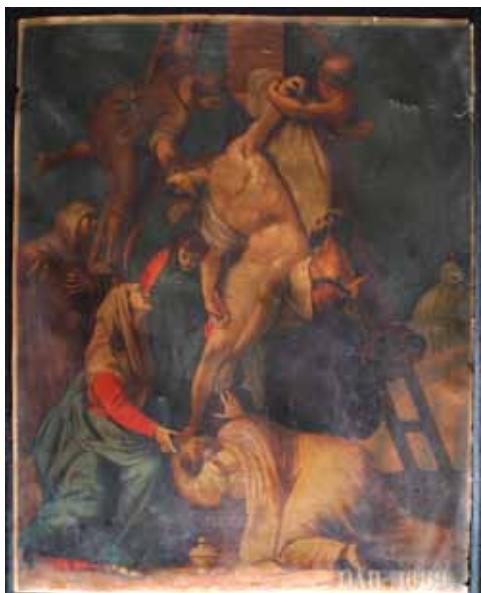
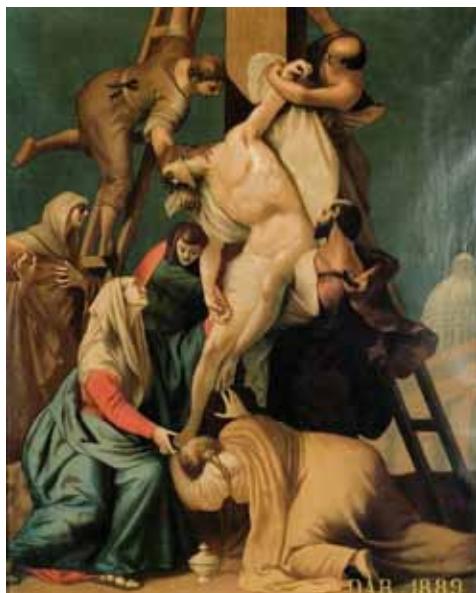
Svih četrnaest postaja Križnog puta iz Orebića bilo je u iznimno lošem stanju. Postaje su se nalazile u ukrasnim drvenim okvirima, podlijepljene na platno i zategnute na drveni podokvir. Lak na površini je požutio, papir je zbog kisele pH-vrijednosti postao krt s brojnim površinskim oštećnjima boje, poderotinama i nedostacima uzrokovanih insektima.

Slika 1. Križni put, postaja XIII, prije radova

Slika 2. Križni put, postaja XIII, nakon radova

tlom. Uslijedilo je uklanjanje ostataka ljepila skalpelom, a potom mokro uklanjanje nečistoća koje je obavljeno na dva načina: otopinom vode i alkohola, a onda kalcijevim hidroksidom. Zbog osjetljivosti boje i laka na vodu i otpalja, nije se provela metoda potapanja u otopine, već se bugaćica (upijajući papir) natopila (odabranom) otopinom, a potom se na nju položila oleografija. Kad su se prosušile, rubovi su ojačani i *Tenguiō* japanskim papirom 9 g/m<sup>2</sup> i 5%-tним metil-celuloznim ljepilom. Oleografije koje su bile znatno oštećene cijele su podlijepljene (postaje II, V, VIII, X, XIV), na *Usomino* japanskom papiru 5%-tним metil-celuloznim ljepilom. Tako ojačane, stavljene su u prešu. Zakrpe na nedostajućim dijelovima izrađivale su se od beskiselinskog akvarel-papira. Retuši su napravljeni akvarelnim bojama, zatim su oleografije lakirane 5%-tним *Paraloidom*, ponovno su retuširane

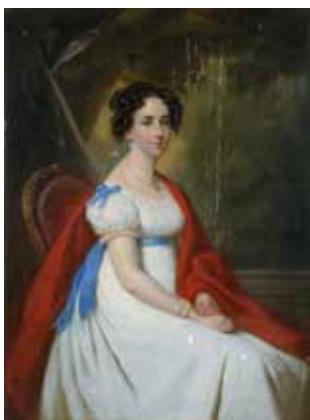
Slika 1. *Katarina Pejačević*, tijekom radova

Na slikama iz fundusa Galerije likovnih umjetnosti u 2010. godini provedeni su cjeloviti konzervatorsko-restauratorski radovi. Nakon istražnih radova slike su skinute sa starih podokvira, konsolidirane, te je slijedilo uklanjanje nečistoća, potamnjelog laka i starih alteriranih retuša i neadekvatnih zakita. Kako bi se izbjegao rizik od dodatnog oštećivanja osjetljivog slikanog sloja na slici *Alvina Pejačević* (5), neadekvatne i na otapala vrlo otporne rekonstrukcije sloja preparacije i slikanog sloja iz prijašnjih restauratorskih intervencija nisu potpuno uklonjene. Slike 7 i 8 imale su nešto manje oštećenja, ali im je originalna boja izrazito topiva pa je stari lak tek djelomice uklonjen vrlo blagim otapalima, zbog rizika od oštećivanja originalnog slikanog sloja. Na slici 2, 5, 6 i 7 uklonjene su stare zatrpe s poleđine. Na svim su slikama rekonstruirana oštećenja sloja nosioca i sloja preparacije. Rubovi platna rekonstruirani su na slikama 5 i 8, dok su ostale slike dublirane na novo platno, te izravnane na toplinskom vakuumskom stolu. Slike su napete na nove drvene podokvire s kajlama, osim slike 2, koja je vraćena na očuvani stari podokvir, i slike 5, kod koje je podokvir bio mijenjan u nekoj od prethodnih intervencija i u dobrom

je stanju. Spomenuti je specifičan po načinu na koji se platno na njega dodatno napinje: vijcima i maticama. Slijedila je faza predretuša gvaš bojama, a zatim lakiranje te završni retuš smolnim bojama. Rekonstrukcija slikanog sloja na slici *Katarina Pejačević* (2) bila je specifična zbog oštećenja nastalog kapanjem vode po površini slike pa je nastalo nekoliko dugačkih linija po velikoj, jednolično obojenoj površini.

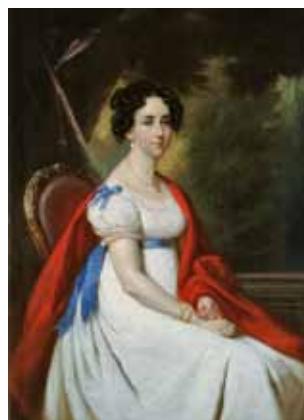
Slika 2. *Katarina Pejačević*, nakon radova

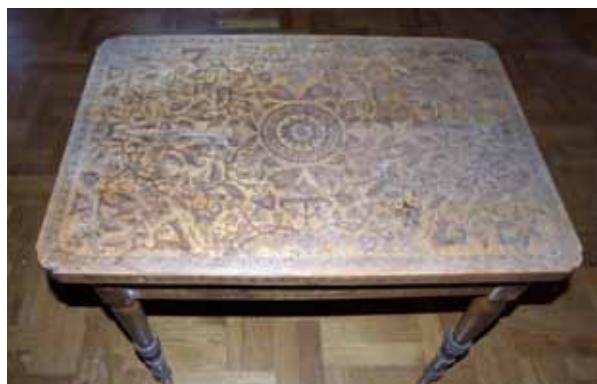
bojene površine su izbljedjele. Bila su očita mehanička oštećenja, a na nekim predmetima i prijašnje nestručne intervencije.

Slika 1. Stol prije radova

Obavljen je mehaničko i kemijsko čišćenje, uklanjanje laka, dezinfekcija i konsolidacija, stolarska sanacija (učvršćivanje i lijepljenje rasklimanih i raspucanih spojeva, popravak oštećenih i izrada nedostajućih dijelova, kitanje i površinska obrada), retuš i šaranje izvornom tikvičarskom tehnikom te završno lakiranje.

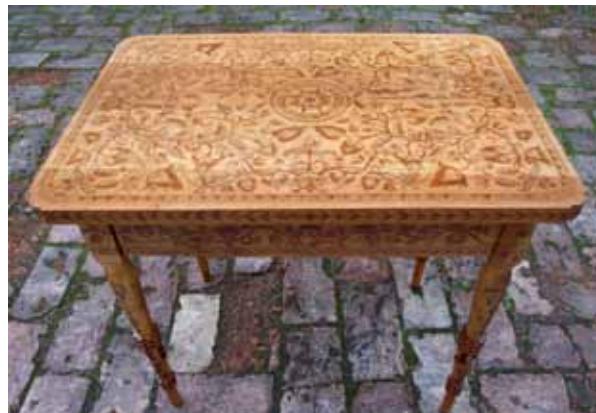
Slika 2. Stol nakon radova

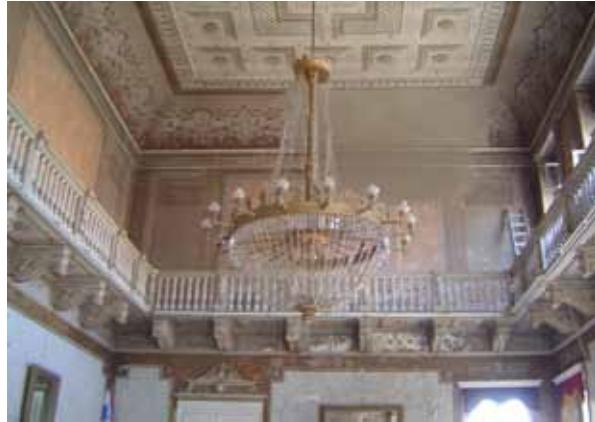
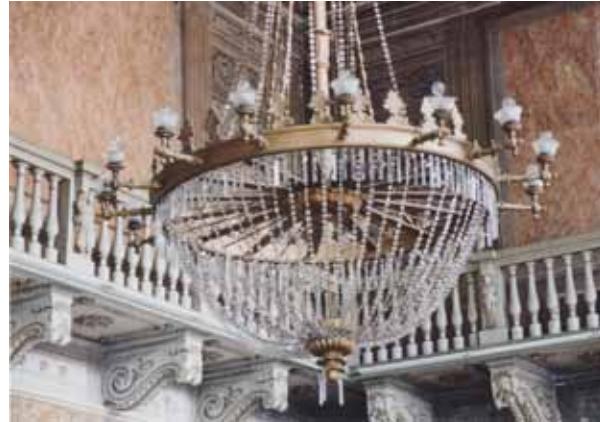
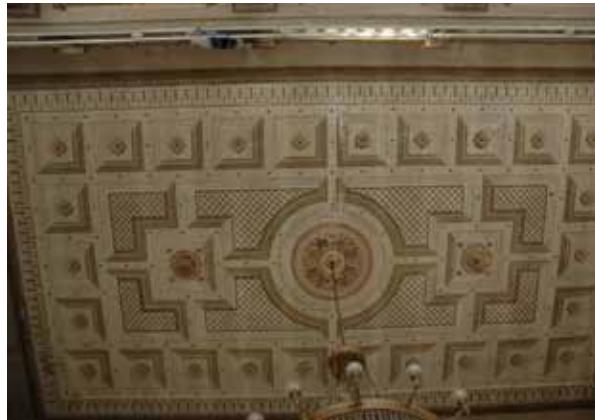
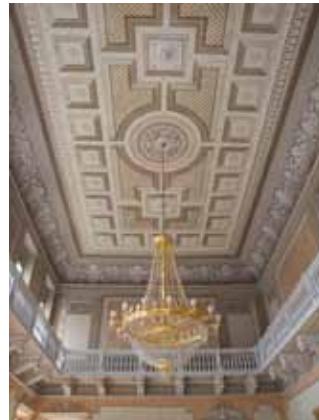
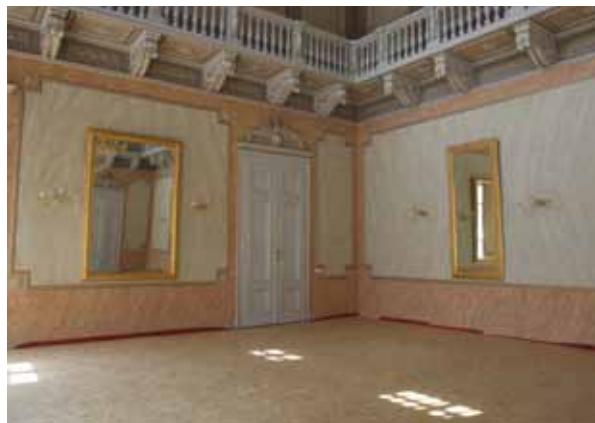
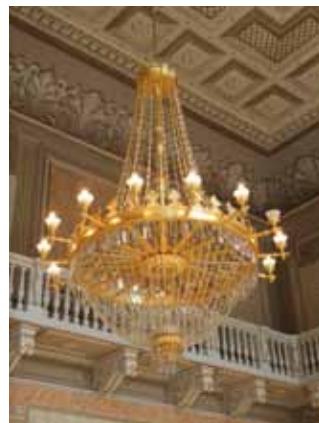
Cjelokupna dekoracija dvorane zahtjevala je restauraciju – sve zidne površine bile su oštećene – što zbog vlage od prokišnjavanja, što zbog raznih mehaničkih oštećenja. Žbuka je popucala na cijeloj površini svih zidova, a oslik se na dodir skida sa žbuke. Recentna mramorizacija je bila u lošem stanju jer je izvedena u uljno-kitnoj tehnici i ljuštila se. Na stolariji i dekoraciji od papirmašea bili su potrebni sitniji popravci, čišćenja, domodeliranja, retuši i pozlata.

Slika 5. Nakon radova

Slika 6. Nakon radova

Od drvenih elemenata najzahtjevniji su bili radovi na drvenim okvirima zrcala. Zbog mnogih nedostajućih elemenata i postojećih oštećenih, odlučeno je da se ponovno lijevaju svi ukrasni elementi. Nakon izrade kalupa u gumi, odljevi su rađeni u zubarskom gipsu, te obrađeni i pozlaćeni zlatnim listićima. Odljevi su lijepljeni montažnim ljepilom i dodatno pričvršćeni mesinganim čavlićima. Kombinacija polimentne pozlate (konstrukcija okvira zrcala) i pozlate na mikstionu (cvjetni ukrasi) rađena je radi većeg efekta sjaja pozlate s obzirom na to da je polimentna pozlata visokog sjaja, a pozlata na mikstionu slabijeg.

Središnji viseći luster rađen je u suradnji s tvrtkom „Dekor“ iz Zaboka koja je restaurirala metalne i staklene dijelove lustera te je promijenila električne instalacije. Drveni dijelovi rađeni su u radionici Restauratorskog odjela Osijek. Prilikom čišćenja pokazalo se da su svi drveni dijelovi izvorno bili pozlaćeni. Tutkalno-kredna preparacija bila je u dobrom stanju, osim manjih mehaničkih oštećenja i raspuklina. Originalna pozlata bila je u lošem stanju na većini površine ukrasa i pozlaćeni sloj se odvajao od tutkalno-kredne preparacije.

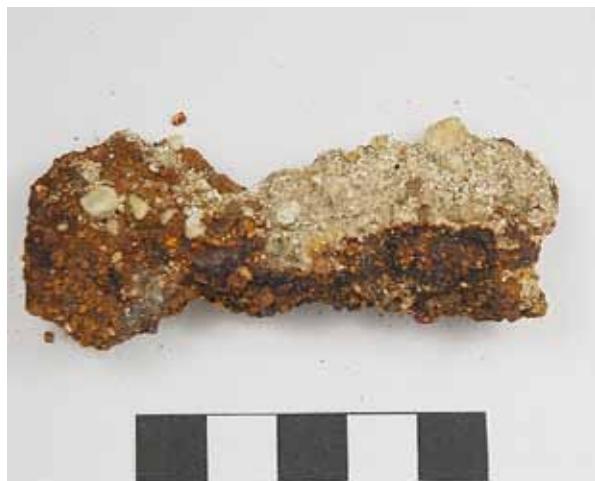
Slika 1. Pakoštane, željezni ključ, prije radova

Konzervatorsko-restauratorski radovi obuhvatili su ukupno 59 brončanih, 24 željezna, 3 srebrna i 7 olovnih nalaza. Preuzeti metalni predmeti bili su prekriveni zemljom, korozijskim produktima te sačuvani u više ili manje mineraliziranom stanju. Čišćeni su kontrolirano mehanički, pod mikroskopom. U tu svrhu korišteni su skalpeli i četkice različitih profila i dimenzija, mikro-pjeskarnik i električni mikro-motor. Brončani nalazi stabilizirani su 3%-tnom otopinom benzotriazola u etanolu, dok su željezni predmeti stabilizirani premazivanjem taninom.

Predmeti koji su zaprimljeni u više ulomaka slijepljeni su privremeno cijanoakrilatom, a nakon toga dvo-komponentnim epoksidnim ljepilom Araldit 2020. Pojedina manja oštećenja zapunjena su istim ljepilom uz dodatak pigmenta. Kao završni zaštitni lak na površinama svih metalnih predmeta korištena je mješavina reverzibilnih lakova Paraloid B72 i Cosmoloid H80 u toluenu. Svi konzervatorsko-restauratorski radovi praćeni su opsežnom pisanim i fotografskom dokumentacijom.

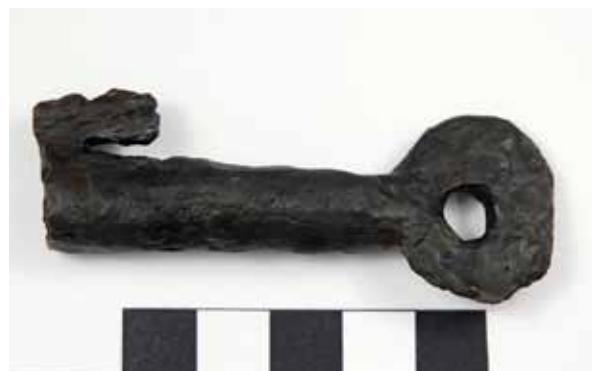
Slika 2. Pakoštane, željezni ključ, nakon radova

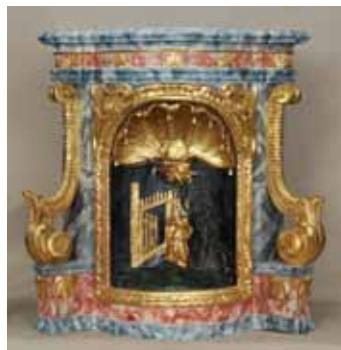
Slika 2. Svetohranište nakon radova

Radovi na oltaru izvode se kontinuirano od 2005. godine kada je obavljena preventivna zaštita oltara. Atika je demontirana 2006. godine. S atike je uklonjen preslik, bojeni sloj je učvršćen pa je atika stolarski sanirana, a dijelovi koji nedostaju su rekonstruirani. Restauriran je ukrasni okvir oltarne pale koja je zamjenjivala originalnu koja je izgubljena. Godine 2007. nastavljeni su radovi na dočišćavanju i retušu na dijelovima demontiranim 2005. na vazama s vrha oltara i baldahinu te na dvije skulpture anđela adoranata i kruni oltara demontiranih na početak rata. Na dijelovima velikih dimenzija obavljena je fumigacija dušikom, a na manjim dijelovima dezinfekcija gamma-zračenjem. Bojeni sloj je podlijepljivan, a oslabljeni drveni dijelovi konsolidirani natapanjem smolom. Restaurirani ukrasni okvir s oltarnom palom postavljen je u crkvu. Tijekom 2008. podlijepljena je slikana sloj i uklonjen preslik s bočnih dijelova predele, bočnih dijelova oplate stipesa i svetohraništa. Tijekom 2009. radovi su nastavljeni stolarskom sanacijom vanjskog dijela svetohraništa, uklonjen je preslik i podlijepljena slikana sloj na reljefu i ukrasima unutrašnjosti svetohraništa, a 2010. završena je stolarska sanacija unutrašnjosti svetohraništa, lijeve i desne oplate stipesa te su na njima rekonstruirani nedostajući dijelovi. Stolarska sanacija počela je na bočnim donjim dijelovima predele. Na lijevoj i desnoj strani oplate stipesa kredirana su oštećenja polikromiranog sloja. Radovi na svetohraništu su završeni te je ono postavljeno u crkvu.

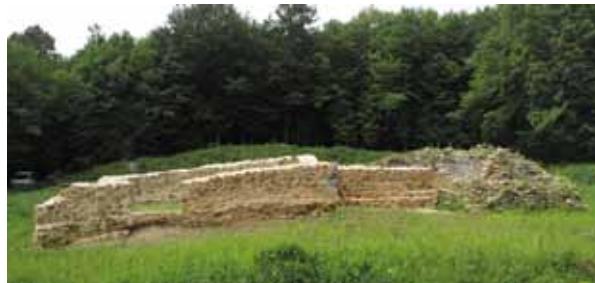
Slika 1. Petrovac (Zlat), pavlinski samostan Sv. Petra, južno pročelje samostanske crkve Sv. Petra nakon konzervatorsko-restauratorskih radova 2010. godine.

Konzervatorsko-restauratorski radovi na samostanskoj crkvi Sv. Petra počeli su 2009. godine, a u suradnji s *Hrvatskim šumama* UŠP Karlovac uređen je djelomično i prostor oko samostanskog sklopa. Tijekom 2010. godine nastavljeni su građevinski radovi na samostanskoj crkvi. Dovršeno je konzerviranje istočnog dijela južnog zida lađe, južnog ramena crkve te istočnog dovratnika ulaza u crkvu. Radi jasnijeg tumačenja pavlinske crkve, povišen je južni zid svetišta do visine konzerviranog južnog ramena crkve. Rekonstruirane su i konzervirane obje lezene te temelji sjevernog i začelnog zida svetišta (bez narušavanja strukture začelnog zida pravoslavnog hrama).

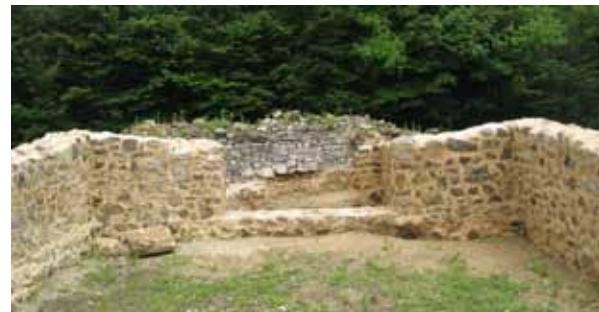
Slika 2. Petrovac (Zlat), pavlinski samostan Sv. Petra, svetište samostanske crkve Sv. Petra nakon konzervatorsko-restauratorskih radova 2010. godine.

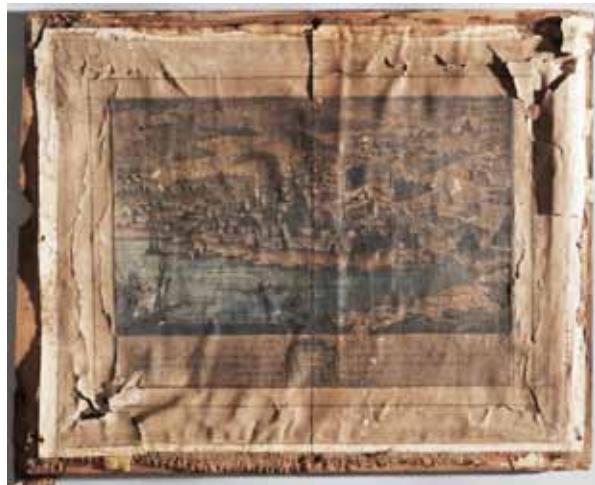
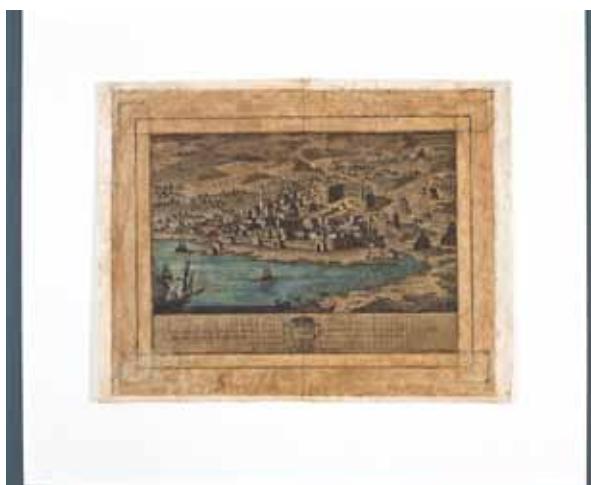
Papirni nositelj grafike bio je izrazito mehanički oštećen. Poderotine su se protezale paralelno uzduž cijele desne, lijeve te gornje strane. Na tim mjestima vidljivi su i nedostajući dijelovi.

Bojeni sloj je bio oštećen u manjim dijelovima te se protezao cijelom površinom grafičkog prikaza. Grafika je bila podlijepljena na papirnu podlogu koja se sastoji od dva dijela spajana uzduž okomite osi. Podloga je ukrašena uz margine i kutove te podlijepljena za platno. Takva je bila krajevima prilijepljena za drveni podokvir. Na grafici je vidljiva izrazita površinska nečistoća te mrlje raznog porijekla koje su prisutne na cijeloj površini grafike.

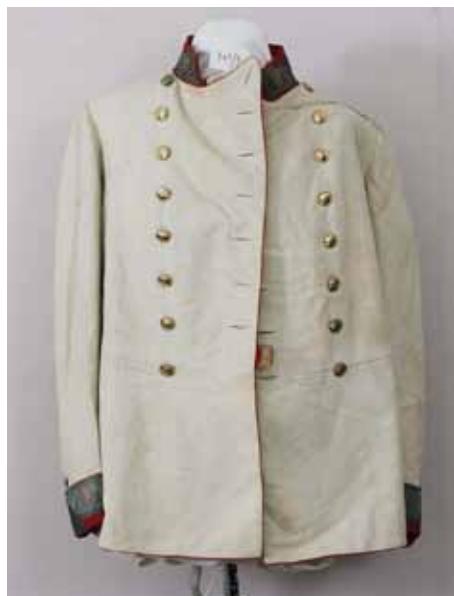
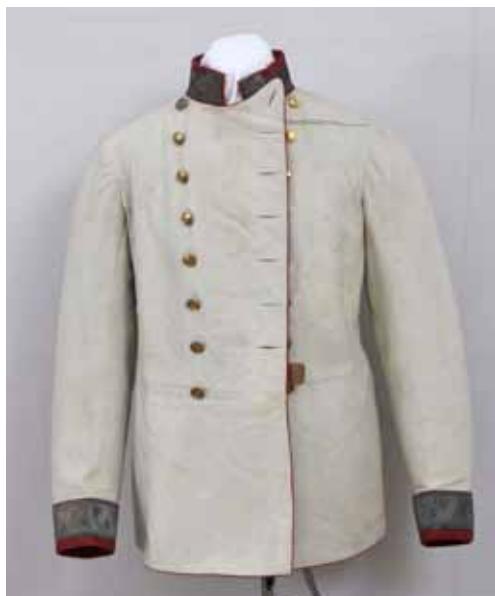
Predmet je zatečen u lošem stanju, prekriven prašinom i mrljama nepoznatog porijekla, s mjestimičnim oštećenjima u vidu rupa uzrokovanih djelovanjem insekata (moljaca). Ukrasne metalne pozamenterijske trake

Tijekom 2010. godine provedeni su cijeloviti konzervatorsko-restauratorski radovi koji su uključivali fotografasko i grafičko dokumentiranje predmeta, dezinfekciju, povijesne i tehnološke analize, laboratorijsko istraživanje, suho čišćenje, zatvaranje oštećenja na glavnoj i podstavnoj tkanini, konzerviranje oštećenog veza, relaksiranje i ravanjanje predmeta, izradu opreme za pohranu i transport te izradu dokumentacije.

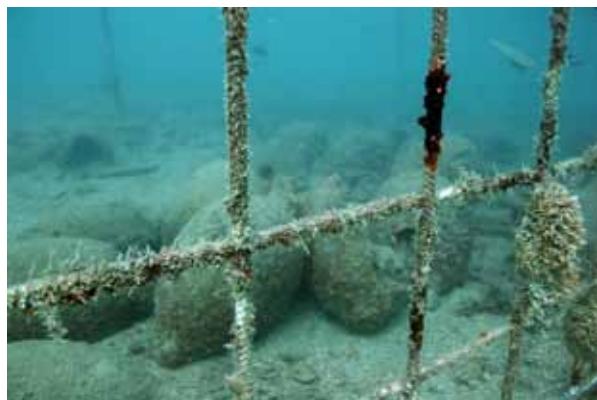
novovjekovni brodolom. U uvali kod Vilas Rubina nalaže se važni ostaci obalnog kompleksa rane rimske *ville rustice*. Na pličini Buje kod Savudrije izveden je uviđaj na brodolomu s teretom amfora tipa Lamboglia 2 zaštićenom metalnim kavezom, da bi se provjerilo u kakvom je stanju kavez i lokalitet. Ustanovljeno je kako je lokalitet siguran pod kavezom te da je kavez u vrlo dobrom stanju, no prilično obrastao morskim raslinjem.

Slika 1. Pula–rekognosciranje, pličina Buje, pogled kroz kavez na lokalitet s amforama tipa Lamboglia 2

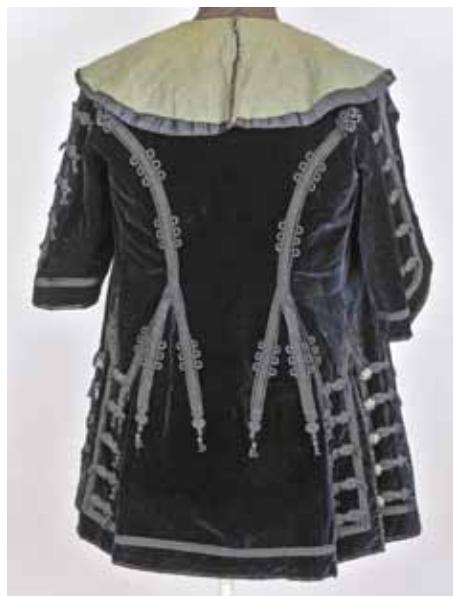
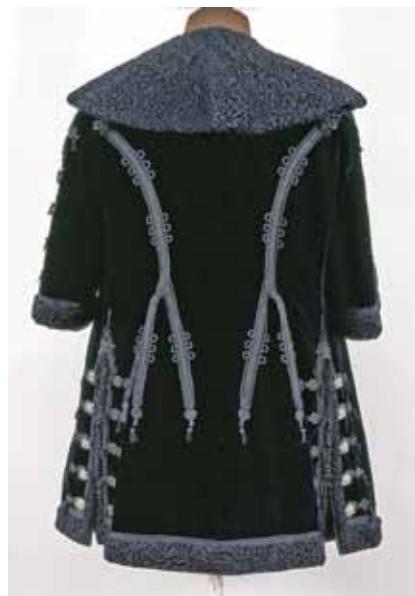
astrahana) nedostaje. Vidljiva su oštećenja na dijelu vratnog izreza koja su nastala upotrebom. Također je vidljiv sloj oksida i praštine, a najveća su oštećenja nastala od insekti i neadekvatnog deponiranja. Na mentenu je izveden cjelovit konzervatorsko-restauratorski zahvat koji se sastojao od fotodokumentacije, grafičke dokumentacije oštećenja, uzimanja uzoraka za mikrokemijsku i mikroskopsku analizu vlakana. Izvedene su probe čišćenja, odvajanje dijelova predmeta, suho i mokro te kemijsko čišćenje, zatvaranje oštećenja kombiniranim tehnikom podljepljivanja i šivanja, ravnjanje predmeta i toplinsko izravnavanje te spajanje dijelova predmeta u cjelinu.

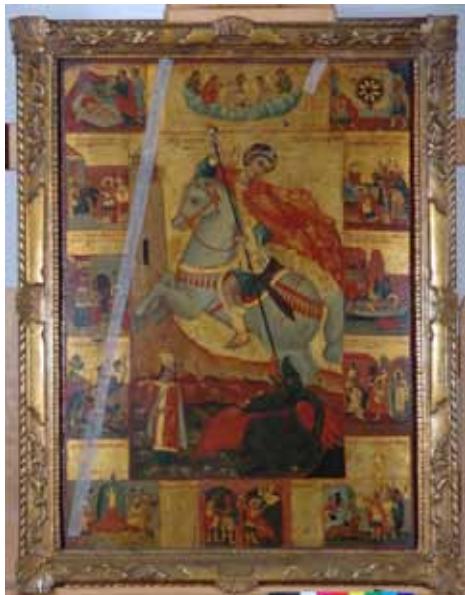
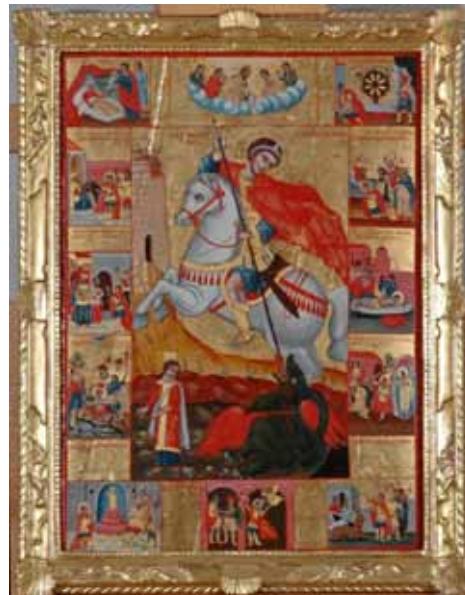
Slika 1. *Sv. Georgije sa žitijem*, prije radova

Slika 2. *Sv. Georgije sa žitijem*, nakon radova

debelim slojem laka koji je s vremenom potamnio. Nakon transporta u riječku radionicu Hrvatskog restauratorskog zavoda, na ikonama i ukrasnim okvirima obavljena je dezinsekcija. Konsolidirani su ugroženi dijelovi slikanog sloja, a zatim je slikani sloj detaljno pregledan pod UV svjetлом. Izvedena je stolarska sanacija drvenog nosioca, prilikom koje je posebna pažnja posvećena zatvaranju spomenutih pukotina. Uklonjeni su nataložena atmosferska nečistoća te požutjeli lak s površina oslika te slojevi bronce s površine originalne pozlate ukrasnih okvira. Rekonstruirani su nedostajući dijelovi ornamentalnih ukrasa. Sloj preparacije je reintegriran te je izведен retuš pokrivenim bojama. Nakon nanošenja sloja laka na bazi prirodne smole, retuš je dovršen lazurnim bojama. Retuš pozlate izведен je nanošenjem zlatnih listića na pripremljenu bolusnu podlogu te zlatom u prahu.

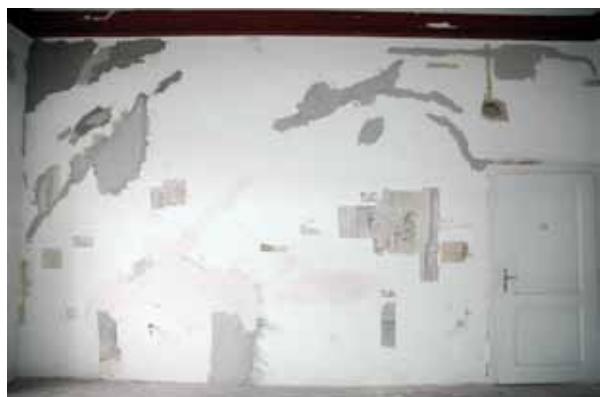
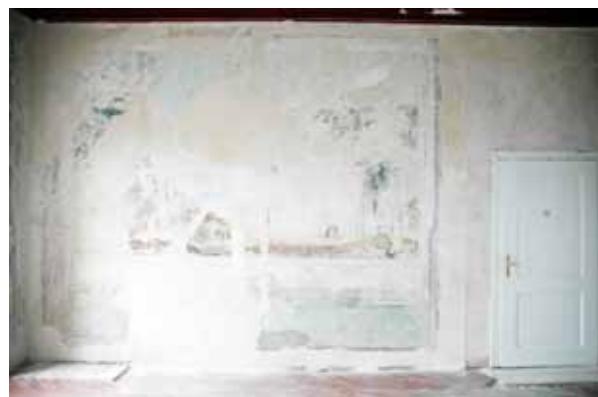
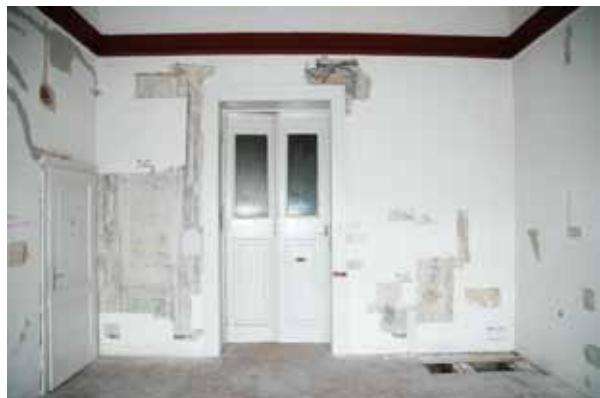
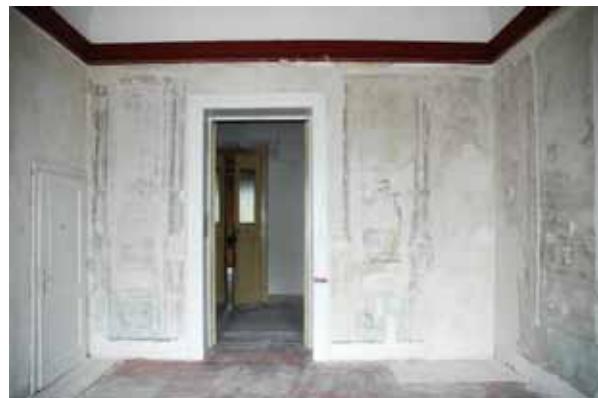
Najveća oštećenja izvornih žbukanih slojeva nastala su prilikom postavljanja električnih i drugih instalacija, skraćivanjem komunikacije između prostorije 27 i 26 i preuređivanjem otvora za dimnjak i peć na spoju južnog i zapadnog zida. Na mjestu dimnjaka razgrađena je loša ciglena građa, a prilikom zatvaranja otvora iskorištena je stara cigla, koja je međusobno povezana žbukanom smjesom od jednog dijela hidrauličnog vapna *Rofix* i tri dijela pijeska. Drugog je dana istom žbukanom smjesom, uz dodatak više vode, na zid nabačen naštrecak. U donjem središnjem dijelu istočnog zida nakon uklanjanja naknadnih žbuka pokazalo se da je potrebno obnoviti oštećene drvene štukete (letvice). Nedostajući štuketi (letvice) su nadomješteni novim, a zatim je navučena hidraulična žbuka *Rofix* – NHL 5 (žbuka je zamiješana – 1 dio hidraulično vapno *Rofix* : 2 dijela pijeska (0–4) : 1 dio finog kvarcnog pijeska jerovec), u koju je postavljena PVC mrežica (1 x 1 cm) kao dodatna armatura. Prije početka žbukanja, građa zida i sačuvane žbuke navlažene su prskalicama. Tom prilikom se izbjegavalo pretjerano močenje područja izvan rubova oštećenja zbog nastajanja žutih mrlja na originalnom slikanom sloju. Prvi sloj sastojao se od grube žbuke koja je zamiješana u omjeru 4 : 1 (4 dijela šljunka /0–4 mm/ : 1 dio hidraulično vapno *Rofix* /NHL 5/). Taj se sloj polagao u debljini od oko 2–3 cm za velike i duboke lakune. Drugi sloj je zamiješan u omjeru 1 : 3 : 1 (1 dio finog kvarcnog pijeska : 3 dijela grubog kvarcnog pijeska : 1 dio prosijanog vapna). Taj sloj se polagao u debljini od oko 2 cm. Treći sloj je zamiješan u omjeru 3 : 1 (3 dijela finog kvarcnog pijeska : 1 dio prosijanog vapna) i polagao se u debljini od 0,5 cm.

Slika 3. Južni zid sobe 27 prije radova

Slika 4. Južni zid sobe 27 nakon radova

Lakune i oštećenja, otkrivena uklanjanjem naknadnih bojenih i žbukanih slojeva, opšivene su vapneno-pješčanom žbukom (1 dio prosijanog vapna : 4 dijela finog kvarcnog pijeska jerovec). Na mjestima na kojima je došlo do raslojavanja i stvaranja podbuhlina, žbuka je injektirana smjesom PLM-A (riječ je o smjesi na bazi vapna koju proizvodi talijanska tvrtka CTS, a miješa se s destiliranom vodom u omjeru 1 : 4). Dijelovi oslika koji su se praškali ili ljuškali, fiksirani su 5%-tnom otopinom vapna u alkohol isopropanolu.

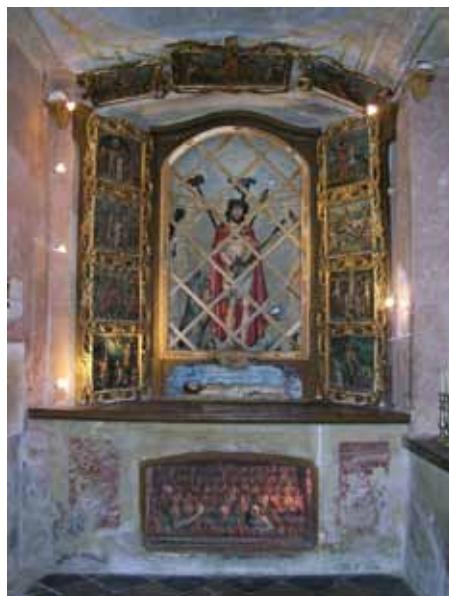
Oltar je zatečen u vrlo lošem stanju pa je postojala opasnost od toga da se gornji reljefni prikazi uruše. Polikromija je bila u velikoj mjeri oštećena i crvotočna. U travnju 2007. obavljeno je preventivno podlijepljivanje, demontaža i transport u RC Ludbreg te su uslijedila konzervatorsko-restauratorska istraživanja. Istraživanja slikanog sloja pokazala su da je oltar preslikan uljanim bojama, broncom i šlagmetalom. Na rokoko viticama koje uokviruju reljefne ploče prezentiran je noviji sloj pozlate na krednoj preparaciji, s obzirom na to da je izvorna pozlata u velikoj mjeri oštećena. Konzervatorsko-restauratorski radovi obavljeni su u 2009. i 2010. godini te je oltar vraćen i montiran u crkvu u studenome 2010. godine.

Slika 1. Prije radova

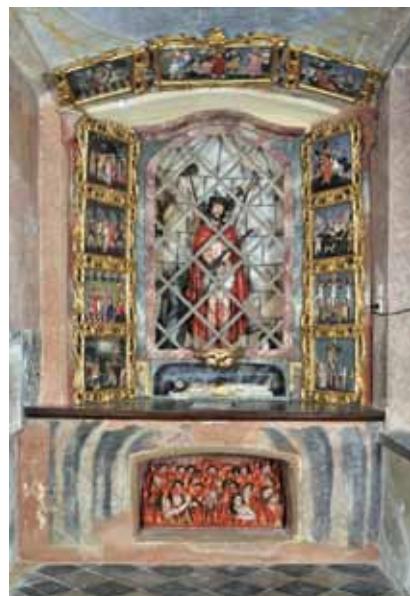
Slika 2. Nakon radova

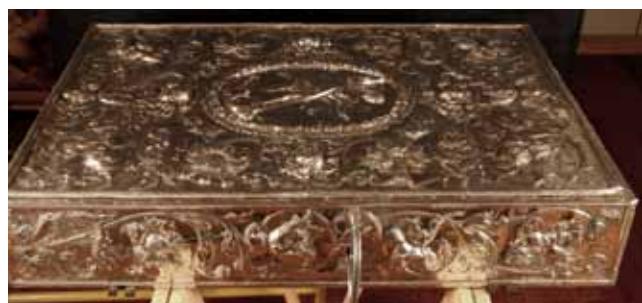
Na lijevoj površini postojala su oštećenja u vidu ulubljenja, nagnjećenja i pukotina. Bočne stranice s florealnim ornamentima bile su u sličnom stanju kao i poleđina, a na njima su se nalazile željezne ručke za nošenje. Stavljenja je neadekvatna recentna željezna zakvačka.

Slika 1. Prije radova

Slika 2. Nakon radova

nog oplošja raznim kemikalijama. Konzervaciju drvenog nosioca, koji je u lošem stanju, bilo je moguće izvesti tek nakon faze potpunog uklanjanja kompletног srebrnog oplošja. Izravnavanje se obavljalo na hladno i toplo, ovisno o stanju lima. Za iskrivljene dijelove rubova lima bilo je nužno napraviti alate za izravnavanje. Punce autora zlatara otisnute su u metalnom oplošju, a na poleđini ikone vidljiva je signatura autora. Nakon obavljenih potrebnih analiza, uslijedila je faza čišćenja nečistoća i oksidacija. Pukotine su se spojile epoksidnim vezivima. Armiranje poleđine duboko reljefnog oplošja bilo je izvedeno staklenim matom u epoksidnoj smoli. Uslijedilo je poliranje cijelog oplošja. Budući da je nedostajalo srebrnih čavlića, morali su se izraditi od srebrne žice odredene debljine u za to izrađenom alatu, ručnim formiranjem glavica. Nastavljeno je sa sanacijom i konzervacijom drvenog nosioca. Veze drvenih ploča bile su vrlo nestabilne zbog korozije kovanih čavala. Trebalo ih je izvaditi i zamijeniti drvenim čepovima i epoksidnim vezivom. Rubni dijelovi drvenog nosioca stradali su od čavlića koji nose limeno oplošje. Bilo je potrebno nadograditi uništene dijelove novim drvenim komadima. Postojeće brave ponovo su vraćene u funkciju. Retuš je izведен po potrebi galvanski i listićima. Sva oštećenja gdje nedostaje metal izrađena su od epoksidnih kompozitnih materijala na koje se nanosio srebrni ili zlatni listić. Na taj se način jednostavno skida retuš. Cijelo oplošje zaštitilo se *paraloydom a 11*.

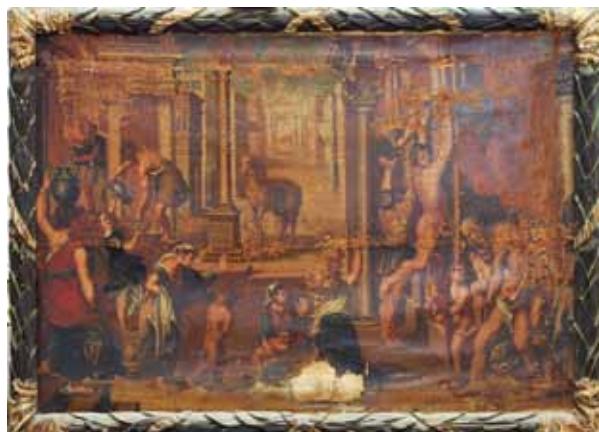
Neprimjereni uvjeti deponiranja umjetnine utjecali su na stvaranje zamjetnih oštećenja, poput deformacije platna i izraženog osipanja slikanog sloja. Odabran je pristup minimalne rekonstrukcije. Uljana slika je u prethodnim zahvatima bila podvrgnuta manjim intervencijama poput završnog premaza i zakrpa. Ljepilo zakrpa omešano je lokalnim tretiranjem parama etanola i vruće vode. Kelatskim gelom uklonjena je površinska prljavština i završni premaz prethodne intervencije. Za uklanjanje izvornog završnog premaza korišten je: ksilen, Triton X-100, destilirana voda 20 i trietanolamin. Saniranje oštećenja platnenog nosioca umetanjem novog komada obavljeno je ljepilom tvorničkog naziva Polyamid – Textil Schweisspulver No. 5060. Velika središnja zakrpa dodatno je učvršćena tzv. *bridging* metodom, uz korištenje novih niti platna premazane Beva filmom.

Slika 1. Prije radova

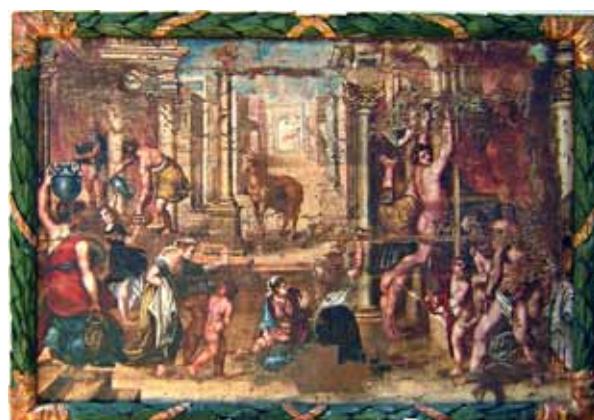
Slika 2. Nakon radova

Za uklanjanje oksidiranog zelenog drugog preslika korištena je 5%-tna otopina amonij-hidrogen-karbonata u destiliranoj vodi ugušena s 5 g Klucela G. Čišćenje pozlaćenih dijelova obavljeno je gelom. Drvo je bilo srednje oštećeno, stoga je odlučeno za njegovo učvršćivanje koristići metodu injektiranja 20%-tnom otopinom Plexiguma PQ611 u Shellsolu T. Za kitiranje je odabrana sljedeća smjesa punila: kuglice fenolne smole (mikrobaloni), pluteno brašno, talk i bolonjska kreda, dok je za vezivo korištena emulzija Plexiguma PQ611 i tutkala ribljeg mjeđura. Ta je smjesa topiva u vodi i organskim otapalima. Za rekonstrukciju preparacije korištena je 7%-tna otopina zečjeg tutkala u destiliranoj vodi s dodatkom bolonjske krede kao punilom. Nakon obrade krede na polikromiranim dijelovima, nanesena je 5%-tna otopina šelaka u etanolu, dok je na pozlaćenim dijelovima nanesena smjesa bolusa i 4%-tnog zečjeg tutkala, čiji je ton bio poput originalnog. Nakon nanosa 23-karatnih zlatnih listića i njihova poliranja ahatom, listići su retuširani smjesom gvaš boja tvrtke Maimeri i 6%-tne otopine Mowithala 30H u etanolu i diaceton alkoholu.
