# PORTAL

2/2011

Godišnjak Hrvatskog restauratorskog zavoda

## Radovi u 2010.

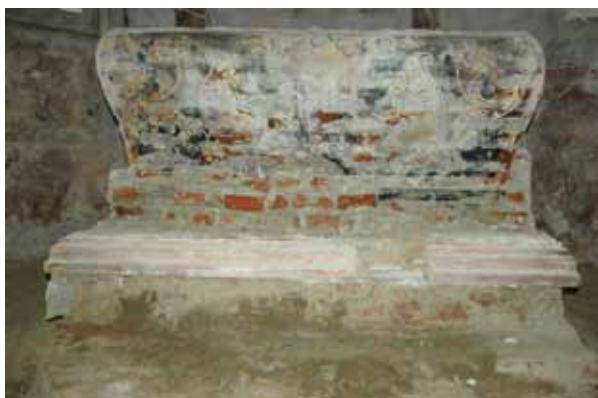
Gradevinski radovi obuhvatili su razgradnju obaju bočnih zidanih oltara. Budući da je prilikom razgradnje zidanog glavnoga oltara unutar njega otkriven izvorni oltar manjih dimenzija, s oslikom na prednjoj strani i bočnim stranama stipes te s izvornom kamenom menzom, glavni je oltar ostao *in situ*.

Slika 1. Štrigova, crkva Sv. Jeronima, zidani stipes s postoljem glavnoga oltara i ostacima oslika

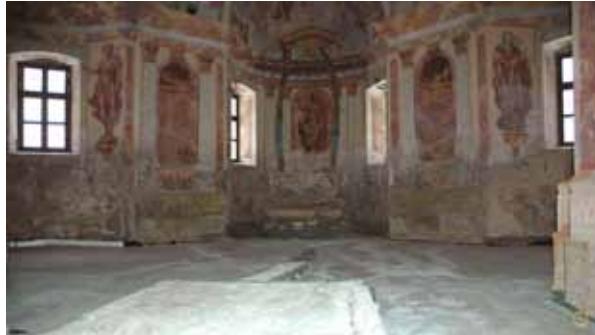
Slika 2. Štrigova, crkva Sv. Jeronima, stanje nakon završenih radova u 2010. s vapnenim estrihom

cm. Površina svodne konstrukcije opekom zidane grobnice zaštićena je slojem vapnene žbuke. Sanacija temelja s unutarnje strane provedena je na cijelom prostoru svetišta, osim oko zidanog stipesa glavnog oltara, a drenažnim sustavom s cijevima predviđena je odvodnja vode izvan prostora svetišta. Nakon završetka drenažnog sustava napravljen je privremeni pod (vapneni estrih).

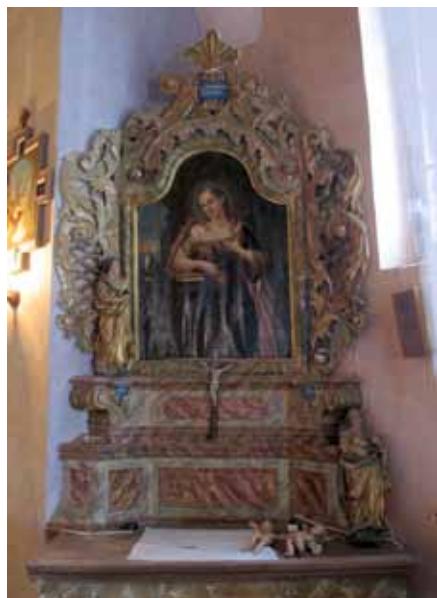
Tijekom srpnja 2009. i tijekom srpnja 2010. godine provedeno je preventivno i izravno konzerviranje na drvenom polikromiranom sakralnom inventaru župne crkve Uznesenja Blažene Djevice Marije u Taborskem. Na sakralnom inventaru ustanovljena su velika oštećenja u samom drvenom nosiocu. Drveni nosilac je dezintegriran, oslabljen osobito na skulpturama oltara. Polikromacija s takvog nosioca otpada i na pojedinim mjestima nedostaje. S ciljem preventivne zaštite na inventaru, obavljena je lokalna konsolidacija drvenog nosioca, podljepljivanje slikanog sloja, uklanjanje površinske nečistoće i sanacija većih puknuća.

Slika 1. Stanje oltara in situ

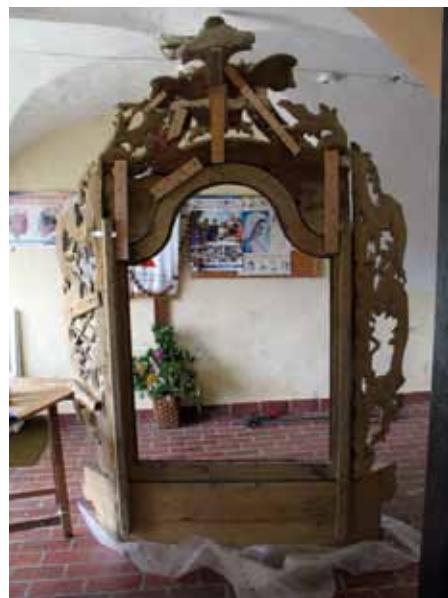
Slika 2. Stanje oltara tijekom radova

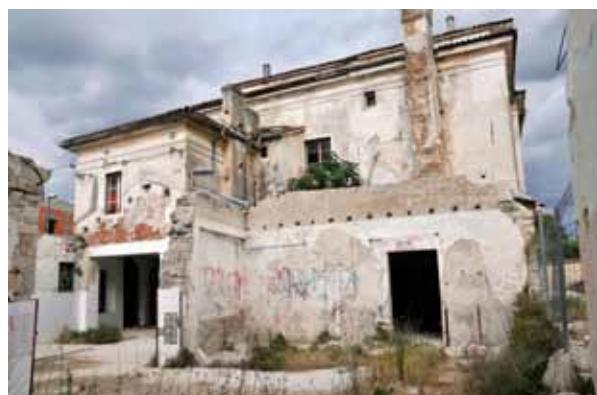
Slika 2. Zapadno pročelje palače s ruševnim prigradnjama

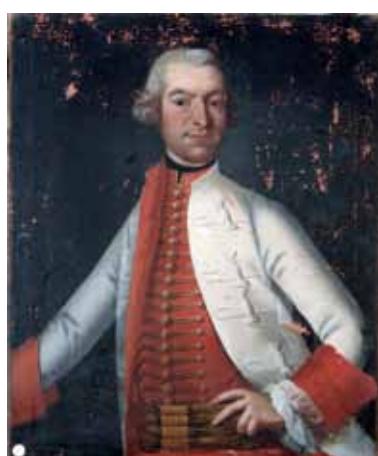
i nekoliko perforacija, kao na slikama pod brojevima DT 1395 i DT 1412. Veća oštećenja slikanog sloja i preparacije bila su na slikama pod brojevima DT 1325, DT 1399, a posebno je veliko oštećenje slikanog sloja i preparacije bilo na slici pod brojem DT 1403. Iako pripadaju jednoj cjelini, slike se razlikuju i po kvaliteti slikanja portreta. Sve su slike zbog lošeg prianjanja slikanog sloja i preparacije skinute sa starih podokvira i konsolidirane *plexisolom* s poleđine i s lica.

Slika 1. Nepoznati časnik DT 1403, prije radova

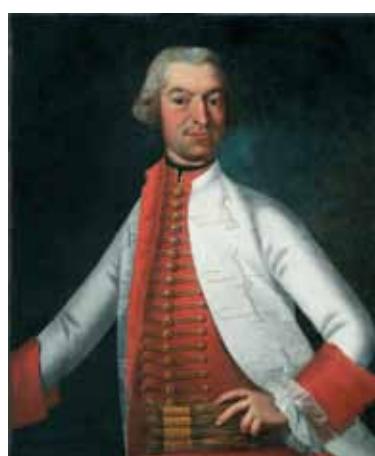
Slika 2. Nepoznati časnik DT 1403, nakon radova

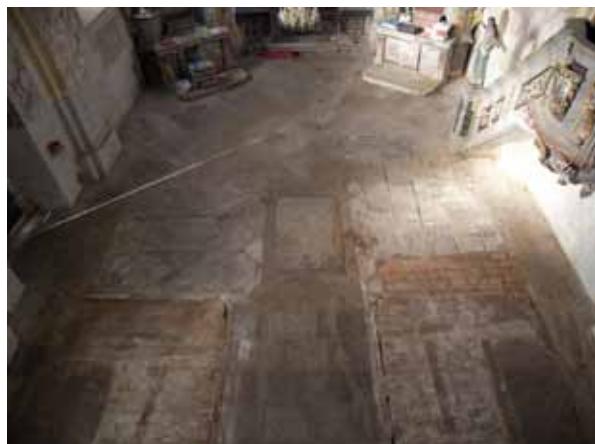
Slika 1. Stari kameni pod u lađi snimljen s pjevališta 2007.

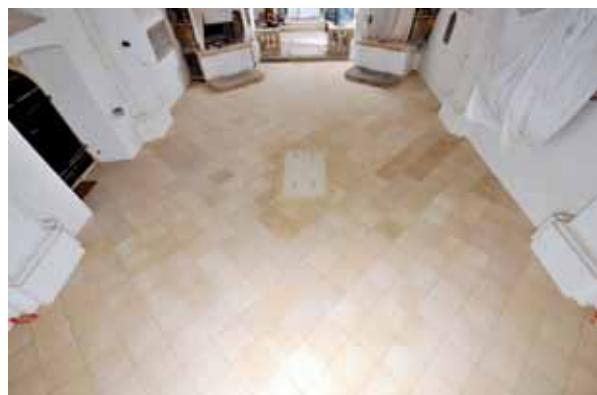
Slika 2. Novi kameni pod u lađi snimljen s pjevališta 2010.

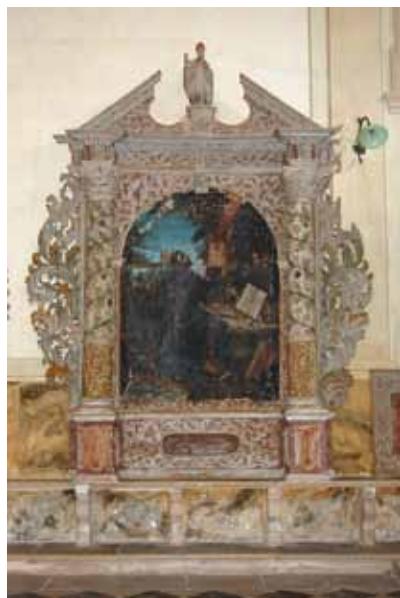
nu, naknadne rekonstrukcije gubitaka drvenog nosioca, oslabjene spojeve. Zatečene su prethodne intervencije na drvenom nosiocu i veći gubici drvenog nosioca. Konzervatorsko-restauratorskim postupcima drveni nosilac oltara temeljito je konsolidiran, uklonjena su zatečena poleđinska učvršćenja, drveni nosilac je zasmoljen, a pukotine i odvojeni spojevi dodatno su učvršćeni lijepljenjem drvenih umetaka spojem na „lastin rep“. Gubici drvenog nosioca nisu rekonstruirani zbog nedostataka podataka o izvornosti. Na rezbarenim površinama zatečeni su rezbareni umeci naknadno pričvršćeni na neodgovarajućim pozicijama, što upućuje na preslagivanje oltarnih elemenata u nove cjeline. Pojedini rezbareni dijelovi vraćeni su na izvornu poziciju. Pri testovima topivosti utvrđeno je da gornji recentni sloj ima vrlo slabo vezivo i da je topiv u destiliranoj vodi. Prezentiran je drugi uljni preslik. Nakon završetka konzervatorsko-restauratorskih radova oltar je montiran na izvorno mjesto, u crkvu Gospe Traverse.

Slika 1. Prije radova

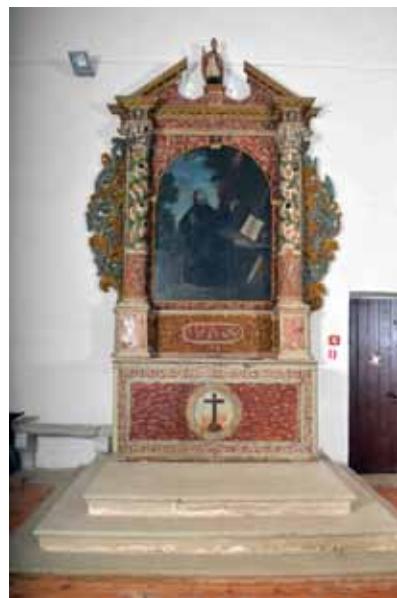
Slika 2. Nakon radova

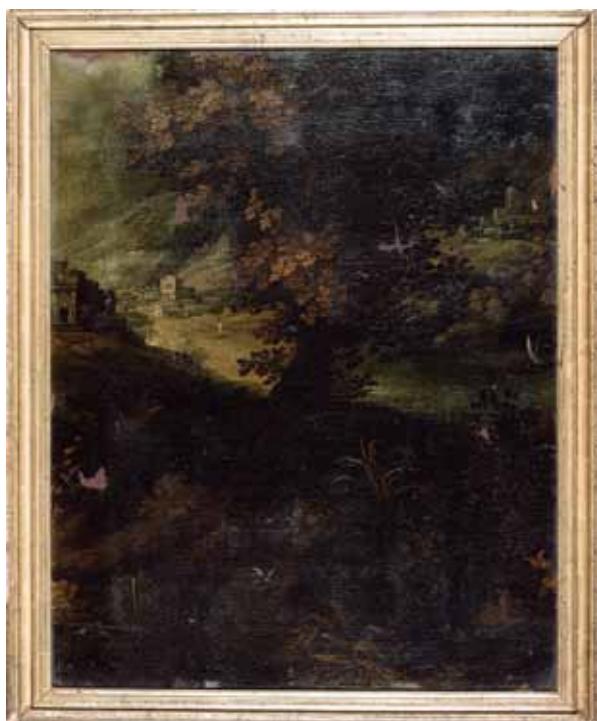
Slika 1. *Krajolik s jezerom*, prije radova

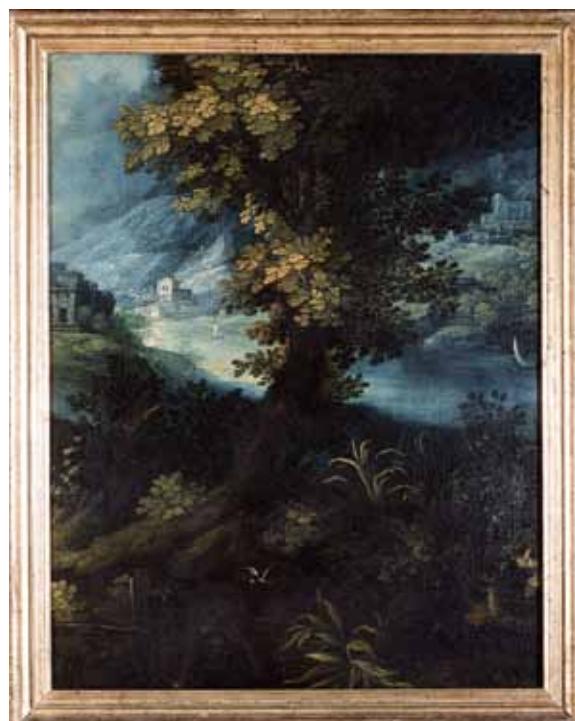
Slika 2. *Krajolik s jezerom*, nakon radova

*vedutom udaljenog grada*, *Konjanička bitka s Turcima pod zidinama utvrde*, *Mrtva priroda s rakovicama i oštrigama* i *Mrtva priroda s grožđem* provedena su konzervatorska istraživanja (stratigrafska analiza mikrouzoraka slikanog sloja i preparacije, rendgenografija (RTG), rendgenska fluorescencija (XRF), ultraljubičasta fluorescencija (UVF), ultraljubičasta reflektografija (UVR), infracrvena reflektografija (ICR), propusna infracrvena reflektografija (ICT) kako bi se utvrdili stupanj i vrste oštećenja te odredio sljed restauratorskih postupaka. Cjeloviti konzervatorsko-restauratorski radovi obuhvatili su i uređenje ukrasnih okvira kao i opremu za izlaganje.

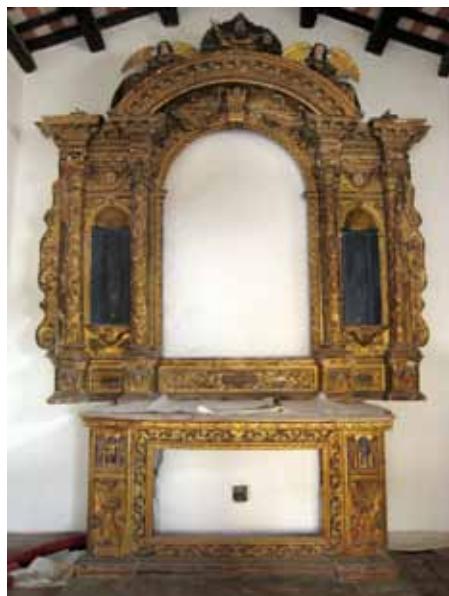
Slika 1. Oltar *in situ*

radovi. Konstrukcijsko stanje oltara je stabilno. Uklonjena je površinska naslaga prašine i nečistoće. Podlijepljeni su slojevi pozlate i polikromacije i spojeni razdvojeni dijelovi drvenog nosioca, te se time usporila daljnja degradacija umjetnine. U dogovoru sa župnikom i nadležnim konzervatorom, postavljeno je odgovarajuće platno na otvor antependija da bi se zaklonio pogled na zidani dio menze oltara. Također je zaključeno da je slika nepoznatog autora *Bogorodica s Djetetom, sv. Antonom Padovanskim, sv. Rokom i sv. Sebastijanom* iz Zbirke sakralnih umjetnina u crkvi Sv. Foške u Vrsaru pala oltara sv. Antuna Padovanskog. Zbog nedostatka prostora između oltara i zida, pokušaj montiranja slike u oltar nije uspio, a budući da se pala ne može montirati bez demontiranja oltara, pala je vraćena u crkvu Sv. Foške u postav zbirke.

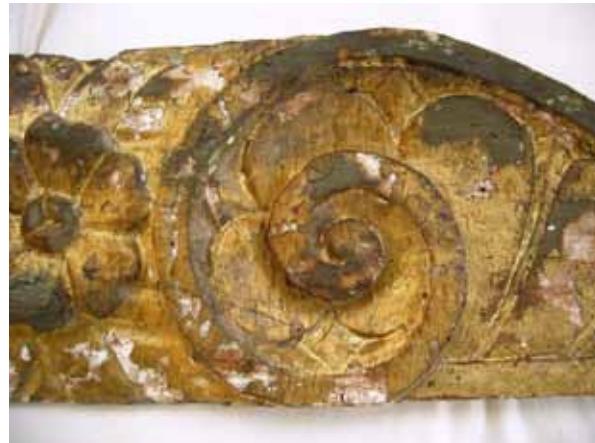
Slika 2. Detalj tijekom radova

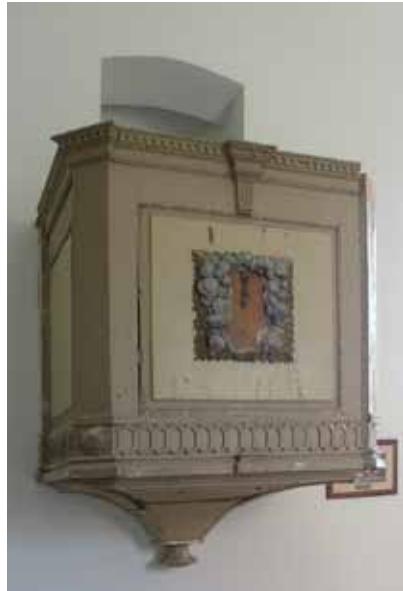
Slika 1. Prije radova

demontaže slijedilo je čišćenje nečistoća, dezinfekcija i konsolidacija, stolarska sanacija, učvršćivanje i lijepljenje rasušenih i rasklimanih spojeva, zamjena dotrajalih konstruktivnih elemenata, profilacija rezbarenih aplikacija, izrada i rekonstrukcija nedostajućih atributa, kitanje i površinska obrada, te zaštitni premazi. Preslici su uklonjeni mehanički. Na originalnom osliku nalazio se lak koji je uklonjen kemijski. Oštećenja u sloju nosioca zatvorena su drvenim kitom i drvosanom, te su nakon sušenja ti dijelovi obrađeni brusnim papirom. Drveni nosilac izoliran je 8%-tним tutkalom, a nadoknade u sloju osnove tutkalno-krednom osnovom. Kreda je poslije obradena brusnim papirom i izolirana krutinom šelaka otopljenim u etilnom alkoholu. Na mjestima gdje nedostaju zlatni listići, na izoliranu kredu nanesen je crveni bolus i zlatni listići. Nakon završenih radova propovjedaonica je vraćena na izvorni smještaj.

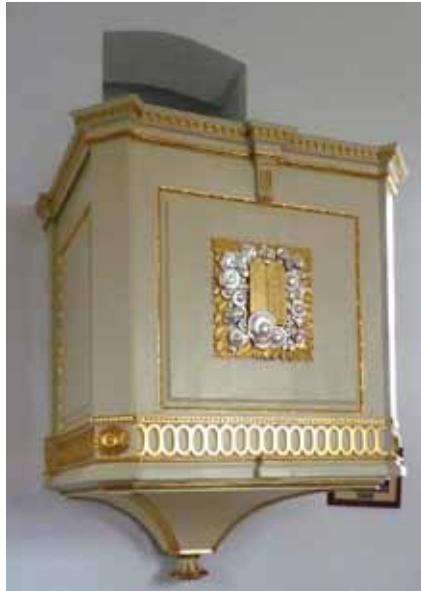
Slika 2. Nakon radova

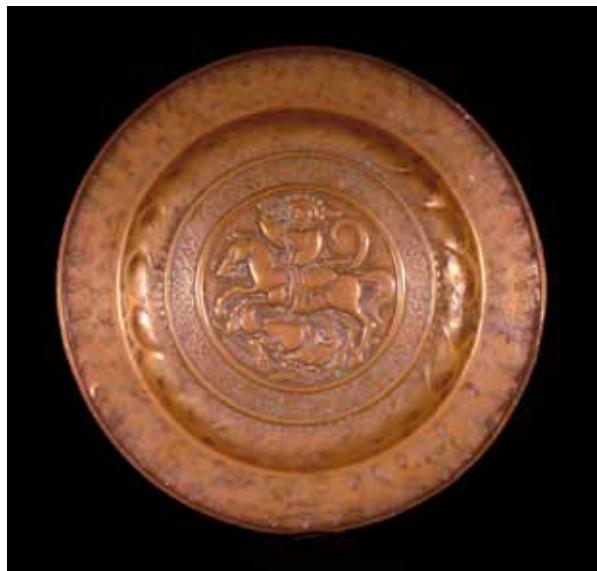
Iz podruma zvonika 7. listopada 2003. godine izvučeno je dvadeset šest ikona, dvije slike na platnu, dvadeset knjiga, dvadeset i jedan predmet od metala, te deset od tekstila (jedan pečat). Umjetnine su nestručno, bez primjerenе izolacijske i ambalažne zaštite, pohranjene u izuzetno vlažan i nečist prostor podruma zvonika. Bile su naslonjene jedna na drugu, u izravnom kontaktu s vlažnim zidovima i podom. Vlažnost prostorije u trenutku izvlačenja umjetnina iznosila je 90%. Dugogodišnje izlaganje umjetnina takvim neprimjerenim uvjetima izazvalo je velik stupanj oštećenja. Oksidacijske promjene vidljive su osobito na predmetima od metala koji su korodirali u

Slika 1. Prije radova

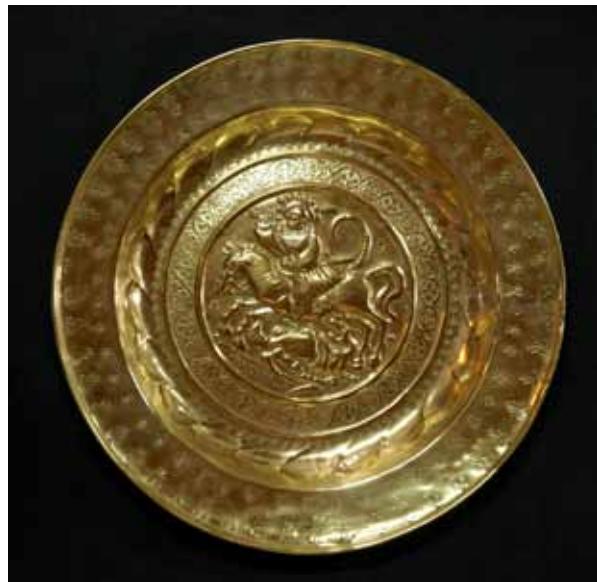
Slika 2. Nakon radova

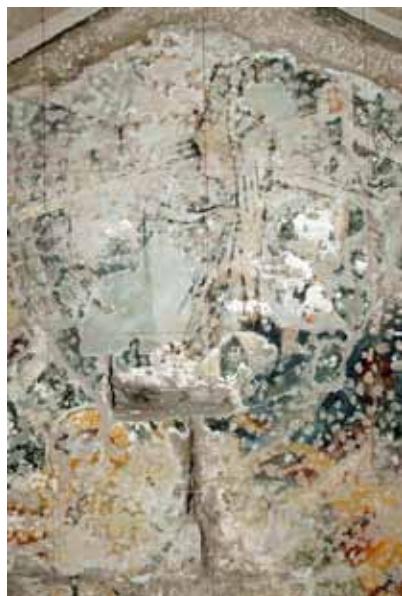
Slika 1. Zadar, crkva Sv. Krševana, stanje prije radova 2010.

gornjeg žbukanoga sloja), a njihovi su rubovi zaštićeni vapneno-pješčanom žbukom (od gašenoga vapna i kvarcnoga pijeska u omjeru 1:4). Nakon toga su sva sitna oštećenja unutar oslika ispunjena finom žbukom napravljenom od gašenoga vapna, prosijanog drobljenca i finih crvenih mramornih zrnaca. Finom žbukom sličnoga sastava, ali s prosijavanjem izvedenim kroz srednje sito (oka do 1 mm), zapunjene su velike lakune uz krovnu konstrukciju. Površina žbuke je na manjim oštećenjima prije reintegracije slikanog sloja obrađena finim brušenjem, a reintegracija slikanog sloja izvedena je suhim pastelima i mekim dijelom *wishab* spužvica.

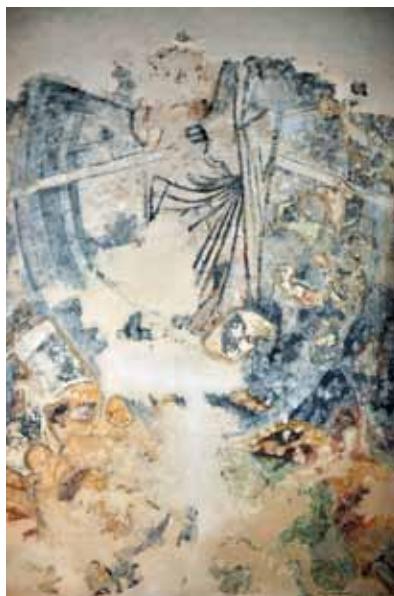
Slika 2. Zadar, crkva Sv. Krševana, stanje nakon radova 2010.

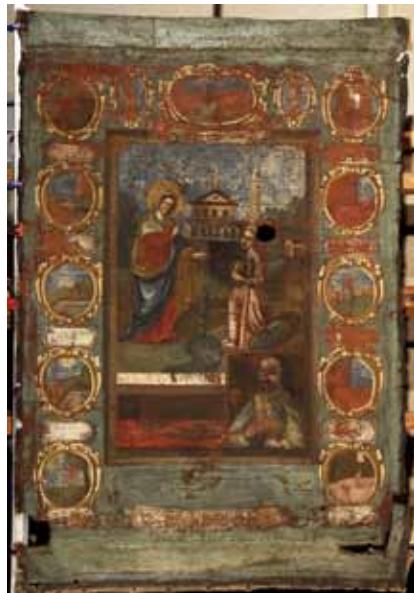
Prilikom zatečenog stanja slika nije bila napeta na podokvir. Nosilac je laneno platno gustog tkanja čije su izvorne dimenzije izmijenjene dodavanjem dviju traka. Kao oštećenja nosioca evidentirane su pukotine i poderotine mehaničkog podrijetla. Na poleđini platna nalazile su se dvije veće zakrpe koje su prekrivale mjesta s oštećenjima. Osnova i slikani sloj osipali su se na više mjesta, a velik dio originalnog slikanog sloja bio je prekriven debelim slojem preslika. Lak je pronađen samo u tragovima.

Slika 1. Prije radova

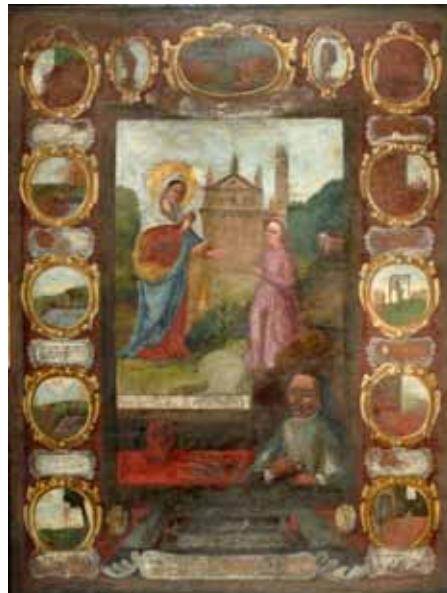
Slika 2. Nakon radova

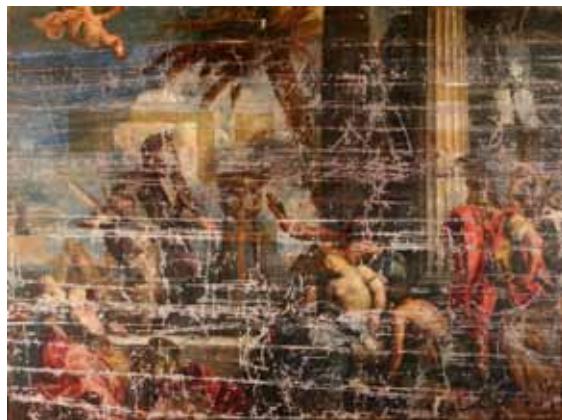
Oštećena umjetnina dopremljena je u radionicu 1958. godine u tri odvojena dijela. Nastradala je nakon Drugog svjetskog rata u razrušenom dijelu zgrade u kojem je bilo smješteno nekadašnje talijansko poglavarstvo (danas Dom Zadarske županije). Slika je zatečena u izrazito lošem stanju. Niz godina bila je neadekvatno zarolana, zbog čega je došlo do deformiranja i pucanja platna. Evidentiran je velik broj pukotina i poderotina različitih dimenzija na cijeloj površini slike. Oštećenja slikanog sloja nastala su ne samo na mjestima mehaničkih oštećenja platna nego i u zonama u kojima je oslabljena vezivna moć preparacije. Nakon dopremanja u radionicu, slika je, prema tadašnjim metodama rada, konsolidirana velikom količinom voska.

Slika 1. Prije radova, detalj

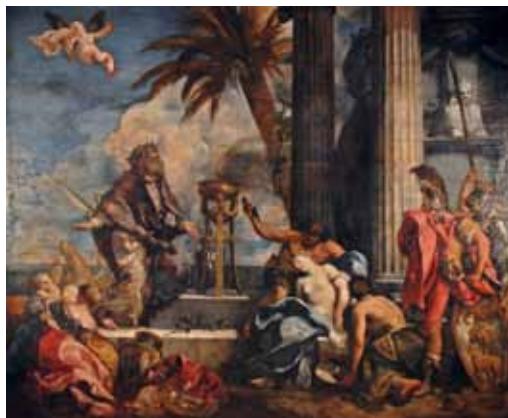
Slika 2. Nakon radova

Zahvat na slici počeo je tek 2002. godine kad su se u novom prostoru radionice ostvarili primjereni uvjeti za manipulaciju umjetninom tako velikih dimenzija. Zahvat

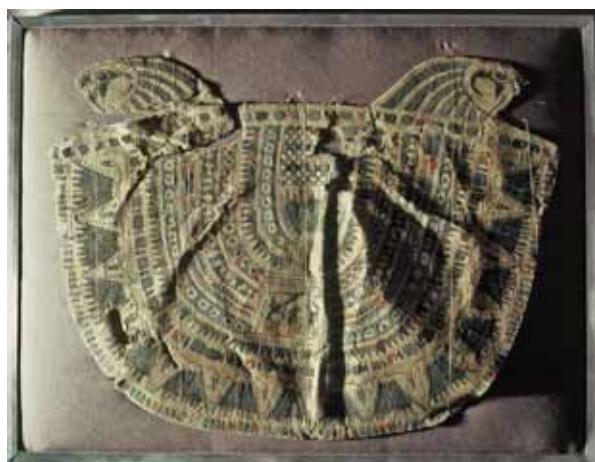
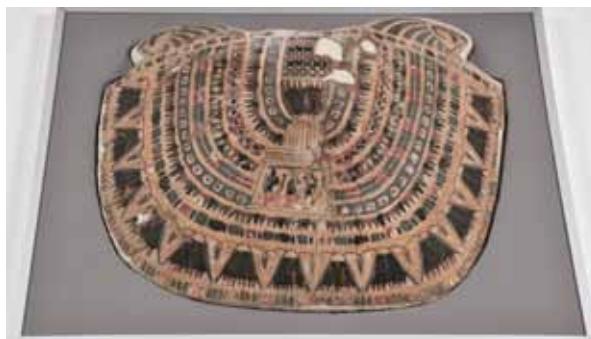
Slika 1. Torokalno platno 667–2, prije radova

Slika 2. Torokalno platno 667–2, nakon radova

Tijekom 2008. izvedeni su istraživački radovi, laboratorijske i konzervatorsko-restauratorske analize, mikrobiološke analize, Fellerov test topivosti i praćenje mikroklimatskih uvjeta. Tijekom 2009. i 2010. izvedeno je relaksiranje, oblikovanje i zatvaranje oštećenja, površinsko čišćenje te izrada adekvatnih nosača za postav za sve predmete.

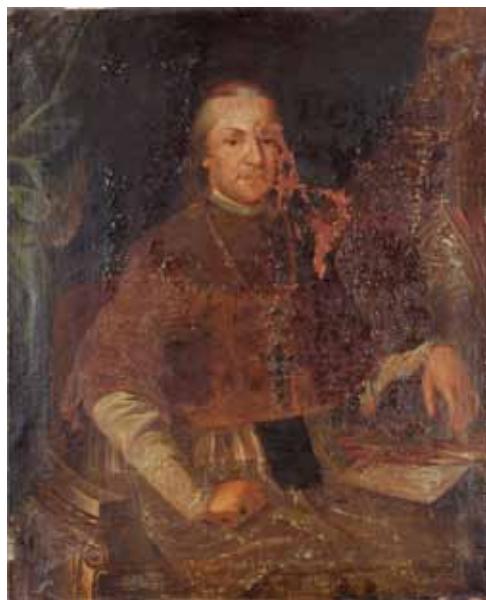
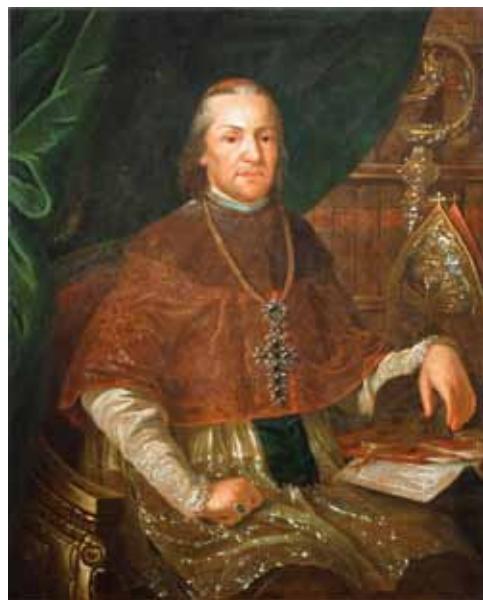
Izvođenje konzervatorsko-restauratorskih radova na jedanaest slika iz fundusa Hrvatskog povjesnog muzeja u Zagrebu nastavak je višegodišnje suradnje Ministarstva kulture RH, Hrvatskog povjesnog muzeja i Hrvatskog restauratorskog zavoda. Na svim je slikama proveden cjelovit konzervatorsko-restauratorski zahvat. Konsolidirani su njihovi nosioci, preparacija i slikani slojevi. Na svakoj su slici radeni testovi topivosti na solvente da bi se utvrdilo kojim je sredstvima najbolje uklanjati nataložene nečistoće i na svim slikama prisutan degradirajući sloj potamnjelog laka. Da bi se dobio bolji uvid u stanje originala te se prema tome što preciznije odredili daljnji koraci restauratorskih zahvata, pod UV svjetlom istraživane su intervencije na slikanom sloju i u sloju preparacije. Slike pod brojevima 1, 2, 3, 8, 9 i 10 pretrpjele su velika mehanička oštećenja te je na njima bilo mnogo alteriranih rekonstrukcija u sloju preparacije i boje. Kitovi kojima su popunjavani nedostaci u sloju preparacije promijenili su volumen i popucali, a retuši i rekonstrukcije slikanog sloja na oštećenim mjestima su potamnjeli. Kod prikaza bitaka na slikama pod brojevima 8, 9 i 10 te su promjene dovele gotovo do nečitljivosti slikanog sloja. Posebno je teško bilo odrediti stupanj uklanjanja starih rekonstrukcija sloja preparacije. Potpuno su uklonjene na mjestima na kojima su prekrivale originalni slikani sloj, a na mjestima gdje ga nije bilo, stari je kit samo stanjen da bi se što manje ugrožavao original. Slike 1 i 2 bile su natopljene voskom koji je tijekom vremena izgubio vezivnu moć te

Slika 1. *Maksimilijan Vrhovac*, prije radova

Slika 2. *Maksimilijan Vrhovac*, nakon radova

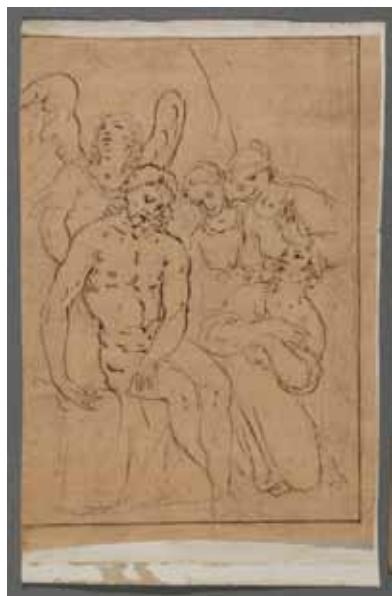
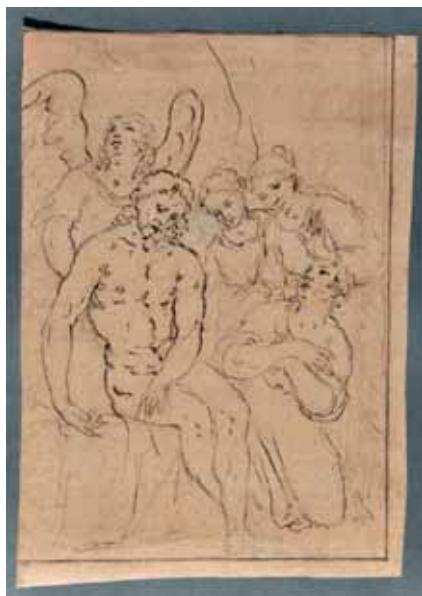
Cjeloviti konzervatorsko-restauratorski radovi na umjetnina na papirnom nosiocu iz fundusa Kabineta grafike uključivali su zahvate na sedam crteža starih talijanskih majstora koji datiraju iz 16., 17. i sredine 18. stoljeća. Na navedenim crtežima površina papirnog nosioca blago je deformirana te prekrivena slojem površinske nečistoće. Vidljiva je prisutnost mrlja različitog porijekla i intenziteta. Od mehaničkih oštećenja prisutne su razne poderotine kao i dijelovi nadomješteni neodgovarajućim dopunama. Pojedini crteži su s poledine ljepljeni na drugi papir.

Slika 1. *Mrtvi Krist s anđelom i tri Marije*, prije radova

Slika 2. *Mrtvi Krist s anđelom i tri Marije*, nakon radova

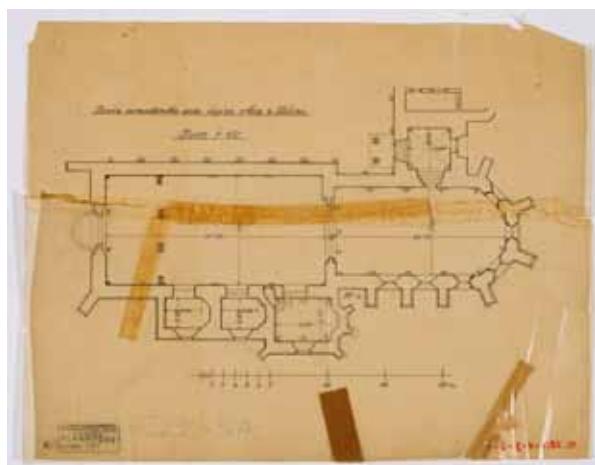
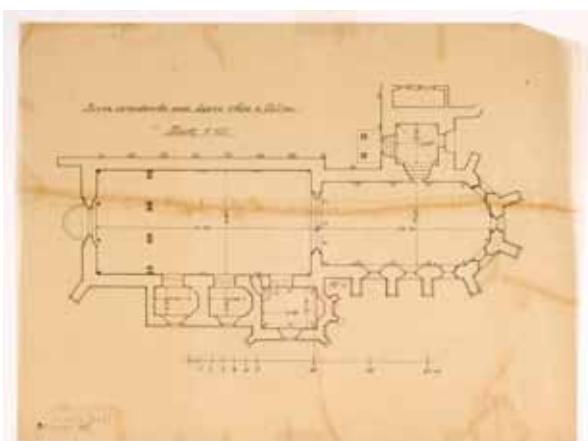
Slika 1. Župna crkva Pohođenja Blažene Djevice Marije, prije radova

Slika 2. Župna crkva Pohođenja Blažene Djevice Marije, nakon radova

Početna faza radova na umjetninama počela je suhim čišćenjem. U slučaju umjetnina *Katedrale Uznesenja Blažene Djevice Marije, Studija tornjeva i Studija Vinkovićeva portala*, nakon suhog čišćenja pristupilo se uklanjanju kartonske podloge na koju je bila podlijepljena umjetnina cijelom poledinom. Na umjetninama je zatečena izrazita površinska nečistoća te mrlje raznog porijekla, oznake pisane grafitnom olovkom, kemijskom olovkom te žigovi. Na poledini umjetnina zatečene su samoljepive trake te je na tim dijelovima došlo do trajnog oštećenja papirnog nositelja u vidu potamnjelih dijelova. Zatečeni su pregibi raznih intenziteta, poderotine različitih dimenzija, a na nekim umjetninama nedostaju dijelovi papirnog nositelja. Papirni nositelj paus-papir često je izrazito deformiran, a neke umjetnine su podlijepljene cijelom površinom na drugi papirni nositelj. U sljedećoj fazi pristupilo se parcijalnom mokrom čišćenju, tamponima močenim u otopinu destilirane vode i alkohola te u otopinu kalcij-hi-

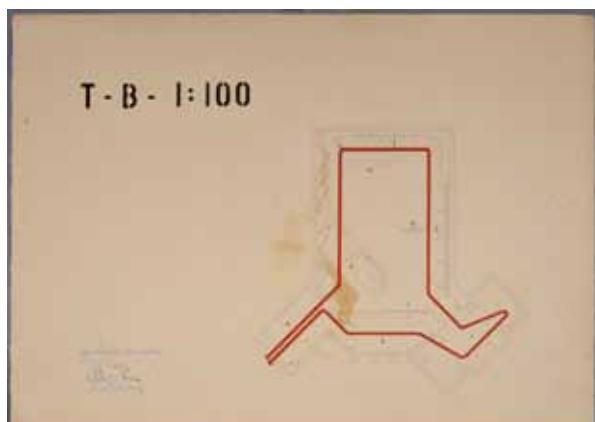
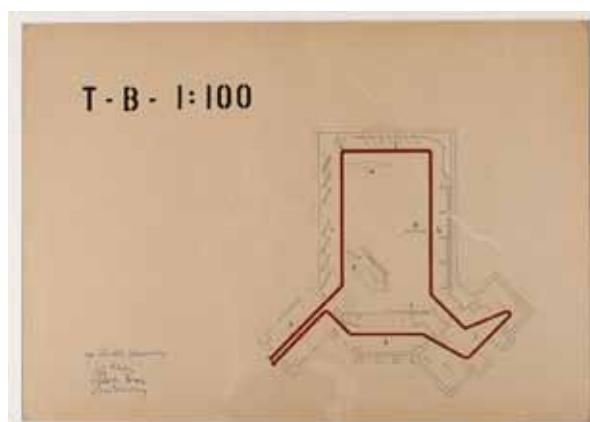
Slika 1. T-B. 1:100 Autoput Beograd, prije radova

Slika 2. T-B. 1:100 Autoput Beograd, nakon radova

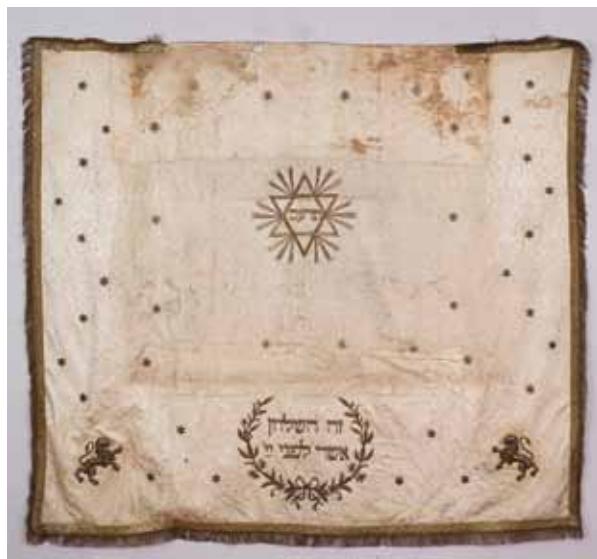
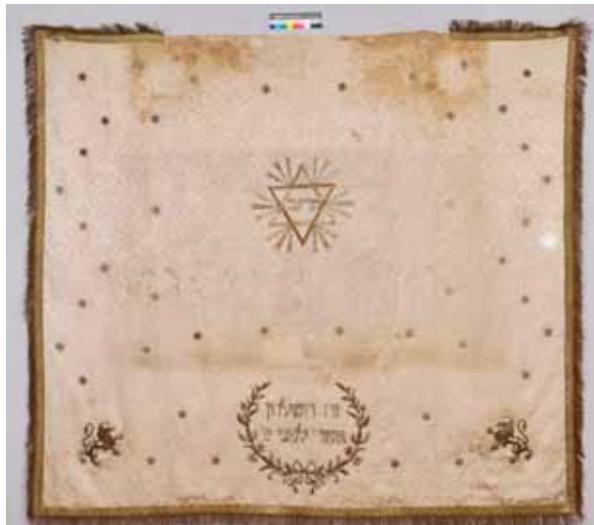
Svilena podloga prekrivača za bimu bila je cijelom površinom oštećena mrljama od voska, vina i drugim

Slika 1. Prije radova

Slika 2. Nakon radova

Na prekrivaču je tijekom 2010. izveden cjelovit konzervatorsko-restauratorski zahvat kojem je prethodila izrada fotodokumentacije, potom su provedene probe čišćenja te su odvojeni dijelovi predmeta, od kojih je svaki zasebno tretiran. Odvojene su naknadno aplicirane tkanine, izvedeno je zatvaranje oštećenja podlaganjem te spajanje dijelova predmeta u cjelinu.

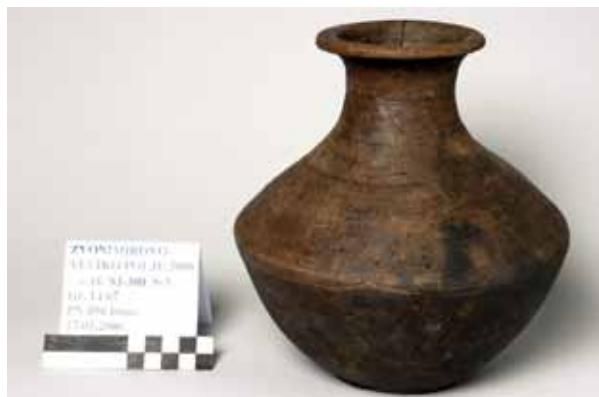
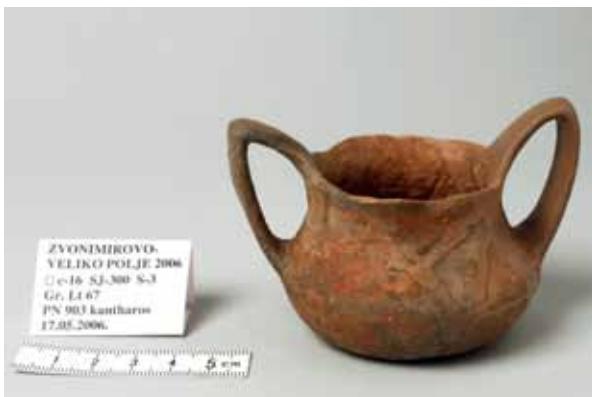
Slika 1. Zvonimirovo, Veliko polje–keltski lonac, stanje nakon radova

Slika 2. Zvonimirovo, Veliko polje–keltski kantharos, stanje nakon radova

zbog zaustavljanja procesa korozije. Predmeti su zaštićeni lakom Paraloid B72 i voskom Cosmoloid.

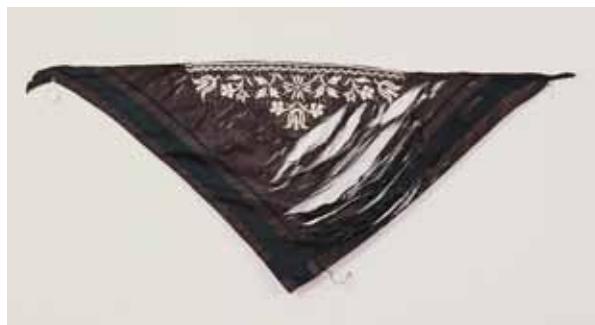
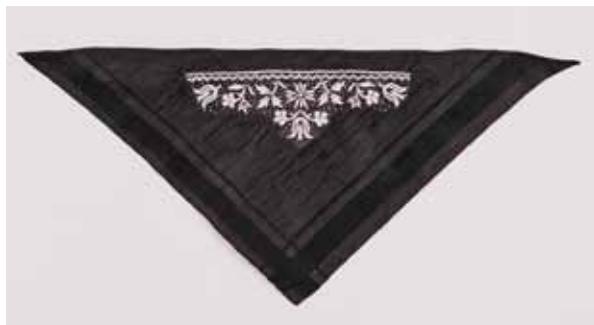
Svečani rubac za glavu (Kuba), inv. br. 401 E, trokutastog je oblika, crne boje te je na dužoj strani bijelim viskoznim koncem ukrašen zlatovezom u obliku stiliziranog cvijeća s titrankama, perlicama i bujonom. Predmet je zatećen u vrlo lošem stanju očuvanosti. Na podlozi rupca zatećena su velika oštećenja u obliku dijagonalnih poderotina uzduž cijele površine. Zlatovez je bio izlomljen i prekriven slojem oksida i nečistoća.

Slika 1. Svečani rubac za glavu (Kuba), inv. br. 401 E, prije radova

Slika 2. Svečani rubac za glavu (Kuba), inv. br. 401 E, nakon radova

Na predmetu je izведен cjelovit konzervatorsko-restauratorski zahvat. Uzeti su uzorci za identifikaciju vlakana i metalnih niti. Najprije se pristupilo pričvršćivanju i dopunjavanju veza odignutog s podloge, potom su pričvršćene titranke i perlice. Uslijedilo je suho čišćenje, i to preko tila da se predmet ne bi dodatno oštetio, zbog prevelikog oštećenja glavne tkanine. Potom je uslijedilo mokro čišćenje, podlaganje i zatvaranje oštećenja konzervatorskim bodom.
