Slika Bartolomea Vivarinija iz Velog Lošinja: model zaštite u neprimjerenim mikroklimatskim uvjetima

Pavao Lerotić

Hrvatski restauratorski zavod
Odjel za štafelajno slikarstvo
Zmajevac 8, Zagreb
plerotic@h-r-z.hr

Pregledni rad
Predan 10. 12. 2012.

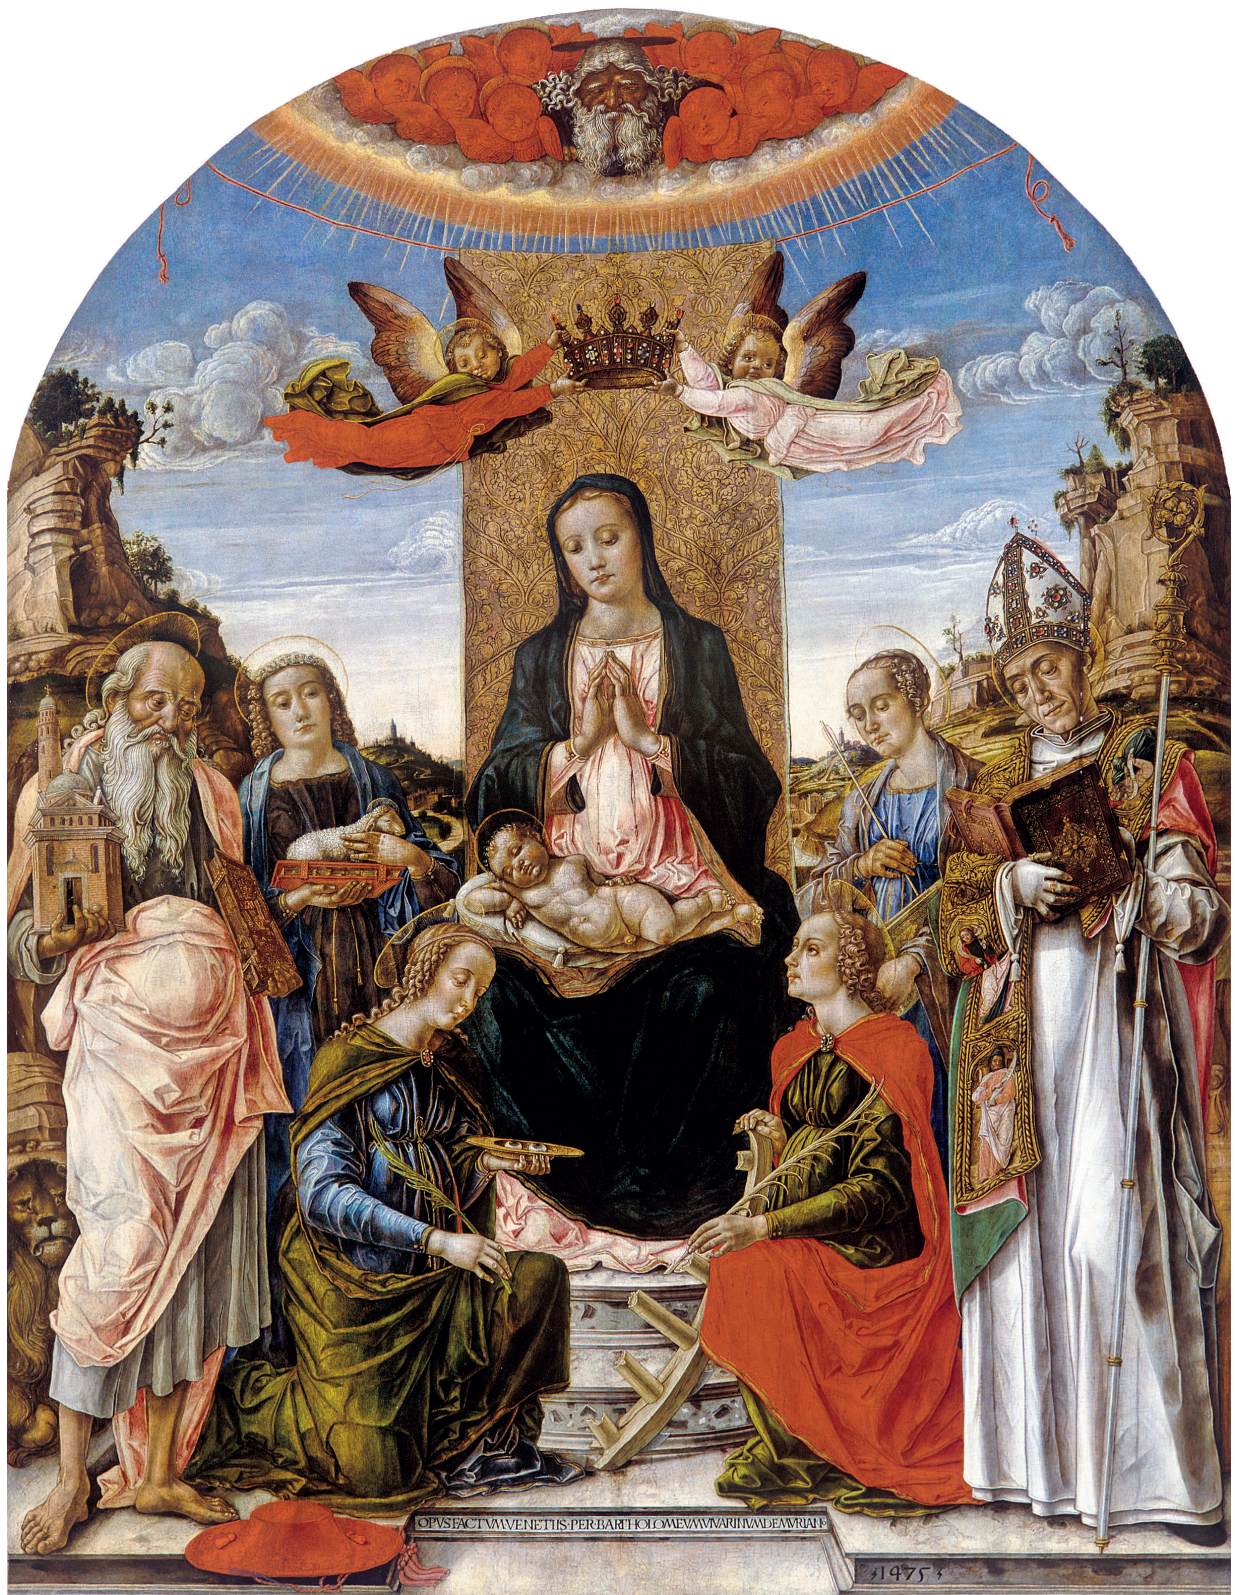
1. Bartolomeo Vivarini, Bogorodica s Djetetom i svecima, 1475., Veli Lošinj, župna crkva Sv. Antuna Opata, nakon radova 2001. godine (fototeka HRZ-a, snimio V. Barac)
Bartolomeo Vivarini, Virgin and Child with Saints, 1475, Veli Lošinj, Parish Church of St. Anthony the Abbot, after conservation in 2001 (Croatian Conservation Institute Photo Archive, photo by V. Barac)

Za trajanja restauratorskih radova, koji su dovršeni u prosincu 2001. godine, nije pronađen drugi prostor za sliku u kojem bi bilo moguće održavati mikroklimatske uvjete: postojanu temperaturu i prije svega postojanu relativnu vlažnost čije oscilacije moraju biti svedene na što manju mjeru, u prosječnom godišnjem rasponu između 50–70%. Nedugo zatim (2002. godine) u Hrvatski restauratorski zavod pristigla su prva pisma vlasnika slike, župe Veli Lošinj i ogorčenih župljana koji s pravom traže povrat svoje najvrjednije umjetnine. U jednom od pisma koja su uslijedila (3. prosinca 2003. godine) Župsko ekonomsko vijeće žali se na teško stanje u malobrojnoj župskoj zajednici koja je k tome siromašna i neće za dugo vremena („možda i stoljeća“) biti u mogućnosti sagraditi ili iznaći poseban muzejski prostor za sliku. Nezadovoljstvo žitelja Lošinja iskazano je i prigodnim izložbama, poput *U očekivanju povratka lošinjske slike Bartolomea Vivarinija*, održanom u Muzejsko-galerijskom prostoru Kula u Velom Lošinj, kojom se aktualizirao problem povrata i smještaja slike, na kojoj su, uz potporu djelatnika Hrvatskog restauratorskog zavoda, predstavljeni provedeni konzervatorsko-restauratorski radovi.²⁴ S druge su strane zdrav razum i temeljna profesionalna etika konzervatora i restauratora bili argumentirano suprotstavljeni vraćanju restaurirane Vivarinijeve pale na dotadašnje mjesto. Tijekom spora koji je trajao cijelo desetljeće od dovršetka radova, bilo je i aktivnijih pokušaja da se problem riješi privremenim smještajem slike u zgradu Biskupskog ordinarijata u Krku ili uvozom skupe i sofisticirane muzejske vitrine, no ti prijedlozi nisu nikada ostvareni. Slika je i dalje
