Konzervatorsko-restauratorski radovi na slici Bogorodica s Djetetom i svecima iz šibenske crkve Sv. Nikole

Branka Martinac

Hrvatski restauratorski zavod
Restauratorski odjel Split
Split, Porinova 2a
bmartinac@h-r-z.hr

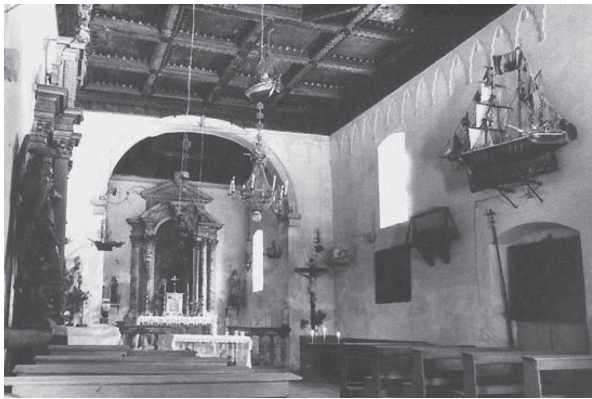
1. Unutrašnjost crkve Sv. Nikole u Šibeniku prije demontaže slike s glavnog oltara
Interior of St. Nicholas' Church in Šibenik, prior to dismantling the painting from the high altar
