# Prilog za daljnje istraživanje Medvedgrada

Hrvoje Malinar

**SAŽETAK:** Članak donosi sažeti prikaz dosadašnjih radova i spoznaja o Medvedgradu. Uz navođenje podataka iz provedenih konzervatorsko-restauratorskih radova, raspravljeni su mogući uzroci rušenja Medvedgrada: potres, požar i eksplozija baruta. Razmatra se i postojanje istočne kule čiji je prostor do sada uglavnom bio smatran stambenim dijelom istočnog palasa. To se temelji na prikazima više očuvanih fotografija i crteža iz prijašnjih razdoblja, te prema današnjem stanju, obliku i funkciji koju je ta kula imala u prvoj etapi gradnje sjevernog dijela utvrde. U zaključku se raspravlja o mogućnostima budućih konzervatorskih radova na Medvedgradu.

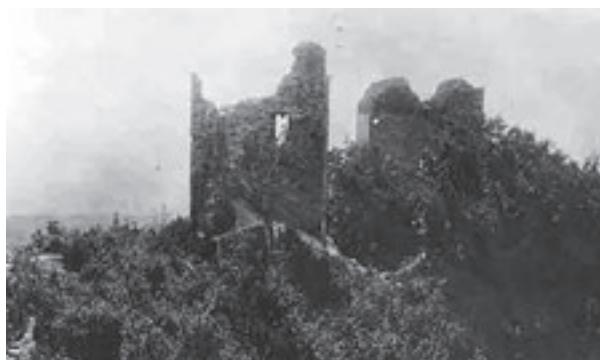
4. Istočna kula snimljena 1898., s očuvanom biforom, grednicima i ugaonim kvadrima (preuzeto iz: N. KLAIĆ 1987.).

*The eastern tower photographed in 1898, with an existing single-arch window, beams and corner slabs (taken from: Klaić, 1987)*

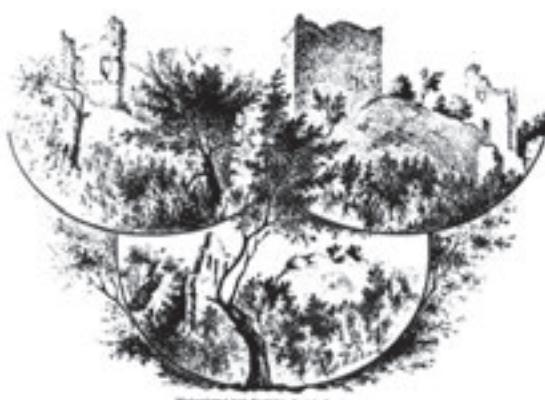
5. Crteži istočne i južne kule, izradio L. Hudolesove (preuzeto iz: N. KLAIĆ 1987.).

*Drawings of the eastern and southern tower by L. Hudolesove (taken from: Klaić, 1987)*

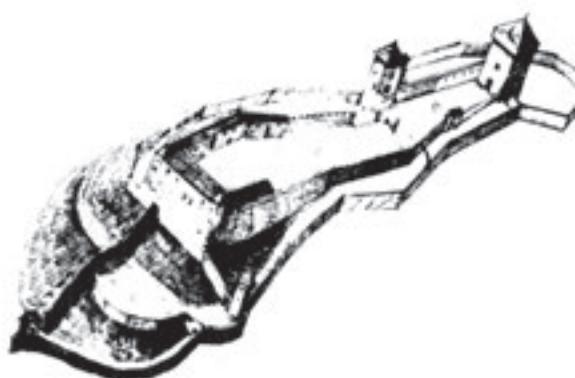
6. Rekonstrukcija Medvedgrada, izradio Gj. Szabo (fototeka HRZ-a). Vidi se istočna kula.

*The reconstruction of Medvedgrad by Gj. Szabo (Croatian Conservation Institute Photo Archive). The eastern tower can be seen*

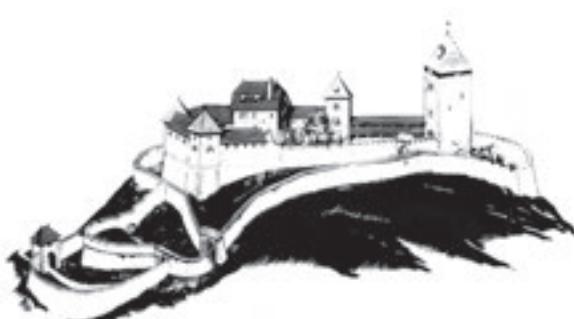
7. Rekonstrukcija Medvedgrada, izradio B. Šenoa (fototeka HRZ-a). Vidi se istočna kula.

*The reconstruction of Medvedgrad by B. Šenoa (Croatian Conservation Institute Photo Archive). The eastern tower can be seen*

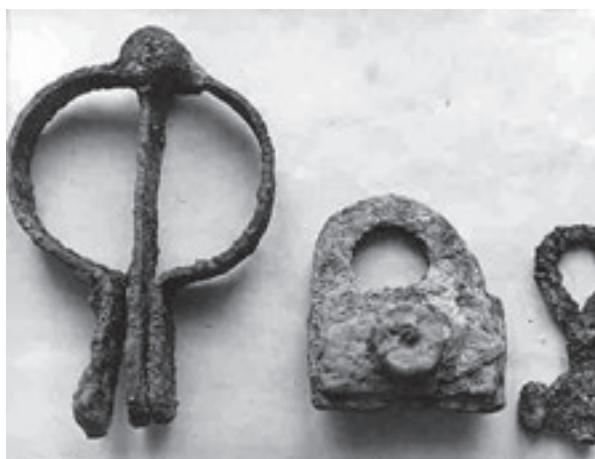
**12.** Lisice s lokotom prije konzervacije (snimio B. Cvjetanović).  
Nippers with a padlock, prior to conservation (photo by B. Cvjetanović)

**8** Željezo je bilo nagrizeno u raznim stupnjevima korozije pa je na predmetima trebalo provesti konzervatorski postupak. Postoje razne metode konzervacije željeznih predmeta koje se određuju prema stupnju korozije, kao i prema obliku i veličini objekta. Hrđa je produkt korozije željeza, a po kemijskom sastavu je smjesa oksida i hidrokisida željeza s varijabilnom količinom kemijski vezane vode. U postupku konzervacije hrđu se nastoji redukcijom vratiti u elementarno željezo. Nakon pregleda željeznih predmeta s Medvedgrada, izrađen je prijedlog konzervatorskog zahvata koji je odobrilo Stručno vijeće RZH-a (vidi: Hrvoje Malinar, Prijedlog konzervatorskog pristupa na arheološkim predmetima od metala s lokaliteta Medvedgrada. Arhiv HRZ-a, 1980., Hrvoje Malinar, Medvedgrad – konzervacija metalnog inventara s arheološkog iskopavanja. Arhiv RZH-a, 1983., Boris Cvjetanović, Prijedlog konzervatorskog pristupa na arheološkim predmetima od metala s lokaliteta Medvedgrada, Arhiv HRZ-a, 1983.). Puščane kugle konzervirane su metodom kemijske redukcije. Polagane su u posudu s razrđenom fosfornom kiselinom uz dodatak elementarnog cinka u prahu i uz zagrijavanje u digestoru. Razvijeni elementarni vodik reducirao je željezni oksid/hidroksid u metalno željezo. Dio hrđe stabiliziran je u obliku željeznog fosfata koji sprječava ponovnu koroziju željeza. Izvođena je i desalinizacija klorida uz kemijsku kontrolu učinkovitosti. Na kraju su tako stabilizirani predmeti impregnirani pod vakuumom s pomoću otopine pčelinjeg voska (*cera alba vera*) u toluenu. Veći predmeti tretirani su metodom elektrolitičke redukcije u otopini  $\text{Na}_2\text{CO}_3$  uz uporabu istosmrjerne struje napona 12 V (gustoća 10 A/dm<sup>2</sup>). I ti su predmeti na kraju impregnirani otopinom voska (usporedi: HAROLD JAMES PLENDERLEITH, A. E. A. WERNER, *The Conservation of Antiquities and Works of Art*, London, 1971.). Danas su ti predmeti pohranjeni u depou HRZ-a u Ludbregu.

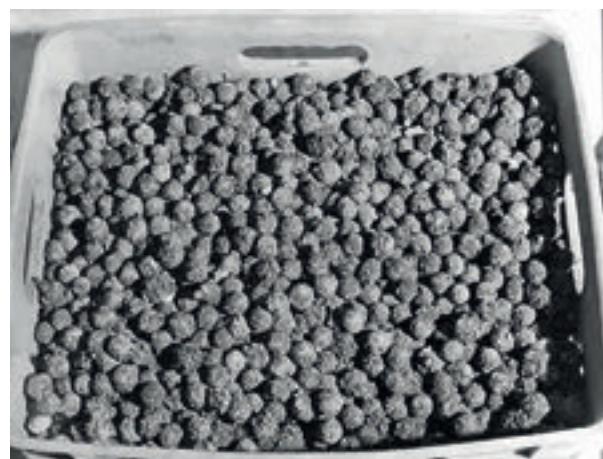
**13.** Puščane kugle prije konzervacije (snimio B. Cvjetanović).  
Rifle balls, prior to conservation (photo by B. Cvjetanović)
