# Glavni oltar Uznesenja Marijina iz župne crkve Uznesenja Blažene Djevice u Vrbniku: valorizacija primjene Poly(2-etil-2oksazolina) kao zamjene za tutkalo

Nevena Krstulović

Stručni rad/Professional paper  
Primljen/Received: 08. 07. 2015.

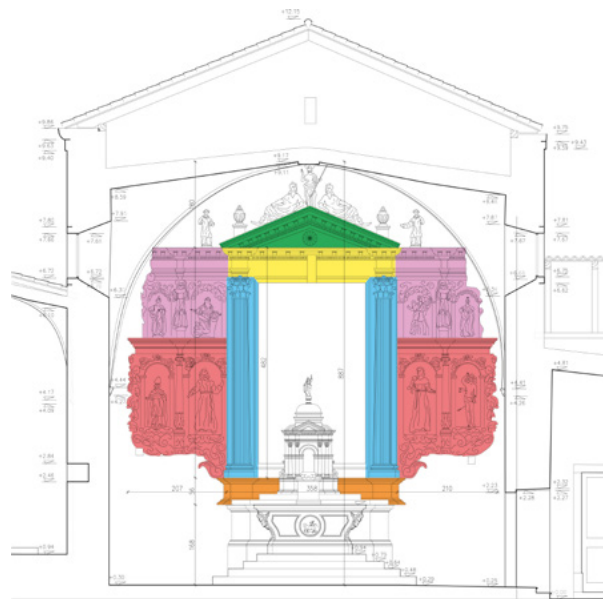
3. Grafički prikaz oltara s označenim konstrukcijskim dijelovima arhitekture (dokumentacija HRZ-a, izradila N. Krstulović, 2013.)  
Graphic depiction of the altar with marked structural parts (Croatian Conservation Institute Documentation, drawing by N. Krstulović, 2013)
