Anđelko Pedišić
Bernarda Ratančić

Pregledni rad/Scientific review
Primljen/Received: 20. 6. 2017.

Kapela sv. Martina u Starom Brodu – od tradicijske gradnje do barokne baštine

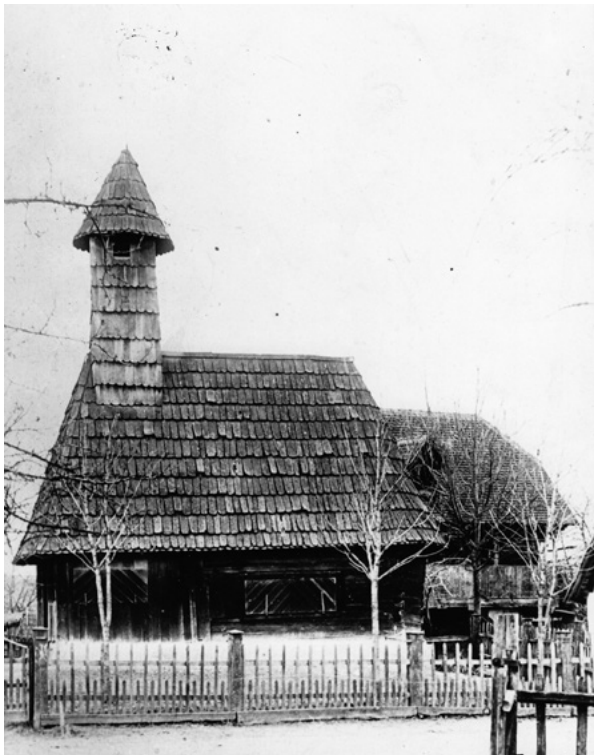
4. Kapela sv. Martina u Starom Brodu sa starim pokrovom od šindre (fototeka Instituta za povijest umjetnosti, inv. br. Stb.F-1)
Chapel of St. Martin in Stari Brod with the old shingle roof (Institute of Art History Photographic Collection, inv. no. Stb.F-1)

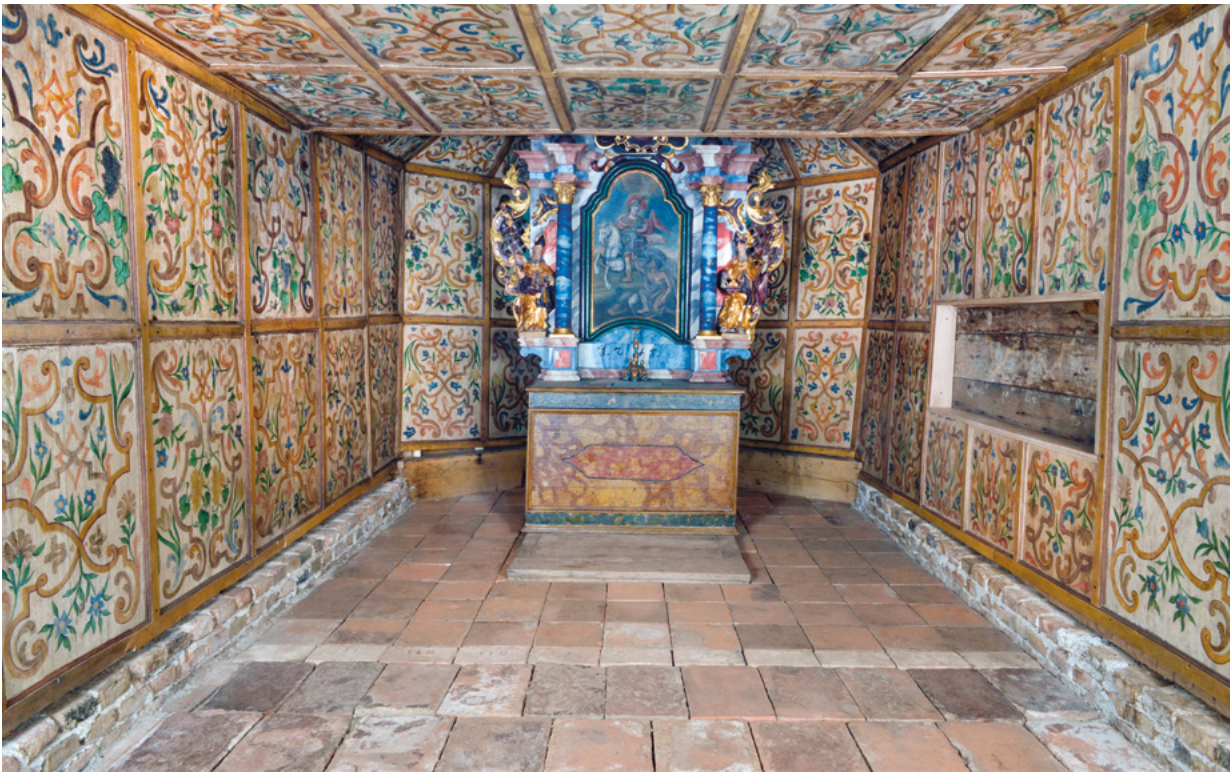
16. Unutrašnjost kapele nakon konzervatorsko-restauratorskih radova (fototeka HRZ-a, snimila N. Oštarijaš, 2015.)
Chapel interior after conservation (Croatian Conservation Institute Photo Archive, photo by N. Oštarijaš, 2015)
