Kapela sv. Fabijana i Sebastijana u Letovaniću – povijesno-oblikovne značajke i pristup obnovi

Hrvatski restauratorski zavod

Prethodno priopćenje /
 Preliminary communication
 Primljen / Received: 2. 5. 2023.

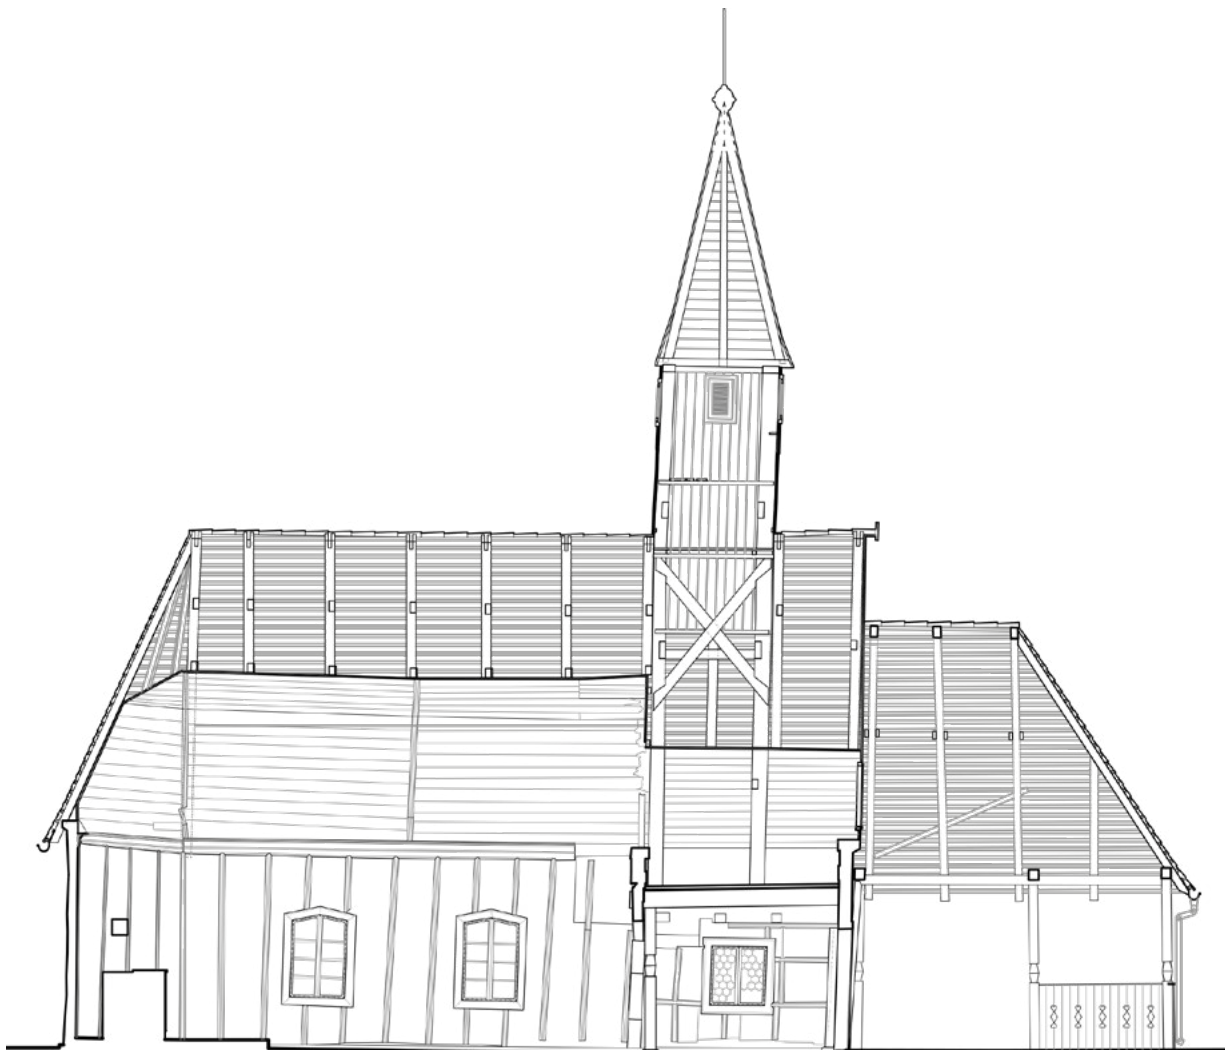
4. Uzdužni presjek, pogled prema jugu (arhiva HRZ-a, izradili: T. Kučinac, I. Pavičić, I. Grgić, 2017.)
Longitudinal section, view towards the south (HRZ Documentation, T. Kučinac, I. Pavičić, I. Grgić, 2017)

Analizom postojećeg stanja nosive konstrukcije utvrđeno je da ona „zadovoljava granična stanja nosivosti i uporabivosti, ali da postoje problematična mjesta koja je potrebno sanirati“.³¹ Posebno su ozbiljna oštećenja donjih drvenih greda (podseka) koje su zbog vlage istrulile cijelom dužinom obodnih zidova. Očigledni su pomaci vrhova uzdužnih zidova prema van za oko 18 cm, što je rezultat potiska krovne konstrukcije zbog povećane težine pokrova od biber crijepa i previsoko postavljenih pajanti, a i zvonik je nagnut za oko 30 cm prema zapadu. Također je utvrđeno da su grede ograde pjevališta istrunule.

Projektom statičke sanacije³² predviđena je zamjena svih podseka, korekcija nagiba zvonika i uzdužnih zidova te zamjena oštećenih greda ograde pjevališta. Radovi na zamjeni podseka zahtijevali bi podizanje cijele konstrukcije kapele za desetak centimetara, pri čemu bi konstrukciju prethodno trebalo olakšati uklanjanjem pokrova od biber crijepa i demontiranjem oslikane oplata u unutrašnjosti. Na vrhu temelja, prije montiranja novih podseka, treba se izvesti nova kontinuirana hidroizolacija.

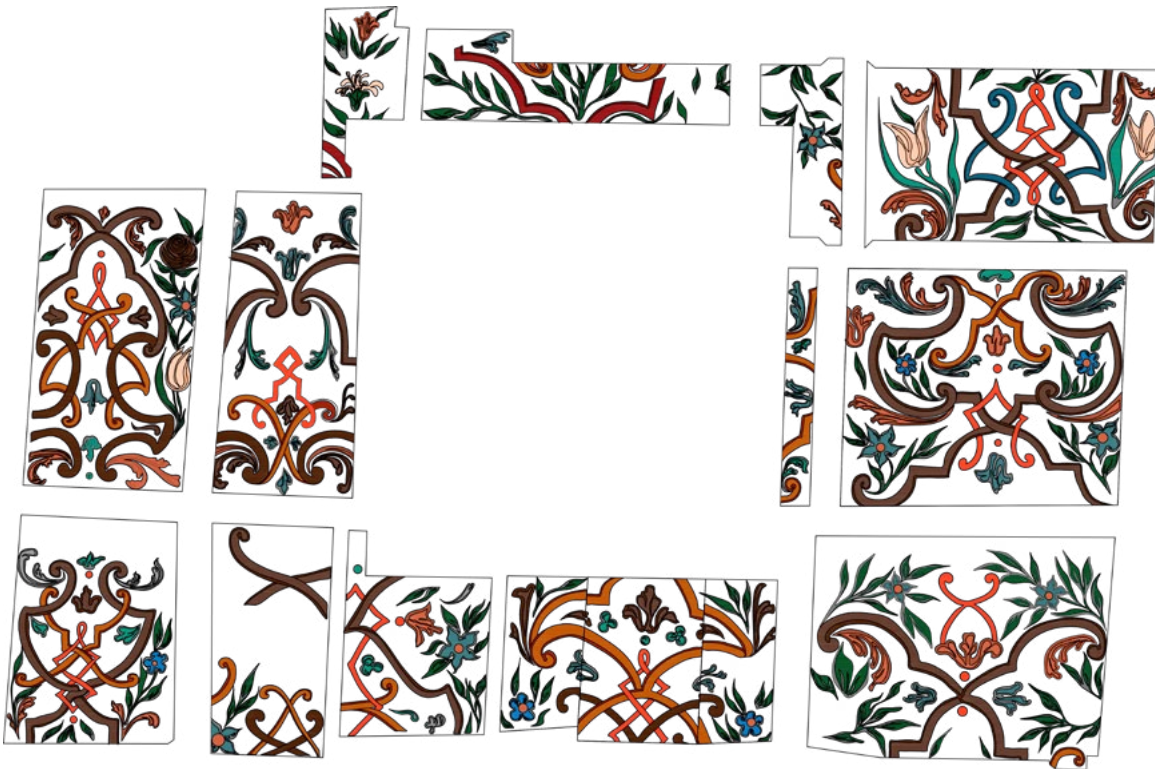
7. Shema oslikanih ploča na južnom zidu predvorja (arhiva HRZ-a, izradila M. Kamenar, 2018.)
Layout of painted panels on the southern wall of the vestibule (HRZ Documentation, M. Kamenar, 2018)

Tijekom nekoliko uzastopnih pregleda kapele obavljenih 2016. godine utvrđeno je da su daske oslikane drvene oplata u predvorju, djelomično istrulile i odvojile se na spojevima, a na njihovoj prednjoj strani nataložila se prašina. Također je došlo i do smanjenja povezanost slikanog sloja s nosiocem, što je rezultiralo njegovim odvajanjem i mjestimičnim otpadanjem. Veća oštećenja oslika prisutna su na dijelu oplata koja je pričvršćena na sjevernu stijenu predvorja, a njezin veći dio prekriva metalna ploča s električnim instalacijama. Na izvornom sloju oslika nalazi se još jedan mlađi sloj, koji je očuvan u tragovima, a odnosi se na svijetlo ružičastu mramorizaciju koju nalazimo na drvenoj oplati lađe i svetišta kapele i povezujemo je s drugom fazom oslika. Ta se mramorizacija posebno dobro očuvala na okviru zazidanog prozora na zapadnoj stijeni predvorja.
