**CRKVA SV. ROKA U DRAGUĆU**  
**ISTRAŽIVANJE I OBNOVA**

Hrvatski restauratorski zavod

dr. sc. Krasanka Majer Jurišić, Kristina Krulić, Ana Škevin Mikulandra

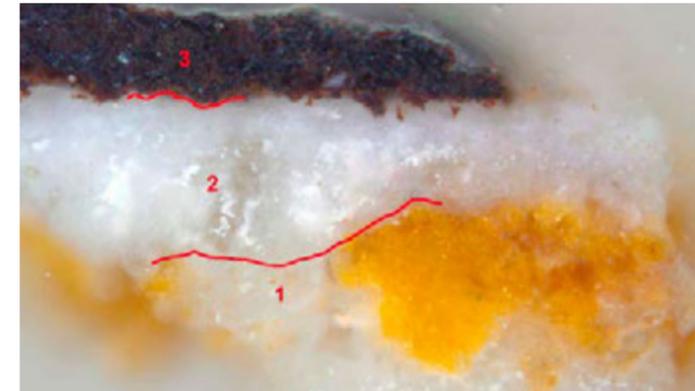
Fotografija poprečnog mikropresjeka slikanih slojeva i analiza pigmenta metodom rendgenske fluorescentne spektroskopije (XRF), uzorak 25375 / crna haljina sveteice - olovni pigment (?)  
3 crni sloj - olovni pigment? (platnerit – degradacija minija?), organska crna / 2 bijeli sloj - kalcijev karbonat / 1 bijeli sloj sa žutim pigmentom – kalcijev karbonat, željezni oksid

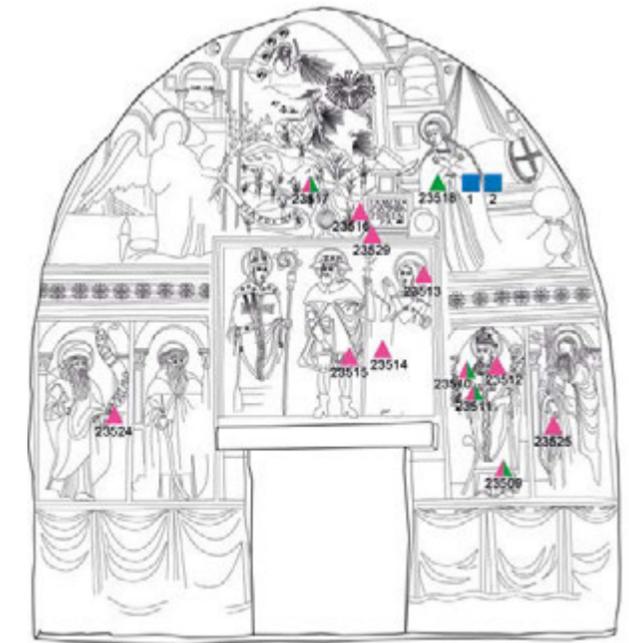
- ▲ mjesto uzimanja uzorka za analizu pigmenta
- ▲ mjesto uzimanja uzorka za analizu veziva
- ▲ mjesto uzimanja uzorka za analizu pigmenta i veziva
- proba čišćenja

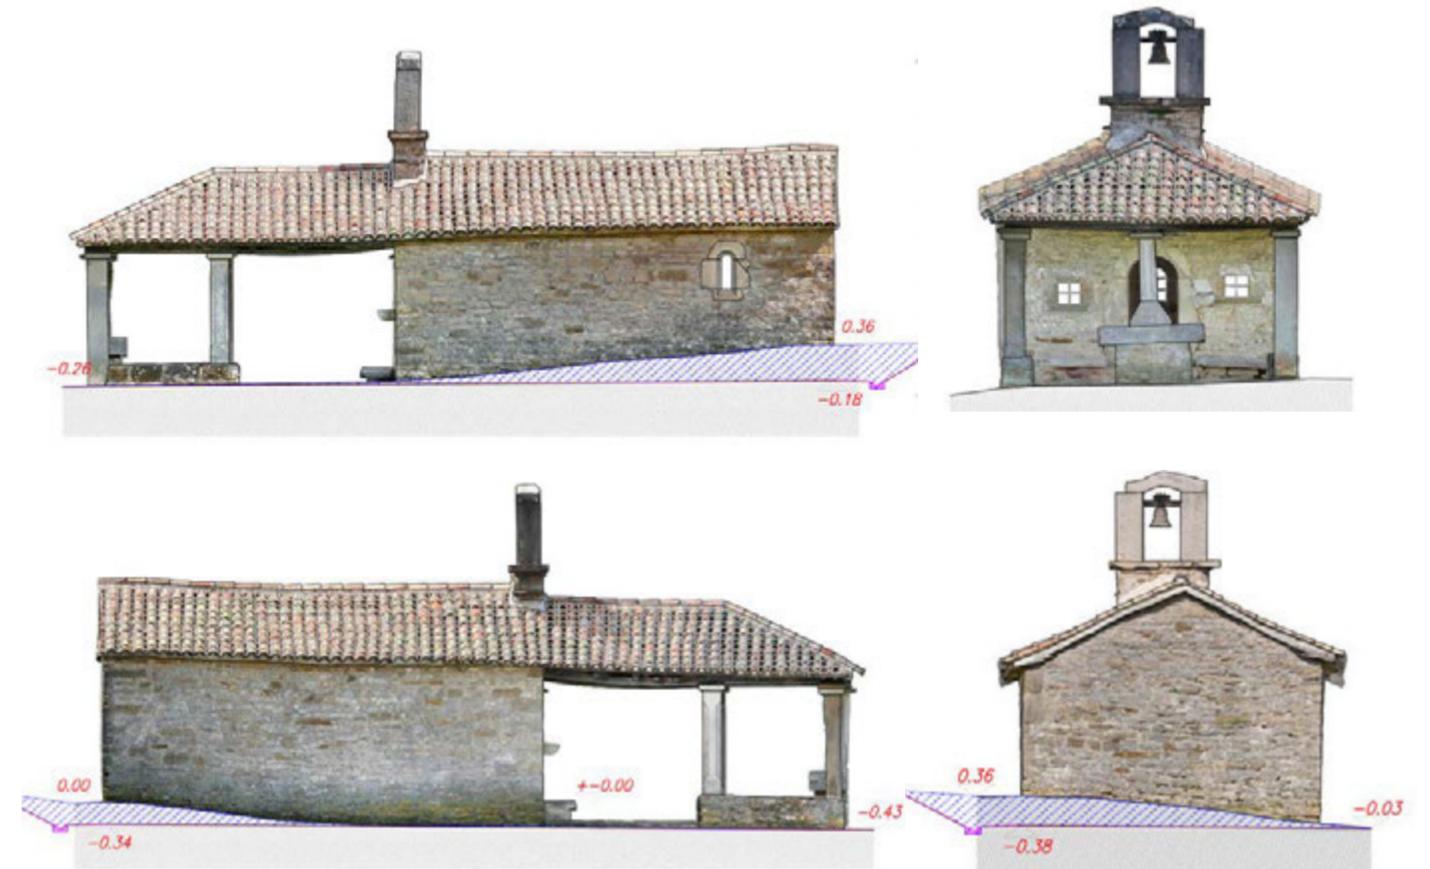
Arhitektonska dokumentacija postojećeg stanja prije radova - sjeveroistočno, sjeverozapadno, jugozapadno i jugoistočno pročelje, izradili: Vektra d.o.o., 2018. godine (arhiv HRZ-a)
